მოსხენებითი ბარათი

წარმოგიდგინებ, კულტურული მემკვიდრეობის დაცვის ეროვნული სააგენტოს გენერალური დირექტორის მოადგილის პაატა გაფრინდაშვილისა და ამავე სააგენტოს კულტურული მემკვიდრეობის ინსპექციის თანამშრომლების, ნიკოლოზ ბაზუნიშვილისა და რევამ შეშვიას მივლინების ანგარიშს, 2021 წლის 18 იანვრიდან 23 იანვრის ჩათვლით პერიოდის მდგომარეობით, ტყიბულის მუნიციპალიტეტში, გელათის ღვთისმშობლის ტაძრისისა და მის ყელზე მოწყობილ დროებით გადახურვაზე არსებული მდგომარეობის შესახებ.

მოგახსენებთ, რომ 2021 წლის 18 იანვრიდან 23 იანვრის ჩათვლით საქართველოს კულტურული მემკვიდრეობის დაცვის ეროვნული სააგენტოს თანამშრომლები: პ. გაფრინდაშვილი, ნ. ზაზუნაშვილი და რ. შაშვიანი მივლინებულნი არიან ტყიბულის მუნიციპალიტეტში მდებარე გელათის სამონასტრო კომპლექსის ღმრთისმშობლის მთავარი ტაძრის დროებითი გადახურვის მოწყობის ფარგლებში გამოვლენილი ხარვეზების გამოსწორების სამუშაოების საზედამხედველოდ.

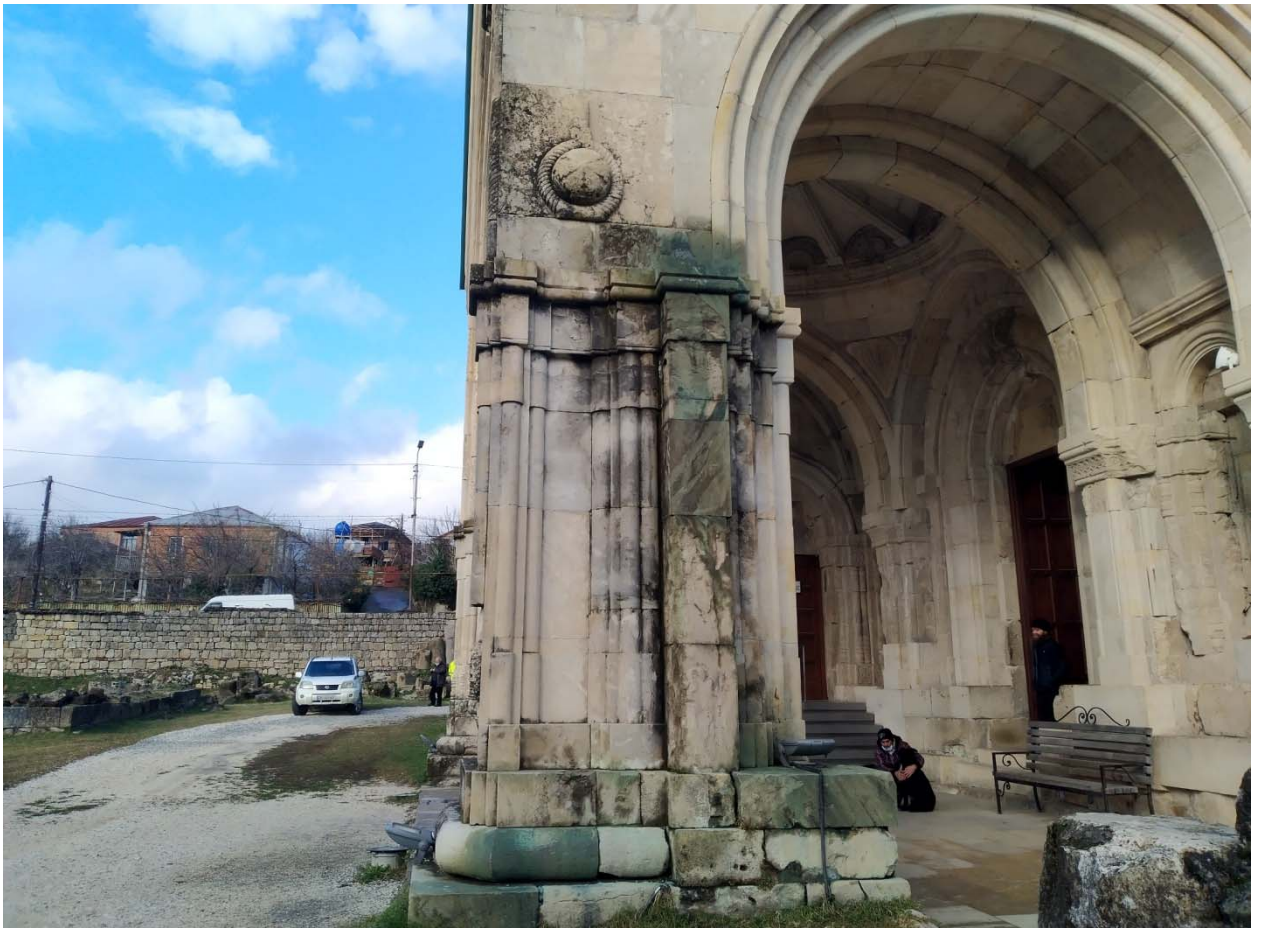
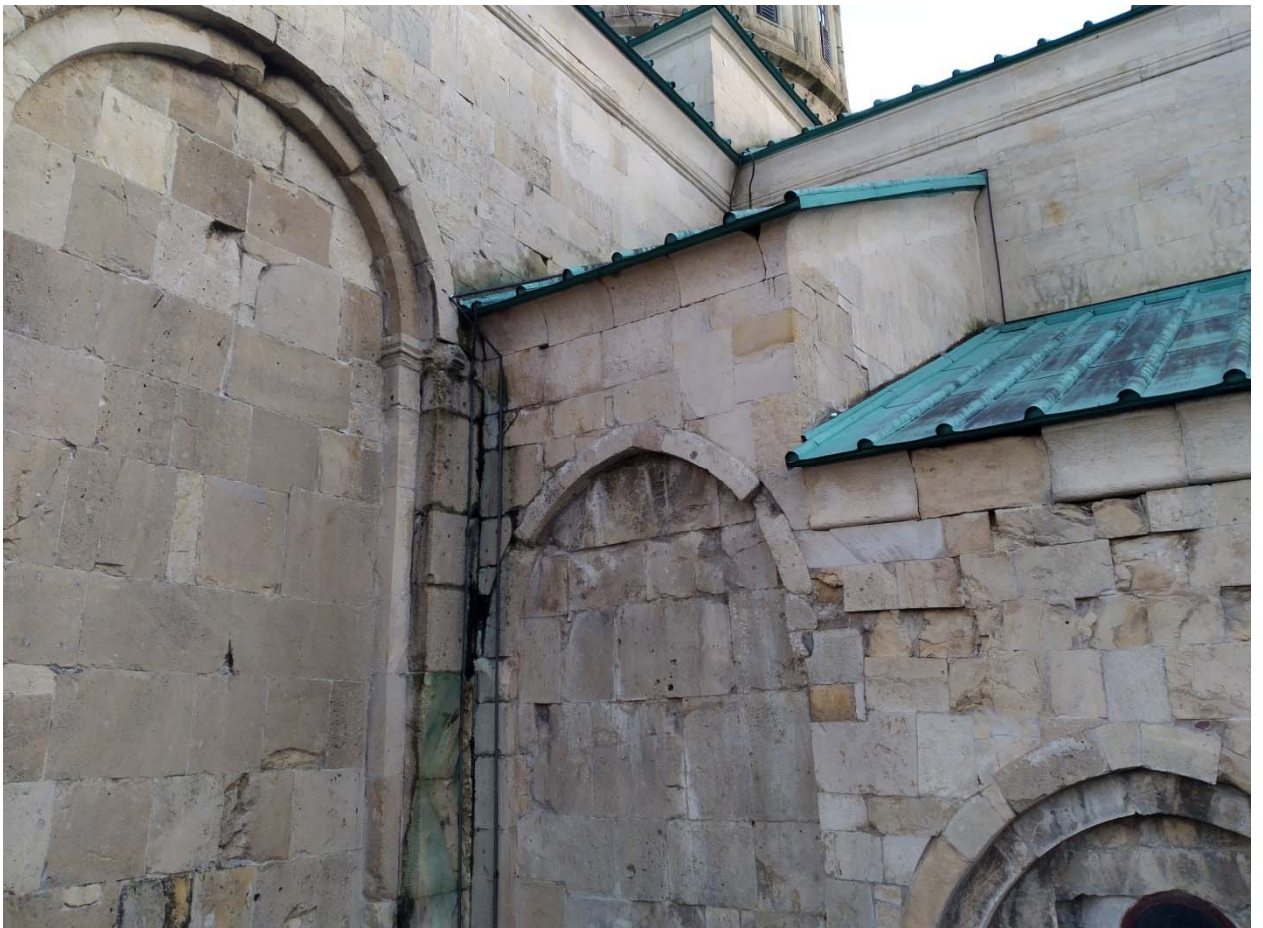
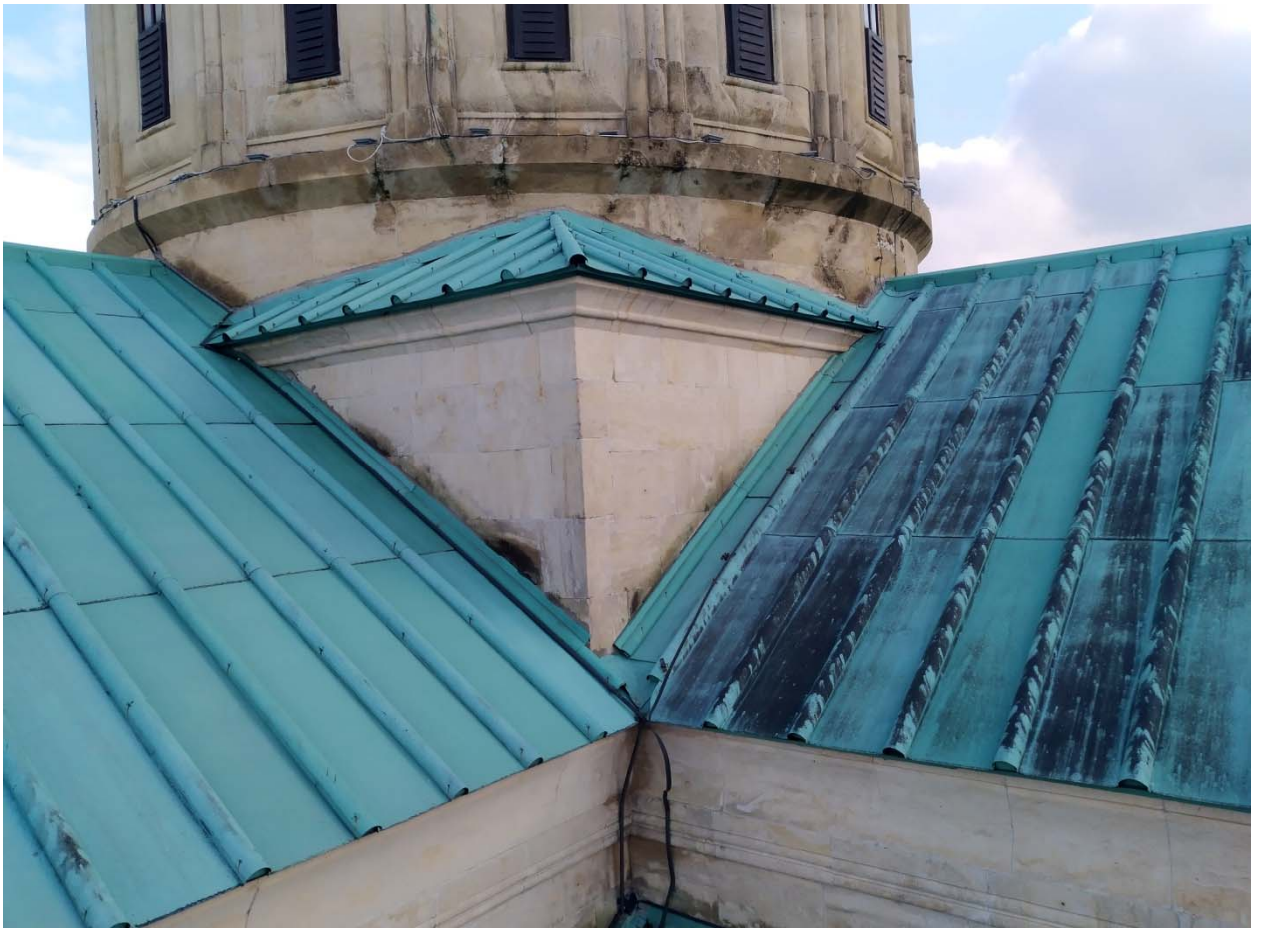
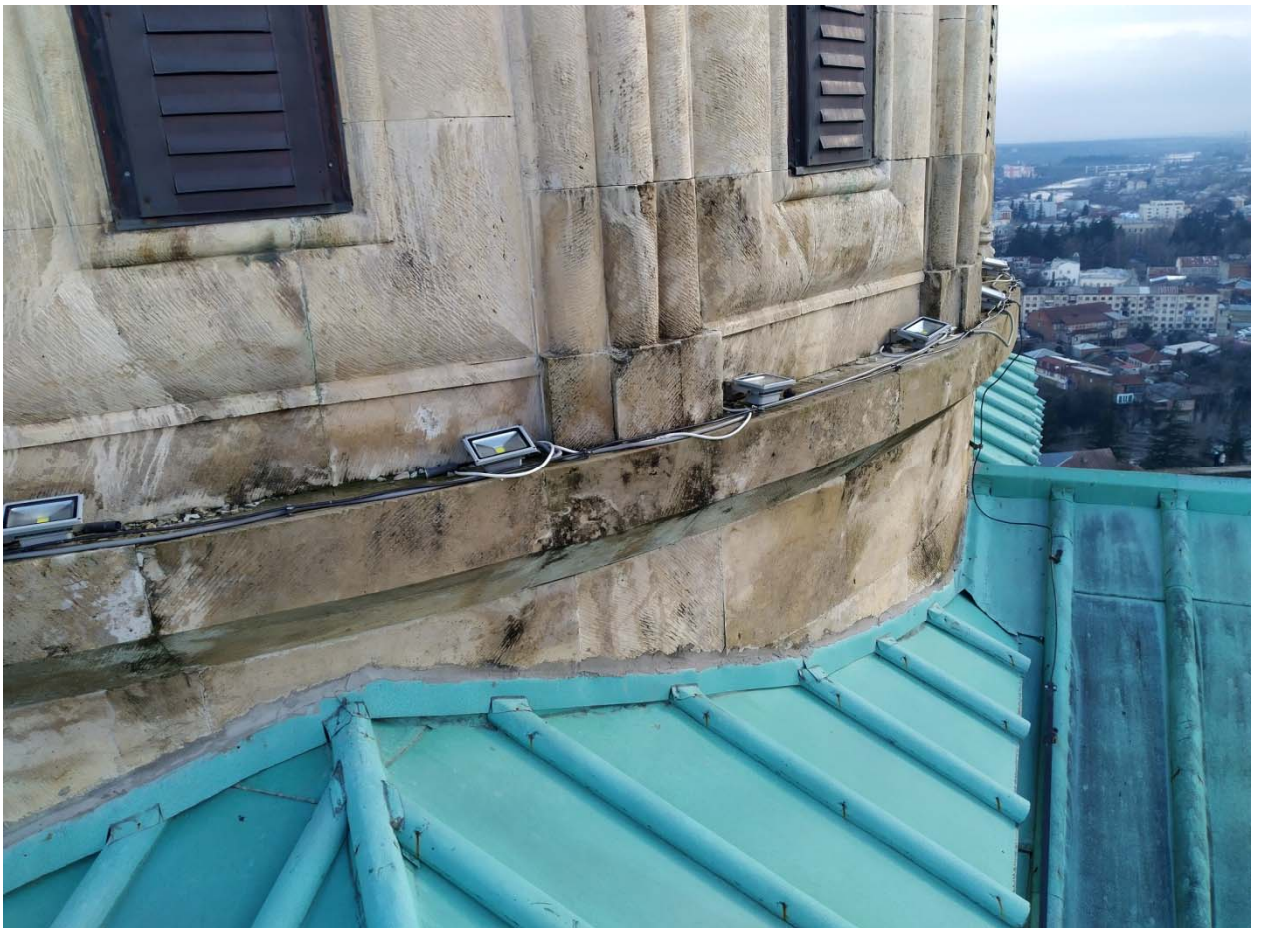
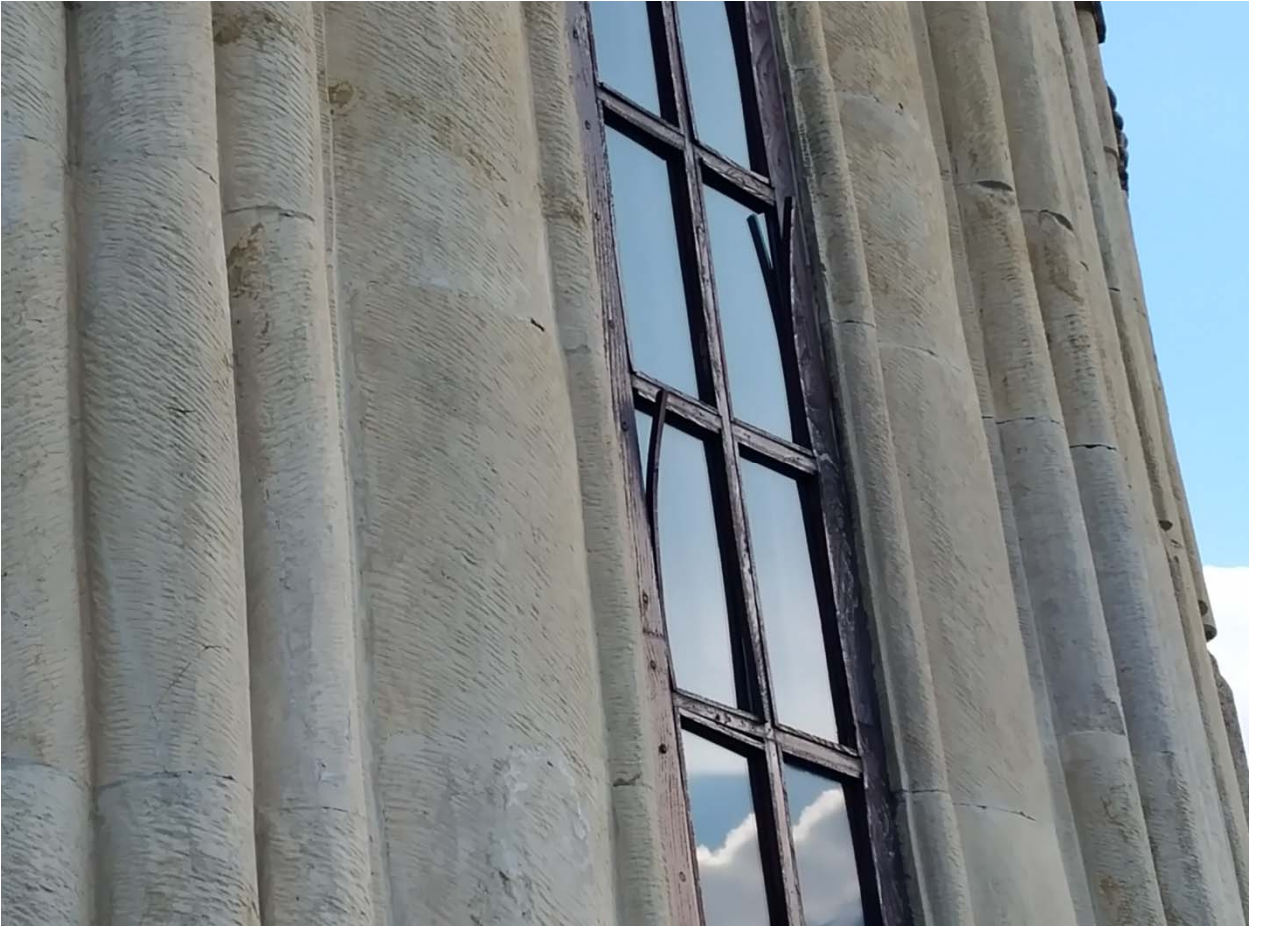
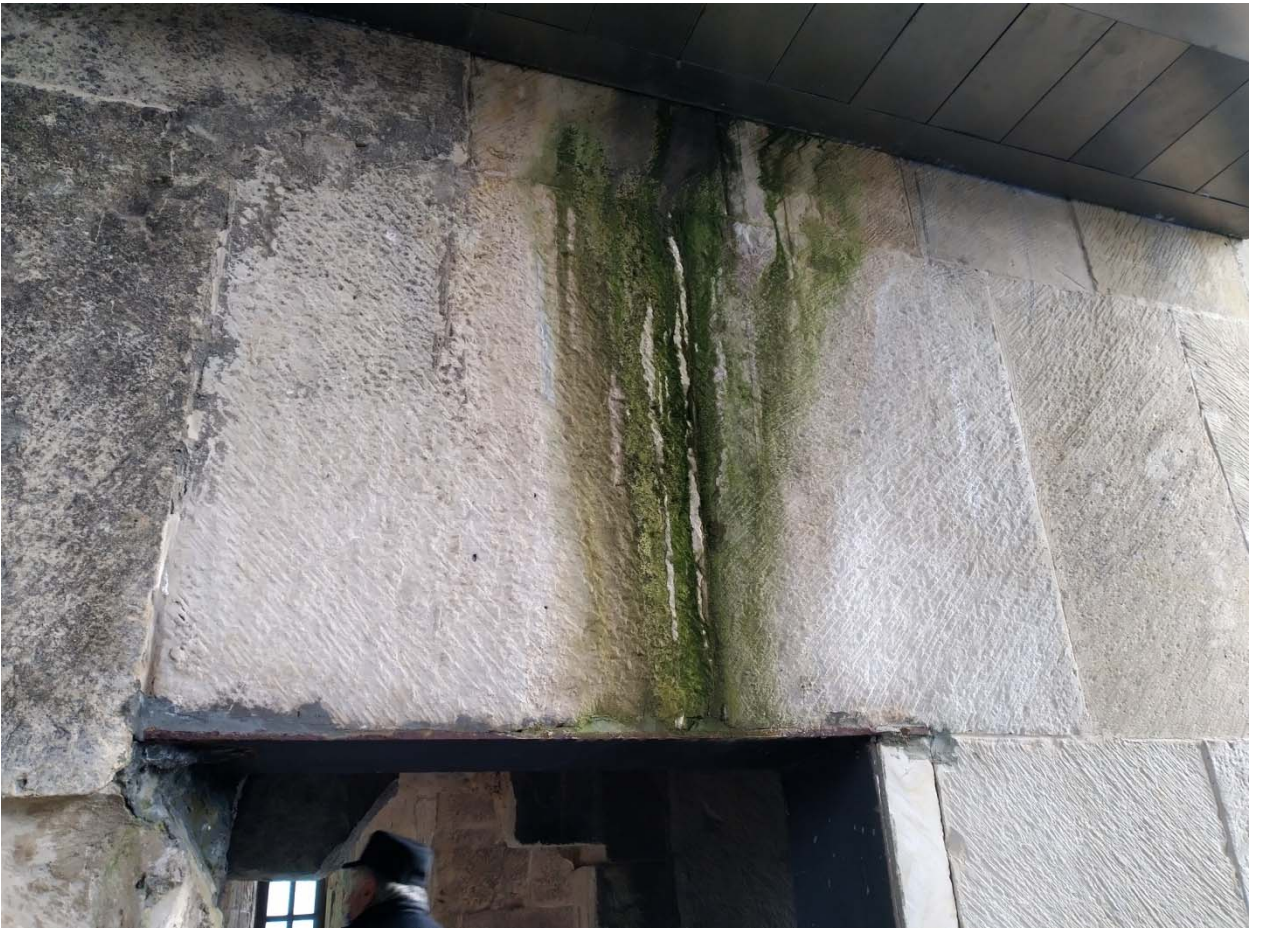
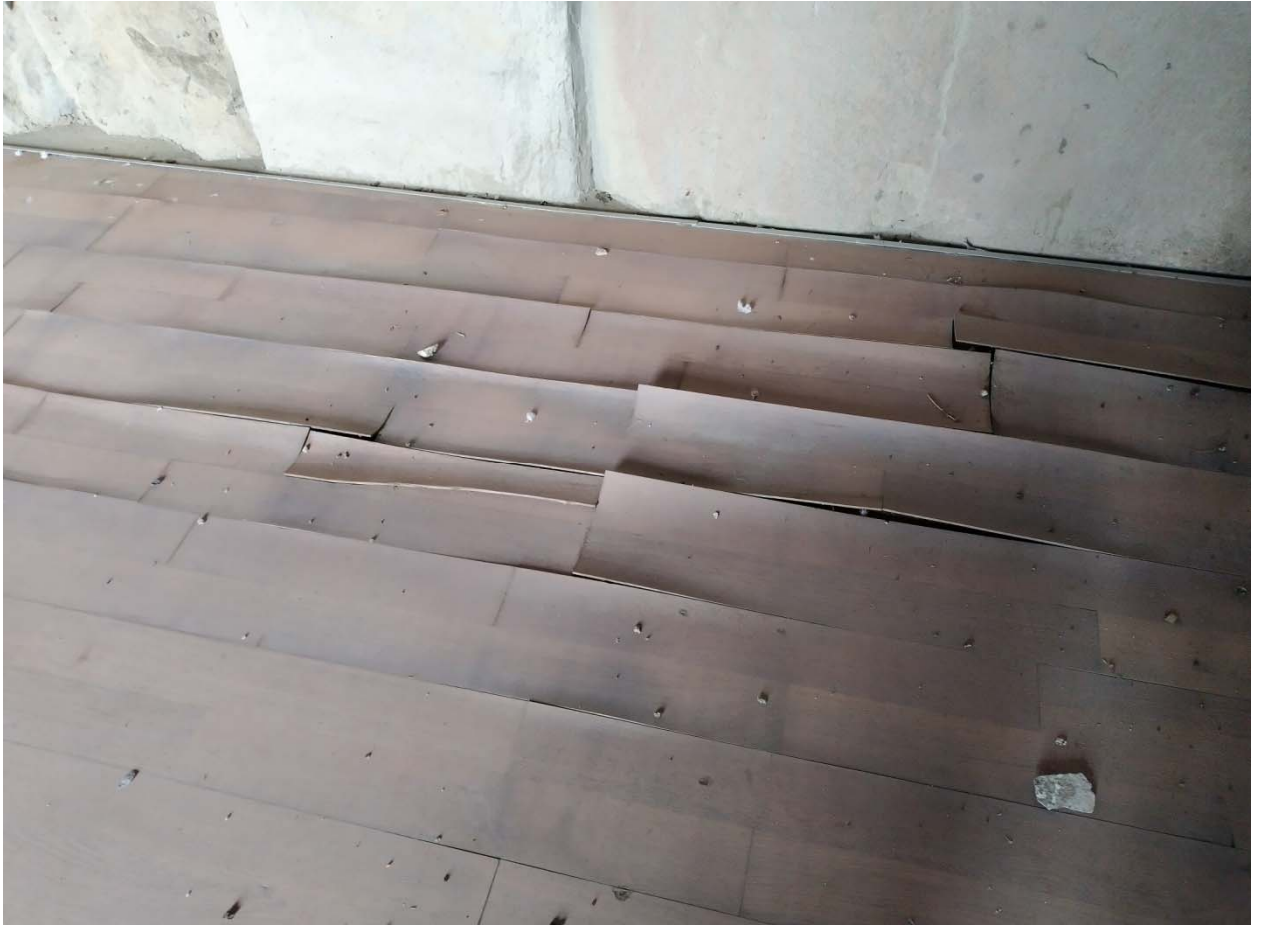
მოგახსენებთ, რომ 18 იანვარს, ჩამოსულეხს, მთავარი ტაძრის დასავლეთი მკლავის დროებითი გადახურვის ფრაგმენტი დაგვხვდა ქარისგან გადახდილი (გადაკეცილი). როგორც ჩანს, 18-ში, გამთენიისას, მომენტალურად წამობერილმა ქარმა გადახადა სახურავის ნაწილი. წამობერილმა იმიტომ, რომ არც მონასტრის ძმობას, არც ხელოსნებს და არც სოფლისმაცხოვრებლებს ძლიერი ქარის მიერ გამოწვეული ხმაური, ან სხვა რაიმე ნიშანი არ გაუგიათ. ჩვენს მიერ მყისიერად იქნაშესაბამისი ზომები მიღებული. მოხდა სამუშაო ძალის მობილიზება. ხარვეზის აღმოსაფხვრელად მოწვეულ იყვნენ სპეციალისტთა 4 კაციანი ჯგუფი, რომლებსაც სიმაღლეზე მუშაობის გამოცდილება აქვს. იმავე დღეს, საღამოს, დაიწყო დაზიანებული საბურველის მოხსნის სამუშაოები, რომელიც ნისლისადა თოვლიანი ნალექის გამო ვერ დასრულდა, მიუხედავად იმისა, რომ დაახლოებით ღამის 3 საათამდე მიმდინარეობდა საქმიანობა. აგრეთვე აღსანიშნავია, რომ სამხრეთ-აღმოსავლეთ და ჩრდილო-აღმოსავლეთ პასტოფორიუმებზე უკვე დაწყებული დაგვხვდა არსებული დროებითი გადახურვის საფარის სარეკონსტრუქციო სამუშაოები, რომელიც 20 იანვარს უკვე დასრულებული იყო.

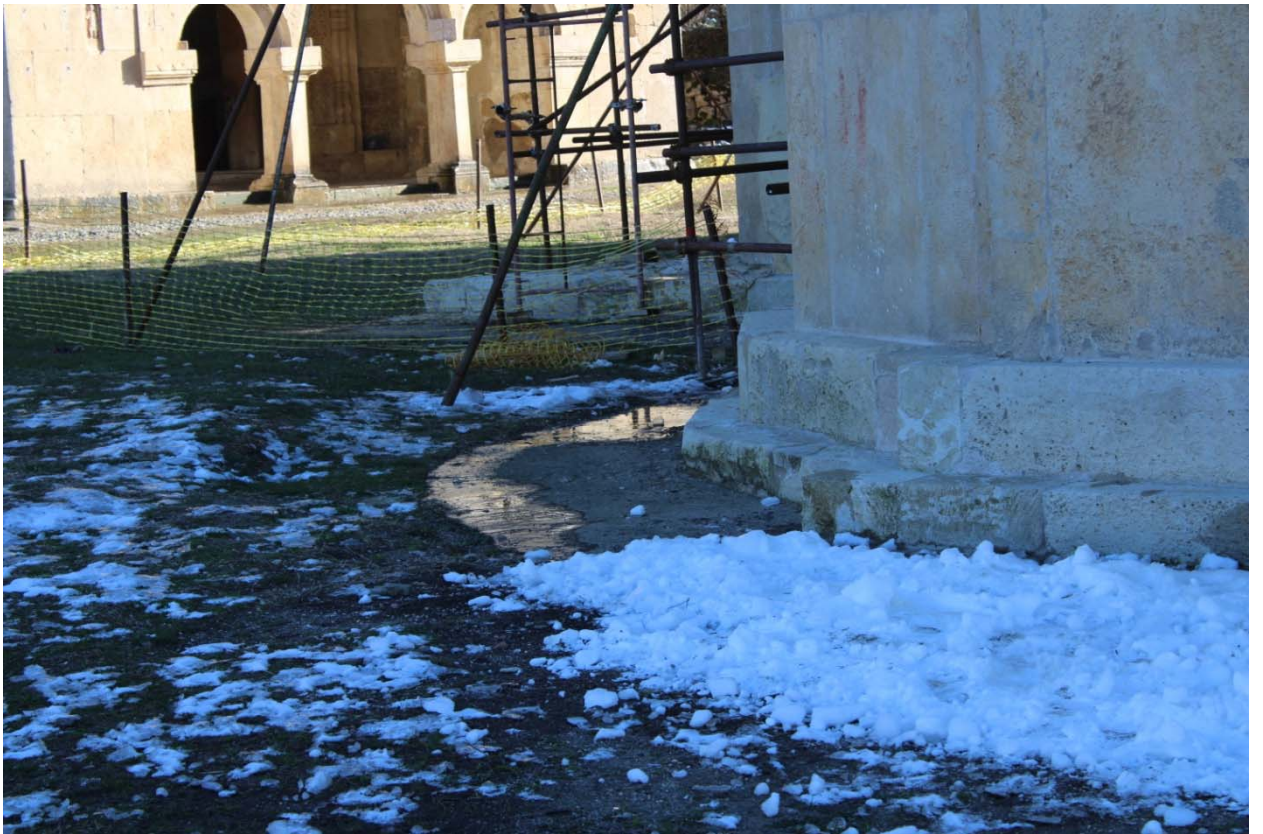
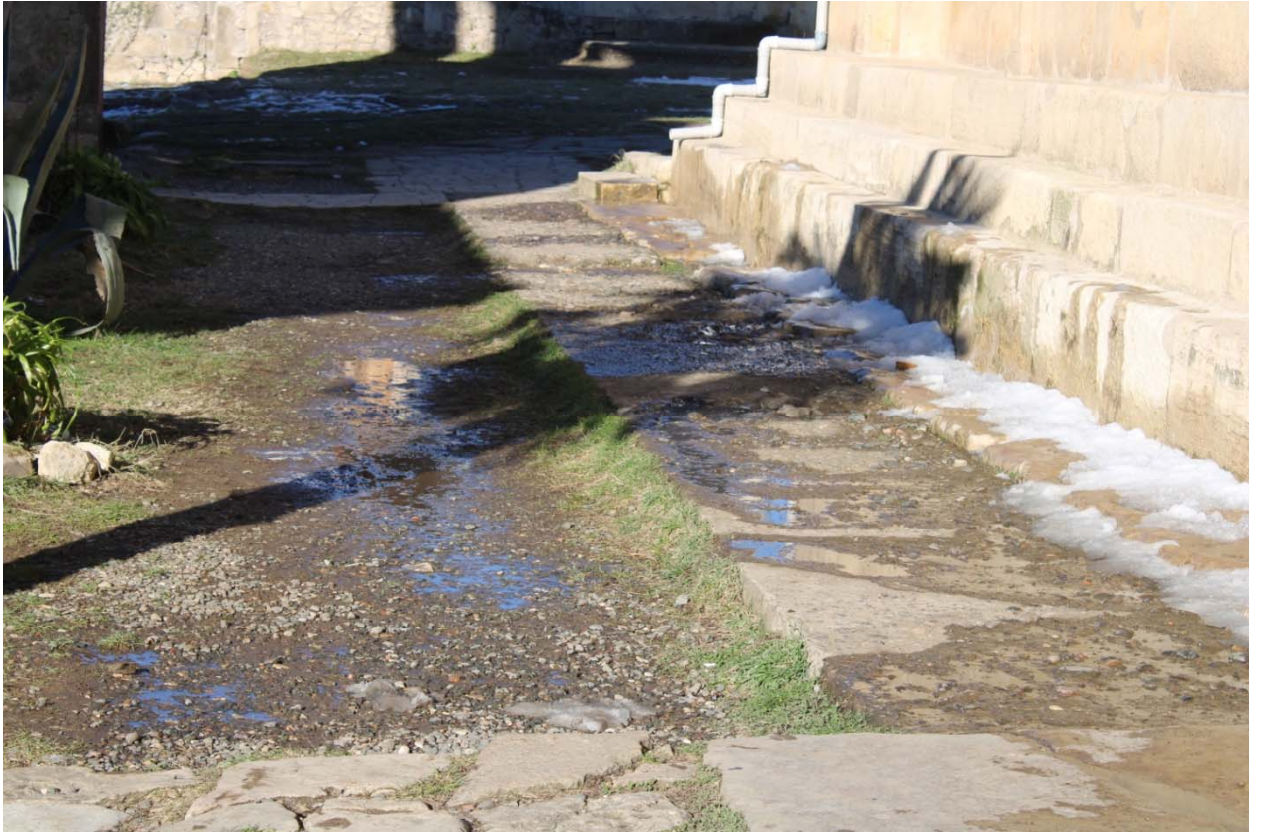
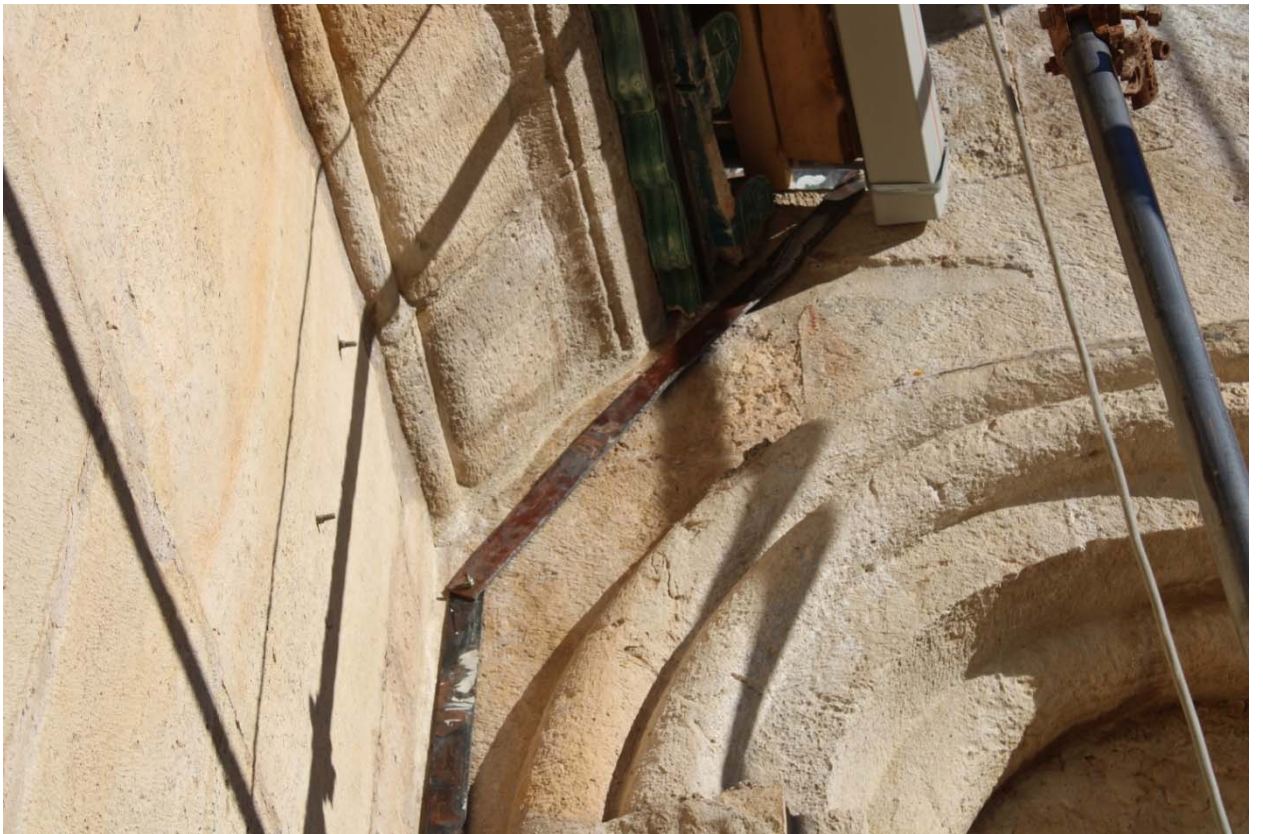
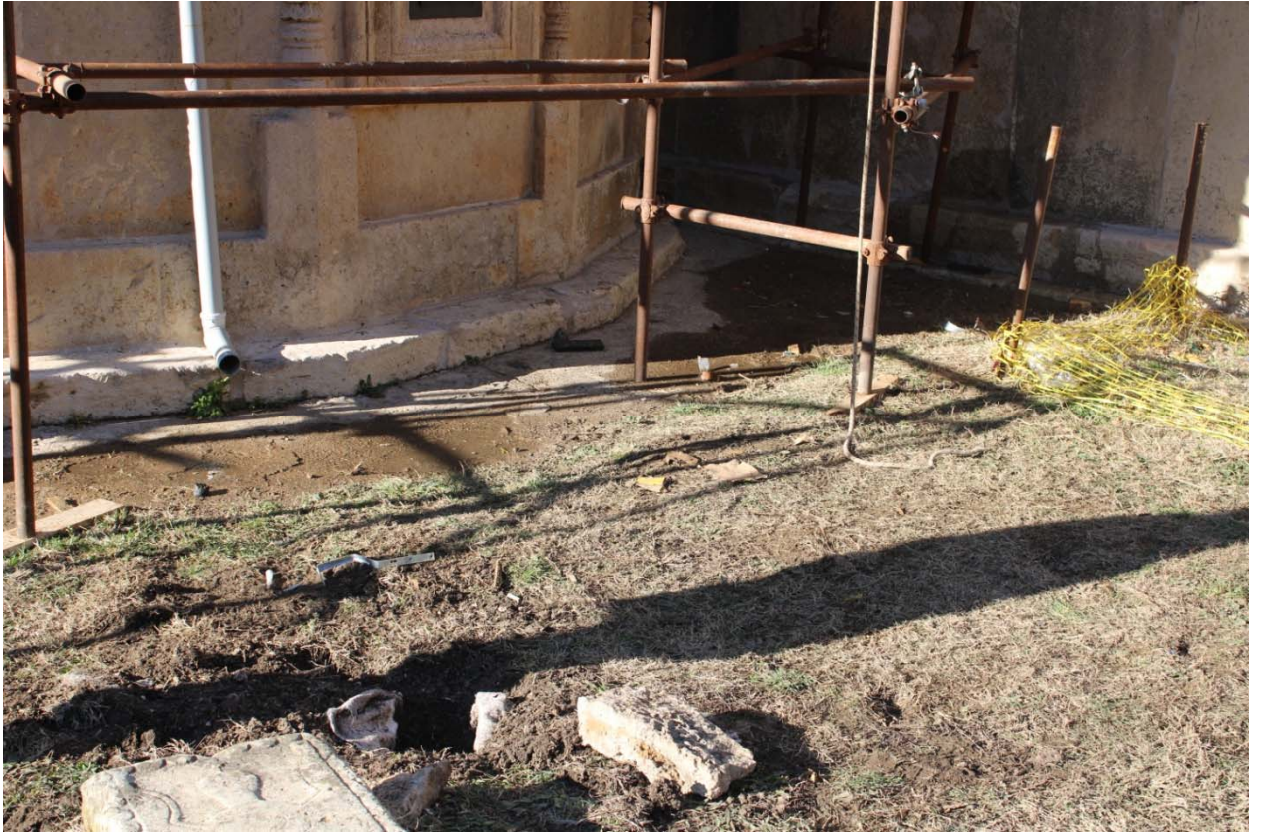
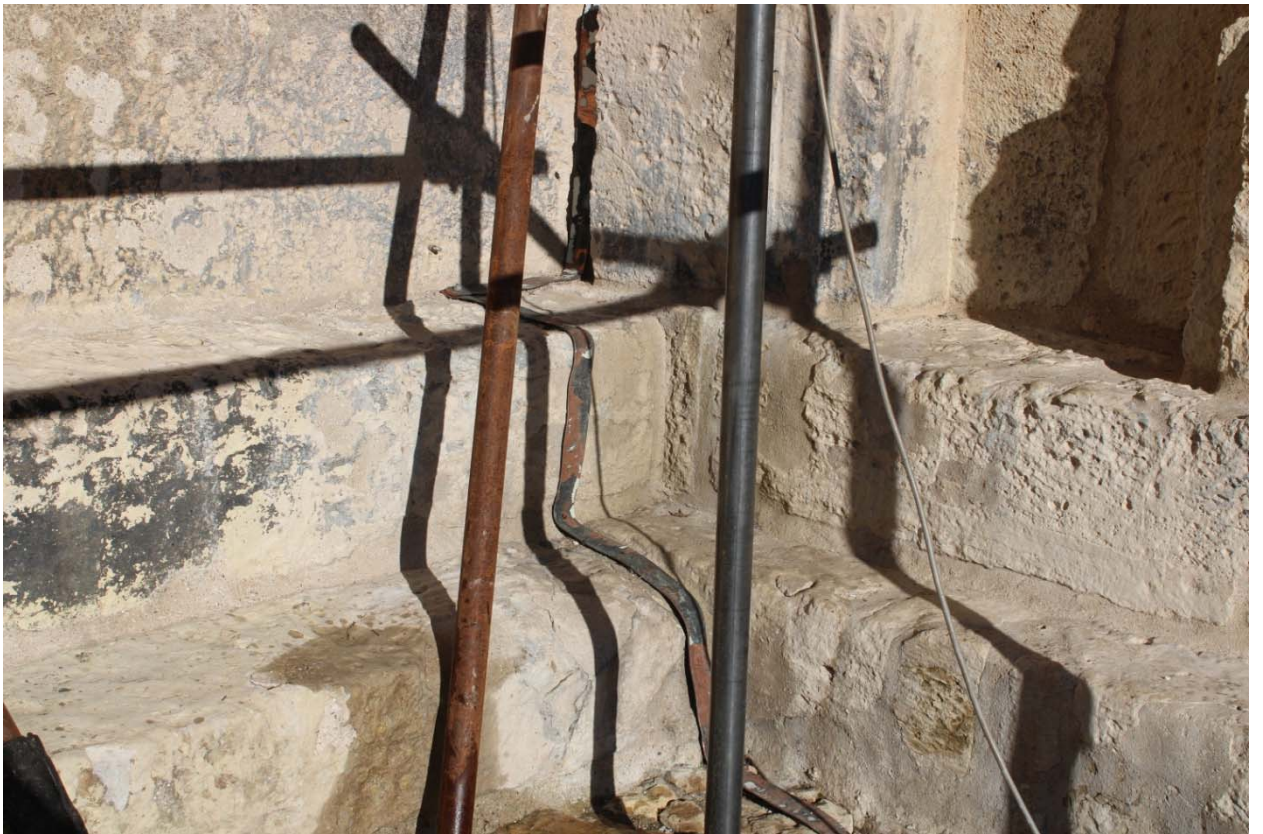
23.01.2021

დაიშალა მთავარი ტაძრის დასავლეთით გალავნის გასწვრივ მოწყობილი ინვენტარული ხარაჩო. მოხდა მისი ამოზიდვა და მოწყობა ღმრთისმშობლის ტაძრის სამხრეთით. წყალგადამყვანი სისტემის მოსაწყობად მოიხსნა სამხრეთ-აღმოსავლეთი ეკვდერის შვერილი აფსიდის დროებითი გადახურვის საბურველი, რის შედეგადაც გამოვლინდა, რომ პროექტით გათვალისწინებული კაუჩუკის საღებები ყველგან არ არის გამოყენებული აღნიშნულ ნაწილზე.

უნდა აღინიშნოს, რომ ვერტიკალური წვიმსადინრები პროექტის მიხედვით გათვალისწინებულ ადგილებში არაა მოწყობილი, თვითონ პროექტიც არ არის გააზრებულად გაკეთებული და არასწორი გადაწყვეტებია შემოთავაზებული. ადგილზეც და პროექტის მიხედვითაც, ვერტიკალური წყალსადინარები ჩამოდის და ჩერდება პირდაპირ ცოკოლთან. რაც იწვევს წვიმის წყლის დაგუბებას და საძირკვლებში ნალექის ინფილტრაციას. ამ მხრივ განსაკუთრებით რთული მდგომარეობაა აღმოსავლეთ ფასადთან და სამხრეთ-დასავლეთ კუთხესთან. ინსპექტირების ჯგუფის მიერ შემსრულებელს მიეცა რეკომენდაცია, აღნიშნული წვიმსადინრები შეუერთდეს სანიაღვრე არხს. არასწორადაა მოწყობილი მეხამრიდი სისტემაც, რომელიც პირდაპირ კედლის სიბრტყეზეა დამაგრებული კრონშტაინების გარეშე, რის გამოც ატმოსფერული ნალექი მოყვება და ასველებს კედელს. რამოდენიმე ადგილას ვერტიკალური წვიმსადინარიდან ჩამომავალი წყალი ჩაედინება ჰორიზონტალურ წყალსადინარში. ვინაიდან საპარლამენტო კომისიის მოთხოვნით, მთლიანად ახალი სისტემა ეწყობა, საჭიროა აღნიშნული ვერტიკალური წყალსადინრების ირიბი სამკაპებით მიერთება ქვედა დონეზე მოსაწყობ წყალგადამყვან მილებთან. აღნიშნული საკითხები უნდა იყოს გათვალისწინებული დროებითი გადახურვის მოწყობის კორექტირებულ პროექტში.
