Conservation Plan for the Wall Paintings of St. George's Church, Gelati Monastery

/ Phase I Research Report /

The present document constitutes the **Phase I (Research Phase) Report** of the Conservation Plan for the wall paintings of the Church of St. George at Gelati

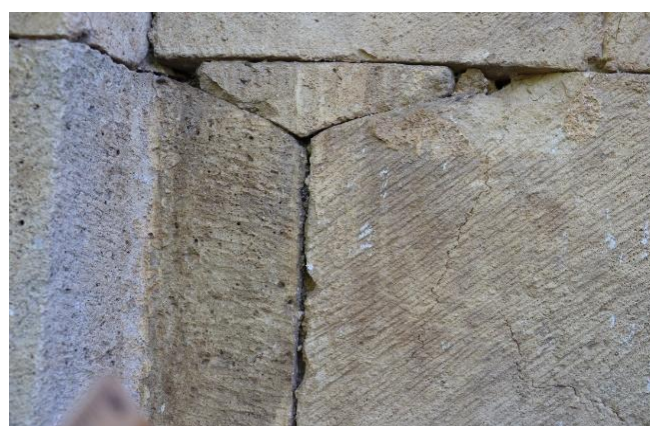
East façade. South facet deterioration. 2025

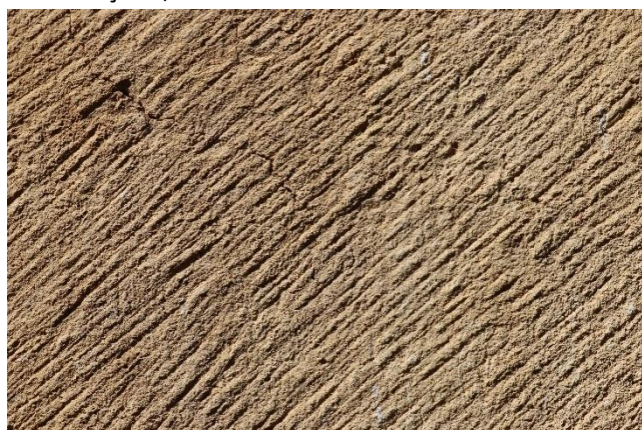
Southwest, south facet deterioration. 2025

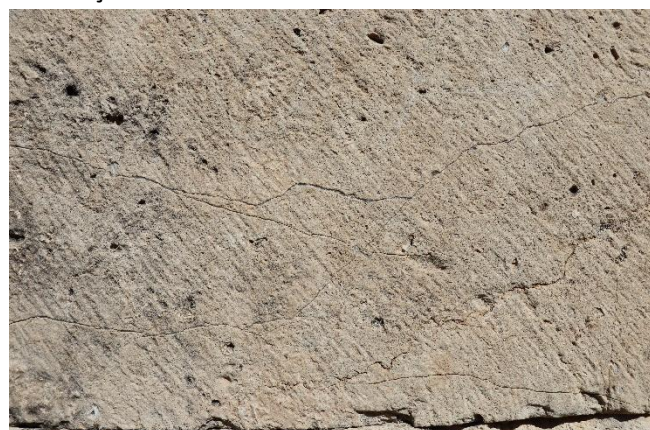
North façade, south facet deterioration. 2025

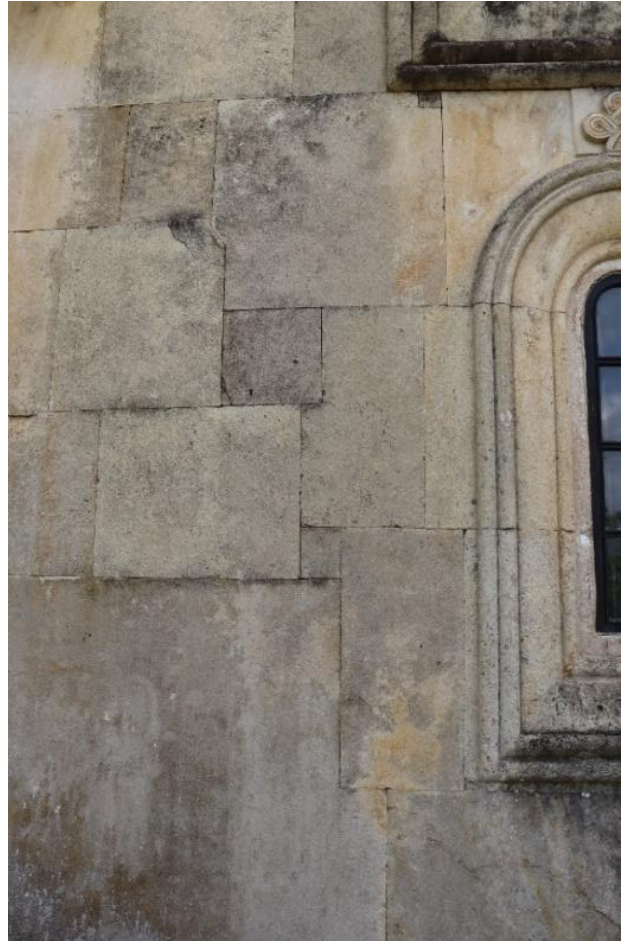
South façade showing small incorporated stones in the facing masonry. 2025

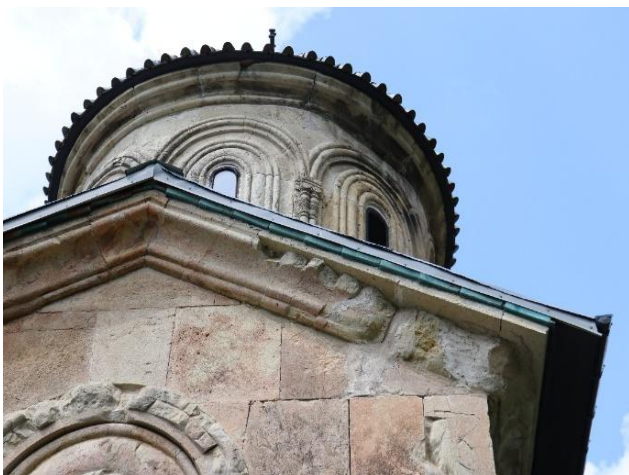
South arm cornice stones. 2025

Unlike the tile roof, the condition of massive squared stone profiled cornices is readily apparent. Large portions of cornice stones exhibit chipping, loss or fragmentation. Stone deterioration patterns follow and repeat traces of uncontrolled roof water runoff, indicating that all historical and modern roofing systems inadequately protected this architectural element from precipitation. Evidence includes both 1970s photographic material and earlier documentary sources. ⁴⁵

Cornice stone deterioration types include loss of substantial stone edge sections and the erosion-induced rounding of edges. In some sections, visually apparent masonry deformation is evident, with joint erosion. Salt surface crystallization layers and various deposit types are visible from a distance.

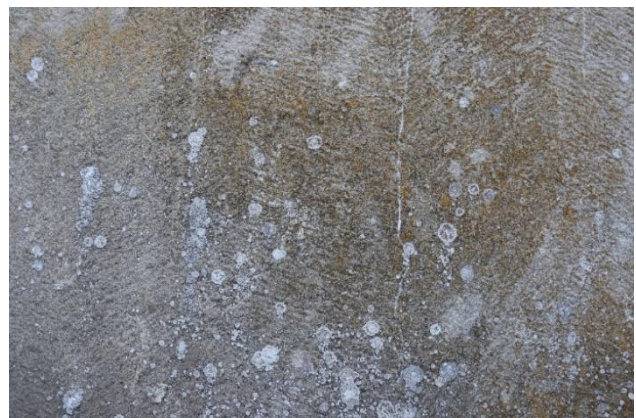
Biological deposits are characterized by diverse bioagent spectra. Pink-brownish layers appear on upper south and west façades. Gray layers cover central arm sections, plinth stones, and lower masonry, as well as façade elements projecting from the general perimeter (high-relief colonettes and ornamental details). Specific higher plant and moss types—lichens and moss—occur on plinth stones and lower masonry courses, appearing more intensively on horizontal surfaces.

Biological deposits on facing stone,
North façade 2025 г.

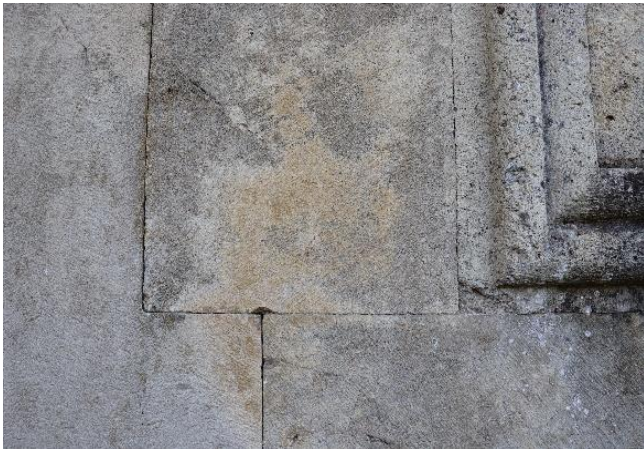
Façade masonry exhibits both scattered and locally distributed **stone chipping, fragmentation, and spalling**, characterized by loss of large stone fragments. Notable is the high concentration of iron-rich patina and natural stone veining in such areas; this deterioration phenomenon may relate to rock chemical composition and be provoked by unfavorable environmental factors.

Patina. North façade. 2025

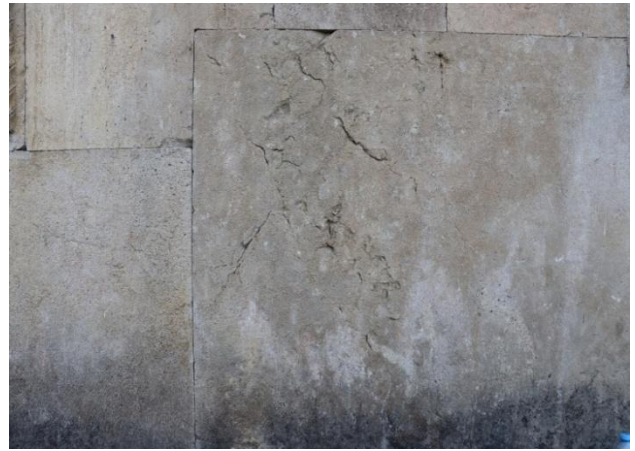
Patina. North façade. 2025

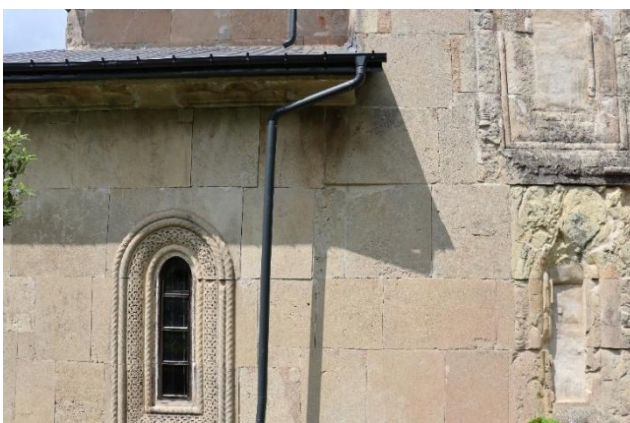
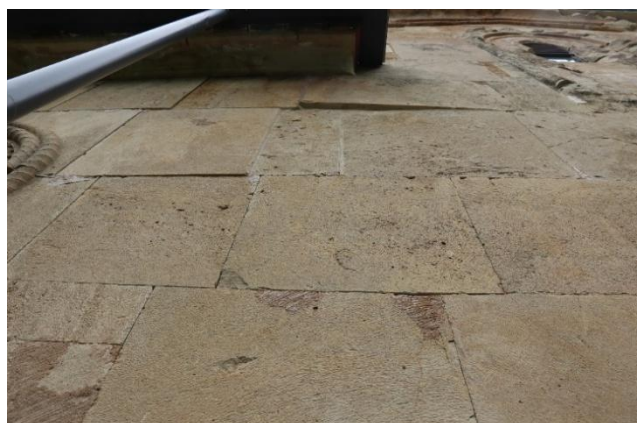
South façade. 2025

Category 2 deterioration differs markedly from Category 1 in typology, distribution geometry, and severity. This deterioration is characterized by localized concentration, appearing only on specific building sections. Most notable is **facing masonry deformation** adjacent to south and north façade arm windows, in parallel orientation.

Masonry deformation develops on vertical and horizontal axes, disrupting upper stone joints. Due to this deformation, certain facing stones protrude beyond the general façade contour (displacement range: 1-3.4 cm). Consequently, **stone joints in this section are compromised and weakened**. Notably, this deterioration location corresponds to severely damaged interior sections covered with salt crystalline crusts (southeast chamber).

On the south façade where masonry is deformed, exceptional concentration of severe stone block deterioration is evident, visible at the dome drum lower level and adjacent to the west arm and portico roof junction (completely at arm lower level).

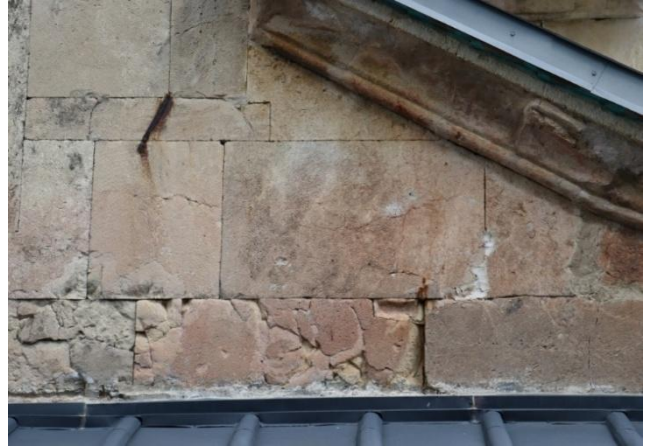
- Stone chipping and rounding, primarily caused by improper load distribution.
- Blistering and partial stone fragment detachment, caused by internal uneven pressure, rock internal temperature variability, and mineral composition.
- scaling,—primarily surface layer detachment cases (not exceeding 0.4-1.5 cm thickness).
- Fragmentation—small stone fragment detachment from main body; less common but always severe.

Facing stone . West façade. 2025

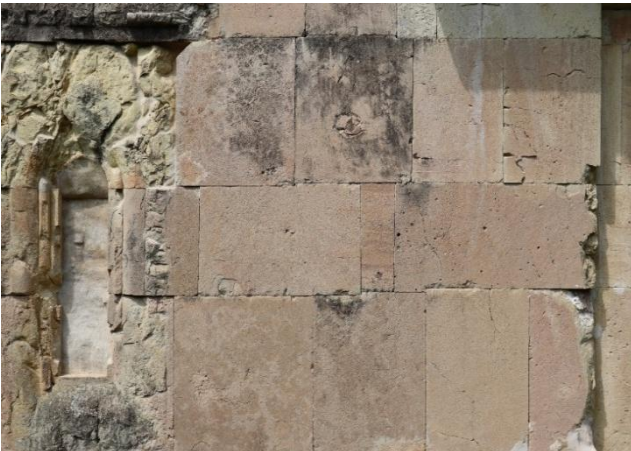
Facing Stone. South façade. 2025

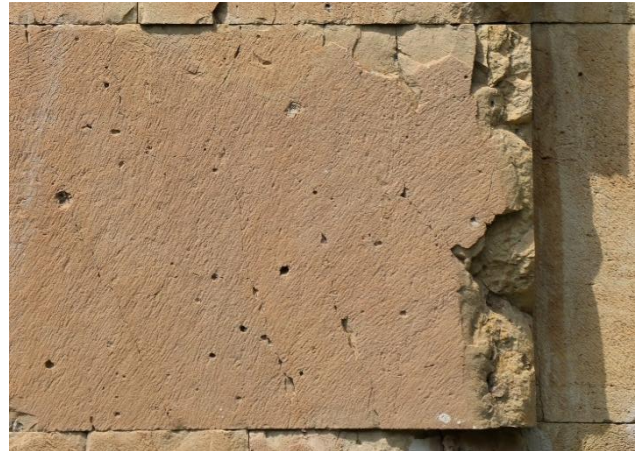
Facing Stone. South façade. 2025

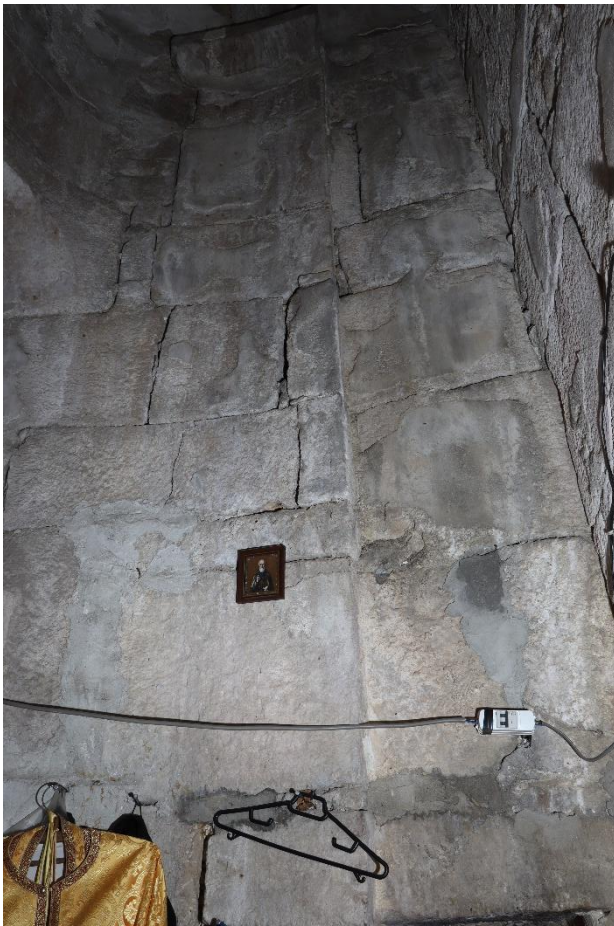
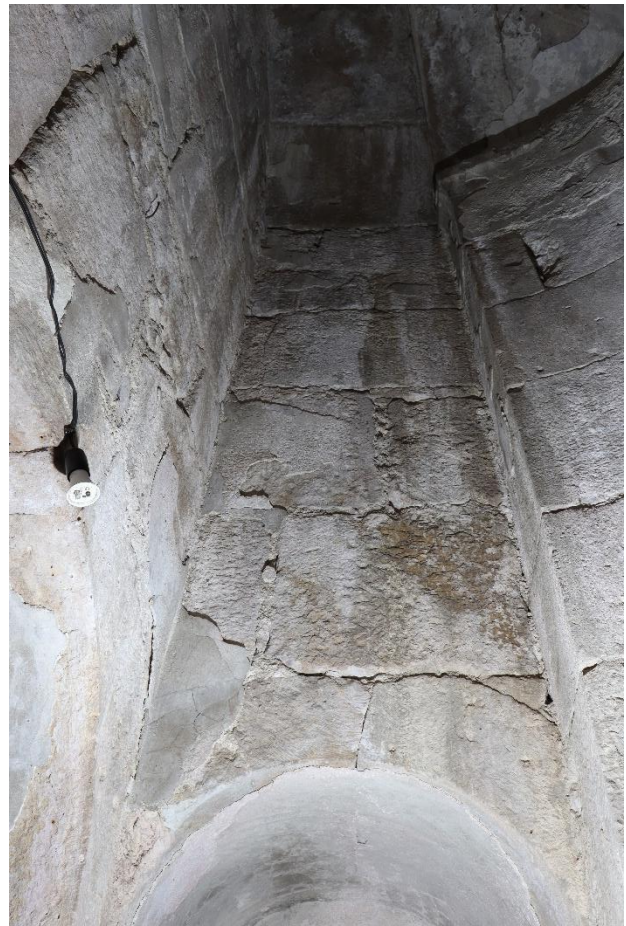
Southeast chamber – diaconicon. 2025

Interior wall masonry assessment is possible only at lower levels (1-1.5 m from floor). This section shows no deformation, vertical deflection, or structural problems except one location in the southeast section (diaconicon). Where plaster is lost, scattered mortar wash-out and erosion cases appear.

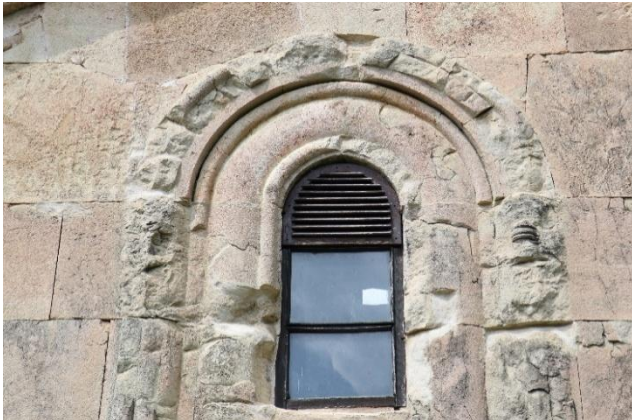
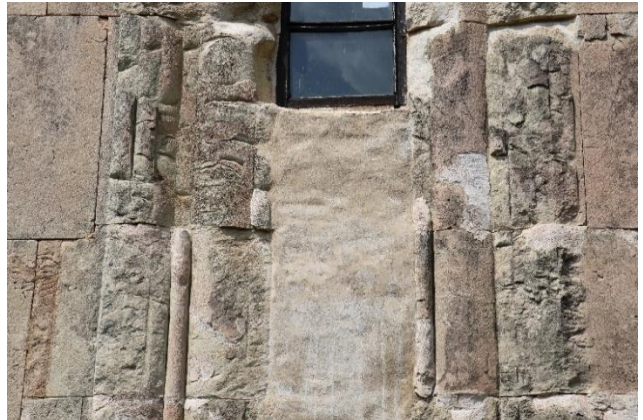
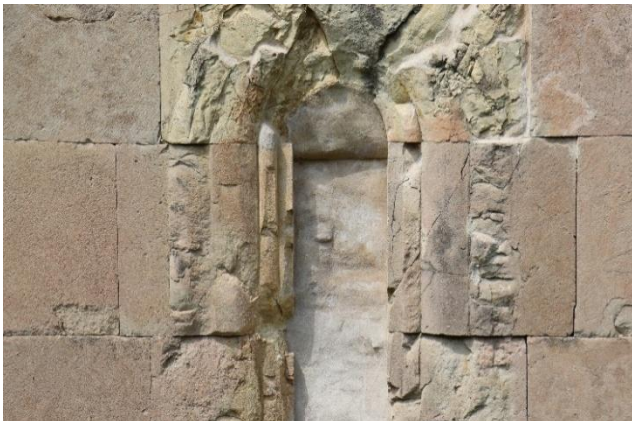
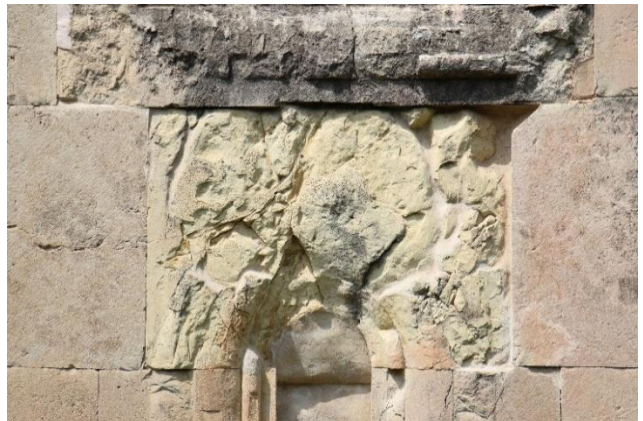
Decorative elements exhibit deterioration patterns matching the masonry in both distribution and severity. Particularly notable are damaged south window colonettes and lower dome drum sections (junction with arm roofs). Large portions of ornament and masonry stone are lost; surviving sections are fragmented, cracked, and detached.

Profiled window surround. South façade, 2025

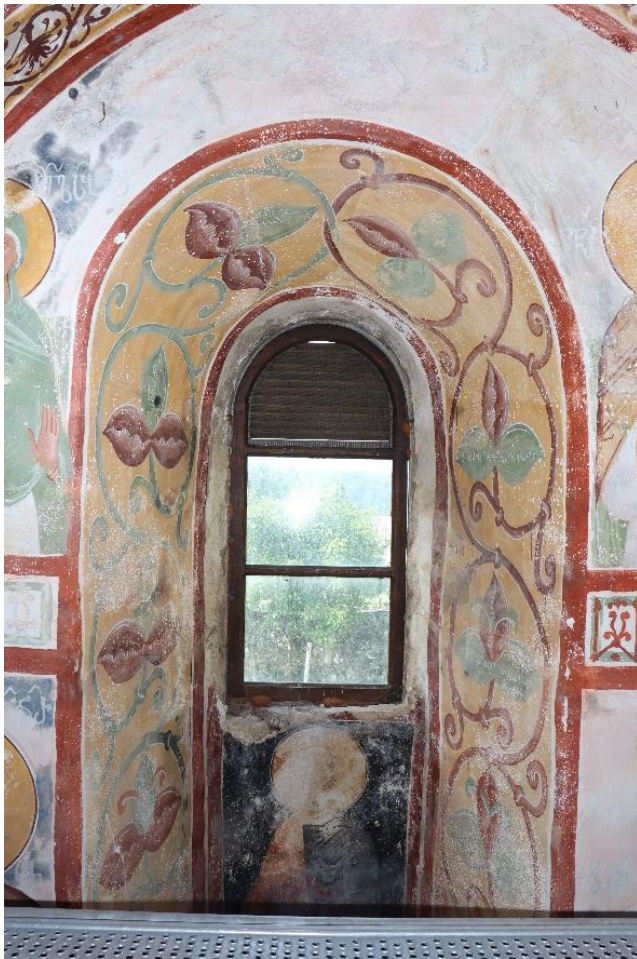
Wooden doors and windows show no visible deterioration, decay, or woodworm damage. A significant issue concerns window installation in openings. Nearly all, especially upper building windows, have compromised hermetic sealing. Originally, voids between frames and corner stones were filled with mortar or polyurethane foam for protection. In certain areas this material is partially lost. In some cases, mortar is completely washed out, creating large voids between frames and openings, with high probability of rainwater penetration.

South Arm Window. 2025

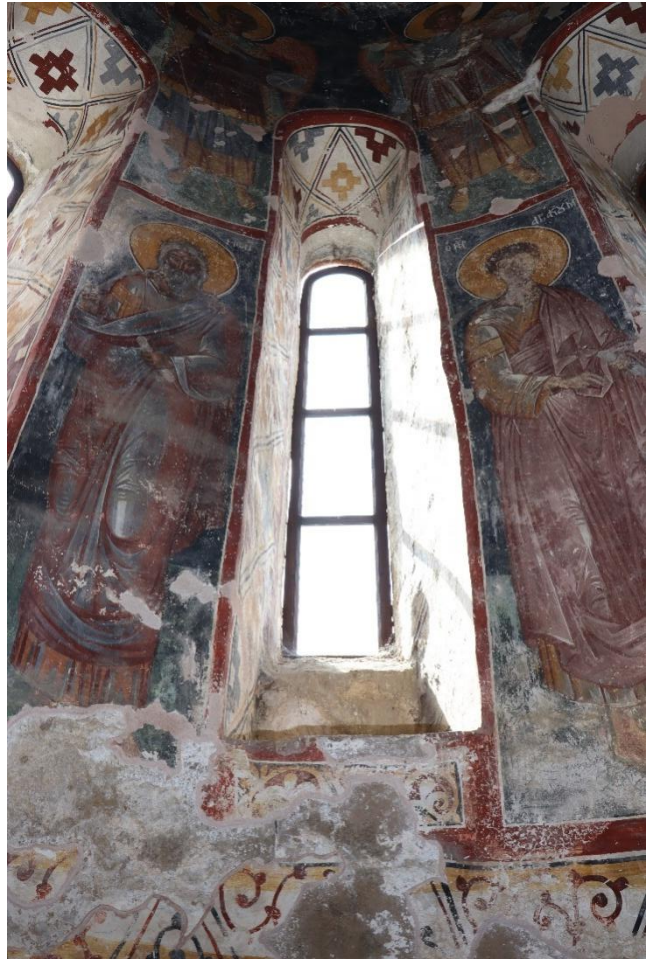
Drum Window. 2025

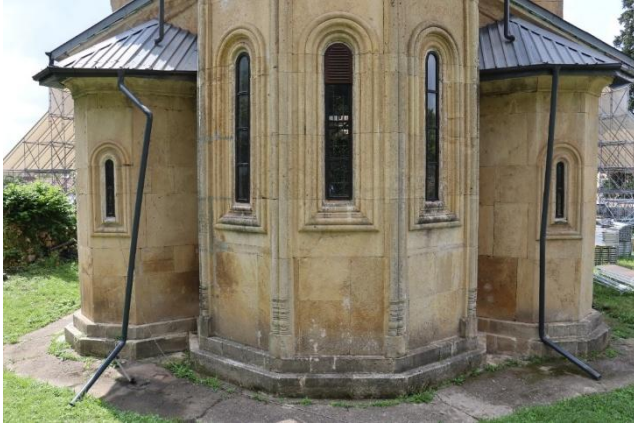
East façade. 2025

The church lacks drainage and sewerage systems. Currently, building protection from precipitation relies on metal gutter systems that discharge roof runoff onto the damaged, deteriorated concrete apron surrounding the church.

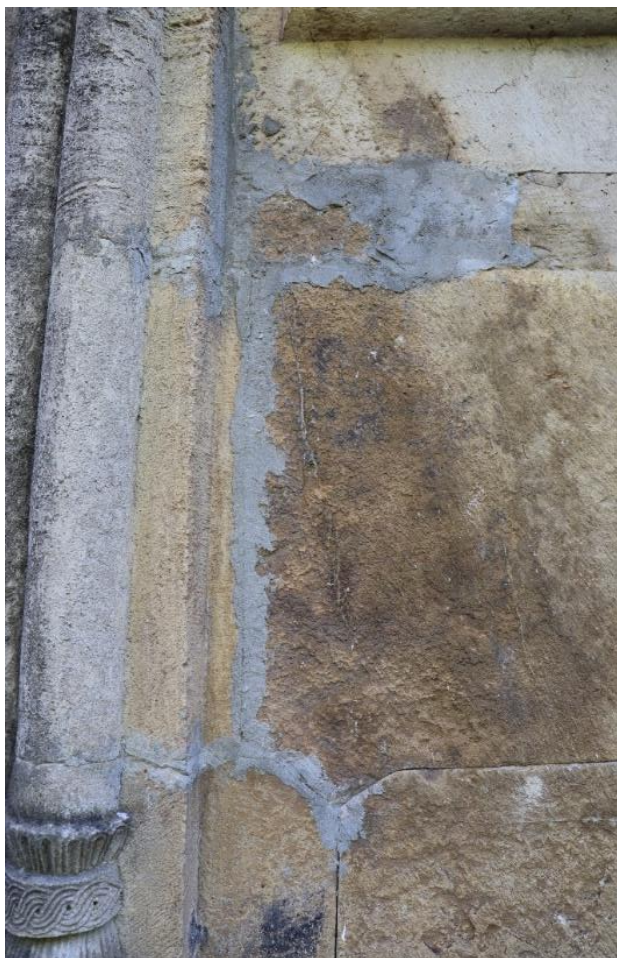
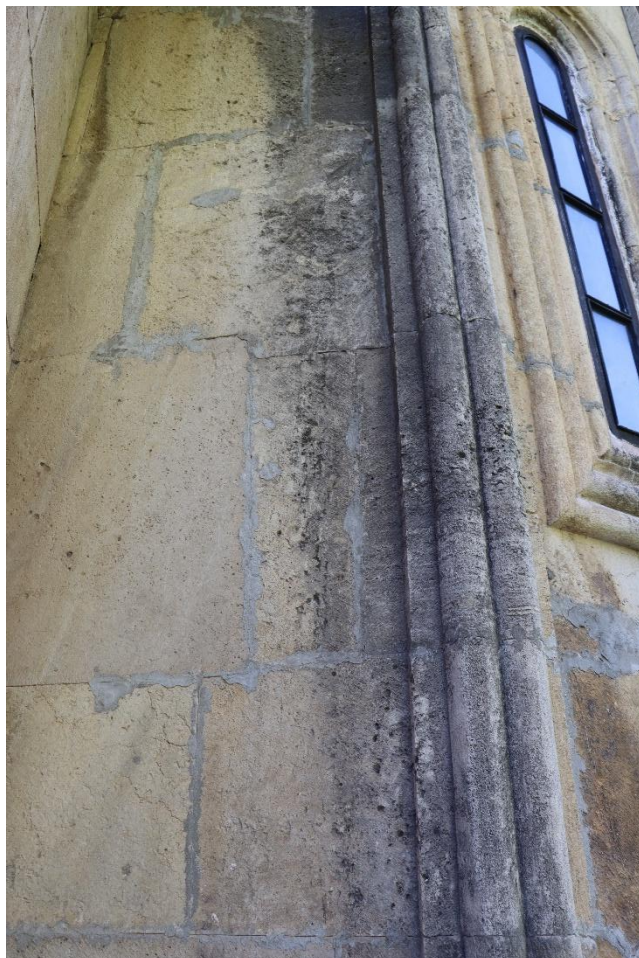
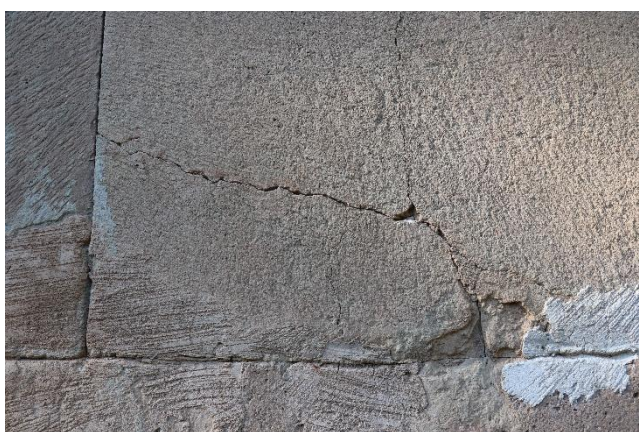
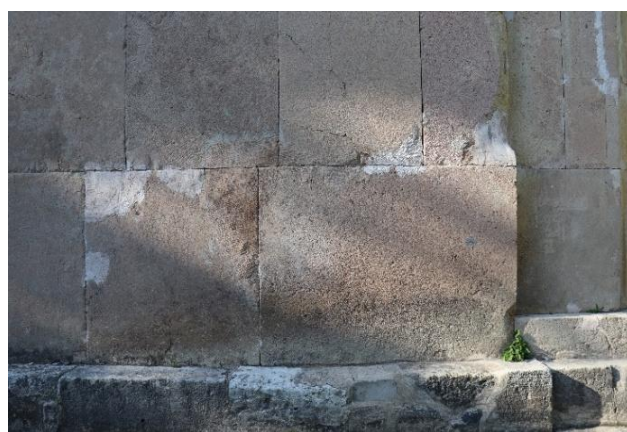
Currently, the most conspicuous recent interventions on façade masonry appear as crude, incomplete repairs, presumably intending only temporary deterioration mitigation. Multiple intervention periods are evident, differentiated by materials.

The largest intervention volume appears on arm and dome profiled cornices, filling stone losses. Probably from the same period are relatively light-colored flat stones laid on cornices, with inner surfaces specially prepared, presumably for cornice profile reconstruction with mortar. These repairs are crudely executed, cracked, with active salt surface crystallization.

Eastern façade. Later interventions. 2025

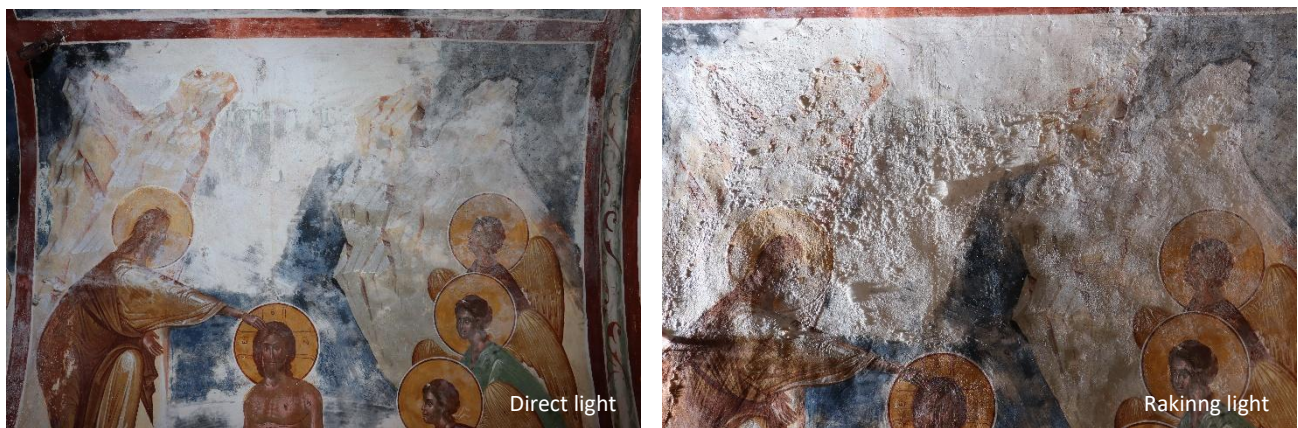
West arm, south vault. 2025

Salt surface crystallization topography follows and repeats deterioration distribution geometry, covering substantial areas, showing direct connection to subsequent deterioration.

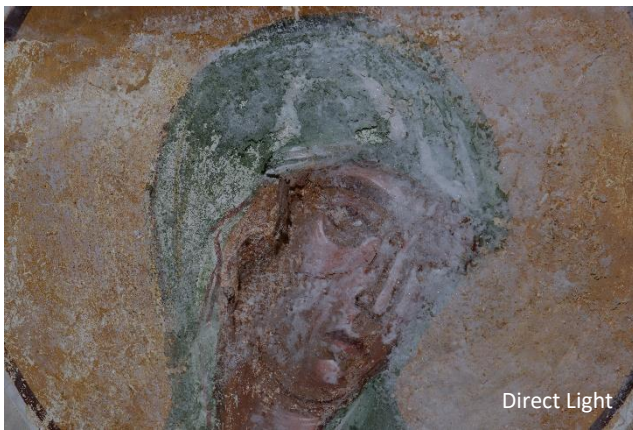
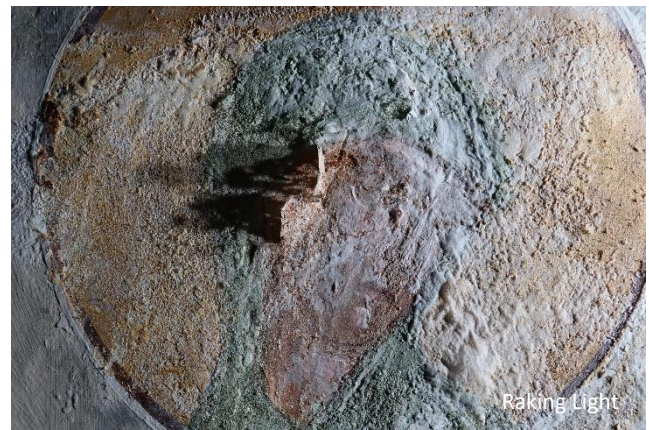
West arm, south vault. 2025

In damaged areas with high salt concentration, widespread paint layer flaking and powdering occur. In such locations, salt primarily appears as efflorescence.

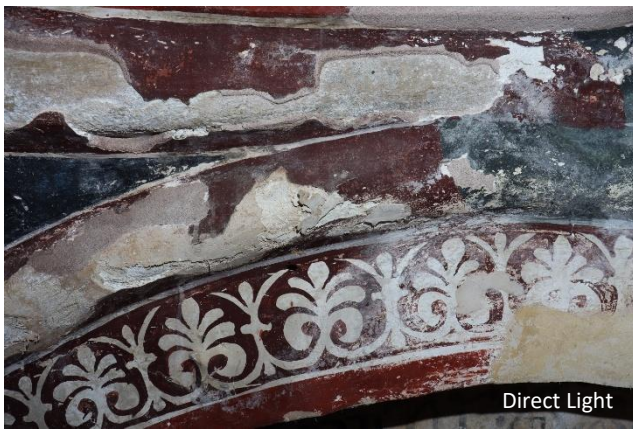
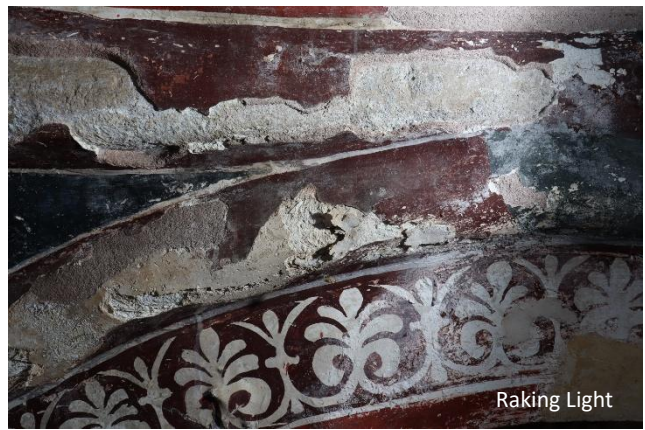
Northeast pendentive. 2025

Infiltration and consequent construction material moisture accumulation caused significant deterioration of both 1970s (lime mortar and gesso fills) and 2010 (lime mortar fills) conservation layers. Similar to salt distribution topography, conservation layer damaged areas show water flow traces. Conservation layer deterioration manifests as salt surface crystallization on fills and edge repairs, losses, powdering, and detachment. Cases occur where fills have completely lost function, no longer protecting paintings; in some sections they threaten original plaster.

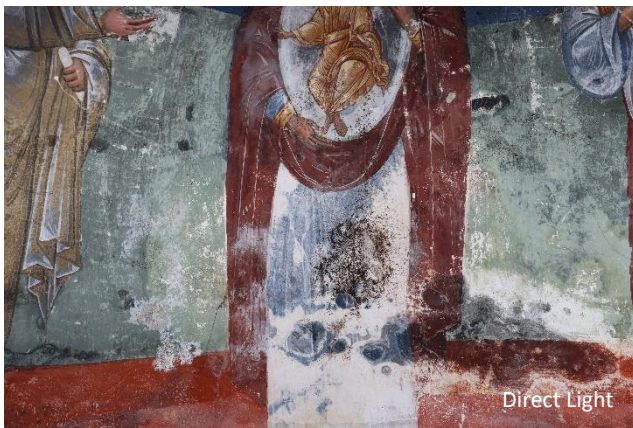
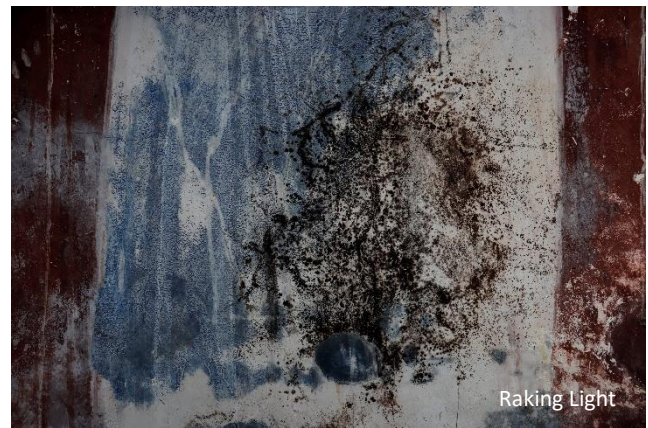
Apse conch. 2025

Presumably, severe water infiltration consequences include dark (blackish) color heterogeneous deposits on large sanctuary apse conch sections. Deposit presence is not confirmed in 2020 photography but appears in 2023 photographs.

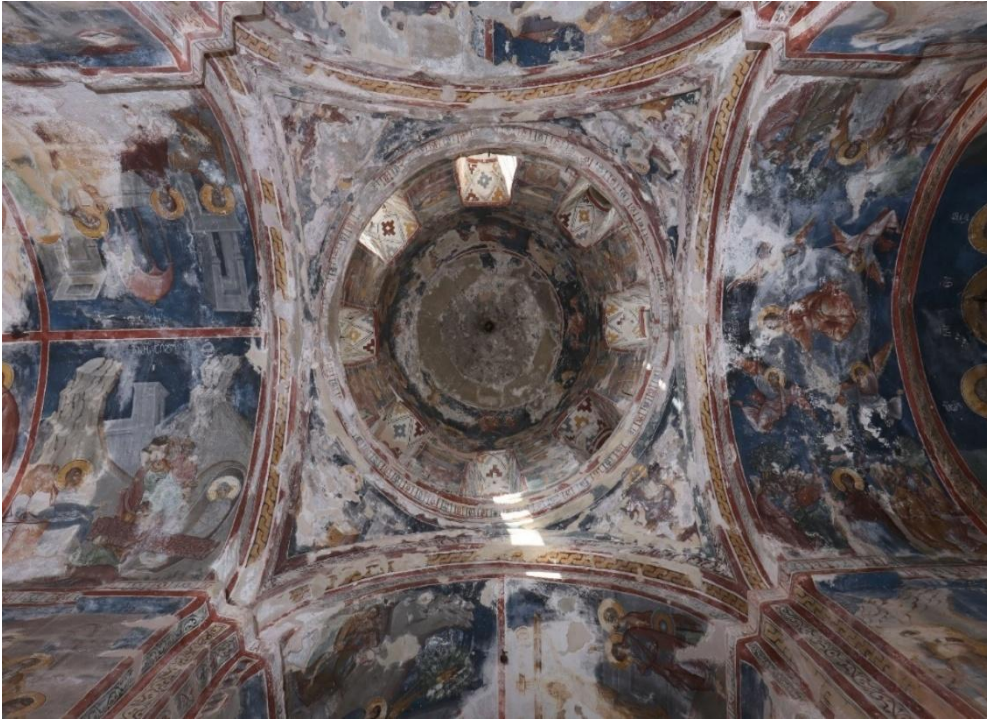
Drum and vaults. 2025

Notable are several significant painting loss cases, especially evident on dome vault and lower arm wall registers. This loss type constitutes 15% of total painted area.

Severely damaged plaster sections often correspond to loss locations, following interior water flow traces; where plaster is lost, adjacent sections are deteriorated. Plaster deterioration manifests as localized delaminations, detachment, and various powdering-fragmentation types. Notable are relatively large plaster section detachments, mostly closed, though adjacent areas show surface crack concentration. Smaller sections are at higher deterioration risk where open detachments occur.

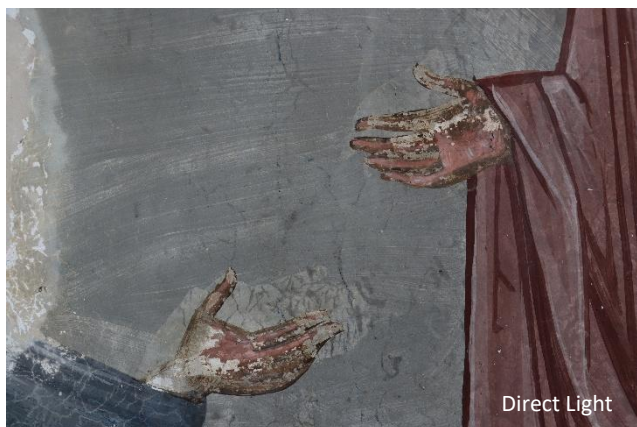
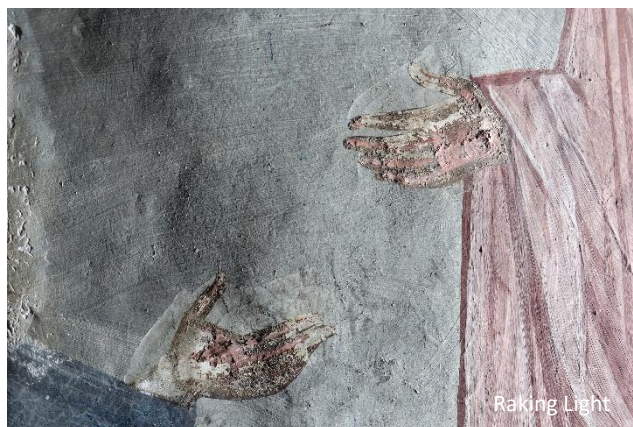
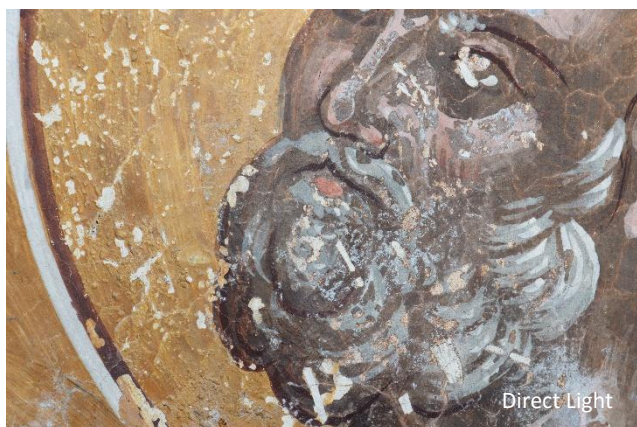
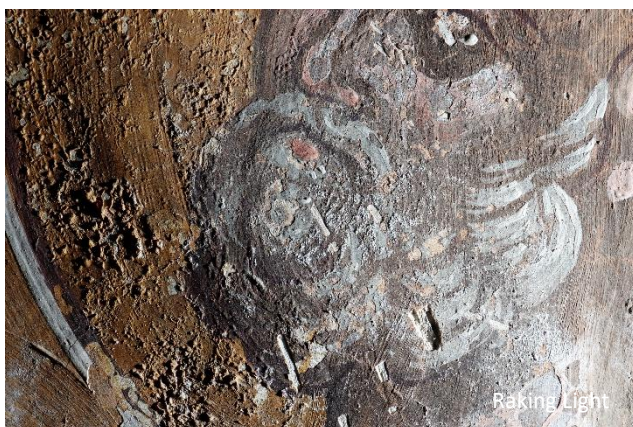
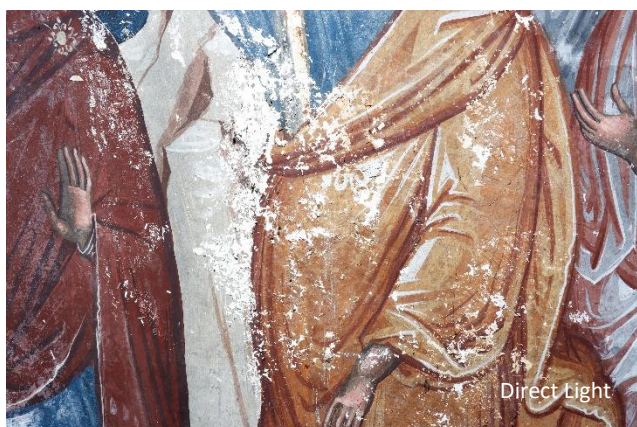
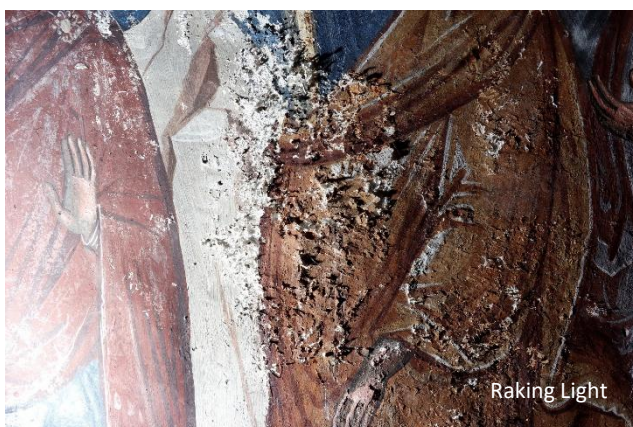
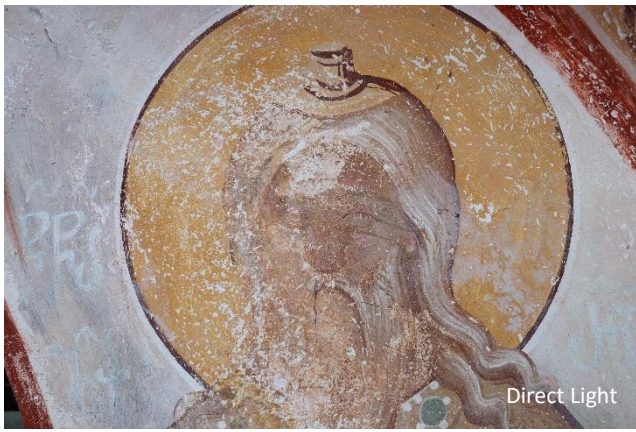
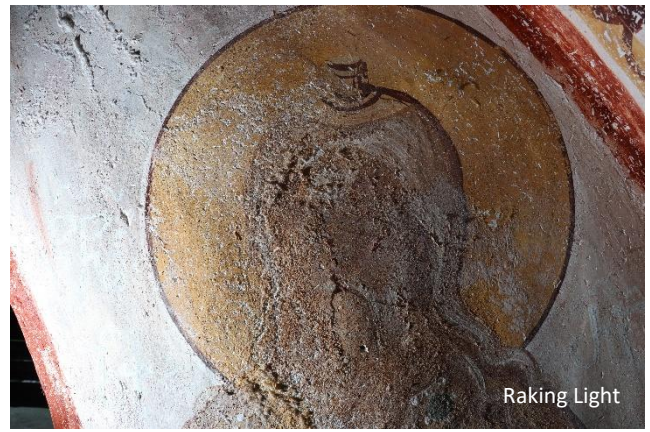
West Arm, West Wall. 2025

Paint layer deterioration shows even stronger connection to execution technology. Besides paint layer flaking and binder loss causing powdering, pigment degradation/alteration phenomena are evident, requiring further study of this issue.

Paint layer is completely or partially lost; more conspicuous are sections where painting survives at preparatory drawing level. Such locations, like plaster deterioration, show historical water flow traces and are usually damaged together with plaster.

Localized paint layer flaking-powdering cases occur; many are active and are related to recent crisis; certain portions - primarily on impasto-treated sections, figure faces and extremities - relate to painting technological characteristics. Notable paint layer structure/texture changes appear more clearly on draperies, also occurring in water-damaged sections.

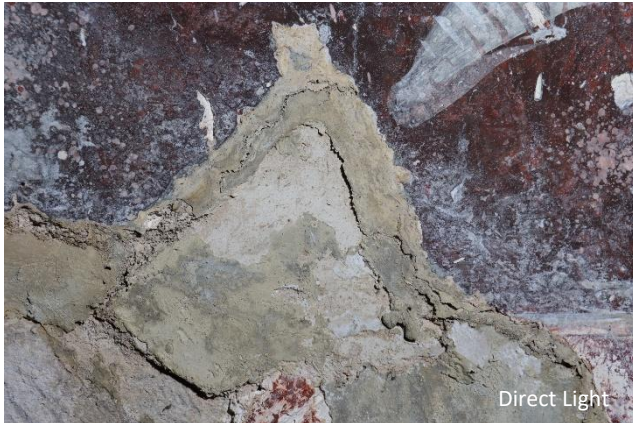
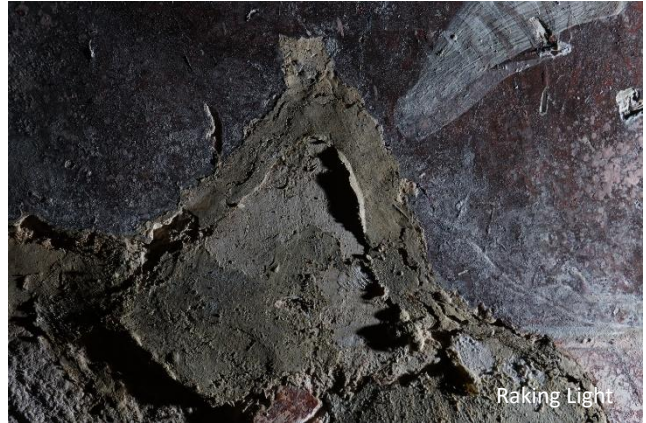
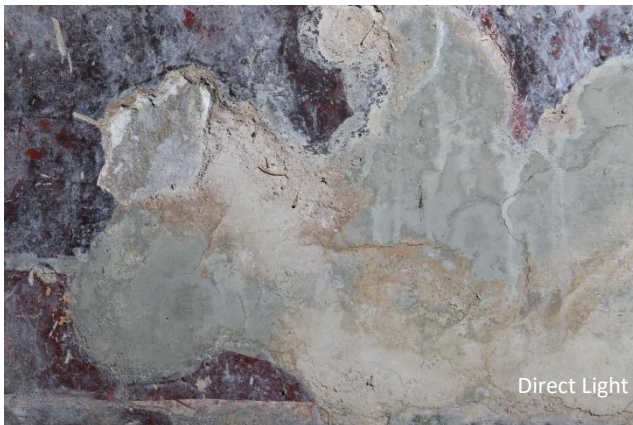
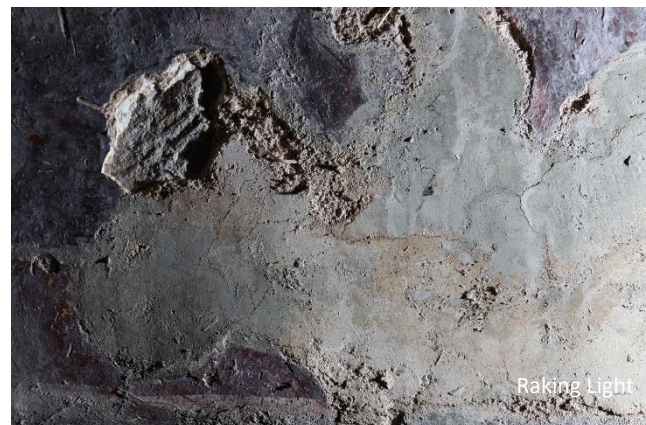
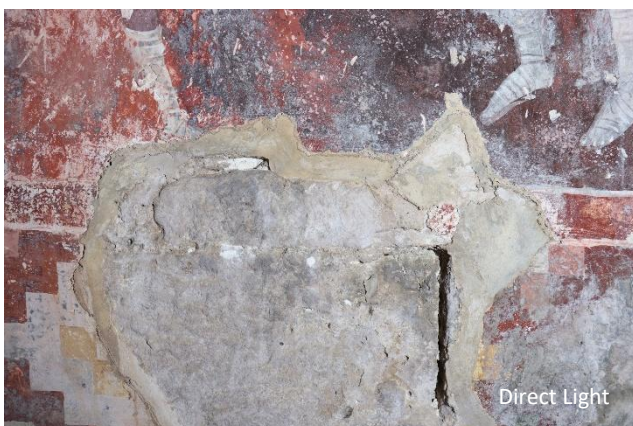
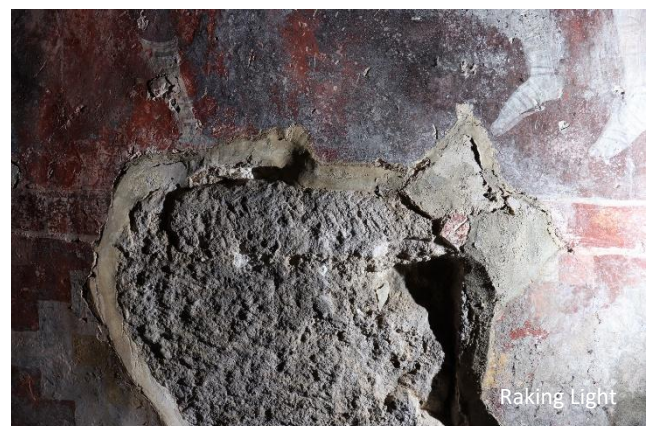
Painting's original chromatic expressiveness is especially negatively affected by massive pigment alteration, specifically bleaching. Establishing exact deterioration causes is difficult, though clearly deterioration results from complex damaging factor interaction. In nearly all such sections, black pigment is altered with clearly visible pink-toned deposit presence.

Painting deterioration process includes previous conservation fills and edge repairs. Their deterioration and condition decline result from all factors damaging original painting. Evident are deterioration from both conservation periods. Most are concentrated where recent water infiltration occurred or historically occurred.

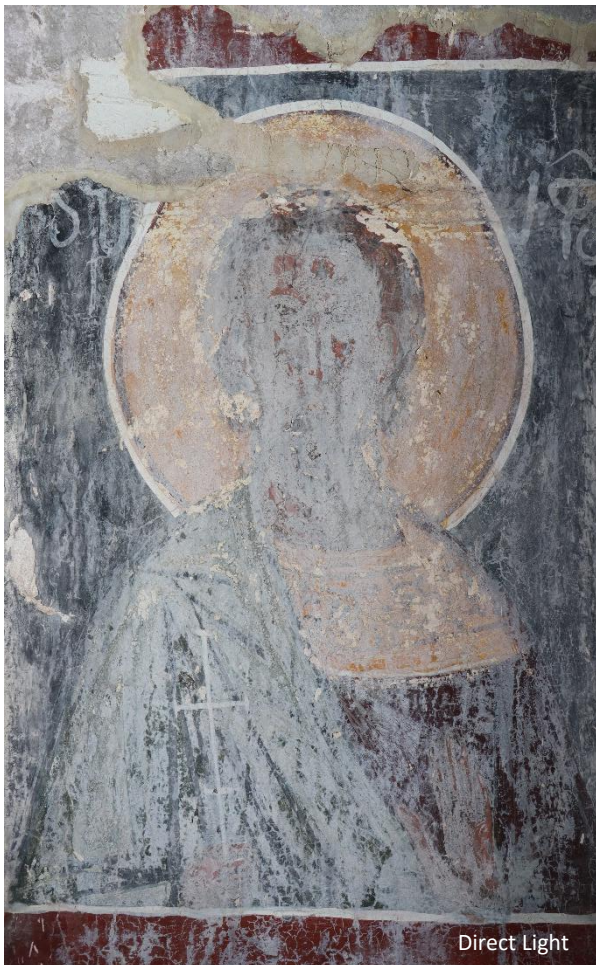
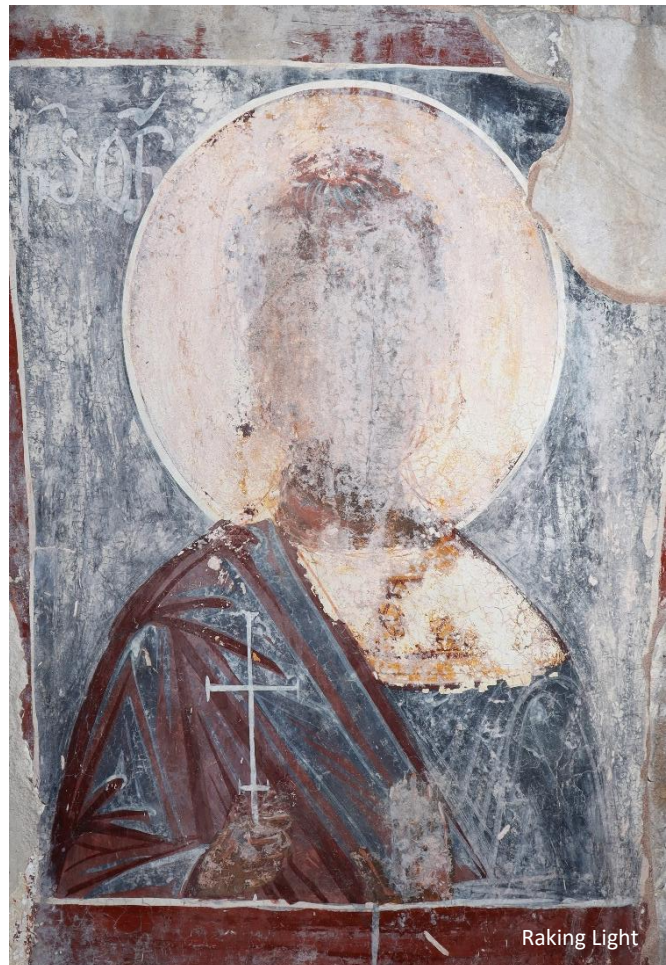
Both old and new salts appear on paintings; crystallization cycle activation occurred at different times and by different means through interior water infiltration. Salt distribution is heterogeneous, appearing nearly everywhere with varying severity. Particular concentration appears on pendentives, arm vaults, south arm lower walls, interaxial space pilaster arches and capital vicinities. Severe crystallization forms occur on diaconicon southwest wall entire surface.

Its occur everywhere—on new and old, severely or less damaged sections—partially indicating prolonged, repeated water negative impact. This indicates presence of both relatively easily and difficultly soluble salts. Field tests at this research stage confirmed two soluble salt groups—sulfates and nitrates—mostly concentrated in pendentives and arm vaults. See: **Appendix N4**, Salts on Wall Paintings.

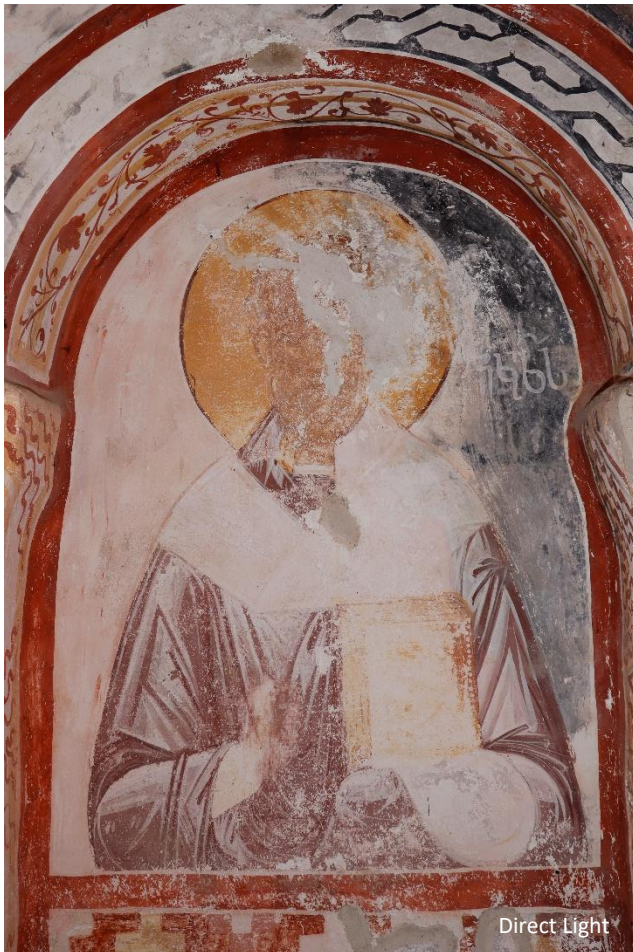
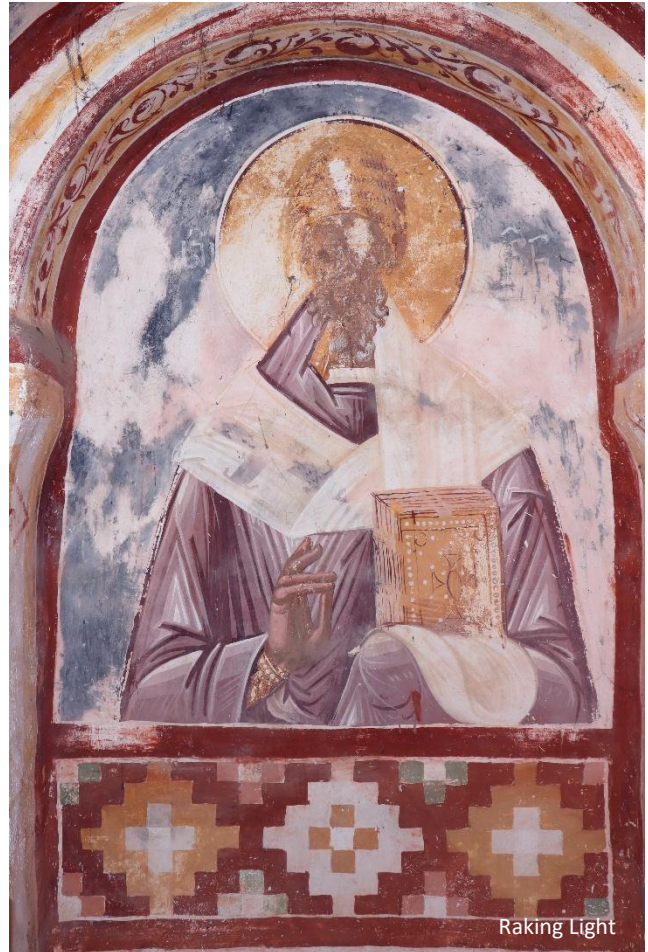
Several presumed biological deposit types and consequent deterioration appear on painting surfaces. This problem apparently existed historically, though recent biological deposits also occur. Sanctuary conch shows easily noticeable black colonies of presumed mold fungus of various sizes, first identified in 2020 photography. Most widespread presumed biological contamination form is pink deposits as surface pink coloration. Deposits occur on nearly all sections, both on damaged, paint-free bare plaster and on paint layers. See: **Appendix N5**, Presumed Microbiological Deposits on Wall Paintings.
