Conservation Plan for the Wall Paintings of St. George's Church, Gelati Monastery

/ Phase I Research Report /

The present document constitutes the **Phase I (Research Phase) Report** of the Conservation Plan for the wall paintings of the Church of St. George at Gelati

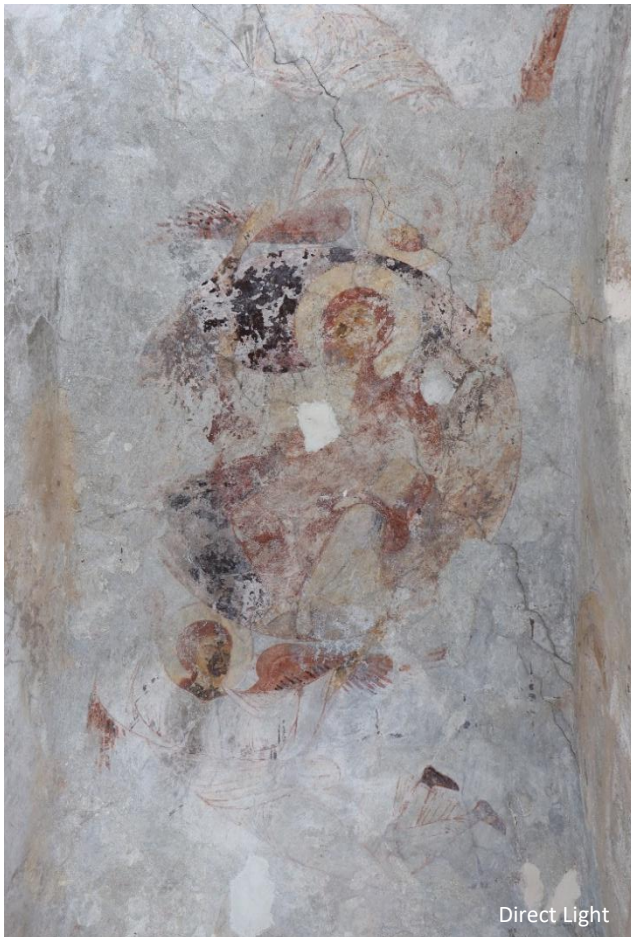
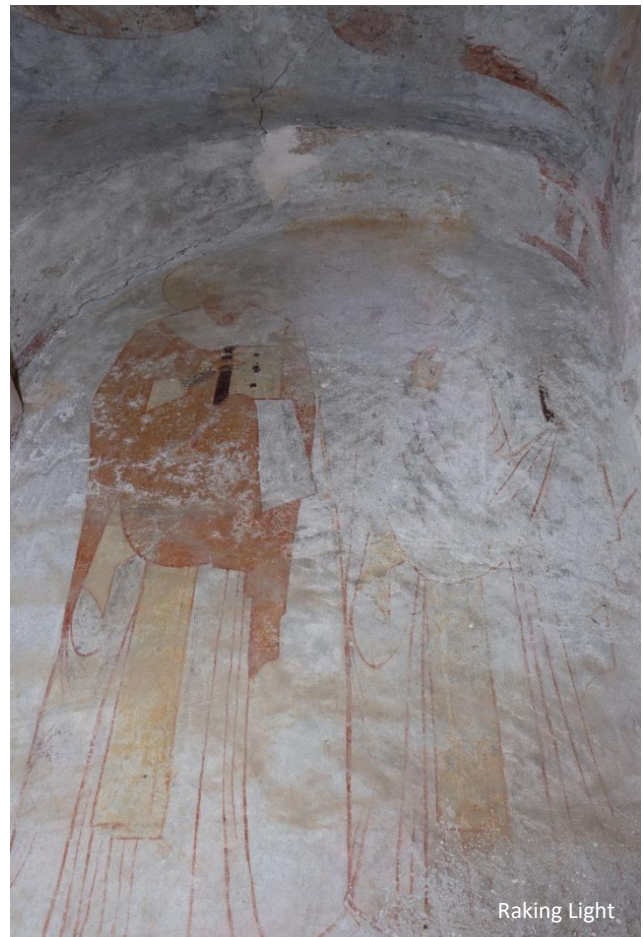
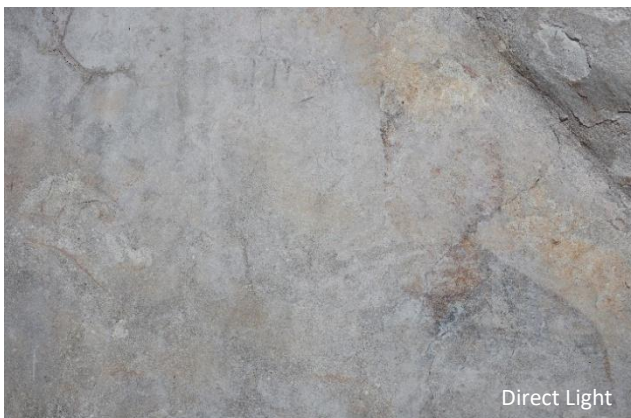
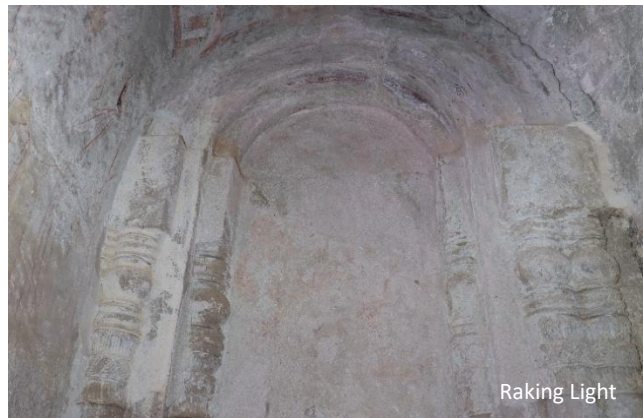
Painting survives nearly at preparatory drawing level; most sections completely lost paint layer, with only a few locations showing subsequent paint layer treatment traces. Compared to paint layer, both plaster layers survive better, though deterioration appears in much more complex forms. Besides various old and new losses of different dimensions, open and closed detachment types are locally distributed. Particularly noticeable are upper thin plaster layer detachment and scaling cases. Frequent are relatively small plaster section bulges with open detachment. Notable is that during plaster detachment and separation, upper layer is uniformly lifted and spalled. Such locations show smooth lower preparatory plaster layer surface.

Fractures occur on plaster. Portions appear at wall-architectural element junctions; portions cross vault plaster on longitudinal and transverse axes.

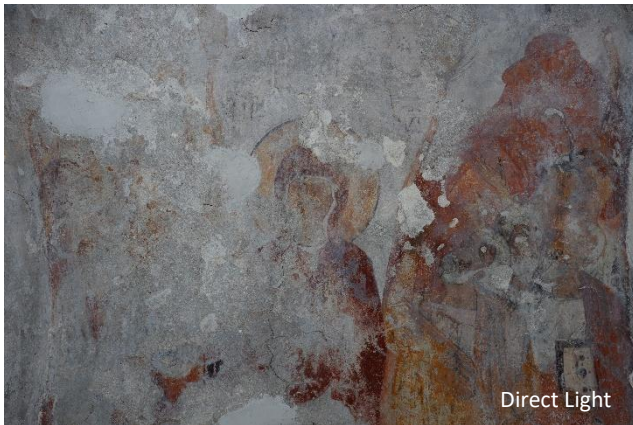
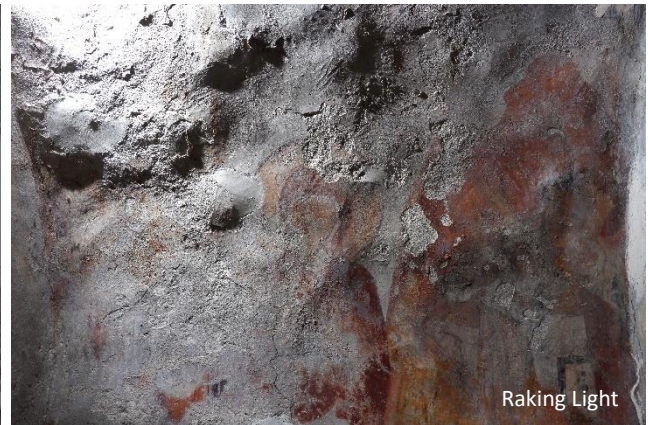
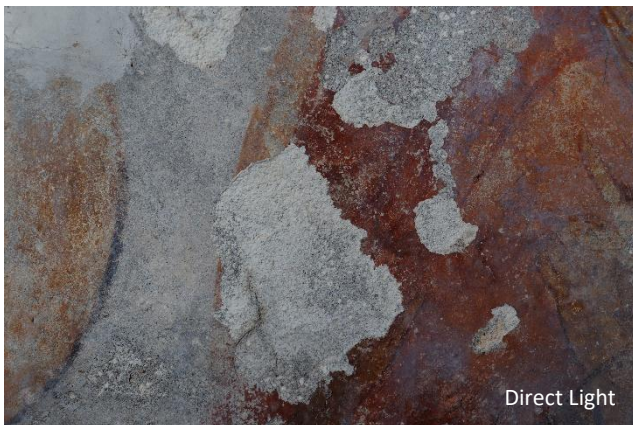
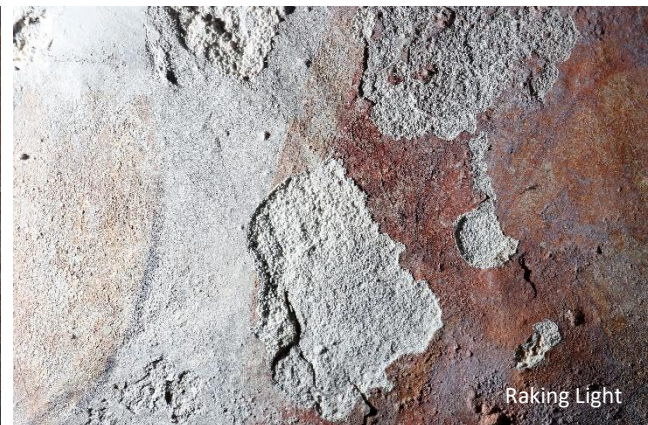
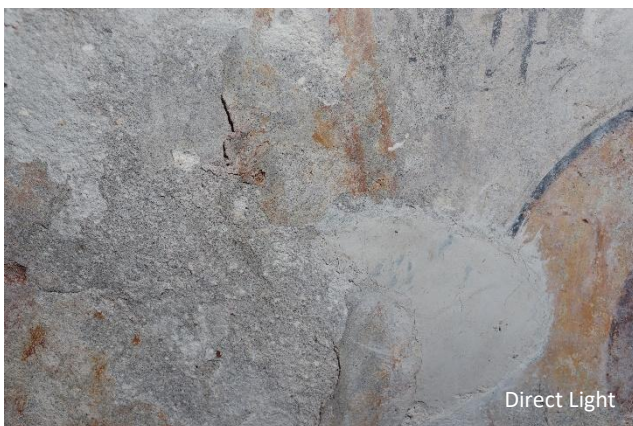
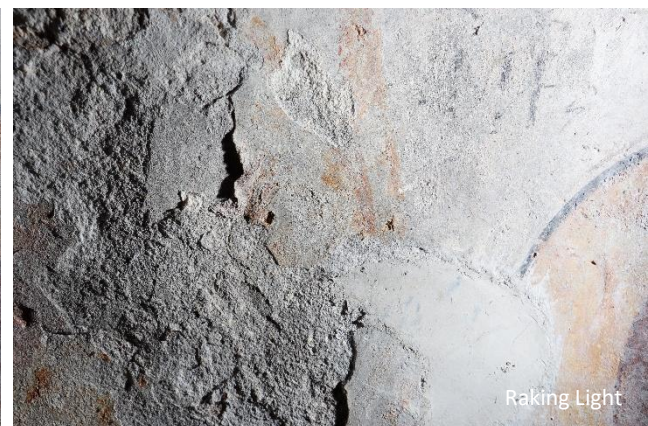
Salt crystalline crust appears on painting and plaster surfaces as thin transparent layer covering nearly entire surface, crystallized within paint layer thickness. Several sections show punctiform salt crystallization/incrustation

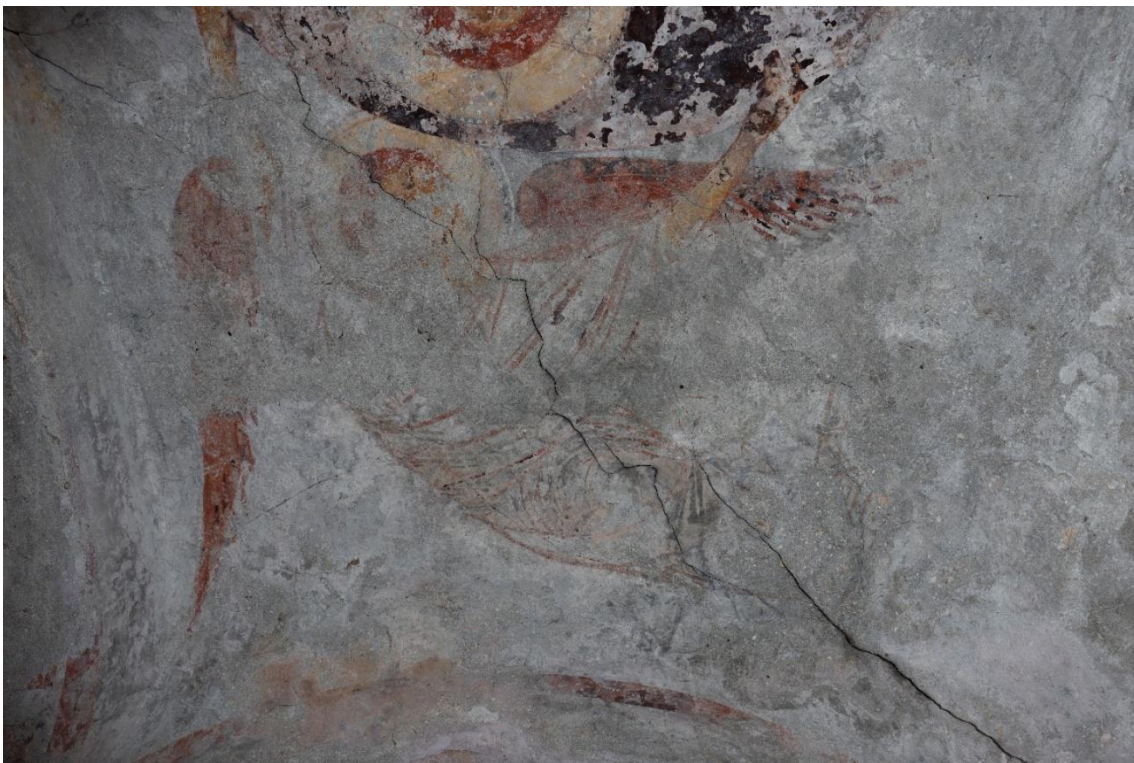
Vault of the southern chamber of the western portico .2025

- Notable are water's uncontrolled, aggressive action traces, manifested by paint layer loss, localized plaster deterioration, and crystallized salt layer presence. This salt type indicates prolonged water damaging impact, relating to paint layer large portion loss. Notable is that paint layer portions surviving despite difficult conditions show no ongoing water-caused deterioration. The reason behind the stability of this section is partially its execution technology. Presumably painting is executed in mixed technique with preparatory drawing applied to wet plaster.
- Plaster's comparatively higher stability to aforementioned damaging factor must relate to painting technology, high probability explained by its hydraulicity and greater water resistance.

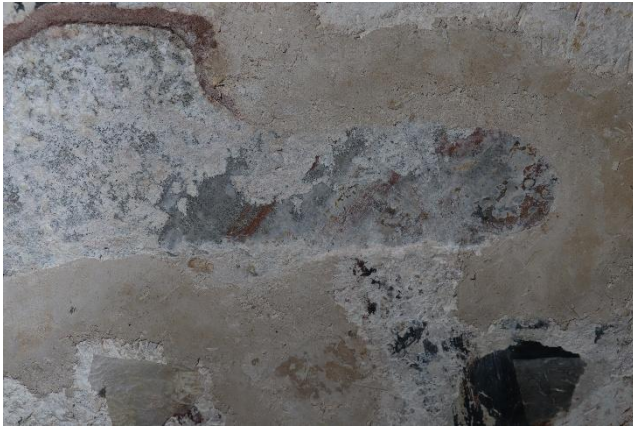
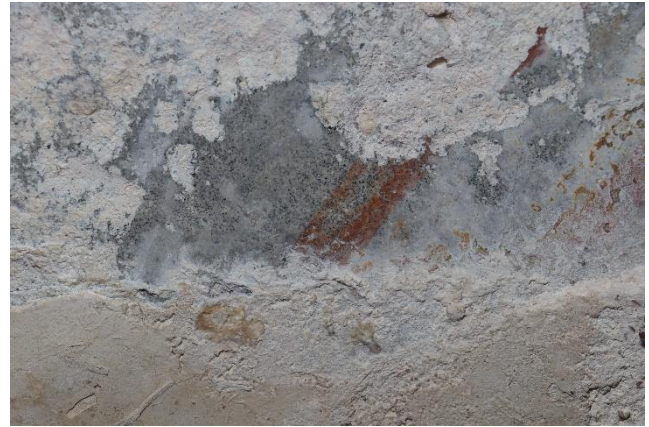
Early plaster. Northwest pendentive. 2025

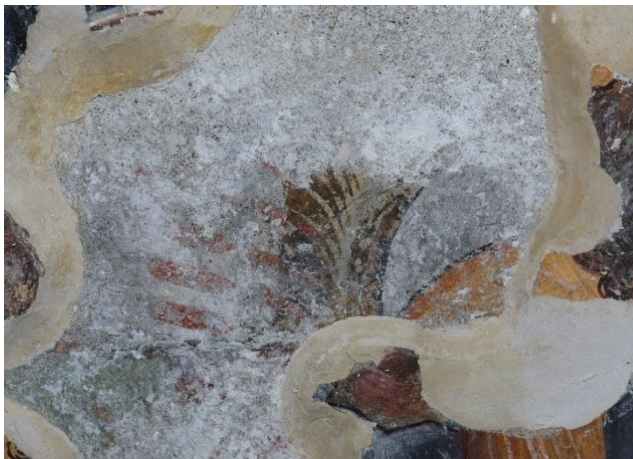
Early wall painting fragment. South arm, west vault. 2025

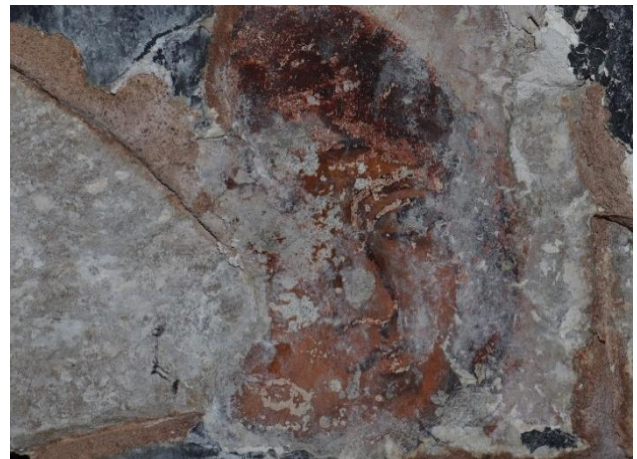
Early wall painting fragment. South interaxial space vault. 2025

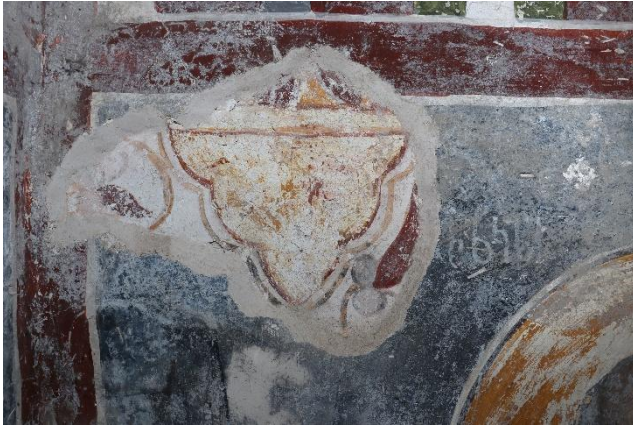
Surviving fragment of middle layer. South wall, uppermost register. 2025

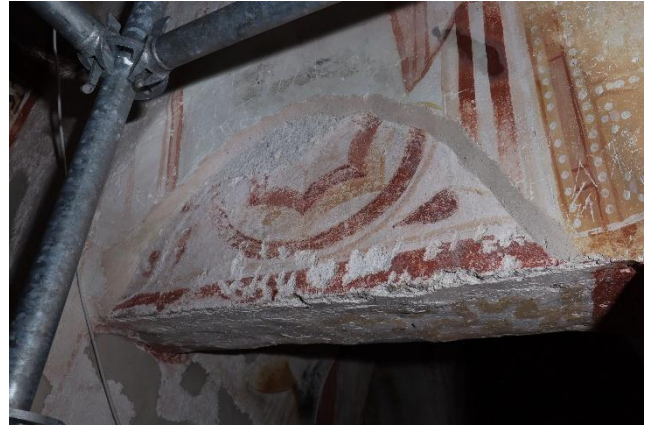
Surviving fragment of middle layer. Sanctuary. 2025

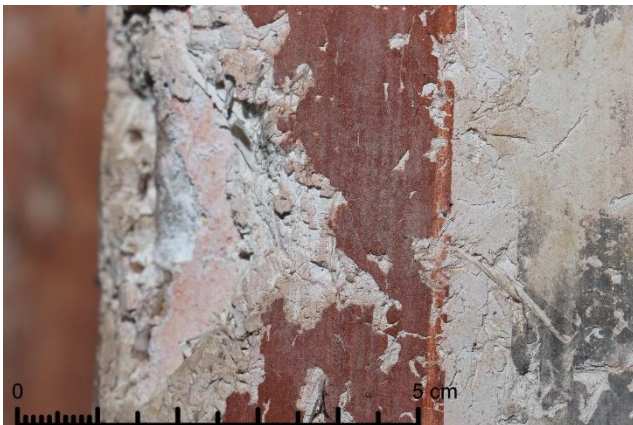
Surviving fragment of middle layer. Sanctuary bema, adjacent to templon screen. 2025

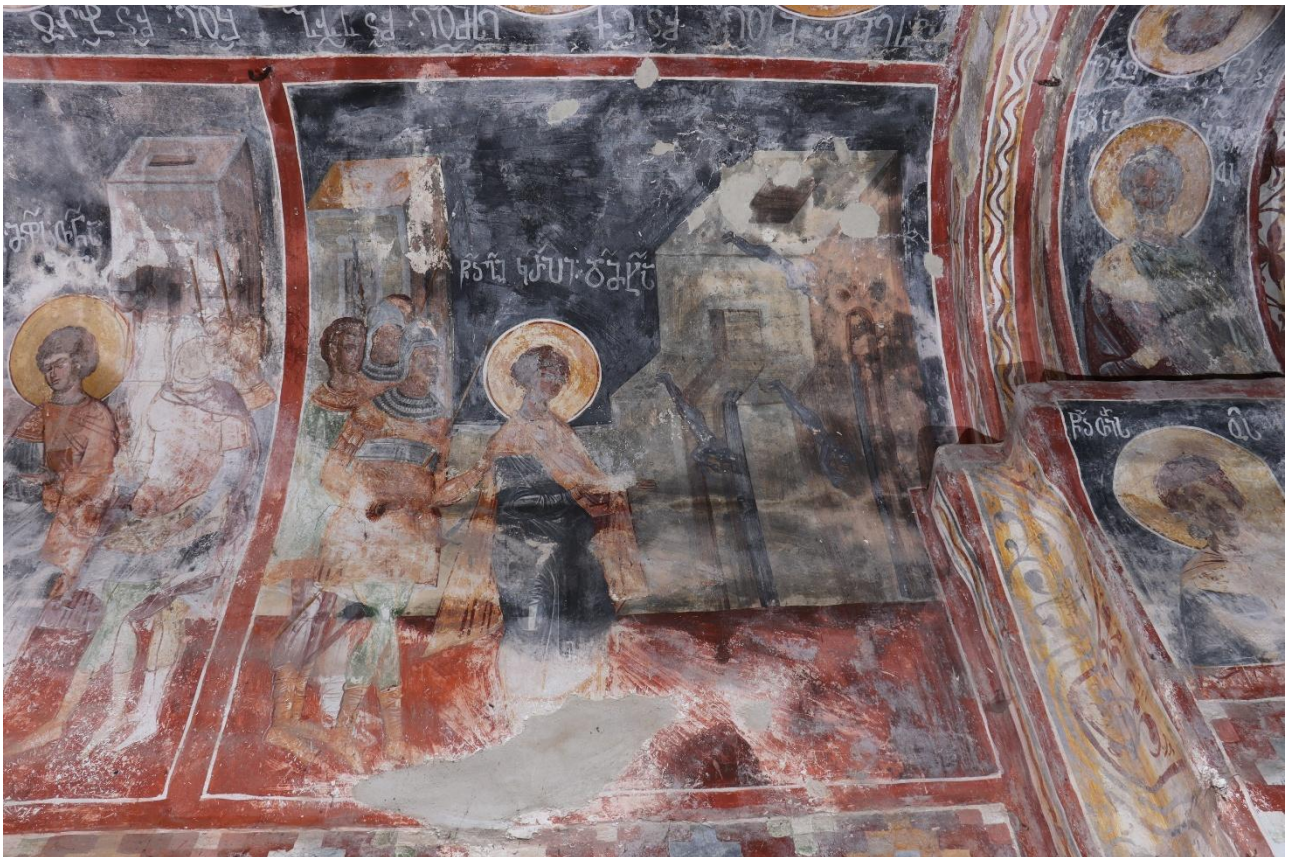
North interaxial space, north vault. 2025

On paintings, dark uniform gray tone resembling glaze appears with certain regularity. It has no layer structure; thickness and texture are not visible under portable microscope. Such effects are observed in compositions where background depicts landscapes, particularly scenes with mountains, earth, and vegetation (e.g., Presentation of Christ, Nativity, Entry into Jerusalem, Crucifixion, Myrrh-bearing Women at Christ's Tomb, Harrowing of Hell, and St. George scenes in northwestern compartment; in southwest, only St. George's beheading). Interestingly, where mountains are depicted, one is typically rendered in darker tone while other is lighter. Rarely, this gray tone also appears on architectural elements and figure garments.

This gray layer texture is not uniform. In some areas, it appears sharply dark following brushstroke structure; in others, comprises darker uneven patches of varying size, most often seen over yellow ochre and green.

This gray tone type is particularly noticeable in upper arm parts and main inter-arm wall scenes. Also noteworthy is that ochre pigment mixture used as underlying layer for faces and limbs, appearing unusually dark, may relate to this surface gray effect.

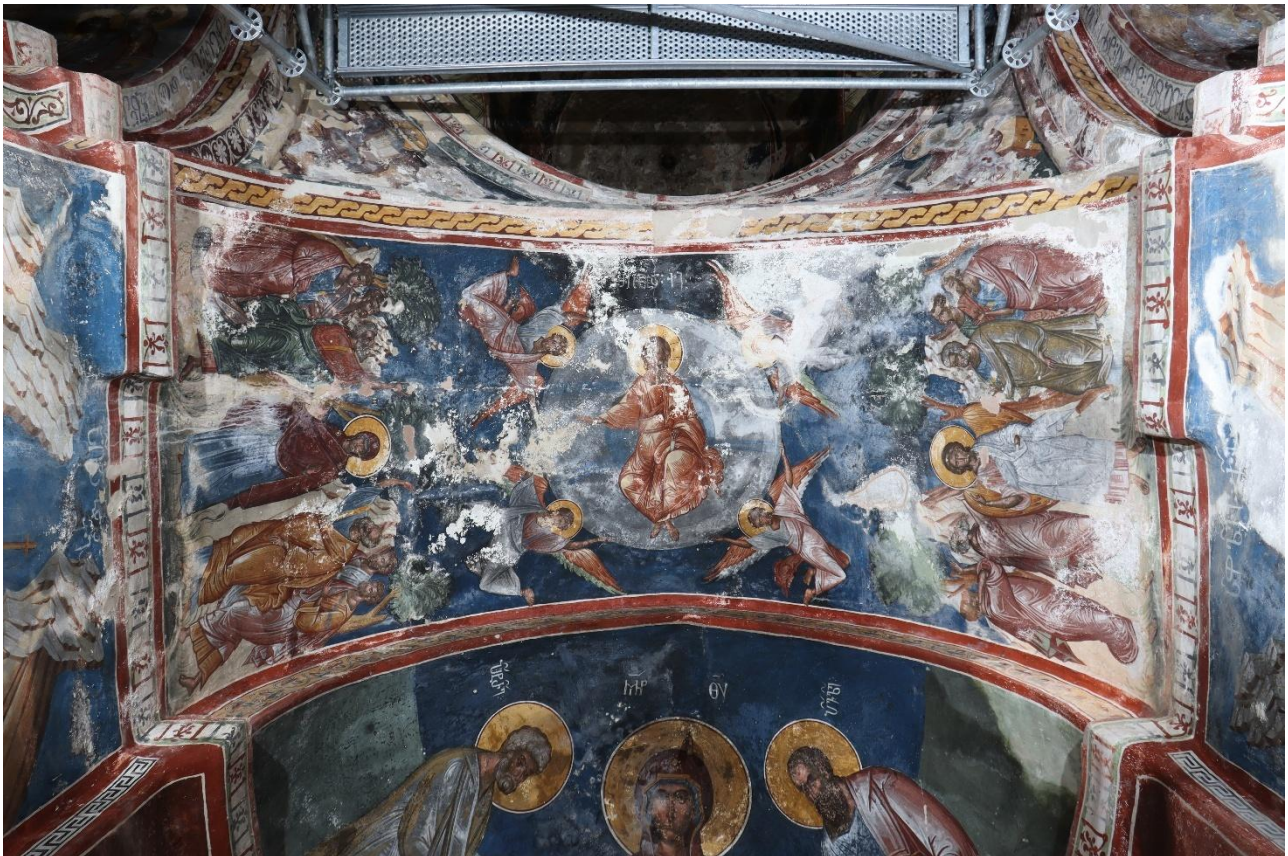
Sanctuary bema. 2025

Blue use in this structure gives impression of later overpainting of finished composition, as suggested by several observable details:

- On backgrounds, blue pigment has sharply defined boundaries. It does not blend into fully painted figures, and edges are clearly visible, inconsistent with original painting process logical sequence.
- On garments and other completed refined figure details, pigment is applied uniformly.
- Greek inscriptions appear executed before blue background application, appearing sharply cut against blue background.
- Blue is present in areas where black paint has faded.
 - In some sections, blue appears as thin drip marks over original painting

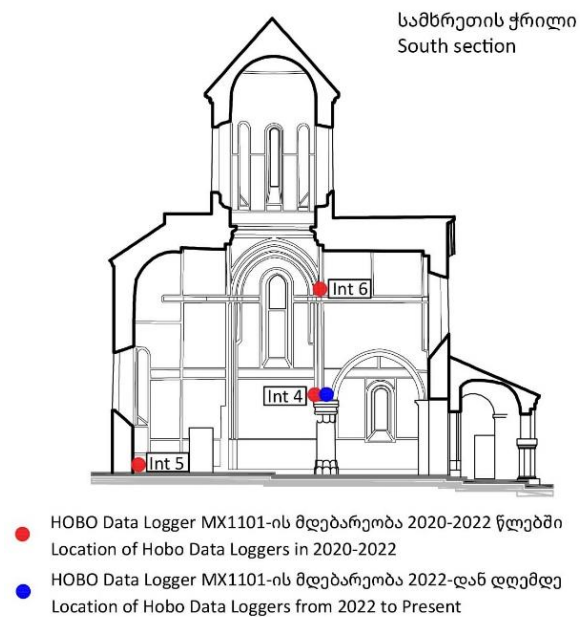
Since 2023, only one Hobo Data Logger MX1101 operates in the church interior. At this study's commencement, the device provided inappropriately high relative humidity readings—often 90–100%—necessitating laboratory functionality verification. The device was tested at Centro Lab LLC calibration and testing laboratory at standard reference points: temperatures of 5°C, 25°C, and 40°C, and relative humidity levels of 20%, 50%, and 80%. Results confirmed that temperature measurements fell within acceptable error ranges; however, relative humidity measurements showed significant inaccuracies: +3–4% deviation at 20% and 50% conditions, and +18% deviation at 80% conditions. The identified measurement errors substantially compromise microclimate assessment accuracy, rendering reliable conclusions impossible.

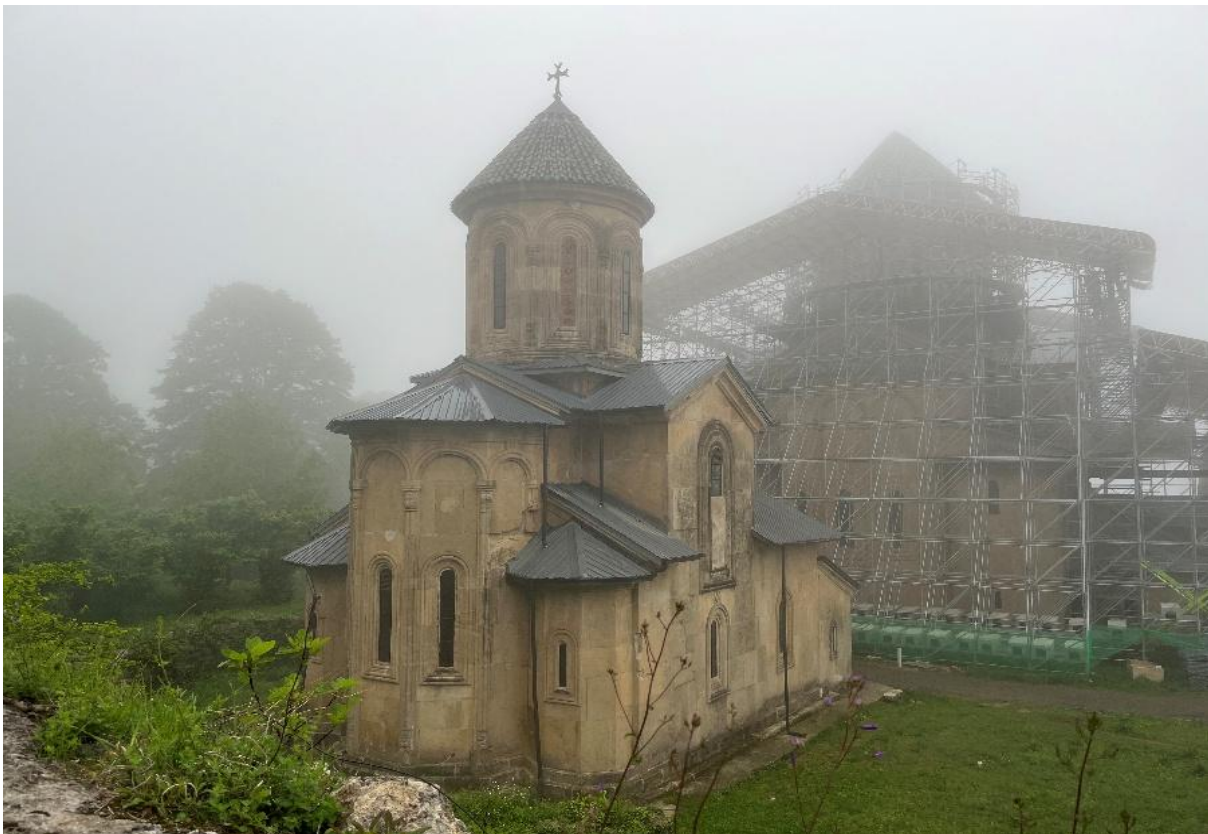
View from northeast. 2025

Currently the church has double roofing. After the newly installed tile roof was damaged in 2020, the building was covered with temporary tin roofing in spring 2022, and a temporary drainage system was installed, whose defects are readily apparent. Foundation protection should be ensured by 1–1.2 meter wide concrete apron around the perimeter, currently damaged. Along the entire perimeter adjacent to the plinth, cracks have formed where water easily penetrates. Despite being sloped away from the building, water pools during rain at several locations because the ground slopes toward the church on three sides—north, east, and south—at a higher elevation than the drain. Particularly notable in this regard is water pooling near the sanctuary apse to the east. Here converge streams from sloping ground and from the temporary roofing drainage system's tin pipe, causing water accumulation on concrete covering.

At geological core sampling locations, although filled with earth, ground level is lower than concrete covering, creating water collection basins. The depth to which water penetrates beneath the church plinth at these points is unknown.

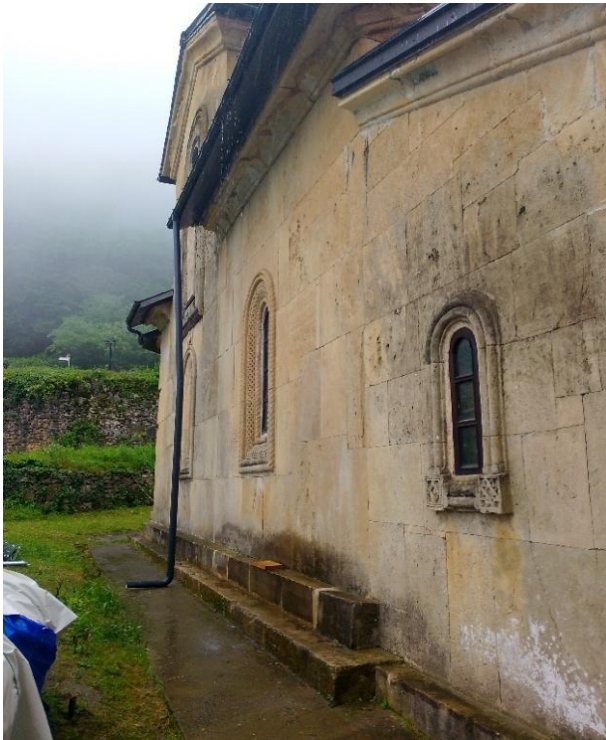
North façade. 2025

During intense rainfall, water pools around the entire church perimeter, particularly on north and south facades, on both levels of the building's two-step plinth, and presumably reaches wall structure through weathered joints between plinth and facade stones. During current research period, two locations of water penetration into interior were identified via this route—in the western part of the north wall, where infiltrated water wetted a considerable floor area, and in the eastern part of the south wall, with a smaller infiltration location.

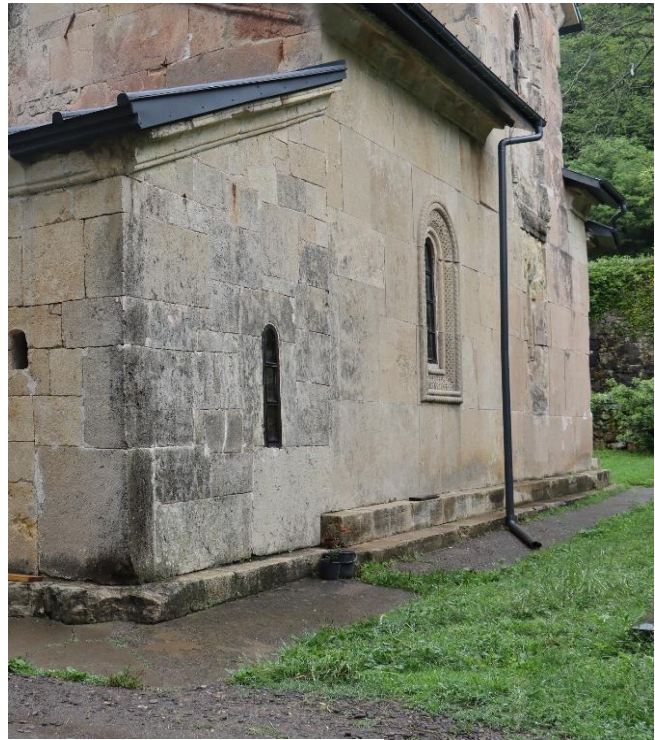
South façade. 2025

Notably, the south arm's facade exhibits pinkish colouration and damage, precisely where wetting occurs, suggesting that this is a historical problem caused by constant exposure to rain water. In this same section, The deformed stone masonry in this section indicates historical water infiltration into the interior, evidenced by weathered joints and deformed masonry on the South wall of the diaconicon, along with wall painting damage and high salt concentrations on the south arm's south wall.

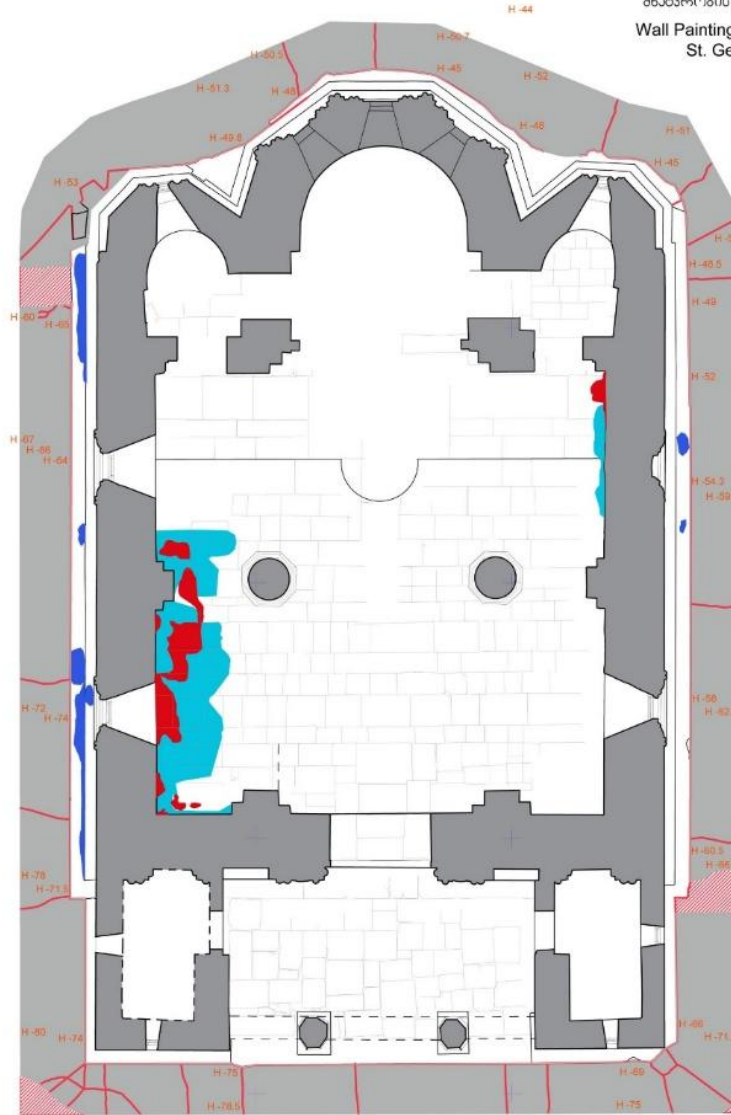
გა. გიორგის ეკლესიის ეკლესიის
მხატვრობის კონსერვაციის გეგმა
Wall Painting Conservation Plan
St. George Church

Similar to the south arm facade, pinkish coloration is found on other facade parts where roof slopes adjoin. Particularly, adjacent to the western portico roofing, on the west arm wall and near the north interaxial space roofing slope, on the north wall, which must be related to intensive wall wetting from roof water splash and should be considered a historical chronic problem. In these locations, facing stone is severely damaged.

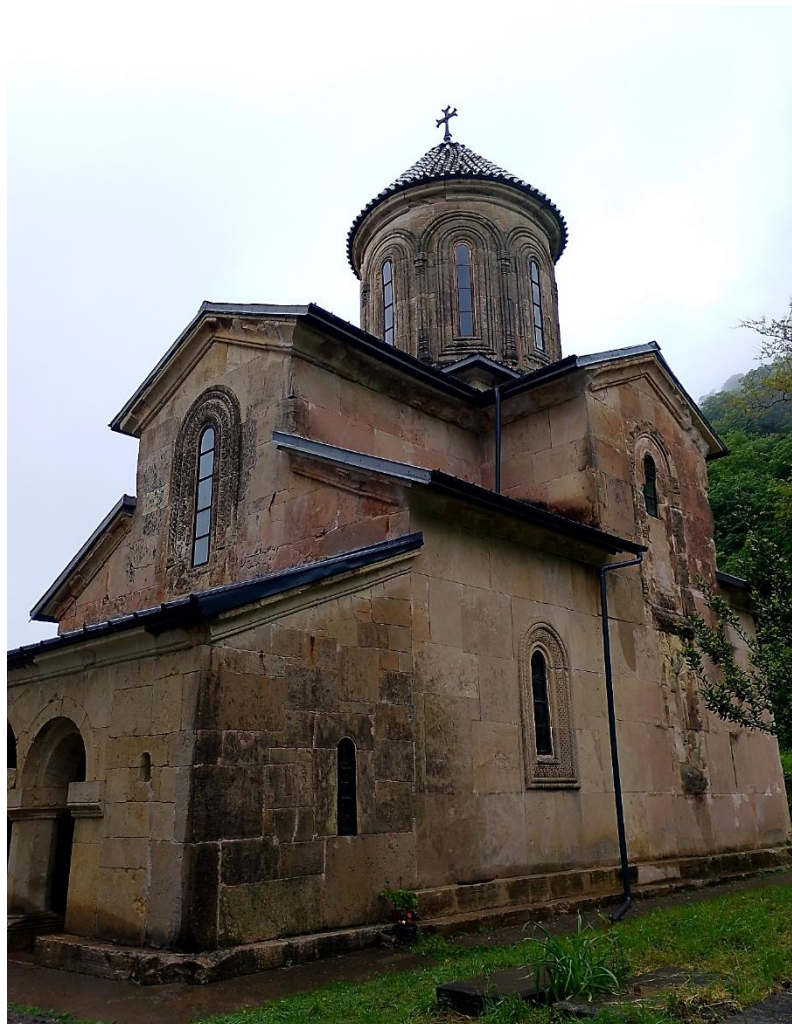
South façade. 2025

Notable are lower row facade stones wetted by water falling on the plinth, which around entire perimeter, adjacent to plinth, become uniformly wet approximately at same height—within 20–40 cm range—through water splash droplets or stone structure capillary permeability.

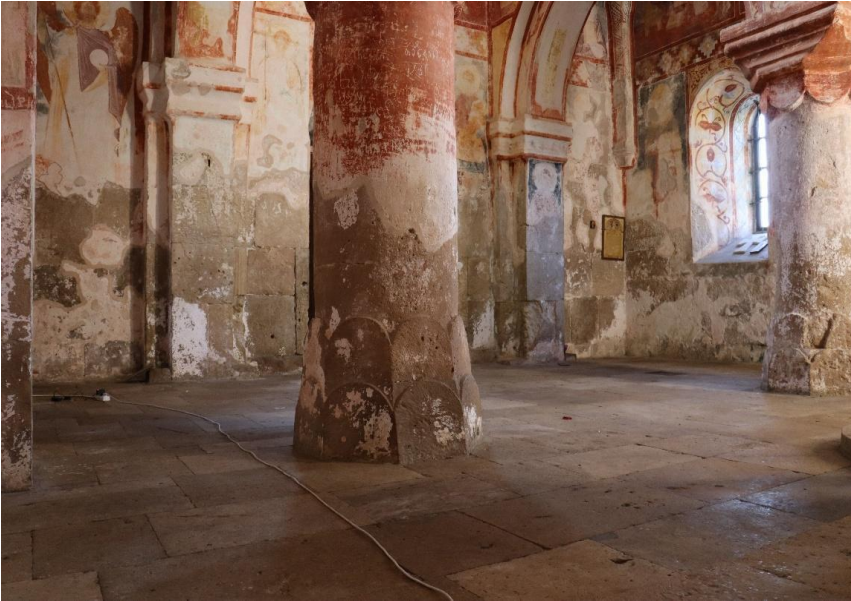
Interior, piers beneath dome and northwest wall. May 2025

The church has only one entrance door, to the west, with a considerably large opening. The primary air flow also enters the interior through the door. Air should exit through arm windows and horizontal air grating installed in the upper quarters of two dome windows. Such air movement trajectory in interior space may explain severely damaged sections on the church's two columns and adjacent to entrance door. Plastering on column bodies is largely lost (though possibly such degree of plaster damage on columns is also caused by frequent physical impact).

The harmful result of air movement and high humidity interaction is indicated by surface damage forms on paintings at window reveals in arms and interaxial spaces—when moisture penetrates plaster structure during high humidity periods and is then affected by air movement or relatively weak wind at 7–8 km/h speed, the drying process accelerates 2–3 times faster than usual, causing microcrack formation on surface and eventually small-scale losses.

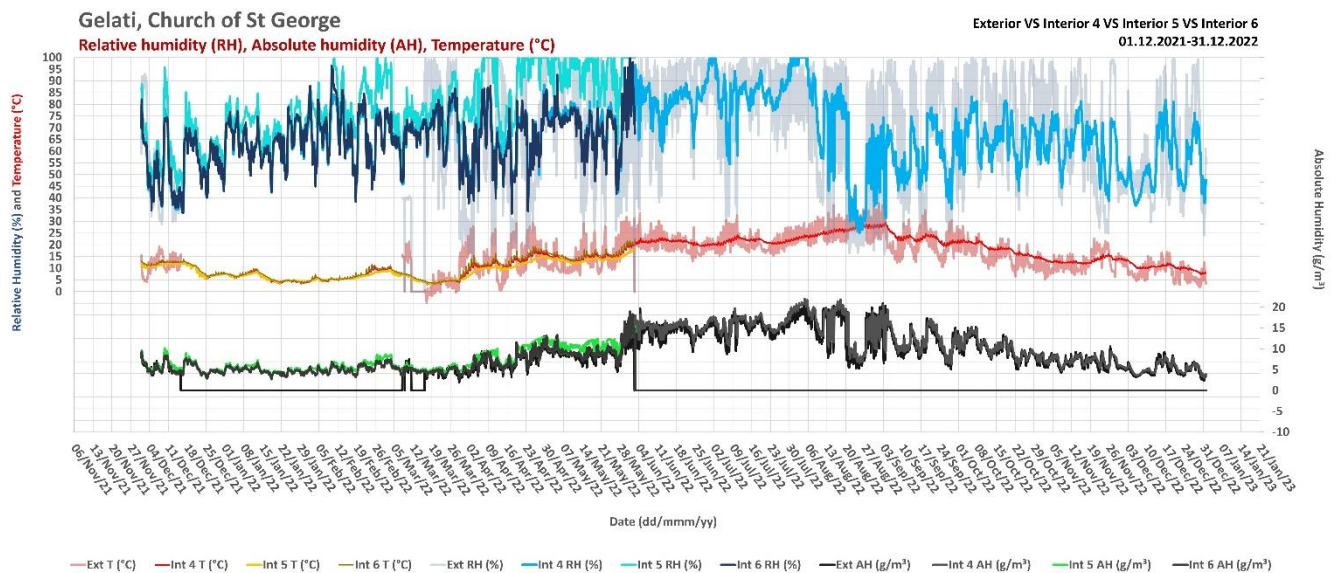
Presented graph shows 2022 climate data. Overall pattern is similar to previous year. Of three Hobo Data Loggers installed in interior, one's relative humidity indicator is again inappropriately high.

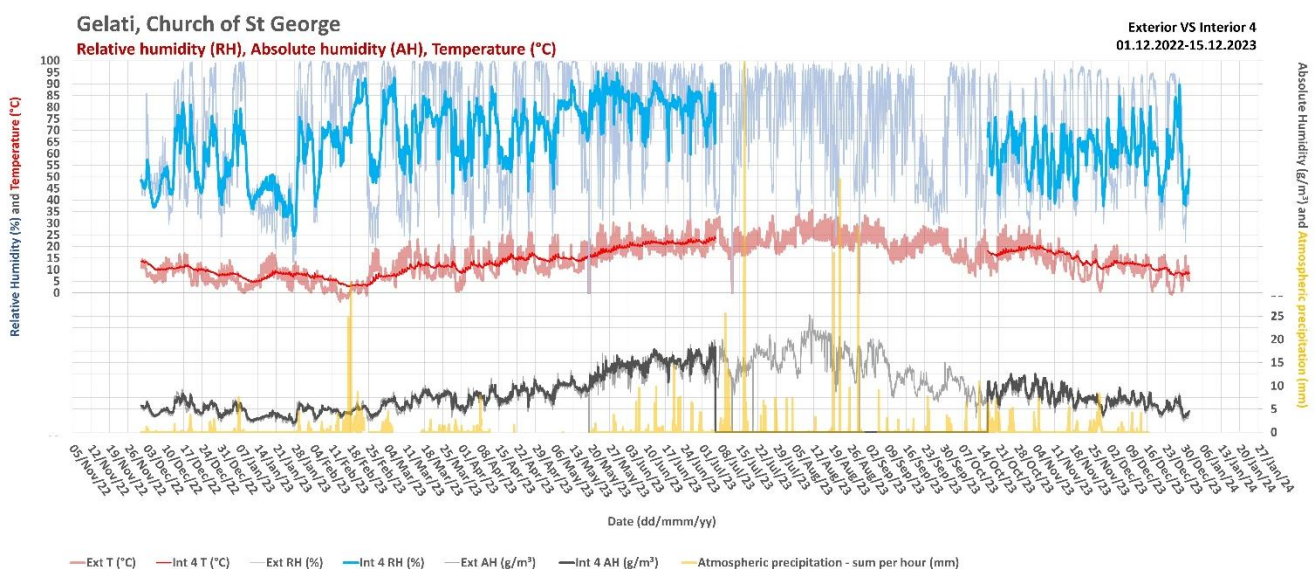
Since 2023, only one Hobo Data Logger remains in interior, still in use today despite its laboratory-confirmed error. General climate pattern here is also similar to previous years.

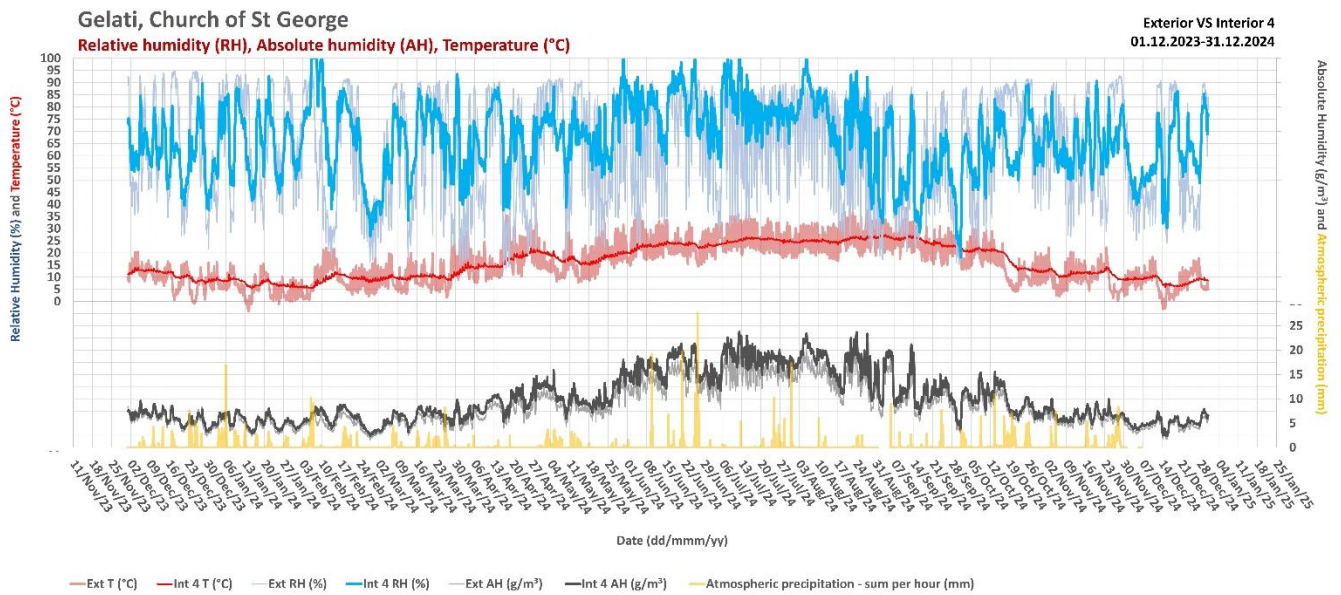
Graph presents 2024 data, where general pattern does not differ greatly from previous years. Notable is that winter records minimum temperature of -5°C, though simultaneously interior temperature is 5–6°C. Relative humidity indicator throughout the year approaches 100% several times, which should be attributed to measuring instrument malfunction.

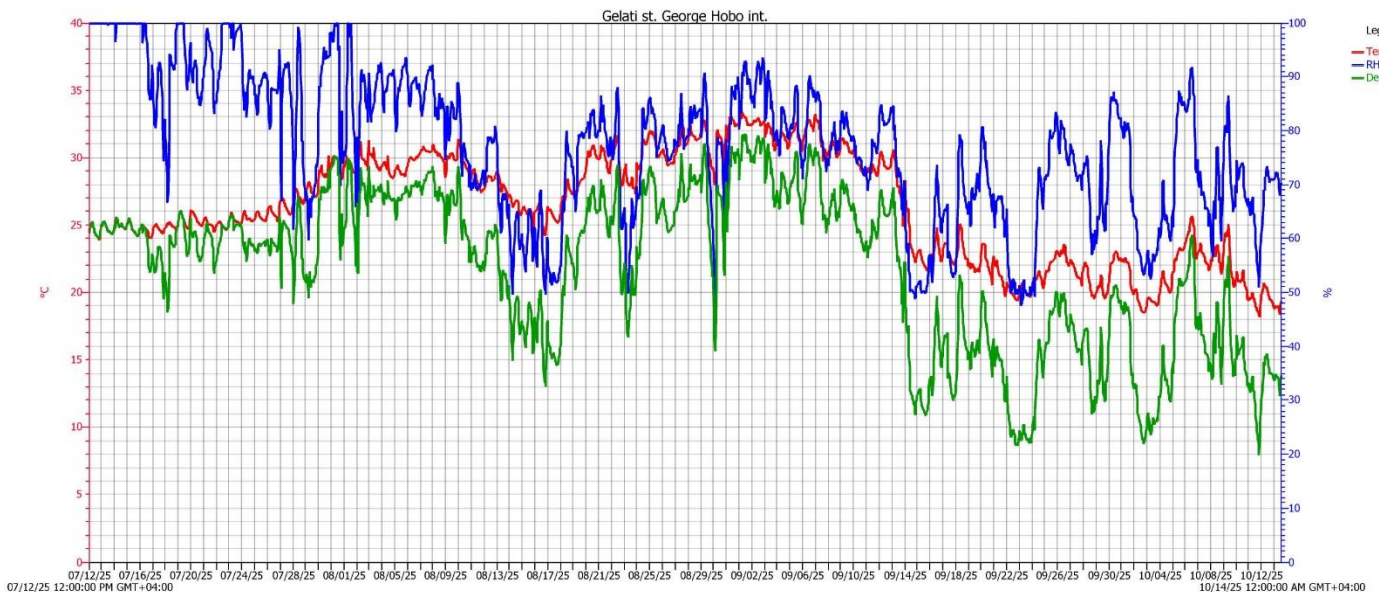
Graph presents data from Hobo Data Logger currently in interior for July–October 2025 period. During this same period, measurements proceeded using alternative instruments, enabling data comparison and inaccuracy detection. Temperature parameter shown on this graph may possibly be considered correct, but relative humidity parameter guidance is inadmissible due to its high inaccuracy. When compared with other measuring instruments, it is clearly visible that this Hobo Data Logger's relative humidity indicator can more or less reliably be considered up to 70%, while with relative humidity increase, inaccuracy also increases, such that at 80–85% conditions the device indicator already reaches 95–100%. This inaccuracy makes determining absolute humidity and condensation point impossible.

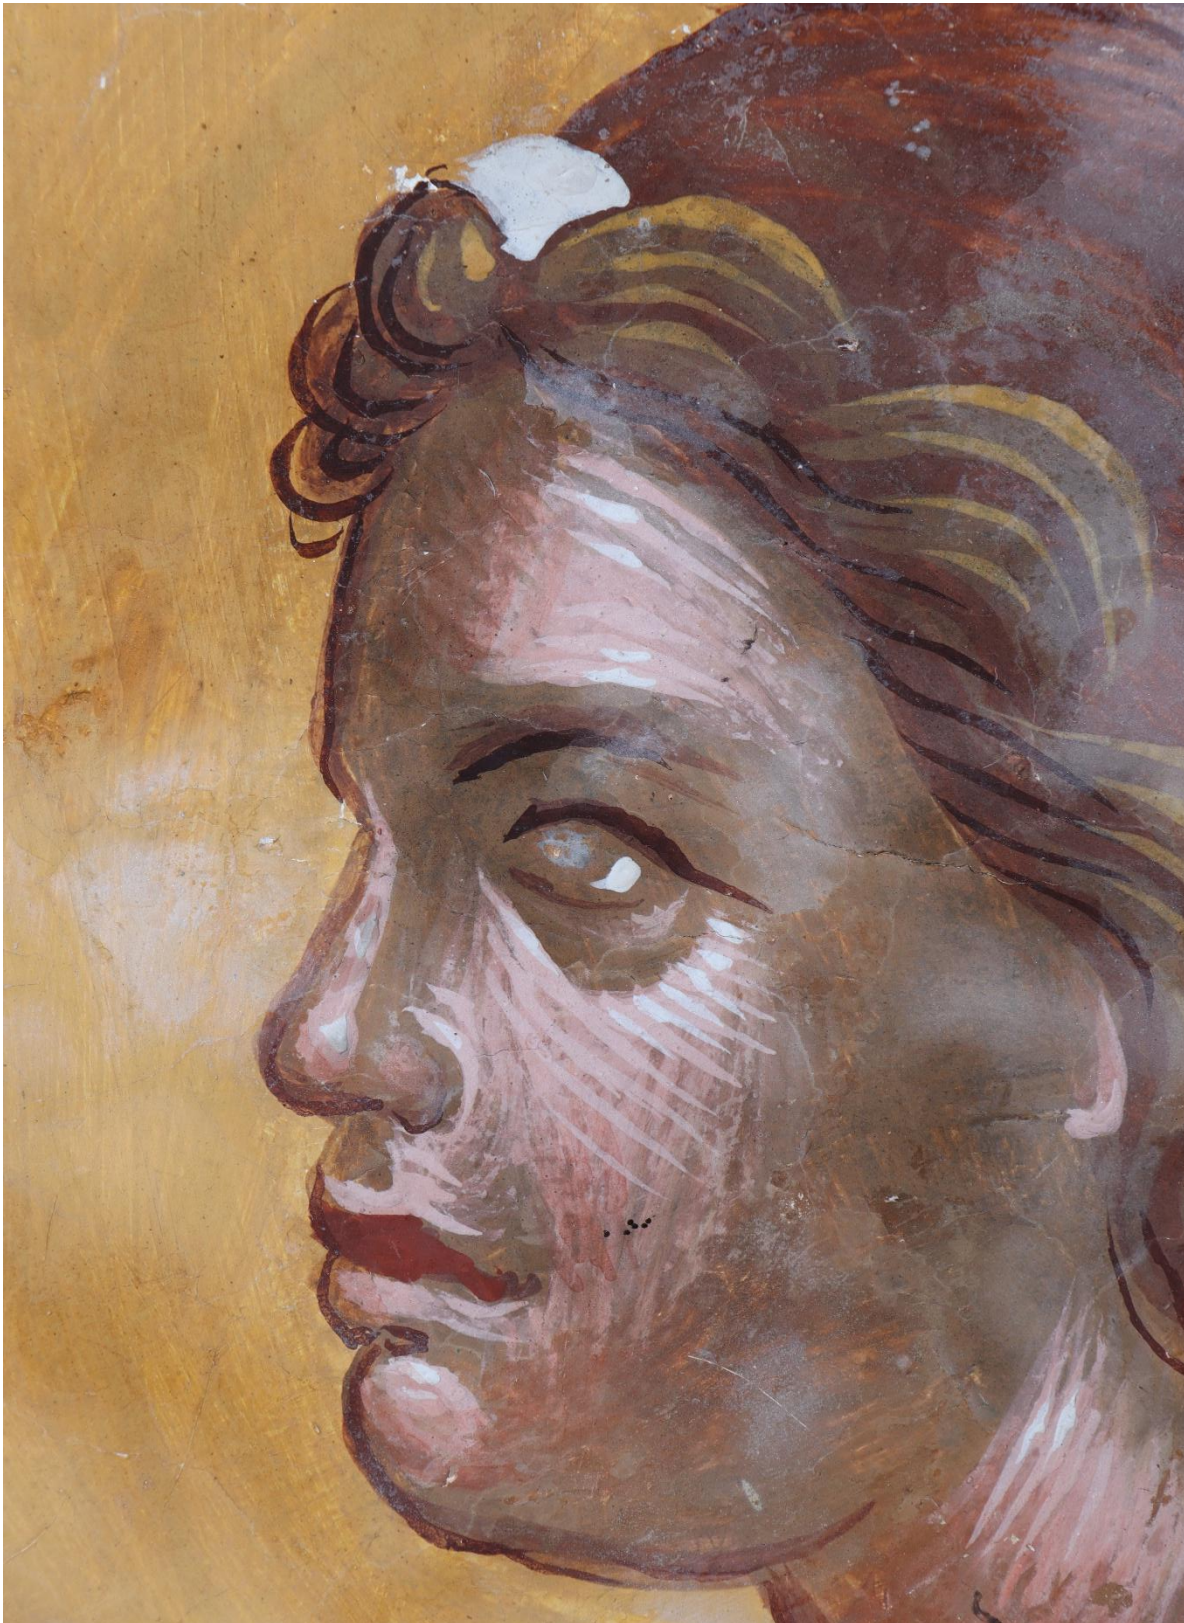
Western arm, southern vault. 2025

Early damage from water entering through damaged roof is encountered in arm vaults and interaxial space vaults, though at these same locations we also have new and active painting damage resulting from water infiltration's negative impact; painting surface is covered with excessive crystallized salt layers. Wall painting damage on west wall must be related to old water infiltration problems, presumably caused by problematic connection between western portico roof and wall.
