Conservation Plan for the Wall Paintings of St. George's Church, Gelati Monastery

/ Phase I Research Report /

The present document constitutes the **Phase I (Research Phase) Report** of the Conservation Plan for the wall paintings of the Church of St. George at Gelati

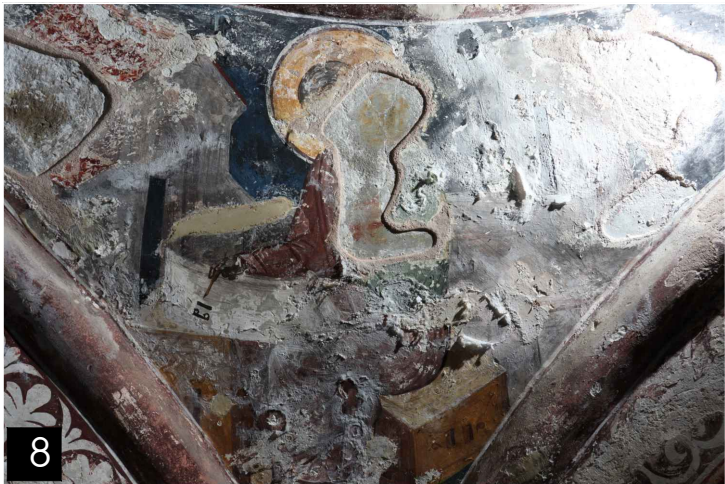
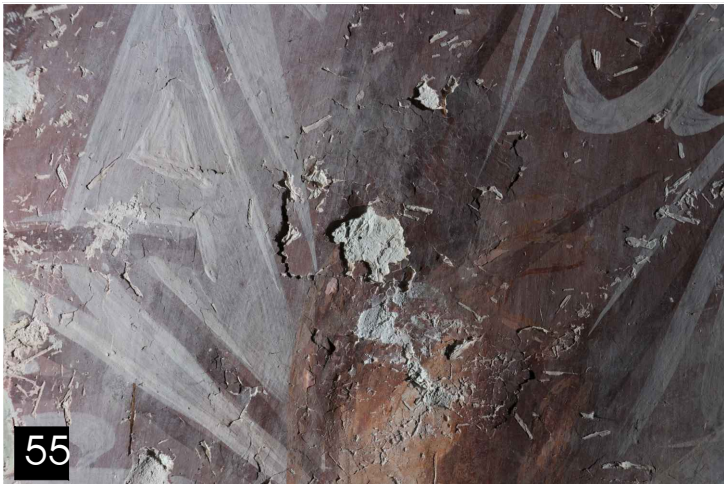
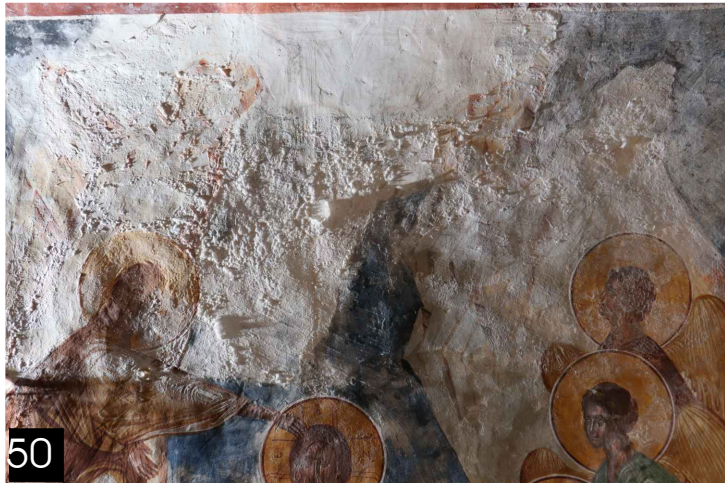
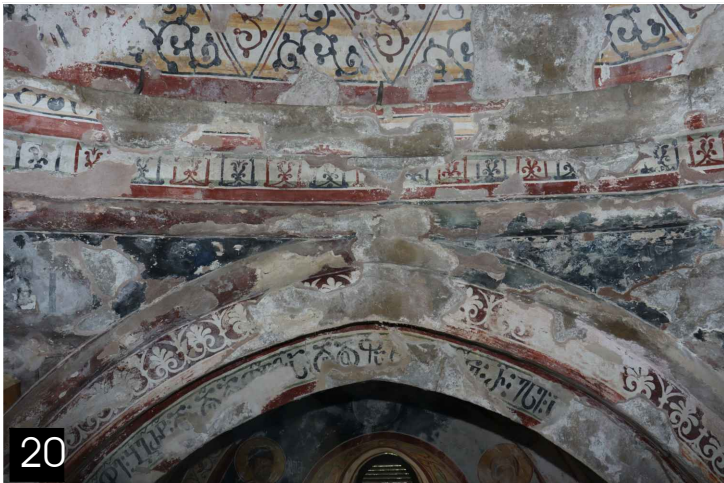
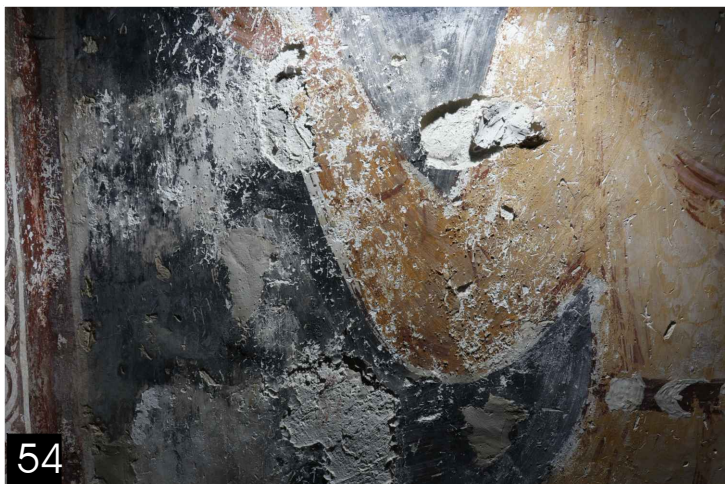
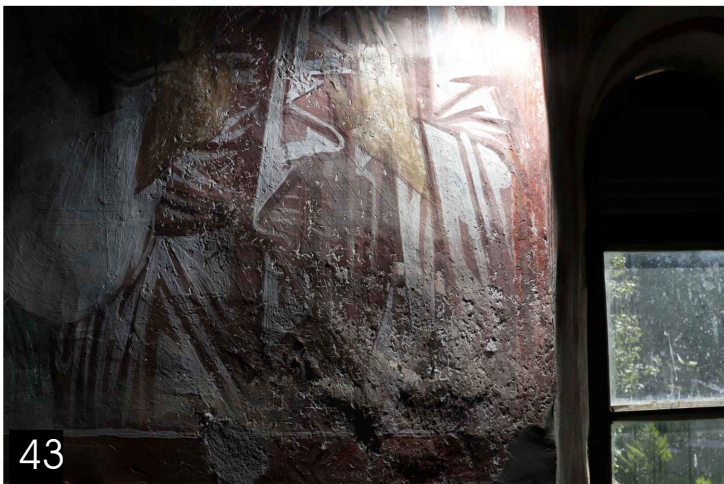
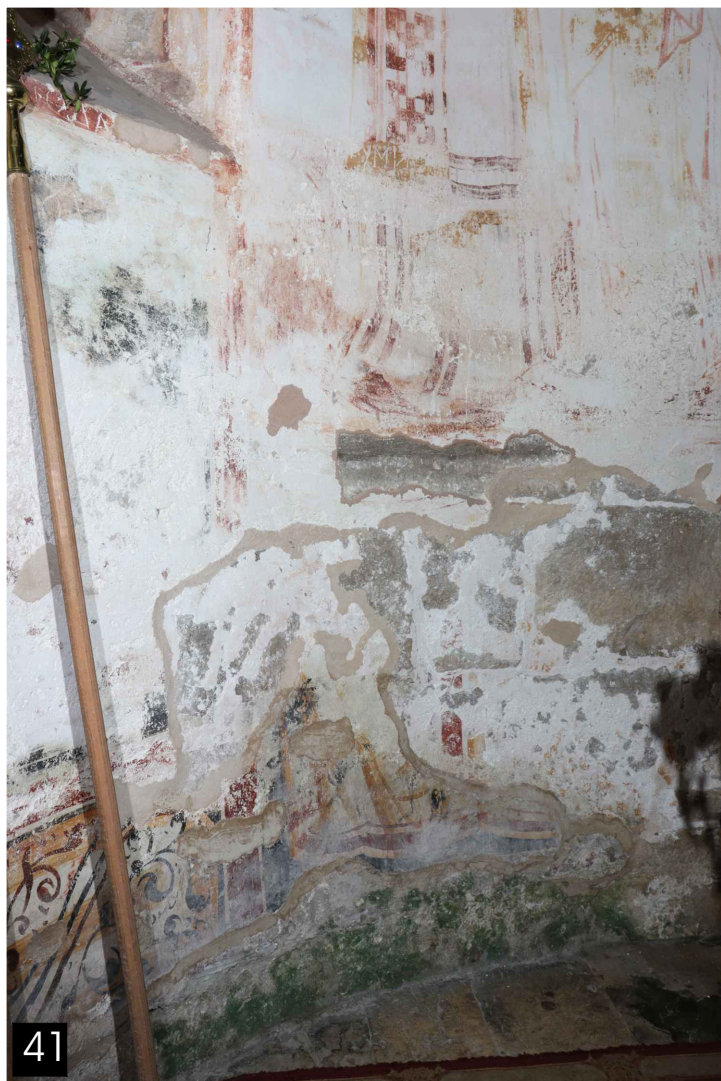
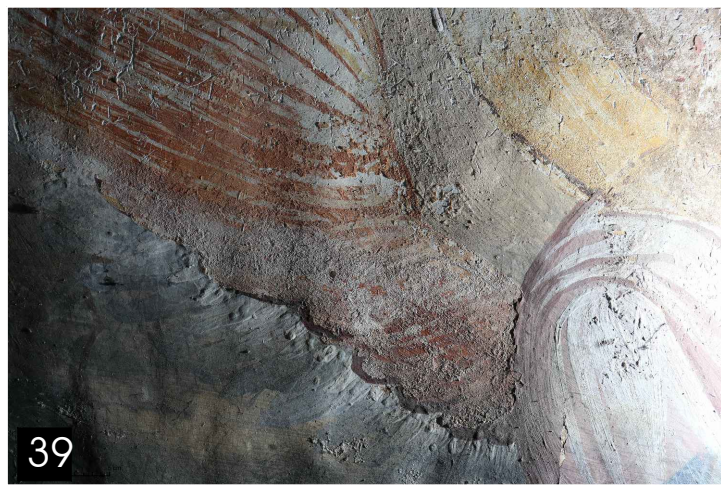
ჯედიშის მხატვრობის კრიტიკულად დაზიანებული მონაკვეთები
Critical Areas

17. წყლის ინფილტრაციის შედეგად ნაღებია ფრაგმენტირებული და გაფხვიარებულია
As a result of water infiltration, the plaster is fragmented and powdering
18. მხატვრობის ზედაპირზეა წყვდებით მარილის ნაფიფქს და ფარული ფენის აქრცვლის მსახვე შემთხვევას
Salt efflorescence is present on the painting's surface, along with a mild case of paint layer flaking

19. ნაღებია განგრეპულია
The plaster is delaminated.
20. დაზიანებული და ფარულია დაზარალებულია 2010 და 1978 წლის საონსარკვეთი ფენა, ზედაპირზეა წყვდებით მარილის კრისტალიზაციას, ძირითადად ნაფიფქსის სახით.
The 2010 and 1978 conservation layers are damaged and have lost their function. Salt crystallization is present on the surface, mainly in the form of efflorescence.

21. დაზიანების 2010 და 1978 წლის საონსარკვეთი ფენა
The 2010 and 1978 conservation layers are damaged
22. საონსარკვეთი ფენის დაზარალების შედეგად ნაღებია განგრეპულია
Following the loss of the conservation layer, the plaster is delaminated

23. წყვდებით ზედაპირული გამოფრთხილების, საონსარკვეთი ფენის დაზარალების და ნაღებების სხვადასხვა სიმძიმის განგრეპების შემთხვევას.
Cases of surface efflorescence, degradation of the conservation layer, and plaster delamination of varying severity are observed

25. წყლის ინფილტრაციის შედეგად ნაღებია გაფხვიარებული და განგრეპულია
As a result of water infiltration, the plaster is powdering and delaminated
26. წყლის ინფილტრაციის შედეგად ნაღებია გაფხვიარებული და განგრეპულია
As a result of water infiltration, the plaster is powdering and delaminated
- 27,28. წყლის ინფილტრაციის შედეგად ნაღებია გაფხვიარებული და განგრეპულია - მაღალია მხატვრობის დაზარალების რისკი
As a result of water infiltration, the plaster is powdering and delaminated; the risk of paint loss is high
- 29,30,31,32,33, 34. ნაღებია განგრეპულია ლოკალურად
The plaster is locally delaminated.

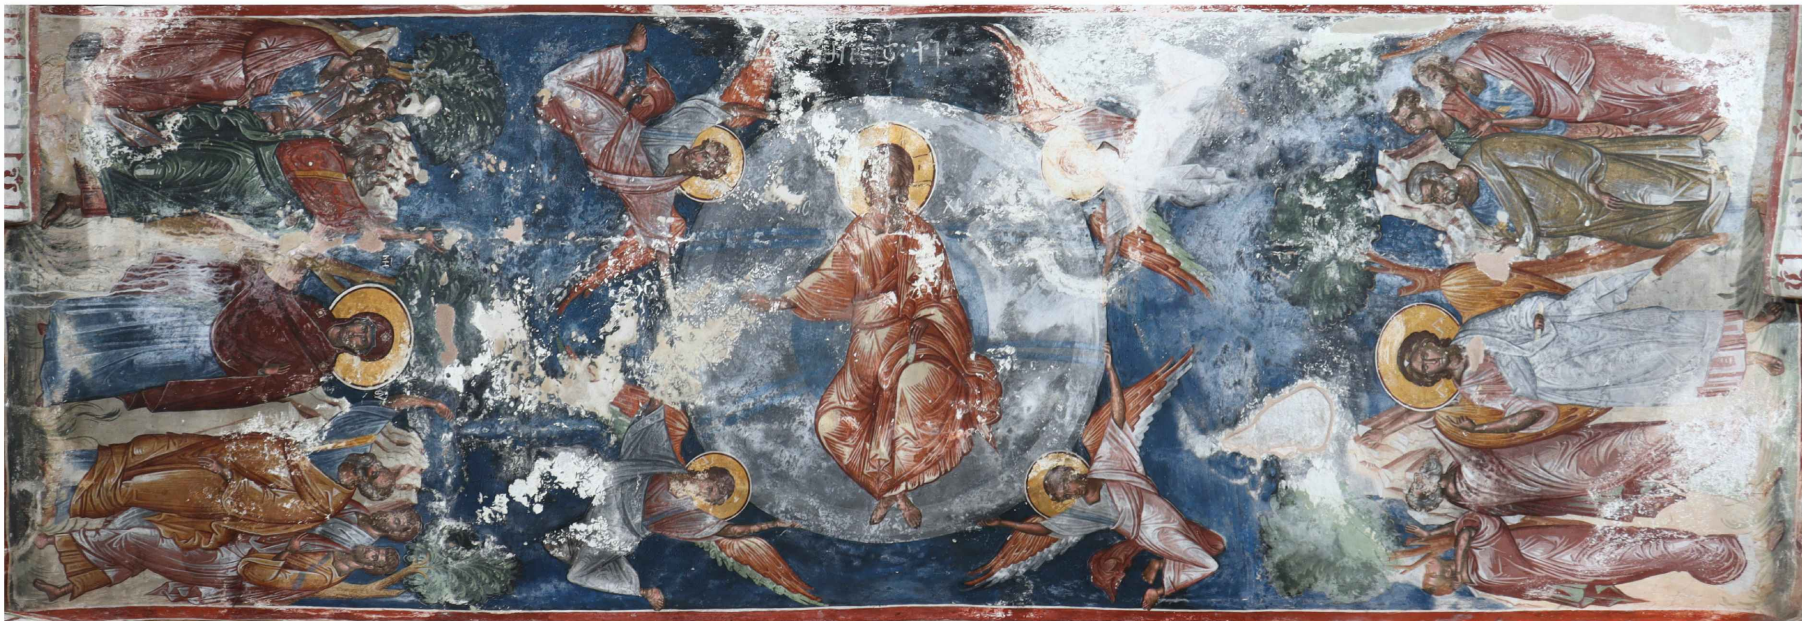
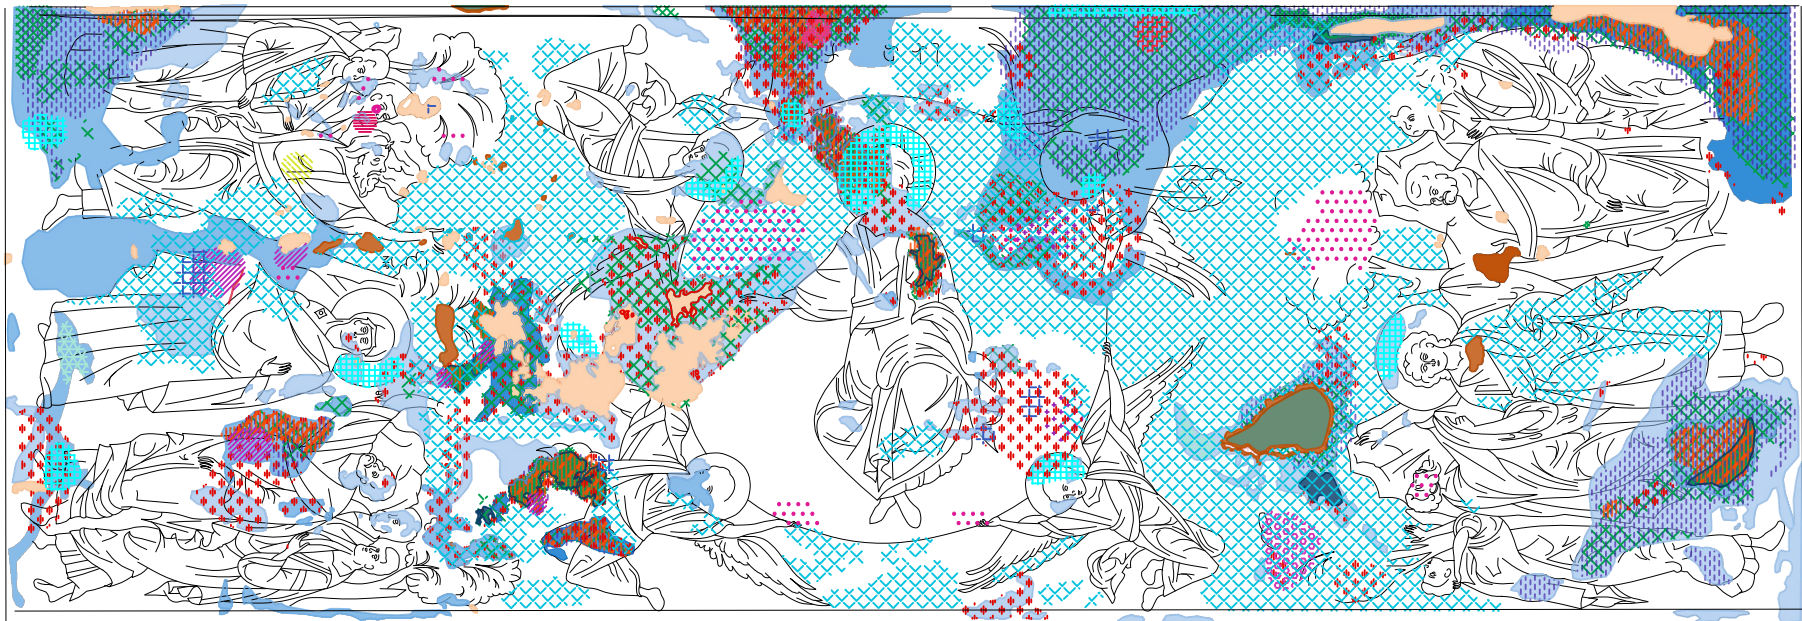
N5

ჯედლის მხატვრობის დამინების გრაფიკული სქემა
Wall painting condition map

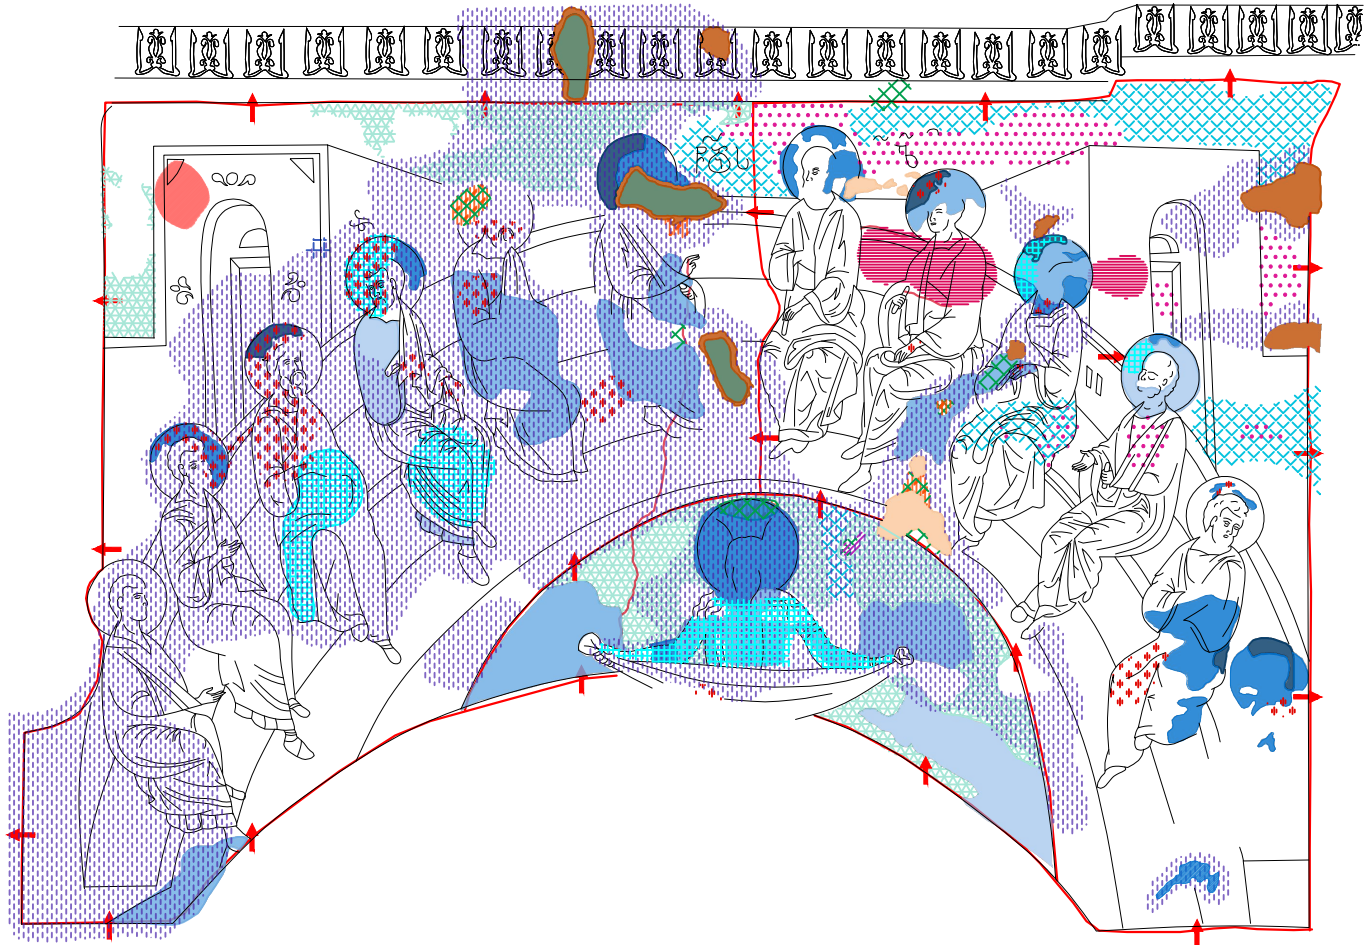
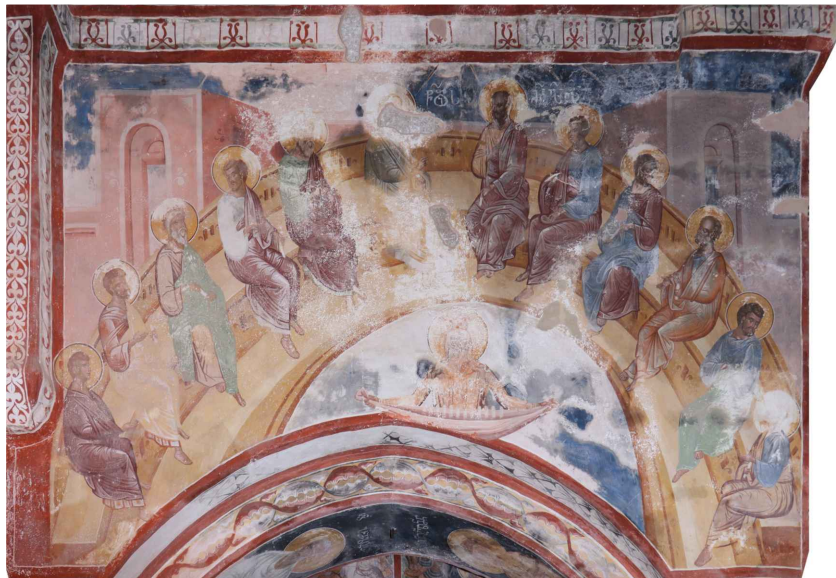
N6, S3

ხედვის მხატვრობის დანაშაულის გრაფიკული სქემა
Wall painting condition map

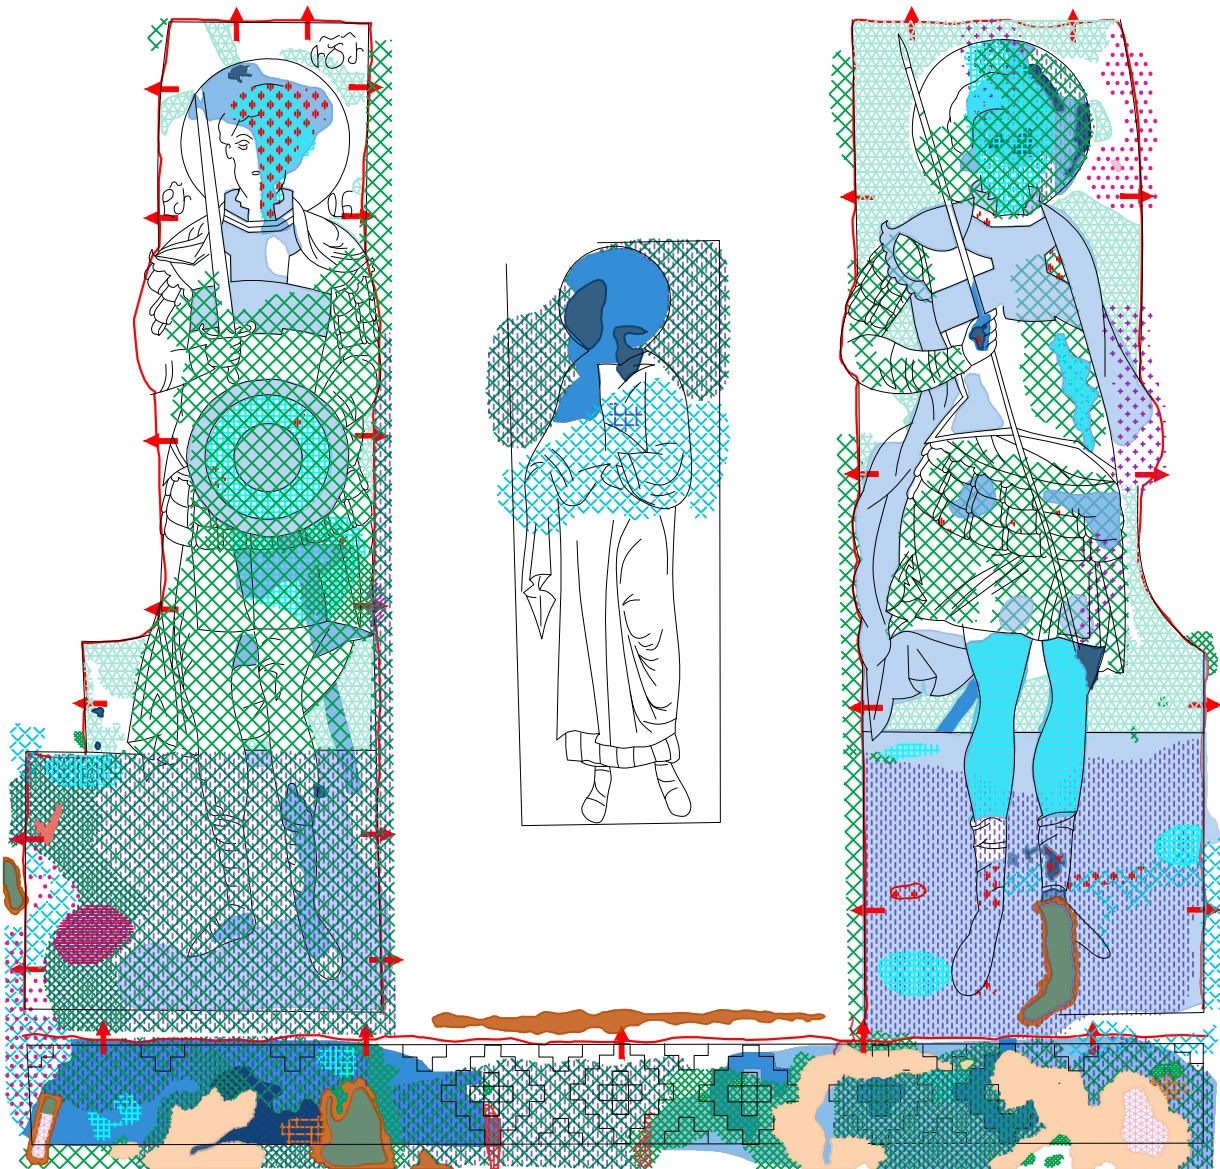
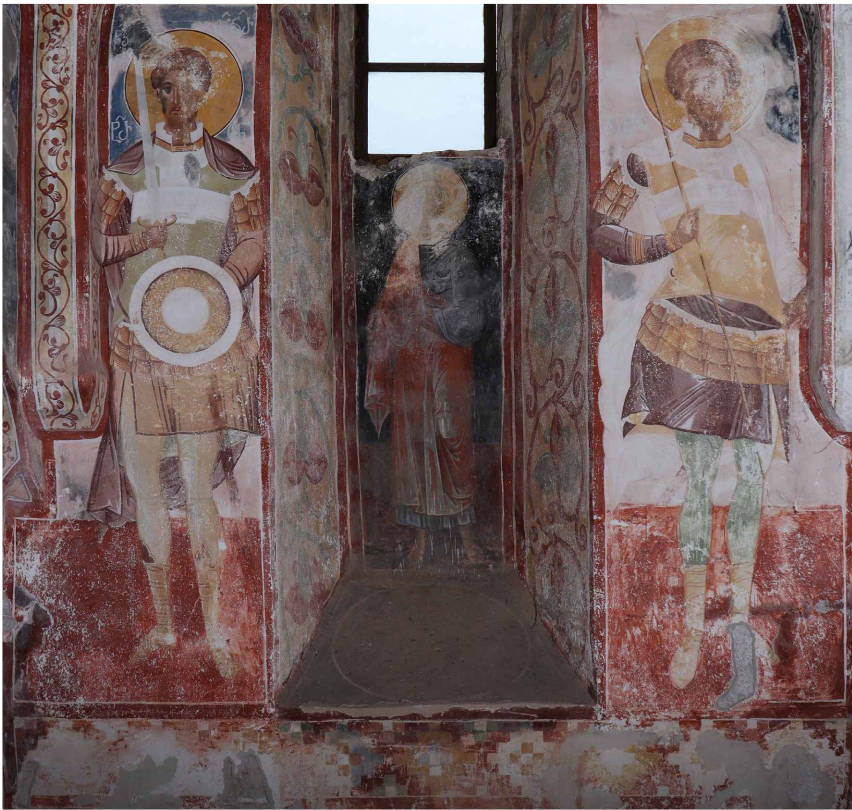
ჯედილის მხატვრობის დამზადების გრაფიკული სქემა
Wall painting condition map

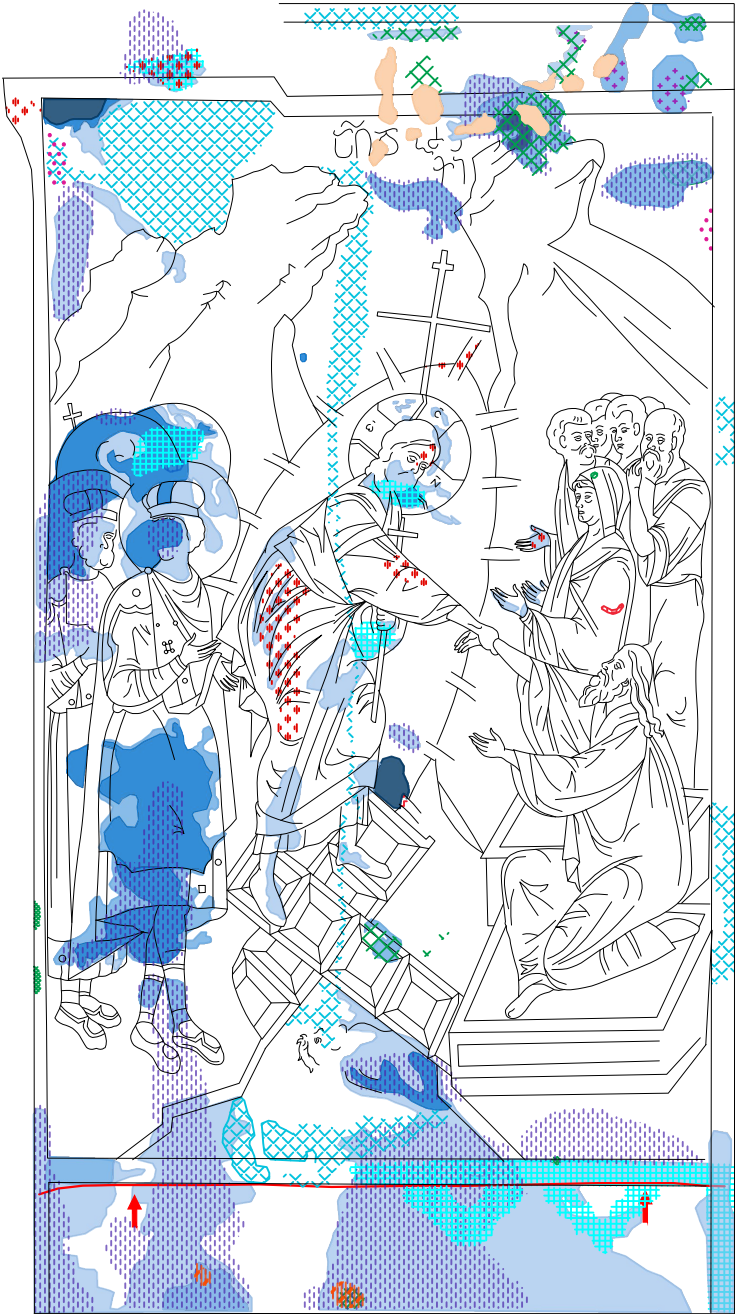
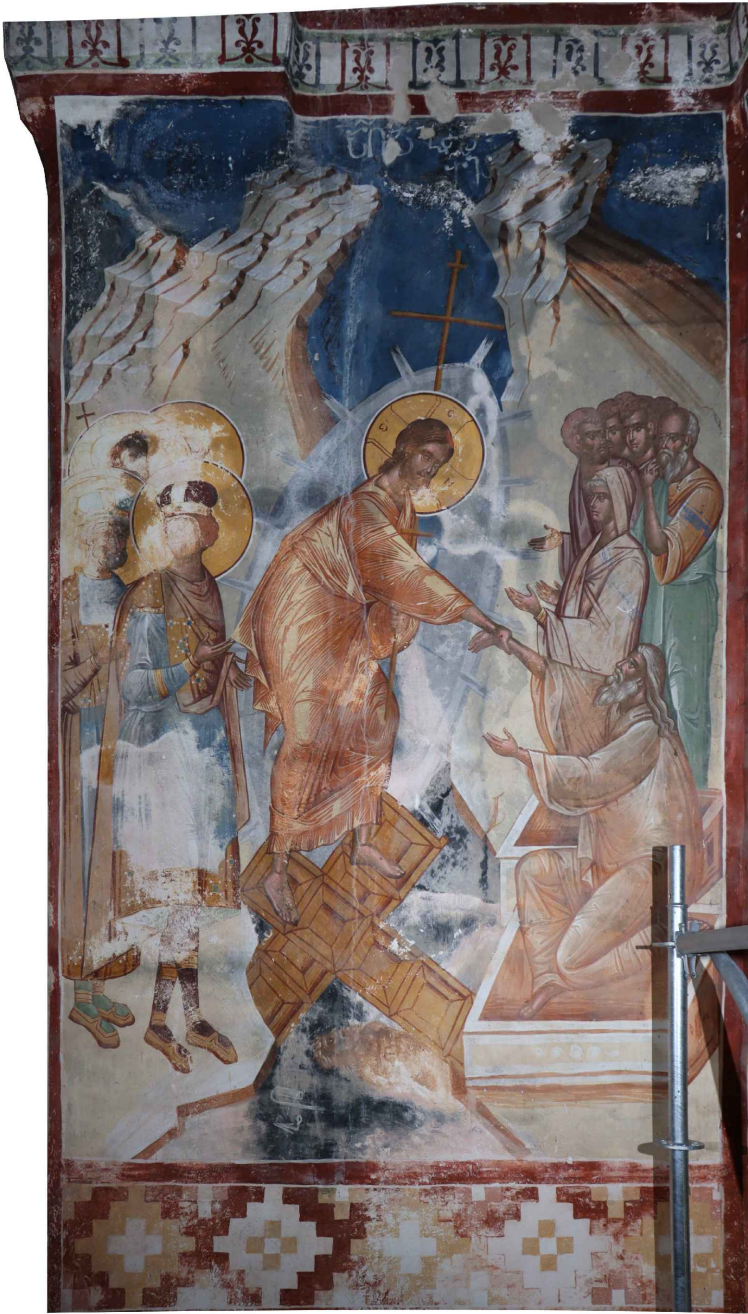
ხედლის მხატვრობის დაზიანების გრაფიკული სქემა
Wall painting condition map

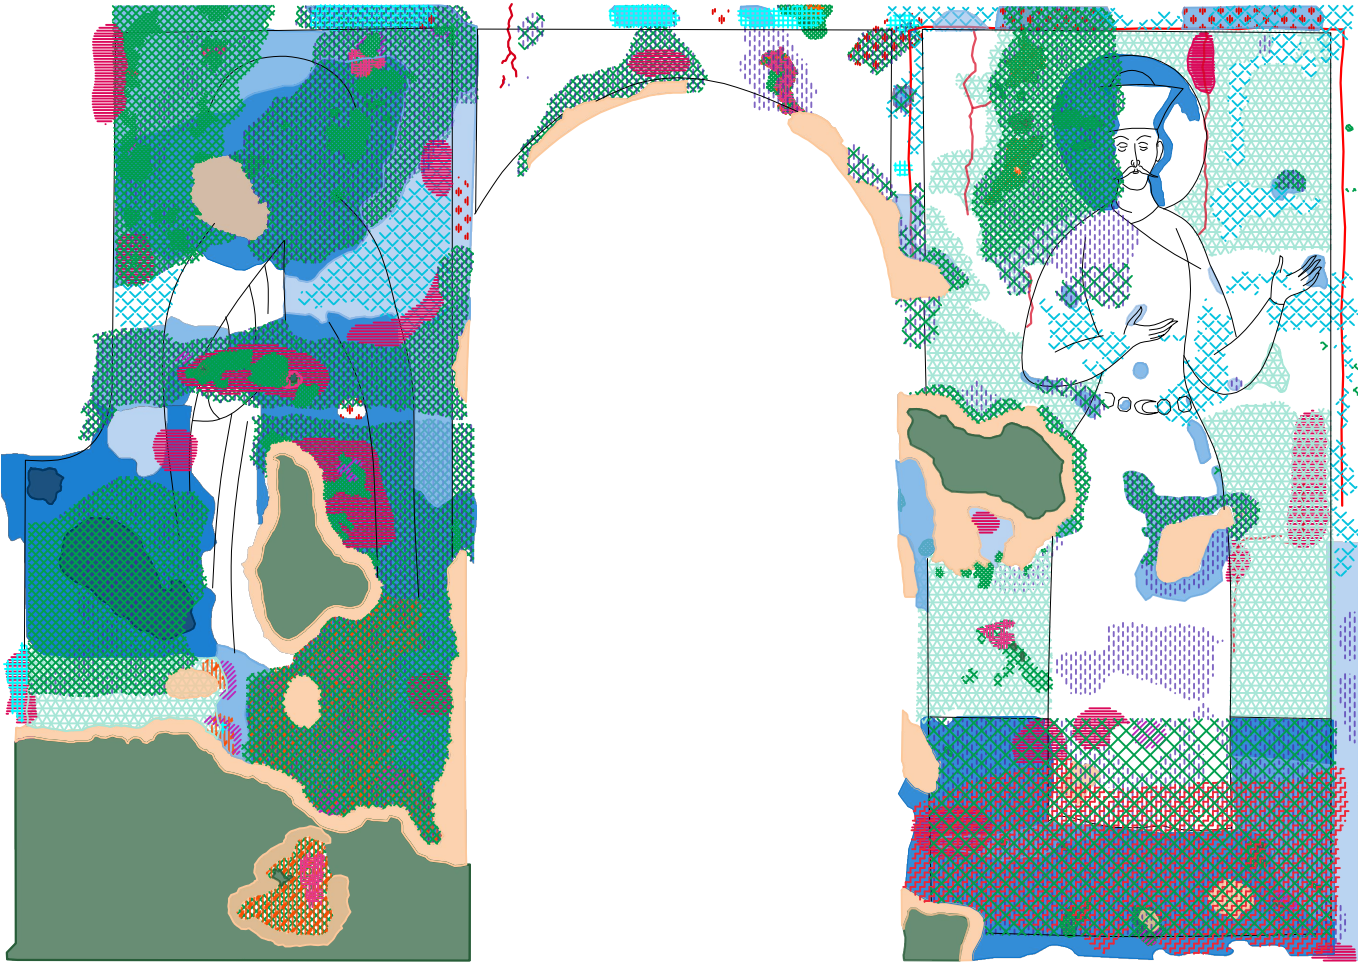
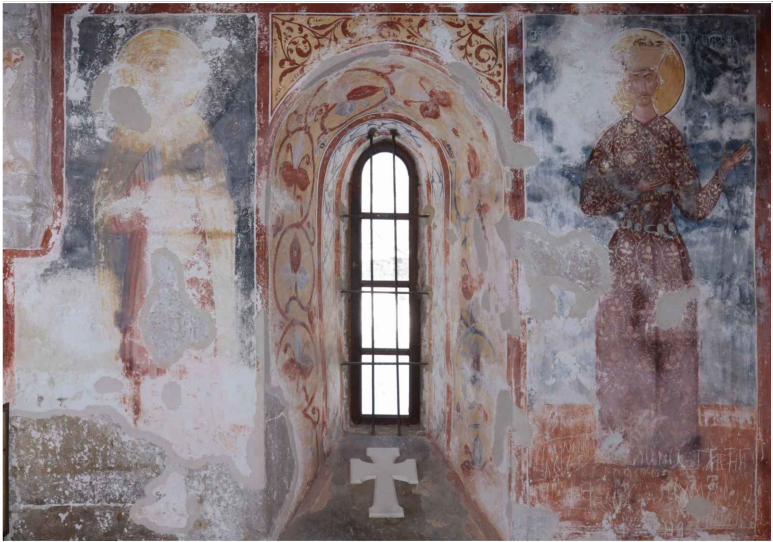
ხედლის მხატვრობის დაზიანების გრაფიკული სქემა
Wall painting condition map

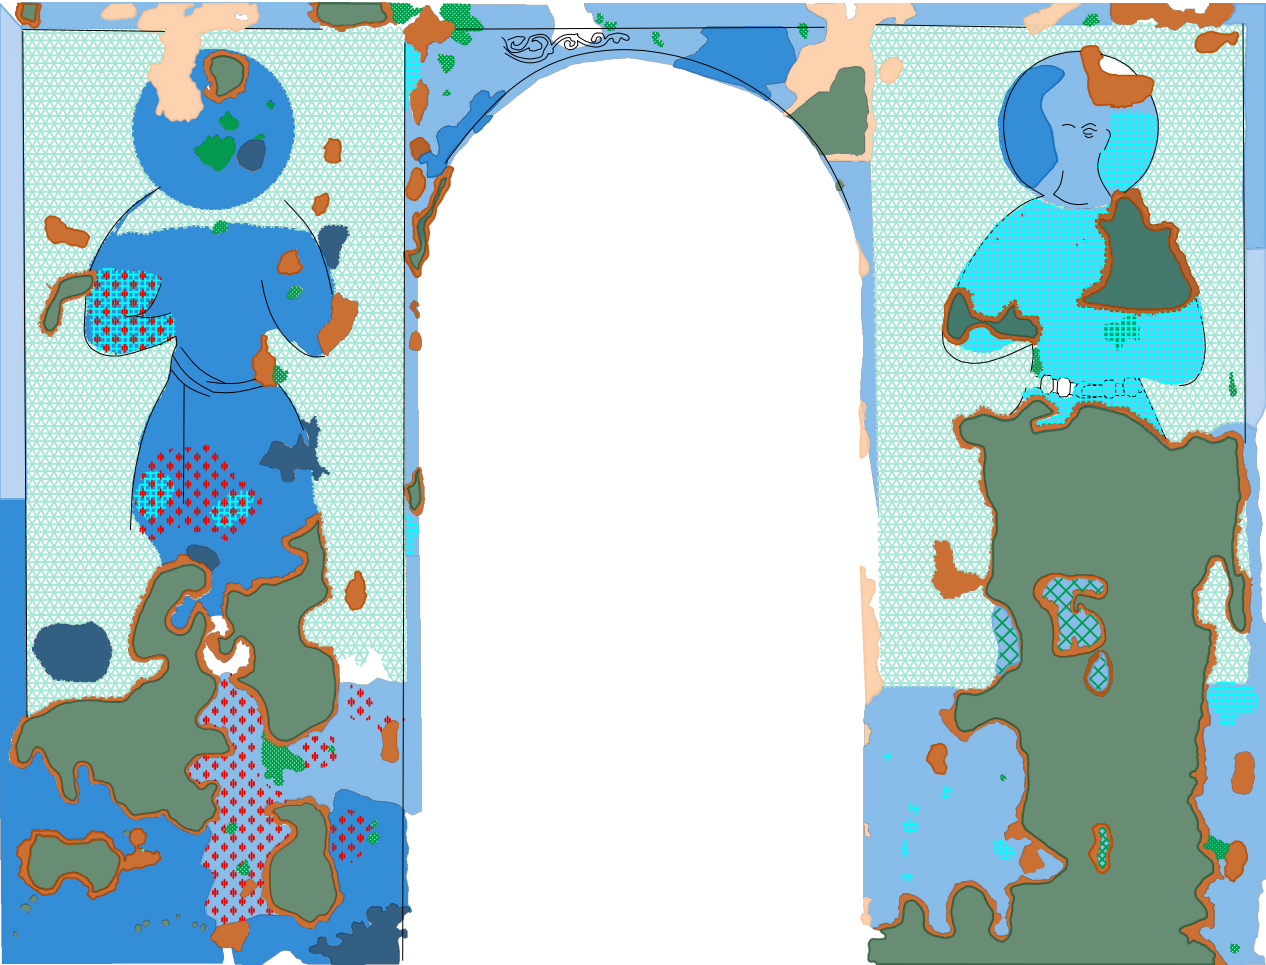
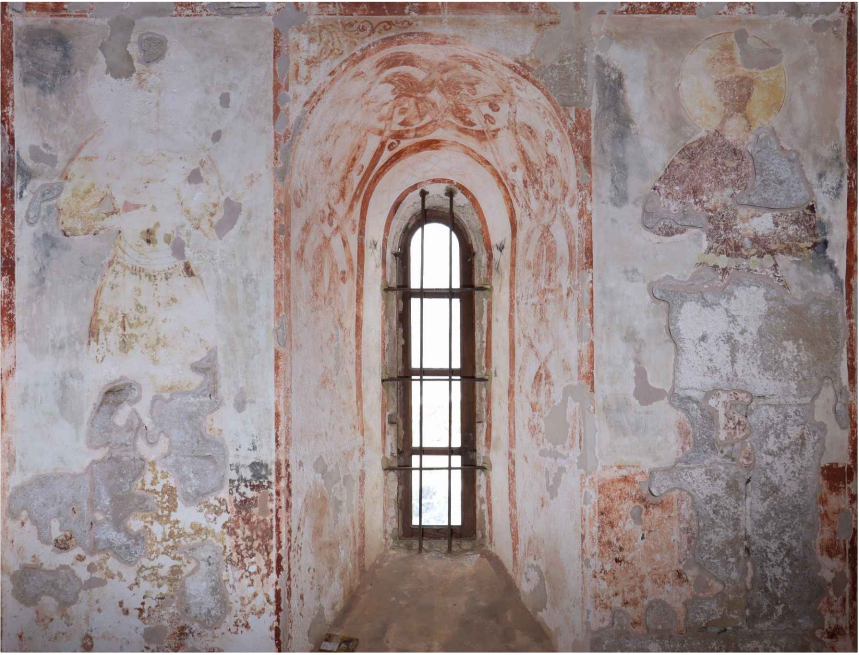
ჯედლის მხატვრობის დანაშაულის გრაფიკული სქემა
Wall painting condition map

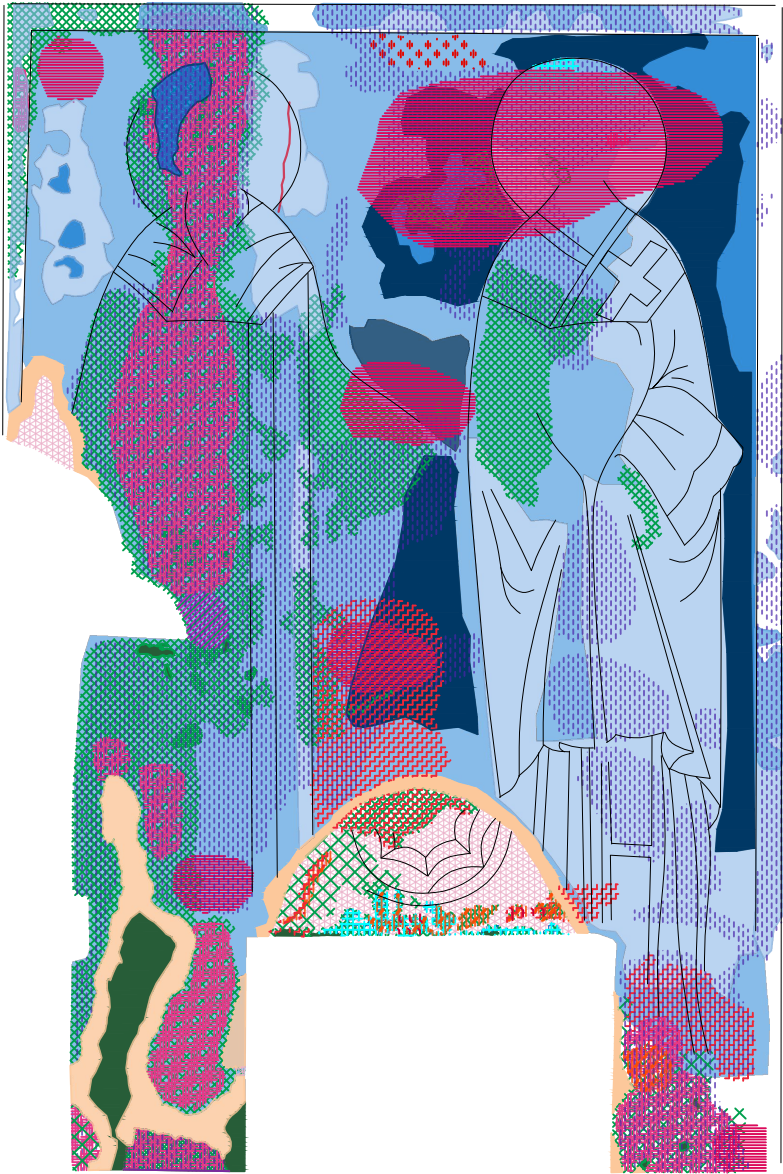
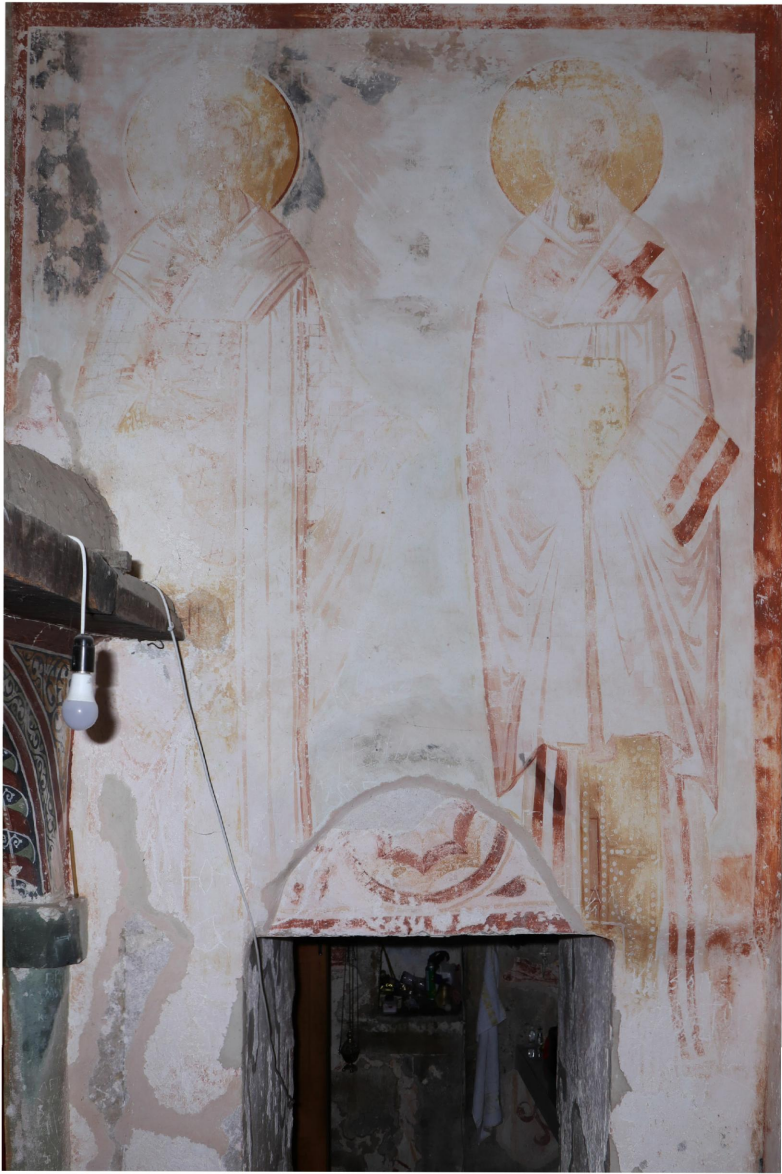
ხედლის მხატვრობის დაზიანების გრაფიკული სქემა
Wall painting condition map

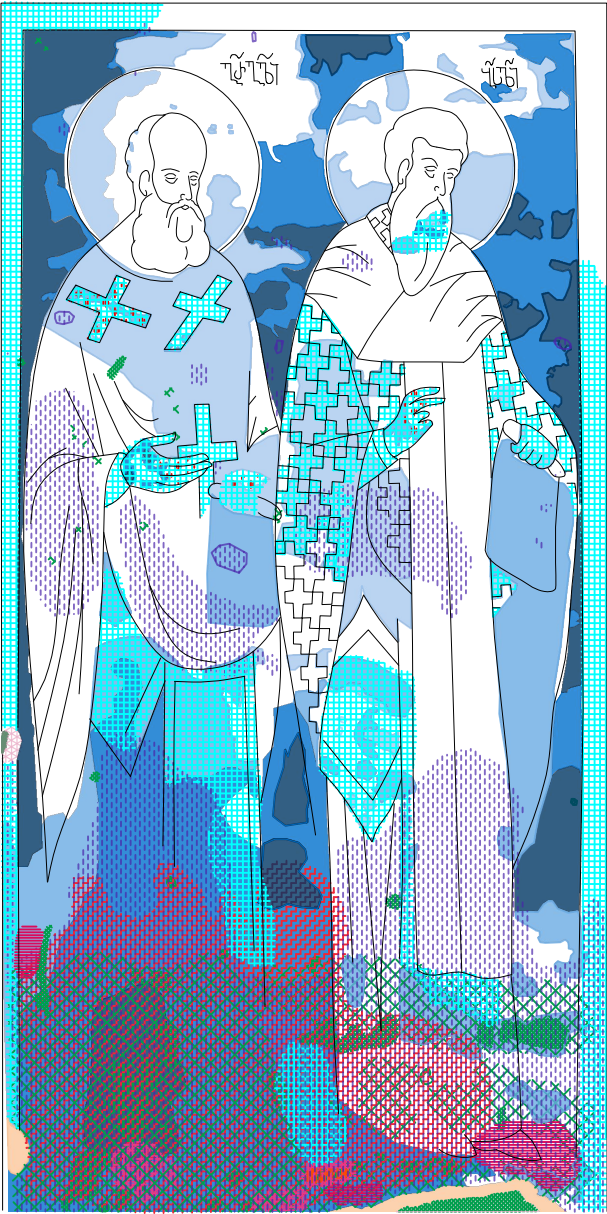
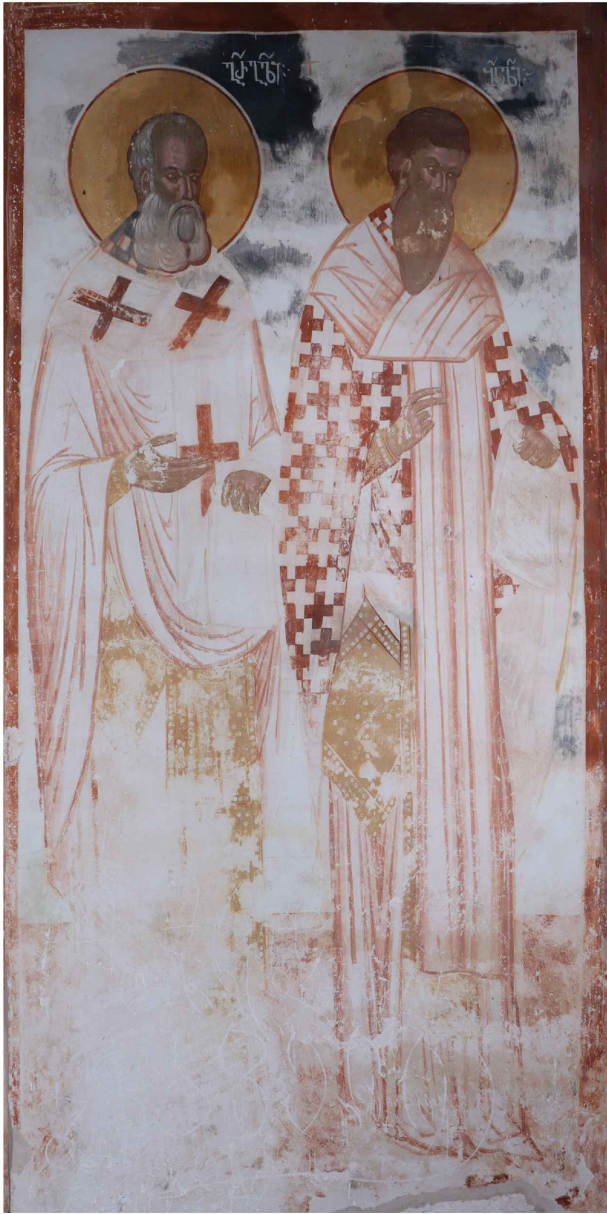
ადლის მხატვრობის დამინების გრაფიული სემა
 Wall painting condition map

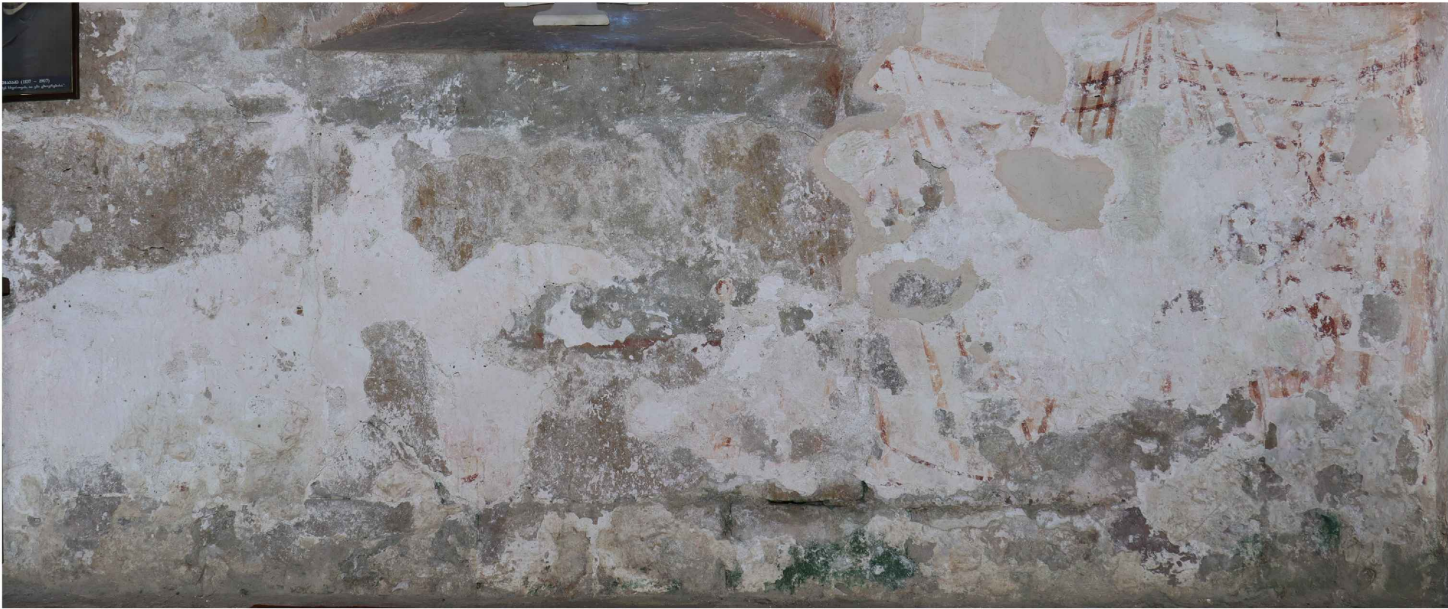
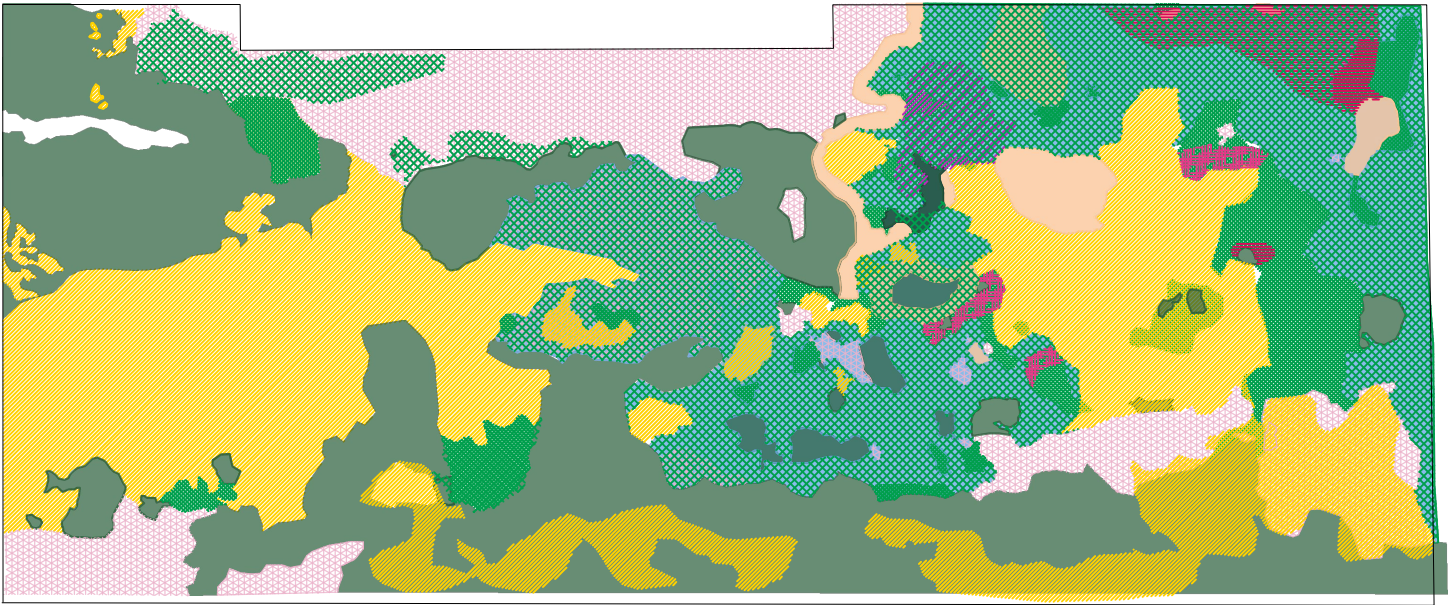
ჯედლის მხატვრობის დანაშაულის გრაფიკული სქემა
Wall painting condition map

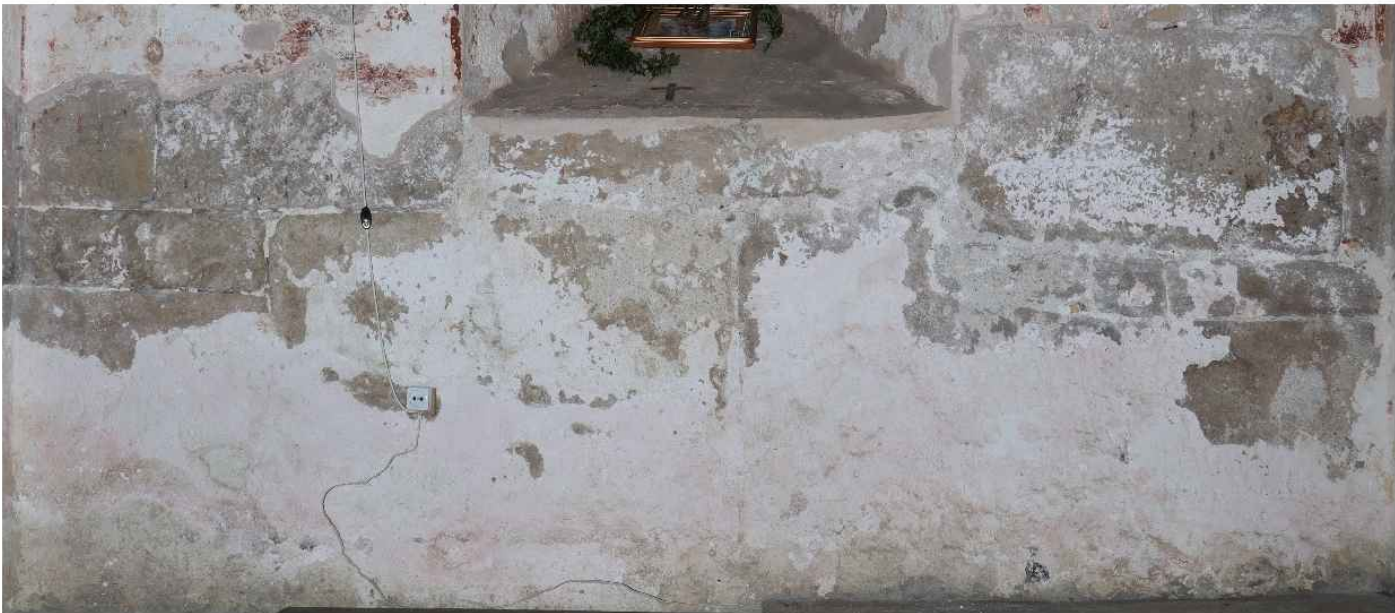
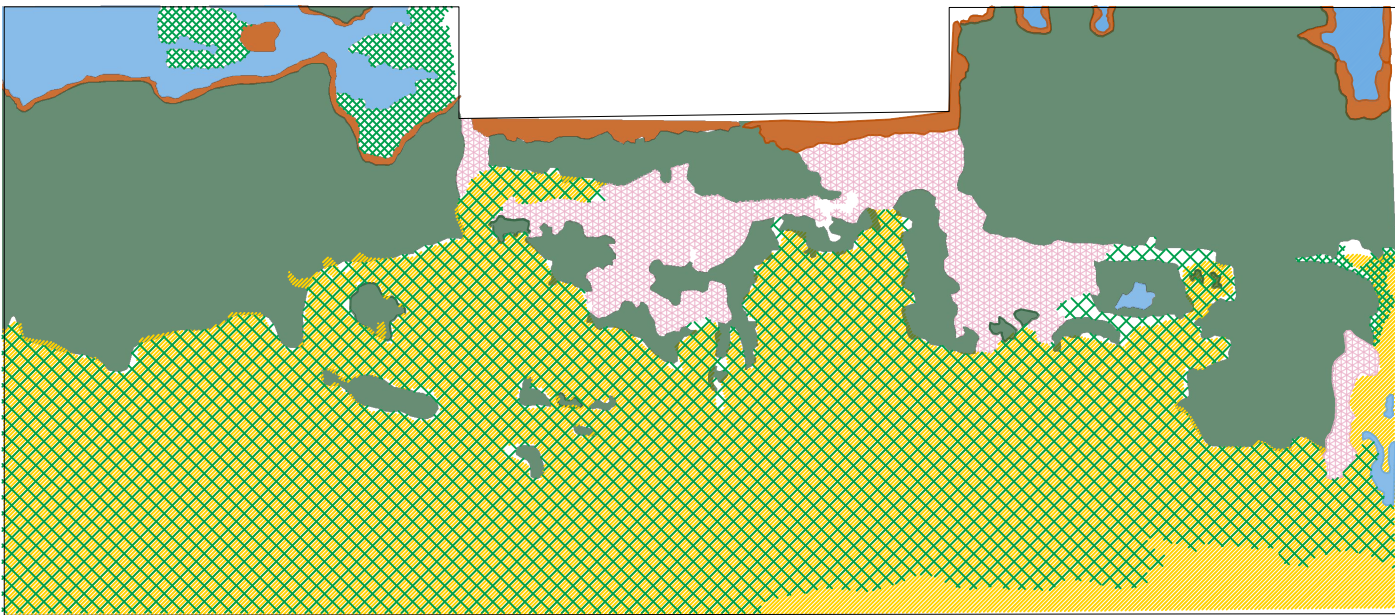
N18

ადლის მხატვრობის დაზიანების გრაფიკული სქემა
 Wall painting condition map
