Conservation Plan for the Wall Paintings of St. George's Church, Gelati Monastery

/ Phase I Research Report /

The present document constitutes the **Phase I (Research Phase) Report** of the Conservation Plan for the wall paintings of the Church of St. George at Gelati

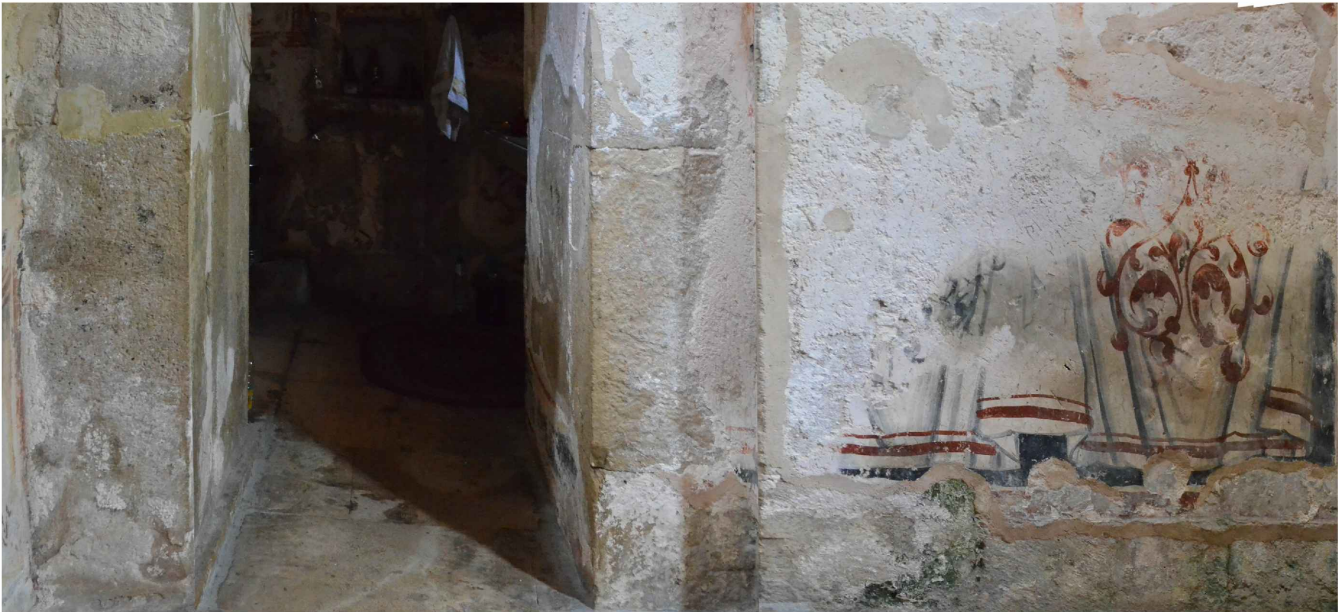
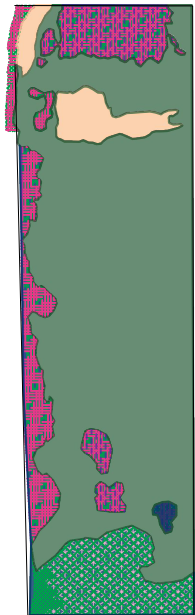
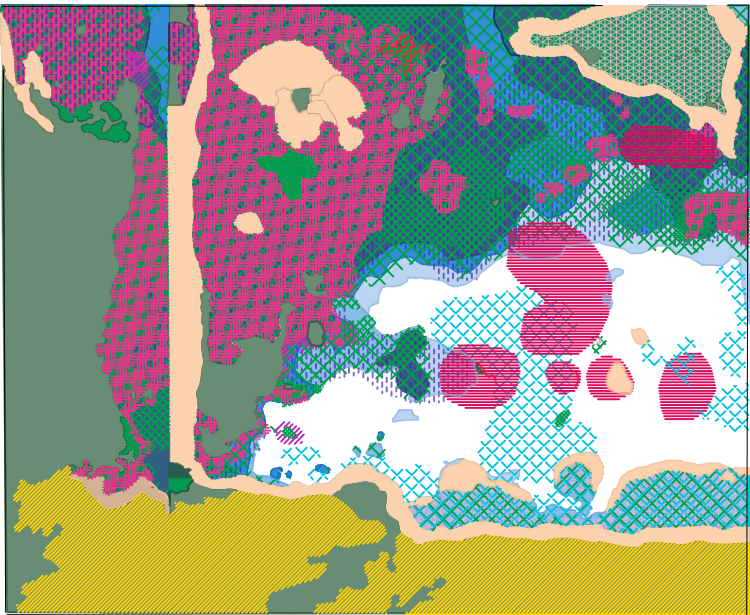
Wall painting condition map

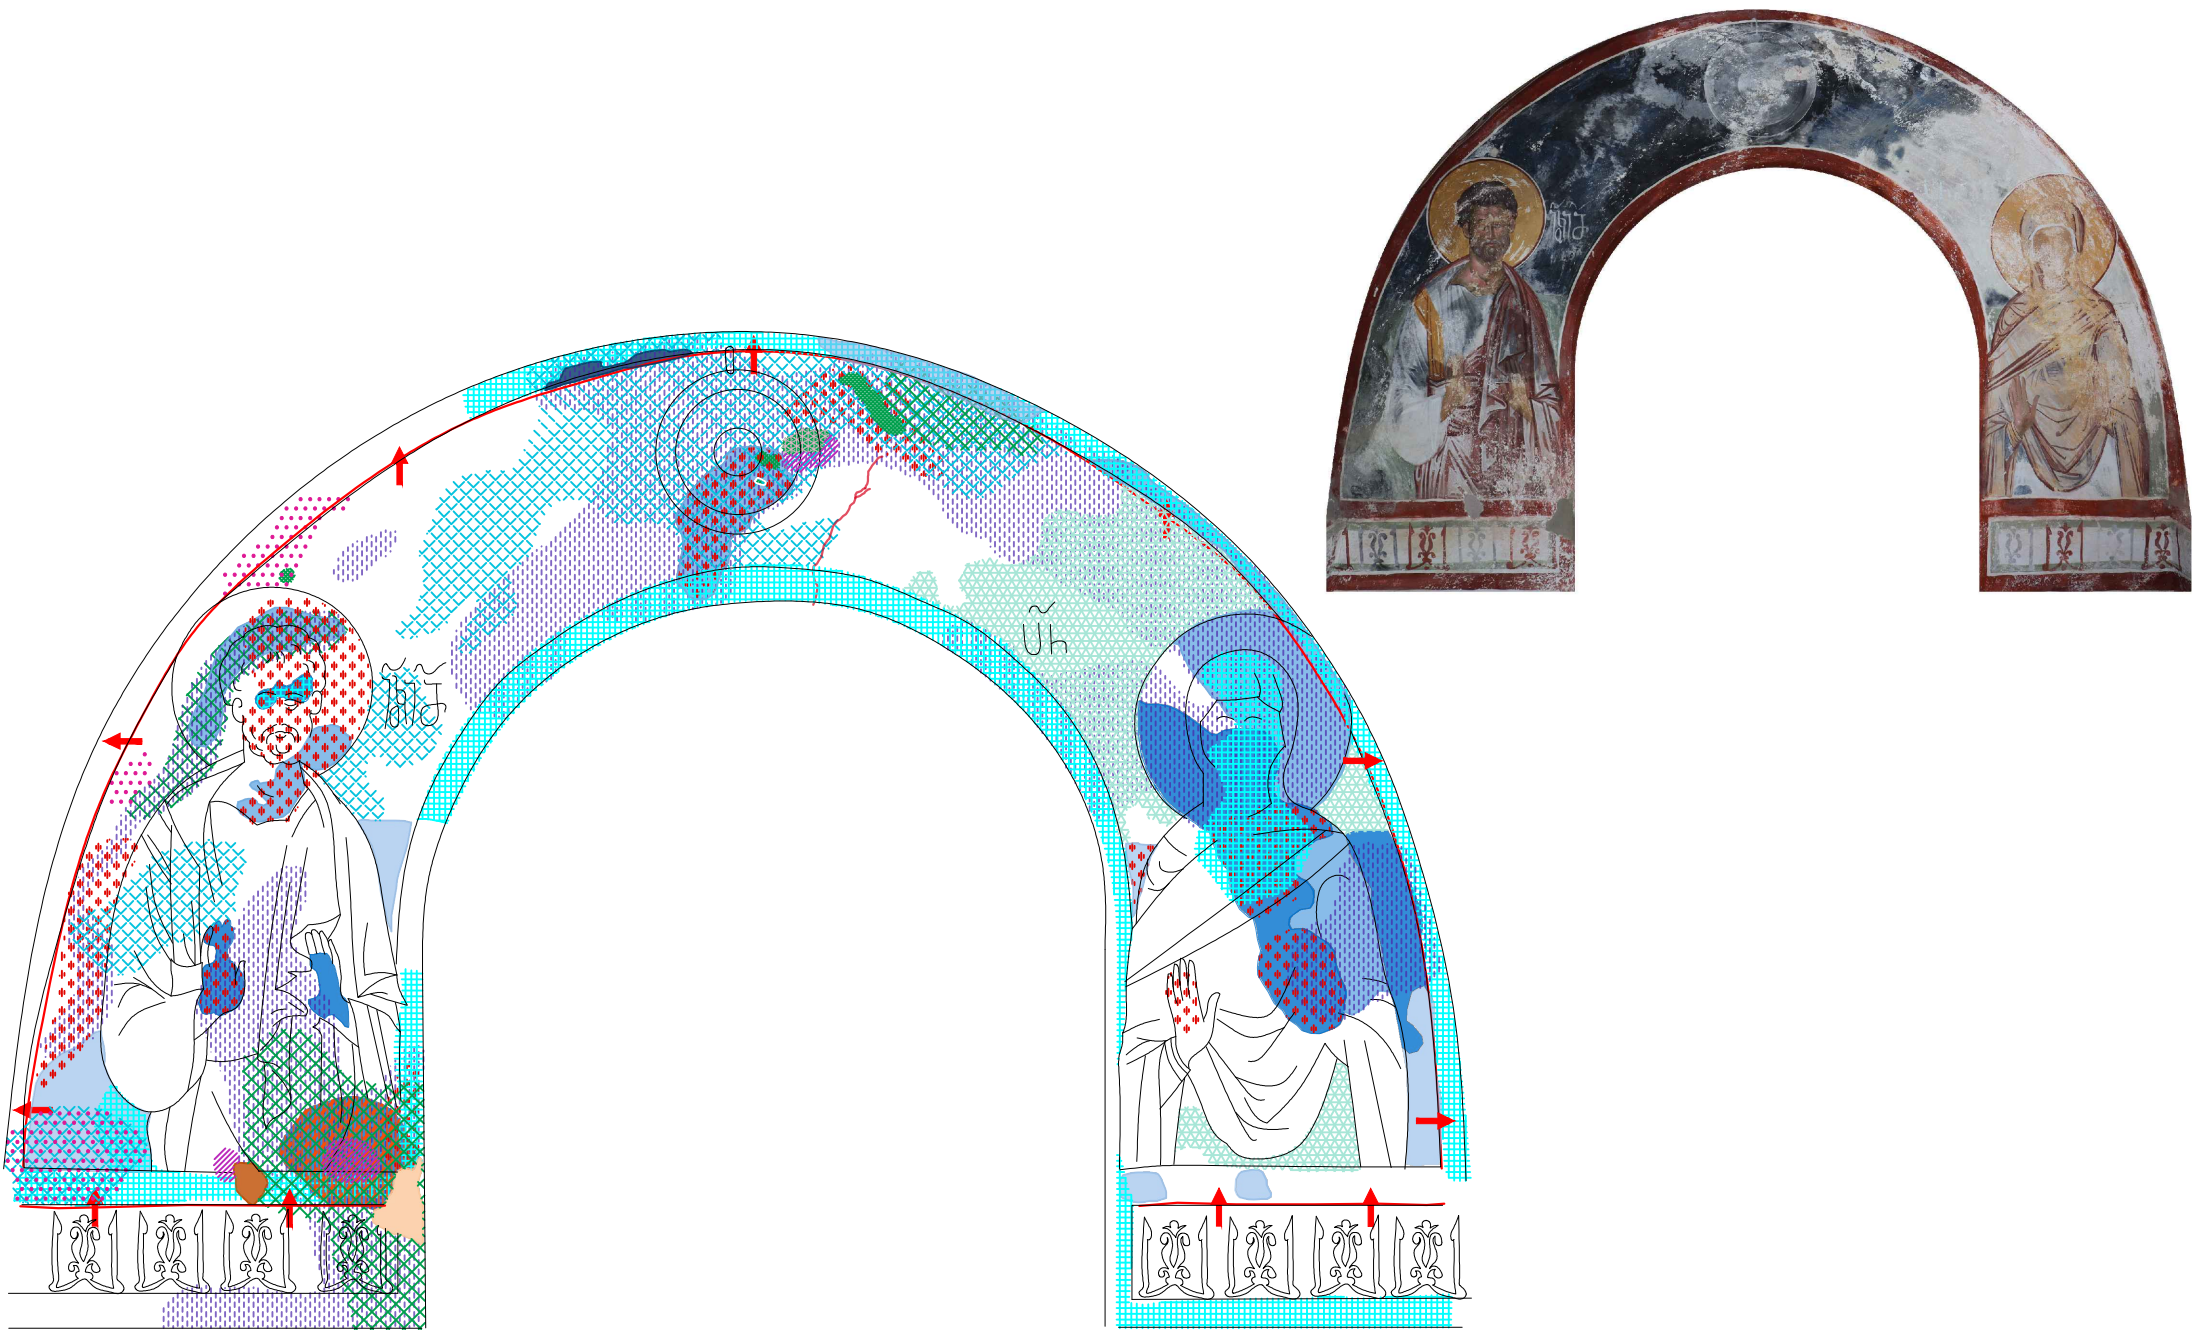
N20

ხედლის მხატვრობის დანაწევრების გრაფიკული სქემა
Wall painting condition map

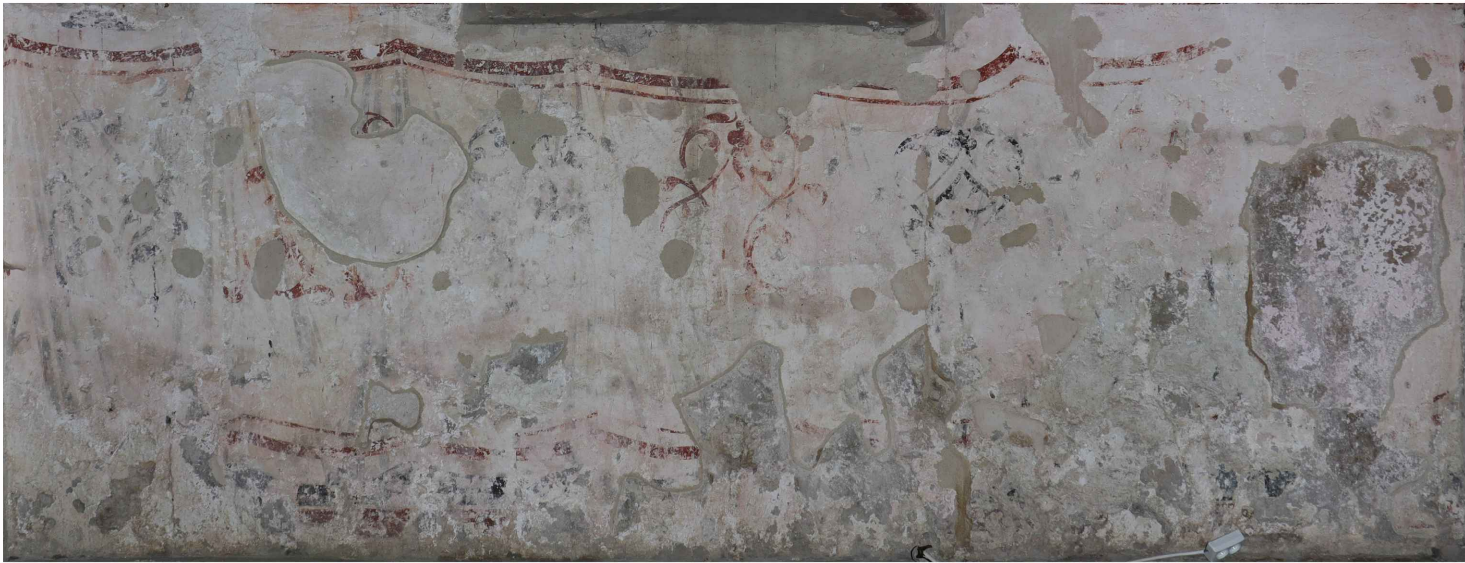
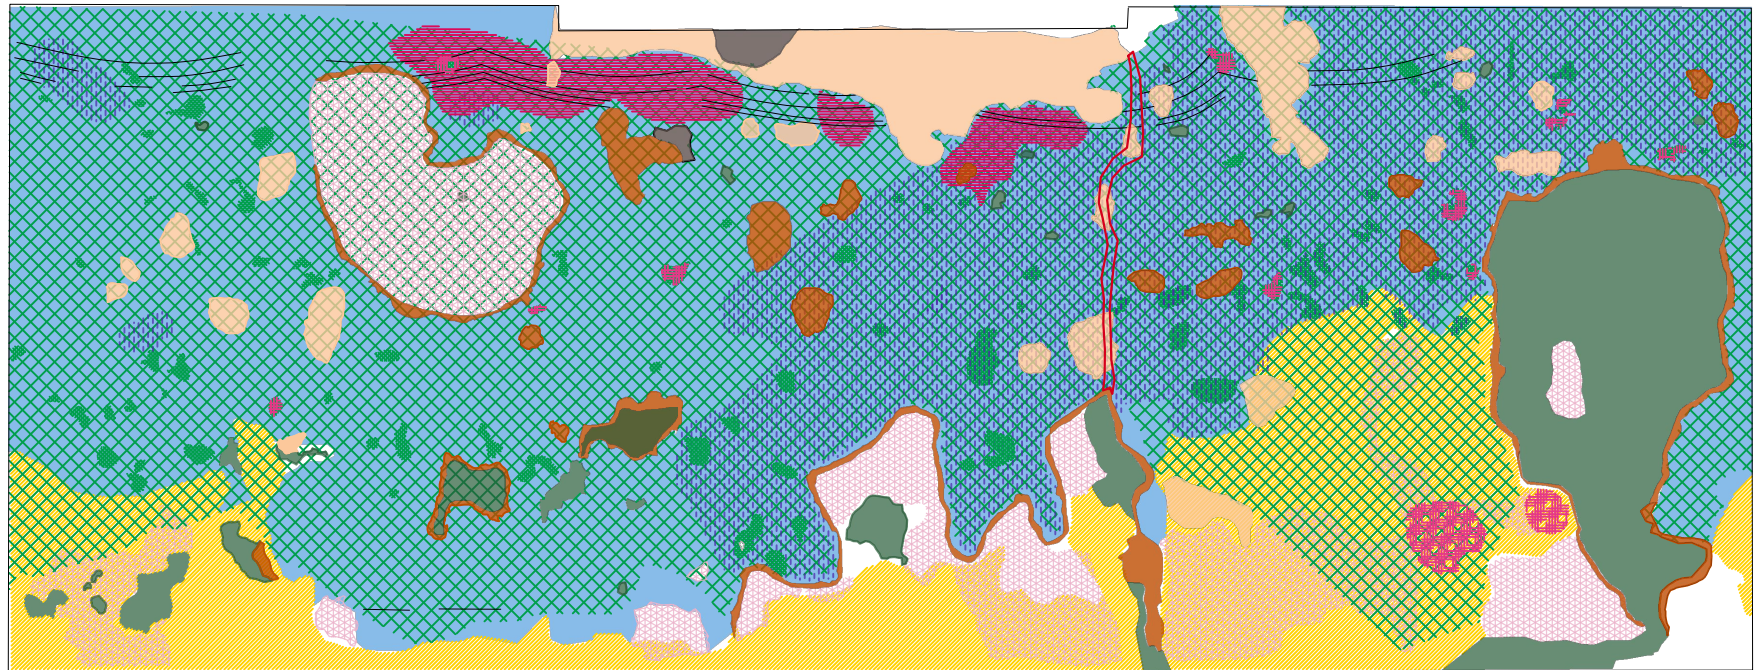
S18

ხედლის მხატვრობის დანაშაულის გრაფიკული სქემა
 Wall painting condition map

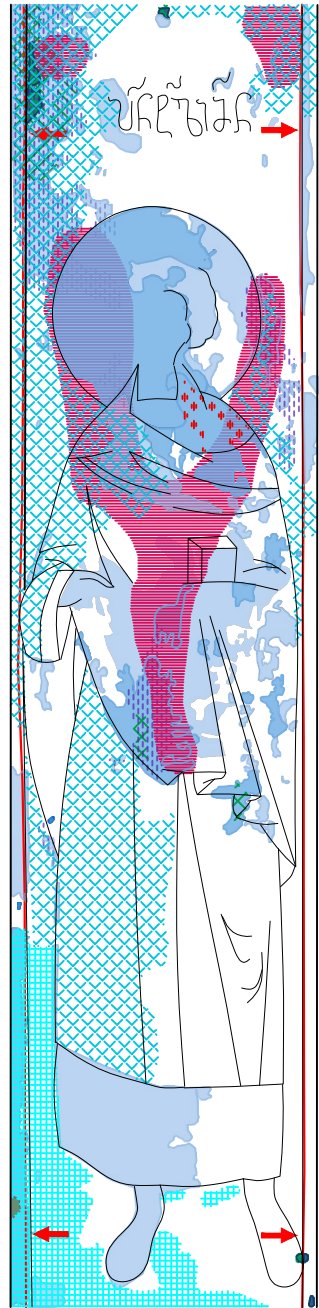
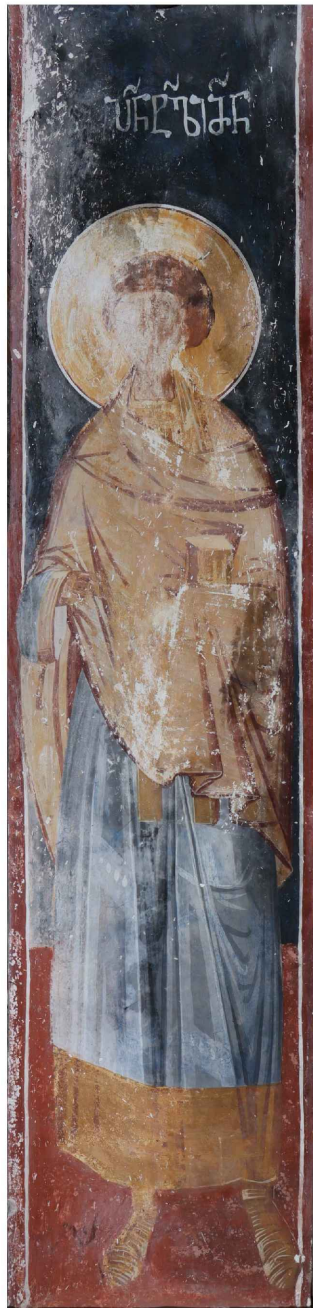
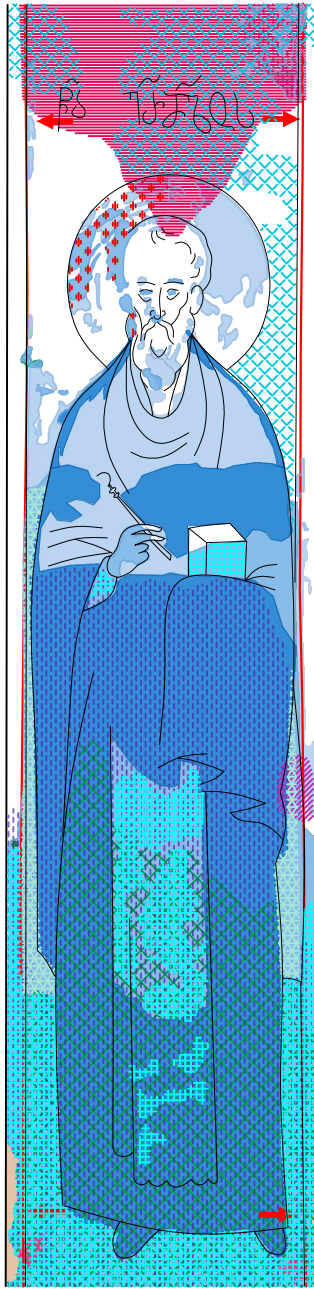
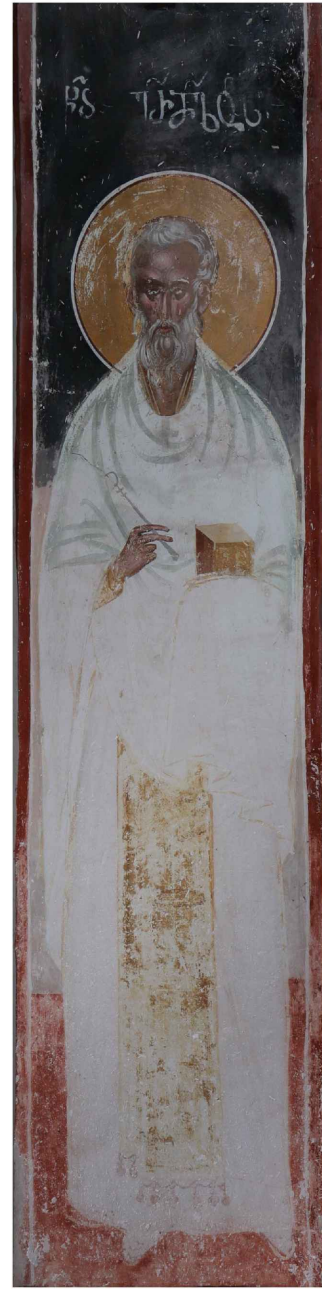
S19

ხედვის მხატვრობის დანაშაულის გრაფიკული სქემა
 Wall painting condition map

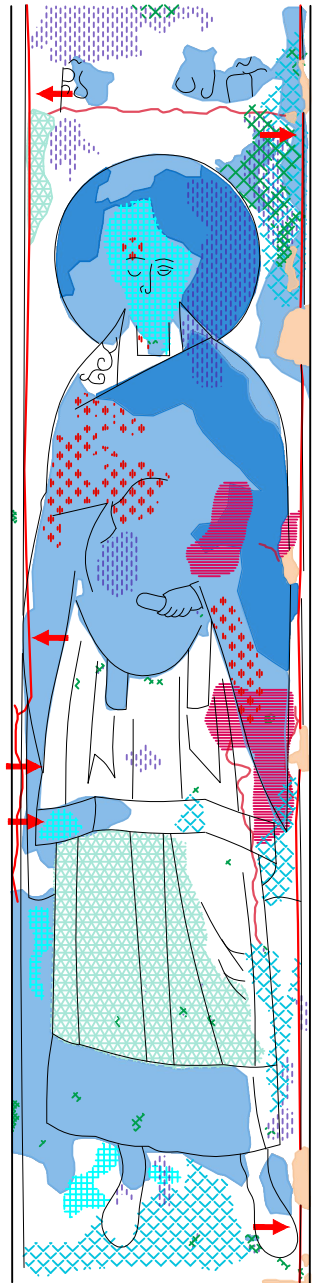
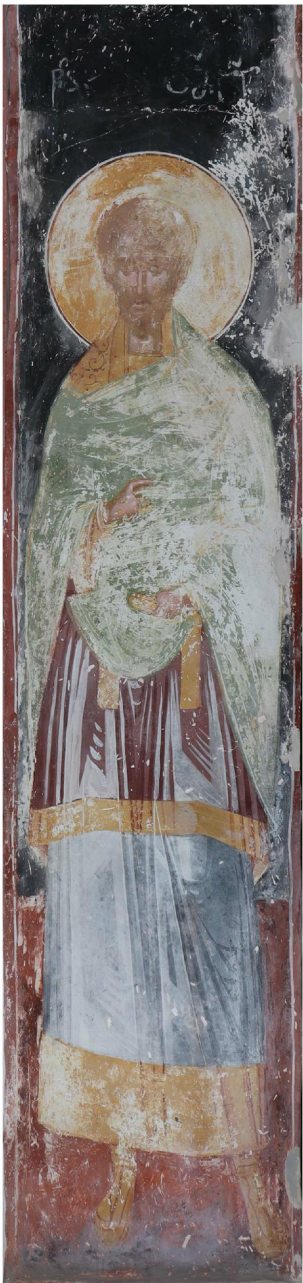
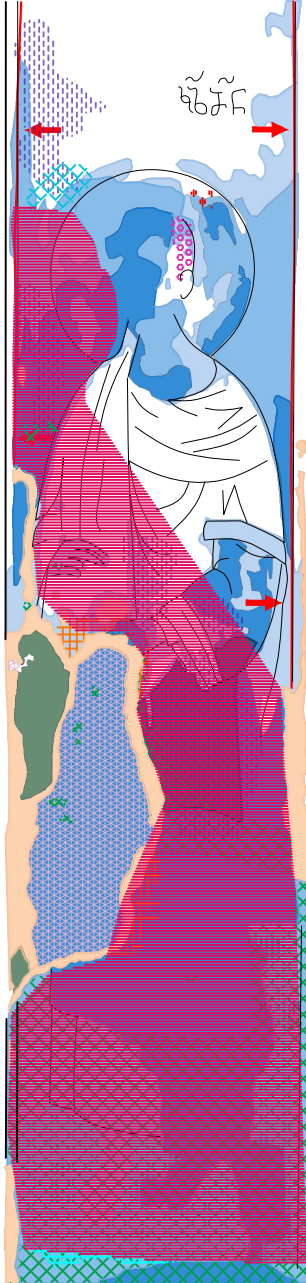
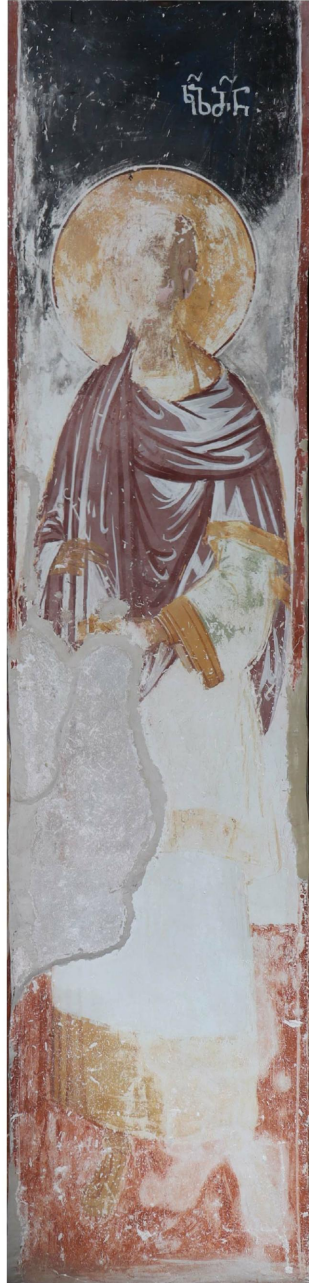
Arch N1, Arch N2

ხედლის მხატვრობის ღია ნაწილის გრაფიკული სკემა
 Wall painting condition map

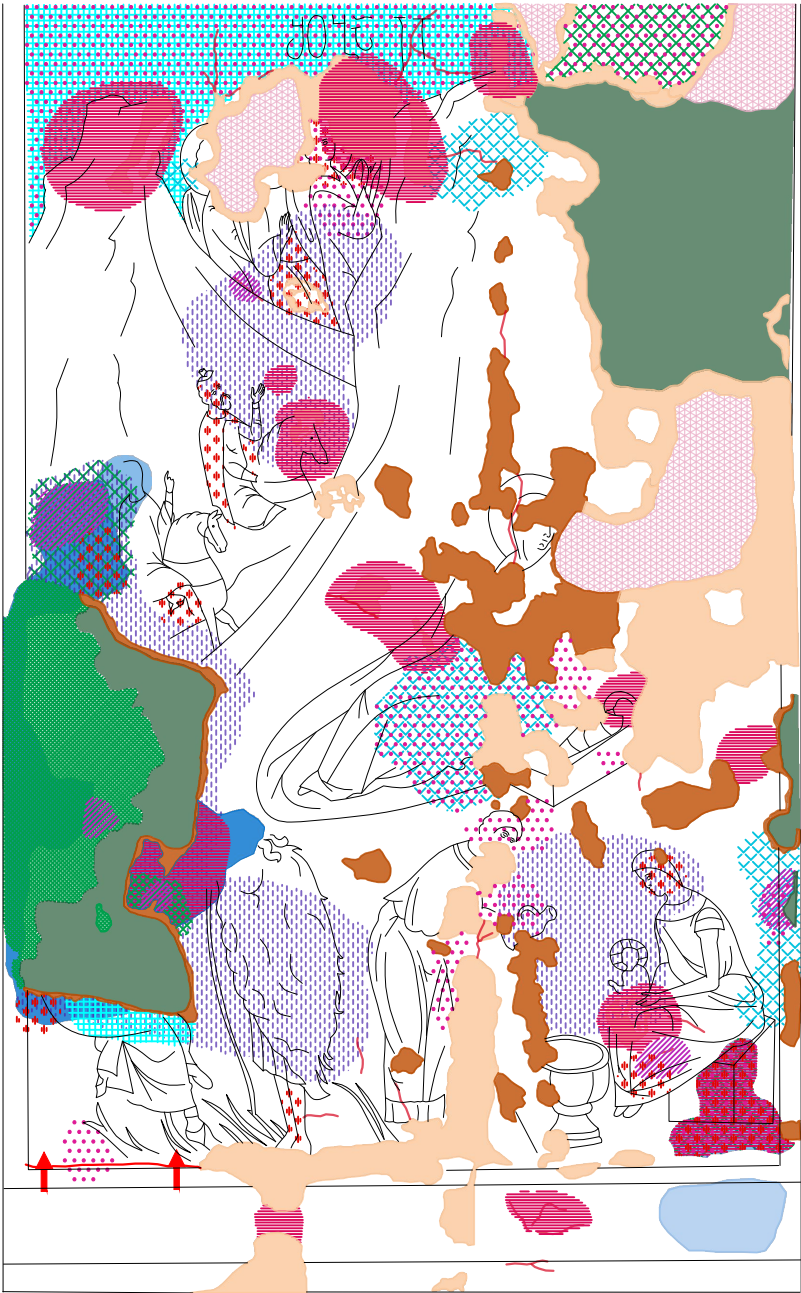
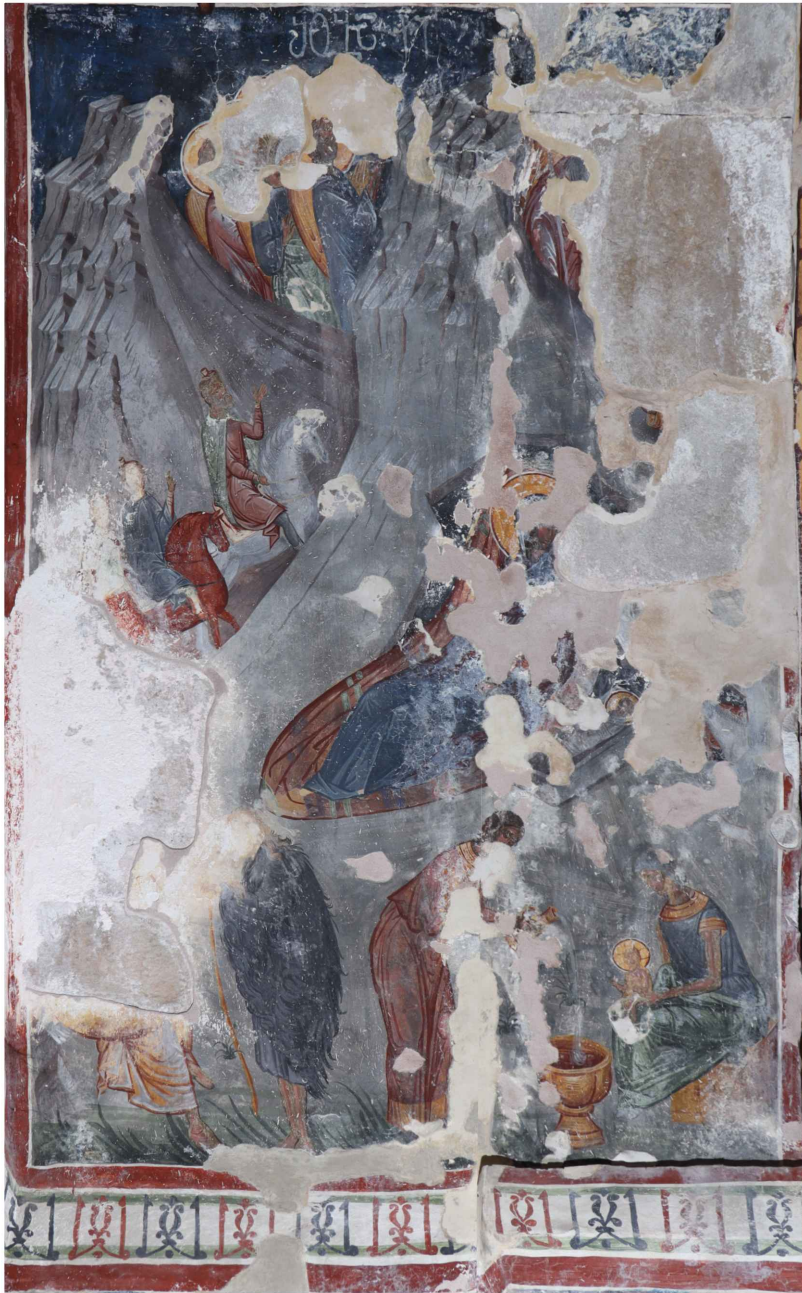
2025
 2025 Arch S1, Arch S2

აედლის მხატვრობის დუიანების გრაფიკული სქემა
 Wall painting condition map

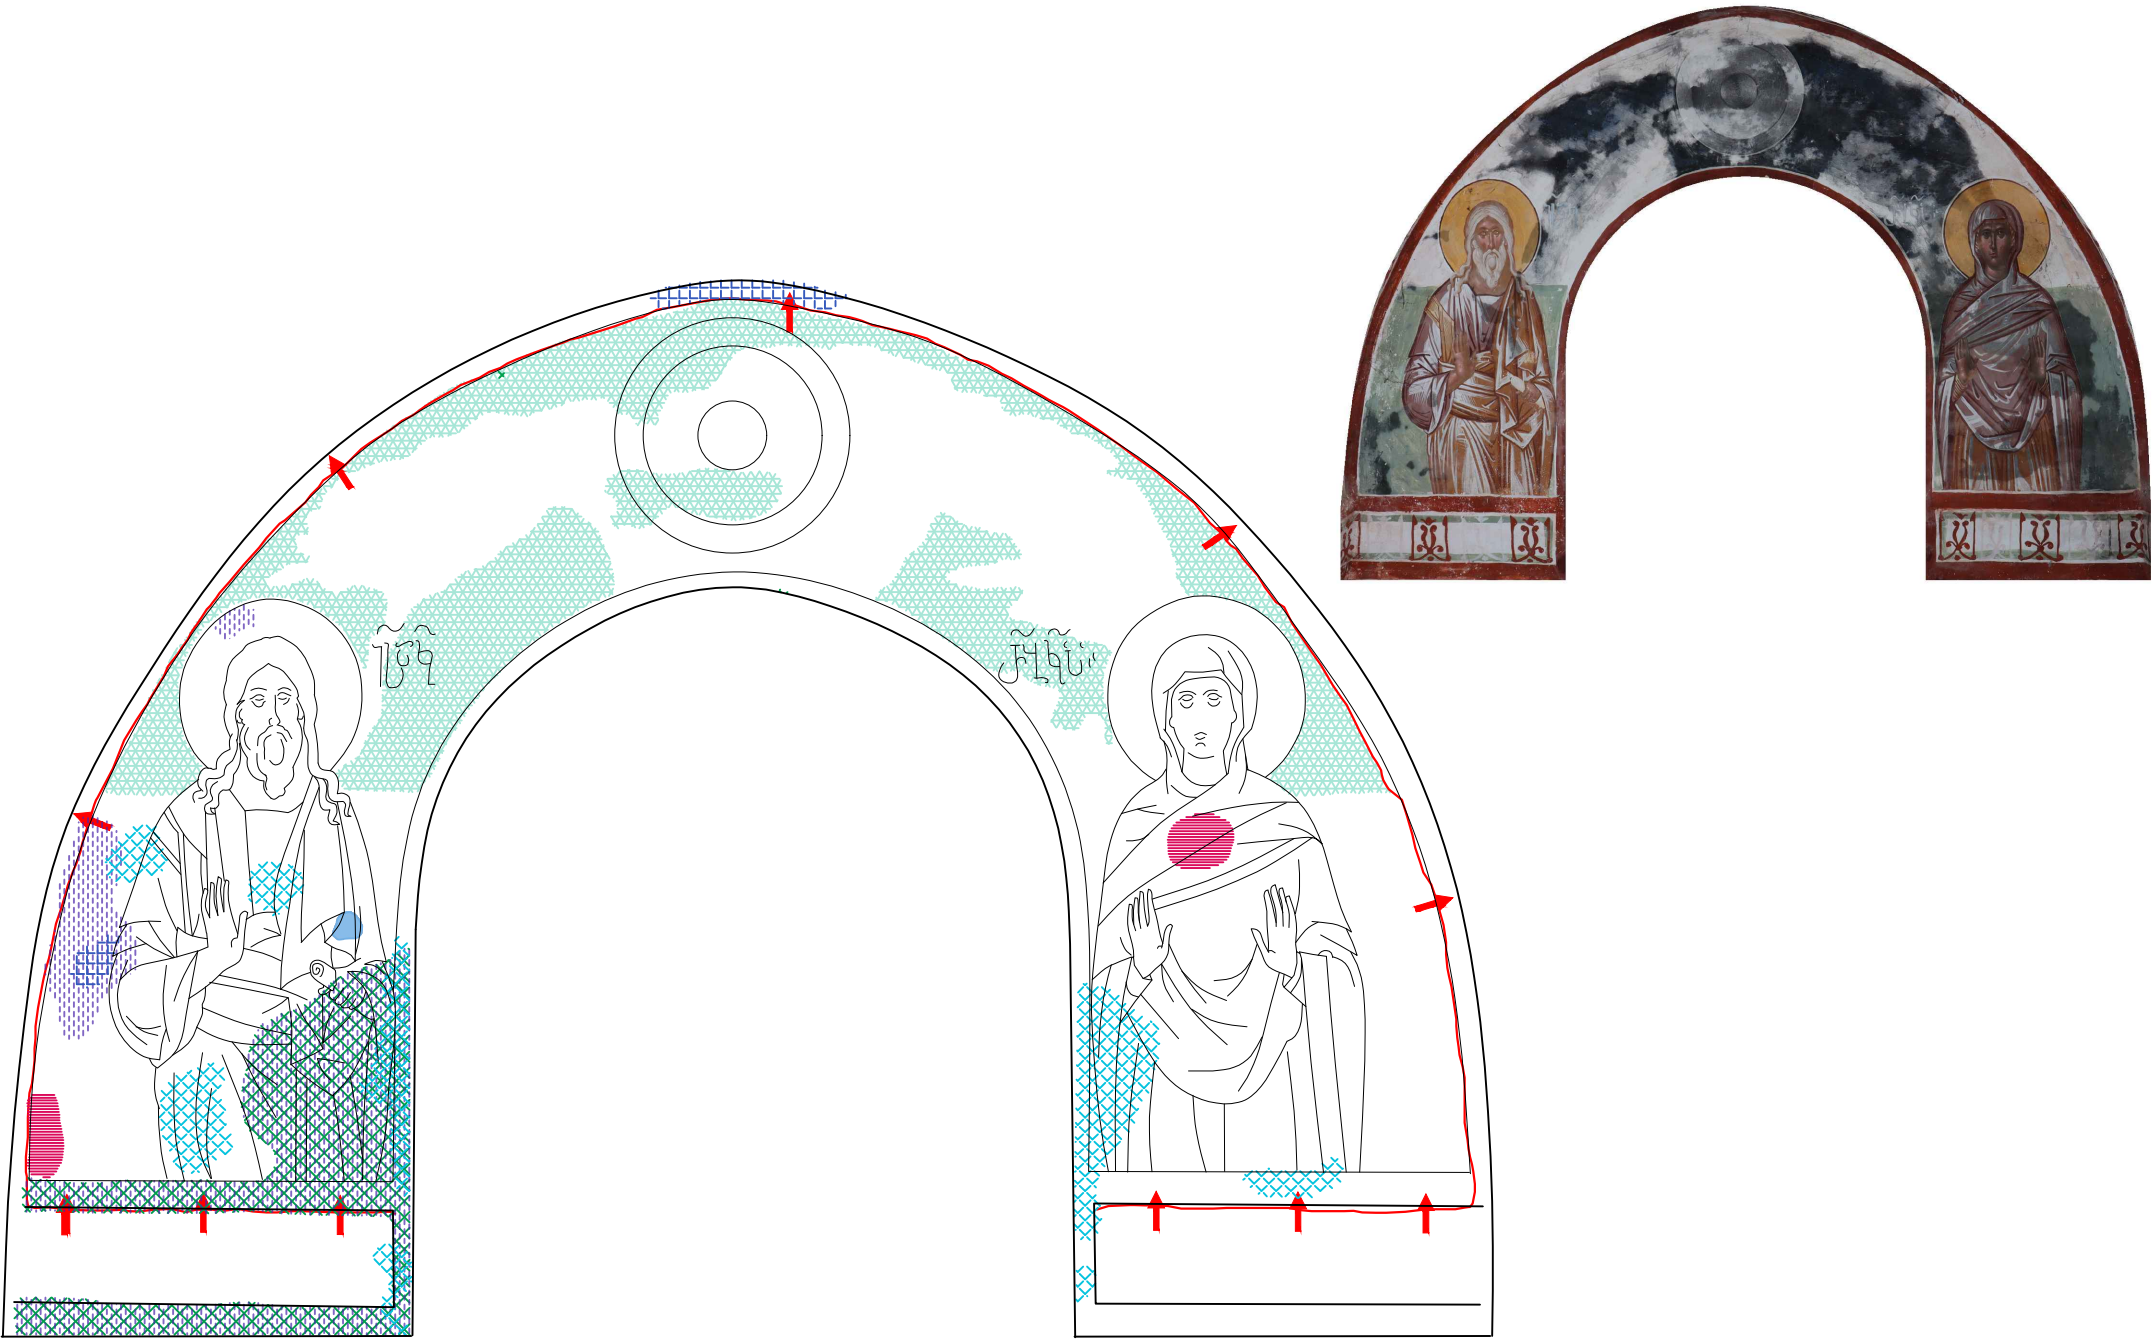
ხედლის მხატვრობის დანაწევრების გრაფიკული სქემა
Wall painting condition map

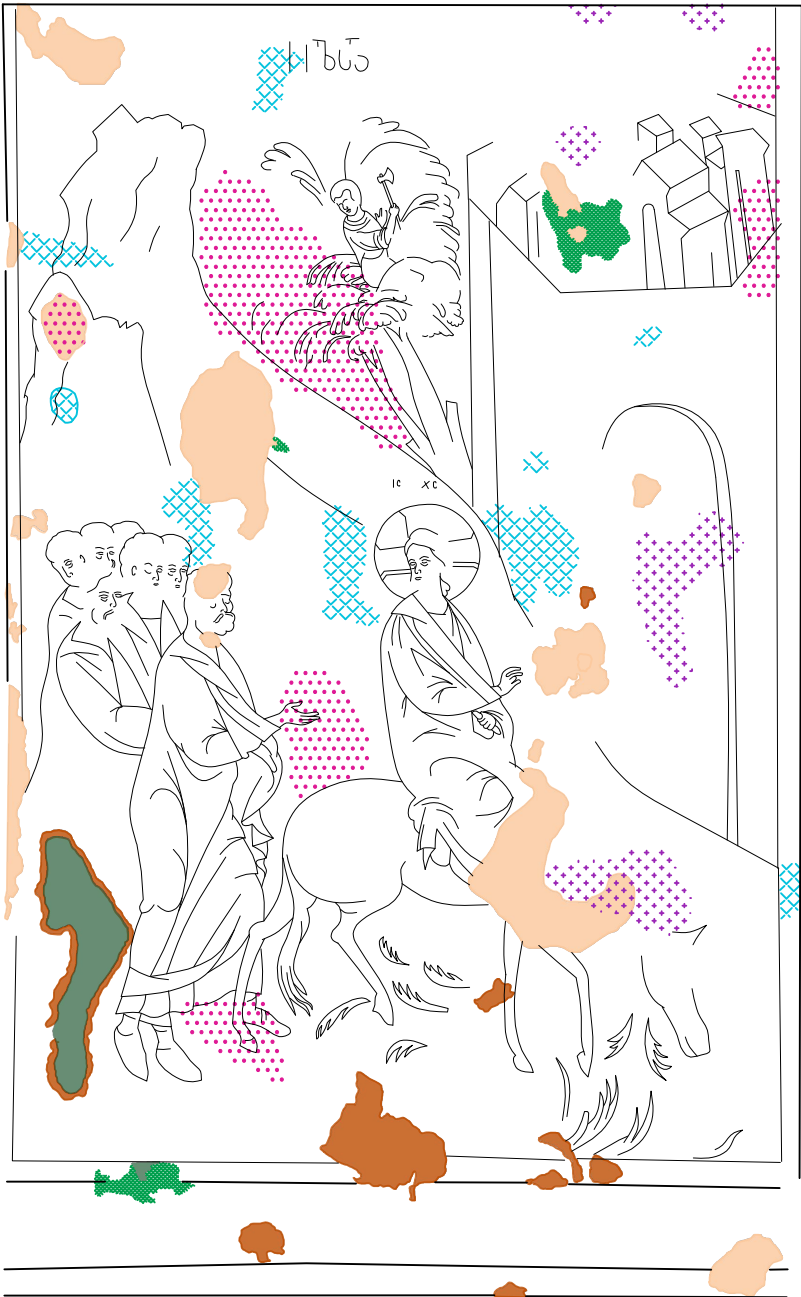
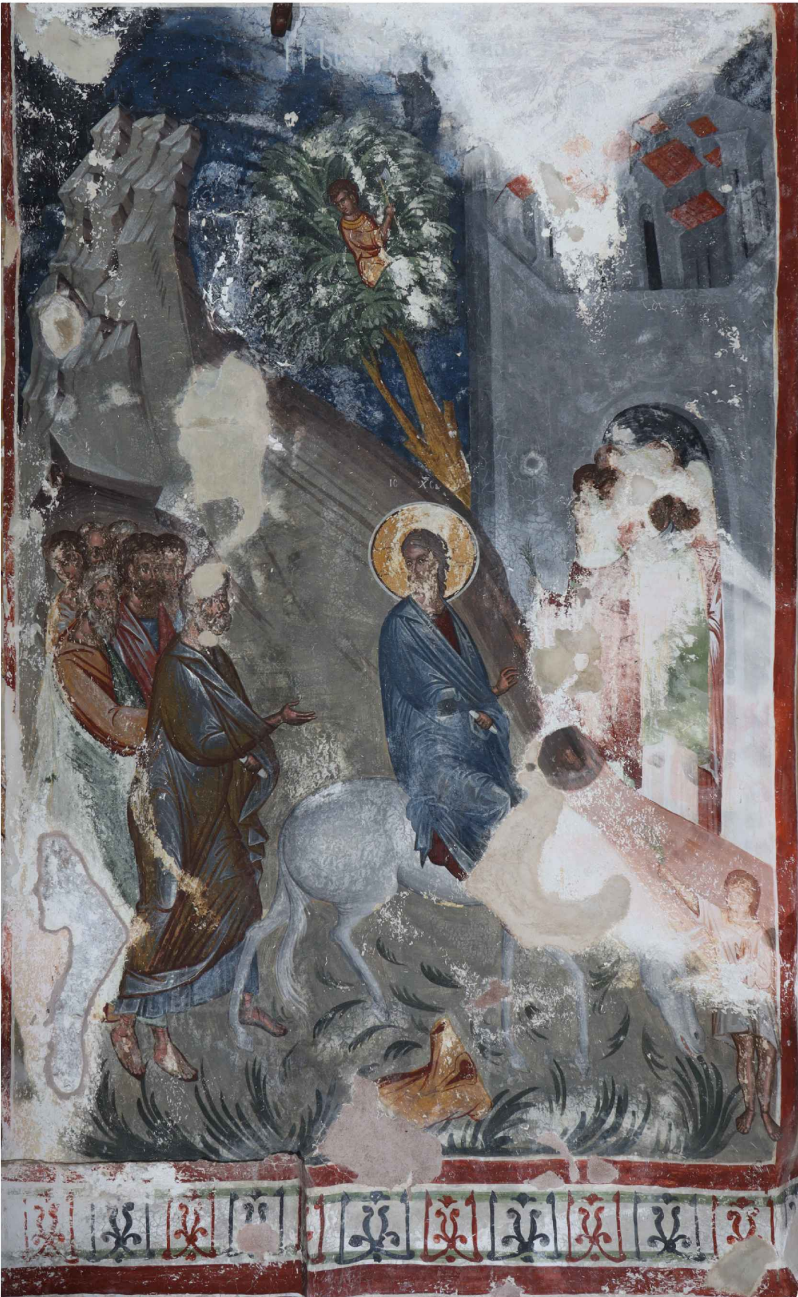
W4

ხედლის მხატვრობის დამინახავის გრაფიკული სქემა
Wall painting condition map

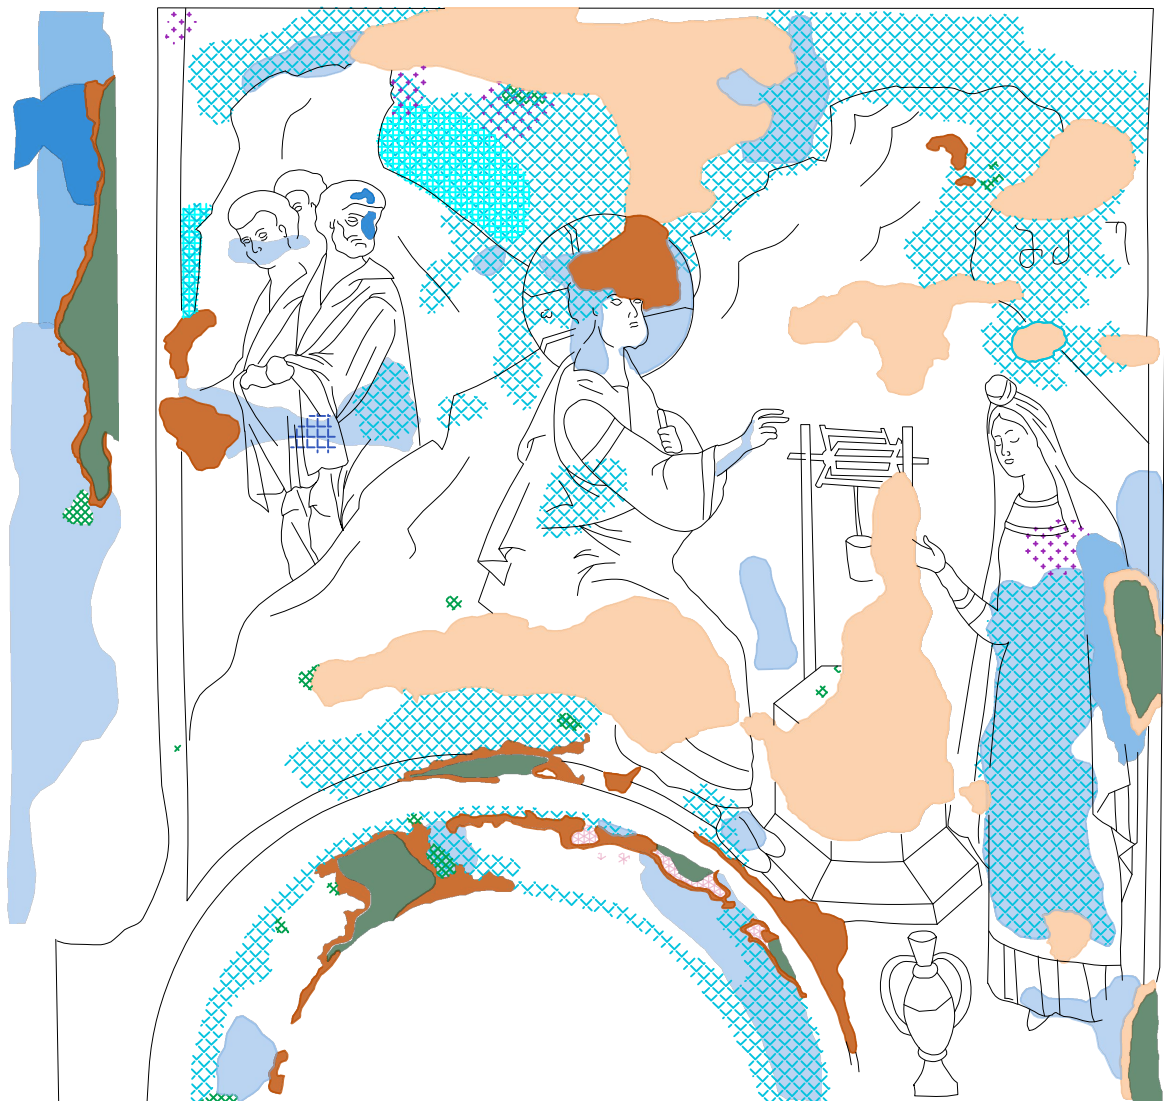
ხედლის მხატვრობის დანაშაულის გრაფიკული სქემა
Wall painting condition map

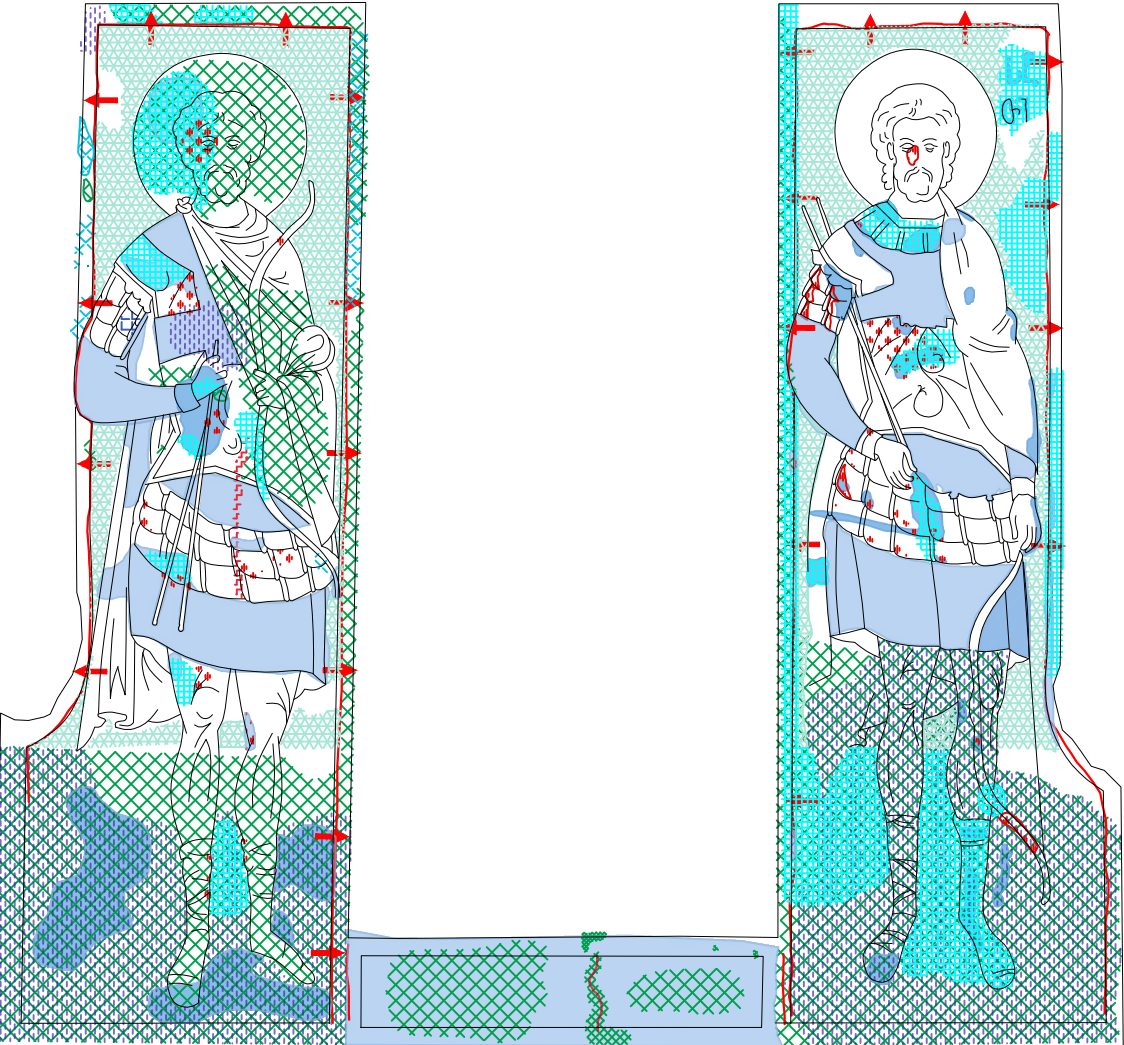
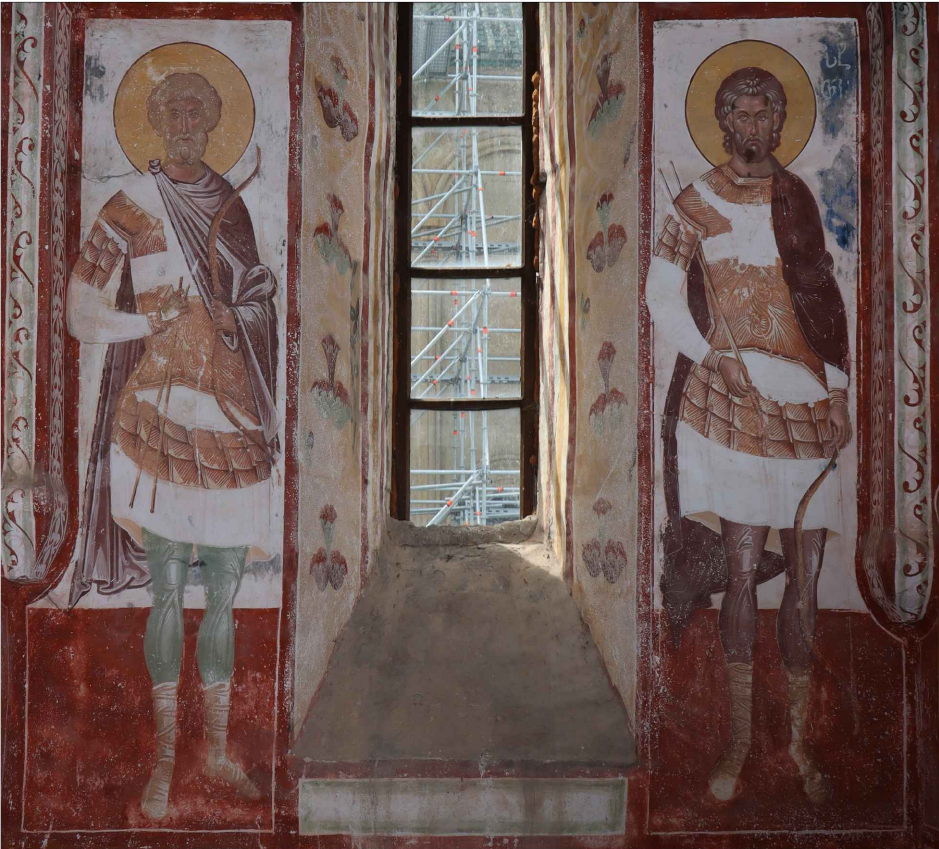
W6

ადლის მხატვრობის დანაშაულის გრაფიკული სკემა
 Wall painting condition map

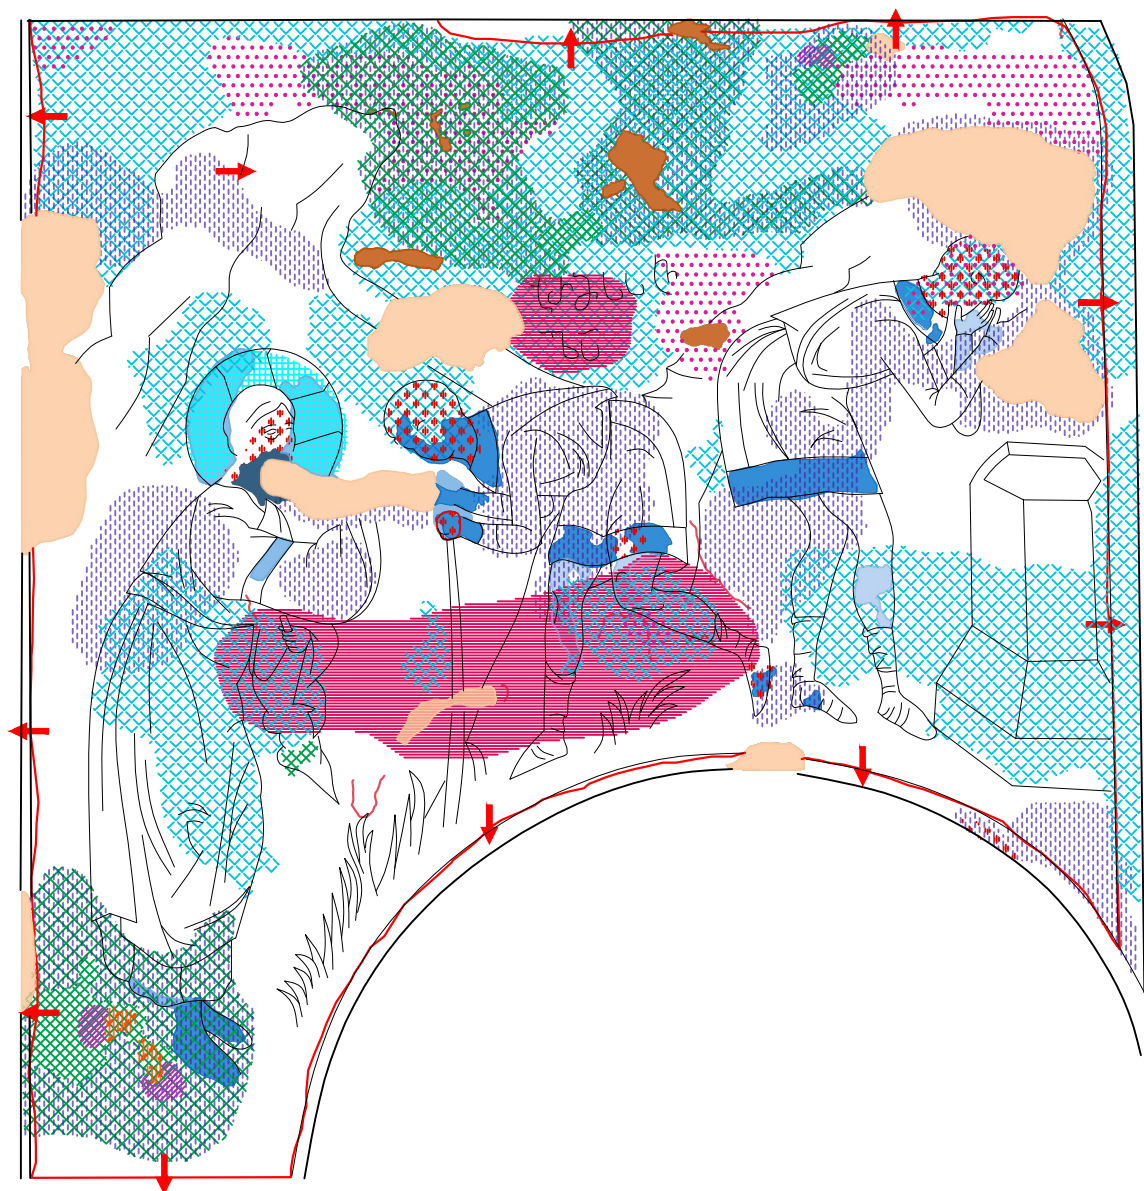
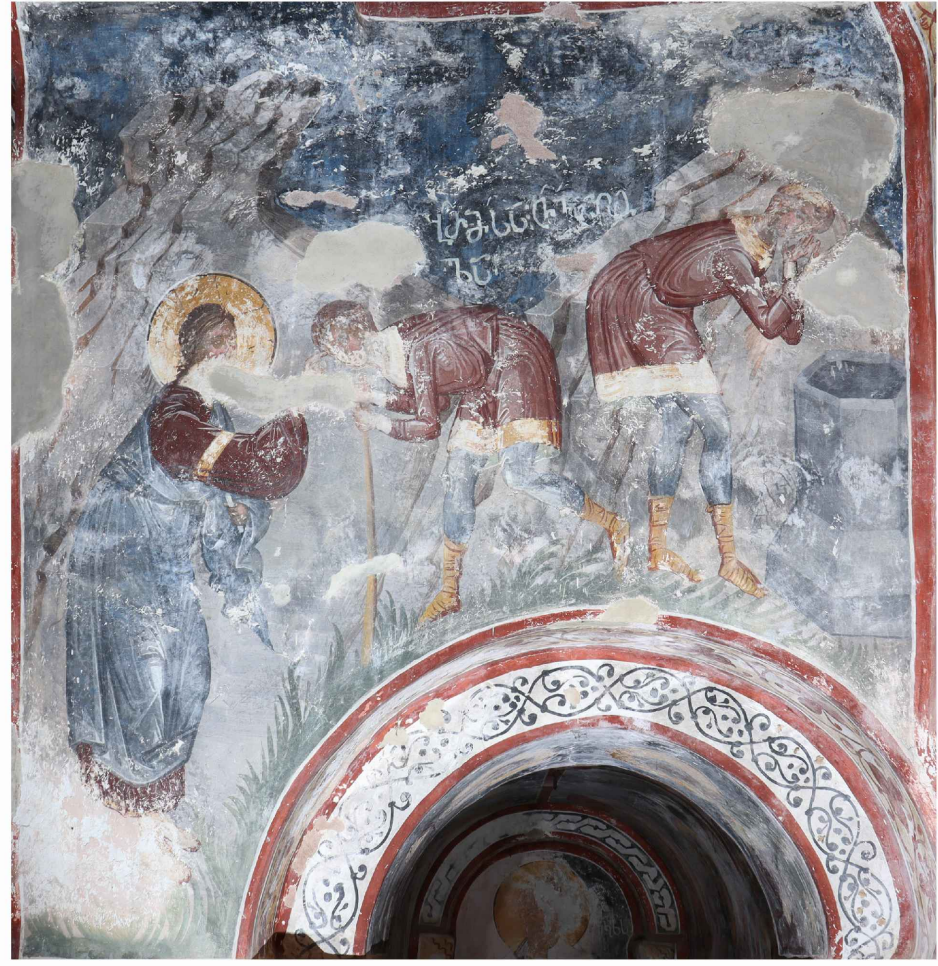
ჯელოს მხატვრობის დანაშაულის გრაფიკული სქემა
Wall painting condition map
