Conservation Plan for the Wall Paintings of St. George's Church, Gelati Monastery

/ Phase I Research Report /

The present document constitutes the **Phase I (Research Phase) Report** of the Conservation Plan for the wall paintings of the Church of St. George at Gelati

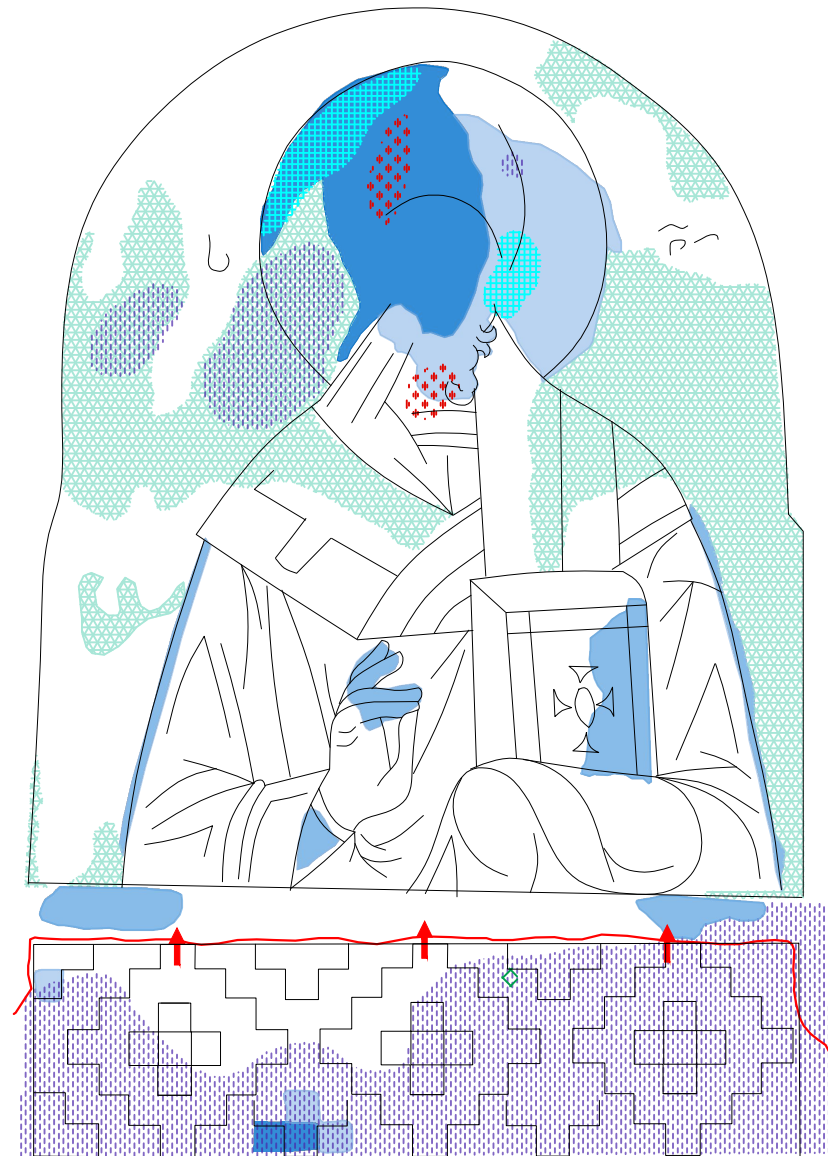
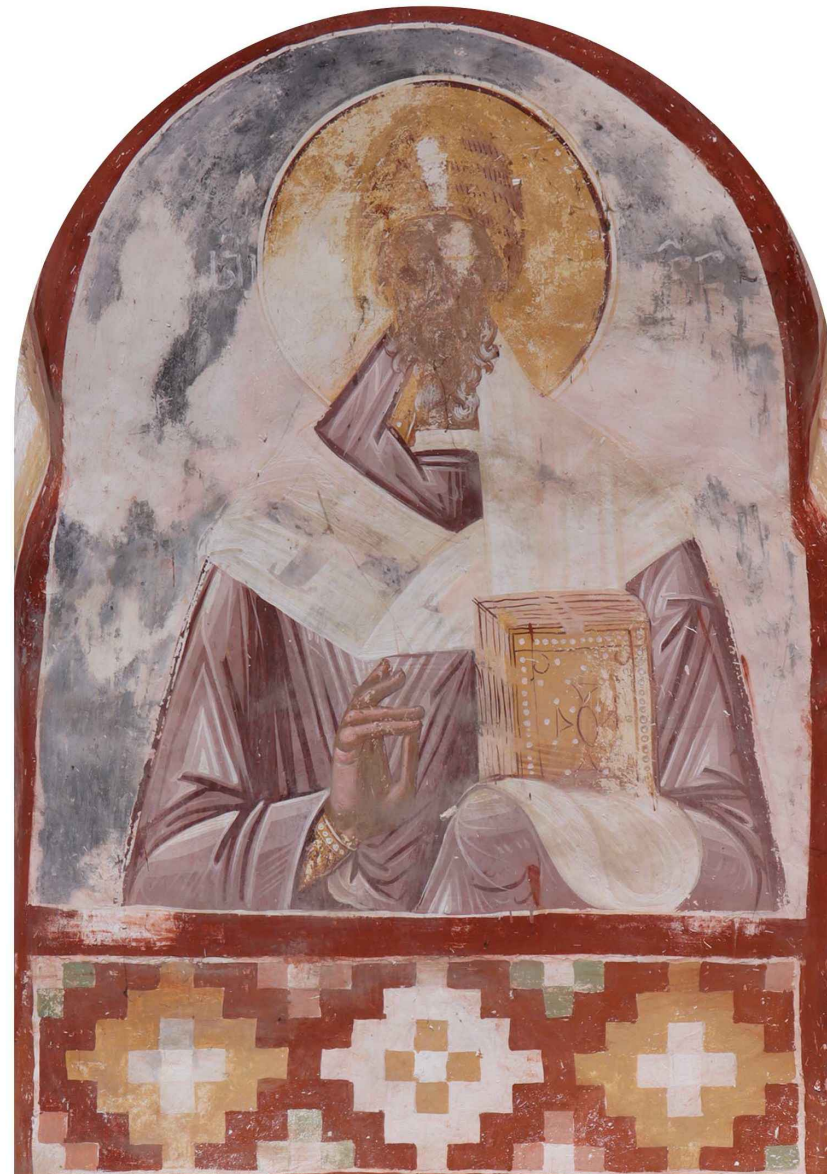
ხედლის მხატვრობის დანიშნულების გრაფიკული სკეჩი
Wall painting condition map

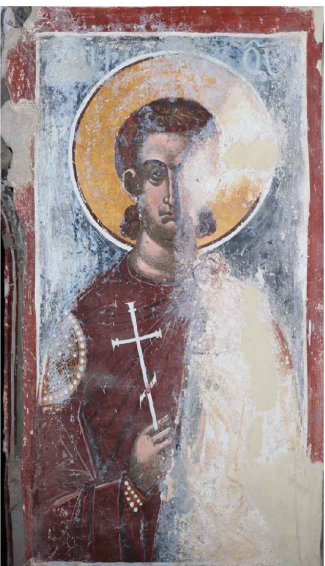
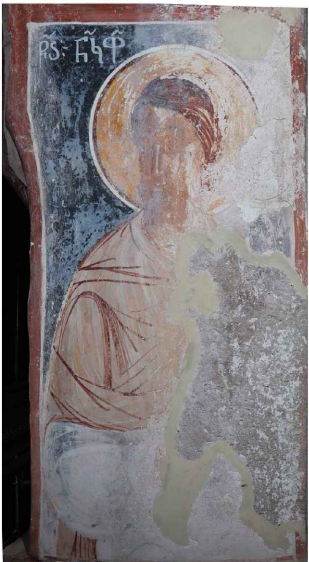
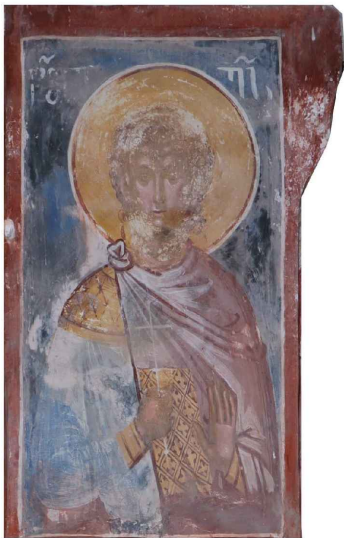
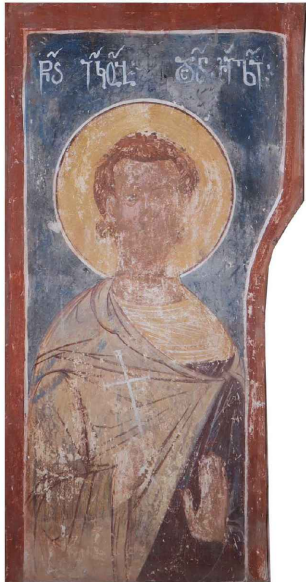
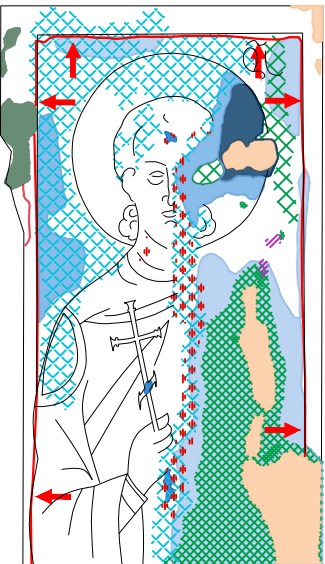
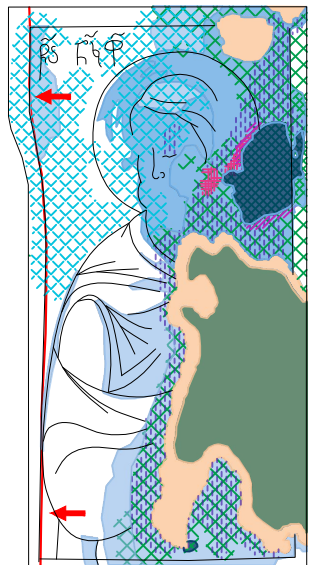
W10

ჯედლის მხატვრობის დამიანების გრაფიკული სქემა
Wall painting condition map

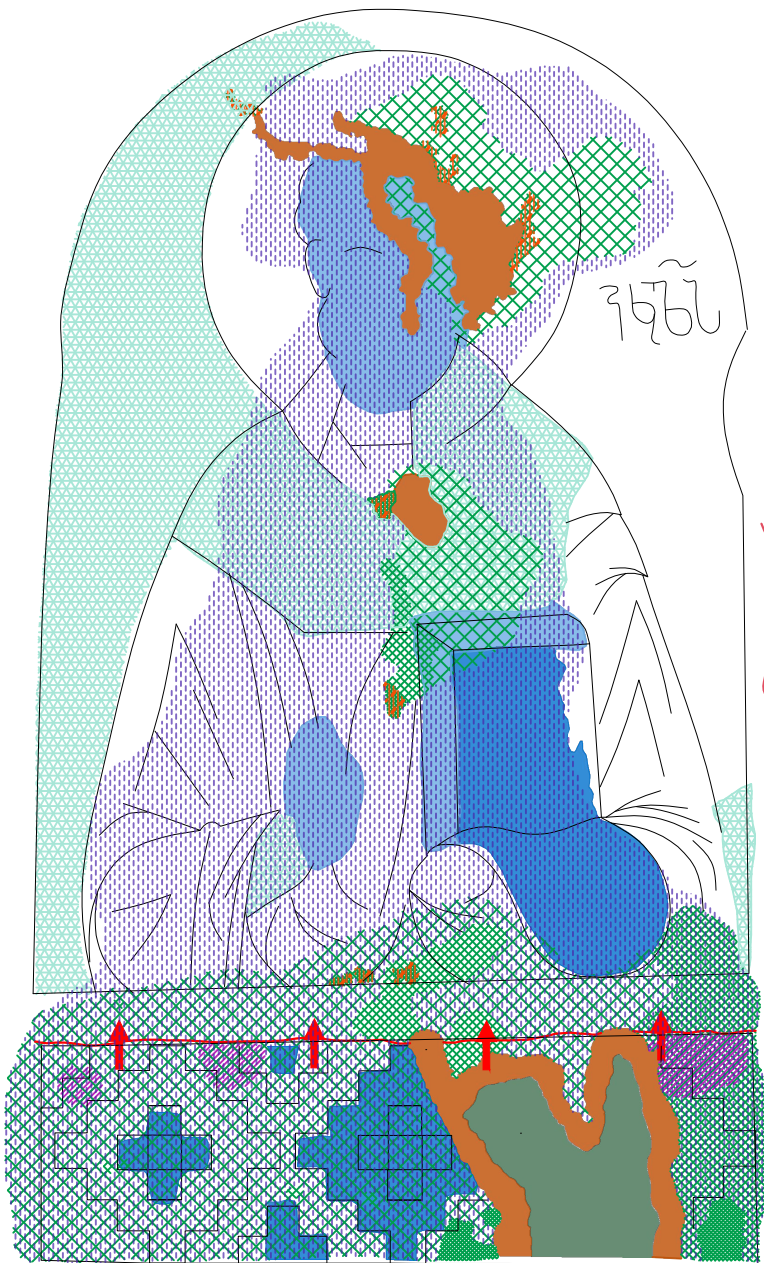
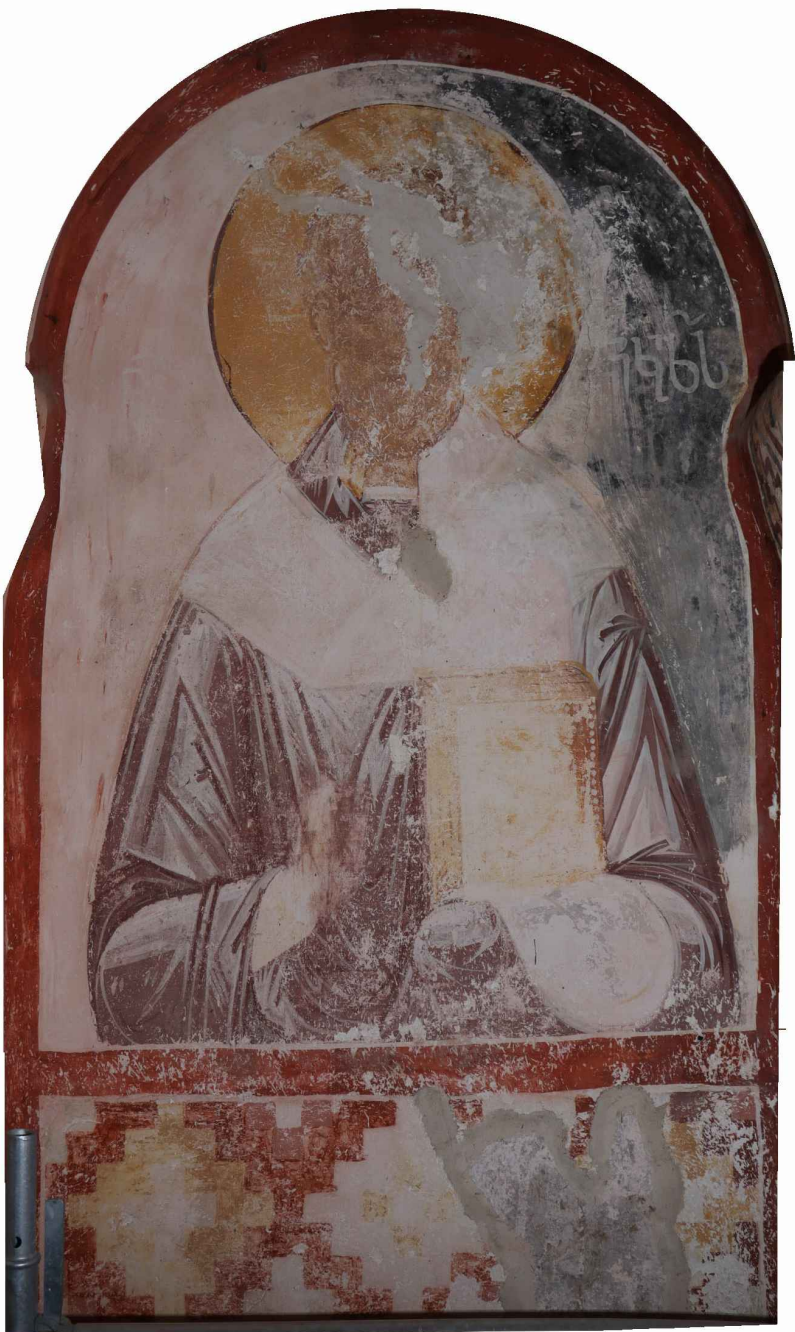
W11, W12,
W15, W16

ადლის მხატვრობის დამაინების გრაფიკული სკეა
 Wall painting condition map

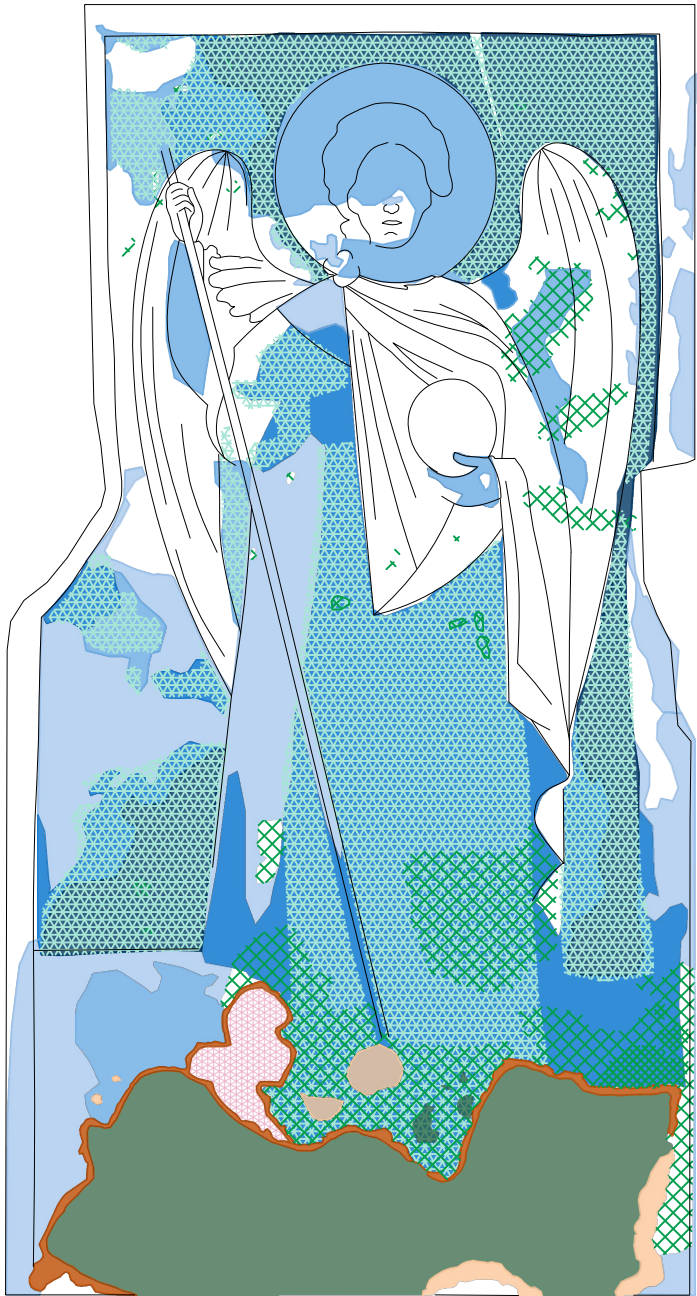
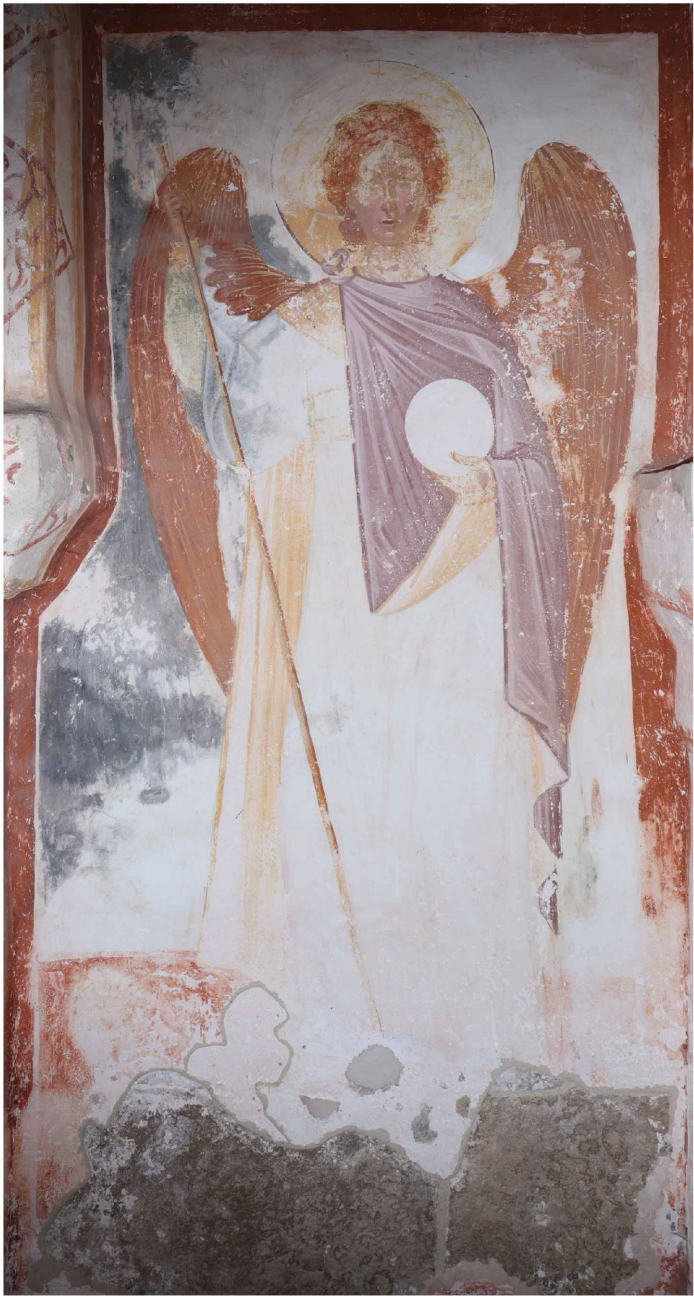
ჯედილი მხატვრობის დუიანების გრაფიკული სქემა
Wall painting condition map

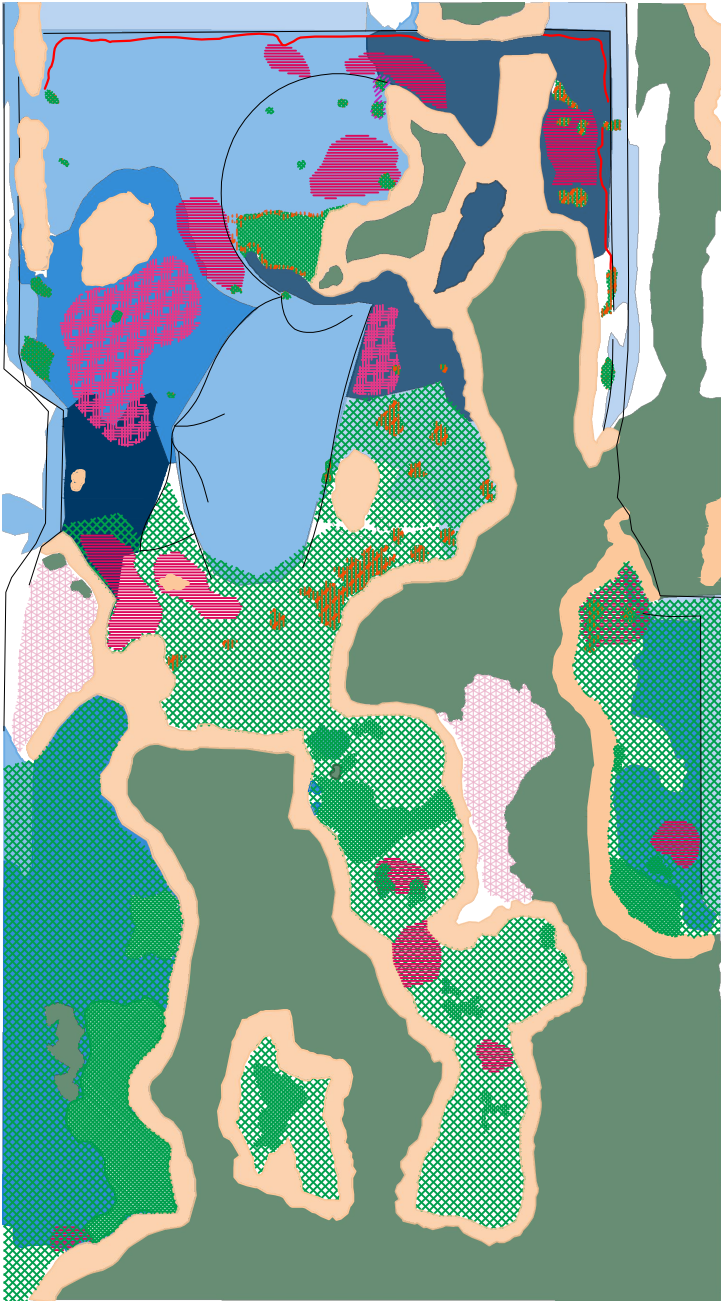
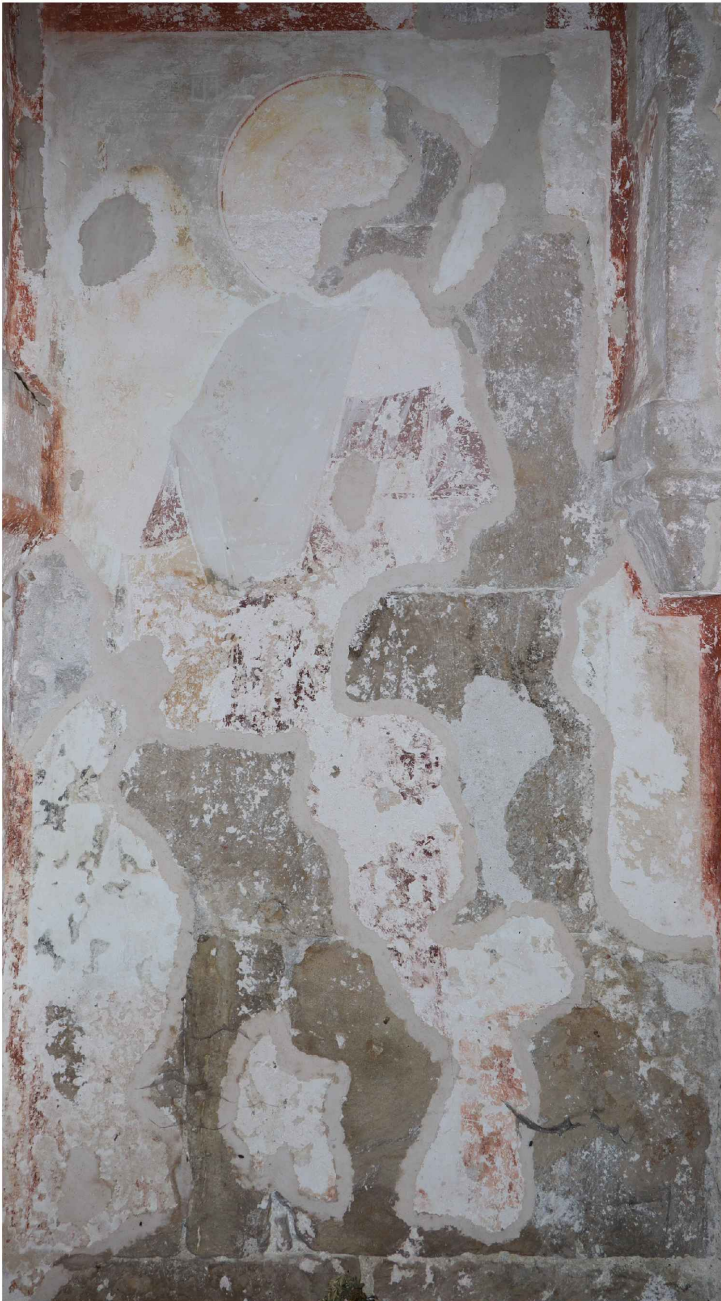
აედლის მხატვრობის დუზინაების გრაფიკული სქემა
 Wall painting condition map

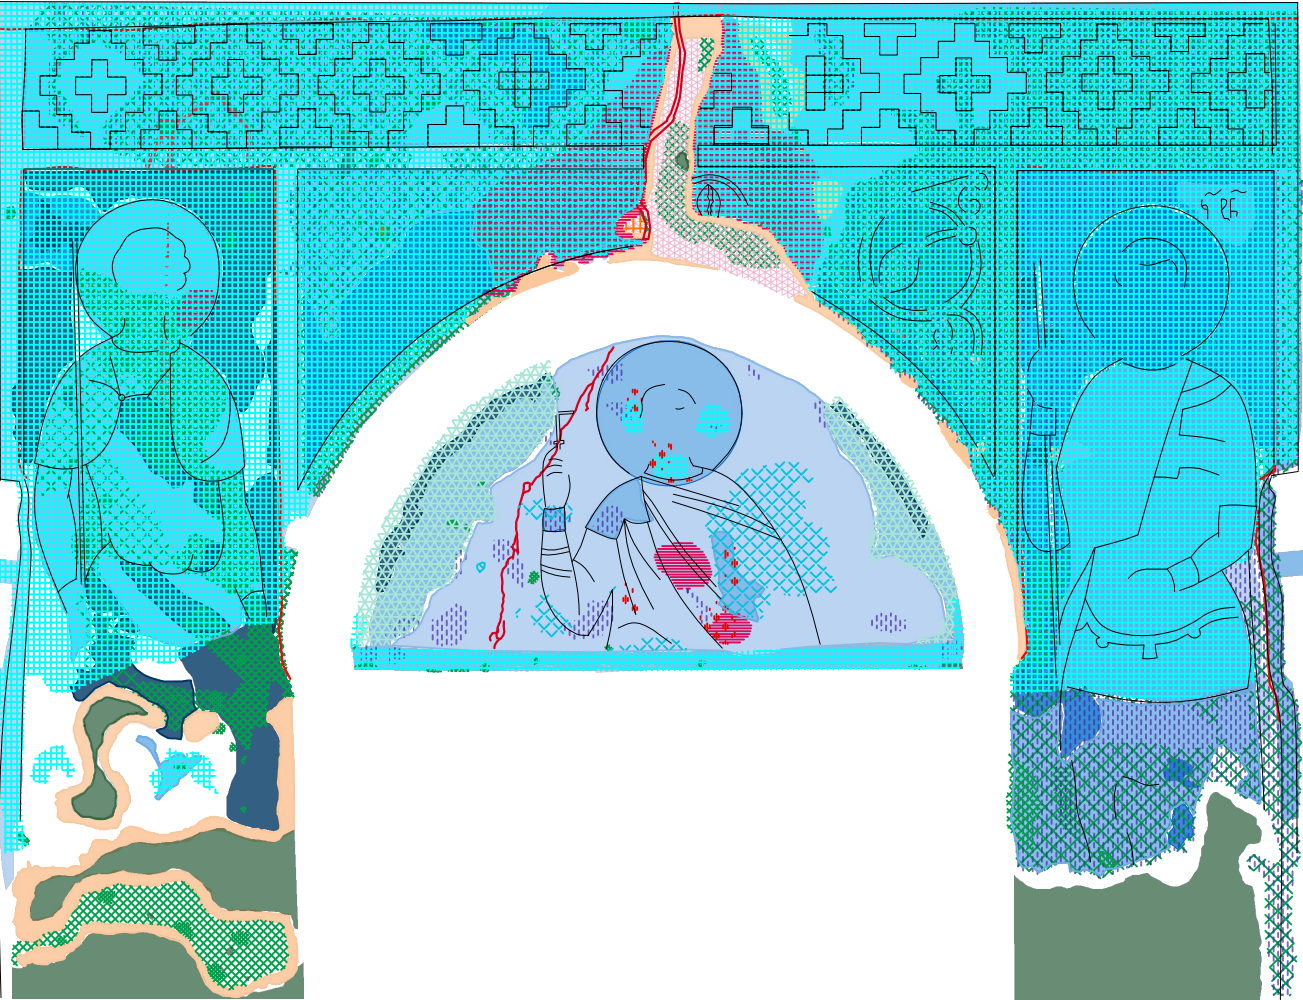
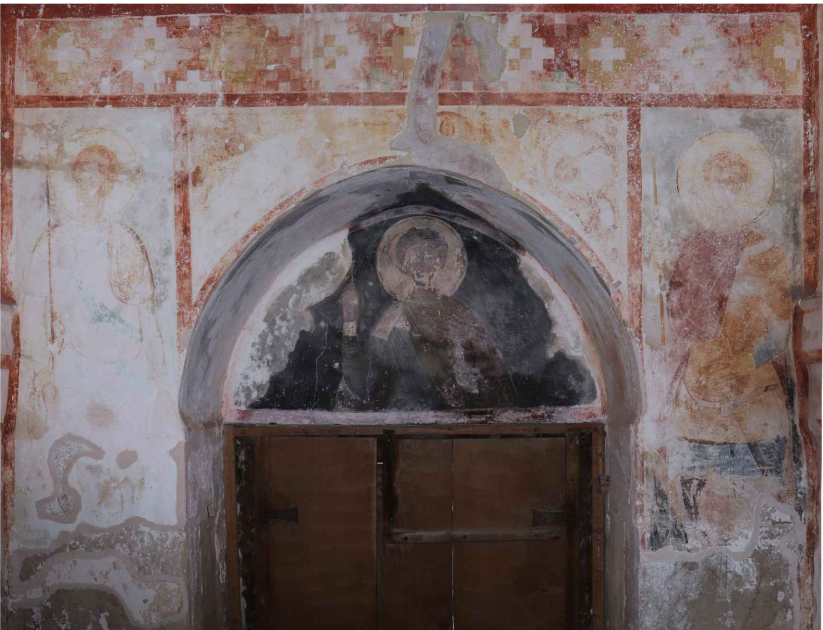
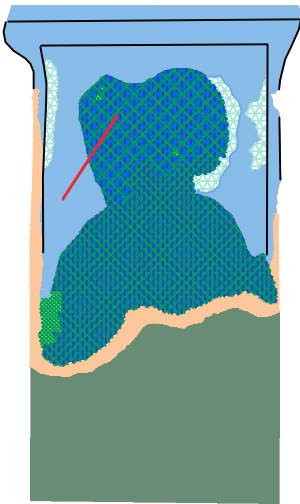
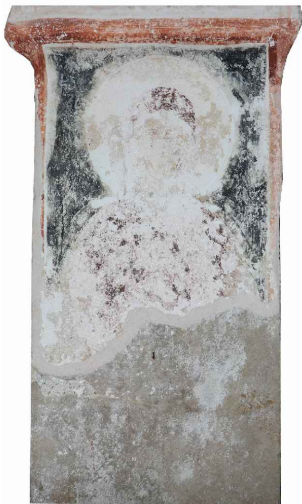
ქედლის მხატვრობის დამანების გრაფიკული სქემა
Wall painting condition map

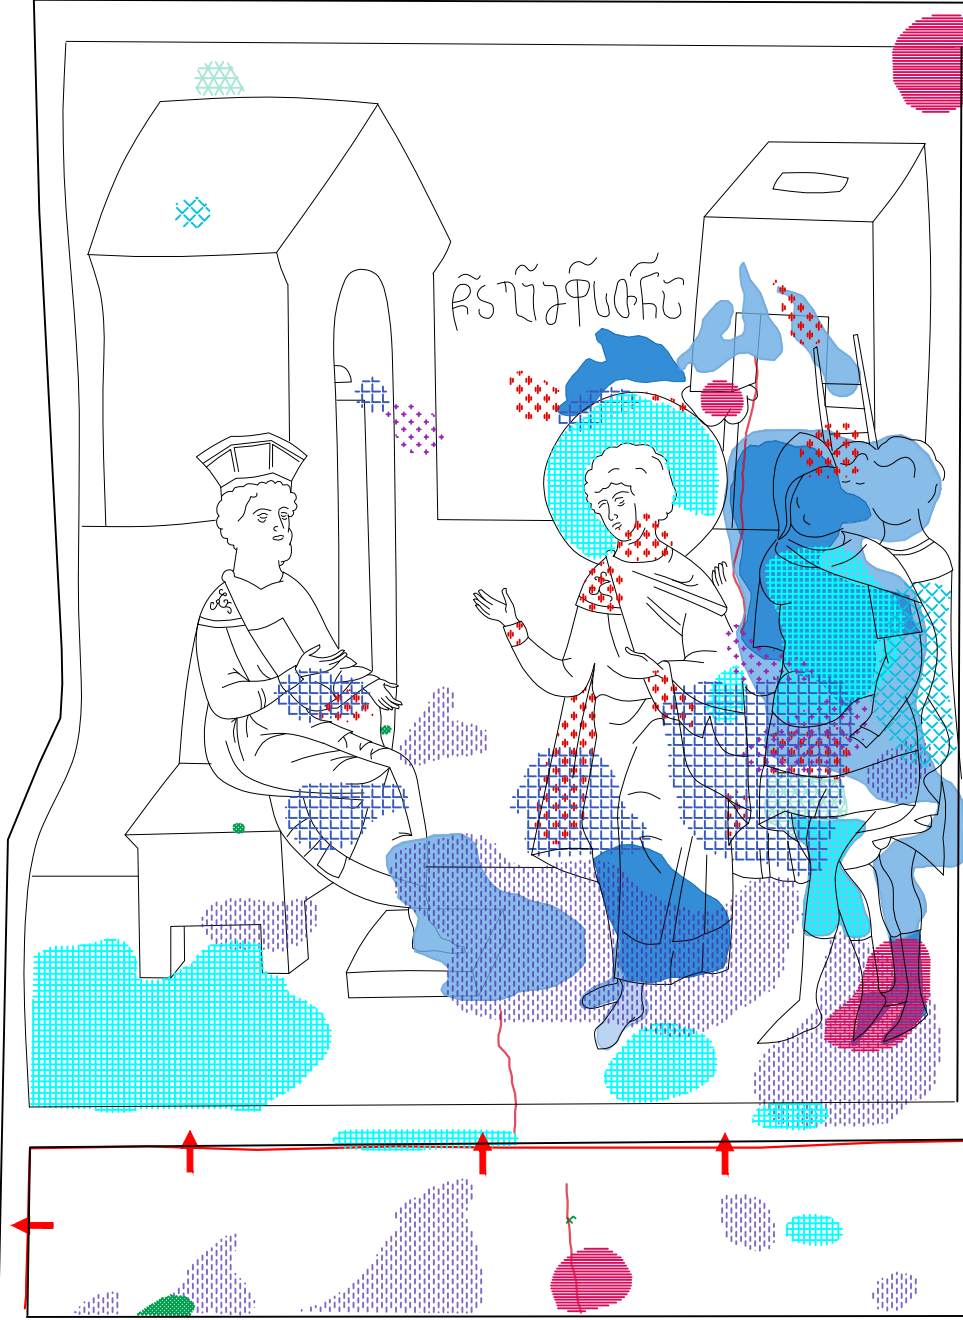
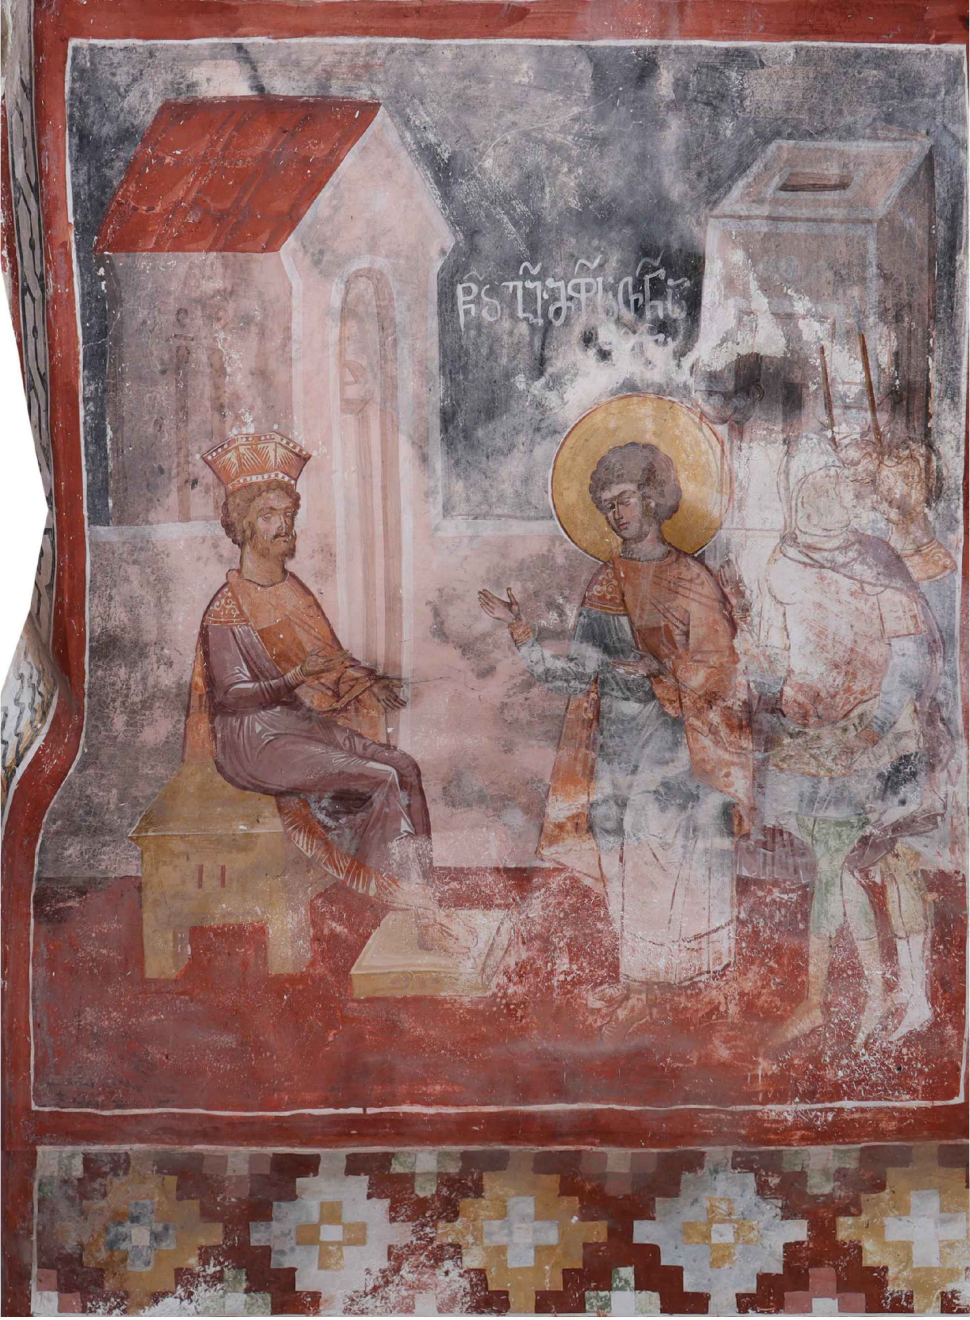
ხედლის მხატვრობის დანაშაულის გრაფიკული სქემა
Wall painting condition map

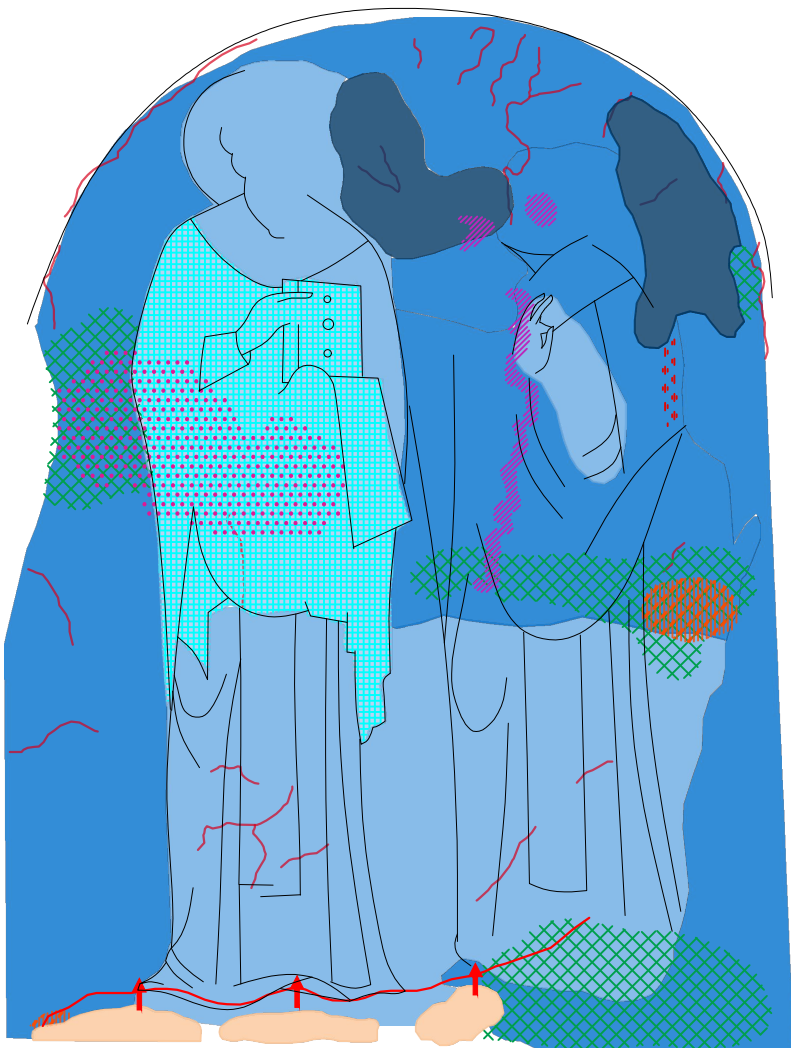
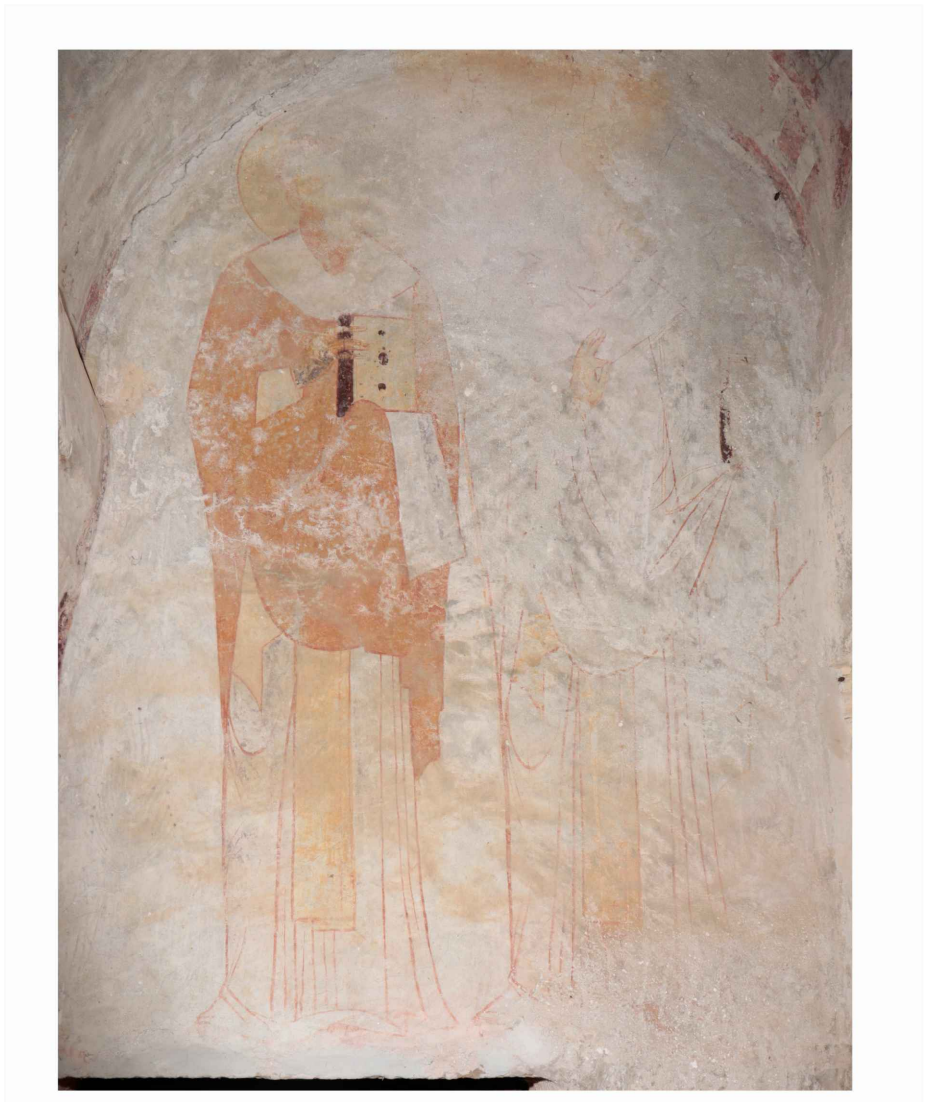
ხედვის მხატვრობის დანაშაულის გრაფიკული სქემა
Wall painting condition map

თეთრი ლაქა White haze
  ნაფიფი Flakes
  მარილის ქერქი Salt crust
  ნერტილოვანი კრისტალიზაცია Crystalline dots

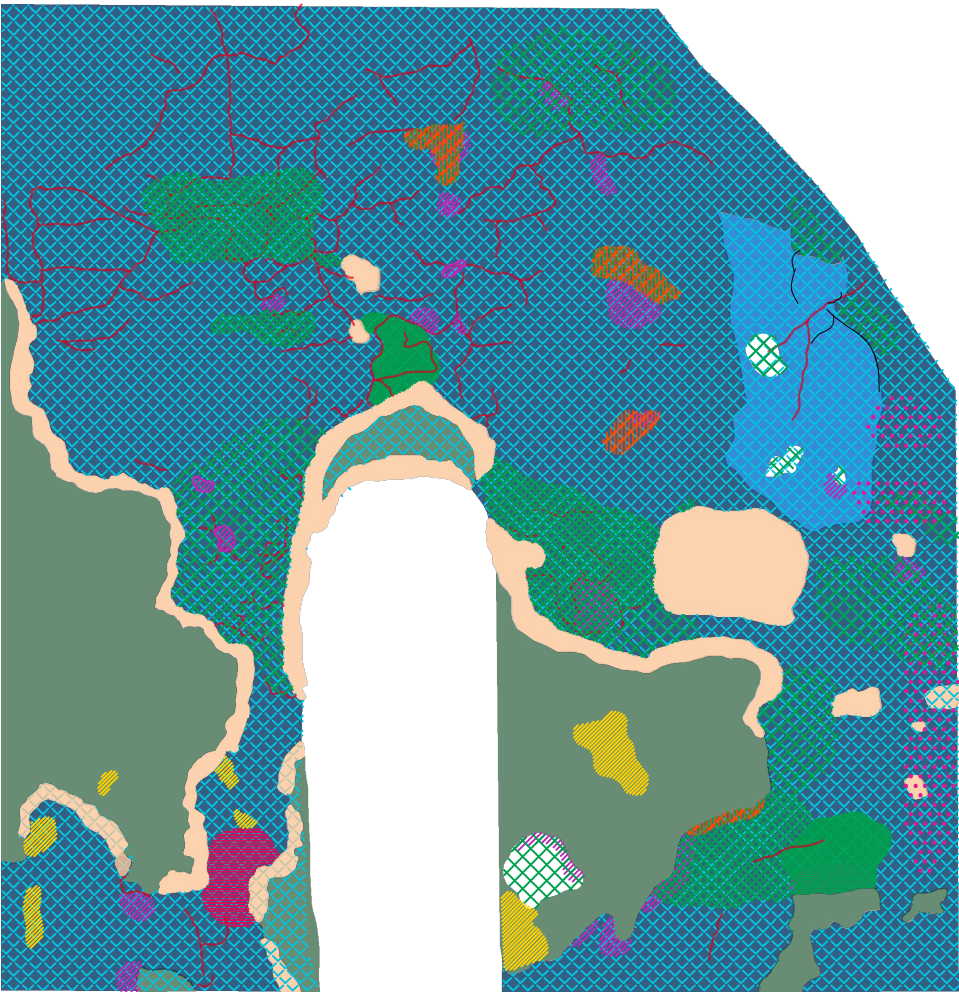
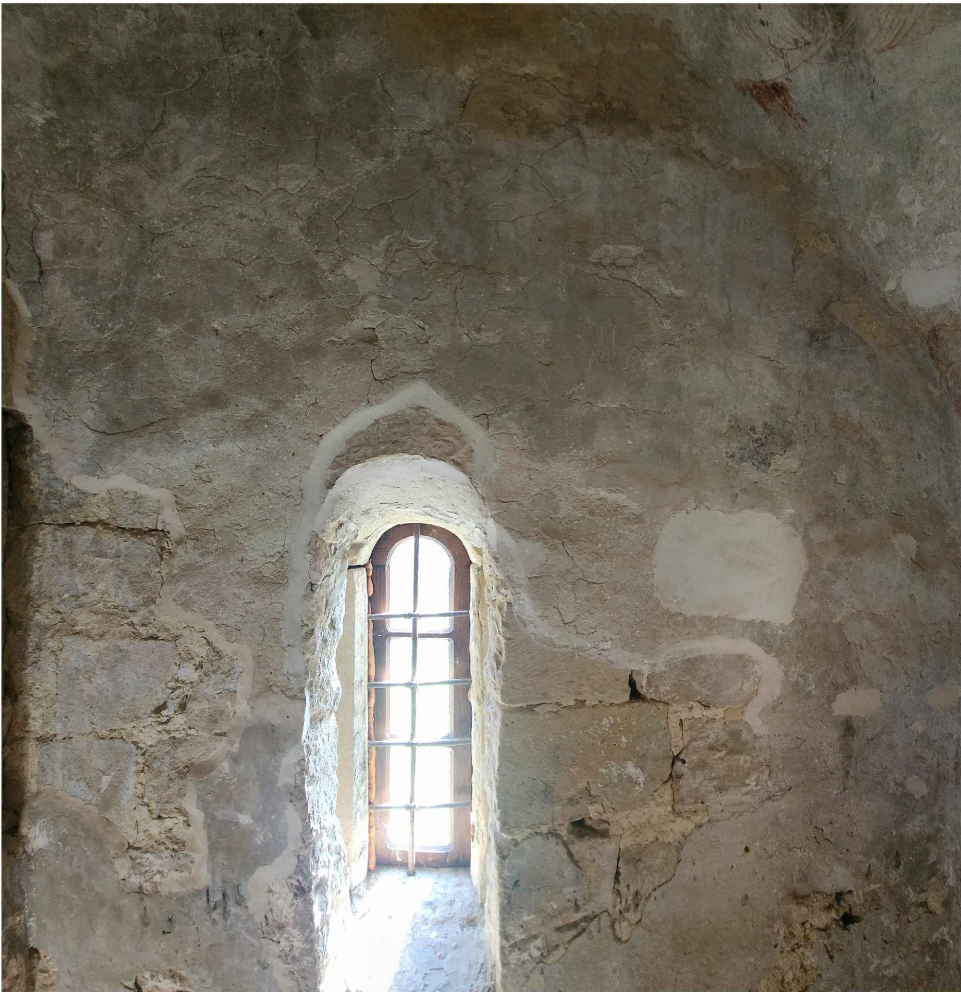
აედლის მხატვრობის დუზიანების გრადიუალი სქემა
 Wall painting condition map

თეთრი ლაქა White haze
	ნაფიფი Flakes
	მარილის ქერქი Salt crust
	ნერტილოვანი კრისტალიზაცია Crystalline dots

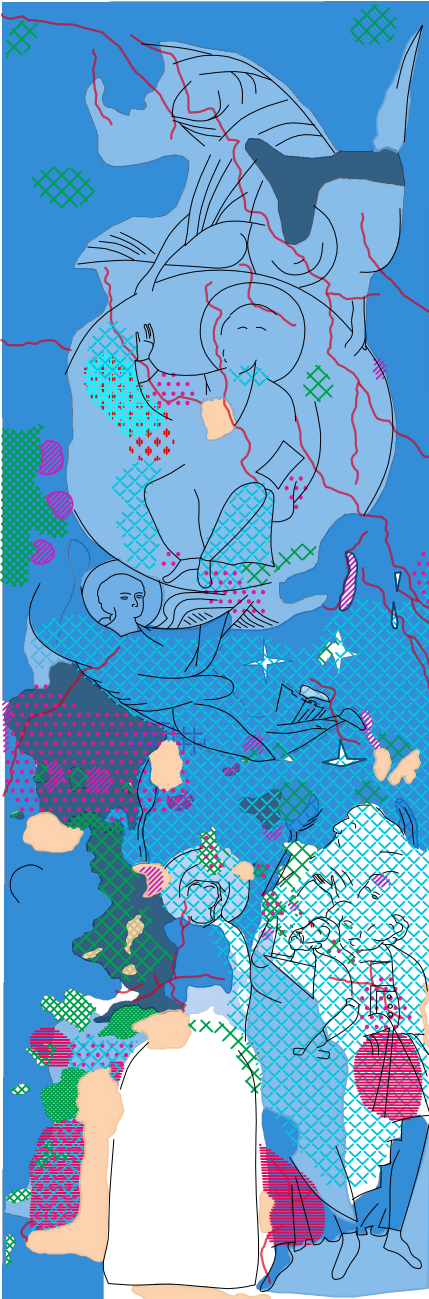
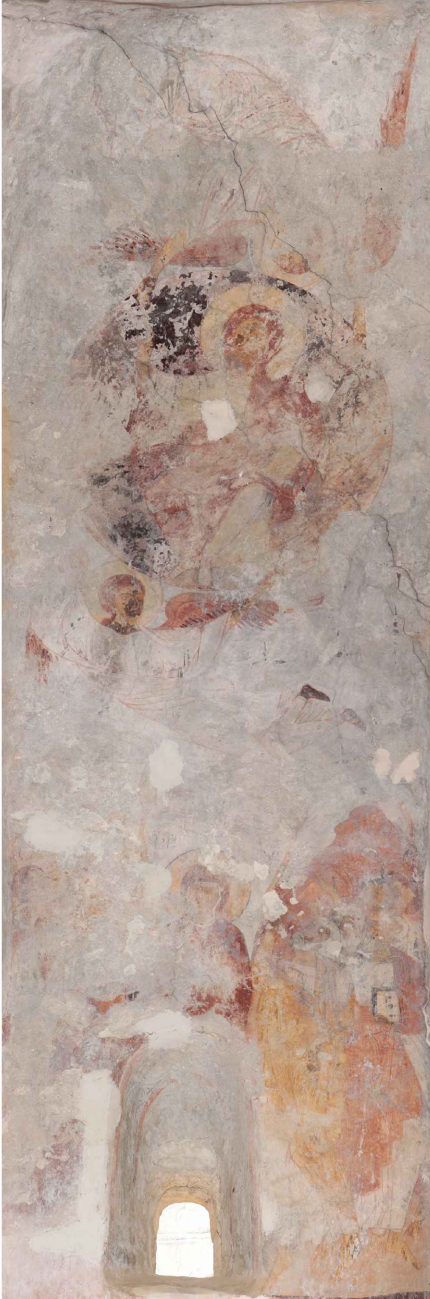
ადლის მხატვრობის დამინების გრაფიკული სქემა
 Wall painting condition map

თეთრი ლაქა White haze
	ნაფიფქი Flakes
	მარილის ქერქი Salt crust
	წერტილოვანი კრისტალიზაცია Crystalline dots

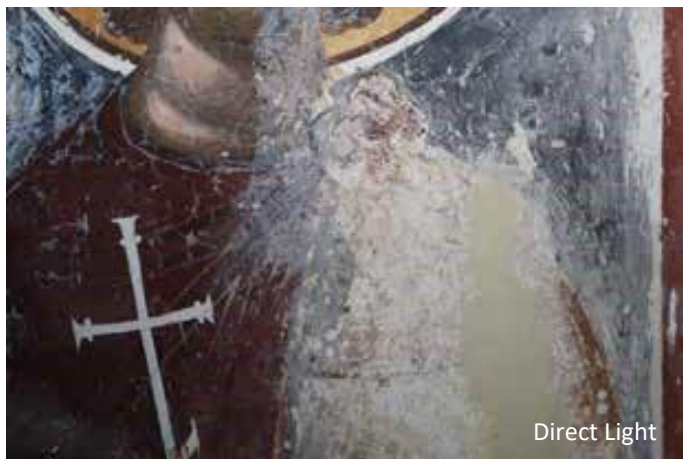
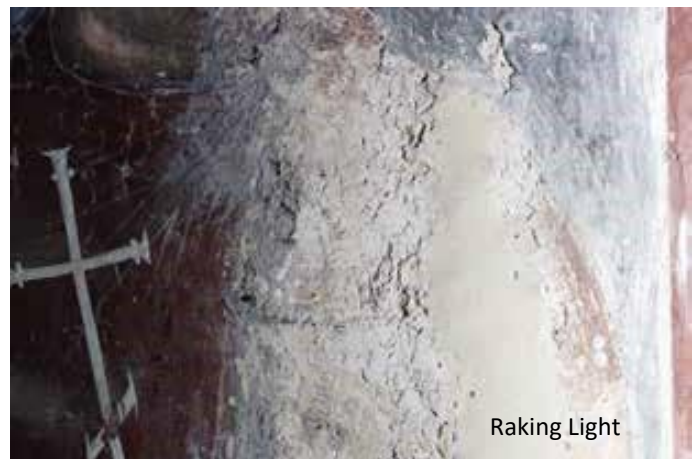
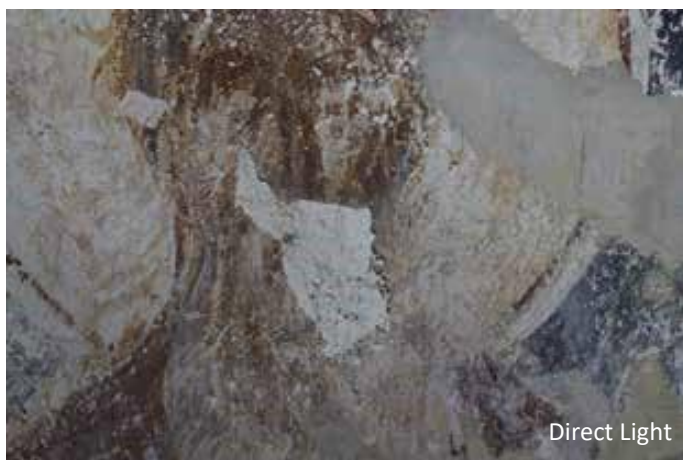
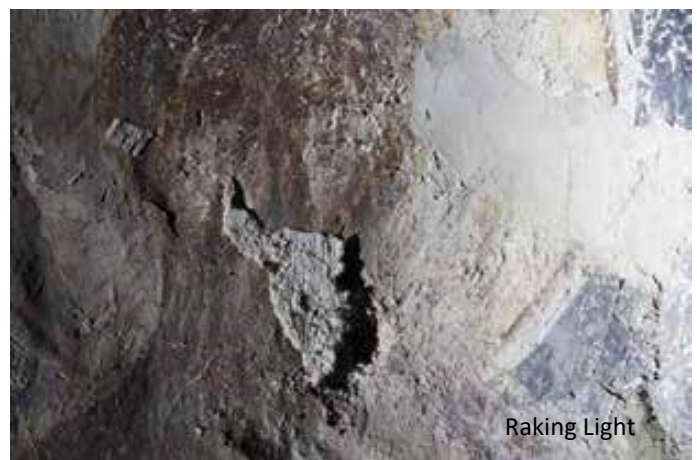
Partial loss – Plaster

The plaster surface shows fragmentary losses or the loss of a thin superficial layer. In the preserved areas, the paint layer is either only partially retained or completely lost together with the upper thin layer of plaster. In many cases, the plaster in such areas is fragmentarily delaminated.

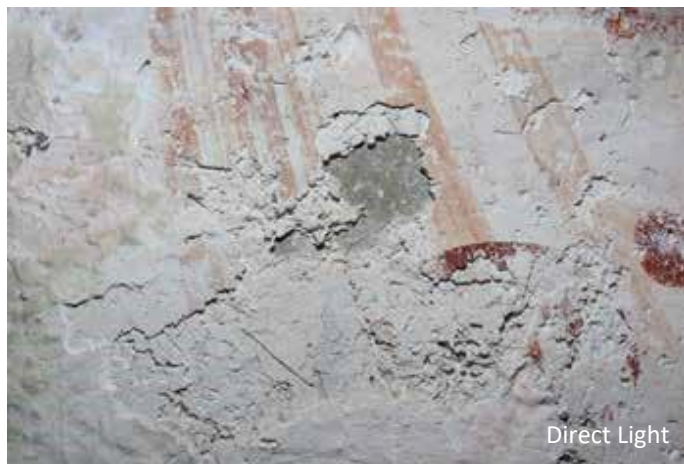
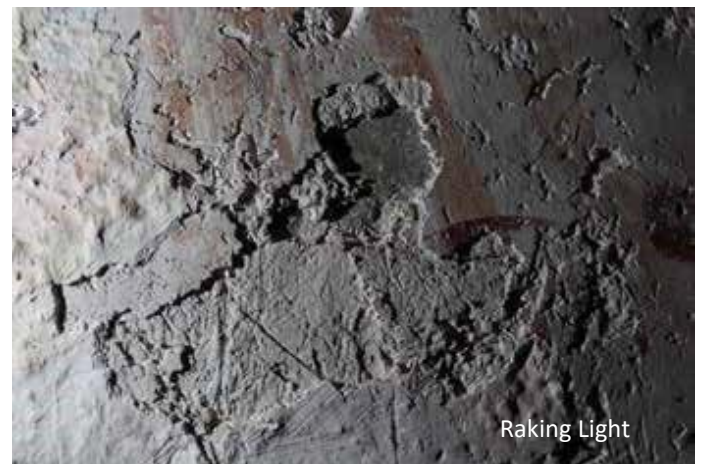
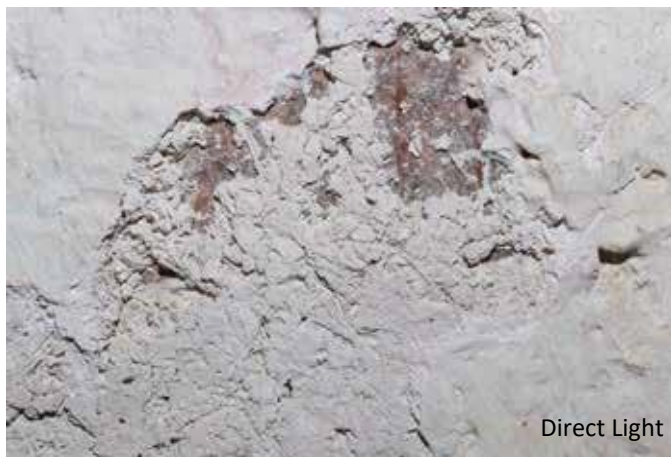
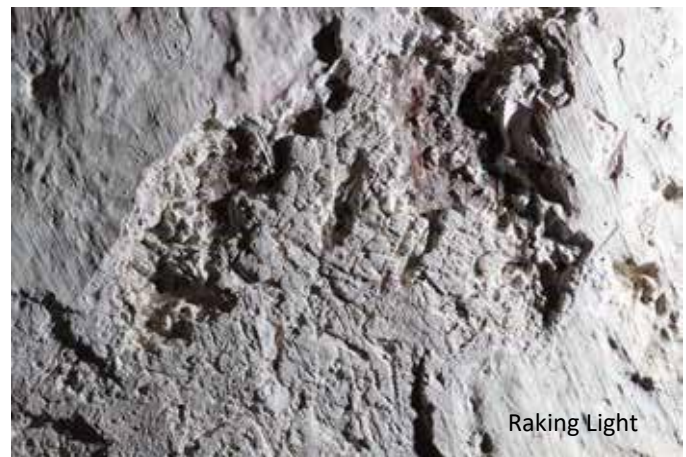
The plaster is fragmented by a network of fine cracks. The size of the fragments varies: the plaster may be broken into very small fragments measuring only a few square millimeters, or into larger fragments forming a subdivided surface. In these cases, some fragments are missing, some are on the verge of detachment, while others remain more firmly bonded to the substrate. Fragmentation may affect both layers of the two-layer plaster of the wall painting, or only the upper thin layer.

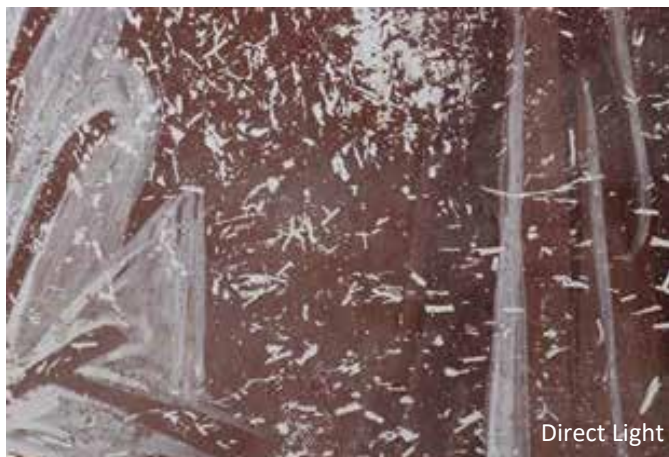
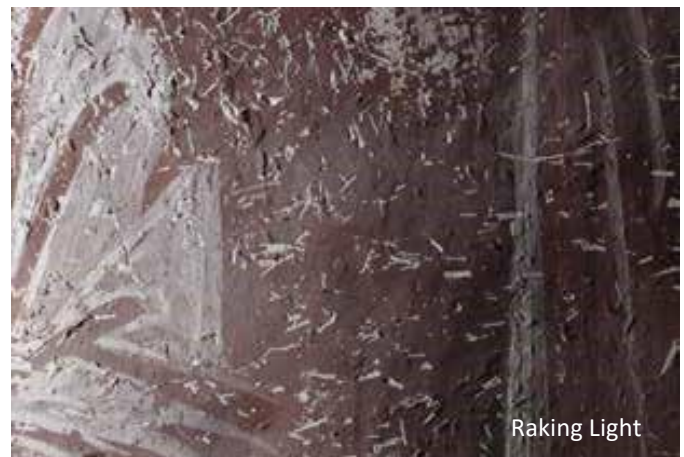
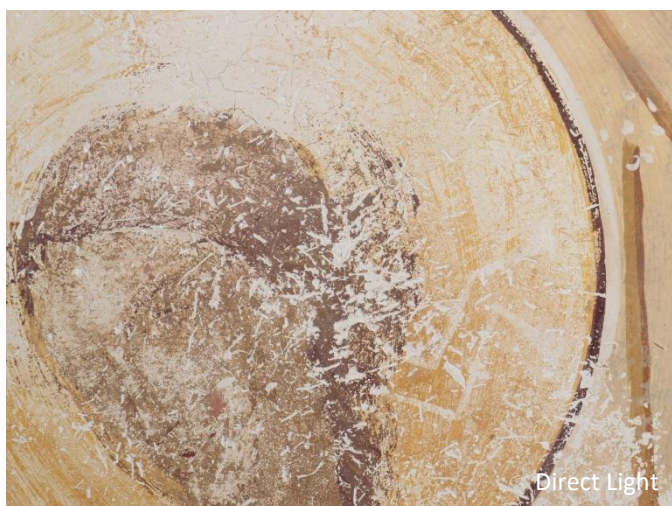
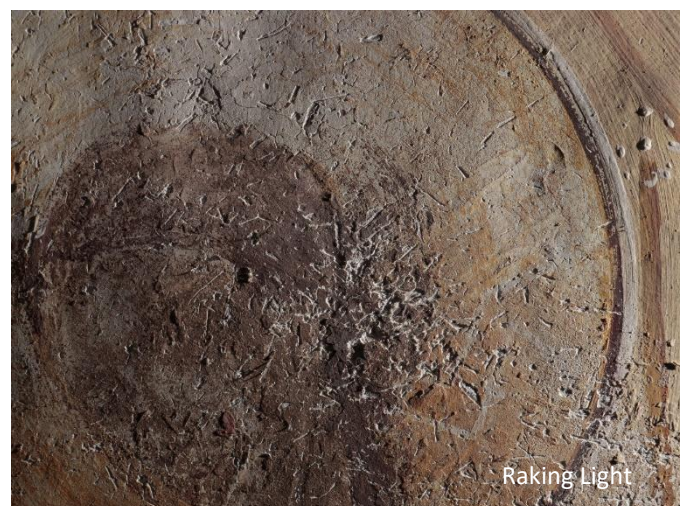
Loss of components

The loss of organic inclusions (such as straw fibers, small wood splinters, etc.) or various aggregates of different sizes from the plaster composition is frequent. In some areas this occurs sporadically, appearing only as the loss of individual particles, while in other areas it is observed with high frequency, forming clusters of a certain size. As a result of the massive loss of inclusions from the plaster, the paint layer has in some places been almost completely lost, and the plastered surface is covered with fine pitting.
