Conservation Plan for the Wall Paintings of St. George's Church, Gelati Monastery

/ Phase I Research Report /

The present document constitutes the **Phase I (Research Phase) Report** of the Conservation Plan for the wall paintings of the Church of St. George at Gelati

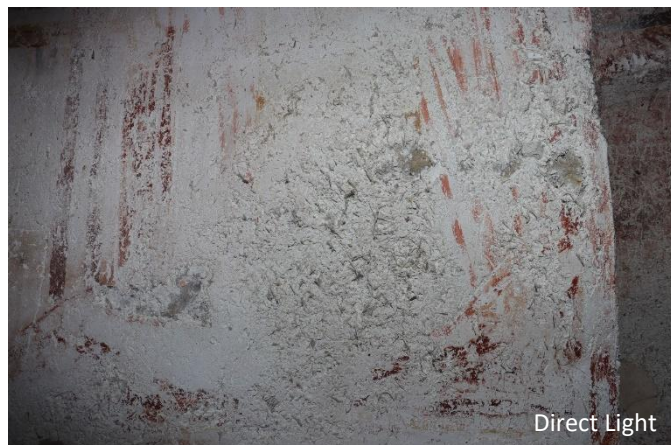
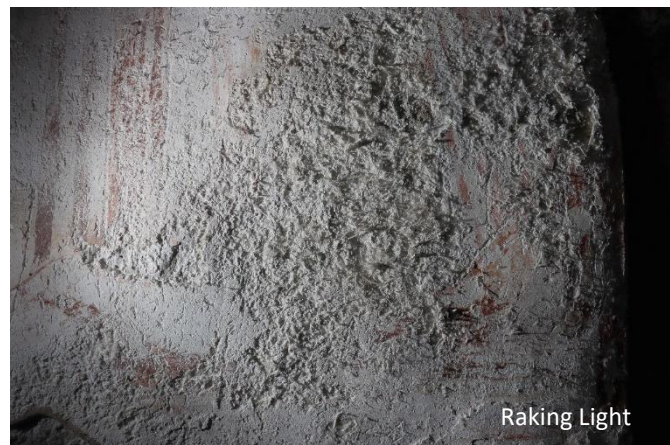
Decohesion

Areas of friable plaster are observed, though not on a large scale but rather localized in small zones. This condition mainly affects the first, thicker and coarser layer of the two-layer plaster of the wall painting. In such areas, the upper thin plaster layer has usually already been lost, and the remaining plaster is severely weakened—so much so that it can be easily dislodged even by the action of a soft brush.

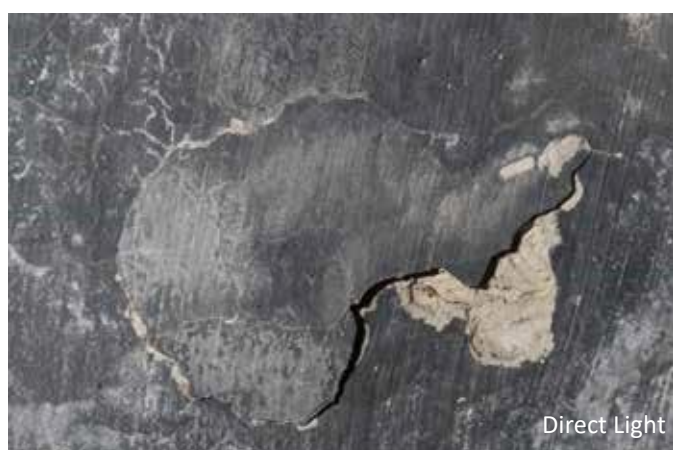
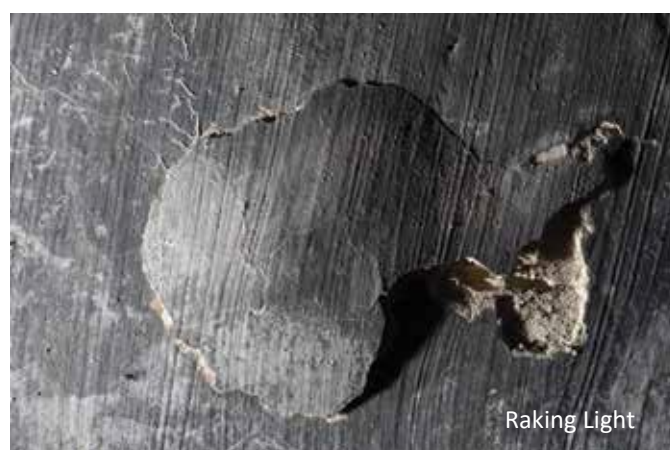
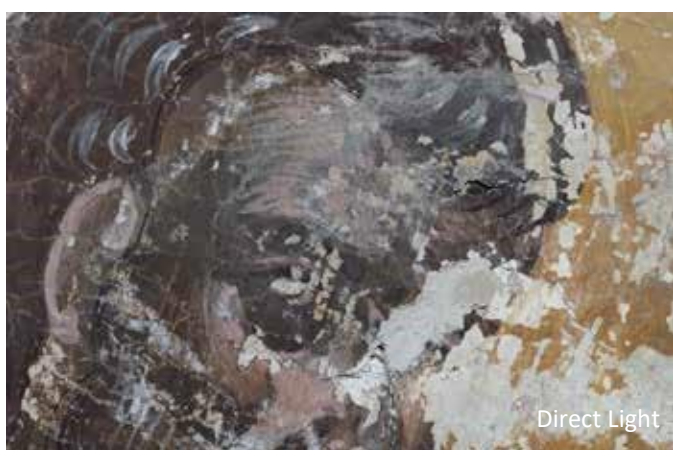
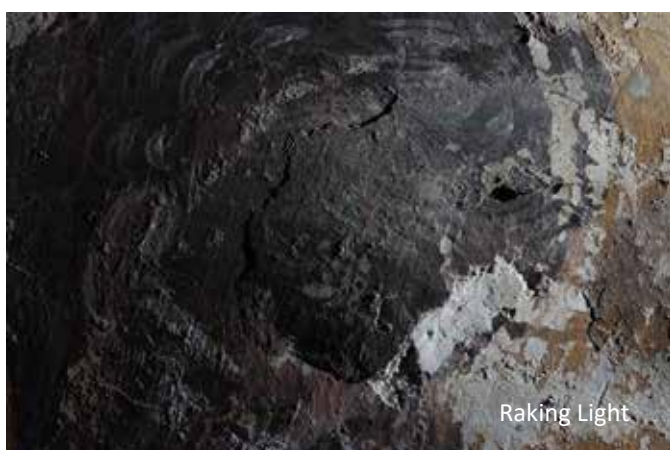
Various types of delamination are observed in the plaster. Delamination may occur between the plaster of the wall painting and the stone, between the plaster of the wall painting and the plaster of an earlier painting layer beneath it, or between the layers of the two-layer plaster of the wall painting. In some areas, delamination has caused the plaster to crack, forming a kind of fissure through which it is possible to determine whether the separation is between the plaster and the substrate or between plaster layers; in other areas, the delaminated zones show no cracks, making this distinction impossible.

In delaminated areas, the bond between the plaster and the substrate has been lost. The condition varies in severity: some delamination's may even date back to the time of application, while others are closed and cracked, and some are largely detached from the substrate, hanging loose and at high risk of loss

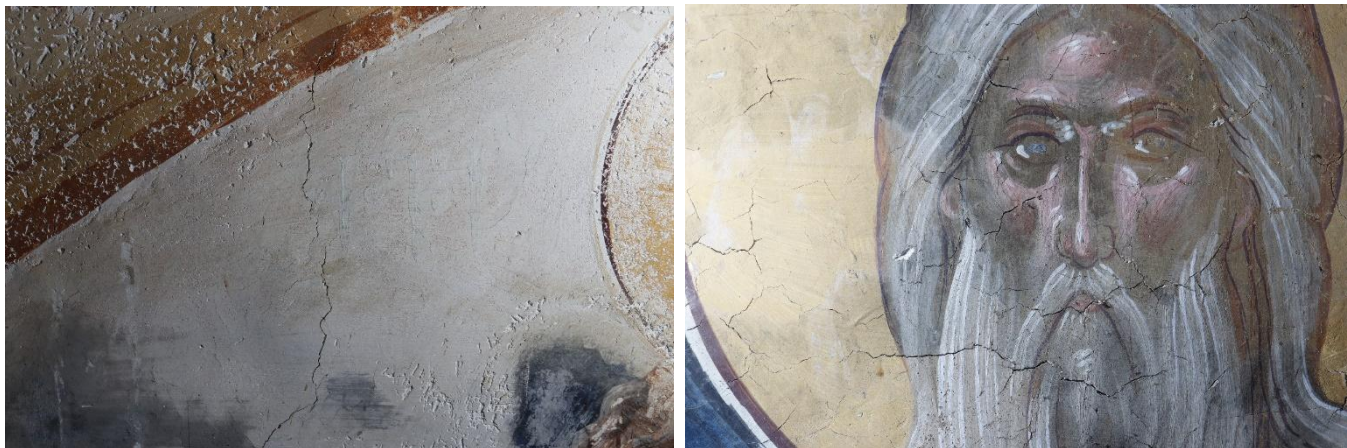
Crack

Several types of cracks can be distinguished in the wall painting. Fine microcracks, barely visible to the naked eye, are widely and intensively distributed, forming a kind of network on the surface. They are easier to detect in areas where the paint layer has been lost and only the white plaster remains, while they are more difficult to discern on dark-colored areas.

In addition, small cracks are observed that are likely contemporaneous with the plaster application and related to the setting process of the plaster. Medium-sized and larger cracks are encountered less frequently; these are most probably caused by structural movements of the masonry or by damage to and delamination of the plaster.

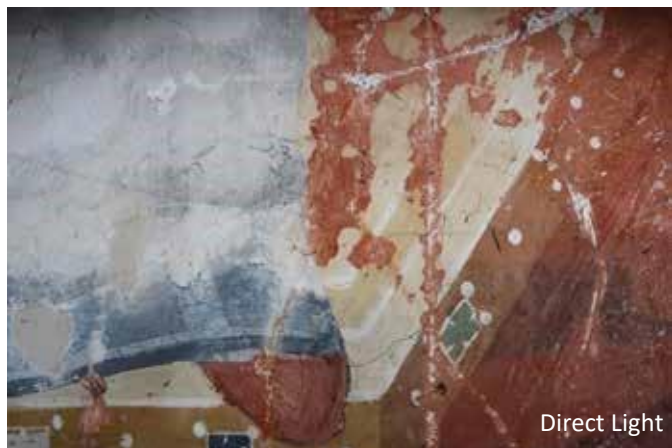
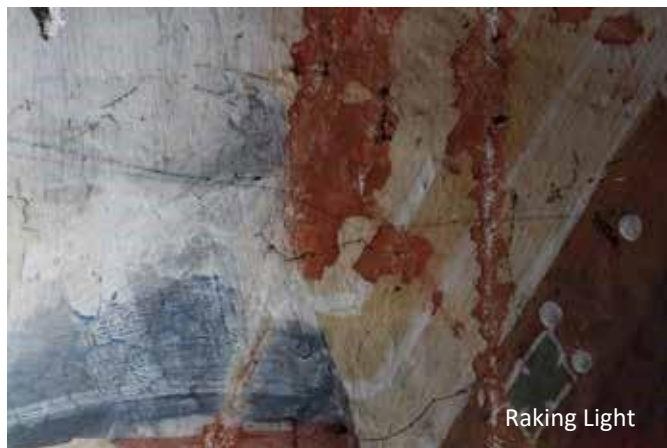
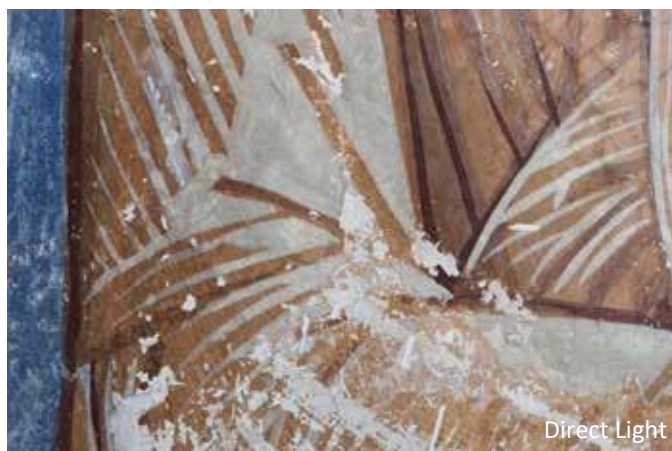
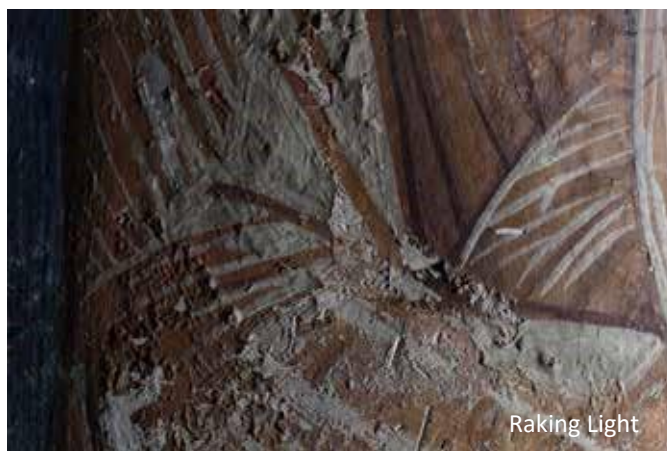
As a result of mechanical impact, the lower zones of the walls—up to heights accessible to people—are predominantly damaged. These areas contain numerous scratched names, incisions, and surfaces polished by frequent touch. Mechanical damage is also observed in the upper zones of the walls in the form of long scratches, most likely caused in the past by the rough contact of materials with the wall during the assembly and dismantling of scaffolding.

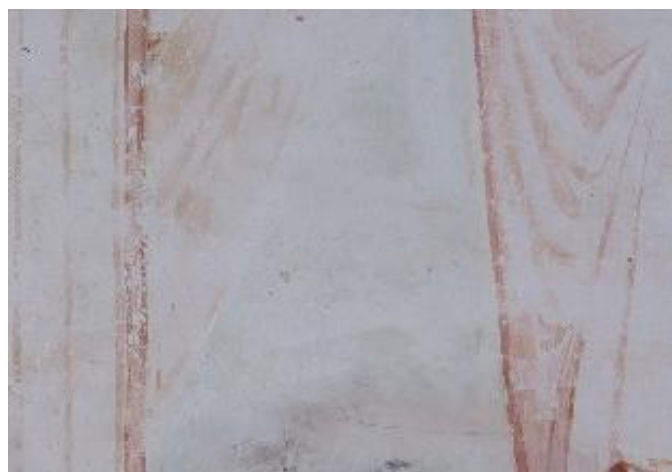
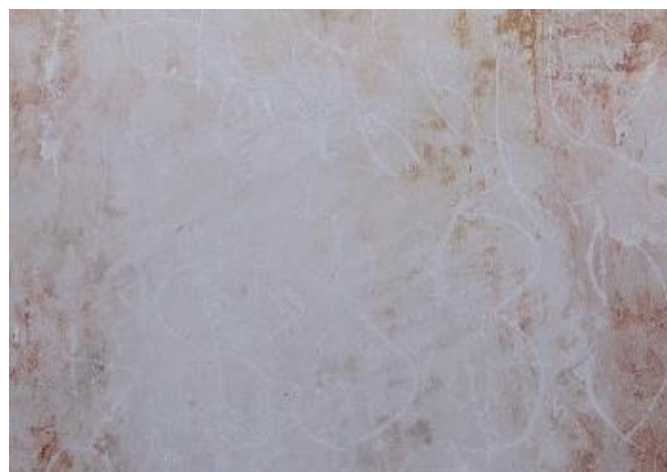
Full loss – Paint layers

In severely damaged areas of the wall painting, the pictorial layer has often been completely lost, leaving only the plaster. In this regard, particular attention should be drawn to the lower parts of the western walls of the west arm and the inter-arm spaces. The lower zone of the east wall of the north arm—where the image of Saint George on horseback is discernible—and the lower register of the painted decoration of the sanctuary apse are also notably affected.

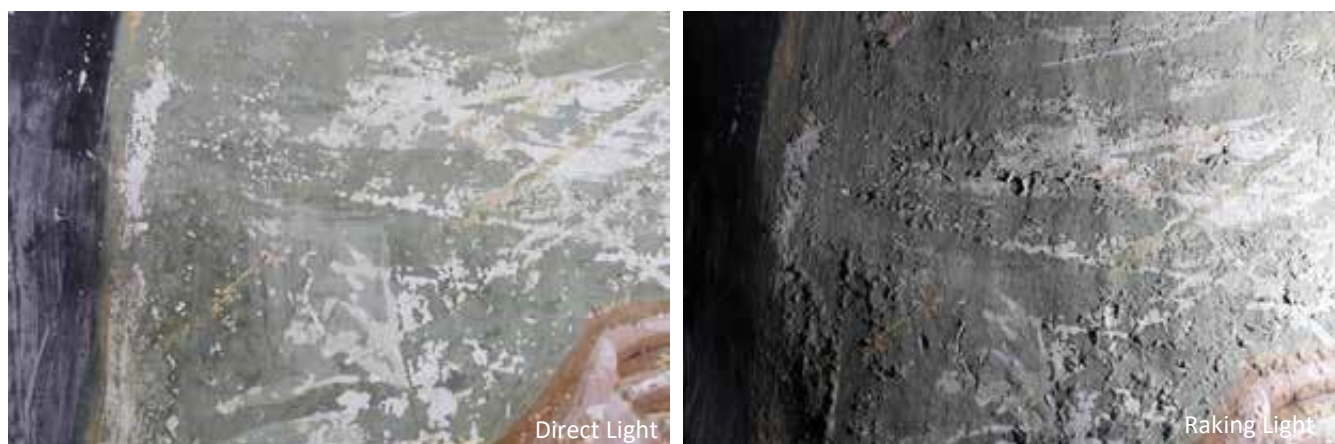
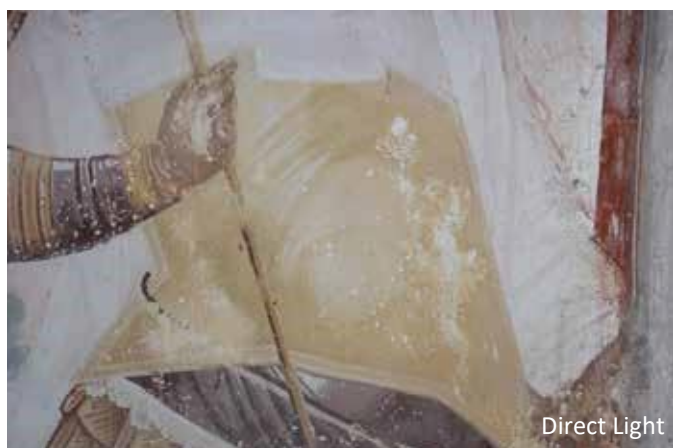
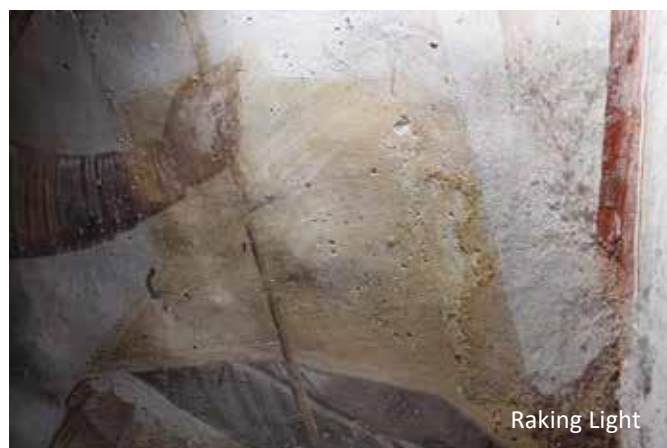
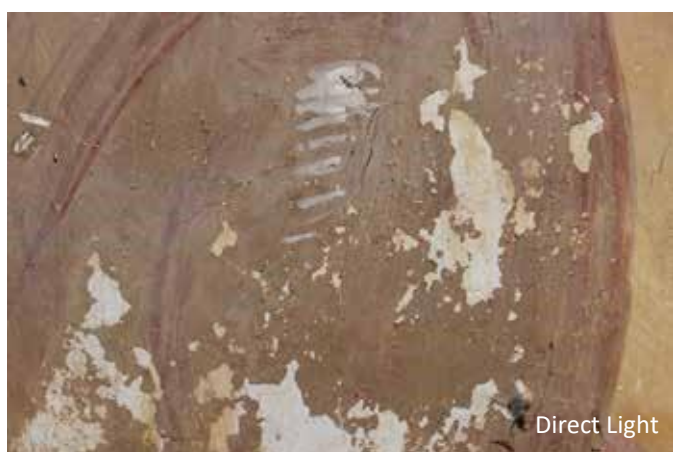
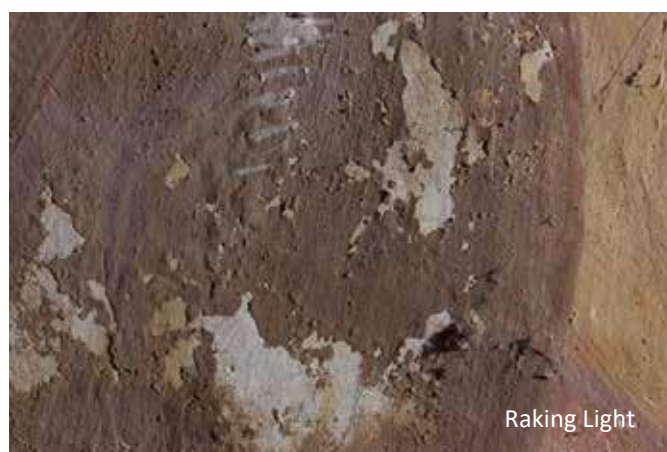
Decoherence

Cases of weakening or loss of the paint binder are quite frequent, whereby the remaining color survives in the form of loose pigment and reacts easily even to minimal physical impact. This friability is observed both locally, in small areas, and across larger surfaces. At times it occurs within a single color, for example on the garments of a specific figure or in the red paint used for framing scenes. Friability is more characteristic of red pigments, although examples of friable green and yellow ochre are also encountered.

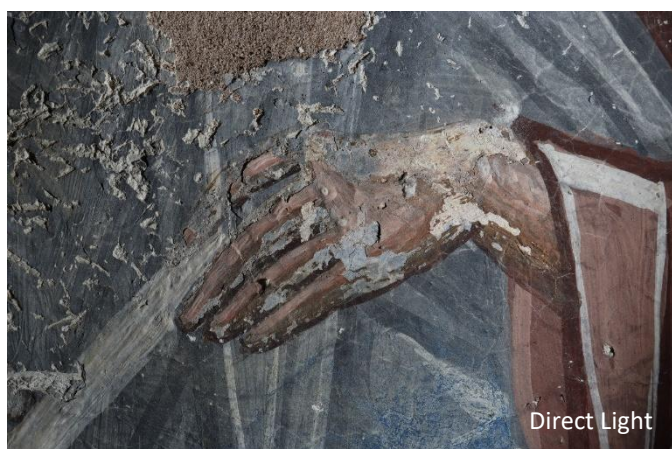
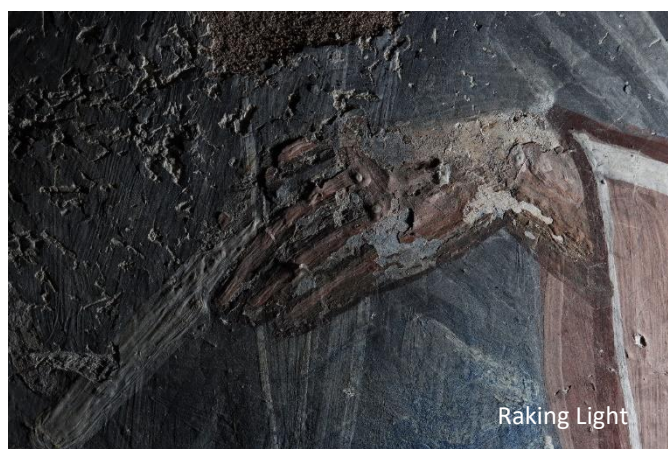
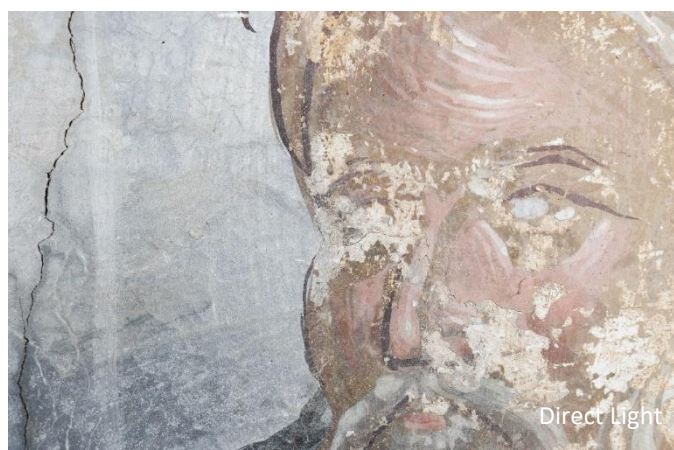
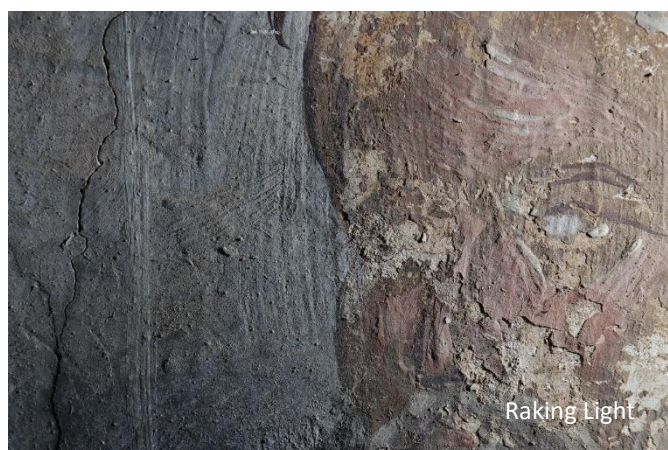
Flacking

This type of damage occurs in relatively small areas and is not very frequent. In such cases, small portions of the paint layer are detached from the substrate, and even minor physical impact poses a risk of their detachment and loss.

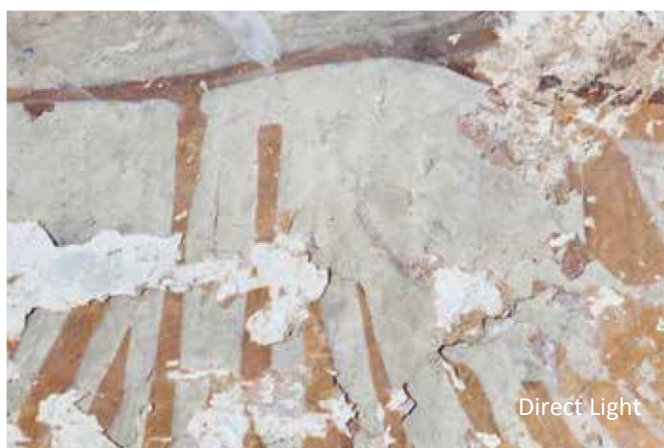
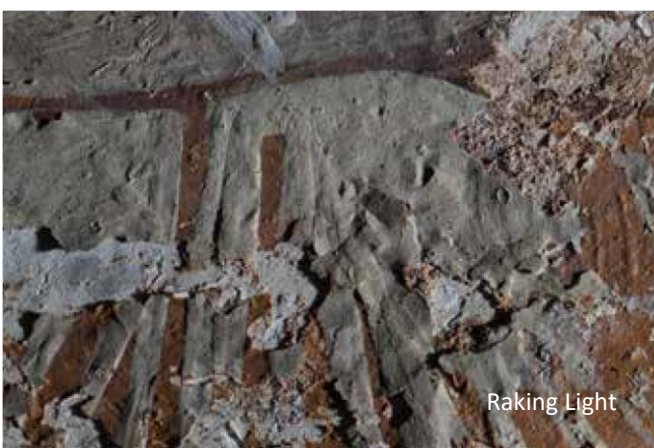
Blistering

Cases of paint blistering are rare, but they do occur. Blistering, like flaking, affects small portions of the paint layer. Most commonly, it appears as point-like blisters, where a void has formed between the paint layer and the substrate; however, the blistered areas generally retain a certain degree of cohesion and strength.

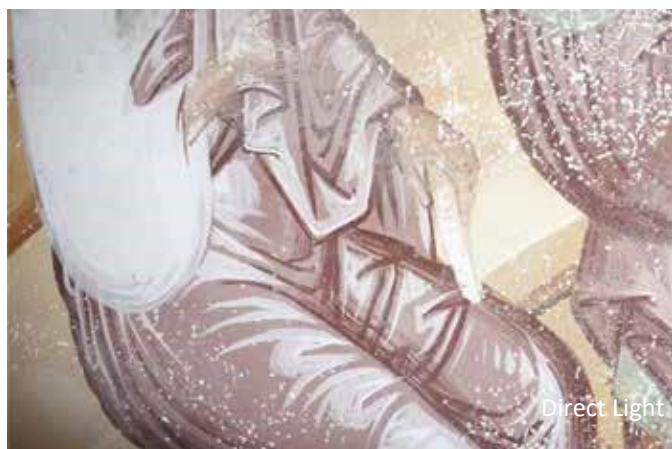
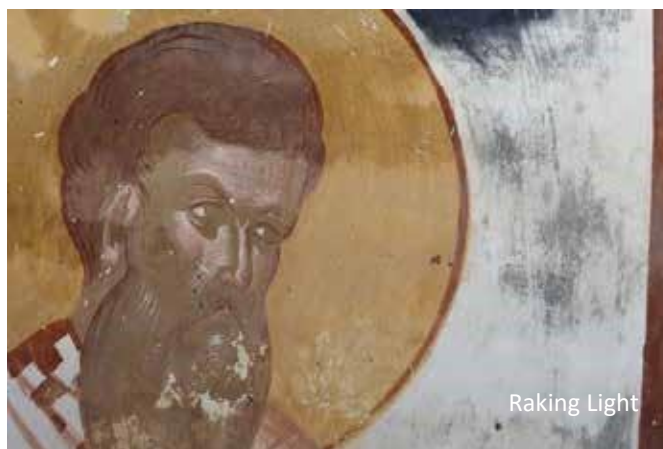
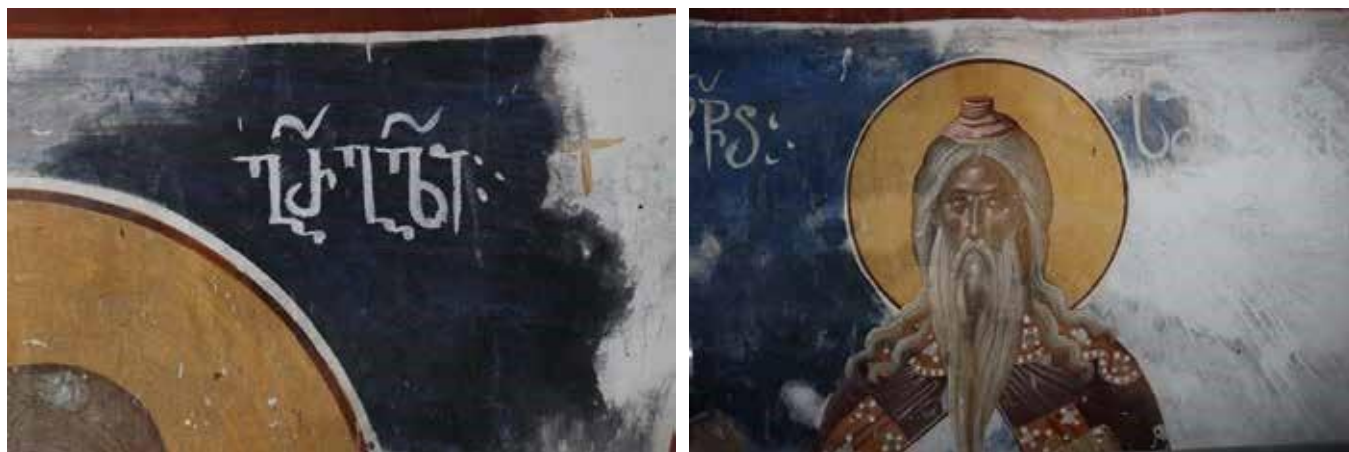
Discoloration is the most visually striking form of damage to the paint layer. Cases of black pigment discoloration are widespread, occurring on scene backgrounds, garments painted in black, architectural details, and the black elements of ornamental decoration. In such instances, the black color has turned completely white, although the relief of the brushstrokes has been preserved. These whitened areas often exhibit a pinkish hue, likely due to the presence of pink-colored microbiological deposits.

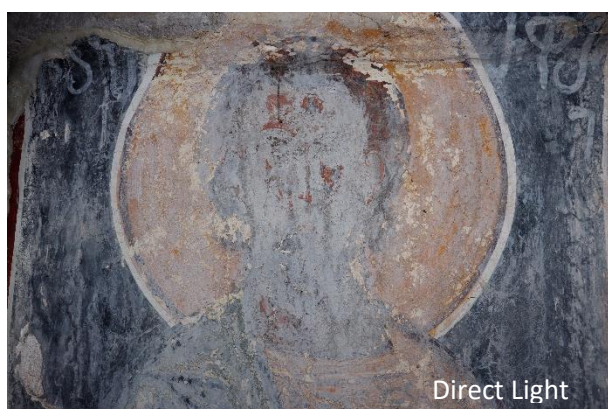
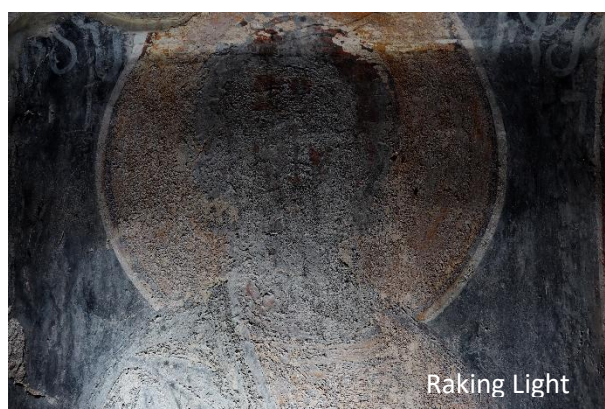
Southern interaxial bay, southern side of pier. Historical salt crystallization.

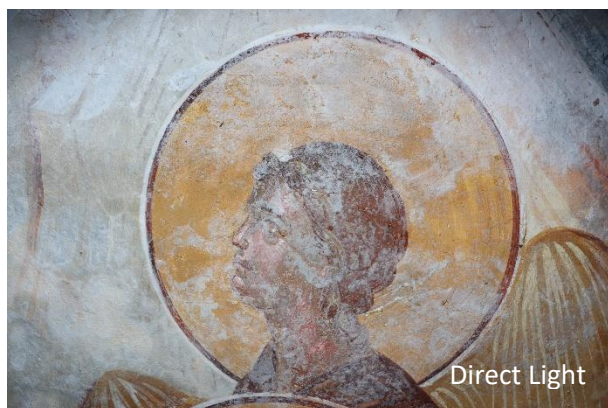
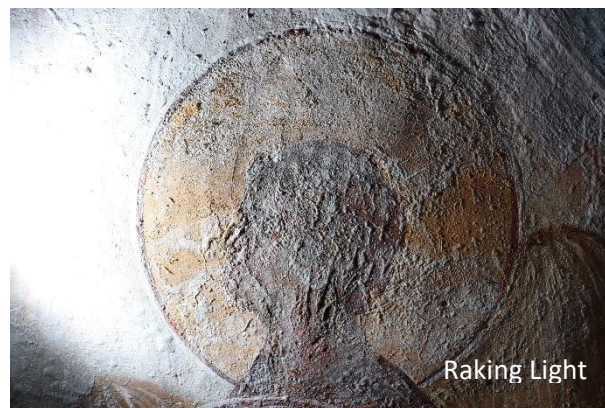
Western arm, southern bay – vault. Recent salt crystallization. 2025

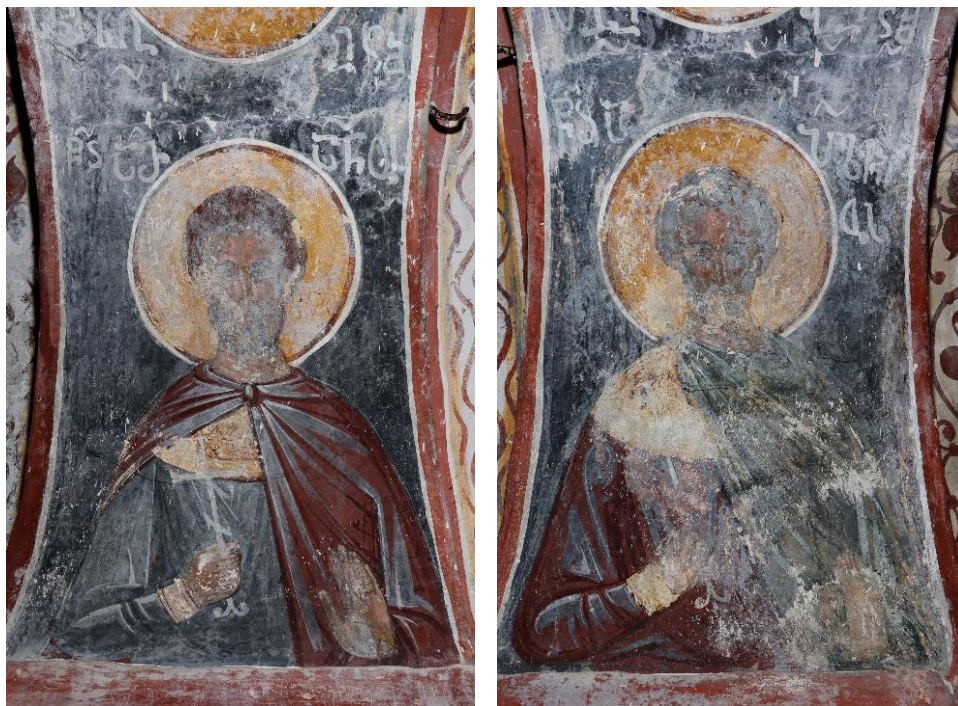
Northern interaxial arch

Historical Crystallized Crust

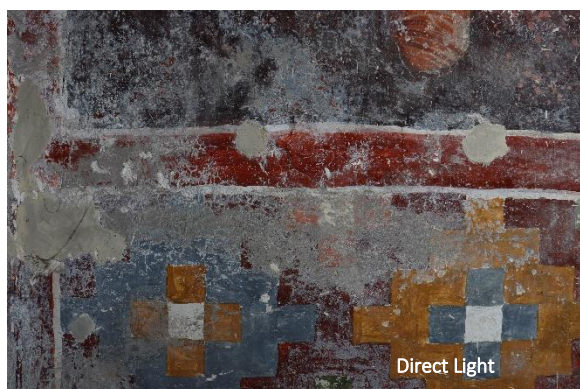
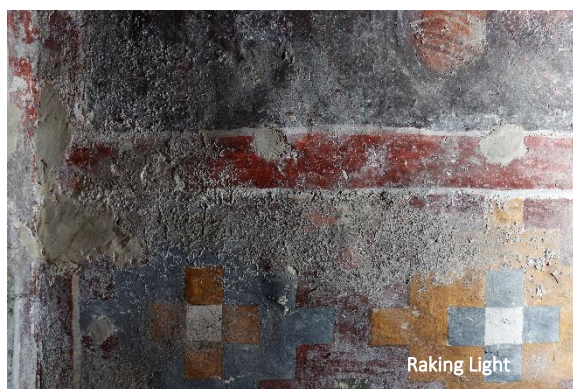
Southern wall of southern arm

On painted surfaces, small punctiform fissures and salt crystal clusters of varying dimensions are observed. Clearly evident that salts crystallized in this morphology exert deterioration impact both on paint layer itself and on upper plaster layers, causing loosening and disintegration.

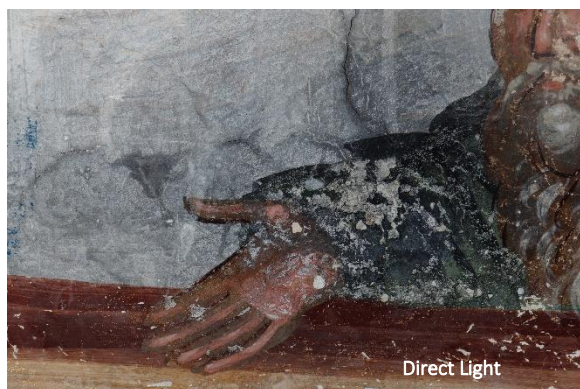
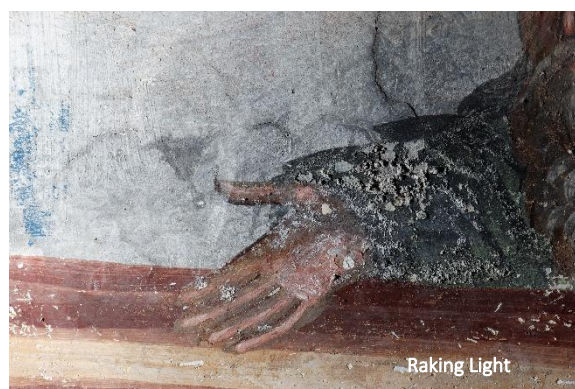
Southern wall of western arm

These areas exhibit no measurable thickness and do not obscure imagery. They produce visual effect resembling surface moisture. Notably, in several locations paint layer surrounding such discoloration exhibits deterioration, whereas within darkened area paint layer—although chromatically altered—remains preserved. These zones often coincide with areas of presumed biological colonization.

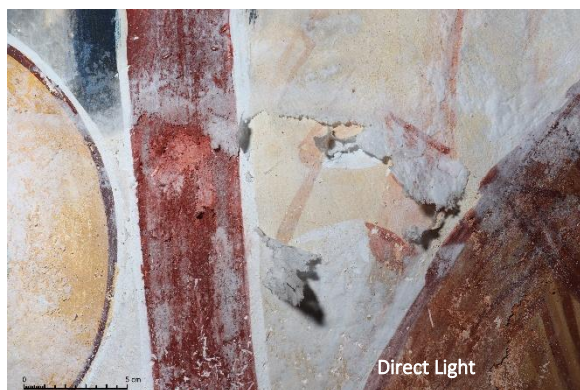
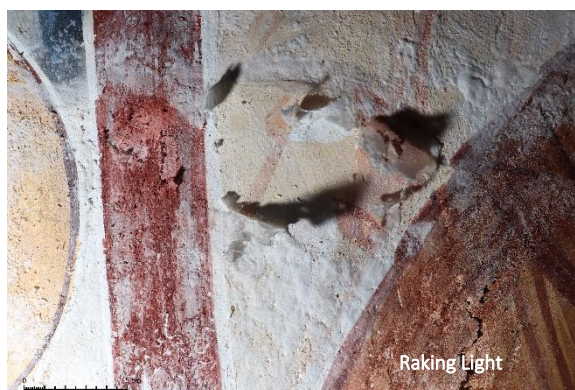
Southern vault of western arm

Crystalline crust distribution corresponds to zones of recently documented water infiltration within interior. Most frequently observed on southeastern pendentive, eastern slope of northern arm vault, and southern vault of western arm, where extensive areas are affected.

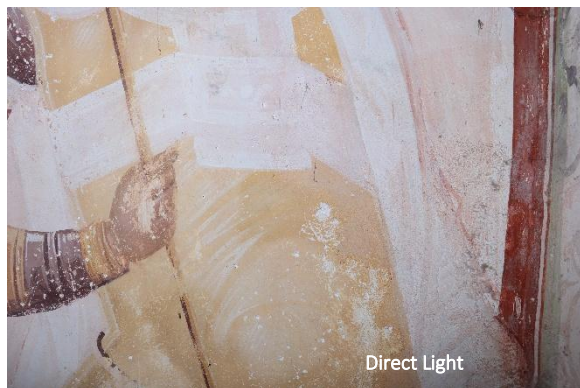
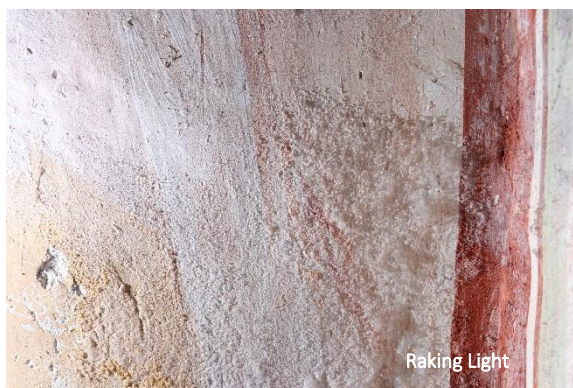
Northern arm, southern wall

Efflorescence is predominantly distributed on northern and southern interaxial and arm vaults, in uppermost zone of northern arm north wall, and lower on eastern wall of same arm, particularly in Entombment of Christ scene. Also present on western arm vault and pendentives, occurring both in small clusters and over larger areas.

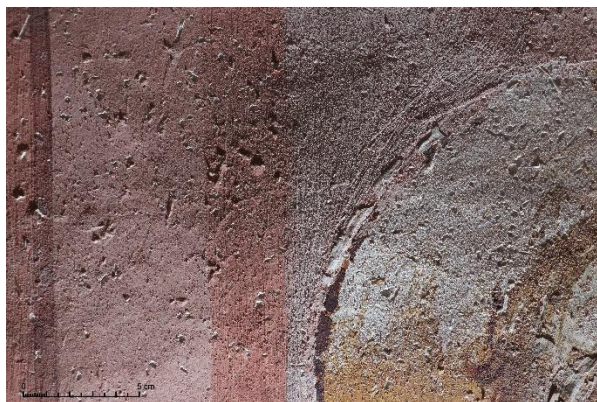
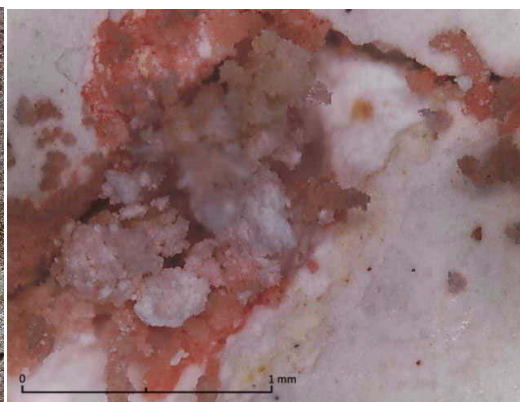
Pink deposits with a heterogeneous structure.

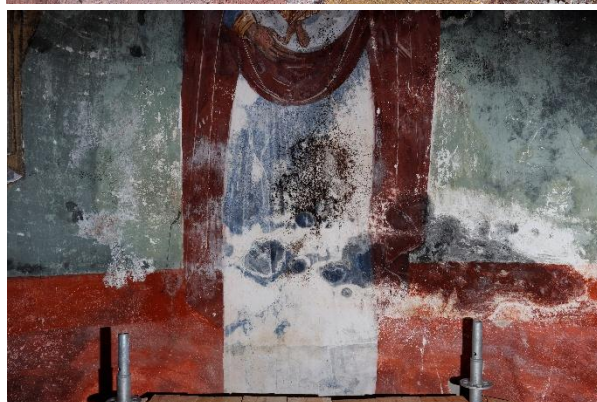
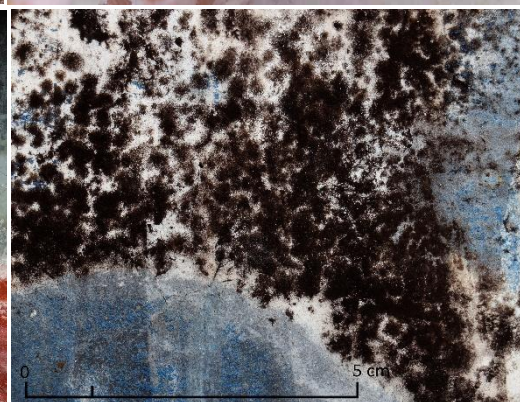
Black deposits.

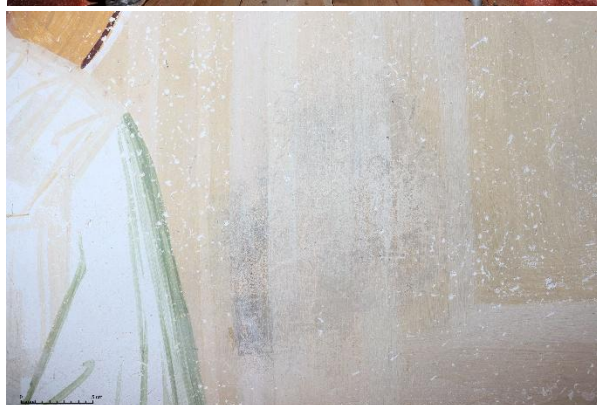
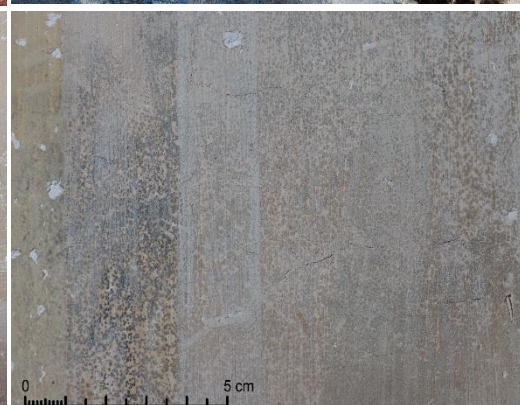
Dark, irregular stains.

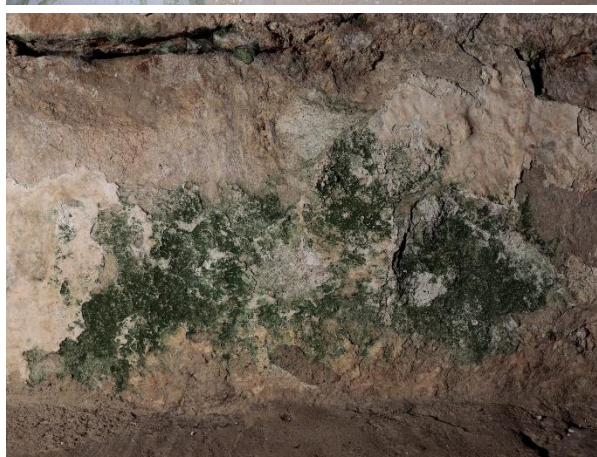
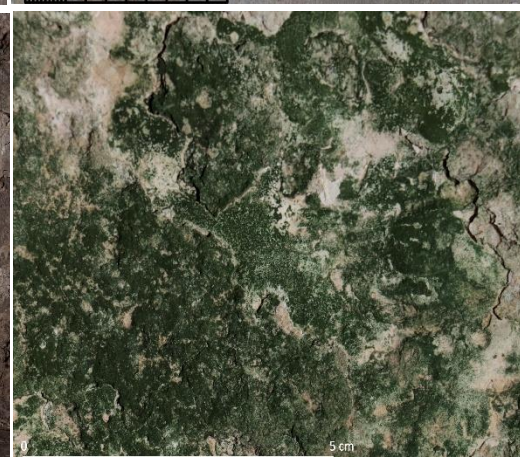
Green deposits.

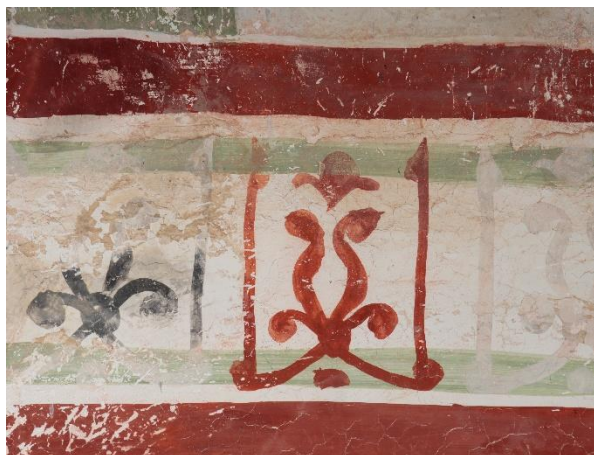
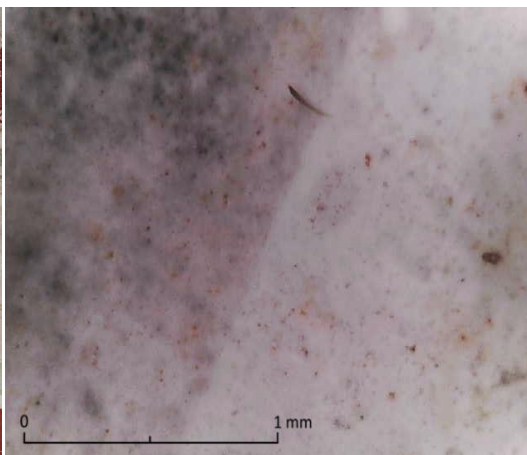
I - A thin surface film with a pinkish tint—appearing more like

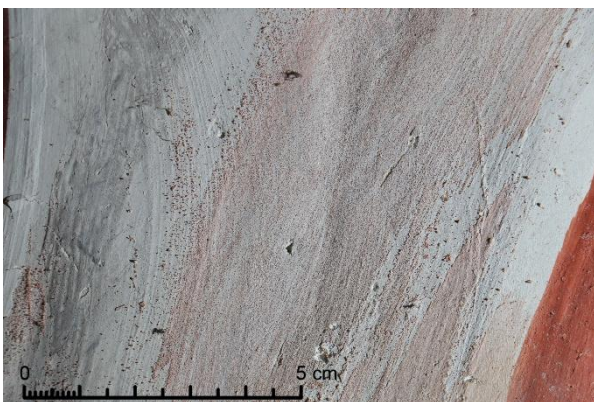
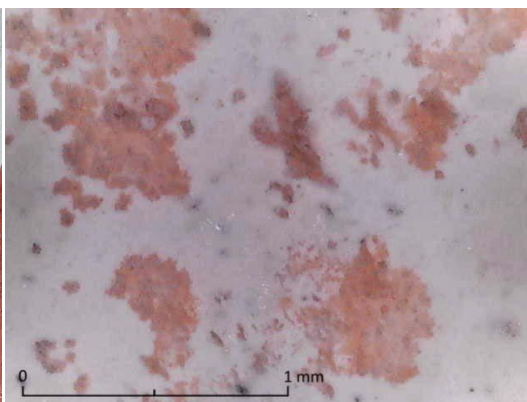
II - Relatively thicker, locally distributed deposit

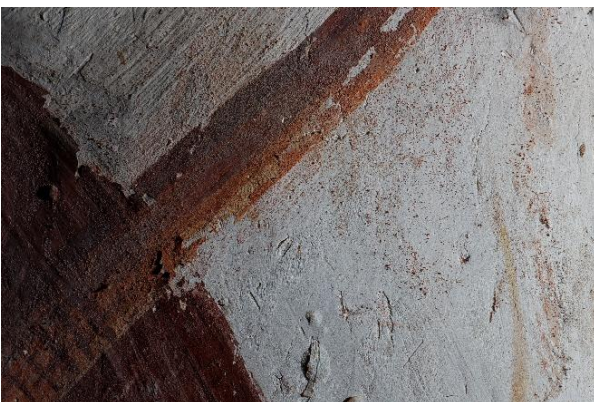
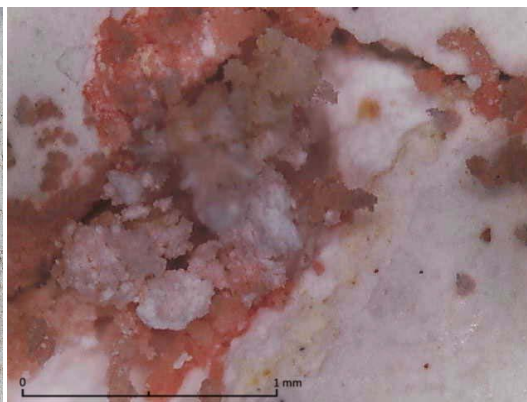
III - Loose granules grouped in clusters of various sizes.

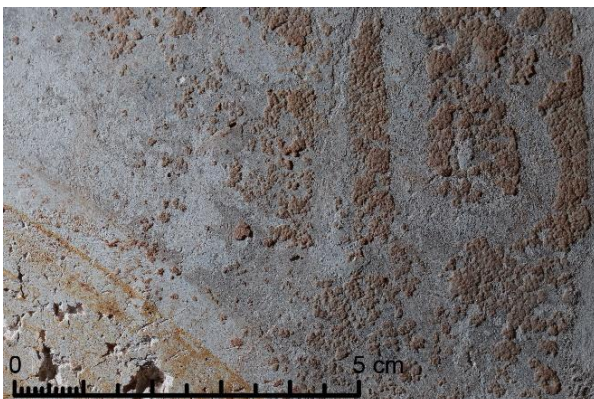
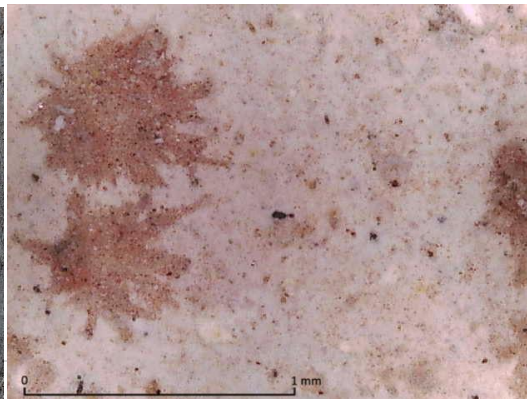
IV - Dense, dark-colored deposits firmly attached to the surface.

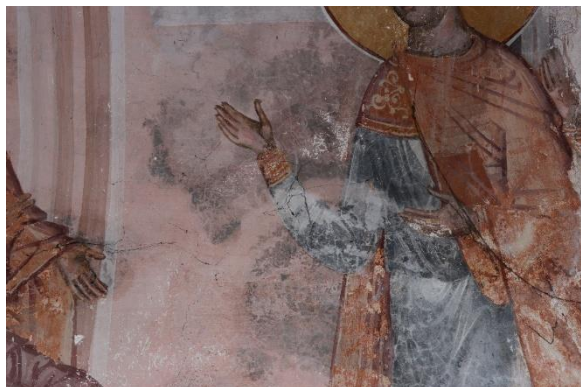
It is characterized by a pronounced alteration of the original surface color. The deposit has no distinct structure or notable texture. Particularly striking are the scenes with unusually pinkish backgrounds; at this stage, it is difficult to determine whether this represents their original color or is related to the above-described pinkish discoloration (possible pigmentation)

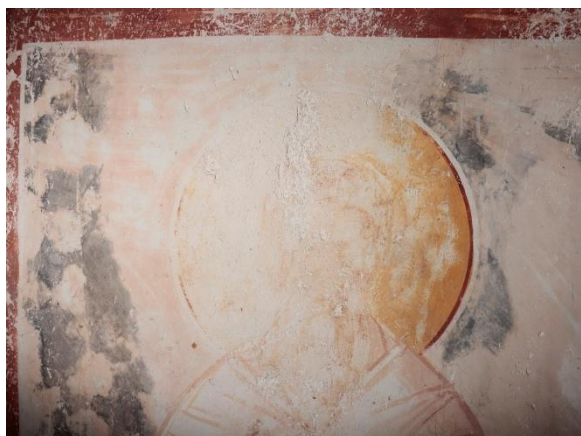
The pinkish layer is particularly noticeable in areas where black pigment has been lost or faded—on the backgrounds of scenes and compositions, on figures' garments, ornaments, and other details.

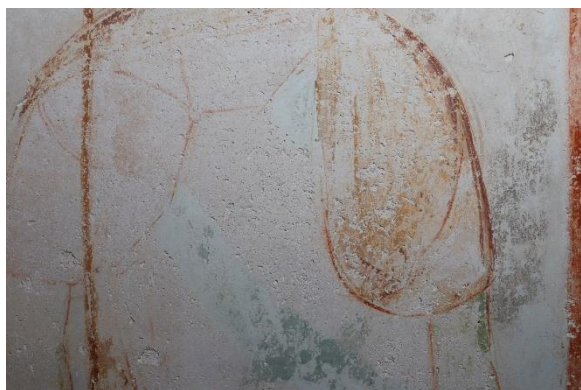
In the depigmented areas of the painting, the pink coloration is striking and often follows clear geometric patterns. This phenomenon is especially evident in areas where black pigment was originally applied; in such locations, the pink deposits closely follow the boundaries of the black details.

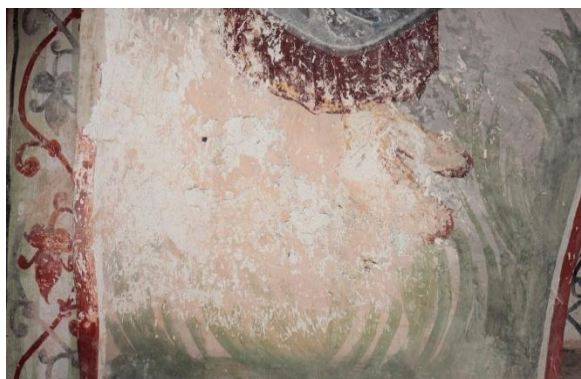
The pinkish coloration appears both on the paint layer and directly on the plaster layer (where the paint layer is partially or completely lost), and it is observed across all painting periods and on plaster layers that differ technologically.

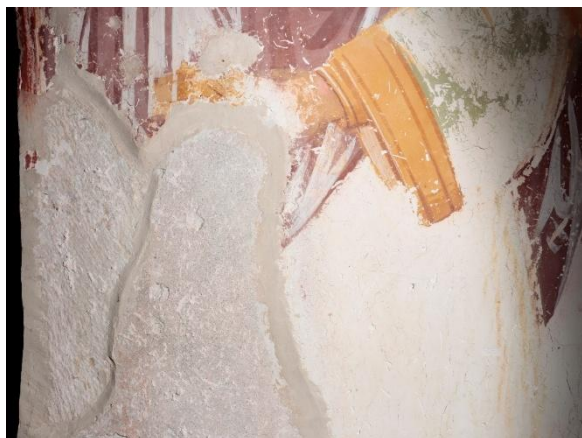
Instances of this type of deposit are also found on bare stone surfaces, where only traces of plaster remain.

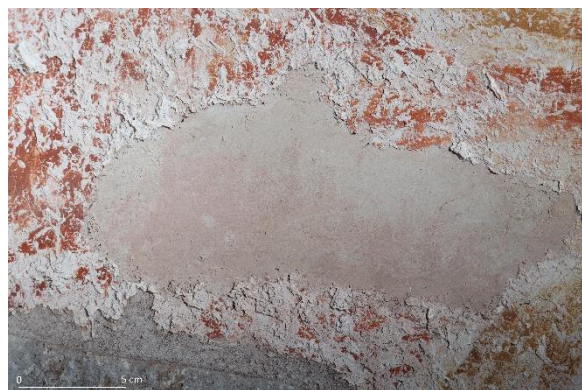
Pinkish deposits are present on later conservation interventions, specifically lime-based fills from the 1970s. However, they are not observed on earlier conservation layers, such as gypsum-based fills.

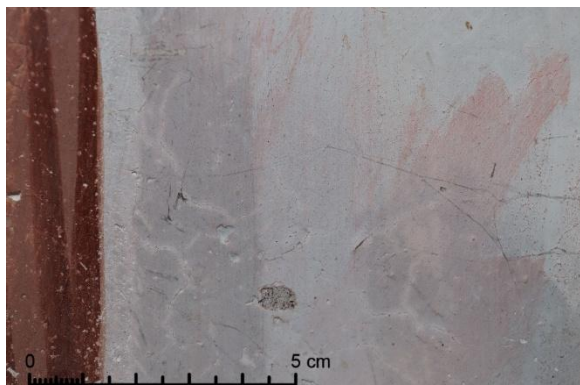
It is present in specific locations and does not exhibit extensive distribution.
Occurs in the form of relatively small stains

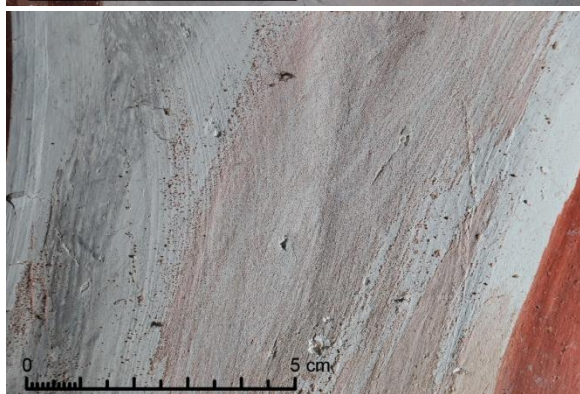
It has a distinct heterogeneous texture and structure.
In some cases, it follows and replicates the shape of brushstrokes.

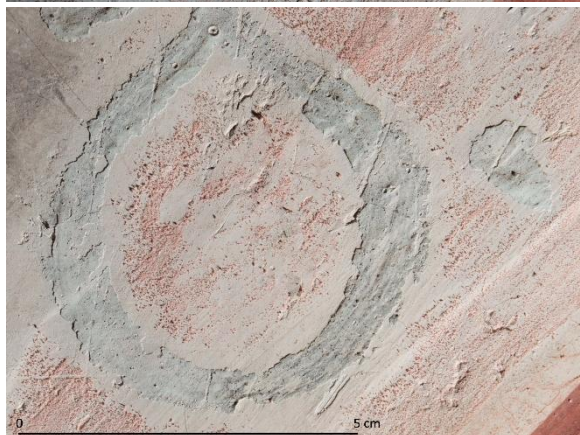
It has clearly defined contours.
It is closely associated with the surface layer.

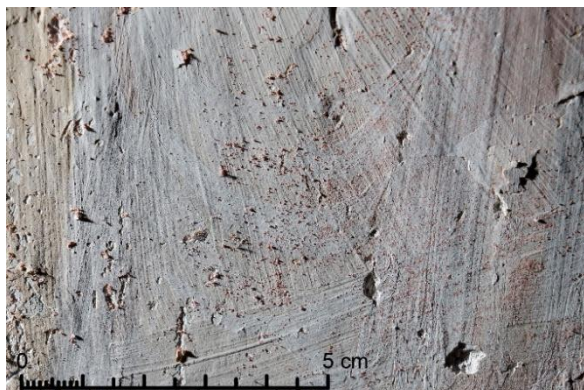
It is present in specific locations, distributed in scattered patches, in the form of individual granules.

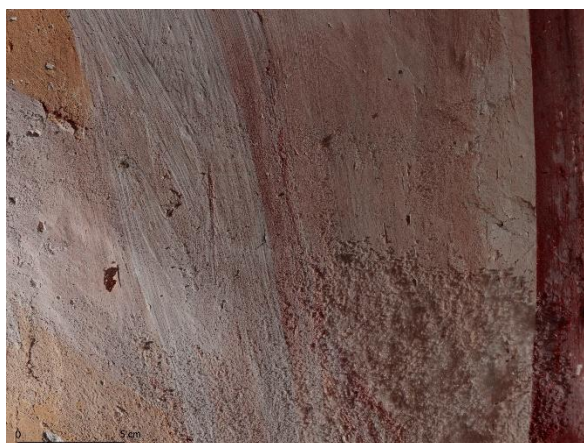
It is often found together with salt efflorescence.

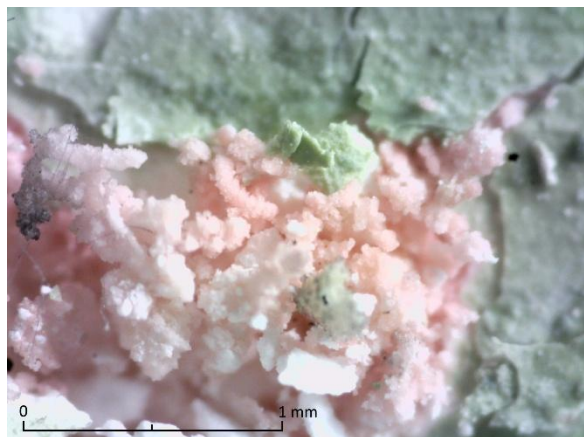
It has a distinct texture and structure. It detaches easily from the surface under light mechanical impact.

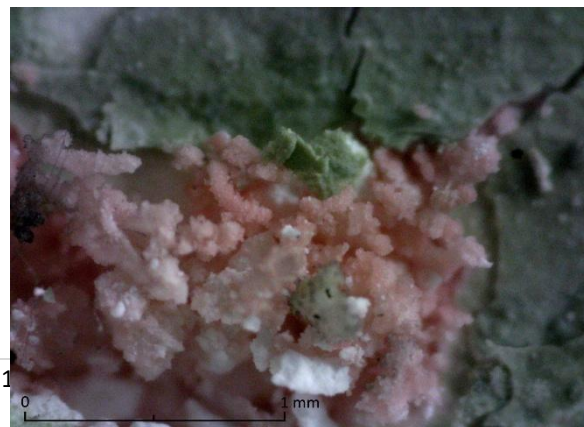
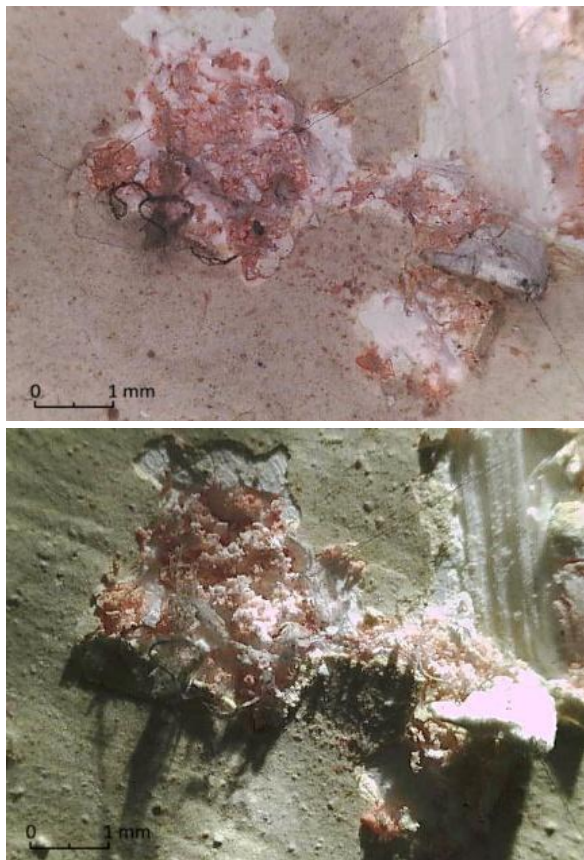
It is observed both on the surface of the painting and within the plaster layer, in cracks, and in small losses.

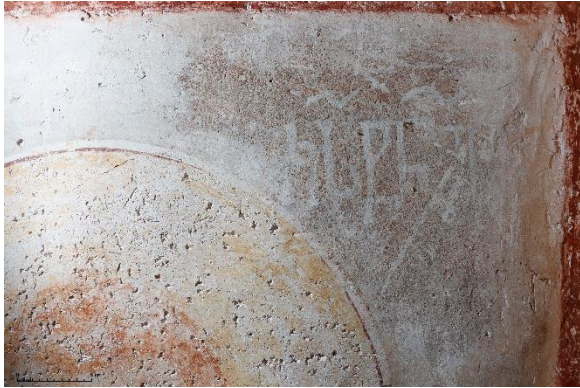
It is present in only one specific location.

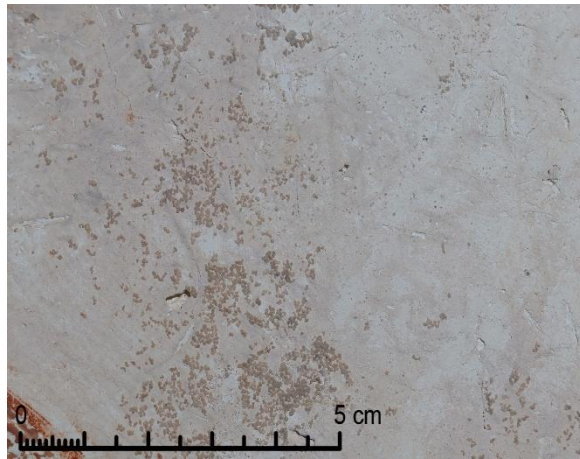
It has a distinct texture and structure, markedly different from the other three subtypes. It is firmly adhered to the surface and exhibits a patina-like appearance
