Conservation Plan for the Wall Paintings of St. George's Church, Gelati Monastery

/ Phase I Research Report /

The present document constitutes the **Phase I (Research Phase) Report** of the Conservation Plan for the wall paintings of the Church of St. George at Gelati

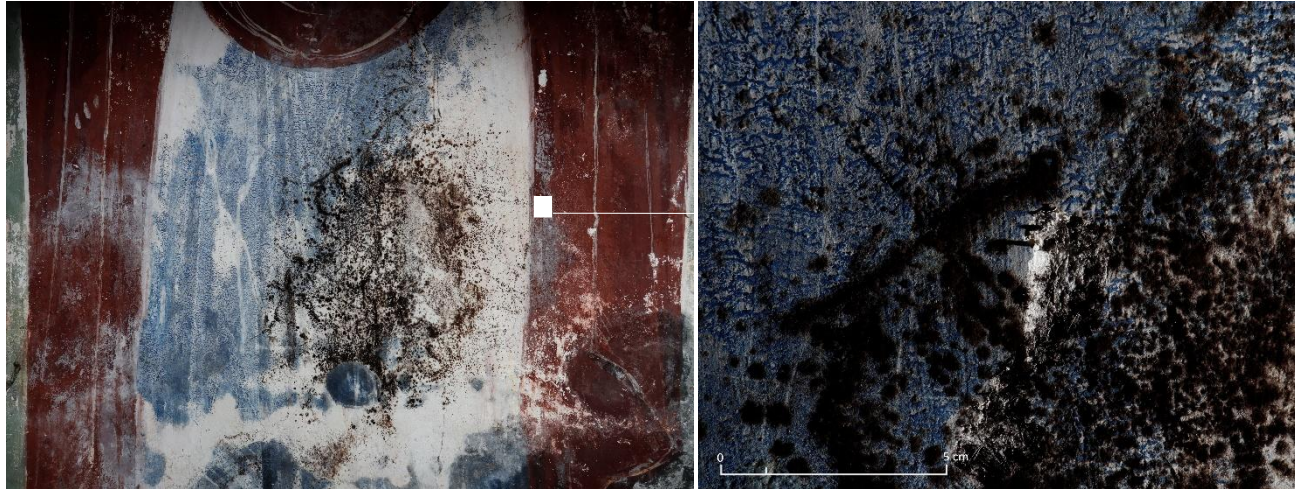
Black deposits on the painting occur in two forms. The first type (I) occurs as dark black fluffy patches on the surface (resembling filamentous fungal growth) . The second type (II) takes the form of minute, darkened, circular spots lacking thickness, seemingly comprising part of the painting's stratigraphy.

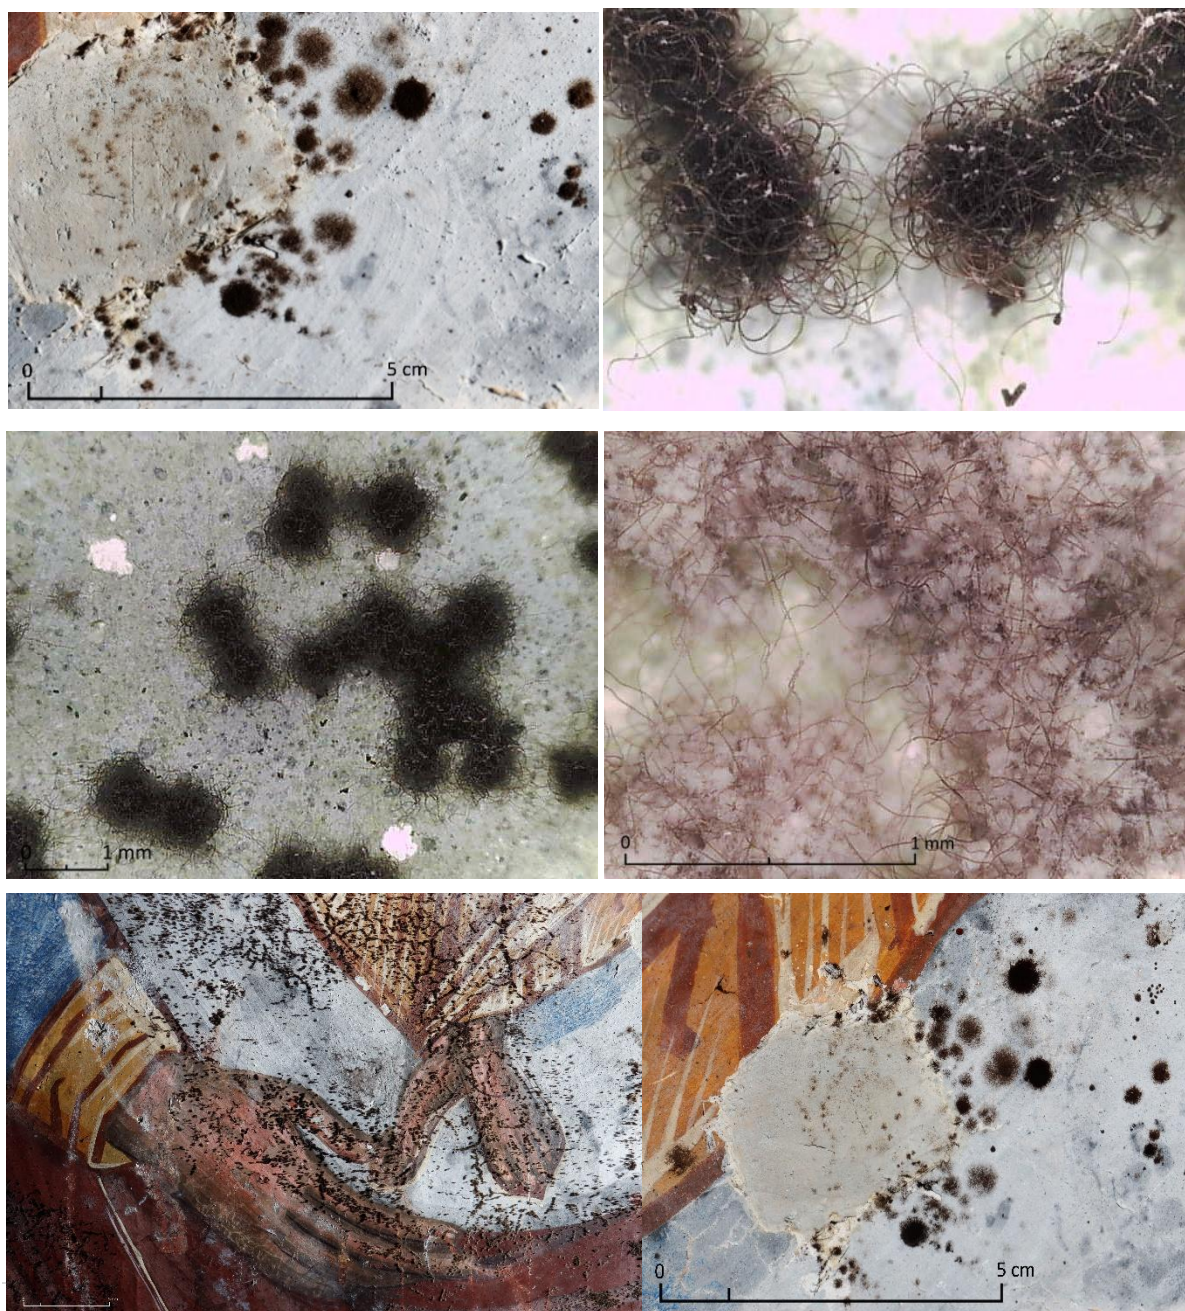
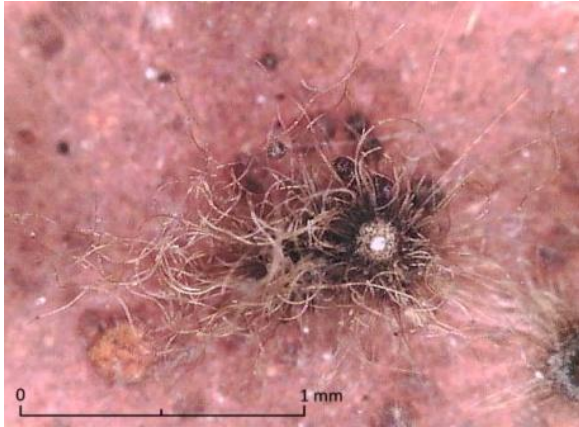
Size: <1 mm

Shape: Shape: circular volume covered with thread-like structure

Microscopic examination of the deposits clearly reveals a structure characteristic of a living organism.

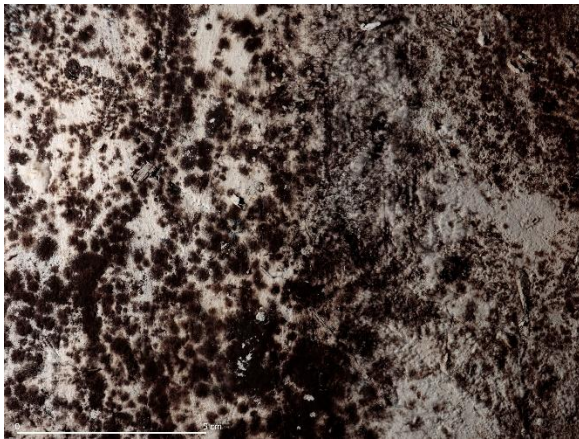
Black deposits began appearing in the apse of the sanctuary after 2020; they are not visible in photographs taken earlier.

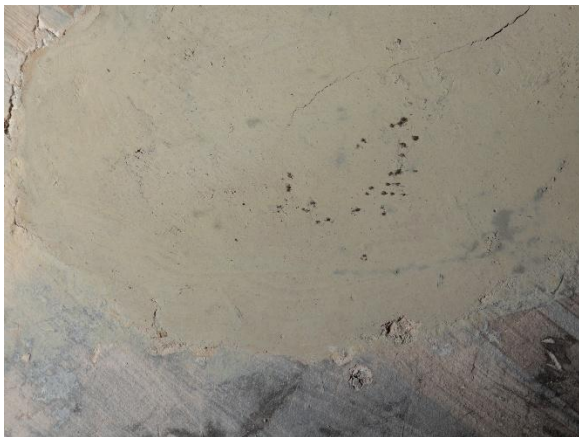
A small group of deposits of the same type is also observed in specific gypsum fills from the 1970s restoration.

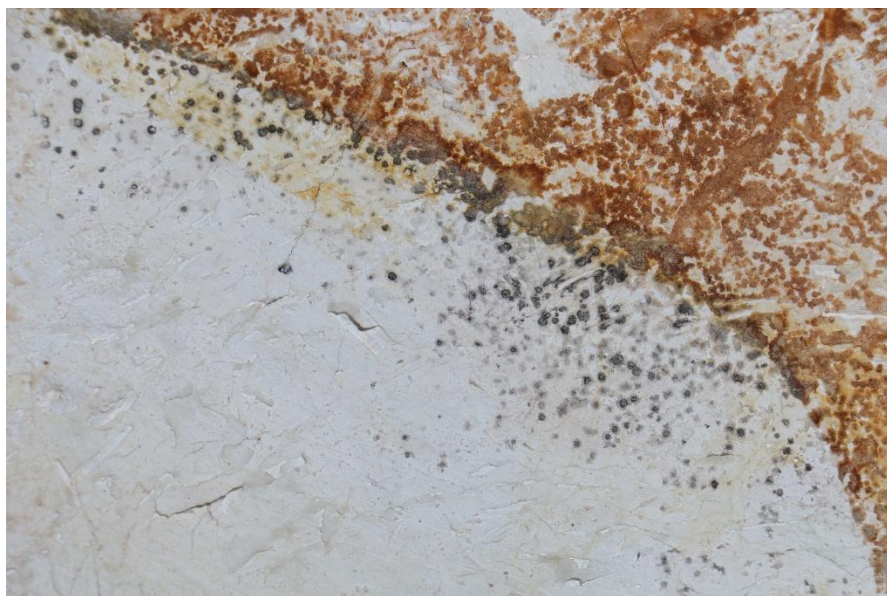
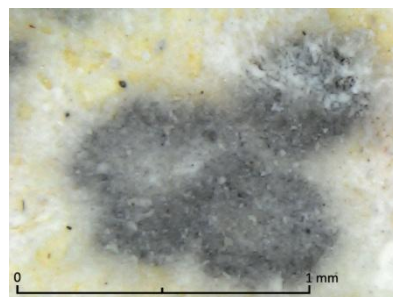
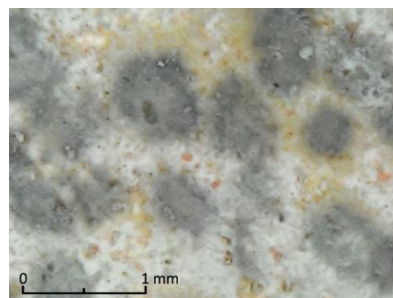
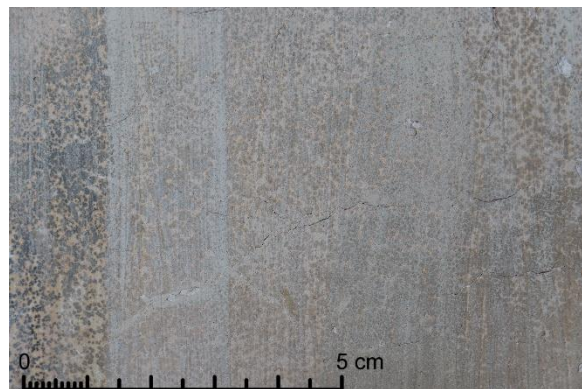
Clusters of Circular Spots

Size: >1 mm

Shape: dot-like

Unlike the other types of suspected biologic colonization described here, this particular type lacks deposit-like structure; it appears to be more a part of the original fabric and is developed somewhat within depth.

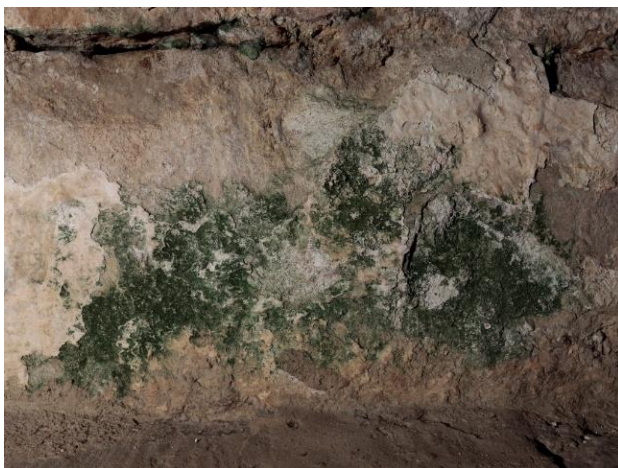
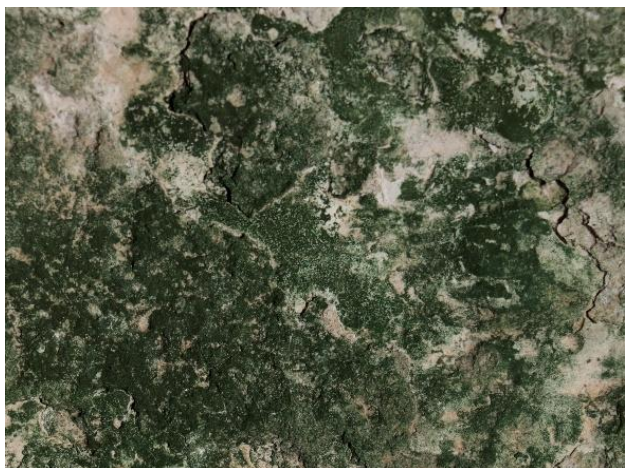
Distinct green deposits occur on wall lower levels, extending to approximately 30 cm height from floor. Present on north, south, and east walls. Particularly pronounced on north and south wall sections where rainwater infiltration onto interior floor was documented during environmental monitoring conducted within this study.

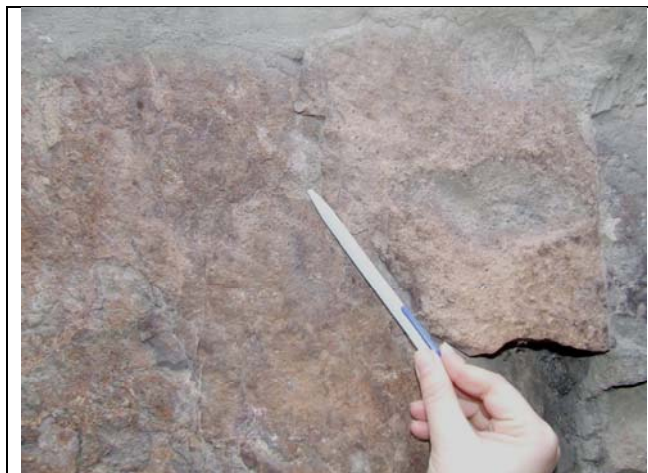
Fig. 1
Sampling point

In the sample it is not possible to observe pores or cracks, so the porosity is virtually absent, and the rock is very compact (according to the macroscopic observations). Matrix is characterized by bands and slight flow layering of glassy and amorphous material (small particles of volcanic glass more or less welded, called volcanic ash).

Altered Tuff, probably linked with low-grade metamorphism (burial metamorphism (*Meta-tuff*)).

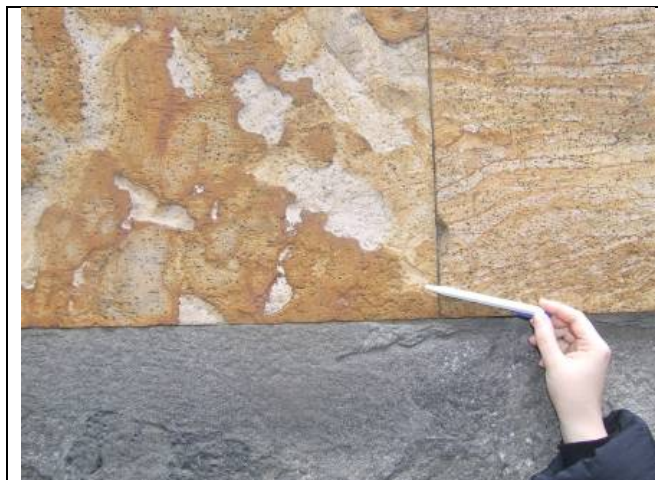
Fig. 4
Sampling point

Presence of superficial concretions and veins composed of Gypsum (?).

It is not possible to observe pores or cracks, so the porosity is virtually absent, and the rock is very compact. It is possible to define this rock a **Microcrystalline Quartz Rock**.

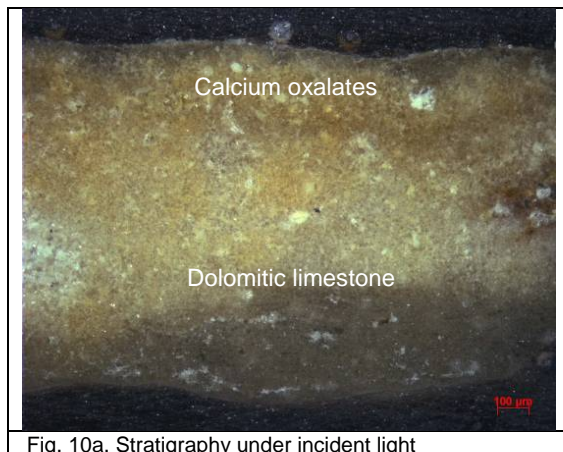
Fig. 10a. Stratigraphy under incident light

- 0. Dolomitic limestone
- 1. Yellowish Ca-oxalate patina

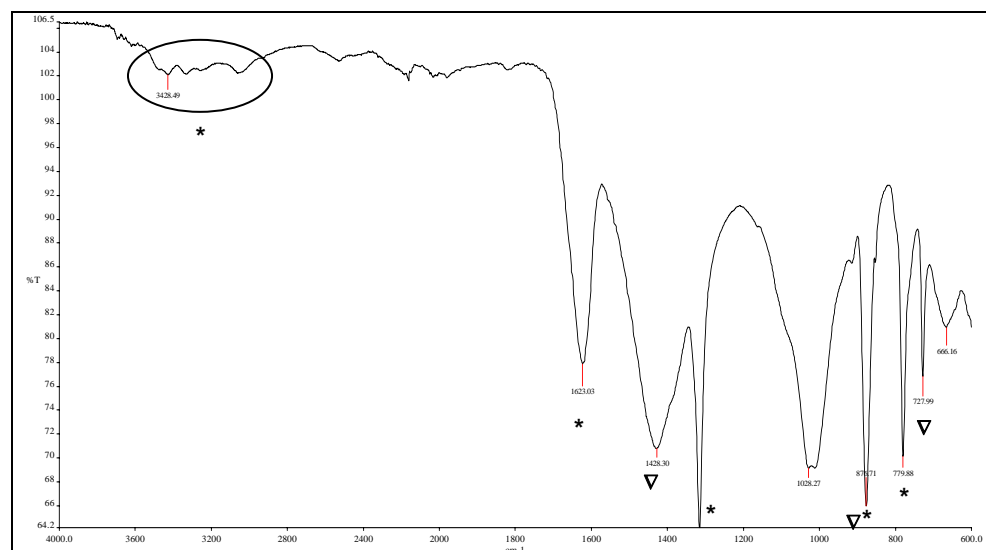
Fig. 20
FTIR sample
SG-01
Yellow patina

Characteristic frequencies due to Whewellite CaC₂O₄·H₂O (*) and Dolomite CaMg(CO₃)₂ (∇)

In Gelati monastery the yellowish colour visible on the facades is due to the presence of Fe-oxides within the matrix of the stones and to Ca-oxalates deriving in this case, most probably, by the biodeterioration.

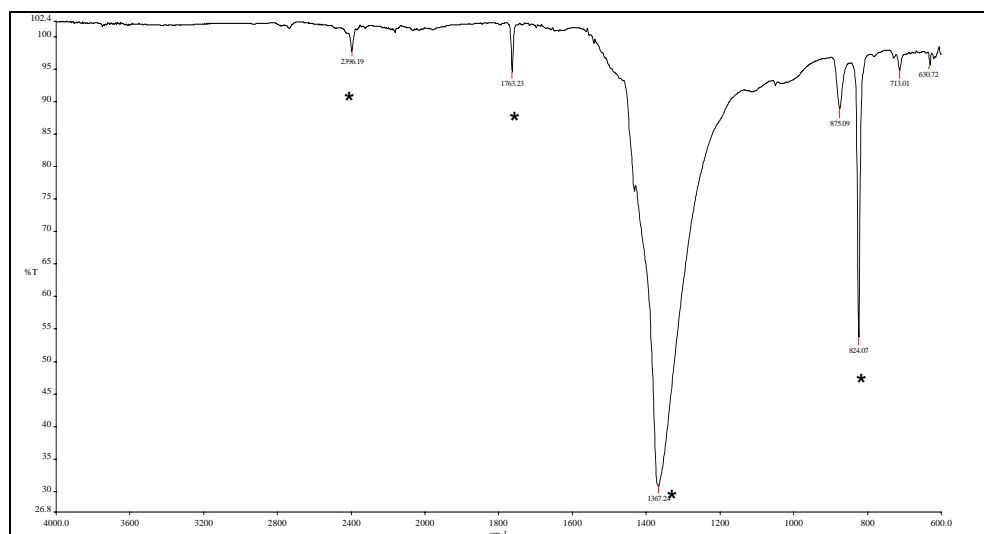
Fig. 21
FTIR sample
SG-02
White
encrustations

Characteristic frequencies due to Niter KNO₃ (*)

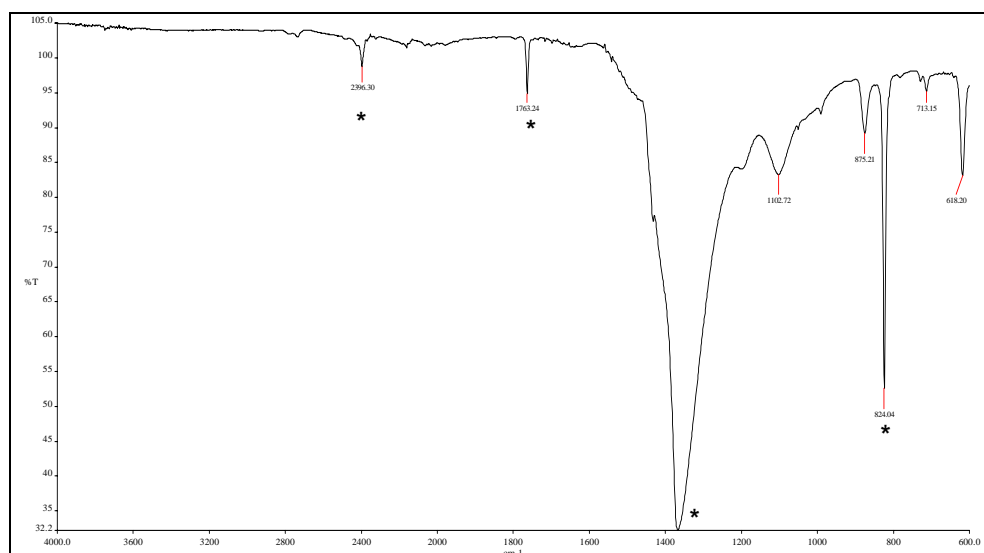
Fig. 22
FTIR sample
SG-03
efflorescences

Characteristic frequencies due to Niter KNO₃ (*)

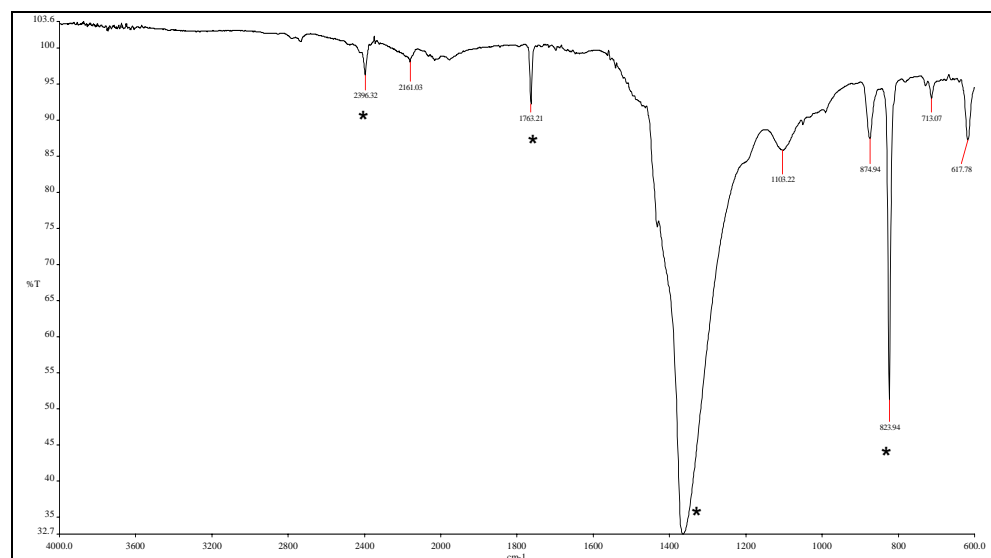
Fig. 23
FTIR sample
SG-04
efflorescences

Characteristic frequencies due to Niter KNO₃ (*)

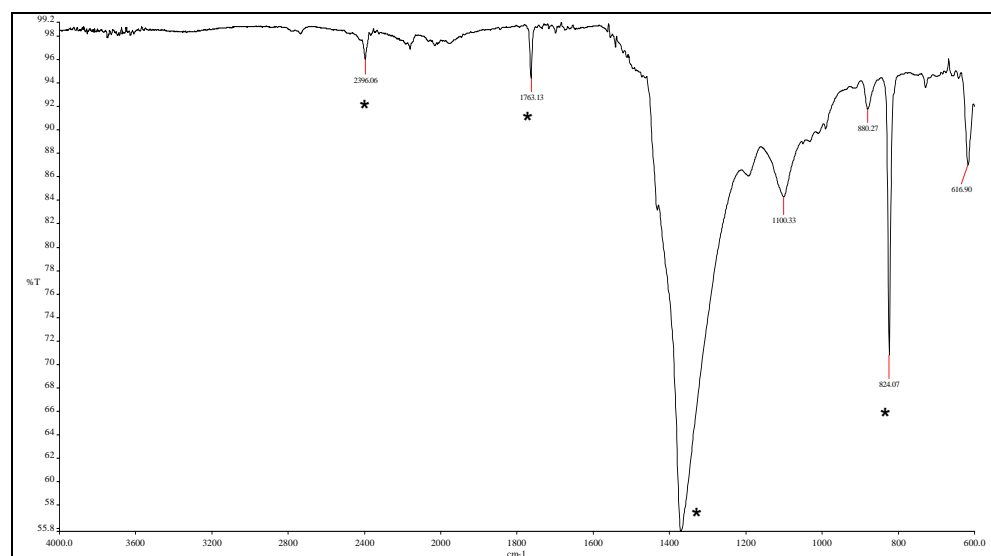
Fig. 24
FTIR sample
SG-07
concretions

Characteristic frequencies due to Niter KNO₃ (*)
