წარმოგიდგენთ გელათის ღვთისმშობლის ტაძრის ქვის
საკონსერვაციო (ნებართვა #ნ/09/12/15) სამუშაოების მიმდინარეობის
შუალედურ ანგარიშებს პერიოდისთვის 2016 წლის 15 ნოემბერი
2017 წლის 19 ივლისი.

გელათის ღვთისმშობლის ტაძრის
ქვის საკონსერვაციო სამუშაოები

სამუშაოთა შუალედური ანგარიში
2016 წლის 15 ნოემბერი - 2017 წლის 19 ივლისი

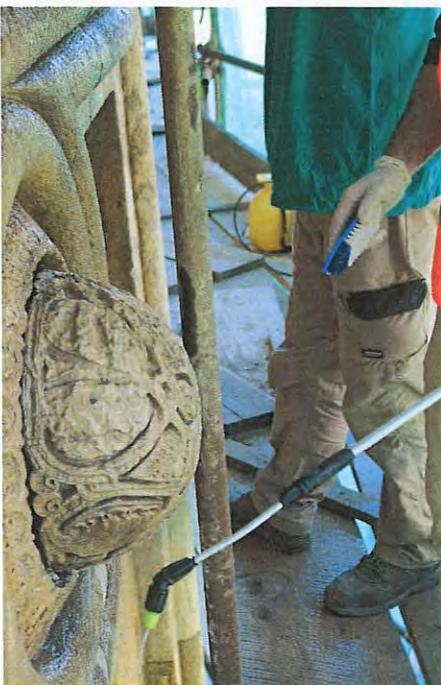
ზემოთ: ფოტო. ქვის ზედაპირიდან პატინის მოცილება ჯაგრისის გამოყენებით.

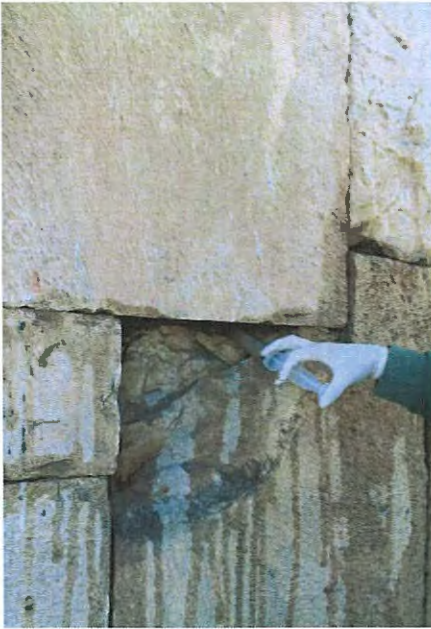
ზემოთ: ფოტო.
ინექტირების პროცესი.

ქვებს შორის არსებული ნაკერების და სიცარიელის ინექტირება.
ინექტირების პროცესი მიმდინარეობს შპრიცებით საკონსოლიდაციო ხსნარის (NHL5+Pozolana giallo) შეშვებით. ინექტირების შედეგად ივსება ქვებს შორის დუღაბის დაკარგვის შედეგად გაჩენილი ცარიელი სივრცეები.

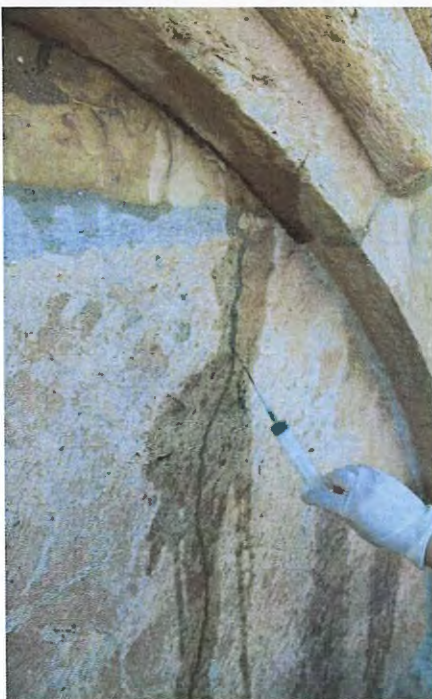
ფოტო: ბზარების კონსოლიდაციის პროცესი

ფასადზე არსებული სხვადასხვა ზომის ბზარების კონსოლიდაცია, მიმდინარეობდა ნემსით ბზარების (nano silica+pozolana giallo) კონსოლიდაციის პროცესი ხელს უწყობს ბზარების ამოვსებას და შემდეგი წყლის ინფილტრაციისგან ქვის ზედაპირის დაცვას.

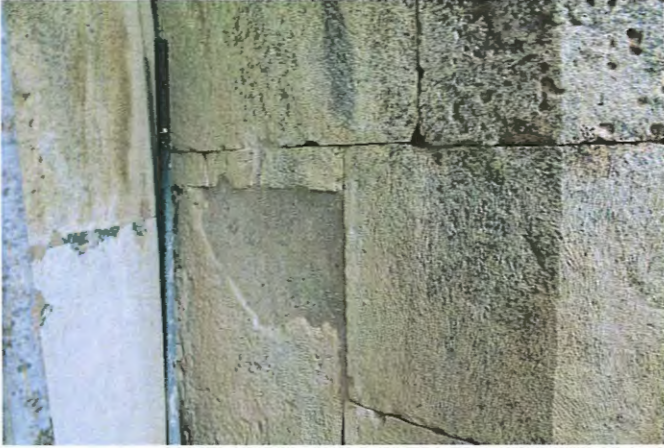
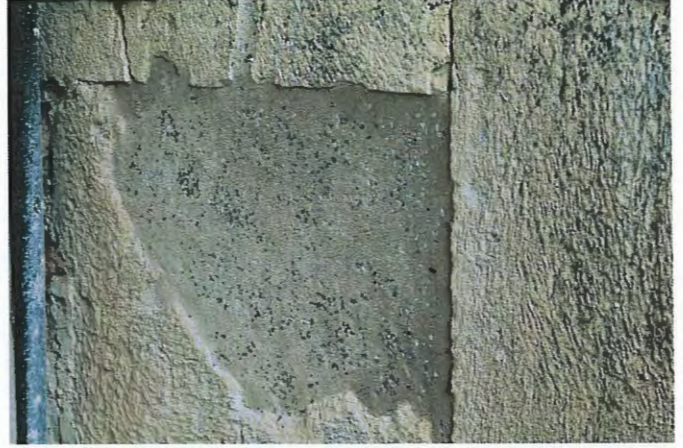
ზემოთ მარცხნივ: დაზიანებული ქვის ზედაპირი რეკონსტრუქციის შემდეგ. აღმოსავლეთ ფასადი. კონტექსტი
ზემოთ მარჯვნივ: დაზიანებული ქვის ზედაპირი რეკონსტრუქციის შემდეგ. აღმოსავლეთ ფასადი. დეტალი

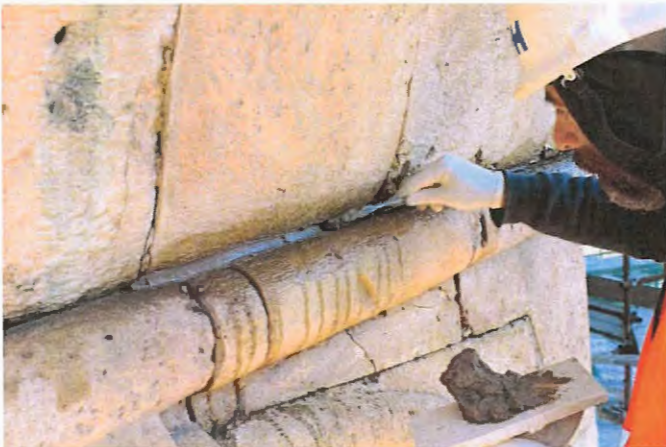
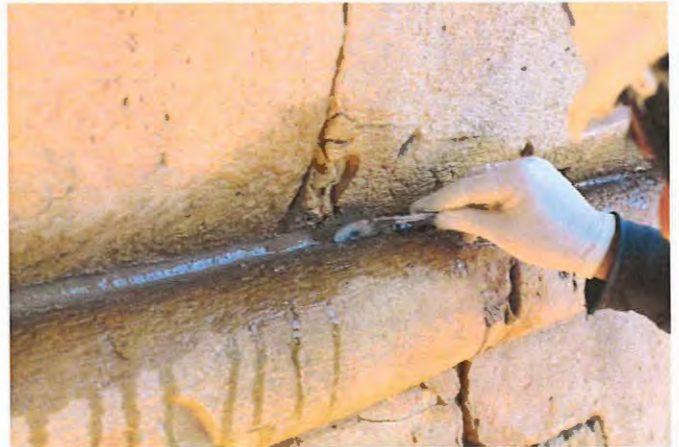
ზემოთ: ფოტო: ქვის წყობის შორის არსებული ნაკერების შევსება კირსხნარით.

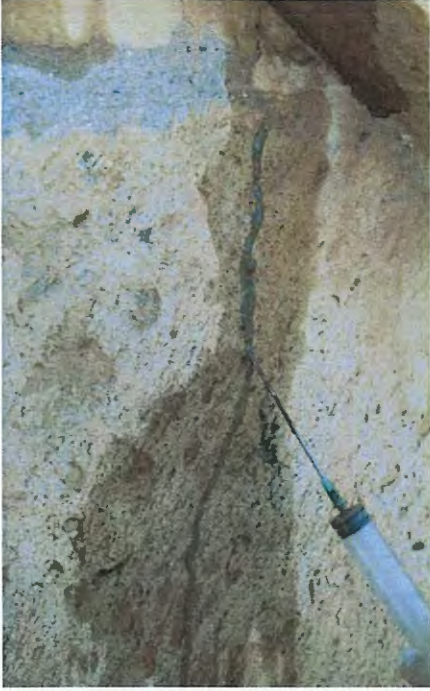
ფოტო: ბზარების კონსოლიდაციის პროცესი

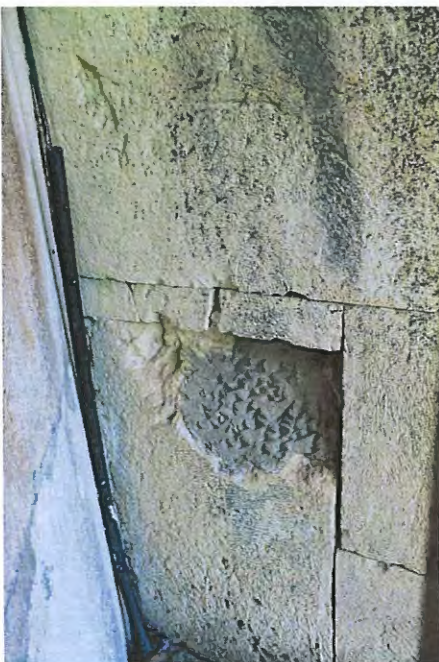
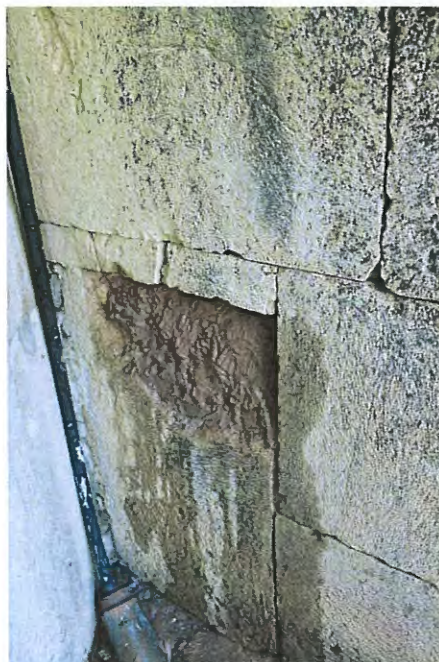
მარჯვნივ: ფოტო. დაზიანებული ქვის ზედაპირი, აღმოსავლეთ ფასადი.
მარცხნივ: ფოტო. დაზიანებული ქვის რეკონსტრუქცია. შუალედური ეტაპი.

ქვის ნაკლული ადგილების რეკონსტრუქცია განხორციელდა შემდეგი კირხსნარით: გაცრილი ქვიშით, სილიკატური (კვარცი) და კირით (რასულლო) + იბერ და პოცოლანა პროპორციით 2 წილი კირი , 5 წილი კვარცი, 1,5 თეთრი პოცოლანა 0,5 თეთრი კენჭები Fiber – ბოჭკოვანი მასალა, პოლიკარბონატი. ბოჭკოს სიგრძე – 5მმ. მარკა – sika.

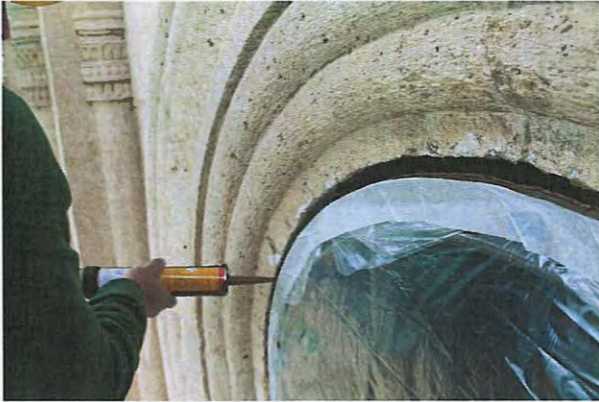
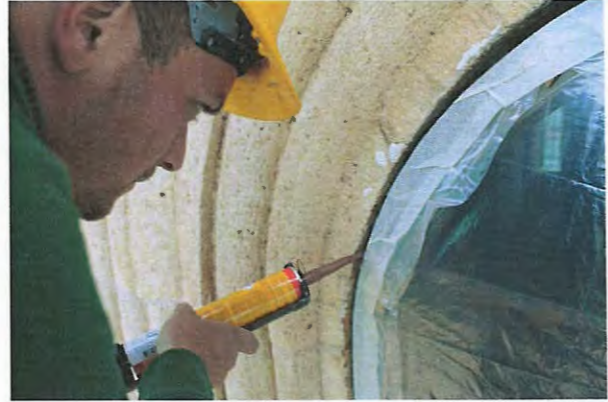
ზემოთ: ფოტო. ფანჯრებსა და კედლებს შორის არსებული ნაკერების შევსების პროცესი.

ფანჯრებსა და კედლებს შორის არსებული ნაკერები შეივსო პოლიურეთანის ძირზე დამზადებული ელასტიური რეზინით (sikaflex 11fc). რომელიც უზრუნველყოფს ნაკერებში წყლის ინფილტრაციისგან დაცვას და ასევე სეისმური რხევების დროს ქვის ზედაპირის დაზიანებისგან დაცვას.

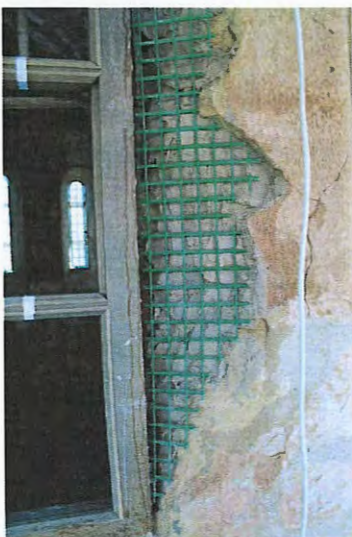
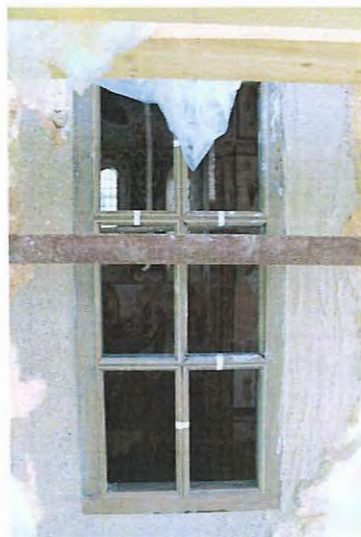
ზემოთ.მარცხნივ: დაზიანებული ქვის ღიობიში მოთავსებული მინაბოჭკოვანი ბადე.
ზემოთ.მარჯვნივ: უკვე არმირებული და კირხსნარით შევსებული მონაკვეთი.

დაზიანებული ქვის ღიობებს ჩაუტარდა კირხსნარით არმირება.რაც მოიცავს დაზიანებული მონაკვეთების მინაბოჭკოვანი ბადით არმირებას და კირხსნარით შევსებას.

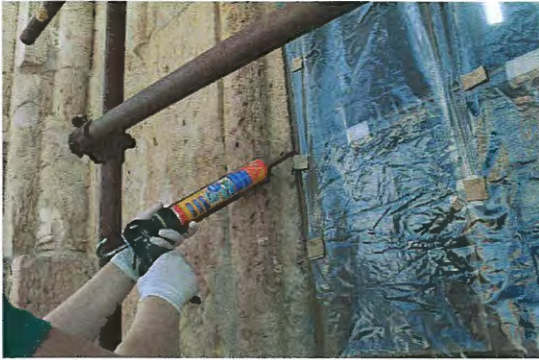
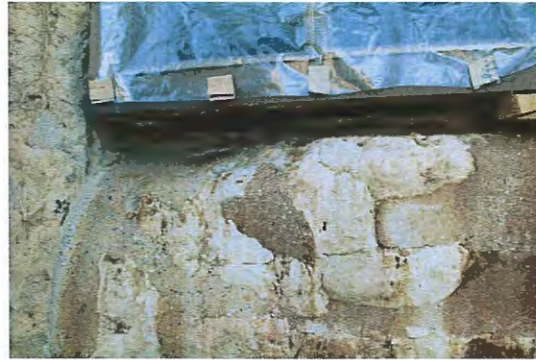
ზემოთ,მარცხნივ: ფანჯრებსა და კედლებს შორის არსებული ნაკერების შევსების პროცესი
ზემოთ,მარჯვნივ: დაზიანებული ქვის ღიობი

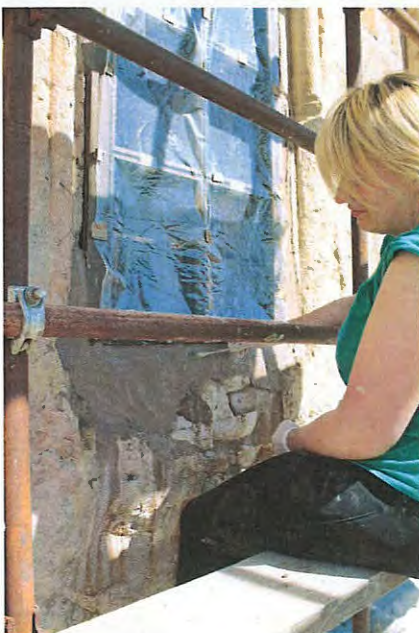
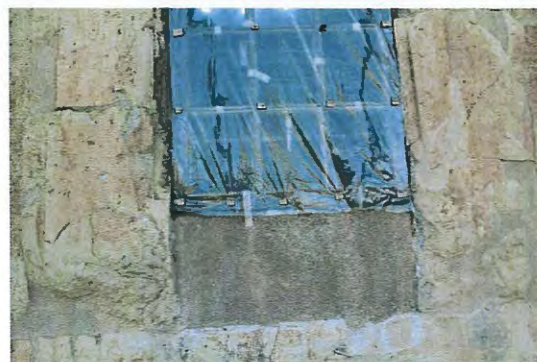
ზემოთ,მარცხნივ: დაზიანებული ქვის ღიობის კირხსნარით არმირების პროცესი
ზემოთ,მარჯვნივ: არმირებული ქვის ღიობი.

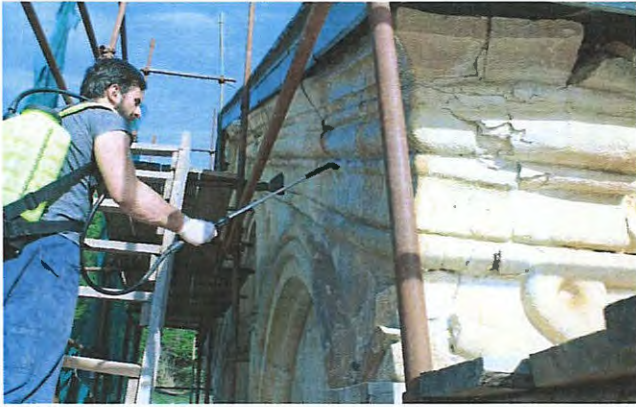
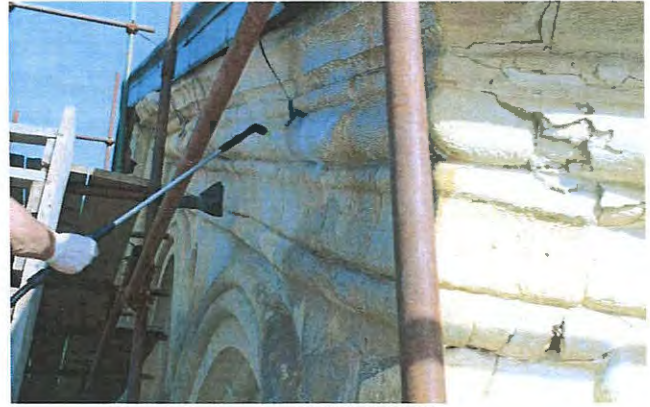
ზემოთ: ფოტო. ქვის ზედაპირის ბიოციდით დამუშავების პროცესი.

ჩრდილოეთ ფასადზე პოსტამენტის ქვაზე გავრცელებული იყო სხვადასხვა ტიპის ბიოლოგიური დაზიანება. ძირითადად ლიქენების კოლონიები და სხვა და სხვა ტიპის წყალმცენარეები. ბიოლოგიური ნადების მოსაცილებლად შეირჩა წყალში განზავებული 4%-იანი **Benzalconio Cloruro** (ფართო მოქმედების სპექტრის ბიოციდი) რომელიც მოიფრქვა პოსტამენტის ქვის მთელ ზედაპირზე. ხოლო ბზარებში შპრიცით. ბიოციდით მკურნალობა განმეორდა იმ ადგილებში სადაც მიკროფლორა კიდევ შესამჩნევი იქნა.

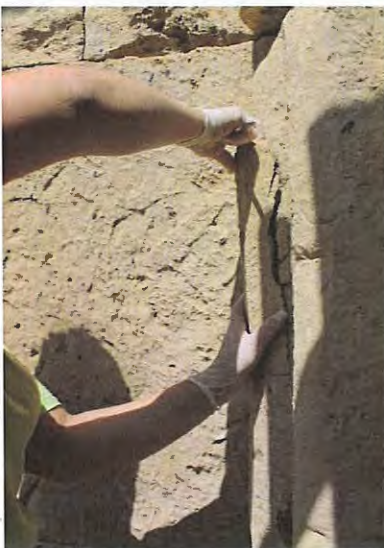
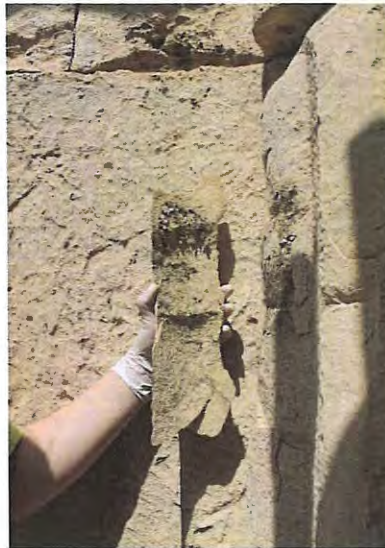
ზემოთ: ფოტო. სამხრეთ ფასადი.ფრაგმენტირებული ქვის ზედაპირი. განცალკევების პროცესი

იმ შემთხვევაში, როდესაც ქვის ფრაგმენტირებული დეტალები მოძრაობენ და ექვემდებარებიან მოხსნას, მათი შენარჩუნებისათვის საჭიროა მათი განცალკევება, გაწმენდა და ადგილზე დაბრუნება.

1. მცირე ზომის ფრაგმენტებისათვის (<500გრ) გამოიყენება აკრილის შექცევადი რეზინა (Paraloid B73)
2. ხოლო საშუალო და დიდი ზომის ფრაგმენტებისათვის (>500გრ) გამოიყენება ელასტიური მოდულის მქონე ეპოქსიდური რეზინა

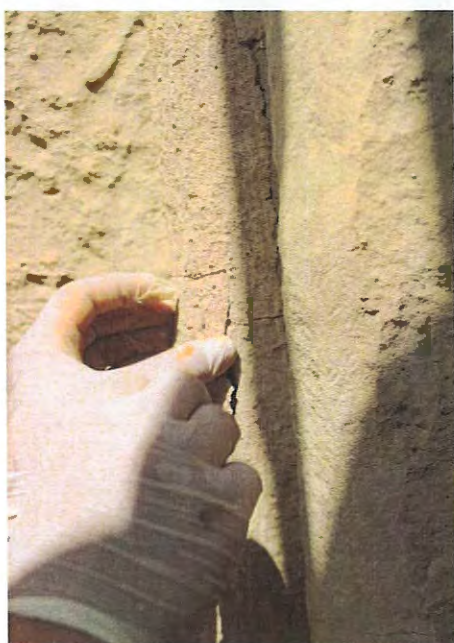
ზემოთ: ფოტო. სამხრეთ ფასადი.ფრაგმენტირებული ქვის ზედაპირი.გაერთიანების პროცესი.

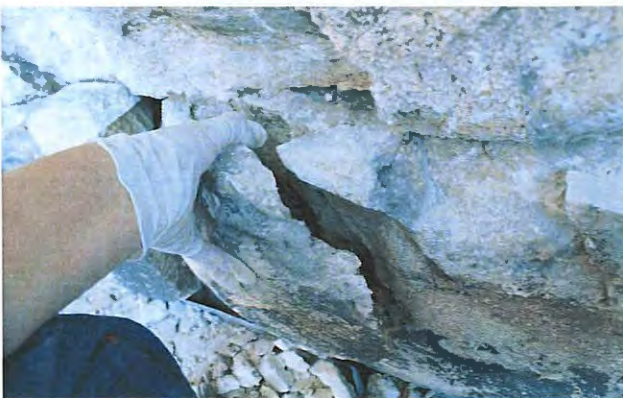
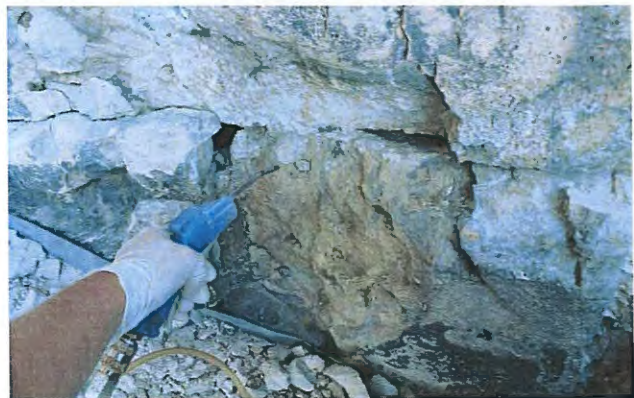
ზემოთ,მარცხნივ: ფოტო. სამხრეთ ფასადი.ფრაგმენტირებული ქვის ზედაპირი.განცალკევების პროცესი
ზემოთ,მარჯვნივ: ფოტო. სამხრეთ ფასადი.ფრაგმენტირებული ქვის ზედაპირი. განცალკევების შემდგომ ჰაერის ჰავლით დამუშავების პროცესი.

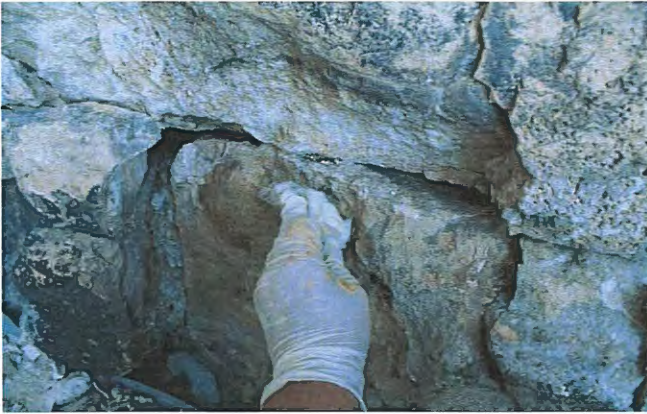
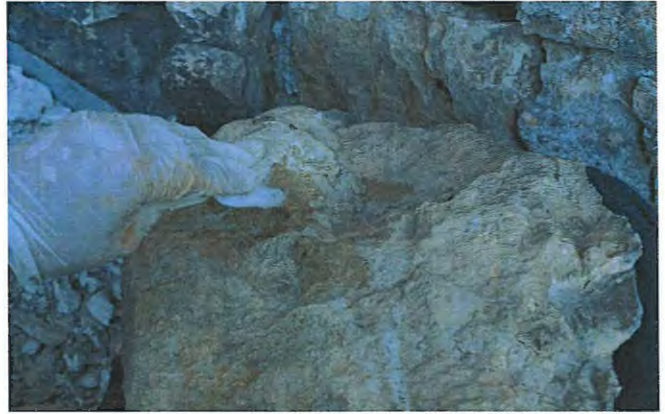
ზემოთ, მარცხნივ: ფოტო. სამხრეთ ფასადი. ფრაგმენტირებული ქვის ზედაპირი. აცეტონით დამუშავების პროცესი
ზემოთ, მარჯვნივ: ფოტო. სამხრეთ ფასადი. ფრაგმენტირებული ქვის ზედაპირი. მოხსნილი ფრაგმენტის აცეტონით დამუშავების პროცესი

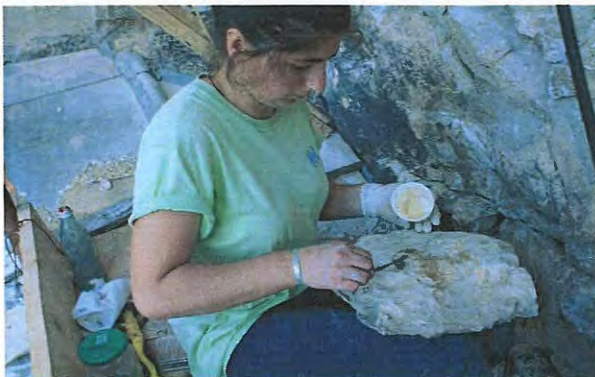
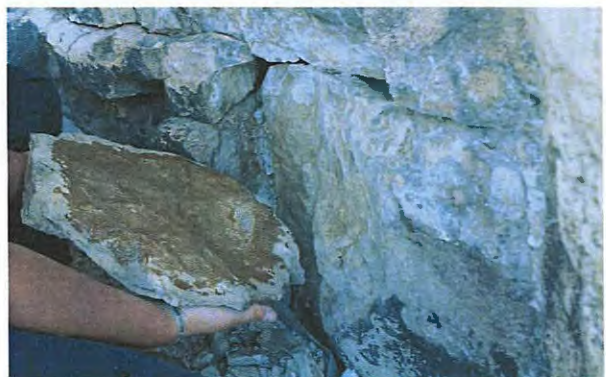
ზემოთ, მარცხნივ: ფოტო. სამხრეთ ფასადი. ფრაგმენტირებული ქვის ზედაპირი. ეპოქსიდური რეზინით დამუშავების პროცესი
ზემოთ, მარჯვნივ: ფოტო. სამხრეთ ფასადი. ფრაგმენტის ავთენტურ ადგილას მისმის პროცესი.

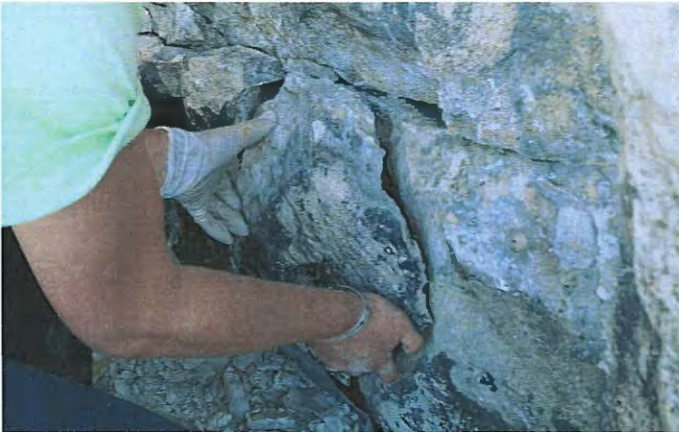
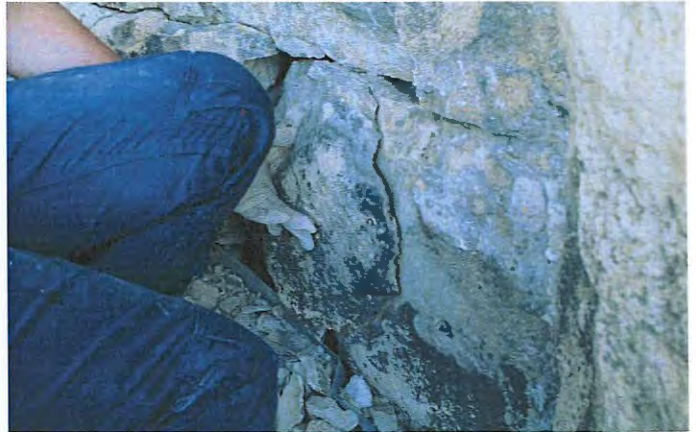
ზემოთ, მარცხნივ: ფოტო. სამხრეთ ფასადი. ფრაგმენტირებული ქვის ზედაპირი. ფრაგმენტის ავთენტურ ადგილას დაბრუნება.

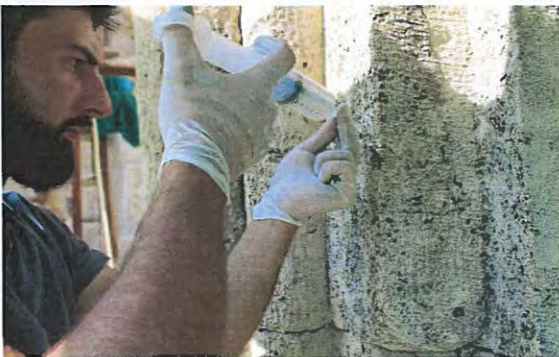
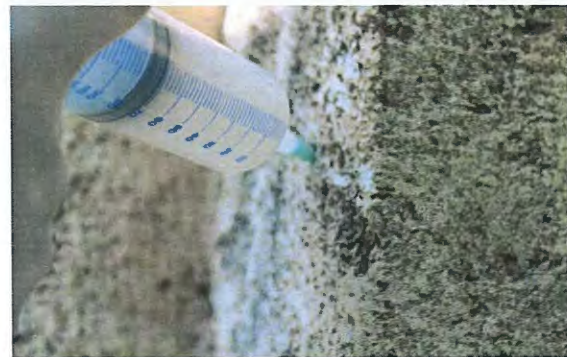
ზემოთ: ფოტო. წინასწარ მომზადებულ საანკერე ხვრელის აცეტონით დამუშავების პროცესი

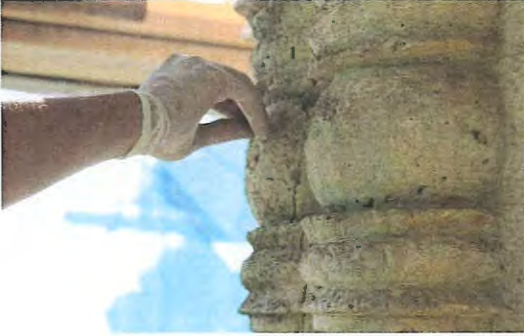
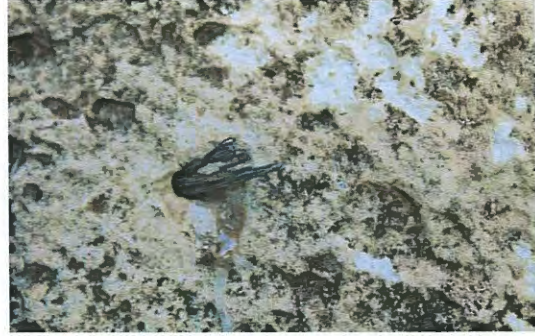
მარცხნივ/ზემოთ: ფოტო. საანკერე ხვრელში ანკერის მოთავსების პროცესი
მარჯვნივ/ზემოთ: ფოტო. საანკერე ხვრელში მოთავსებული ანკერი

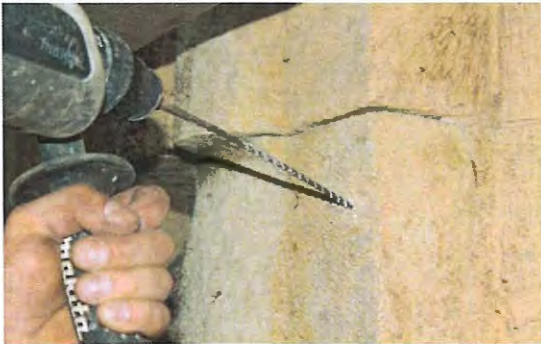
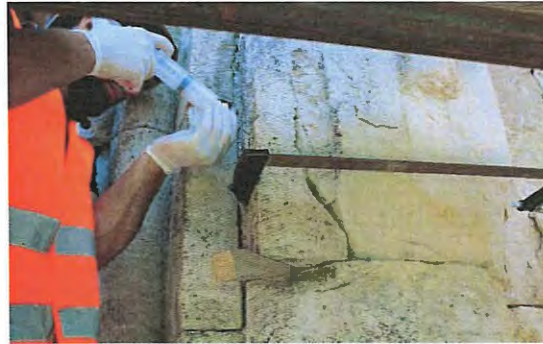
მარცხნივ/ზემოთ: ფოტო. საანკერე ხვრელის გახვრეტის პროცესი
მარჯვნივ/ზემოთ: ფოტო. საანკერე ხვრელის აცეტონით დამუშავების პროცესი.

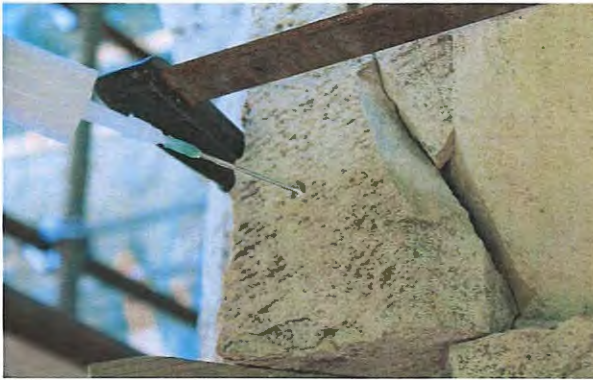
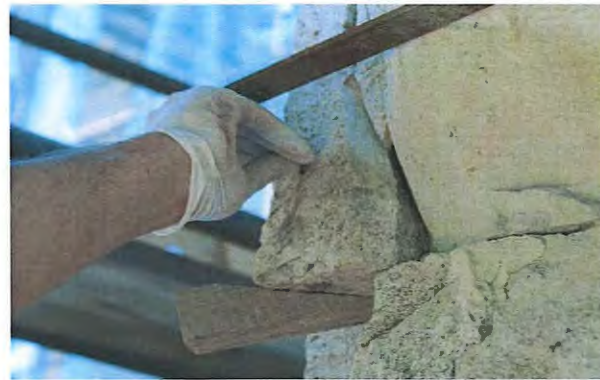
მარცხნივ/ზემოთ: ფოტო. საანკერე ხვერლის აცეტონით დამუშავების პროცესი.
მარჯვნივ/ზემოთ: ფოტო. საანკერე ხვერელში ანკერის მოთავსების პროცესი.

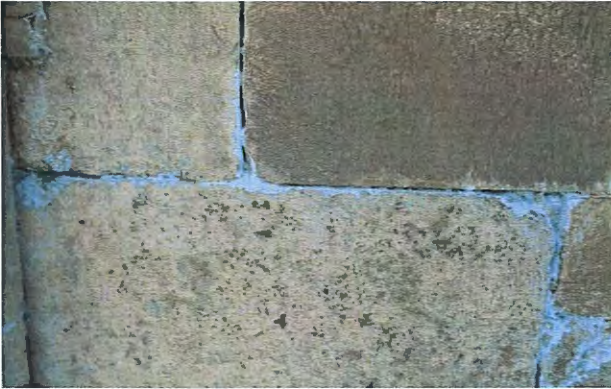
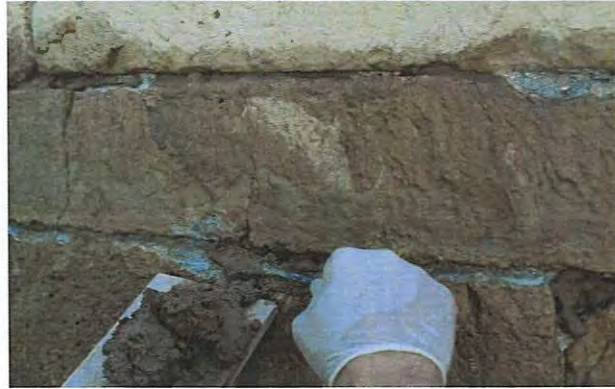
მარცხნივ/ზემოთ: ფოტო. სამხრეთ ფასადი. ქვებს შორის არსებული ნაკერი. ფოტო რეკონსტრუქციამდე.
მარჯვნივ/ზემოთ: ფოტო. ქვის წყობის შორის არსებული ნაკერების კირხსნარით რეკონსტრუქციის პროცესი

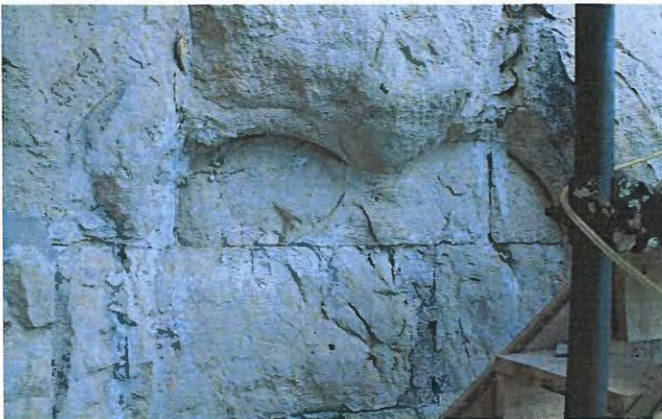
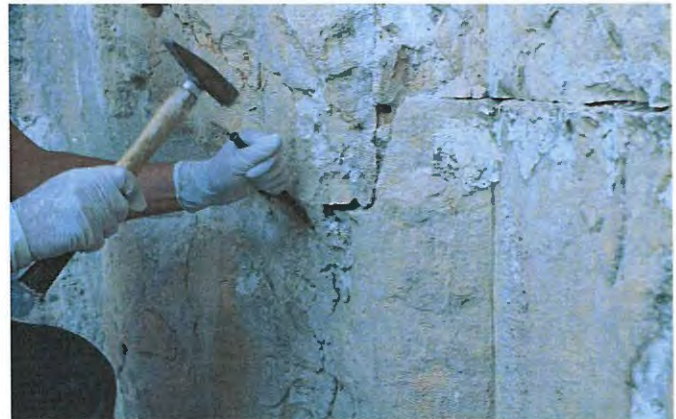
მარცხნივ/ზემოთ: ფოტო. დაზიანებული ფასადის ქვა. აღინიშნება წინაპერიოდის სარესტავრაციო ჩარევის დროს გამოყენებული ცემენტის შევსება.
მარჯვნივ/ზემოთ: ფოტო. წინაპერიოდის სარესტავრაციო ჩარევის დროს გამოყენებული შევსების მოხსნის პროცესი.

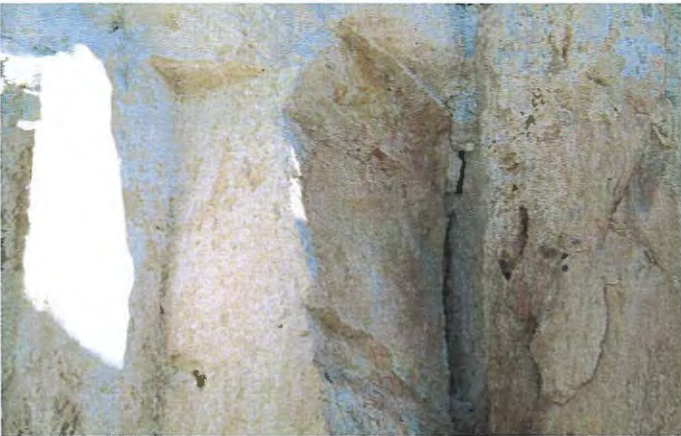
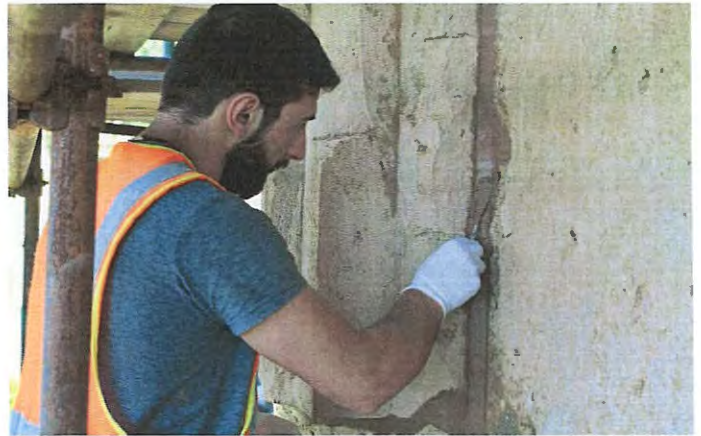
მარცხნივ/ზემოთ: ფოტო. დაზიანებული ფასადის ქვა.
მარჯვნივ/ზემოთ: ფოტო. კირხსნარით რეკონსტრუქციის პროცესი.

ქვის ნაკლული ადიგლების რეკონსტრუქცია განხორციელდა კირხსნარის გამოყენებით.

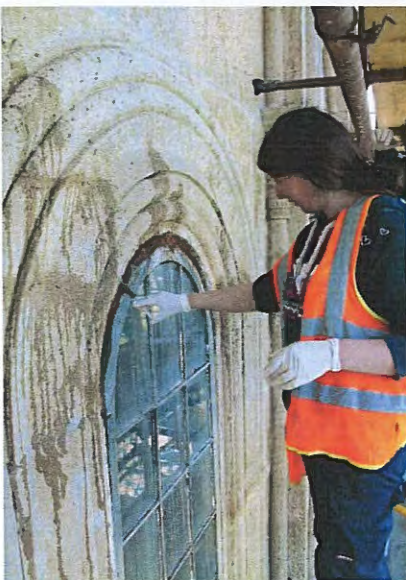
მარცხნივ: ფოტო. ბზარების კონსოლიდაციის პროცესი.

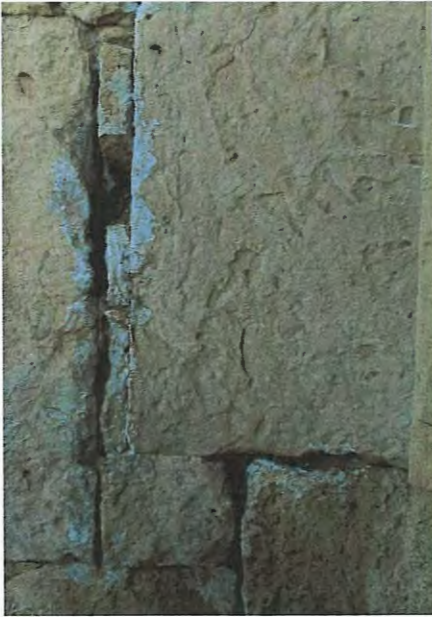
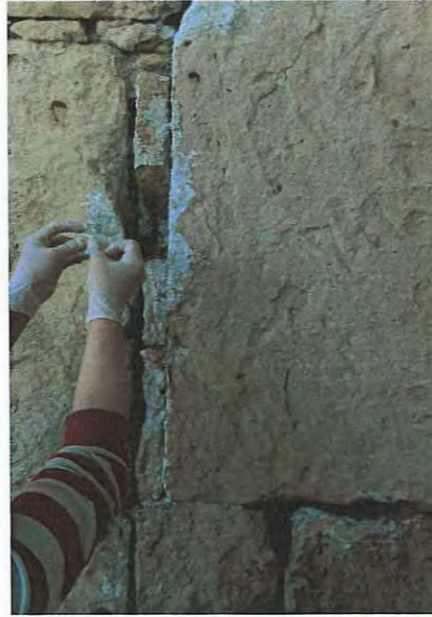
ზემოთ: ფოტო. ინექტირების პროცესი. პროცესი მიმდმინარეობს საინექციო ხსნარის (NHL5+pozolana giallo) შპრიცებით შეშვებით.

ქვებს შორის დროთაგანმავლობაში ბათქაშის დაკარგვით გამოწვეული ცარიელი ადიგლების ამოსავსება ინექტირების მეთოდით განხორციელდა. წინასწარ შერჩეული ხსნარი ქვის ზედაპირზე დატანილი ტუბებიდან შპრიცების გამოყენებით შევიდა ქვებს შორის არსებულ ცარიელ ადიგლებში.

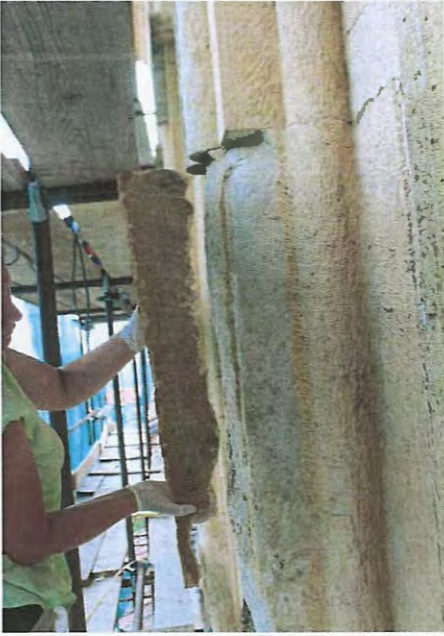
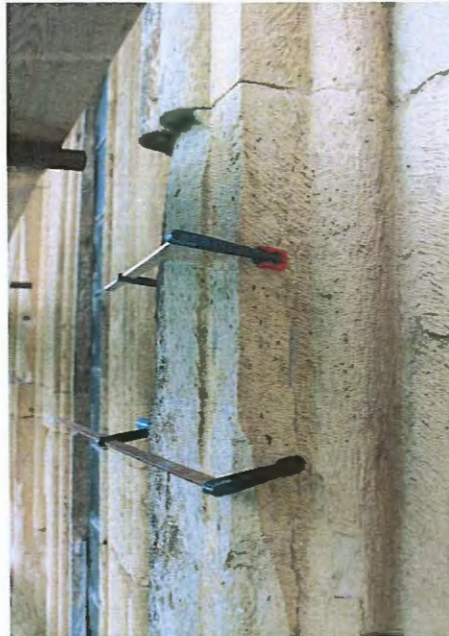
ზემოთ მარცხნივ: ფოტო. ფრაგმენტირებული ქვის გაერთიანება. ფრაგმენტის ავთვენტურ ადგიალს დაბრუნების პროცესი.
ზემოთ მარჯვნივ: ფოტო. ფრაგმენტირებული ქვის გაერთიანება. გაერთიანებული ფრაგმენტი, დროებითი ჟგუტებით.

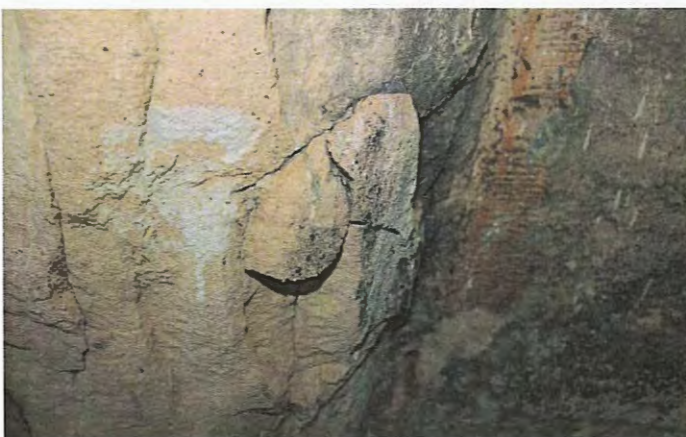
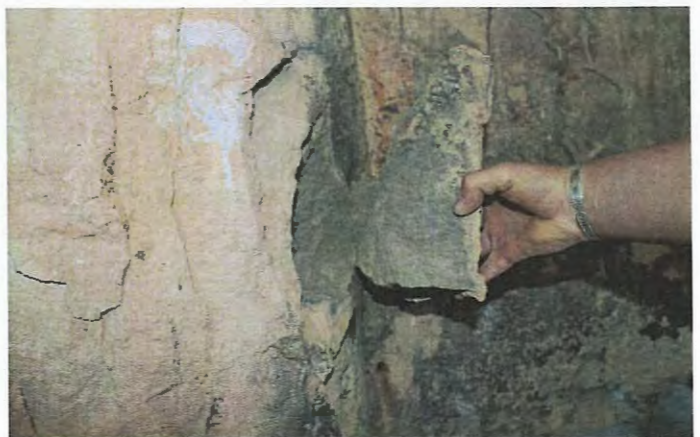
ზემოთ: ფოტო. ფრაგმენტირებული ქვის გაერთიანება. განცალკევების პროცესი

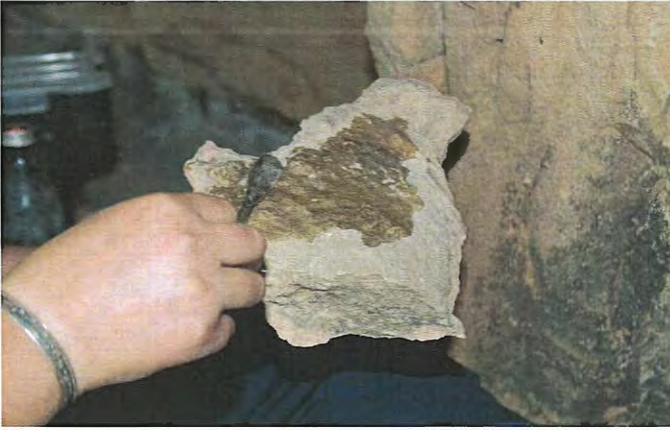
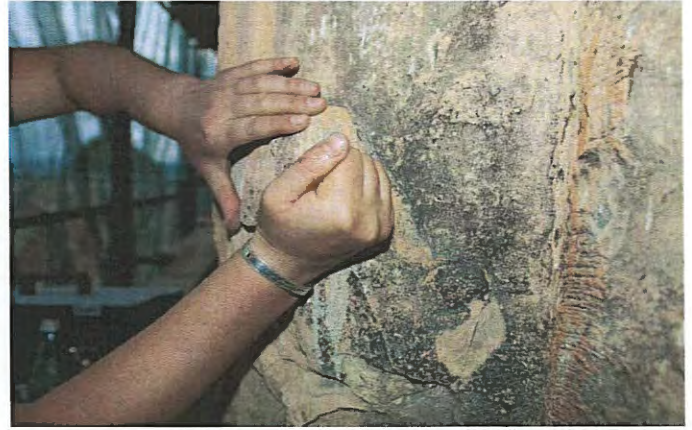
ზემოთ : ფოტო. ფრაგმენტირებული ქვის გაერთიანება. შექცევადი აკრილის რეზინის დატანის და ფრაგმენტის ავთოვენტურ ადგილას დაბრუნების პროცესი.

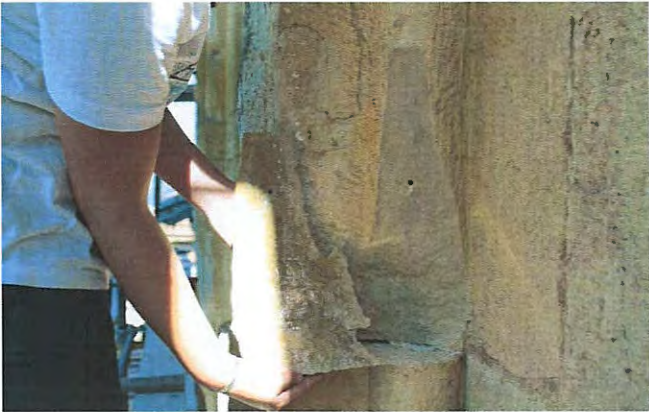
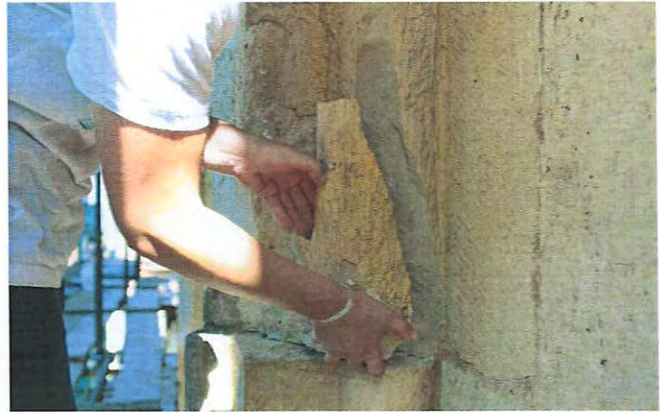
ზემოთ : ფოტო. ფრაგმენტირებული ქვის გაერთიანება. ფრაგმენტის ავთვეენტურ ადგიალს დაბრუნების პროცესი.

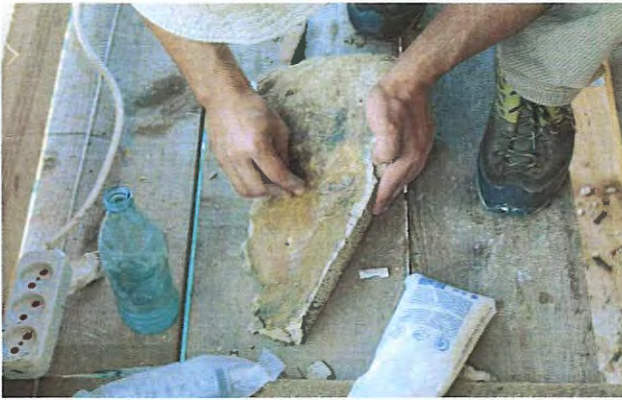
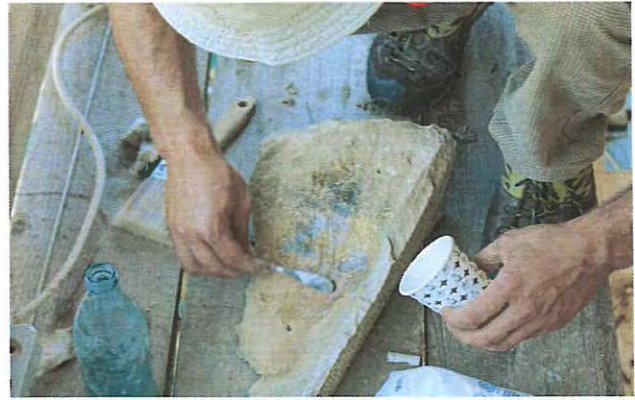
ზემოთ : ფოტო. ფრაგმენტირებული ქვის გაერთიანება. ფრაგმენტის აცეტონითა და ეპოქსიდური რეზინით დამუშავების პროცესი.

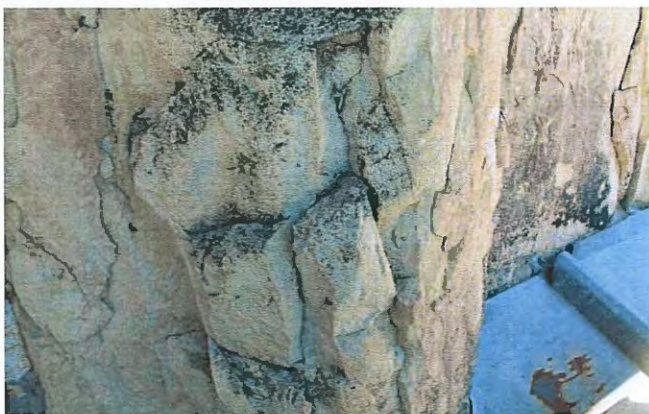
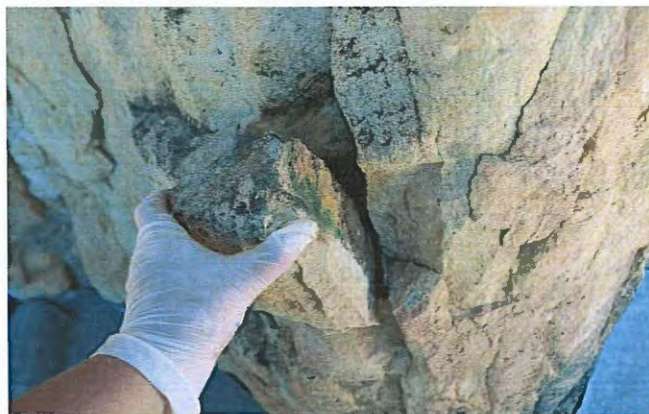
ზემოთ : ფოტო. ფრაგმენტირებული ქვის გაერთიანება. განცალკევების პროცესი.

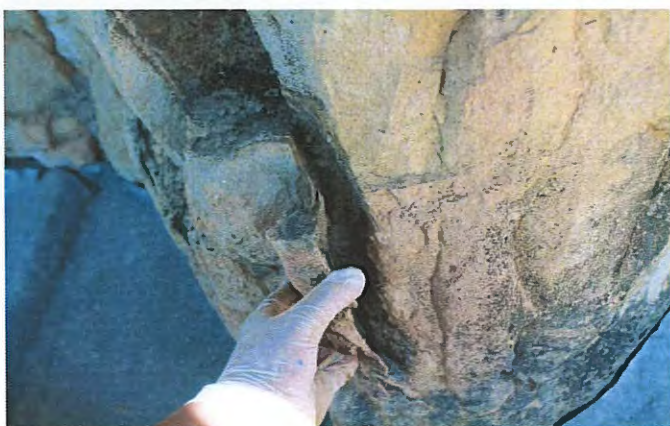
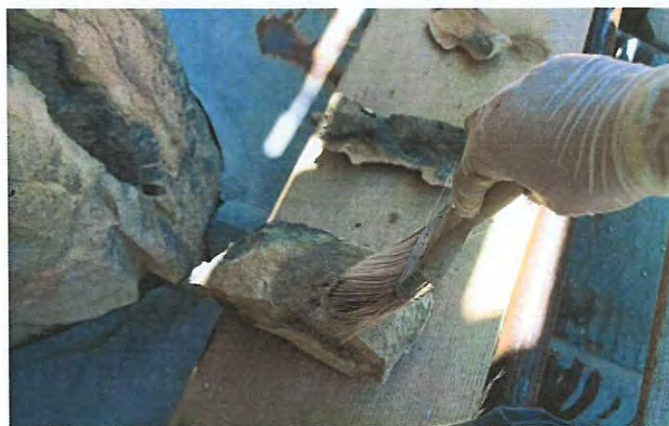
ზემოთ : ფოტო. ფრაგმენტირებული ქვის გაერთიანება. ფრაგმენტის დამუშავების პროცესი.

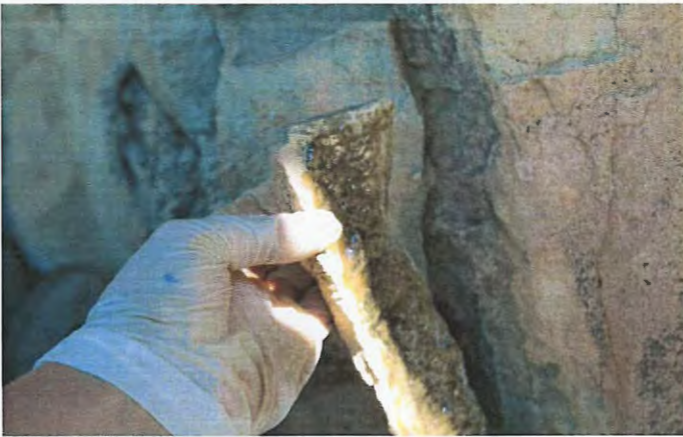
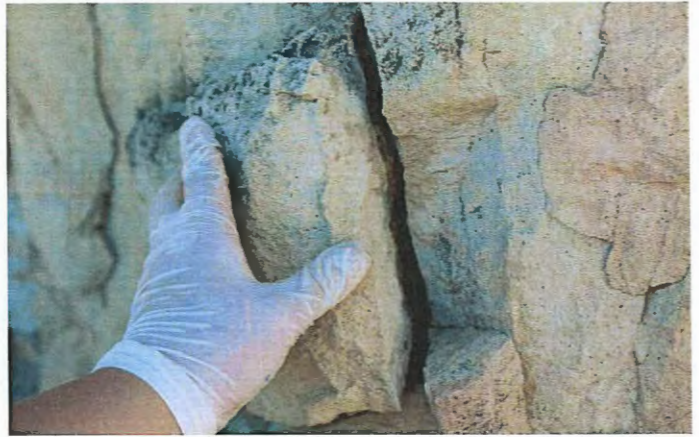
ზემოთ : ფოტო. ფრაგმენტირებული ქვის გაერთიანება. ფრაგმენტის ავთენტურ ადგიალს დაბრუნების პროცესი.

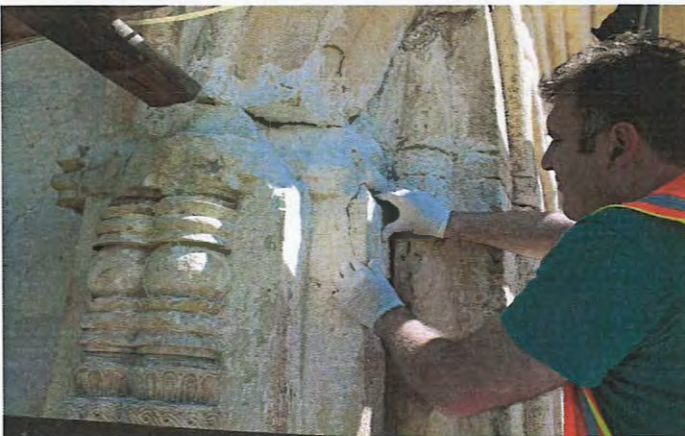
ზემოთ : ფოტო. ფრაგმენტირებული ქვის გაერთიანება. განცალკევებისა და ფრაგმენტის აცეტონით დამუშავების პროცესი.

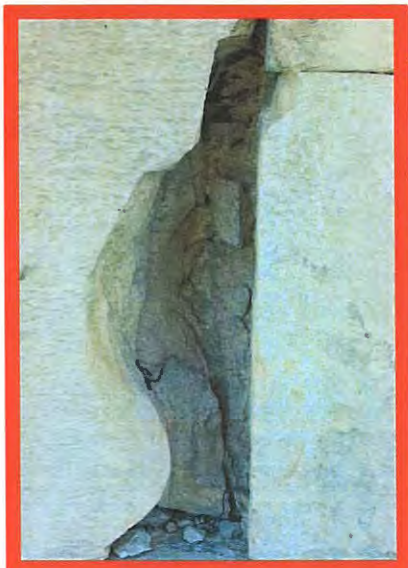
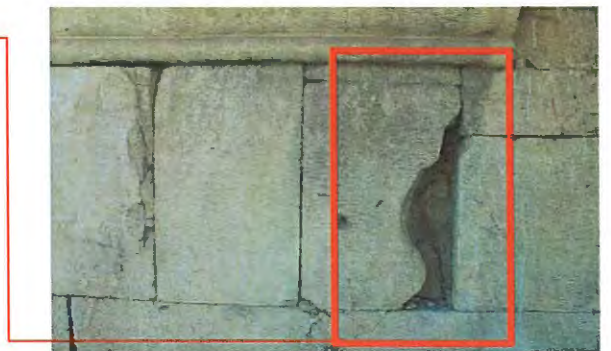
ზემოთ ფოტო. დაზიანებული საპირე წყობის ქვა. ადიგლი სადაც განხორციელდა ინექტირებისა და რეკონსტრუქციის პროცესები. საერთო ხედი.
მარჯვნივ დაზიანებული საპირე წყობის ქვა. დეტალი

ქვის ნაკლები ადიგლების რეკონსტრუქცია განხორციელდა კირხსნარის გამოყენებით.

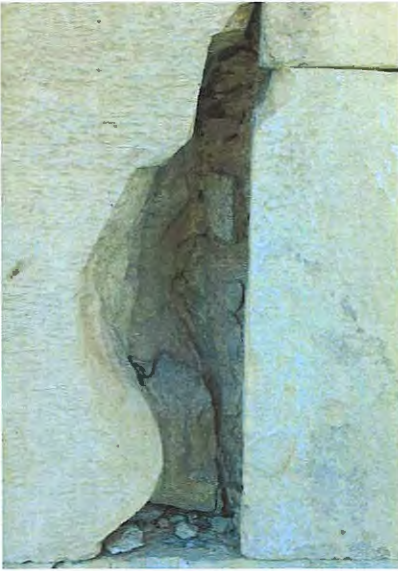
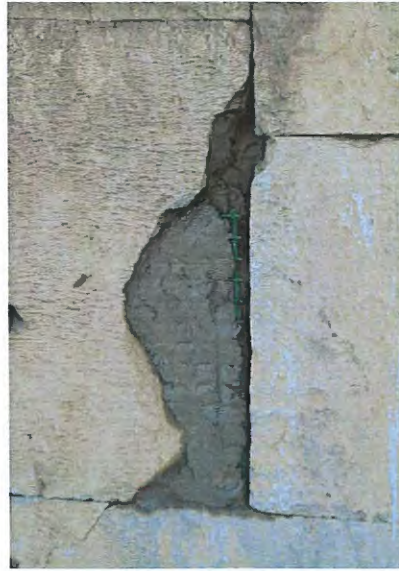
მარცხნივ/ზემოთ ფოტო. დაზიანებული საპირე წყობის. სარესტავრაციო პროცესამდე.
მარჯვნივ/ზემოთ ფოტო. კირხსნარით არმირების პროცესი.

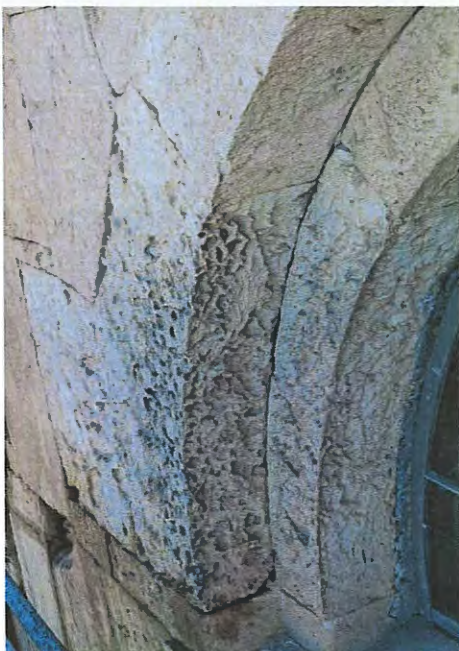
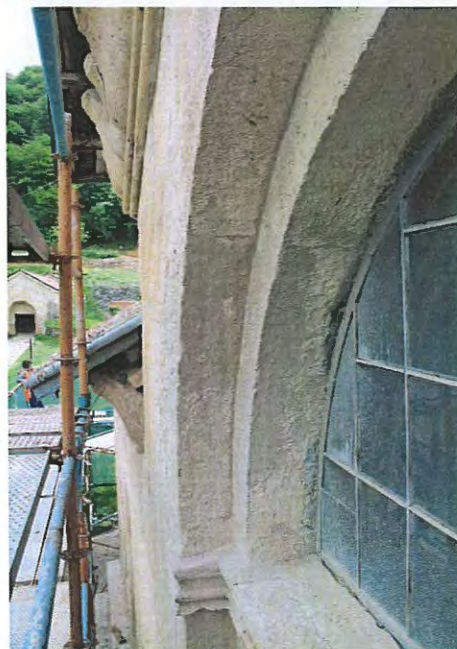
მარცხნივ/ზემოთ ფოტო. ჩრდილოეთ ეკვდერის საპირე წყობის დაზიანებული ქვა. სარესტავრაციო პროცესამდე.
მარჯვნივ/ზემოთ ფოტო. ჩრდილოეთ ეკვდერის საპირე წყობის დაზიანებული ქვა. სარესტავრაციო პოცესების შემდგომ

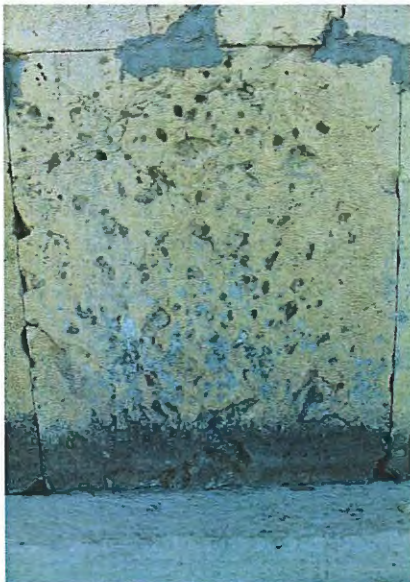
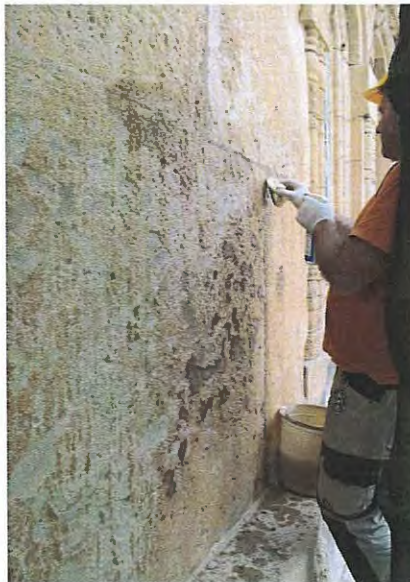
მარცხნივ/ზემოთ ფოტო. ჩრდილოეთ ეკვდერის საპირე წყობის დაზიანებული ქვა. სარესტავრაციო პროცესამდე.
მარჯვნივ/ზემოთ ფოტო. ჩრდილოეთ ეკვდერის საპირე წყობის დაზიანებული ქვა. სარესტავრაციო პოცესების შემდგომ

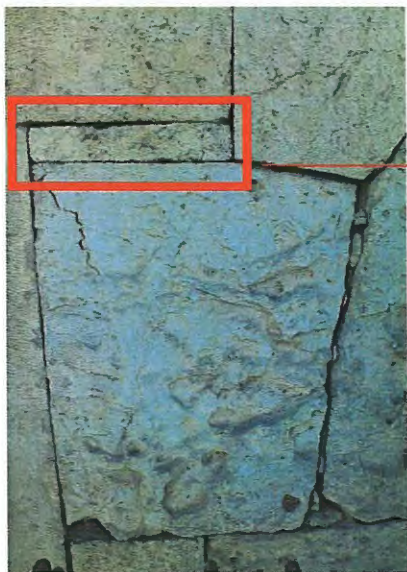
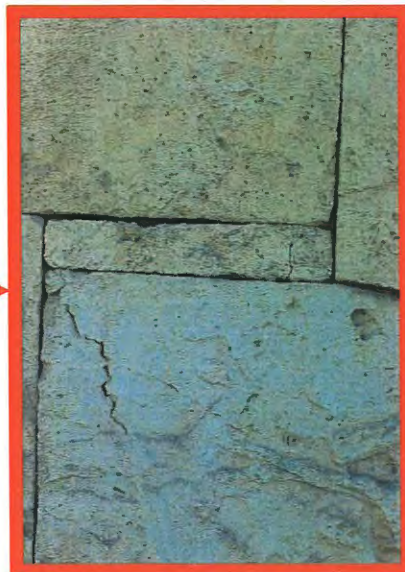
მარცხნივ/ზემოთ ფოტო. ჩრდილოეთ ეკვდერის საპირე წყობის დაზიანებული ქვა. კონტექსტი.
მარჯვნივ/ზემოთ ფოტო. ჩრდილოეთ ეკვდერის საპირე წყობის დაზიანებული ქვა. დეტალი.

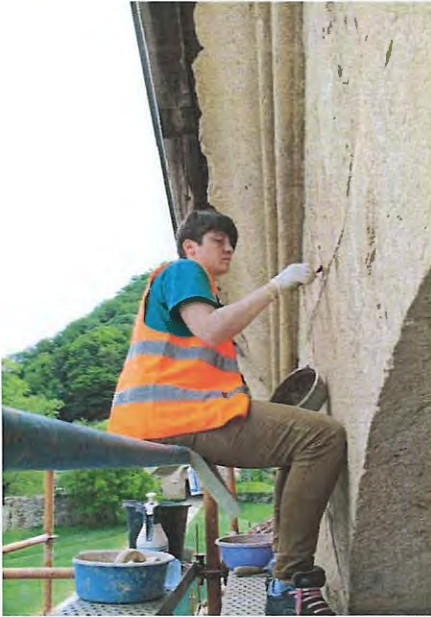
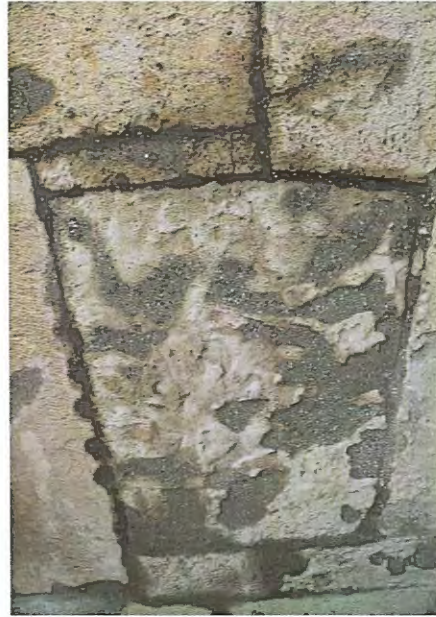
მარცხნივ/ზემოთ ფოტო. ჩრდილოეთ ეკვდერის საპირე წყობის დაზიანებული ქვის რესტავრაციის პროცესი.
მარჯვნივ/ზემოთ ფოტო. ჩრდილოეთ ეკვდერის საპირე წყობის დაზიანებული ქვა. სარესტავრაციო პოცესების შემდგომ

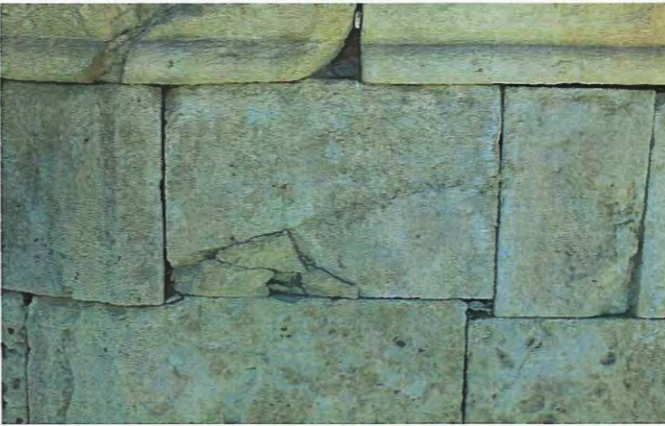
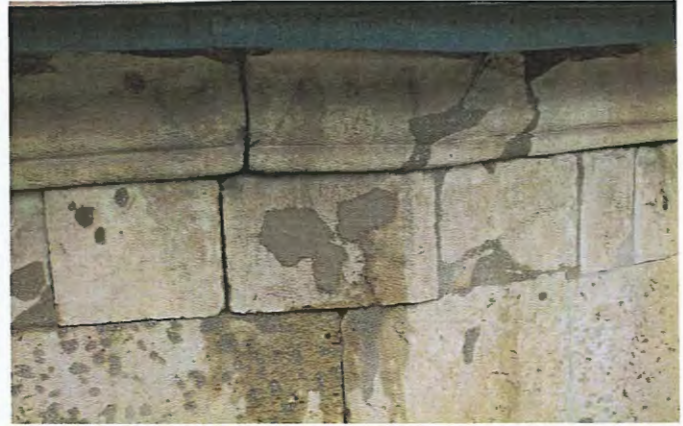
მარცხნივ/ ზემოთ: ფოტო. ჩრდილოეთ ეკვდერის საპირე წყობის დაზიანებული ქვა. სარესტავრაციო პროცესამდე.
მარჯვნივ/ ზემოთ: ფოტო. ჩრდილოეთ ეკვდერის საპირე წყობის დაზიანებული ქვა. სარესტავრაციო პოცესების შემდგომ

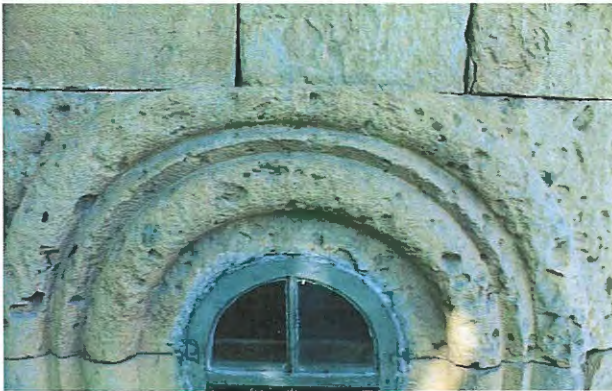
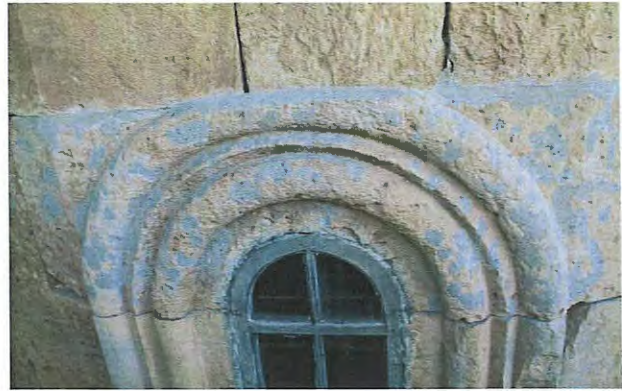
მარცხნივ/ზემოთ ფოტო. ჩრდილოეთ ეკვდერის საპირე წყობის დაზიანებული ქვა. სარესტავრაციო პროცესამდე.
მარჯვნივ/ზემოთ ფოტო. ჩრდილოეთ ეკვდერის საპირე წყობის დაზიანებული ქვა. სარესტავრაციო პოცესების შემდგომ
