წარმოგიდგენთ გელათის ღვთისმშობლის ტაძრის ქვის
საკონსერვაციო (ნებართვა #ნ/09/12/15) სამუშაოების მიმდინარეობის
შუალედურ ანგარიშებს პერიოდისთვის 2016 წლის 15 ნოემბერი
2017 წლის 19 ივლისი.

გელათის ღვთისმშობლის ტაძრის
ქვის საკონსერვაციო სამუშაოები

სამუშაოთა შუალედური ანგარიში
2016 წლის 15 ნოემბერი - 2017 წლის 19 ივლისი

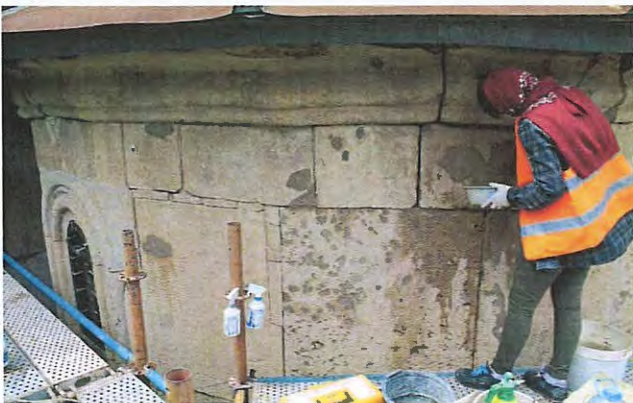
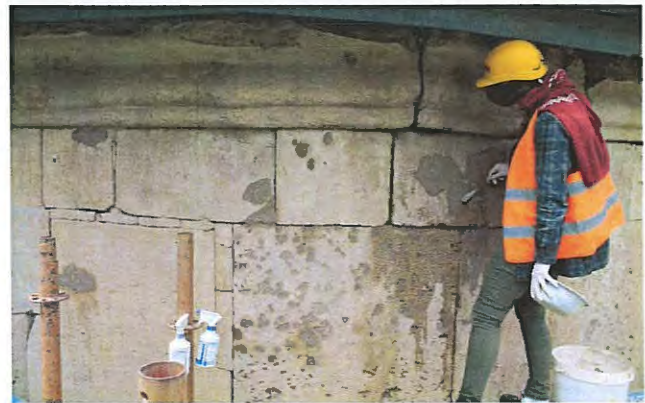
მარცხნივ/ზემოთ ფოტო. ჩრდილოეთ ეკვდერის საპირე წყობის რეკონსტრუქციის პროცესი.
მარჯვნივ/ზემოთ ფოტო. ჩრდილოეთ ეკვდერის საპირე წყობის რეკონსტრუქციის პროცესი.

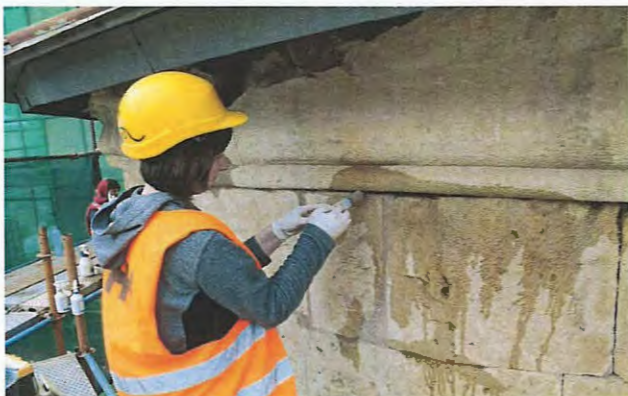
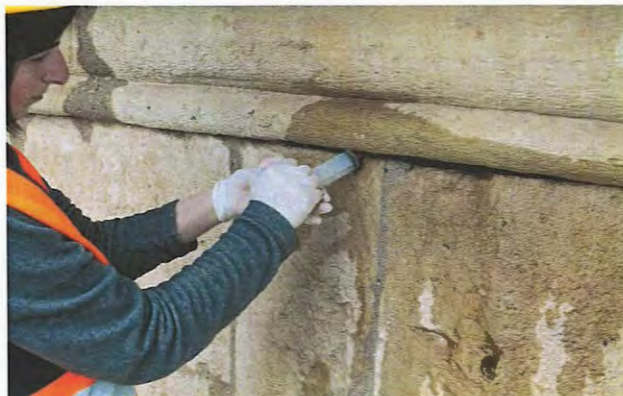
ზემოთ: ფოტო. ინექტირების პროცესი. პროცესი მიმდინარეობს წინასწარ მომზადებულ ტუბებში საინექციო ხსნარის (NH₅+pozolana giallo) შპრიცებით შეშვებით.

ქვებს შორის დროთაგანმავლობაში ბათქაშის დაკარგვით გამოწვეული ცარიელი ადიგლების ამოსავსება ინექტირების მეთოდით განხორციელდა. წინასწარ შერჩეული ხსნარი ქვის ზედაპირზე დატანილი ტუბებიდან შპრიცების გამოყენებით შევიდა ქვებს შორის არსებულ ცარიელ ადიგლებში.

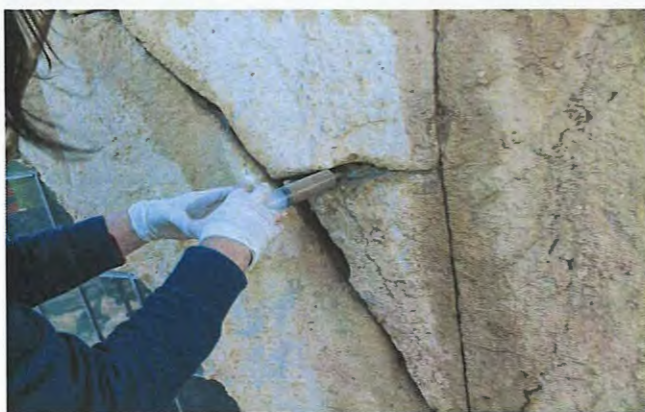
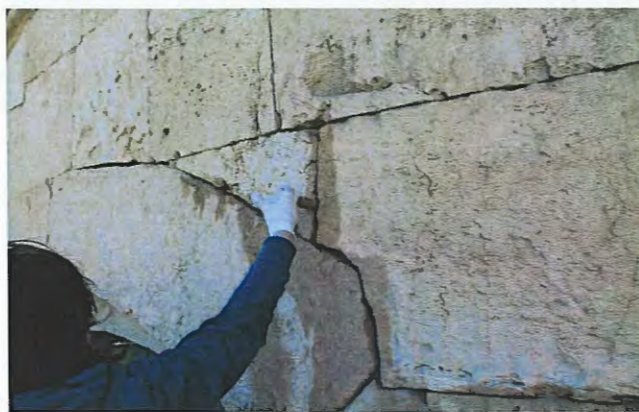
ზემოთ: ფოტო. ინექტირების პროცესი. ტუბით ქვის წყობასშორის ნაკერებში საინექციო ხსნარის შეშვების პროცესი.

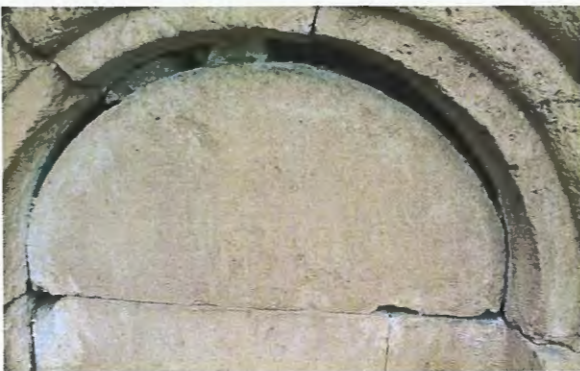
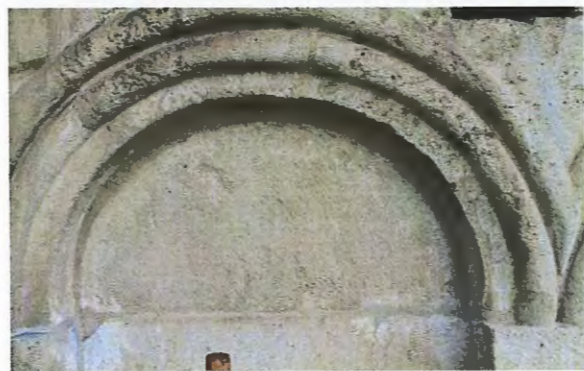
ზემოთ, მარცხნივ: ფოტო. დაზიანებული საპირე წყობის ქვა. აღინიშნება <5სმ ზომის ნაპრალი. კონკრეტულ ადგილას განხორციელდა ინექტირება და შემდეგ კირხსნარით შევსების პროცესი.
ზემოთ, მარჯვნივ: ფოტო რეკონსტრუქციის შემდეგ.

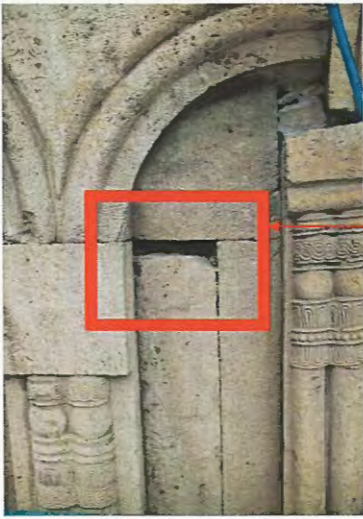
ზემოთ, მარცხნივ: ფოტო. დაზიანებული საპირე წყობის ქვა. აღინიშნება <5სმ ზომის ნაპრალი. კონკრეტულ ადგილას განხორციელდა ინექტირება და შემდეგ კირხსნარით შევსების პროცესი.
ზემოთ, მარჯვნივ: ფოტო რეკონსტრუქციის შემდეგ.

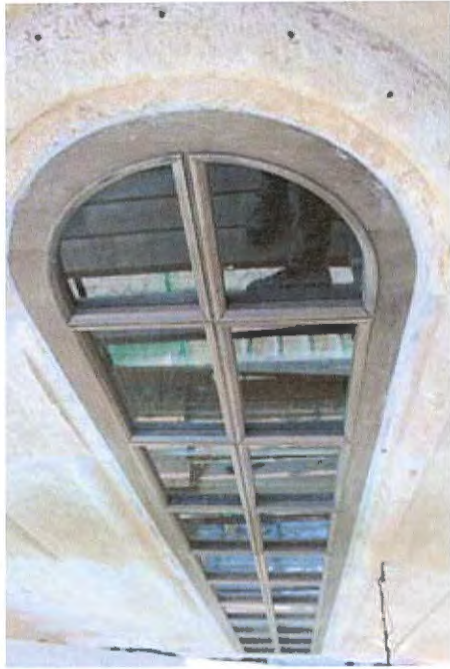
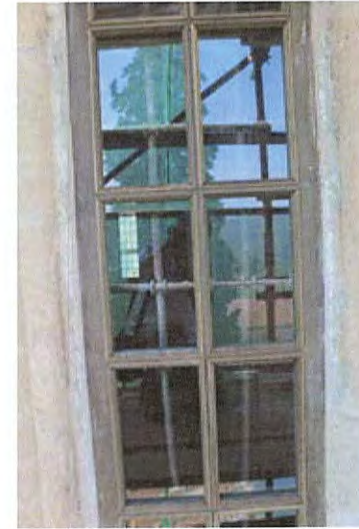
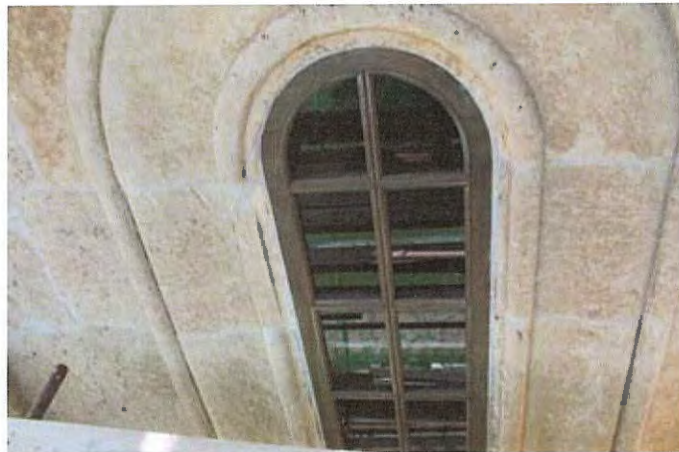
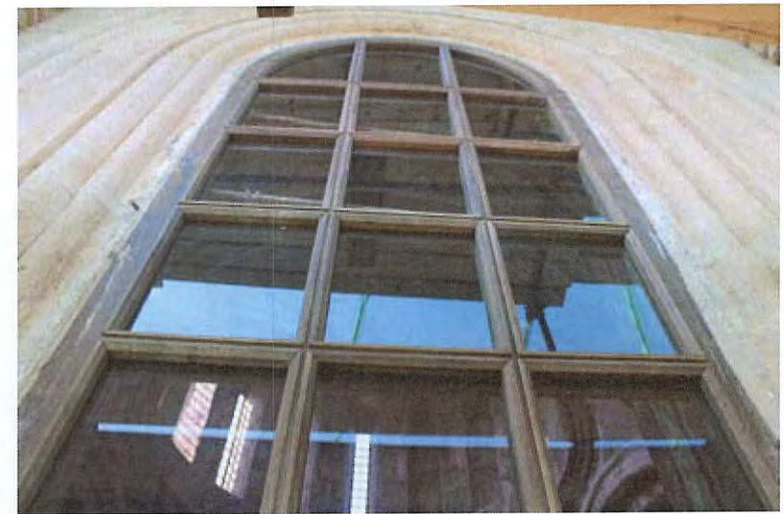
რეაბილიტირებული სარკმელები

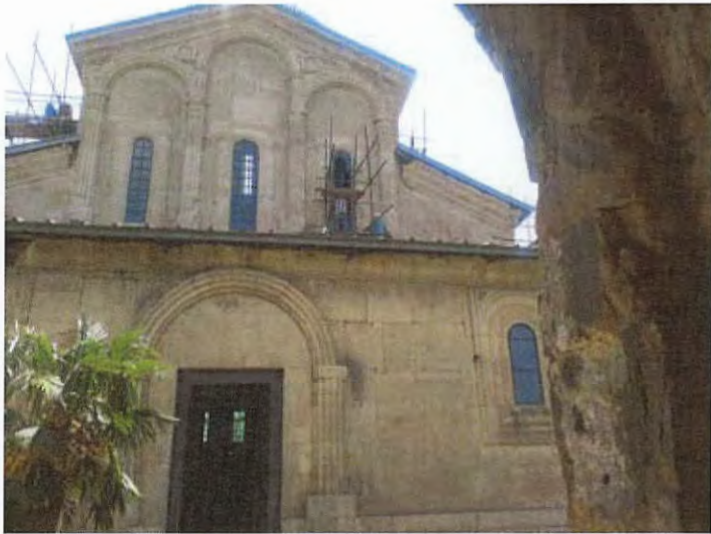
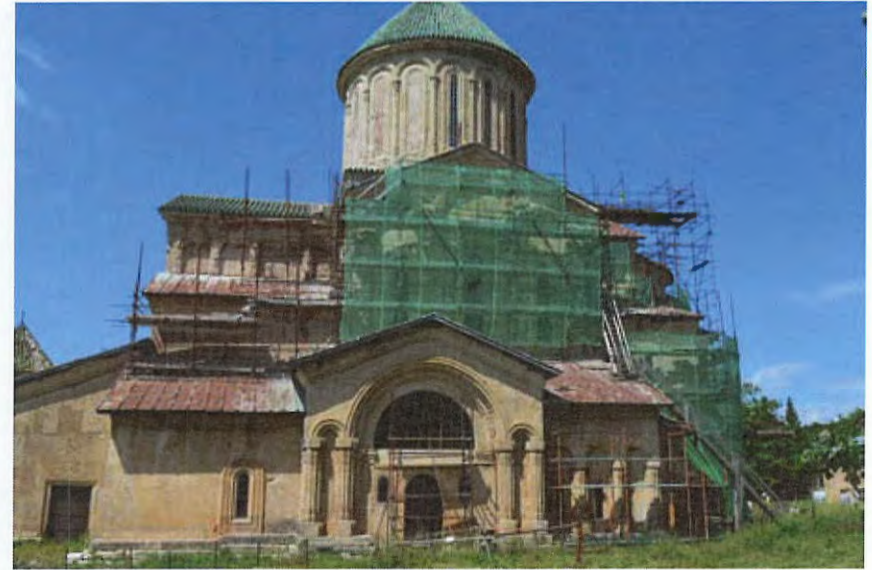
რეაბილიტირებული სარკმელები
