საქართველოს კულტურული მემკვიდრეობის დაცვის ეროვნული სააგენტოს სამუშაო
ჯგუფის მივლინება მსოფლიო მემკვიდრეობის ძეგლზე „გელათის მონასტერი“

16-19 ივნისი, 2020წ

საველე დათვალიერებისა და ჩატარებული სამუშაოების ანგარიში

ანგარიში N1

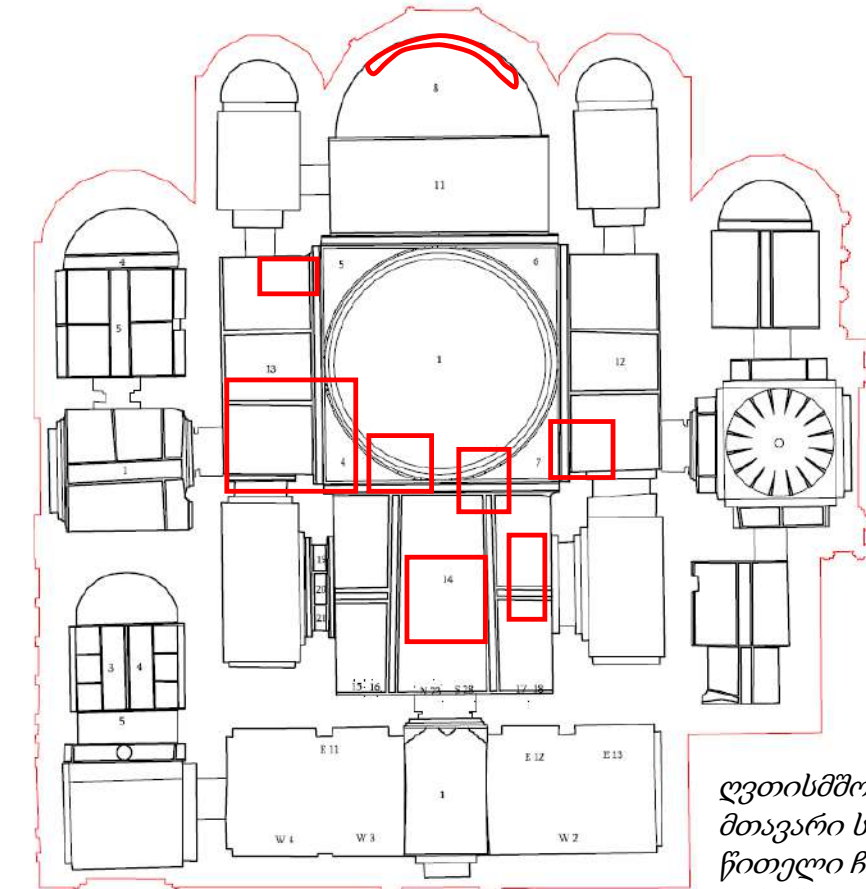
ღვთისმშობლის ტაძრის მთავარი სივრცის გეგმა; წითელი ჩარჩოებით აღნიშნულია ჩამოცვენილი ფრაგმენტებისა და მარილის კრისტალების ლოკაციები

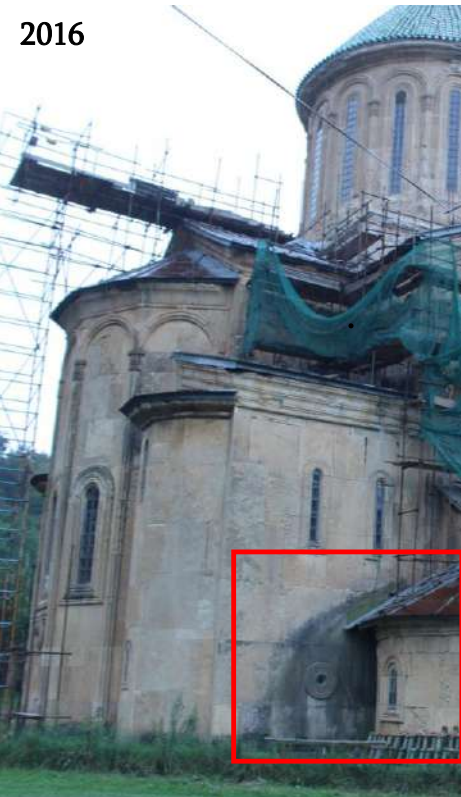
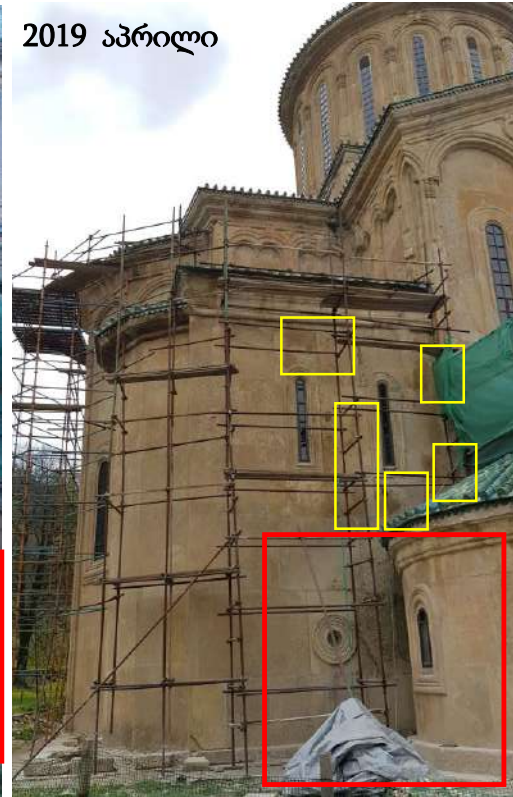
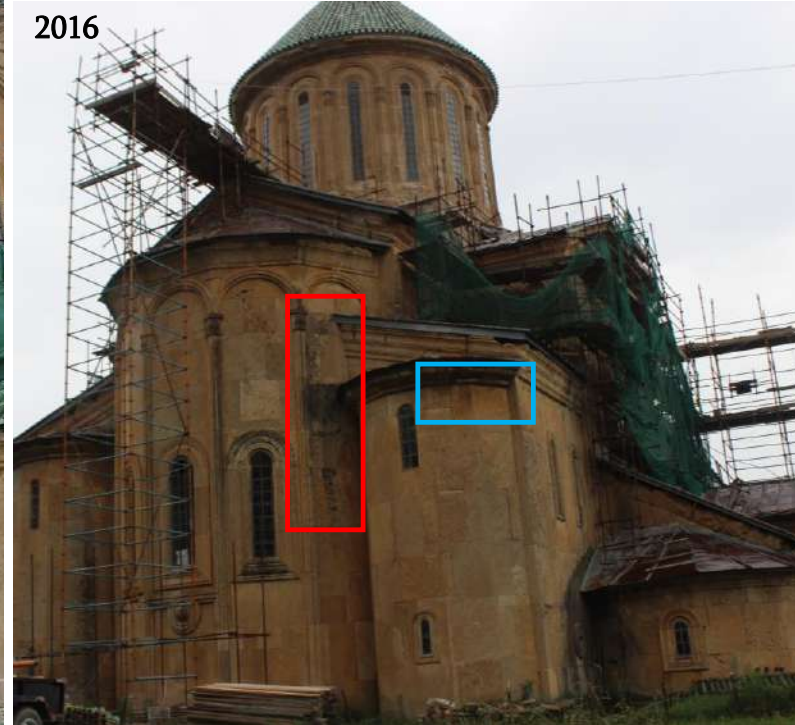
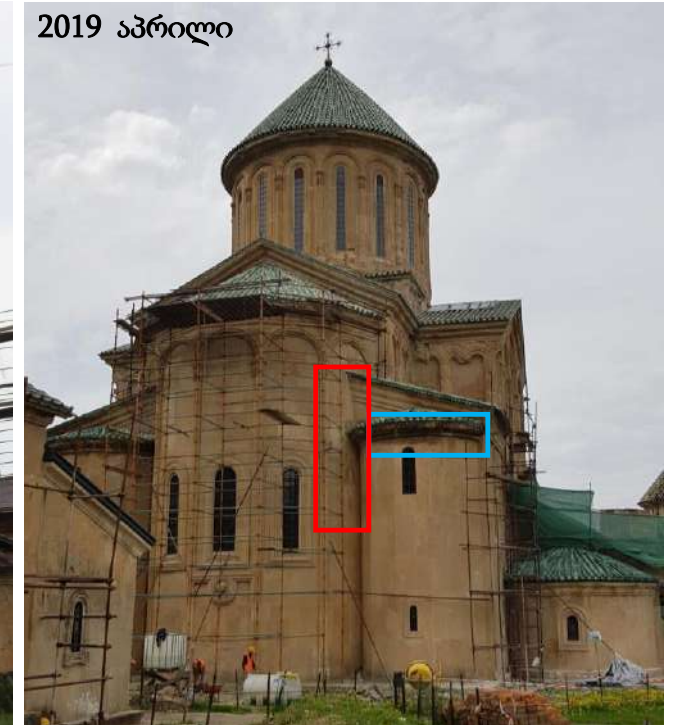
2019 წლის აპრილისთვის წითელ ჩარჩოში მონიშნული ბიოდაზიანება ნაკლებ შეიმჩნევა (ქვის კონერვაციის დროს შეიწამლა).

2016 წელისგან განსხვავებით ქვის ფერის სახეცვლა/ ტენის შემცველობა კარნიზებთან კვლავ შესამჩნევია, თუმცა ფორმა შეცვლილია (ცისფერ ჩარჩოში.)

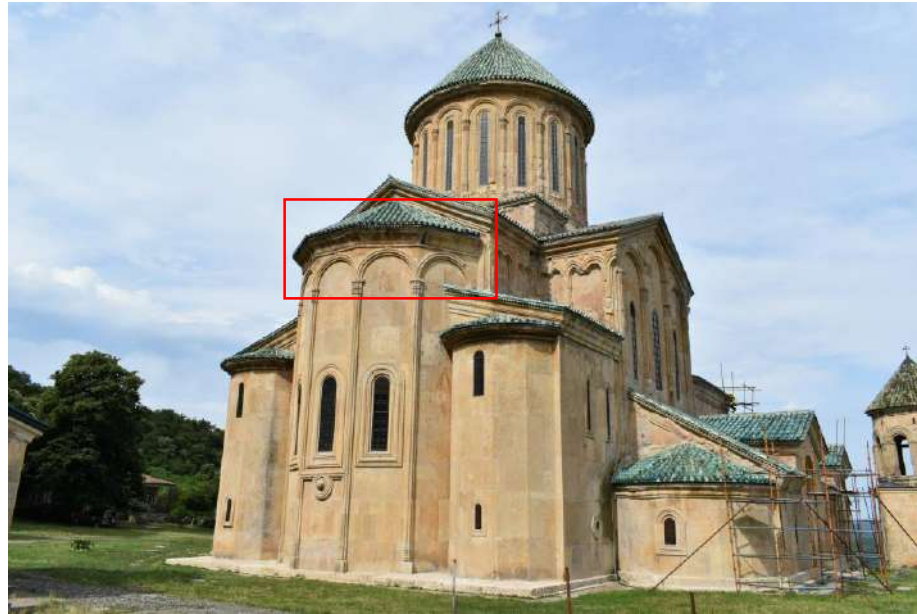
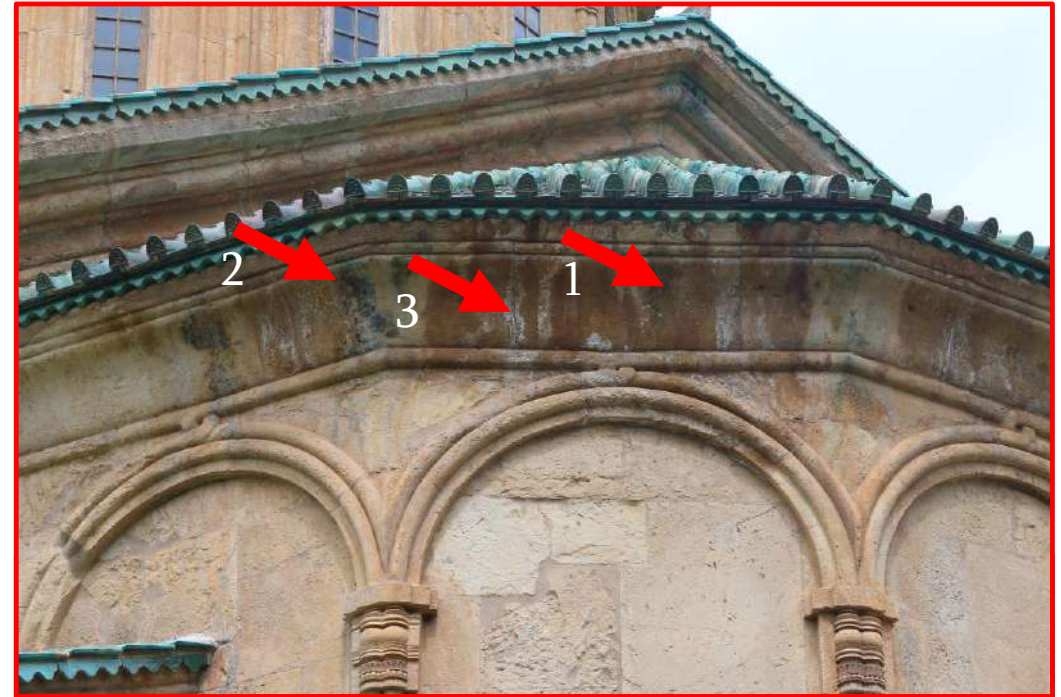
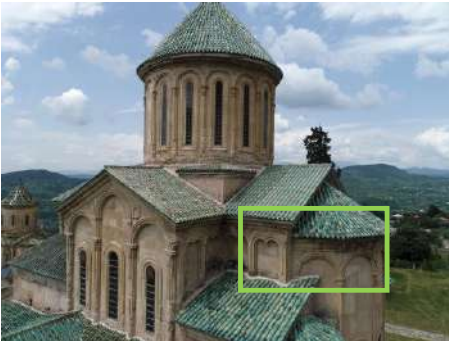
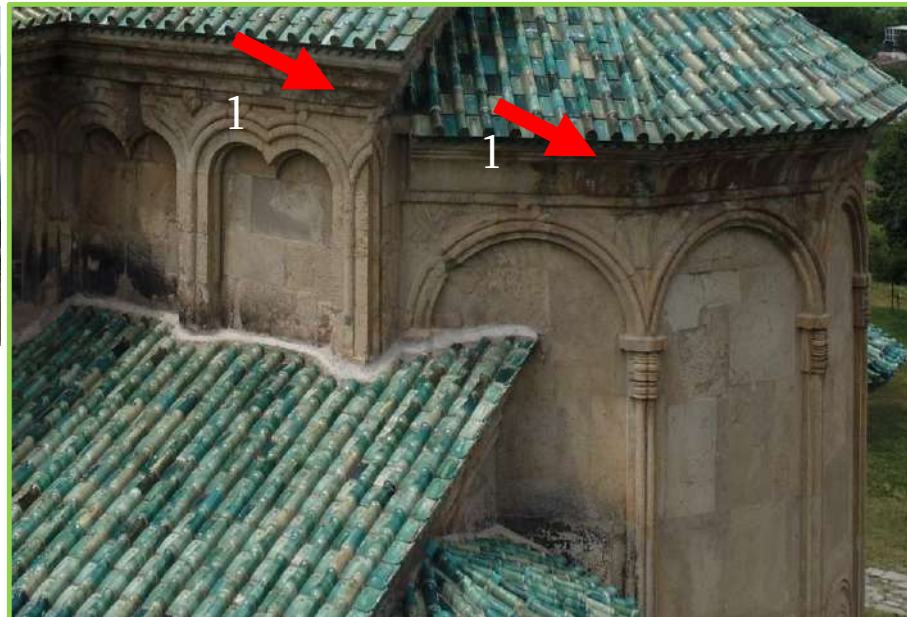
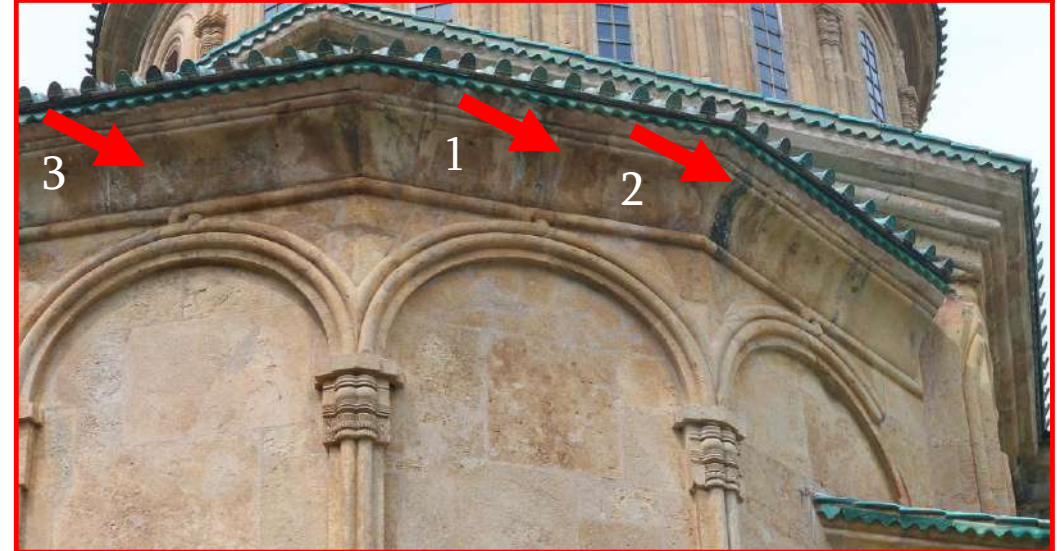
ქვა და შეკეთებები: 1. ფერის
სახეცვლა/შემუქება (ტენის
შემხველობა) 2. შავი ლაქები
(ბიოაქტივობა) 3.
გამომარილება

დაზიანების ლოკაცია:
კარნიზები

აღმოსავლეთ მკლავის სამხრეთი
ფასადი.
კარნიზის ქვებსა და შეკეთებებზე 1.
ფერის სახეცვლა/შემუქება (ტენის
შემხველობა) 2. ბიოაქტივობა 3.
გამომარილება

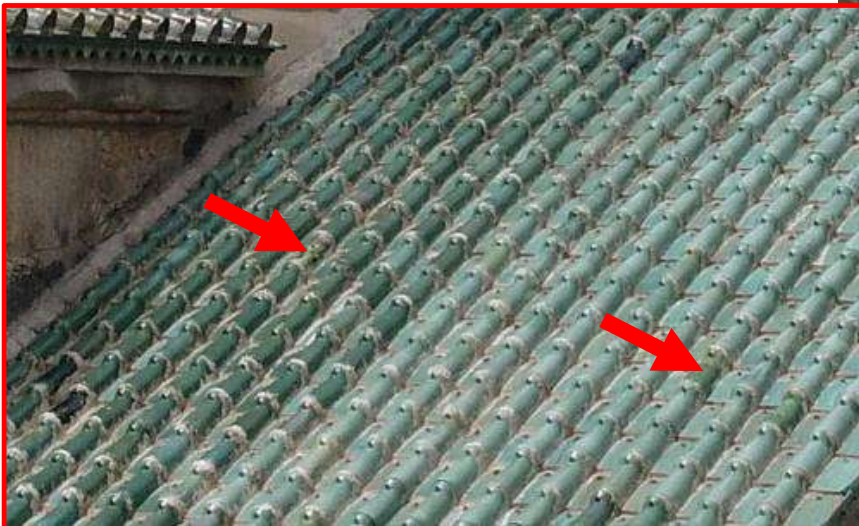
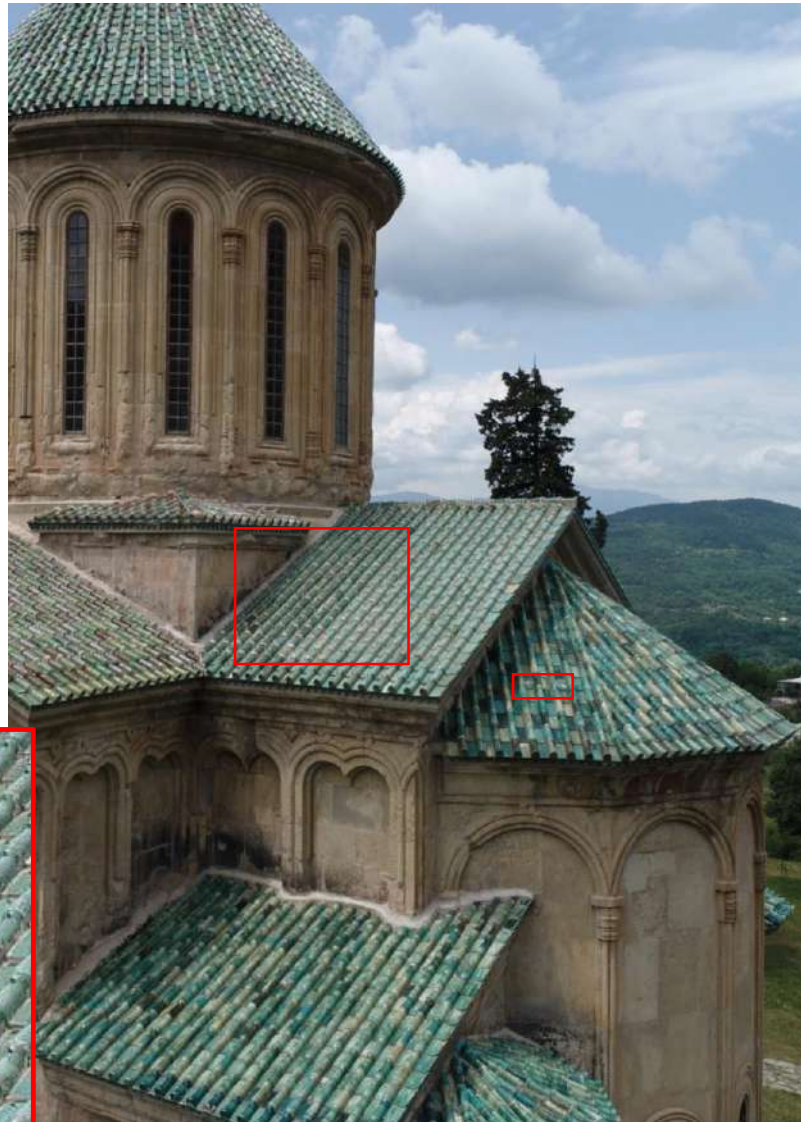
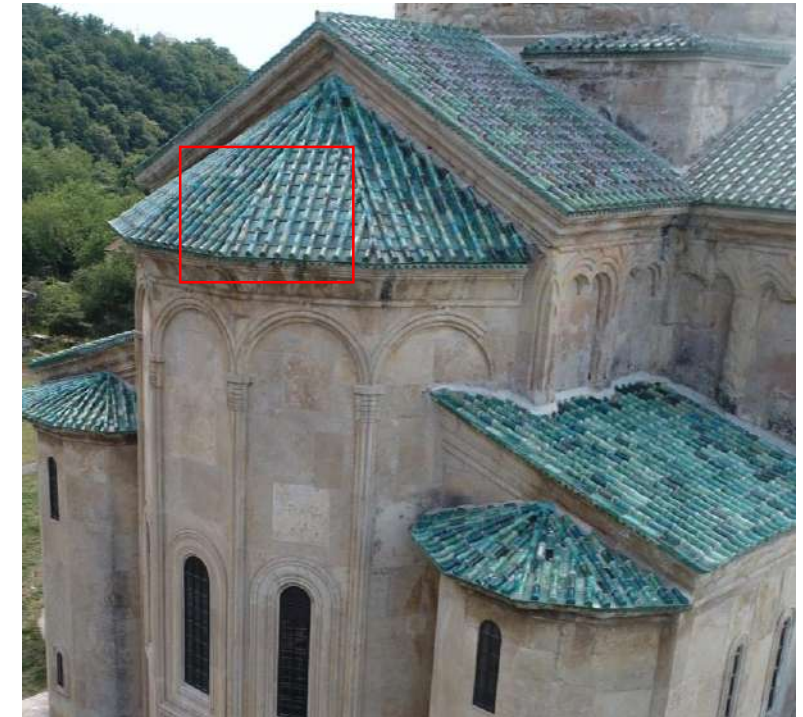
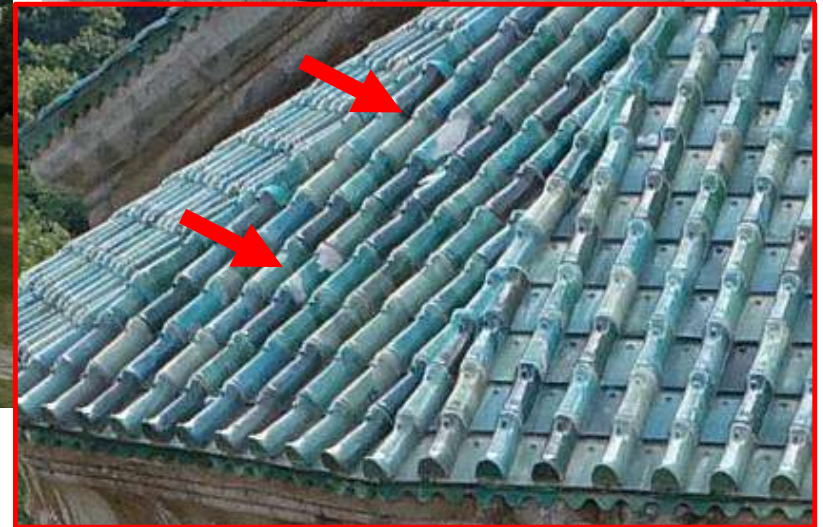
აღმოსავლეთი, ბემა, ჩრდილოეთი ფერდი.
მოჭიქული კრამიტის დანაკარგი

საკუთხეველის კონქის გადახურვა. მოჭიქული კრამიტის დაზიანება: ჭიქურისა და კრამიტის დანაკარგი

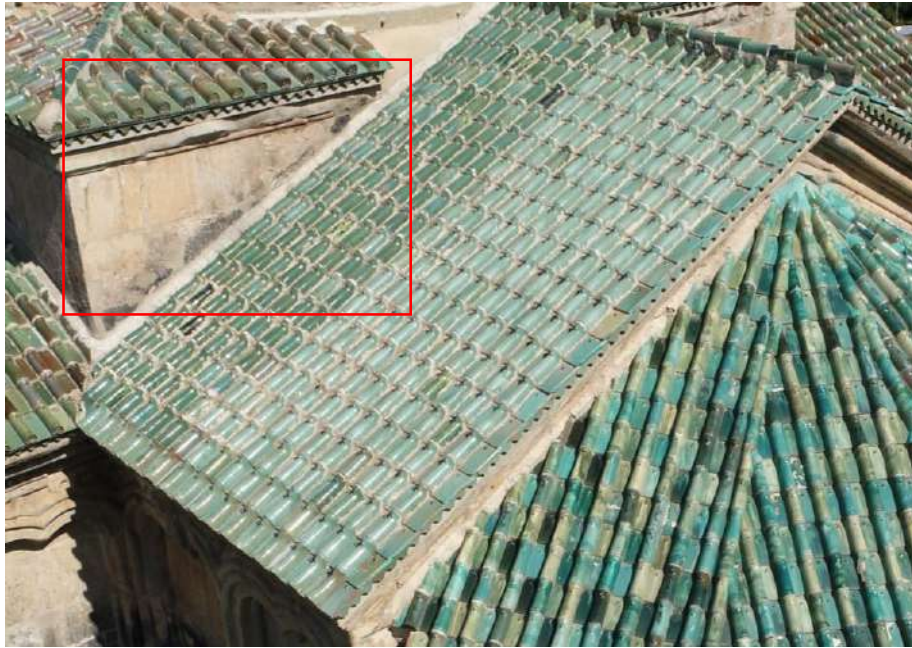
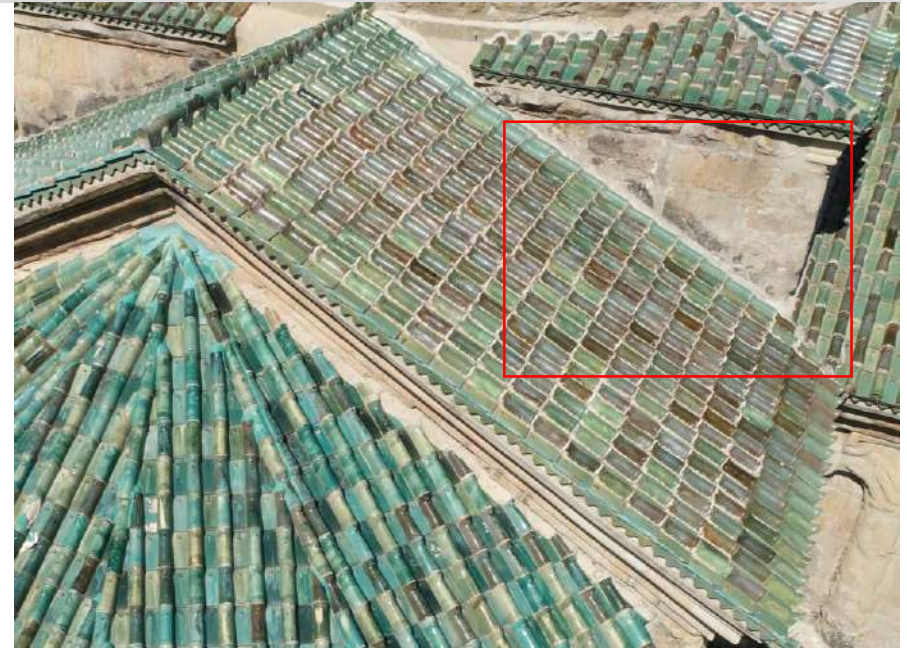
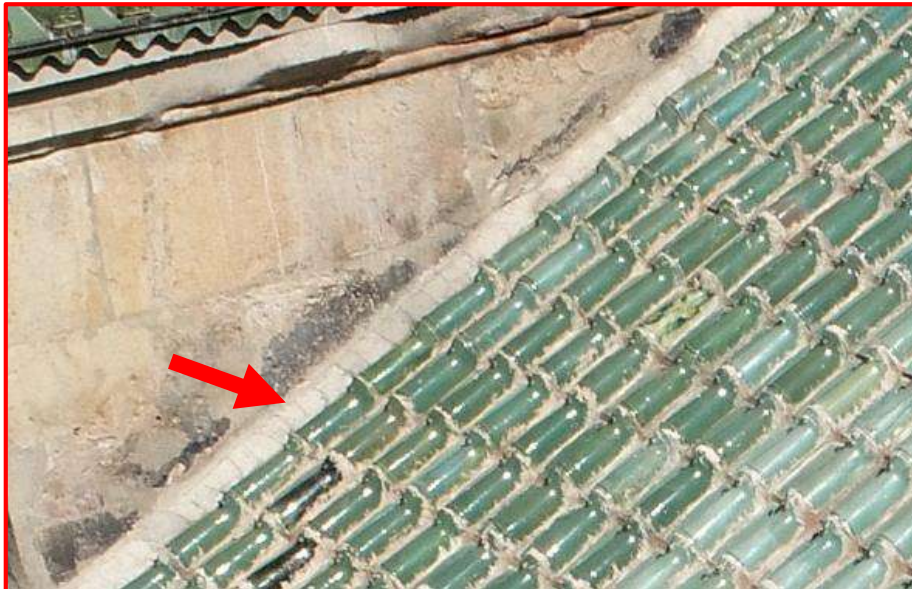
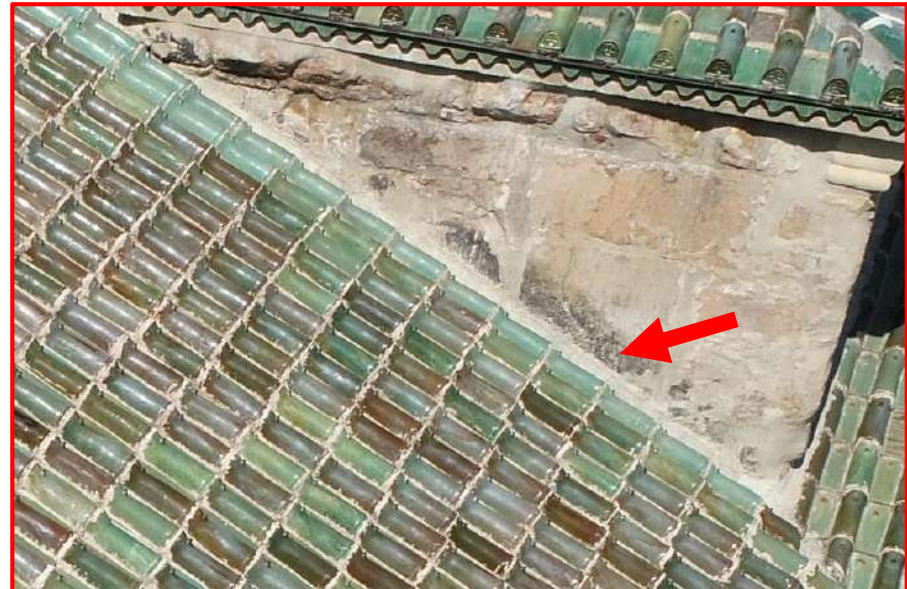
შევსებებზე შეინიშნება ბზარები.
(იხ წითელი ჩარჩოები).

დაზიანებული კრამიტის
ლოკაციები მითითებულია
ისრით.

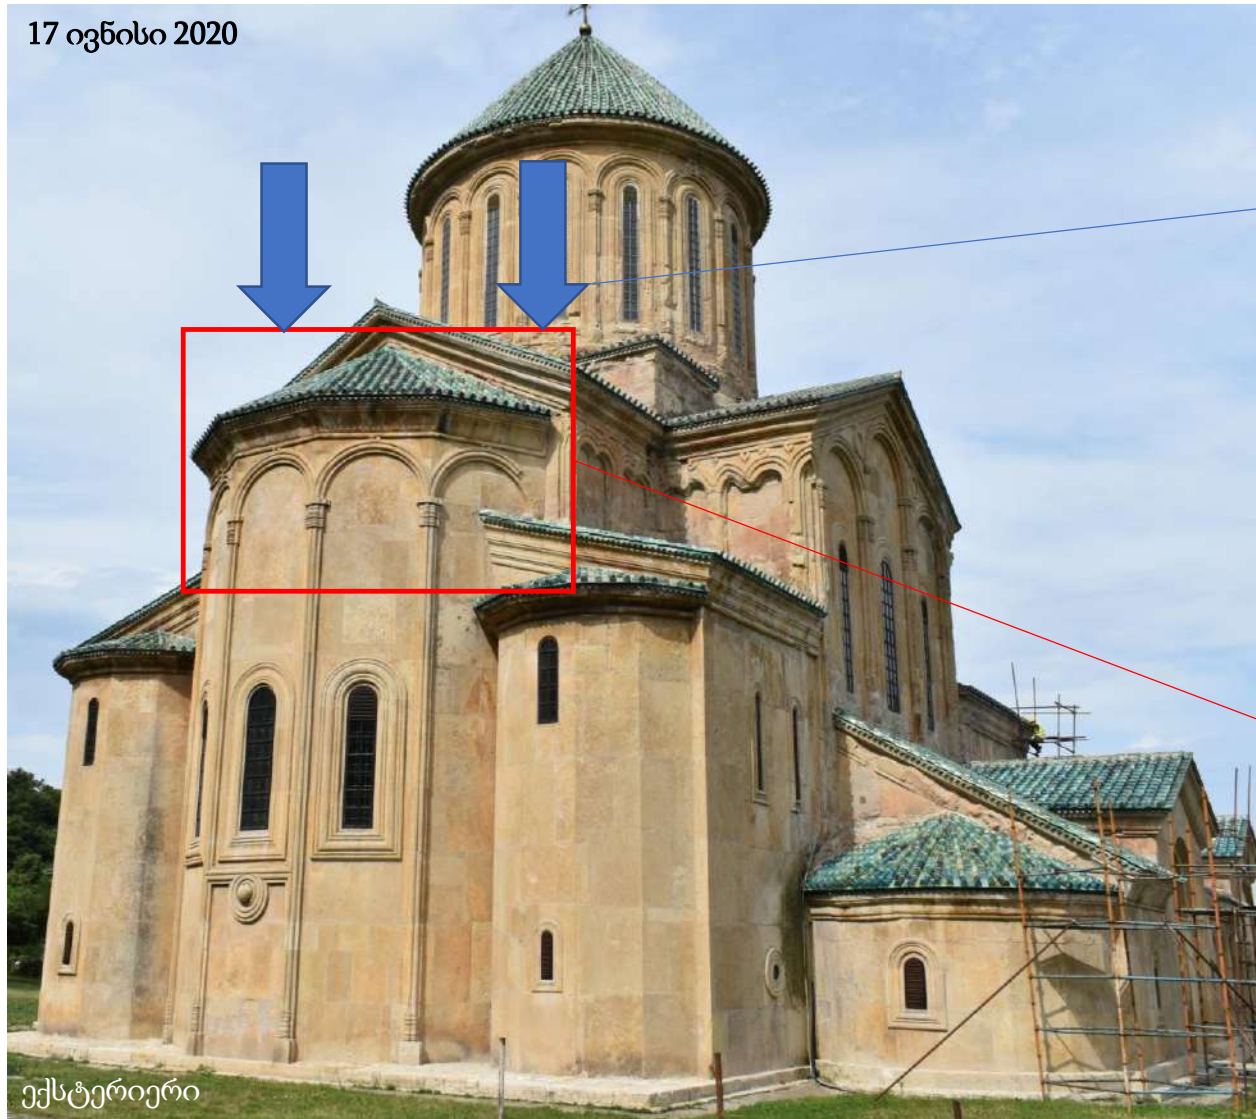
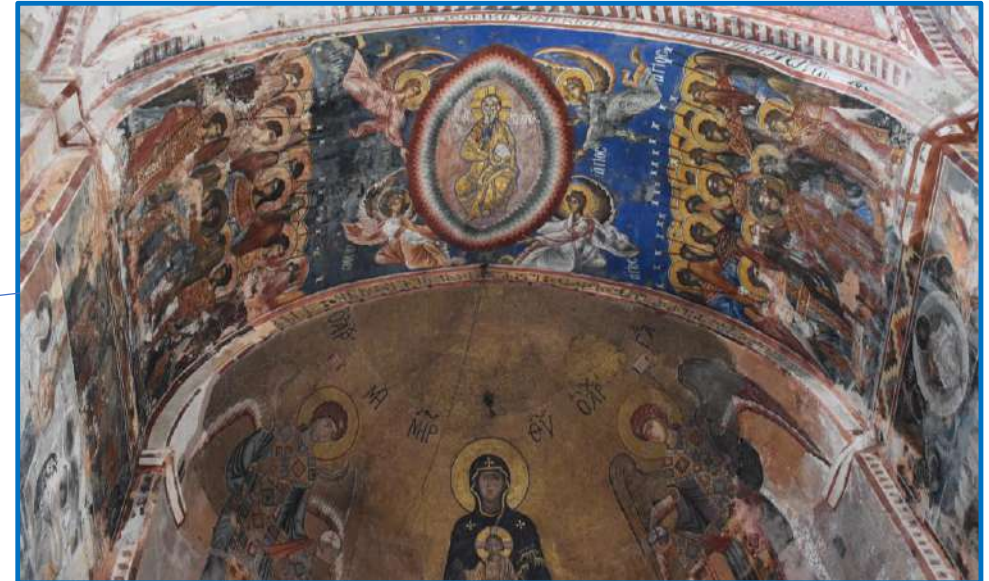
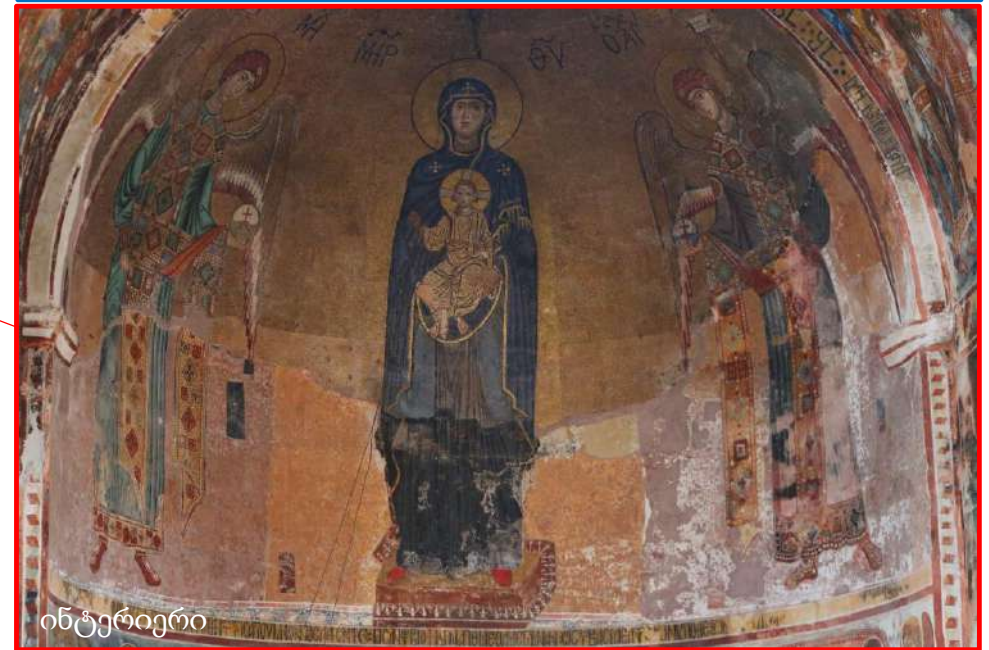
მიუხედავად ფასადზე არსებული მიმდინარე დაზიანებისა ინტერიერში მდგომარეობის ცვლილება არ შეინიშნება

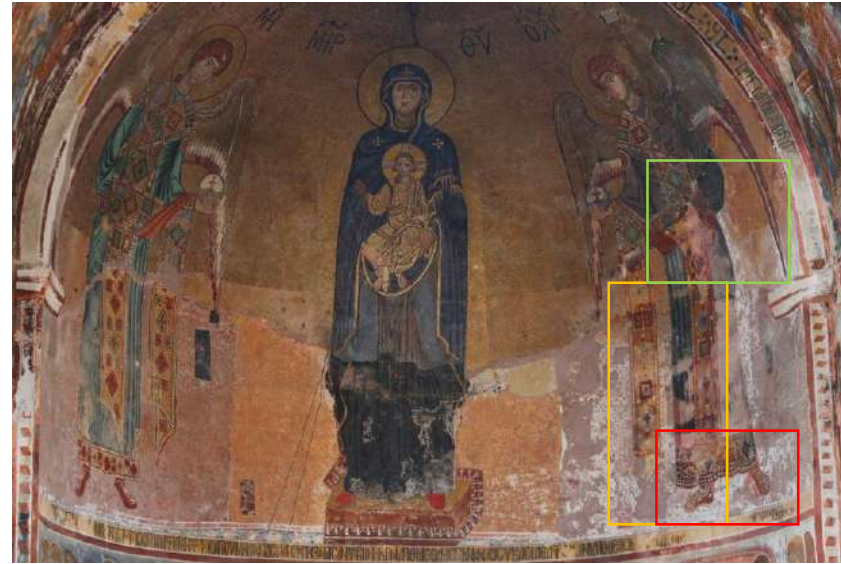
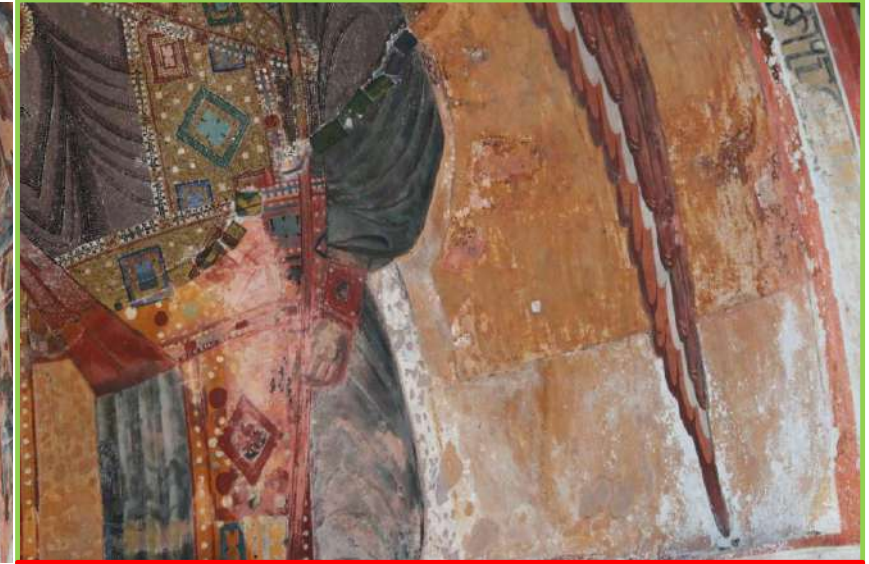
საკურთხეველი, კონქი, მარჯვენა ანგელოზი. ფოტოებზე აქტიური დაზიანების კვალი არ შეიმჩნევა.

ვინაიდან ჩამოცვენილი მარილის კრისტალები იატაკის დონეზე ფიქსირდება **საჭიროა აღნიშნული ლოკაციების მხატვრობის ახლოდან შესწავლა.**

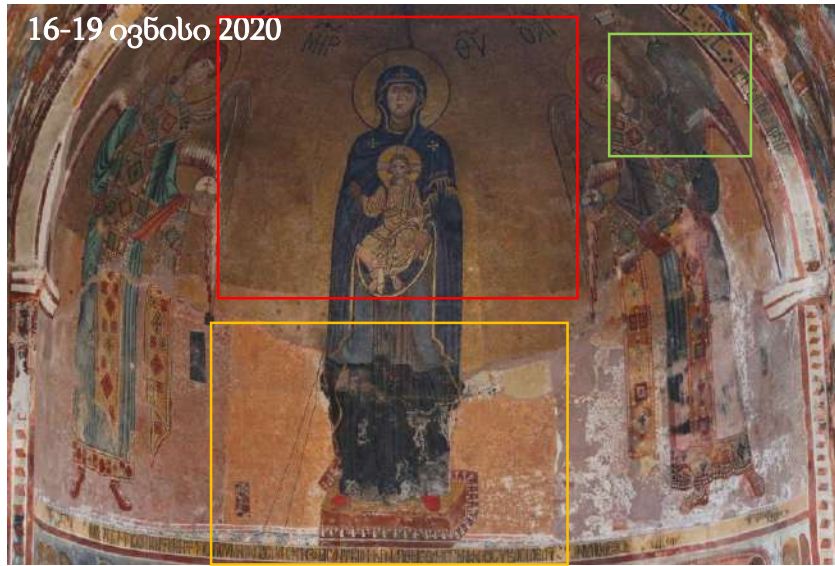
16-19 ივნისი 2020

საკურთხევლის მოზაიკაზე არაისტორიული დაზიანების აქტიურობა ვერ დაფიქსირდა, თუმცა საინტერესოა თეთრი ღრუბლისებრი ფორმის ლაქები, რომლებიც ღვთისმშობლის მარჯვენა და მარცხენა მხარეს ოქროსფერ ფონზე ფიქსირდება. თეთრი ფერის შევსებისმაგვარი მონაკვეთები ფიქსირდება მარჯვენა ანგელოზის მარჯვენა ფრთაზე.

ფოტოს ახლოდან დაკვირვებისას რთულია გარჩევა მოზაიკის ისტორიული შევსებაა თუ რაიმე მასთან დაკავშირებული დაზიანების ფორმაა.

საკურთხევლის ახლოდან დაკვირვების შემთხვევაში რეკომენდირებულია ამ ადგილების უკეთ შესწავლა.

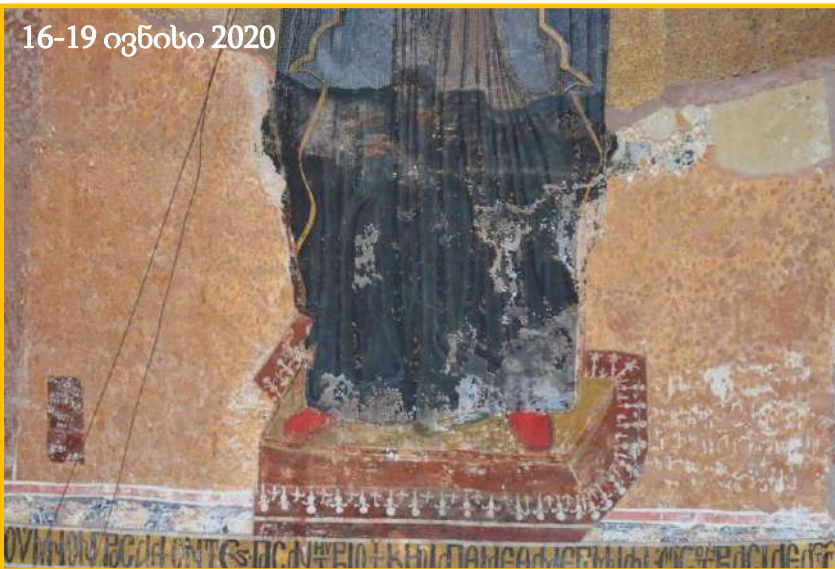
16-19 ივნისი 2020

ღვთისმშობლის ფეხების ფრაგმენტი. 2017 წლის მერე გამოვლენილი დაზიანება არ შეიმჩნევა.

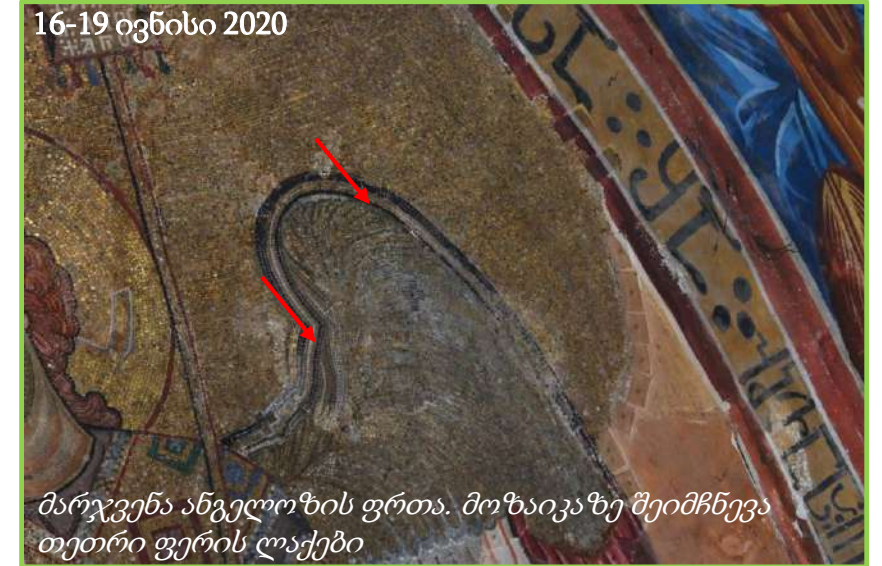
16-19 ივნისი 2020

მარჯვენა ანგელოზის ფრთა. მოზაიკაზე შეიმჩნევა თეთრი ფერის ლაქები

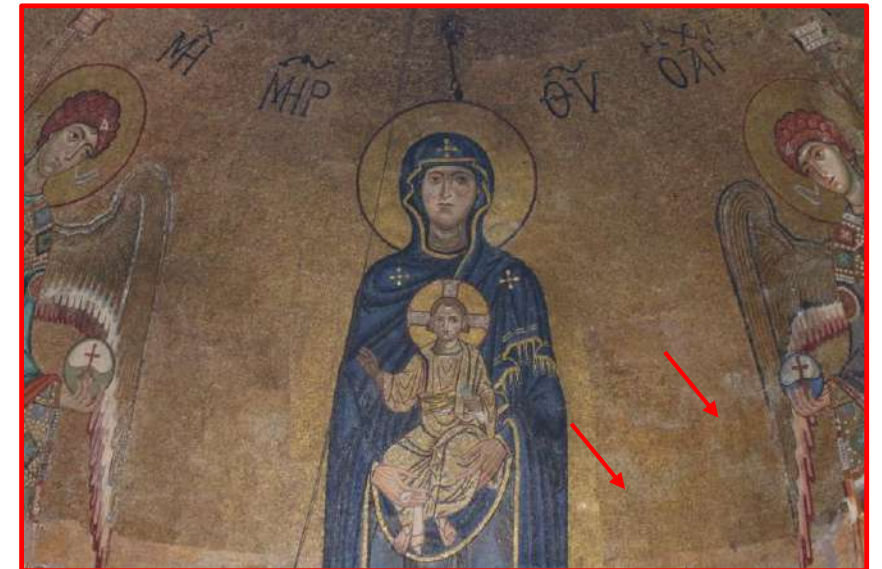
ღვთისმშობლის მარცხენა და მარჯვენა მხარეს ოქროსფერ ფონზე შეიმჩნევა თეთრი ღრუბლისებრი ლაქები.

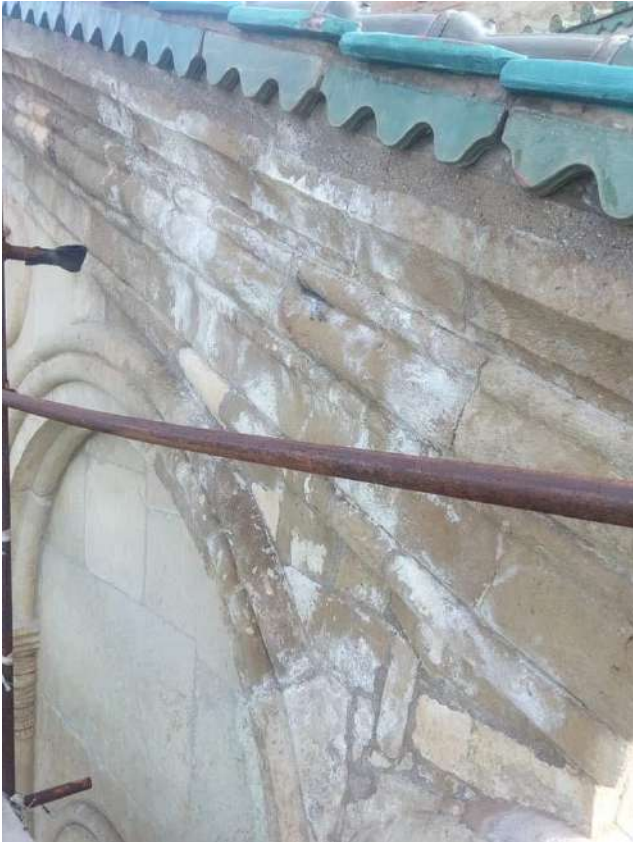
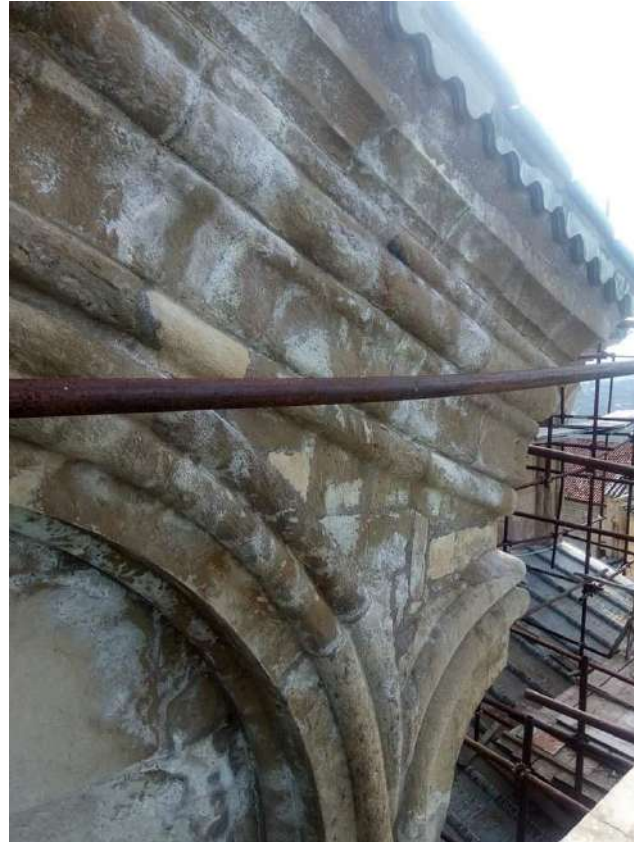
2018 თებერვალი

1. 2018 წლის თებერვალში ჩრდილოეთი მკლავის ჩრდილოეთი კედელის კუთხეში სისვლე (შეკეთებებისა და ქვის ფერის სახეცვლა/შემუქება) და გამომარილება დაფიქსირდა.
2. 2018 წლის აგვისტოში კვლავ შეინიშნება შეკეთებებისა და ქვის ფერის სახეცვლა/შემუქება (სავარაუდო ტენის შემცველობა)

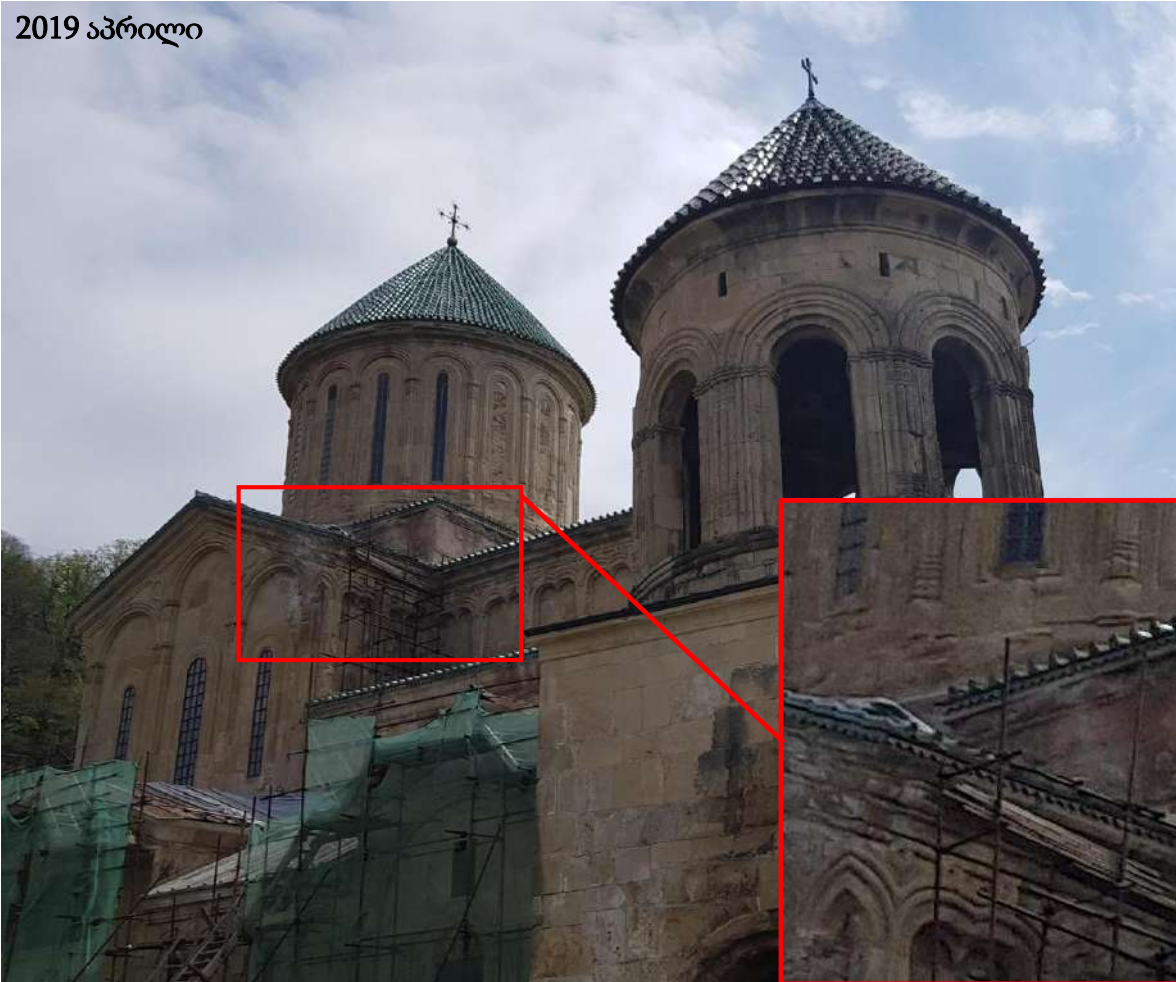
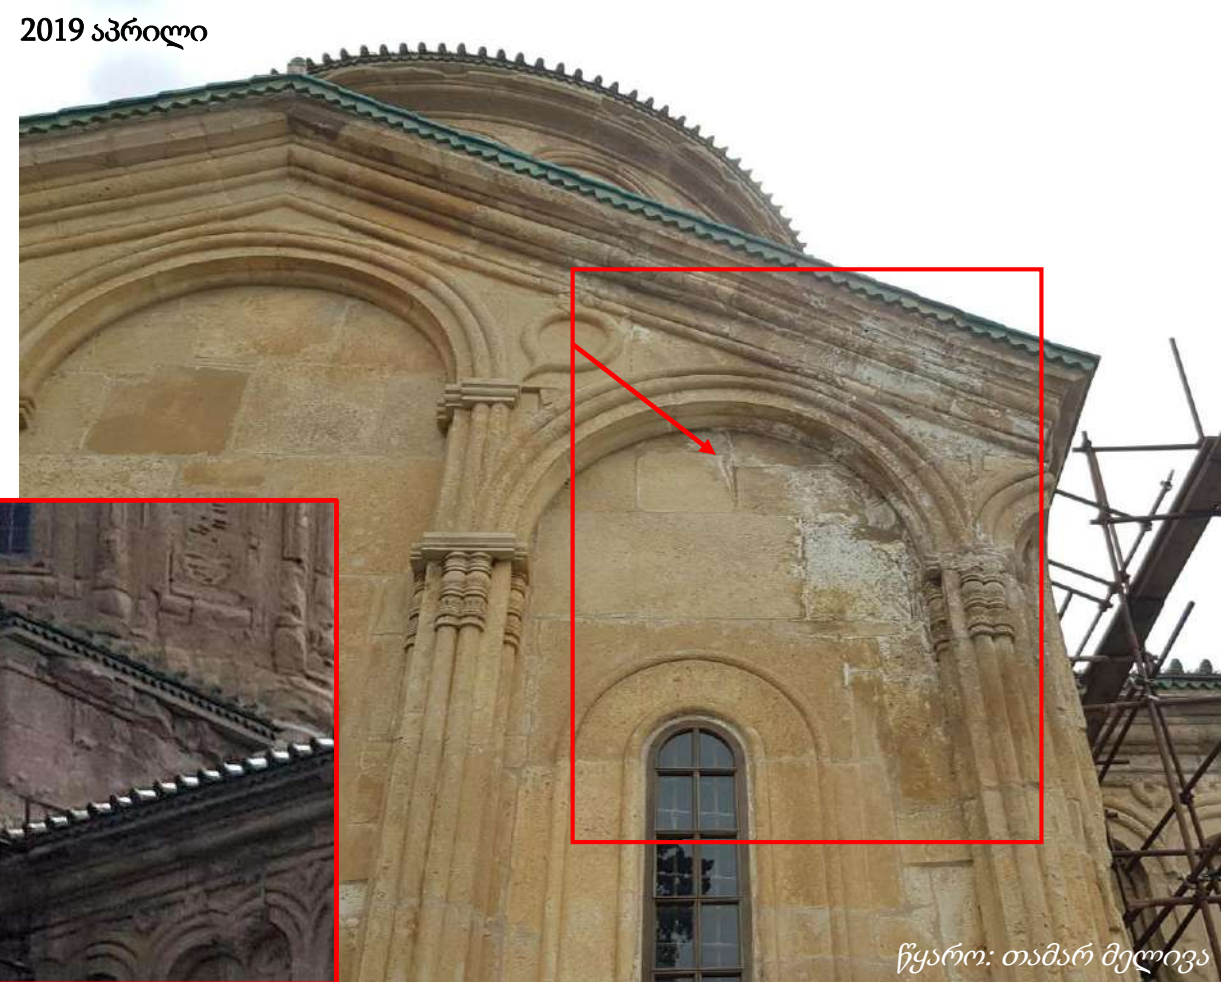
2019 აპრილი

- 2019 წლის აპრილში ჩრდილოეთი მკლავის ჩრდილოეთი კედლის კუთხეში ფიქსირდება თეთრი ლაქები - სავარაუდოდ გამოკრისტალებული მარილი.
- 2019 წლის აპრილში ჩრდილო-დასავლეთი ტრომპის ორივე კედელზე შეინიშნება მუქი ლაქები - სავარაუდოდ სისველე.

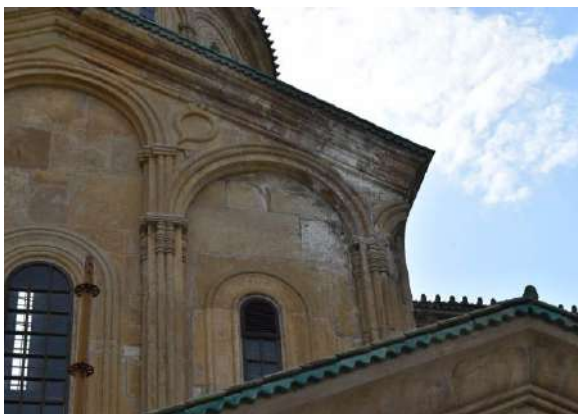
- 2020 წლის 11 მარტი - 2019 წლის აპრილთან შედარებით მეტი გამომარილება
- 2020 წლის 30 აპრილი - 2020 წლის 11 მარტთან შედარებით შეინიშნება მარილის ზრდა
- 2020 წლის 22 მაისი - 30 აპრილთან შედარებით მარილის ნადების მკვეთრი შემცირება
- 2020 წლის 16 ივნისი - 22 მაისთან შედარებით მარილის ნადების მცირედი შემცირება

მონიტორინგის მიხედვით მარილის კრისტალიზაციის პროცესი აქტიურია.

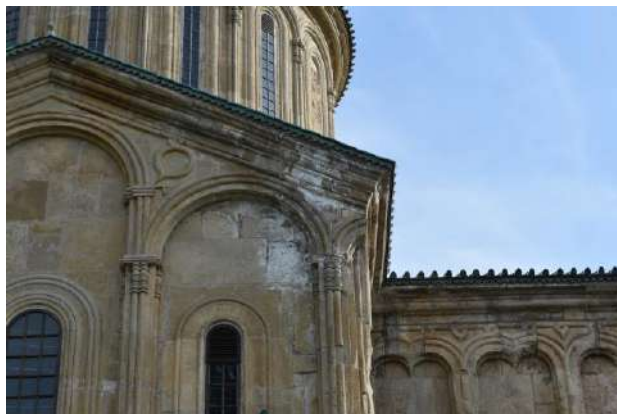
2020 წლის 30 აპრილი

მარილის გამოკრისტალების პროცესი აქტიურია;
შეინიშნება ნადების **ზრდა**.

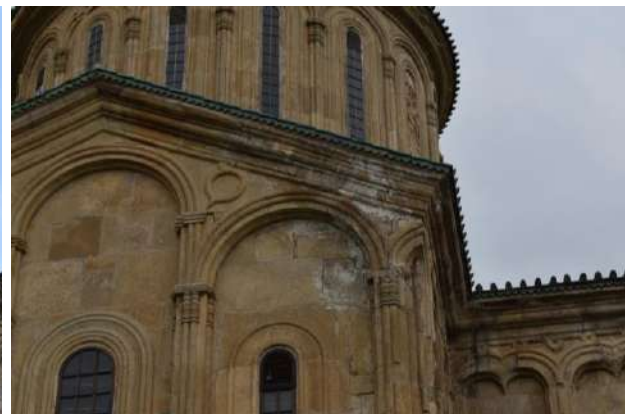
2020 წლის 22 მაისი

შეინიშნება მარილის კრისტალური
ნადების **მკვეთრი შემცირება**.

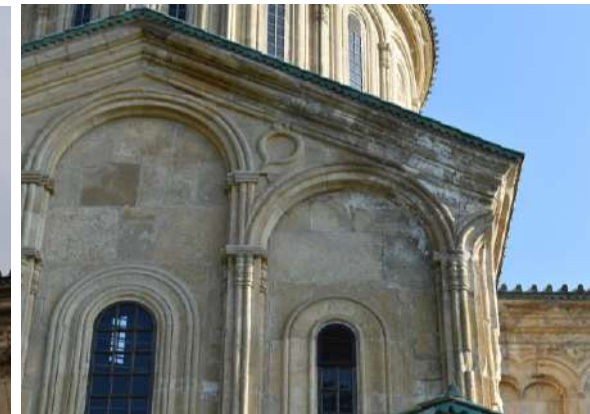
2020 წლის 16 ივნისი

შეინიშნება მარილის კრისტალური
ნადების **მცირედი შემცირება**.

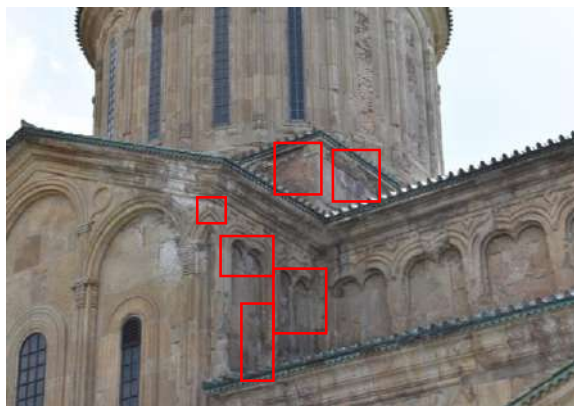
- 2020 წლის 11 მარტი - ქვისა და შეკეთებების ფერის სახეცვლა (ტენის შემცველობა), გამომარილება
- 2020 წლის 30 აპრილი - 2020 წლის 11 მარტთან შედარებით ცვლილება არ შეინიშნება
- 2020 წლის 22 მაისი - 30 აპრილთან შედარებით მარილის ნადების მკვეთრი შემცირება
- 2020 წლის 16 ივნისი - 22 მაისთან შედარებით მარილის ნადების მცირედი შემცირება

მონიტორინგის მიხედვით მარილის კრისტალიზაციის პროცესი აქტიურია.

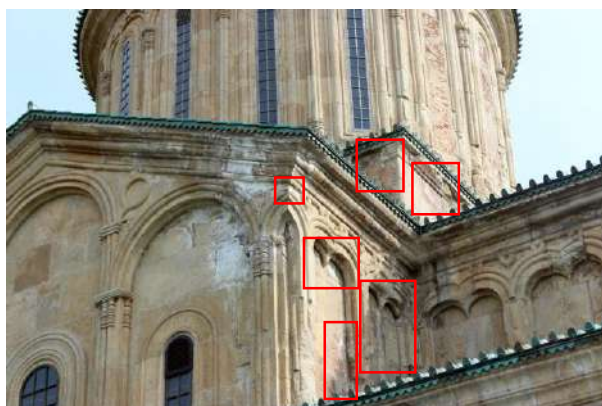
2020 წლის 30 აპრილი

ცვლილება ვერ შეინიშნა

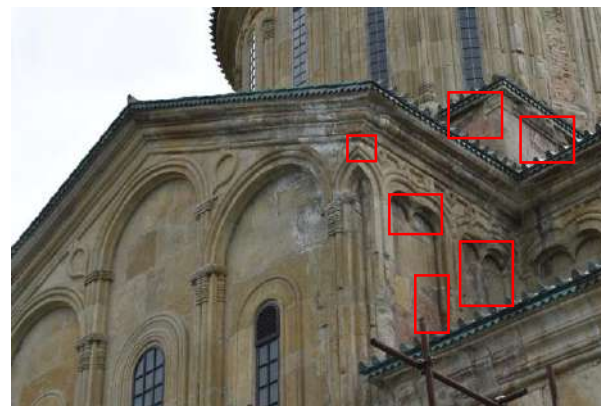
2020 წლის 22 მაისი

შეინიშნება მარილის კრისტალური ნადების მკვეთრი შემცირება.

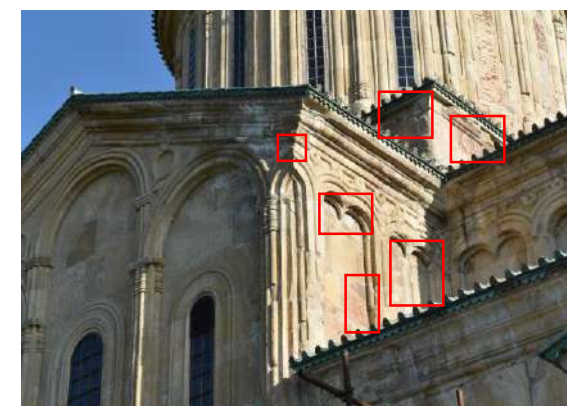
2020 წლის 16 ივნისი

შეინიშნება მარილის კრისტალური ნადების მცირედი შემცირება, უმეტესწილად იგივე მდგომარეობა.
