საქართველოს კულტურული მემკვიდრეობის დაცვის ეროვნული სააგენტოს სამუშაო
ჯგუფის მივლინება მსოფლიო მემკვიდრეობის ძეგლზე „გელათის მონასტერი“

16-19 ივნისი, 2020წ

საველე დათვალიერებისა და ჩატარებული სამუშაოების ანგარიში

ანგარიში N1

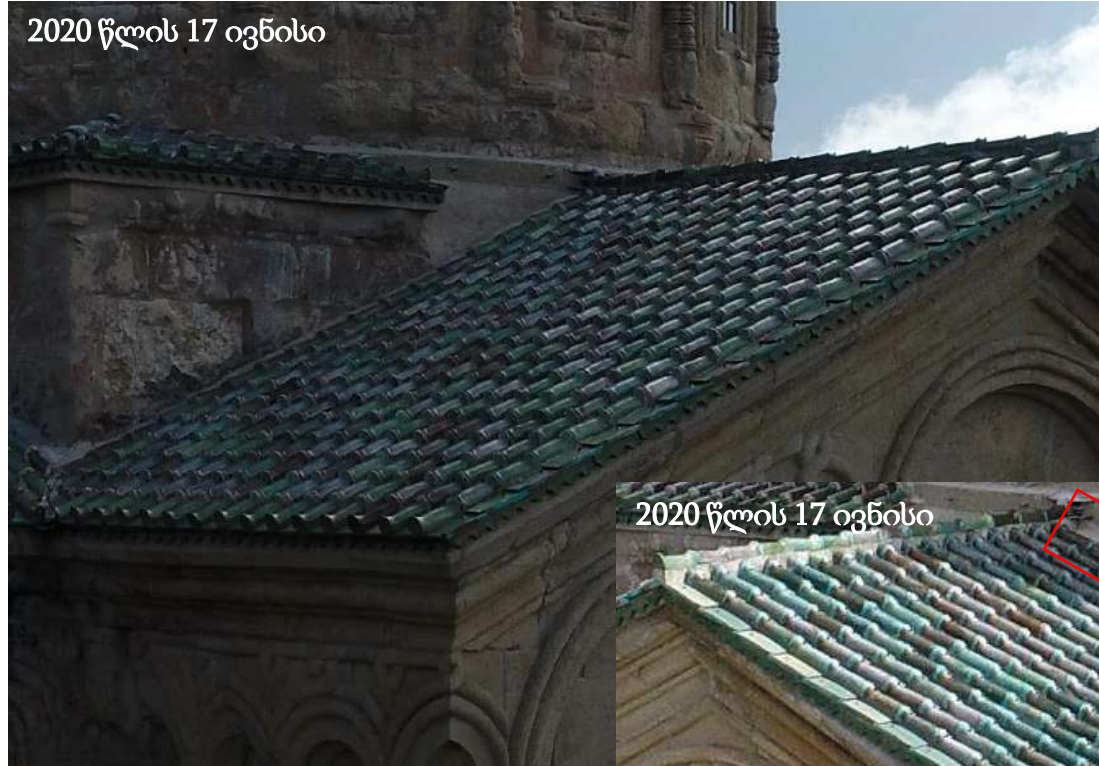
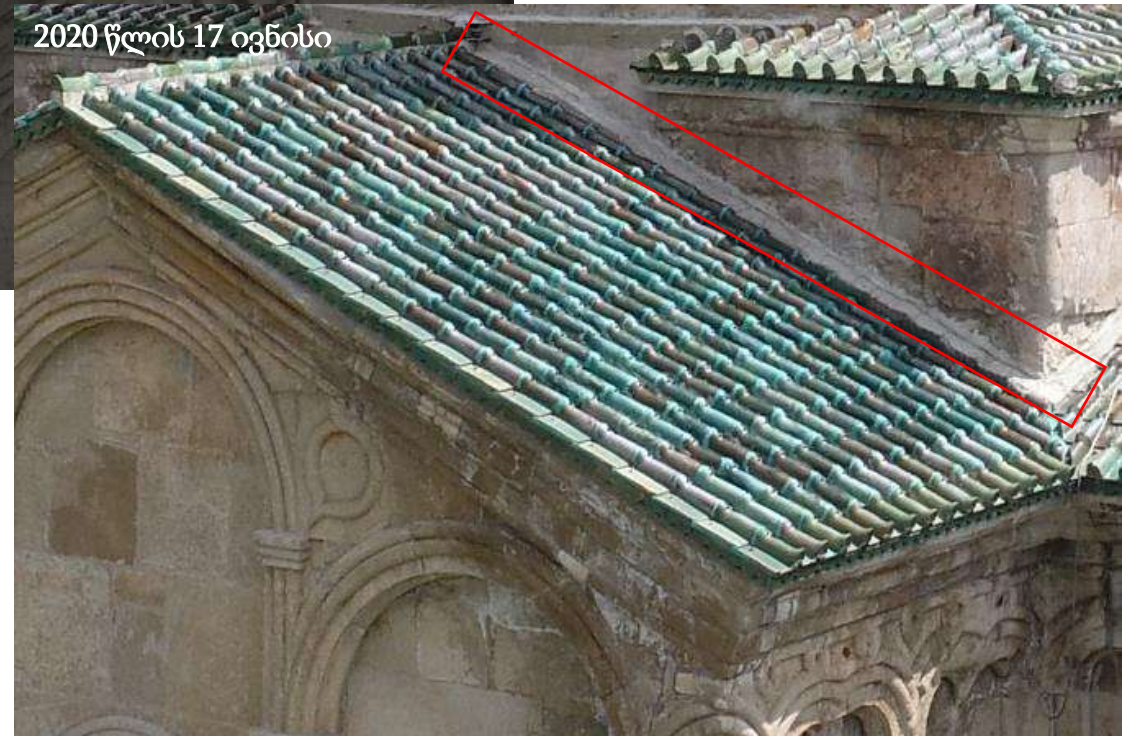
2020 წლის 17 ივნისი

კრამიტსა და ტრომპების კედლებს შორის შეპრაპირების ადგილები (ჩრდილო-დასავლეთი ფერდი):

შევსებებზე შეინიშნება ბზარები. (იხ წითელი ჩარჩო).

კრამიტებს შორის შევსებებზე დაზიანების გარჩევა დისტანციიდან რთულია, მით უფრო რომ შევსებები საკმაოდ უხეშად არის შესრულებული.

კრამიტის დაზიანება დისტანციიდან არ შეინიშნება.

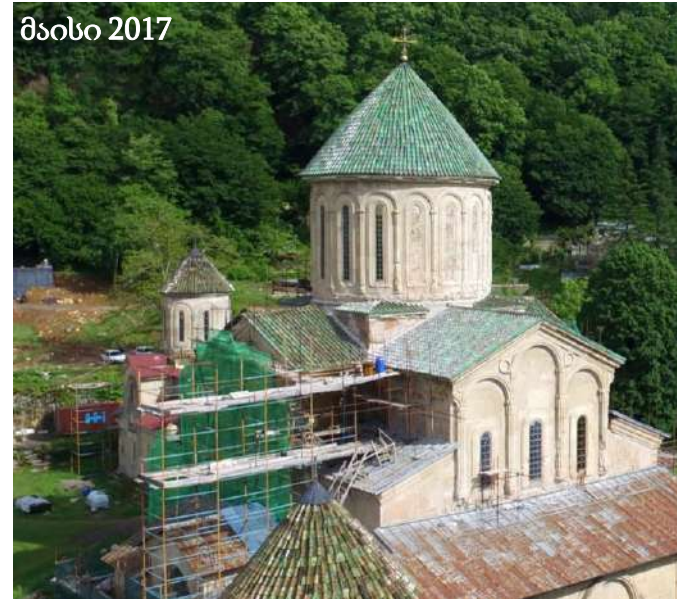
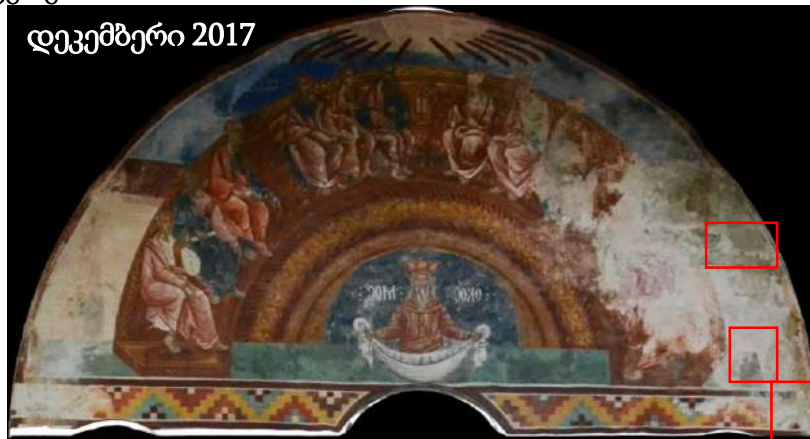
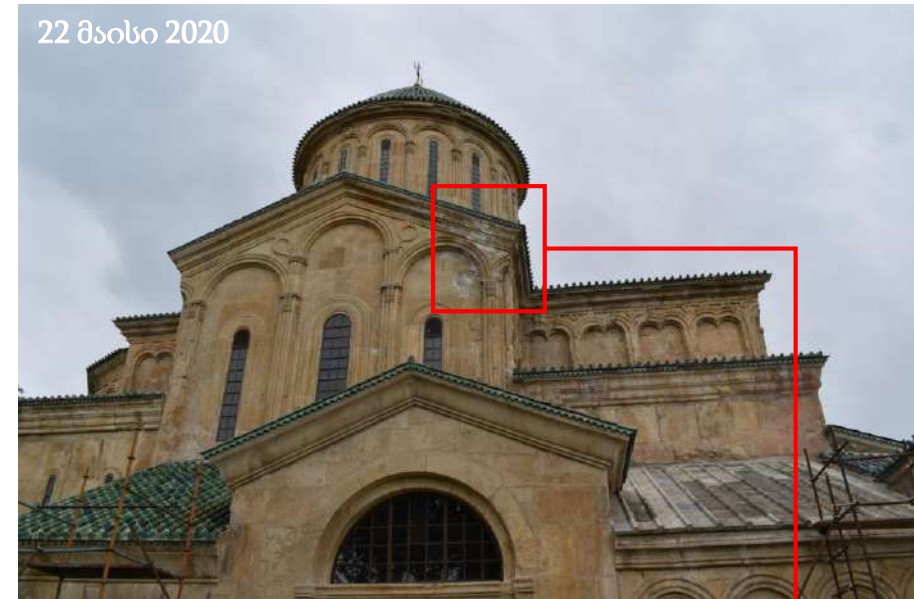
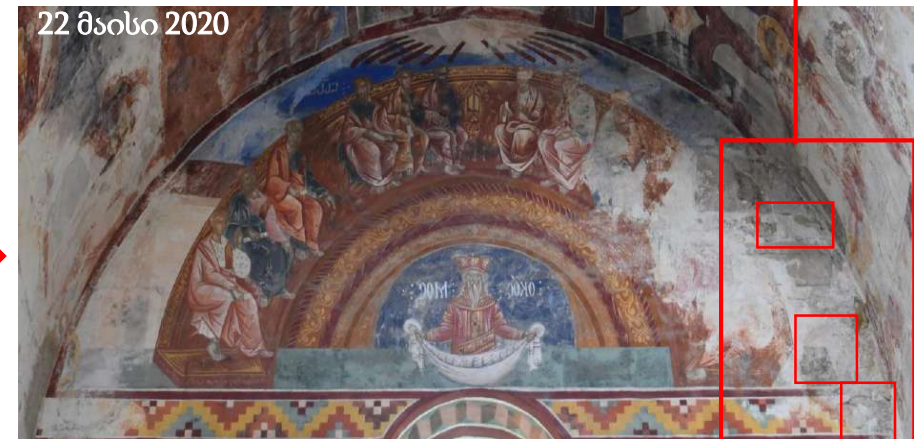
- ფასადზე ჩრდილოეთი მკლავის ჩრდილოეთი კედლის კუთხეში 2018 წლის თებერვალში სისვლე და გამომაროლება დაფიქსირდა.
- გადახურვებისა და ფასადის დაზიანებამ ინტერიერის კედლის მხატვრობის მდგომარეობაზე მნიშვნელოვანი გავლენა მოახდინა.
- 2019 წელს, ინტერიერში დაფიქსირდა მხატვრობის ახალი დანაკარგი, რომელიც ფასადის მხრიდან არსებული დაზიანების ლოკაციას ემთხვევა.
- 2019-20 წლებში დაფიქსირებული კედლის მხატვრობის დაზიანებები არ ვლინდება 2017 წლის დეკემბრის ფოტოზე, მაშინ როდესაც სახურავი უკვე 7 თვეზე მეტი ჭიქური კრამიტით იყო გადახურული.

ჩრდილოეთის ფასადი დაზიანებული ჩრდილოეთის კედელი ფასადისა და ინტერიერის მხრიდან

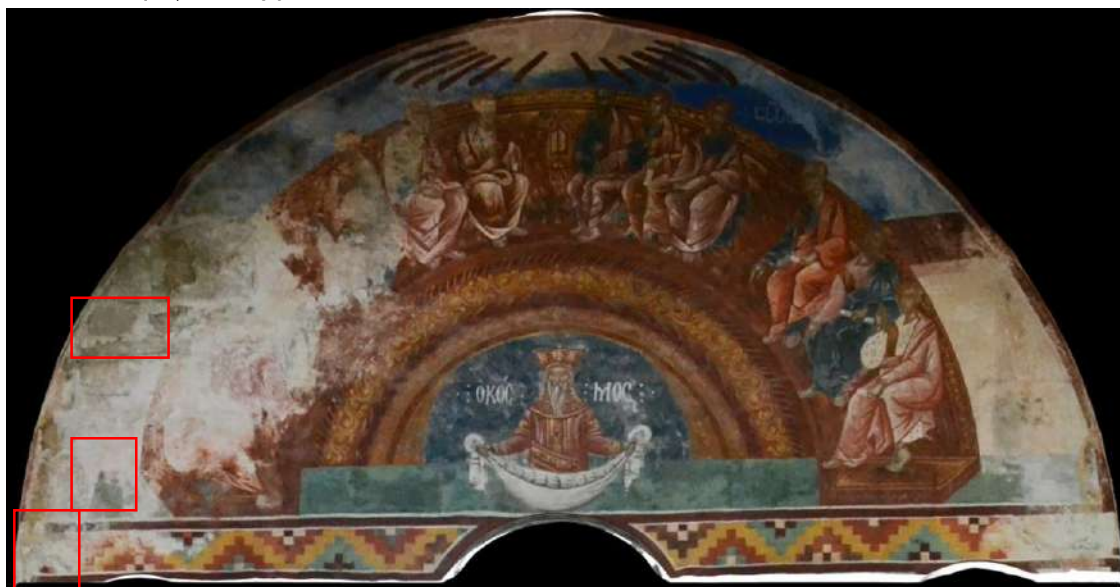
2017-18 წლის მიჯნა

2018-2019 წლებში ჩრდილოეთი მკლავის ჩრდილოეთი კედლის დასავლეთი კუთხე მნიშვნელოვნად დაზიანდა.

დაზიანების ტიპი: ფერის და ნალესობის დანაკარგი, ფენებს შორის ადჰიზიური კავშირის მორღვევა, გამომარილება

2020 წლის 16 ივნისის მდგომარეობით დაზიანების აქტივიზაცია: არ ფიქსირდება

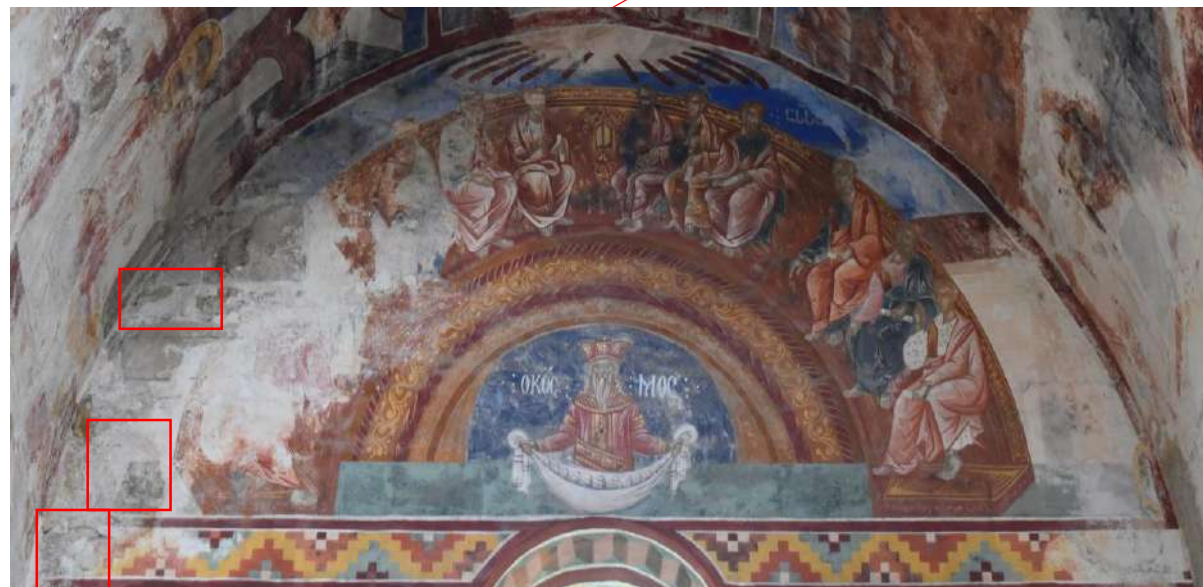
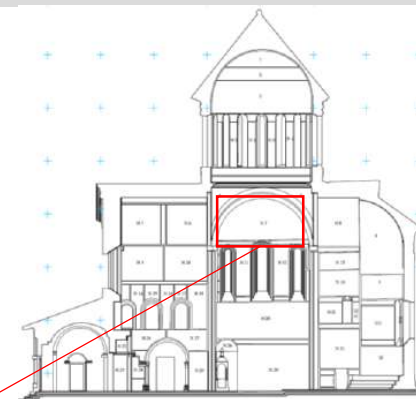
ჩრდილოეთი მკლავი, ინტერიერი - მდგომარეობის შედარება

მხატვრობისა და შელესილობის ფენების დანაკარგი, ადჰიზიური კავშირის მორღვევა, გამომარილება

ჩრდილოეთი კედელი, ზედა რეგისტრი

დაზიანების ტიპი: ფერის და ნალესობის დანაკარგი, განშრევა, გამომარილება
2020 წლის 16 ივნისის მდგომარეობით დაზიანების აქტივიზაცია: არ ფიქსირდება

2019 წლის ნოემბერში გადაუდებელი საკონსერვაციო ჩარევა განხორციელდა. 2020 წლის 16-19 ივნისის მისიის დროს განხორციელებული დაკვირვებით მდგომარეობის მკვეთრი გაუარესება ვერ ფიქსირდება.

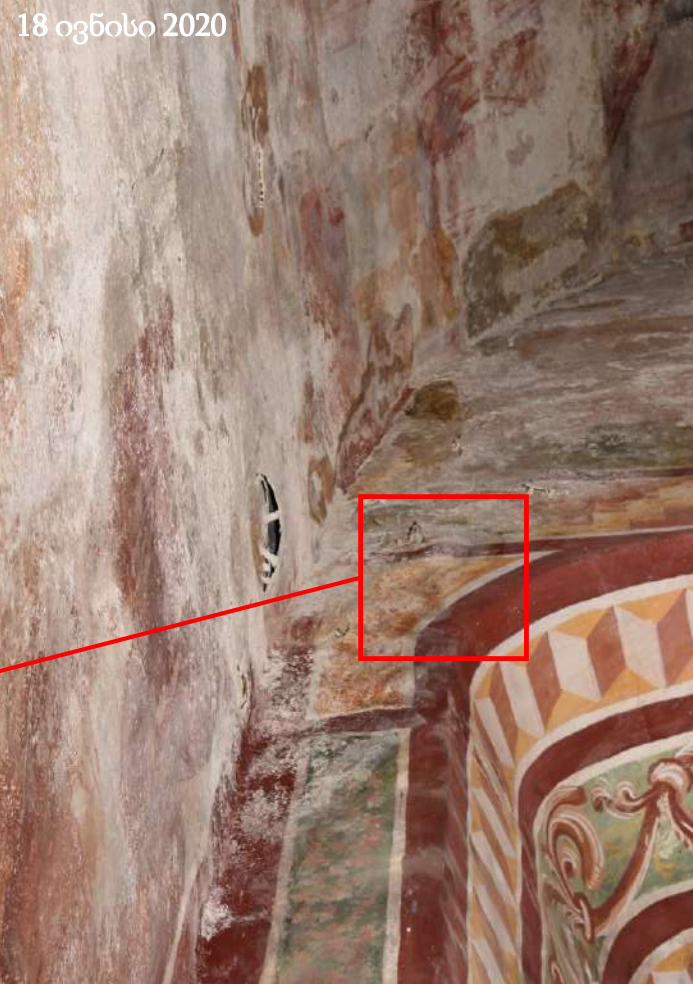
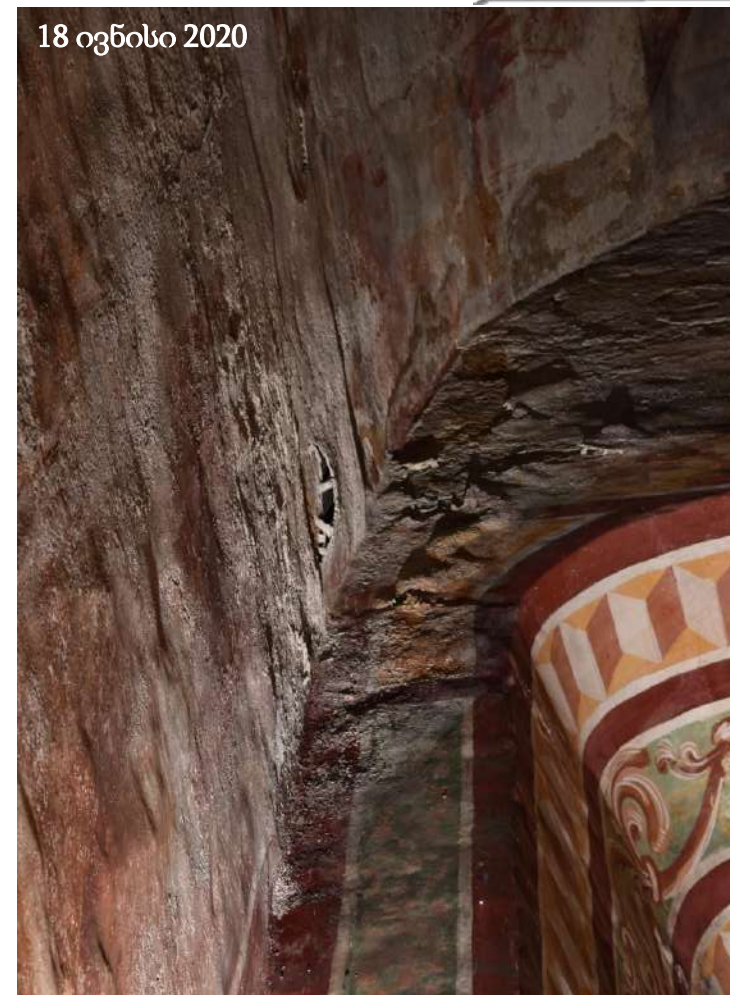
ჩრდილოეთი მკლავი, ინტერიერი - ფიზიკური ისტორია

კამარის ცენტრალური ნაწილი

დაზიანების ტიპი: ფერის დანაკარგი, გამომარილება, სახეცვლა
2020 წლის 16 ივნისის მდგომარეობით დაზიანების აქტივიზაცია: არ ფიქსირდება

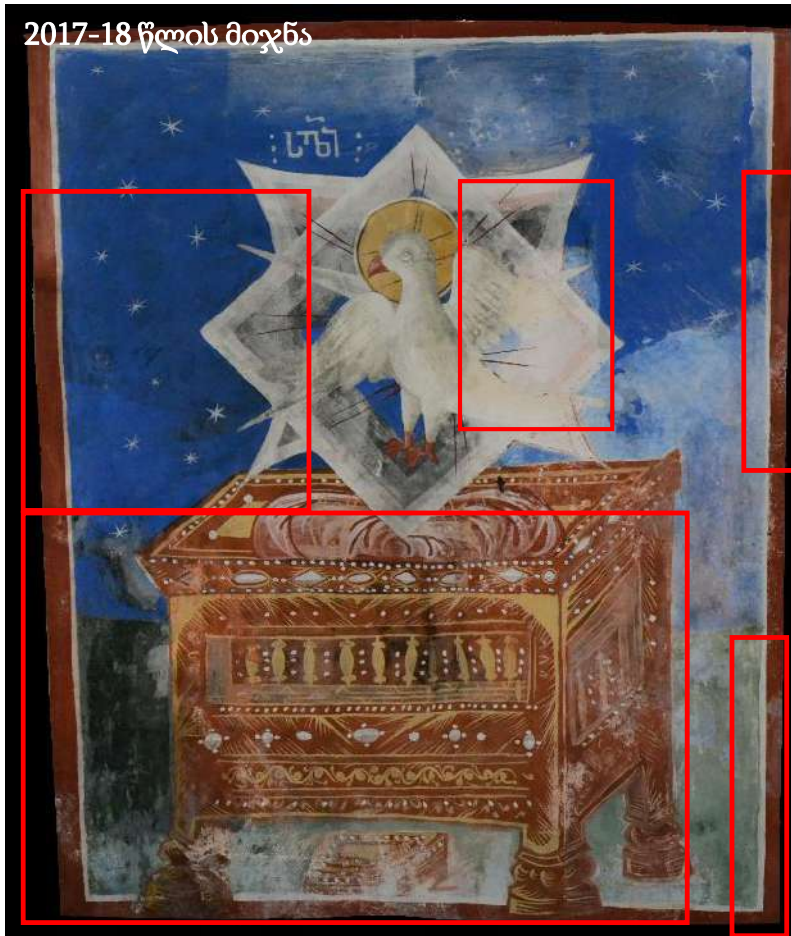
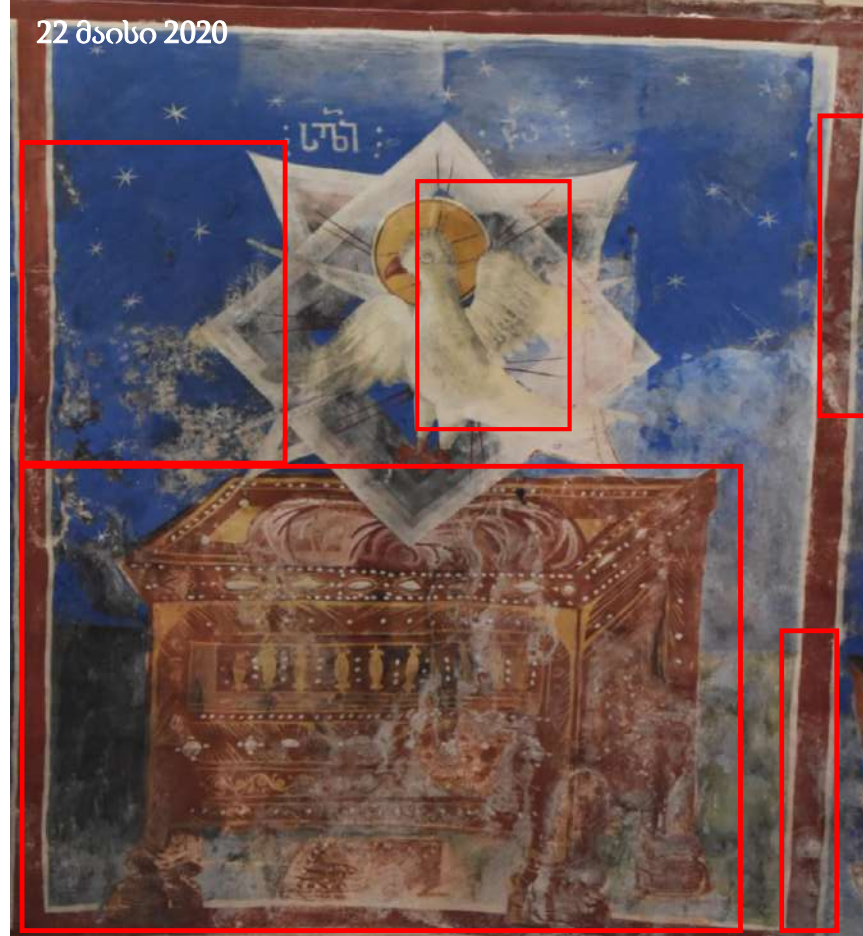
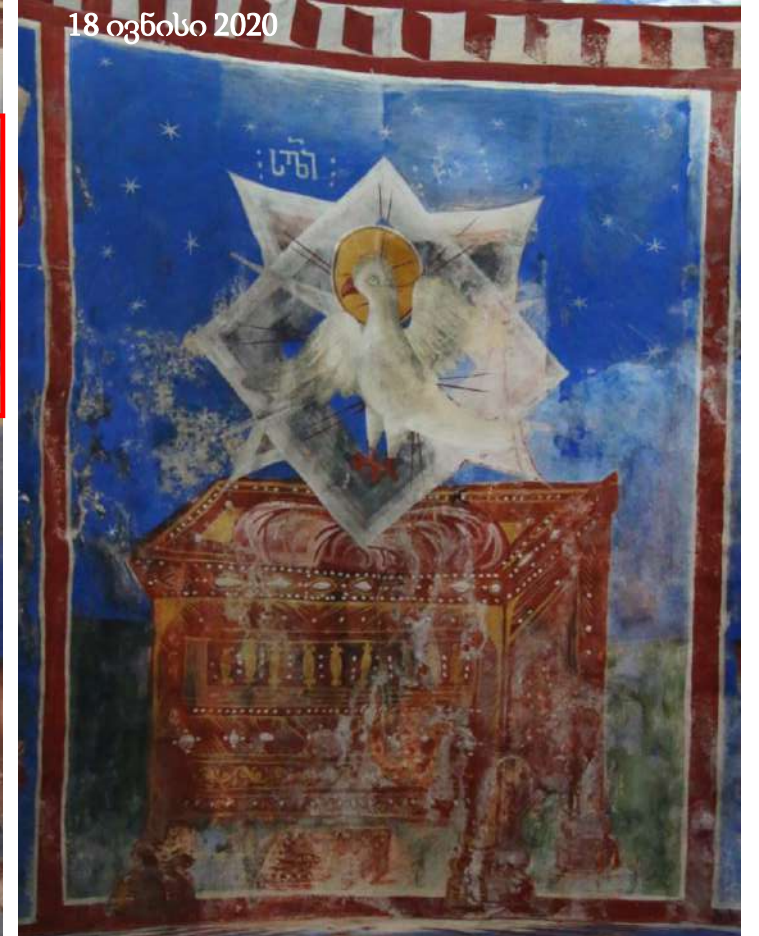
ჩრდილოეთი მკლავი - ინტერიერისა და ექსტერიერის მდგომარეობის შედარება

მნიშვნელოვნად გაუარესებულია მდგომარეობა
აღინიშნება ფერის ფენის დანაკარი და გამომარილება

გაუარესება არ შეინიშნება

ფასადის მხრიდან არსებული დაზიანების ლოკაცია ინტერიერში არსებულ დაზიანების არეებს ემთხვევა

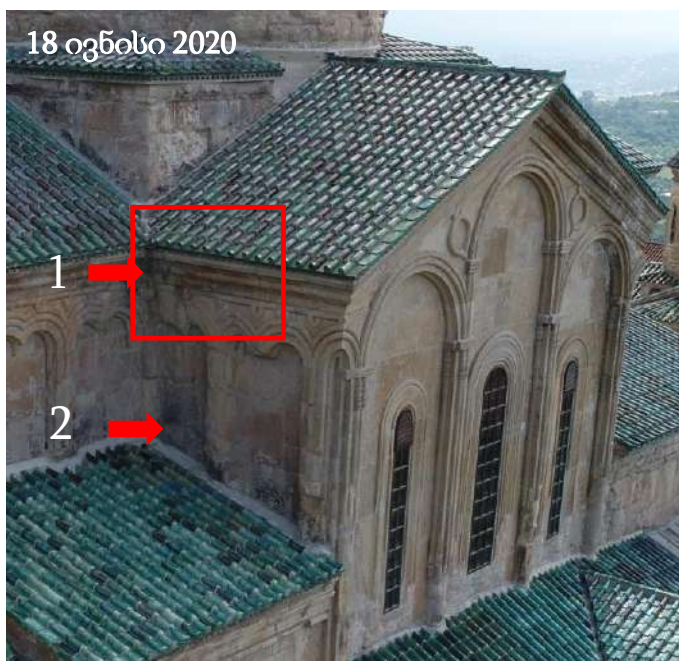
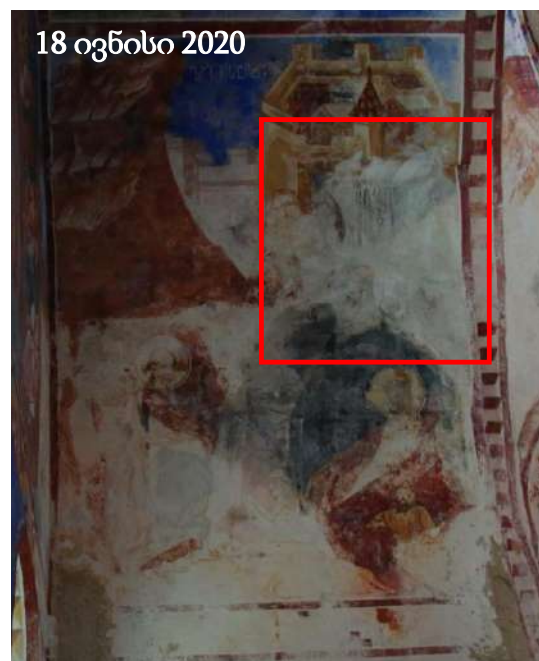
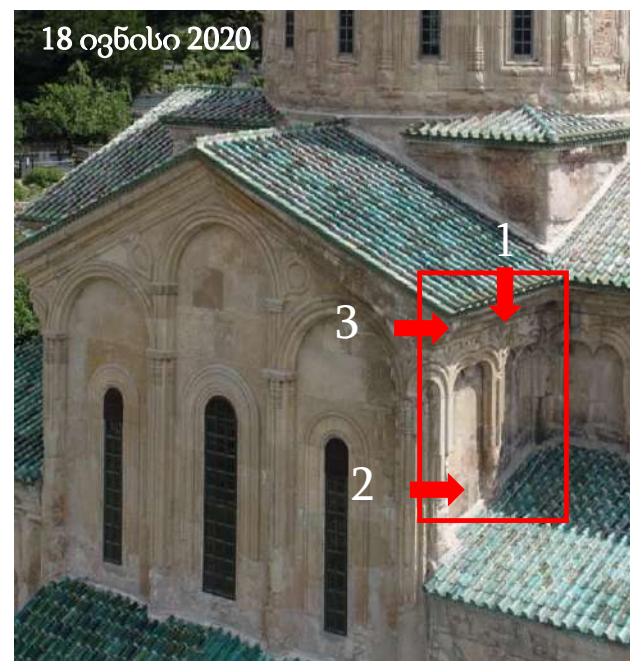
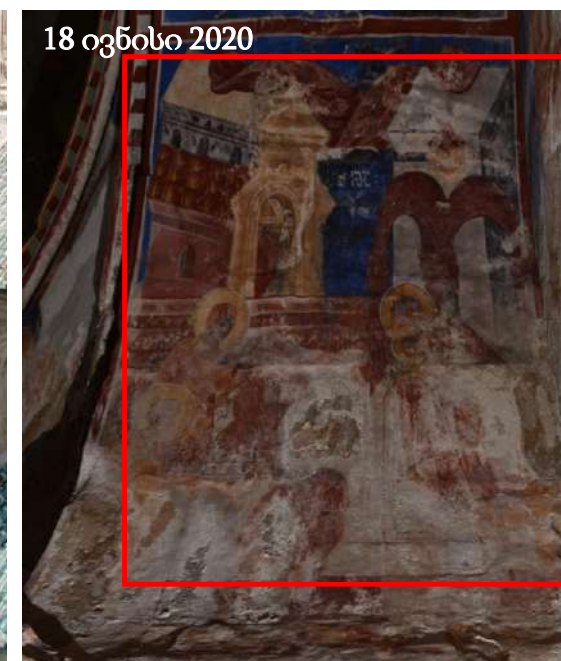
ფასადი - ჩრდილოეთი მკლავის აღმოსავლეთი კედელი:
დაზიანების ტიპი:
 ქვა და შეკეთებები: 1. ფერის სახეცვლა/შემუქება (ტენის შემხველობა)
 2. შავი ლაქები (ბიოაქტივობა)
დაზიანების ლოკაცია:
 კარნიზი

ინტერიერი - ჩრდილოეთი მკლავის აღმოსავლეთი კედელი:
კედლის მხატვრობა და შეკეთებები:
დაზიანების ტიპი:
 ფერის დანაკარგი, გამომარილება

გადახურვა:
 კრამიტისა და გადაბმის ადგილებზე დაზიანებები ვიზუალურად არ განირჩევა.
 კრამიტებს შორის შევსებებზე დაზიანების გარჩევა დისტანციიდან რთულია, მით უფრო რომ შევსებები საკმაოდ უხესად არის შესრულებული.

ფასადი - ჩრდილოეთი მკლავის დასავლეთი კედელი:
დაზიანების ტიპი:
 ქვა და შეკეთებები: 1. ფერის სახეცვლა/შემუქება (ტენის შემხველობა)
 2. შავი ლაქები (ბიოაქტივობა)
 3. გამომარილება
დაზიანების ლოკაცია: კარნიზი და კედელი

ინტერიერი - ჩრდილოეთი მკლავის აღმოსავლეთი კედელი:
კედლის მხატვრობა და შეკეთებები:
დაზიანების ტიპი:
 გამომარილება, დანაკარგი, განშრევა, გაფხვიერება

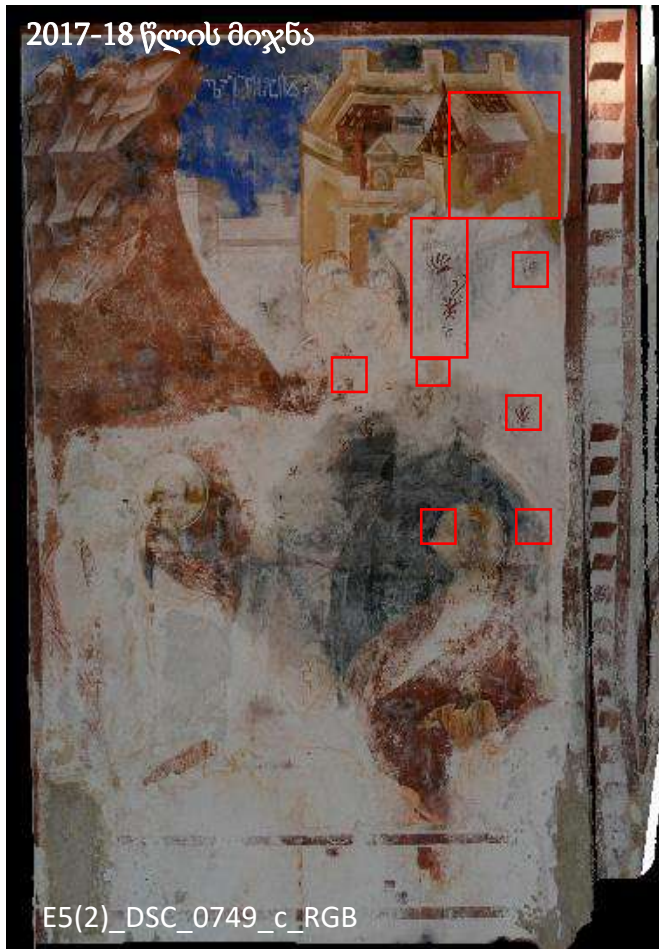
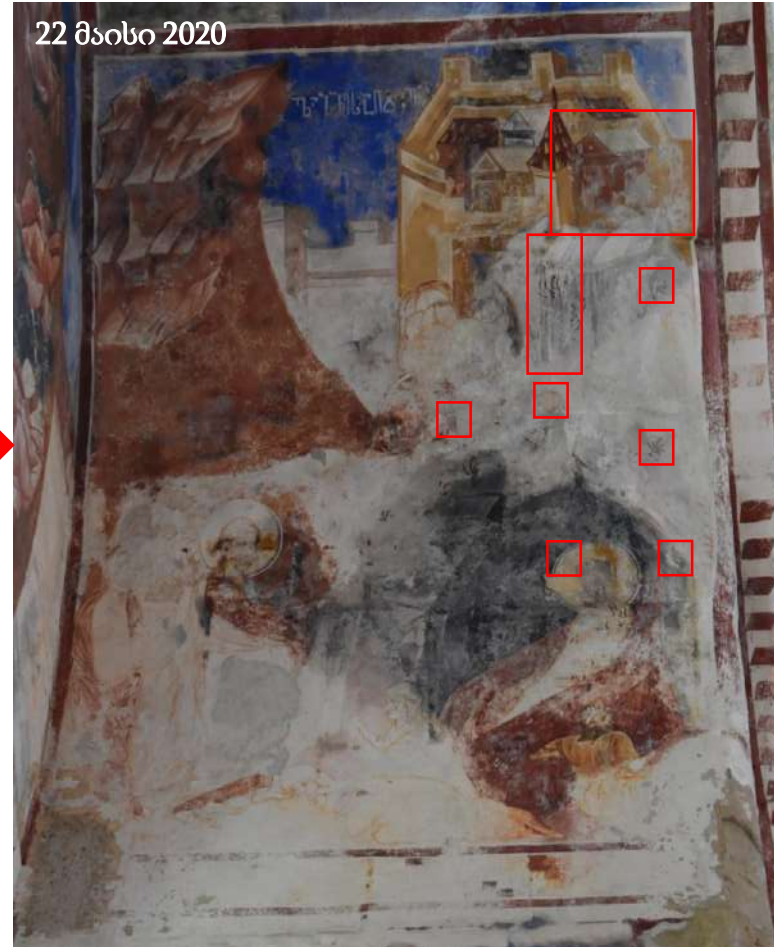
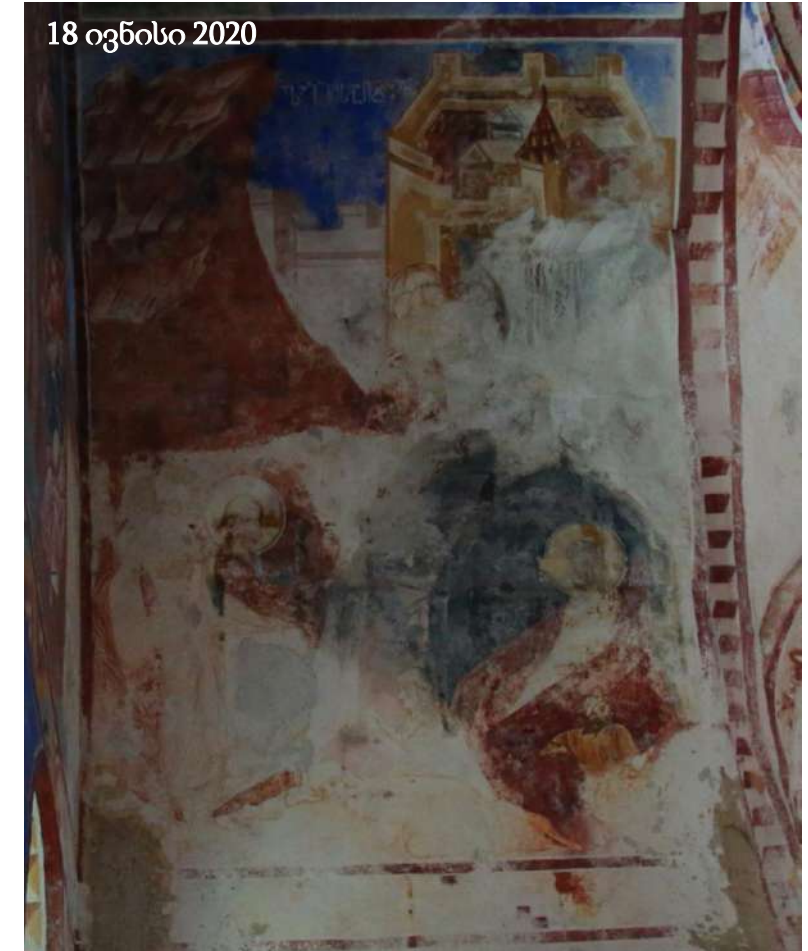
ჩრდილოეთი მკლავი, ინტერიერი - ფიზიკური ისტორია

კამარის აღმოსავლეთი მხარე

დაზიანების ტიპი: ფერის დანაკარგი, გამომარილება

2020 წლის 16 ივნისის მდგომარეობით დაზიანების აქტივიზაცია: არ ფიქსირდება

2017 წელსა და 2020 წლის მაისის მდგომარეობის ვიზუალური დაკვირვებით თვალით ხილული ძლიერი განსხვავება შეიმჩნევა (გამომარილება), თუმცა 22 მაისის მერე მდგომარეობის ცვლილება არ აღინიშნება. 2020 წლის 18 ივნისის მდგომარეობით დაზიანება სტაბილურია.

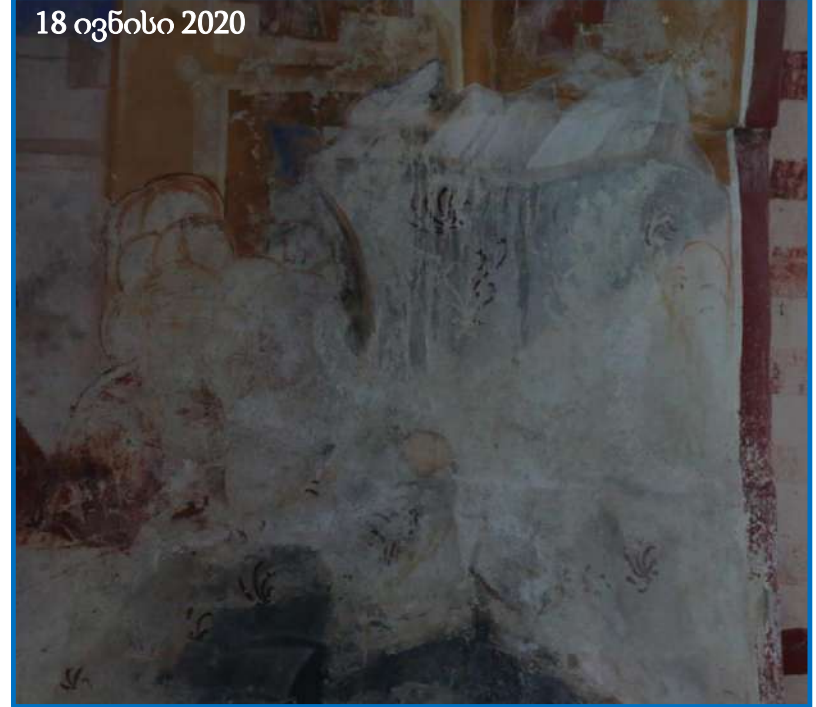
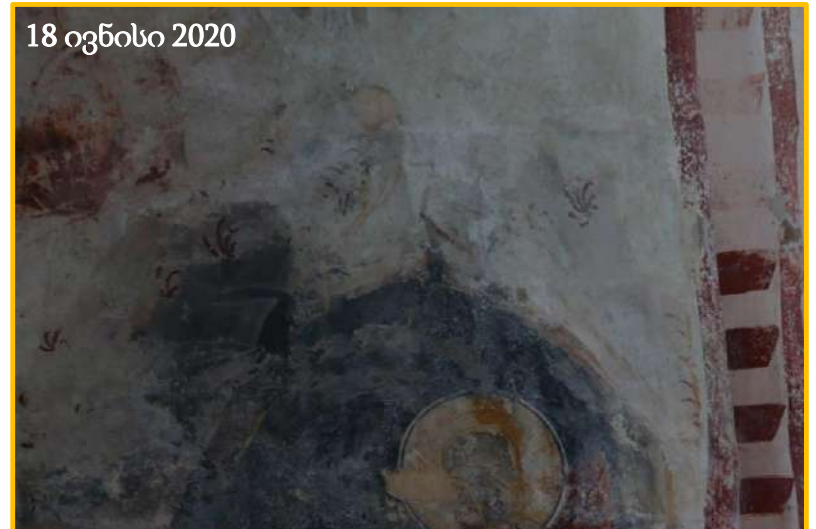
ჩრდილოეთი მკლავი, ინტერიერი - მდგომარეობის შედარება

კამარის აღმოსავლეთი მხარე

დაზიანების ტიპი:
გამომარილება

2020 წლის 18 ივნისის
მდგომარეობით
დაზიანების აქტივიზაცია:
არ ფიქსირდება

ვიზუალური
დაკვირვებით 22
მაისისა და 18 ივნისის
მდგომარეობით
თვალთ ხილული
განსხვავება არ
შეინიშნება

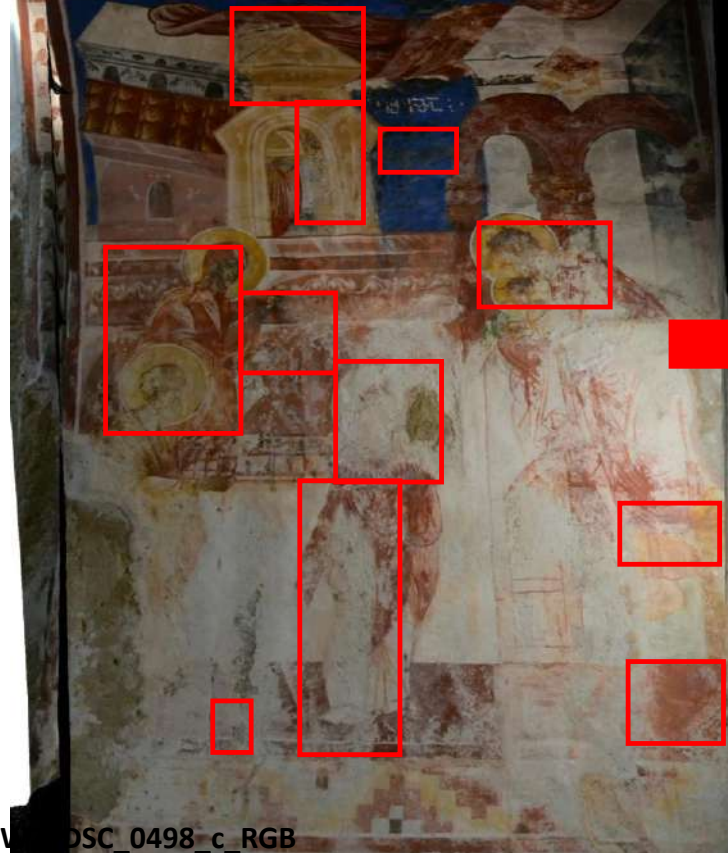
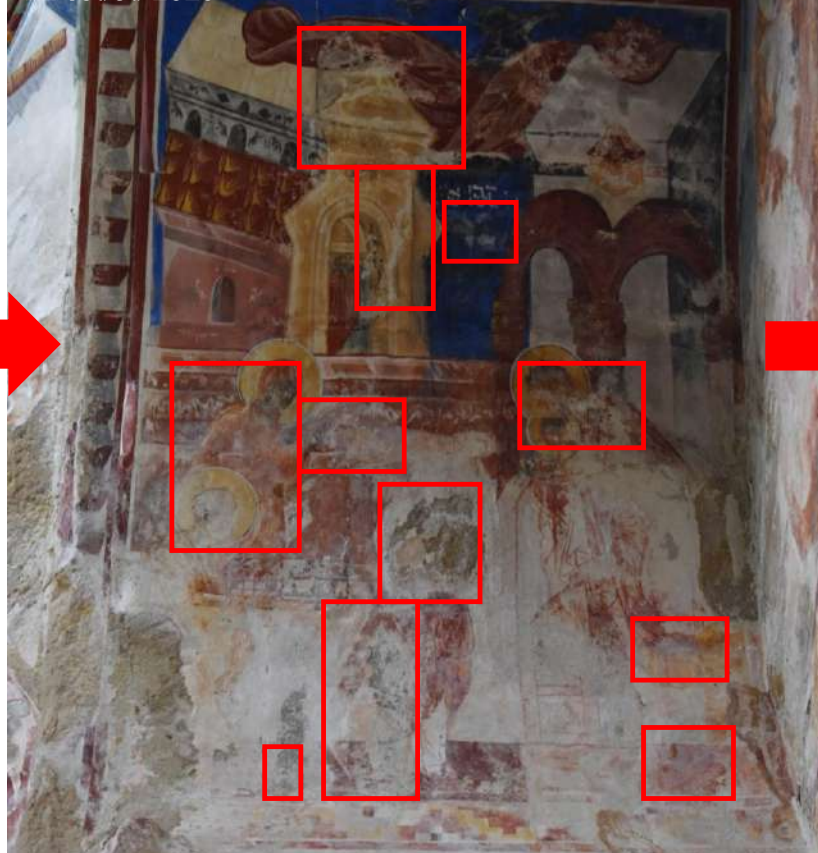
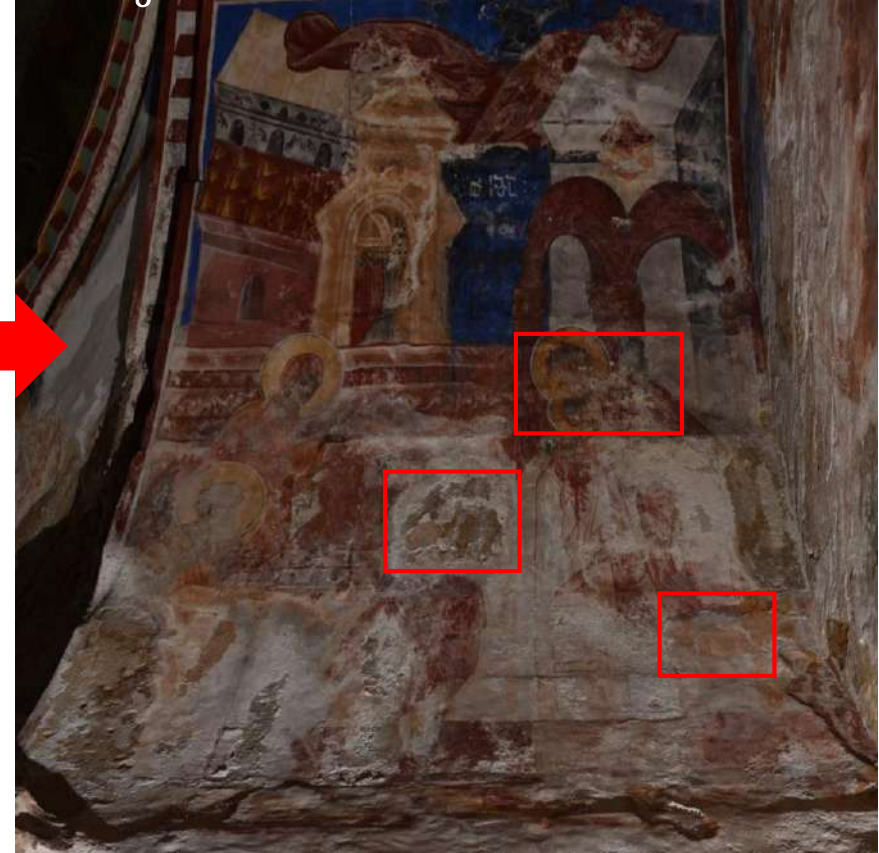
ჩრდილოეთი მკლავი, ინტერიერი - მდგომარეობის შედარება

კამარის დასავლეთი მხარე

დაზიანების ტიპი: ფერისა და შელესილობის დანაკარგი, ფენებს შორის ადჰიზიური კავშირის მორღვევა, გამომარილება

2020 წლის 16 ივნისის მდგომარეობით დაზიანების აქტივიზაცია: ფიქსირდება

2017 წელსა და 2020 წლის მაისის მდგომარეობის ვიზუალური დაკვირვებით თვალით ხილული ძლიერი განსხვავება შეიმჩნევა (გამომარილება). 22 მაისის მერე მდგომარეობის მცირედი ცვლილება აღინიშნება. 2020 წლის 18 ივნისის მდგომარეობით დაზიანება, კერძოდ მარილის კრისტალიზაციის პროცესი მიმდინარეა.

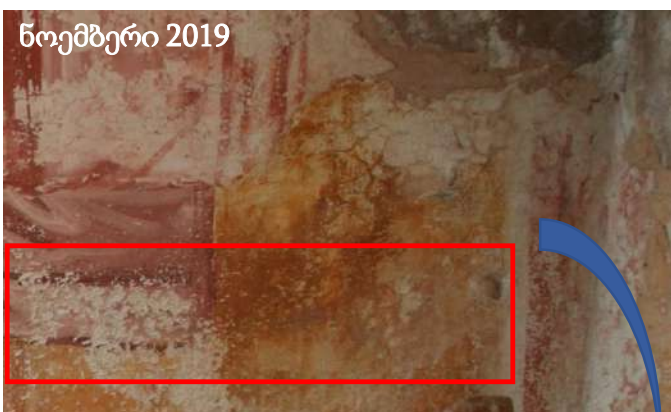
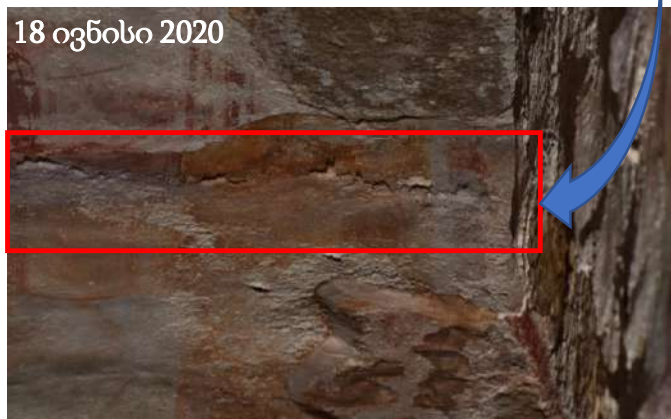
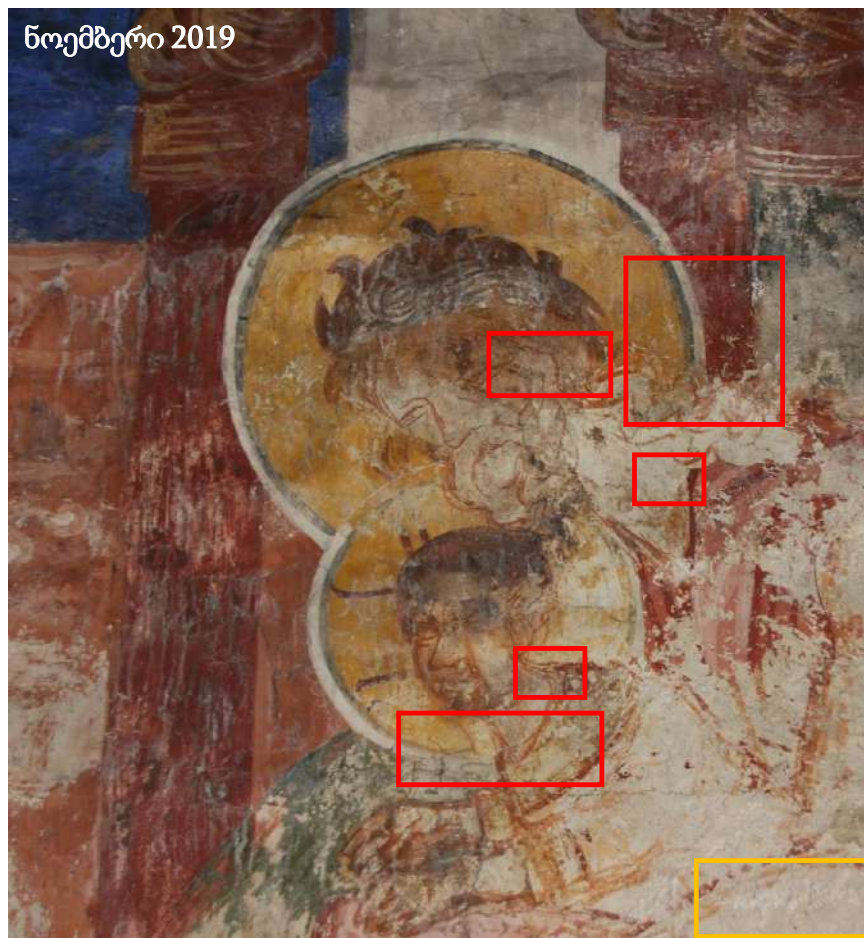
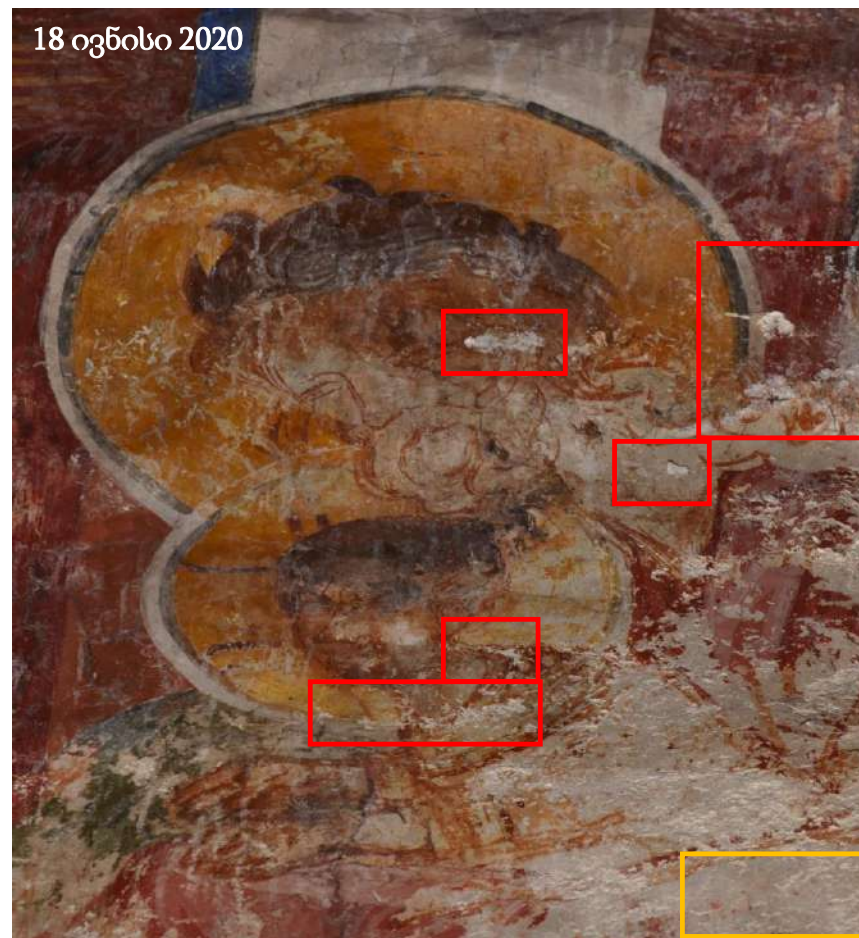
ჩრდილოეთი მკლავი, ინტერიერი - მდგომარეობის შედარება

კამარის დასავლეთი მხარე

დაზიანების ტიპი: ფერის ფენის დანაკარგი, გამომარილება

2020 წლის 16 ივნისის მდგომარეობით დაზიანების აქტივიზაცია: ფიქსირდება (მარილის გამოკრისტალდება)

მნიშვნელოვნად გაუარესებულია მდგომარეობა აღინიშნება ფერის ფენის დანაკარი, გამომარილება

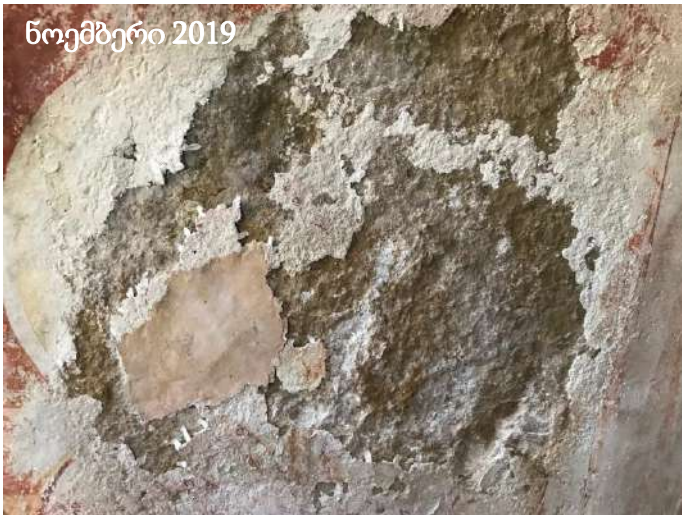
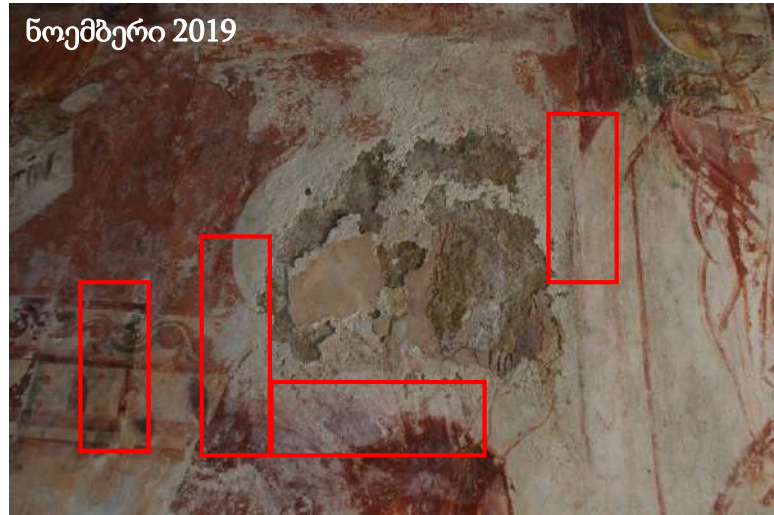
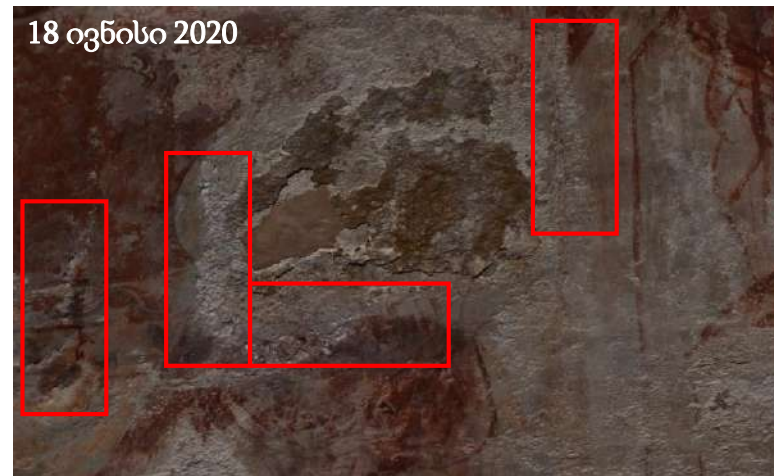
ჩრდილოეთი მკლავი, ინტერიერი - მდგომარეობის შედარება

კამარის დასავლეთი მხარე

გამომარილება, ფერის ფენის დანაკარგი

2020 წლის 16 ივნისის მდგომარეობით დაზიანების აქტივიზაცია: ერთგან ფიქსირდება (მარილის გამოკრისტალემა), ხოლო მეორეგან სტაბილურია

2019 წლის საკონსერვაციო ჩარევამდე არსებულ ფოტოში მარილის ფენა. არ ფიქსირდება 2020 წლის ივნისის მდგომარეობით მონიშნულ ადგილებზე ვაწყდებით გამომარილებას.

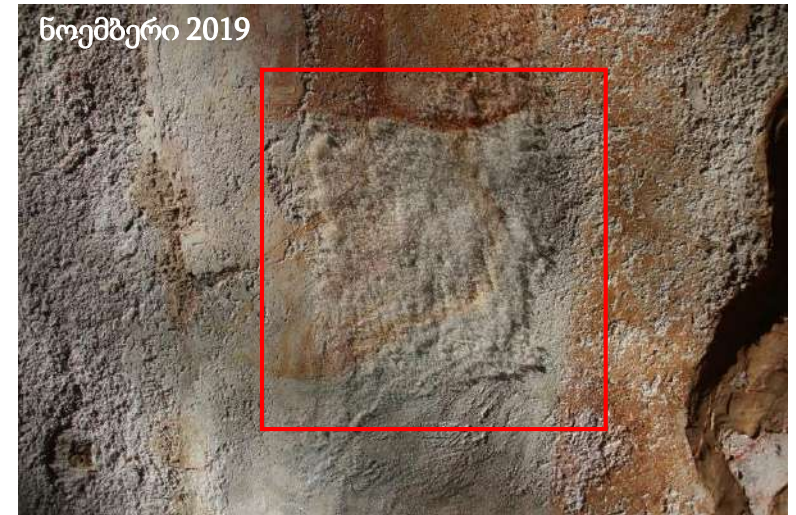
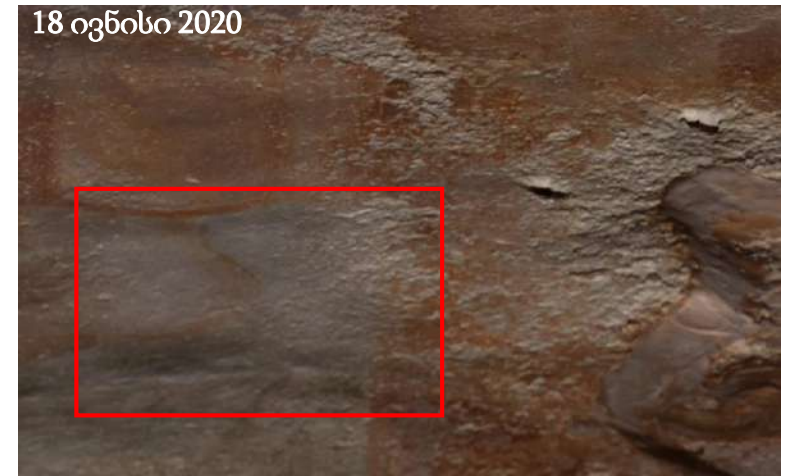
2019 წლის საკონსერვაციო ჩარევის დროს მოიხსნა მარილის ფენა. 2020 წლის ივნისის მდგომარეობით ახალი გამომარილება არ ფიქსირდება.
