საქართველოს კულტურული მემკვიდრეობის დაცვის ეროვნული სააგენტოს სამუშაო
ჯგუფის მივლინება მსოფლიო მემკვიდრეობის ძეგლზე „გელათის მონასტერი“

16-19 ივნისი, 2020წ

საველე დათვალიერებისა და ჩატარებული სამუშაოების ანგარიში

ანგარიში N1

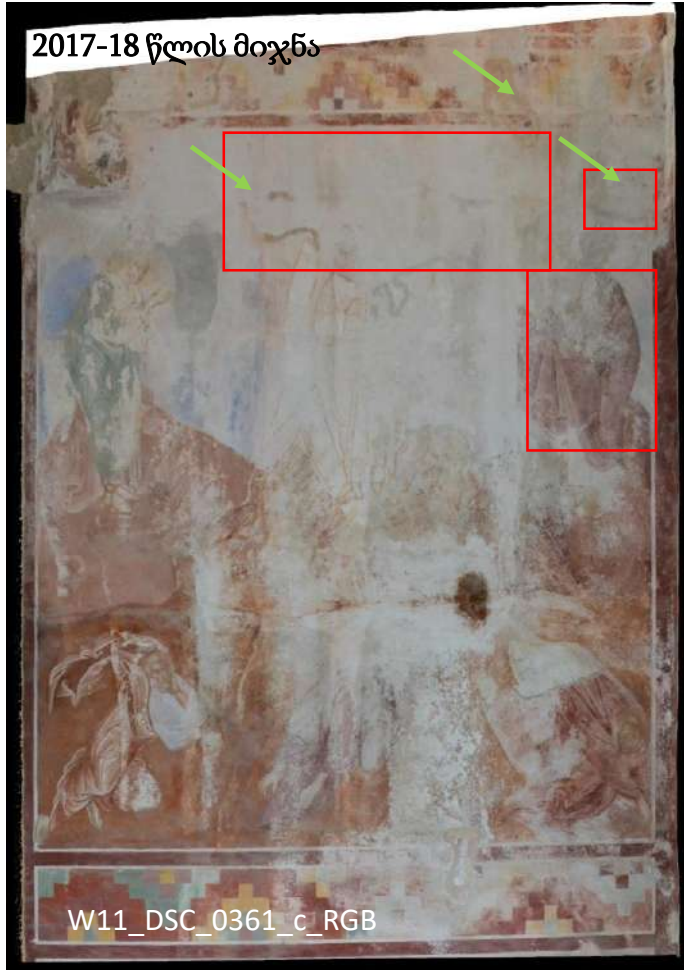
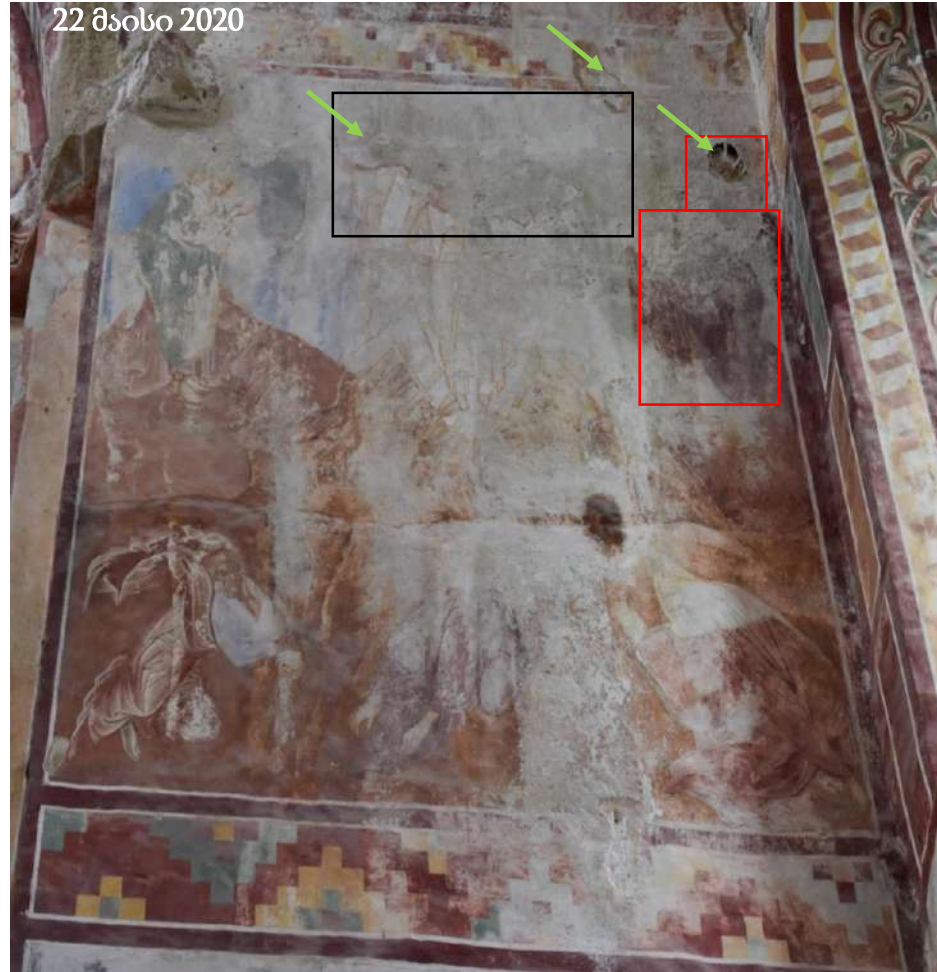
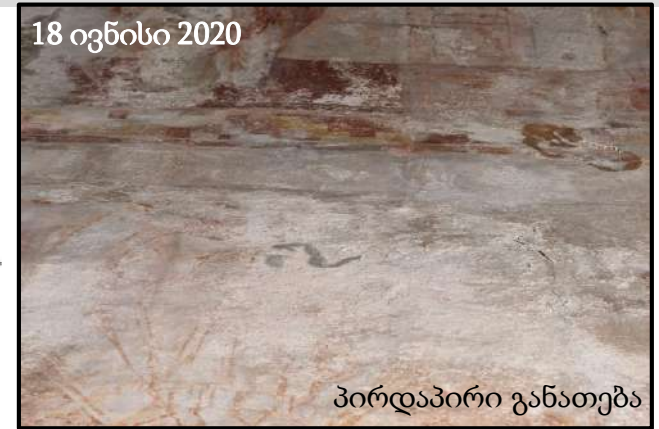
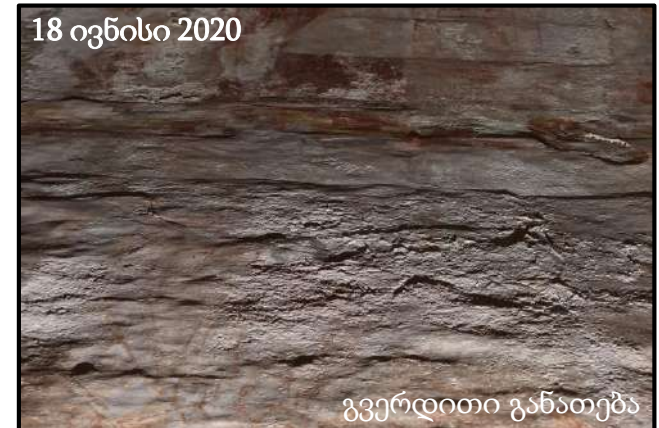
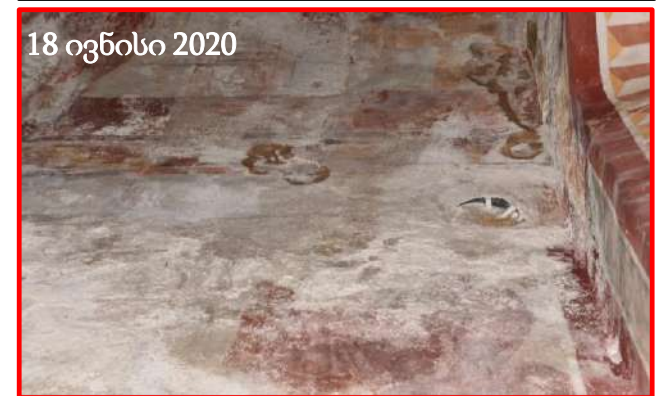
ჩრდილოეთი მკლავი, ინტერიერი - მდგომარეობის შედარება

დასავლეთი კედელი

დაზიანების ტიპი: გამომარილება, ფერის ფენისა და შელესილობის დანაკარგი, მასალაში კოჰიზიური კავშირის დარღვევა, ფენებს შორის ადჰიზიური კავშირის მორღვევა

2017 წელსა და 2020 წლის მაისის მდგომარეობის ვიზუალური დაკვირვებით თვალისათვის ხილული ძლიერი განსხვავება შეიმჩნევა. 22 მაისის მერე მდგომარეობის მკვეთრი ცვლილება არ აღინიშნება. 2020 წლის 18 ივნისის მდგომარეობით დაზიანება სტაბილურია.

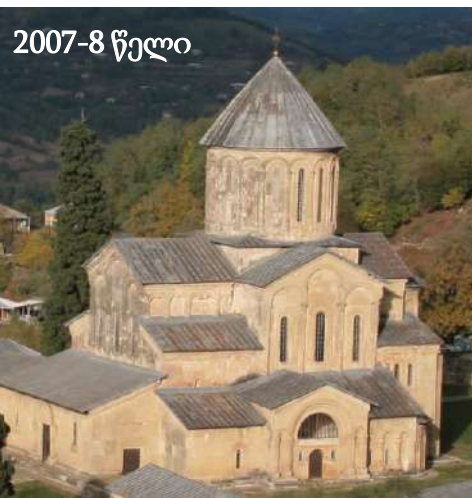
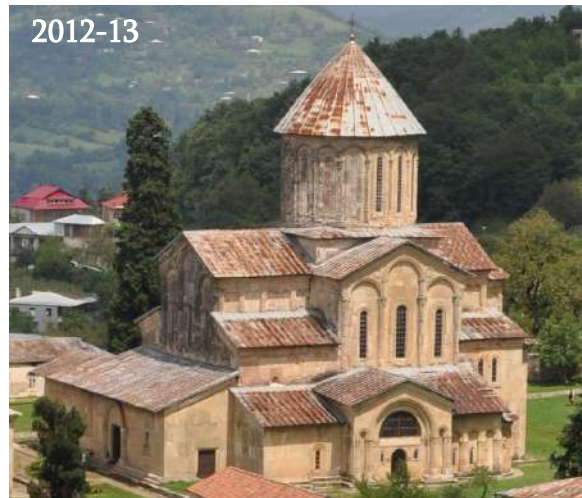
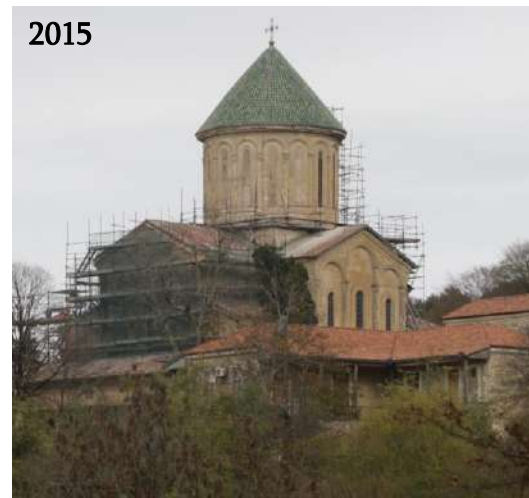
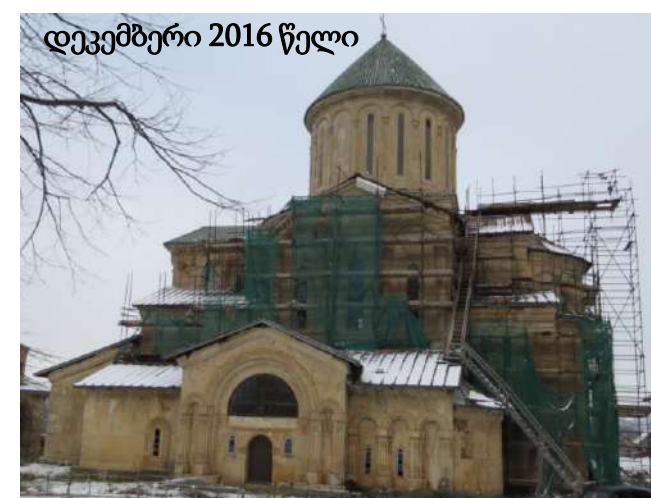
სამხრეთი მკლავი, ექსტერიერი - ფიზიკური ისტორია

გადახურვა და ფასადი

- 2007 წლიდან 2016 წლის ჩათვლით თუნუქის გადახურვა. ფასადზე შინიშნება შავი ლაქები (ბიოდაზიანება), დამტვრეულია კარნიზის ქვები.
- 2016 წლის დეკემბერი - ხარაჩო. მიმდინარეობს კარნიზის ქვების აღდგენა. დასავლეთი ფერდი აღდგენილია, მიმდინარეობს აღმოსავლეთი ფერდის კარნიზების აღდგენა.
- 2017 წლის მაისში ხარაჩო კვლავ აღმართულია. დასრულებულია კარნიზების აღდგენა და ბიოდაზიანების შეწამვლა. დასავლეთ ფერდზე მოწყობილია კრამიტის გადახურვა. აღმოსავლეთ ფერდზე კვლავ თუნუქის გადახურვაა.

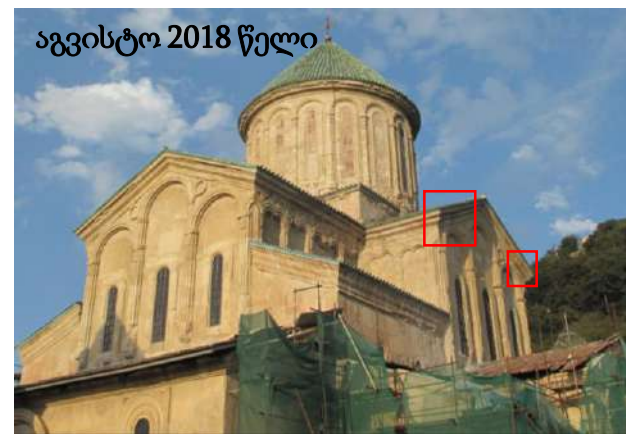
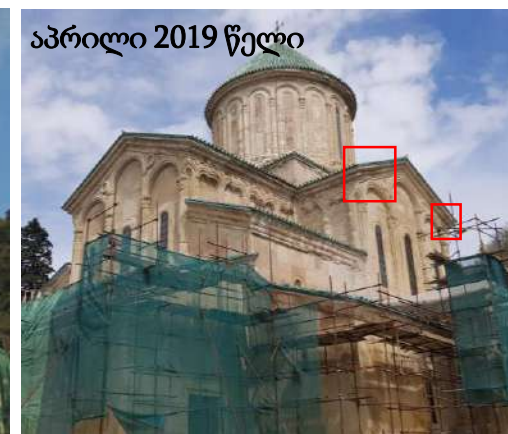
- 2018 წლის აგვისტოს ფოტოზე, სამხრეთი მკლავის სამხრეთ კედელზე კუთხის კარნიზებთან შეიმჩნევა თეთრი ნადები და ფასადის ფერის სახეცვლა/შემუქება (სავარაუდო ტენის შემცველობა (იხ წითელი ჩარჩო) . ხარაჩო მოხსნილია.
- 2019 წლის აპრილის ფოტოზე, სამხრეთი მკლავის სამხრეთ კედელზე კუთხის კარნიზებთან კვლავ შეიმჩნევა თეთრი ნადები და ფასადის ფერის სახეცვლა/შემუქება (სავარაუდო ტენის შემცველობა (იხ წითელი ჩარჩო).

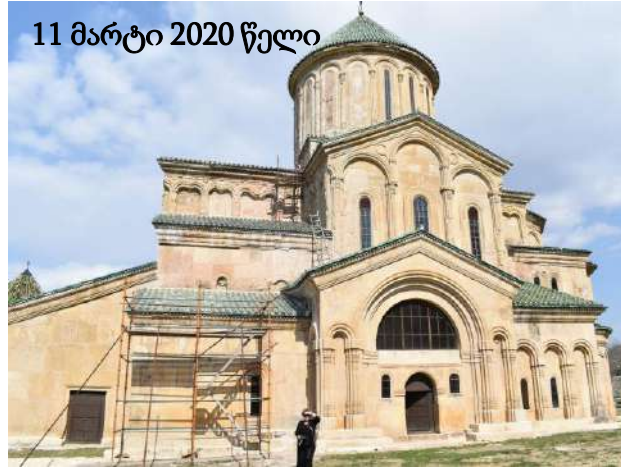
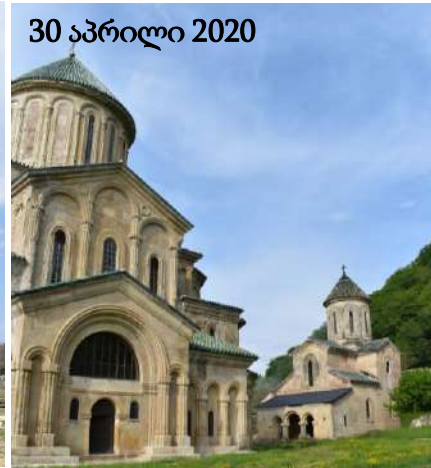
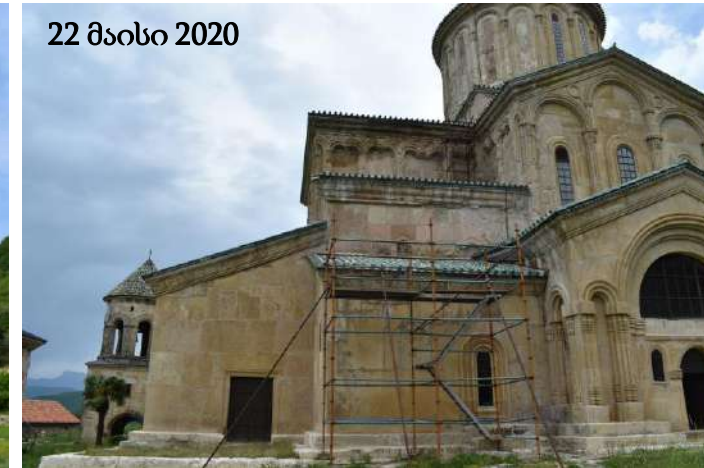
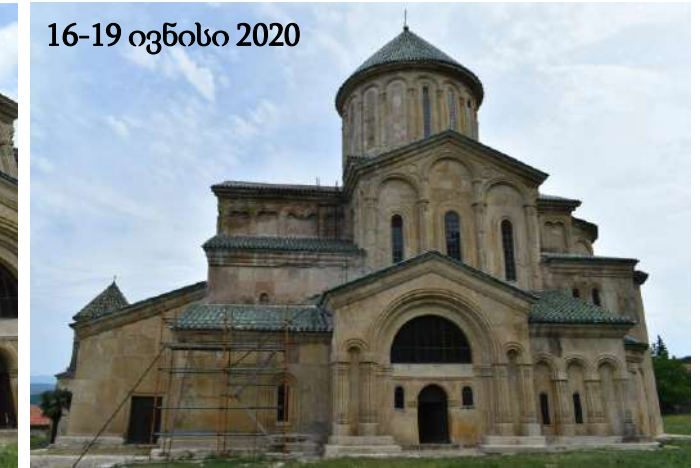
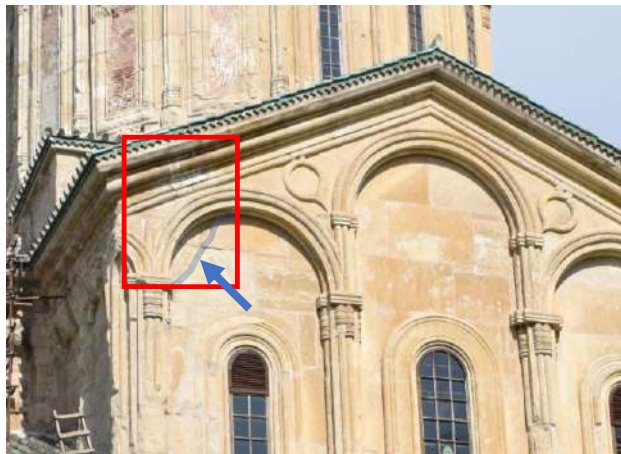
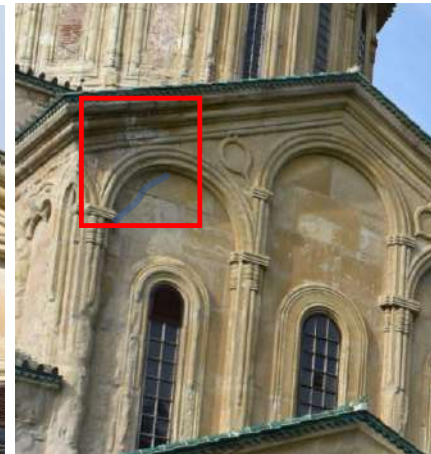
სამხრეთი მკლავი, ექსტერიერი - მდგომარეობის შედარება

დაზიანების ტიპი: გამომარილება, შეკეთებისა და ქვის ფერი სახეცვლა/შემუქება (სავარაუდო ტენის შემცველობა

2020 წლის 16 ივნისის მდგომარეობით დაზიანების აქტივიზაცია: არ ფიქსირდება. დაზიანება სტაბილურია.

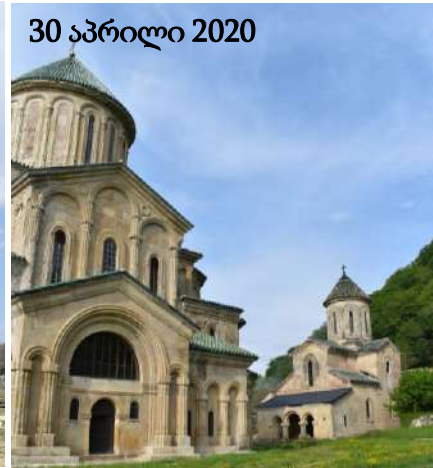
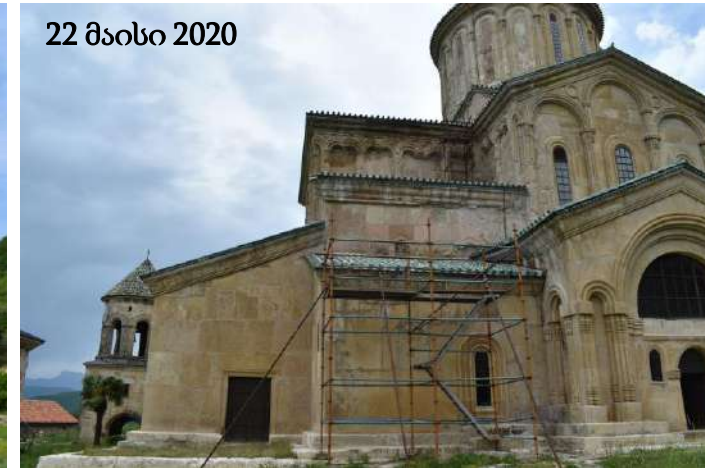
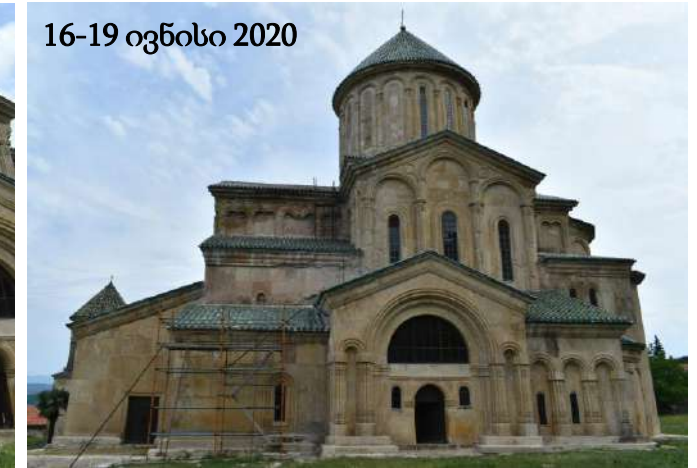
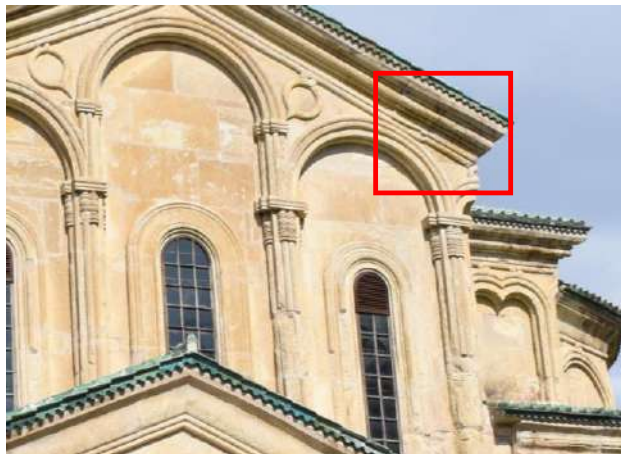
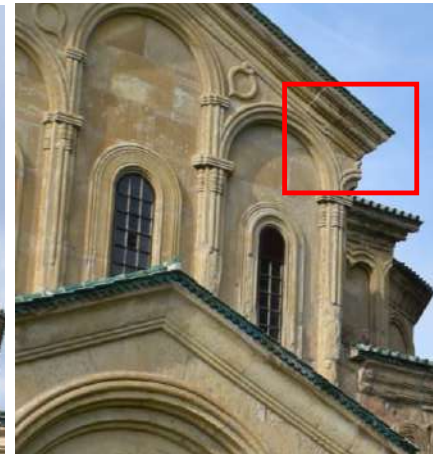
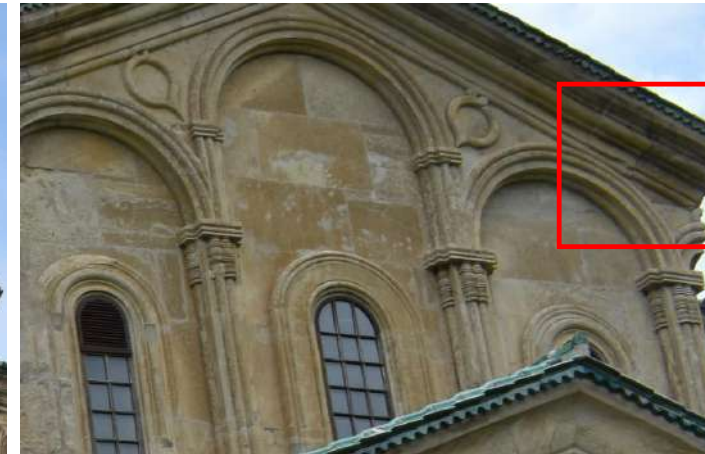
სამხრეთი მკლავი, ექსტერიერი - მდგომარეობის შედარება

დაზიანების ტიპი: გამომარილება, შეკეთებისა და ქვის ფერი სახეცვლა/შემუქება (სავარაუდო ტენის შემცველობა

2020 წლის 16 ივნისის მდგომარეობით დაზიანების აქტივიზაცია: არ ფიქსირდება. დაზიანება სტაბილურია.

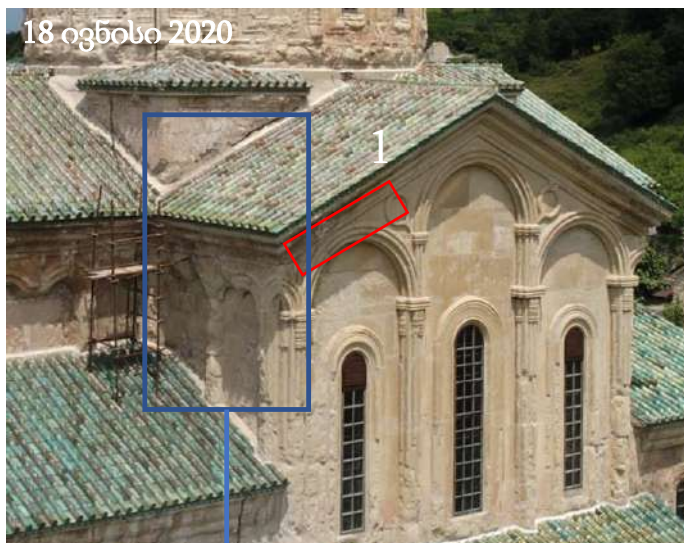
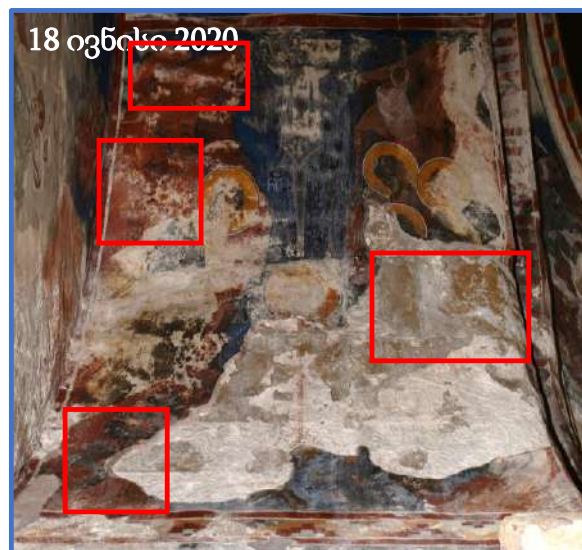
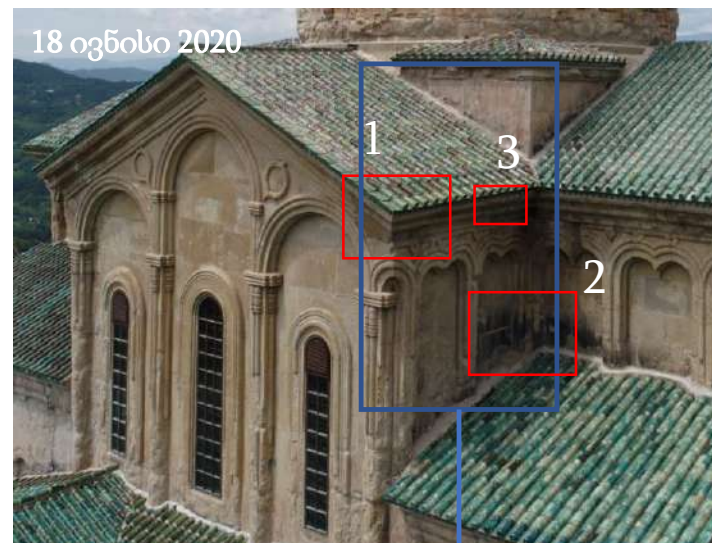
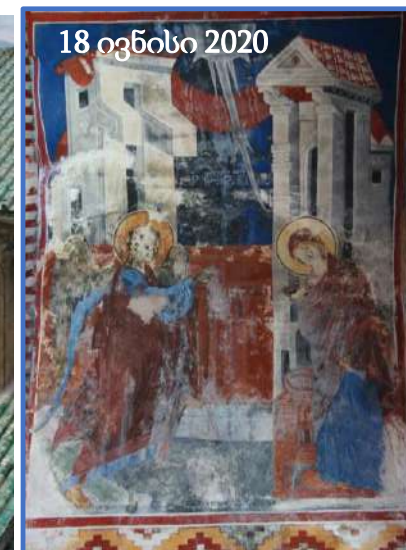
სამხრეთი მკლავი - ინტერიერისა და ექსტერიერის მდგომარეობის შედარება

ფასადის მხრიდან არსებული დაზიანების ლოკაცია ინტერიერში არსებულ დაზიანების არეებს ემთხვევა

დაზიანების ტიპი: ქვა და შეკეთებები: 1.

ფერის სახეცვლა/შემუქება (ტენის შემხველობა) 2. შავი ლაქები (ბიოაქტივობა)

3. გამომარილება

დანაკარგი, განშრევა

გამომარილება

კრამიტისა და გადახმის ადგილებზე დაზიანებები ვიზუალურად არ განიჩევა. კრამიტებს შორის შევსებებზე დაზიანების გარჩევა დისტანციიდან რთულია, მით უფრო რომ შევსებები საკმაოდ უხეშად არის შესრულებული.

დაზიანების ტიპი: ქვა და შეკეთებები: 1. ფერის

სახეცვლა/შემუქება (ტენის შემხველობა) 2. შავი ლაქები (ბიოაქტივობა თუ გუდრონი?) 3.

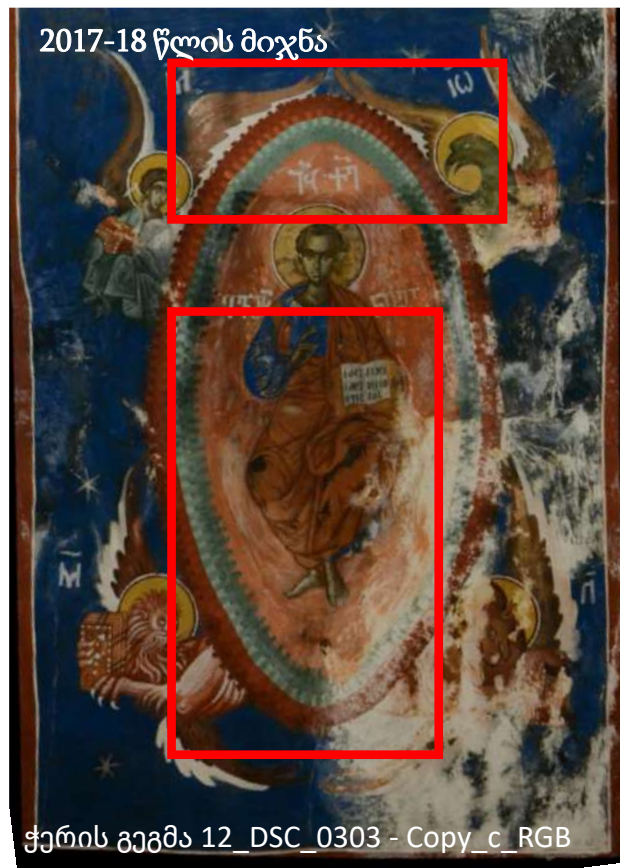
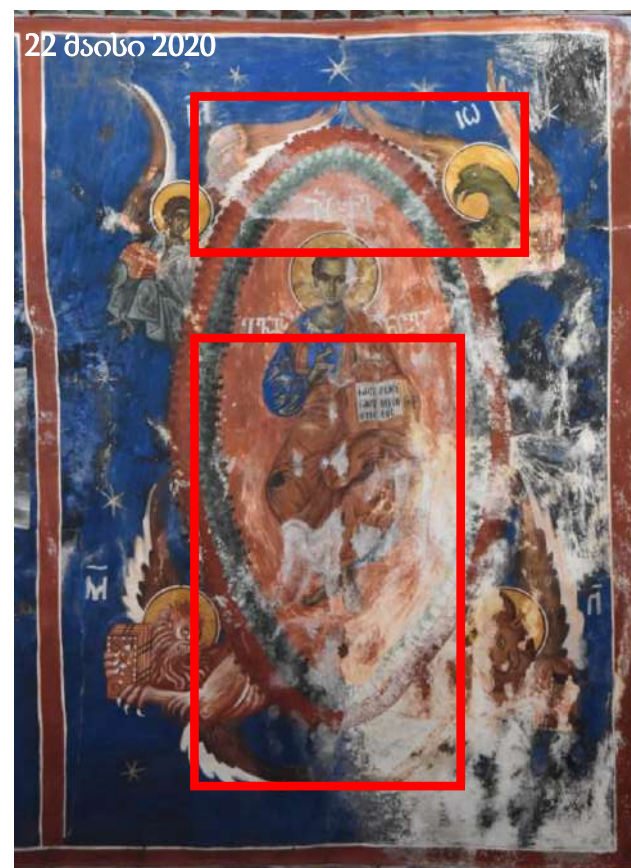
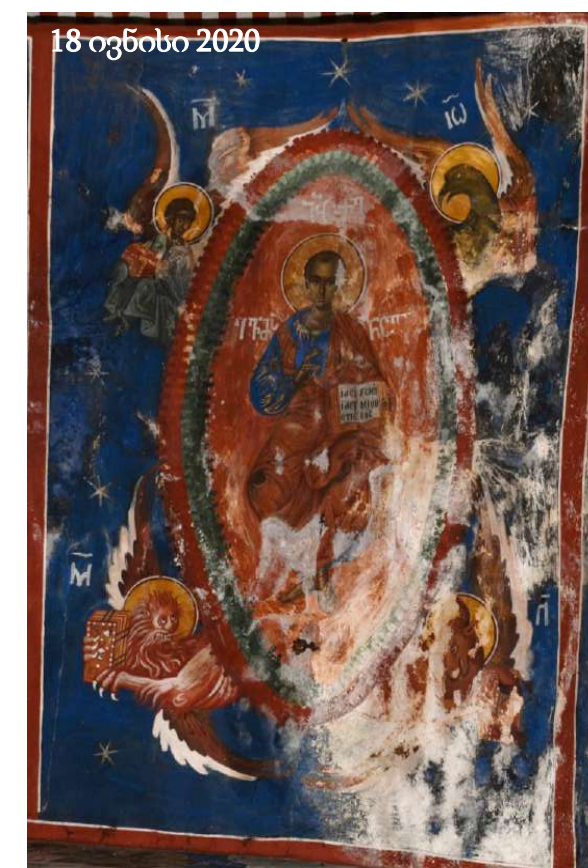
სამხრეთი მკლავი, ინტერიერი - მდგომარეობის შედარება

დაზიანების ტიპი:
გამომარილება

2020 წლის 16 ივნისის
მდგომარეობით დაზიანების
აქტივიზაცია: ერთგან
ფიქსირდება (მარილის
გამოკრისტალება), ხოლო
მეორეგან სტაბილურია

2017 წელსა და 2020 წლის
მაისის მდგომარეობის
ვიზუალური
დაკვირვებით თვალით
ხილული ძლიერი
განსხვავება შეიმჩნევა. 22
მაისის მერე
მდგომარეობის მკვეთრი
ცვლილება არ აღინიშნება.
2020 წლის 18 ივნისის
მდგომარეობით
დაზიანება სტაბილურია.

გამომარილება, შესაძლოა ფერის დანაკარგიც

ცვლილება არ შეინიშნება

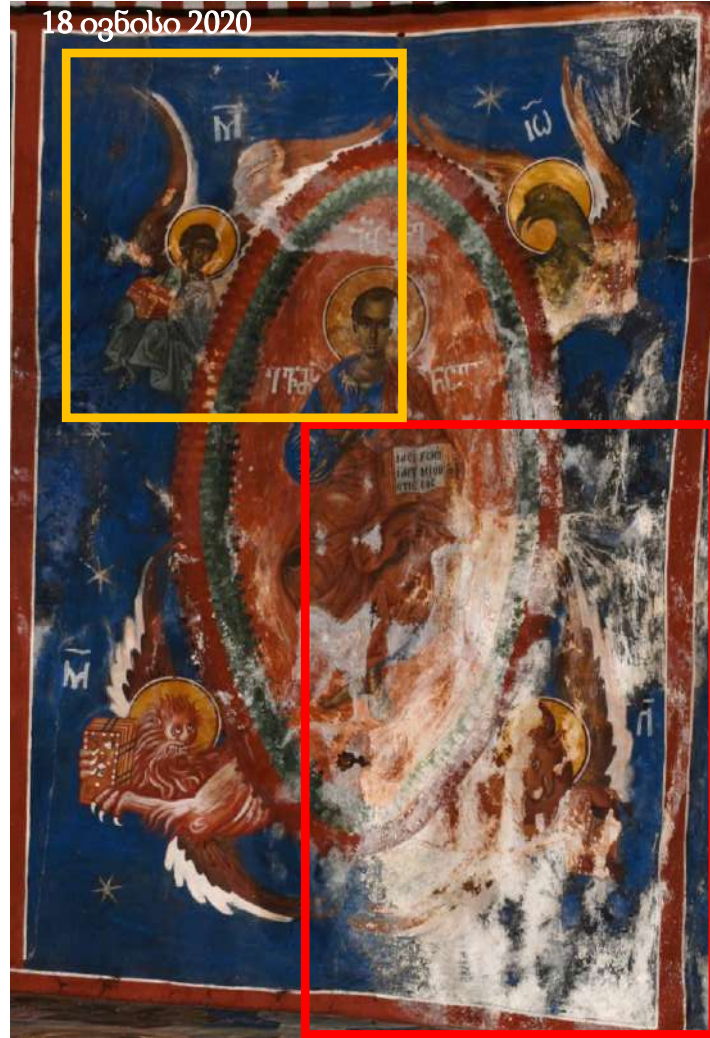
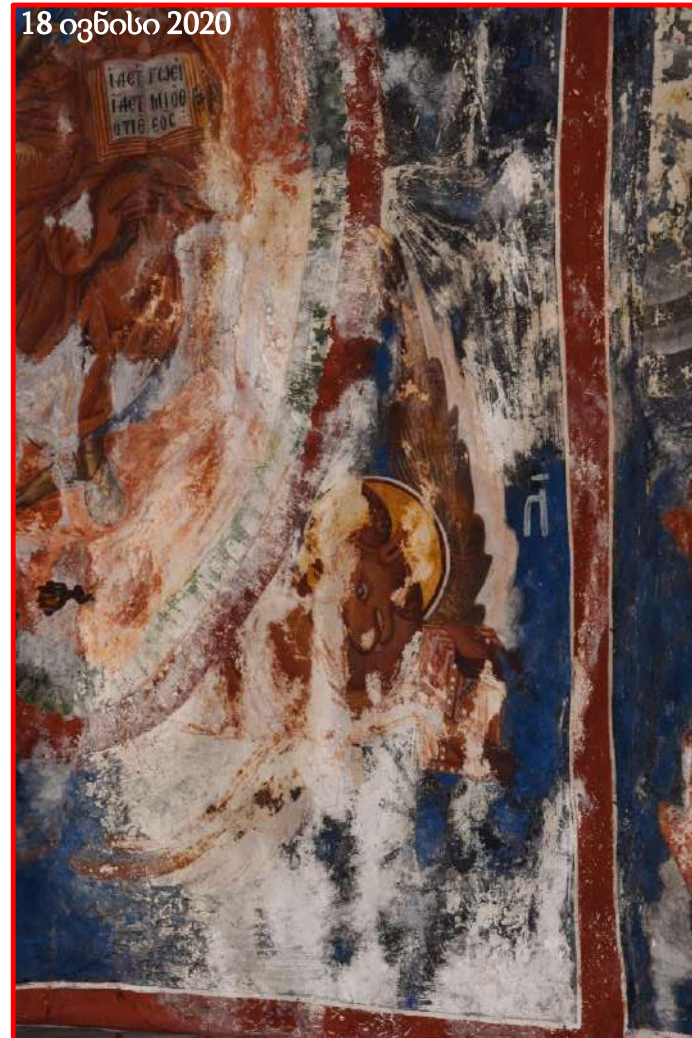
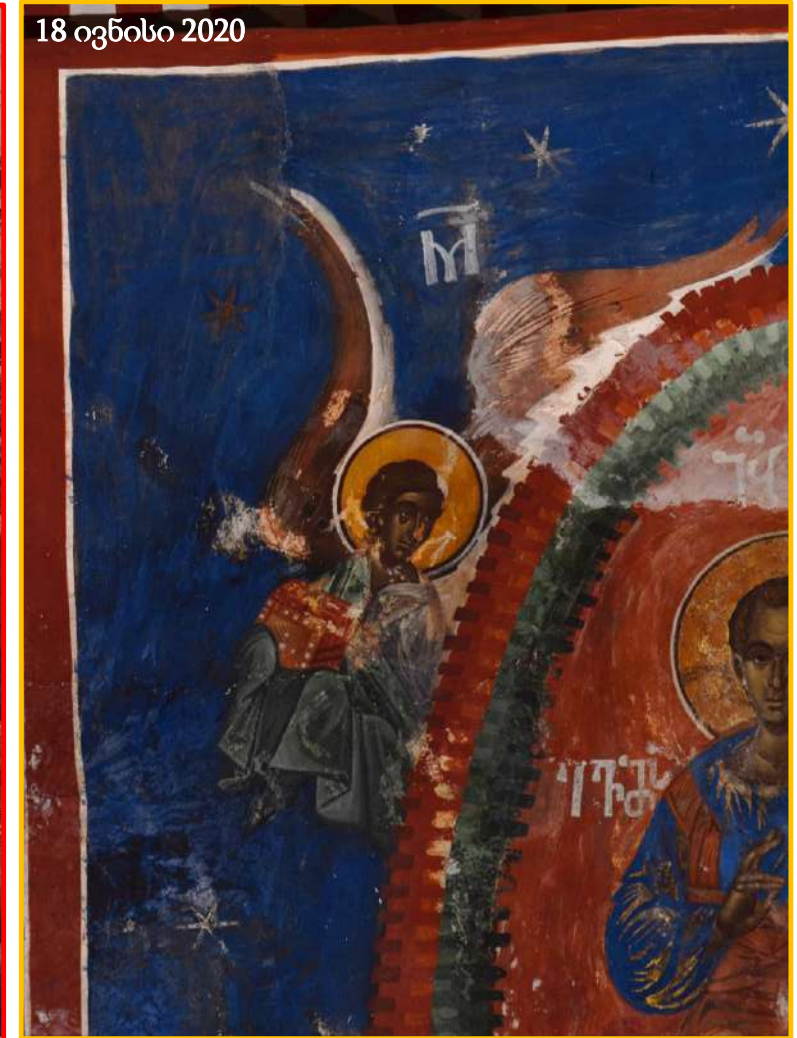
სამხრეთი მკლავი, ინტერიერი - მდგომარეობის შედარება

დაზიანების ტიპი: გამომარილება
(მყარი კრისტალური ნადები).

2020 წლის 18 ივნისის მდგომარეობით
დაზიანების აქტივიზაცია: არ ფიქსირდება

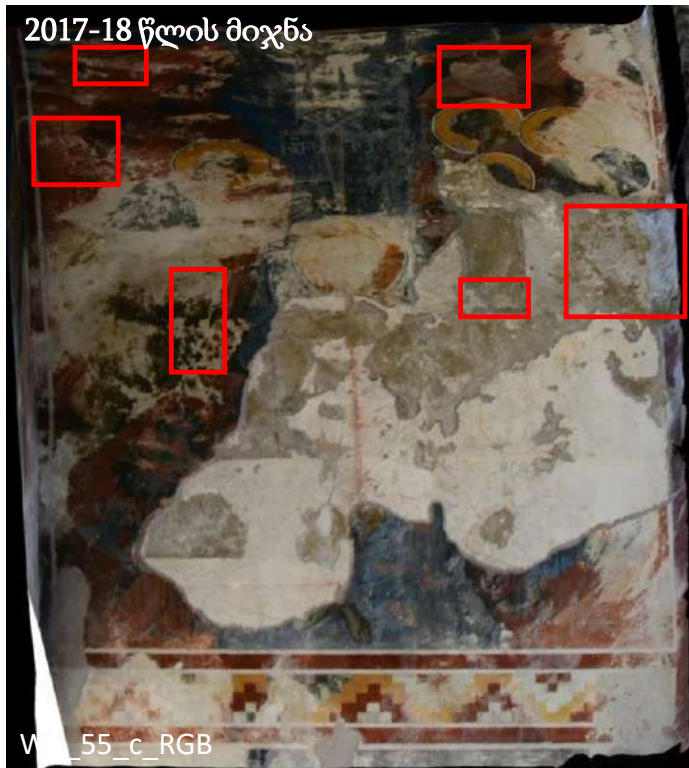
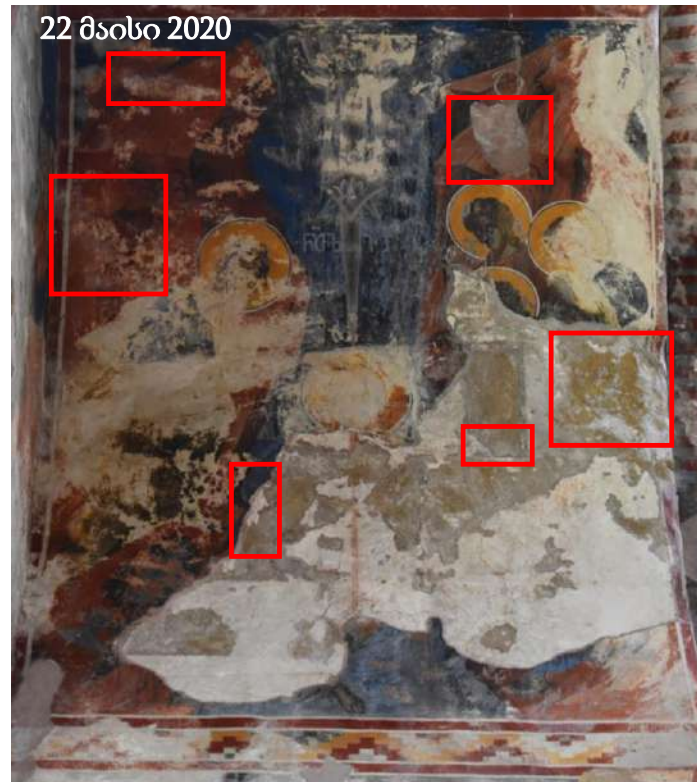
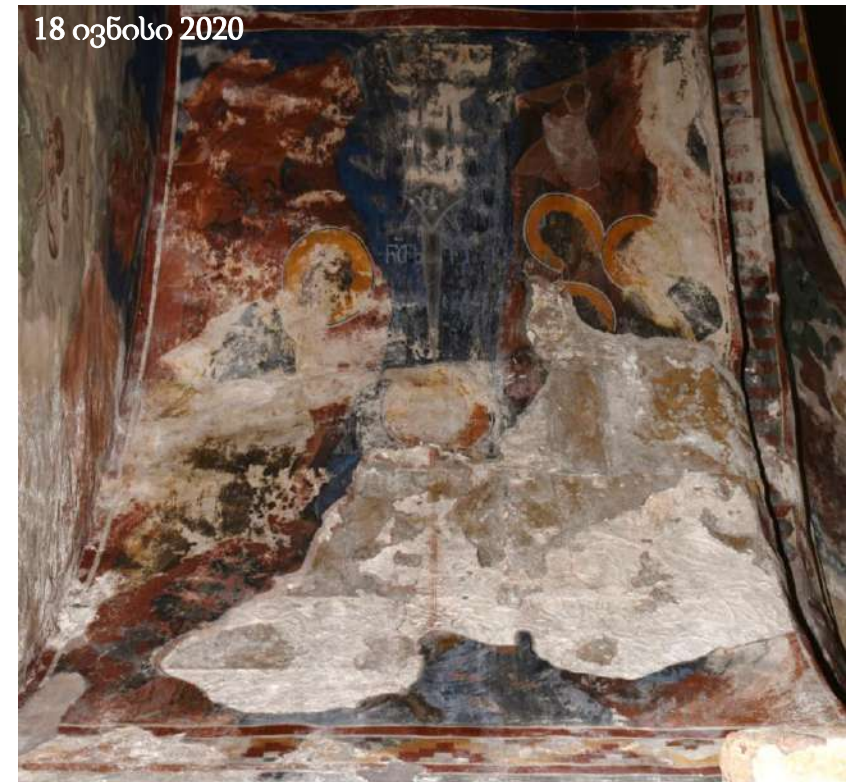
სამხრეთი მკლავი, ინტერიერი - მდგომარეობის შედარება

დაზიანების ტიპი: გამომარილება (მყარი კრისტალური ნადები). გვხვდება ქვაზე, ფერწერულ და ნაღესობის ფენაზე და შეკეთებებზე.

2020 წლის 18 ივნისის მდგომარეობით დაზიანების აქტივიზაცია: არ ფიქსირდება

2017 წელსა და 2020 წლის მაისის მდგომარეობის ვიზუალური დაკვირვებით თვალთ ხილული ძლიერი განსხვავება შეიმჩნევა. 22 მაისის მერე მდგომარეობის მკვეთრი ცვლილება არ აღინიშნება. 2020 წლის 18 ივნისის მდგომარეობით დაზიანება სტაბილურია.

გამომარილება. ერთ ადგილას მარილის დანაკარგი

განსხვავება არ შეინიშნება

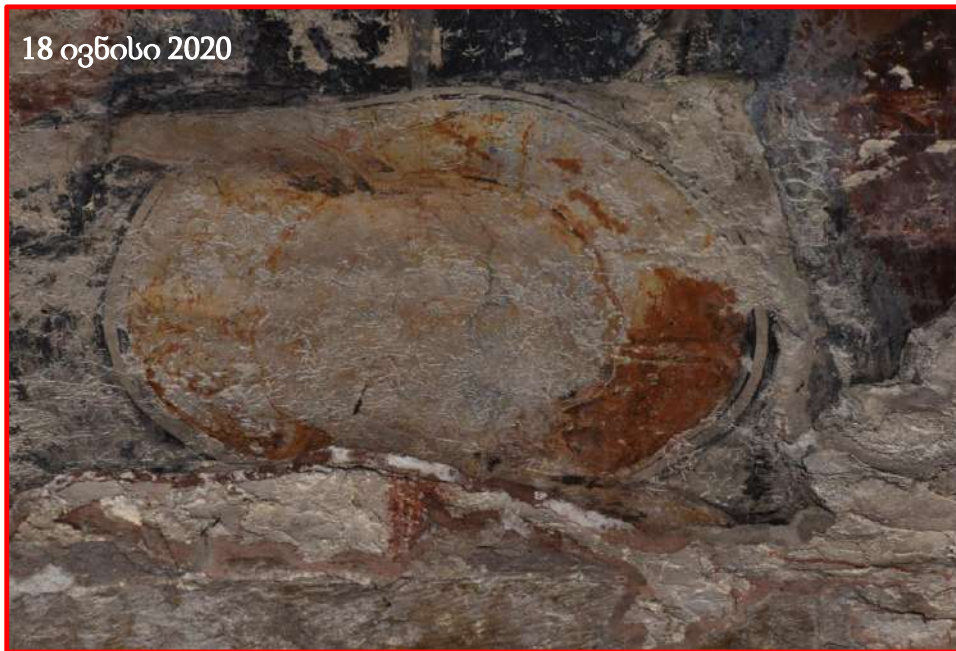
დაზიანების ტიპი: 1. გამომარილება (მყარი კრისტალური ნადები). გვხვდება ქვაზე, ფერწერულ და ნალესობის ფენაზე და შეკეთებებზე. 2. შეკეთების ფერის სახეცვლა/შემუქება (ტენის შემცველობა)

ქიმზე არსებული გამომარილება

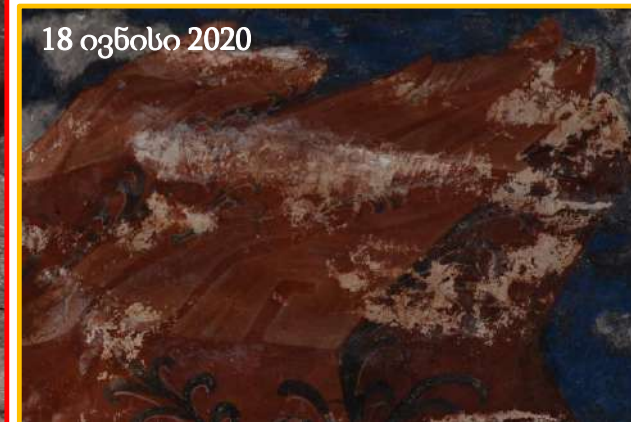
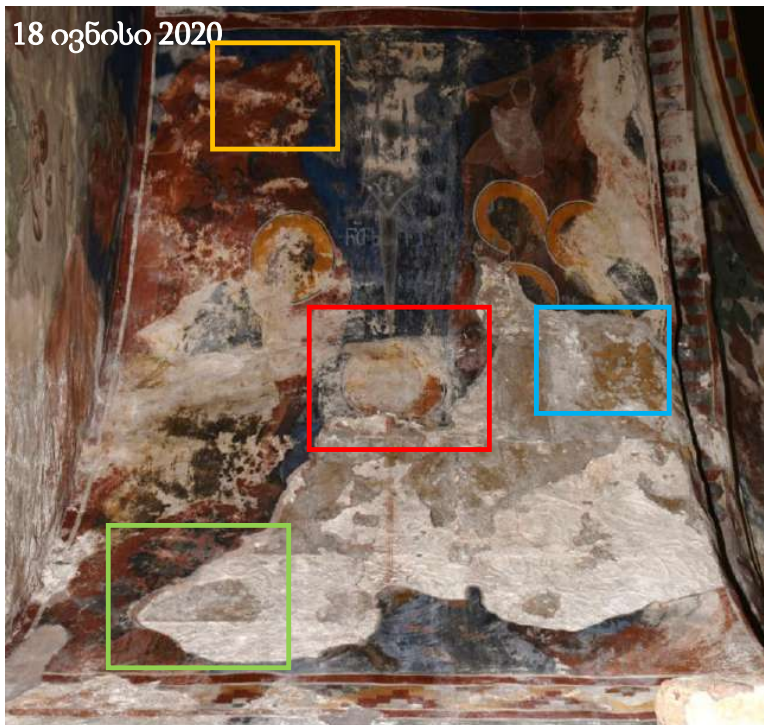
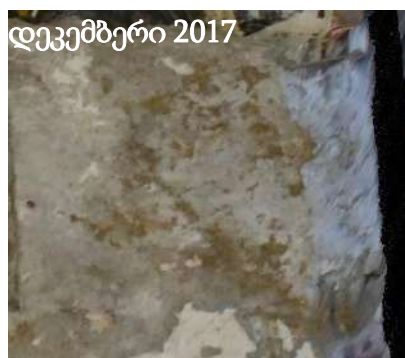
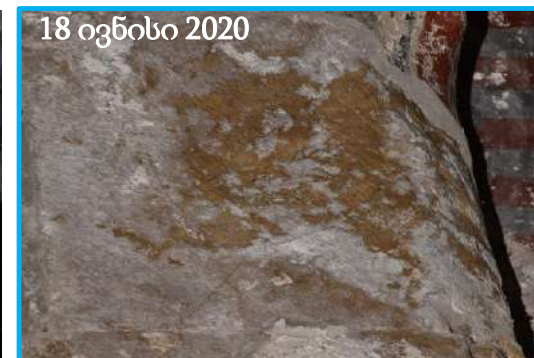
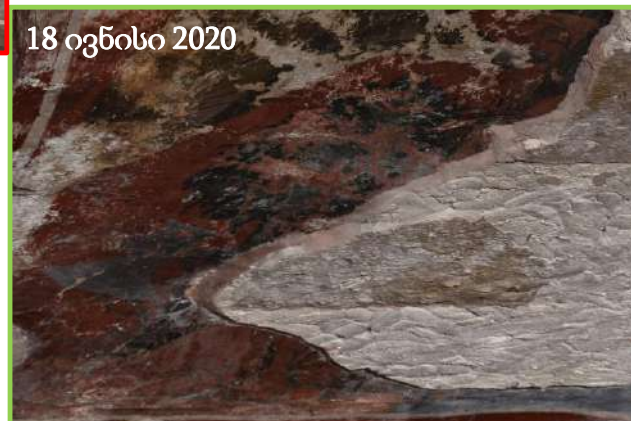
ფერწერაზე არსებული გამომარილება

მარლის მყარი კრისტალური მასა ჩამოცვენილია

ქიმის/ შეკეთების ფერის სახეცვლა/ ტენის შემცველობა

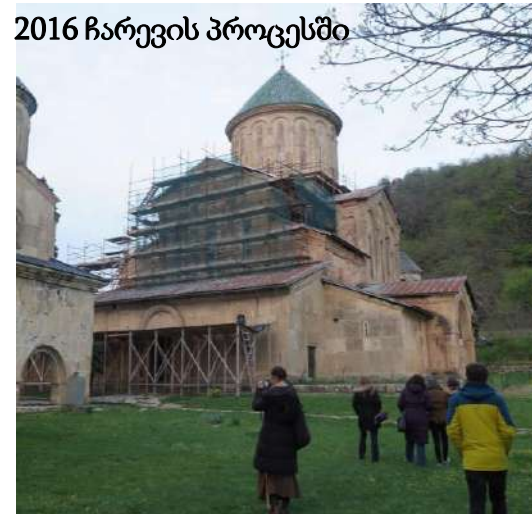
2016 ჩარევის პროცესში

- 2007 წლიდან 2016 წლის წლამდე თუნუქის გადახურვა, შავი ლაქები (ბიოდაზიანება), კარნიზის დამტვრეული ქვები.
- 2015 წელს დადგმულია ხარაჩო
- 2016 წელს მიმდინარეობს საკონსერვაციო სამუშაოები (კრამიტით გადახურვა, კარნიზის ქვების აღდგენა, შევსებები, ბიოციდით დამუშავება)
- 2016 წლის აგვისტოში ხარაჩო მოხსნილია და საკონსერვაციო სამუშაოები დასრულებულია
- 2016 წლის დეკემბერში ფიქსირდება ფასადის ქვის ფერის სახეცვლა/შემუქება (სავარაუდო ტენის შემცველობა)

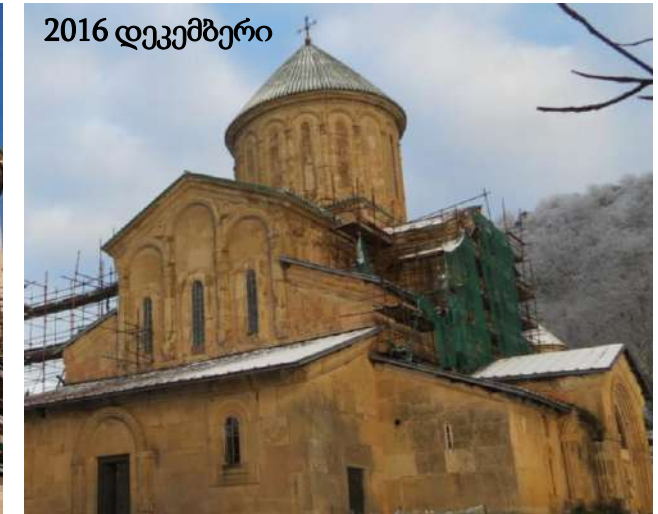
2016 დეკემბერი

- 2016 წლის დეკემბერში ფიქსირდება ფასადის ქვის ფერის სახეცვლა/შემუქება (სავარაუდო ტენის შემცველობა)

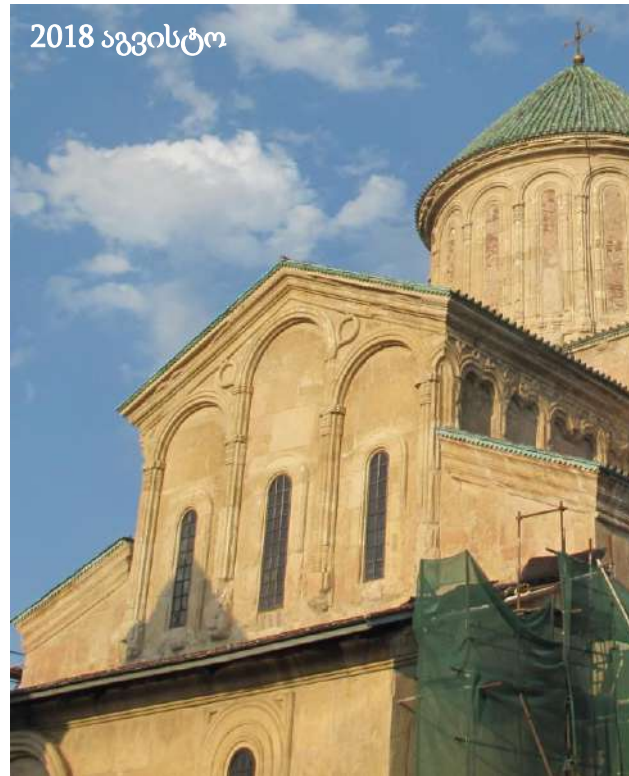
დაზიანების გარჩევა 2018 წლის ფოტოზე რთულია

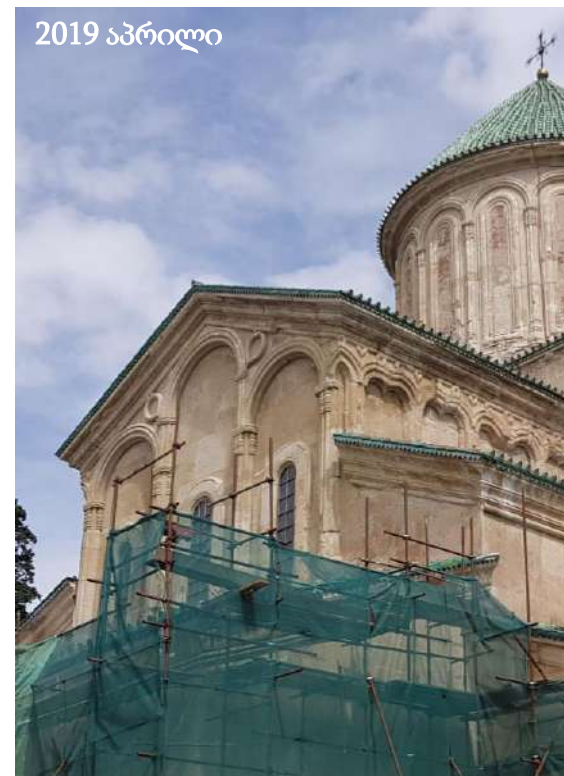
დაზიანების გარჩევა 2019 წლის ფოტოზე რთულია

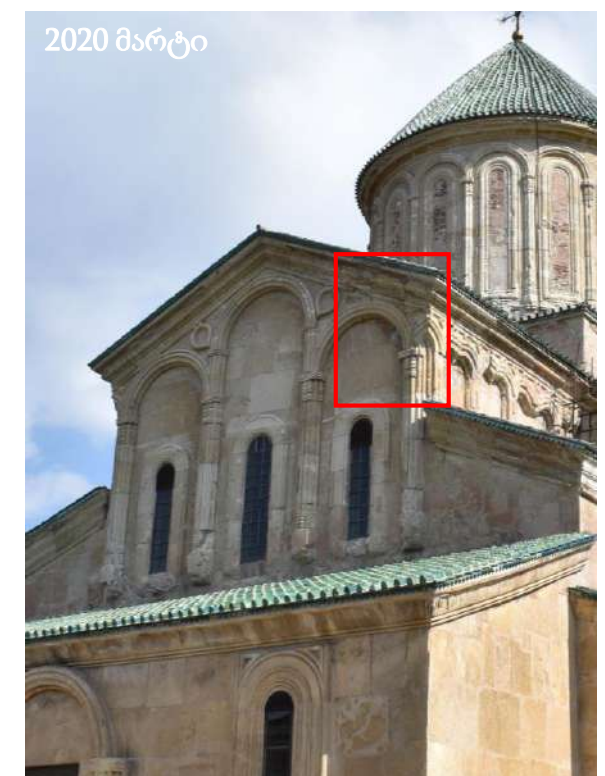
- 2017 წლის მაისში სამხრეთ-დასავლეთი კუთხის კარნიზზე ქვისა და შეკეთების ფერის სახეცვლა/შემუქება (სავარაუდო ტენის შემცველობა) შეინიშნება.
- 2018 და 2019 წლის ფოტოებზე რაკურსიდან გამომდინარე დაზიანება ნათლად ვერ განირჩევა
- 2020 წლის 11 მარტს კი დაფიქსირდა დაზიანება, რომელიც უფრო დიდ მასშტაბზეა წარმოდგენილი ვიდრე ეს 2017 წლის მაისში იყო. დაზიანება მოიცავს შეკეთებისა და ქვის ფერის სახეცვლას/შემუქებას (სავარაუდო ტენის შემცველობასა და გამომარილებას).

ქვისა და შეკეთების ფერის სახეცვლა/შემუქება (სავარაუდო ტენის შემცველობა) და გამომარილება შესამჩნევია

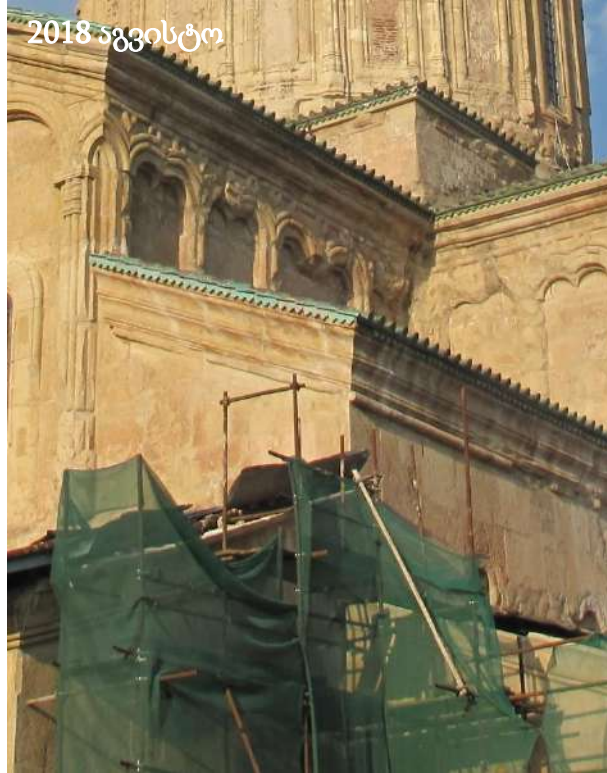
2017-ში დაფიქსირებული შეკეთებებისა და ქვის სახეცვლა/შემუქების (სავარაუდო ტენის შემცველობა) ფორმა შეცვლილია, შეინიშნება გამომარილებაც

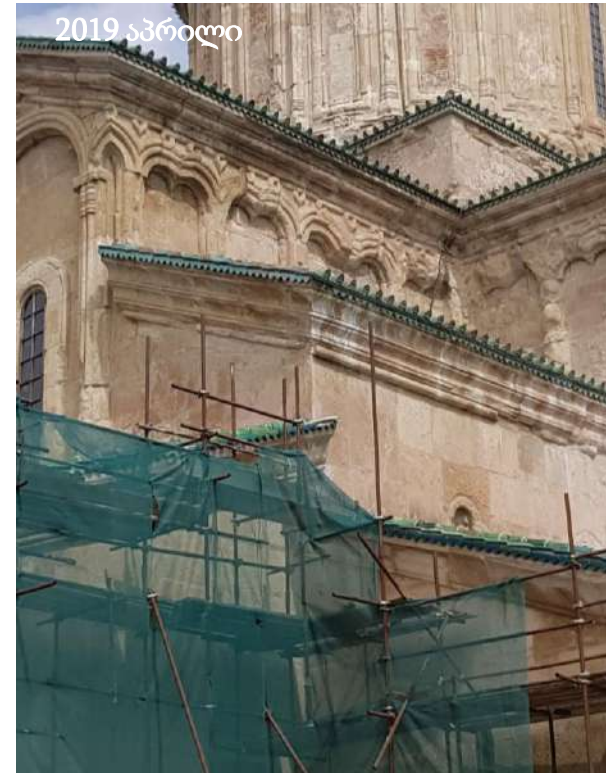
2018 წლის აგვისტოში შემჩნეული გამომარილება 2019 წელს აღარ ფიქსირდება, თუმცა ტენი შენარჩუნებულია.

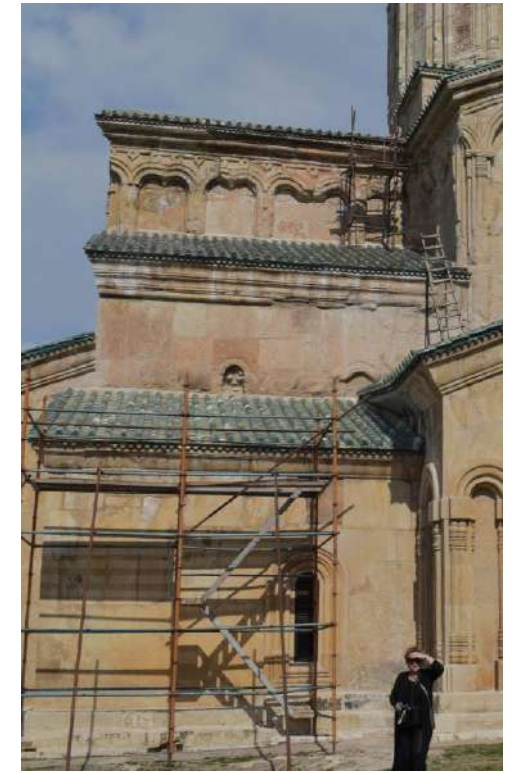
- 2017 წლის მაისში სამხრეთ კედელზე კვლავ შეიმჩნევა შეკეთებებისა და ქვის სახეცვლა/შემუქება (სავარაუდო ტენის შემცველობა).
- 2018 წლის ფოტოზე 2017 წელს შემჩნეული ტენის შემცველ ადგილებში მარილის თეთრი ნადები განირჩევა.
- 2019 წლის ფოტოებზე თეთრი მარილის ნადები აღარ განირჩევა, თუმცა ფიქსირდება შეკეთებებისა და ქვის სახეცვლა/შემუქება (სავარაუდო ტენის შემცველობა).
- 2020 წლის 11 მარტს გაზრდილია ტენის შემცველი არე და კვლავ შეინიშნება თეთრი მარილის ნადები.

ქვისა და შეკეთების ფერის სახეცვლა/შემუქება (სავარაუდო ტენის შემცველობა)/ტენის შემცველობის არე გაზრდილია, ასევესახეზეა გამომარილებაც.

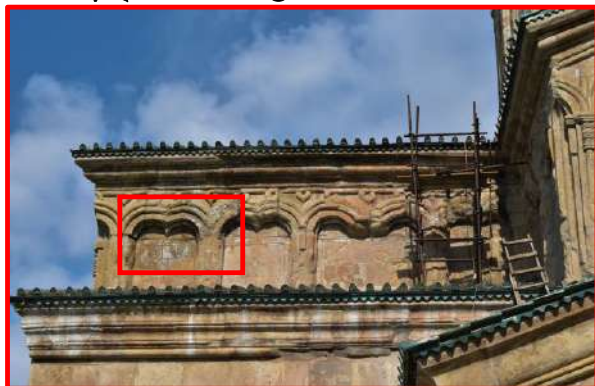
- 2020 წლის 11 მარტი - ქვისა და შეკეთებების ფერის სახეცვლა (ტენის შემცველობა), გამომარილება
- 2020 წლის 30 აპრილი - 2020 წლის 11 მარტისგან განსხვავებით მარილის ნადები მკვეთრად შემცირებულია
- 2020 წლის 22 მაისი - 30 აპრილთან შედარებით მარილის ნადების აღარ გვხვდება, გაზრდილია ტენის ლაქა
- 2020 წლის 16 ივნისი - 22 მაისთან შედარებით ტენის ლაქა შენარჩუნებულია.

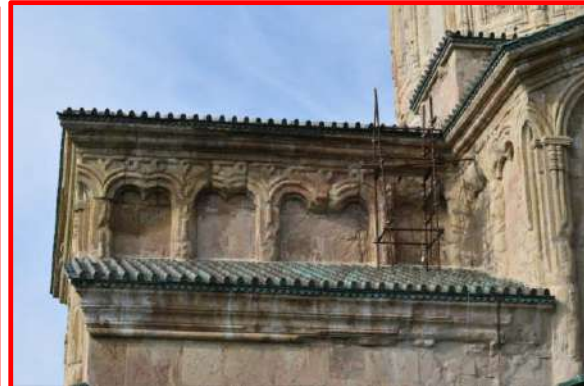
2020 წლის 30 აპრილი

სისველე კვლავ შესამჩნევია, თუმცა 30 აპრილს აღარ ფიქსირდება 11 მარტს შეკეთებაზე არსებული მარილის ნადები.

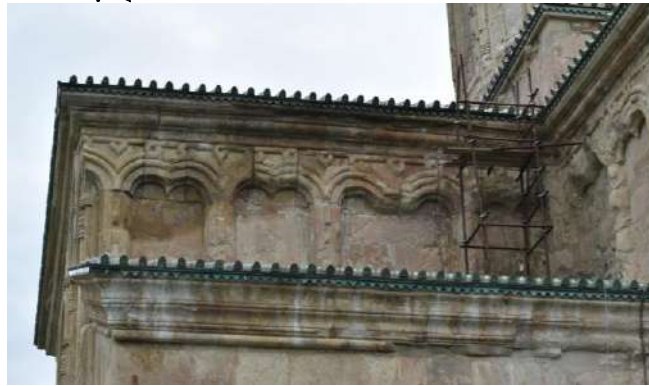
2020 წლის 22 მაისი

შეინიშნება მხოლოდ სისველე და მნიშვნელოვნად გაზრდილია ტენის შემცველი ლაქა.

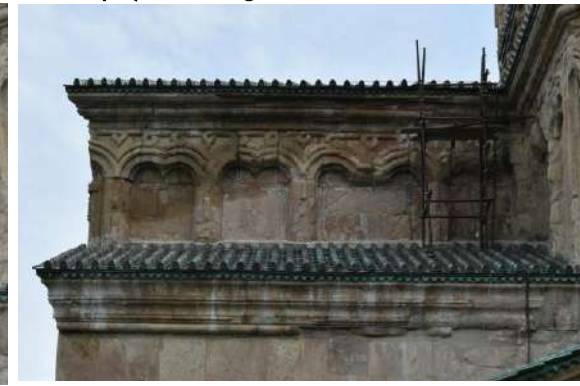
2020 წლის 17 ივნისი

შეინიშნება მხოლოდ სისველე.

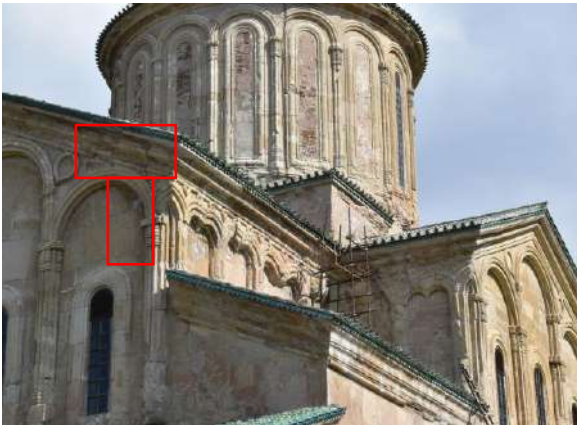
- 2020 წლის 11 მარტი - ქვისა და შეკეთებების ფერის სახეცვლა (ტენის შემცველობა), გამომარილება
- 2020 წლის 30 აპრილი - 2020 წლის 11 მარტისგან განსხვავებით მარილის ნადები მკვეთრად შემცირებულია
- 2020 წლის 22 მაისი - 30 აპრილთან შედარებით მარილის ნადების აღარ გვხვდება, გაზრდილია ტენის ლაქა
- 2020 წლის 16 ივნისი - 22 მაისთან შედარებით ტენის ლაქა შენარჩუნებულია.

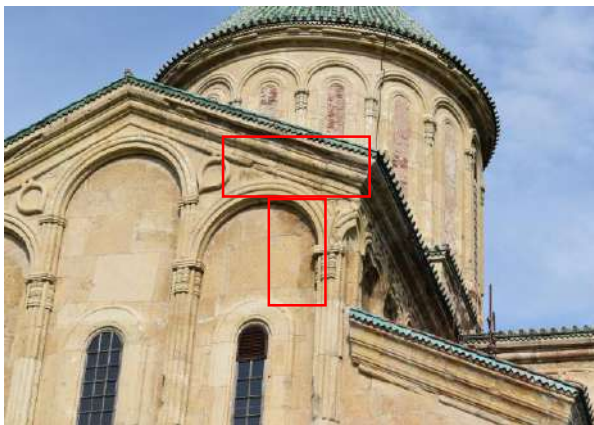
2020 წლის 30 აპრილი

11 მარტის მსგავსად სისველე კვლავ შესამჩნევია, თუმცა 30 აპრილს ფიქსირდება ნაკლები რაოდენობის მარილის ნადები, ვიდრე წინა მონიტორინგის დროს.
