საქართველოს კულტურული მემკვიდრეობის დაცვის ეროვნული სააგენტოს სამუშაო
ჯგუფის მივლინება მსოფლიო მემკვიდრეობის ძეგლზე „გელათის მონასტერი“

16-19 ივნისი, 2020წ

საველე დათვალიერებისა და ჩატარებული სამუშაოების ანგარიში

ანგარიში N1

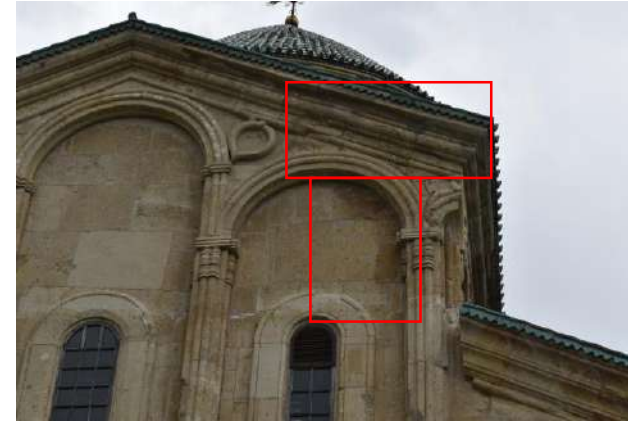
2020 წლის 22 მაისი

მარილის კრისტალები არ ფიქსირდება. შეინიშნება მხოლოდ სისველე.

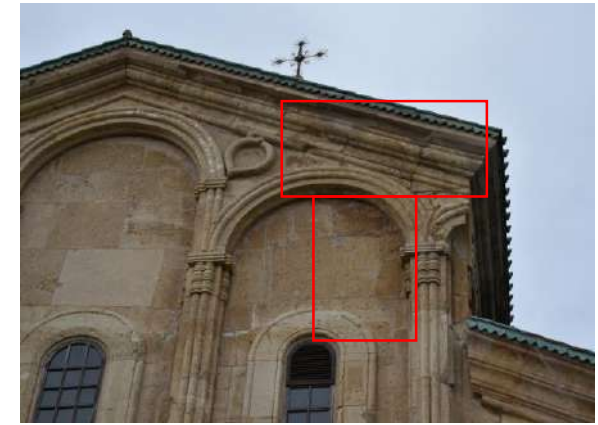
2020 წლის 17 ივნისი

კვლავ შეინიშნება მხოლოდ სისველე.

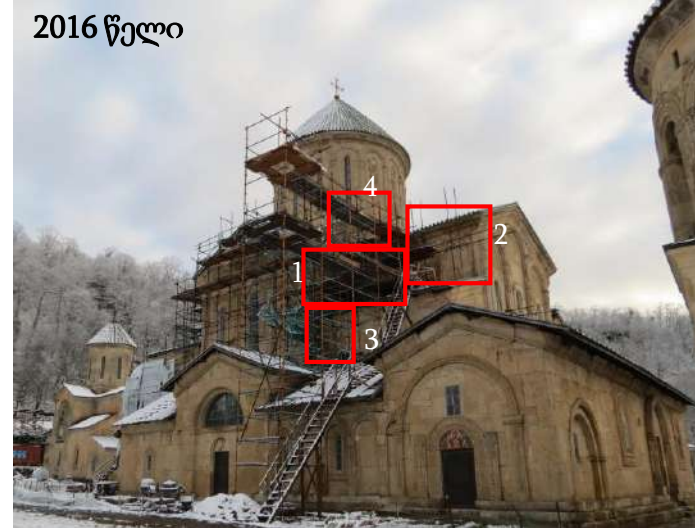
2016 წელი

- 2010 წლიდან 2015 წლის ჩათვლით თუნუქის გადახურვა.
- 2010-2015 დამტვრეული კარნიზები, შავი ლაქები
- 2016 წლის დეკემბერი - კრამიდით გადახურვა და ქვის საკონსერვაციო სამუშაოები დასრულებულია;
- 2016 წლის დეკემბერში შეინიშნება ფასადის ქვის ფერის სახეცვლა/შემუქება (სავარაუდო ტენის შემცველობა) (იხ. წითელი ჩარჩოები)
- 2017 წელს ხარაჩო კვლავ აღმართულია. ფასადის ქვის ფერის სახეცვლა/შემუქება (სავარაუდო ტენის შემცველობა) კვლავ შეიმჩნევა (იხ. წითელი ჩარჩოები)
- 2018-19 წლებში ფასადის ქვაზე სიმშრალე შეინიშნება

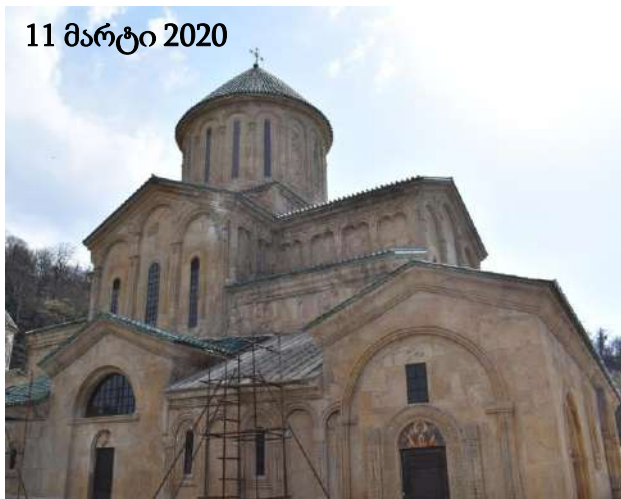
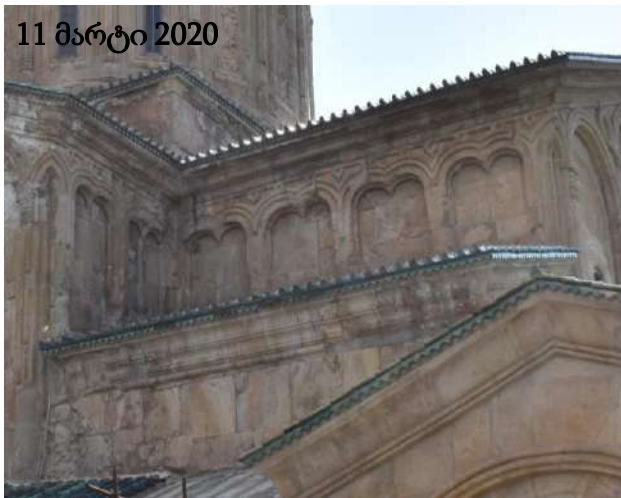
11 მარტი 2020

მდგომარეობა სტაბილურია

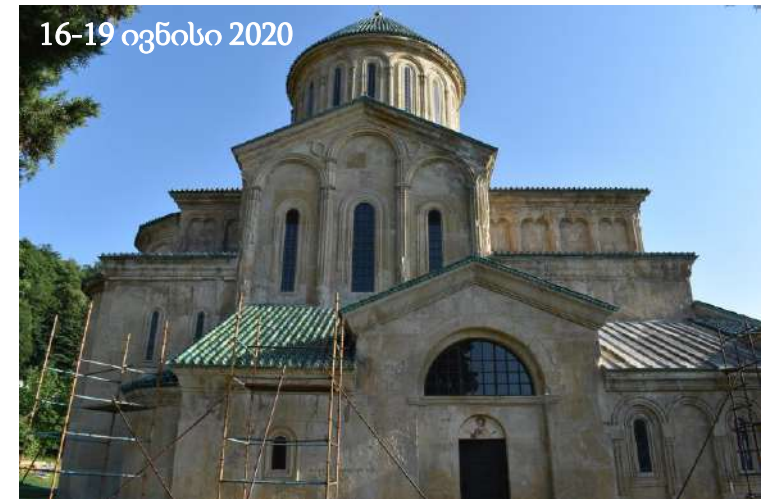
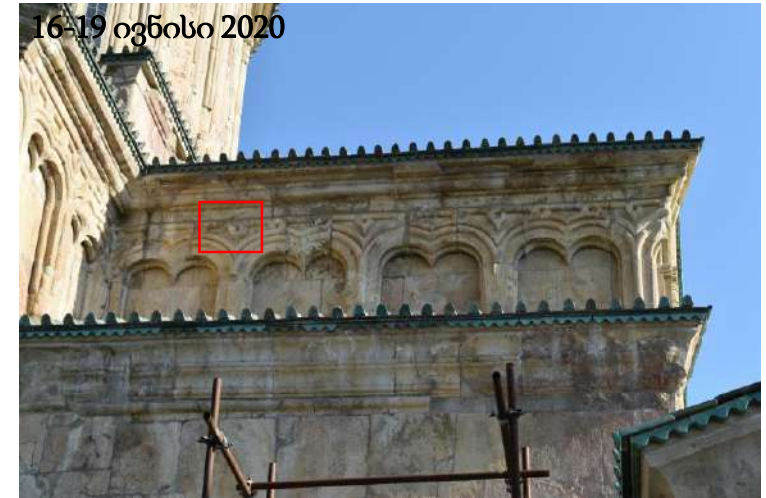
16-19 ივნისი 2020

- 2020 წლის 11 მარტი - მდგომარეობა სტაბილურია
- 2020 წლის 30 აპრილი - მდგომარეობა სტაბილურია
- 2020 წლის 16 ივნისი - ლოკალურად შეინიშნება მცირედი გამომარჩილება (იხ. წილეთი ჩარჩოები).

შეინიშნება გამომარჩილება

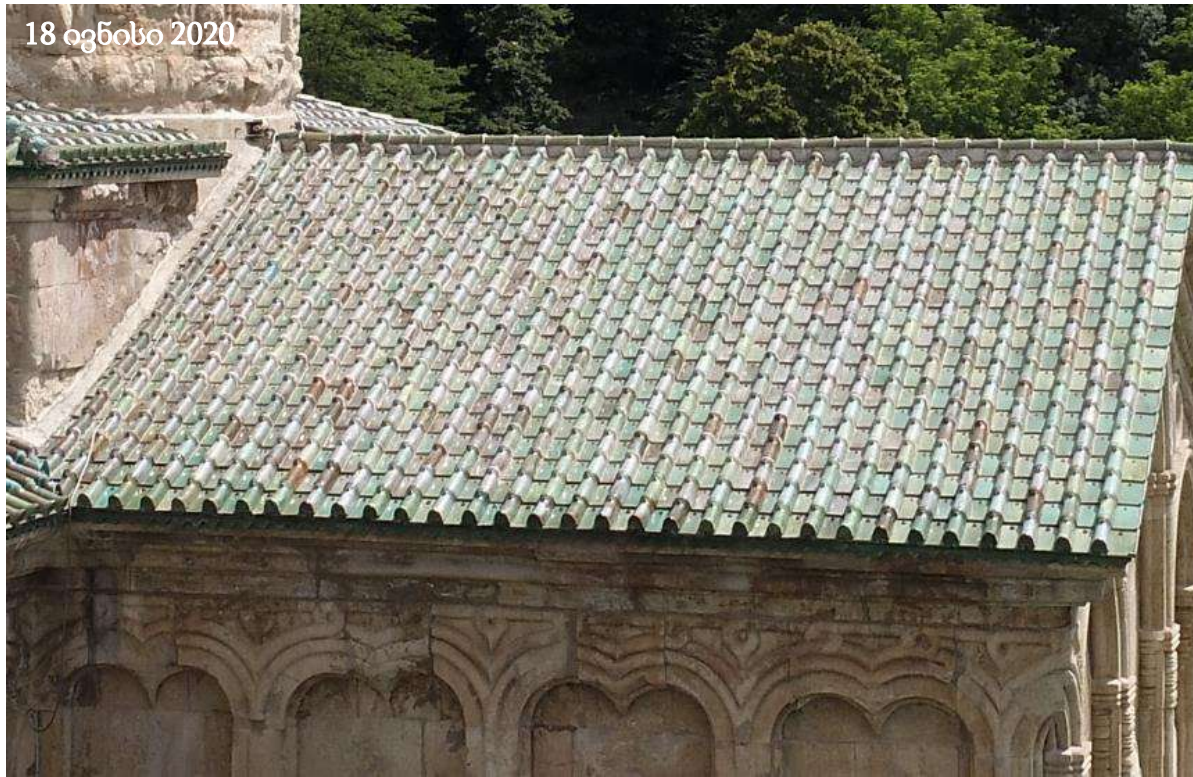
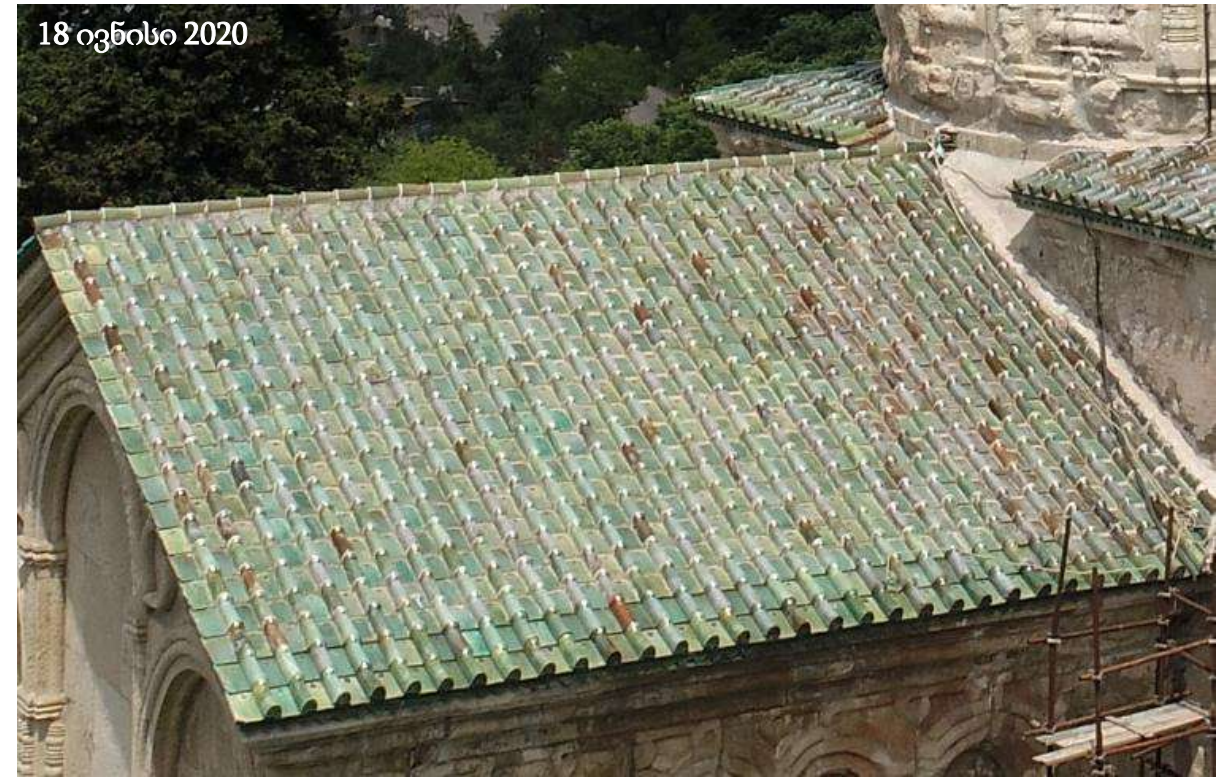
კრამიტის გადახურვასა და შეპირაპირების ადგილებზე, დრონით გადაღებულ ფოტოებზე, განათებისა და ფოტოგადაღების მანძილის გათვალისწინებით, თვალისათვის ხილული დაზიანებები ვერ დაფიქსირდა.

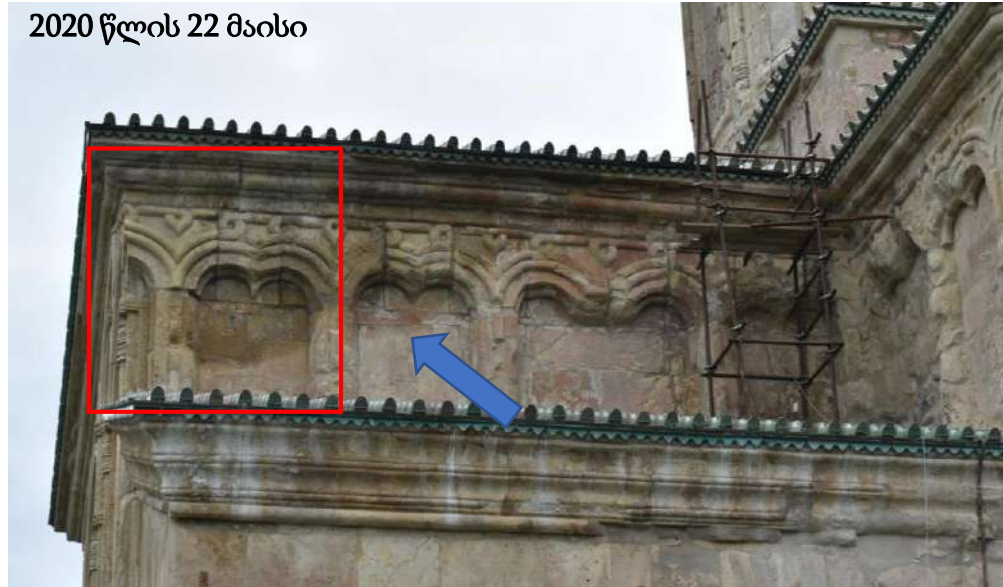
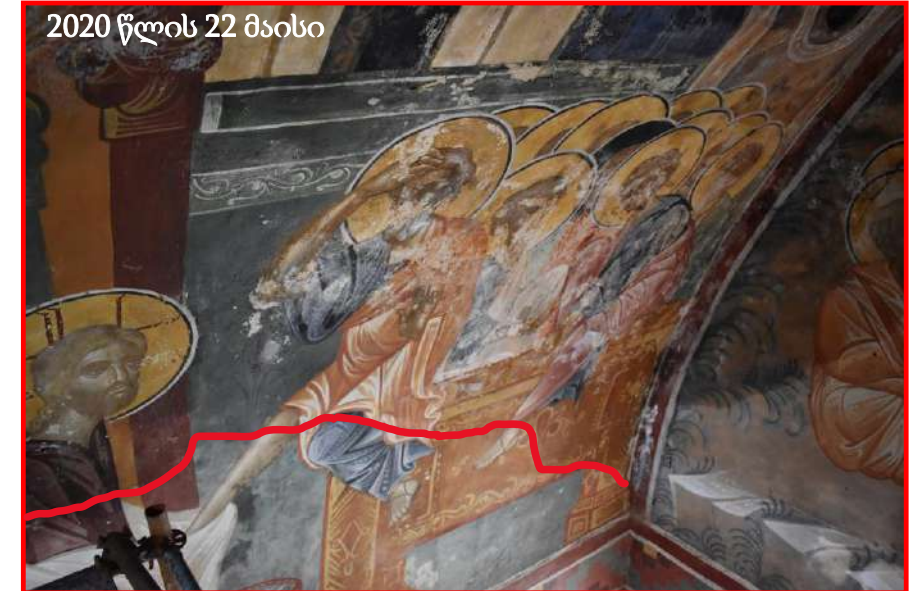
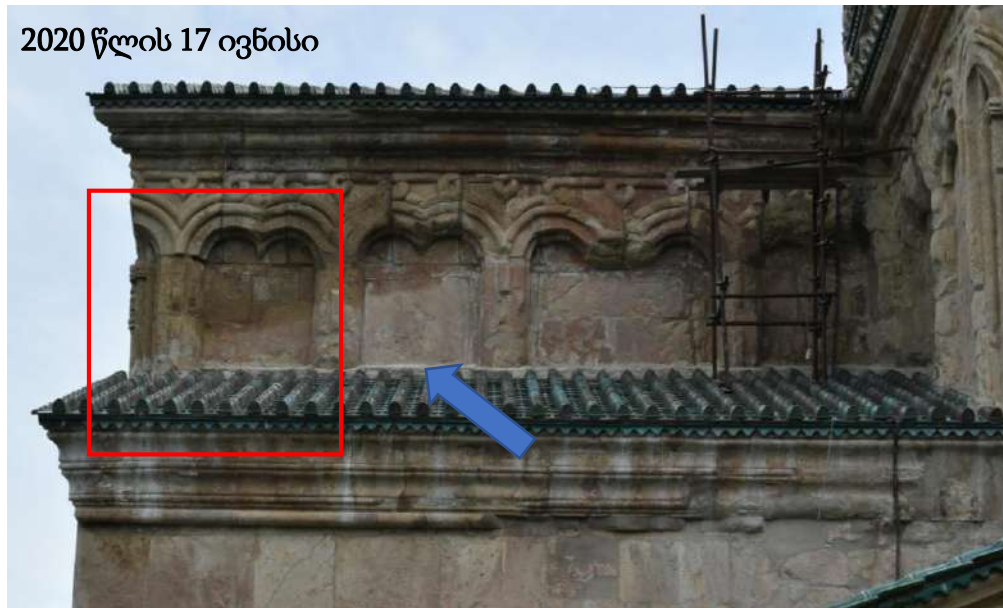
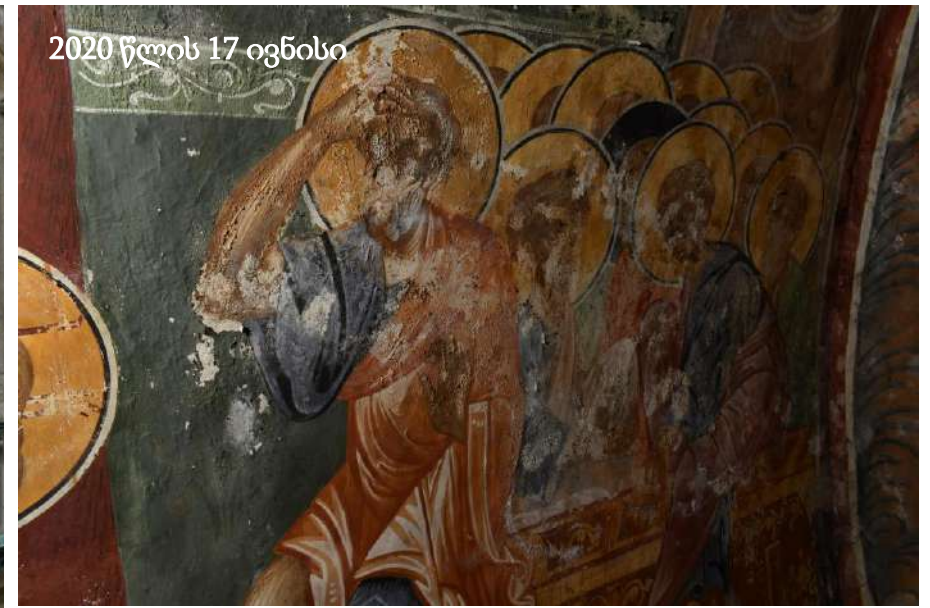
2020 წლის 30 აპრილის ფოტოზე წითელ ჩარჩოში ქვის გამუქებული ზედაპირი შენარჩუნებულია. სიმუქე გამოწვეულია ტენის დიდი რაოდენობით. კედლის სისველე სარკისებურად აისახება ინტერიერშიც.

2020 წლის 17-19 ივნისის ფოტოებზე ქვის გამუქებული ლაქა გაზრდილია (ლურჯი ისარი). ინტერიერში ლურჯი ისრით მითითებულ ადგილას სისველის ზუსტი გავრცელების დადგენა გართულებულია, ვინაიდან ხარჩოს პლადფორმები ხელს უშლის ზოგადი სურათის ხილვადობას.

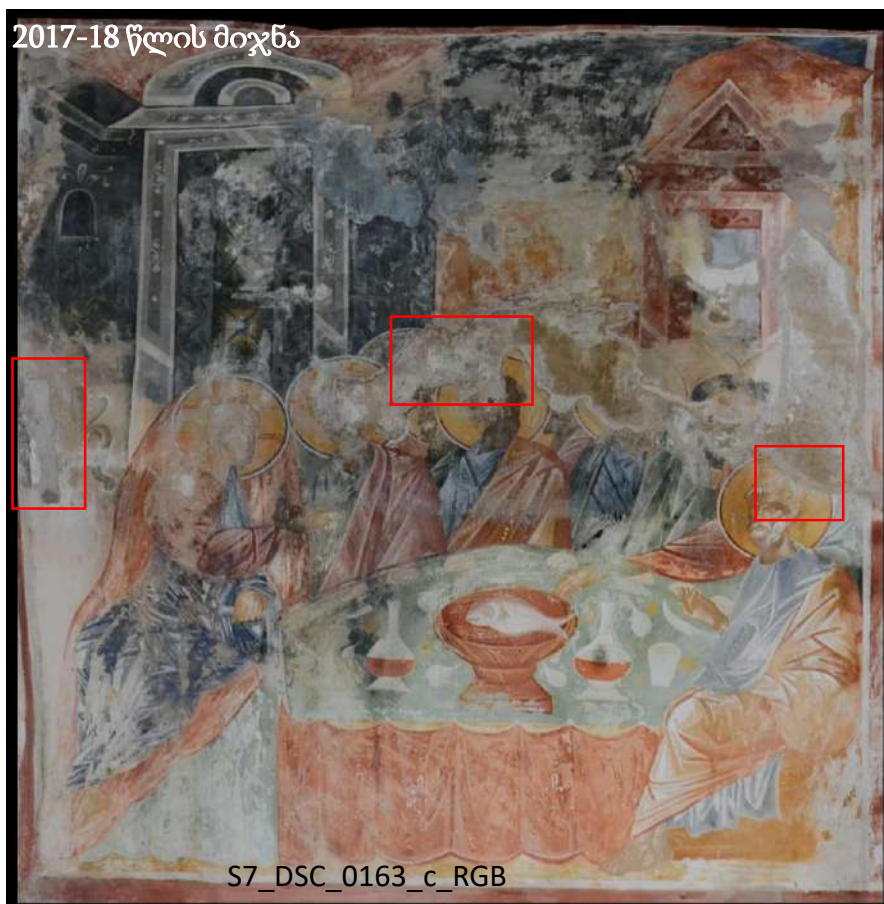
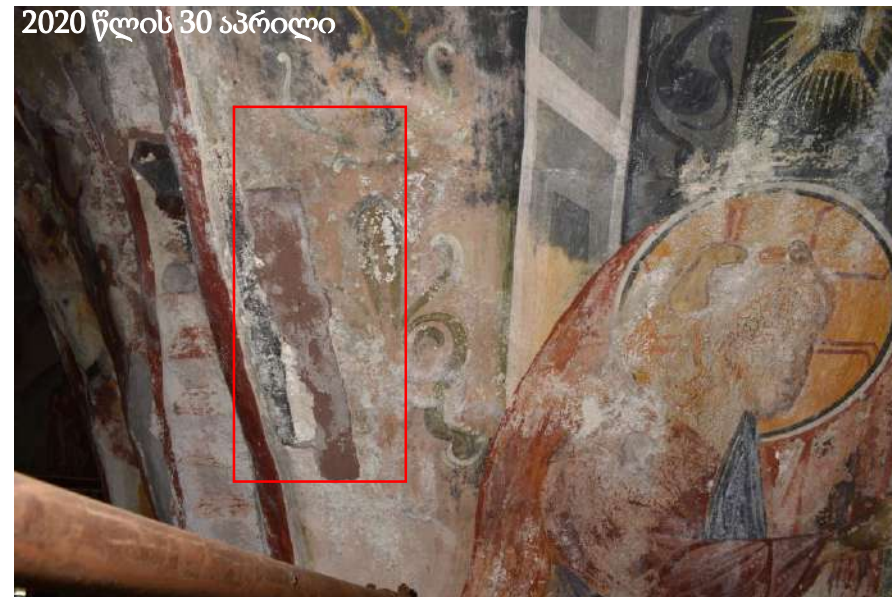
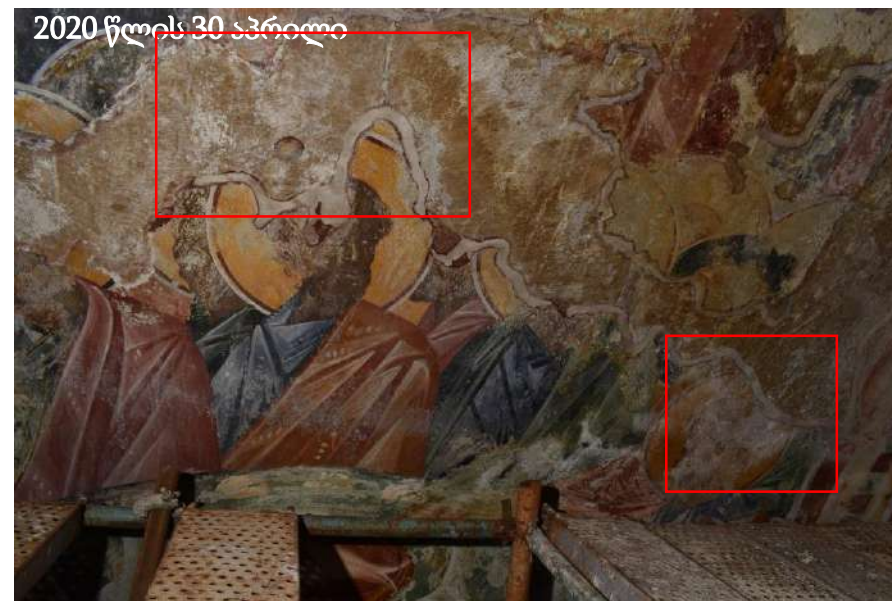
კამარის სამხრეთი მხარე, მარცხენა სცენა

1. შეღესილობის, ფერის და შეკეთების დანაკარგი.
2. გამომარილება (მყარი კრისტალური ნადები და ნაფიფქი). გვხვდება ფერწერულ და ნალესობის ფენაზე, ასევე შეკეთებებზე.
3. ნალესობისა და ფერის ფენის ადჰიზიური და კოჰიზიური კავშირის დარღვევა

2020 წლის 18 ივნისის მდგომარეობით დაზიანების აქტივიზაცია: ფიქსირდება

2017-18 წლის მდგომარეობა 2020 წელს მკვეთრად გაუარესებულია. ვიზუალური დაკვირვებით თვალთ ხილული ძლიერი განსხვავება შეინიშნება.

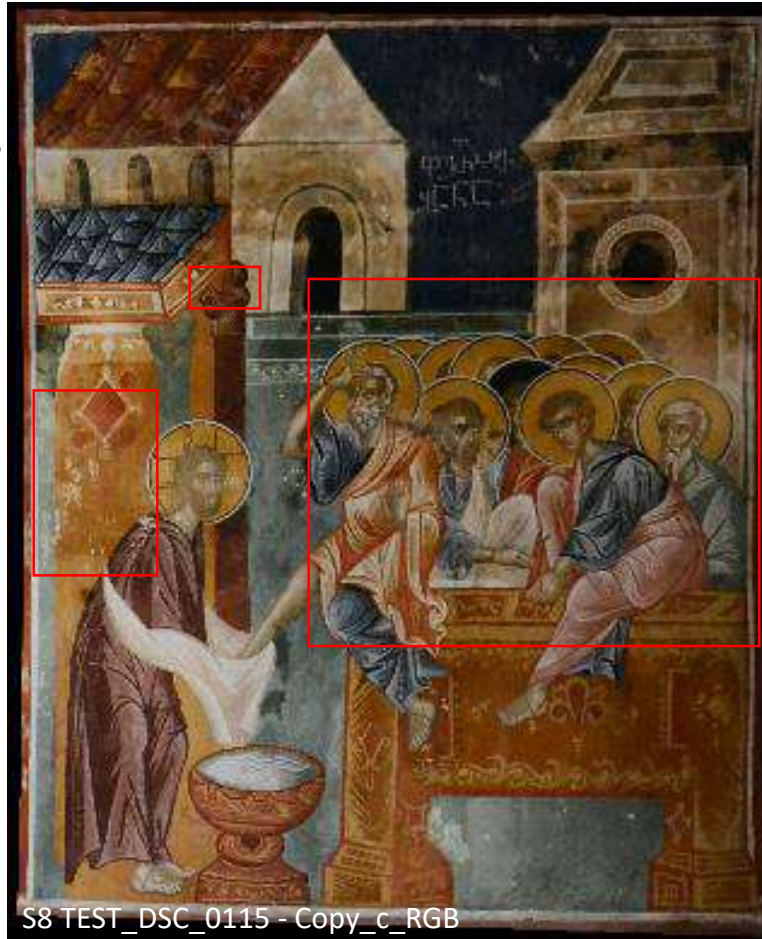
კამარის სამხრეთი მხარე, მარჯვენა სვენი

1. შელესილობის, ფერის და შეკეთების დანაკარგი.
2. გამომარილება (მყარი კრისტალური ნადები და ნაფიფქი). გვხვდება ფერწერულ და ნალესობის ფენაზე, ასევე შეკეთებებზე.
3. ნალესობისა და ფერის ფენის ადჰიზიური და კოჰიზიური კავშირის დარღვევა

2020 წლის 18 ივნისის მდგომარეობით დაზიანების აქტივიზაცია: ფიქსირდება

2017-18 წელს მდგომარეობა 2020 წელს მკვეთრად გაუარესებულია. ვიზუალური დაკვირვებით თვალისათვის ხილული ძლიერი განსხვავება შეინიშნება.

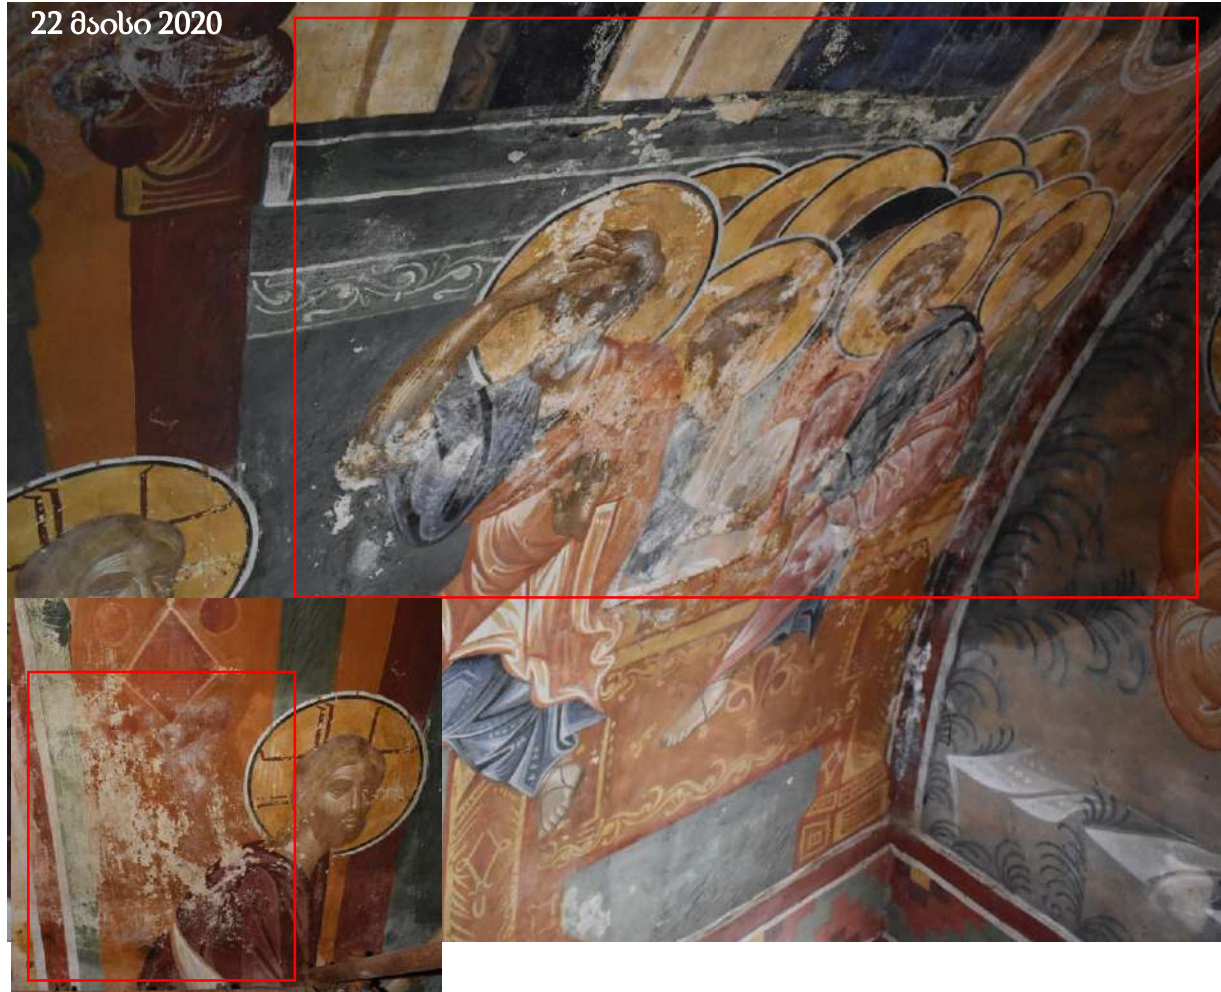
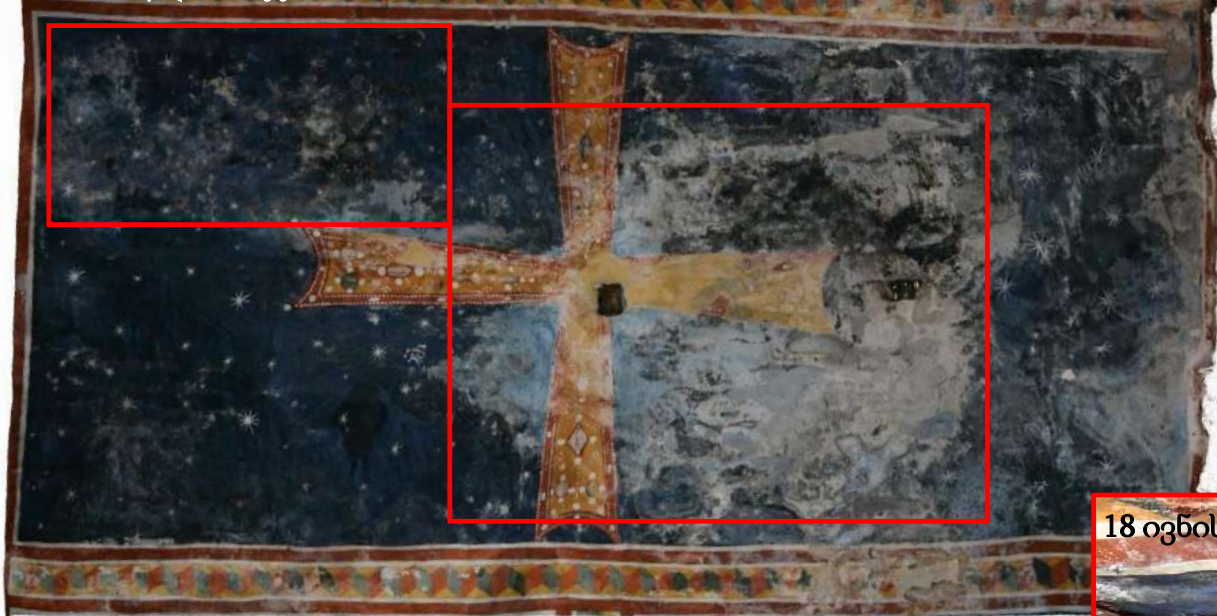
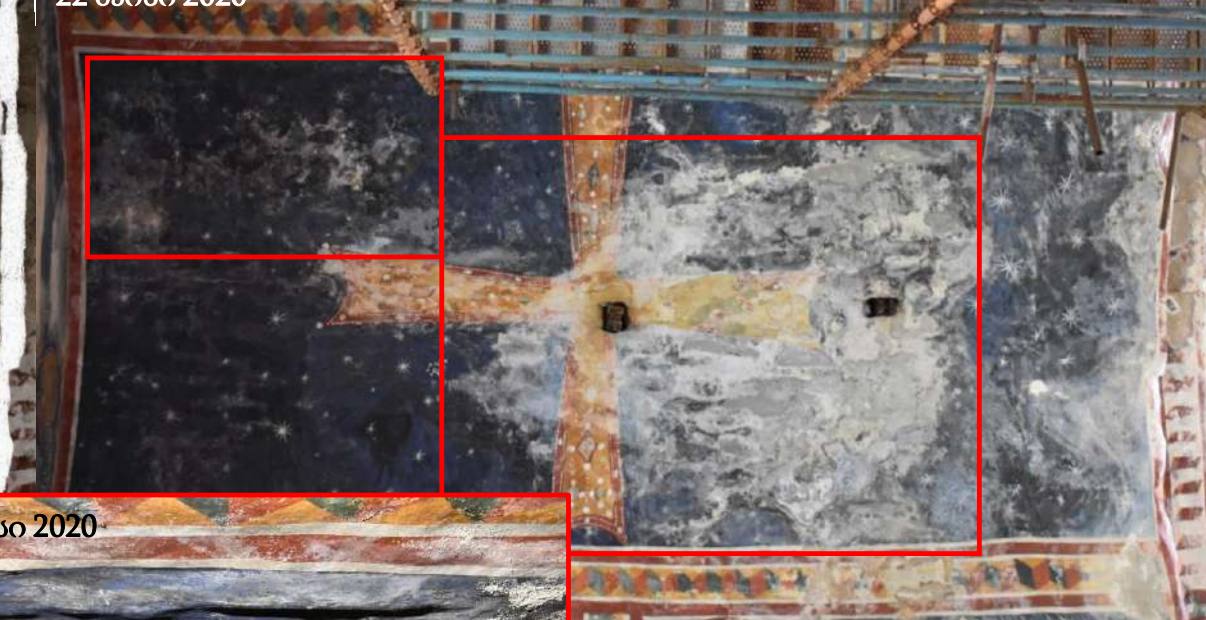
კამარის ცენტრალური ნაწილი

დაზიანების ტიპი: 1. გამომარილება

(მყარი კრისტალური ნადები). გვხვდება ფერწერულ და ნალესობის ფენაზე, ასევე შეკეთებებზე. 2. ნალესობისა და ფერის ფენის ადჰიზიური და კოჰიზიური კავშირის დარღვევა და მათი დანაკარგი

2020 წლის 18 ივნისის მდგომარეობით დაზიანების

აქტივიზაცია: ფიქსირდება

ყოველდღიურია მარილის კრისტალების ცვენის პროცესი (წყარო: მონასტერის პერსონალი)

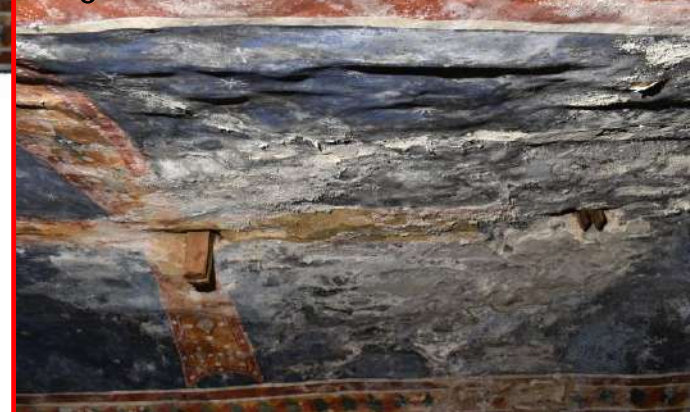
ფოტოზე ნათლად ჩანს მარილის კრისტალების განაწილება და მათ მიერ გამოწვეული ორიგინალისა და შეკეთებების მასალის დაზიანებები.

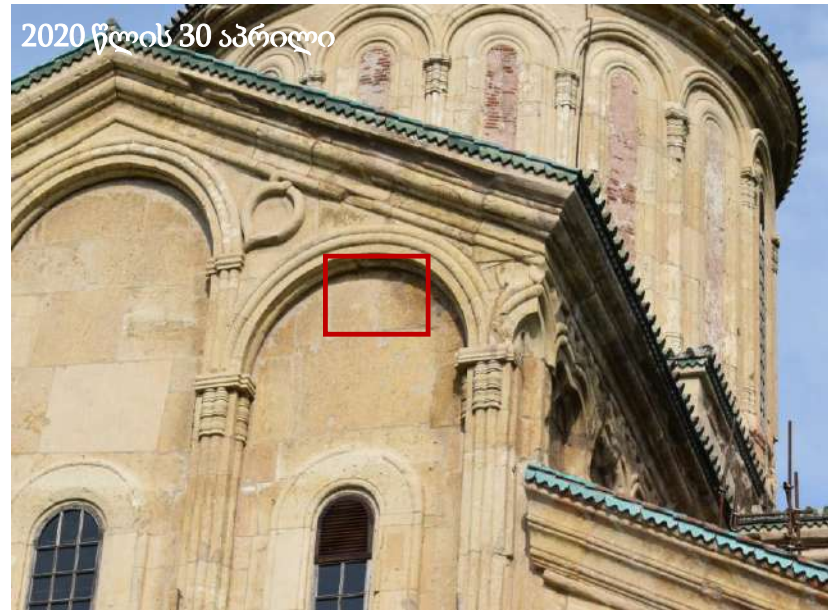
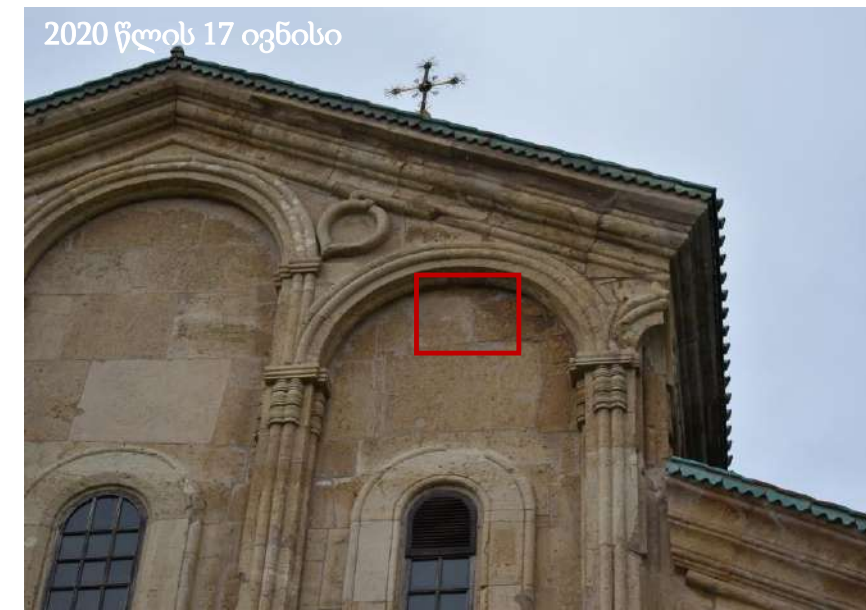
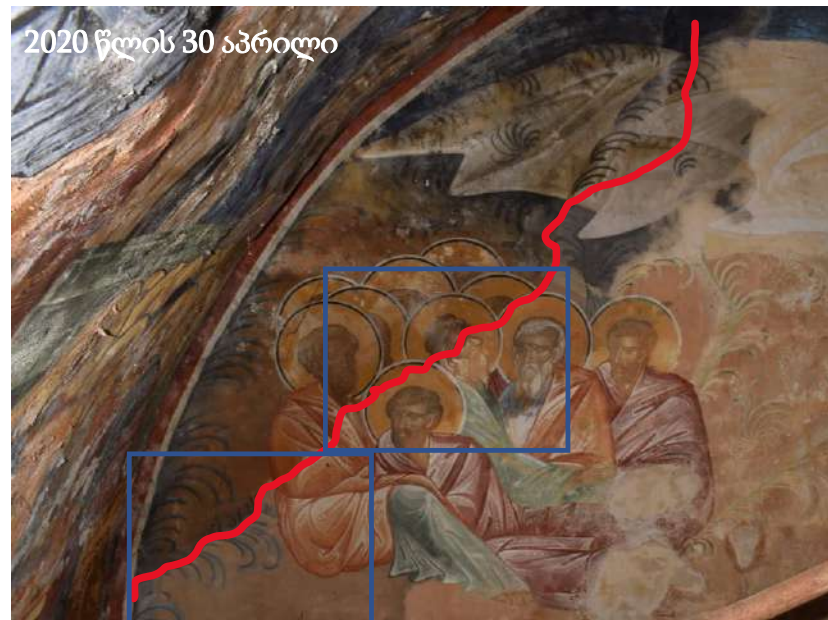
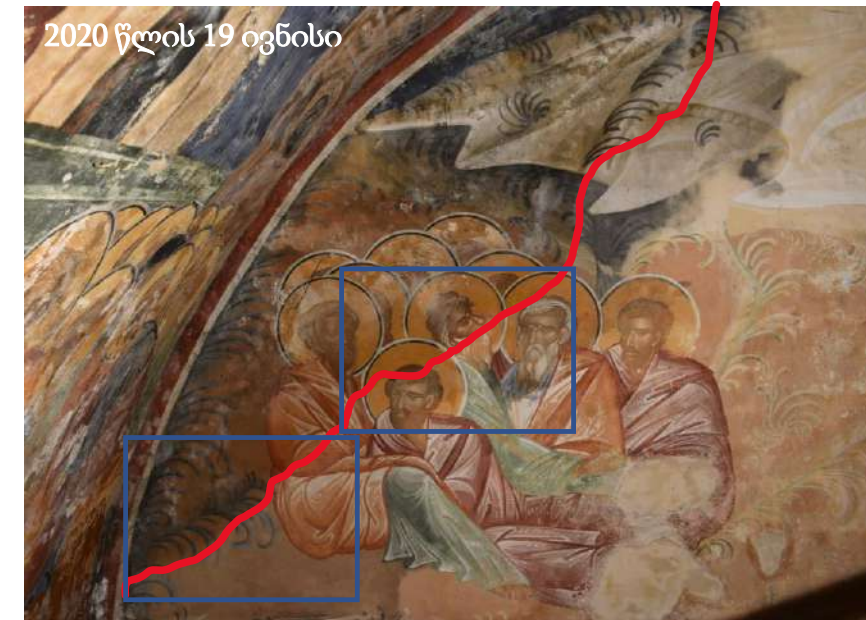
დასავლეთი კედელი

2020 წლის 30 აპრილის ფოტოზე წითელ ჩარჩოში ქვის გამუქებული ზედაპირი შენარჩუნებულია. სიმუქე გამოწვეულია ტენის დიდი რაოდენობით. კედლის სისველე სარკისებურად აისახება ინტერიერშიც.

2020 წლის 17-19 ივნისის ფოტოებზე ქვის გამუქებული ლაქა გაზრდილია. ინტერიერშიც ფიქსირდება სველი მხატვრობის გაზრდილი მოცულობა.

დასავლეთი მკლავის დასავლეთი კედლის ფასადზე აღინიშნება ქვის სველი მონაკვეთი, რომელიც 17 ივნისის მონაცემებით, მნიშვნელოვნად გაზრდილია.

ინტერიერში კედლის მხატვრობის დასველების პროცესი კვლავ მიმდინარეობს. 30 აპრილის მერე მნიშვნელოვნად მოატებულია ნესტის დაფარვის არე, რაც ნათლად აისახა 19 ივნისის ფოტოზე.

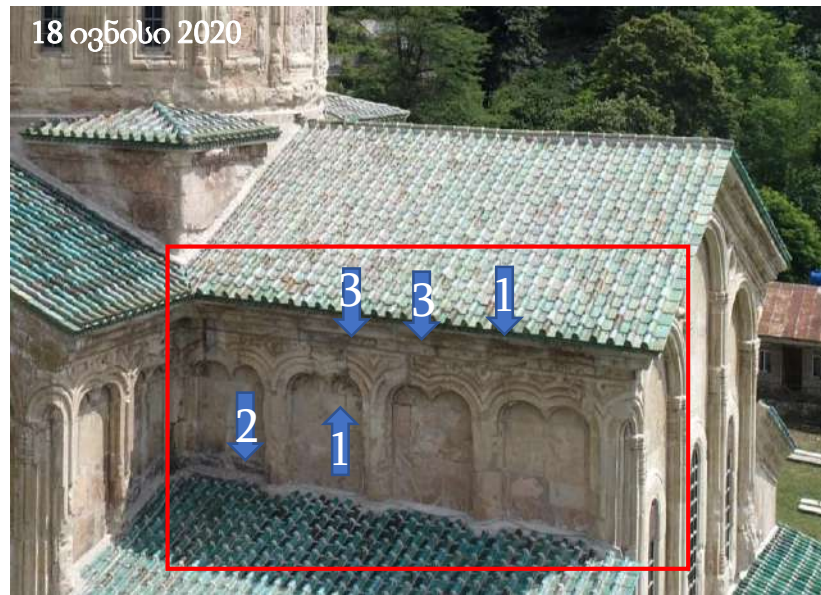
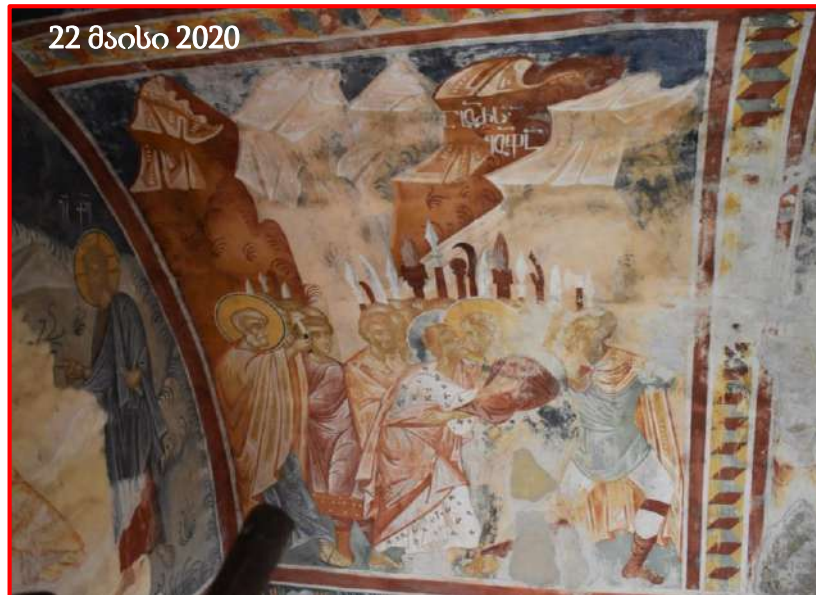
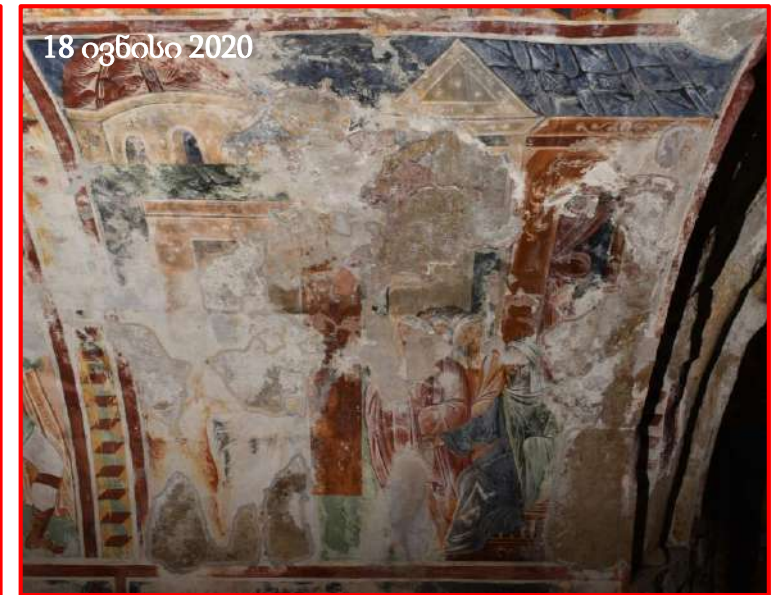
დასავლეთი მკლავის ჩრდილოეთი კედელი:
დაზიანების ტიპი:

ქვა და შეკეთებები: 1. ფერის სახეცვლა/შემუქება
(ტენის შემხველობა) 2. შავი ლაქები
(ბიოაქტივობა) 3. გამომარილება

კარნიზი, კედლის სიბრტყეები

ექსტერიერში დაფიქსირებული დაზიანება
ინტერიერის კედლის მხატვრობაზე დისტანციური
დაკვრვებით ჯერ-ჯერობით არ ასახულა.
ჩრდილოეთი კედლის მხატვრობის დაზიანებები
ისტორიულია.

ინტერიერი: გამომარილება

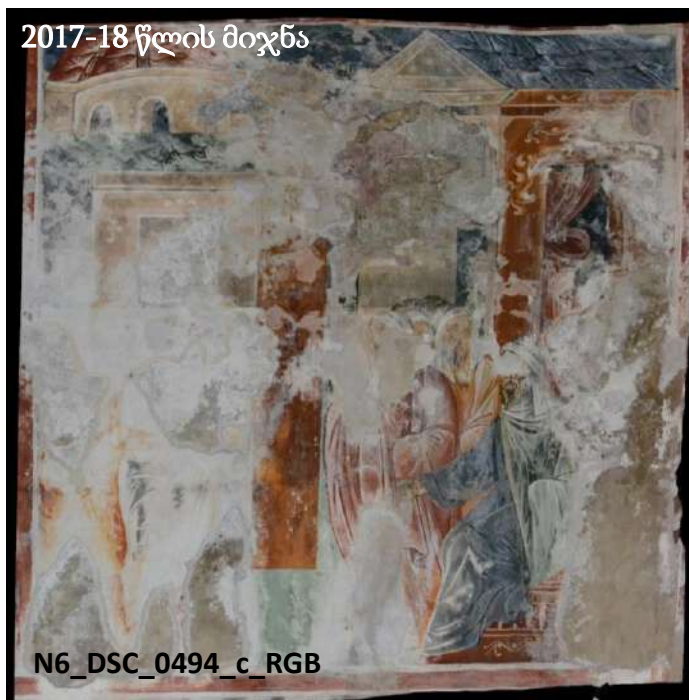
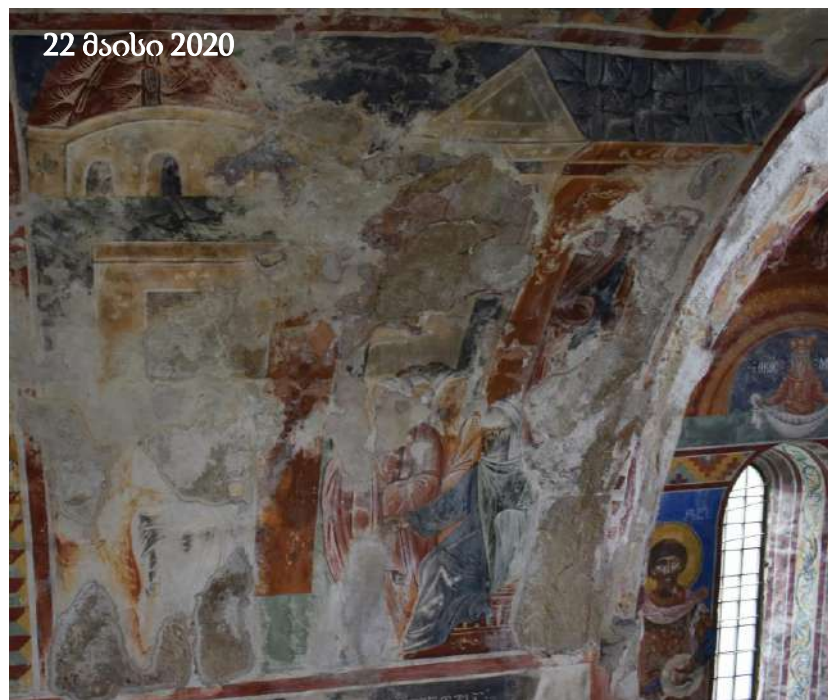
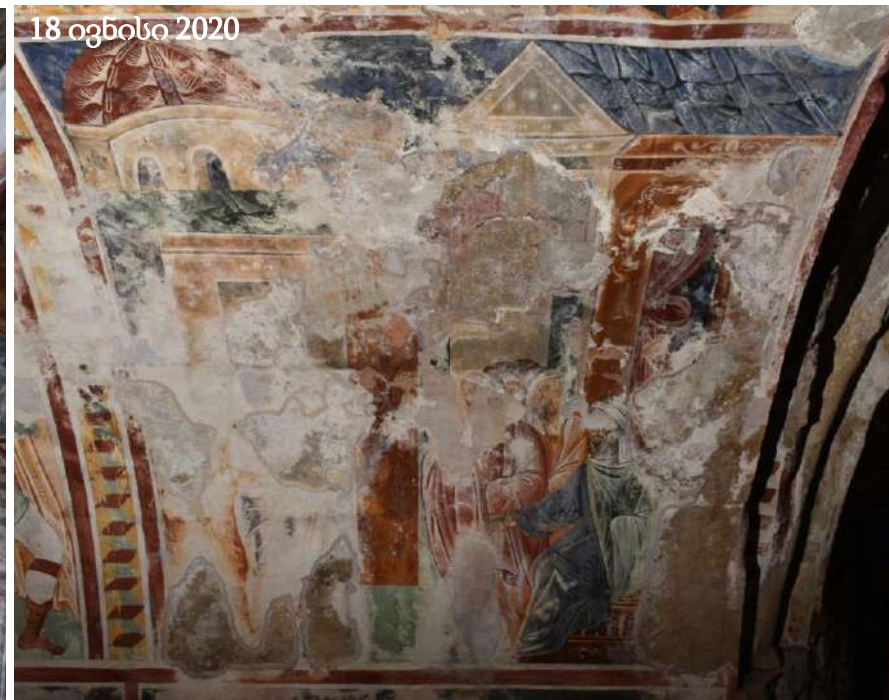
კამარის ჩრდილოეთი მხარე, მარჯვენა სცენა

დაზიანების ტიპი: 1. გამომარილება (მყარი კრისტალური ნადები). გვხვდება ქვაზე, ფერწერულ და ნალესობის ფენაზე და შეკეთებებზე. 2. შეკეთების ფერის სახეცვლა/შემუქება (ტენის შემცველობა)

2020 წლის 18 ივნისის მდგომარეობით დაზიანების აქტივიზაცია: არ ფიქსირდება

ვიზუალური დაკვირვებით 2017 წლის დეკემბრის, 2020 წლის 22 მაისისა და 18 ივნისის მდგომარეობით თვალით ხილული განსხვავება არ შეინიშნება

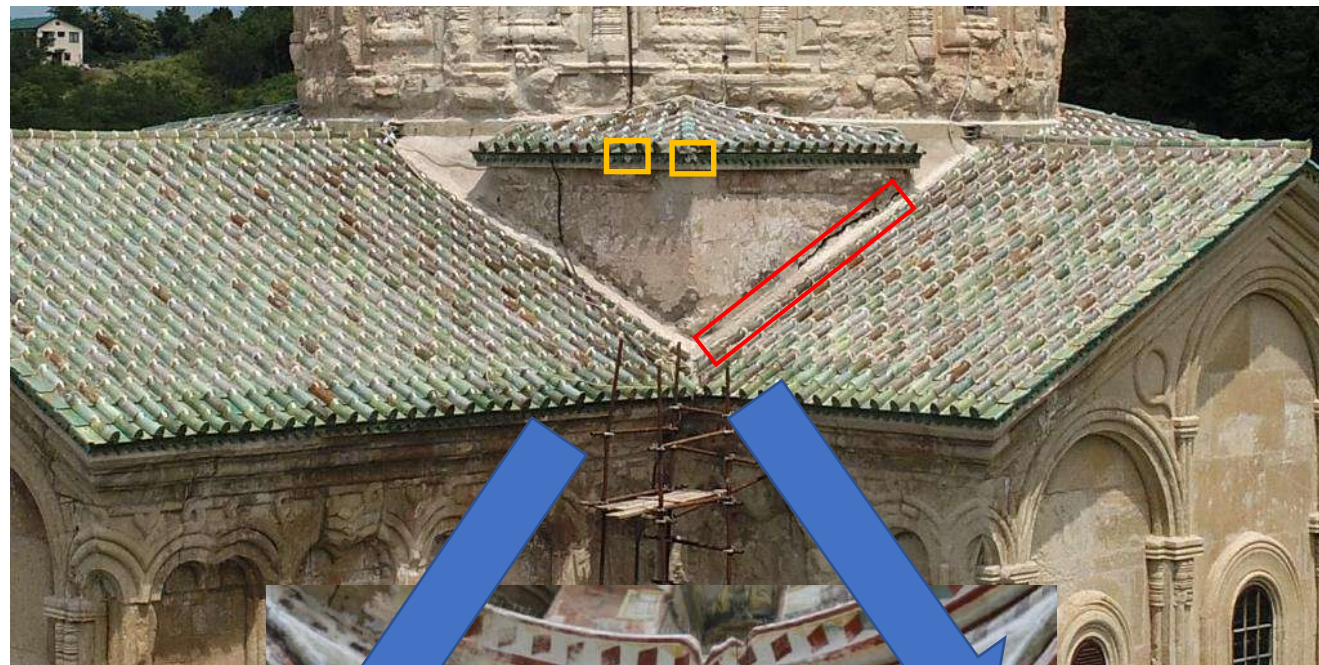
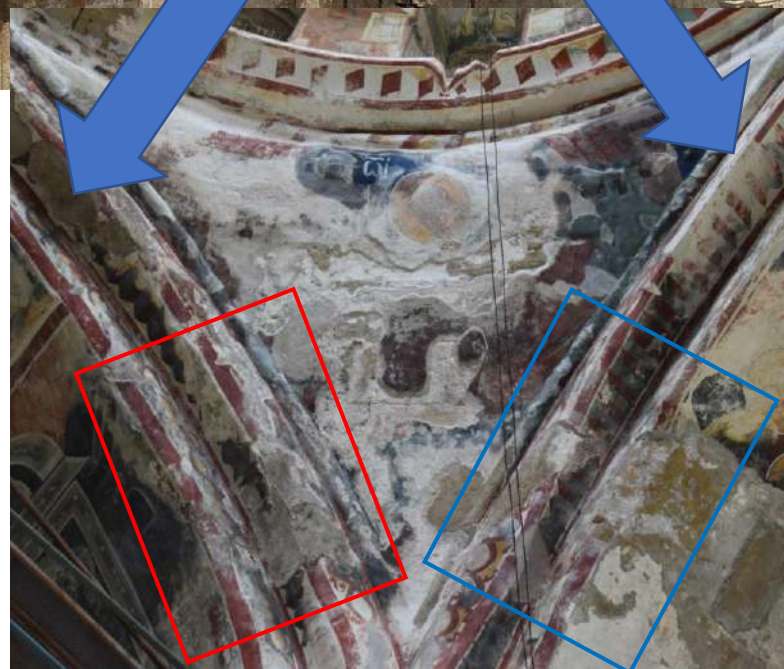
სამხრეთ-დასავლეთი აფრა - ინტერიერისა და ექსტერიერის მდგომარეობის შედარება

შეპირაპირების ადგილას გამოყენებული ხსნარი დაზარულია. (იხ. დასავლეთ მკლავის ნაწილი)

კრამიტი: შეეთეთრება (მარილი ან დანაკარგი)

კრამიტის გადაბმის ადგილებში .

დასავლეთი მკლავის ფოტო. სამხრეთ-დასავლეთი ტრომპის კედელსა და კრამიტის გადაბმის ადგილებში ხსნარზე გამოვლენილი ბზარები წითელ მოჩარჩოებაშია მოქცეული.

სამხრეთ-დასავლეთი ტრომპის ინტერიერში არსებული აფრის კედლის მხატვრობის აქტიური დაზიანება აფრასა და დასავლეთ მკლავის სამხრეთი კედლის კიდეში ფიქსირდება (იხ წითელი ჩარჩო). სამხრეთი მკლავის კედლის მხატვრობაზე გამომარჩილების კრისტალიზაციის ხარისხის მიხედვით დაზიანება არახალია (იხ. ლურჯი ჩარჩო).

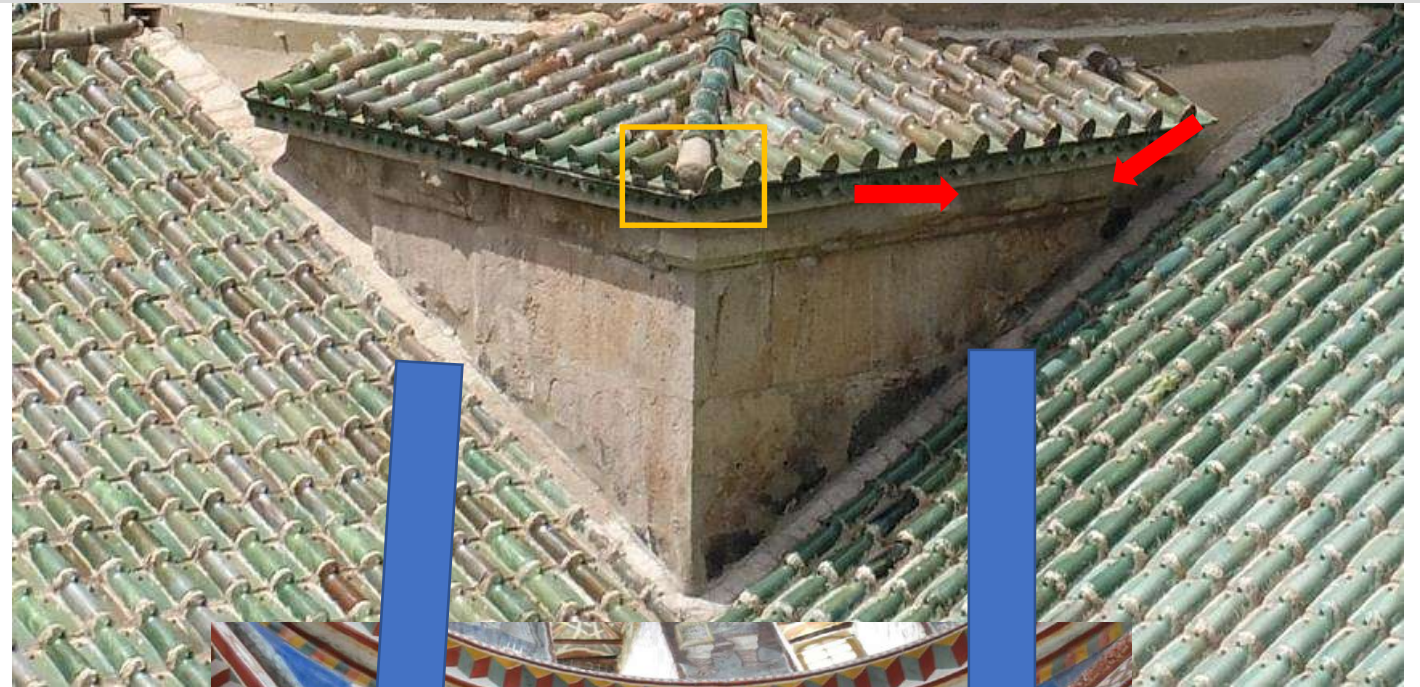
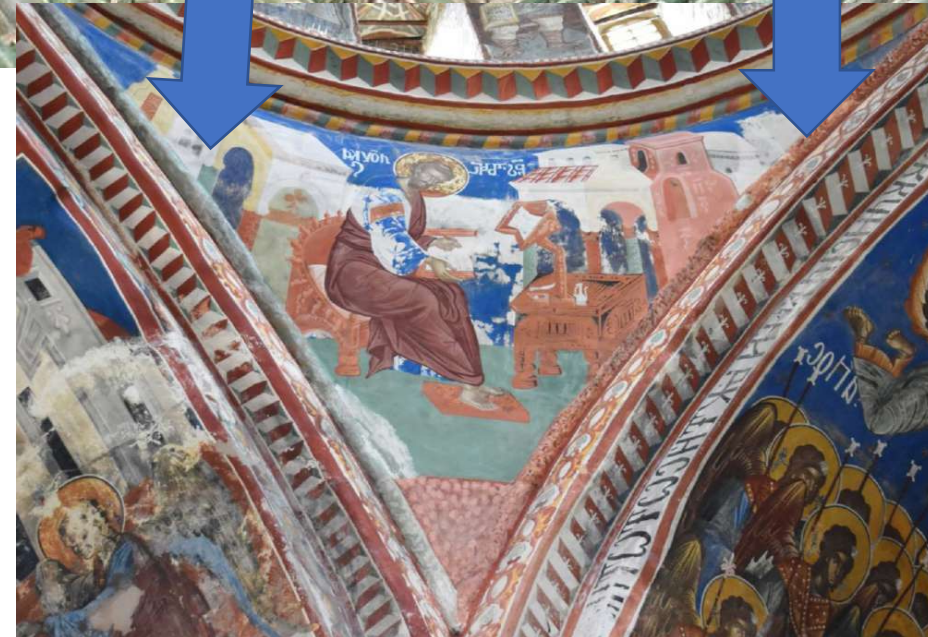
სამხრეთ-აღმოსავლეთი აფრა - ინტერიერისა და ექსტერიერის მდგომარეობის შედარება

ქვა და შეკეთებები: 1. ფერის სახეცვლა/შემუქება (ტენის შემხველობა) (იხ წითელი ისარი)

შეპირაპირების ადგილას გამოყენებული ხსნარი დაზარულია. (იხ. აღმოსავლეთი მკლავის ნაწილი)

დაფიქსირებულია მხოლოდ ერთი კუთხის კრამიტის დანაკარგი (იხ ყვითელი ჩარჩო).

კრამიტებს შორის შევსებებზე დაზიანების გარჩევა დისტანციიდან რთულია, მით უფრო რომ შევსებები საკმაოდ უხესად არის შესრულებული.

აქტიური დაზიანება არ ვლინდება

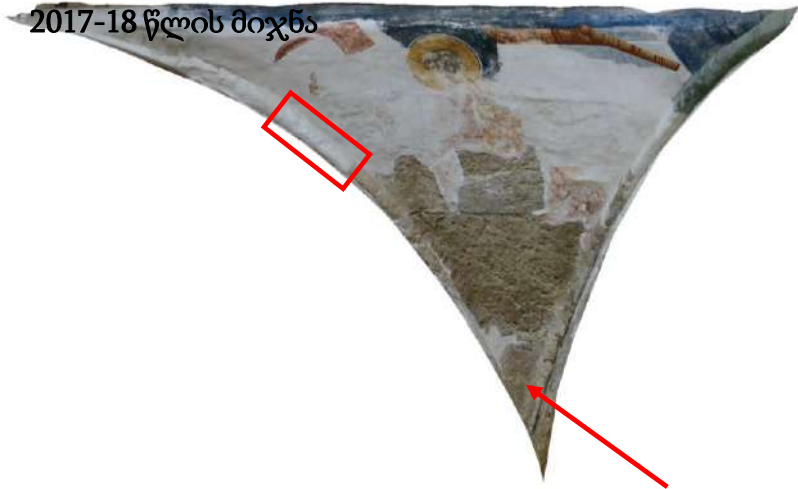
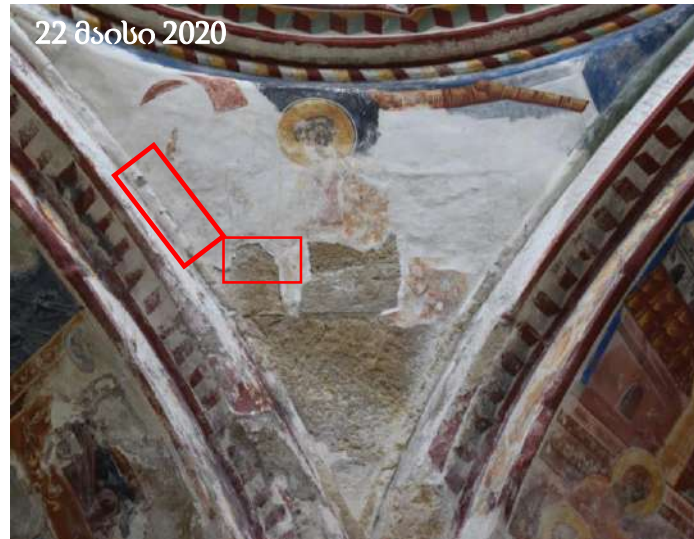
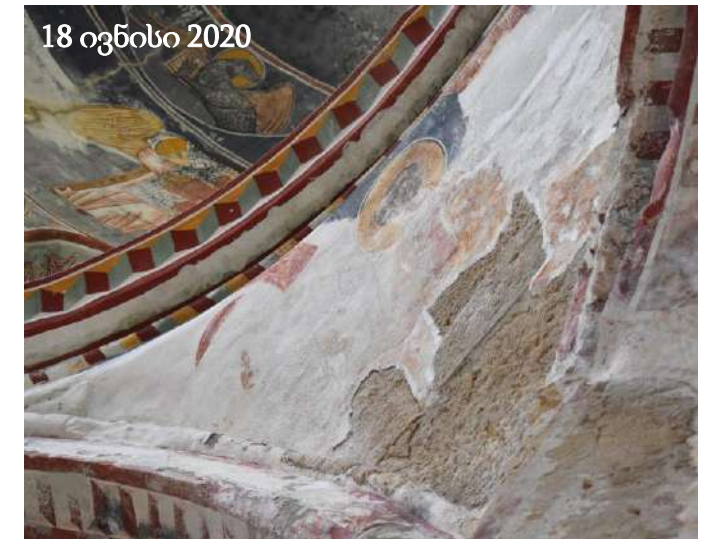
ჩრდილო-დასავლეთი აფრა, ინტერიერი - ფიზიკური ისტორია

დაზიანების ტიპი: 1. განშრევა (ნალესობის ფენასა და საფუძვლის ფენას შორის კავშირის დაკარგვა)
2. ნალესობის დანაკარგი

2020 წლის 18 ივნისის მდგომარეობით დაზიანების აქტივიზაცია: არ ფიქსირდება
