საქართველოს კულტურული მემკვიდრეობის დაცვის ეროვნული სააგენტოს სამუშაო
ჯგუფის მივლინება მსოფლიო მემკვიდრეობის ძეგლზე „გელათის მონასტერი“

16-19 ივნისი, 2020წ

საველე დათვალიერებისა და ჩატარებული სამუშაოების ანგარიში

ანგარიში N1

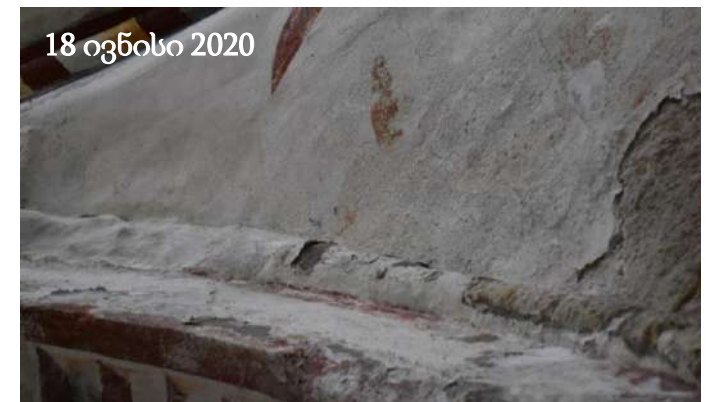
18 ივნისი 2020

ნალესობის განშრევა და დანაკარგი

ვიზუალური დაკვირვებით თვალით ხილული ძლიერი განსხვავება შეინიშნება 2017 წლისა და 2020 წლის 22 მაისის მდგომარეობას შორის, თუმცა 22 მაისიდან 18 ივნისამდე არაფერი შეცვლილა.

ჩრდილო-დასავლეთი აფრა - ინტერიერისა და ექსტერიერის მდგომარეობის შედარება

დაზიანების ტიპი:

ფასადი

ქვა და შეკეთებები: 1. გამომარილება (იხ წითელი ისარი)

დაზიანების ლოკაცია:

ტრომპის კედლებზე

კრამიტისა და გადაბმის ადგილებზე დაზიანებები ვიზუალურად ნათლად არ განირჩევა.

დაფიქსირებულია მხოლოდ ერთი კუთხის კრამიტის დანაკარგი (იხ ყვითელი ჩარჩო).

შეპირაპირების ადგილას გამოყენებული ხსნარი დაზარულია. (იხ. ჩრდილოეთი მკლავის ნაწილი)

კრამიტებს შორის შევსებებზე დაზიანების გარჩევა დისტანციიდან რთულია, მით უფრო რომ შევსებები საკმაოდ უხეშად არის შესრულებული.

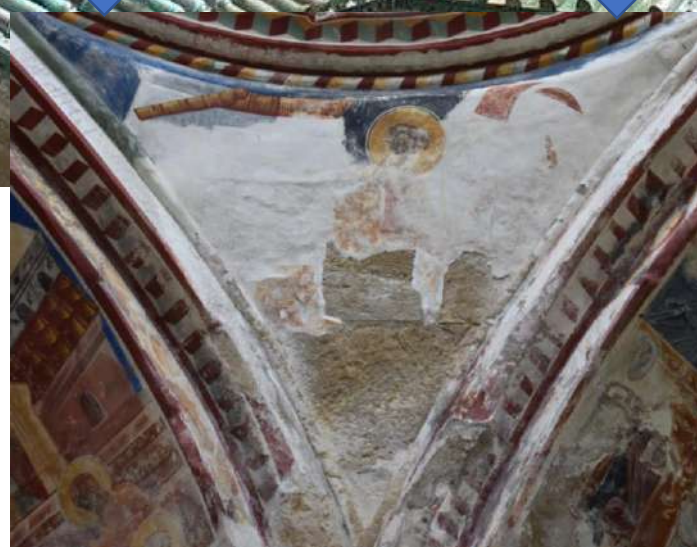
ვიზუალური დაკვირვებით 2017 წლის დეკემბრისა და 2020 წლის 22 მაისის მდგომარეობით ინტერიერში თვალით ხილული განსხვავება შეინიშნება. დაკარგულია შელესილობის ფენა, ვხვდებით განშრევენასაც.

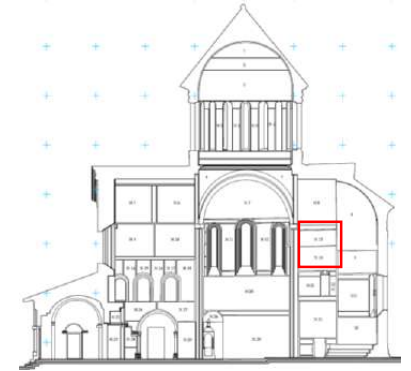
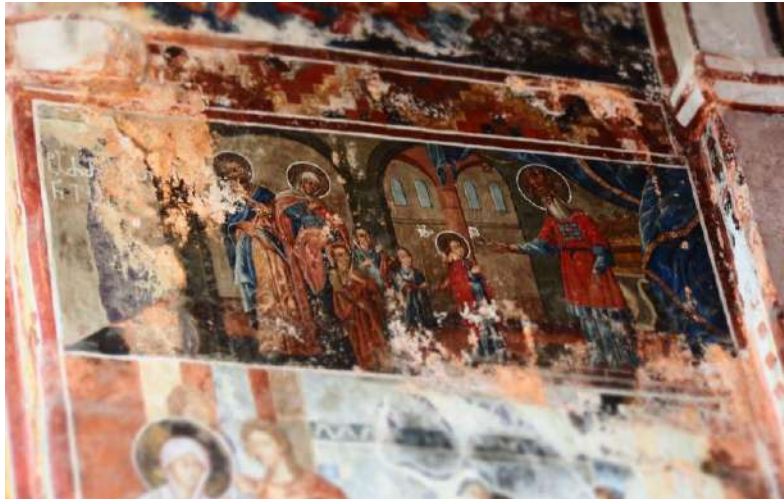
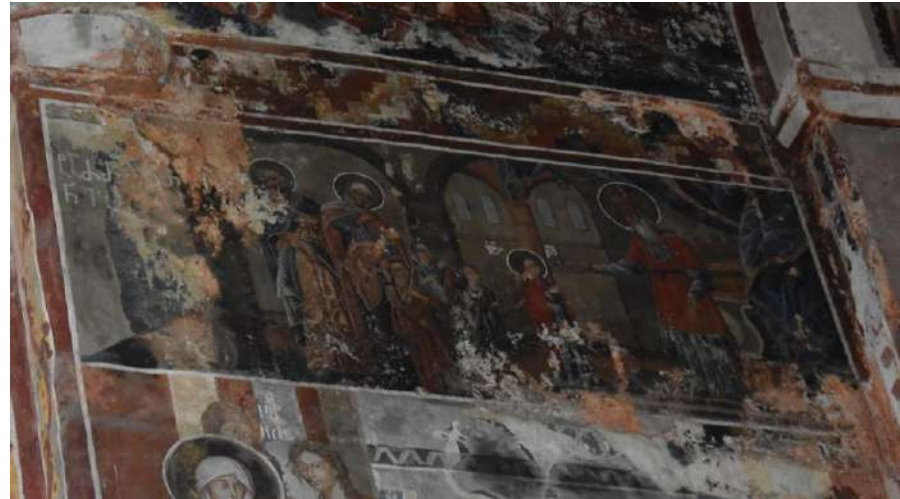
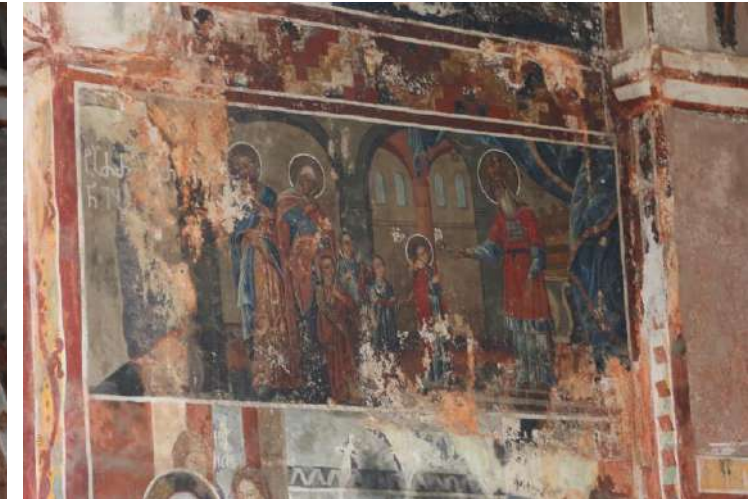
ბემა

ვიზუალური დაკვირვებით 2015 წლის, 2020 წლის 22 მაისისა და 18 ივნისის მდგომარეობით თვალთ ხილული განსხვავება არ შეინიშნება

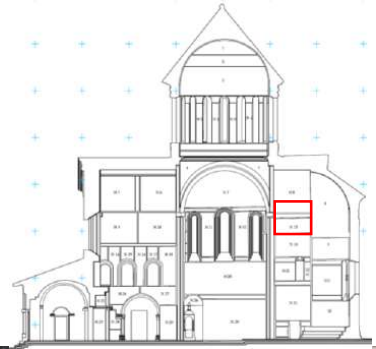
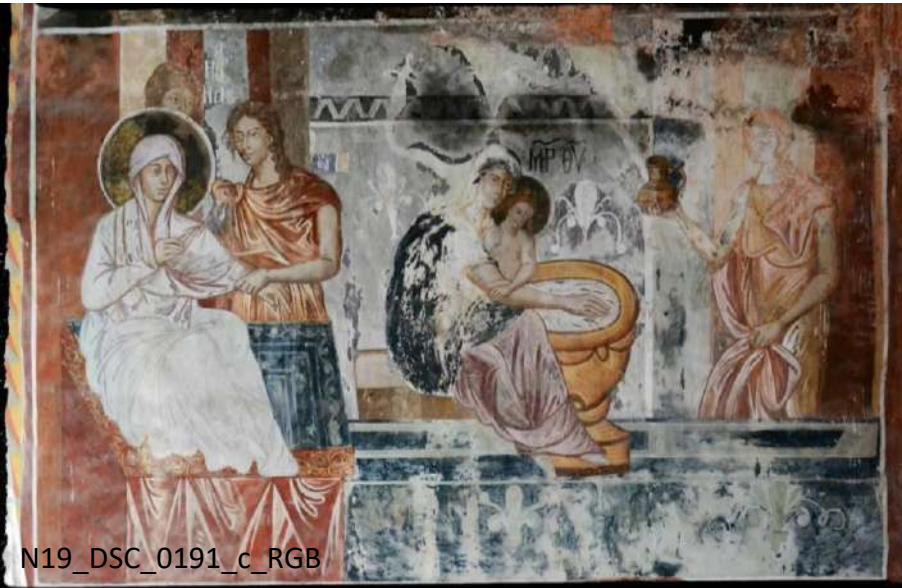
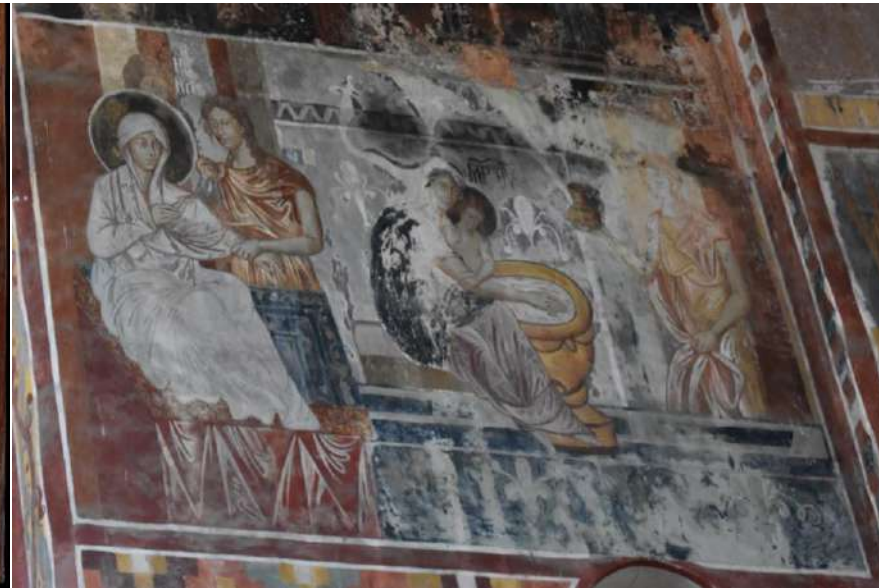
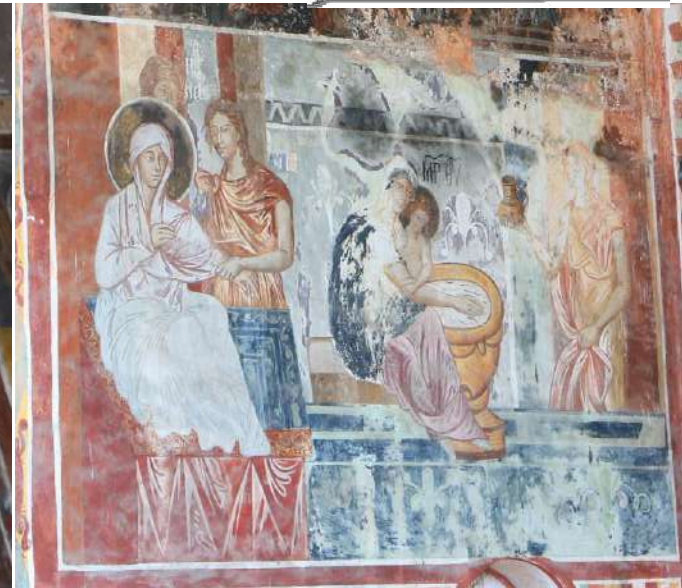
ბემა, ჩრდილოეთ კედელი

ვიზუალური დაკვირვებით თვალით ხილული განსხვავება არ შეინიშნება

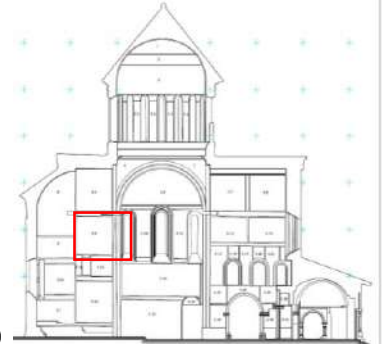
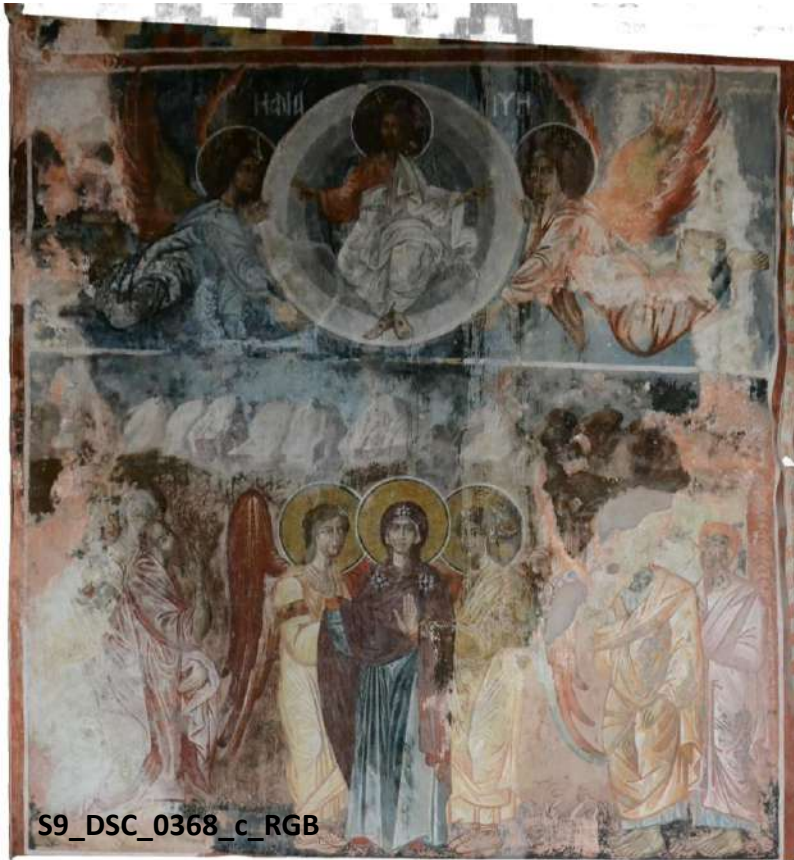
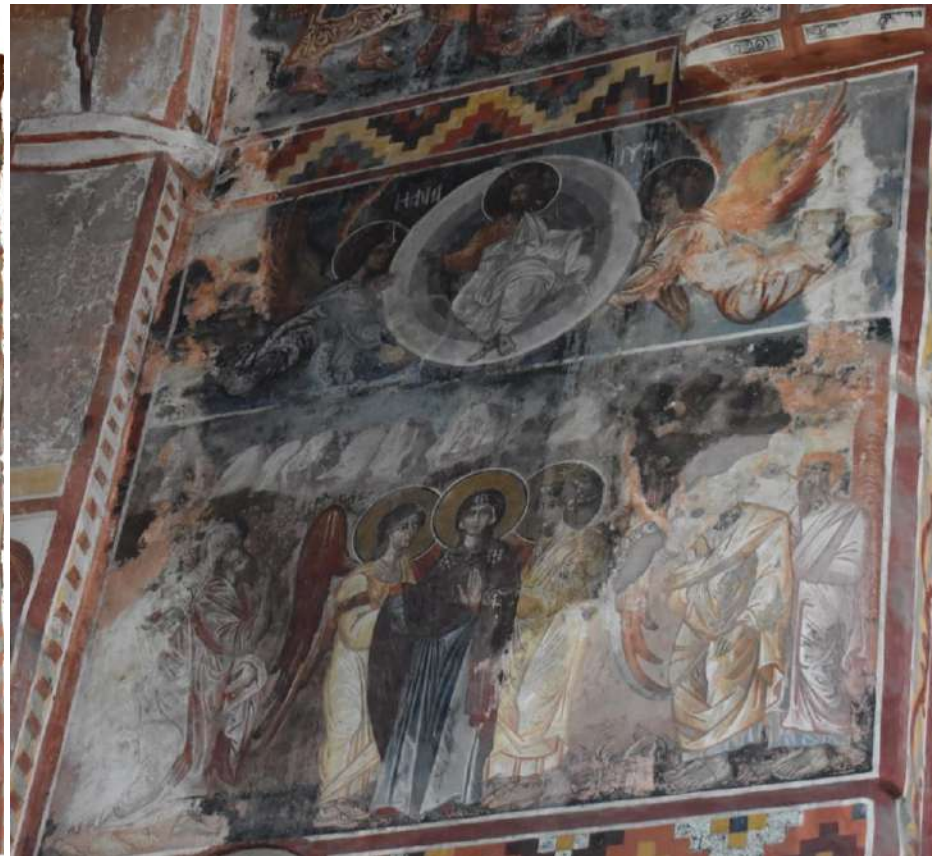
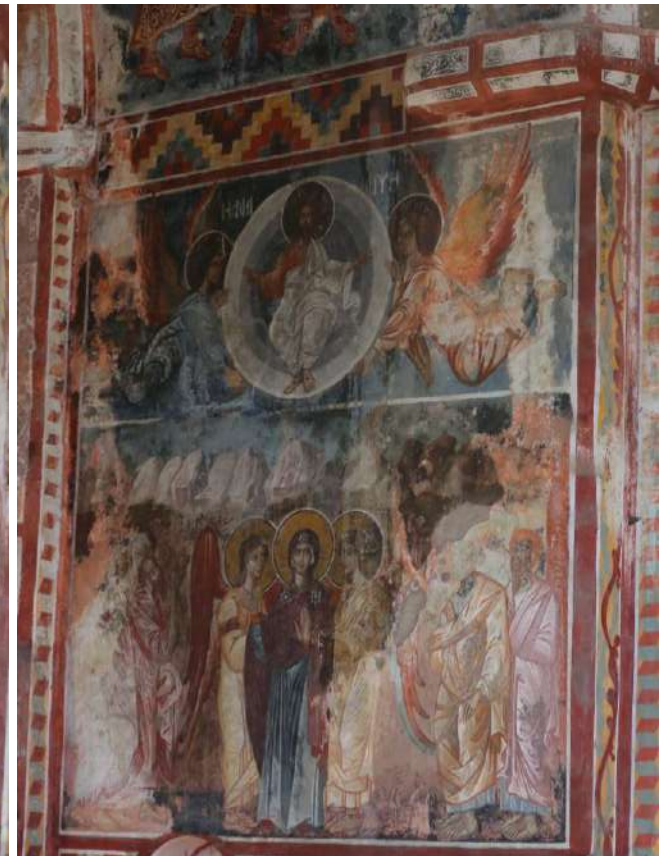
ბემა, სამხრეთი კედელი

ვიზუალური დაკვირვებით თვალით ხილული განსხვავება არ შეინიშნება

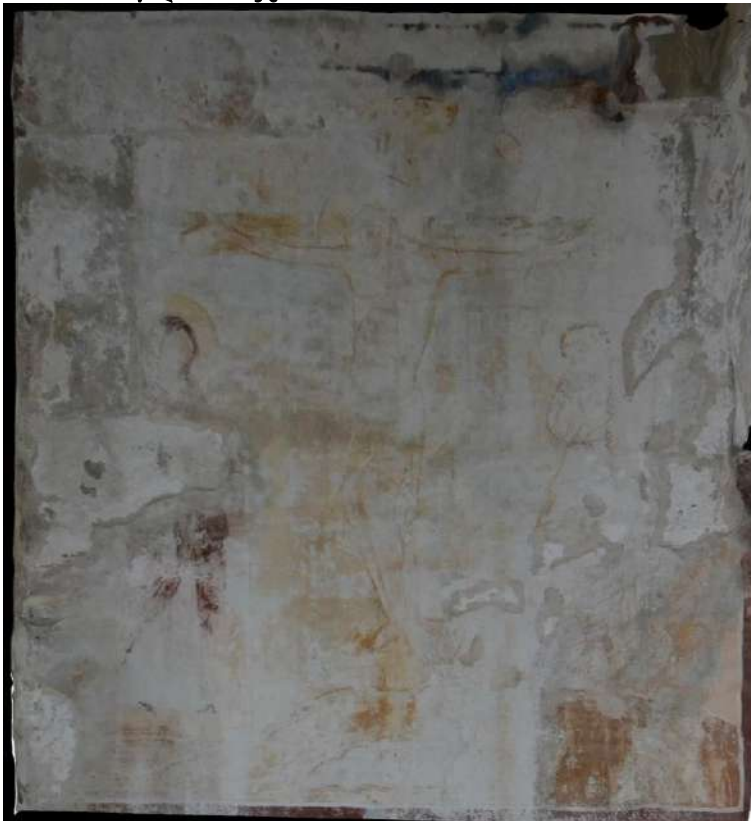
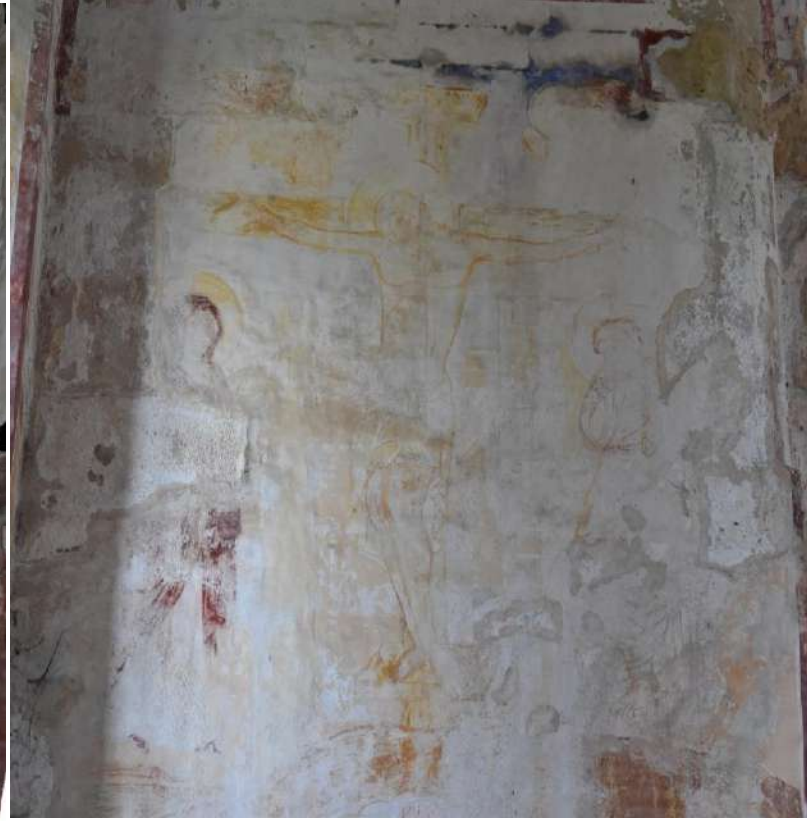
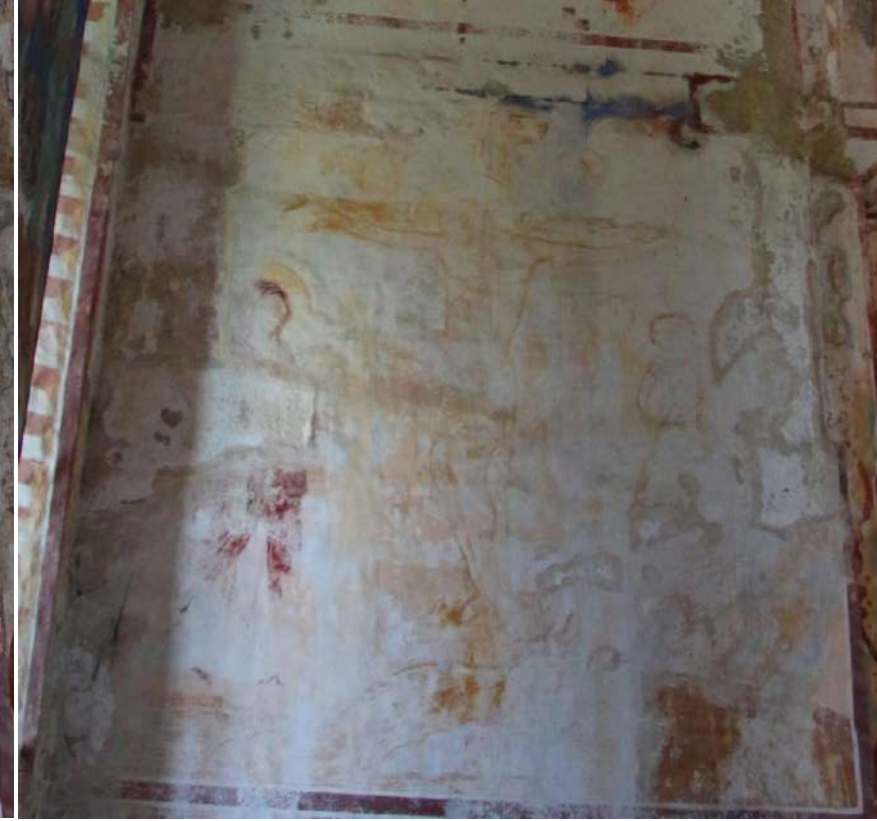
აღმოსავლეთი კედელი
ჯვარცმა

ვიზუალური დაკვირვებით თვალით ხილული განსხვავება არ შეინიშნება

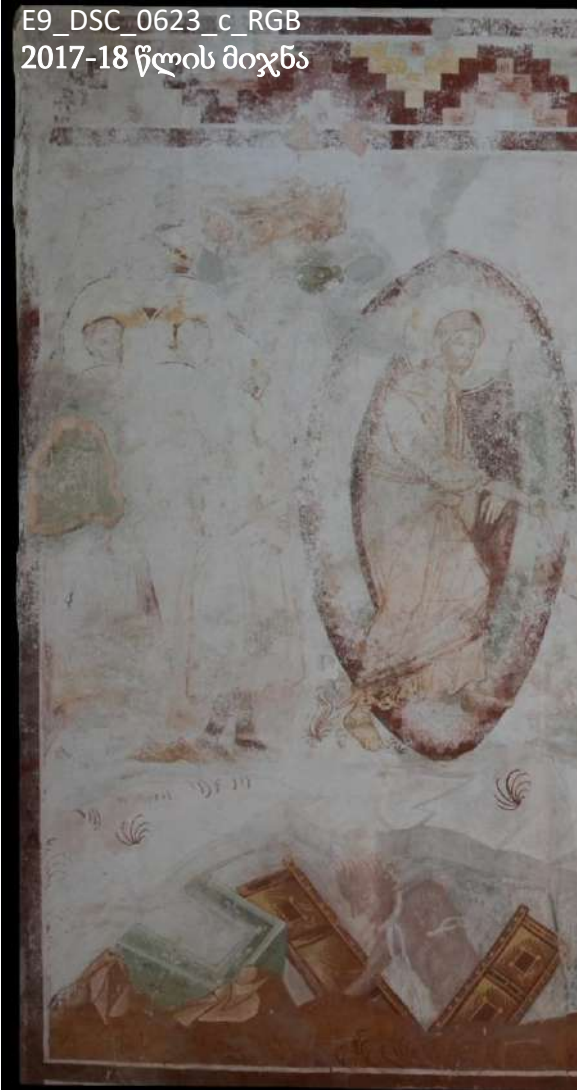
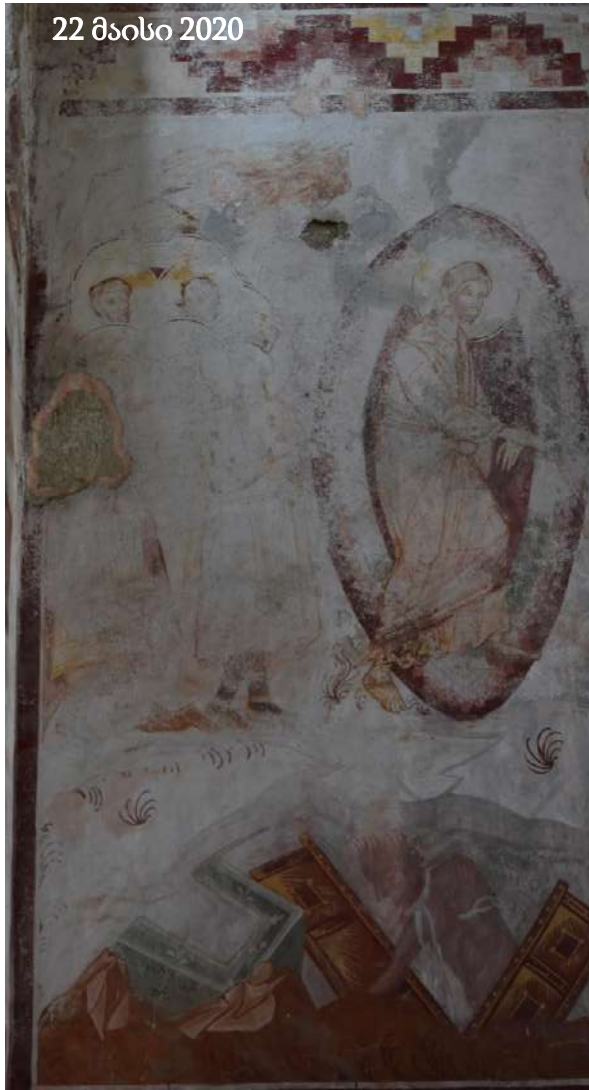
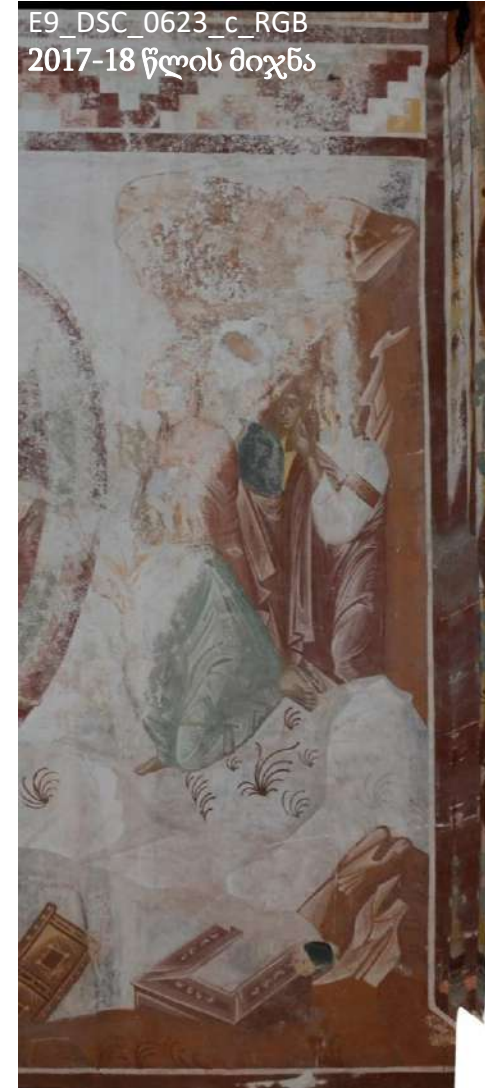
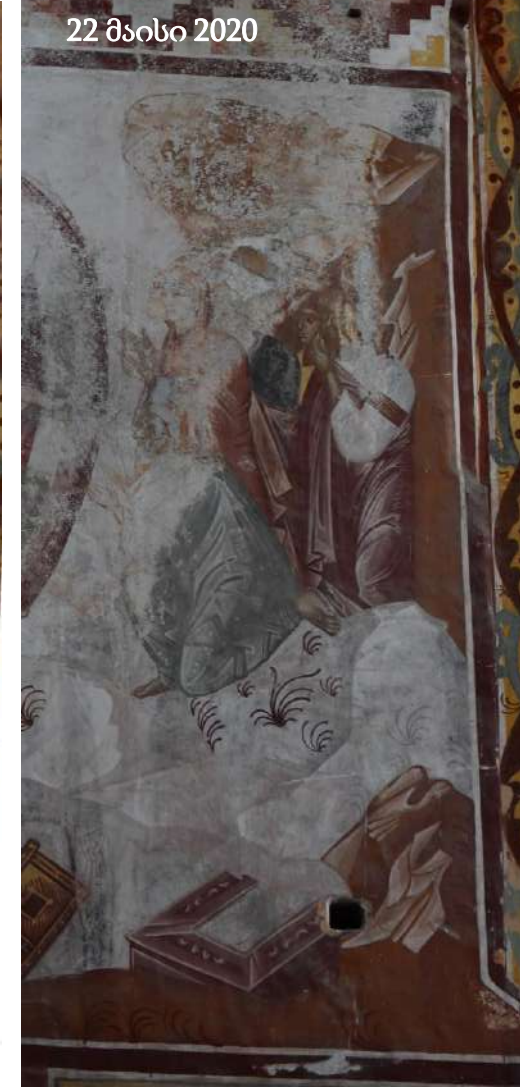
აღმოსავლეთი კედელი
მეორე რეგისტრი

ვიზუალური დაკვირვებით თვალით ხილული განსხვავება არ შეინიშნება

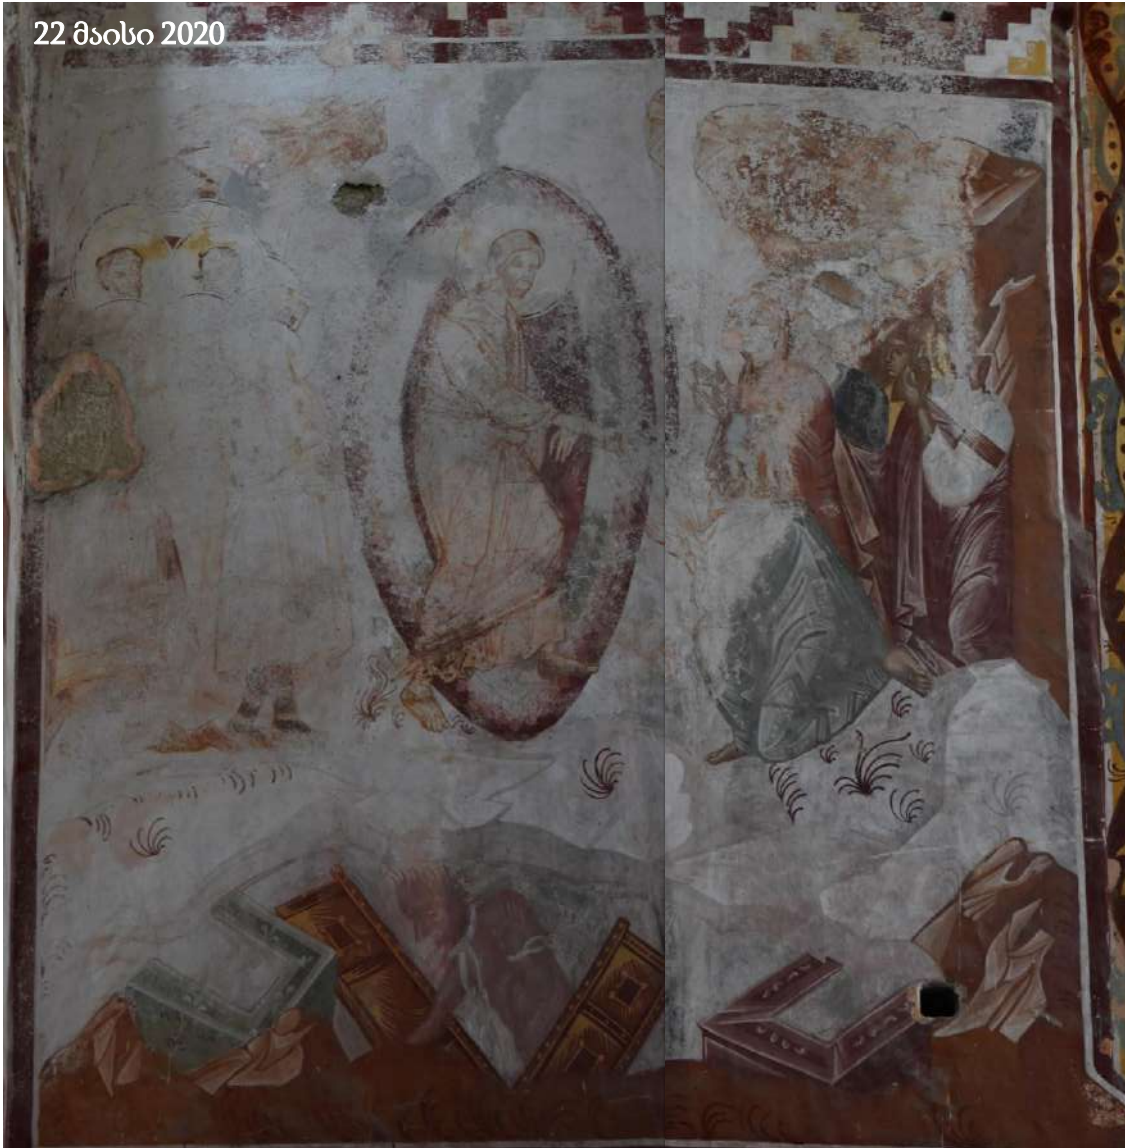
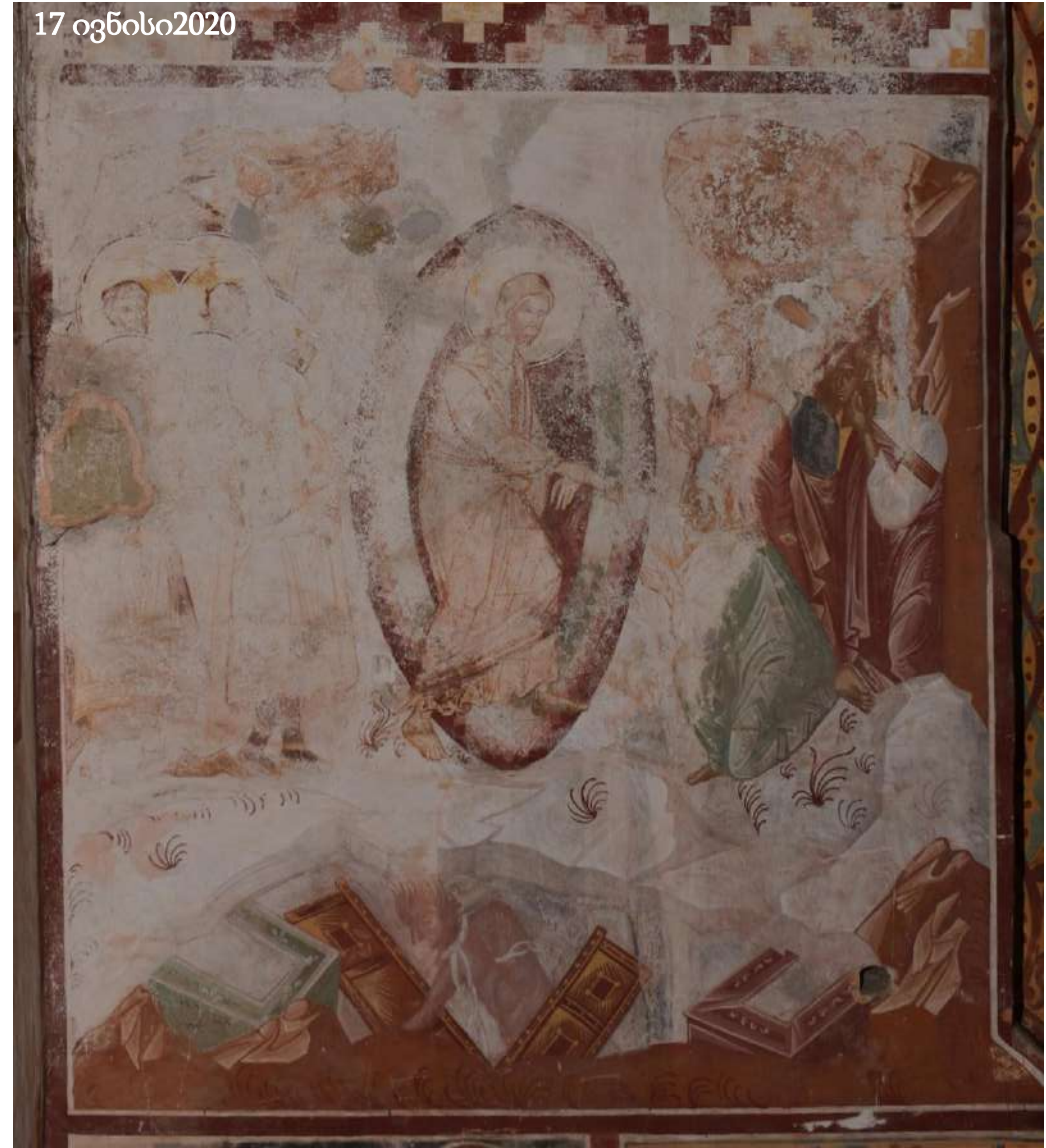
აღმოსავლეთი კედელი
მეორე რეგისტრი

ვიზუალური დაკვირვებით თვალით ხილული განსხვავება არ შეინიშნება

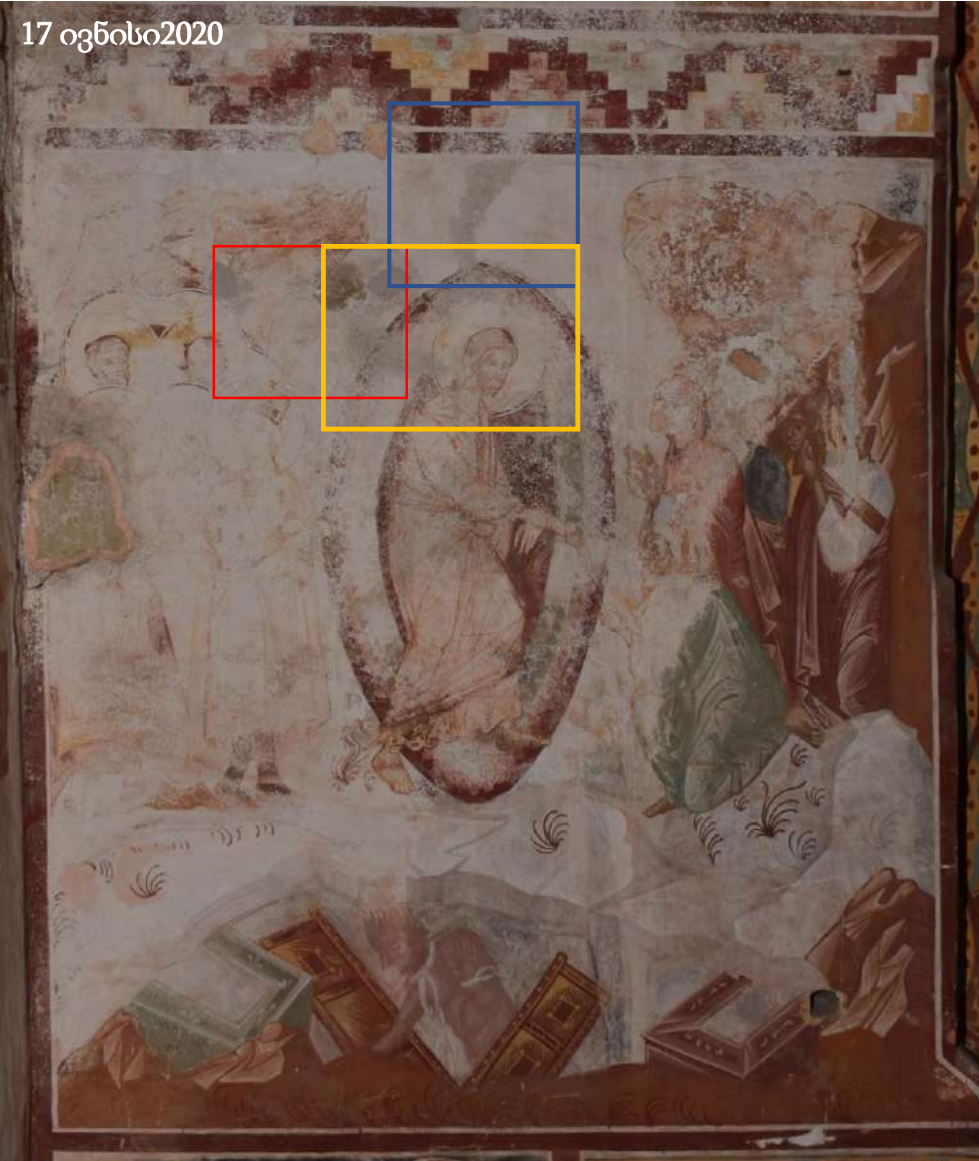
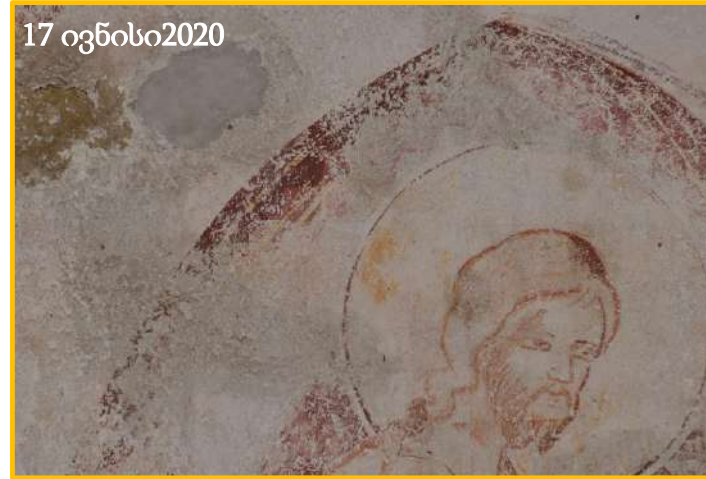
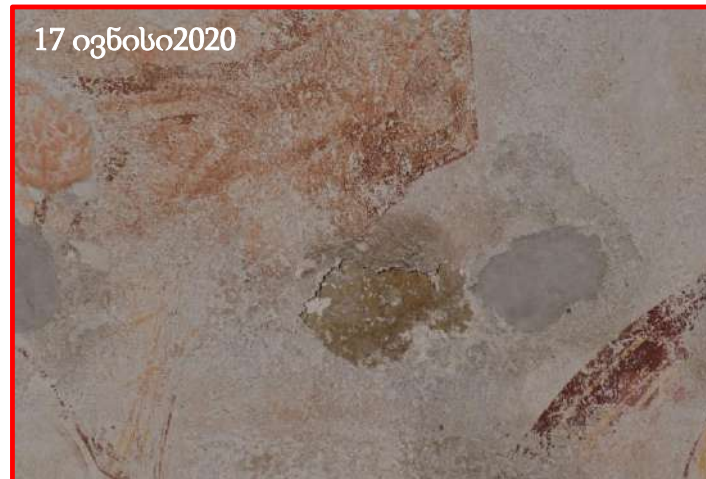
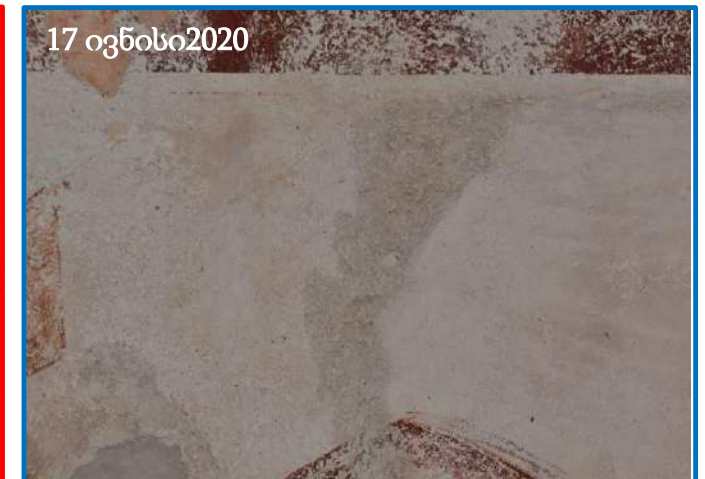
აღმოსავლეთი კედელი
მეორე რეგისტრი

დაზიანების ტიპი:
ნალესობის დანაკარგი/
ფერის სახეცვლა

2020 წლის 17 ივნისის
მდგომარეობით
დაზიანების აქტივიზაცია:
(არ ფიქსირდება)

ვიზუალური დაკვირვებით 22 მაისისა და 18 ივნისის მდგომარეობით თვალთ
ხილული განსხვავება არ შეინიშნება

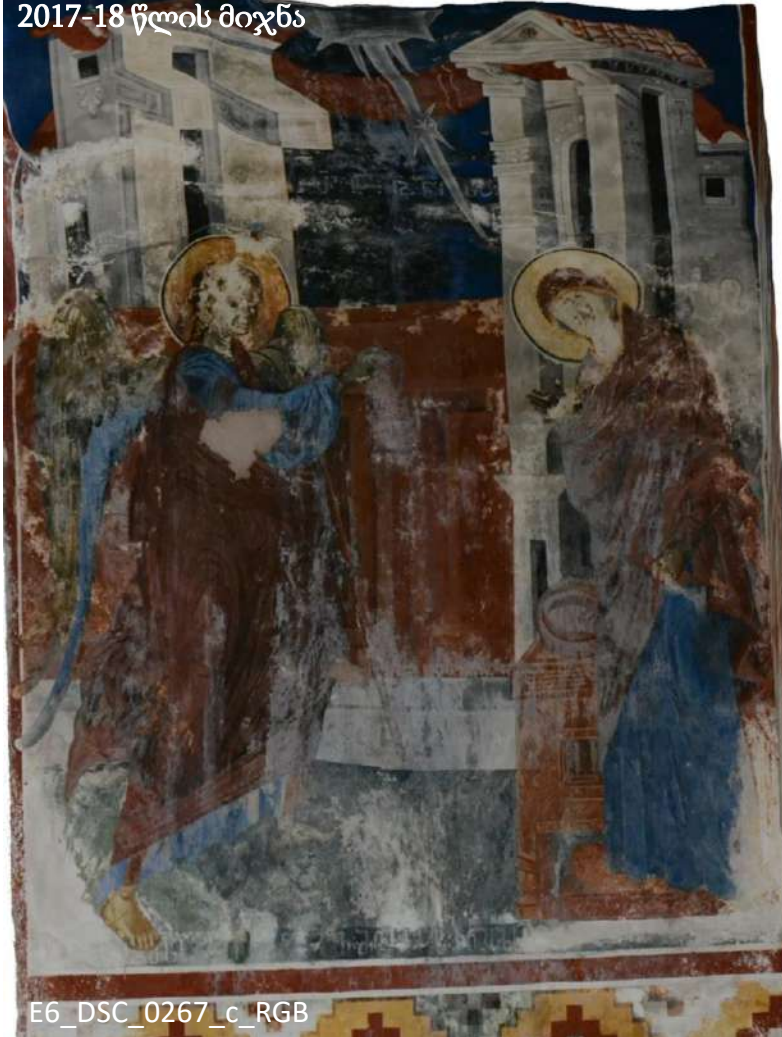
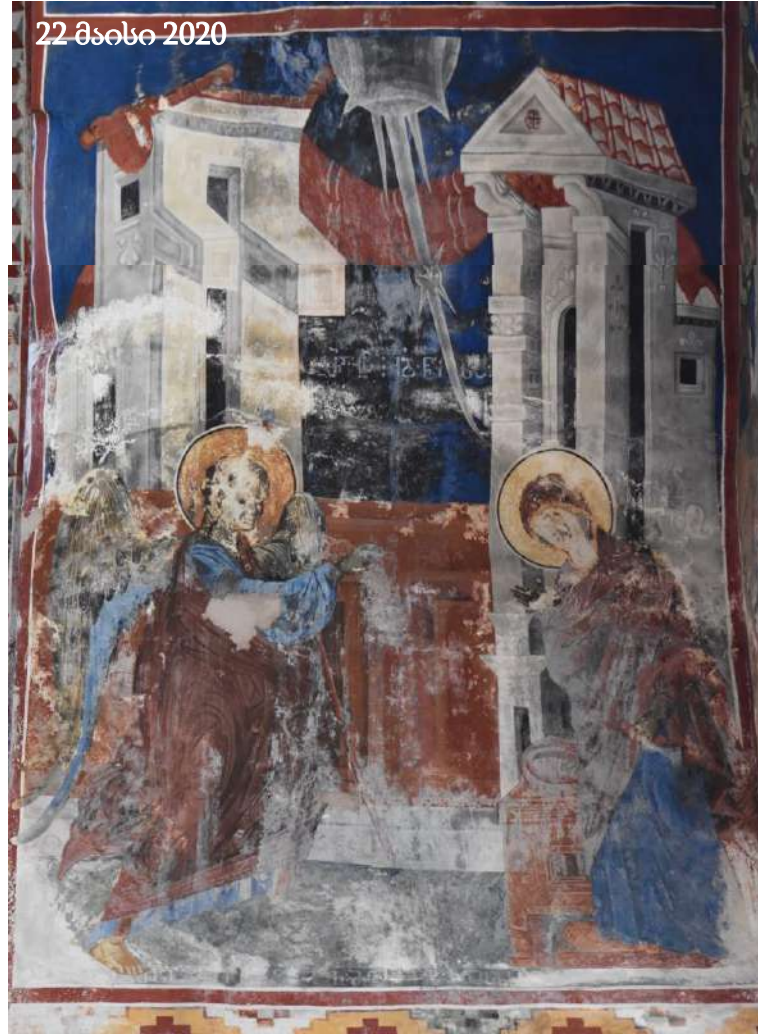
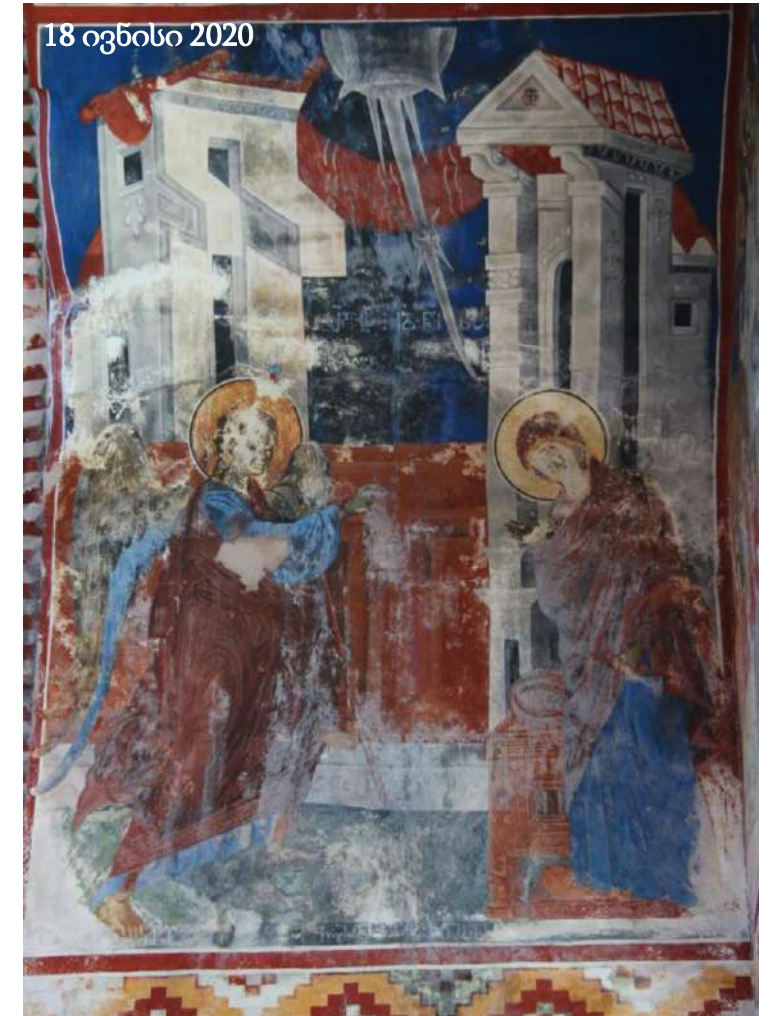
აღმოსავლეთი კედელი

ვიზუალური დაკვირვებით თვალთ ხილული განსხვავება არ შეინიშნება

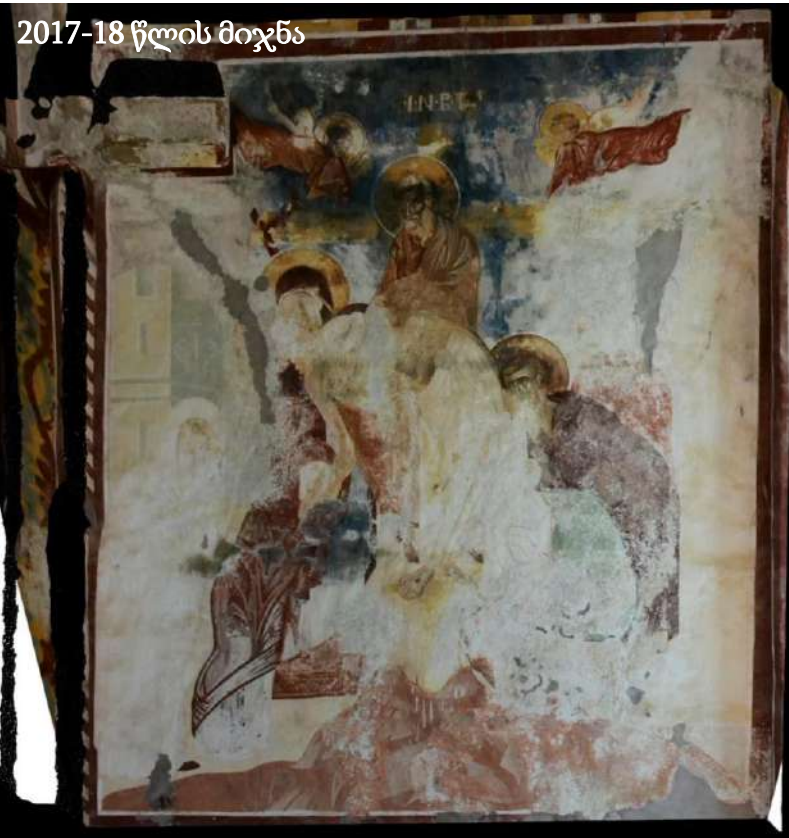
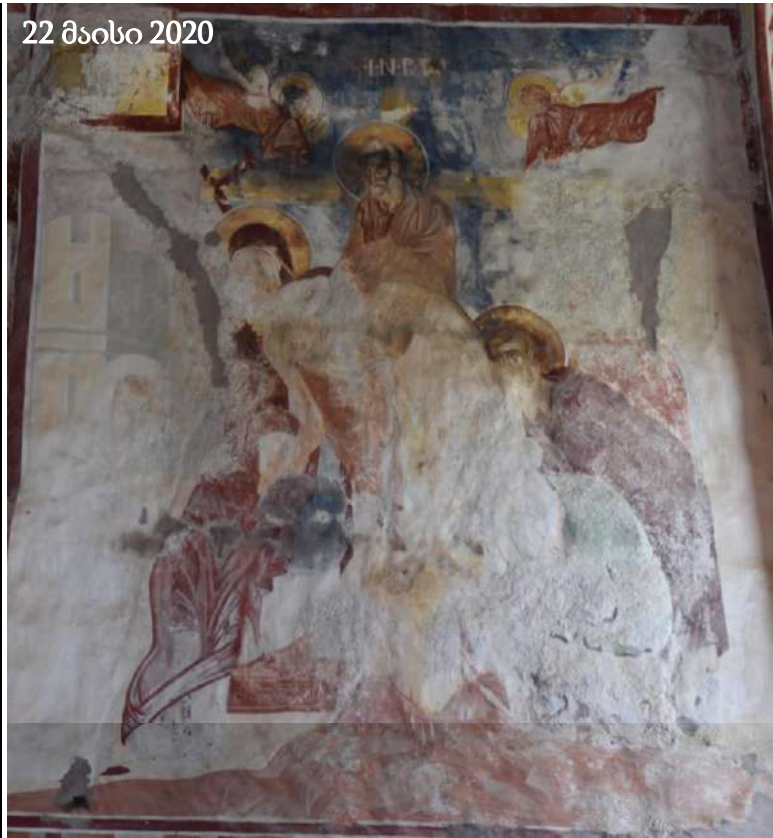
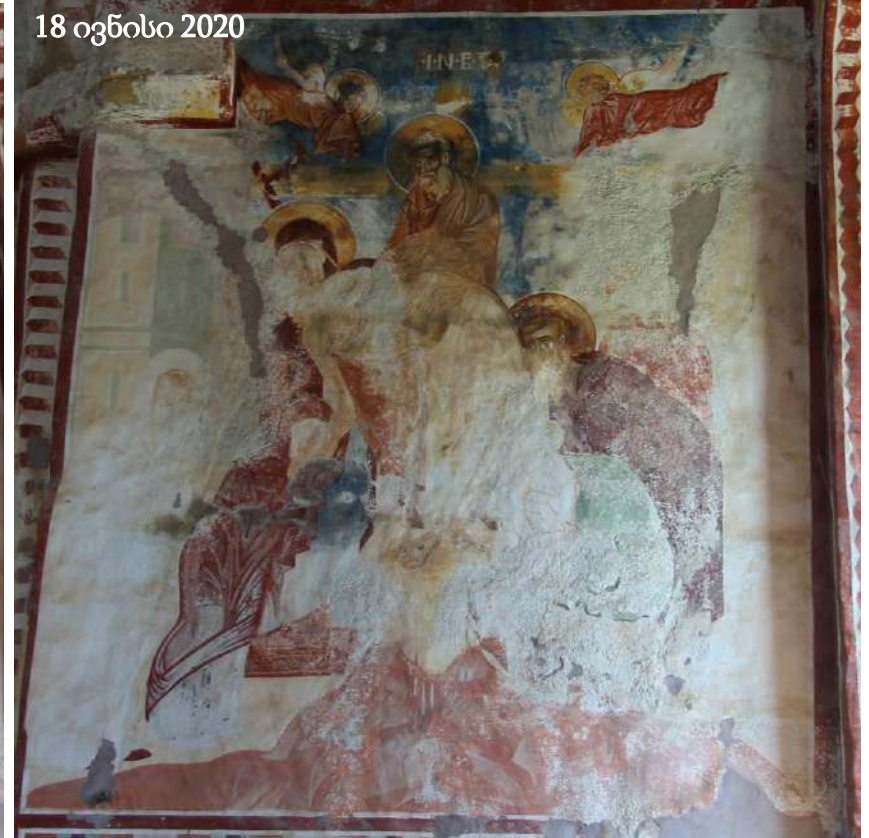
აღმოსავლეთი კედელი

ვიზუალური დაკვირვებით თვალით ხილული განსხვავება არ შეინიშნება

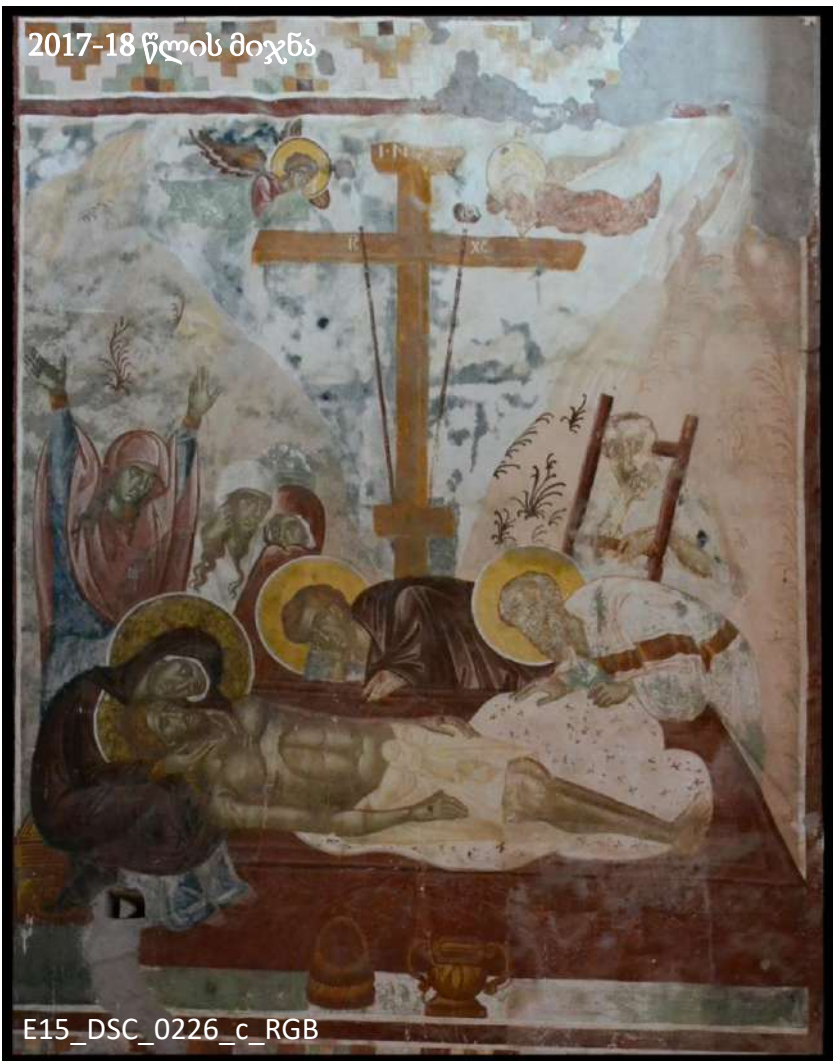
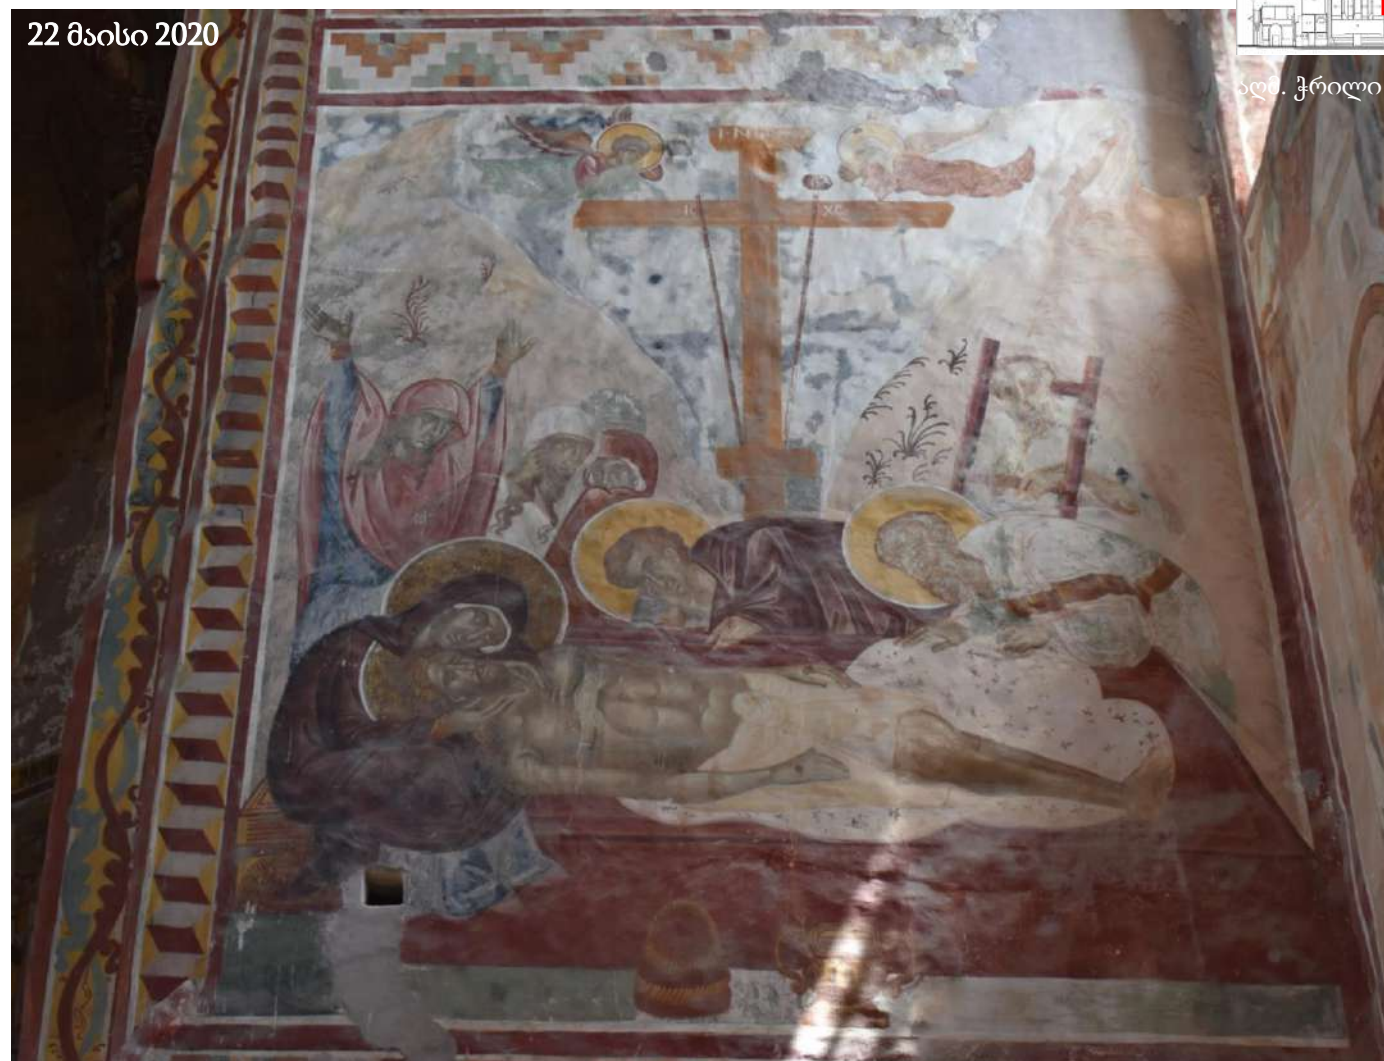
აღმოსავლეთი კედელი

ვიზუალური დაკვირვებით 2017 წლის დეკემბრის, 2020 წლის 22 მაისისა და 18 ივნისის მდგომარეობით თვალით ხილული განსხვავება არ შეინიშნება
