საქართველოს კულტურული მემკვიდრეობის დაცვის ეროვნული სააგენტოს სამუშაო
ჯგუფის მივლინება მსოფლიო მემკვიდრეობის ძეგლზე „გელათის მონასტერი“

16-19 ივნისი, 2020წ

საველე დათვალიერებისა და ჩატარებული სამუშაოების ანგარიში

ანგარიში N1

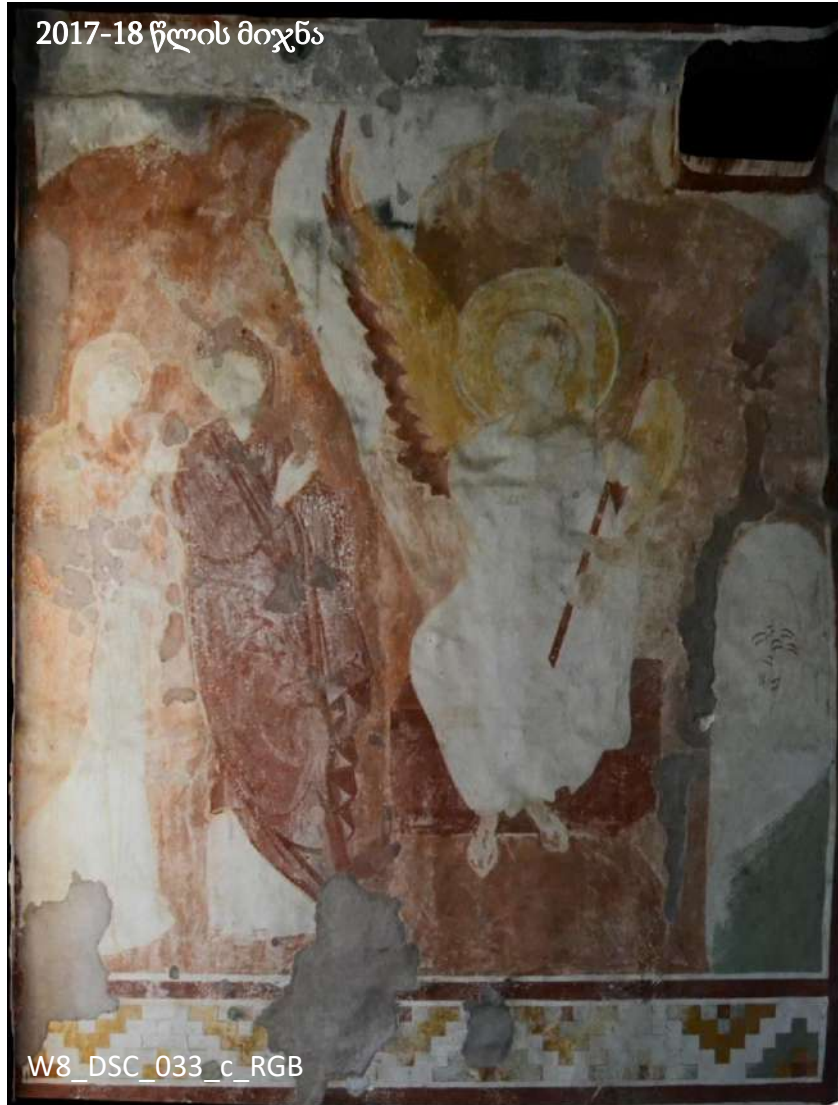
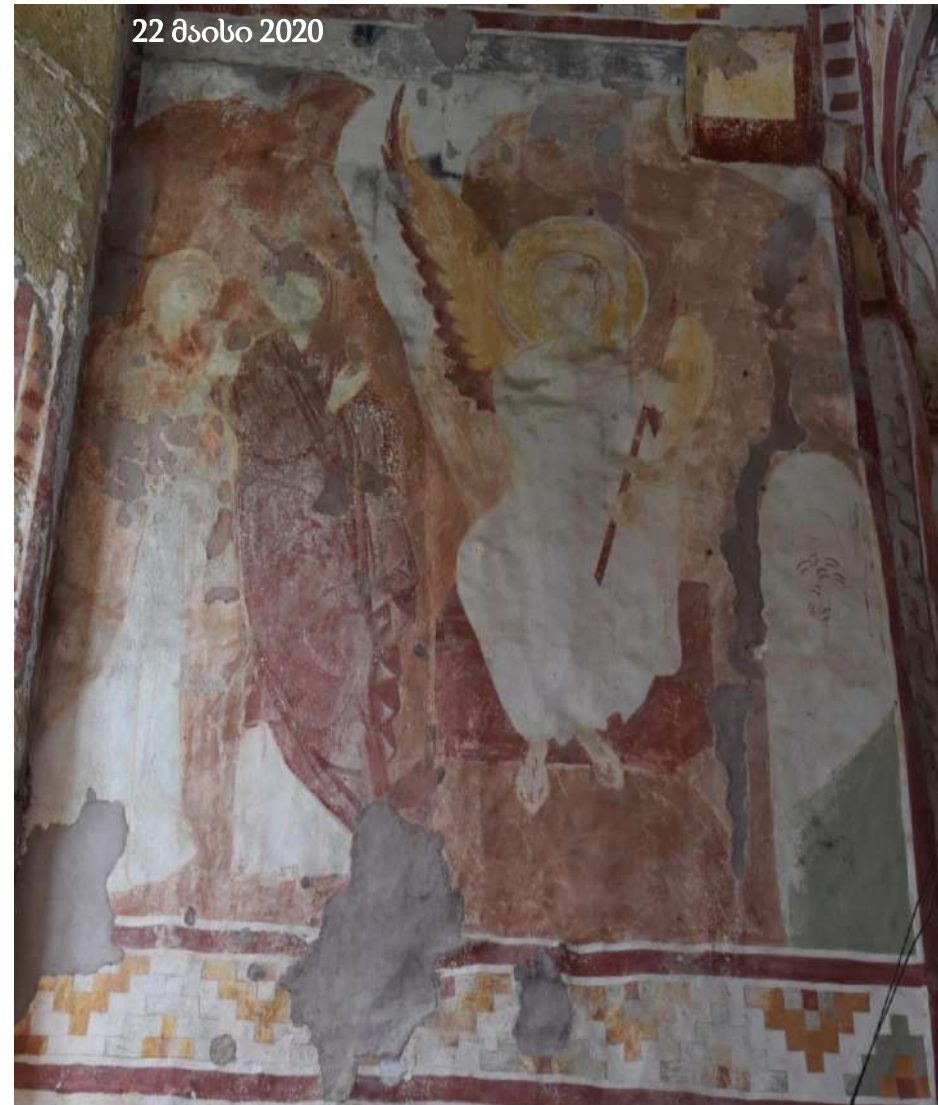
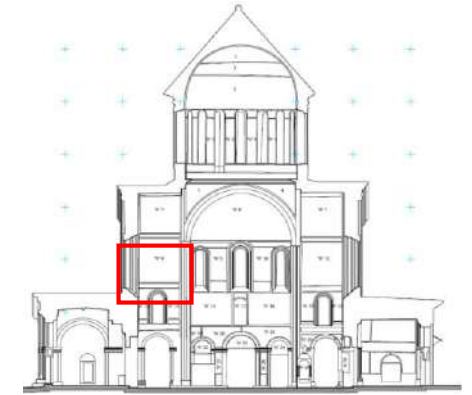
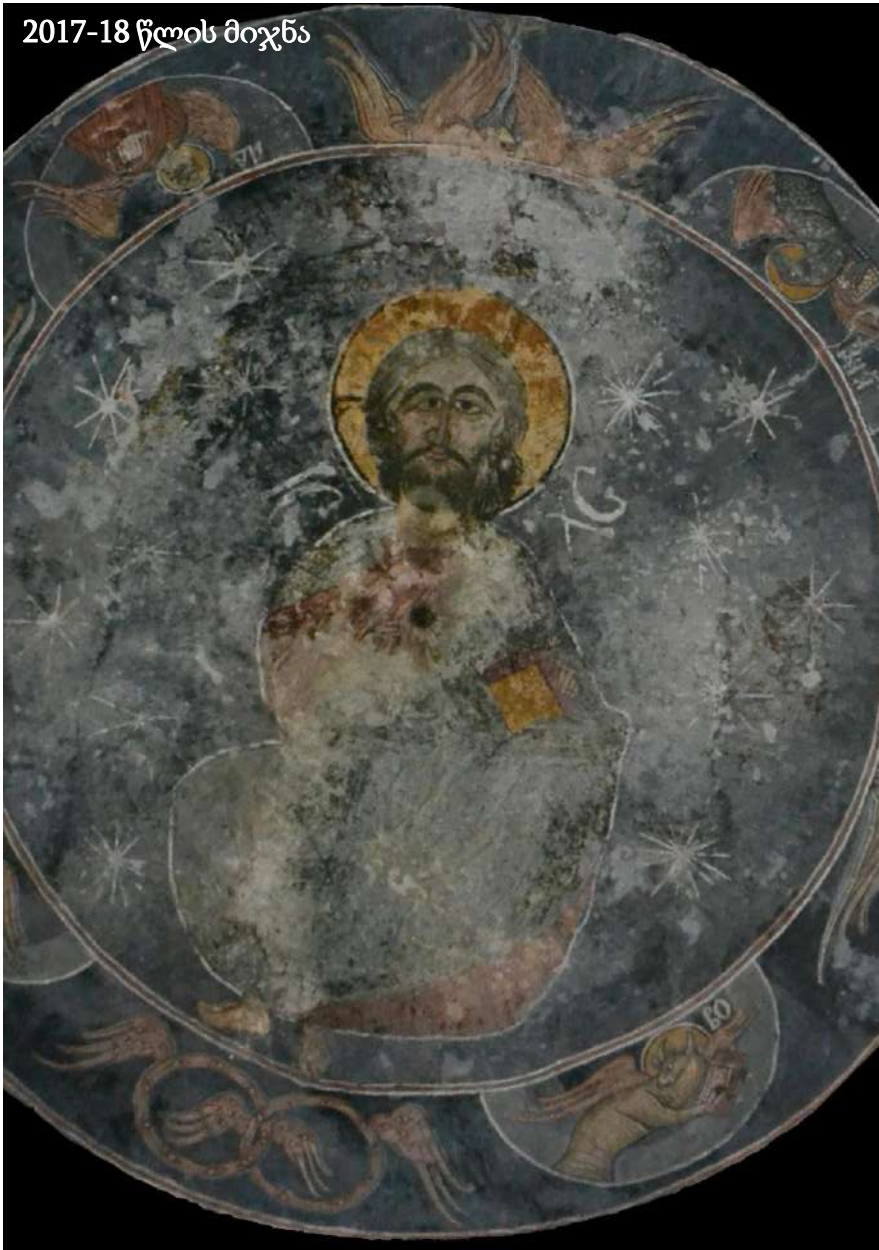
დასავლეთი კედელი

ვიზუალური დაკვირვებით 2017 წლის დეკემბრის, 2020 წლის 22 მაისისა და 18 ივნისის მდგომარეობით თვალით ხილული განსხვავება არ შეინიშნება

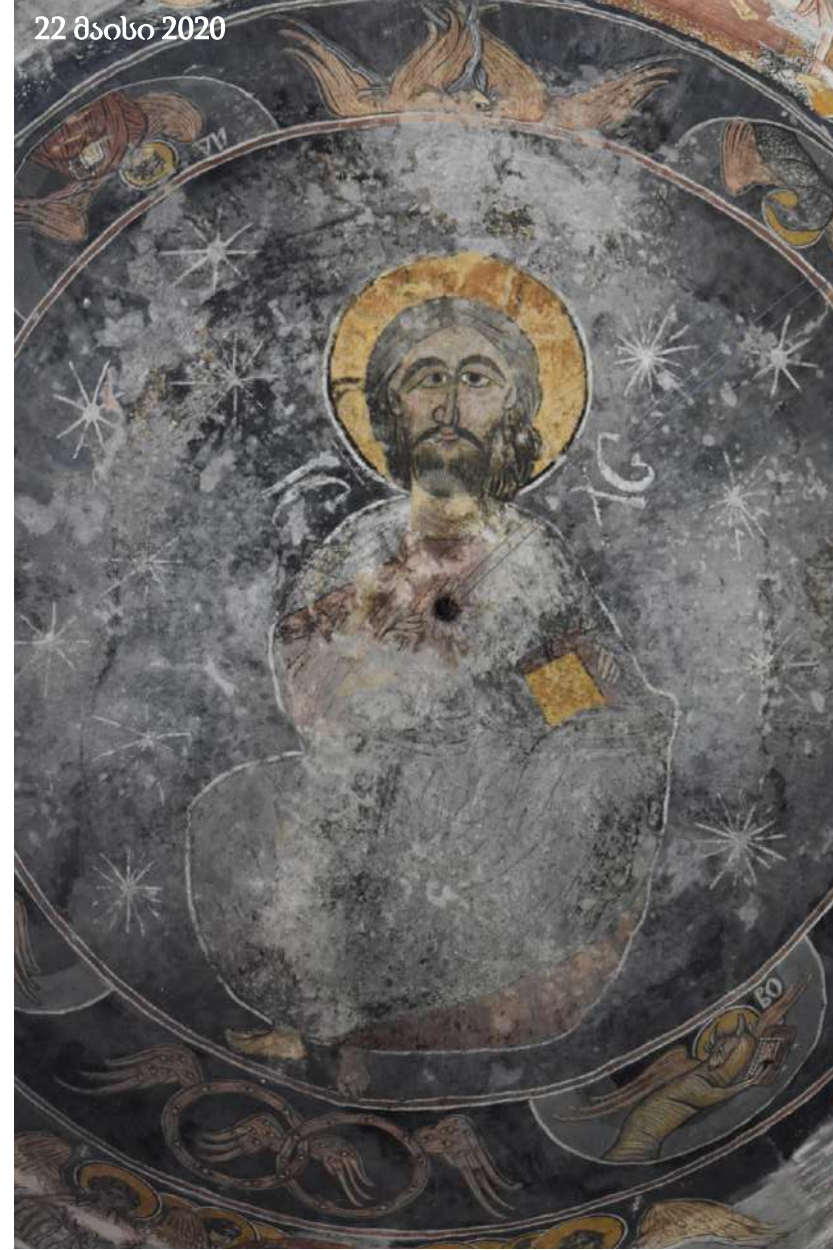
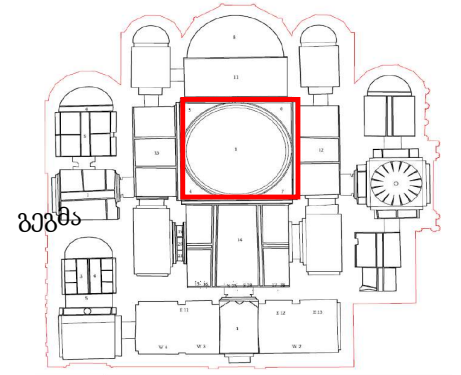
ჭერის
ბეგმა
1_DSC_00
41_c_RGB

ვიზუალური დაკვირვებით 2017 წლის დეკემბრის, 2020 წლის 22 მაისისა და 18 ივნისის მდგომარეობით თვალით ხილული განსხვავება არ შეინიშნება

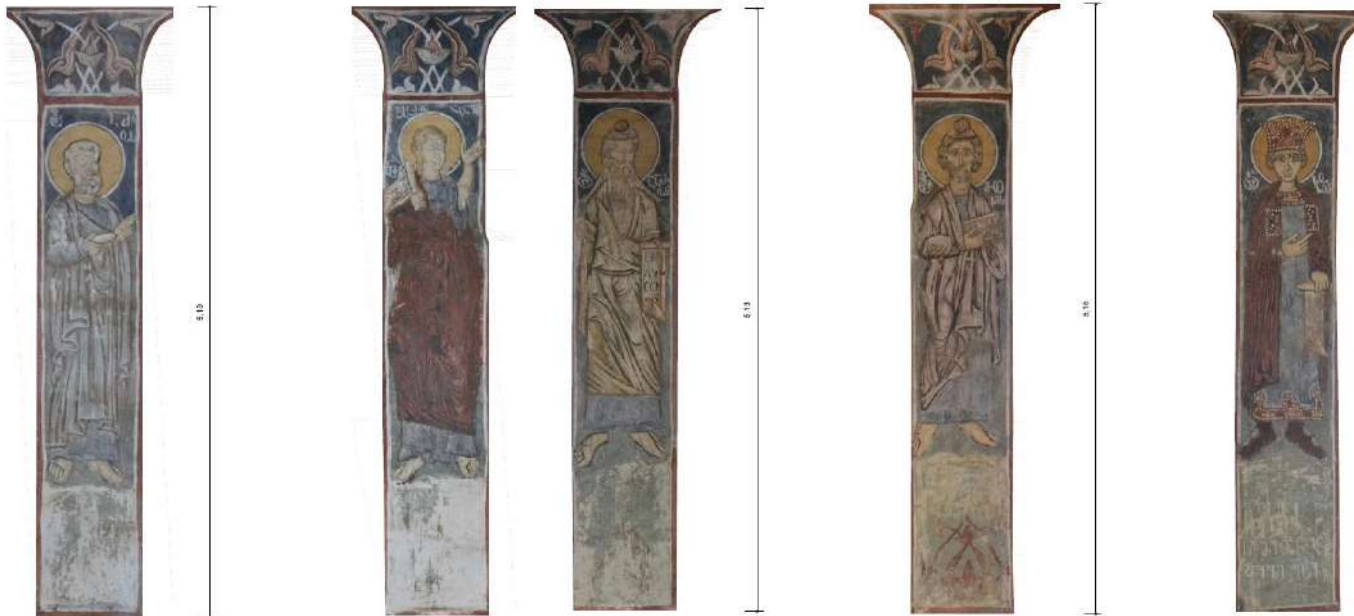
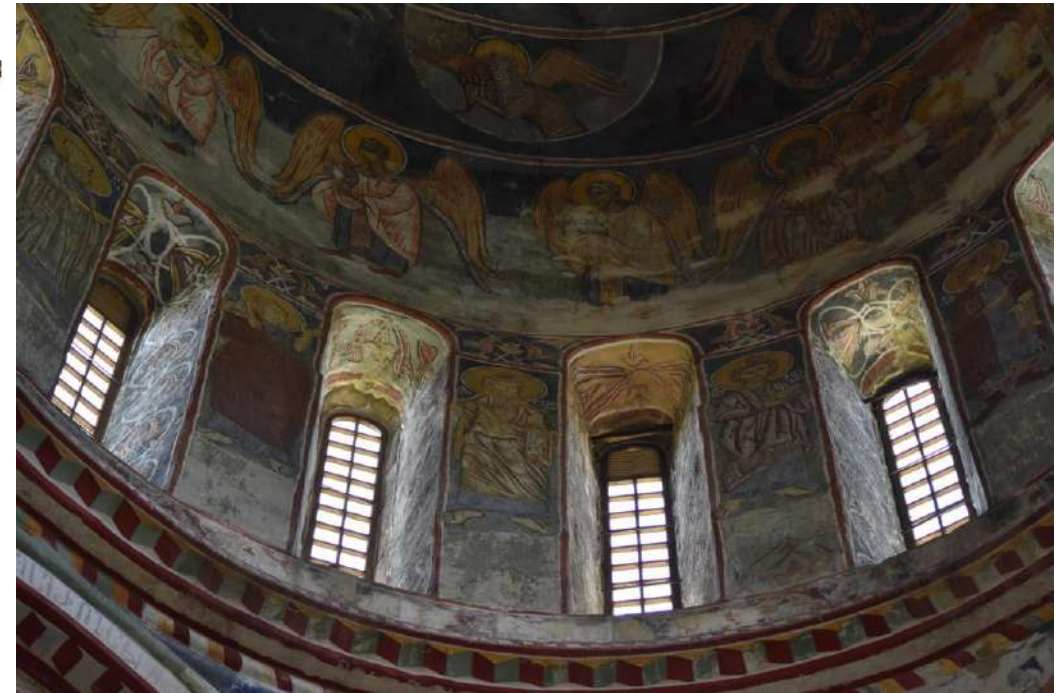
გეგმა

ვიზუალური დაკვირვებით 2017 წლის დეკემბრის, 2020 წლის 22 მაისისა და 18 ივნისის მდგომარეობით თვალით ხილული განსხვავება არ შეინიშნება

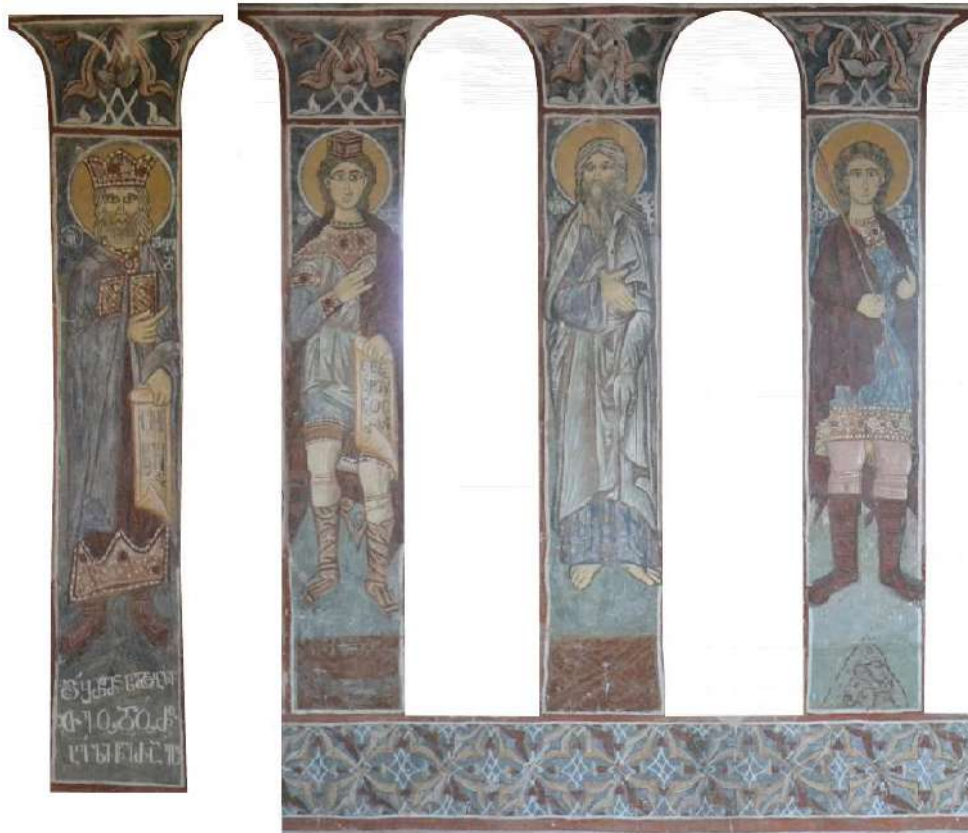
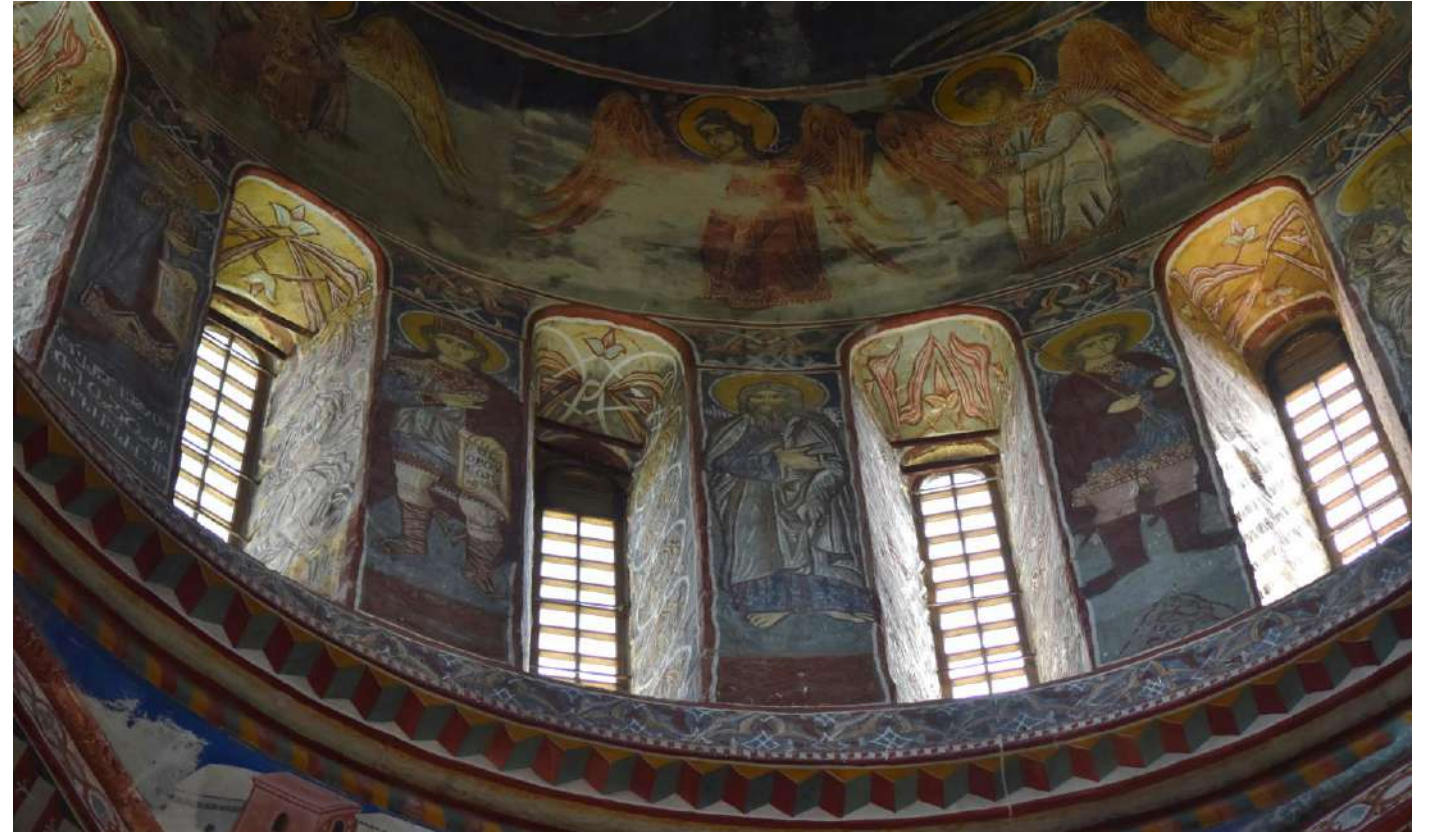
ვიზუალური დაკვირვებით 2017 წლის დეკემბრის, 2020 წლის 22 მაისისა და 18 ივნისის მდგომარეობით თვალით ხილული განსხვავება არ შეინიშნება

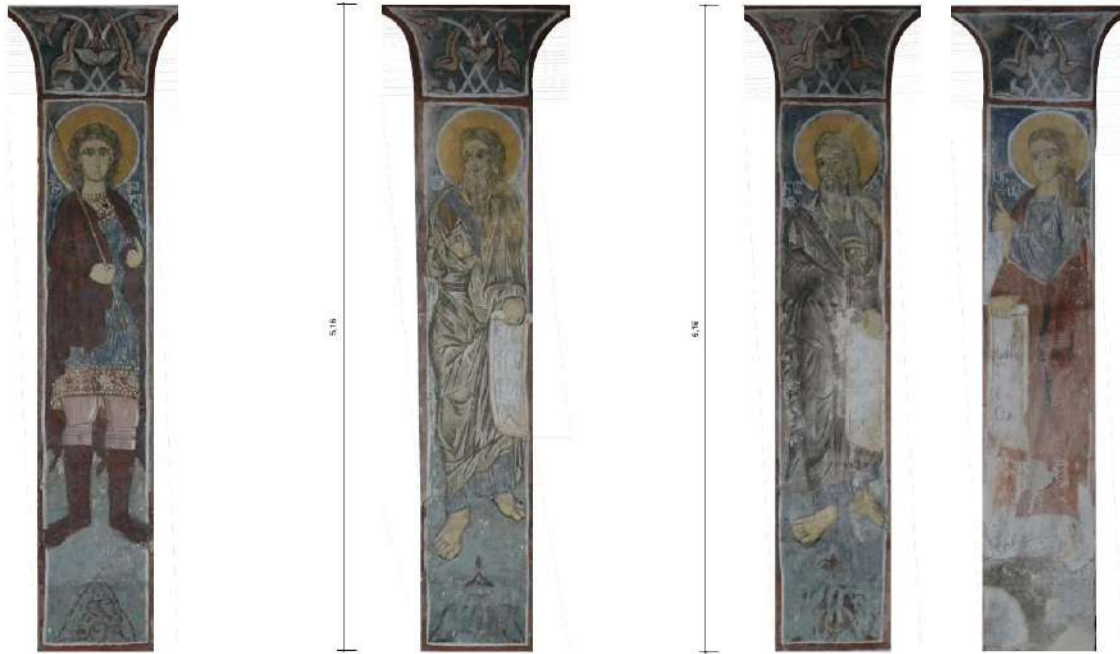
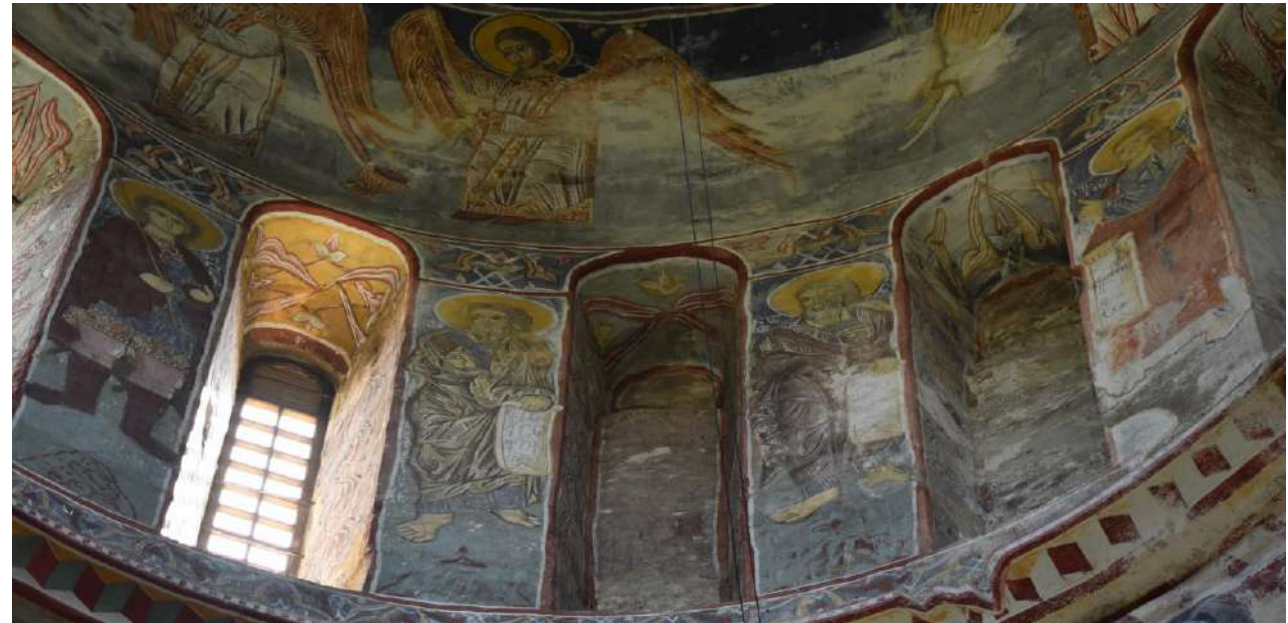
ვიზუალური დაკვირვებით 2017 წლის დეკემბრის, 2020 წლის 22 მაისისა და 18 ივნისის მდგომარეობით თვალით ხილული განსხვავება არ შეინიშნება

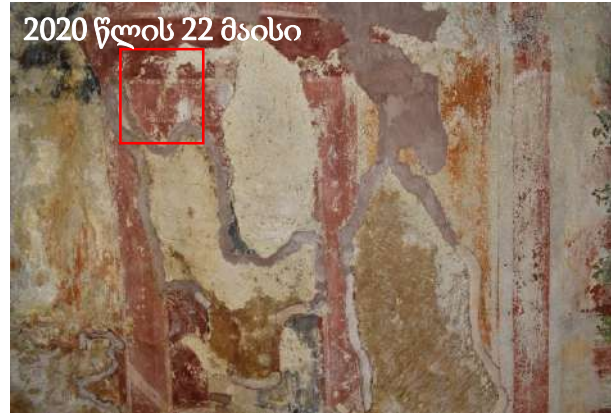
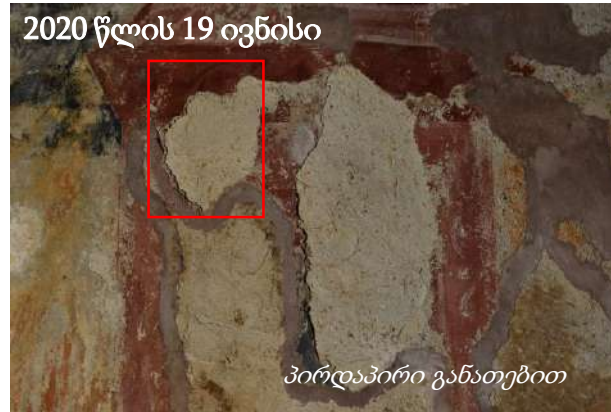
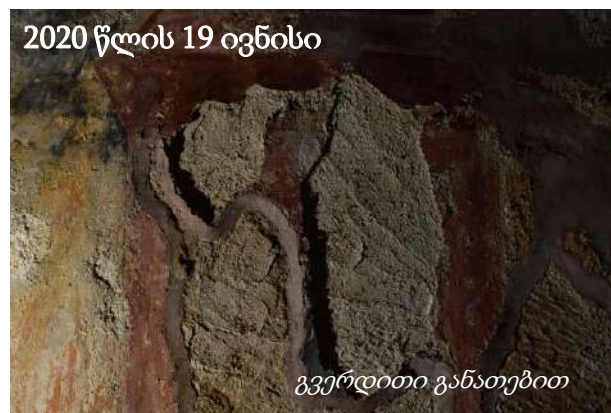
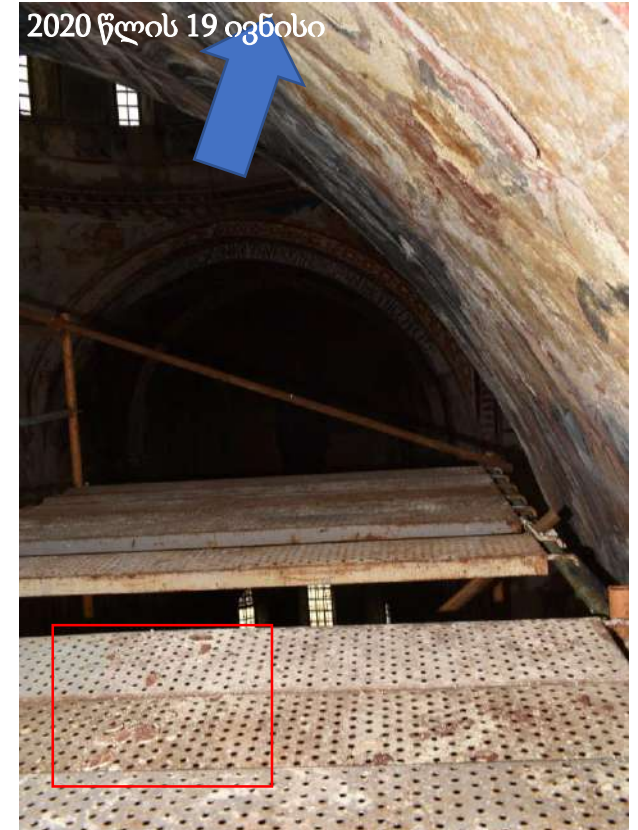
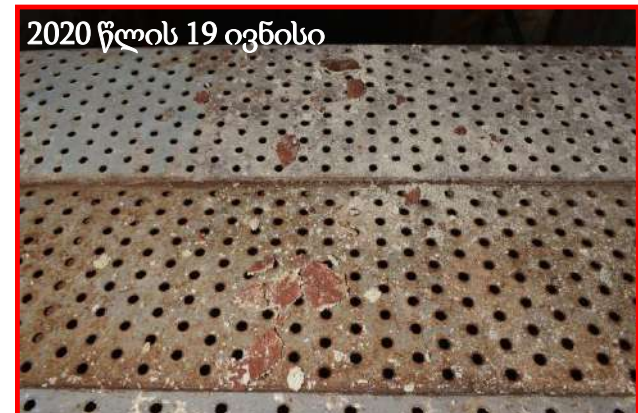
2020 წლის 16-19 ივნისის მდგომარეობა - ფრაგმენტების დანაკარგი

მთავარი ტაძრის დასავლეთ მკლავში აგებული ხარაჩოს პლადფორმებზე დაფიქსირდა დიდი რაოდენობის ორიგინალი მხატვრობის მქონე შელესილობის ჩამოცვენილი ფრაგმენტები. აღნიშნული ფრაგმენტების ჩამოცვენა მოხდა 2020 წლის 22 მაისსა და 17 ივნისს შორის დასავლეთი მკლავის კამარის სამხრეთი კედლიდან (მარცხენა სცენა, ზედა რეგისტრი). გარდა ფრაგმენტებისა, პლადფორმაზე დიდ რაოდენობის მარილის კრისტალებია ჩამოცვენილი.

აღნიშნული ფრაგმენტები შეინახა და შეიფუთა.

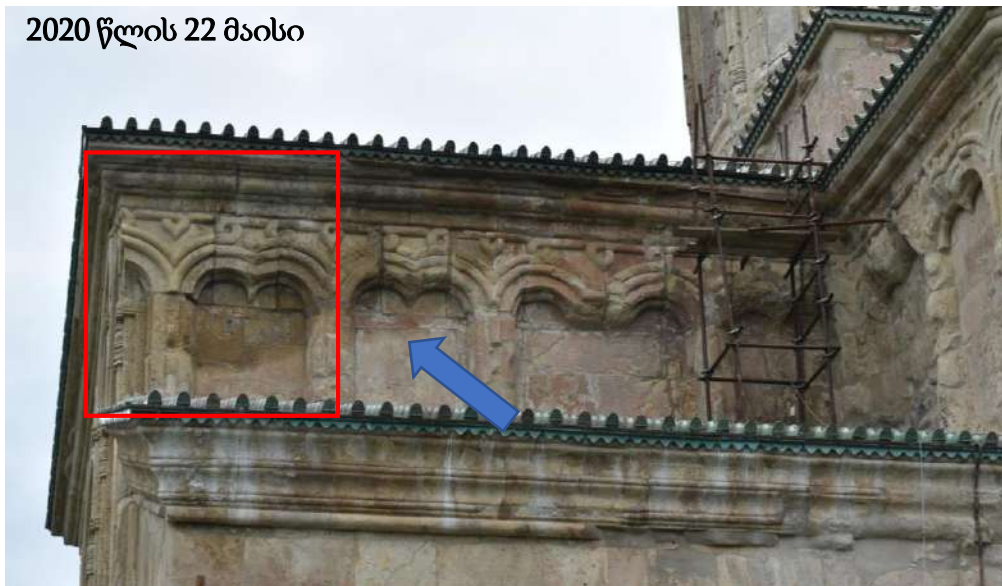
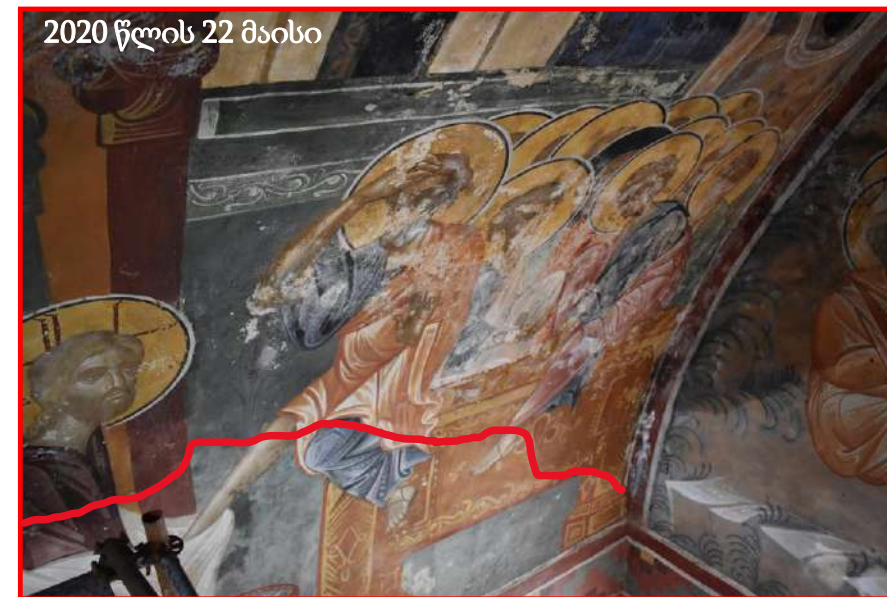
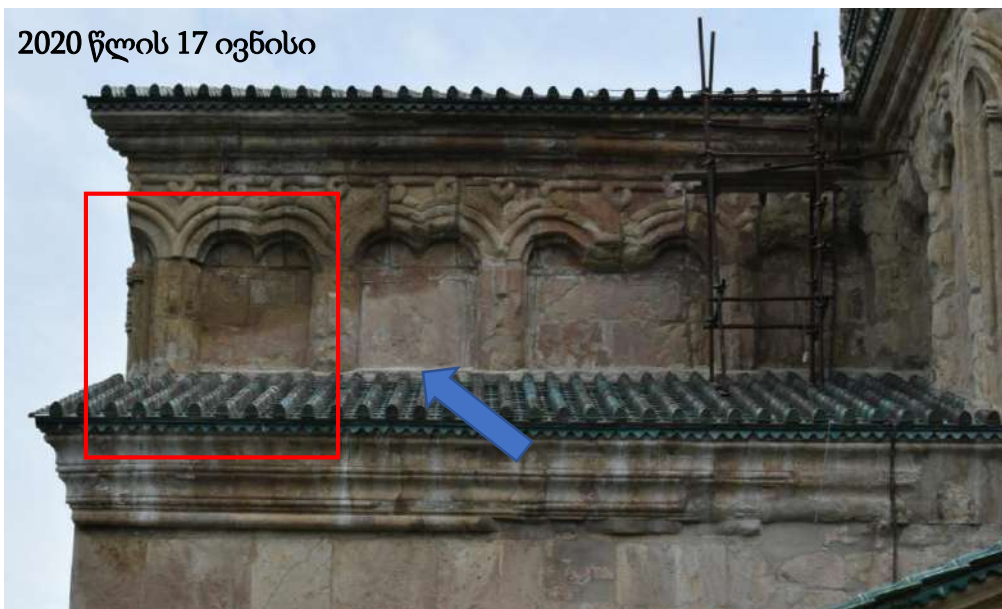
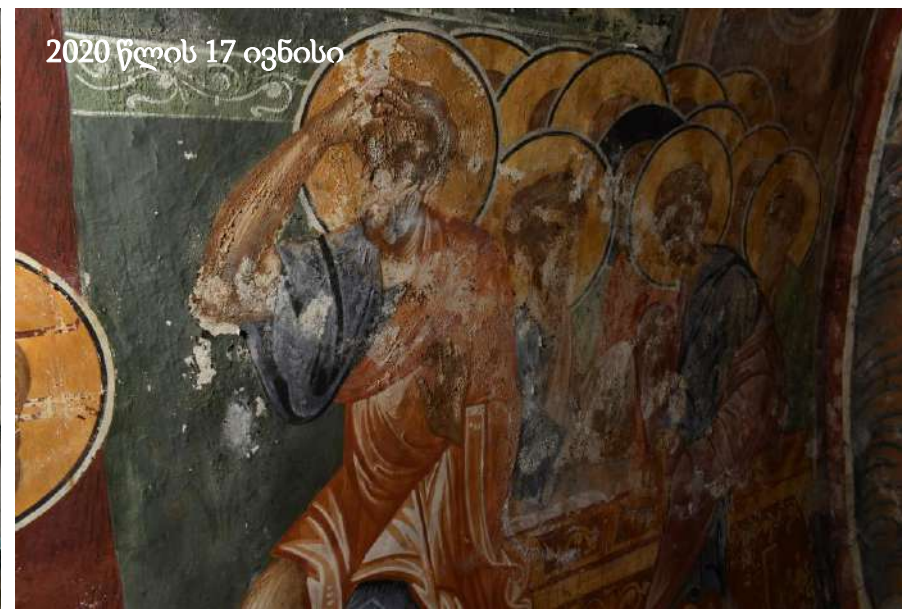
დასავლეთი მკლავის
სამხრეთი კედელი

2020 წლის 30 აპრილის ფოტოზე წითელ ჩარჩოში ქვის გამუქებული ზედაპირი შენარჩუნებულია. სიმუქე გამოწვეულია ტენის დიდ რაოდენობით. კედლის სისველე სარკისებურად აისახება ინტერიერშიც.

2020 წლის 17-19 ივნისის ფოტოებზე ქვის გამუქებული ლაქა გაზრდილია (ლურჯი ისარი). ინტერიერში ლურჯი ისრით მითითებულ ადგილას სისველის ზუსტი გავრცელების დადგენა გართულებულია, ვინაიდან ხარჩოს პლადფორმები ხელს უშლის ზოგადი სურათის ხილვადობას.

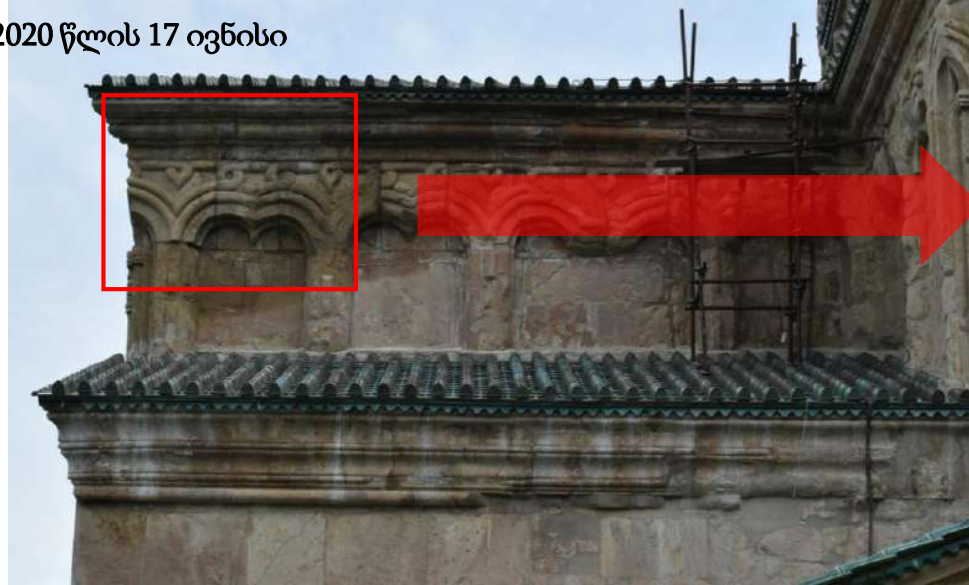
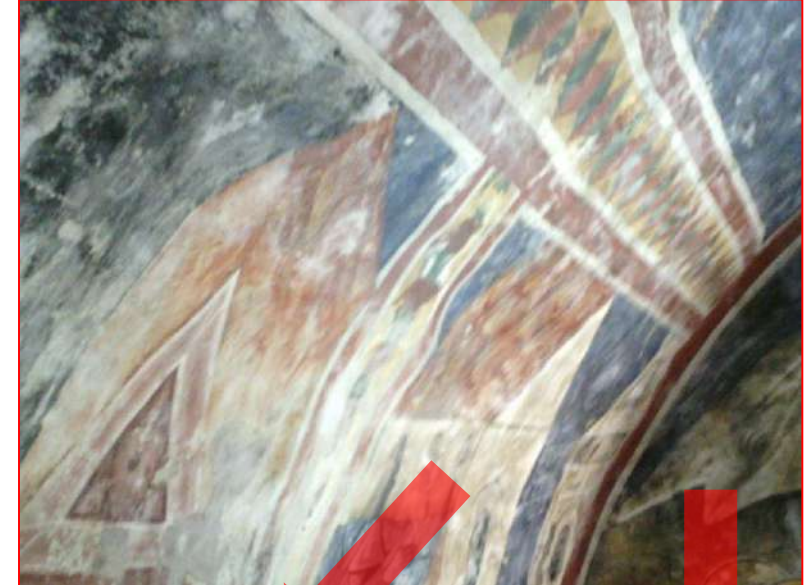
2020 წლის 17 ივნისი

ექტერიერში
დაფიქსირებული ტენი,
ინტერიერის მხრიდან
შემდეგნაირად ხასიათდება
(იხ წითელ ჩარჩოებში
მოცემული ფოტოები).
კედლის სტრუქტურაში
ფიქსირდება 25-დან 27
ცელსიუს გრადუსამდე
ტემპერატურა. ლურჯ ფერში
მოცემული არეები 25 გრადუს
ცელსიუსს ესაბამება, სადაც
ვიზუალურადაც განირჩევა
სისველე.

აღსანიშნავია, რომ ინფრაწითელი თერმოგრაფის აპარატის
ტექნიკური მონაცემების მიხედვით, მისი სიზუსტე +/- 2°C,
შესაბამისად, აღნიშნული მონაცემების სანდოობა დაბალია.

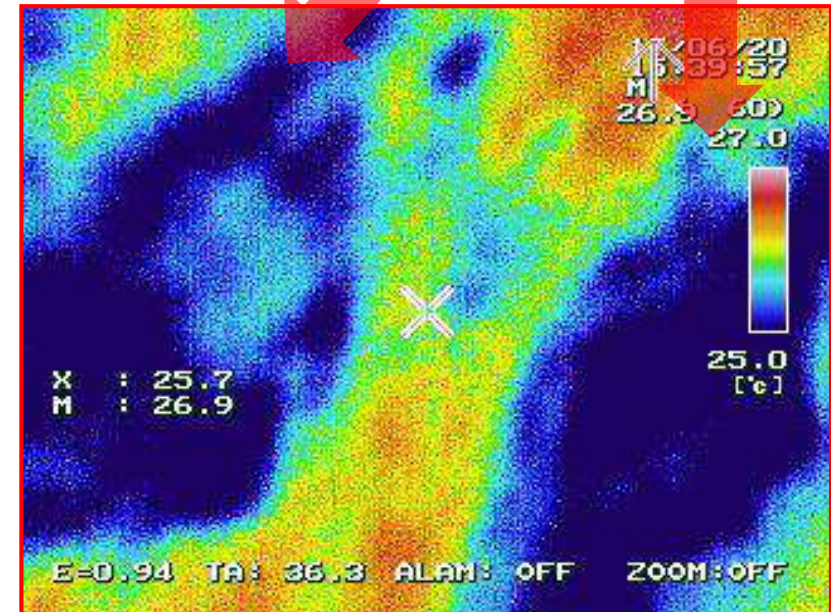
ინფრაწითელი თერმოგრაფიით
დაფიქსირებული ტემპერატურული სხვაობა
მერყეობს 25-27°C შორის. ყველაზე ცივ
არეებად (ლურჯ ფრად) სამხრეთი და
დასავლეთი კედლების კუთხის
ფრაგმენტებია დაფიქსირებული.

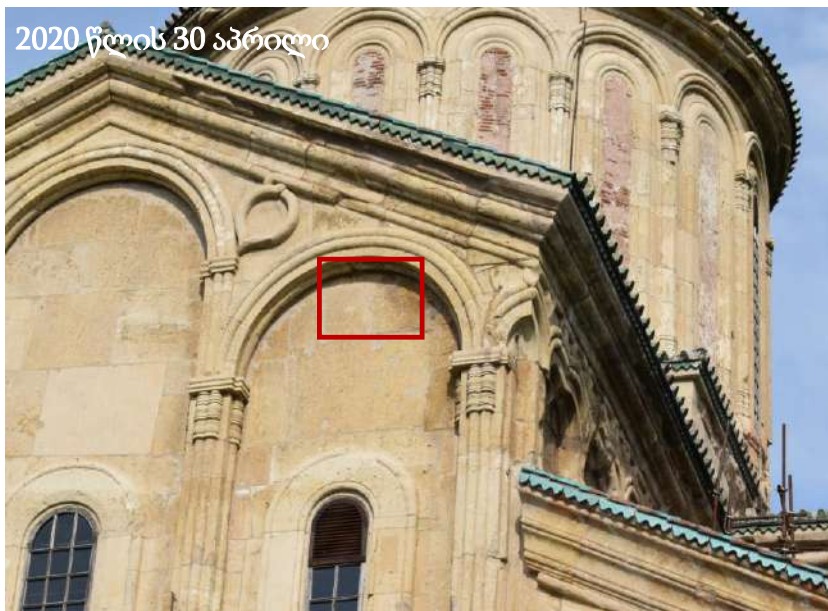
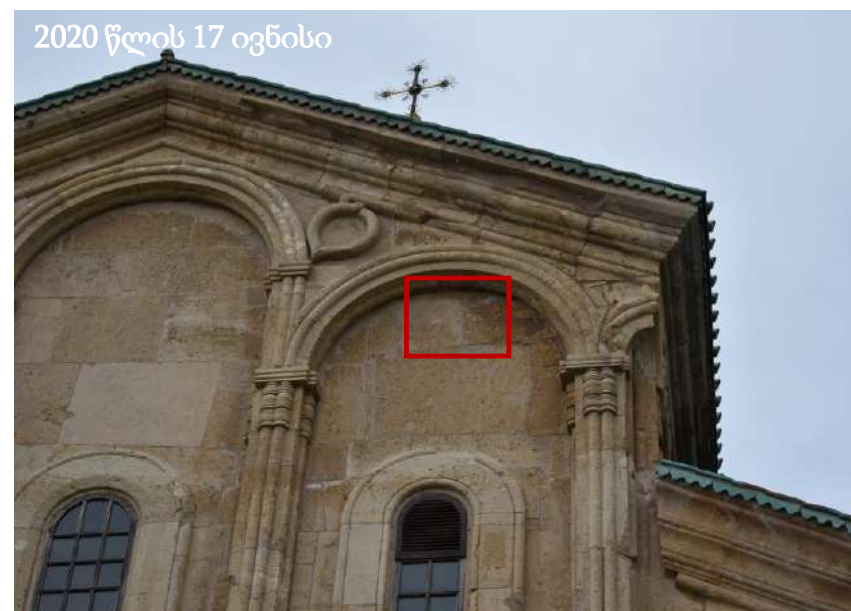
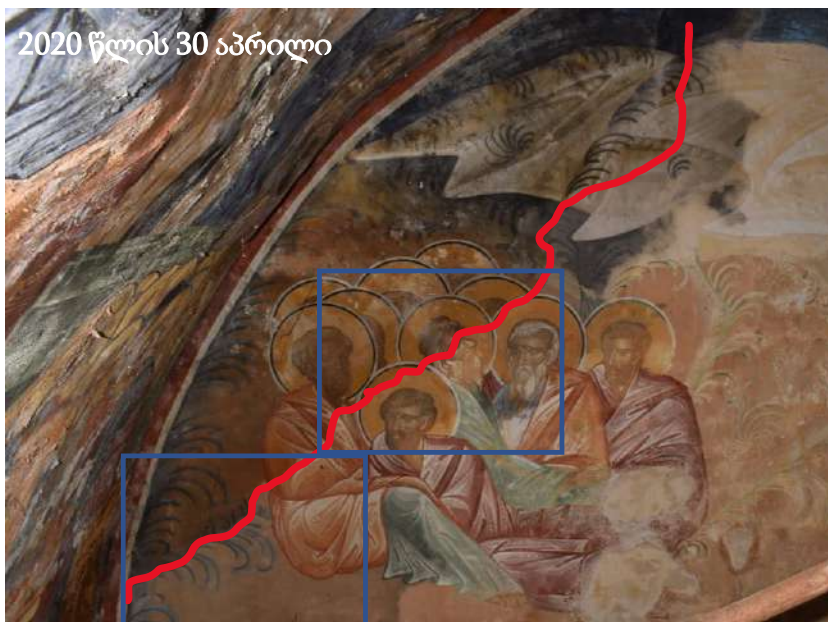
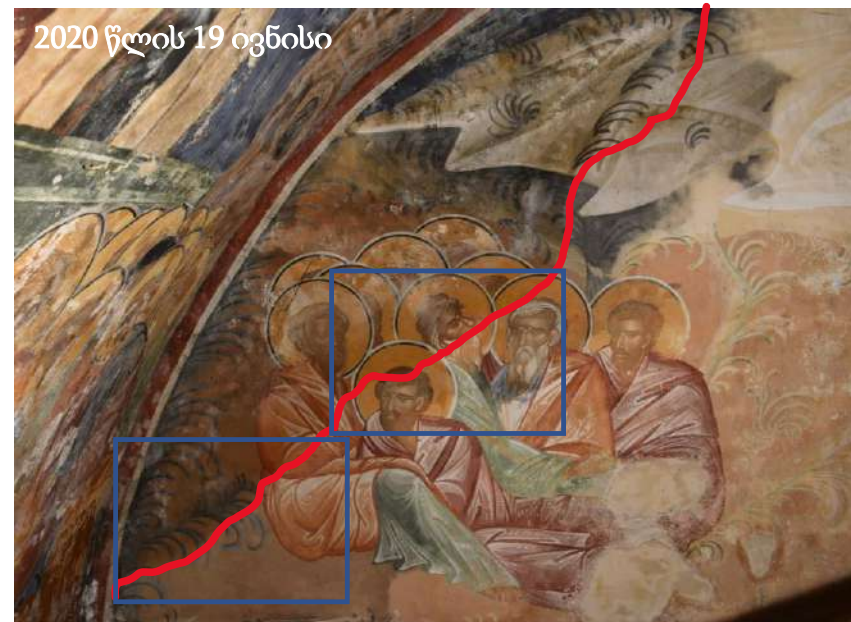
დასავლეთი კედელი

2020 წლის 30 აპრილის ფოტოზე წითელ ჩარჩოში ქვის გამუქებული ზედაპირი შენარჩუნებულია. სიმუქე გამოწვეულია ტენის დიდი რაოდენობით. კედლის სისველე სარკისებურად აისახება ინტერიერშიც.

2020 წლის 17-19 ივნისის ფოტოებზე ქვის გამუქებული ლაქა გაზრდილია. ინტერიერშიც ფიქსირდება სველი მხატვრობის გაზრდილი მოცულობა.

დასავლეთი მკლავის დასავლეთი კედლის ვასაღზე აღინიშნება ქვის სველი მონაკვეთი, რომელიც 17 ივნისის მონაცემებით, მნიშვნელოვნად გაზრდილია.

ინტერიერში კედლის მხატვრობის დასველების პროცესი კვლავ მიმდინარეობს. 30 აპრილის მერე მნიშვნელოვნად მოატებულია ნესტრის დაფარვის არე, რაც ნათლად აისახა 19 ივნისის ფოტოზე.

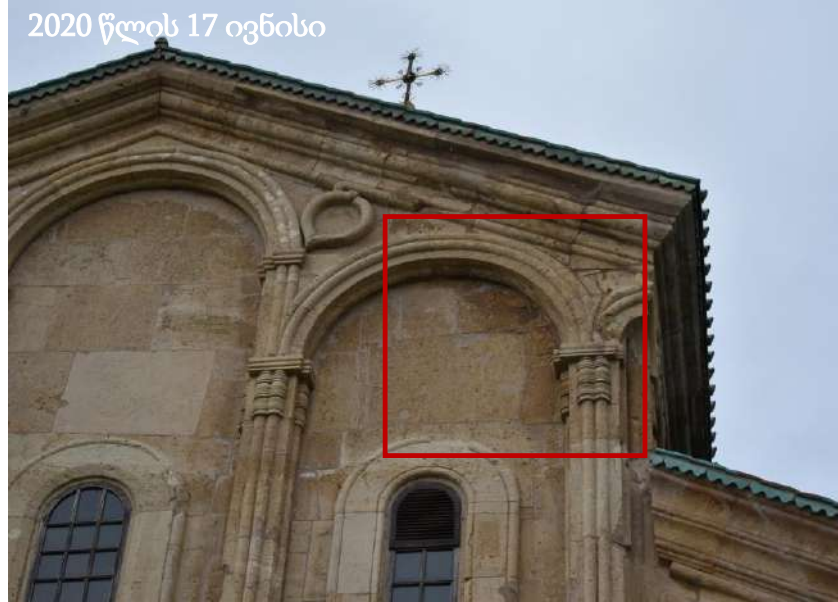
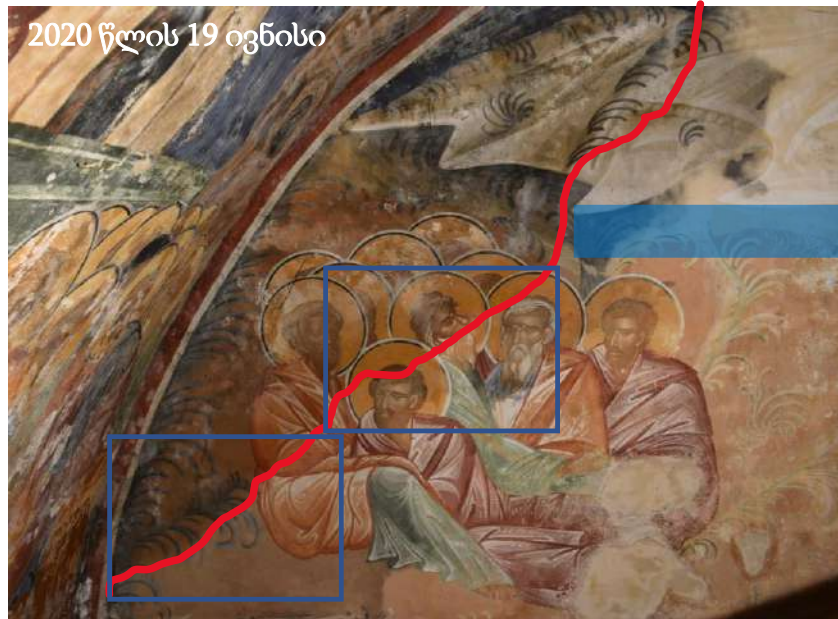
დასავლეთი კედელი

ექტერიერში დაფიქსირებული ტენი, ინტერიერის მხრიდან შემდეგნაირად ხასიათდება (იხ წითელ ჩარჩოებში მოცემული ფოტოები). კედლის სტრუქტურაში ფიქსირდება 25-დან 27 ცელსიუს გრადუსამდე ტემპერატურა. ლურჯ ფერში მოცემული არეები 25 გრადუს ცელსიუსს ესაბამება, სადაც ვიზუალურადაც განირჩევა სისველე.

აღსანიშნავია, რომ ინფრაწითელი თერმოგრაფის აპარატის ტექნიკური მონაცემების მიხედვით, მისი სიზუსტე +/- 2°C შესაბამისად, აღნიშნული მონაცემების სანდოობა დაბალია.

დასავლეთი მკლავის დასავლეთი კედლის ფასადზე აღინიშნება ქვის სველი მონაკვეთი, რომელიც 17 ივნისის მონაცემებით, მნიშვნელოვნად გაზრდილია.

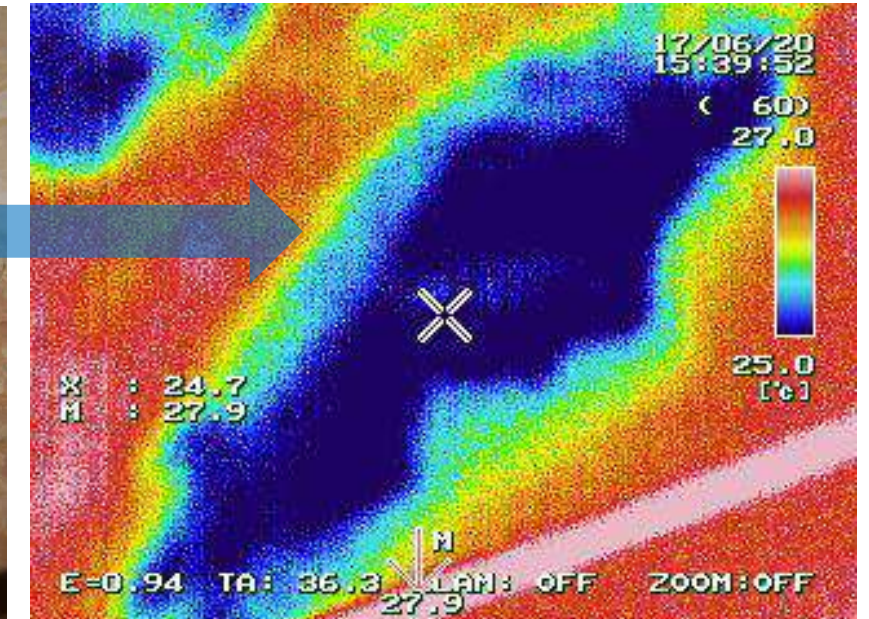
ინფრაწითელი თერმოგრაფიით დაფიქსირებული ტემპერატურული სხვაობა მერყეობს 25-27°C შორის. ყველაზე ცივ არეებად (ლურჯ ფრად) სამხრეთი და დასავლეთი კედლების კუთხის ფრაგმენტებია დაფიქსირებული.

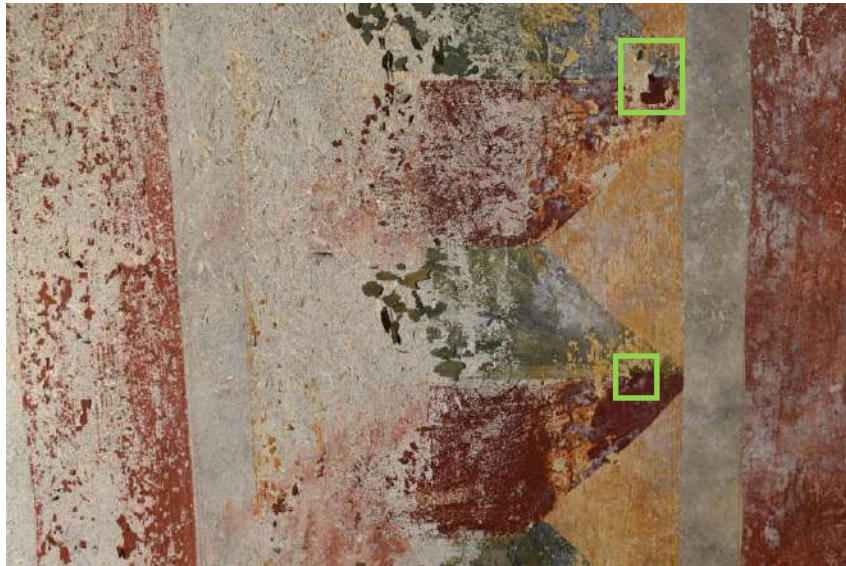
2020 წლის 11 მარტის მდგომარეობა

ფერის ფენის დაზიანების გავრცელებული ტიპებია დანაკარი, კოჭიზიური და ადჭიზიური კავშირის დარღვევა.

ფერის ფენის აქერცვლა, გაფხვიერება შემდგომ დანაკარგი აქტიურად მიდის. 2020 წლის 11 მარტისა და 30 აპრილის მდგომარეობის შედარებისას ფერწერული ფენის მნიშვნელოვანი დანაკარგი აღინიშნა. 2020 წლის 19 ივნისის მდგომარეობით გაუარესება არ შეინიშნება.

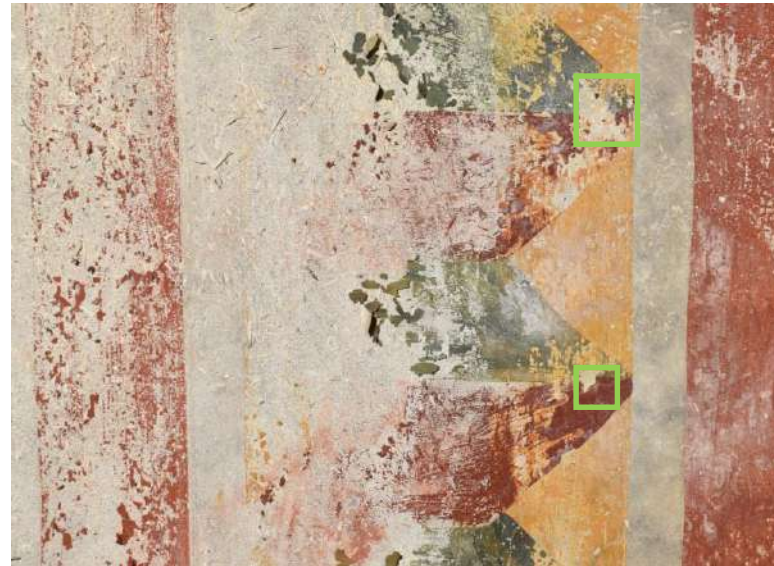
2020 წლის 30 აპრილის მდგომარეობა

შეინიშნება ფერწერული ფენის დანაკარგი

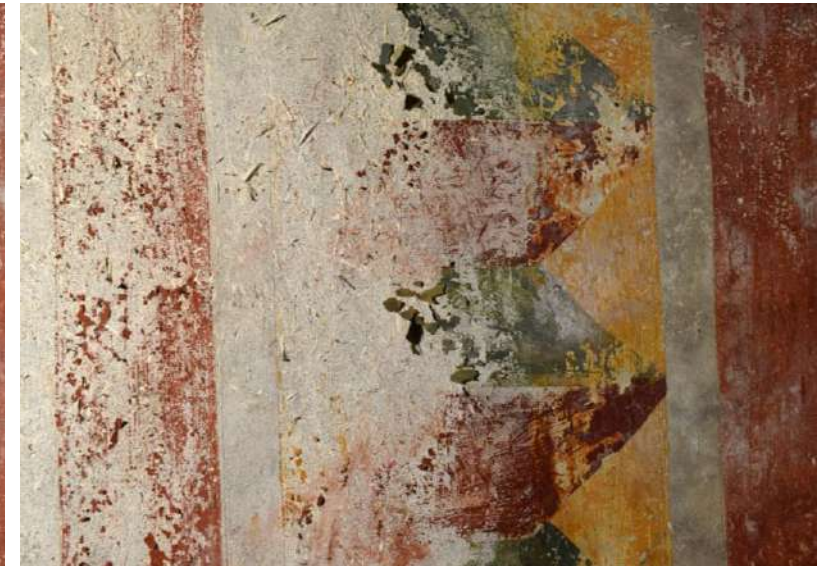
2020 წლის 19 ივნისის მდგომარეობა

გაუარესება არ შეინიშნება
