საქართველოს კულტურული მემკვიდრეობის დაცვის ეროვნული სააგენტოს სამუშაო
ჯგუფის მივლინება მსოფლიო მემკვიდრეობის ძეგლზე „გელათის მონასტერი“

16-19 ივნისი, 2020წ

საველე დათვალიერებისა და ჩატარებული სამუშაოების ანგარიში

ანგარიში N1

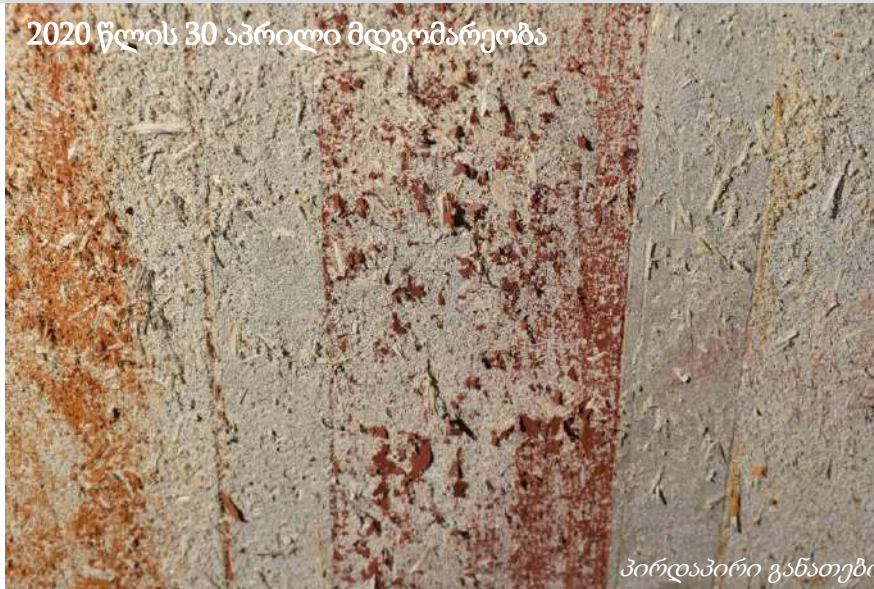
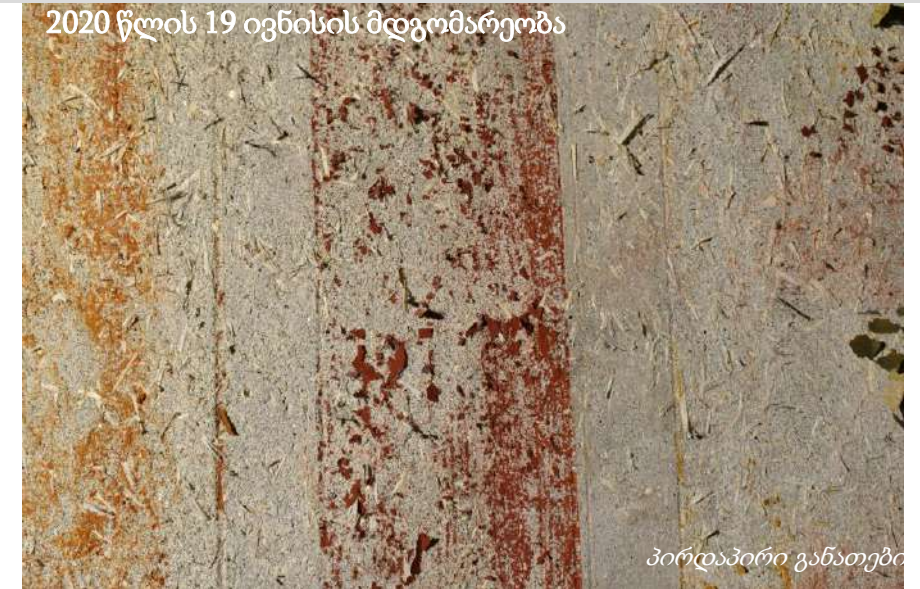
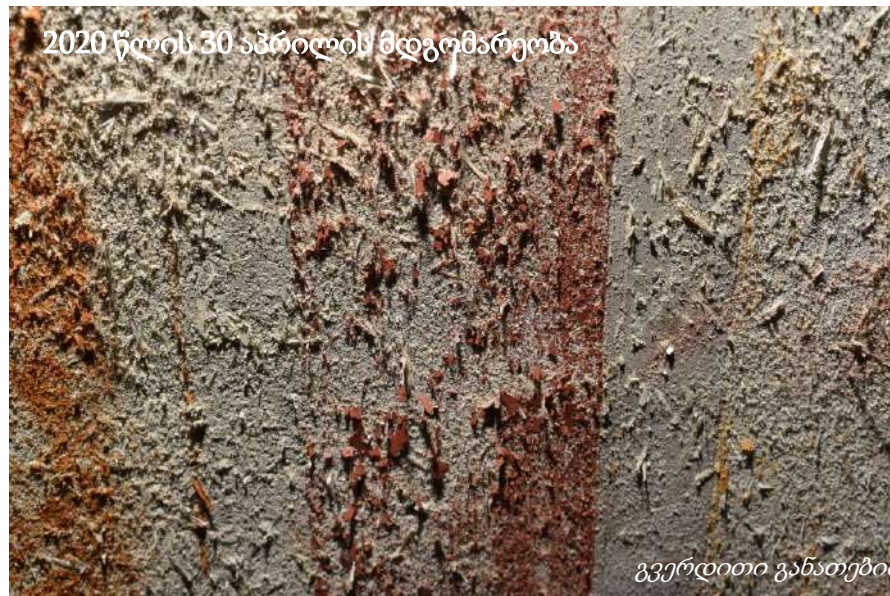
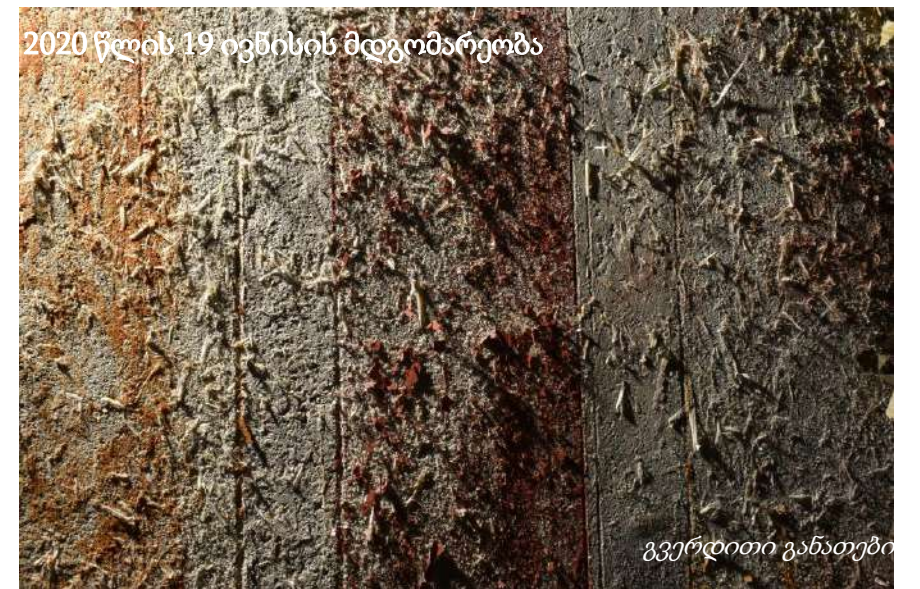
ძირითადად ფერის დაზიანება მარლის კრისტალიზაციის მუდმივი ციკლითაა გამოწვეული.

ამ კუთხით, 30 აპრის დაფიქსირებული გამომარელება 19 ივნისს აღარ შეინიშნება, რაც შესაძლოა დაკავშირებული იყოს:

1. მარლის კრისტალების ცვენასთან
2. კედლის სტრუქტურის დასველებასთან და მარლის იონებად დაშლასთან.

30 აპრლის ფოტოზე ფიქსირდება გამომარელება, რომელიც 19 ივნისის ფოტოზე ნაკლებ შესამჩნევია

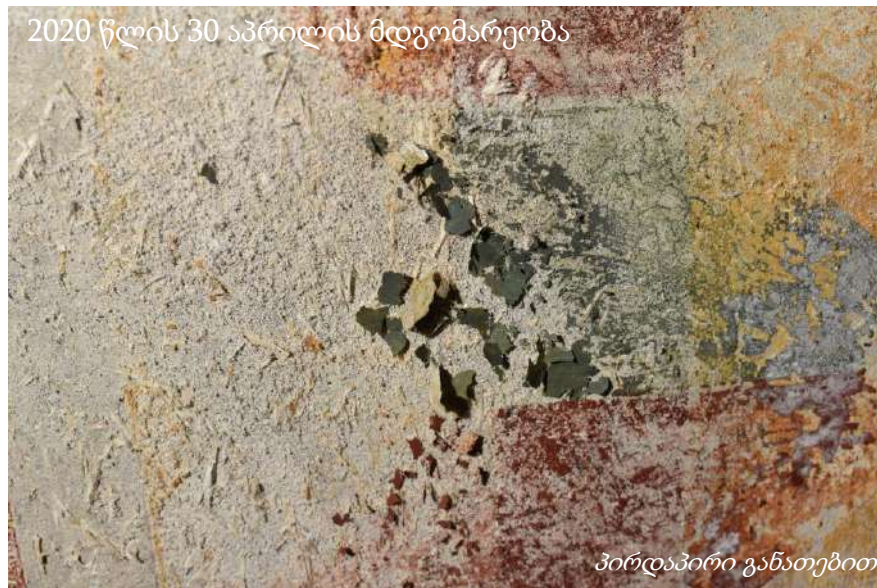
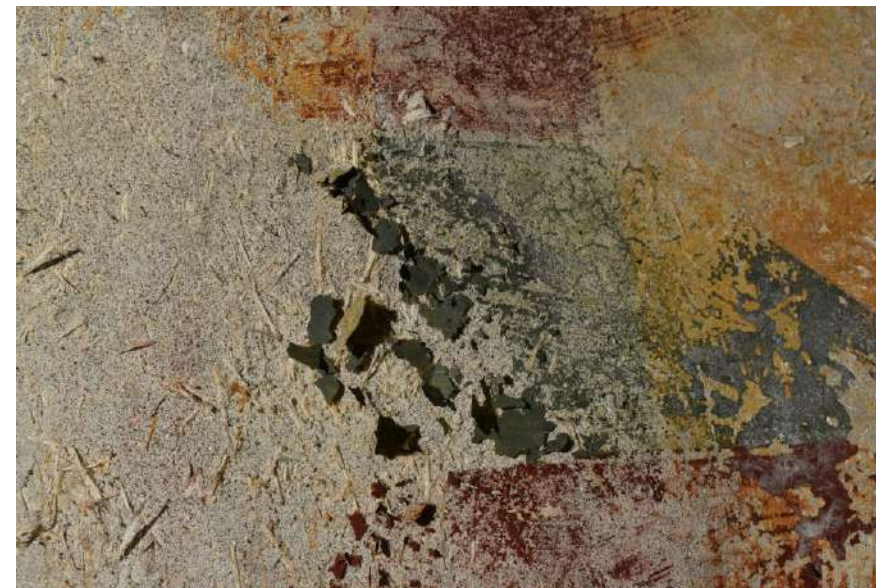
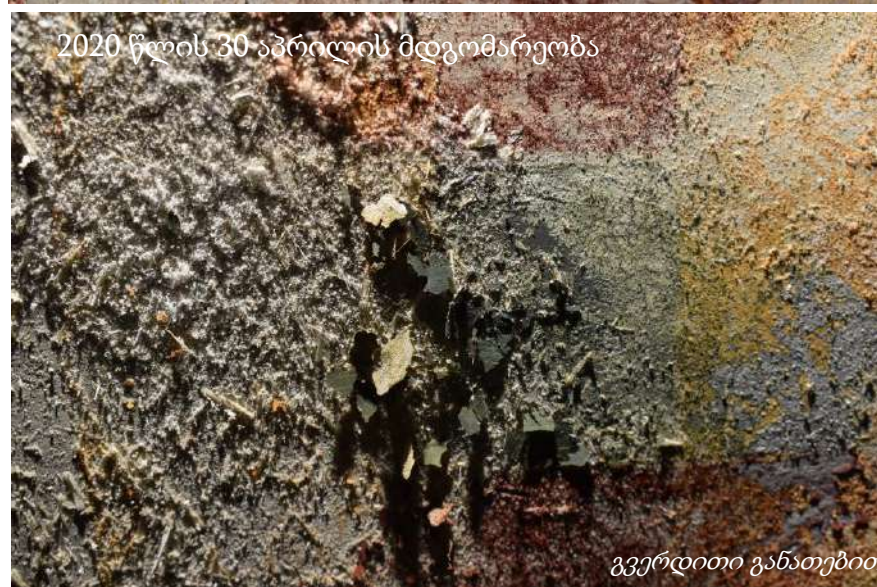
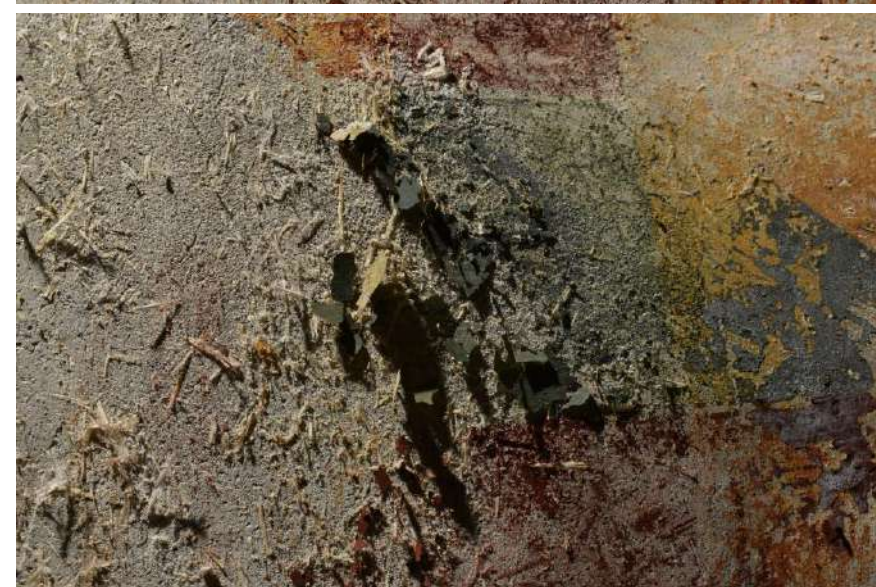
გამომარილებასთან დაკავშირებული ცვლილება შესაძლოა დაკავშირებული იყოს:

1. მარლის კრისტალების ცვენასთან
2. კედლის სტრუქტურის დასველებასთან და მარილის იონებად დაშლასთან.

30 აპრილის ფოტოზე ფიქსირდება გამომარილება, რომელიც 19 ივნისის ფოტოზე ნაკლებ შესამჩნევია

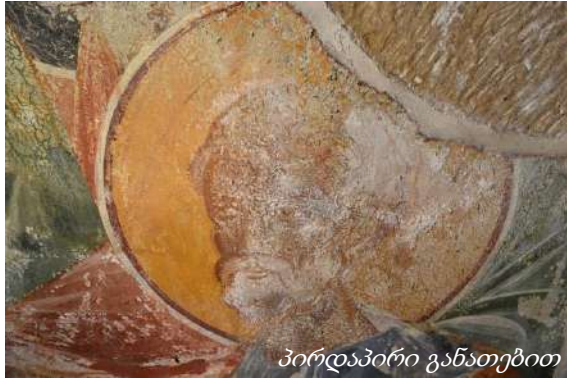
პირდაპირი განათებით

2020 წლის 19 ივნისის მდგომარეობა მარილის ნაწილობრივ მოხსნამდე

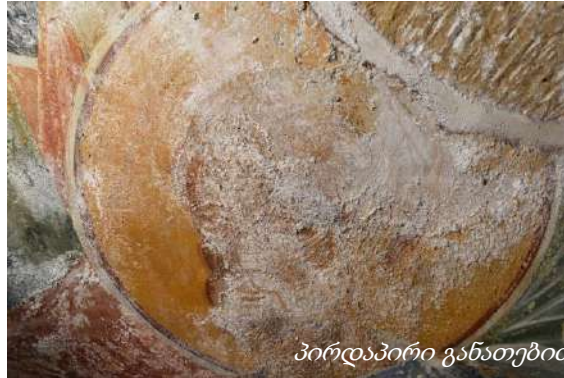
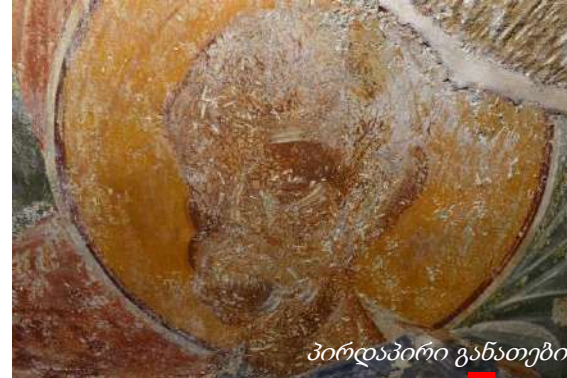
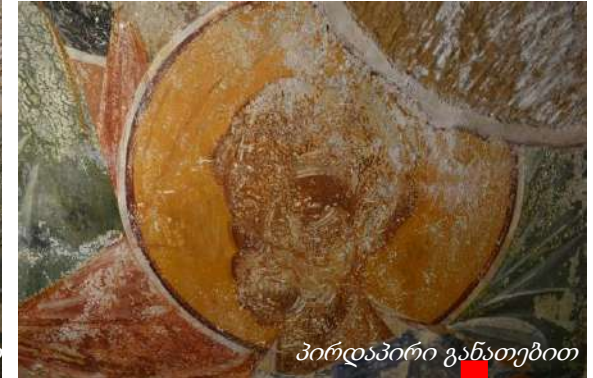
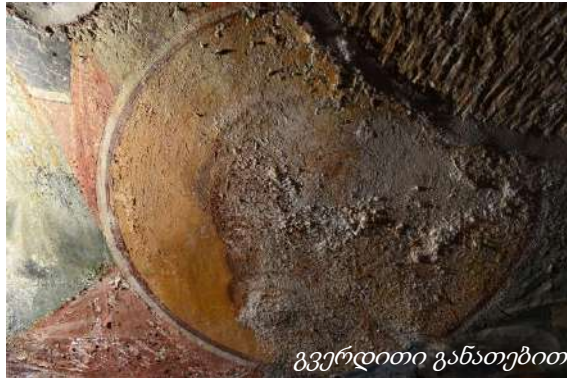
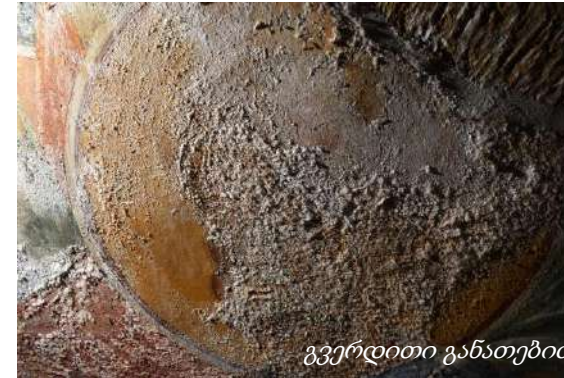
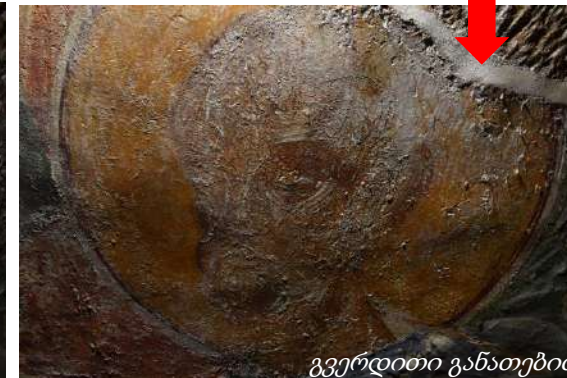
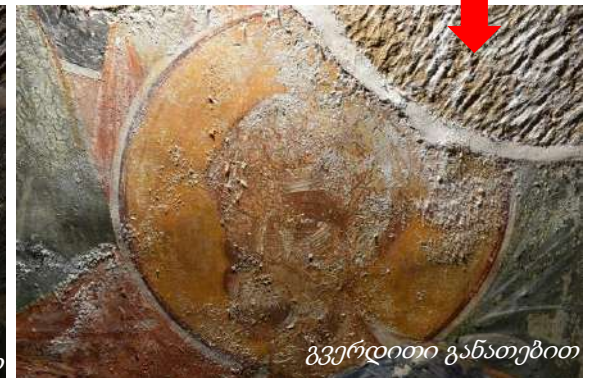
მეტი გამომარჩელება

მეტი გამომარჩელება, შეცვლილია გამომარჩელების გავრცელების ფორმა/გადანაწილება

მონიტორინგის მიხედვით 50 დღიანი ინტერვალის თანახმად 30 აპრილის შემდგომ 19 ივნისს გამომარილების პროცესის აქტივობა ფიქსირდება.

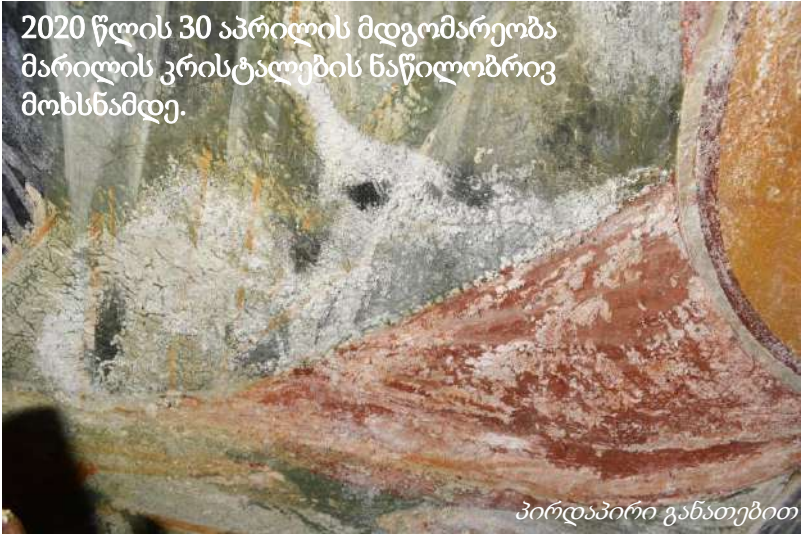
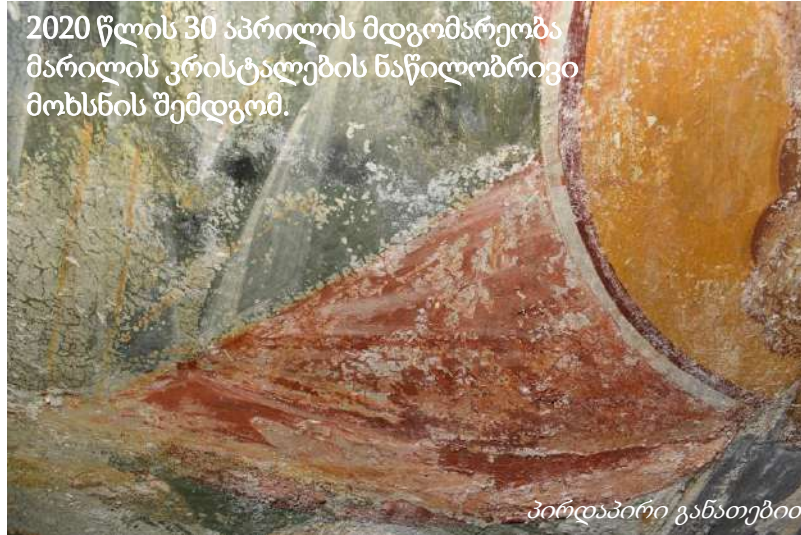
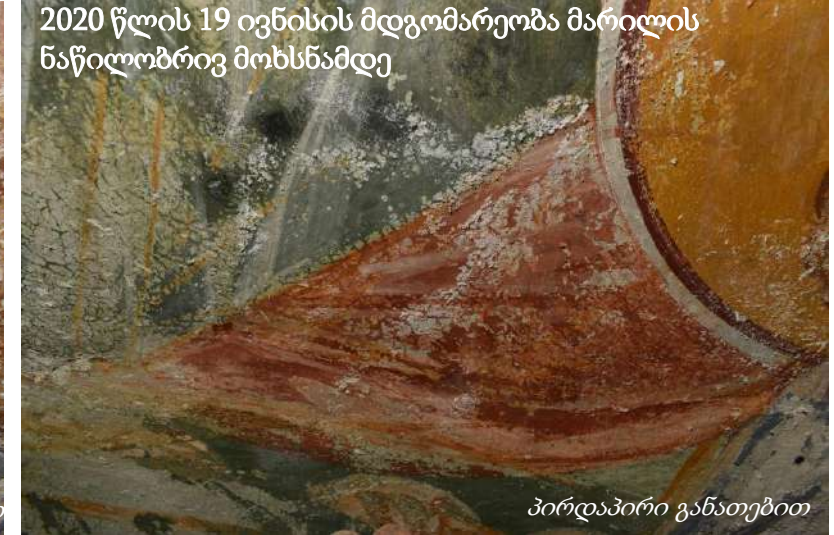
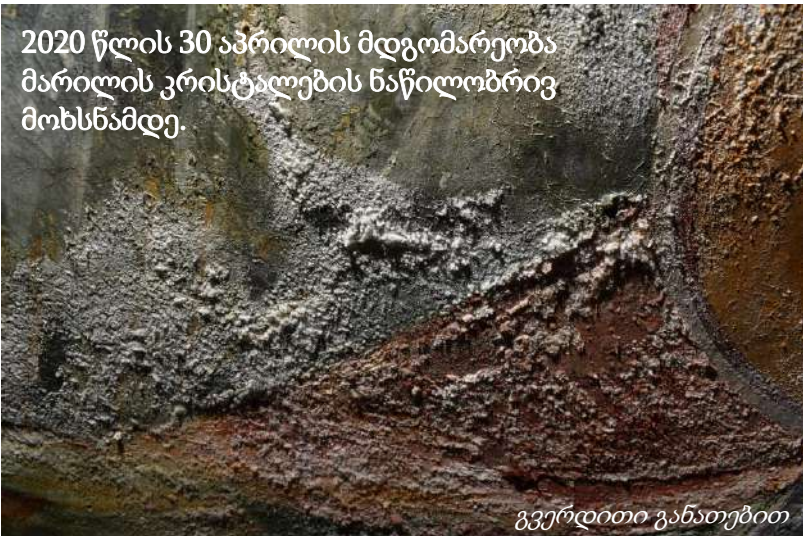
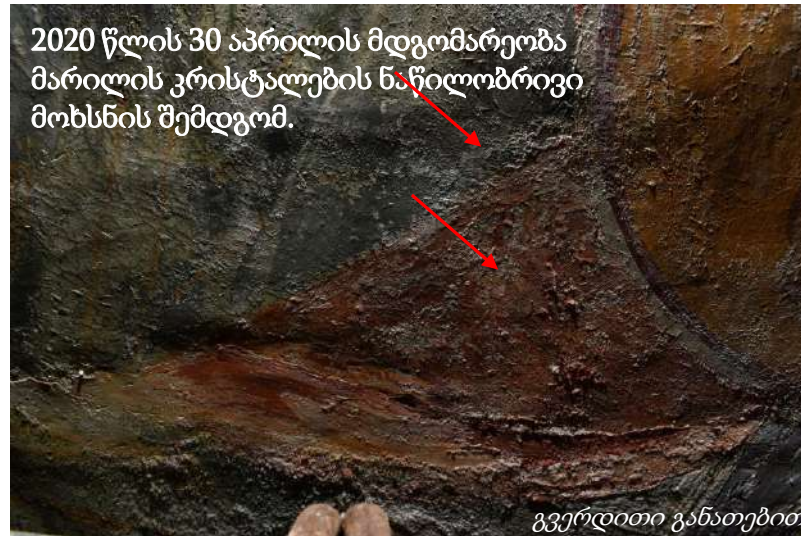
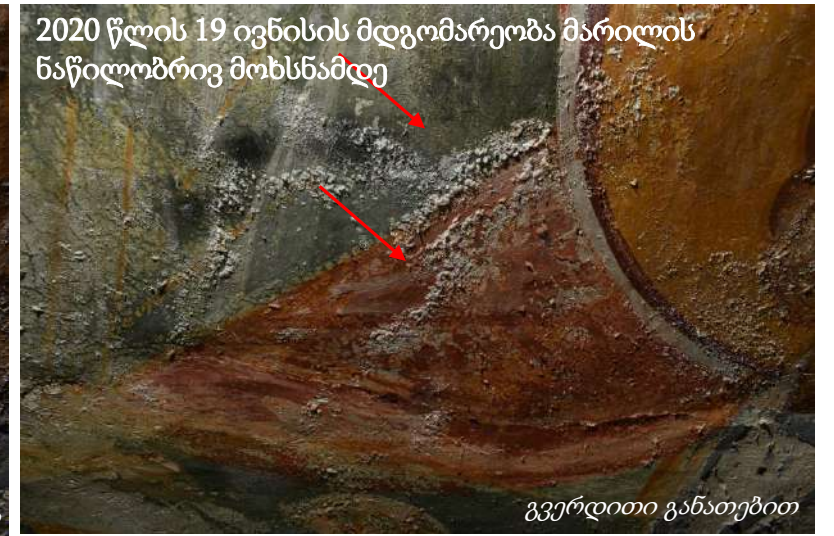
მონიტორინგის მიხედვით 50 დღიანი ინტერვალის თანახმად 30 აპრილის შემდგომ 19 ივნისს გამომარილების პროცესის აქტივობა ფიქსირდება.

გადაუდებელი საკონსერვაციო პირდაპირი ჩარევა: მხატვრობის ზედაპირიდან მარილის ნაწილობრივი მოხსნა

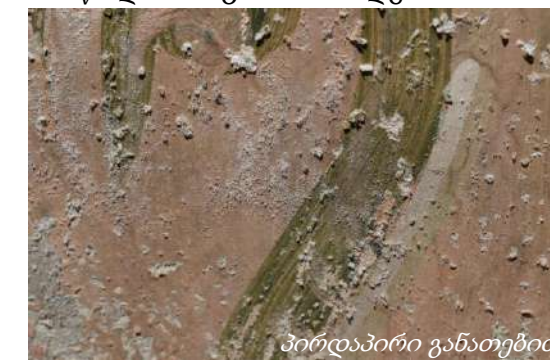
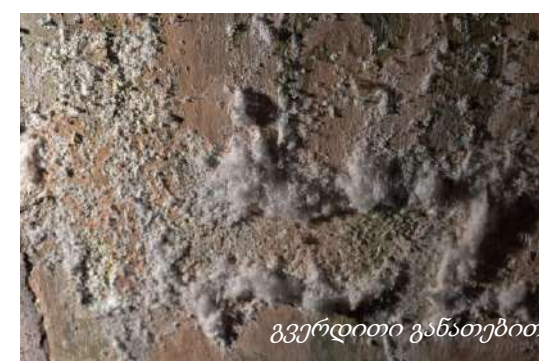
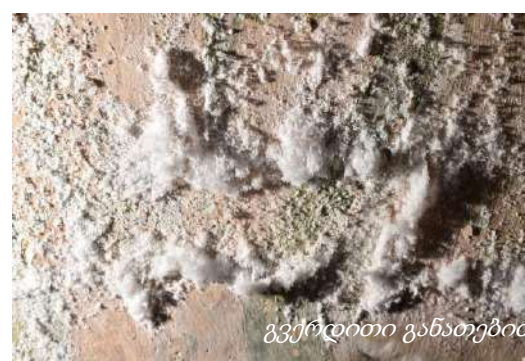
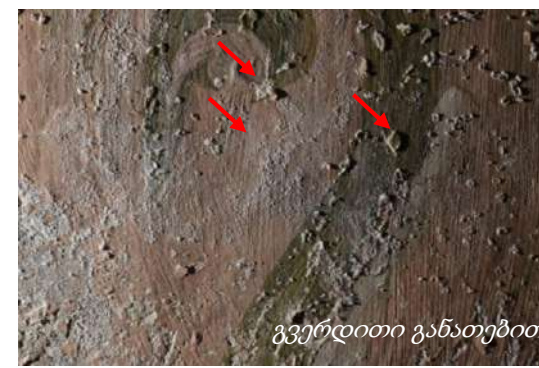
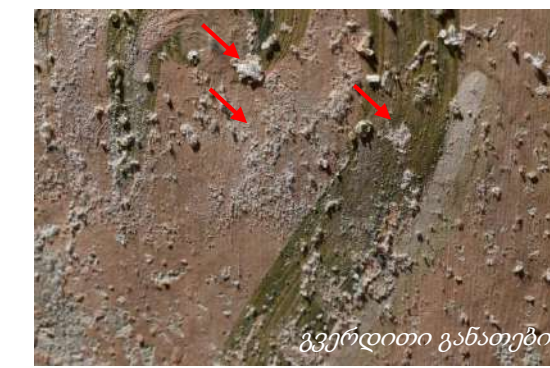
2020 წლის 19 ივნისის მდგომარეობა მარილის ნაწილობრივი მოხსნამდე

მეტი გამომარილება

ფერის ფენის დანაკარგი. ფიქსირდება ახალი მარილის კრისტალები

გადაუდებელი საკონსერვაციო პირდაპირი ჩარევა: მხატვრობის ზედაპირიდან მარილის ნაწილობრივი მოხსნა

მარილის კრისტალიზაციის პროცესით გამოწვეული ფერწერული ფენის დაზიანების შესანელებლად განხორციელდა გადაუდებელი პირდაპირი ჩარევა. ჩარევის მეთოდოლოგია ადგილზე ტესტირებების საფუძველზე შეირჩა (2020 წლის 30 აპრილს). მხატვრობის ზედაპირიდან მარილის ნაწილობრივი მოხსნის მეთოდოლოგია: მექანიკურად, რბილი ფუნჯის საშუალებით ზედაპირზე არსებული ახლად ფორმირებული კრისტალების/ნაფიფქის მოხსნა. მარილის მოხსნის პროცესი მიმდინარეობდა ზედა რეგისტრიდან ქვემოთ, რათა თავიდან აცილებულიყო მოხსნილი მარილის კრისტალების მხატვრობის ზედაპირზე მოხვედრა. მოხსნილი მარილის კრისტალები გროვდებოდა დასველებულ ქაღალდზე.

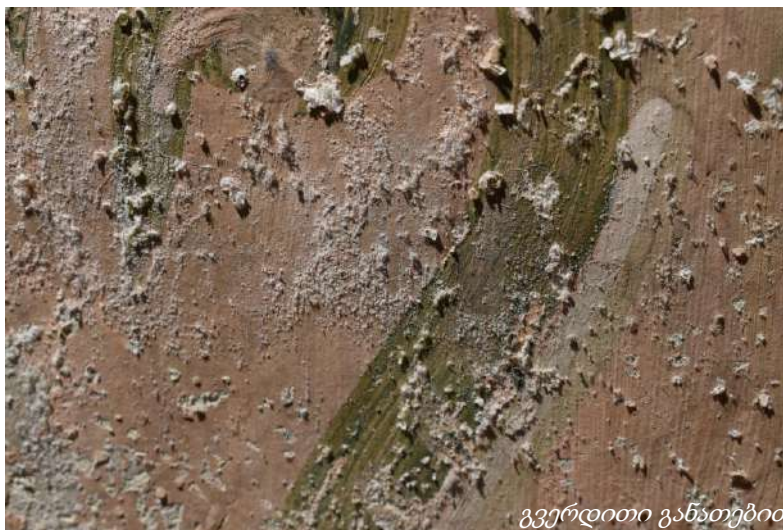
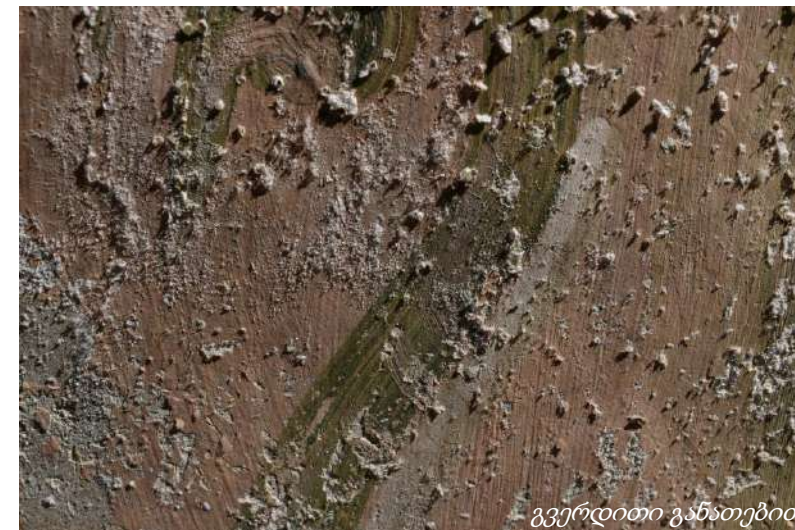
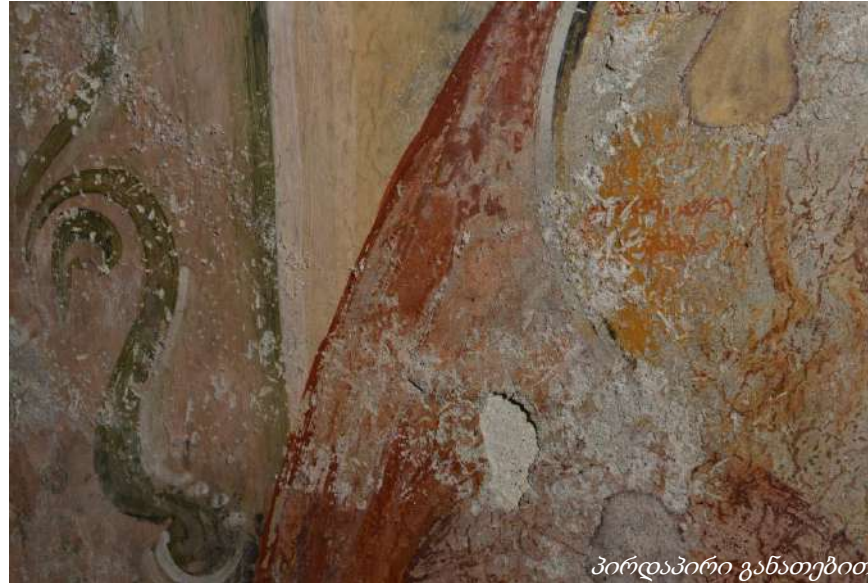
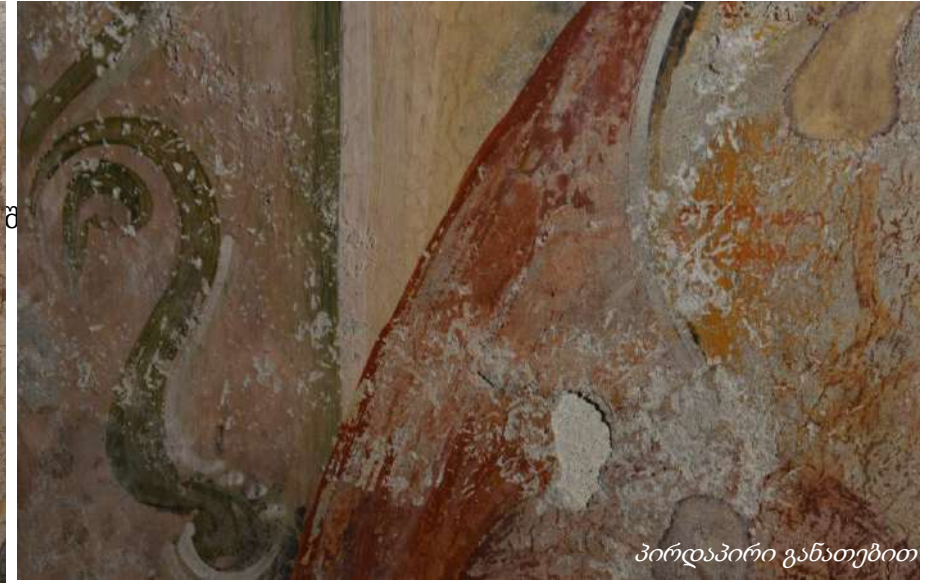
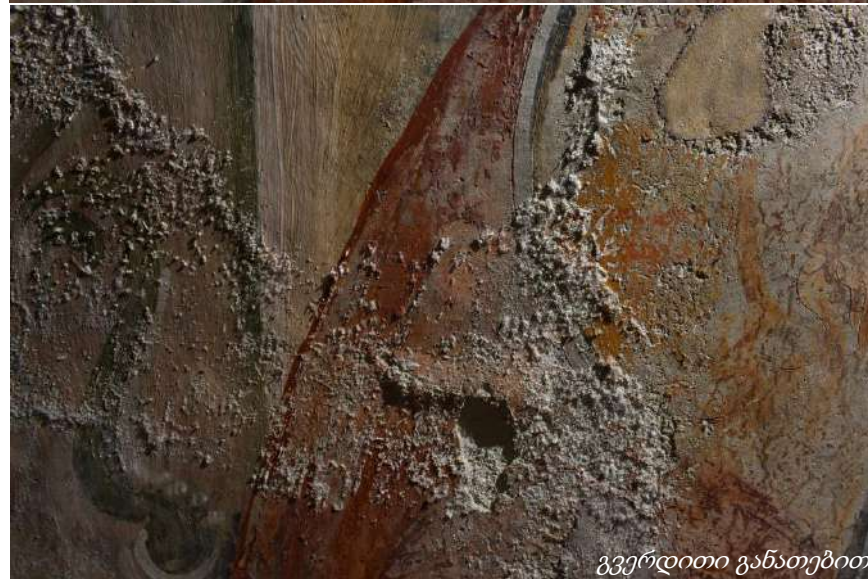
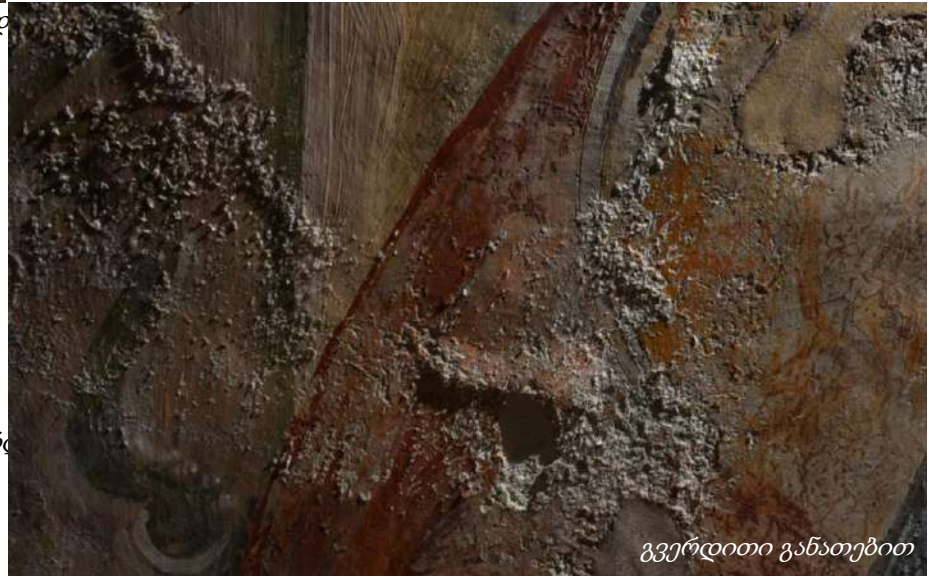
2020 წლის 19 ივნისის მდგომარეობა
მარილის ნაწილობრივ მოხსნამდე

2020 წლის 19 ივნისის მდგომარეობა მარილის
ნაწილობრივი მოხსნის შემდგომ

მარილის კრისტალიზაციის პროცესით გამოწვეული ფერწერული ფენის დაზიანების შესანელებლად განხორციელდა გადაუდებელი პირდაპირი ჩარევა. ჩარევის მეთოდოლოგია ადგილზე ტესტირებების საფუძველზე შეირჩა (2020 წლის 30 აპრილს). მხატვრობის ზედაპირიდან მარილის ნაწილობრივი მოხსნის მეთოდოლოგია: მექანიკურად, რბილი ფუნჯის საშუალებით ზედაპირზე არსებული ახლად ფორმირებული კრისტალების/ნაფიფქის მოხსნა. მარილის მოხსნის პროცესი მიმდინარეობდა ზედა რეგისტრიდან ქვემოთ, რათა თავიდან აცილებულიყო მოხსნილი მარილის კრისტალების მხატვრობის ზედაპირზე მოხვედრა. მოხსნილი მარილის კრისტალები გროვდებოდა დასველებულ ქაღალდზე.

ახლადგამოკრისტალებული მარილი სამონიტორინგე არეებიდან ნაწილობრივ მოიხსნა.

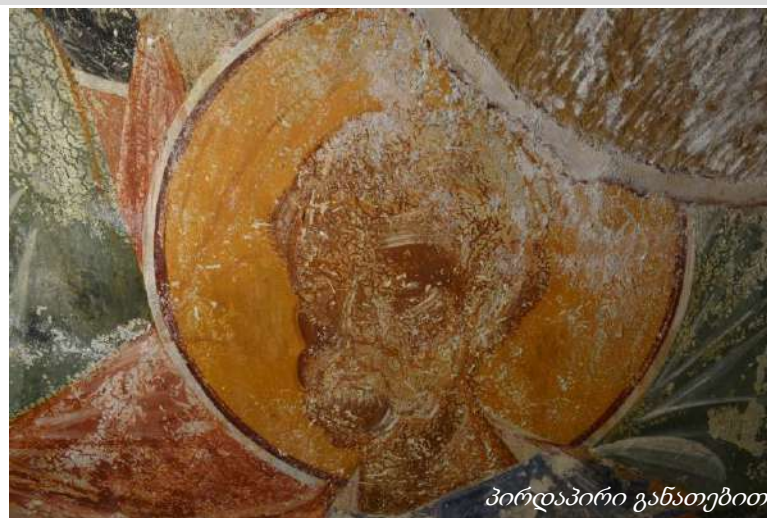
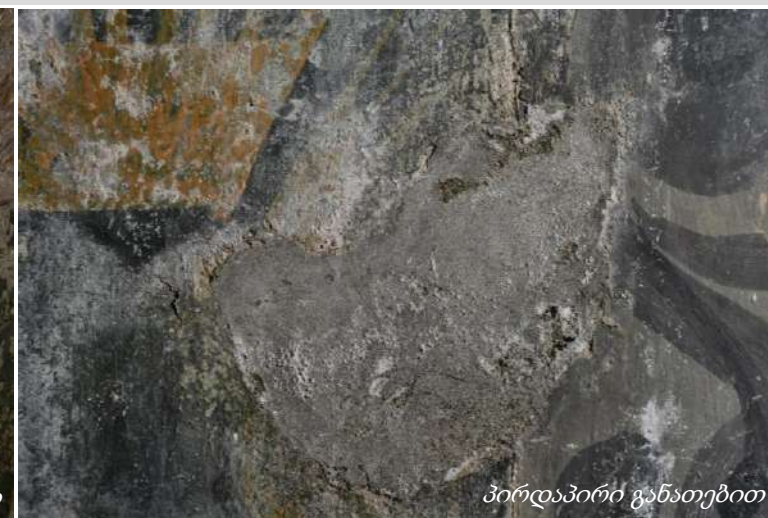
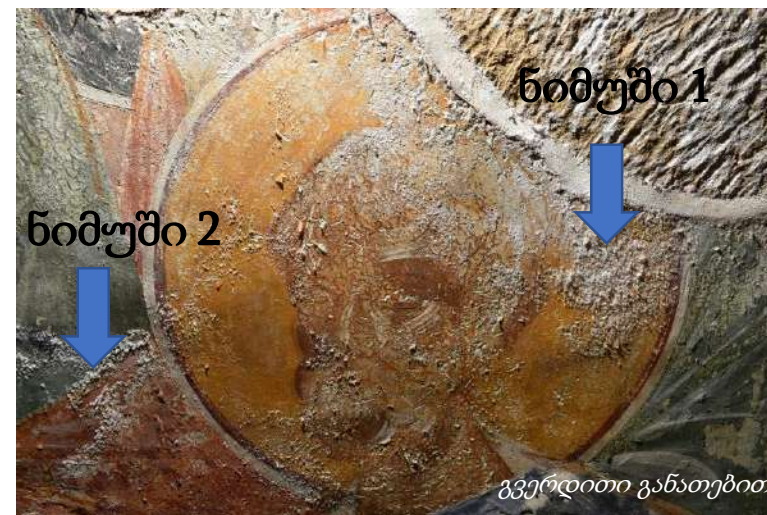
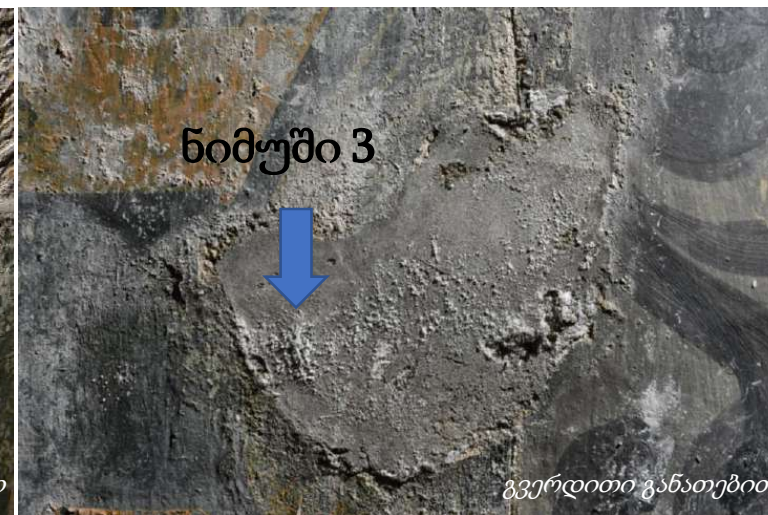
- ნიმუში 1** - შარავანდელი, ყვითელი ფერწერული ფენიდან
- ნიმუში 2** - დრაპირება, წითელი ფერწერული ფენიდან
- ნიმუში 3** - წინა რესტავრაციის დროს გაკეთებული შევსებიდან

ნიმუში	pH	სულფატი SO ₄ (2-)	ქლორიდი Cl ⁻	ნიტრატი NO ₃ (1-)	ნიტრიტი NO ₂ (1-)
ნიმუში 1	7.5	>800- >1200	0	>500	10
ნიმუში 2	7.5	>1600	0	>250- >500	0
ნიმუში 3	7.5	>1600	0	>250- >500	0

ზოგადი ინტერპრეტაცია: ნიმუშებში დაფიქსირებული სულფატებისა და ნიტრატების წარმოშობა შესაძლოა დაკავშირებული იყოს 1. საკონსერვაციო სამუშაოების დროს გამოყენებულ მასალასთან (სახურავში გამოყენებული ან/და კედლის მხატვრობის სტაბილიზაციის დროს) 2. ბიოაქტივობასთან (ნიტრატების არსებობა).

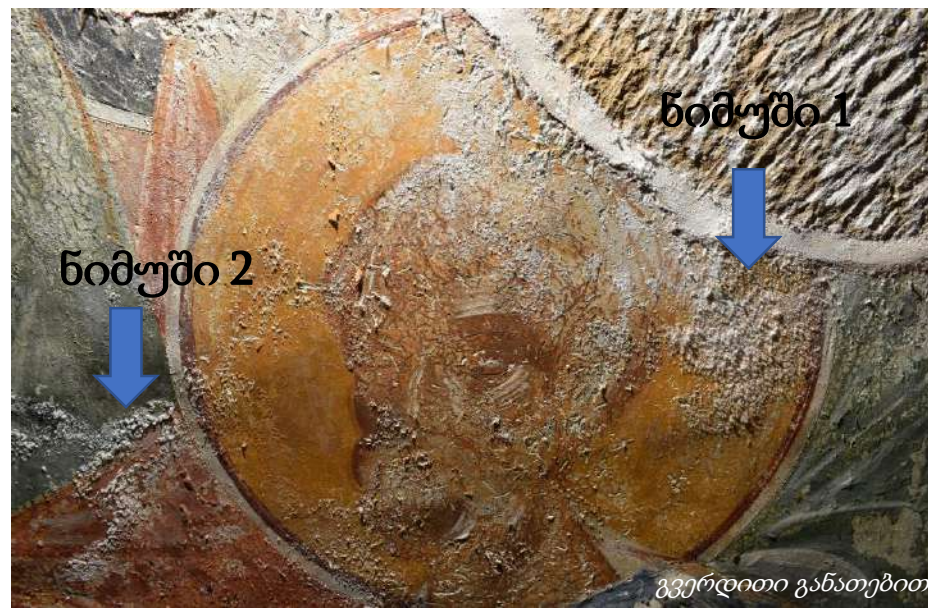
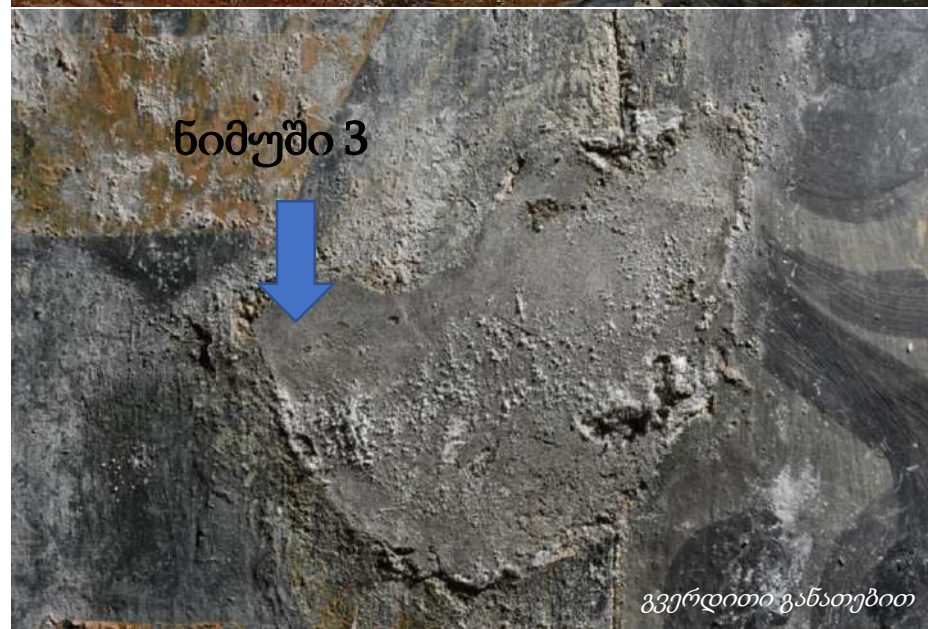
კედლის მხატვრობისა და ფასადის ემპირიულ დაკვირვებაზე დაყრნობით შესაძლოა ითქვას, რომ მხატვრობის დაზიანებების პროცესი აქტიურია.

დაზიანების ძირითადი მიზეზი სახურავიდან ჩადინებული წყლის ზემოქმედებაა, რაც უკავშირდება გაუმართავ გადახურვას. მდგომარეობის შესწავლამ ანახა, რომ ინტერიერსა და ფასადებზე დაზიანების აქტიური დეგრადაცია 2017 წლის შემდგომ დაიწყო, მაშინ, როდესაც ეტაპობრივად გამოიცვალა სახურავი და დაიფარა მოჭიქული კრამიტით.

პრობლემა: შელესილობის ფენის, ფერწერული ფენისა და საკონსერვაციო ხსნარის დანაკარგი, განშრევა, გაფხვიერება. შელესილობის სისველე.

დამაზიანების მიზეზი: წყლის/ტენის სტრატეგიაში აკუმულირება. წყლის სავარაუდო წყაროდ შეიძლება გაუმართავი სახურავი განვიხილოთ. სავარაუდოდ, წყლის ინფილტრაცია კრამიტსა და ქვის კედელს შორის ბმებიდან ხდება. ასევე, წყლის დამატებით წყაროდ შესაძლოა გადახურვის დროს გამოყენებული/აკუმულირებული წყლის მიგრაციის პროცესი განვიხილოთ. წყლის მიგრაცია ინტერიერში არსებული მხატვრობის ზედა ფენებისკენაა მიმართული.

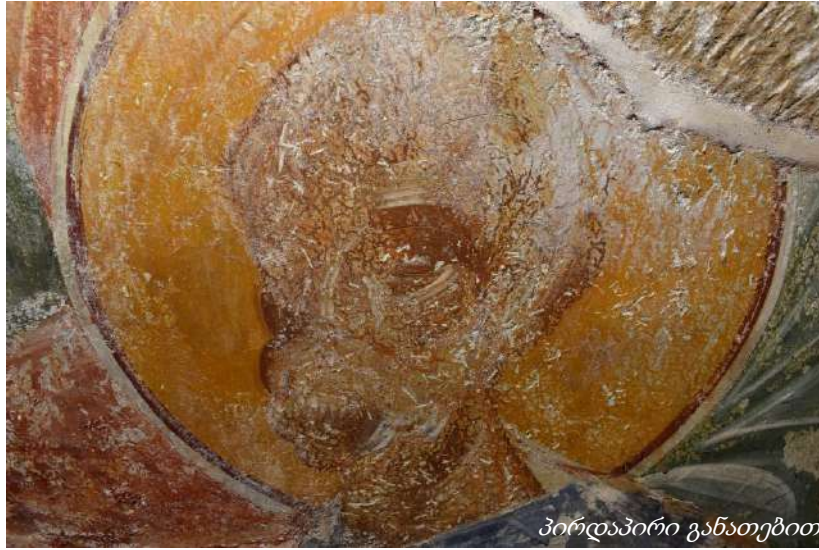
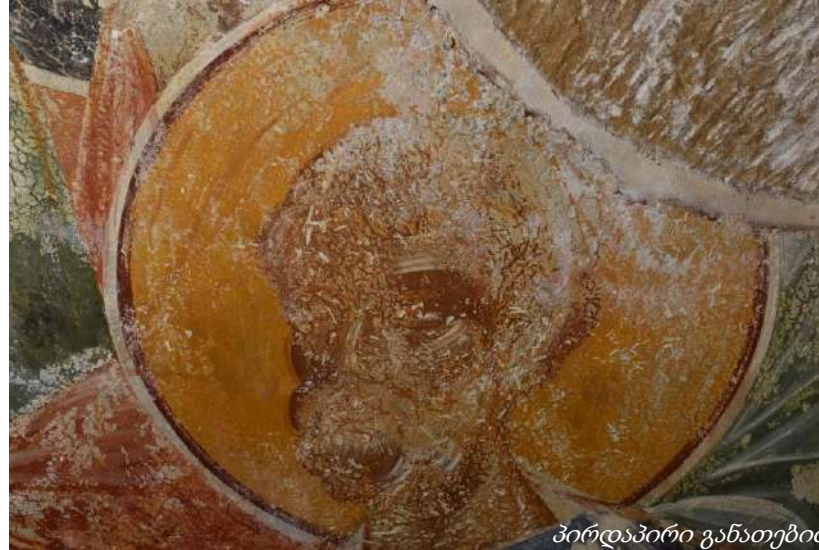
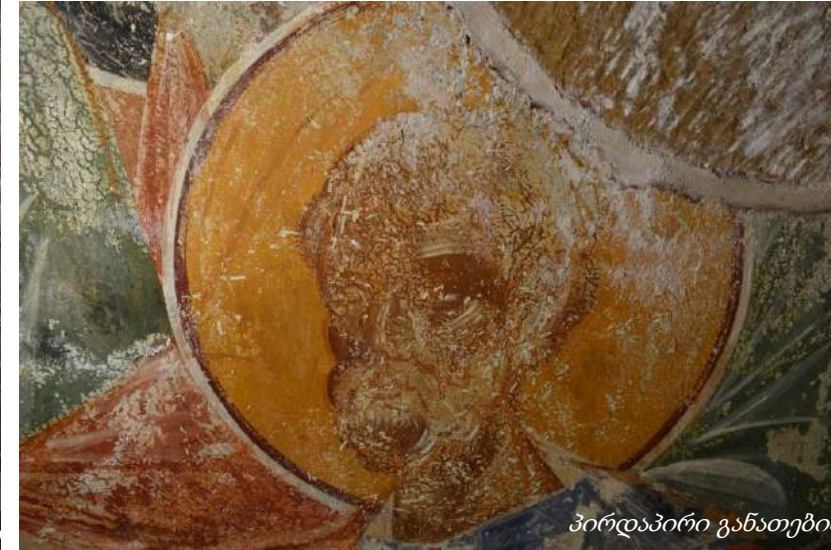
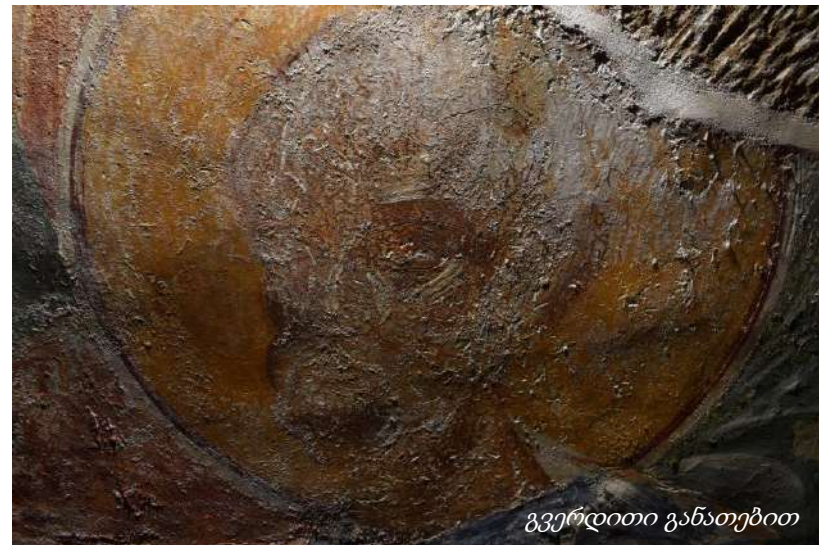
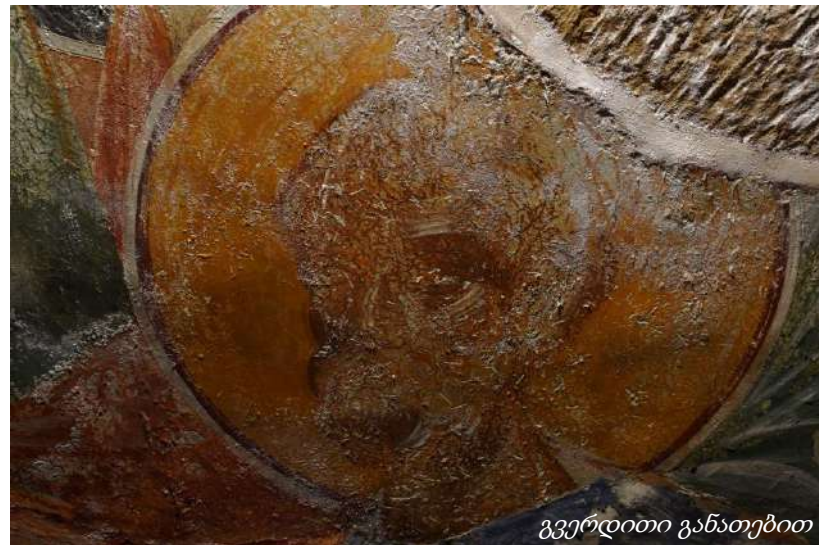
ინტერიერის მდგომარეობის შედარებითი ანალიზი: კედლის მხატვრობა, დასავლეთ მკლავის სამხრეთ კედელი

2020 წლის 30 აპრილის
მდგომარეობა მარილის
ნაწილობრივი მოხსნის შემდგომ.

2020 წლის მაისი მდგომარეობა

2020 წლის 19 ივნისის მდგომარეობა
მარილის ნაწილობრივ მოხსნამდე

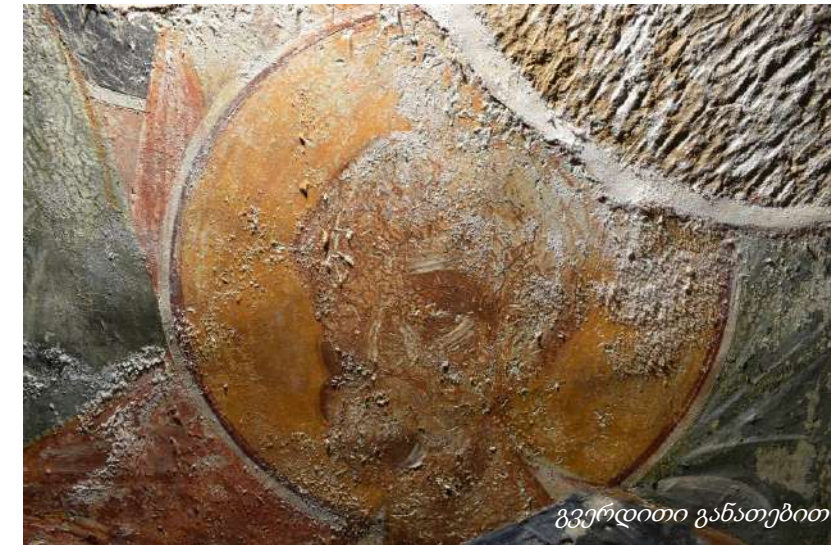
გვერდითი განათებით

მარილის ზედაპირზე გამოკრისტალების პროცესი აქტიურია. შინიშნება მარილის მცირედი ზრდა

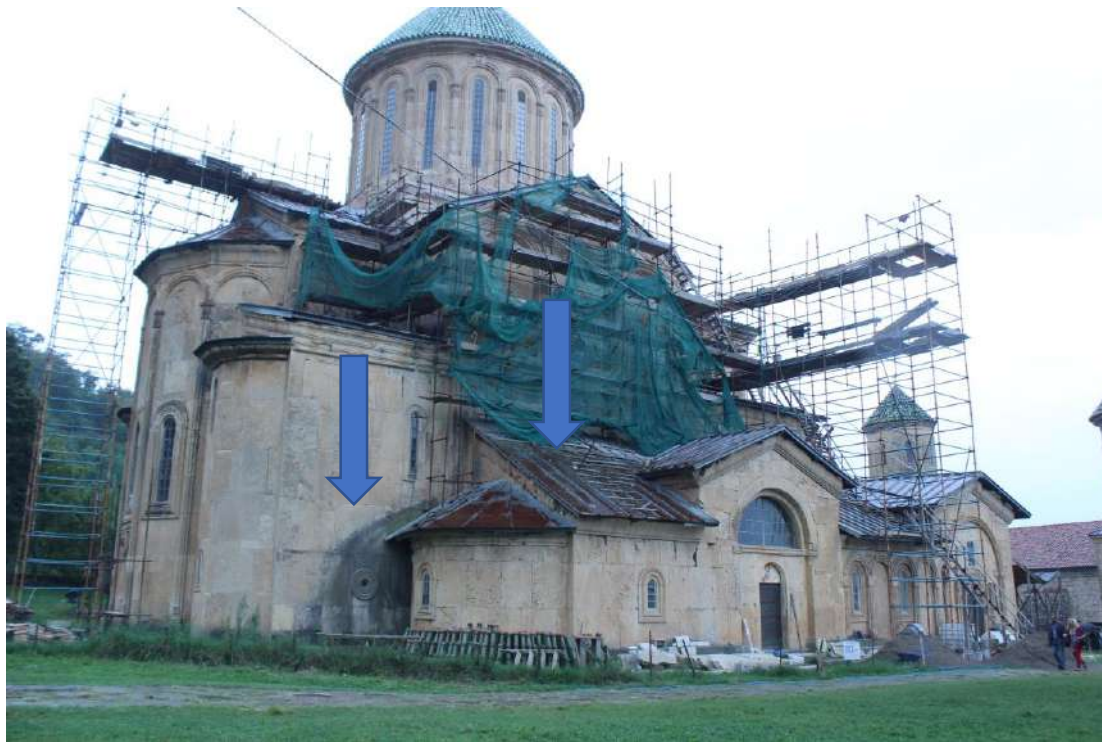
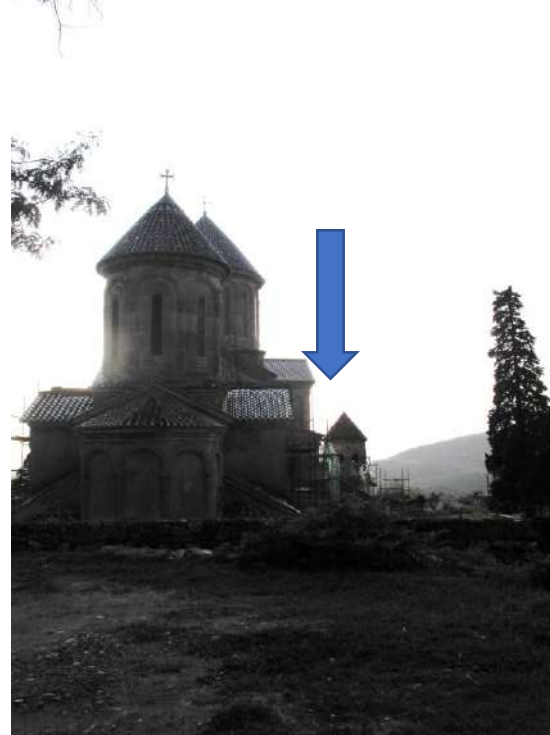
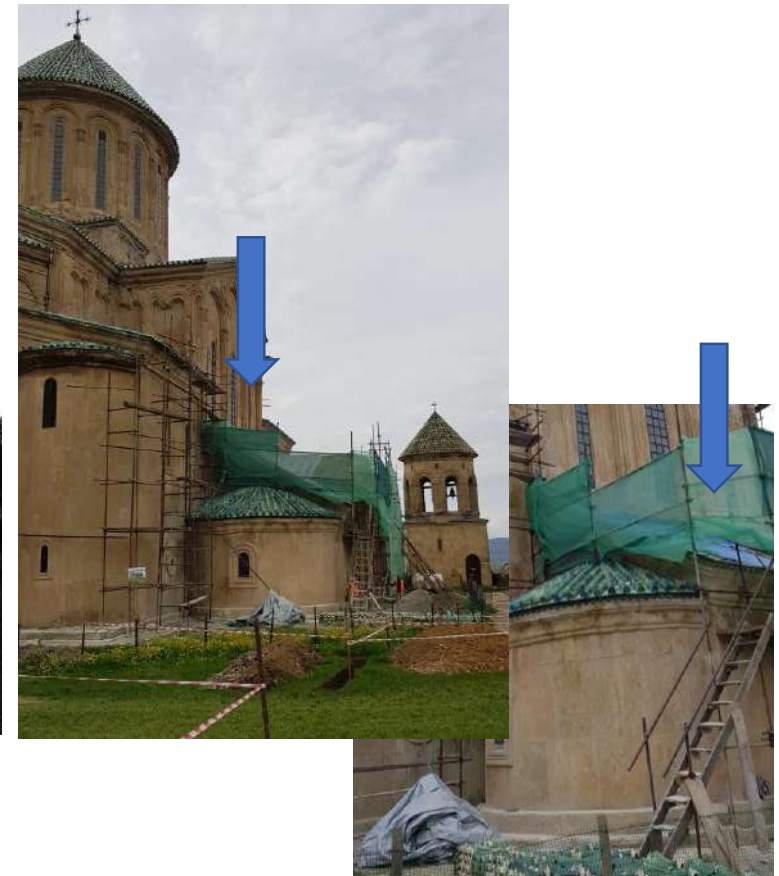
2016 წელი - თუნუქის გადახურვა; სამხრეთ-აღმოსავლეთ კუთხეში შავი ლაქა (ბიოდაზიანება)

2018 წელი - ფასადზე შეიმჩნევა ხარაჩო

2019 წელი - აღმოსავლეთი აფსიდი მოჭიქული კრამიტით გადახურულია, ხოლო მთავარი სივრცეზე გადახურვის პროცესი დაწყებულია. საკონსერვაციო ჩარევის საფუძველზე მოცილებულია ბიოდაზიანება.
