საქართველოს კულტურული მემკვიდრეობის დაცვის ეროვნული სააგენტოს სამუშაო
ჯგუფის მივლინება მსოფლიო მემკვიდრეობის ძეგლზე „გელათის მონასტერი“

16-19 ივნისი, 2020წ

საველე დათვალიერებისა და ჩატარებული სამუშაოების ანგარიში

ანგარიში N1

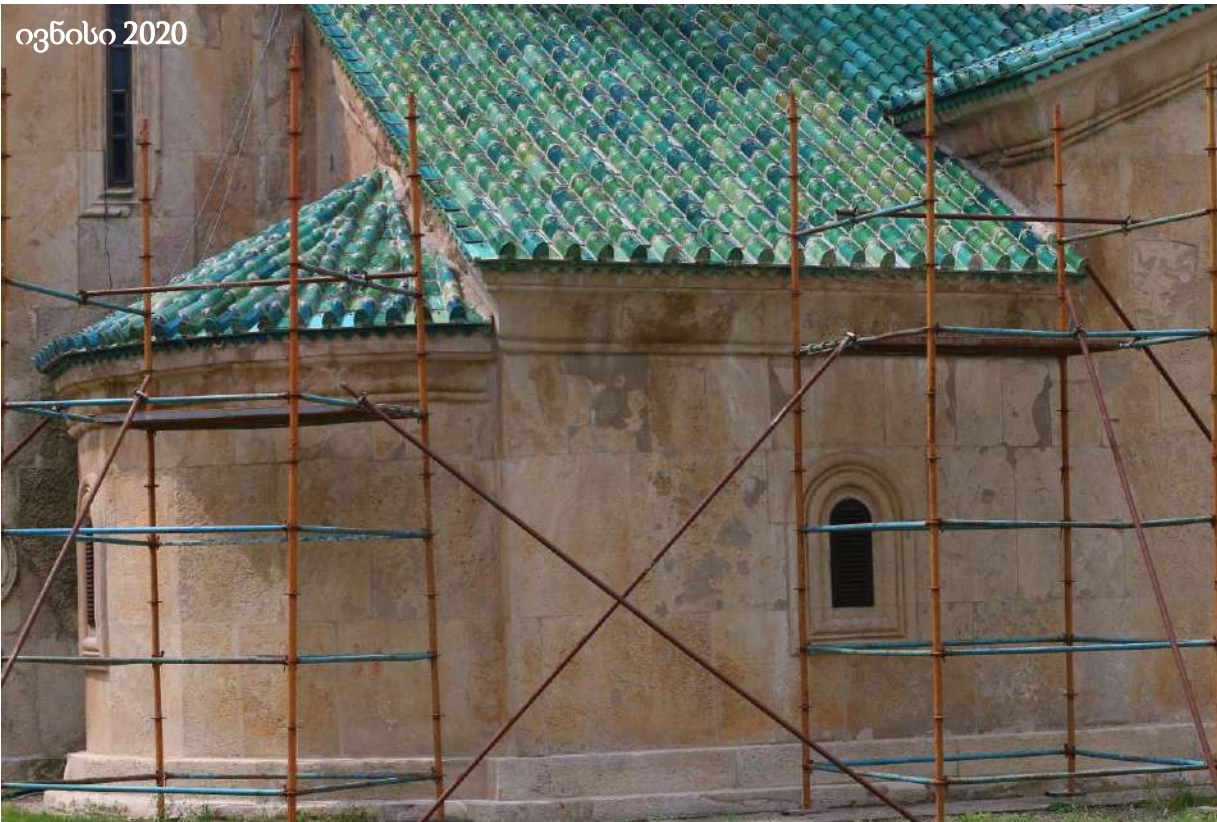
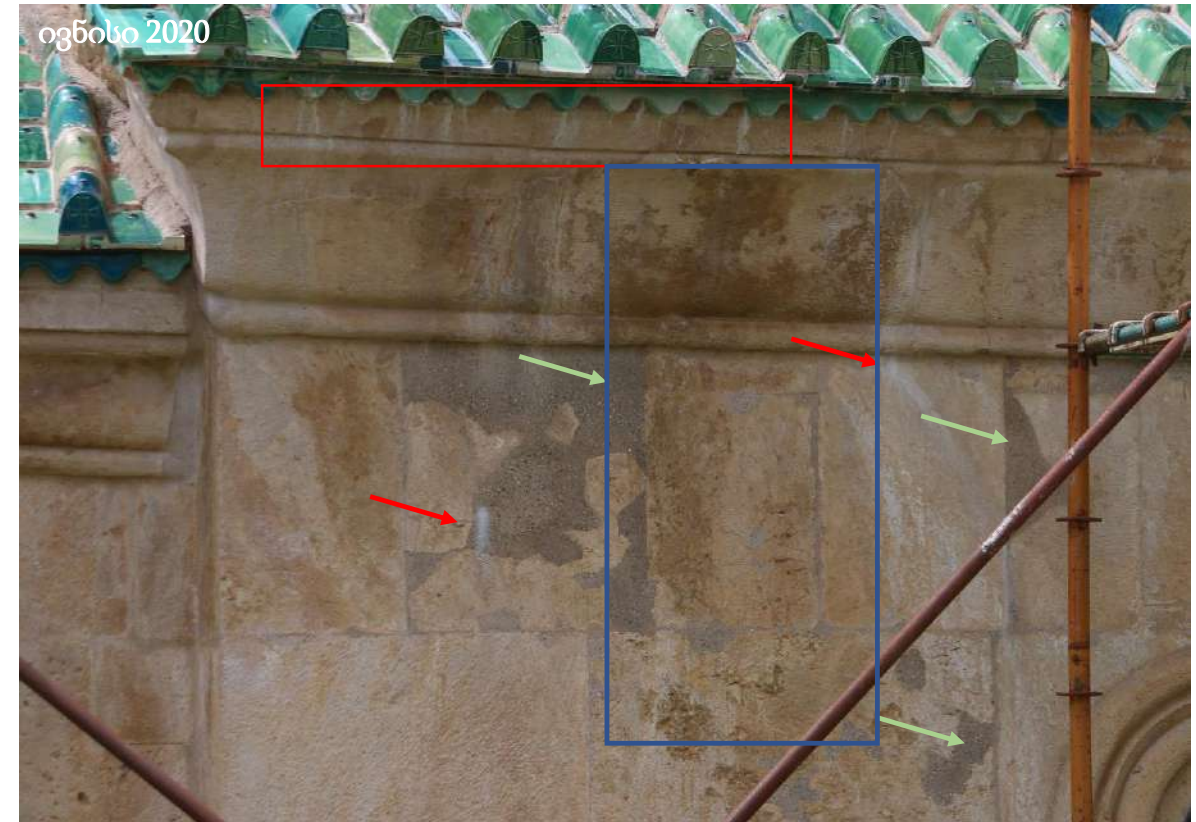
ლოკაცია: *ფასადი ჩრდილოეთ კედლის აღმოსავლეთი ნაწილი, ზედა მხარე*

დაზიანების ტიპი: *გამომარილება, ორიგინალი ქვისა და შეკეთებების ფერის სახეცვლა/შემუქება*

კომენტარი: *2016 წლის ფოტოზე აღნიშნული დაზიანება არ ფიქსირდება.*

წითელ ჩარჩოში და ისრებით მითითებულია თეთრი ნადების მაგალითი (მარილი); ლურჯ ჩარჩოში მოქცეულია ქვის შემუქების/ ფერის სახეცვლის მაგალითი, ხოლო შეკეთებების შემუქების მაგალითი მწვანე ისრებითაა მითითებული.

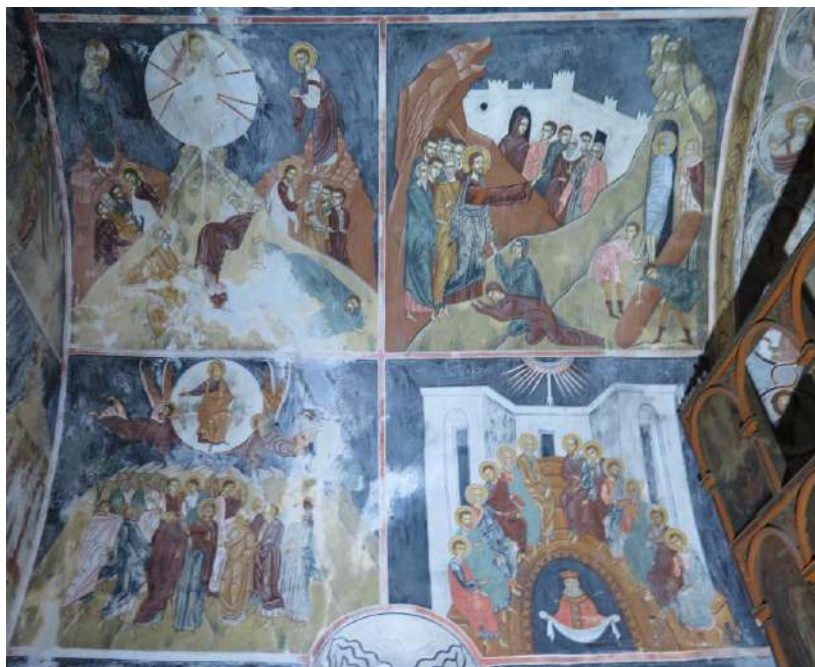
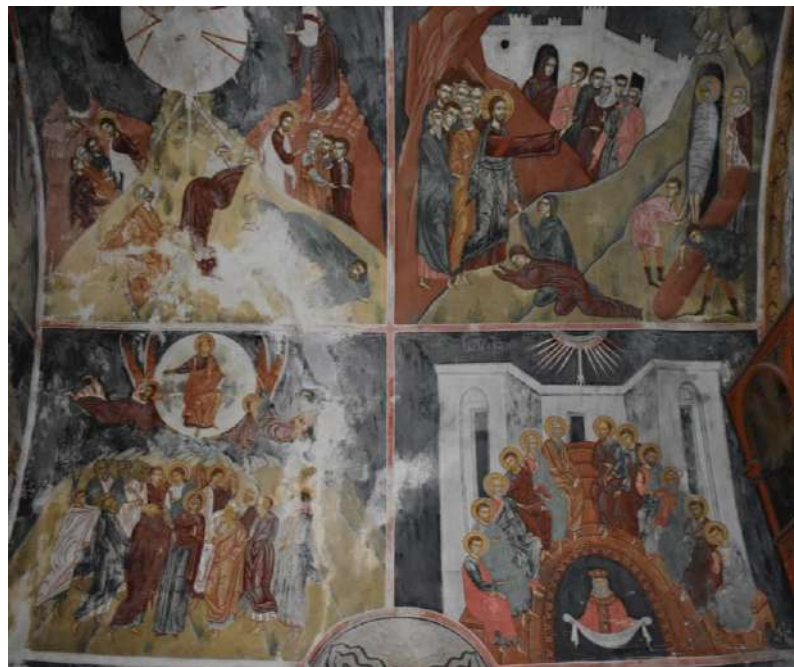
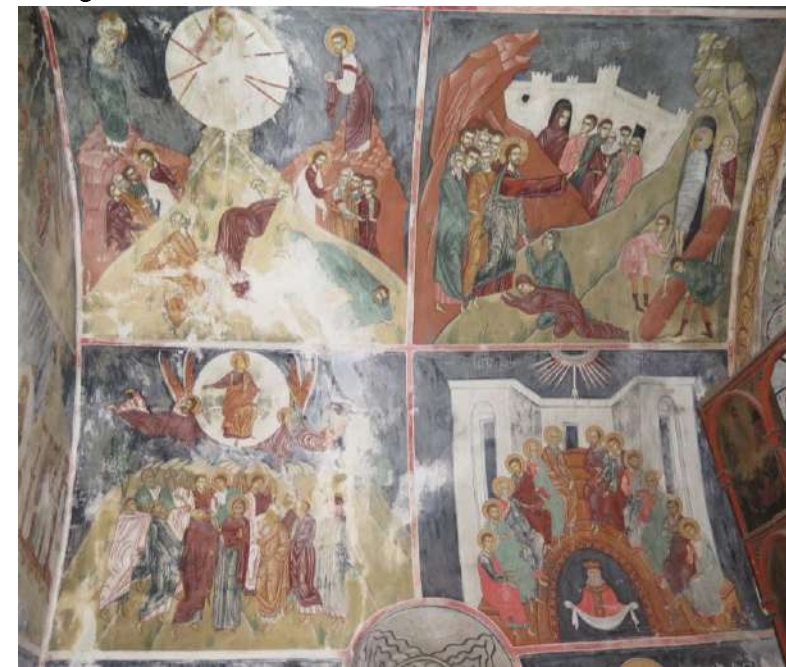
ლოკაცია: ინტერიერი ჩრდილოეთი კედლის კამარა

ვიზუალური დაკვირვებით თვალით ხილული განსხვავება არ შეინიშნება

კომენტარი: 2017 წლისა და 2020 წლის შედარებით ანალიზმა და მდგომარეობის ადგილზე ნახვამ ვერ გამოავლინა თვალით ხილული ცვლილება, მიუხედავად იმისა, რომ ფასადზე ფიქსირდება მნიშვნელოვანი დაზიანებები.

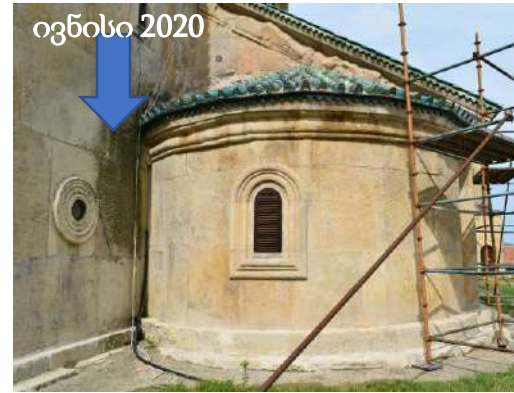
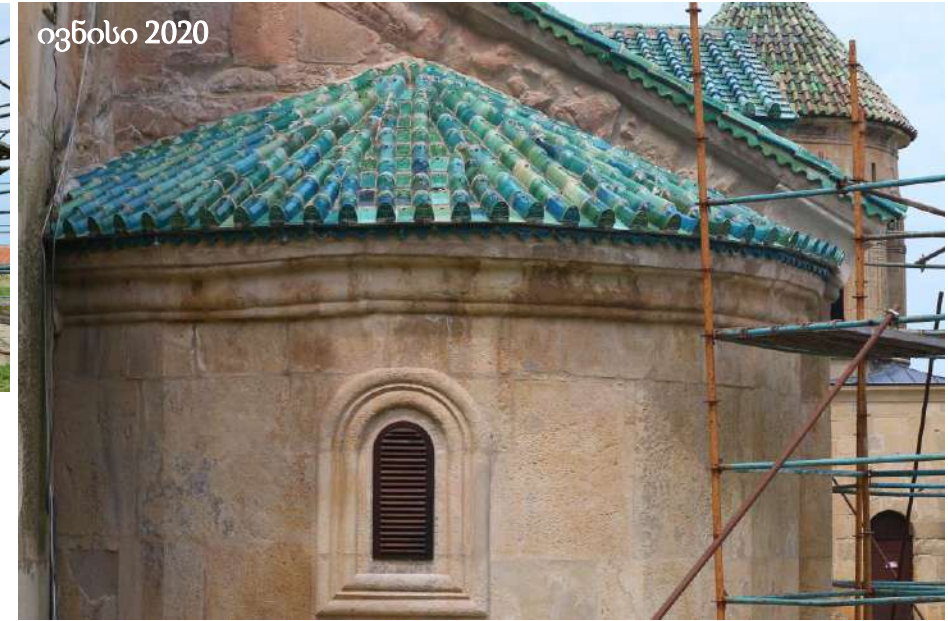
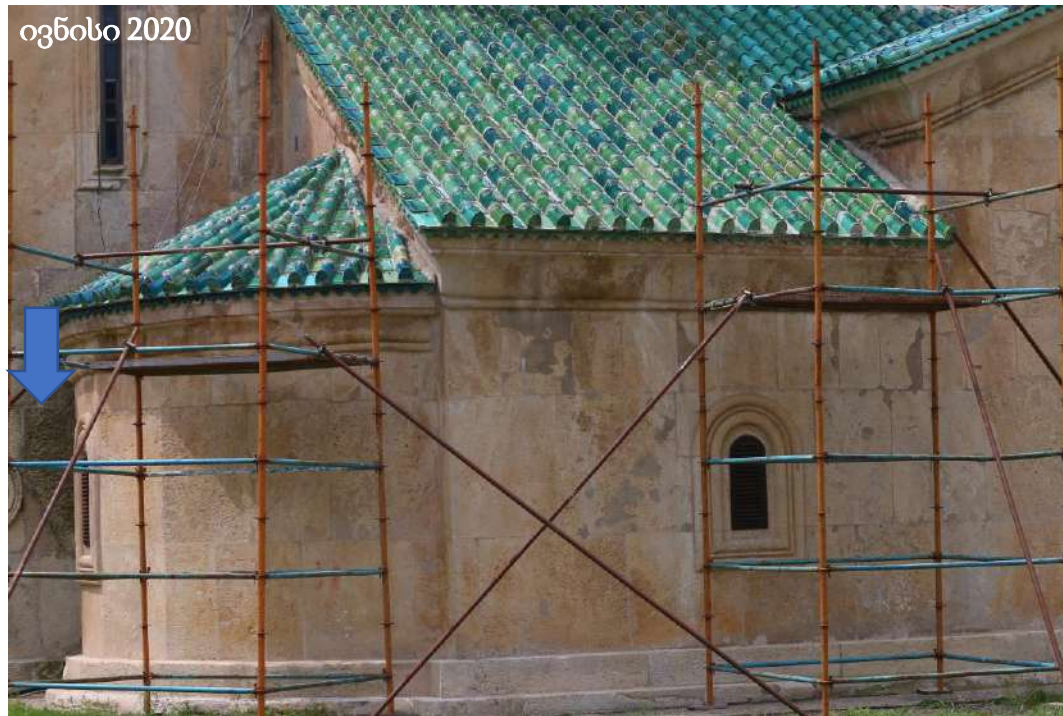
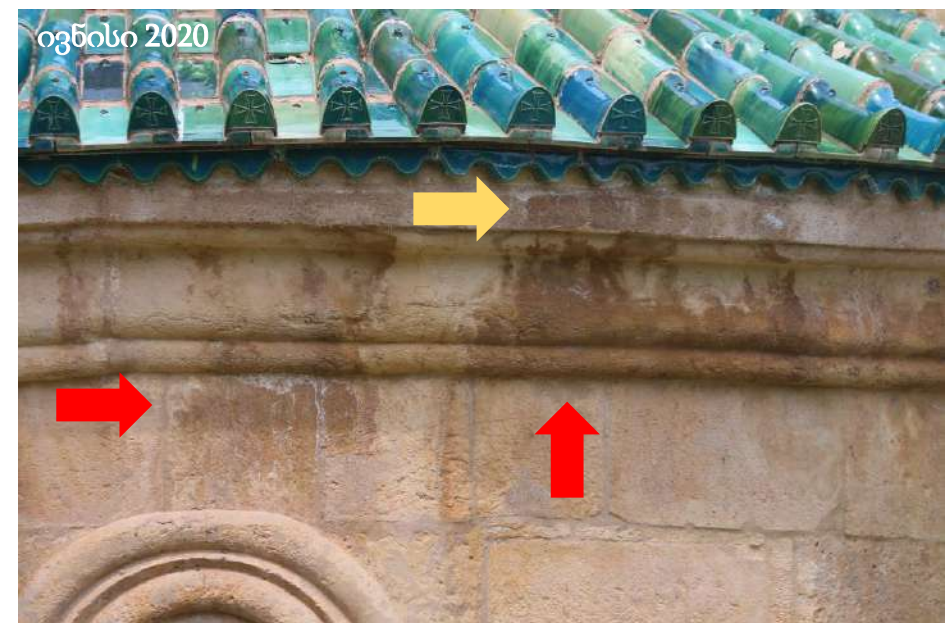
ლოკაცია: *ფასადი აღმოსავლეთის აფსიდი/საკურთხეველი*

დაზიანების ტიპი: *1. გამომარილება. 2. ორიგინალი ქვისა და შეკეთებების ფერის სახეცვლა/შემუქება 3. ბიოაქტივობა (შავი ლაქები)*

კომენტარი: *2016 წლის ფოტოზე 1. და 2. დაზიანება არ ფიქსირდება. 2019 წლის აპრილში ბიოდაზიანება მოცილდა, თუმცა 2020 წლის მარტიდანკვლავ ფიქსირდება დაზიანების ეს ტიპი, რაც იანიშნებს დაზიანების წყაროს აქტივობაზე.*

ლურჯი ისარი: ბიოაქტივობა
ყვითელი ისარი: შეკეთებაზე გამომარილება და ფერის სახეცვლა/ნესტი
წითელი ისარი: ქვის ფერის სახეცვლა/შემუქება და მასზე გამომარილება

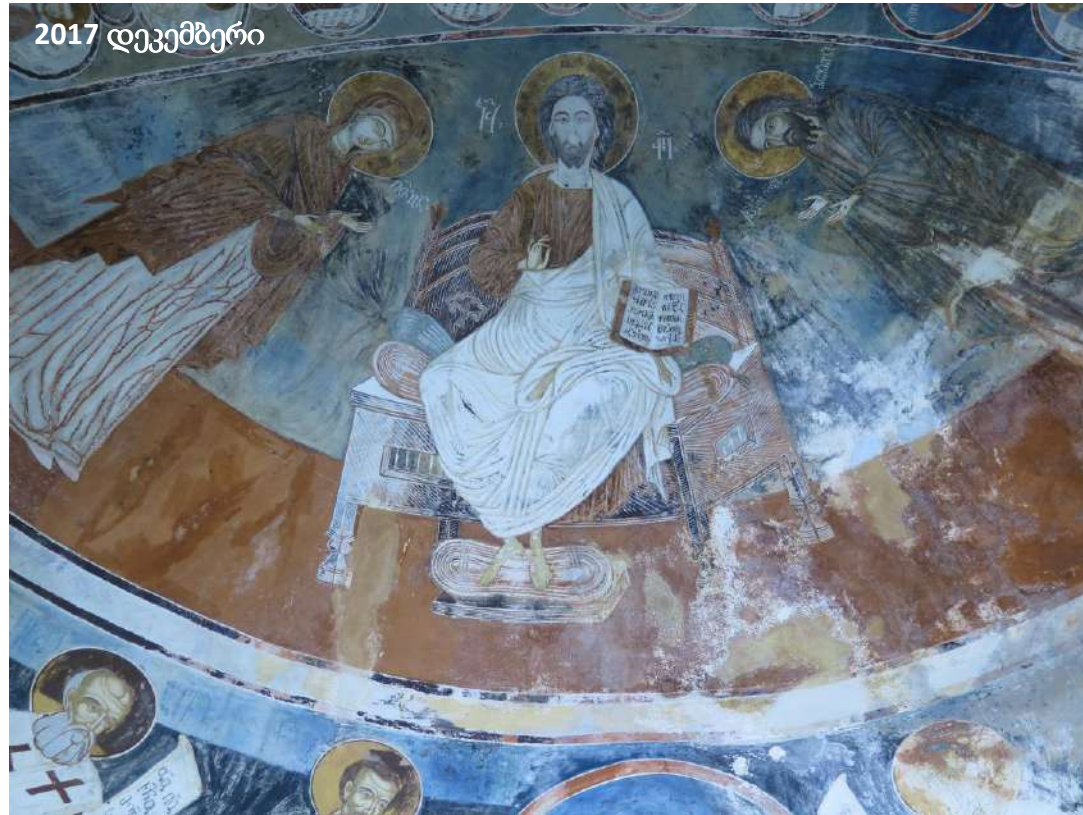
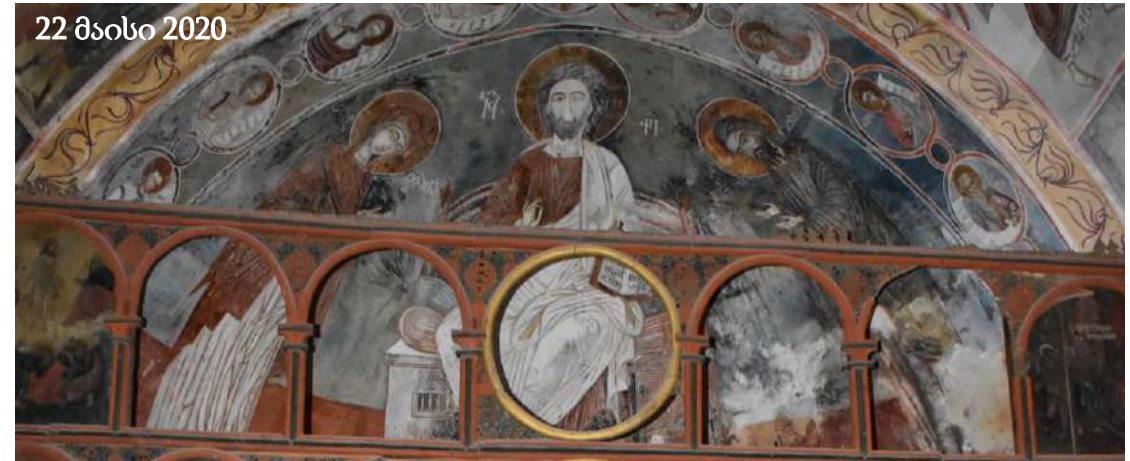
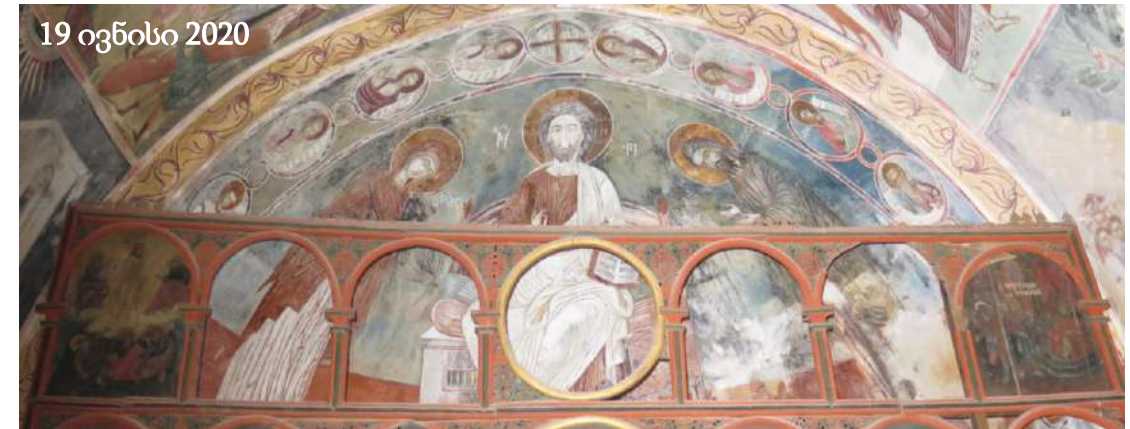
ლოკაცია: *ინტერიერი საკურთხეველი*

ვიზუალური დაკვირვებით თვალით ხილული განსხვავება არ შეინიშნება

კომენტარი: 2017 წლისა და 2020 წლის შედარებითა ანალიზმა და მდგომარეობის ადგილზე ნახვამ ვერ გამოავლინა თვალით ხილული ცვლილება, მიუხედავად იმისა, რომ ფასადზე ფიქსირდება მნიშვნელოვანი დაზიანებები.

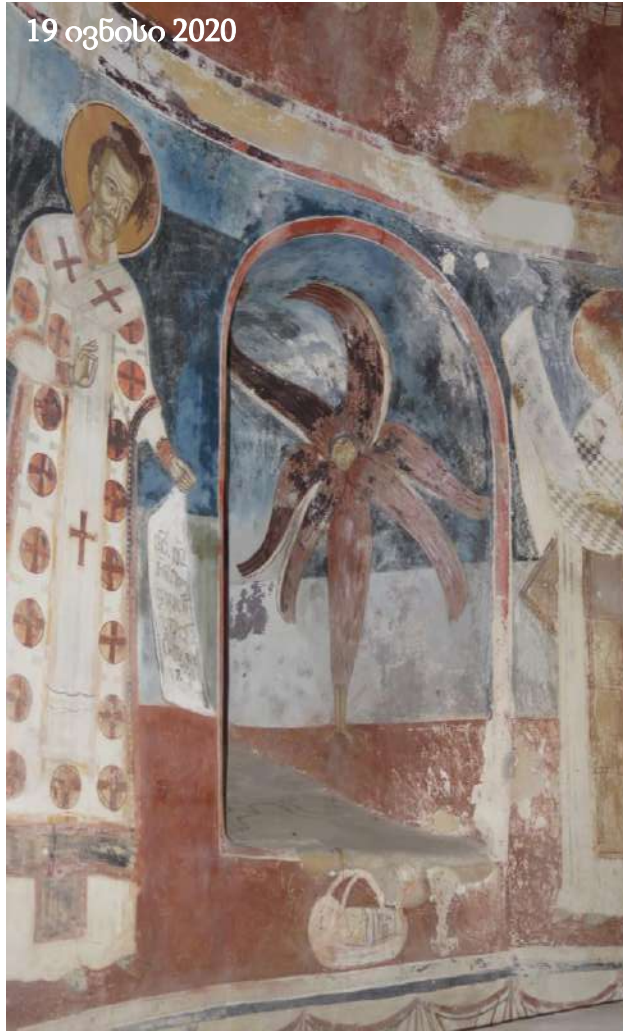
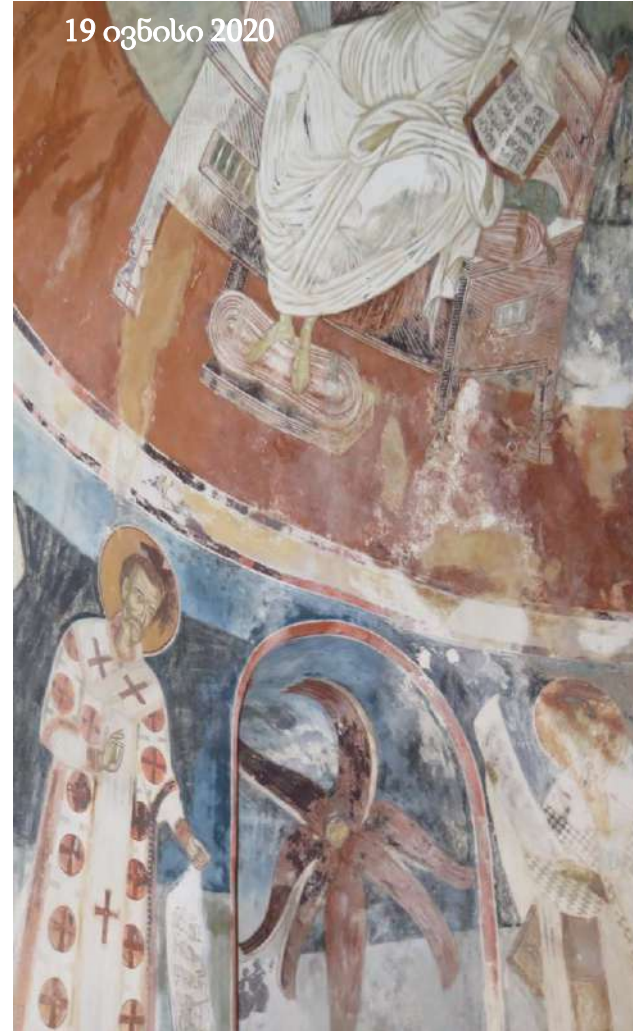
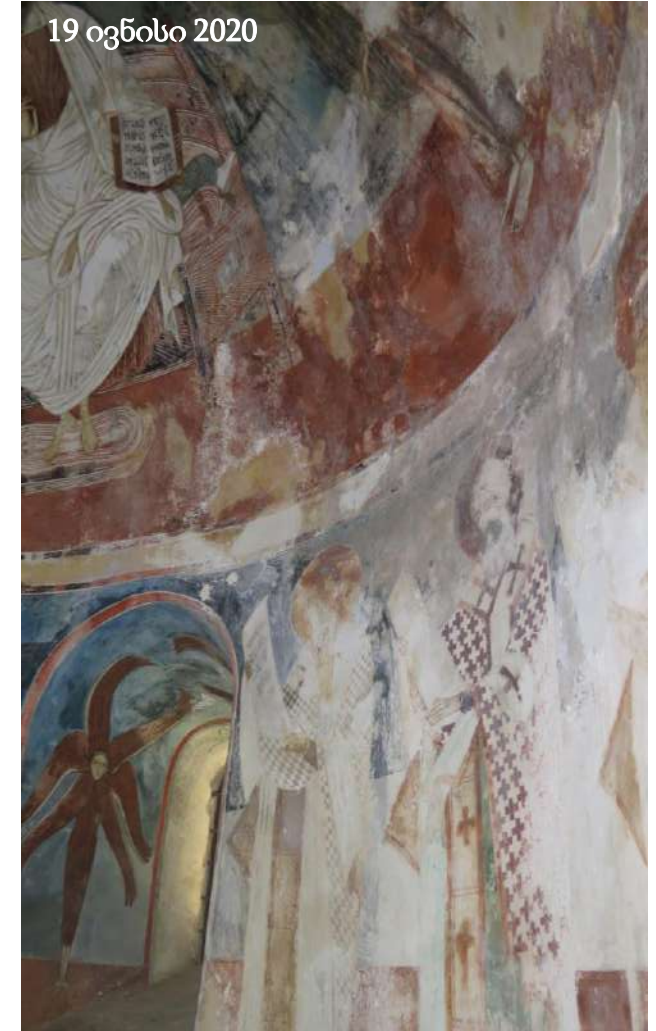
ლოკაცია: ინტერიერი
საკურთხეველი

კომენტარი:
მდგომარეობის ადგილზე
ნახვამ ვერ გამოავლინა
თვალთ ხილული
ახალი დაზიანება,
მიუხედავად იმისა, რომ
ფასადზე ფიქსირდება
დაზიანებები.

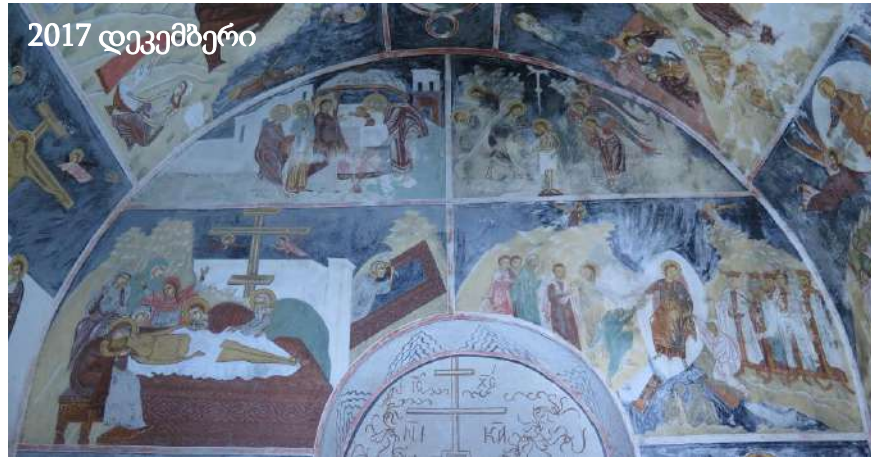
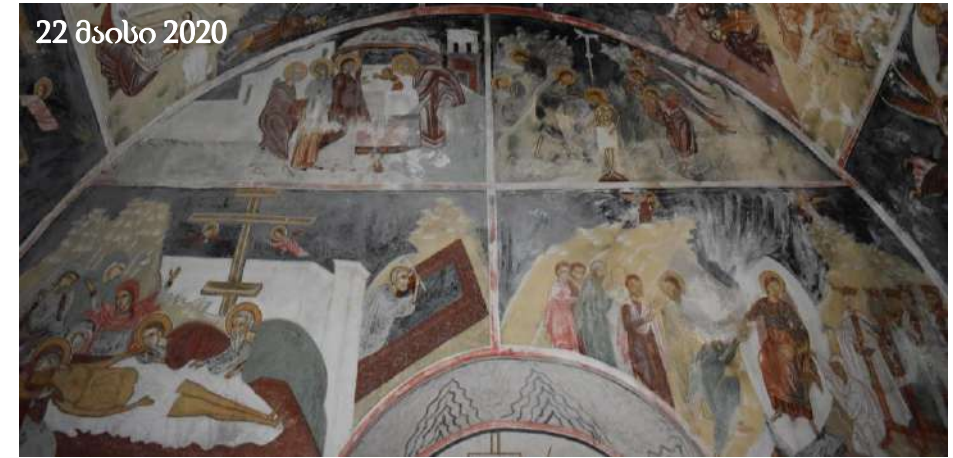
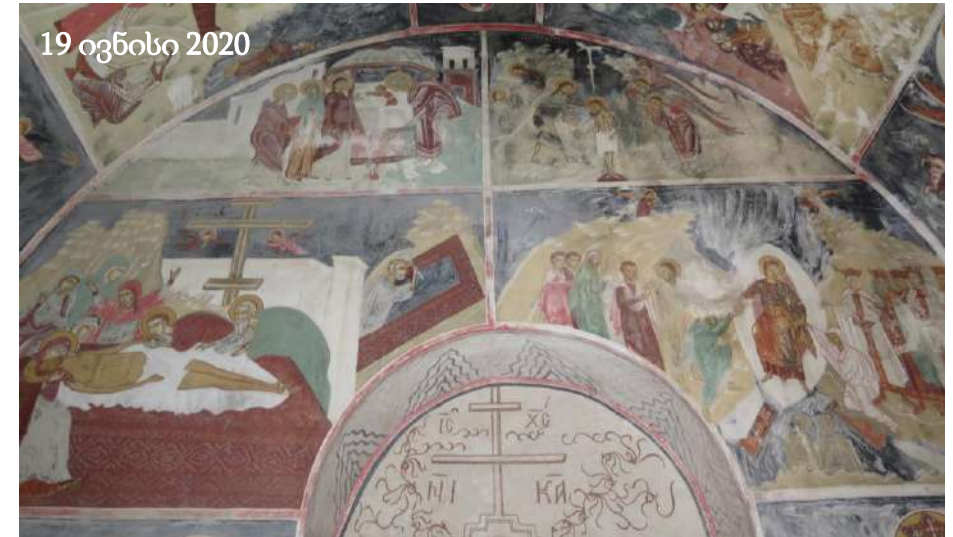
ლოკაცია: ინტერიერი დასავლეთი კედელი

ვიზუალური დაკვირვებით თვალით ხილული განსხვავება არ შეინიშნება

კომენტარი: 2017 წლისა და 2020 წლის შედარებითმა ანალიზმა და მდგომარეობის ადგილზე ნახვამ ვერ გამოავლინა თვალით ხილული ცვლილება.

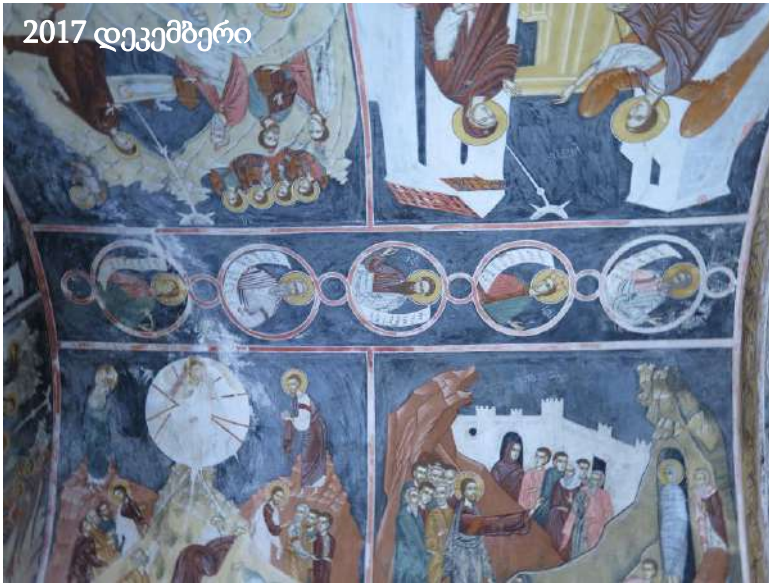
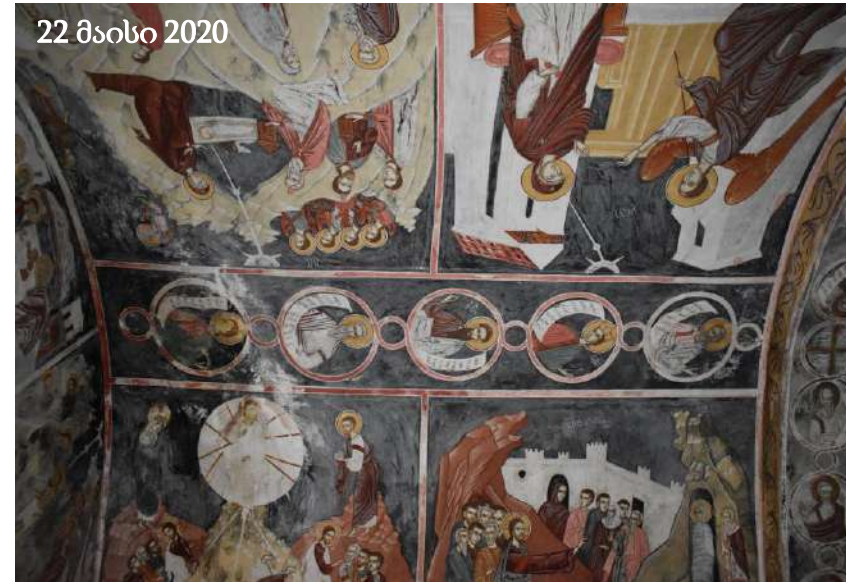
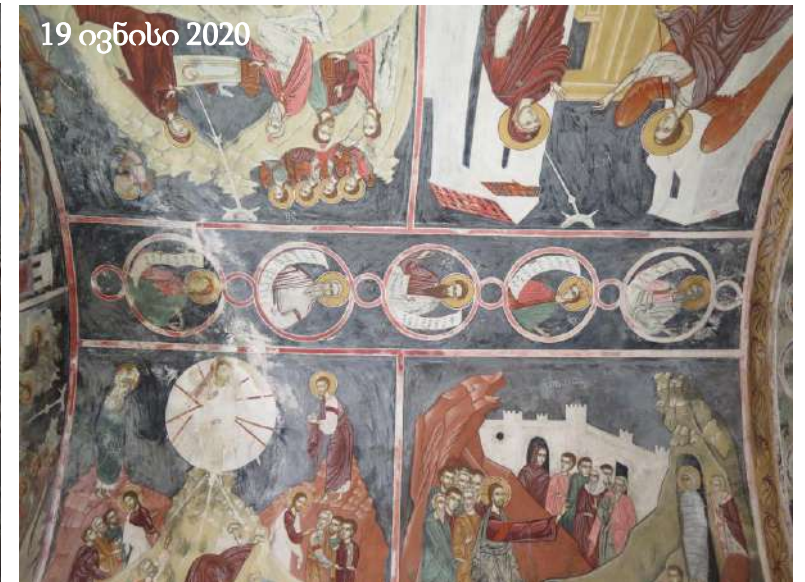
ლოკაცია: ინტერიერი კამარის ცენტრალური ნაწილი

ვიზუალური დაკვირვებით თვალით ხილული განსხვავება არ შეინიშნება

კომენტარი: 2017 წლისა და 2020 წლის შედარებითა ანალიზმა და მდგომარეობის ადგილზე ნახვამ ვერ გამოავლინა თვალით ხილული ცვლილება.

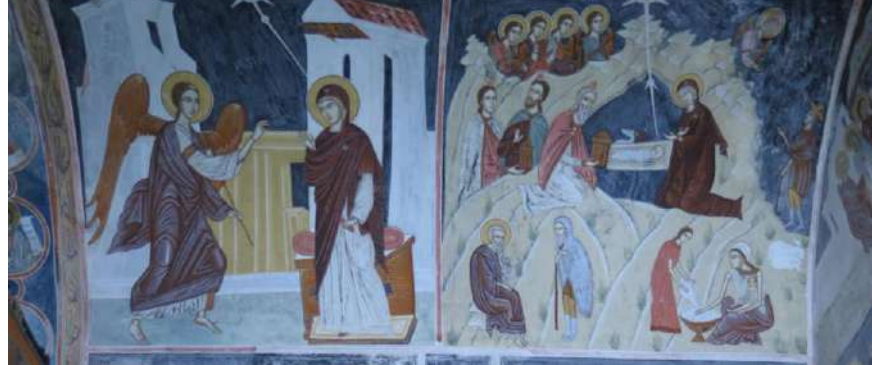
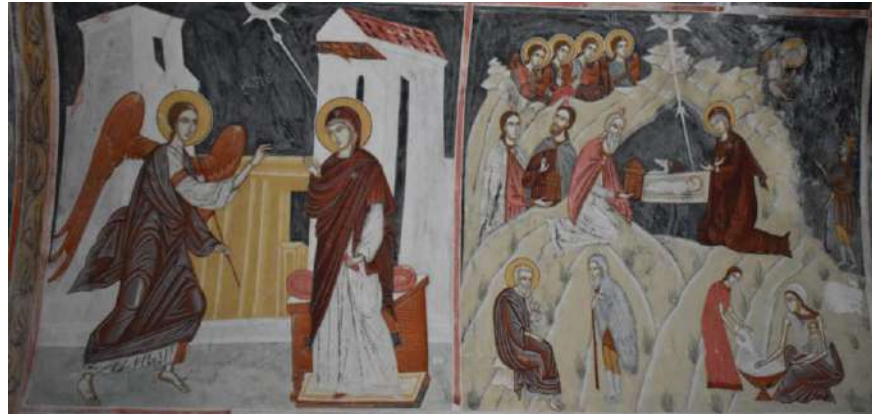
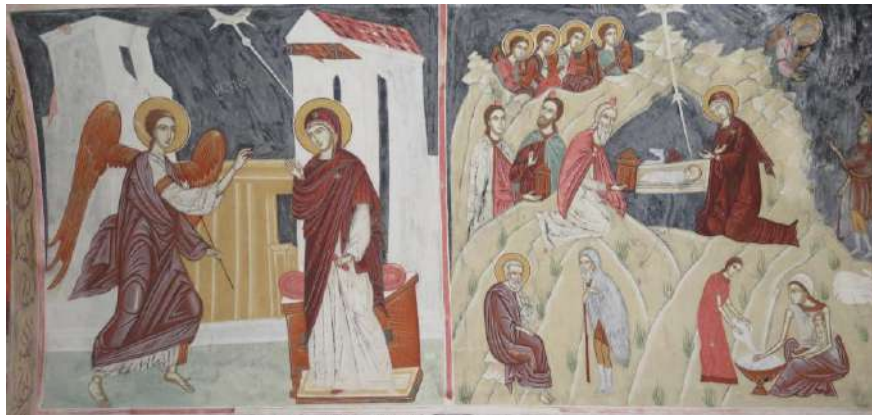
ლოკაცია: ინტერიერი სამხრეთი კამარა

კომენტარი: 2017 წლისა და 2020 წლის შედარებითა ანალიზმა და მდგომარეობის ადგილზე ნახვამ ვერ გამოავლინა თვალთ ხილული ცვლილება.

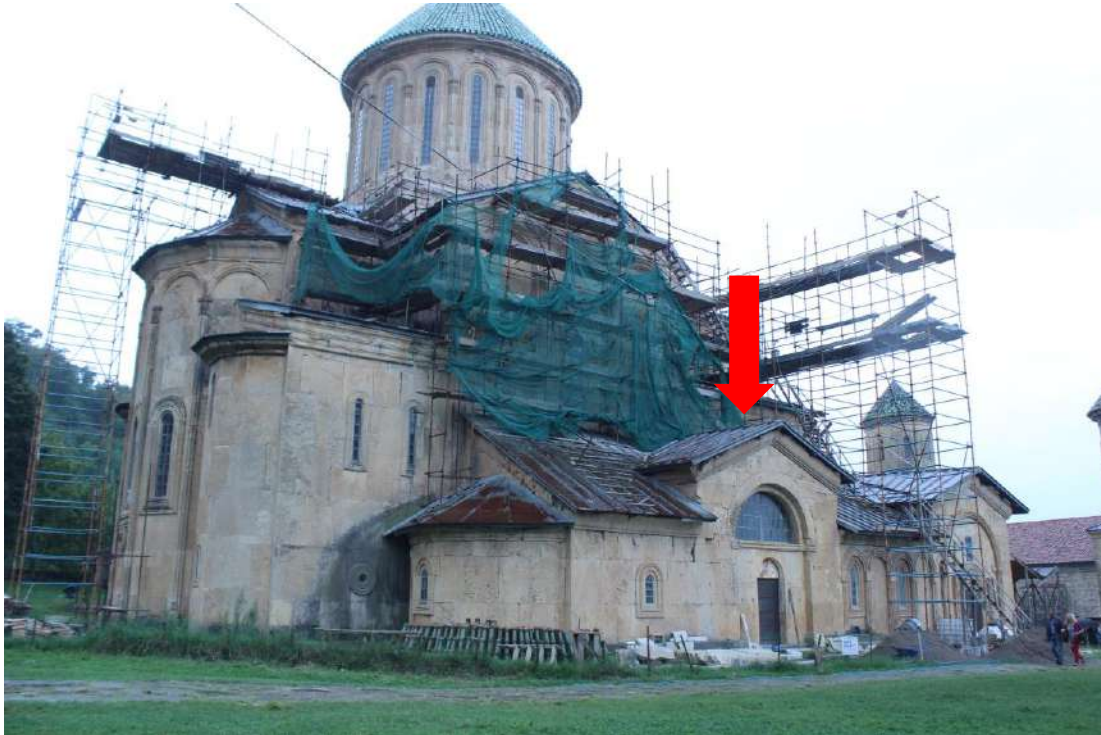
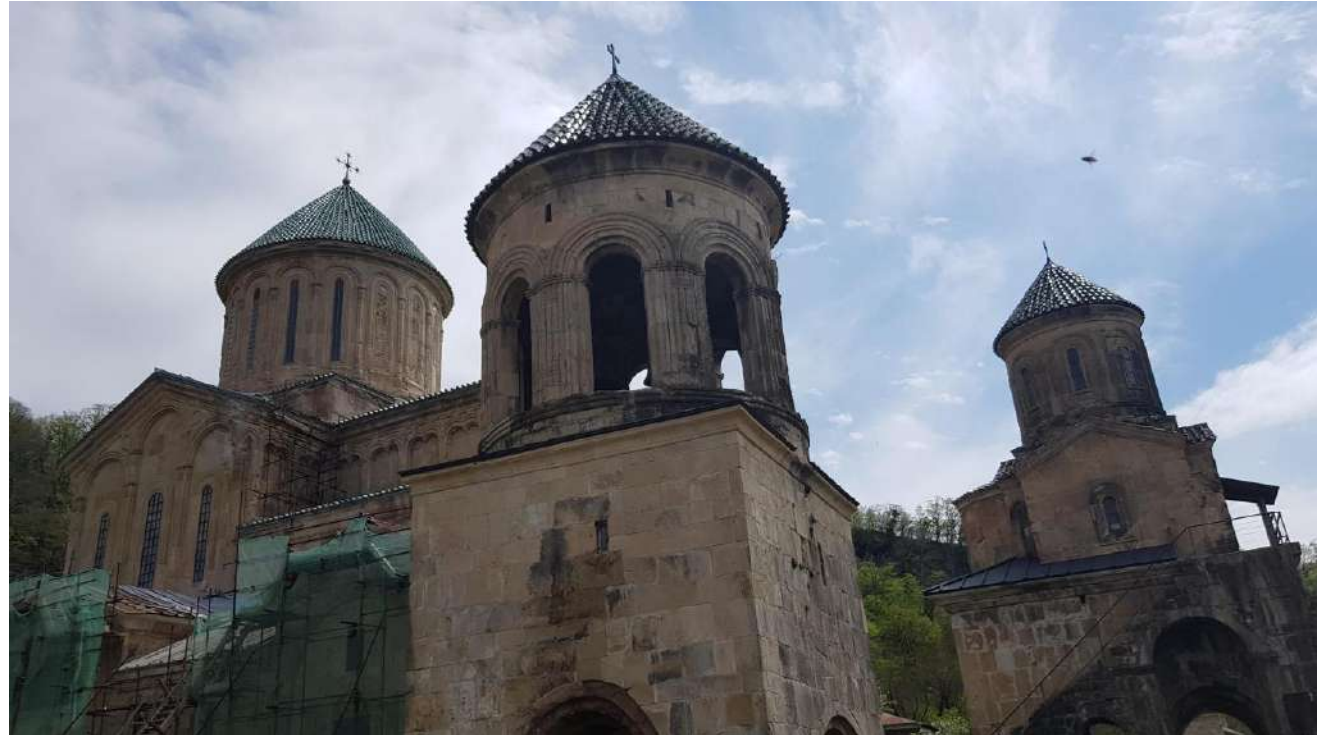
2016 წელი - თუნუქის გადახურვა;

2019 წელი აპრილი - ჩრდილოეთი კედლის ფასადზე ხარაჩოა აღმართული. გადახურვის გაკეთება დასავლეთ ფერდზე დაწყებულია.

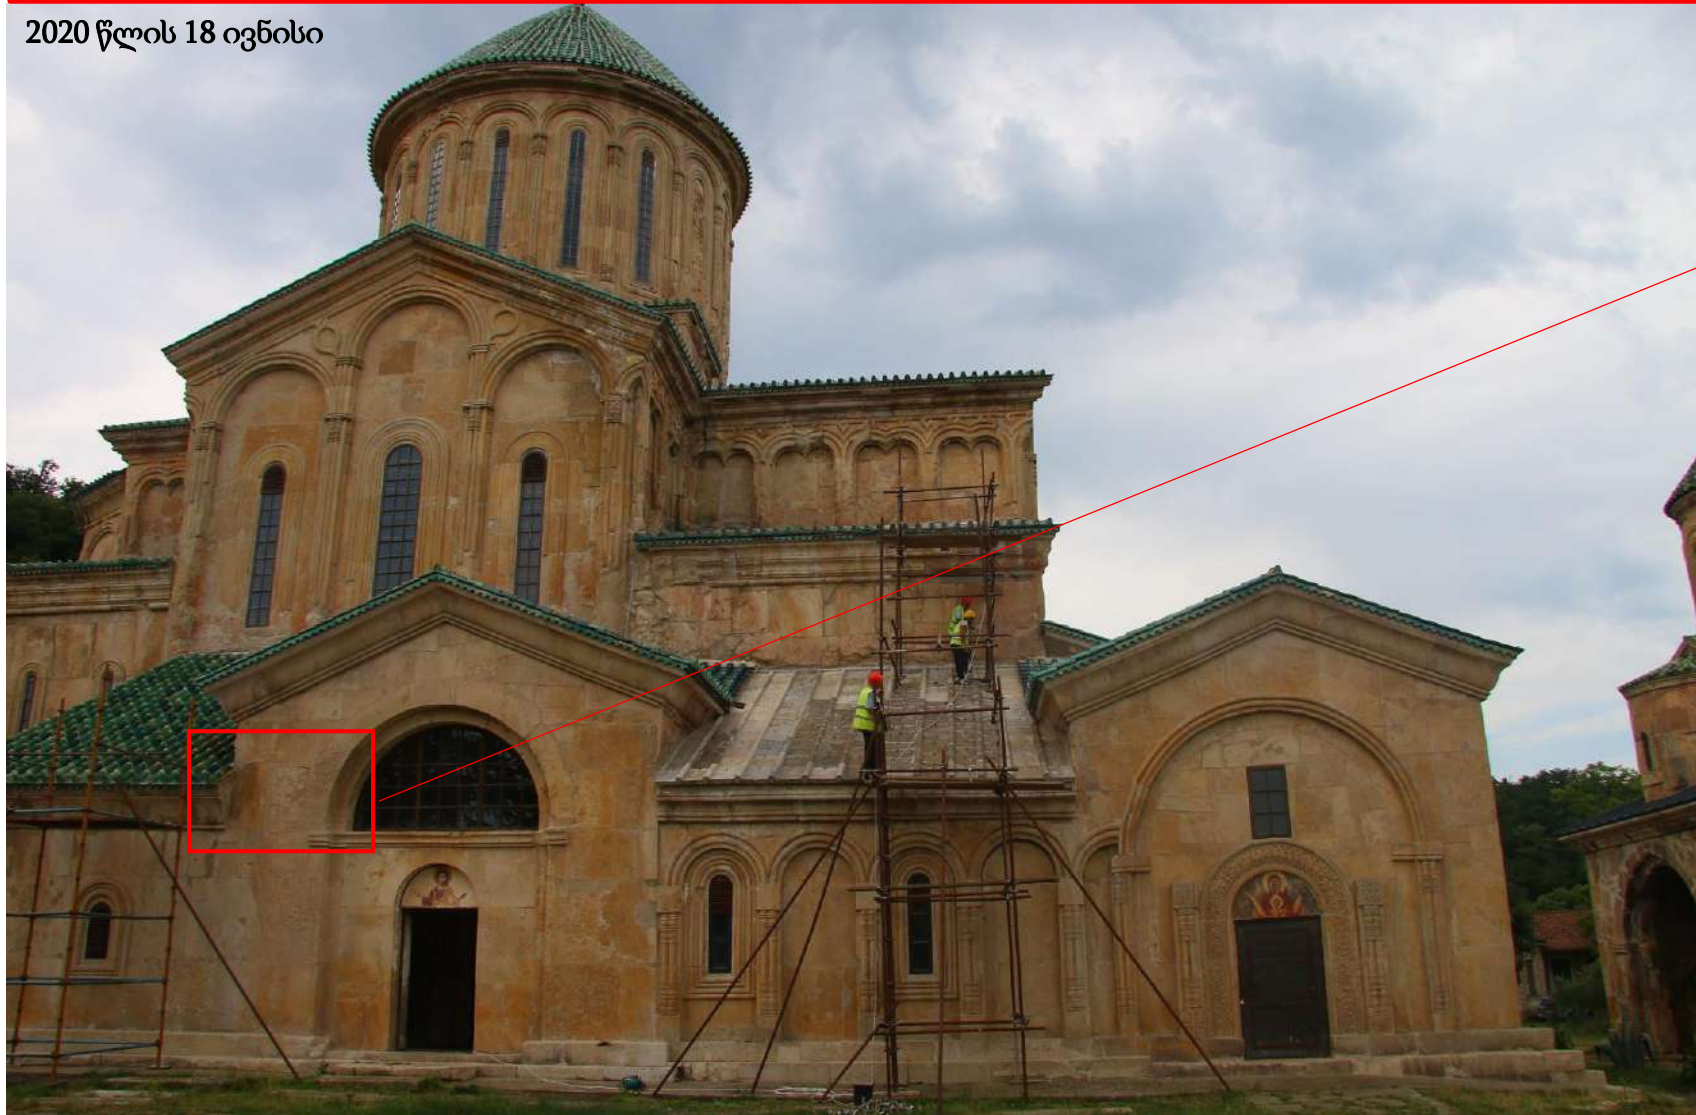
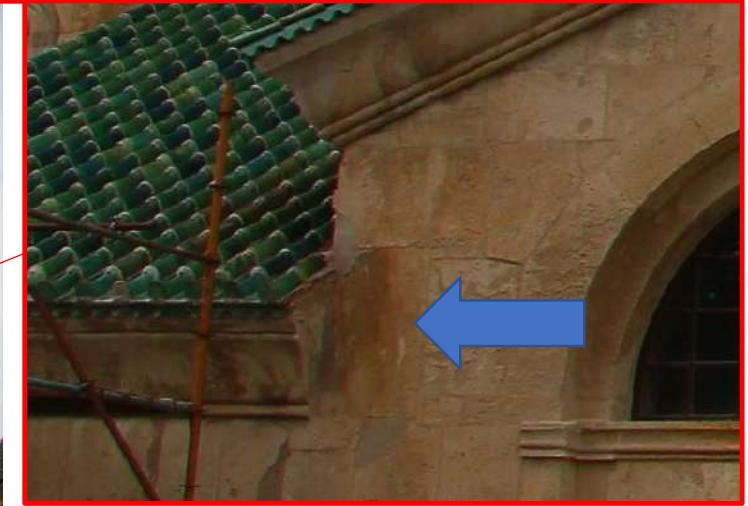
2020 წლის 18 ივნისი

2020 წელი - ჩრდილოეთ ფასადის მდგომარეობა დამაკმაყოფილებელია. შეინიშნება ერთი საყურადღებო ადგილი, რომელსაც ქვისა და შიშვების შემუქება უფიქსირდება

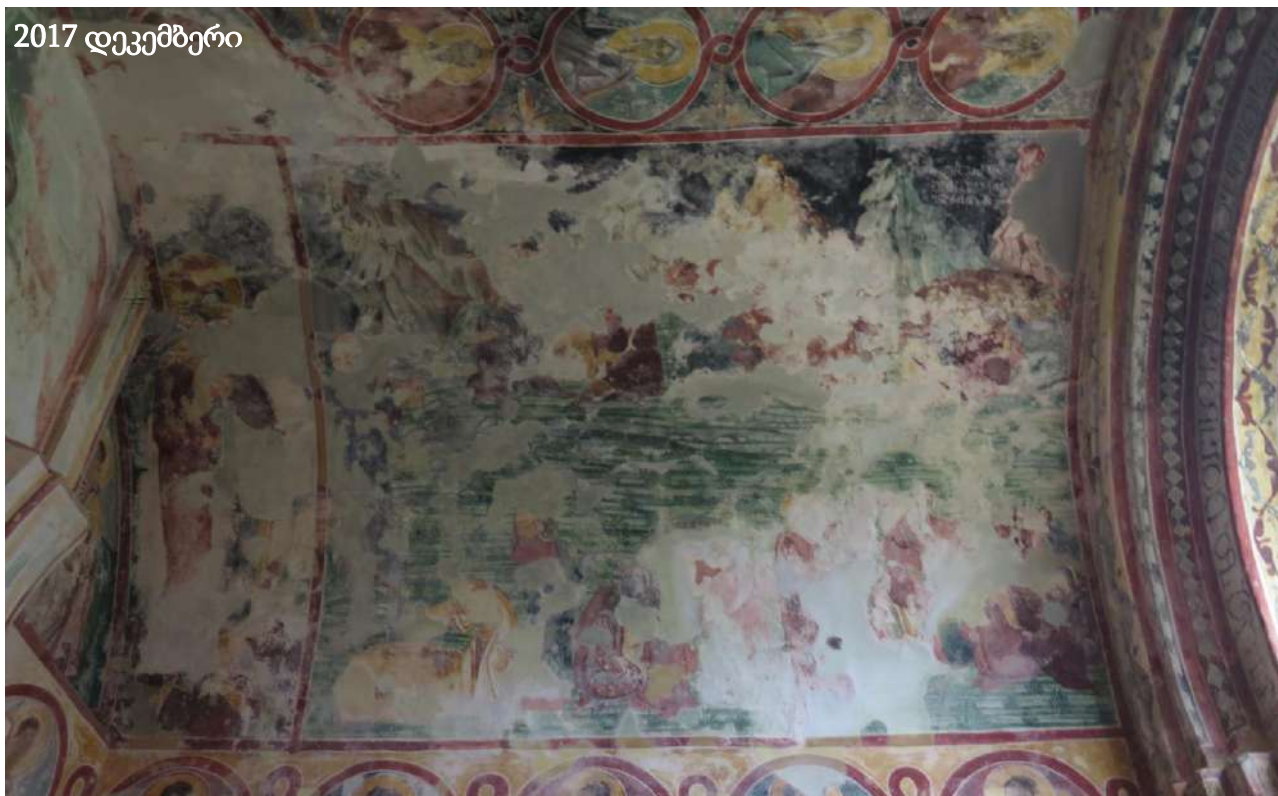
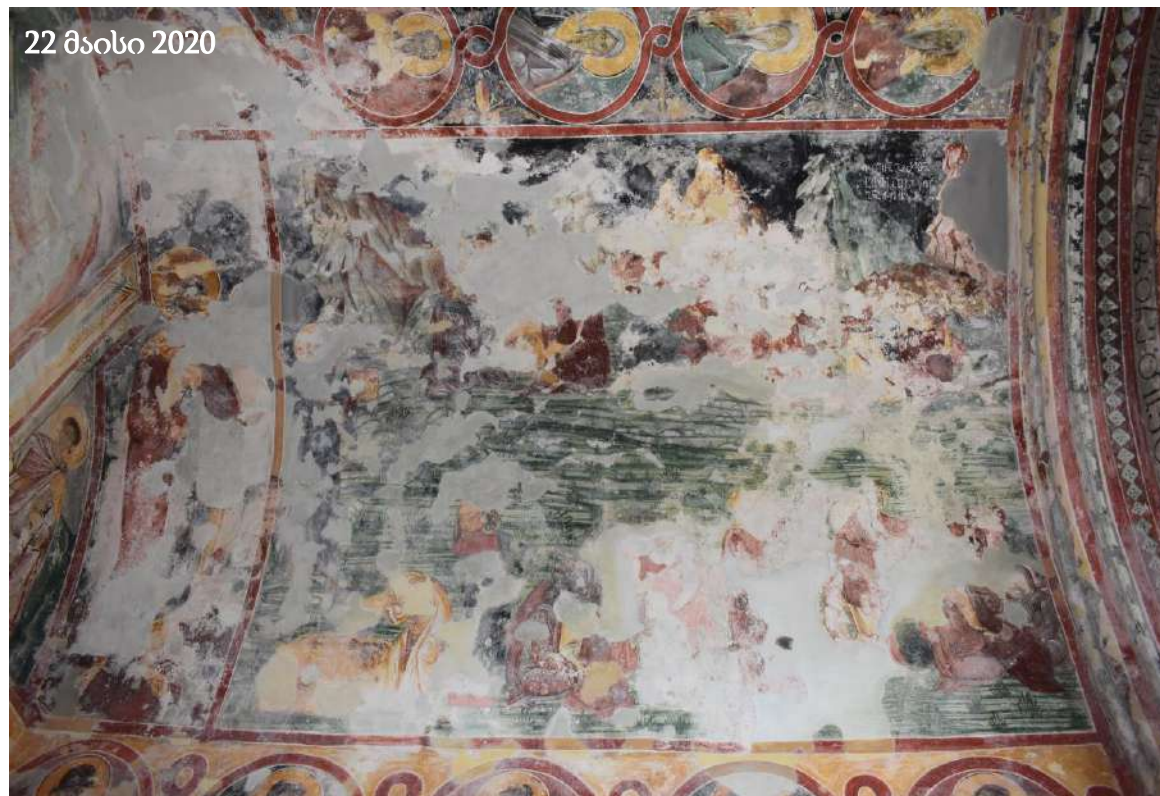
ლოკაცია: ინტერიერი კამარის დასავლეთი ნაწილი

კომენტარი: 2017 წლისა და 2020 წლის შედარებითა ანალიზმა და მდგომარეობის ადგილზე ნახვამ ვერ გამოავლინა თვალით ხილული ცვლილება.

ვიზუალური დაკვირვებით თვალით ხილული განსხვავება არ შეინიშნება

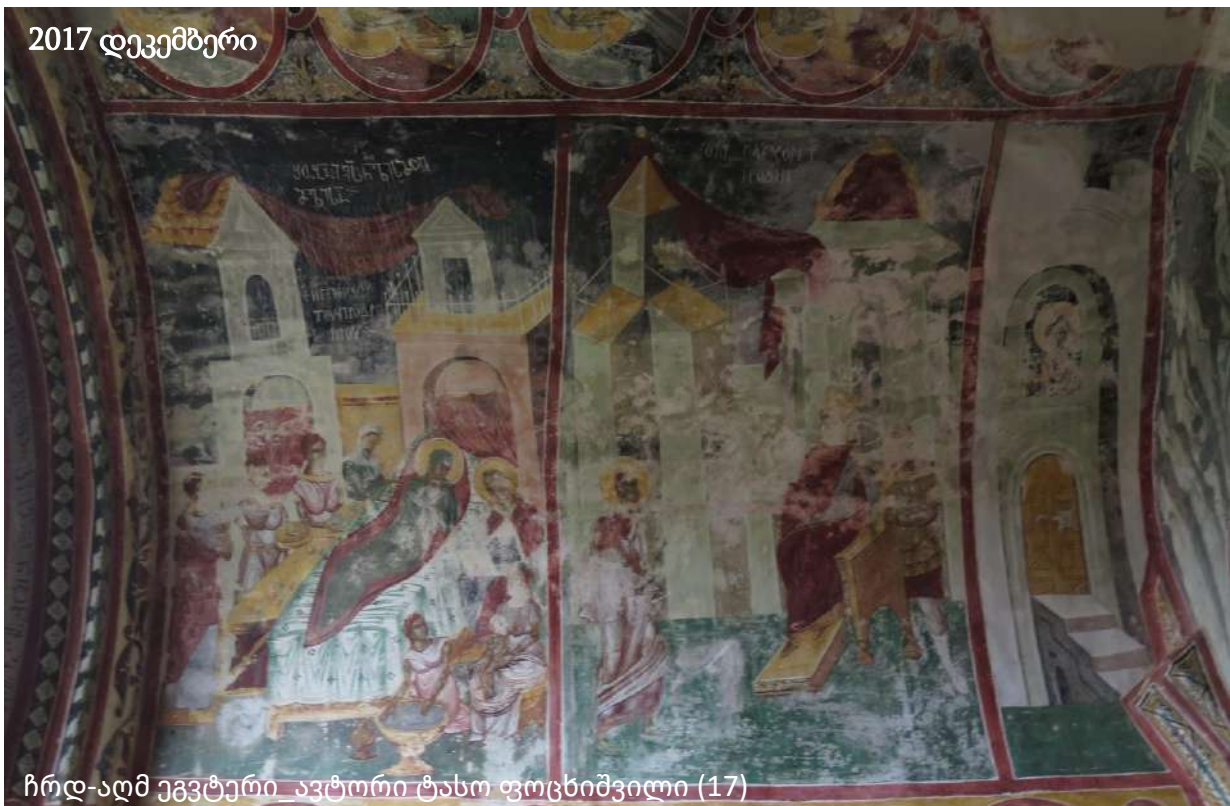
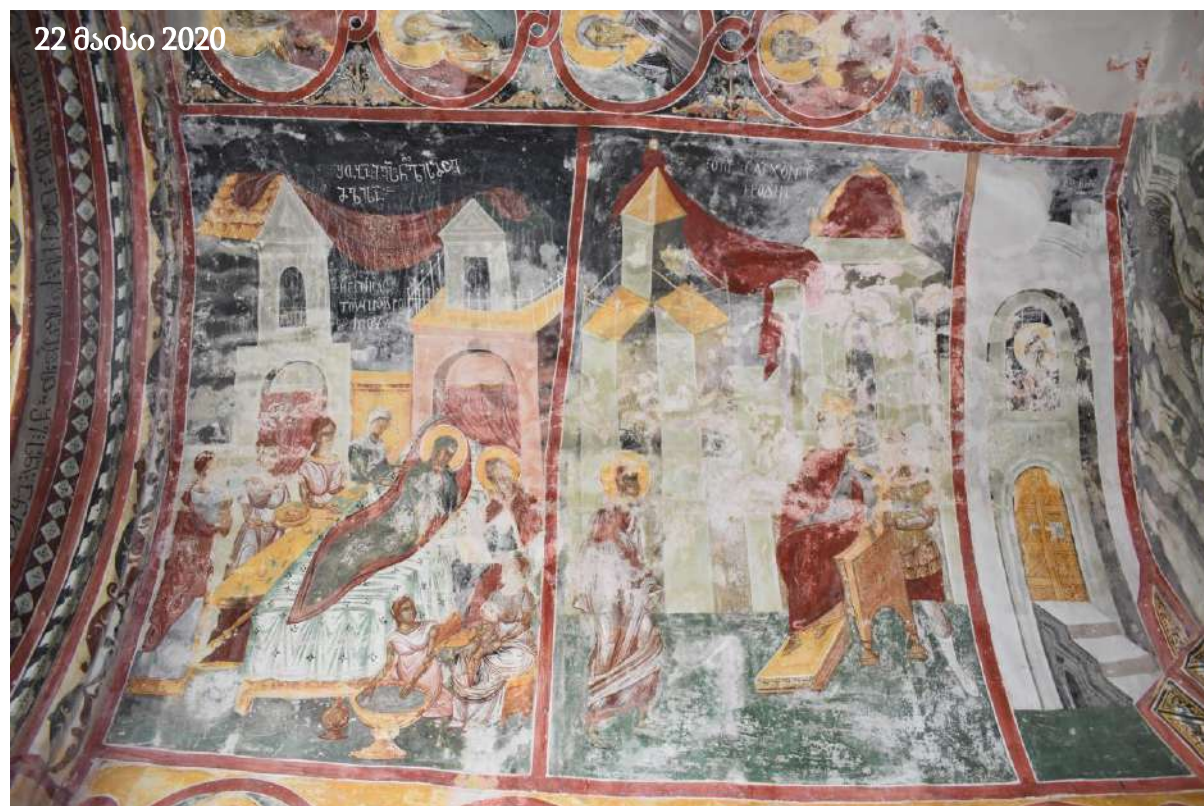
ლოკაცია: ინტერიერი კამარის აღმოსავლეთი ნაწილი

კომენტარი: 2017 წლისა და 2020 წლის შედარებითმა ანალიზმა და მდგომარეობის ადგილზე ნახვამ ვერ გამოავლინა თვალით ხილული ცვლილება.

ვიზუალური დაკვირვებით თვალით ხილული განსხვავება არ შეინიშნება
