საქართველოს კულტურული მემკვიდრეობის დაცვის ეროვნული სააგენტოს სამუშაო
ჯგუფის მივლინება მსოფლიო მემკვიდრეობის ძეგლზე „გელათის მონასტერი“

16-19 ივნისი, 2020წ

საველე დათვალიერებისა და ჩატარებული სამუშაოების ანგარიში

ანგარიში N1

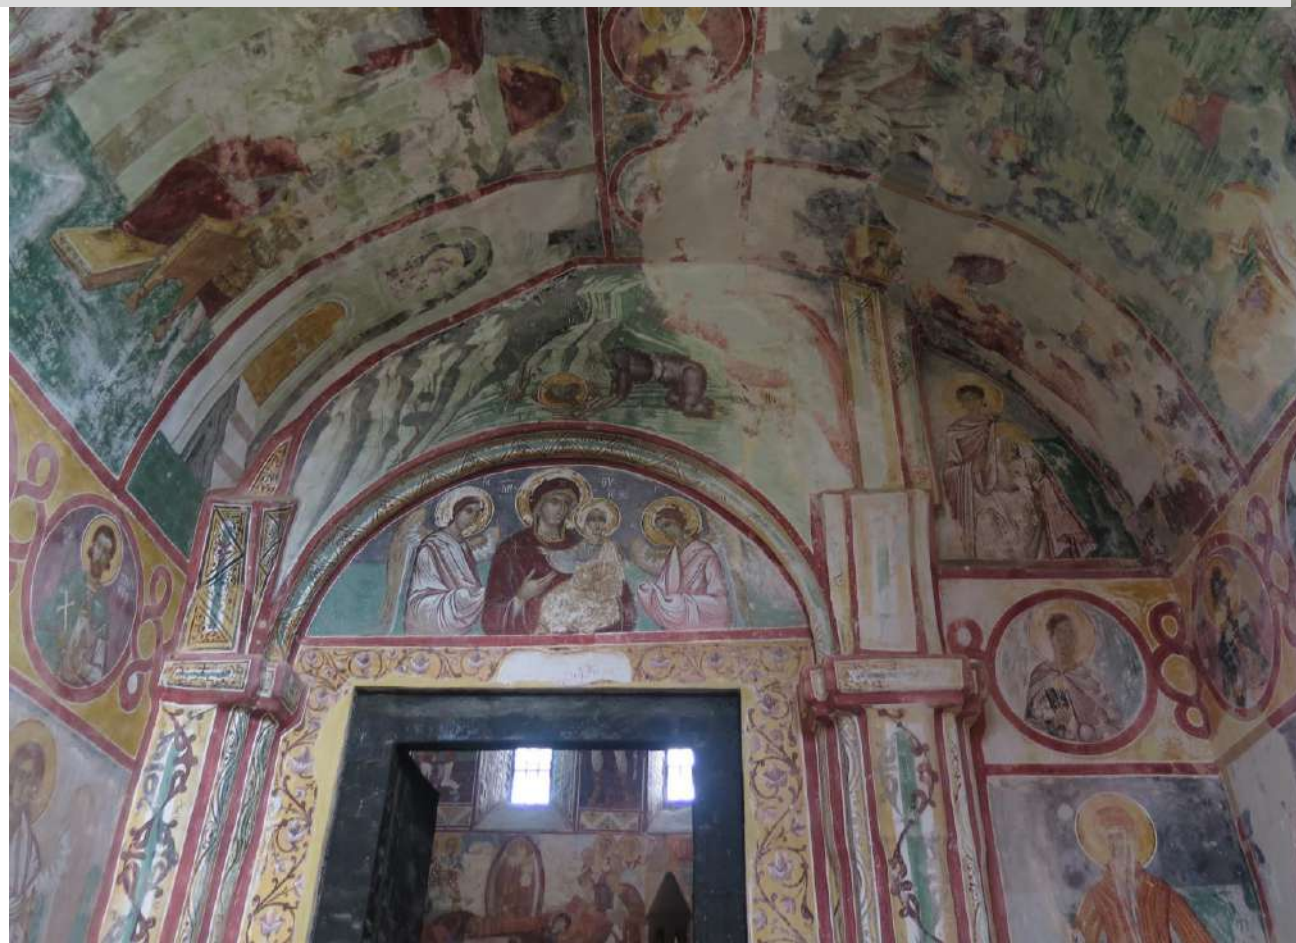
ლოკაცია: *ინტერიერი კამარის დასავლეთი ნაწილი*

კომენტარი: 2017 წლისა და 2020 წლის შედარებითმა ანალიზმა და მდგომარეობის ადგილზე ნახვამ ვერ გამოავლინა თვალით ხილული ცვლილება.

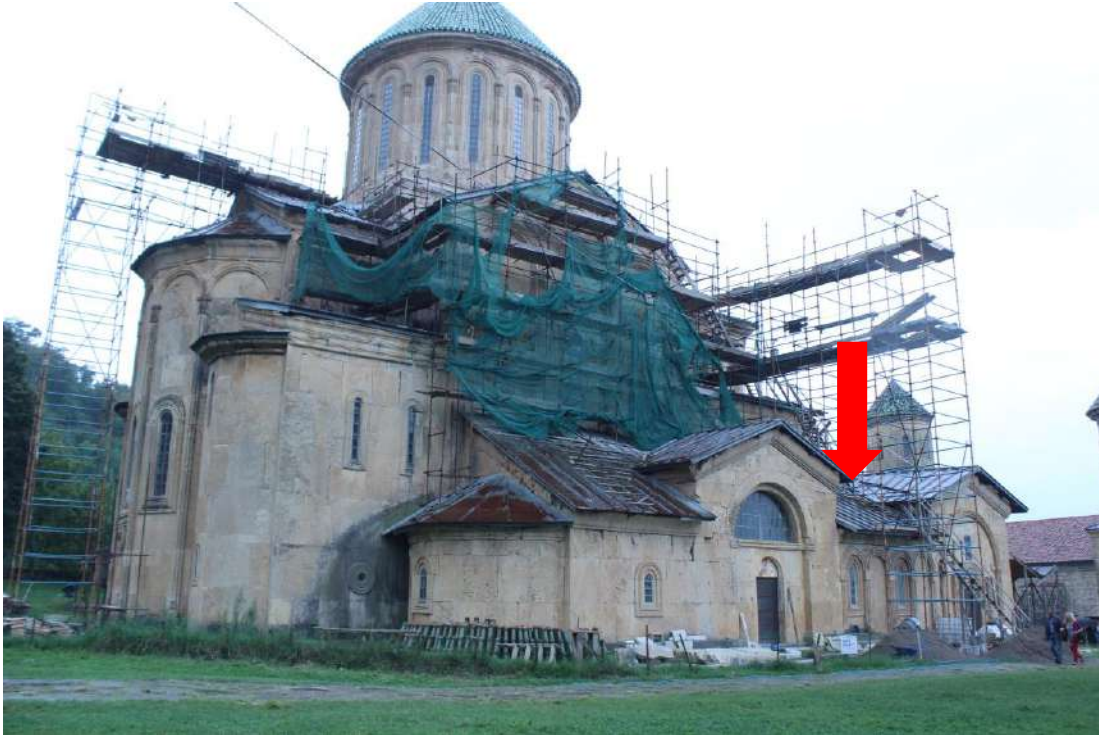
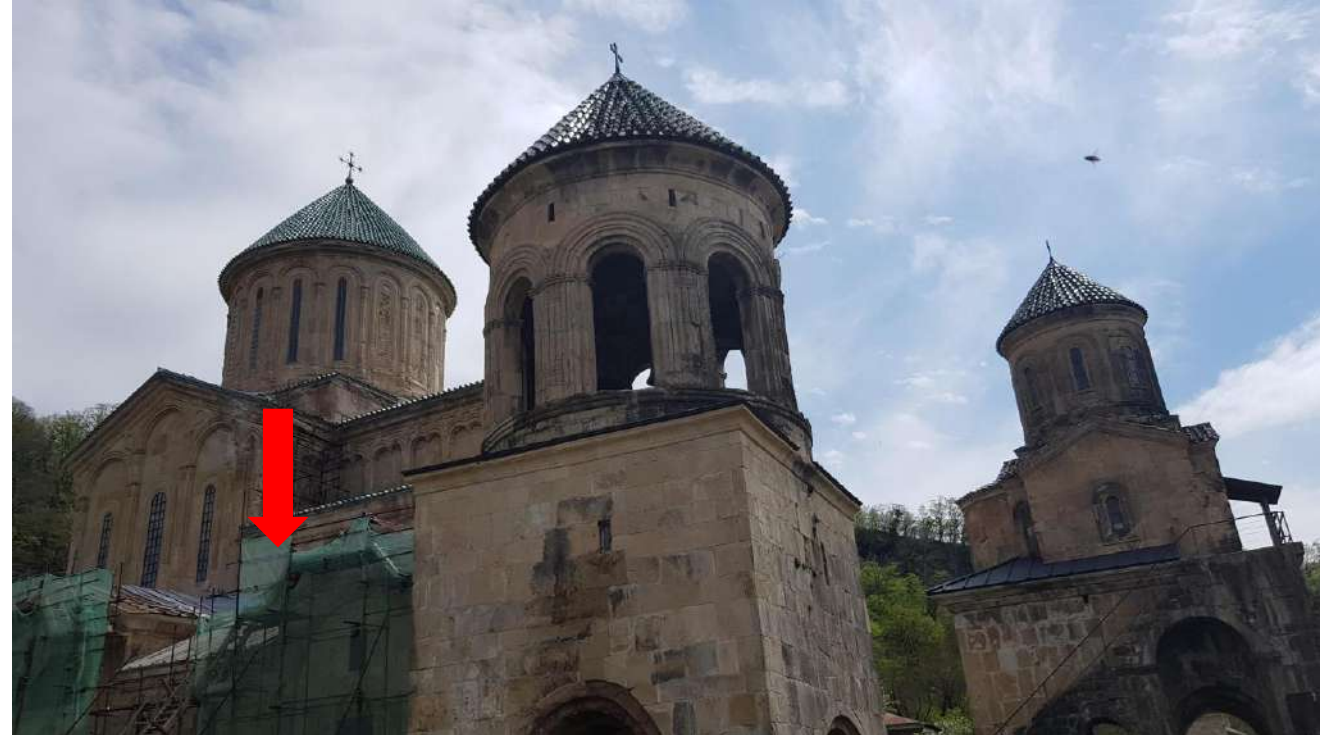
2016 წელი - თუნუქის გადახურვა;

2019 წელი - ჩრდილოეთი კედლის ფასადზე ხარაჩოა აღმართული. ჩრდილო -დასავლეთ ეკვდერზე ლორფინის გადახურვა ფიქსირდება

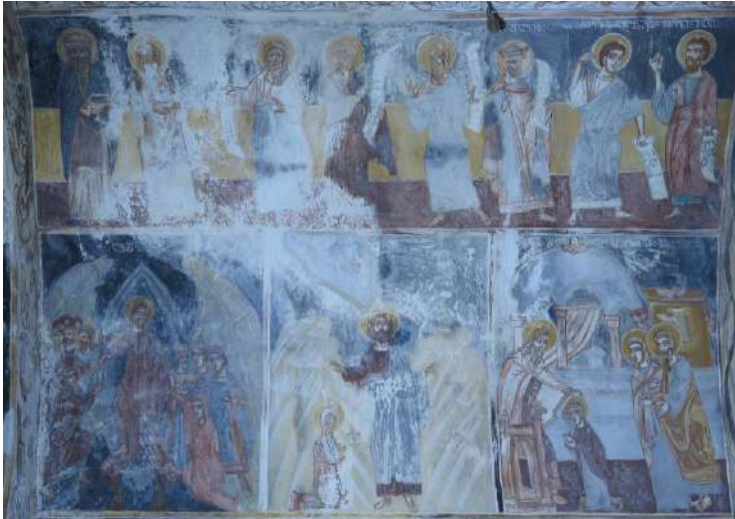
ლოკაცია: ინტერიერი ჩრდილოეთი კედლის კამარა

ვიზუალური დაკვირვებით თვალით ხილული განსხვავება არ შეინიშნება

კომენტარი: 2017 წლისა და 2020 წლის შედარებითა ანალიზმა და მდგომარეობის ადგილზე ნახვამ ვერ გამოავლინა თვალით ხილული ცვლილება.

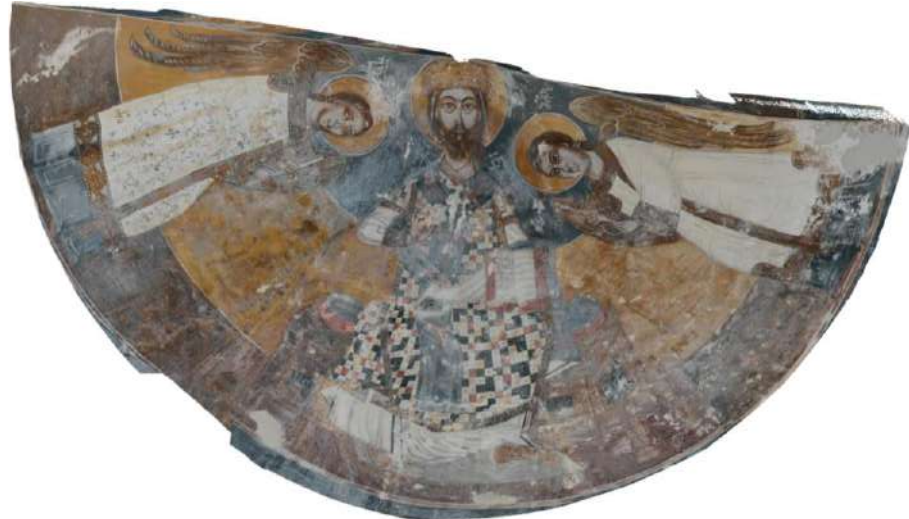
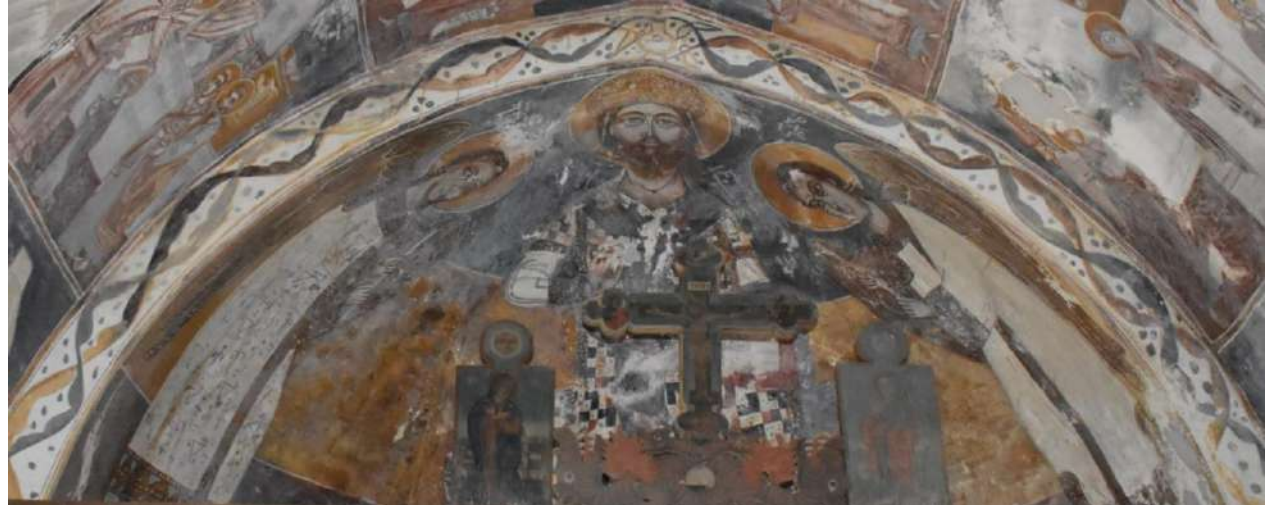
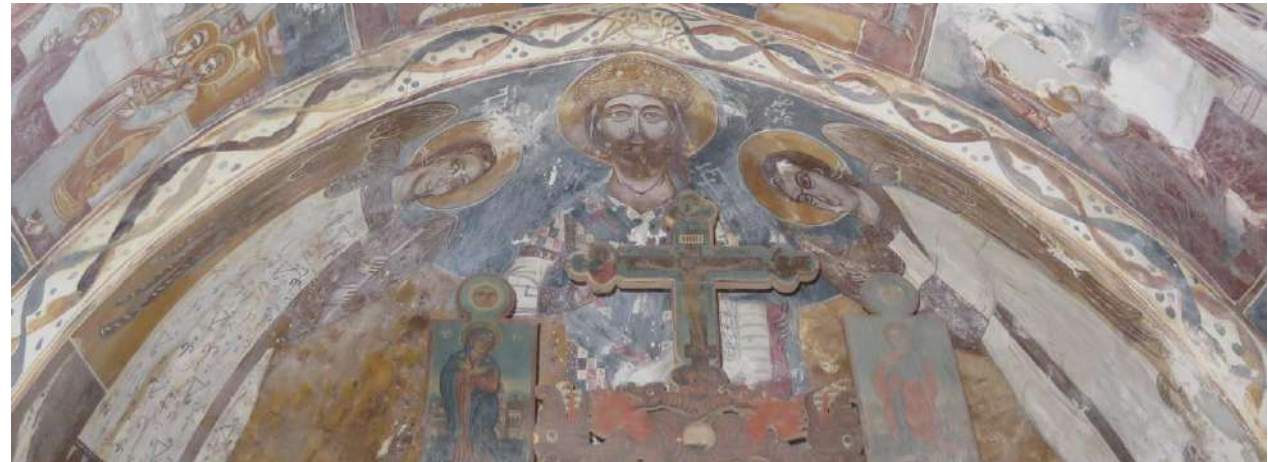
ლოკაცია: ინტერიერი სამხრეთიკედლის კამარა

ვიზუალური დაკვირვებით თვალით ხილული განსხვავება არ შეინიშნება

კომენტარი: 2017 წლისა და 2020 წლის შედარებითმა ანალიზმა და მდგომარეობის ადგილზე ნახვამ ვერ გამოავლინა თვალით ხილული ცვლილება.

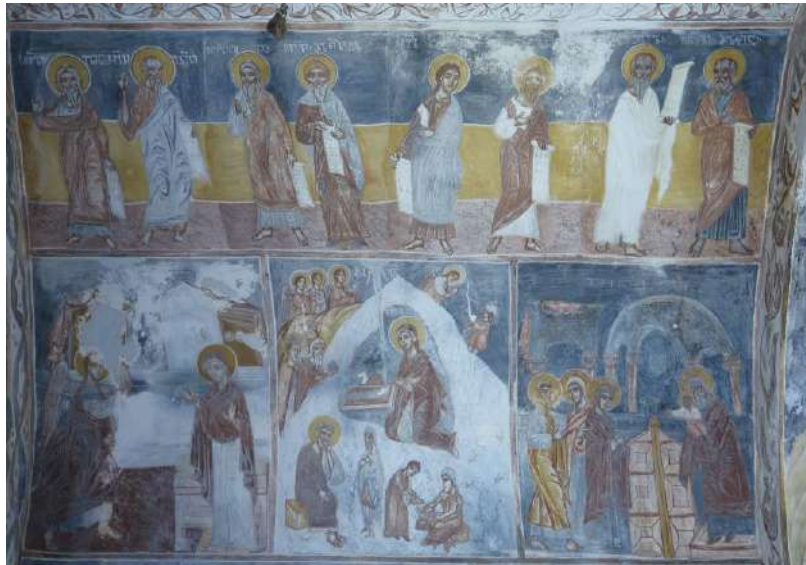
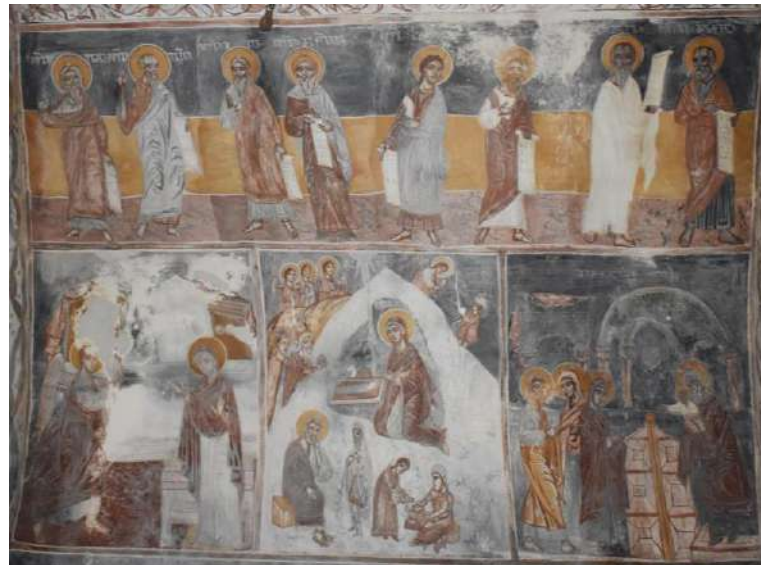
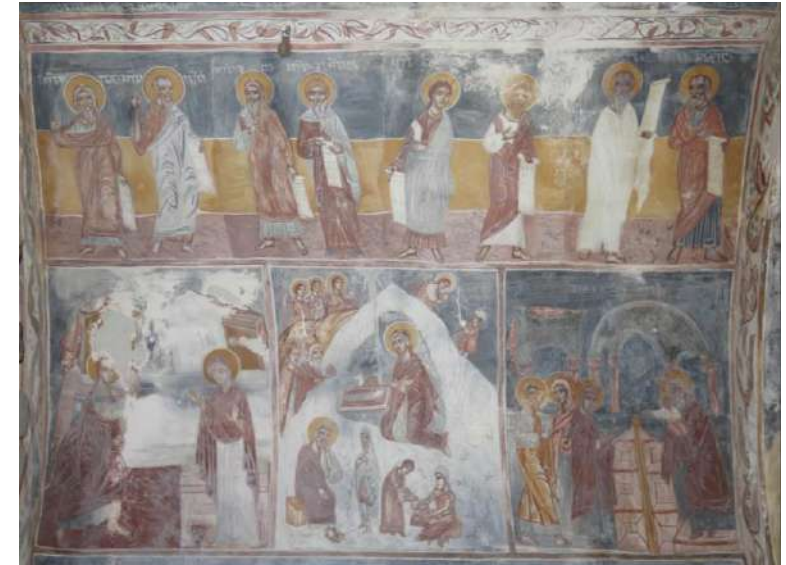
ლოკაცია: ინტერიერი სამხრეთი კედლის დასავლეთი ნაწილის კამარა

კომენტარი: 2017 წლისა და 2020 წლის 22 მაისის შედარებითა ანალიზმა და მდგომარეობის ადგილზე ნახვამ გამოავლინა თვალით ხილული ცვლილება. 22 მაისის მერე 19 ივნისს დაზიანების გაუარესება ვერ დაფიქსირდა.

ვიზუალური დაკვირვებით თვალით ხილული განსხვავება შეინიშნა 2017 წლისა და 2020 წლის 22 მაისის ფოტოებზე. მდგომარეობის გაუარესება 19 ივნისის მდგომარეობით არ ფიქსირდება.

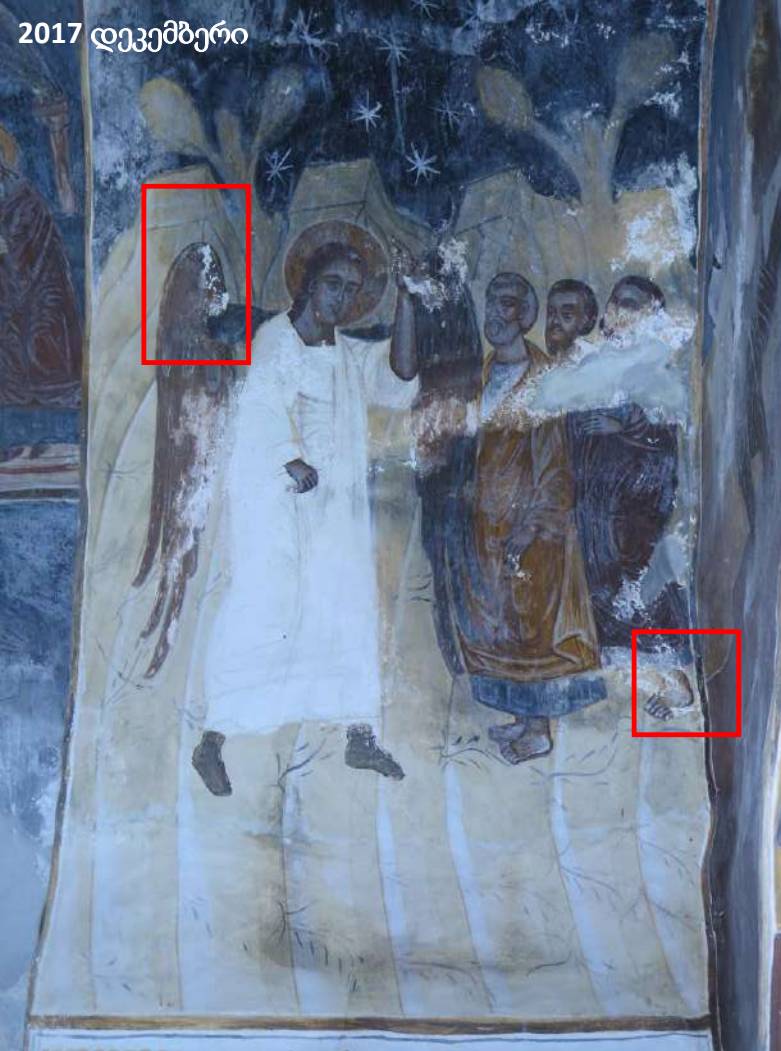
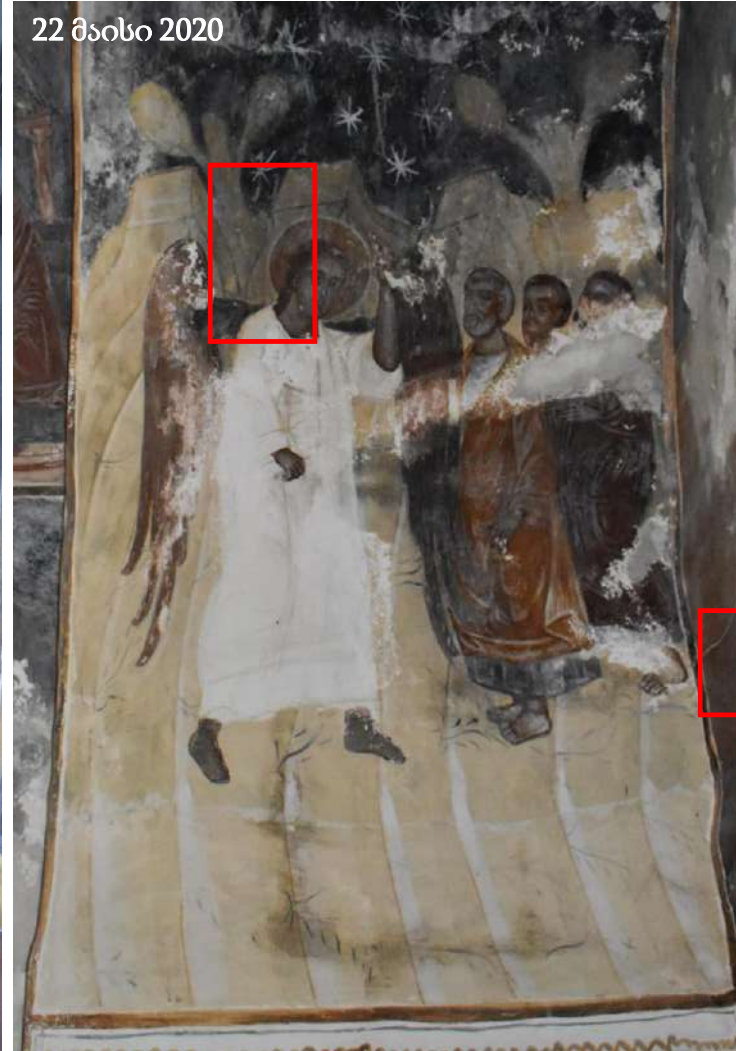
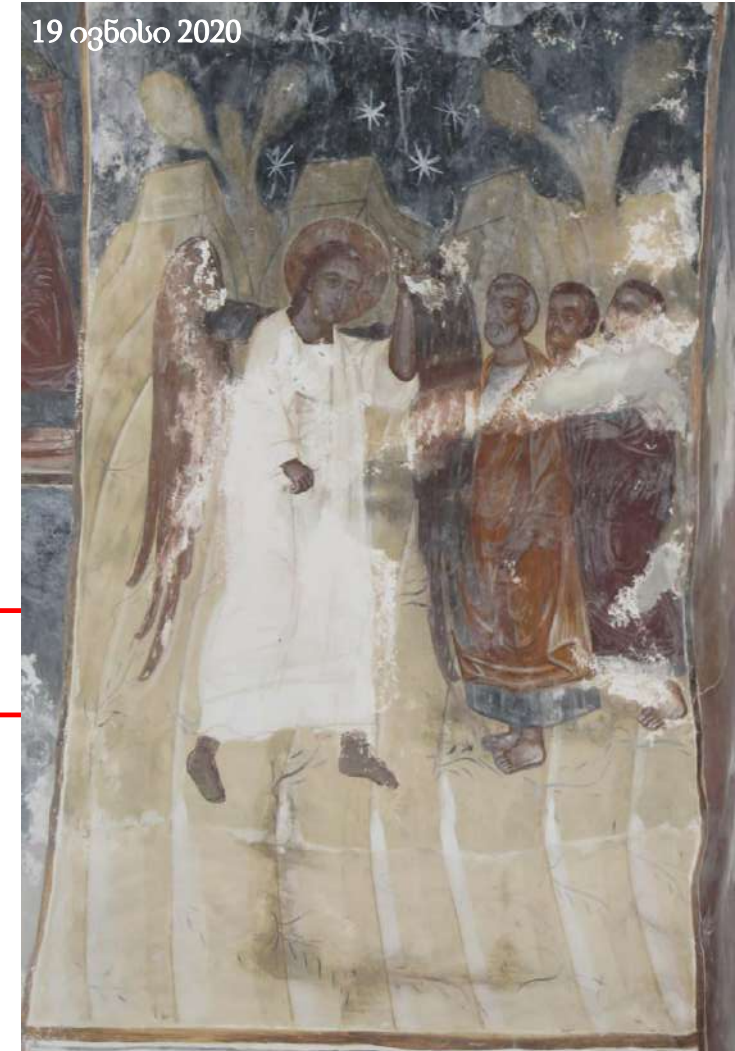
ლოკაცია: ინტერიერი ჩრდილოეთი კედლის დასავლეთი ნაწილის კამარა

კომენტარი: 2017 წლისა და 2020 წლის 22 მაისის შედარებითა ანალიზმა და მდგომარეობის ადგილზე ნახვამ გამოავლინა თვალით ხილული ცვლილება. 22 მაისის მერე 19 ივნისს დაზიანების გაუარესება ვერ დაფიქსირდა.

ვიზუალური დაკვირვებით თვალით ხილული განსხვავება შეინიშნა 2017 წლისა და 2020 წლის 22 მაისის ფოტოებზე. მდგომარეობის გაუარესება 19 ივნისის მდგომარეობით არ ფიქსირდება.

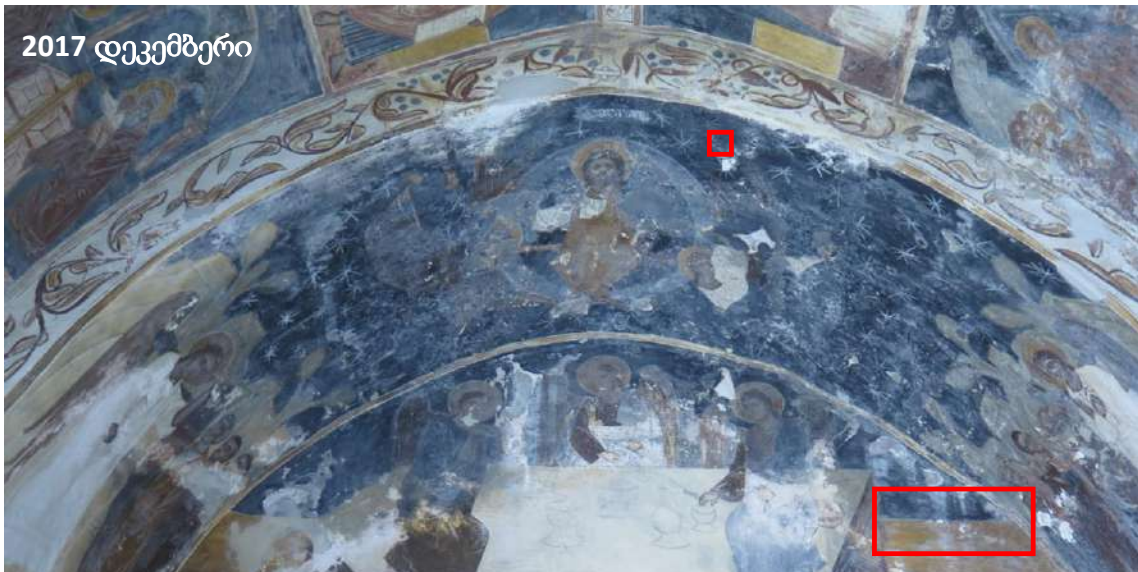
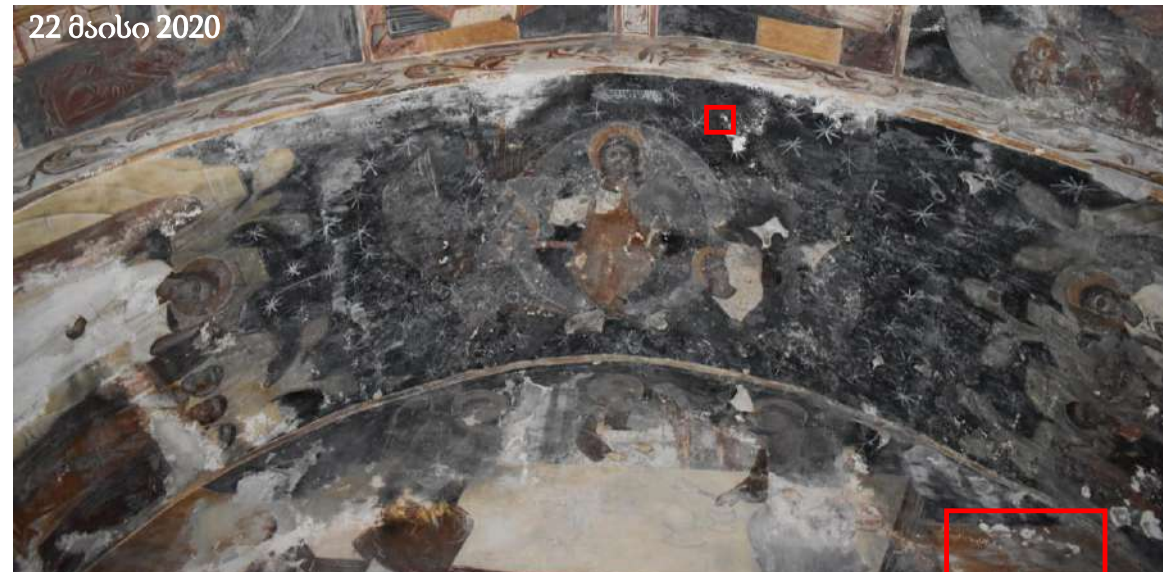
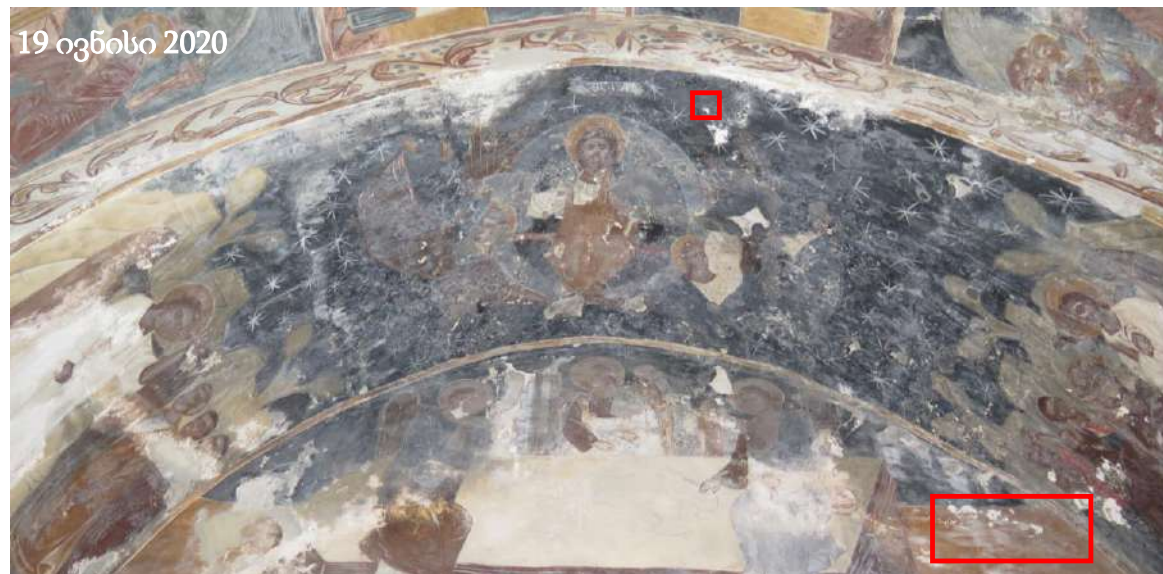
ლოკაცია: *ინტერიერი დასავლეთი ნაწილის კამარა*

წყლის ინფილტრაციის კვალი1 კონტექსტი

კომენტარი: 2017 წლისა და 2020 წლის 22 მაისის შედარებითა ანალიზმა და მდგომარეობის ადგილზე ნახვამ გამოავლინა თვალისათვის ხილული ცვლილება. 22 მაისის მერე 19 ივნისს დაზიანების გაუარესება ვერ დაფიქსირდა.

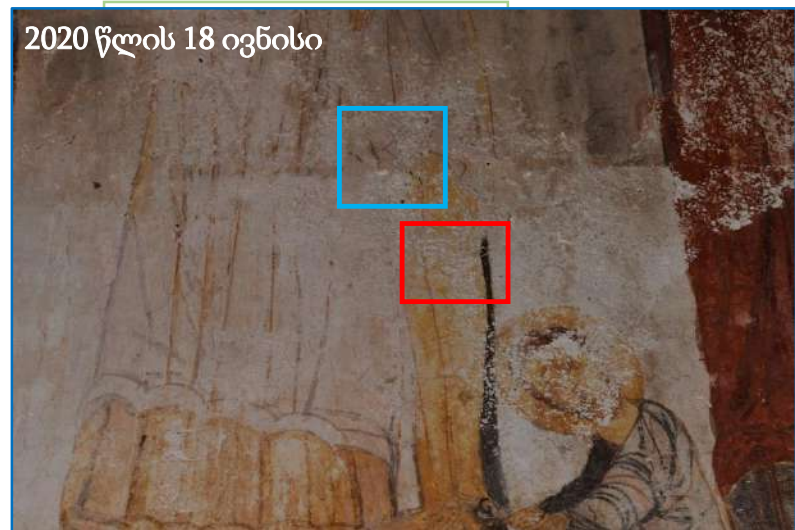
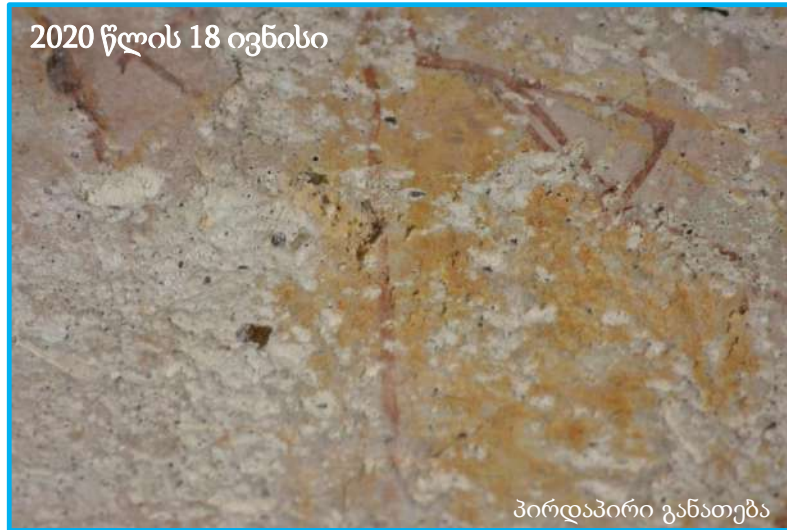
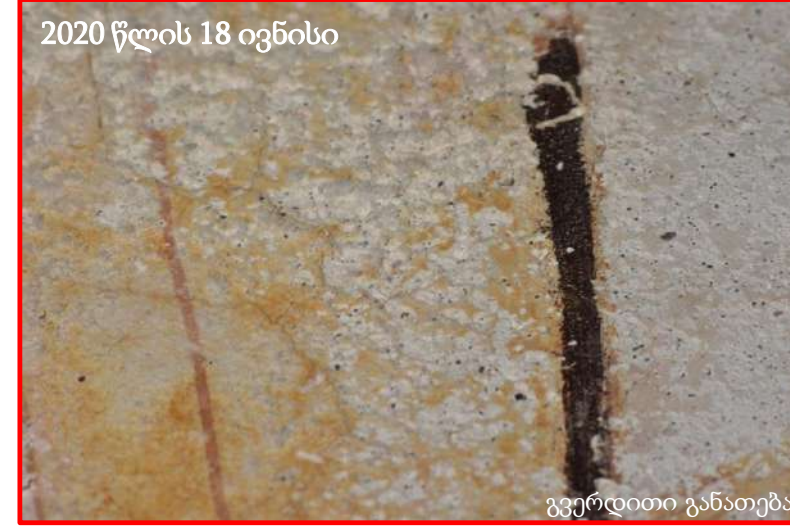
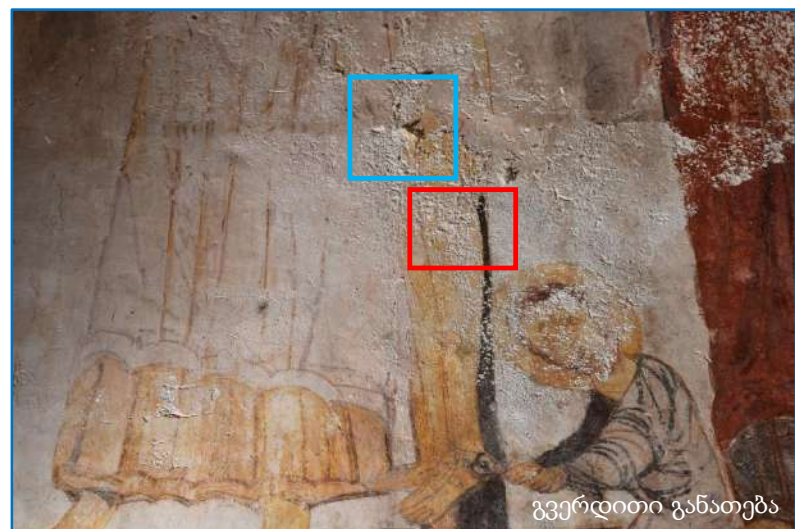
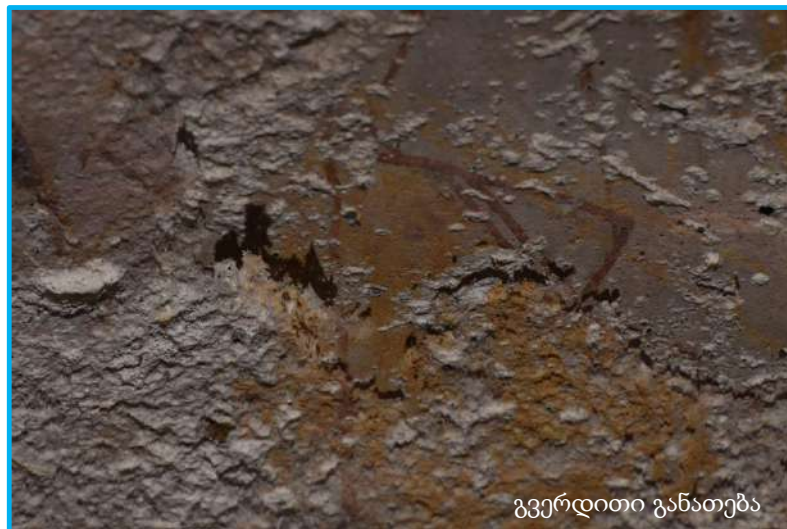
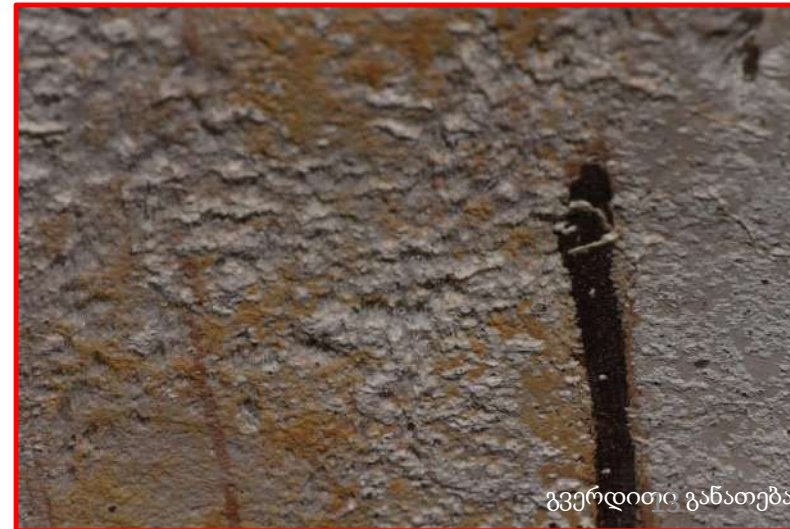
დაზიანების ტიპი: გამომარილება და მასთან დაკავშირებული ორიგინალი მასალის დეგრადაცია

გამომარილების ტიპი: ნაფიფქი - ფაფუკი მასა, რომელიც ახლად გამომარილებულია.

მარილის კრისტალიზაციის ციკლისგან გამოწვეული ორიგინალი მასალის დაზიანება მოიცავს ფერის ფენისა და შელესილობის დანაკარგს, აქერცვლასა და გაფხვიერებას.

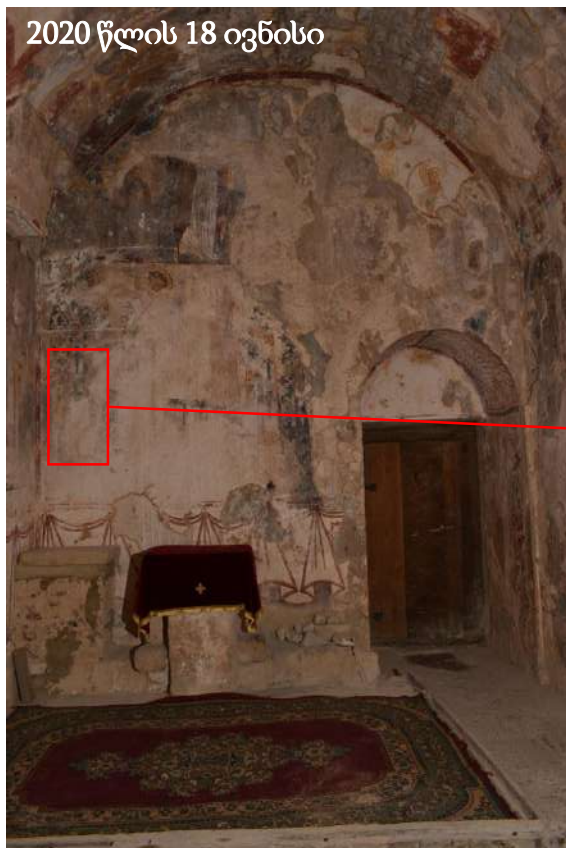
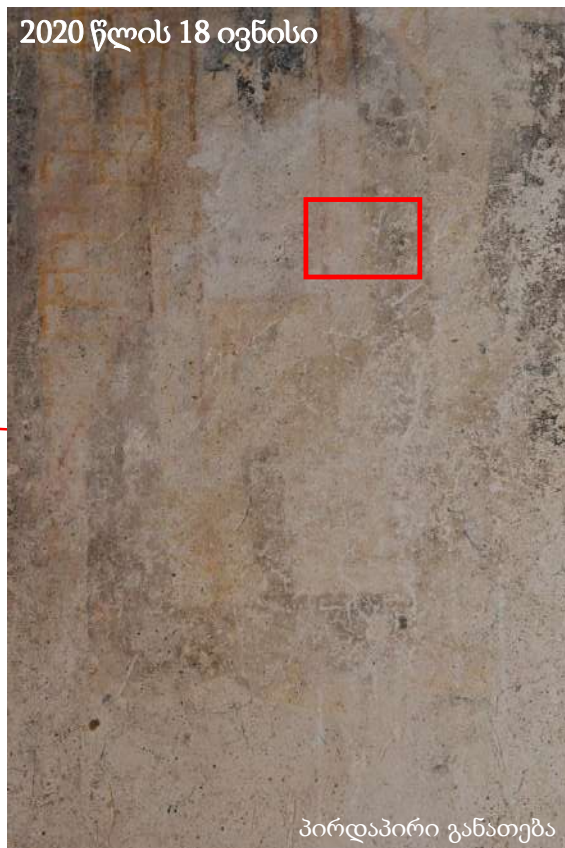
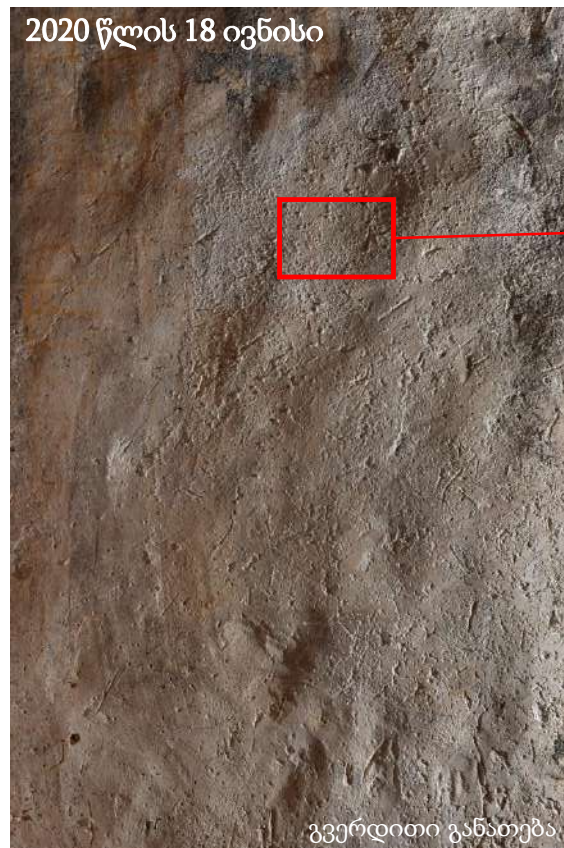
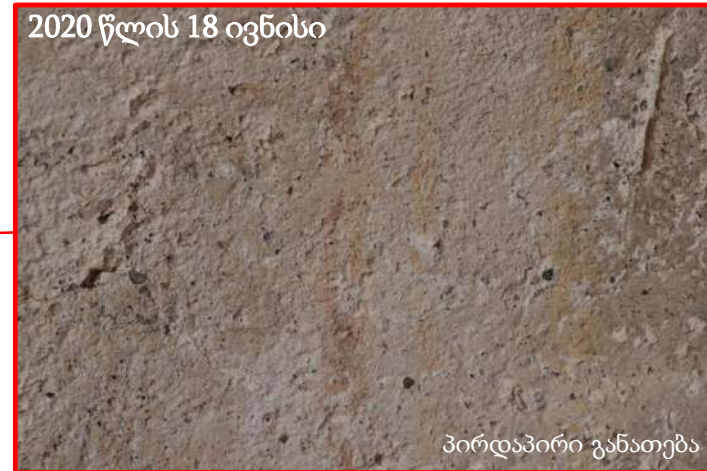
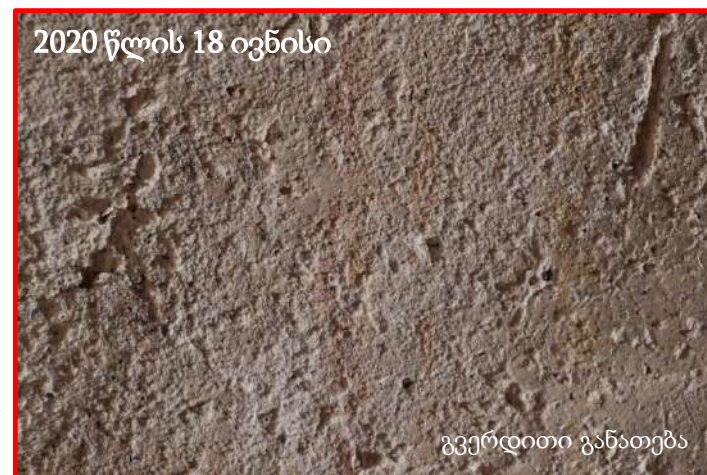
ლოკაცია: აღმოსავლეთი კედელი

დაზიანების ტიპი: გამომარილება

აღმოსავლეთი კედლის ქვედა რეგისტრზე, სცენის ჩრდილოეთ მხარეს, წმინდა მამის ფიგურაზე აღინიშნება გამომარილება, რომელსაც შესაძლოა თან ახლდეს ფერწერისა და შელესილობის ფენის დაზიანება გაფხვიერების სახით.

გამომარილების ტიპი: მყარი კრისტალური მასა - ნადებისა და მარცვლების სახით. მყარი მარილის მასა წვრილ წერტილებად, მარცვლების მსგავსად არის გამოკრისტალებული. აღნიშნული ტიპის გამომარილება კრისტალის სტრუქტურულიდან/სიმტკიცეიდან გამომდინარე შედარებით ძველია. ამგვარი დაზიანება გვხვდება აღმოსავლეთი კედლის შელესილობასა და ფერწერულ ფენაზე;

აღსანიშნავია, რომ შედარებითი ანალიზის დროს საარქივო ფოტოზე, რომელიც პირდაპირი განათებითაა გადაღებული არ განირჩევა აღნიშნული დაზიანება. შესაბამისად გამომარილების დათარიღება რთულია.

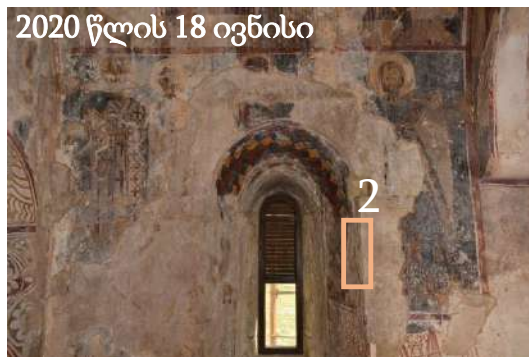
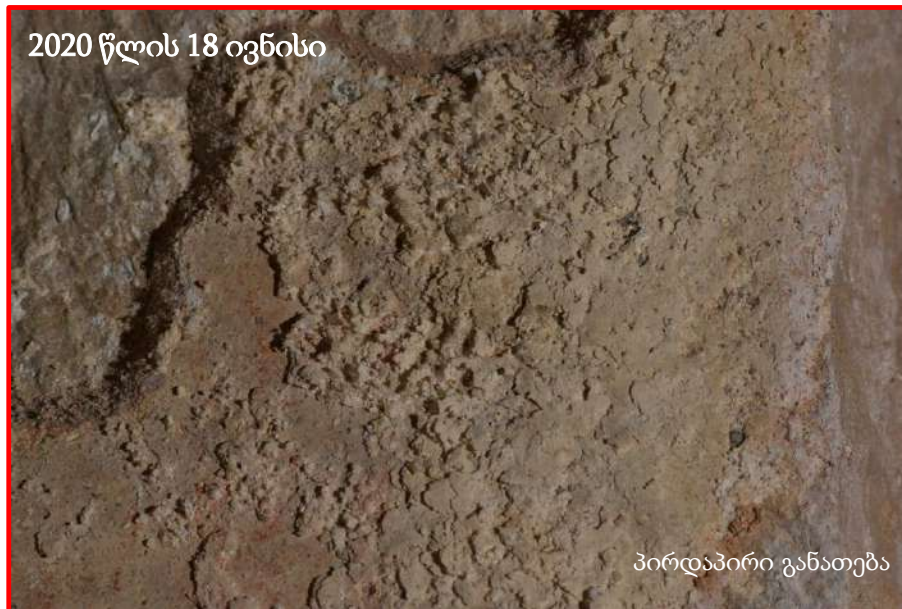
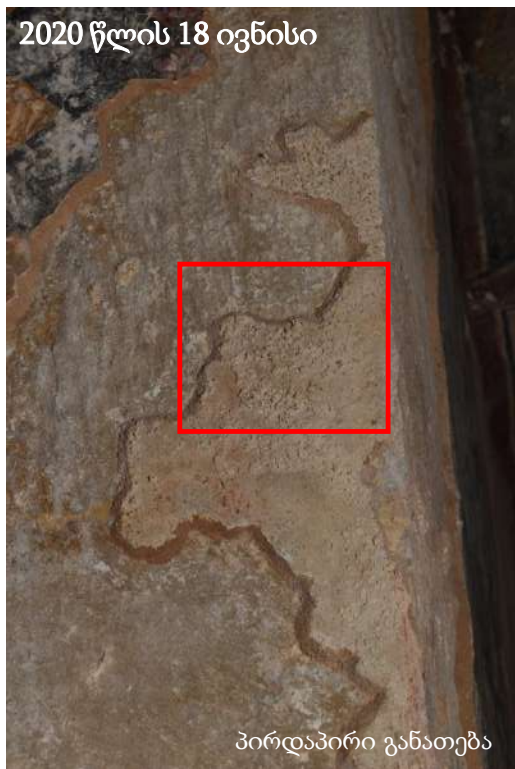
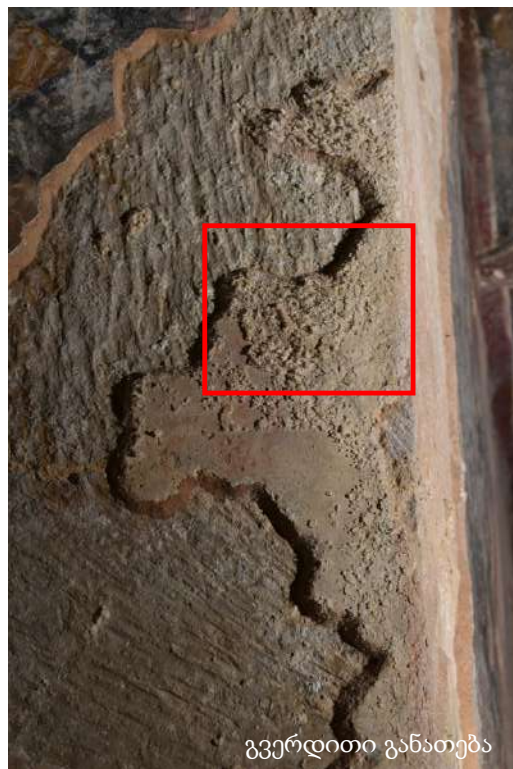
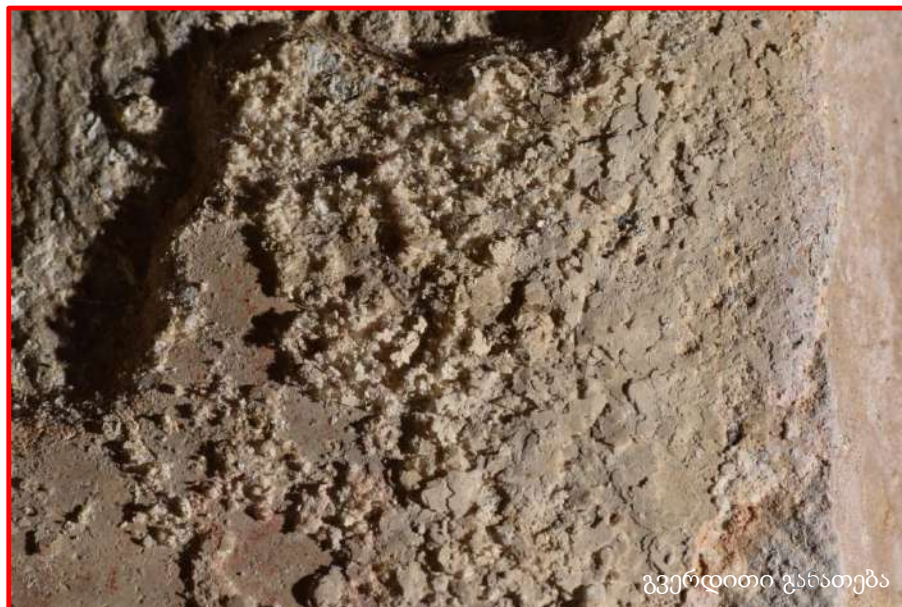
ლოკაცია: სამხრეთი კედელი, ქვედა რეგისტრი (2. ღიობის დასავლეთ ქირთხლი)

დაზიანების ტიპი: გამომარილება

გამომარილების ტიპი: გამომარილების რამდენიმე მილიმეტრიანი ფენა, რომელიც ფერწერული ფენის ქვეშაა მოქცეული. მარილის კრისტალიზაციის ციკლისგან გამოწვეული ორიგინალი მასალის დაზიანება მოიცავს ფერის ფენასა და შელესილობის ფენას შორის ადჰიზიური კავშირის დაკარგვას/აქერცვლას.

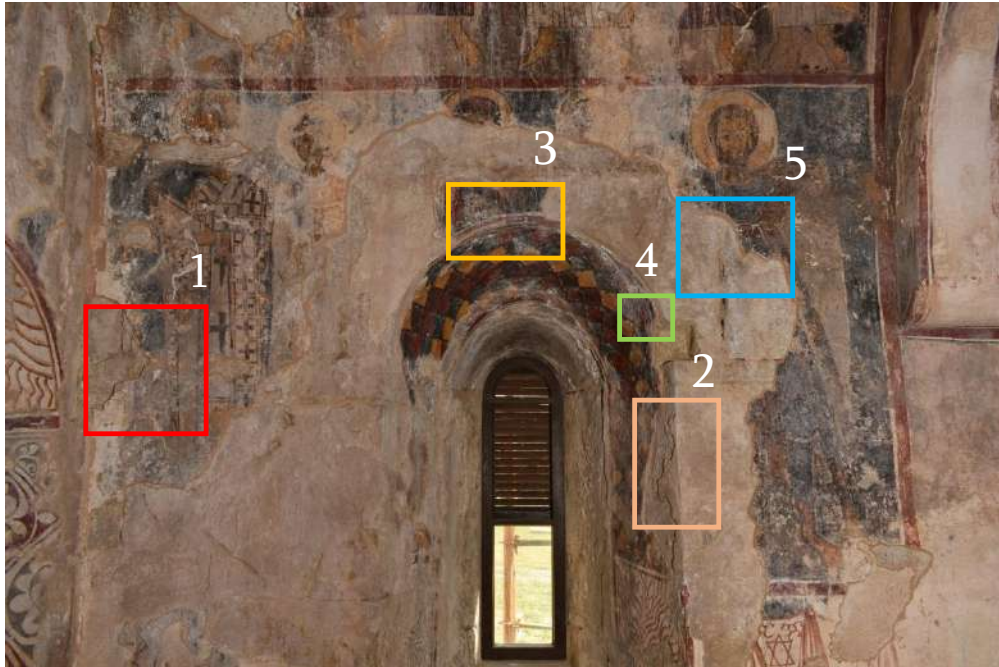
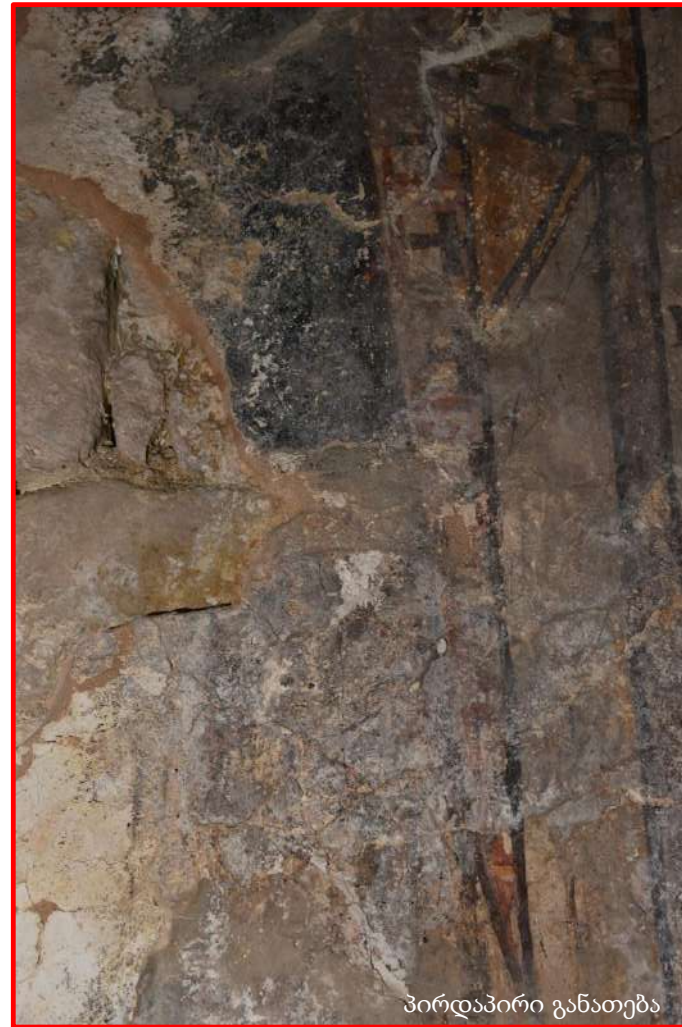
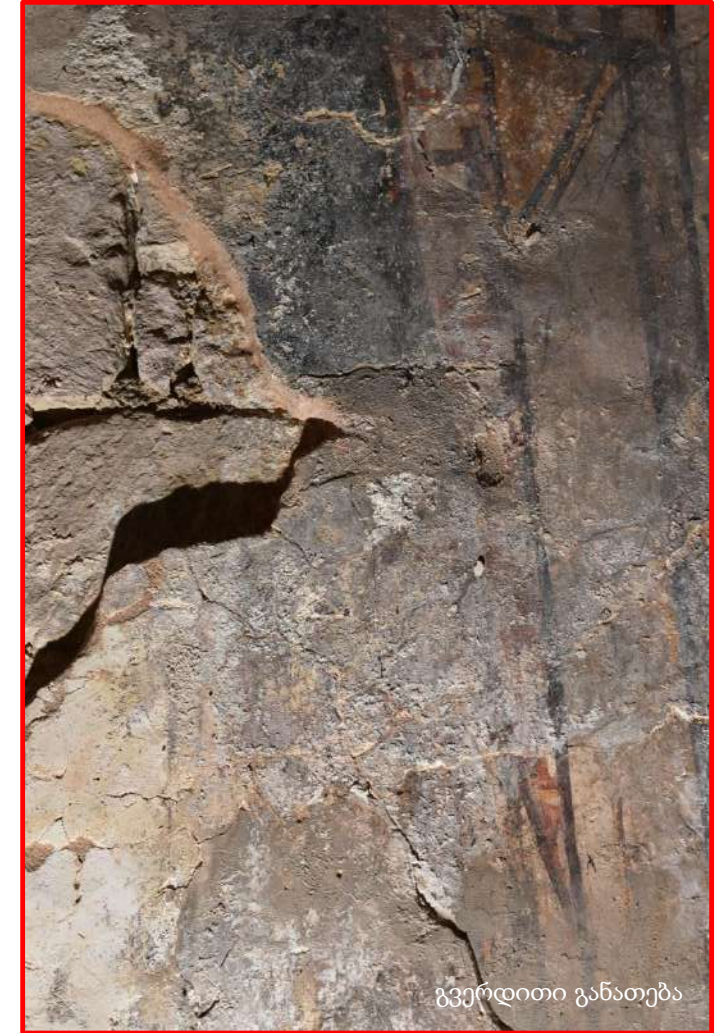
ლოკაცია: სამხრეთი კედელი, ქვედა რეგისტრი (1. აღმოსავლეთი მხარე წმინდა მამის ფიგურა)

დაზიანების ტიპი: გამომარილება

გამომარილების ტიპი: მყარი კრისტალური მასა - ნადების და მარცვლების სახით. ფუფხივით, ქერქისებრი შედარებით სქელი კრისტალური მასა, რომელიც ნადებივით ედება ზედაპირს. გარკვეულ ადგილებში მყარი მარილის მასა წვრილ წერტილებად, მარცვლების მსგავსად არის გამოკრისტალებული. აღნიშნული ტიპის გამომარილება კრისტალის სტრუქტურიდან/სიმტკიცეიდან გამომდინარე შედარებით ძველია.
