საქართველოს კულტურული მემკვიდრეობის დაცვის ეროვნული სააგენტოს სამუშაო
ჯგუფის მივლინება მსოფლიო მემკვიდრეობის ძეგლზე „გელათის მონასტერი“

16-19 ივნისი, 2020წ

საველე დათვალიერებისა და ჩატარებული სამუშაოების ანგარიში

ანგარიში N1

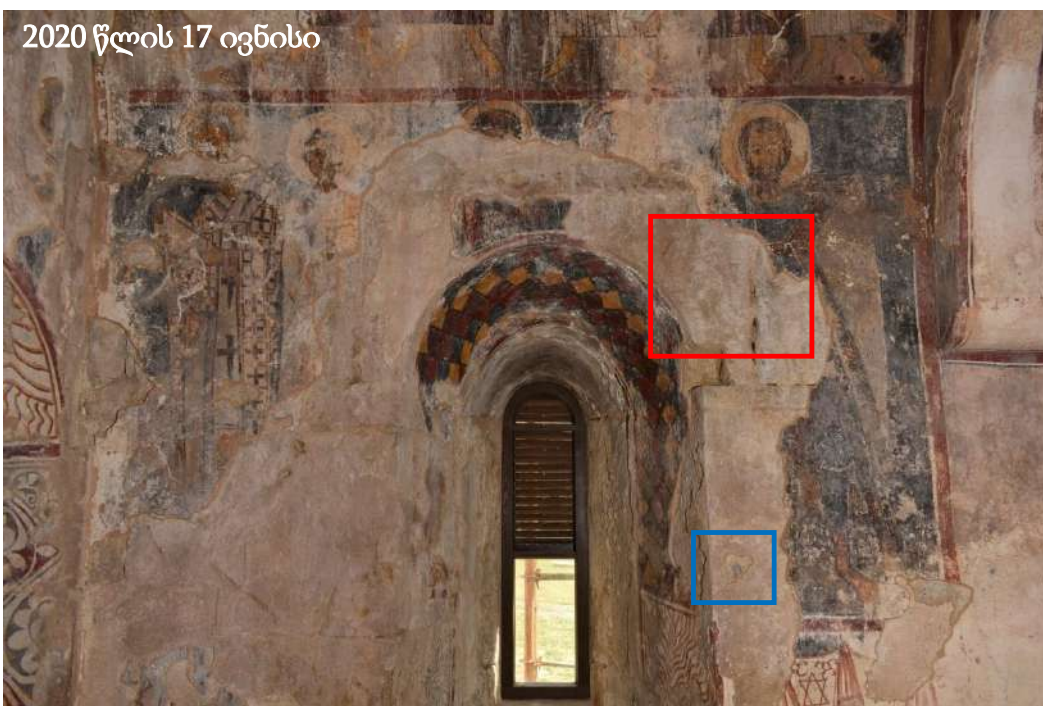
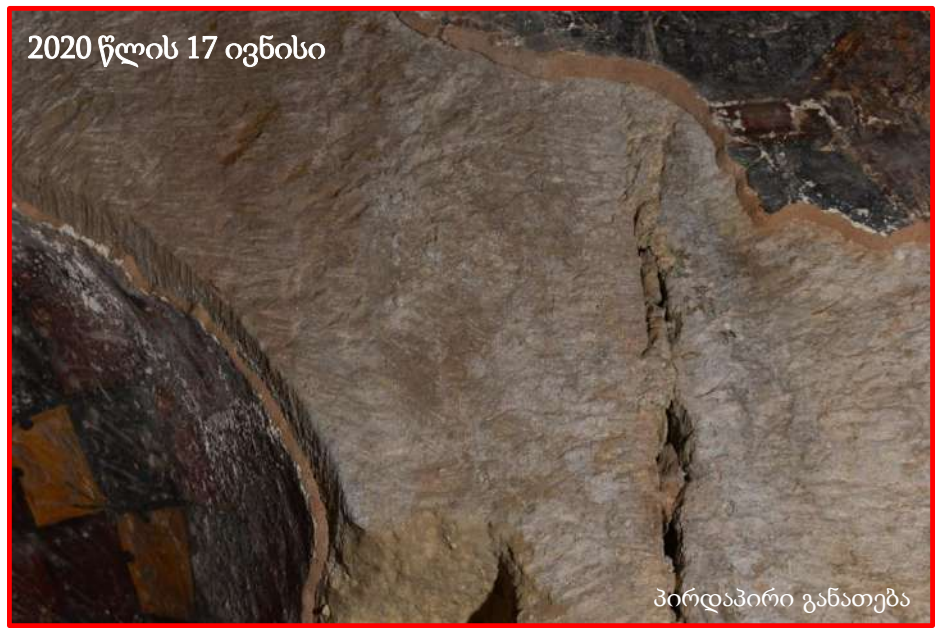
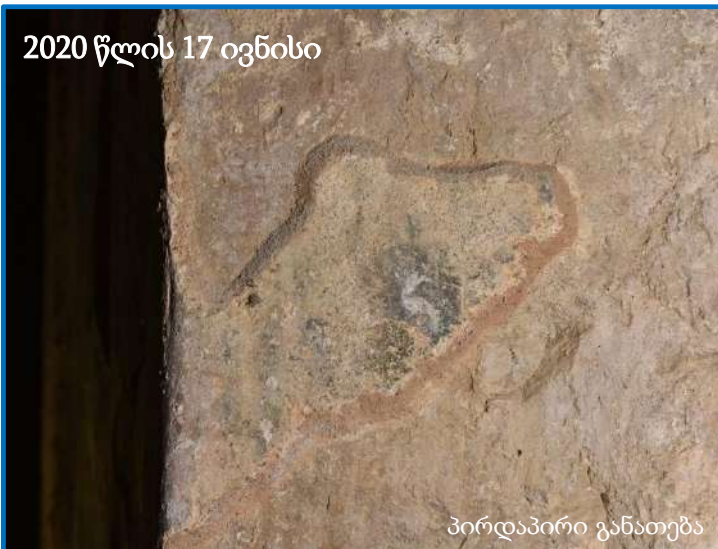
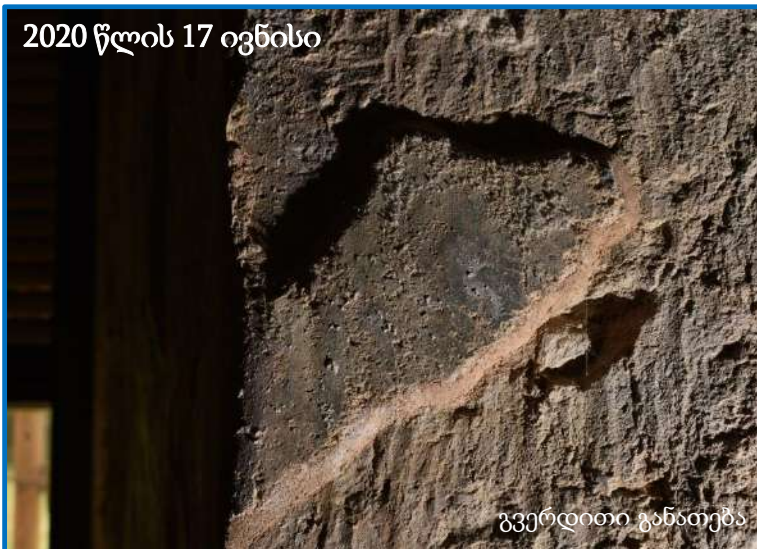
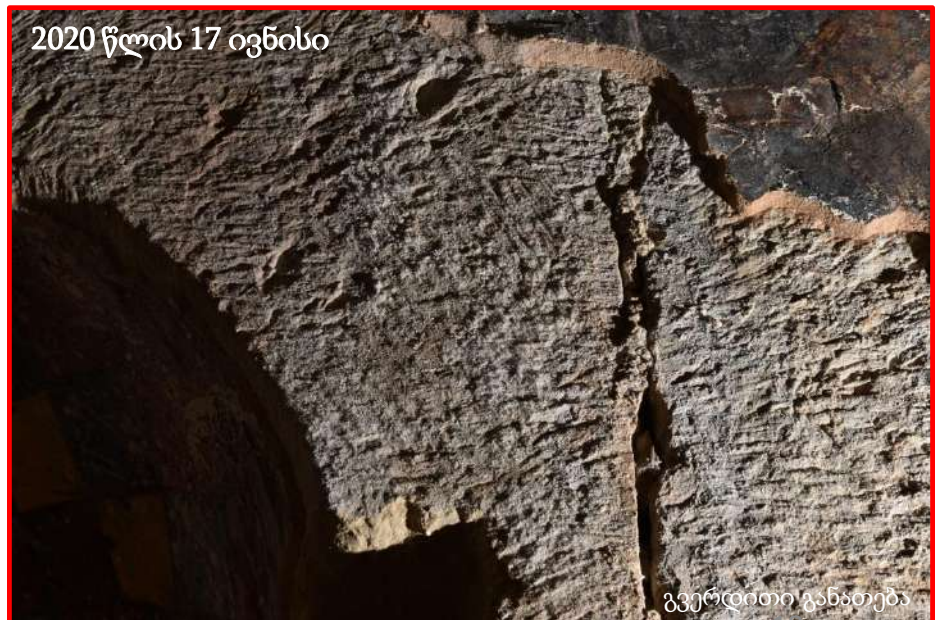
დაზიანების ტიპი: *გამომარილება*
 ლოკაცია: *სამხრეთი კედელი*
 გამომარილების ტიპი: მყარი კრისტალური მასა - ნადებისა და მარცვლების სახით. მყარი მარილის მასა წვრილ წერტილებად, მარცვლების მსგავსად არის გამოკრისტალებული. აღნიშნული ტიპის გამომარილება კრისტალის სტრუქტურულიდან/სიმკვრივიდან გამომდინარე შედარებით ძველია. ამგვარი დაზიანება გვხვდება ფერწერულ ფენაზე, ქვის ზედაპირსა და ქიმზე.

ქიმსა და ფერწერულ ფენაზე დაფიქსირებული გამომარილება

საფუძვლის ფენაზე, ქვის ზედაპირზე დაფიქსირებული მარილი.

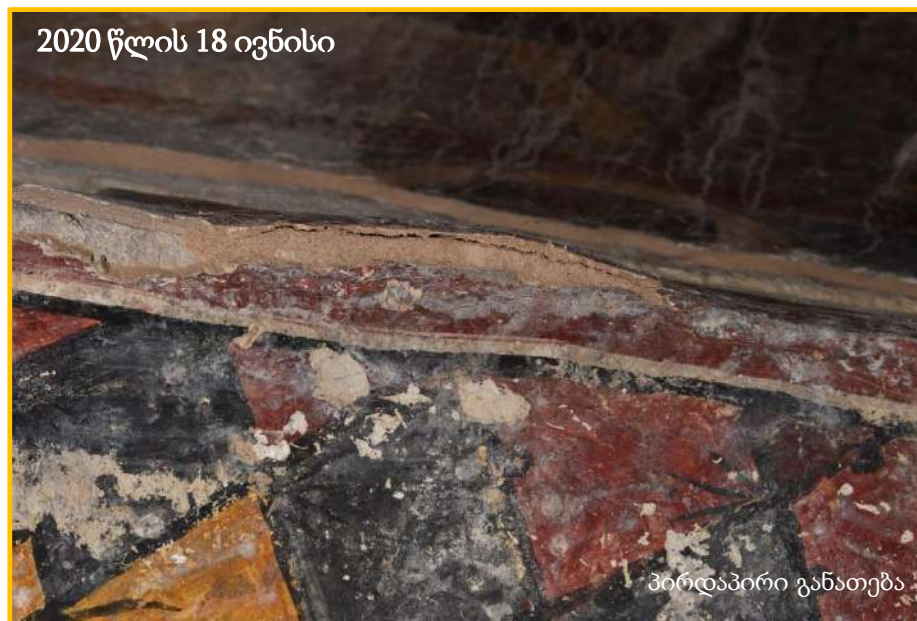
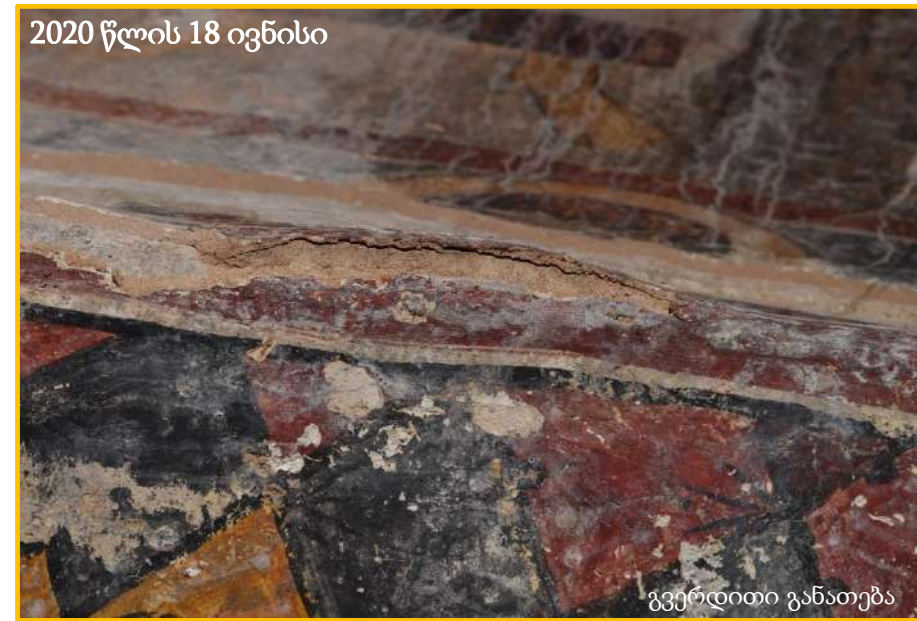
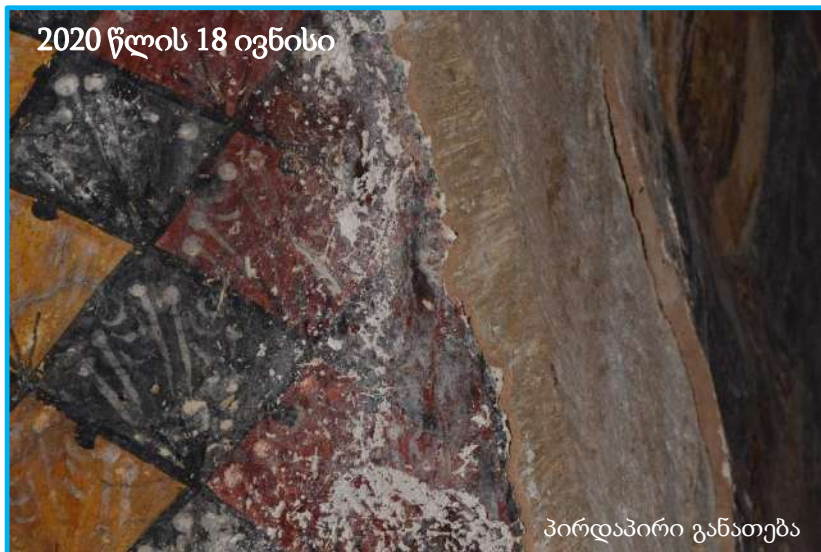
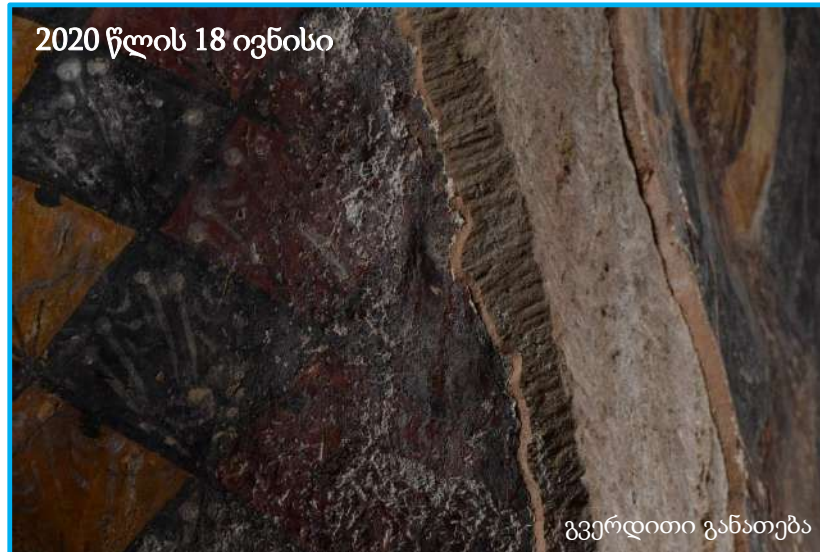
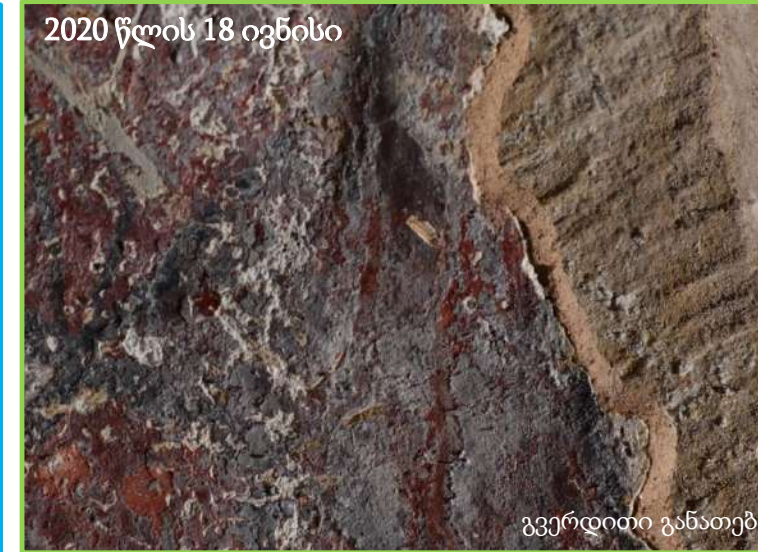
ლოკაცია: სამხრეთი კედელი, ქვედა რეგისტრი (ლიობის მიმდებარე არეები იხ. გვ 28)

დაზიანების ტიპი: წინა პერიოდის სარესტავრაციო ჩარევის (შეფუთვებისა და ქიმების) დაზიანება:

- ბზარი
- განშრელება

2013 წელს დატანილი ქიმები, რომლებიც კიდეების გამაგრების ფუნქციით გაკეთდა, ქვის ზედაპირს მოცილებულია. კავშირი დაკარგულია ქიმსა და ორიგინალ შელესილობას შორისაც.

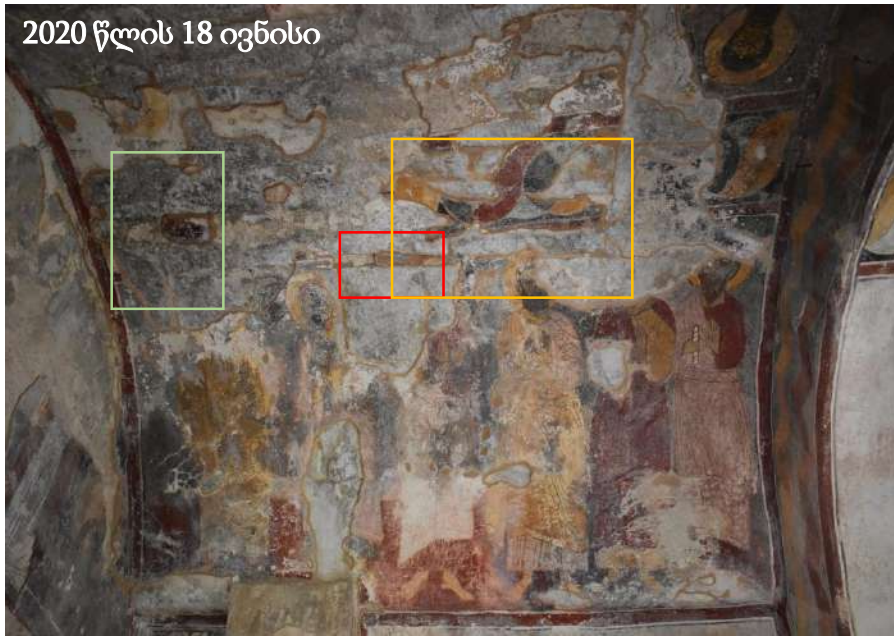
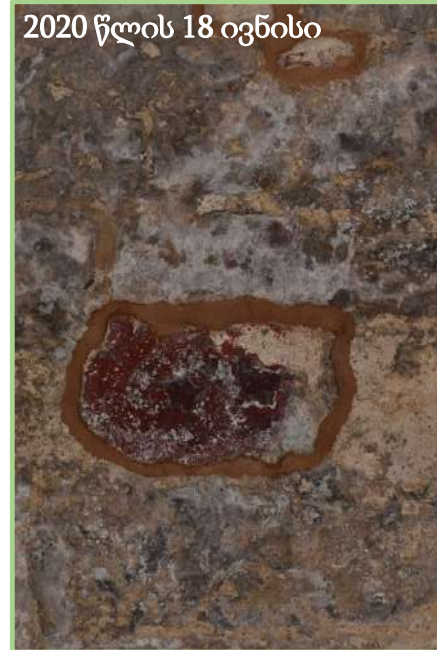
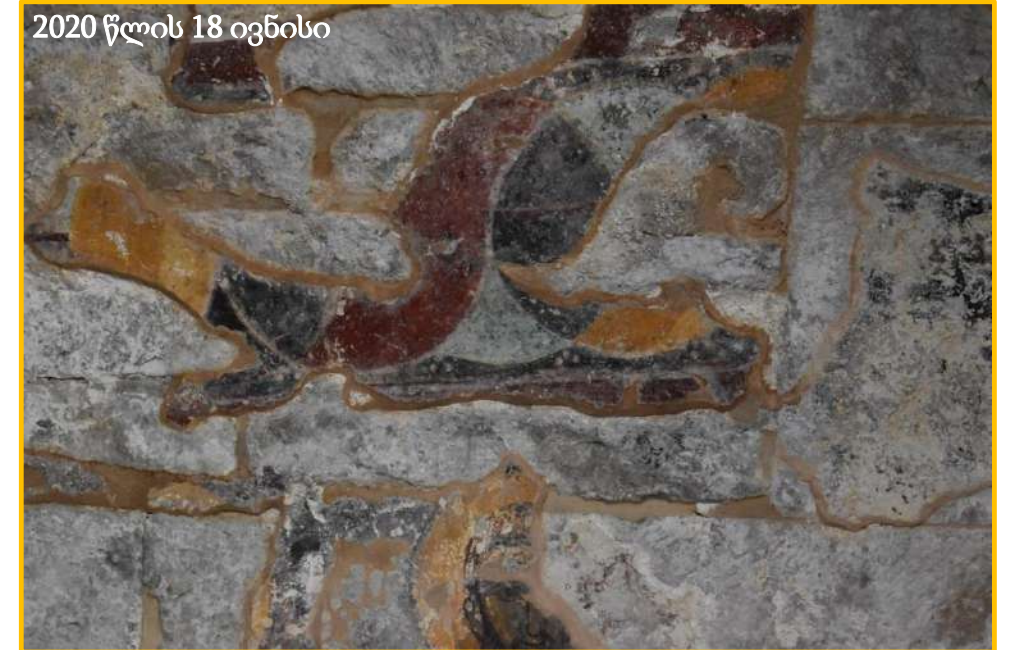
ლოკაცია: კამარის ცენტრალური ნაწილი

დაზიანების ტიპი: გამომარილება და შეკეთების ფერის სახეცვლა

მარჯვნივ მოცემულ ფოტოზე მუქი შეფერილობის ქიმისა და შევსების გარჩევა ადვილად შეიძლება. შემუქებული/ტენისზე მცველი შეკეთებები მოყავისფრო შეფერილობისაა (1), მაშინ როდესაც დაუზიანებელი შეკეთებები მოვარდისფრო შეფერილობის (2).

ზემოთ მოცემულ ფოტოზე კამარის ცენტრში არსებული ქიმებით გამაგრებული კედლის მხატვრობის ფრაგმენტებია მოცემული. 2013 წელს გაკეთებული ქიმები ადგილებში გამუქებულია. შეკეთებების ფერითი კონტრასტი საკმაოდ მკრაფიოა. შემუქებული შეკეთებების ფრაგმენტულობა მიანიშნებს კამარაში არსებულ ტენზე/ შეკეთებების სისვლეზე.

დაზიანების ტიპი: შეკეთების ფერის სახეცვლა
კამარის ცენტრში ქიმები და შევსებები შემუქებულია, რამაც გააჩინა საფუძვლიანი ეჭვი მის სავარაუდო სისველეზე.

დეტალურმა დაკვირვებამ გამოავლინა შემდეგი დაზიანების ტიპი: გამომარილება (ფუფხვივით, ქერქისებრი შედარებით სქელი კრისტალური მასა, რომელიც ნადებივით ედება ფერწერული ფენის ზედაპირს). აღსანიშნავია შედარებით მსუბუქი გამომარილების აპკი, რომელიც ქიმებზე შეინიშნება. აღნიშნული დაკვირვება ამყარებს მოსაზრებას სტრუქტურაში ნესტის წყაროს არსებობის შესახებ.

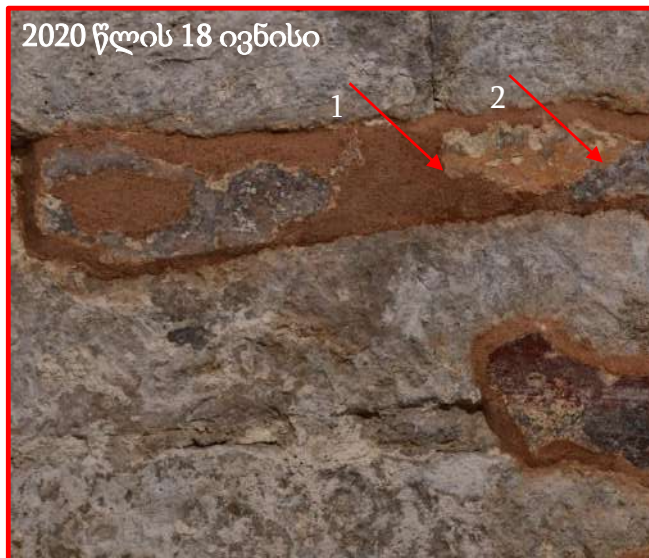
ზემოთ მოცემულ ფოტოზე კედლის მხატვრობის ფრაგმენტია მოცემული. 2013 წელს ფრაგმენტი ქიმით გამაგრდა. ქიმისა და შელესილობის ბმებთან შეინიშნება სიმუქე, ადგილებში თეთრი ლაქები. ფერწერის ზედაპირზე ჩანს თეთრი მყარი კრისტალური მასა.

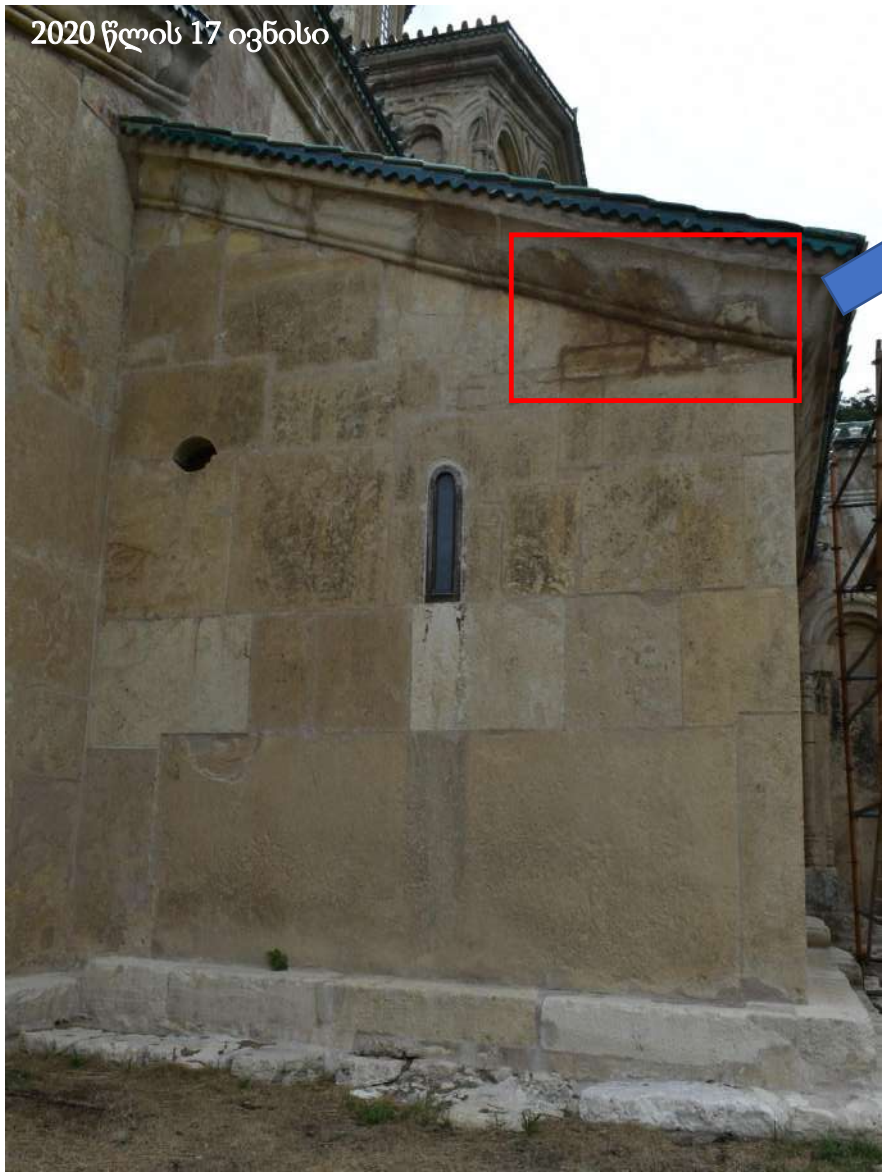
დასავლეთი კედელი, ფასადი

წითელ მოხარცობაში მონიშნულია ქვის სველი არე.

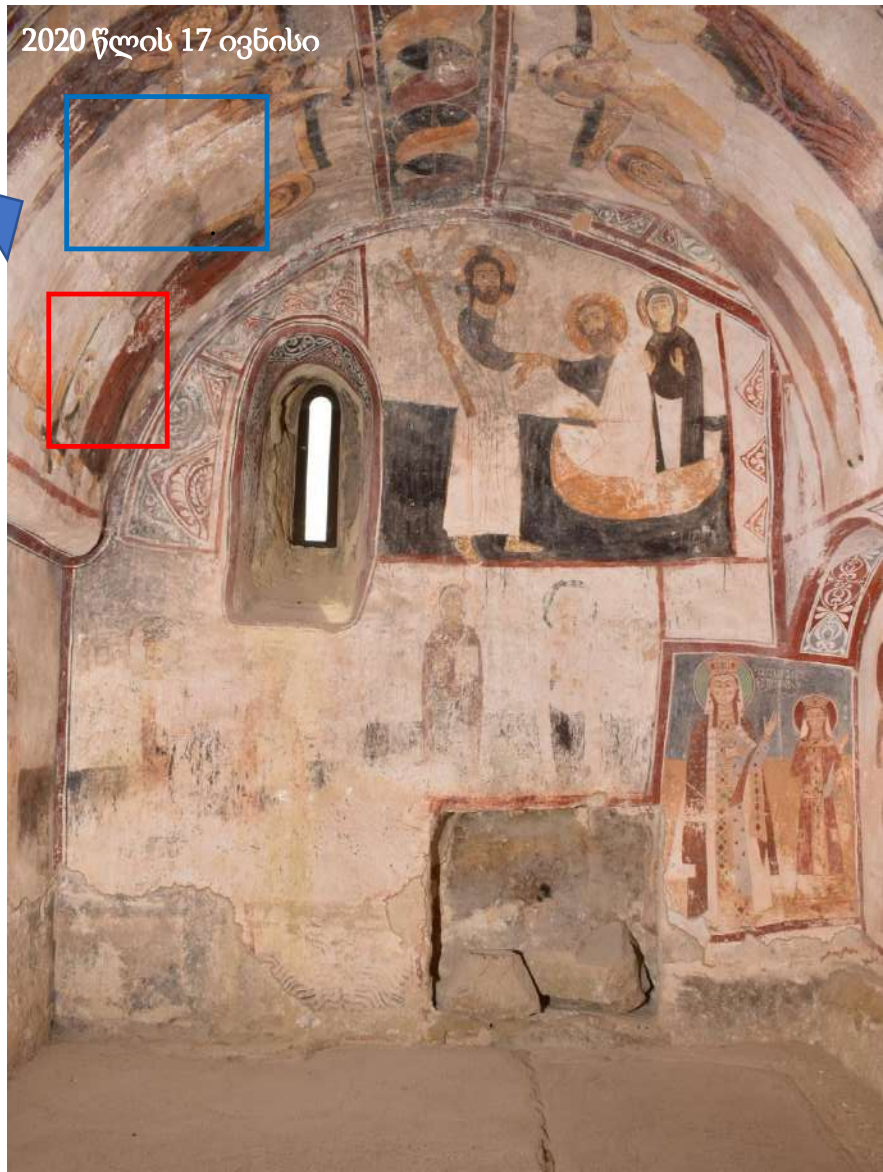
დასავლეთი კედელი, ინტერიერი

წითელ მოხარცობაში მონიშნულია გამომარილებით გამოწვეული დაზიანების ადგილი. ლურჯ მოხარცობაში მოცემულია კამარის თავზე არსებული სავარაუდო არე.

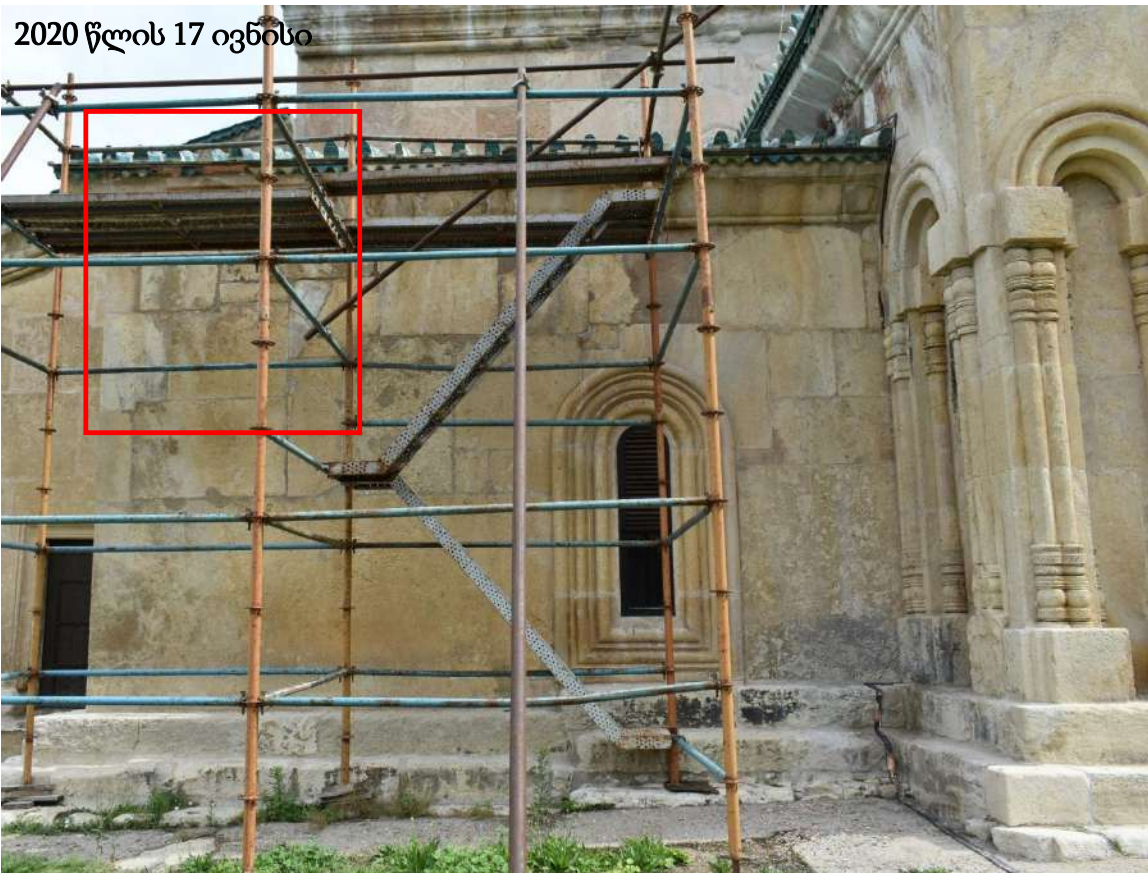
სამხრეთის კედელი, ფასადი

წითელ მოჩარცობაში მონიშნულია ქვის სველი არე.

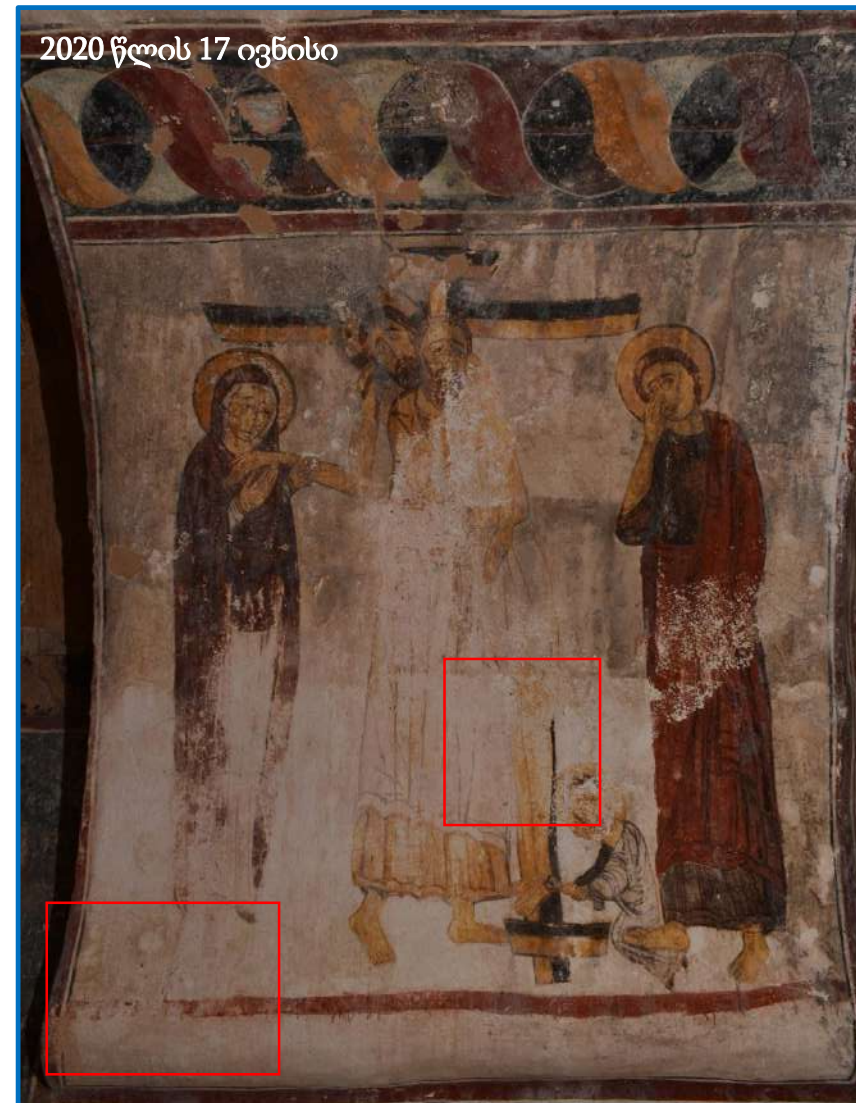
სამხრეთის კედელი, ზედა რეგისტრი, დასავლეთი ნაწილი; ინტერიერი

წითელ მოჩარცობაში მონიშნულია გამომარილებით გამოწვეული დაზიანების ადგილი. ლურჯ მოჩარცობაში მოცემულია ფასადზე წითლად მონიშნული სავარაუდო არე.

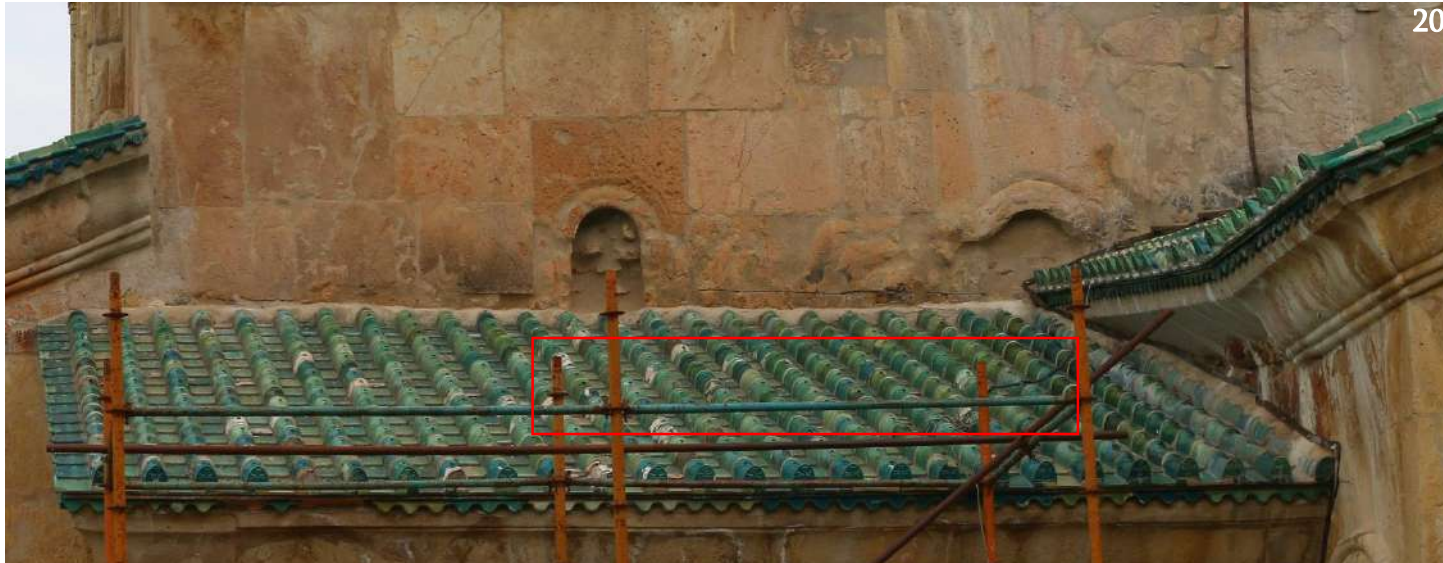
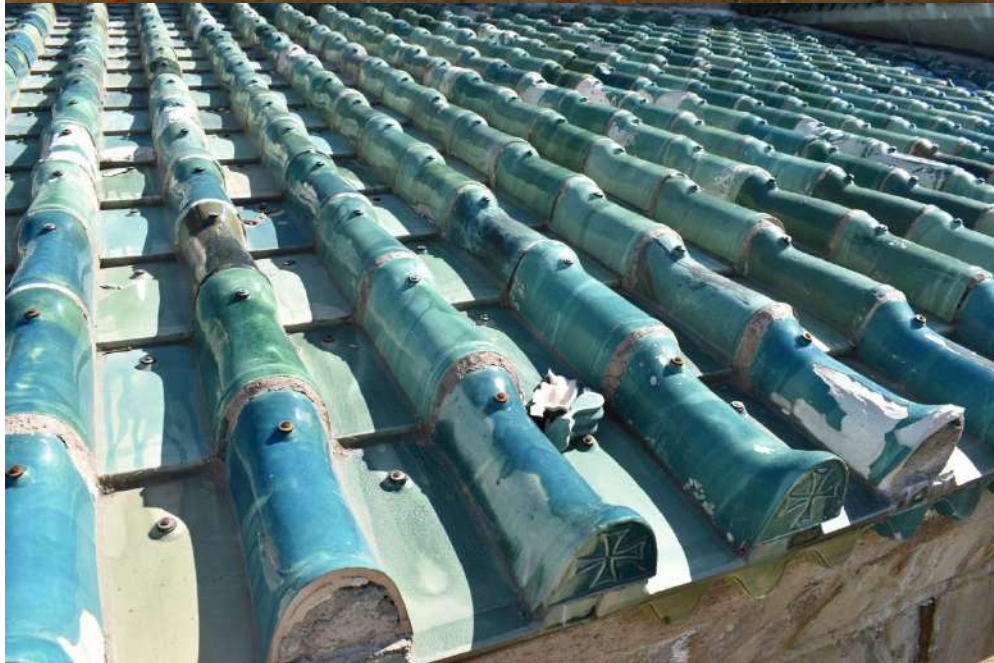
მოჭიქული კრამიტის გადახურვა

წითელ მოჩარჩოებაში მონიშნულია ინტერიერის დაზიანების დაახლოებითი ლოკაცია. მოჭიქული კრამიტი ძლიერ დაზიანებულია მთელს პერიმეტრზე. ასევე, აღინიშნება კრამიტის გადაბმის არეში გამოყენებული ხსნარის დანაკარგი ბზარები და კრამიტთან მორღვეული კავშირი.

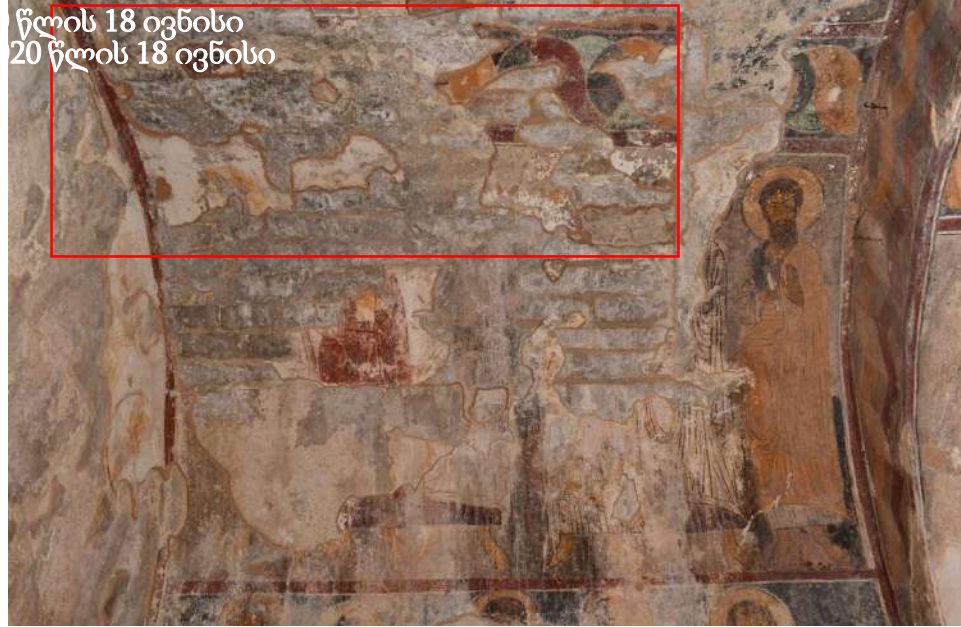
კამარა

წითელ მოჩარჩოებაში მონიშნულია ფერის სახეცვლა და გამომარილებით გამოწვეული დაზიანების ადგილი.

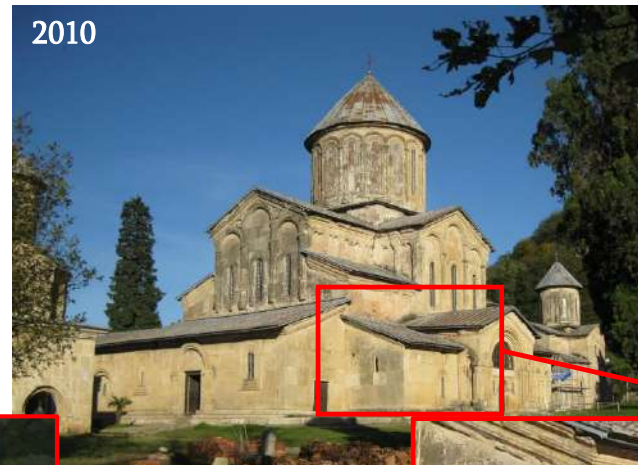
- ფიქსირდება შავი ლაქები (ბიოდაზიანება)
- დამტვრეული კარნიზი
- თუნუქის გადახურვა

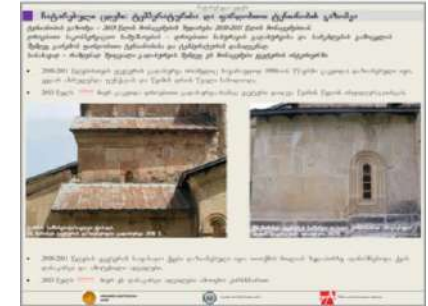
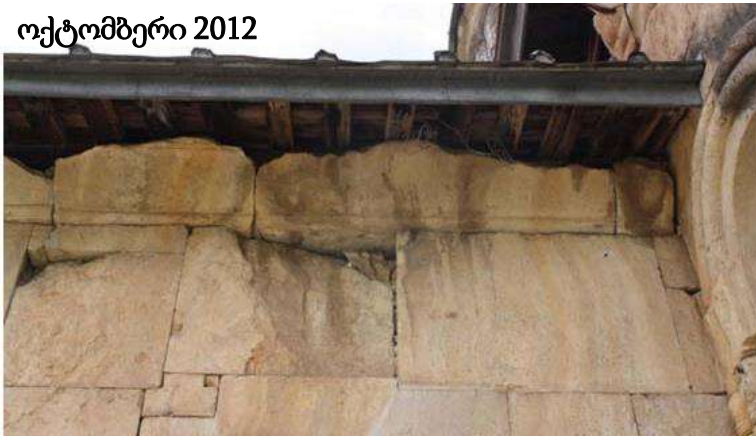
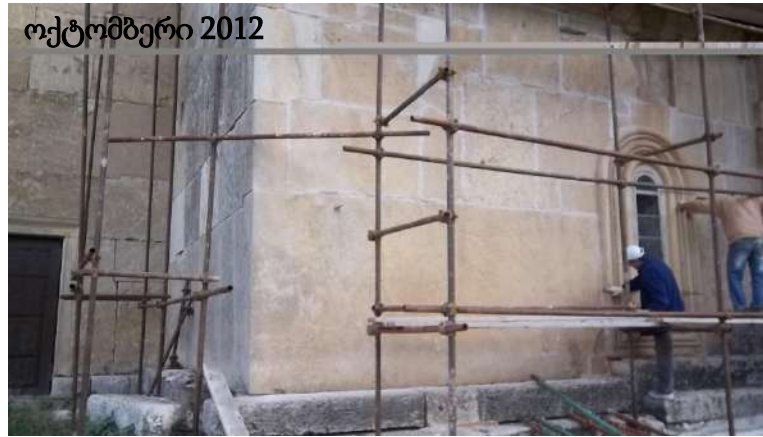
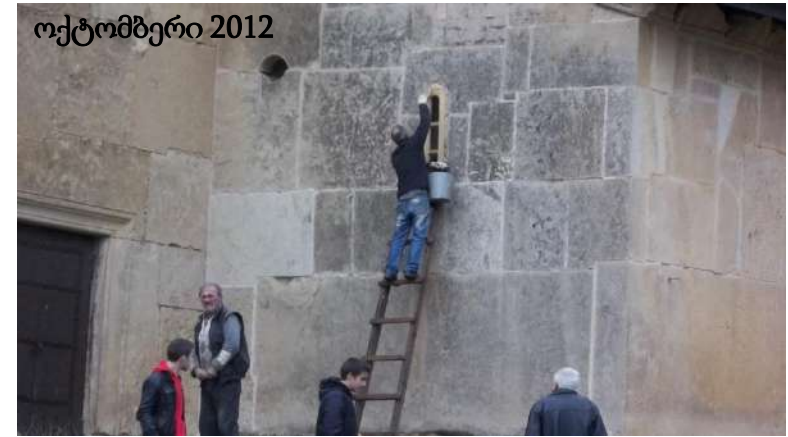
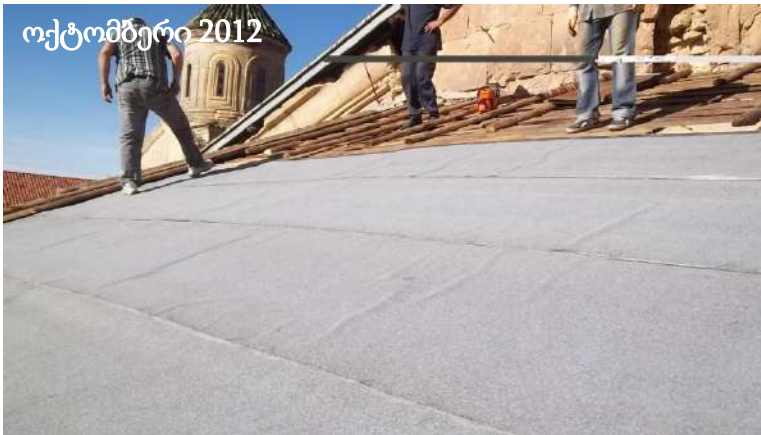
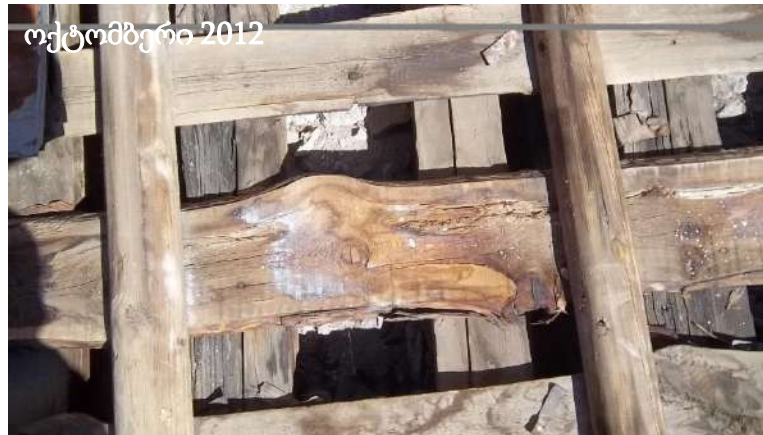
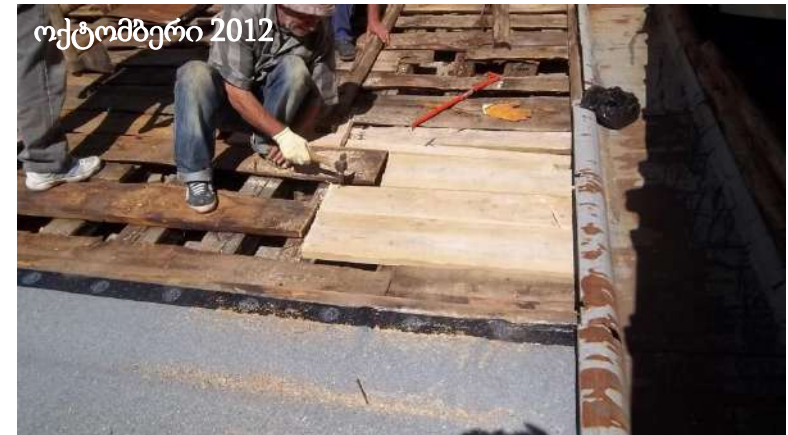
2012 წელი ოქტომბერი

დაფიქსირებული დაზიანებები:

- შავი ლაქები (ბიოდაზიანება);
- დამტვრეული კარნიზი;
- თუნუქის გადახურვა.

ინტერვენცია:

- დროებითი გადახურვის მოწყობა;
- ღიობების შეკეთება;
- კედლის საკონსერვაციო ხსნარით დამუშავება.

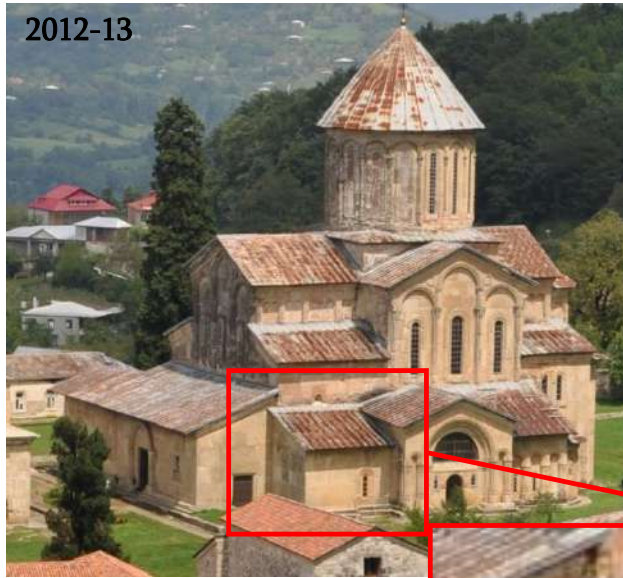
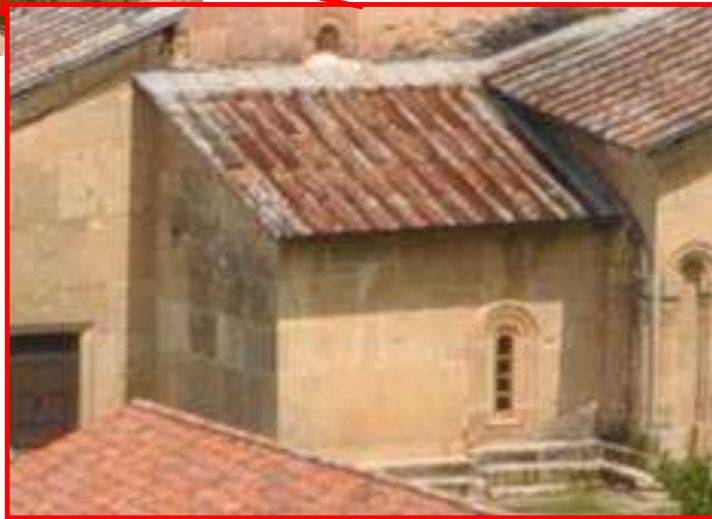
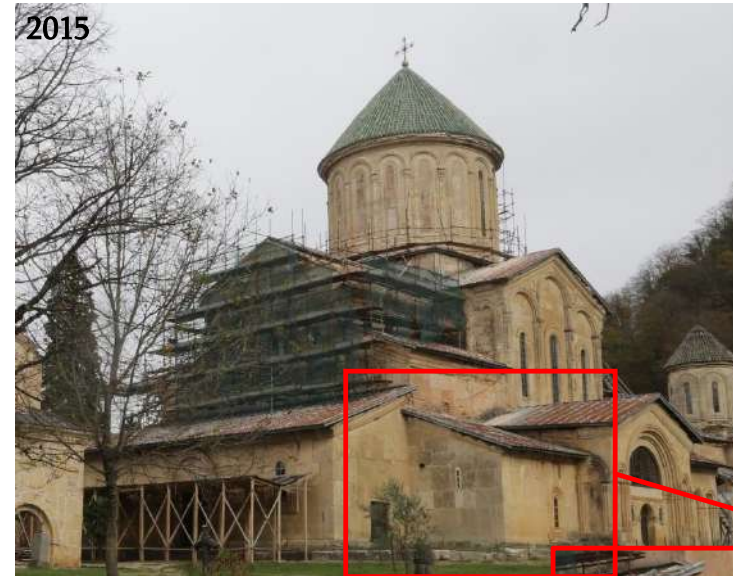
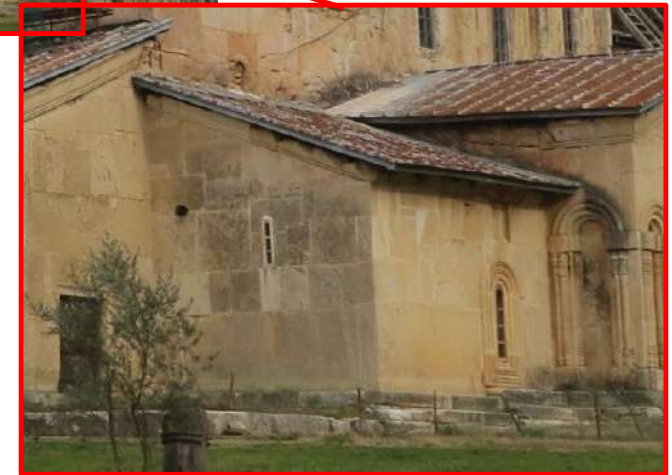
დაფიქსირებული დაზიანებები:

- შავი ლაქები (ბიოდაზიანება);
- დამტვრეული კარნიზი;

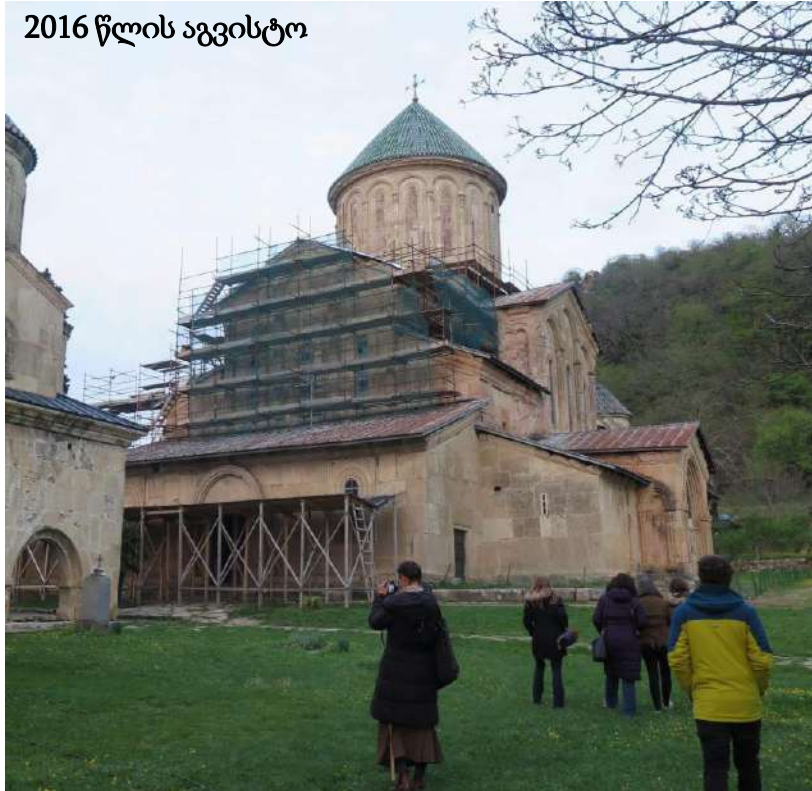
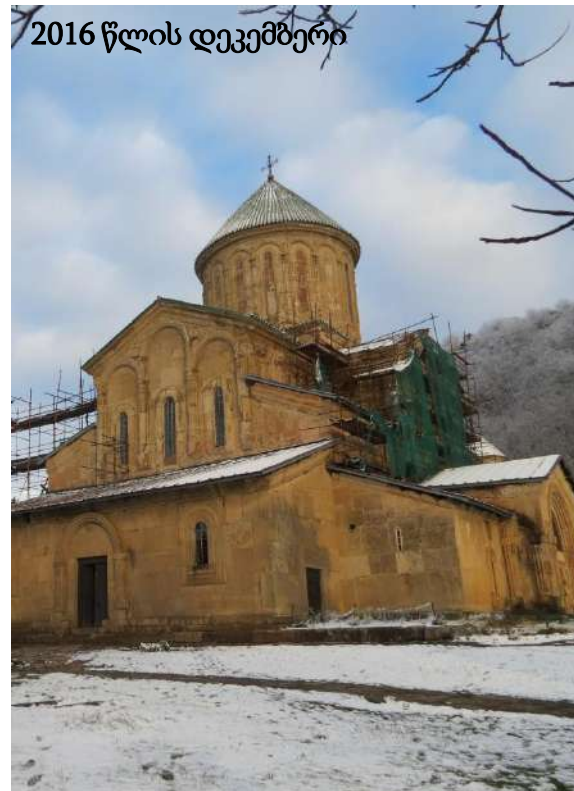
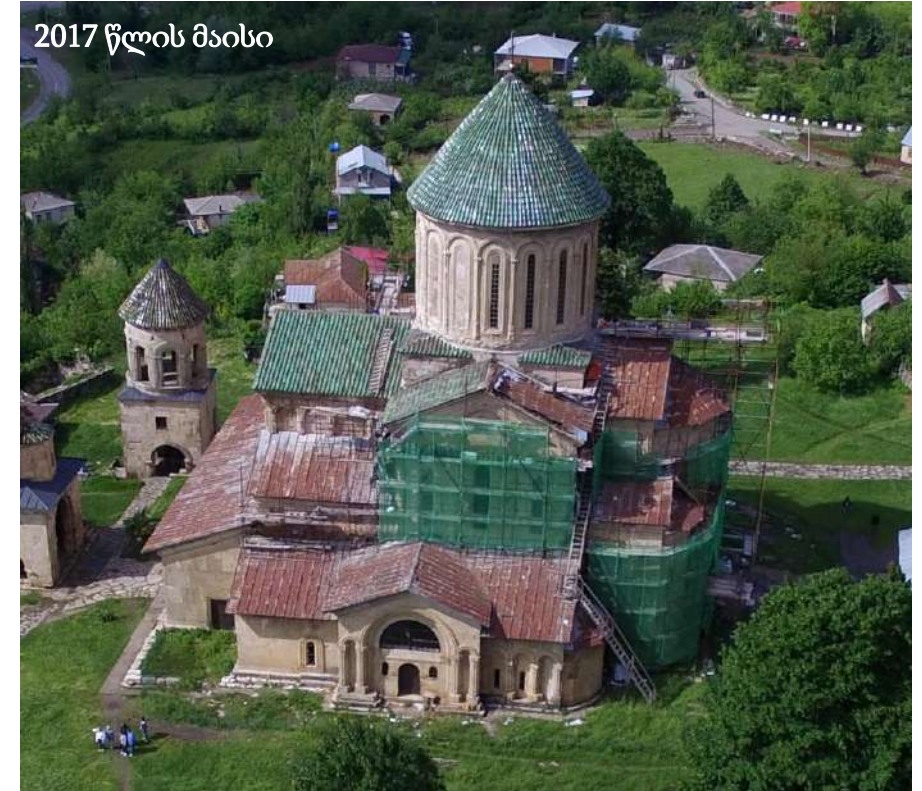
დაფიქსირებული დაზიანებები:

- შავი ლაქები (ბიოდაზიანება);
- დამტვრეული კარნიზი;

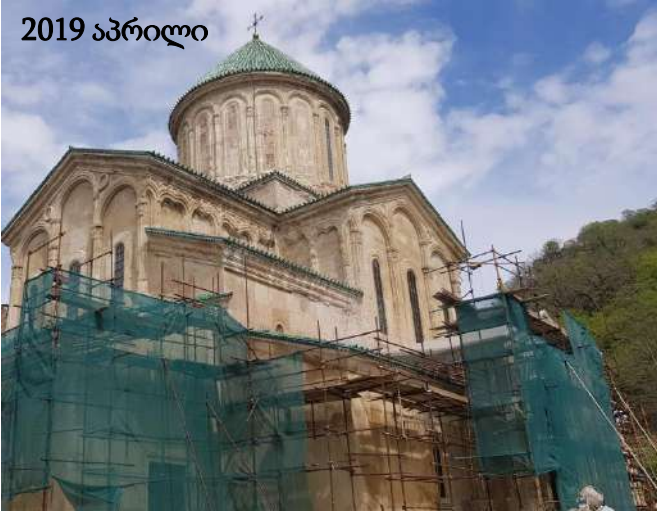
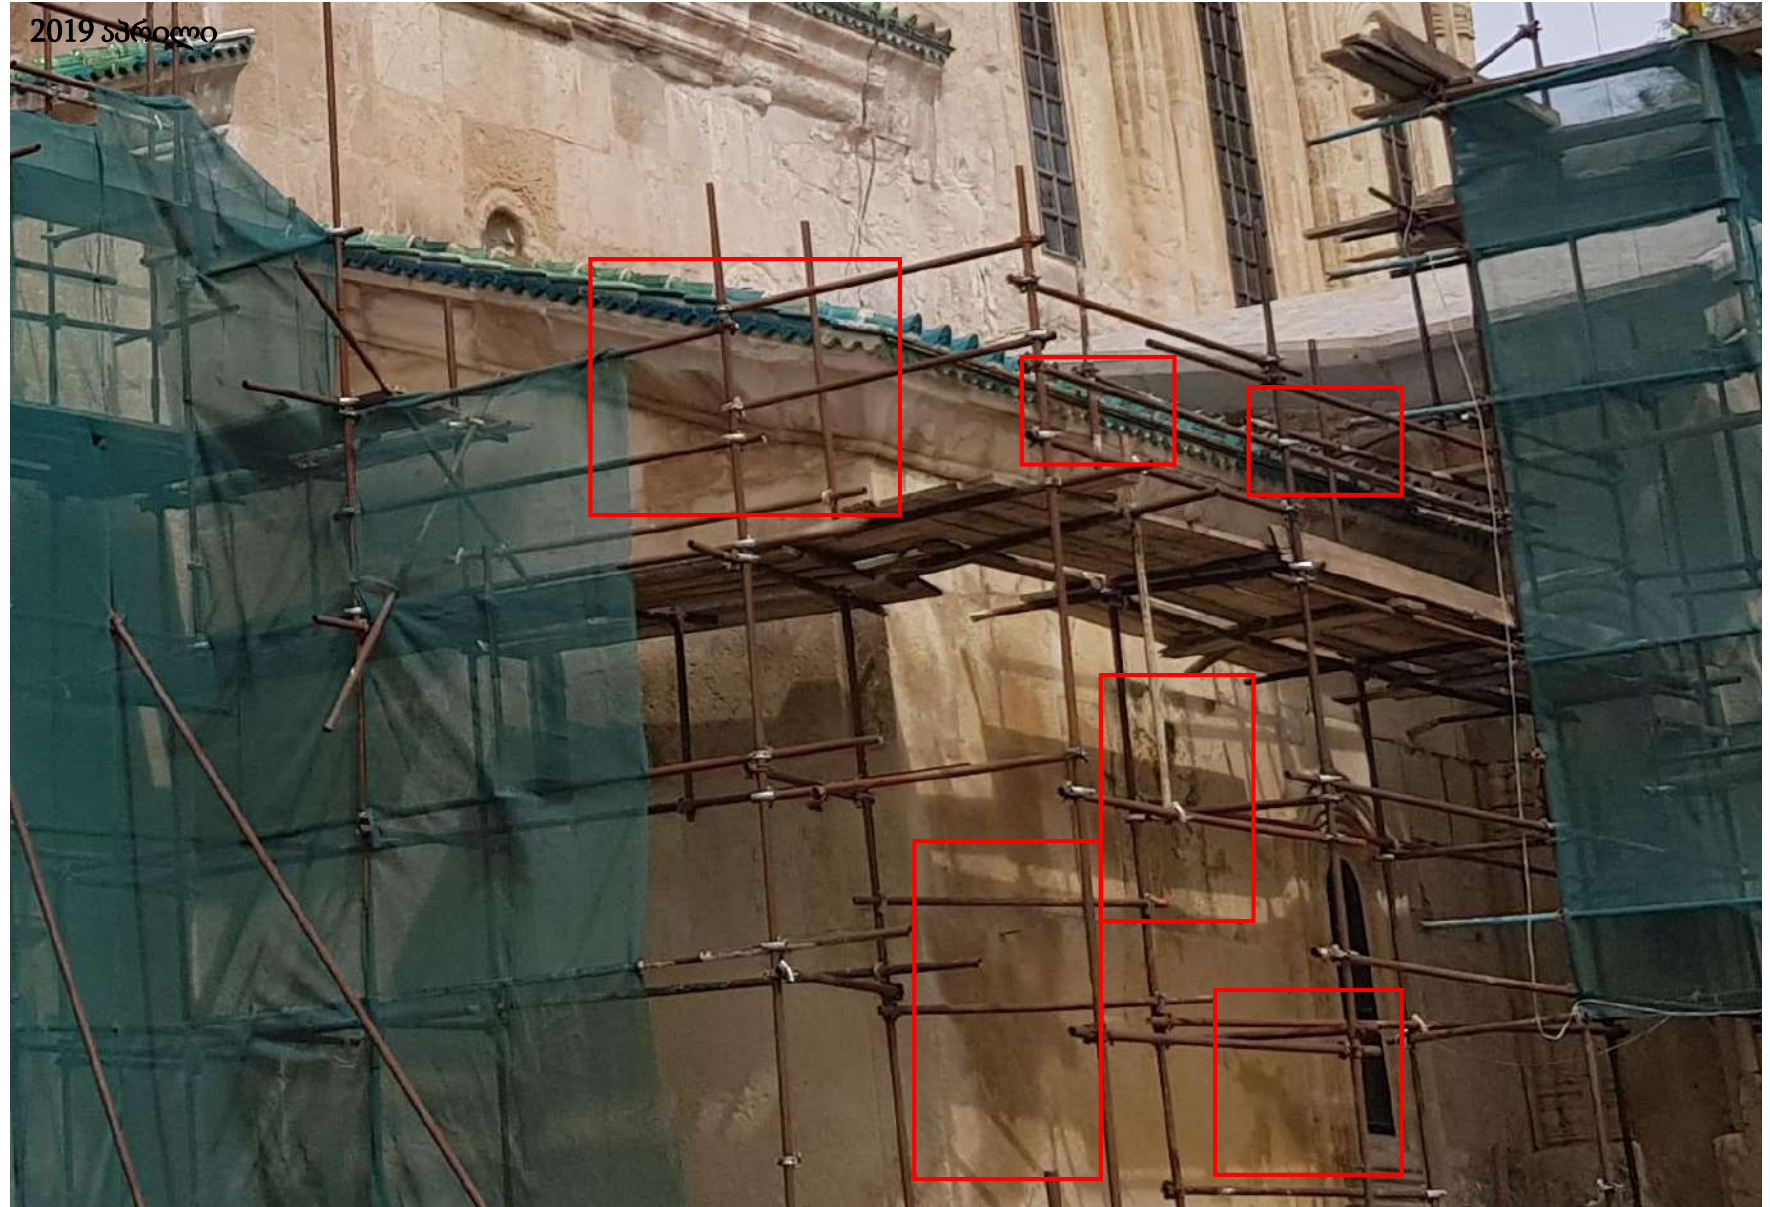
2019 აპრილი

2019 წლის აპრილის ფოტოზე წმ. მარინეს სახელობის ეკვდერის სამხრეთ და დასავლეთ კედლებზე შეიმჩნევა სველი არეები.
