საქართველოს კულტურული მემკვიდრეობის დაცვის ეროვნული სააგენტოს სამუშაო
ჯგუფის მივლინება მსოფლიო მემკვიდრეობის ძეგლზე „გელათის მონასტერი“

16-19 ივნისი, 2020წ

საველე დათვალიერებისა და ჩატარებული სამუშაოების ანგარიში

ანგარიში N1

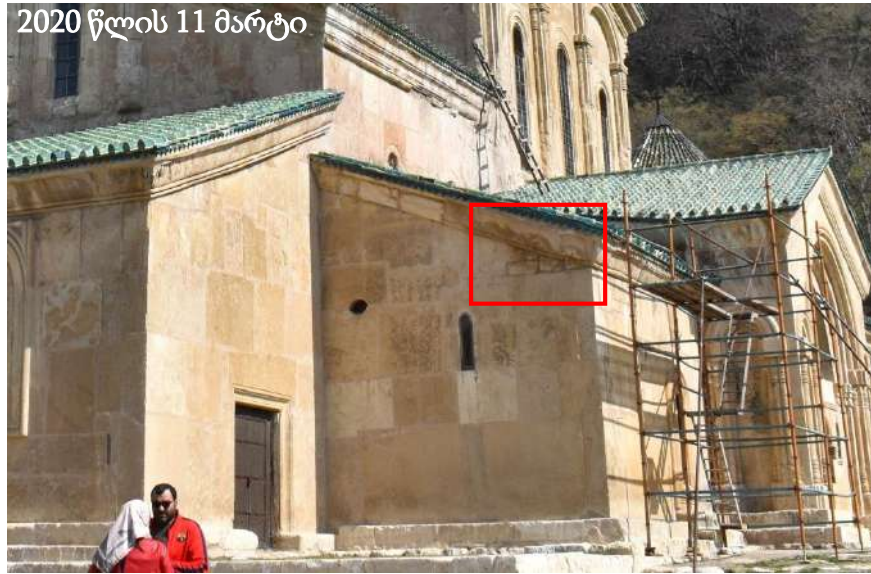
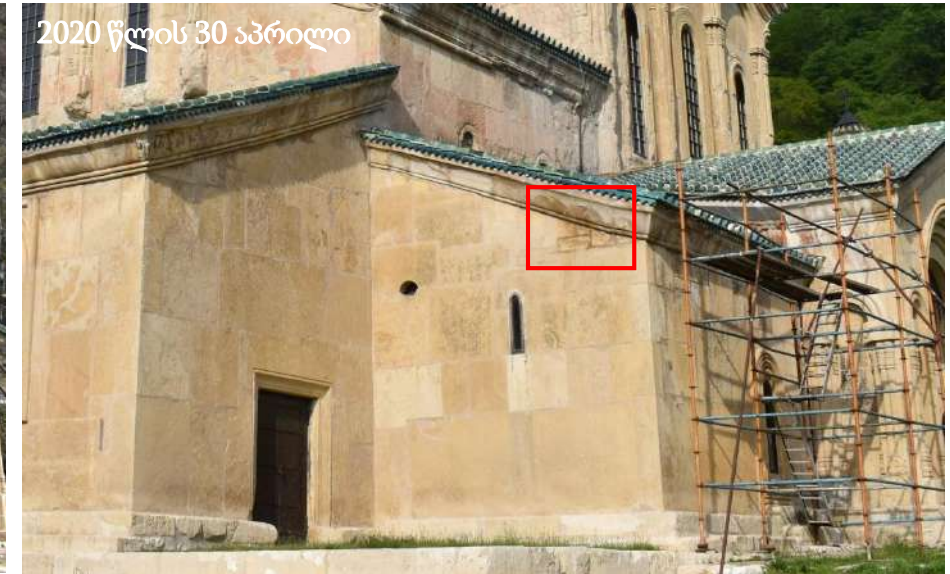
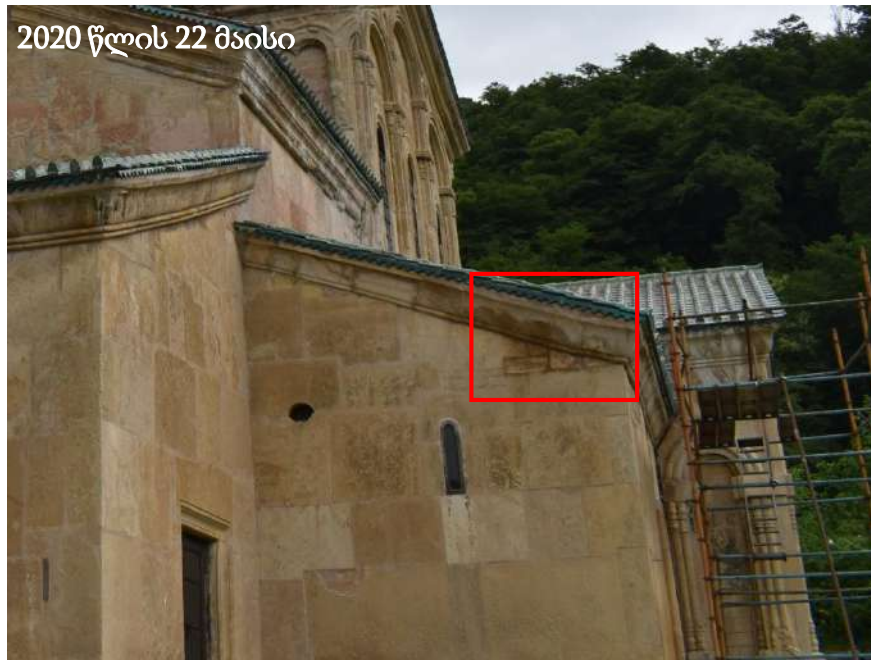
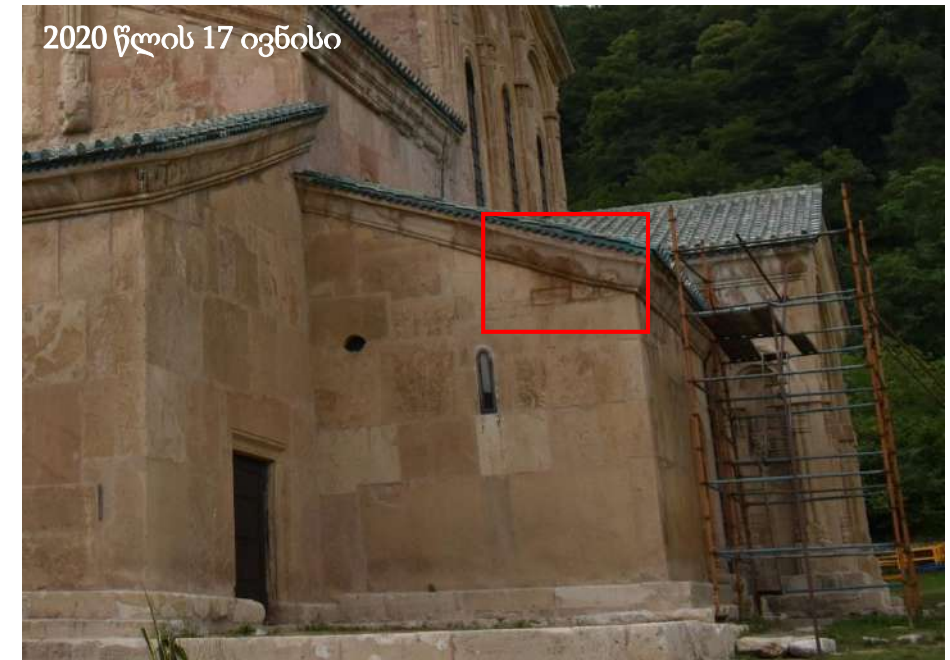
2019 წლის აპრილის ფოტოზე დაფიქსირებული სველი არეებიდან (იხ გვ 11), 2020 წლის მარტში სველი არე მხოლოდ დასავლეთ კედელზე ფიქსირდება, რომელიც სამონიტორინგე ადგილად შეირჩა

დასავლეთ კედელზე შერჩეული სამონიტორინგე არე მონიტორინგის ყველა ეტაპზე ინარჩუნებდა სისველეს, რაც მიუთითებს დაზიანების წყაროს აქტიურობაზე/არსებობაზე.

აღსანიშნავია, რომ 2020 წლის 11 მარტს წმ მარინეს სახელობის ეკვდერის ახლადმოწყობილ გადახურვაზე დაფიქსირდა მნიშვნელოვანი დაზიანებები (იხ 20200311 და 20200430 მისიების ანგარიშები):

- კრამიტის დანაკარგი
- ბზარები
- მიკრობზარები
- განშრევა
- გამომარილება

დაზიანებები პროგრესირდა 2019 წლის აპრილის შემდეგაც.

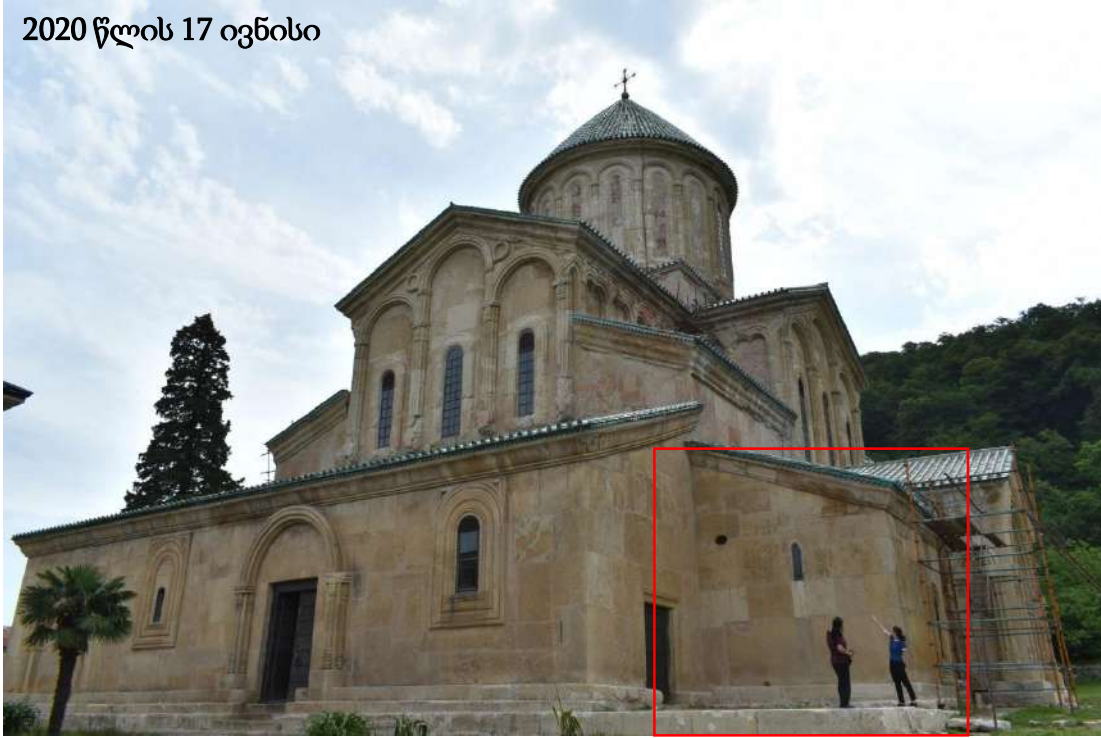
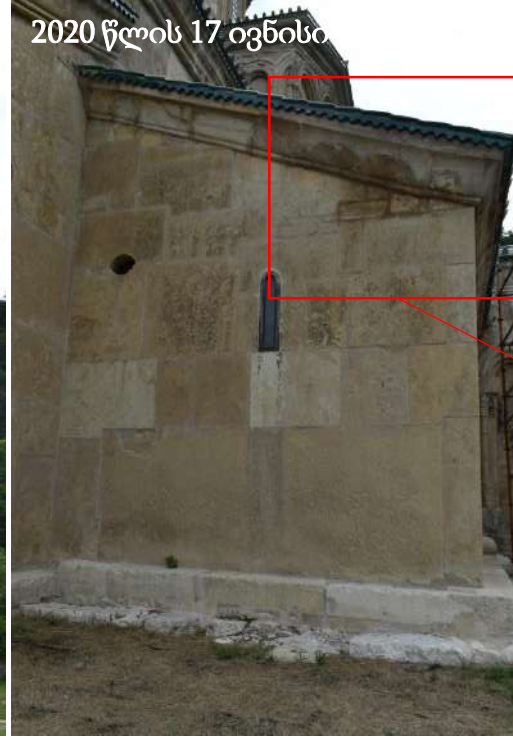
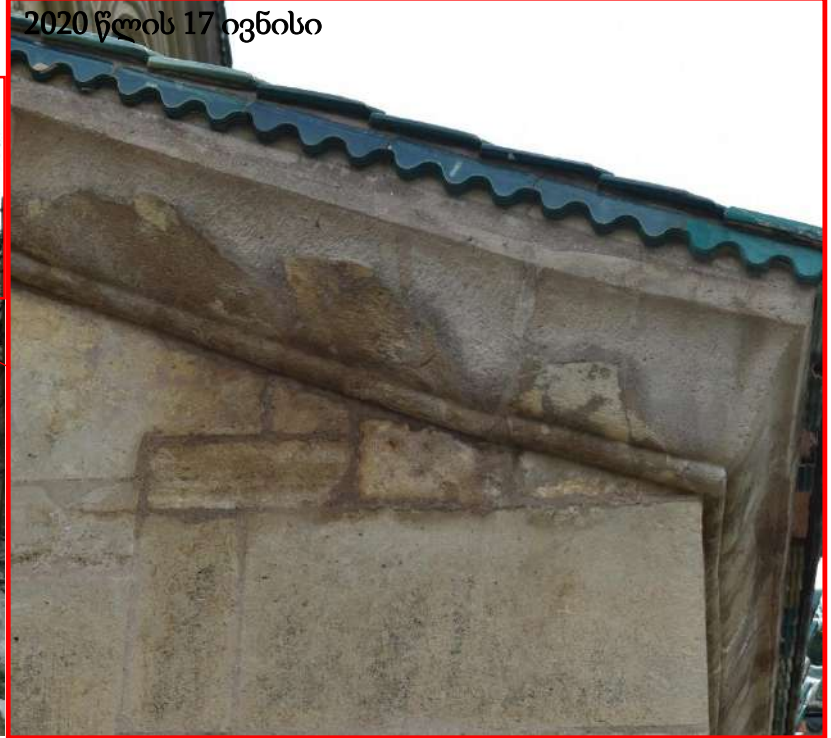
2020 წლის 17 ივნისი

წმ. მარინეს სახელობის ეკვდერის დასავლეთი კედელი. კედლის ქვის წყობასა და კარნიზზე შეინიშნება სიმუქე, რაც მიუთითებს სტრუქტურის ლოკალურ სისველეზე.

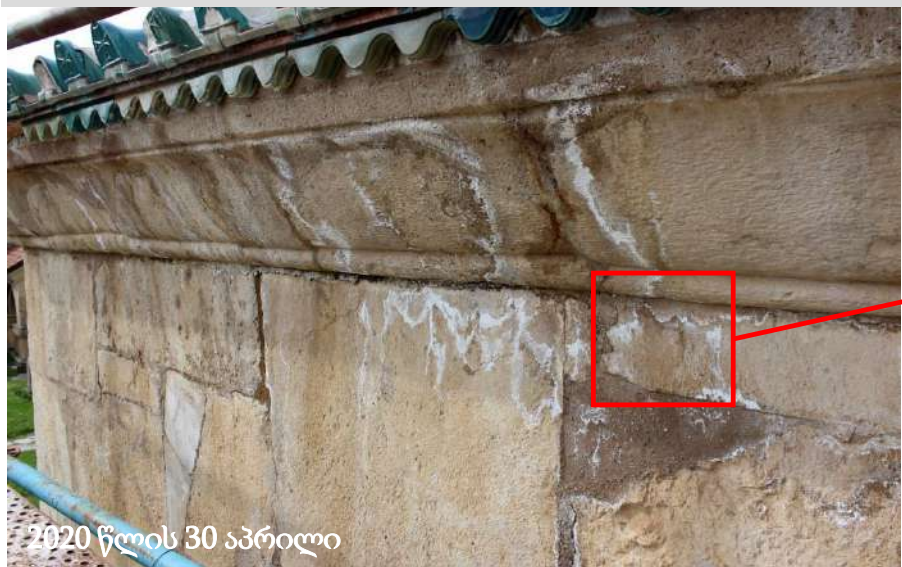
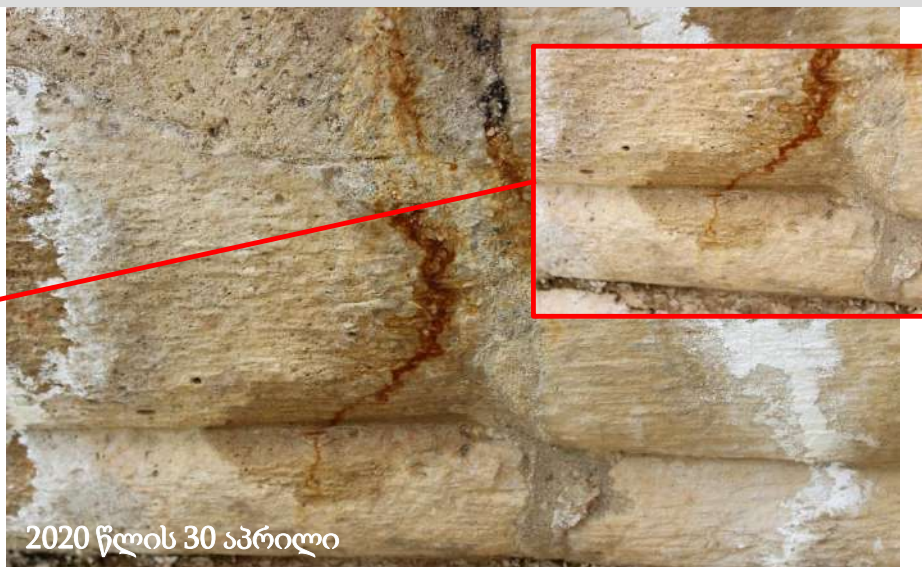
30 აპრილის მისიის დროს წმ. მარინეს სახელობის ეკვდერის სამხრეთი კედლის კარნიზზე დაფიქსირდა წყლის წვეთები, რომლის ვიზუალური დაკვირვება მიუთითებს იმაზე, რომ წყლის გამოდინება კედლის შიგნიდან უნდა ხდებოდეს (იხ. 20200530 მისიის ანგარიში). გარდა წყლის აქტივობისა, კედელზე (ქვის წყობასა და შეკეთებებზე) დაფიქსირდა გამომარილება და სიმუქე (სისველე).

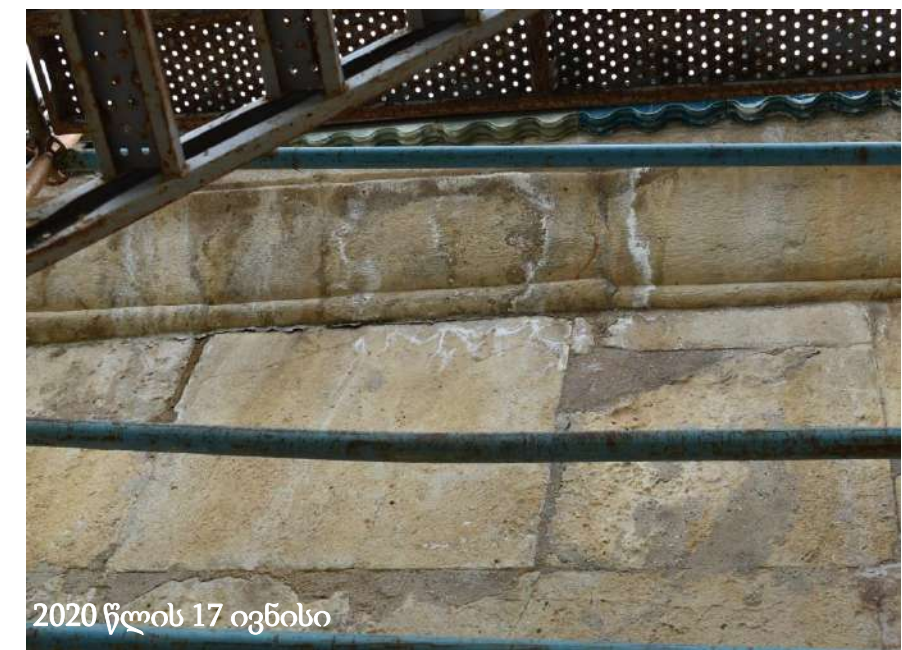
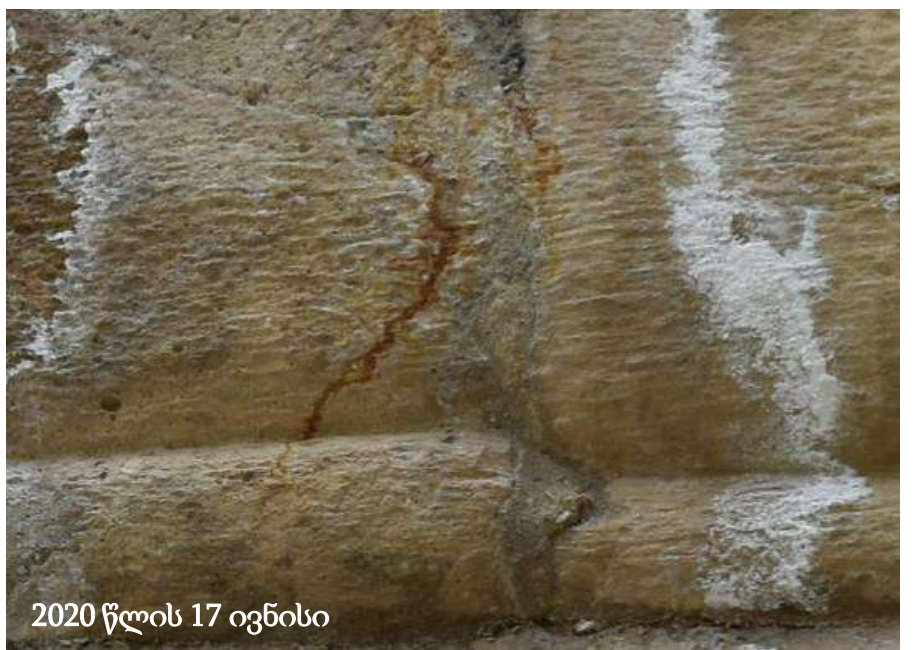
2020 წლის 17 ივნისს წყლის გამოყოფა არ დაფიქსირებულა, თუმცა სამხრეთ კედელზე არსებული გამომარილება და სველი არეები კვლავ შეინიშნება.

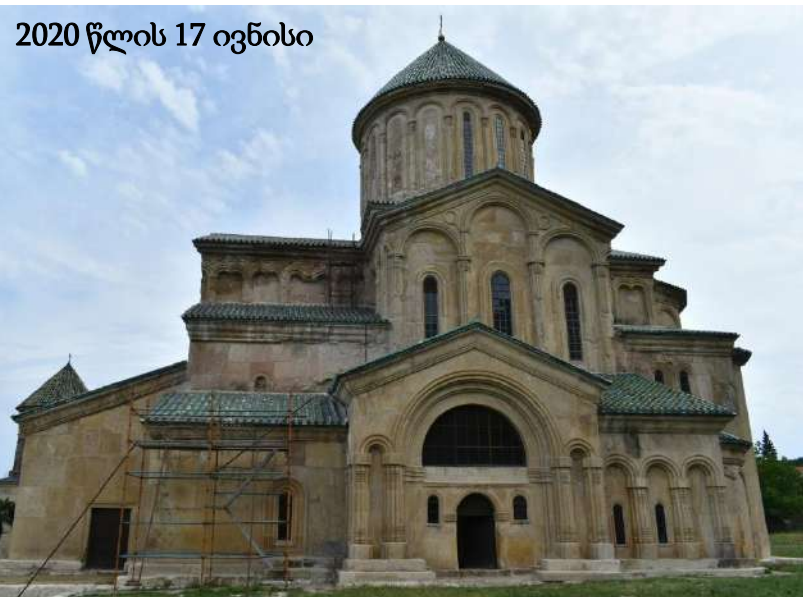
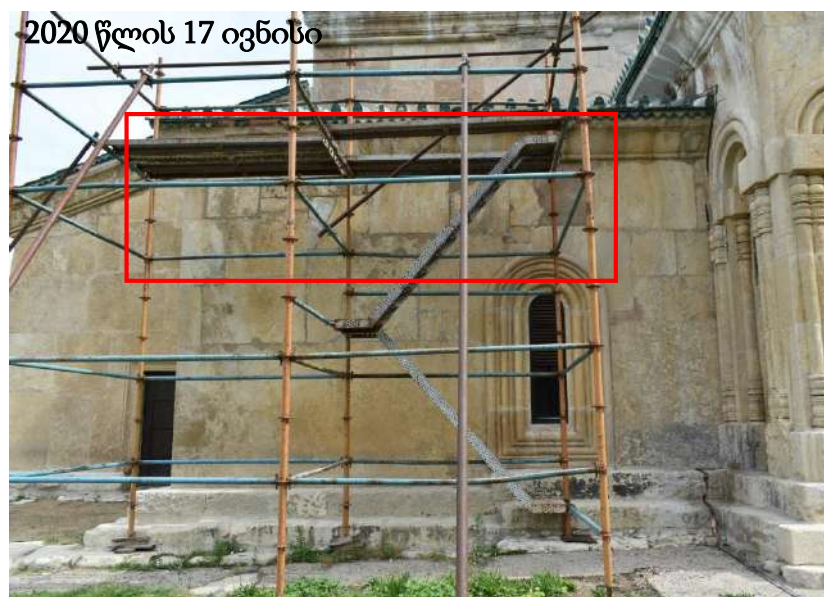
30 აპრილის მდგომარეობის მსგავსად, წმ მარინეს სახელობის ეკვდერის სამხრეთ ფასადზე კვლავ ფიქსირდება სველი არეები (შემუქებული). ასევე დაზიანებულია შევსებები და ქიმები. ვხვდებით გამომარილებებს (დაფიქსირებულია წინა მისიების დროსაც).

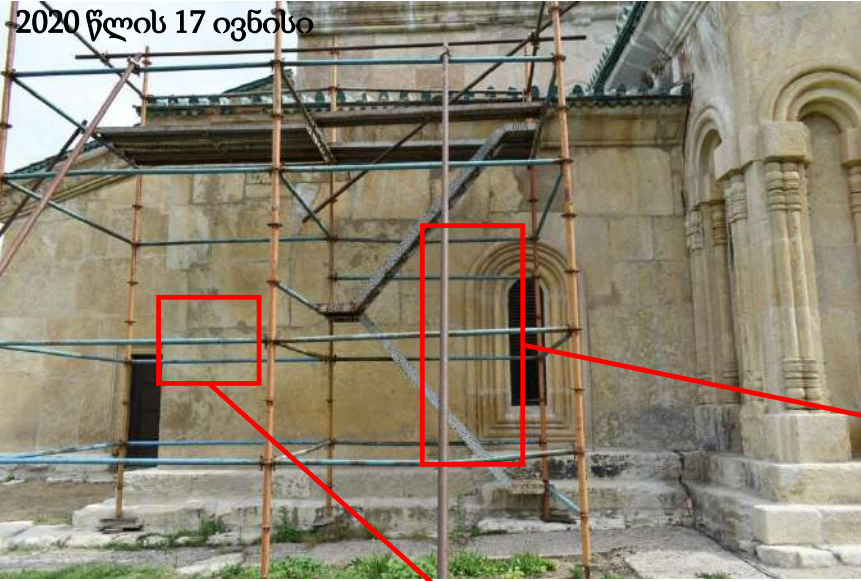
2020 წლის 17 ივნისი

წმ მარინეს სახელობის ეკვდერის სამხრეთ ფასადზე კვლავ ფიქსირდება სველი არეები (შემუქებული). ასევე დაზიანებულია შევსებები და ქიმები. ვხვდებით გამომირილებებს (მყარი, კრისტალური ქერქისებრი მასა).

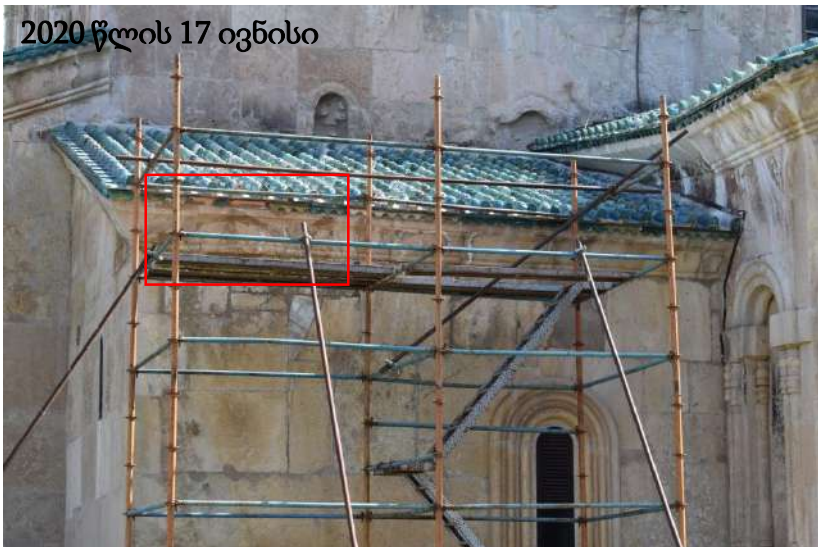
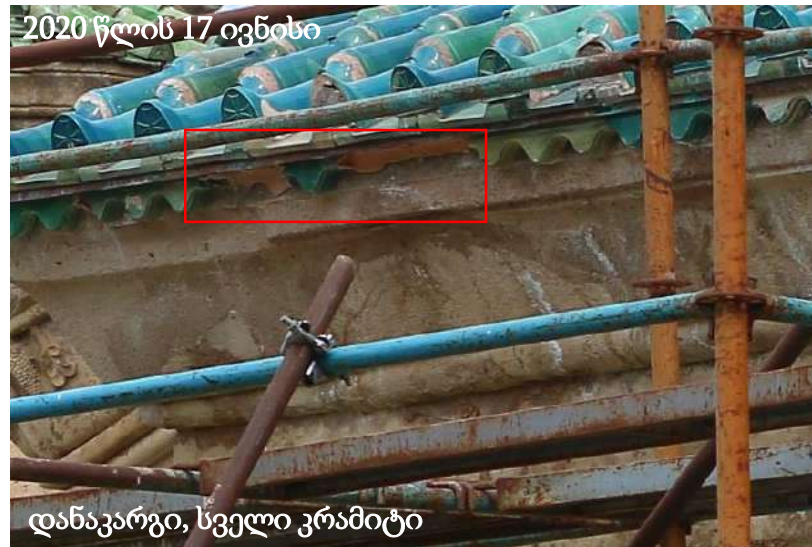
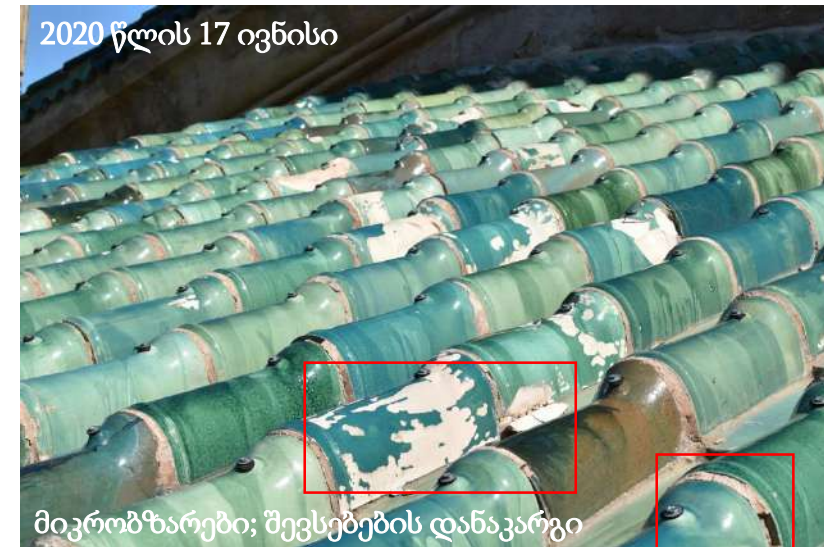
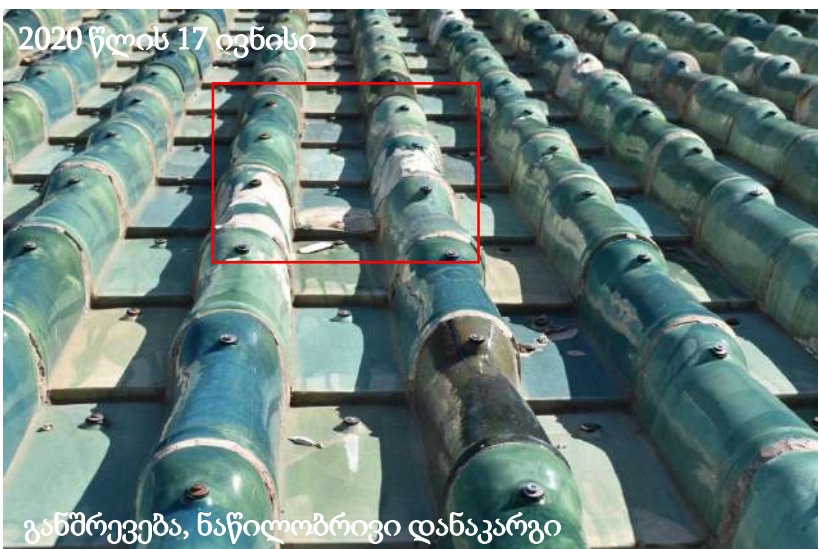
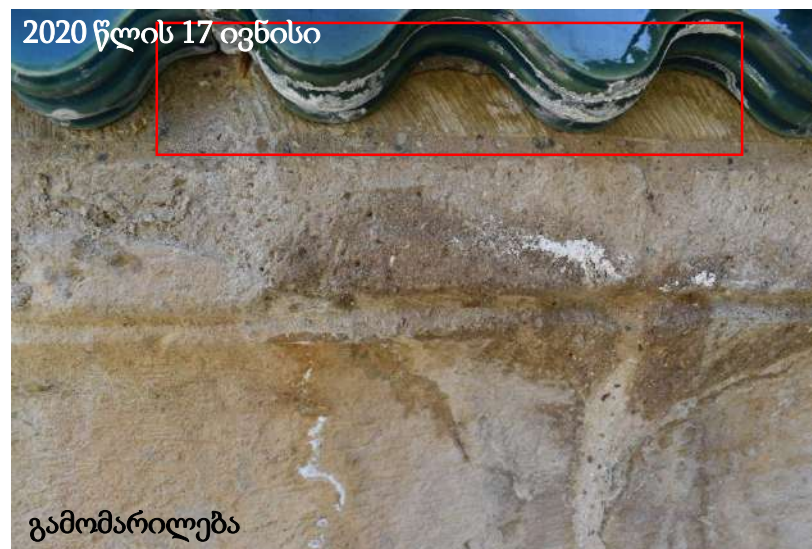
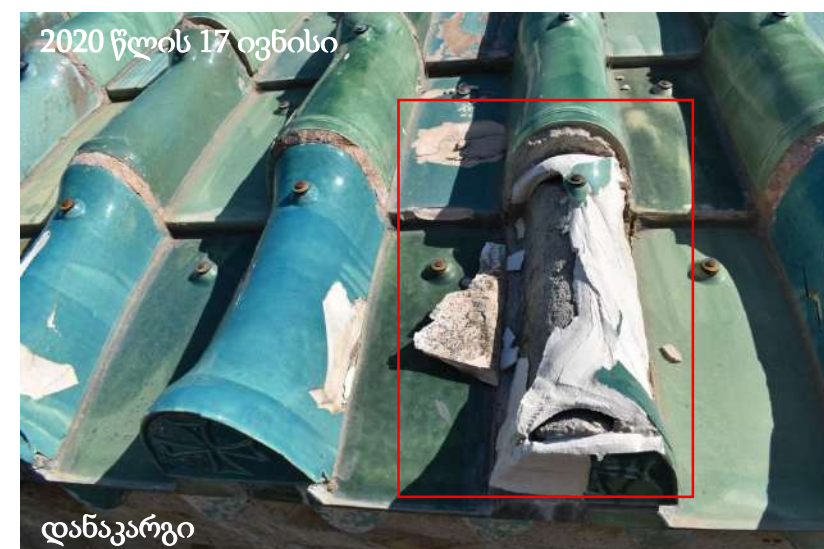
კრამიტის მთლიან გადახურვაზე ფიქსირდება: 1. დანაკარგი; 2. ბზარები; 3. მიკრობზარები; 4. განშრევება; 5. გამომარილება.
კრამიტებს შორის შევსებებზე ფიქსირდება: 1. დანაკარგი; 2. ბზარი. 3. კრამიტთან მორღვეული კავშირი;

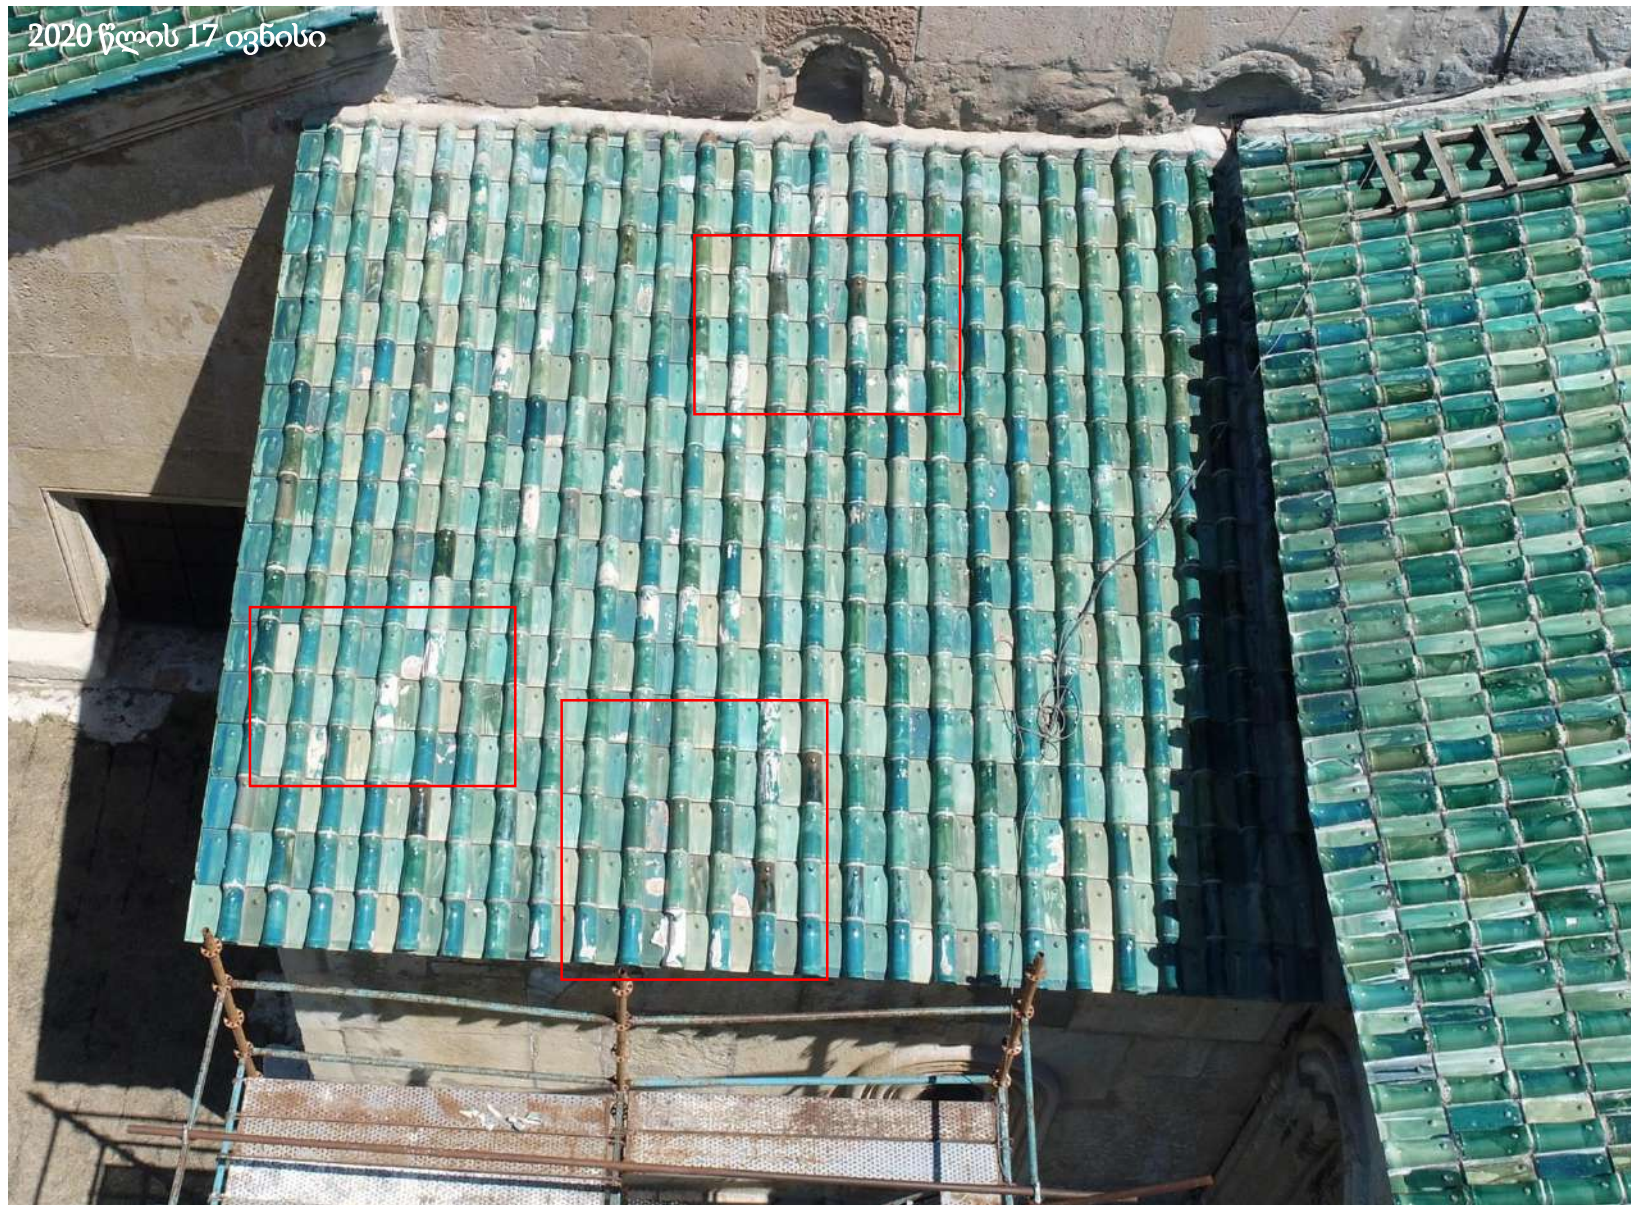
- დასავლეთი კედლის კარნიზთან არსებული სისველე უკვე ფიქსირდება 2019 წლის აპრილის ფოტოზე;
- სამხრეთი კედლის კარნიზებსა და კედლებზე ფიქსირდება სველი ადგილები (სავარაუდოდ დაკავშირებულია ახლადმოწყობილ გადახურვების პრობლემასთან) და შემდეგი ტიპის დაზიანებები: 1. საფუძველს მოცილებული შევსებები და ქიმები; 2. ქვაზე და შევსებაზე არსებული გამომარილება;
- კრამიტის მთლიან გადახურვაზე ფრაგმენტულად მრავლადაა გავრცელებული შემდეგი ტიპის დაზიანებები: **კრამიტებზე:** 1. დანაკარგი; 2. ბზარები; 3. მიკრობზარები; 4. განშრევა; 5. გამომარილება. **კრამიტებს შორის შევსებებზე:** 1. დანაკარგი; 2. ბზარი. 3. კრამიტთან მორღვეული კავშირი;

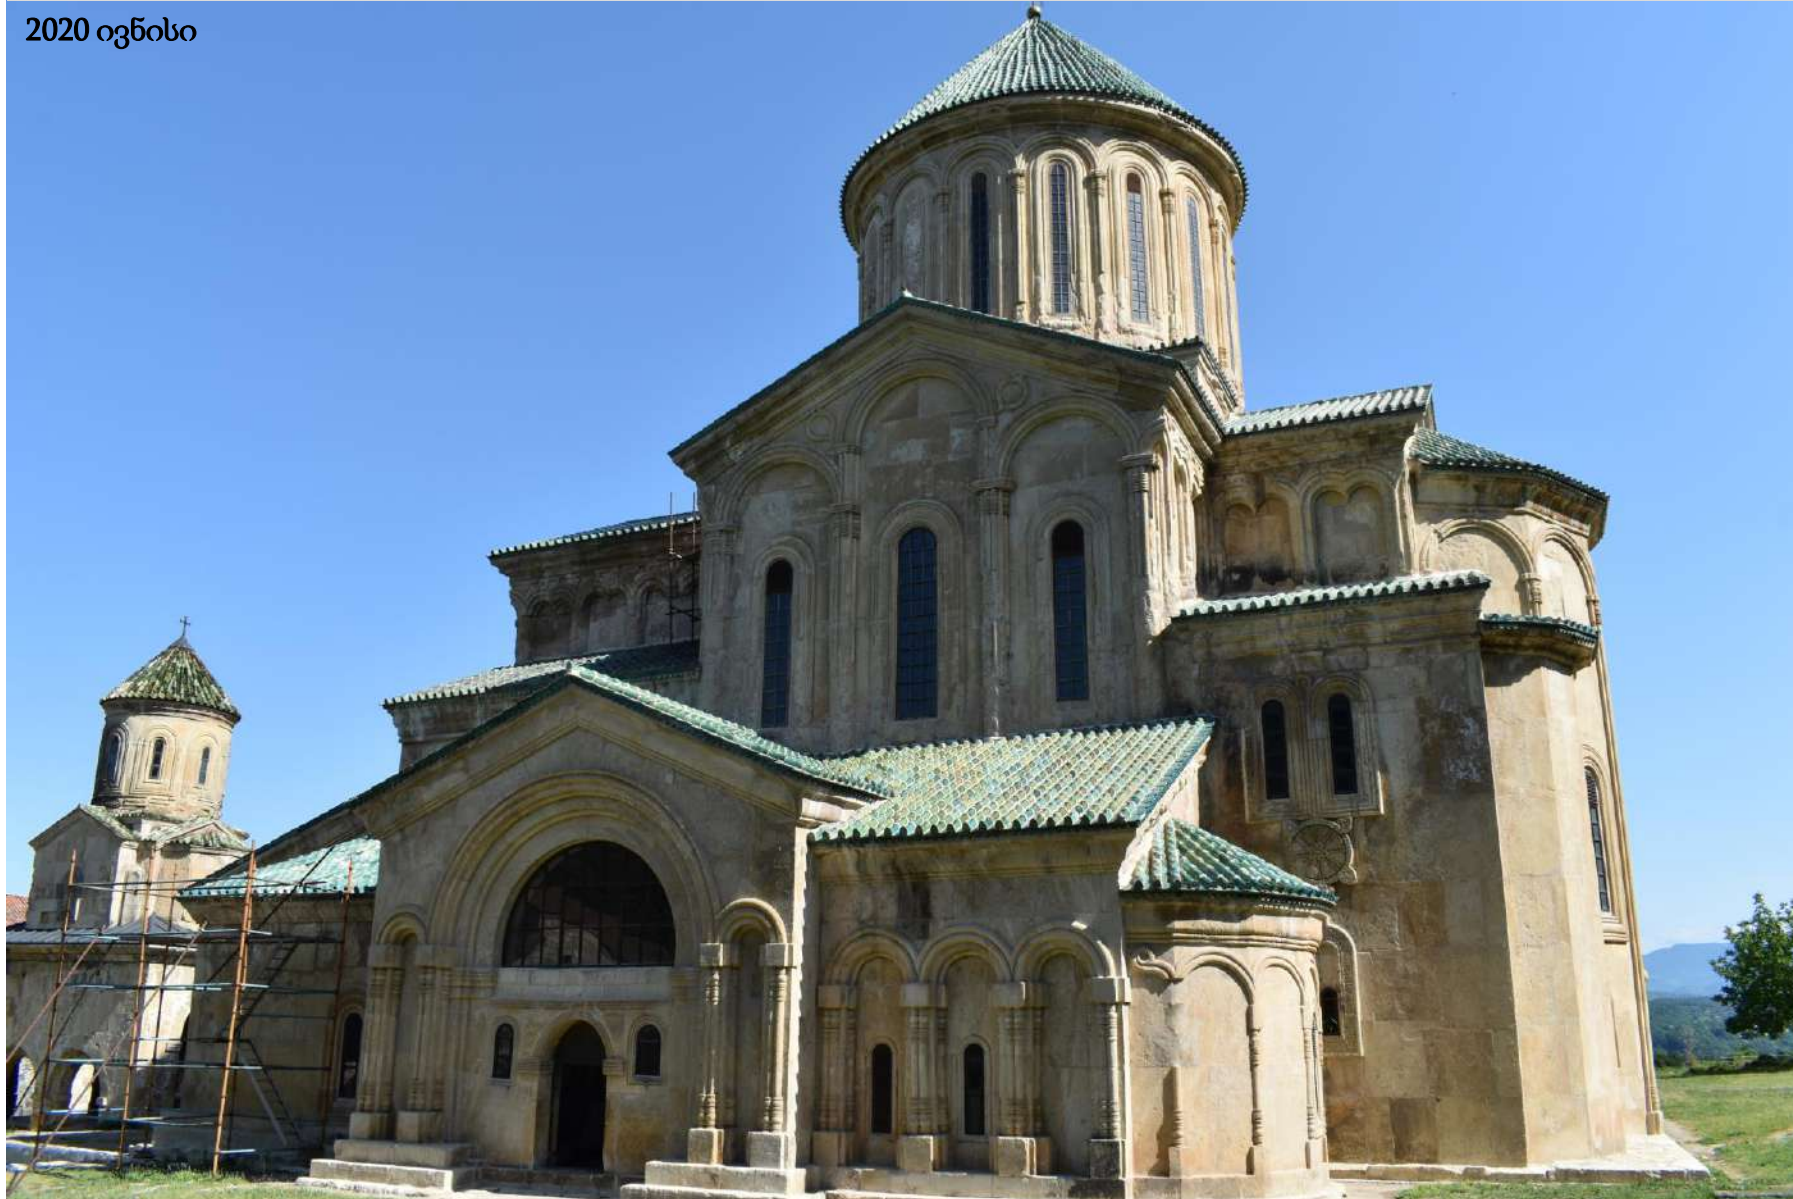
2020 ივნისი

2019 წლის ივლისის თვის შემდგომ 2020 წლის მარტი-აპრილის მდგომარეობით დავით ნარინის სახელობის ეკვდერის ფასადისა და გადახურვის მრავალი დაზიანება დაფიქსირდა.

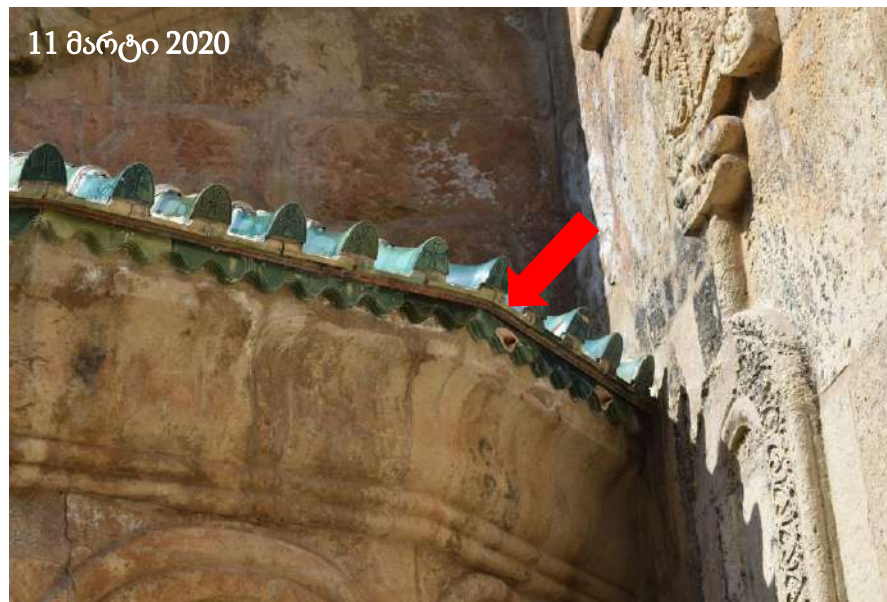
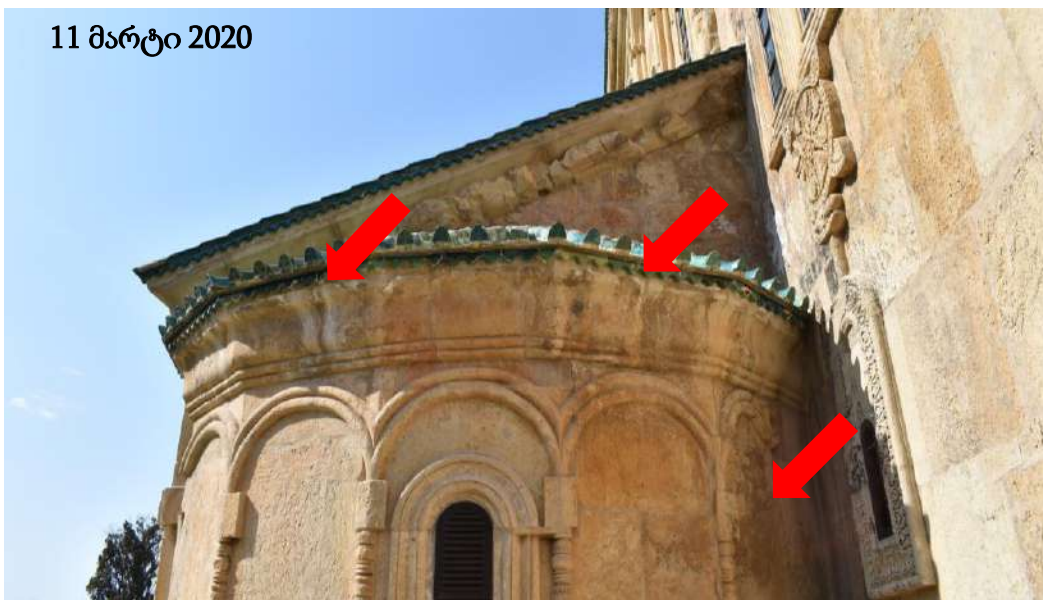
კრამიტის მთლიან გადახურვაზე ფიქსირდება: 1. დანაკარგი; 2. ბზარები; 3. მიკრობზარები; 4. განშრევა; 5. გამომარილება.

კრამიტებს შორის შევსებებზე ფიქსირდება: 1. დააკარგი; 2. ბზარი. 3. კრამიტთან მორღვეული კავშირი; ქვის დაზიანების თვალსაზრისით ვხედავთ ფერის სახეცვლას (სიმუქეს), რაც ტენის მაღალ შემცველობასთანაა დაკავშირებული.

გამომარილებას ვხვდებით:

- კარნიზის შევსებებზე
- ორიგინალ ქვაზე
- კრამიტზე.

გამომარილების განაწილებიდან გამომდინარე სავარაუდოა, რომ კრამიტის გადახურვა და მასზე წყლის ნაკადის მიგრაცია ხელს უწყობს მარილის სტრუქტურაზე ზემოქმედებას.

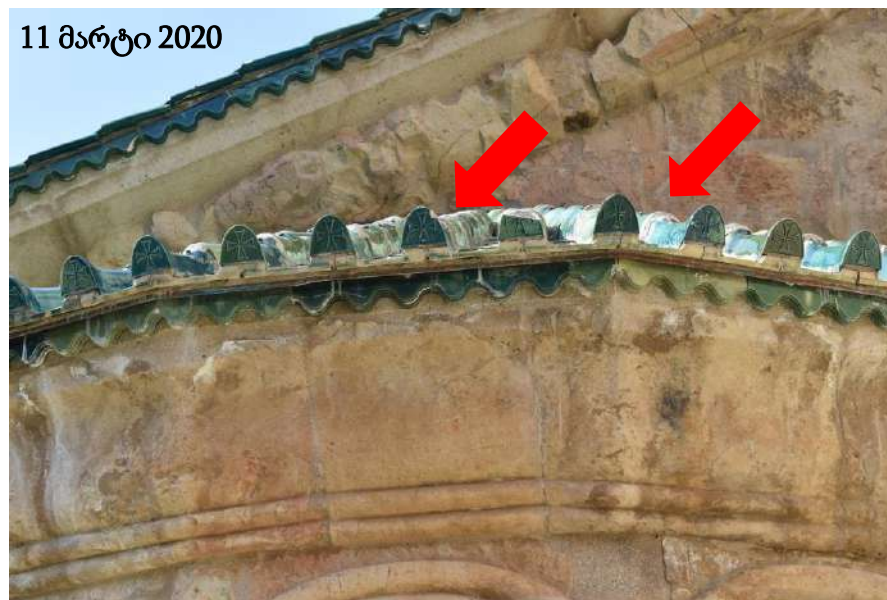
დავით ნარინის სახელობის ეკვდერის აღმოსავლეთ აფსიდზე ფიქსირდება კრამიტის, ქვისა და საკონსერვაციო მასალის დაზიანებები.

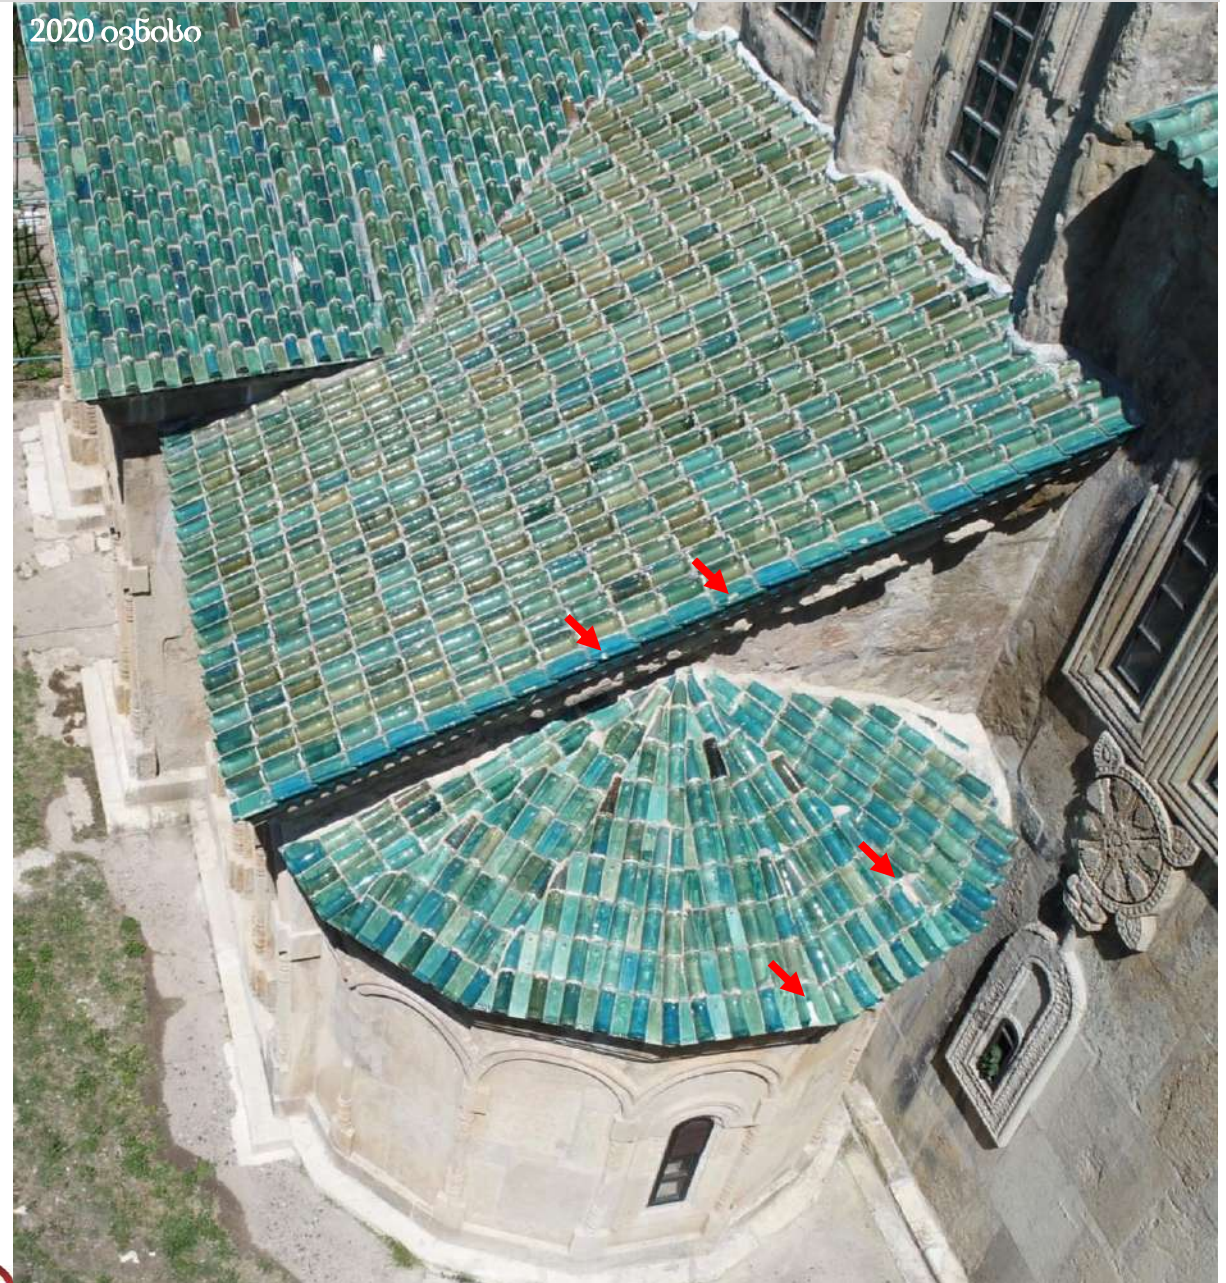
კრამიტის მთლიან გადახურვაზე ფიქსირდება:

1. დანაკარგი;
2. ბზარები;
3. მიკრობზარები;
4. განშრევა;
5. გამომარილება.

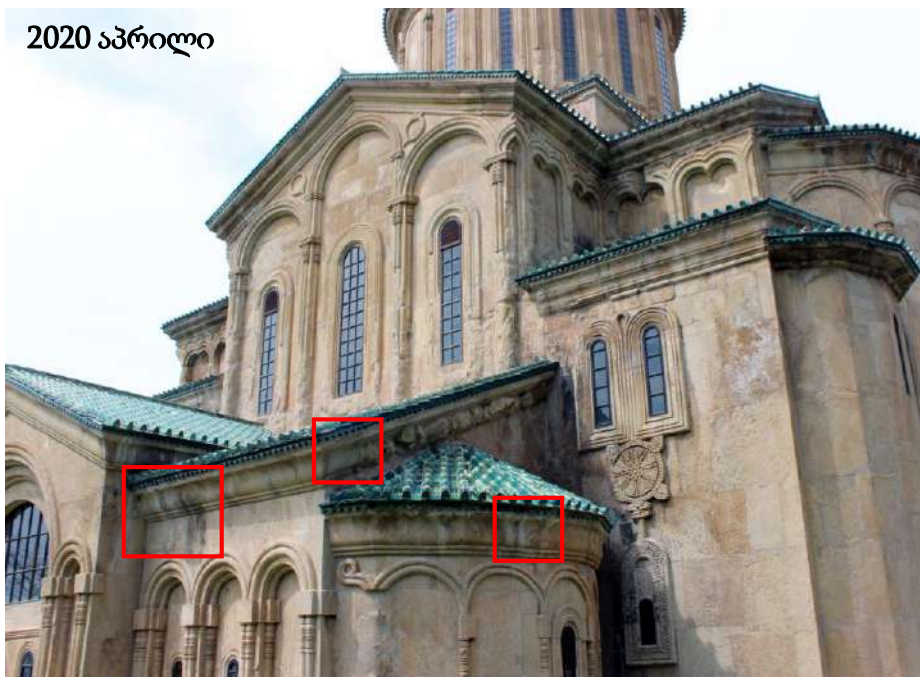
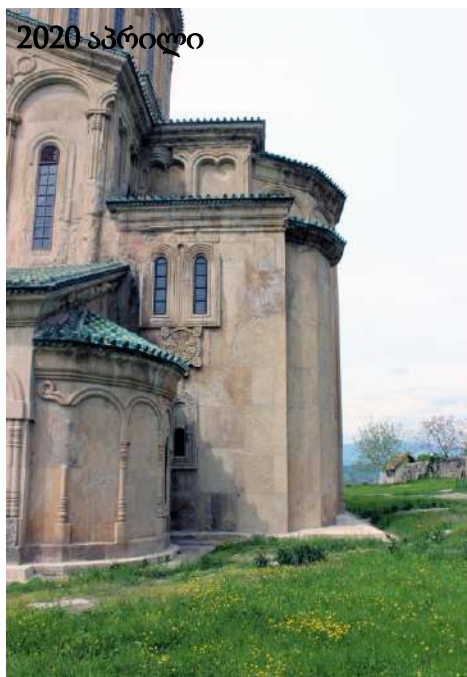
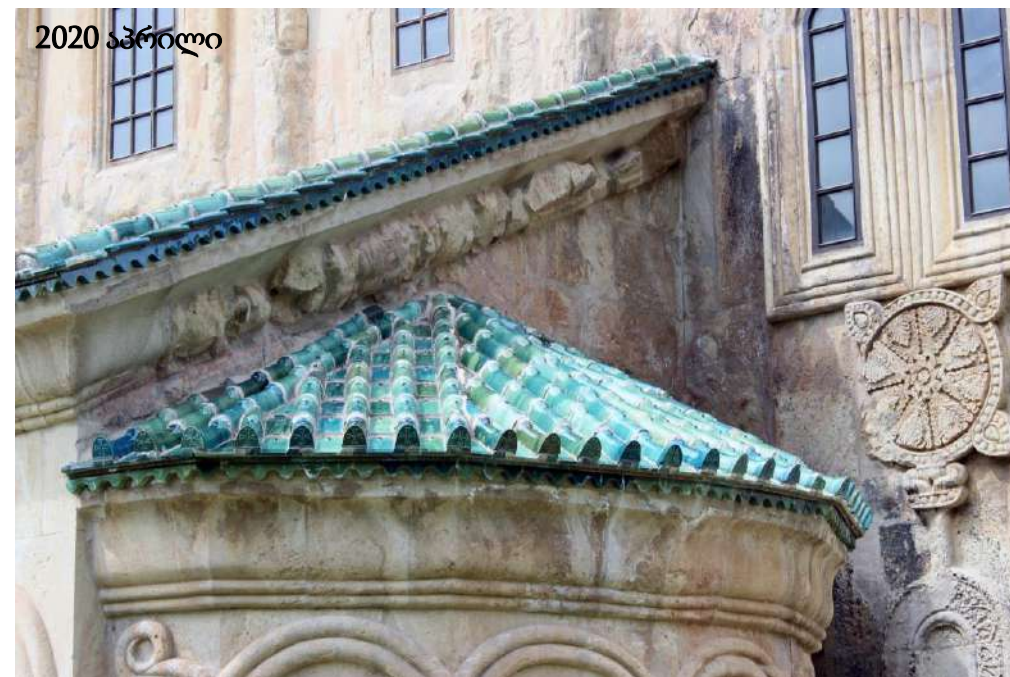
- ორიგინალი ქვისა და შვესებების ფერის სახეცვლა/ შემუქება.
- გამომარილება
- კრამიტის გადაბმებთან არსებული დაზიანების ტიპები: დაბზარვა, კრამიტთან ადიზიური კავშირის დაკარგვა.

აღსანიშნავია, ქვაზე არსებული შავი ლაქები, რომელიც ბიოაქტივობაზე მიუთითებს. აღნიშნული დაზიანება გვხვდება სამხრეთი კედლის დასავლეთ ნაწილში კარნიზთან, სამხრეთი კედლისა და აღმოსავლეთი აფსიდის მიჯნაზე - ცოკოლის მიმდებარე არეში და აღმოსავლეთი აფსიდის ჩრდილოეთ კუთხეში.

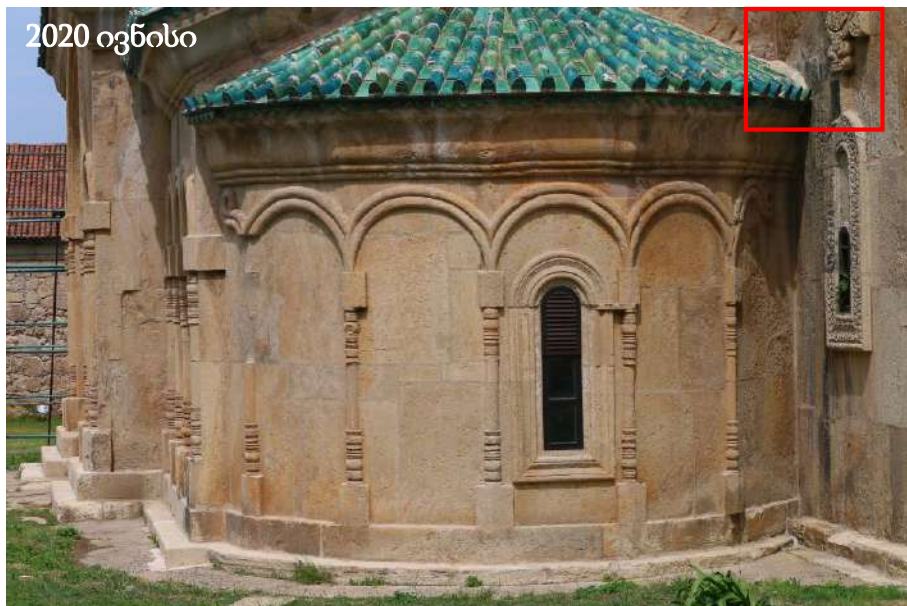
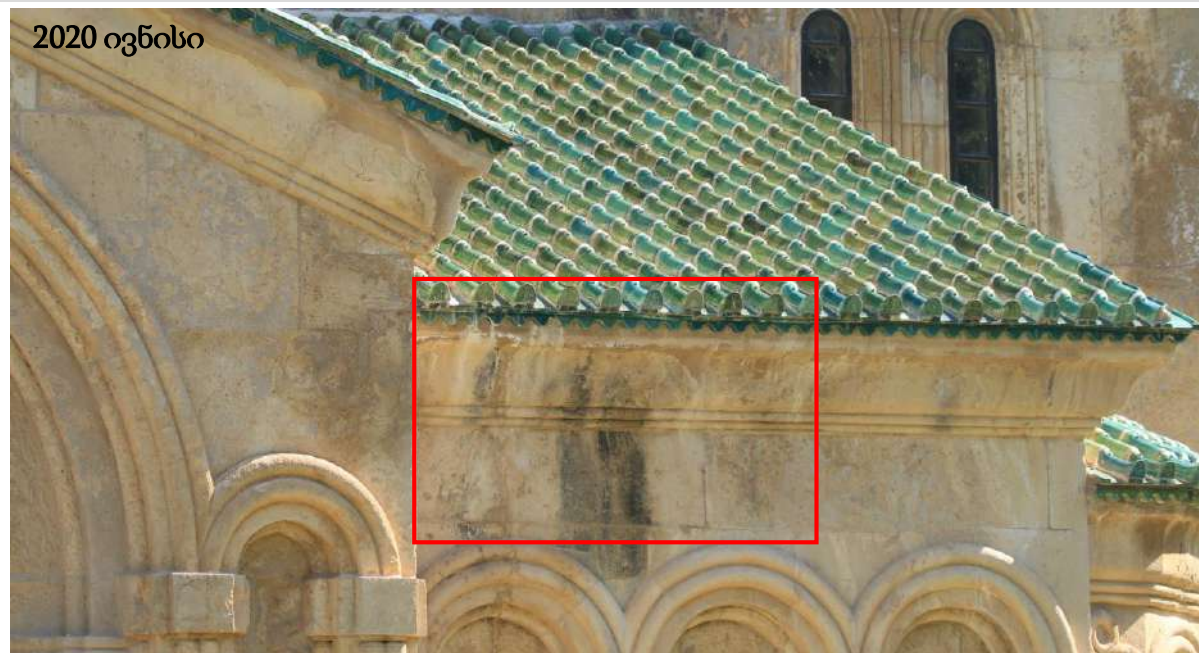
აღსანიშნავია, ქვაზე არსებული შავი ლაქები, რომელიც ბიოაქტივობაზე მიუთითებს. აღნიშნული დაზიანება გვხვდება სამხრეთი კედლის დასავლეთ ნაწილში კარნიზთან, სამხრეთი კედლისა და აღმოსავლეთი აფსიდის მიჯნაზე - ცოკოლის მიმდებარე არეში და აღმოსავლეთი აფსიდის ჩრდილოეთ კუთხეში.

აღნიშნული დაზიანება დაკავშირებულია წყლის აქტივობასთან.

დავით ნარინის სახელობის ეკვდერის აღმოსავლეთი ფასადი, აფსიდი; ბიოაქტივობა - ქვაზე არსებული შავი ლაქები;

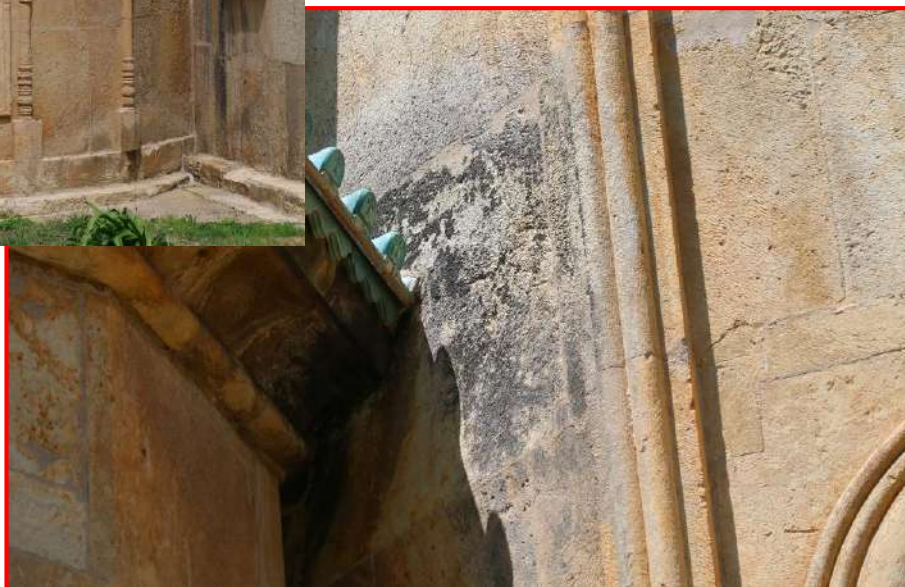
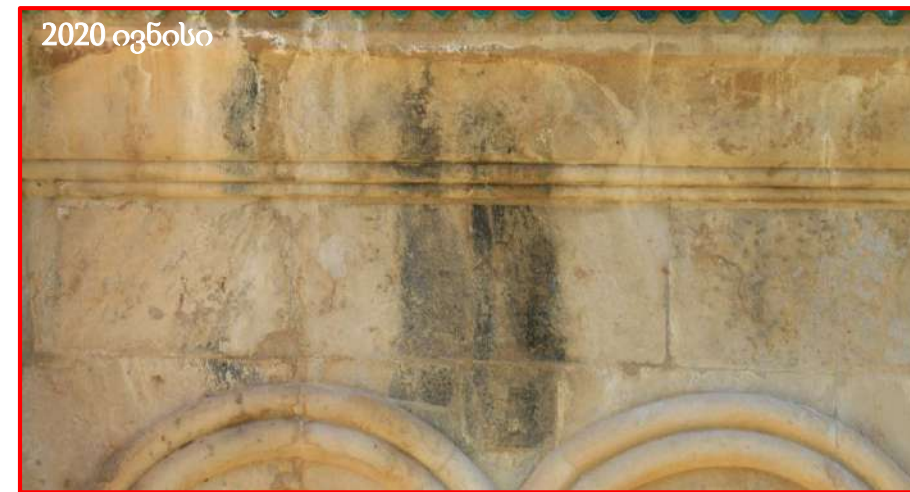
დავით ნარინის ეკვდერის სამხრეთი ფასადი. ბიოაქტივობა - ქვაზე არსებული შავი ლაქები;
