საქართველოს კულტურული მემკვიდრეობის დაცვის ეროვნული სააგენტოს სამუშაო
ჯგუფის მივლინება მსოფლიო მემკვიდრეობის ძეგლზე „გელათის მონასტერი“

16-19 ივნისი, 2020წ

საველე დათვალიერებისა და ჩატარებული სამუშაოების ანგარიში

ანგარიში N1

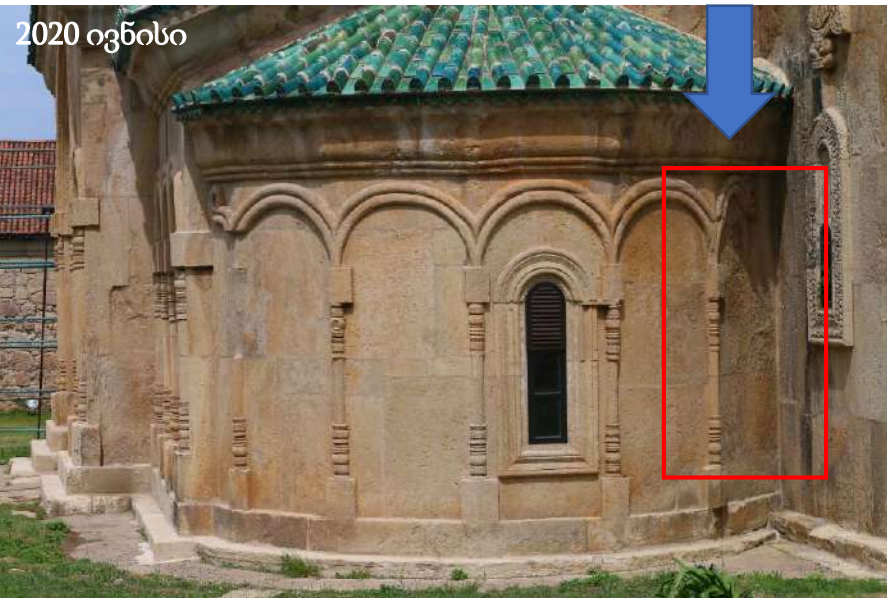
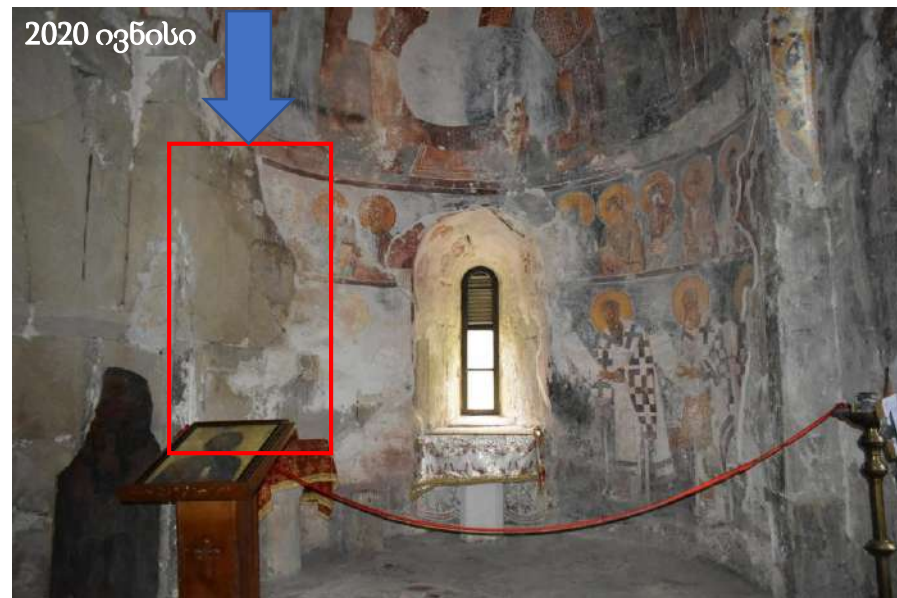
ლოკაცია:
*აღმოსავლეთის აფსიდი,
 ჩრდილოეთ ნაწილი, სარკმლის
 დონე*

ფასადის დაზიანების ტიპი: ქვსა და
 შევსების ფერის სახეცვლა/ტენის
 შემცველობა.

ინტერიერის დაზიანების ტიპი:
 ქვის ზედაპირის შემუქება
 (სავარაუდო ტენის კვალი) და
 გამომარილება
 შელესილობის ფენაზე
 ახლადგამოკრისტალეებული
 მარილის ნაფიფქი.

ფასადზე:
 ქვისა და
 შეკეთების
 ფერის
 სახეცვლა.

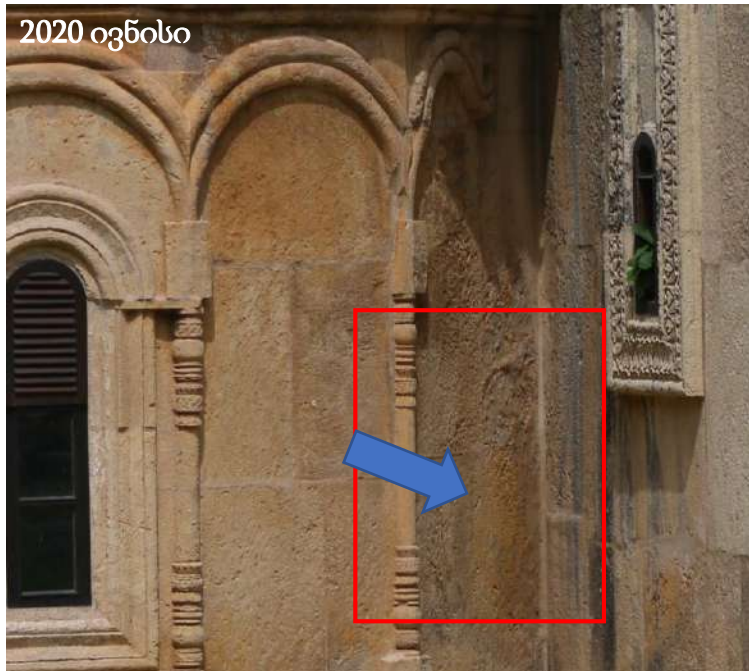
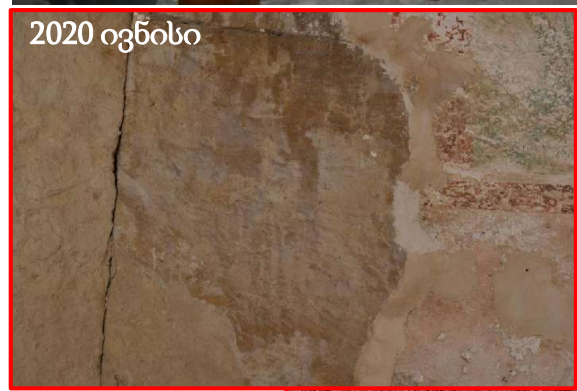
ინტერიერი:
 გამომარილება
 და ქვის ფერის
 სახეცვლა.

ფასადზე იდენტიფიცირებული
 დაზიანების ადგილები
 დათვალიერდა ინტერიერის
 შესატყვისი მხრიდან. ინტერიერში
 გამოავლენილი დაზიანება
 ფასადის სარკისებურად არის
 ასახული, შესაბამისად ფასადზე
 არსებული დაზიანების წყარო და
 მექანიზმი ინტერიერის
 მდგომარეობის გაუარესებას ხელს
 უწყობს.

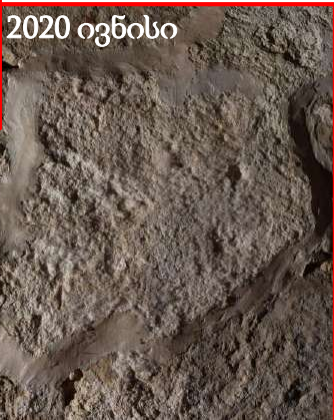
**ახლადგამოკრისტალეებული
 მარილი მიუთითებს დაზიანების
 წყაროსა და მექანიზმის
 აქტივიზაციაზე.**

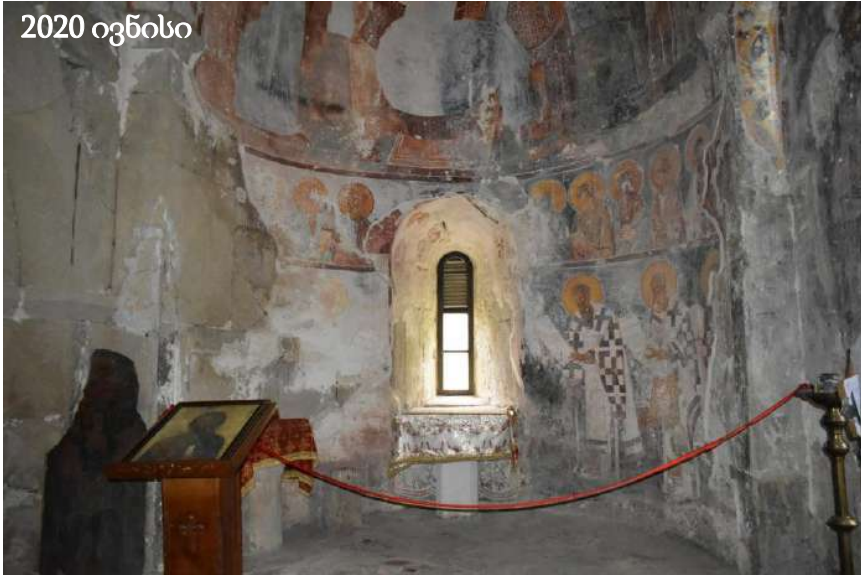
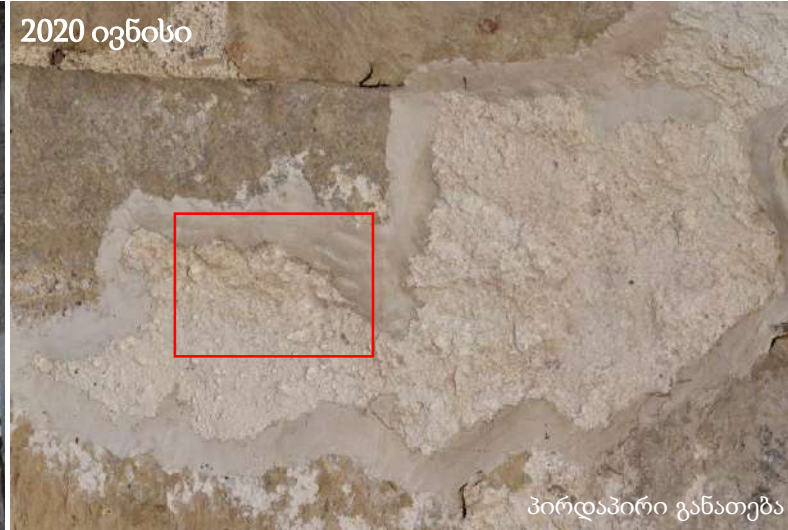
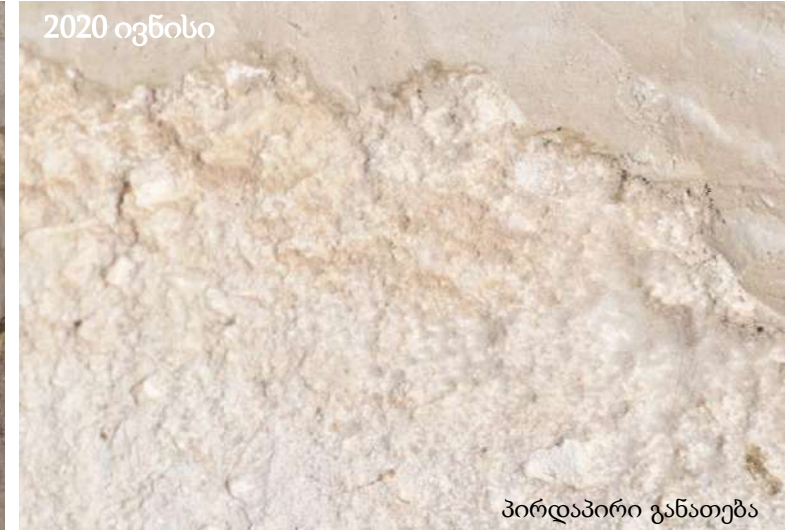
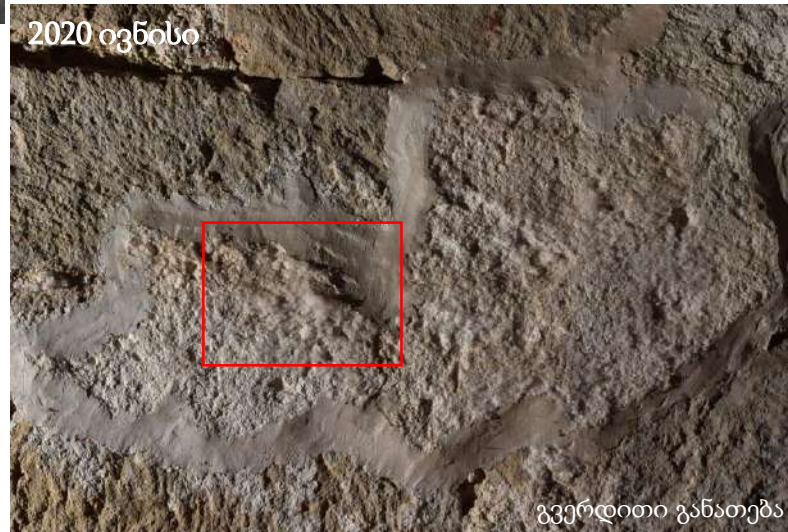
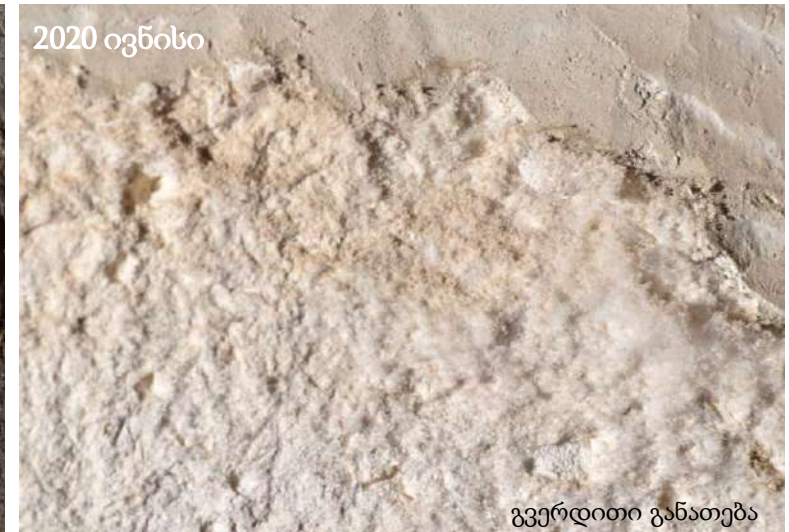
ლოკაცია: აღმოსავლეთის აფსიდი, ჩრდილოეთი მხარე

დაზიანების ტიპი: გამომარილება -ნაფიფქი - ფაფუკი მასა, რომელიც ახლად გამოკრისტალეებულია.

კომენტარი: აღნიშნული დაზიანება მიანიშნებს დაზიანების წყაროსა და აქტივიზაციის მექანიზმის აქტიურობაზე.

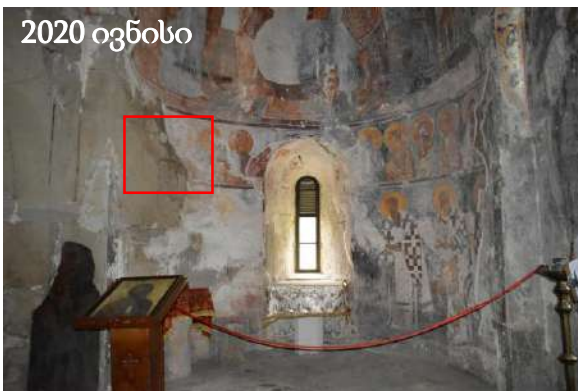
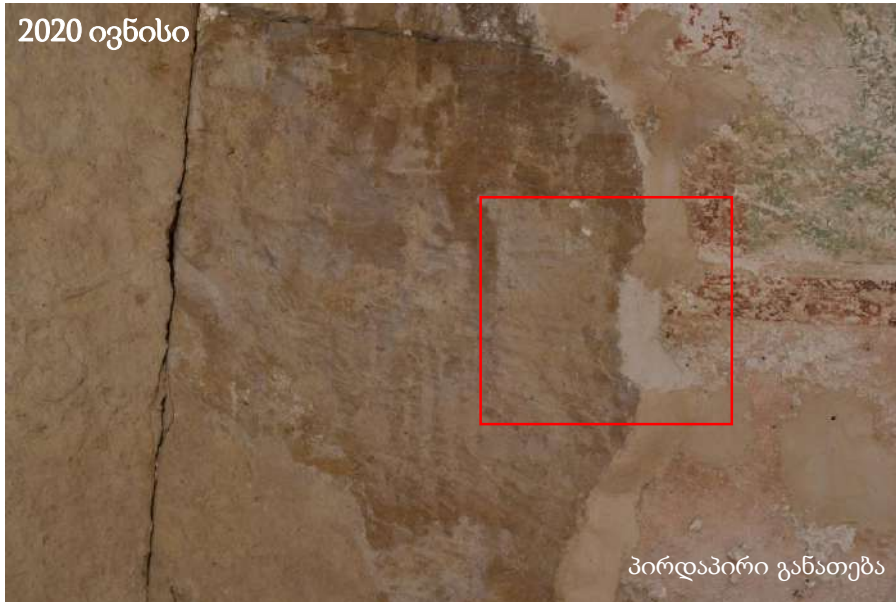
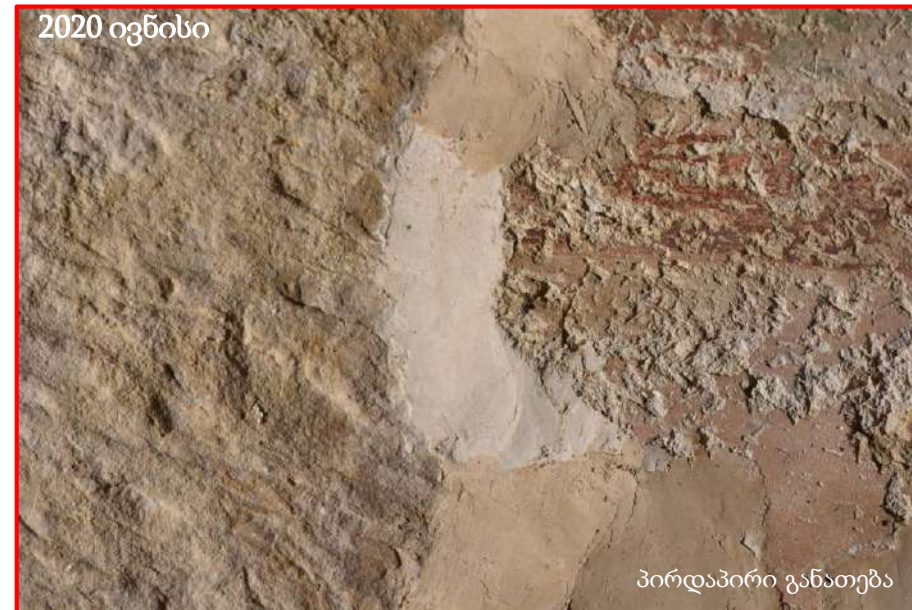
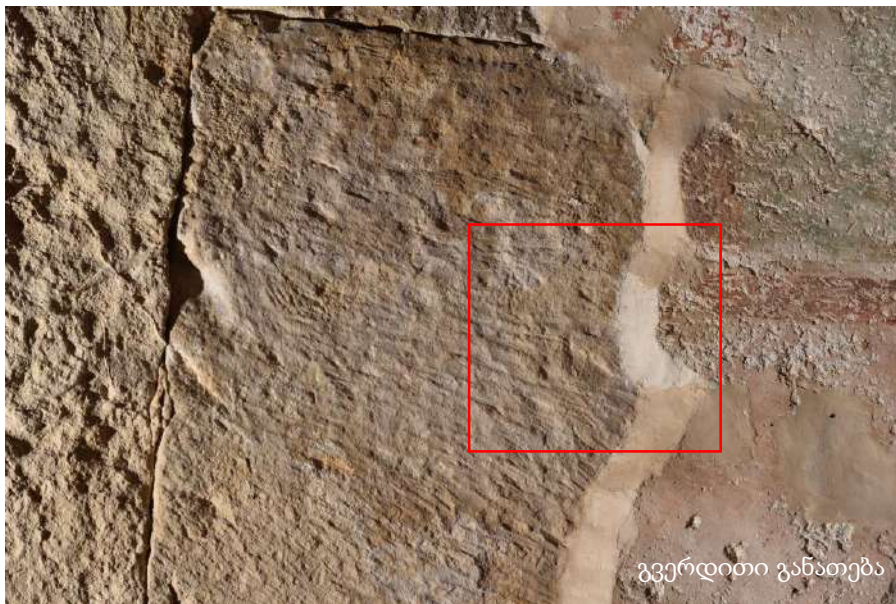
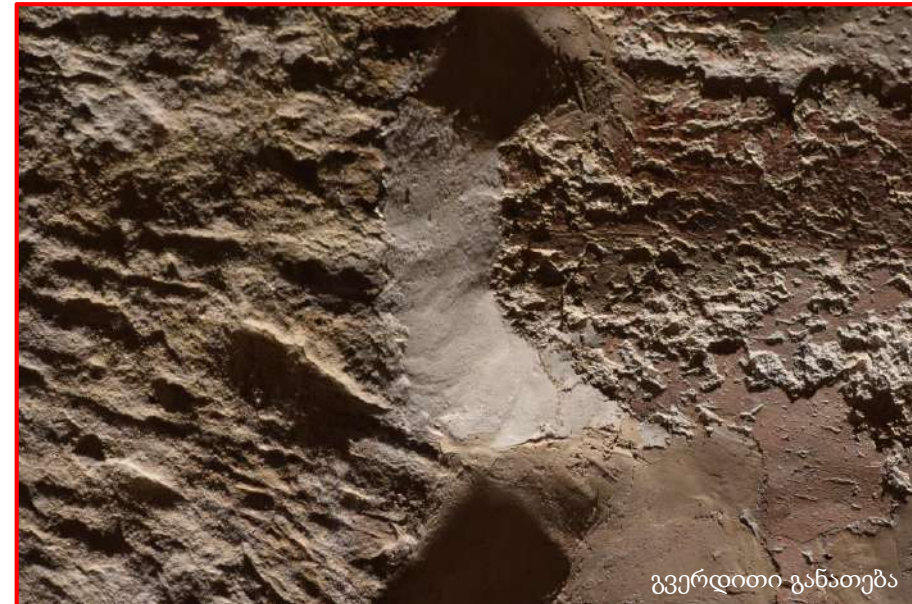
ლოკაცია: აღმოსავლეთის აფსიდი, ჩრდილოეთი მხარე

დაზიანების ტიპი: ქვის ფერის სახეცვლა და გამომარილება (მყარი კრისტალური თეთრი ნადებისა და მარცვლოვანი სახით)

კომენტარი: აღნიშნული ქვის ფერის სახეცვლის დაზიანებები 2017 წელშიც ფიქსირდება.

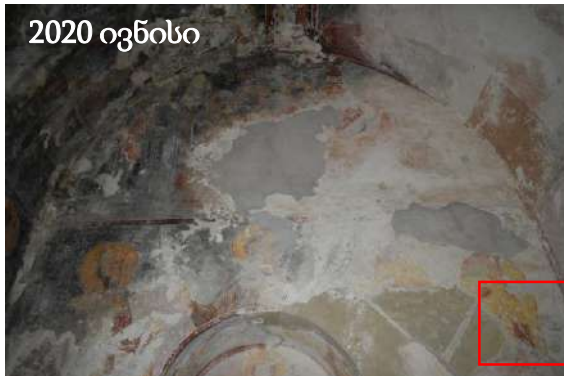
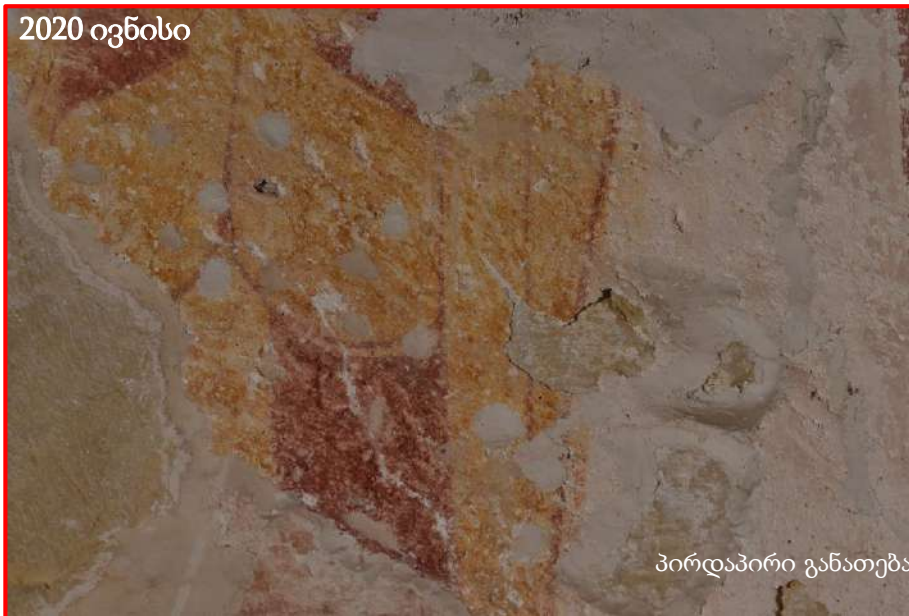
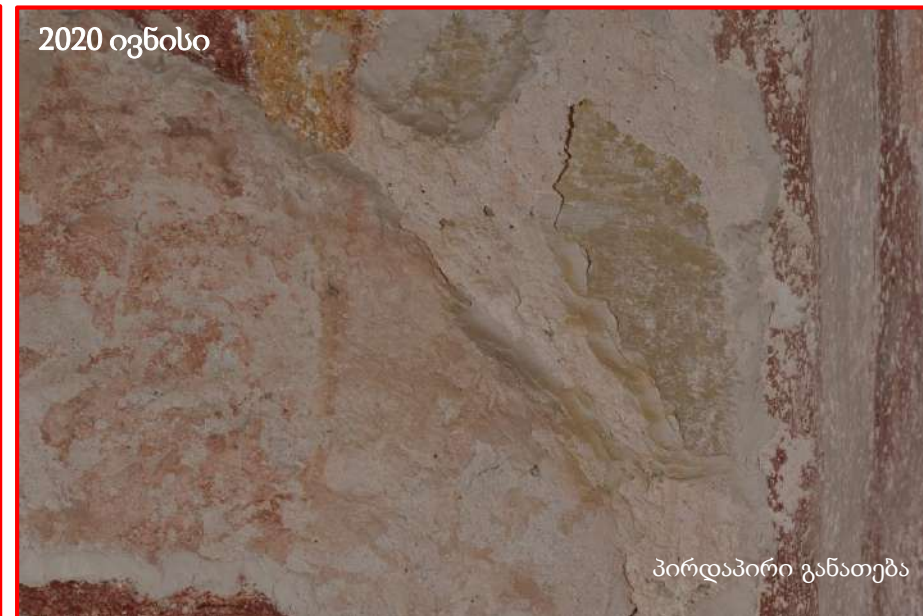
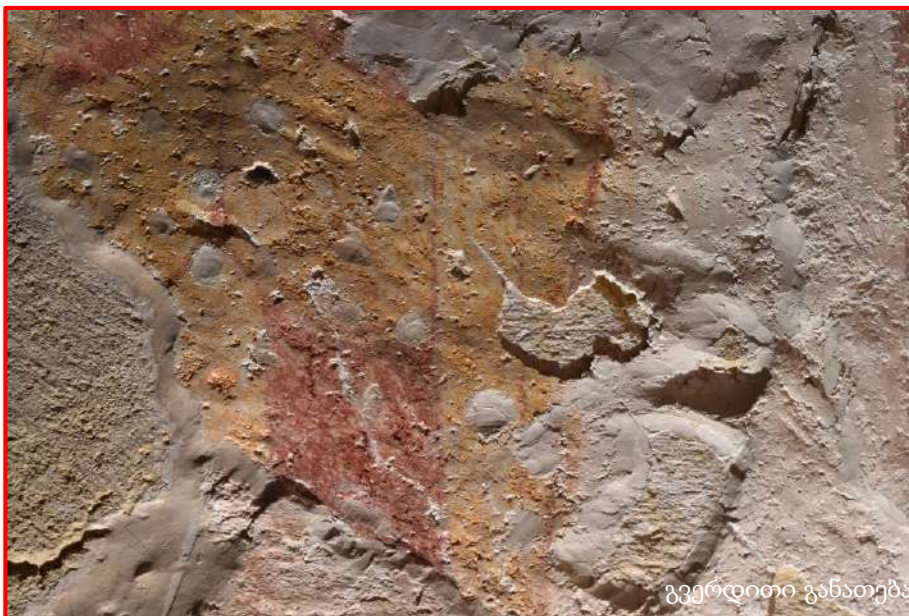
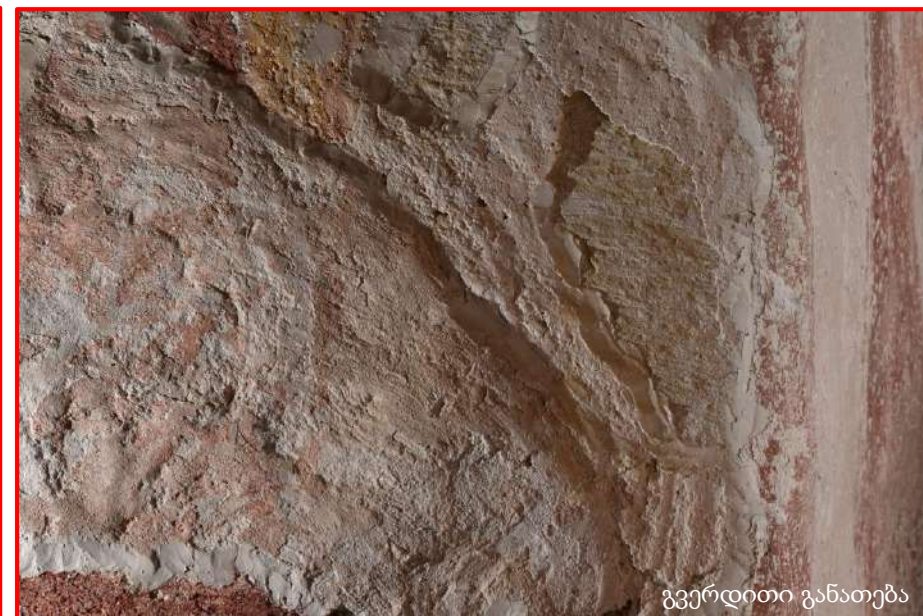
ლოკაცია: დასავლეთი კედელი, ჩრდილოეთი მხარე

დაზიანების ტიპი: განშრევა: საფუძველსა და შელესილობას შორის კავშირის დაკარგვა. განშრევას თან ახლავს დეფორმაცია და ბზარები

კომენტარი: აღნიშნული დაზიანებები 2017 წლამდეც არსებობდა.

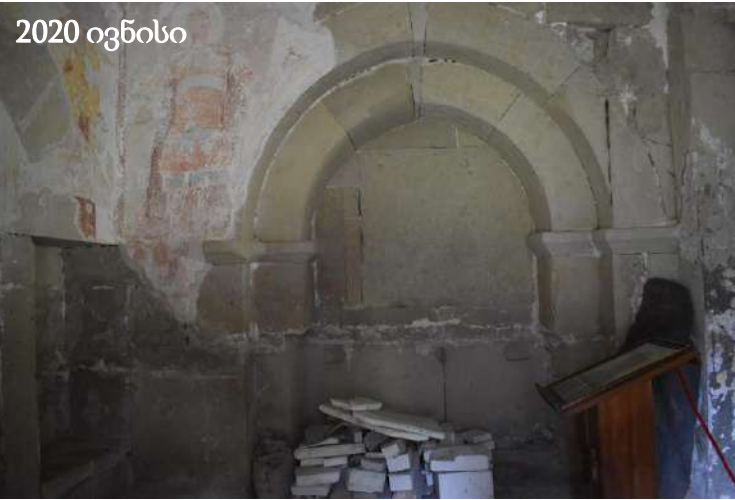
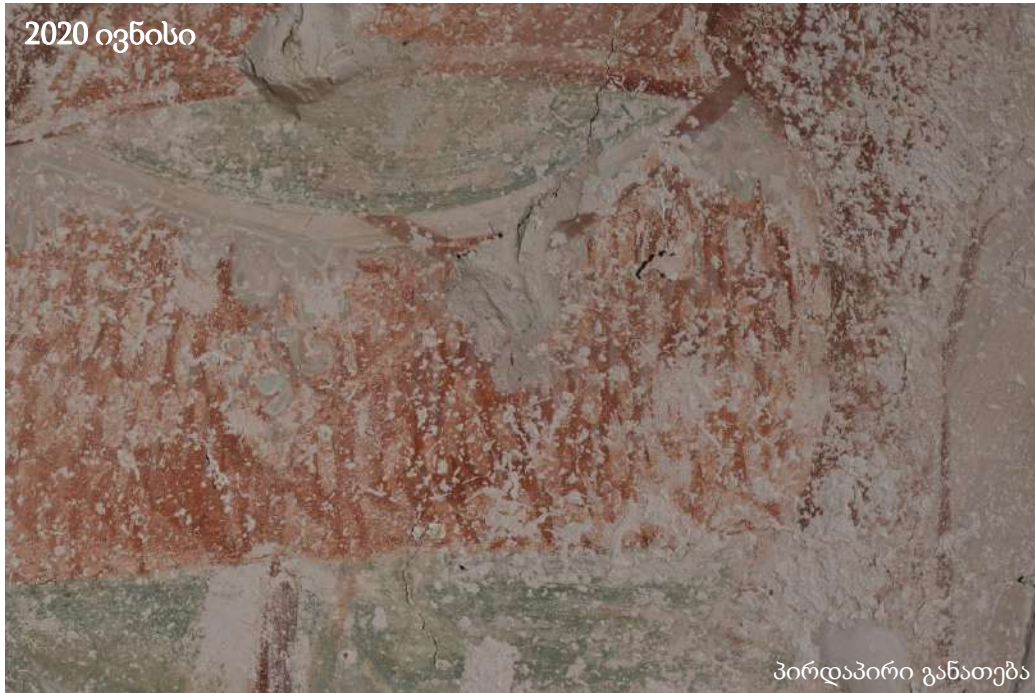
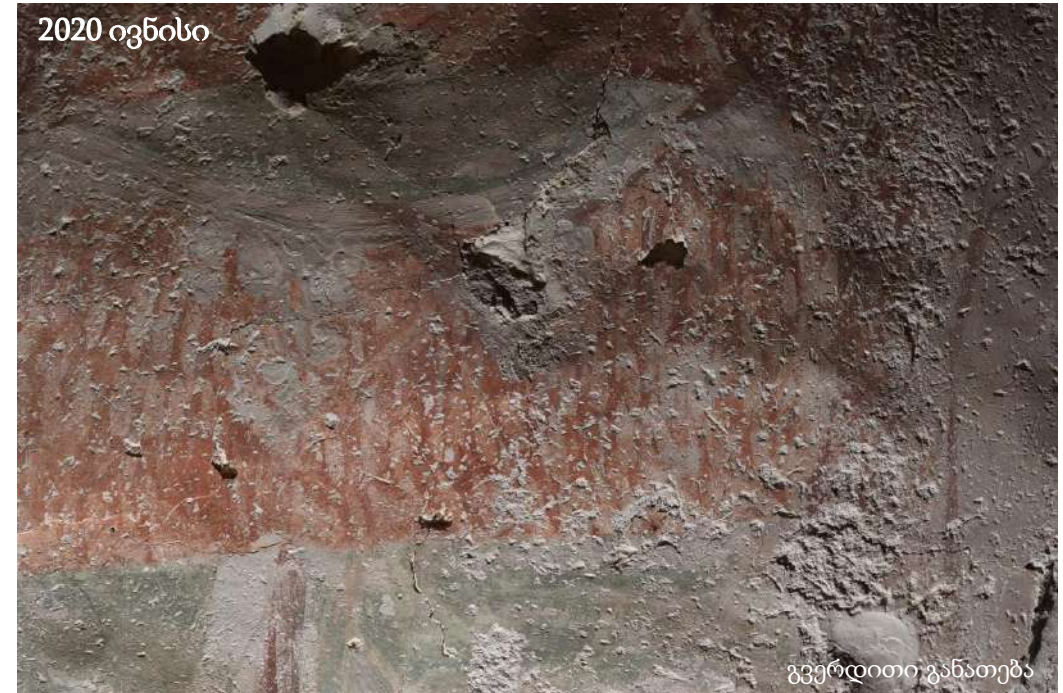
ლოკაცია: ჩრდილოეთი კედელი

დაზიანების ტიპი: განშრევა: საფუძველსა და შელესილობას შორის კავშირის დაკარგვა. განშრევებს თან ახლავს დეფორმაცია და ბზარები

კომენტარი: აღნიშნული დაზიანება 2017 წლამდეც არსებობდა.

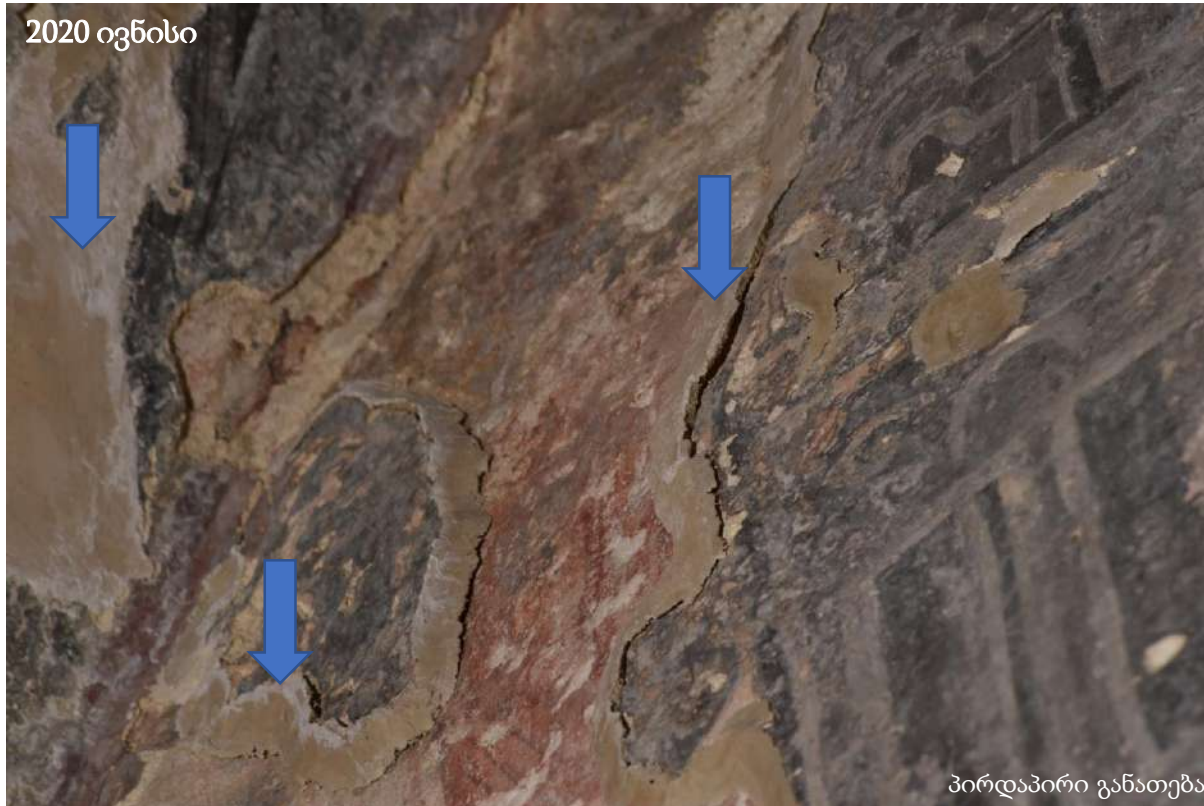
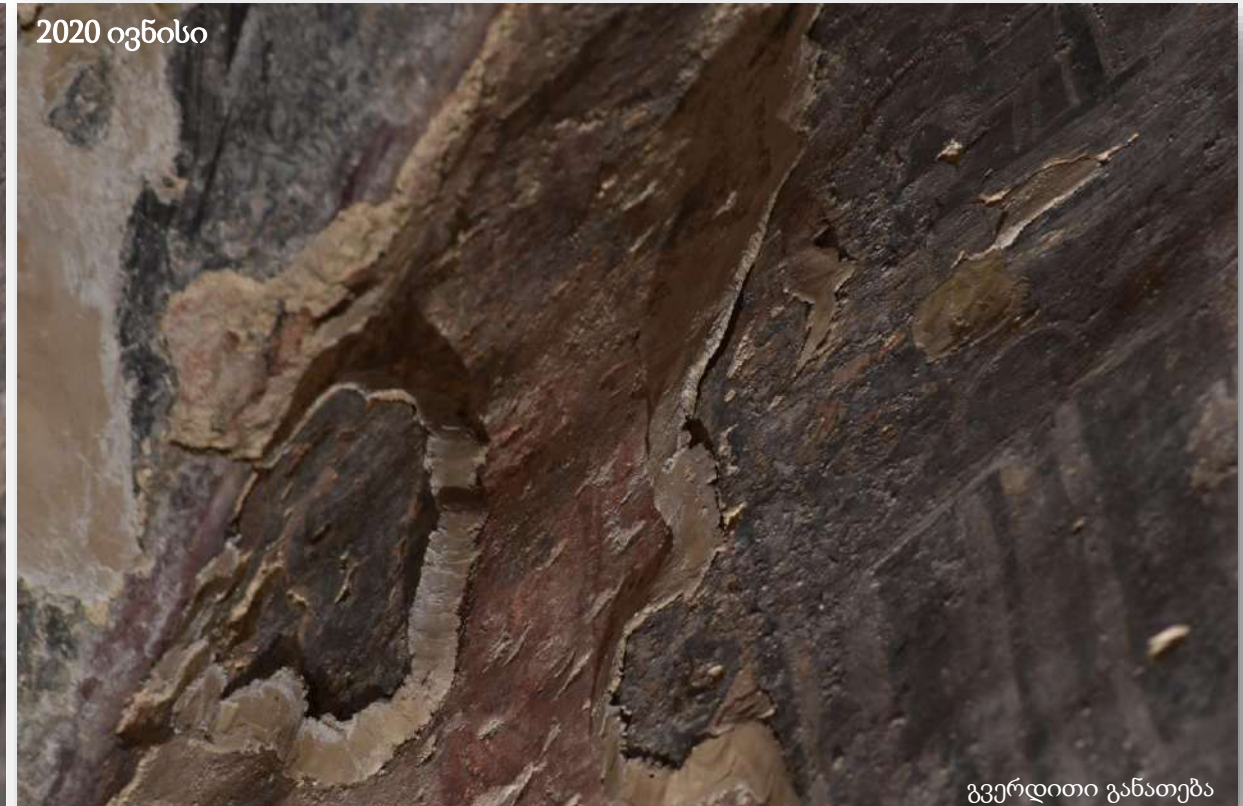
ლოკაცია: დასავლეთი კედელი, სამხრეთი ნაწილი, ზედა რეგისტრი

დაზიანების ტიპი: ფუნქციადაკარგული ისტორიული ქიმები

ქიმებსა და ორიგინალ შელესილობას შორი კავშირი დაკარგულია. ქიმებზე ასევე შეიმჩნევა თეთრი ფერის ნადები (მყარი კრისტალური ნადები)

კომენტარი: აღნიშნული დაზიანებები 2017 წლამდეც არსებობდა.

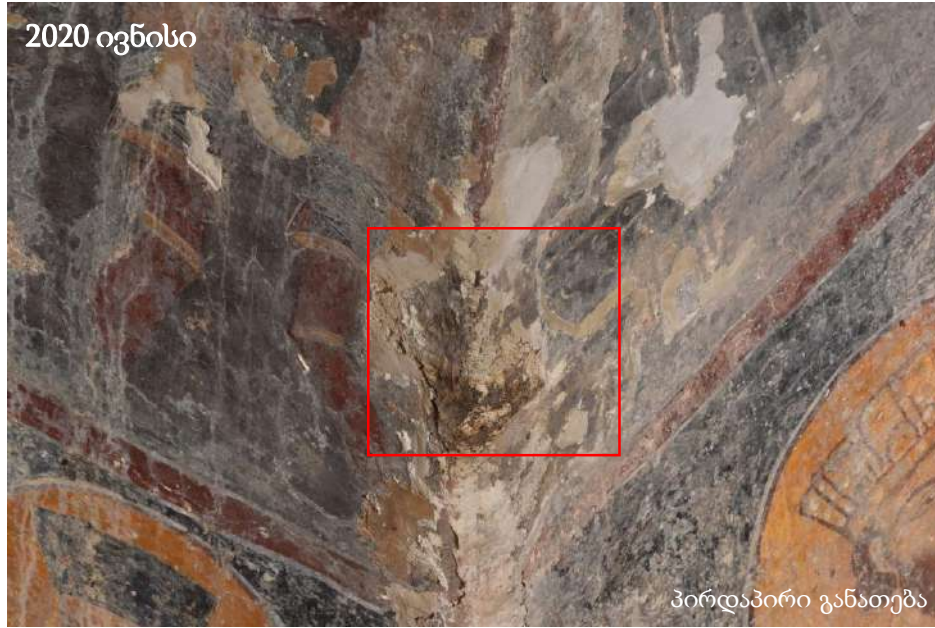
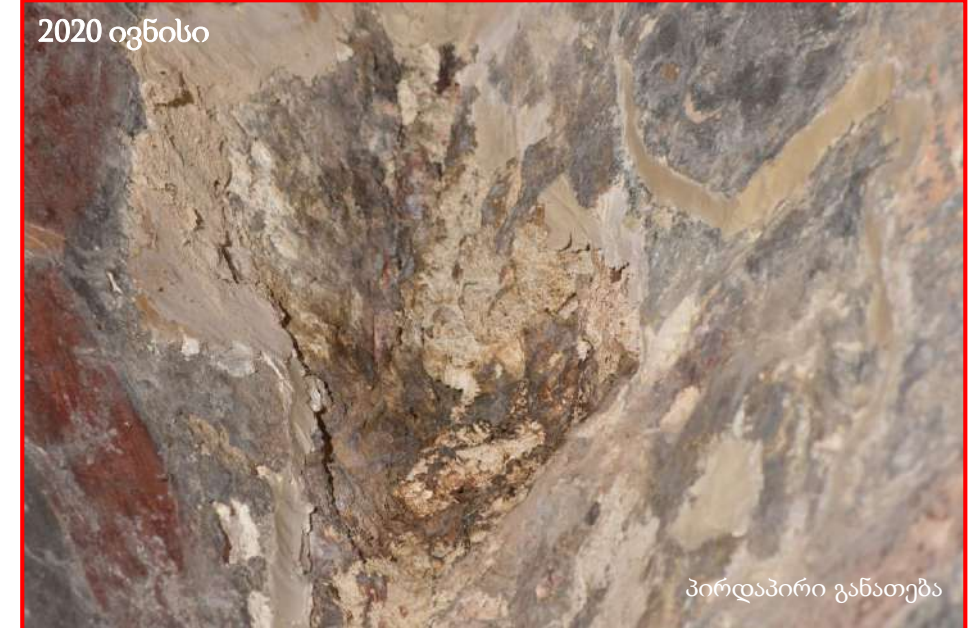
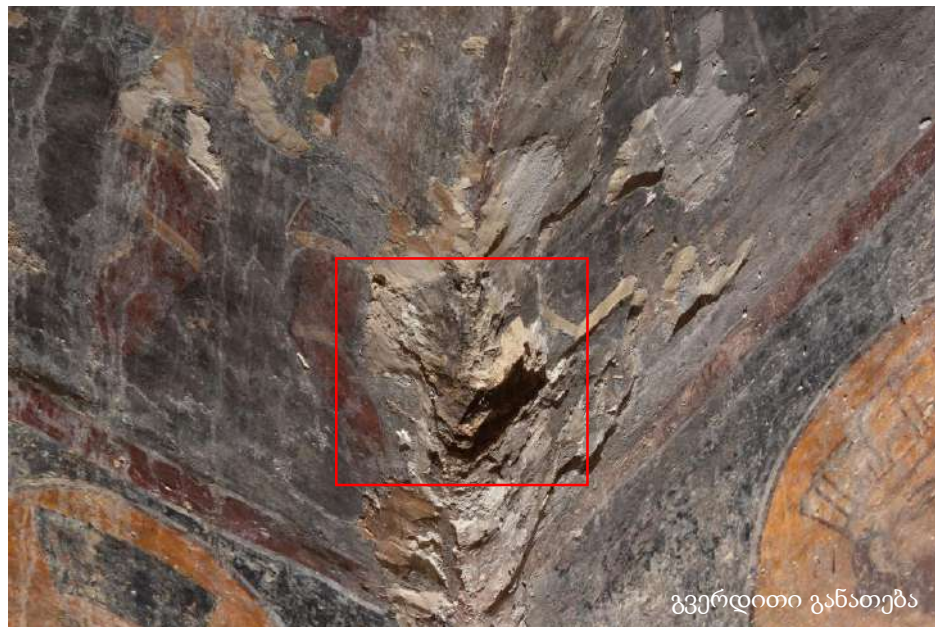
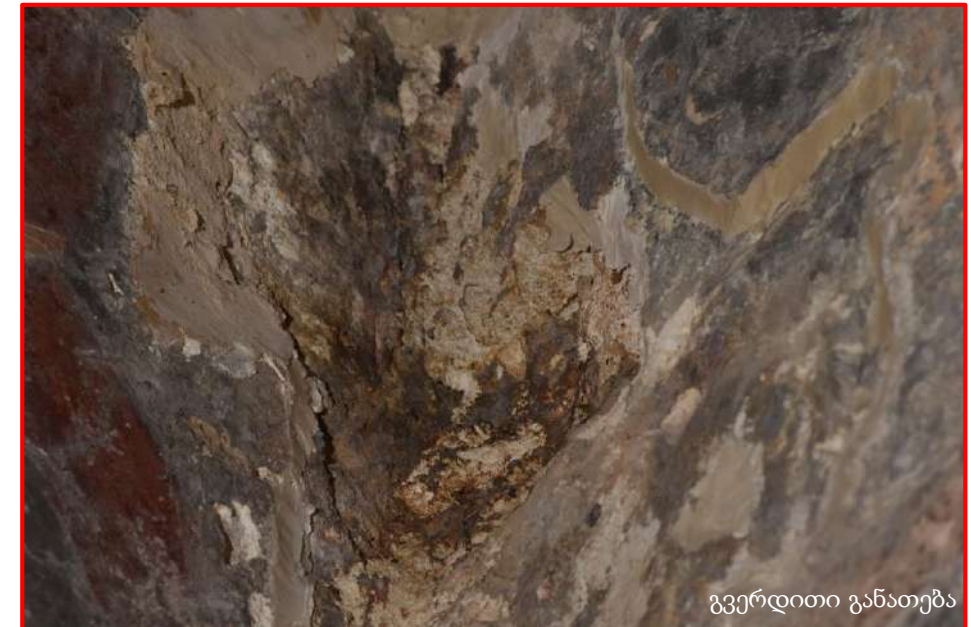
ლოკაცია: დასავლეთი და სამხრეთი კედლების მიჯნა

დაზიანების ტიპი: ყავისფერი შეფერილობის მქონე ნადები (ცოცხალი ორგანიზმის აქტივობის შედეგი?)

კომენტარი: აღნიშნული დაზიანებები 2017 წლამდეც არსებობდა.

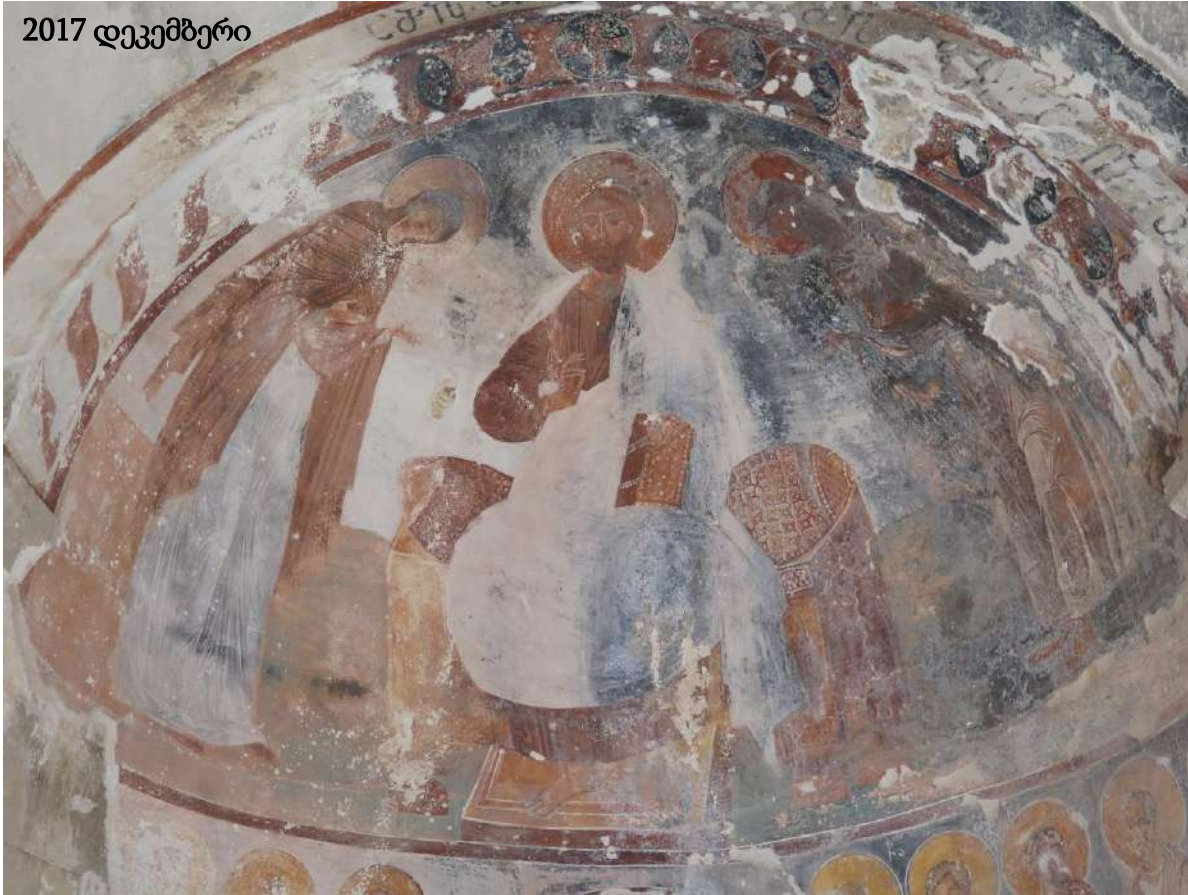
ვიზუალური დაკვირვებით თვალთ ხილული ძლიერი განსხვავება შეინიშნება

გახსნილი ბზარები_კონტექსტი1 (1)

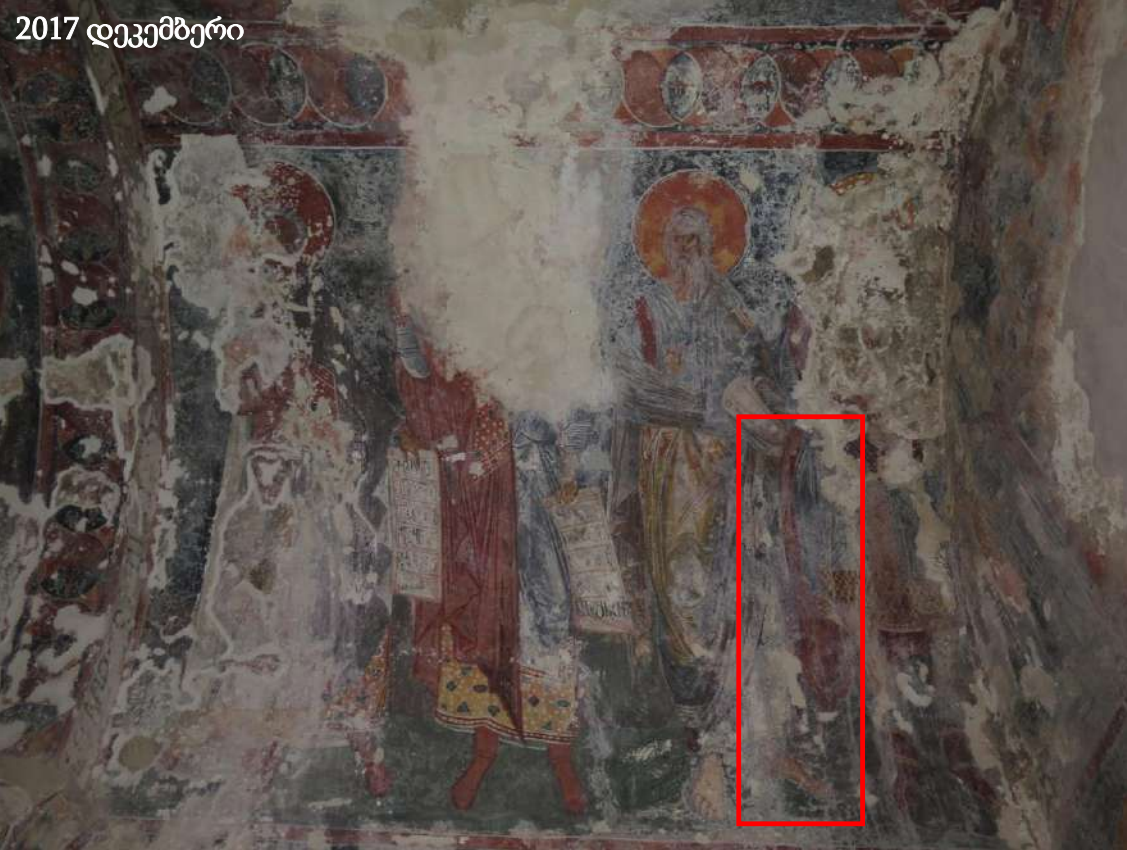
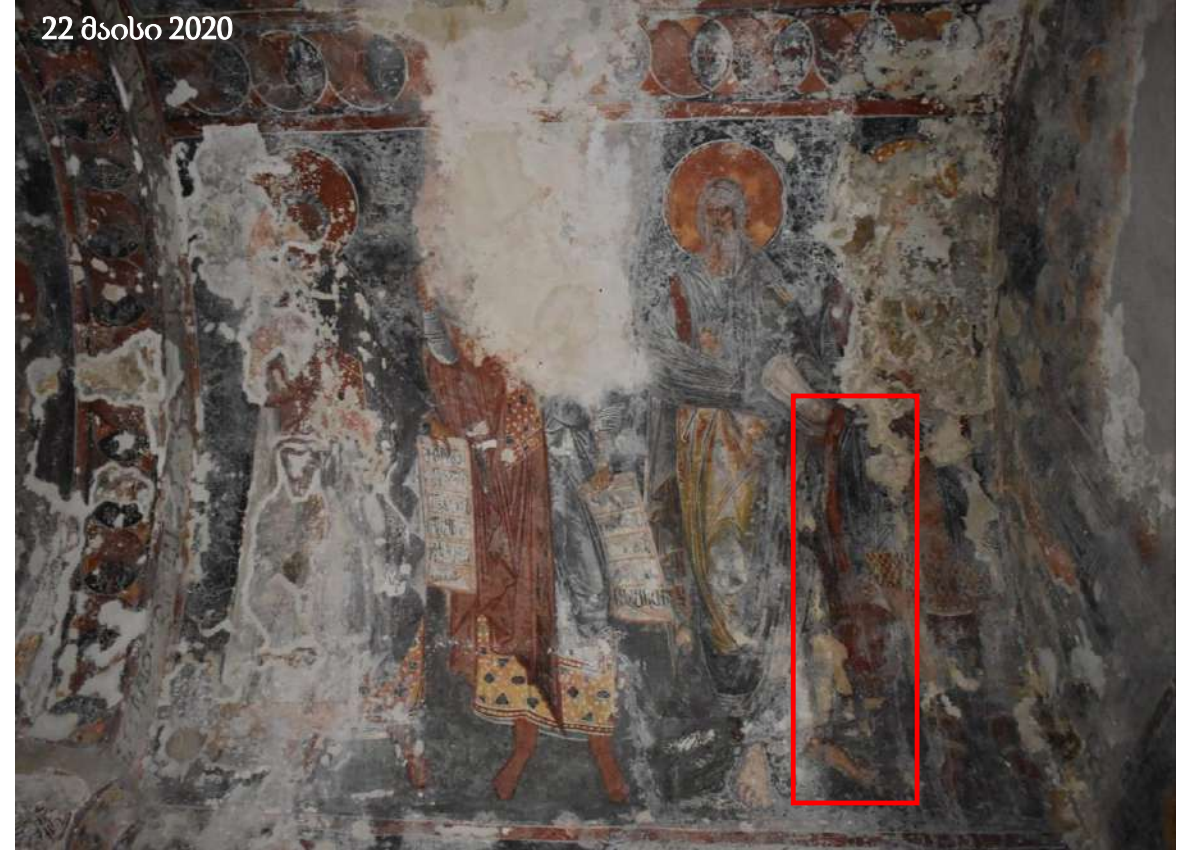
ვიზუალური დაკვირვებით თვალით ხილული ძლიერი განსხვავება შეინიშნება

ფერის ალტერაცია_კონტექსტი (1)

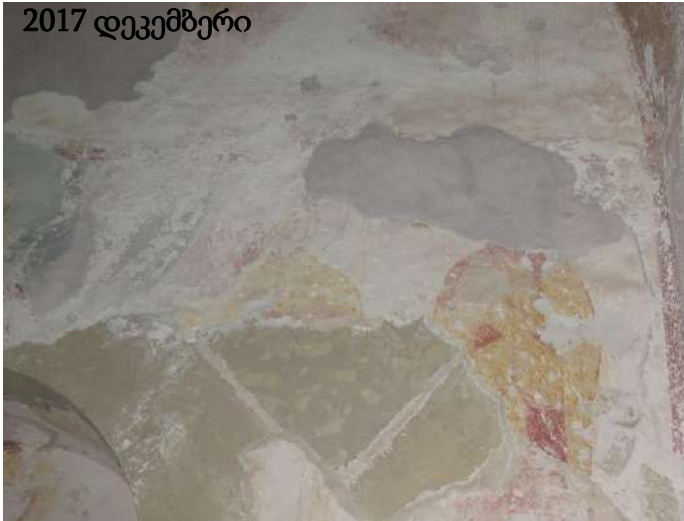
ნალესობის დელამინაცია_დეტალი

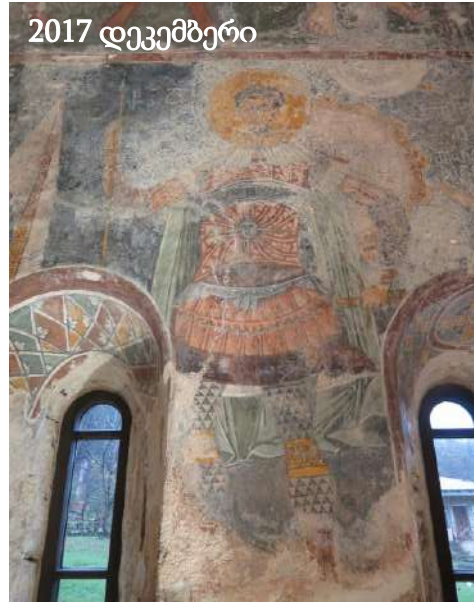
გახსნილი ბზარები_კონტექსტი2

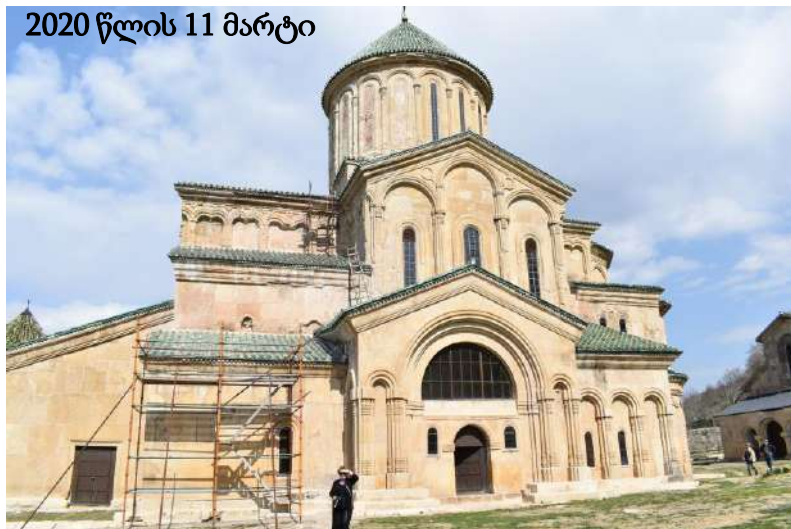
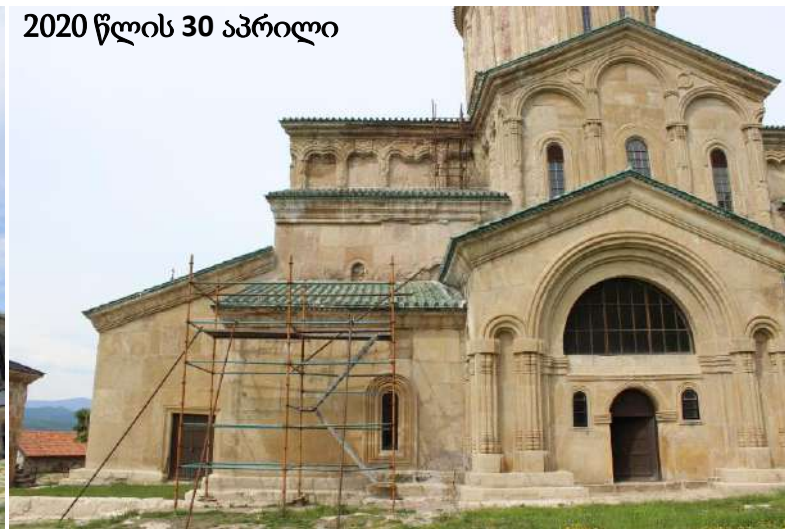
2020 წლის მარტის მდგომარეობის შეფასებამ და 2019 წლის აპრილის ფოტოსთან შედარებამ გვიჩვენებს, რომ ახლად დამუშავებული ადგილები დაზიანებულია:

გამომარილებას ვხვდებით კარიბჭის დასავლეთ და აღმოსავლეთ კედლებზე:

- კარნიზის შევსებებზე
- ორიგინალ ქვაზე
- კრამიტზე.

გამომარილების განაწილებიდან გამომდინარე სავარაუდოა, რომ კრამიტის გადახურვა ხელს უწყობს მარილის სტრუქტურაზე ზემოქმედებას.

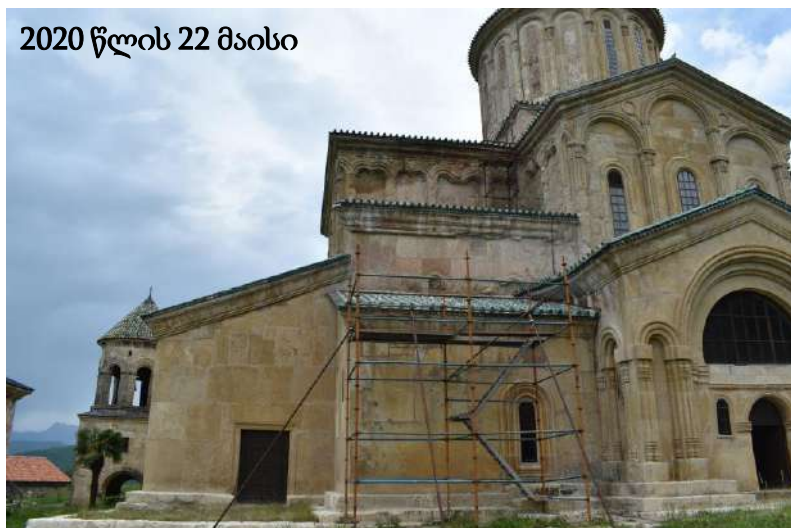
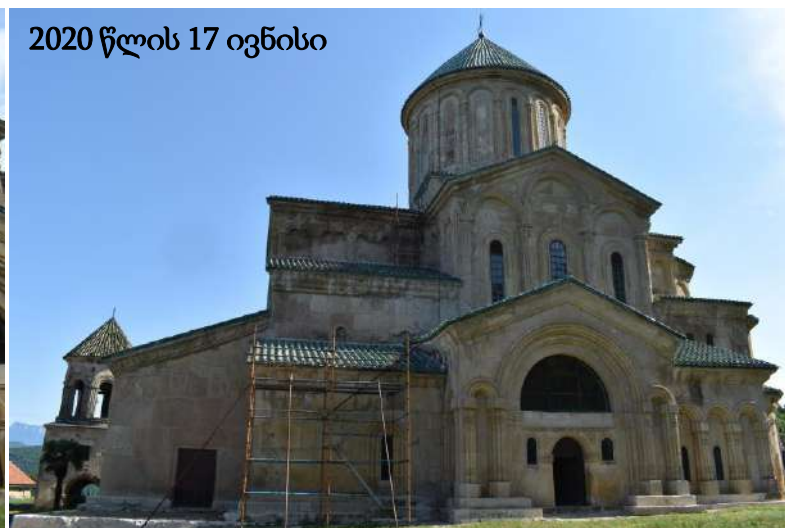
2020 წლის მონიტორინგით, სამხრეთ კარიბჭის სამხრეთ კედელზე არ შეინიშნება მდგომარეობის ცვლილება. თუმცა საჭიროა სამხრეთ კარიბჭის დეტალური მდგომარეობის აღწერა მაკრო ფოტოგრაფიის დახმარებით. (იხ შემდეგი სლაიდები).

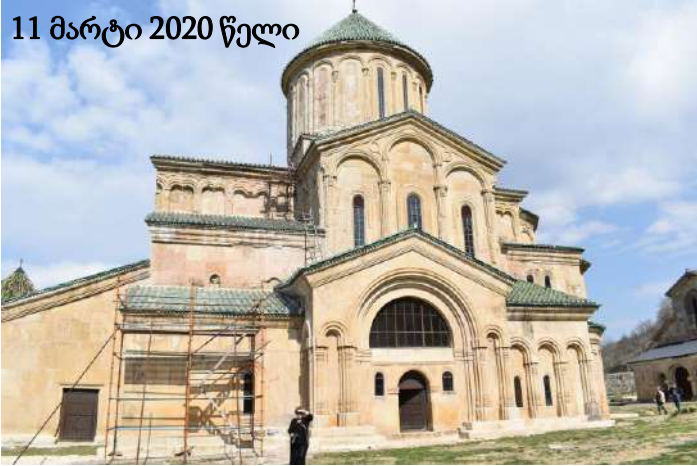
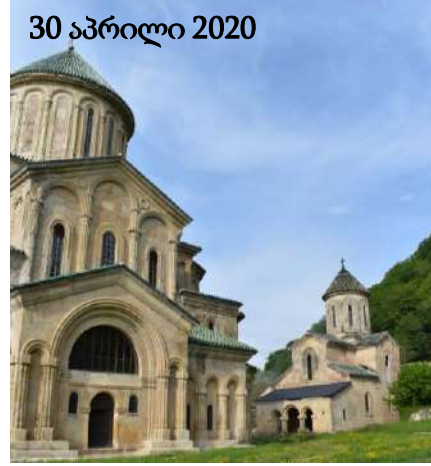
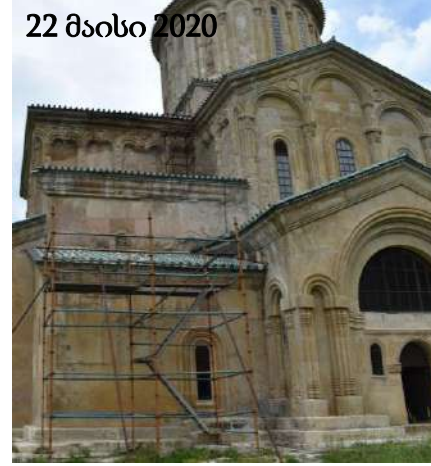
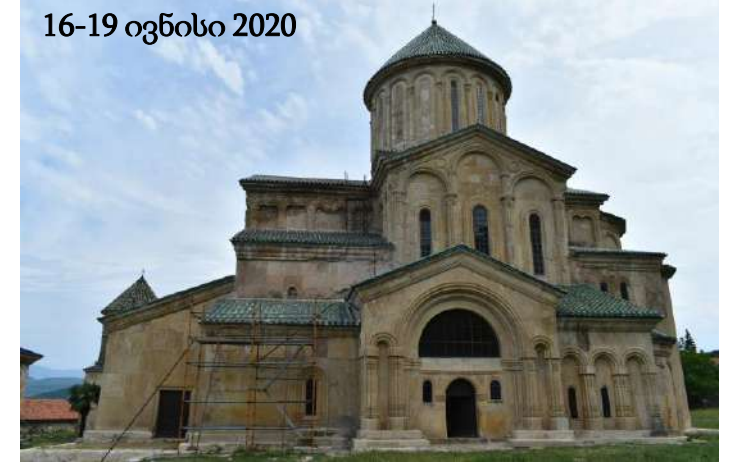
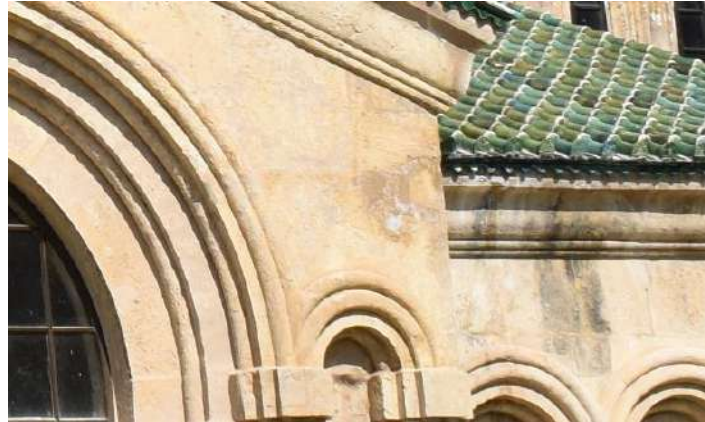
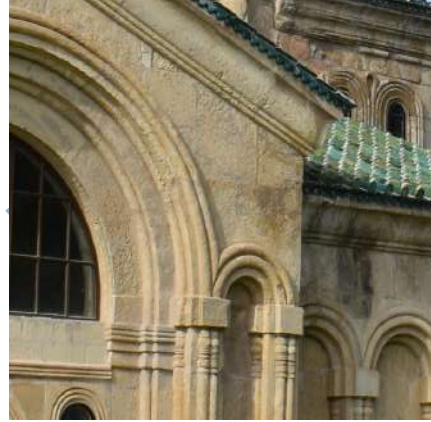
დაზიანების ტიპი: გამომარილება და ქვისა და შეკეთების ფერის სახეცვლა, განშრევა

სამხრეთი კედლის აღმოსავლეთ კუთხეში დაფიქსირებული *გამომარილების ციკლი აქტიურია.*

ქვისა და შეკეთების ფერის სახეცვლა/ ტენიანობის შემცველობა შენარჩუნებულია. თუმცა მარილის კრისტალები 30 აპრილს აღარ შეიმჩნევა

ცვლილება არ შეინიშნება. ქვისა და შეკეთების სიმუქე შენარჩუნებულია
