საქართველოს კულტურული მემკვიდრეობის დაცვის ეროვნული სააგენტოს სამუშაო
ჯგუფის მივლინება მსოფლიო მემკვიდრეობის ძეგლზე „გელათის მონასტერი“

16-19 ივნისი, 2020წ

საველე დათვალიერებისა და ჩატარებული სამუშაოების ანგარიში

ანგარიში N1

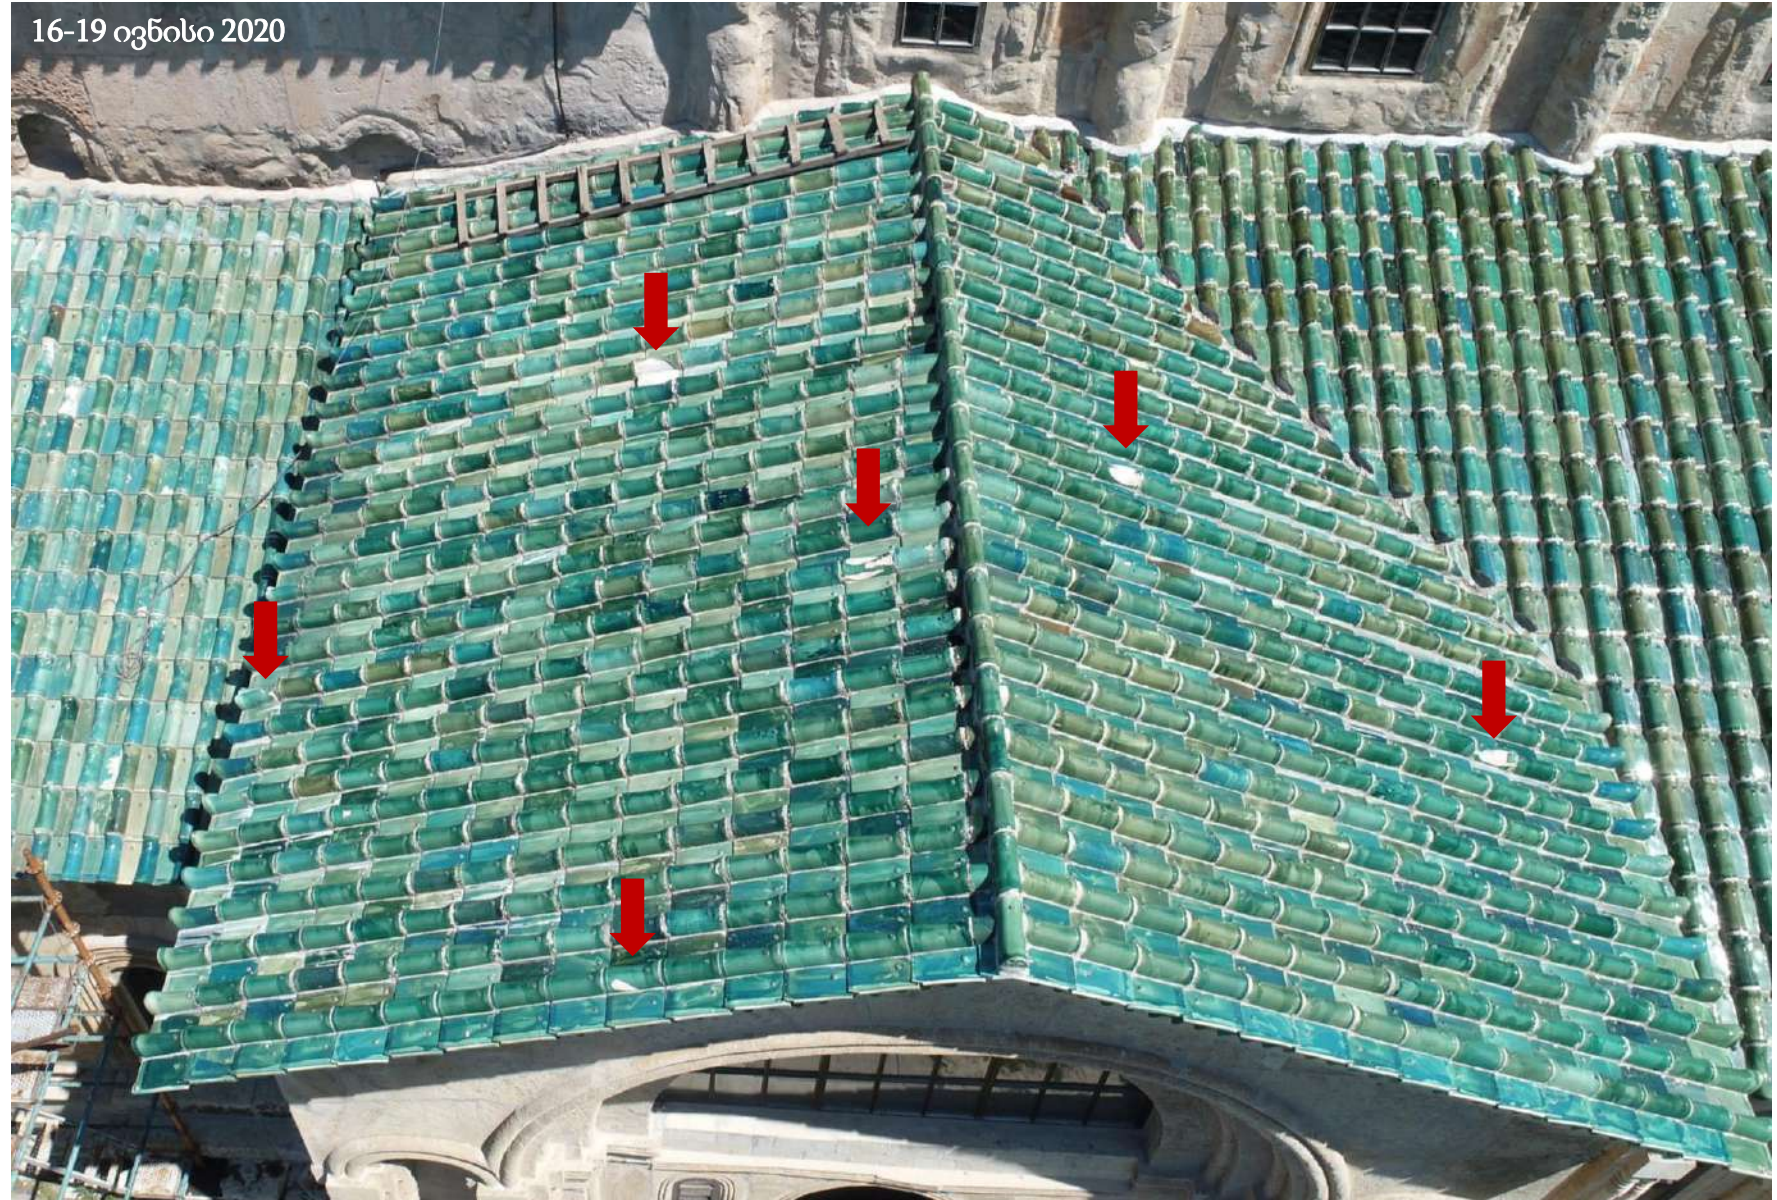
კრამიტის მთლიან გადახურვაზე
ფიქსირდება:

1. დანაკარგი;
2. ბზარები;
3. მიკრობზარები;
4. განშრევაბა;
5. გამომარილება.

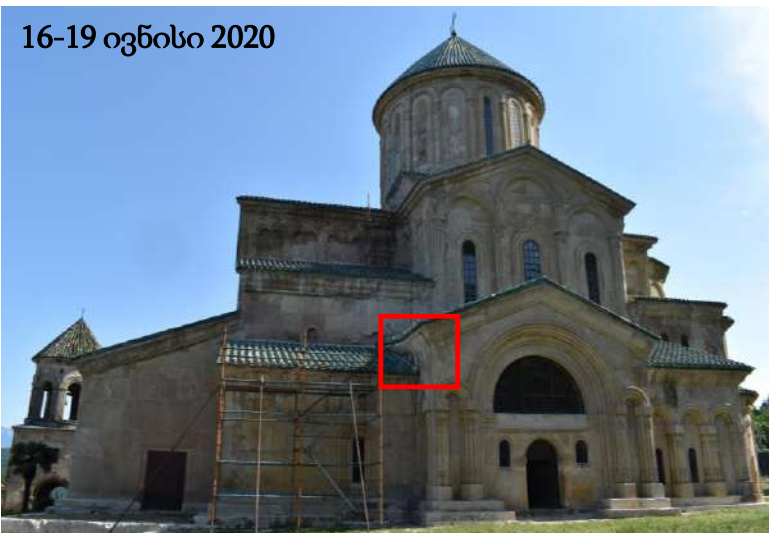
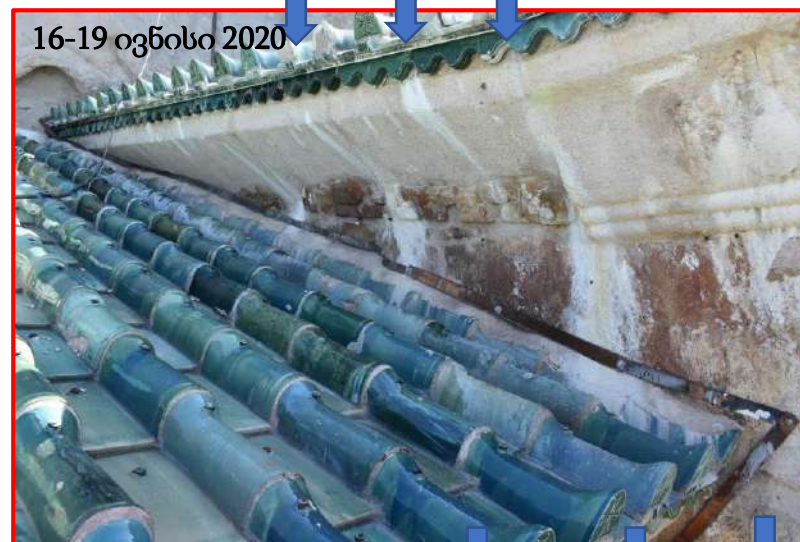
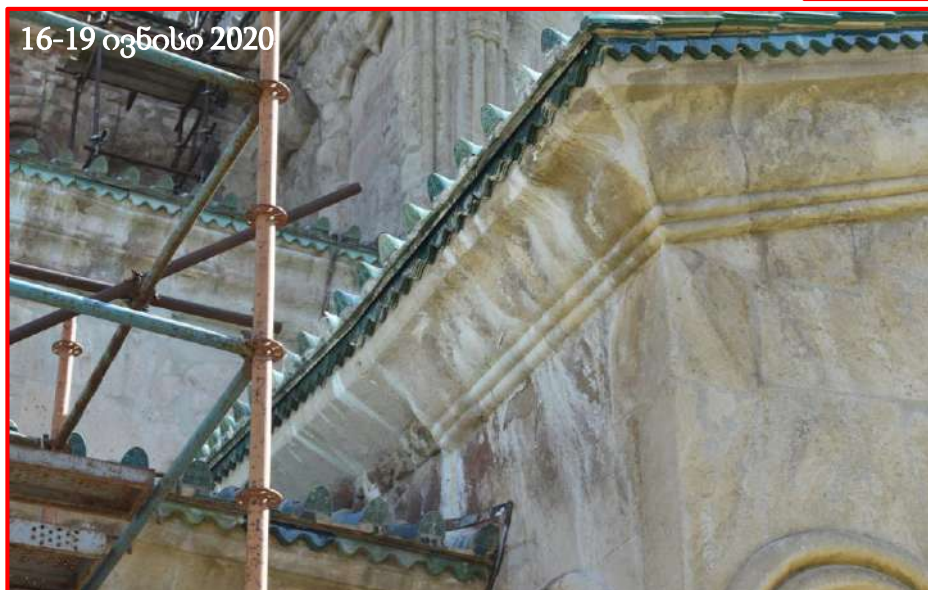
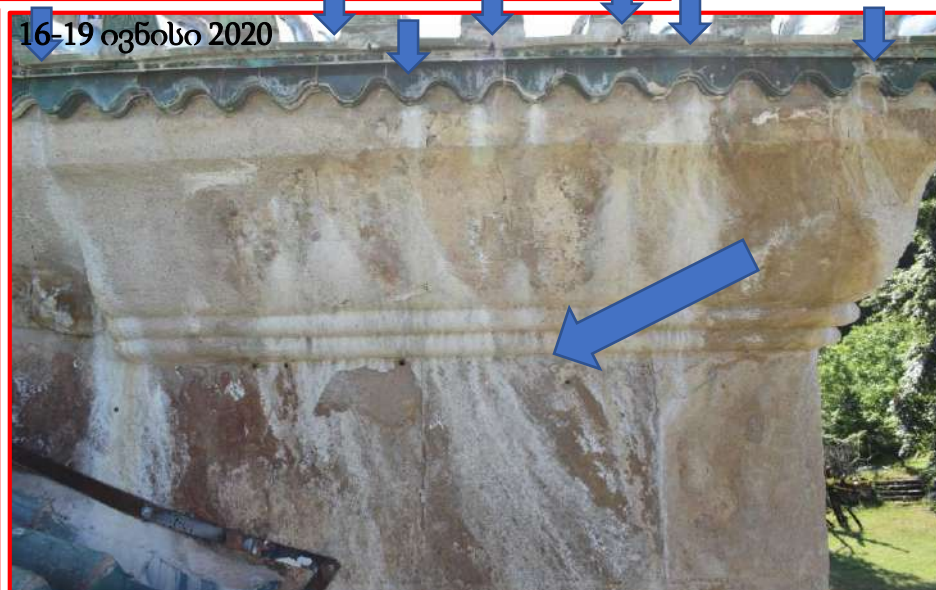
ლოკაცია: დასავლეთი კედლის ფრაგმენტი

დაზიანების ტიპი: გამომარილება

გამომარილების ტიპი: მყარი კრისტალური მასა ფუფხვით, ქერქისებრი შედარებით სქელი კრისტალური მასა, რომელიც ნადებივით ედება ზედაპირს. აღნიშნული ტიპის გამომარილება კრისტალის სტრუქტურულიდან/სიმტკიცეიდან გამომდინარე შედარებით ძველია. ამგვარი დაზიანება გვხვდება დასავლეთი ფასადის კედლის შელესილობასა და ქვის წყობაზე.

მარილის ნადების კედლის ზედაპირზე განაწილება ემთხვევა მოჭიქული კრამიტის ბმებს. , მარილი ვერტიკალურად მოყვება კედელს და ბოლოსკენ ფართოვდება. გამომარილება შეინიშნება ფარდებზე და მათ ქვეშ. აღნიშნული დაკვირვება მიუთითებს კრამიტის დაგების ტექნიკურ გამოუმართაობასა და მისი ფიზიკური მახასიათებლების ნაკლოვანებაზე.

ლურჯი ისრებით მითითებულია კრამიტის ბმების ადგილი და მათთან ასოცირებული დაზიანება - მარილები

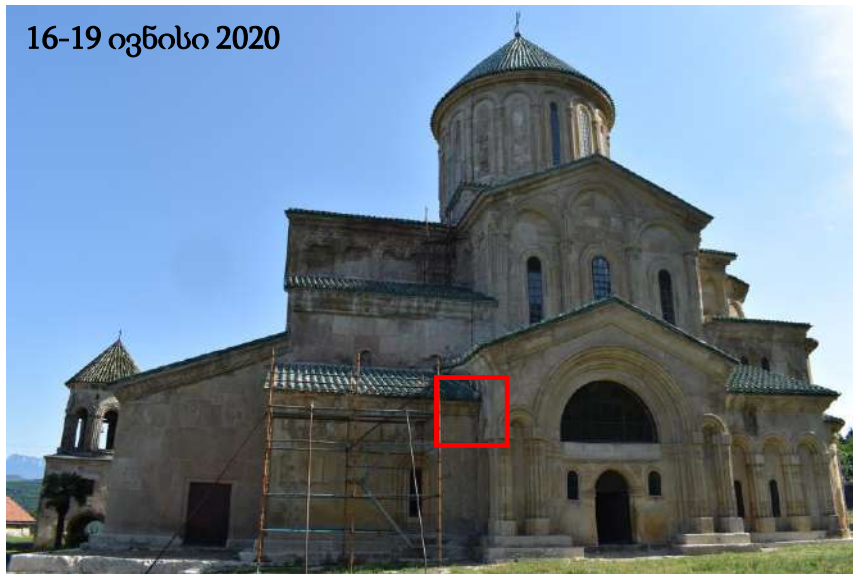
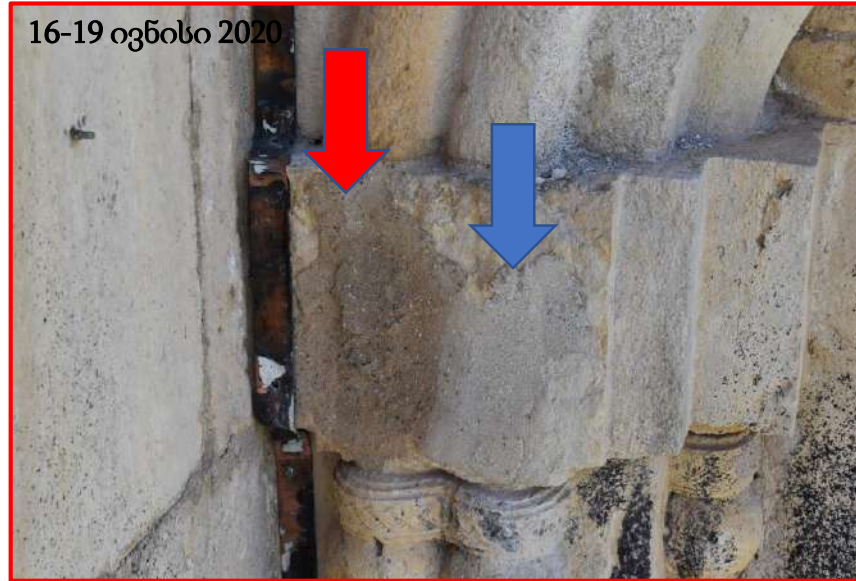
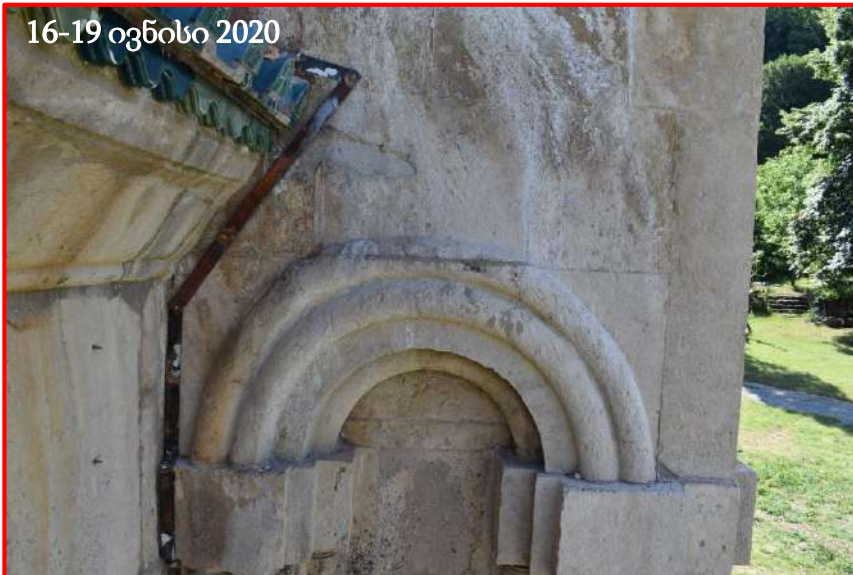
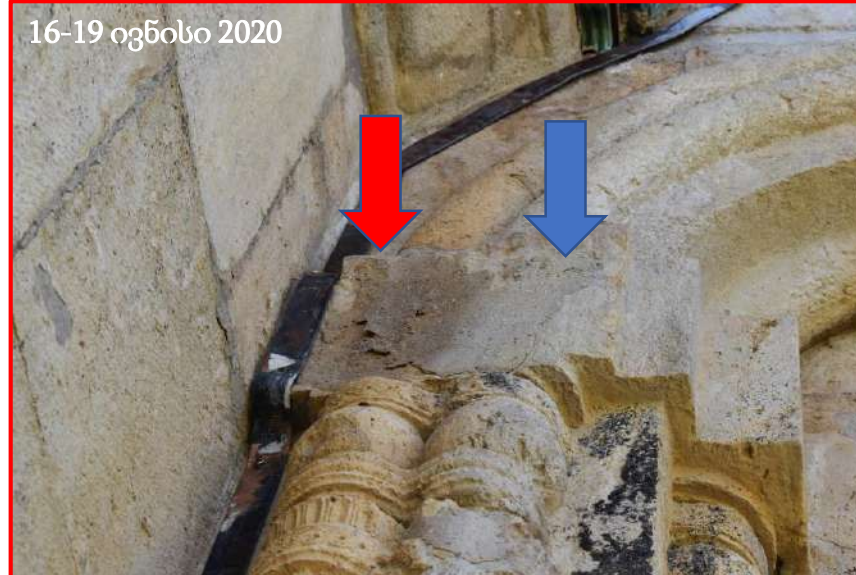
ლოკაცია: დასავლეთი კედლის ფრაგმენტი

დაზიანების ტიპი: შემუქებული/ტენიანი შეკეთება და მისი განშრევა

წითელი ისრით მითითებულია ქვის საკონსერვაციო ჩარევის დროს ნახმარი ხნარის დაზიანება:

- განშრევა
- ფერის სახეცვლა/ტენიანობა.

წყლის ზემოქმედების კვლავი ნათლად განიჩევა შეკეთებაზე, მაშინ როდესაც შეკეთების მარჯვენა მხარე მშრალია (იხ ლურჯი ისარი), ხოლო მარცხენა მხარეს ტენიანი (იხ წითელი ისარი).

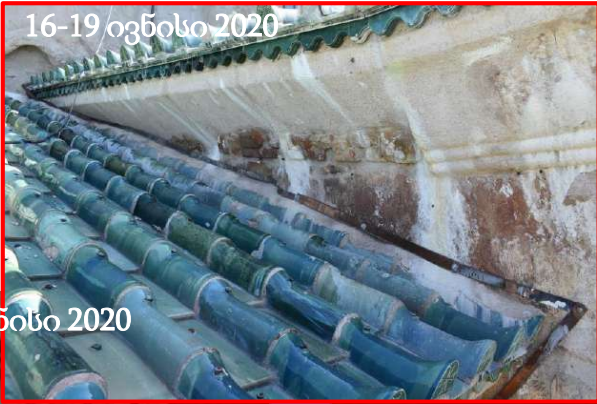
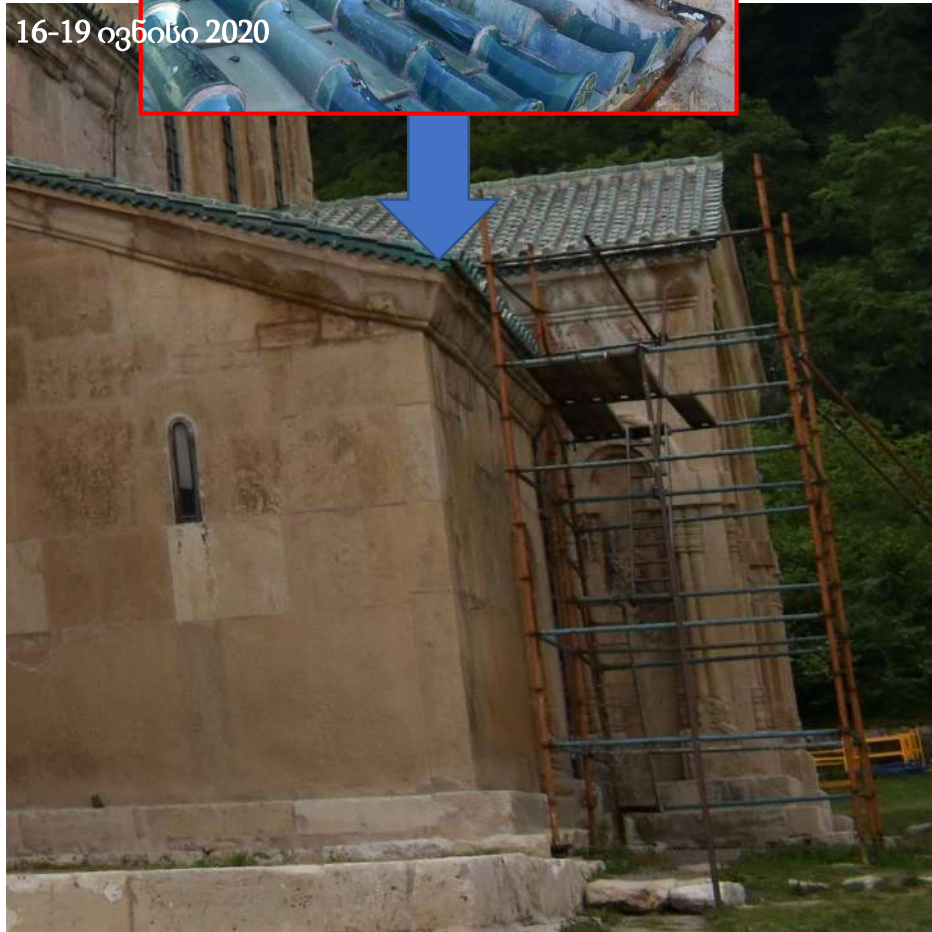
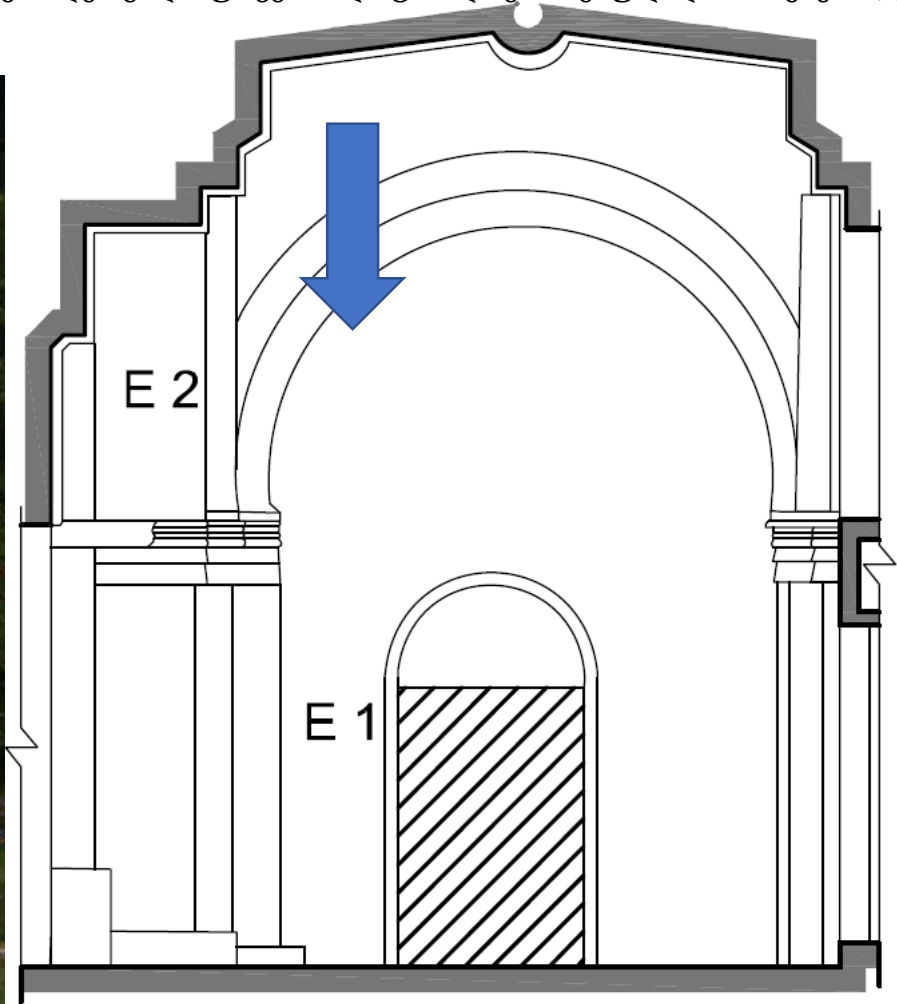
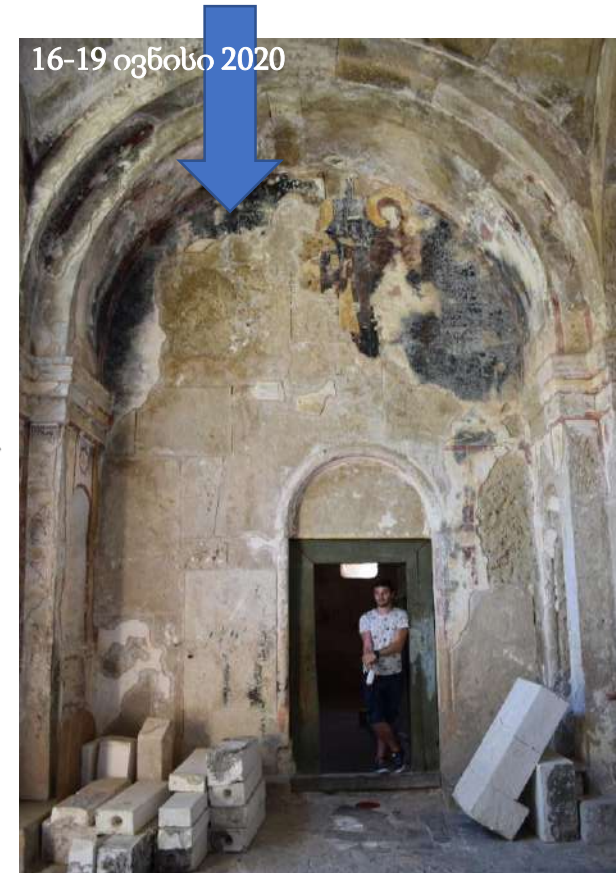
ლოკაცია: დასავლეთი კედელი

ფასადზე გამოვლენილი დაზიანების ტიპები (გამომარილება, ფერის სახეცვლა/ნესტი) მიუთითებს წყლის ზემოქმედებაზე. ფასადზე იდენტიფიცირებული დაზიანების ადგილები დათვალიერდა ინტერიერის მხრიდან. ინტერიერში გამოავლინდა ქვის ზედაპირის შემუქება (სავარაუდოდ ტენის კვალი), რაც შესაძლოა უკავშირდებოდეს გადახურვებსა და ფასადზე არსებულ დაზიანებებს (დაზიანების წყაროსა და მაქანიზმს).

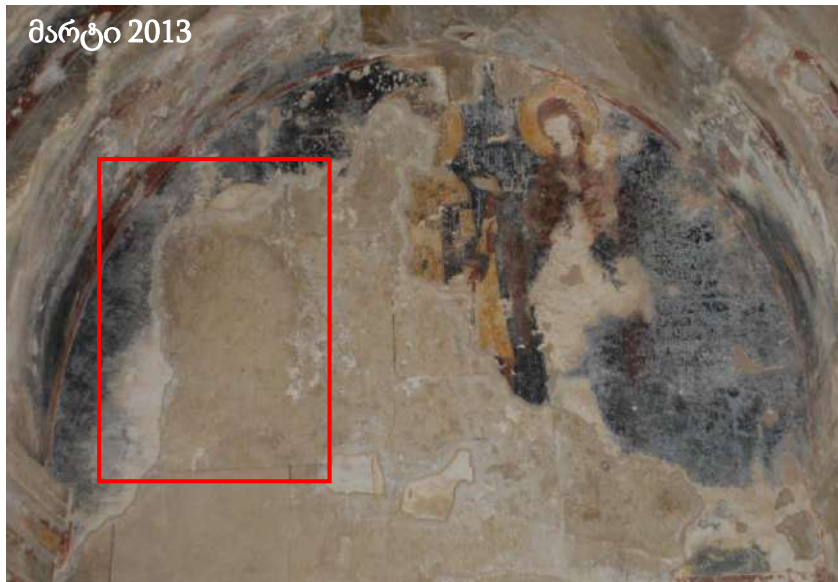
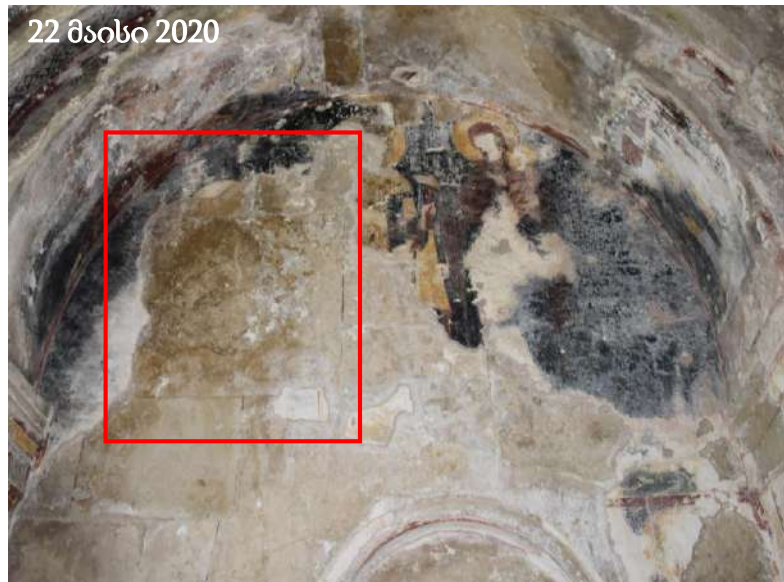
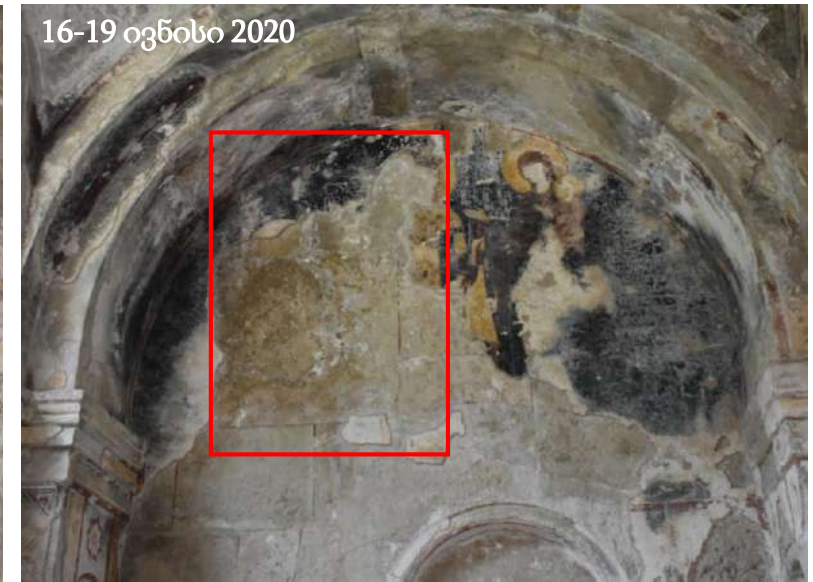
ლოკაცია: დასავლეთი კედელი

2013 წლის კედლის მხატვრობის საკონსერვაციო პროექტის განხორციელებისას დასავლეთ კედელზე სიმუქე მსუბუქად შეიმჩნევა ხოლო 2020 წლის 22 მაისს დასავლეთი კედლის ქვის წყობის მნიშვნელოვანი არე სახეცვლილია - აღენიშნება მუქი შეფერილობა. ივნისში გადაღებულ ფოტოზე მდგომარეობის გაუარესება არ ფიქსირდება.

ფასადის დაზიანება 2019 წლის აპრილის შემდგომი პერიოდით თარიღდება, მას შემდეგ რაც სახურავი გამოიცვალა. ფოტომედარებითი ანალიზით დადგენილი ქრონოლოგია ესადაგება დაზიანების წყაროს შესაძლო გაჩენის თარიღსა და ახალ გადახურვაში წყლის მიგრაციის პრობლემას.

დაზიანების ტიპი: ქვის შემუქება

ვიზუალური დაკვირვებით თვალით ხილული განსხვავება შეინიშნება 2013 და 2020 წლების ფოტოებში

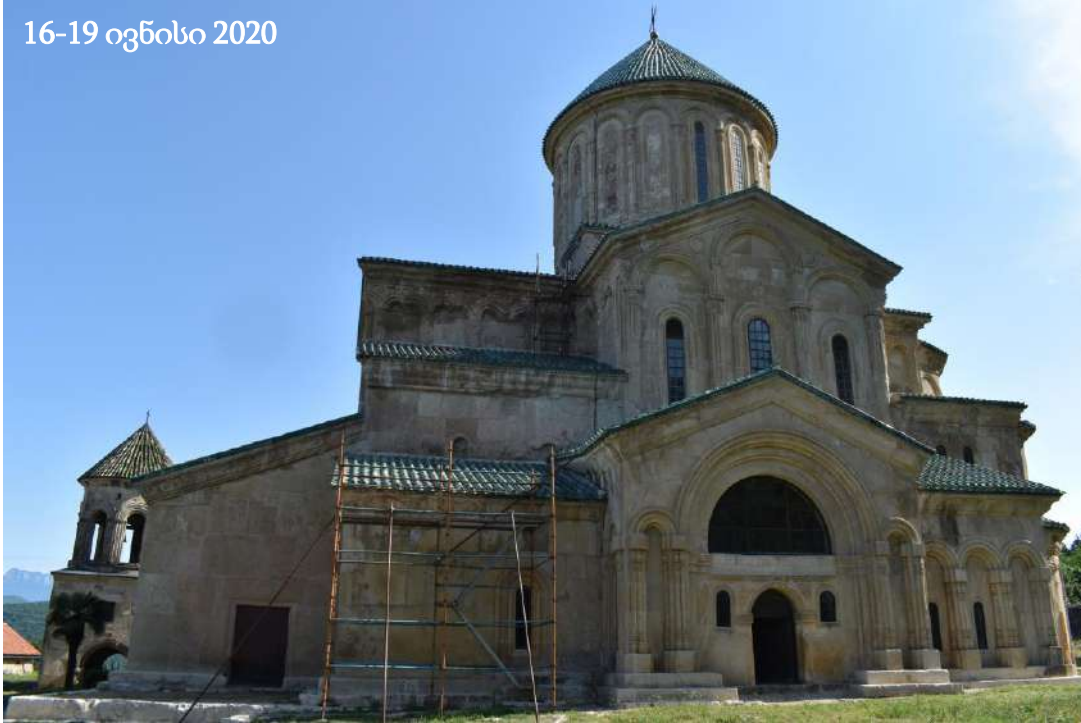
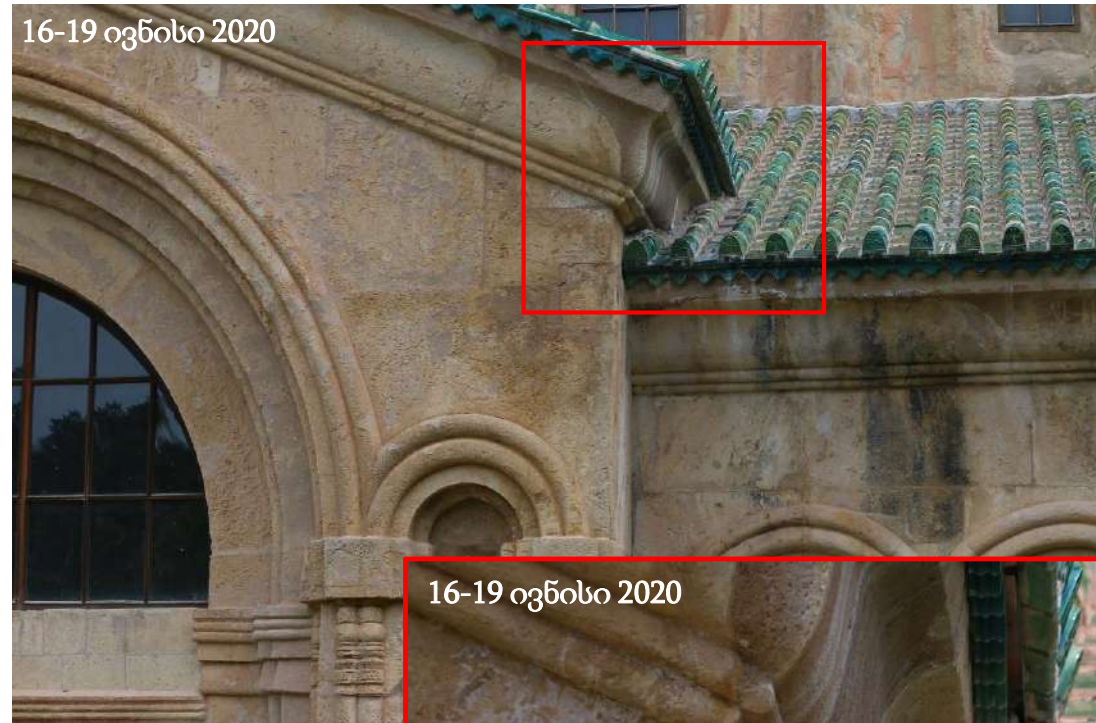
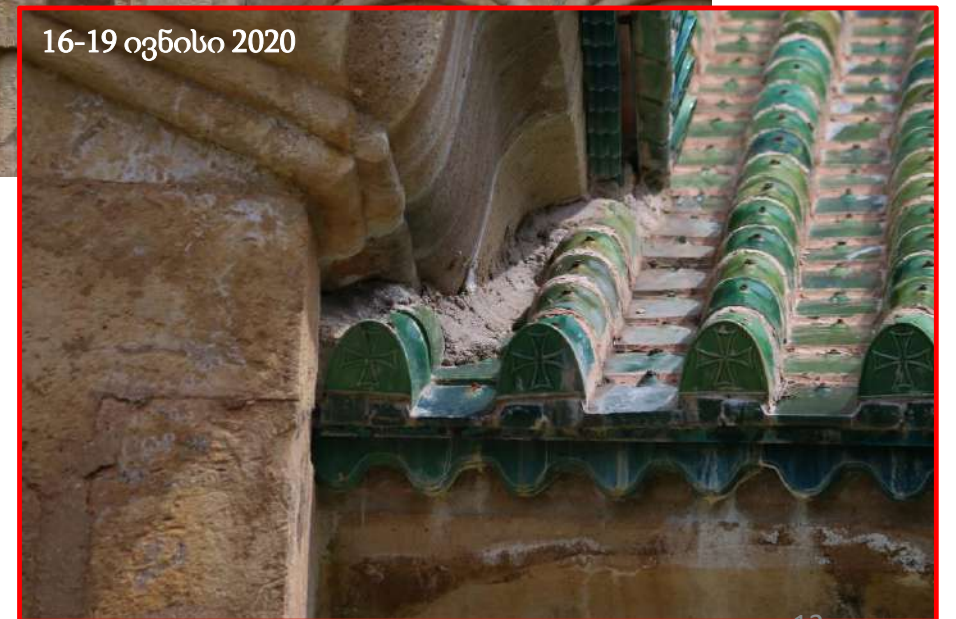
დაზიანების ტიპი: გამომარილება და ქვისა და შეკეთების ფერის სახეცვლა, განშრევა ლოკაცია: დასავლეთი კედლის ფრაგმენტი თარიღი: 2020 წლის 17 ივნისი

გამომარილების სქელი ფენა ფიქსირდება სამხრეთი კედლის ზედა კუთხეში. შემუქებულია სამხრეთი კედლის მარჯვენა კიდის ფრაგმენტი, რომელიც მოიცავს ქვისა და შეკეთებას. შემუქება განიჭევა აღმოსავლეთ კედელზეც, ნარინის ეკვდერის გადახურვის მიჯნაზე. კედლისა და გადახურვის ბმის ადგილას ნახმარია ხსნარი.

გამომარილების განაწილება ესადაგება დასავლეთ კედელზე აღნიშნულ პრინციპს- თეთრი ნადები ლოკალიზებულია კრამიტის ბმებთან, მარილი ვერტიკალურად მოყვება კედელს და ბოლოსკენ ფართოვდება.

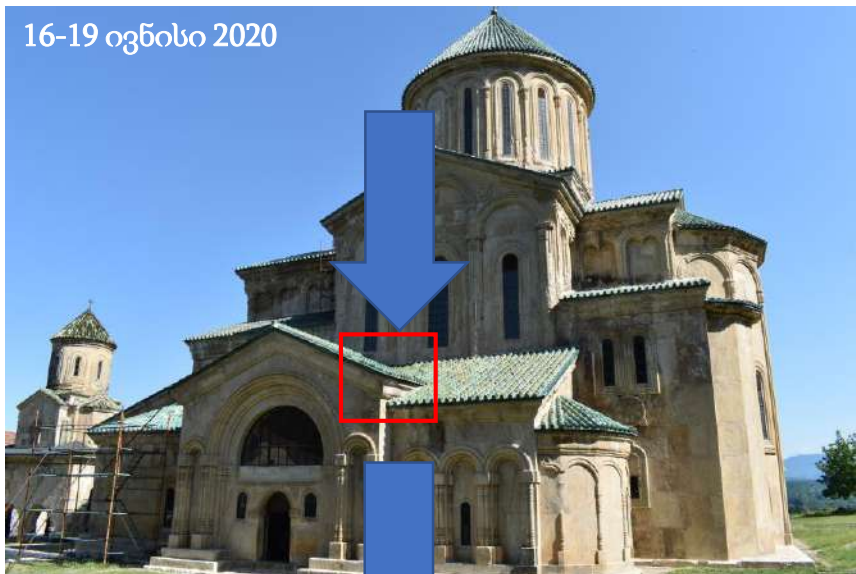
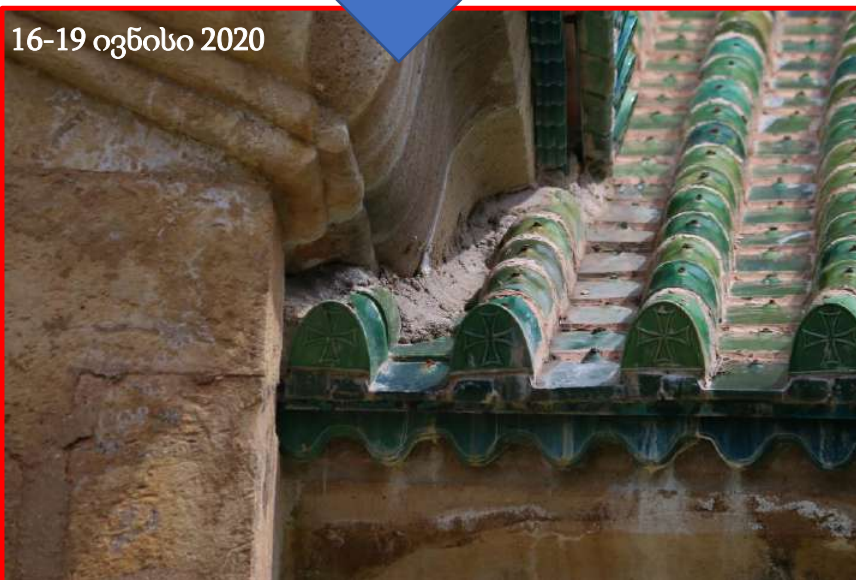
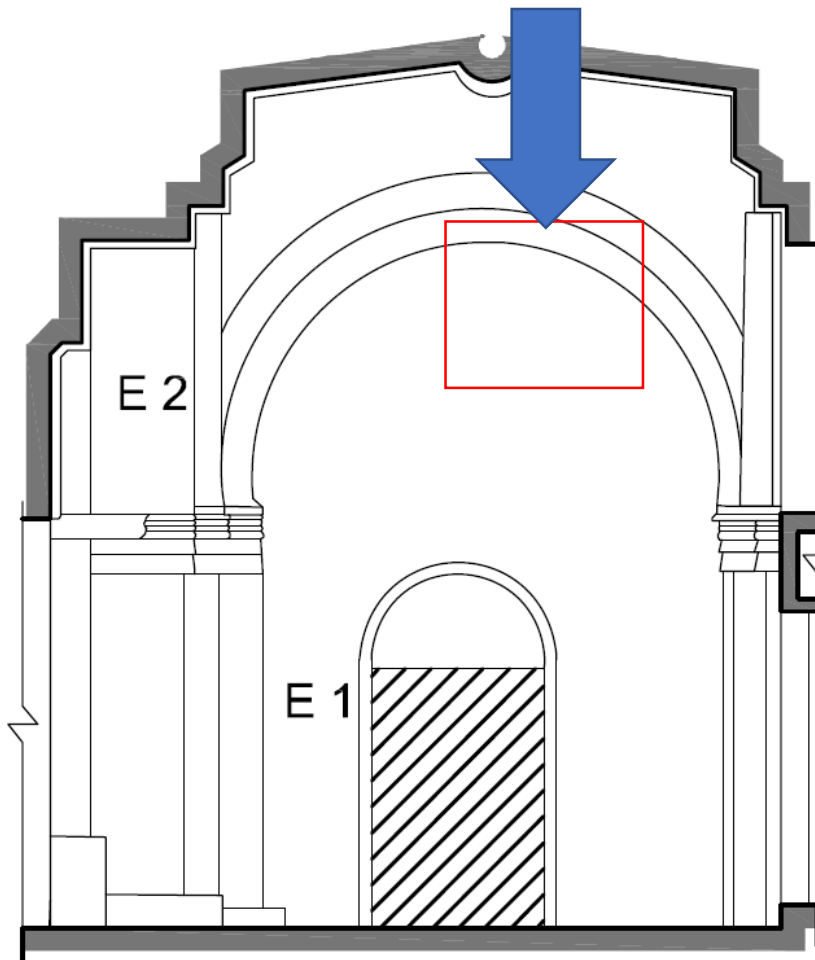
ლოკაცია: *აღმოსავლეთი კედელი*

სამხრეთი კარიბჭე, აღმოსავლეთი კედელი - ინტერიერისა და ექსტერიერის მდგომარეობის შედარება

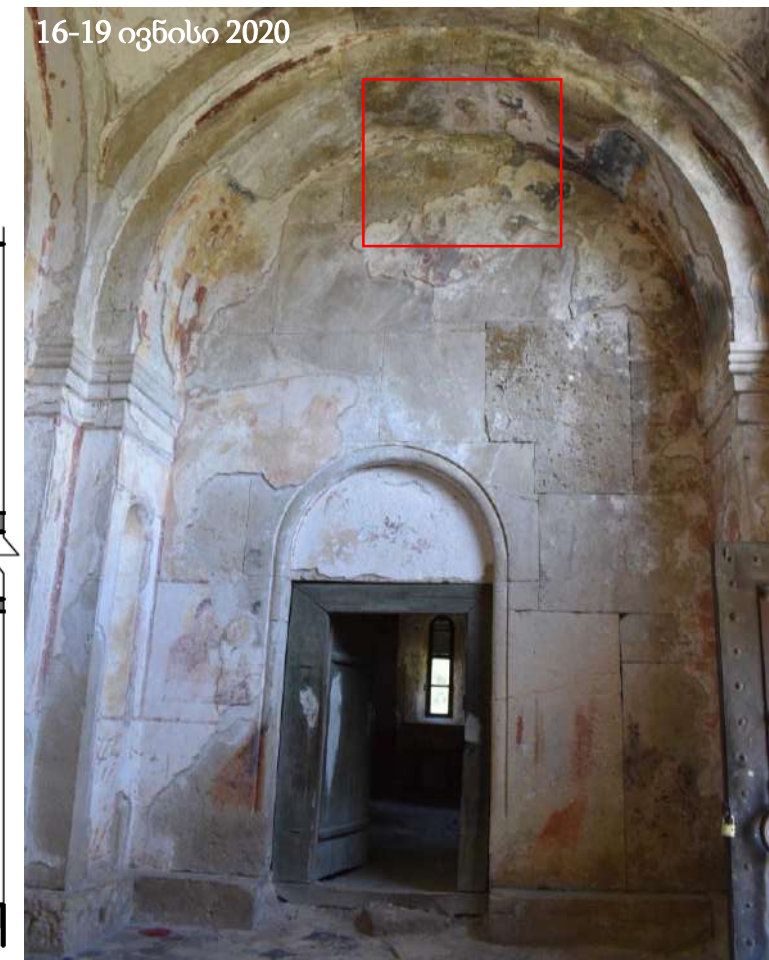
16-19 ივნისი 2020

გადახურვებსა და ფასადზე გამოვლენილი დაზიანების ტიპები (გამომარილება, ფერის სახეცვლა/ნესტი) მიუთითებს წყლის ზემოქმედებაზე. ფასადზე იდენტიფიცირებული დაზიანების ადგილები დათვალა ინტერიერის მხრიდან. ინტერიერში გამოავლინდა ქვის ზედაპირის შემუქება (სავარაუდო ტენის კვალი) და ბიოაქტივობა 2018-2020 წლებს შორის, რაც შესაძლოა უკავშირდებოდეს გადახურვებსა და ფასადზე არსებულ დაზიანებებს (დაზიანების წყაროს და აქტივიზაციის მექანიზმს).

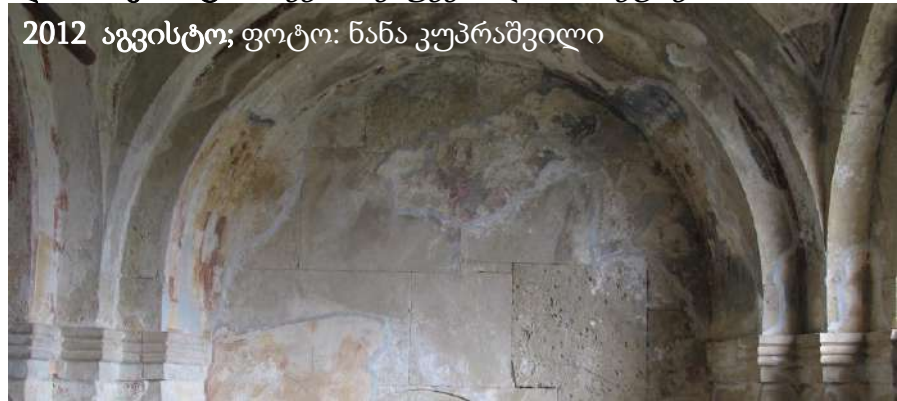
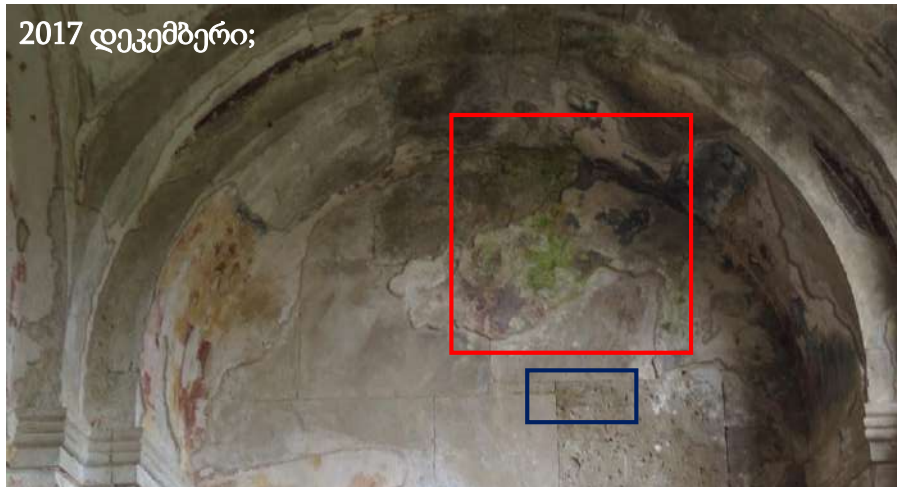
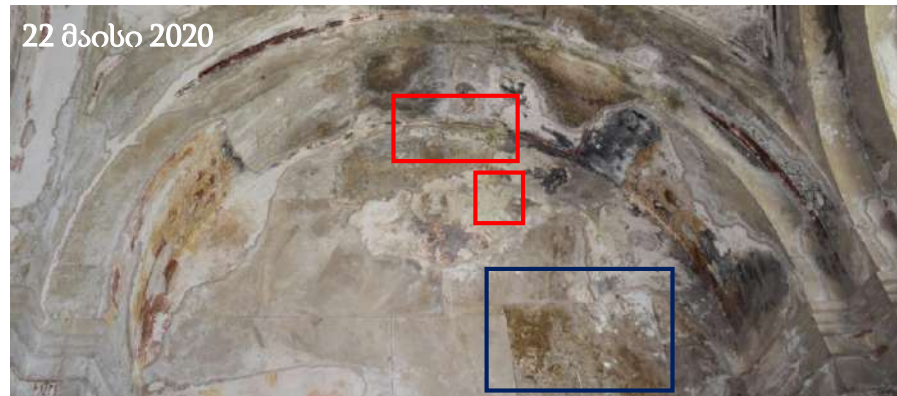
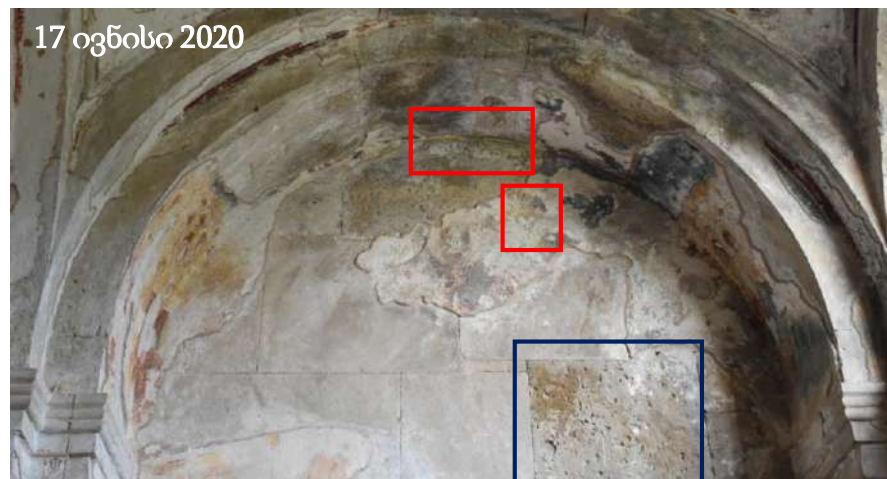
ლოკაცია: აღმოსავლეთი კედელი

- 2012 წლის ფოტოზე, კარიბჭის აღმოსავლეთ კედელზე არ ფიქსირდება მნიშვნელოვანი დაზიანებები, თუმცა 2017 წელს გამოვლინდა ქვის შემუქებები (ლურჯი ჩარჩო) და ბიოაქტივობა (წითელი ჩარჩო).
- მწვანე ფერის ბიოლოგიური აგენტი ცენტრალურ და აღმოსავლეთ ნაწილში ორიგინალ ქვაზე, შელესილობაზე, მხატვრობასა და შეკეთებაზე დაფიქსირდა.

- 2018 წელს მოხდა მისი შეწამვლა, რამაც მოაცილა მწვანე პატინა და დაუბრუნა ზედაპირს ორიგინალი სახე.
- 2020 წლის 22 მაისს ბიოაქტივობა კვლავ შეინიშნება თუმცა ძალიან მცირე მასშტაბზე. ძირითადად კედლის სიბრტყეების ბმებთან.
- 2020 წლის 17 ივნისს ქვის შემუქებული არე გაფართოებული და გამკვეთებულია, მაშინ როდესაც 17 ივნისის ფოტოზე თითქოს აღნიშნული სიმუქის კლება შეიმჩნევა (იხ ლურჯო ჩარჩო).

დაზიანების ტიპი: ქვის შემუქება და ბიოაქტივობა

2018 წელს ბიოციდით შეწამვლის მერე ბიოლოგიური დაზიანების კვლავ გააქტიურება და ქვის ლაქების ქრობა გამუქება, შესაძლოა უკავშირდებოდეს დაზიანების წყაროსა ან აქტივიზაციის მექანიზმის კვლავ არსებობას. ამ ჰიპოთეზას ამყარებს ფასადზე არსებული დაზიანებებიც, რომლებიც თანხვედრაში მოდიან შიდა დაზიანებათა ლოკაციასთან.

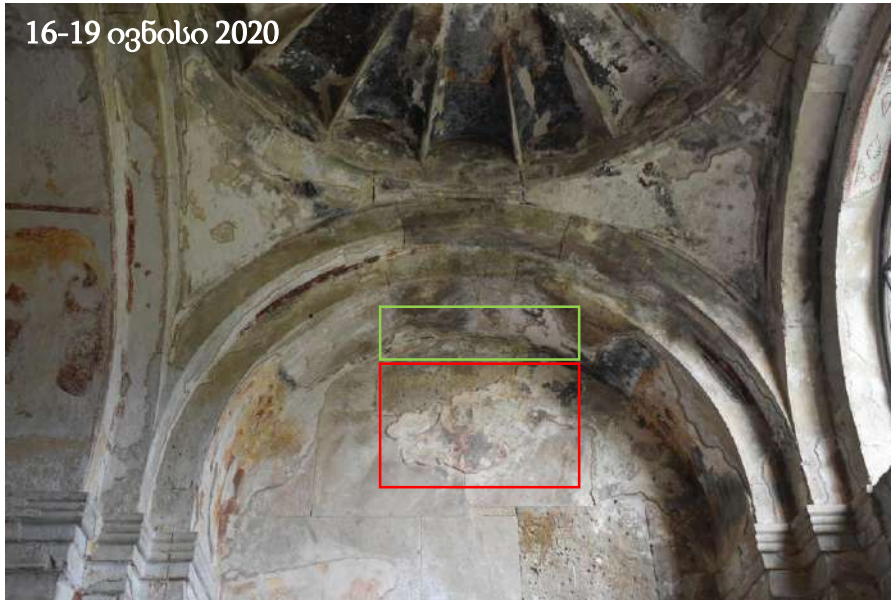
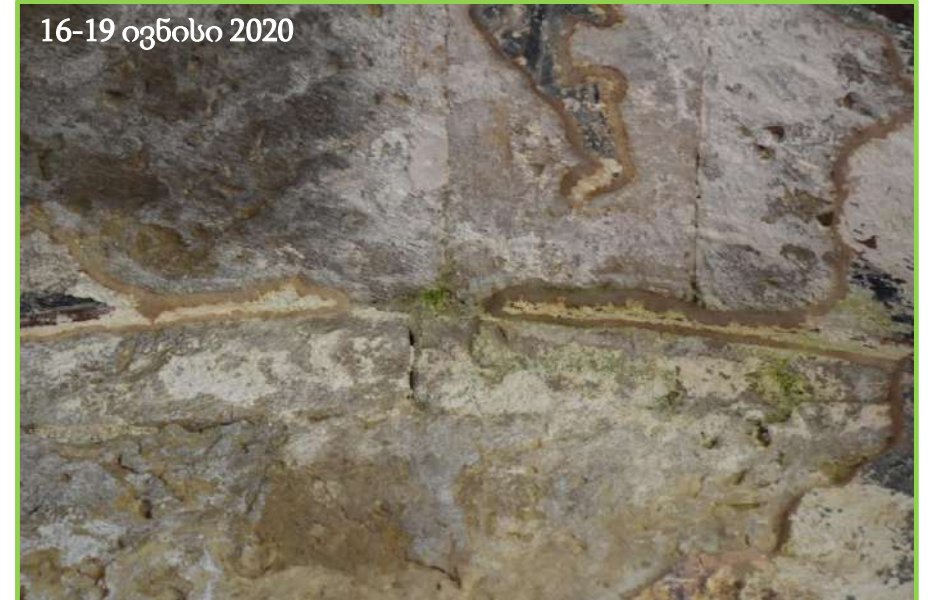
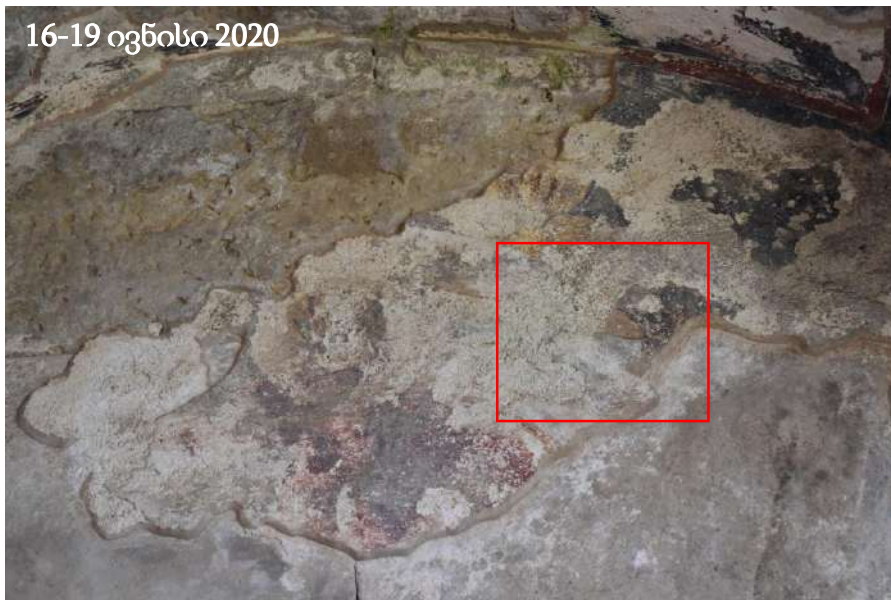
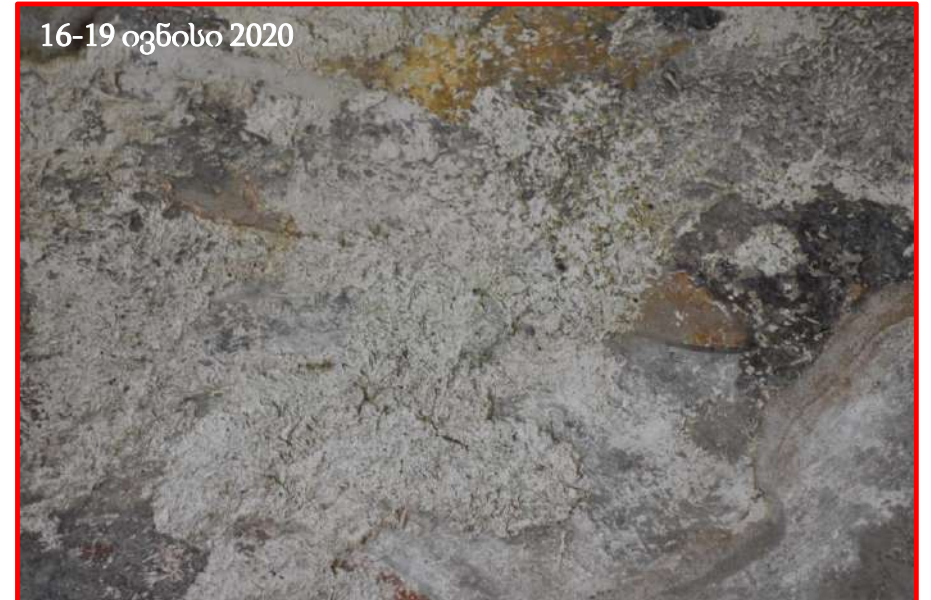
ლოკაცია:
აღმოსავლეთი კედელი

დაზიანების ტიპი:
ბიოაქტივობა

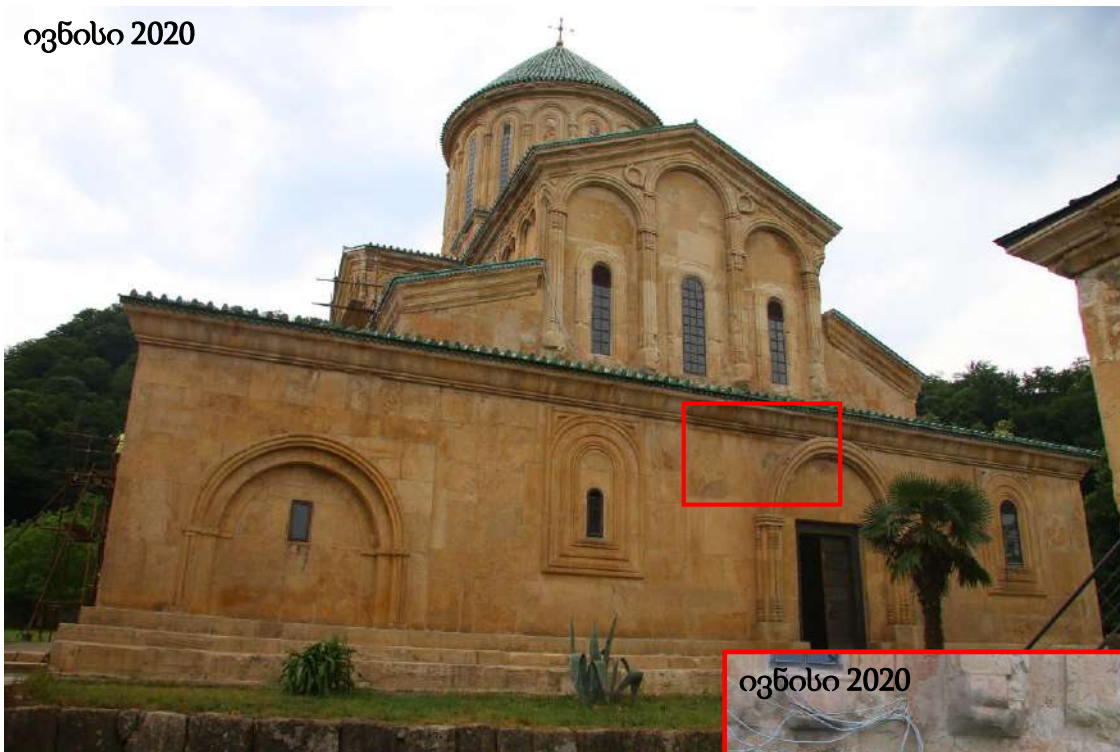
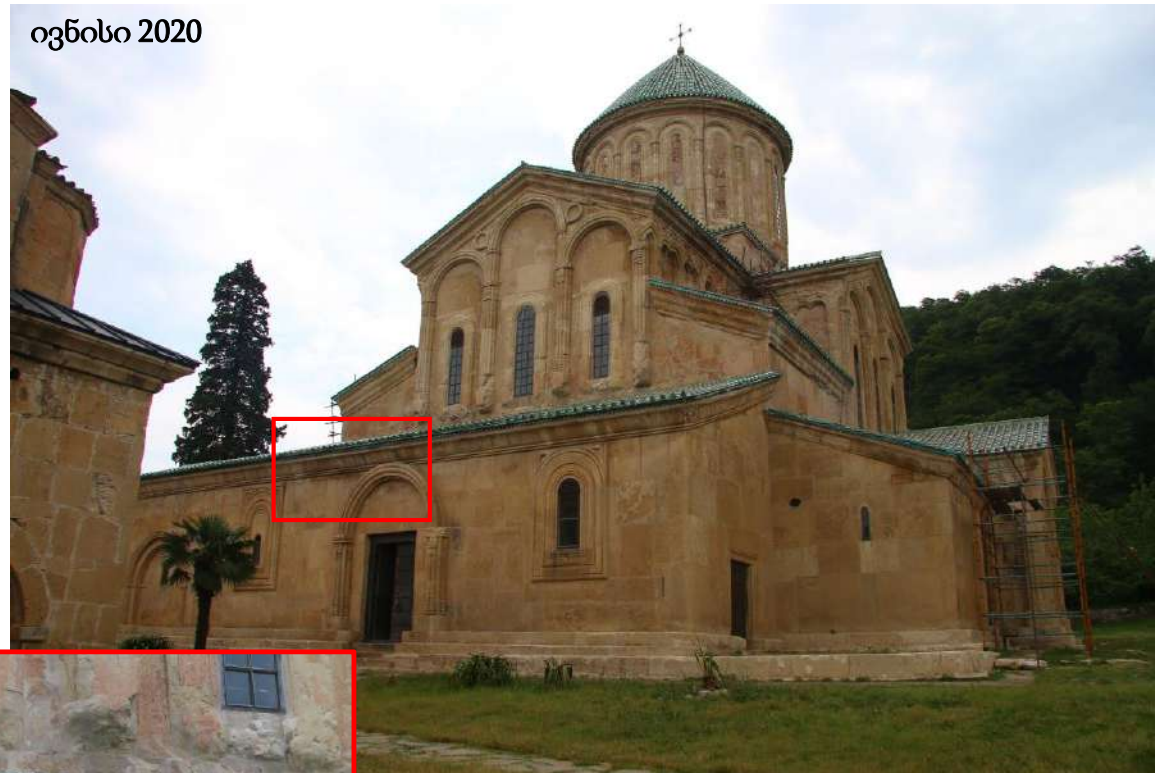
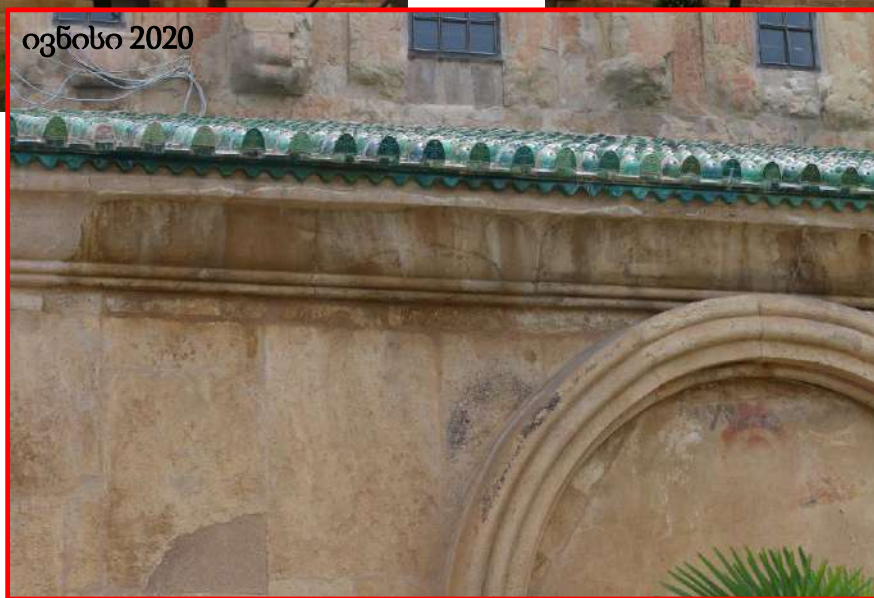
ლოკაცია: დასალეთი ფასადი, შესასვლელი თაღის მალა არსებული კარნიზი

დაზიანების ტიპი: გამომარილება, ორიგინალი ქვისა და შეკეთებების ფერის სახეცვლა/შემუქება

კომენტარი: 2016 წლის ფოტოზე აღნიშნული დაზიანება არ ფიქსირდება
