საქართველოს კულტურული მემკვიდრეობის დაცვის ეროვნული სააგენტოს სამუშაო
ჯგუფის მივლინება მსოფლიო მემკვიდრეობის ძეგლზე „გელათის მონასტერი“

16-19 ივნისი, 2020წ

საველე დათვალიერებისა და ჩატარებული სამუშაოების ანგარიში

ანგარიში N1

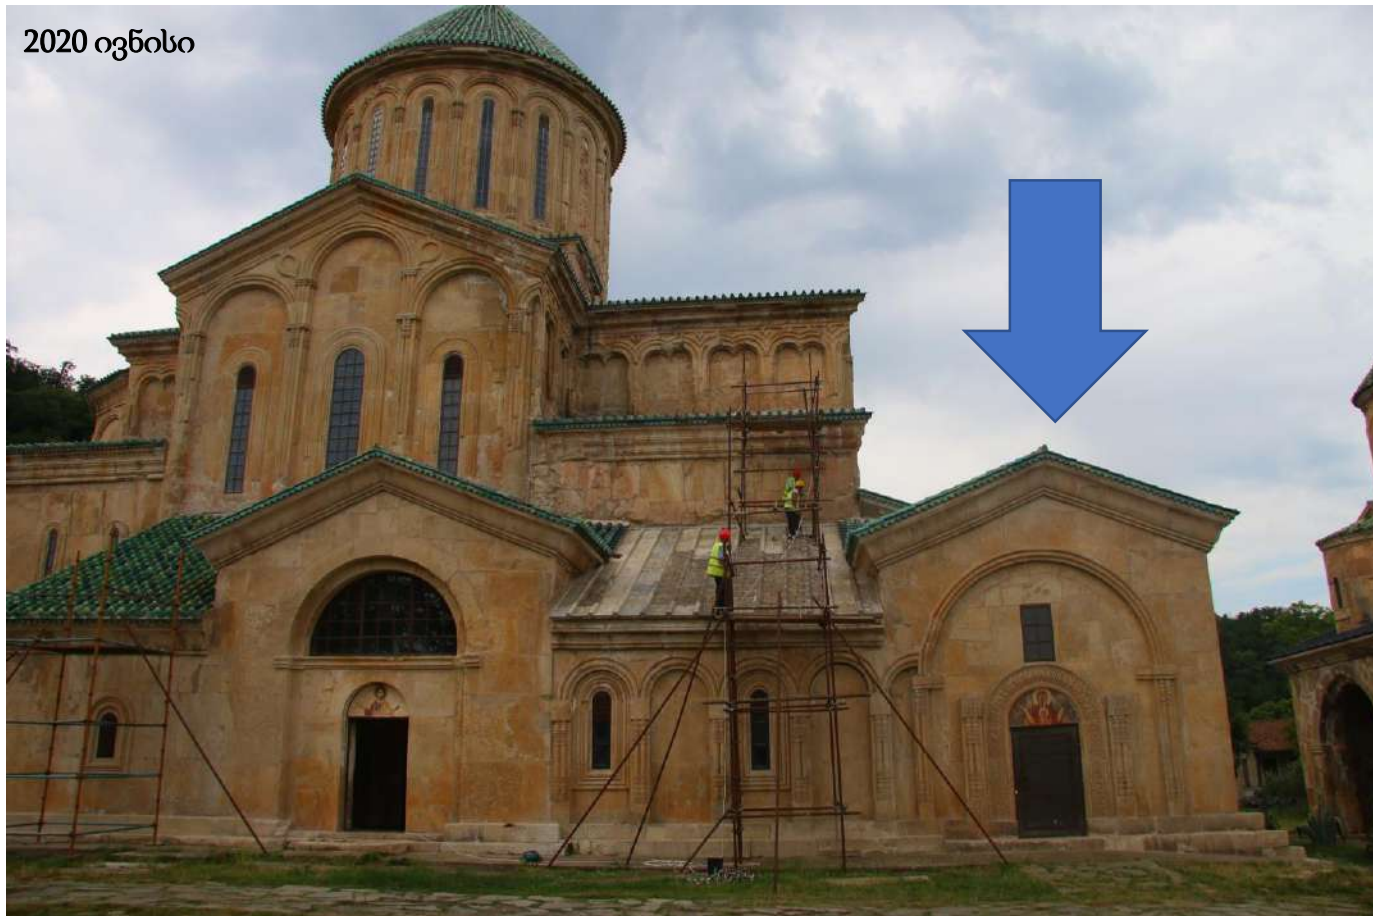
ლოკაცია: ჩრდილოეთი ფასადის კედელი

კომენტარი: თვალით ხილული მნიშვნელოვანი დაზიანება არ შეიმჩნევა

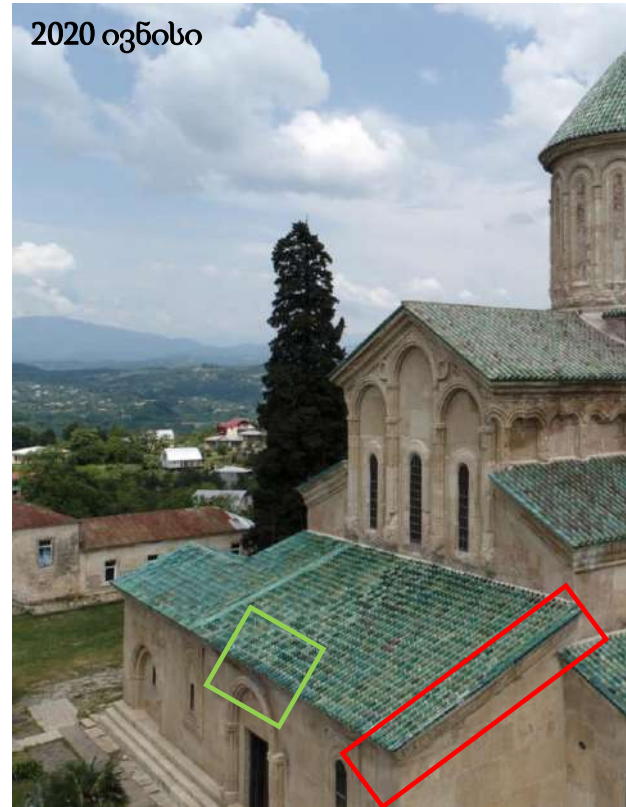
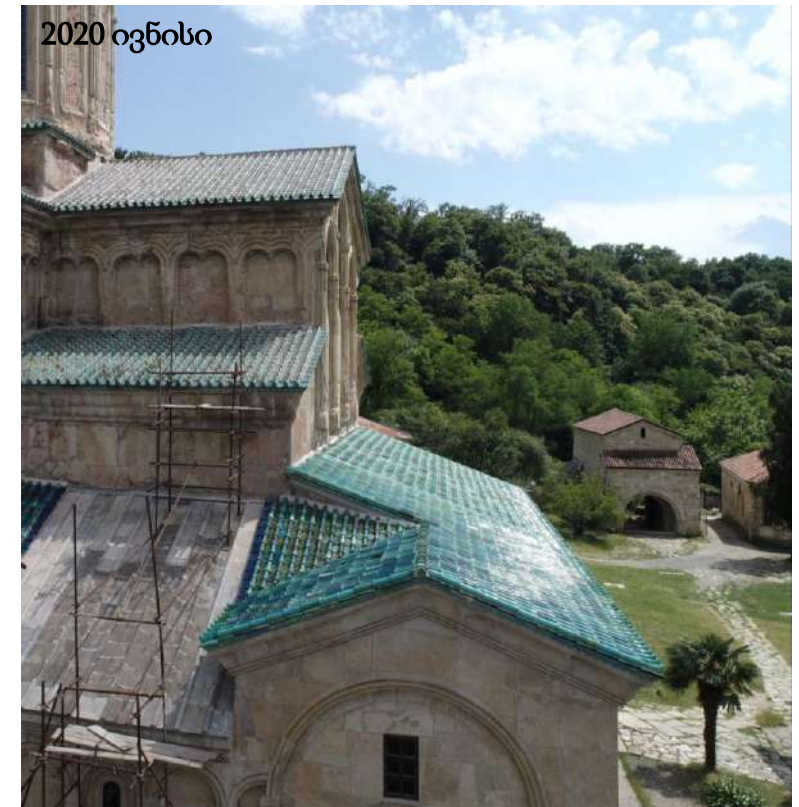
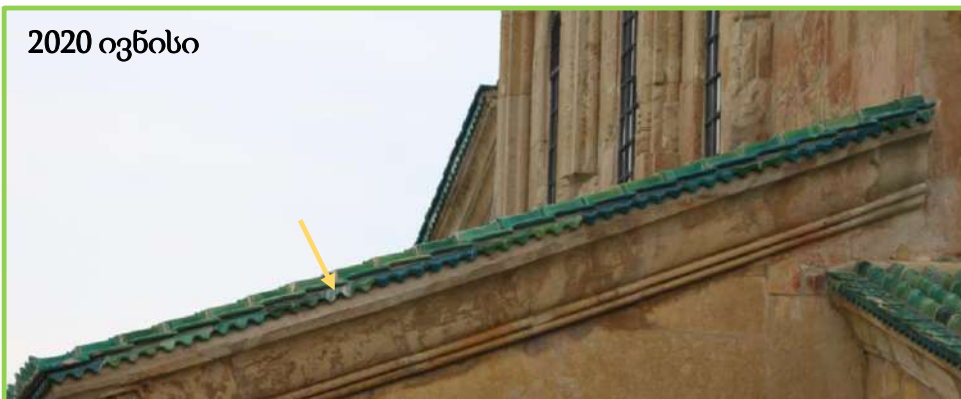
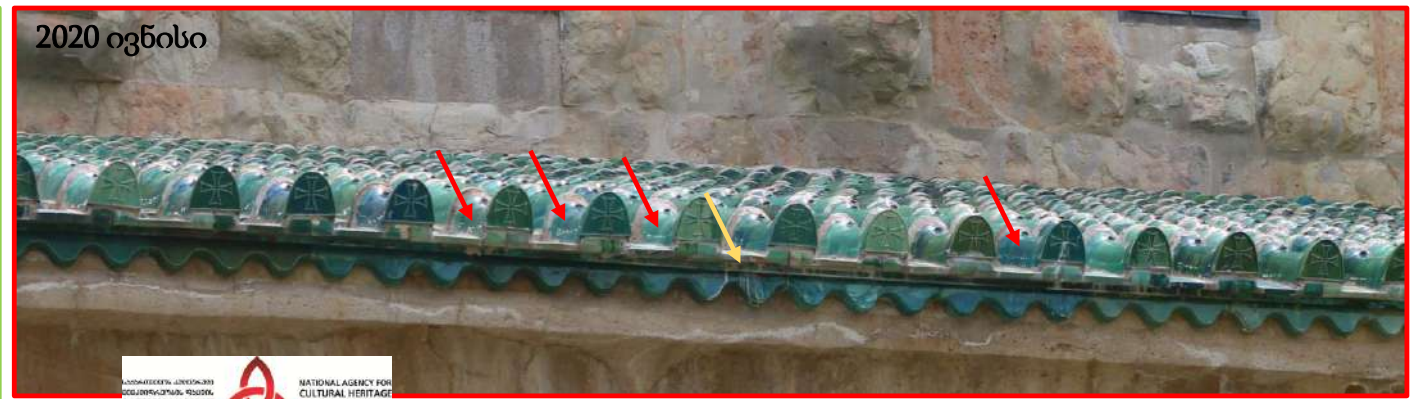
ლოკაცია: *ნართექსისკრამიტის გადახურვა*

დაზიანების ტიპი: კრამიტის მთლიან გადახურვაზე
ფიქსირდება: 1. ჭიქურის ფენის დანაკარგი; (წითელი ისარი) 2.
თეთრი ჩამონადენები (ხსნარი/მარილი?) (ყვითელი ისარი)

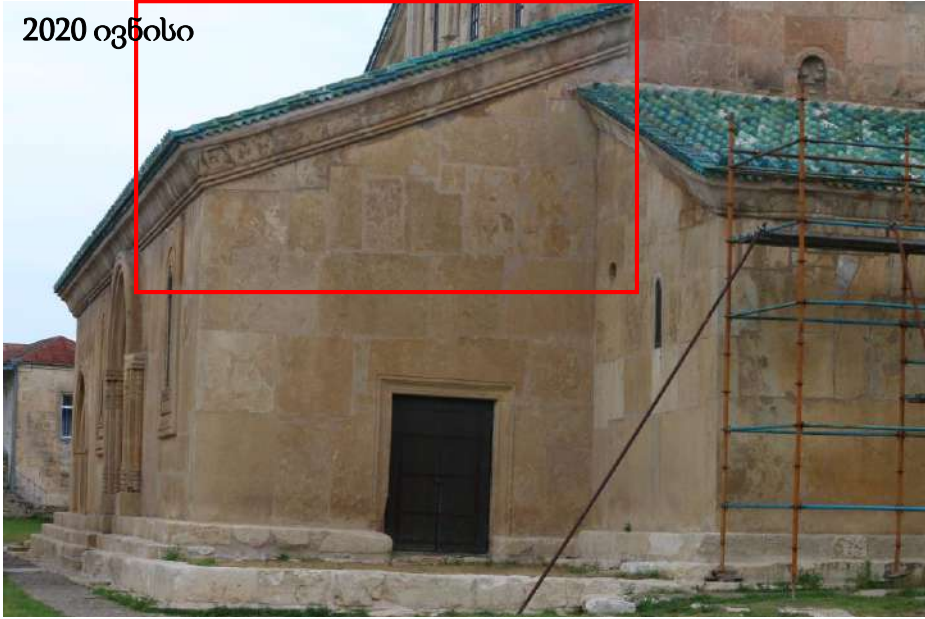
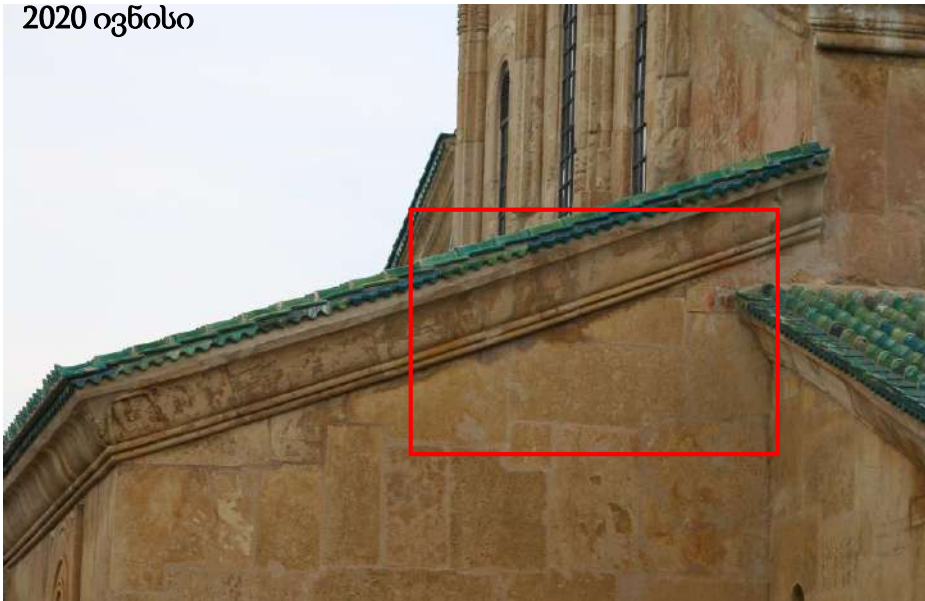
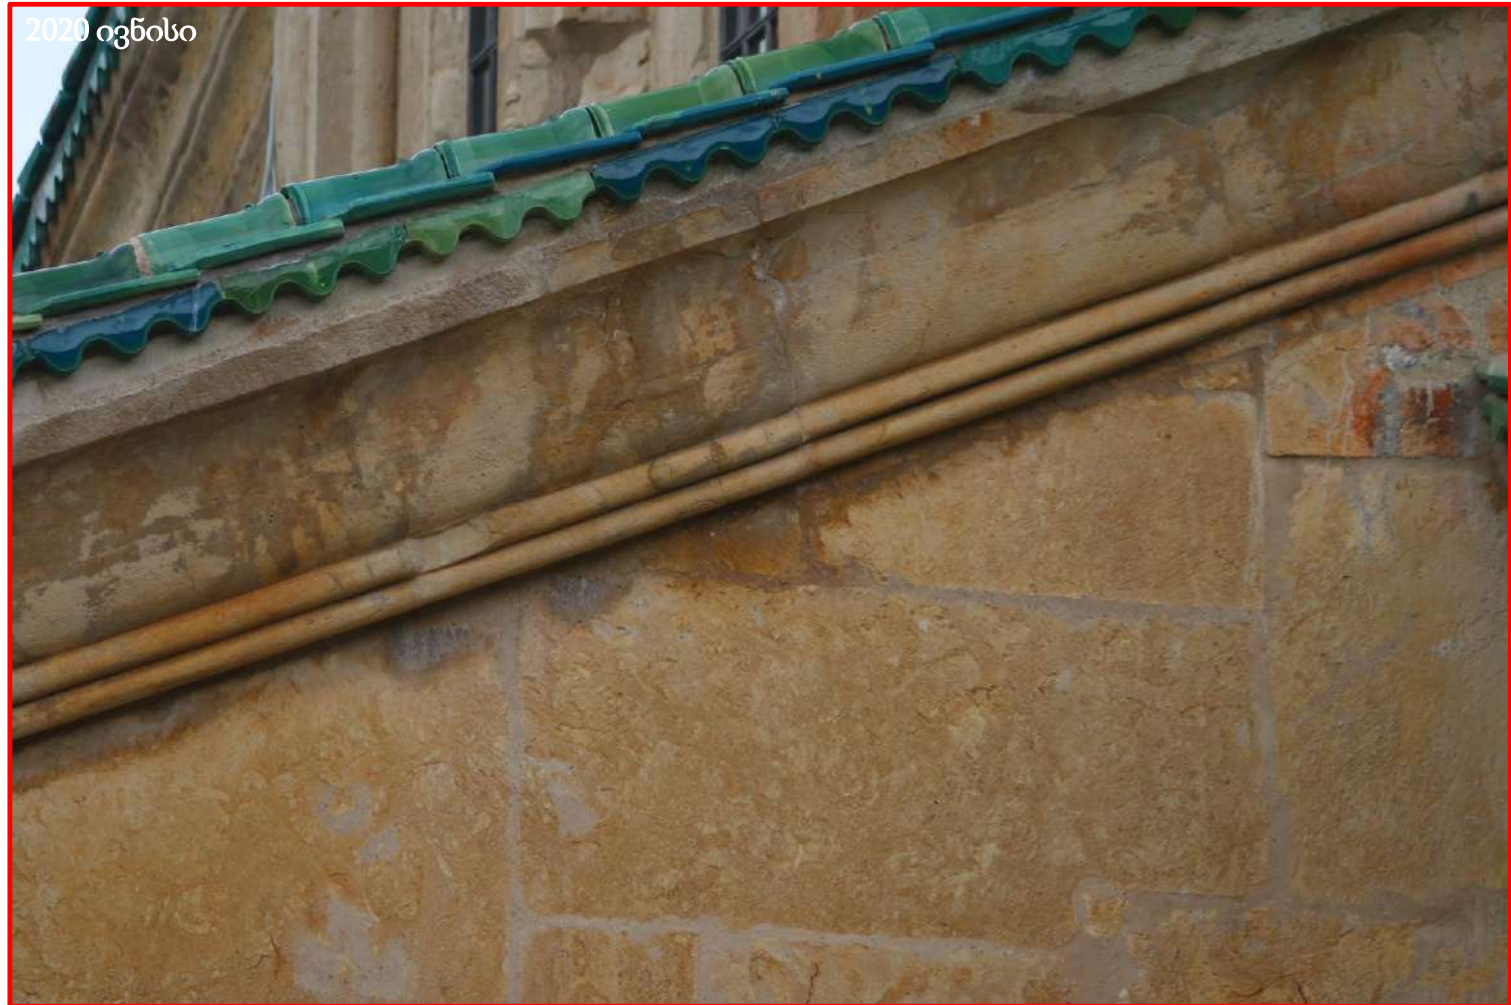
ლოკაცია: სამხრეთ ფასადი კარნიზი

დაზიანების ტიპი: გამომარიღება, ორიგინალი ქვისა და შეკეთებების ფერის სახეცვლა/შემუქება

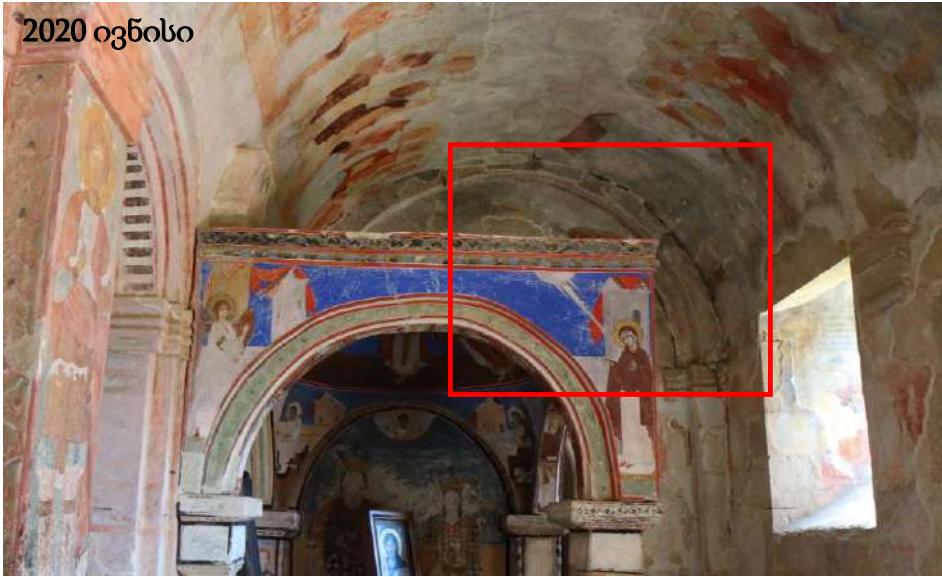
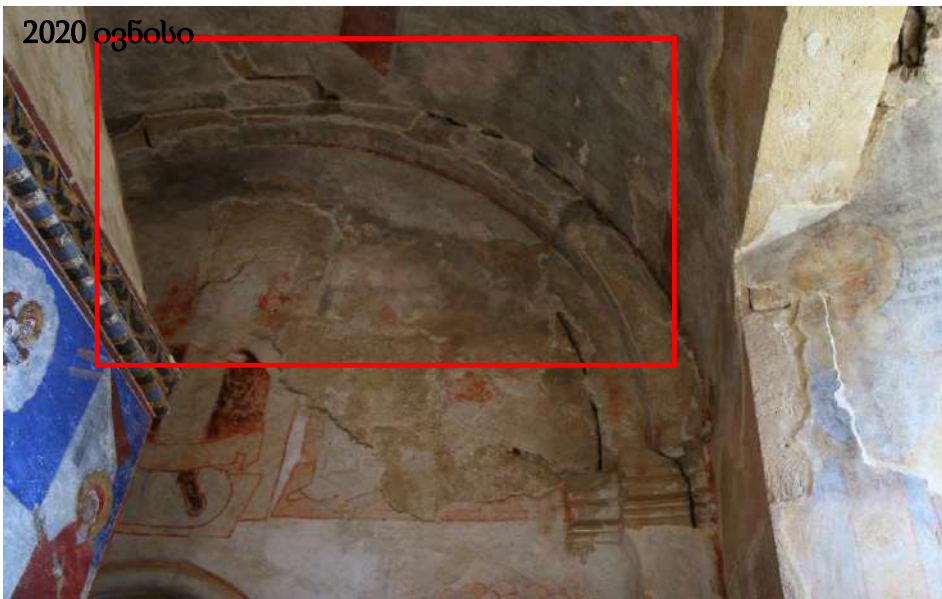
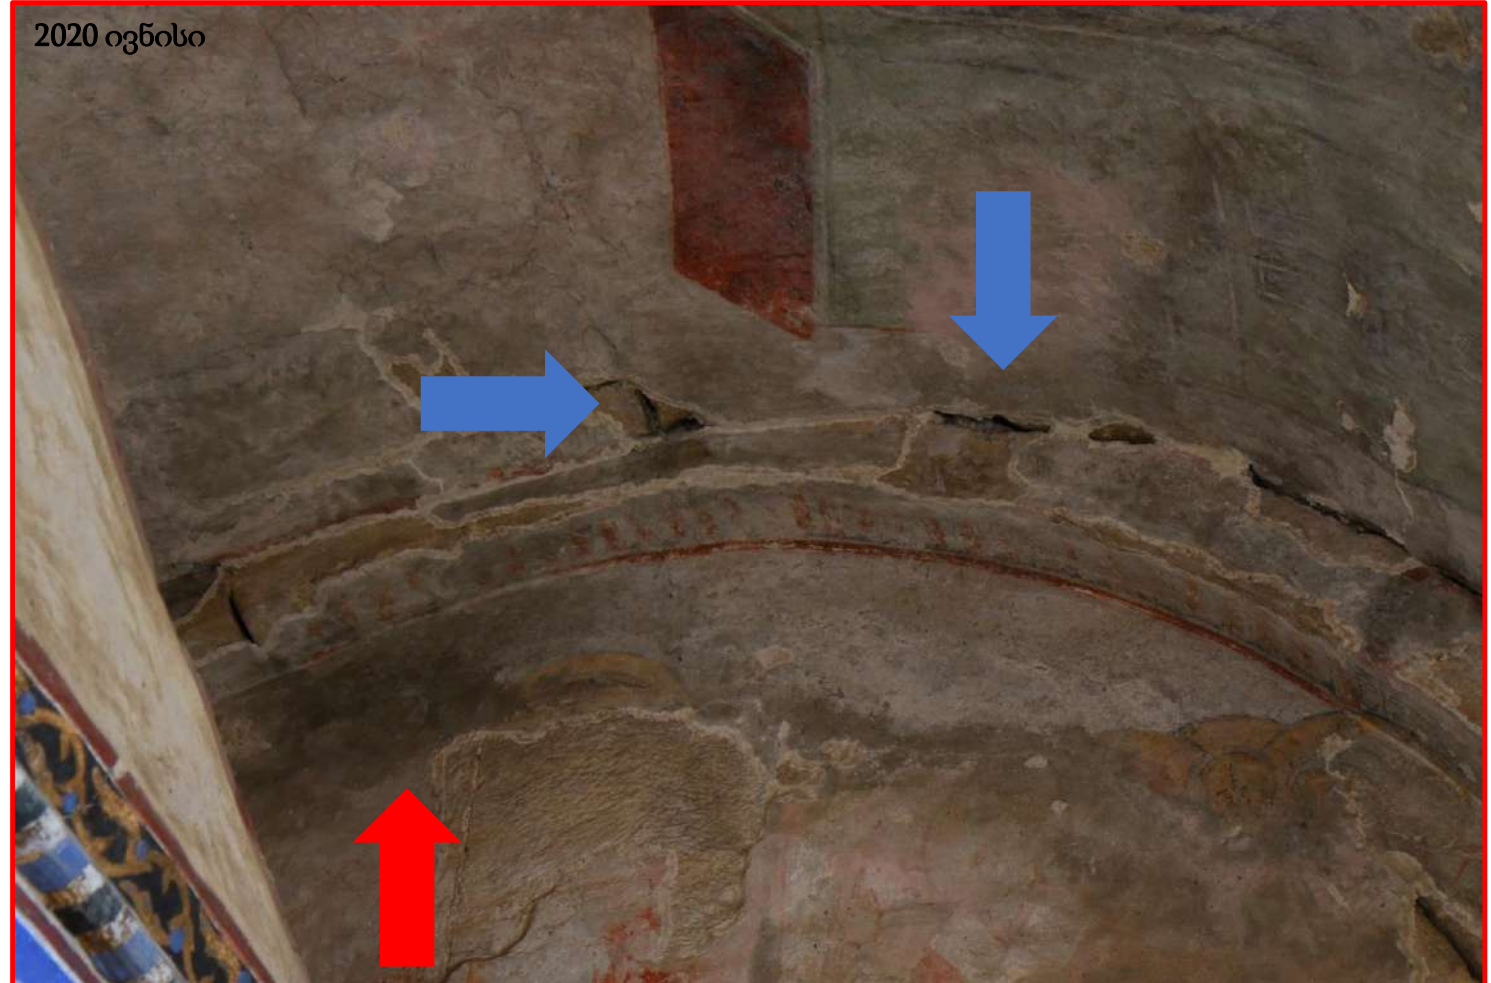
ლოკაცია: სამხრეთი კედელი

დაზიანების ტიპი: *ფერწერული ფენის ფერის სახეცვლა (წითელი ისარი) ქვებს შორის ბზარი (ლურჯი ისარი)*

კომენტარი: *გვერდითი განათებით ახალი დაზიანება არ შეინიშნება*

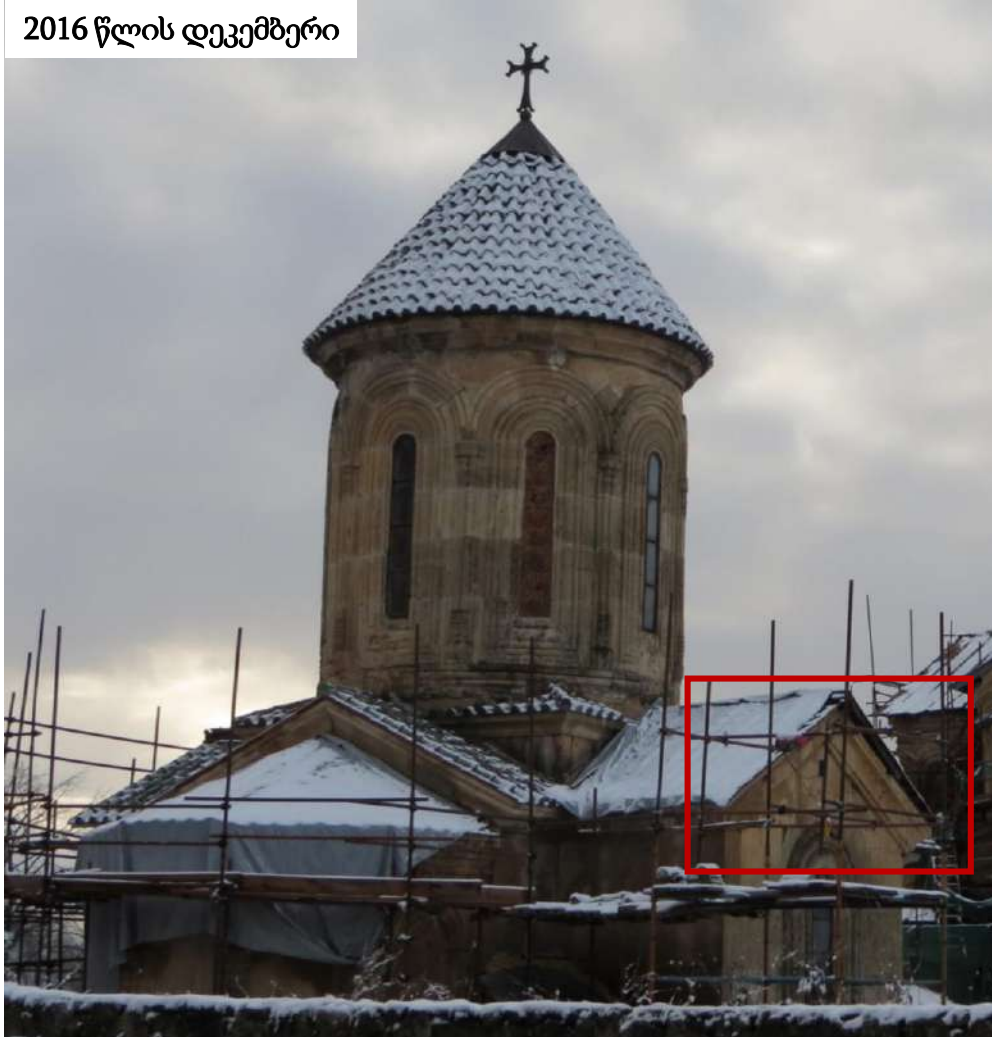
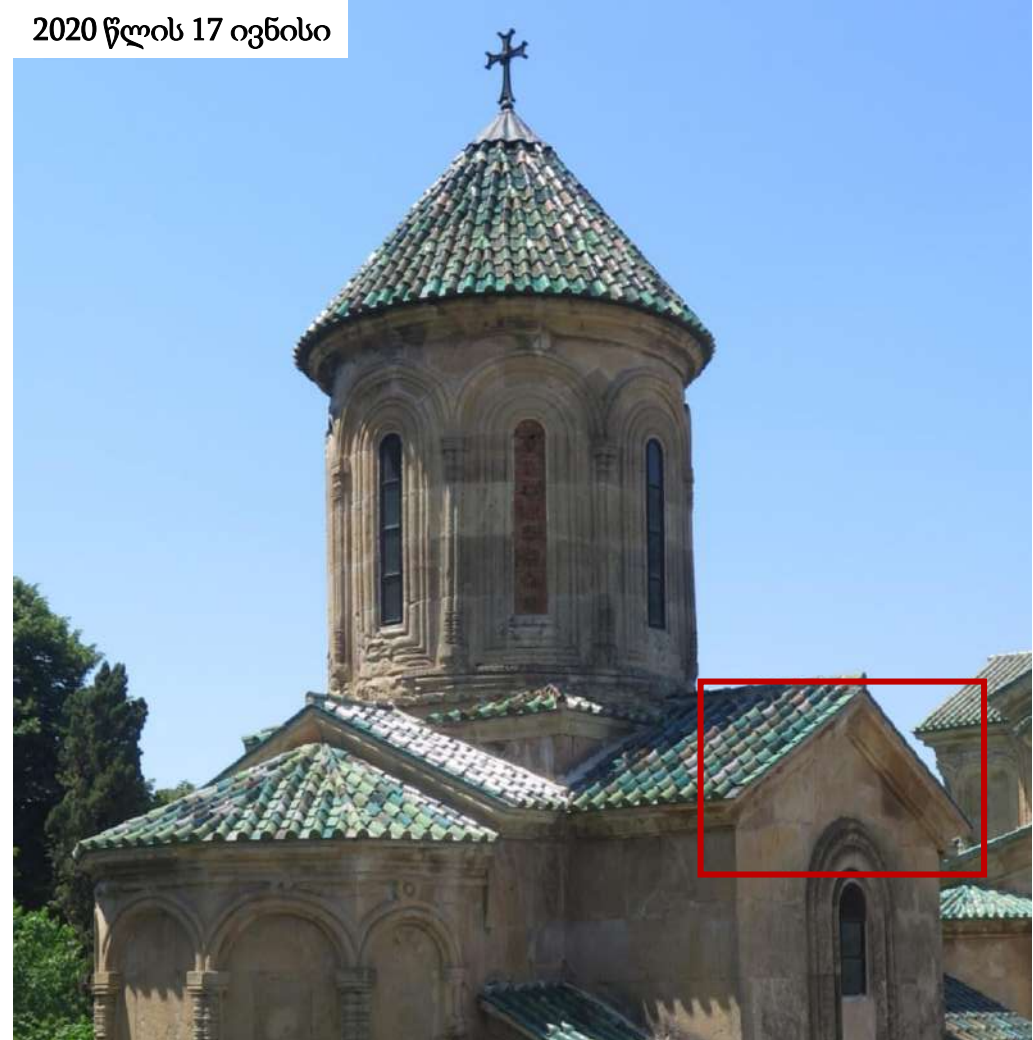
ექსტერიერი - ჩრდილო-აღმოსავლეთი კუთხე

ქვემოთ მოცემულ ფოტოებზე, წითელი მართკუთხედით მონიშნულია მონაკვეთი, სადაც, ვიზუალური დაკვირვებით, განირჩევა განსხვავება (მოცემული მონაკვეთი ასევე განხილულია პირველ გვერდზე).

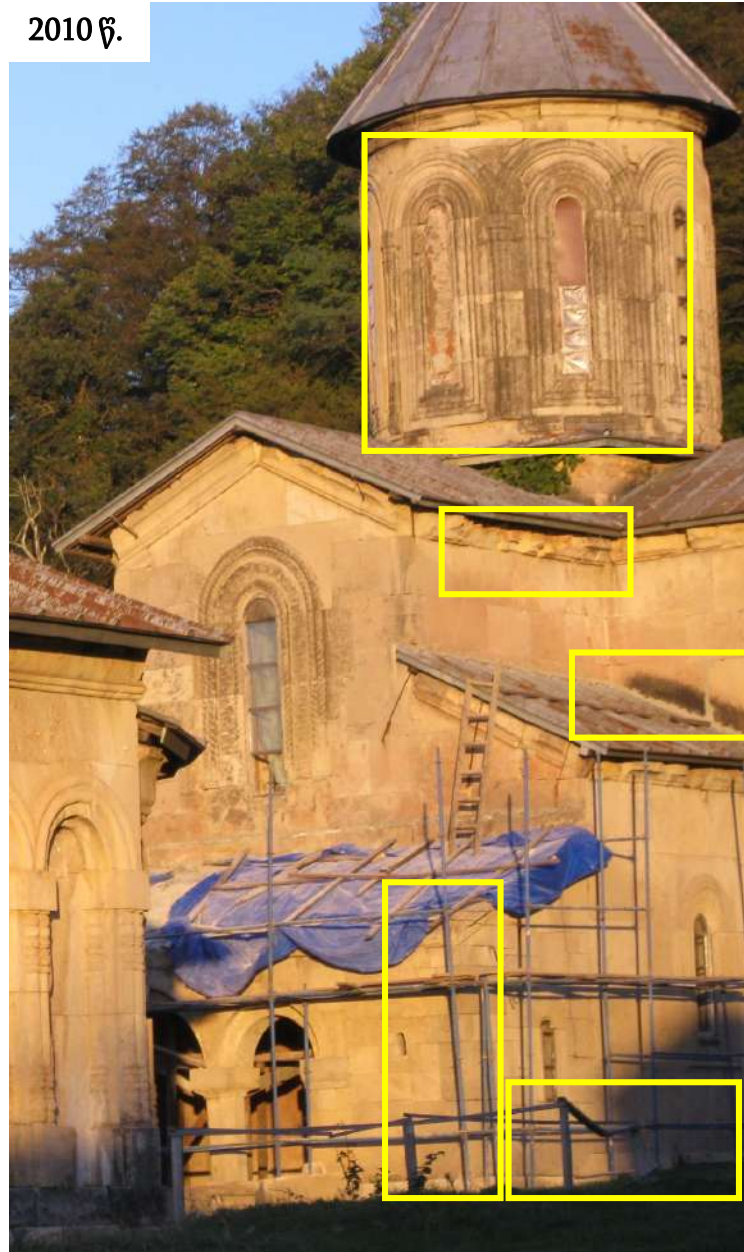
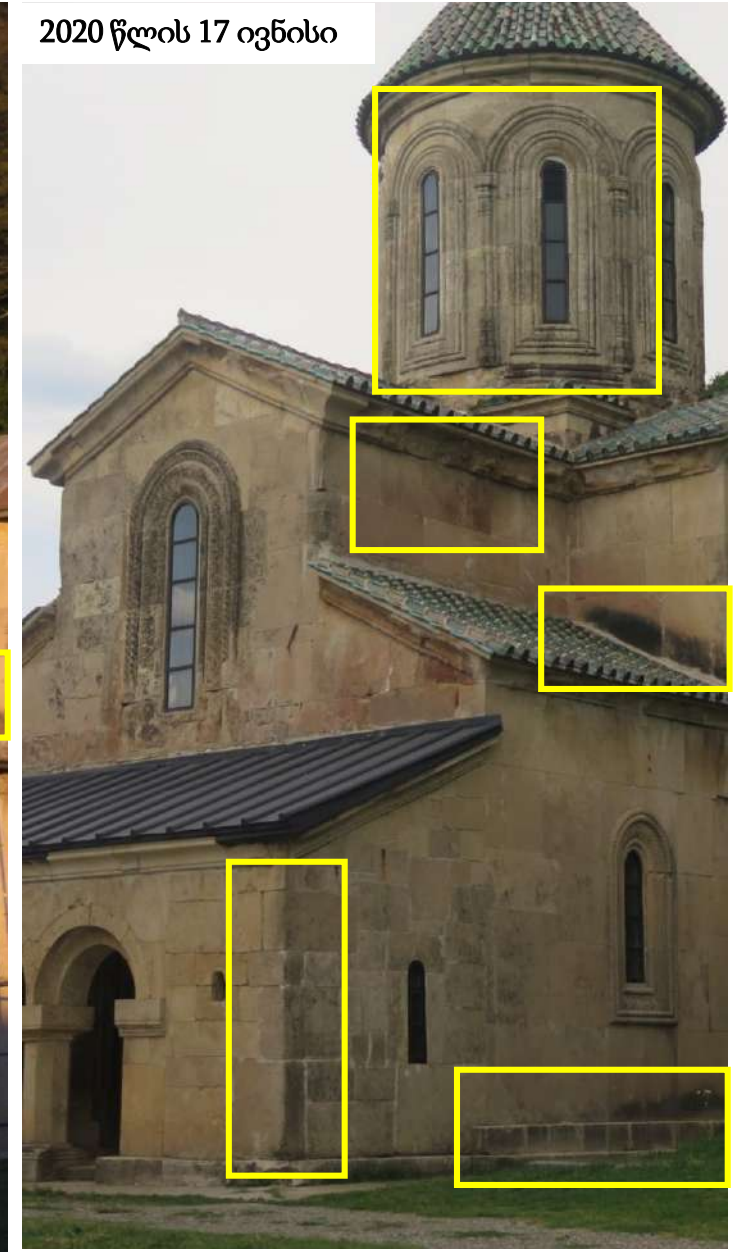
დასავლეთი ფასადი

სამხრეთ-დასავლეთ კუთხეში, ფასადსა და გუმბათზე, ყვითელი ფერის მარტკუთხედებით მონიშნულია ის მონაკვეთები, სადაც ვიზუალურად განირჩევა განსხვავება, თითქოს, შავი ფერის „ლაქები“-ს ფართობი მომატებულია 2020 წლის 17 ივნისს გადაღებულ ფოტოზე.

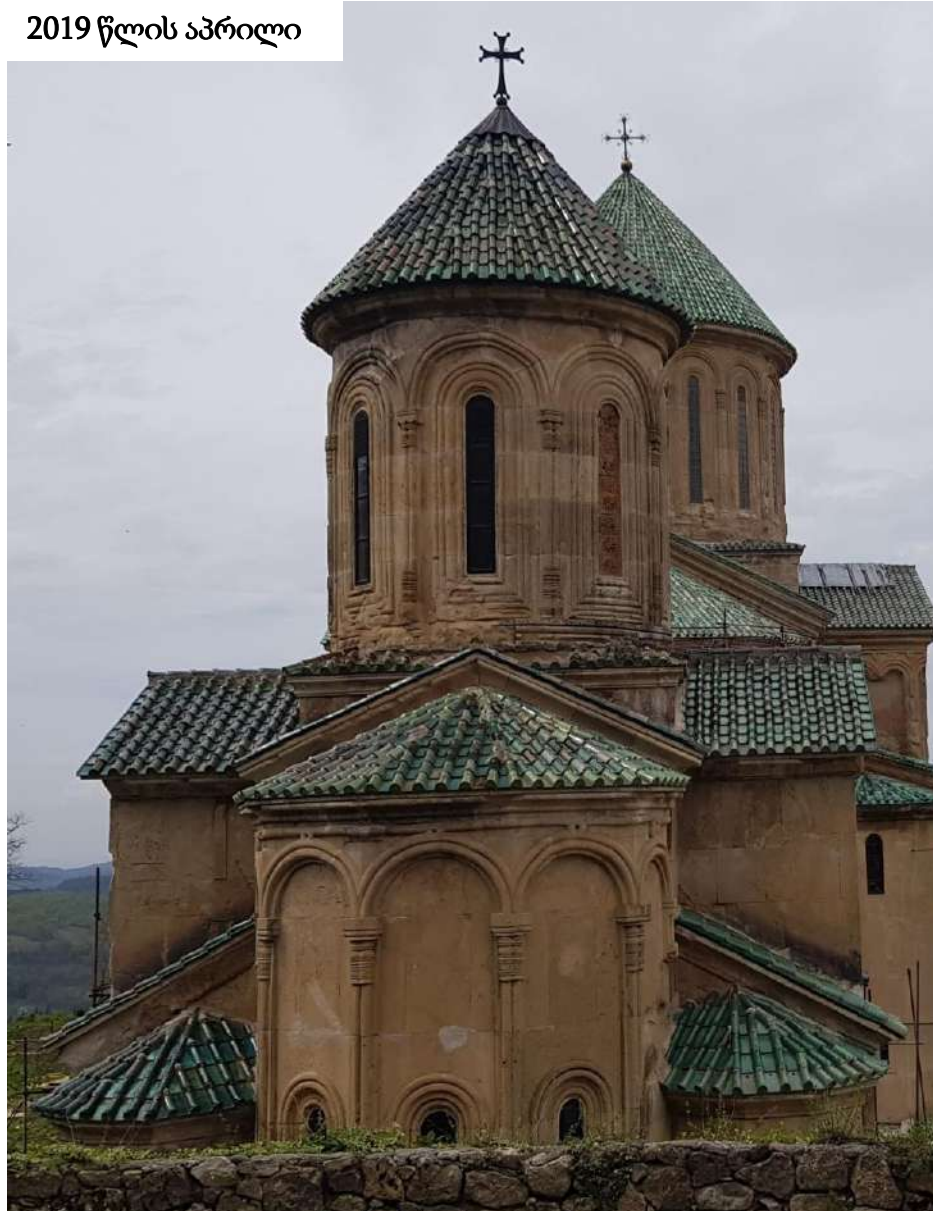
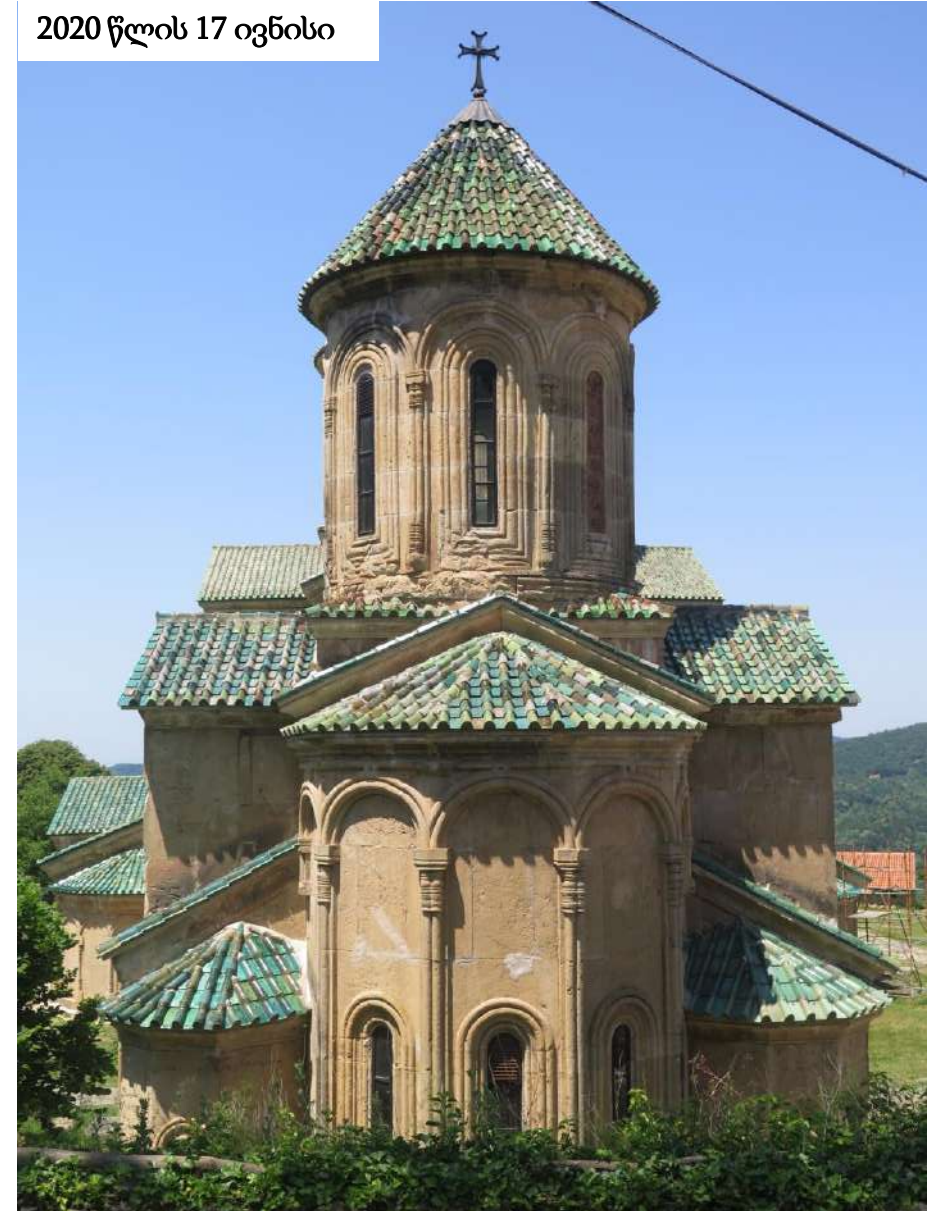
აღმოსავლეთი ფასადი

აღმოსავლეთი ფასადის ზედა ნაწილსა და გუმბათის აღმოსავლეთ წახნაგებზე თვალით ხილული ცვლილება არ აღინიშნება.

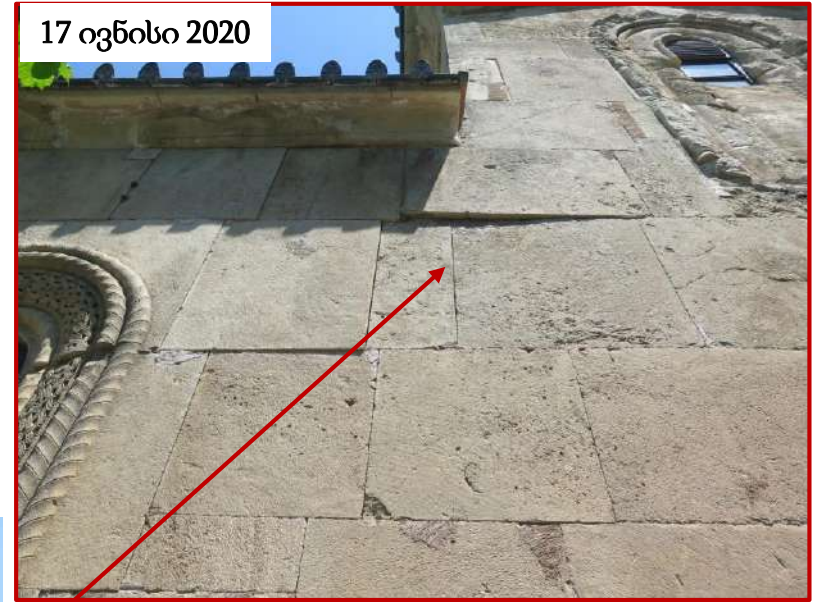
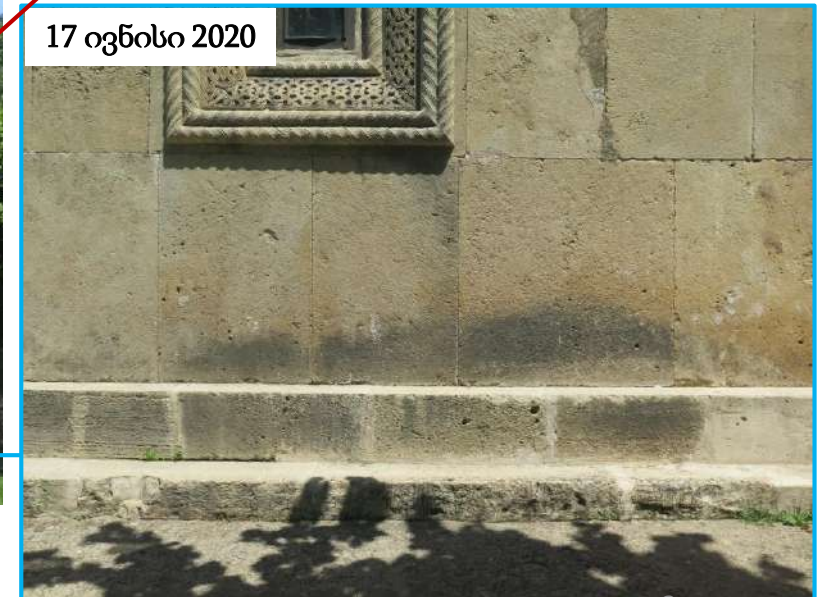
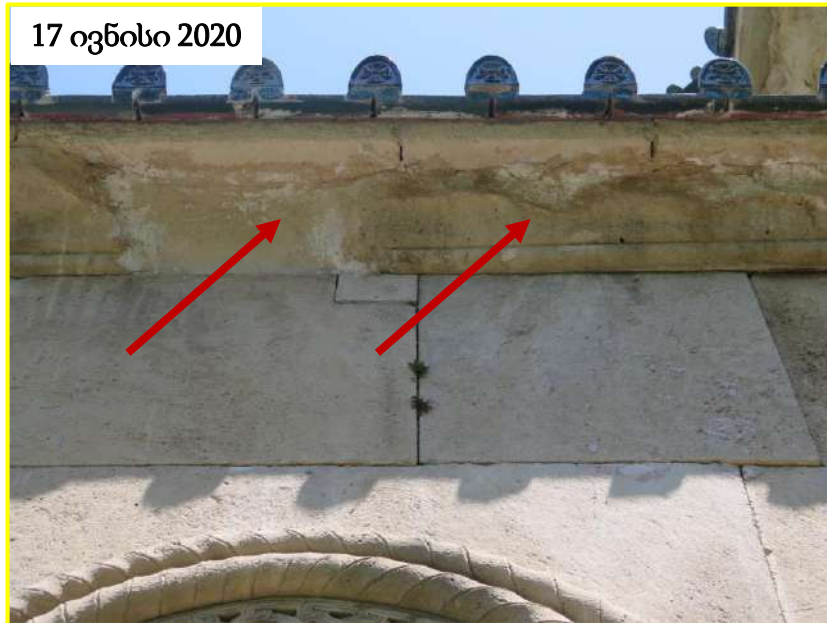
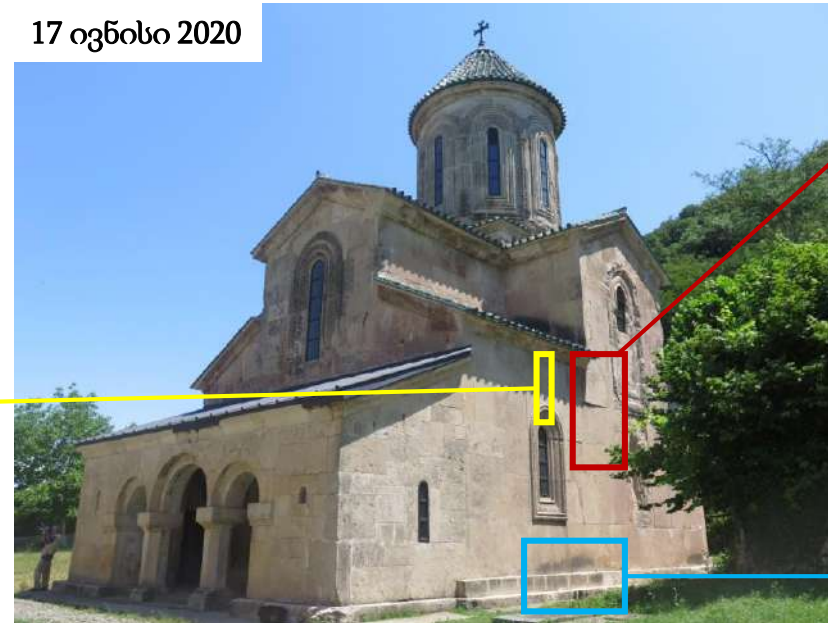
სამხრეთი ფასადი

სამხრეთ ფასადის საარქივო ფოტოების არ არსებობის გამო, შეუძლებელი იყო მდგომარეობის შედარებითი მონიტორინგის წარმოება, თუმცა 2020 წლის 17 ივნისის მდგომარეობით, ფასადის ცენტრალურ ნაწილში (და ლოკალურად სხვადასხვა მონაკვეთში) აღინიშნება:

1. შავი ფერის, დიდი ზომის „ლაქა“ კედლის ქვედა ნაწილში (ფოტოებზე აღნიშნულია ლურჯად)
2. ქვის წყობაზე არსებული ბზარები და ნაკერის გახსნილობები (ფოტოებზე აღნიშნულია წითლად)
3. ქვების შეერთების ადგილებში გაზრდილი მცენარე (ფოტოებზე აღნიშნულია ყვითლად)
4. კარნიზებზე არსებული თეთრი ნადები და გამუქებული ადგილები (აღნიშნულია წითელი ისრებით)

სამომავლოდ, აუცილებელია, სამხრეთ ფასადის მდგომარეობის მონიტორინგის წარმოება.

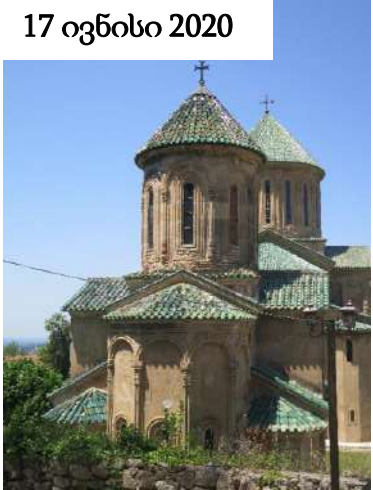
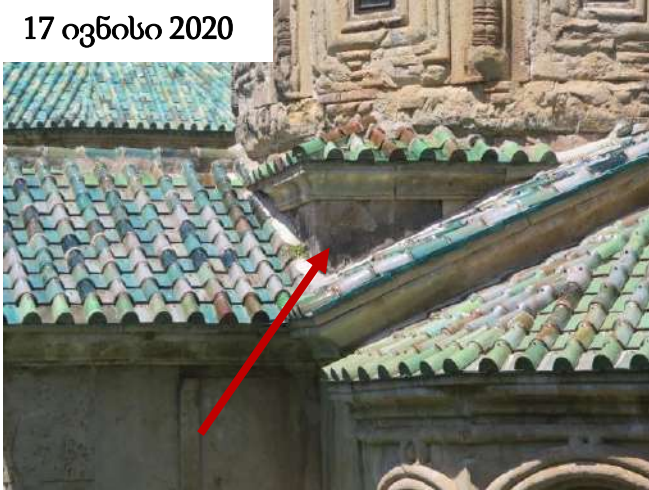
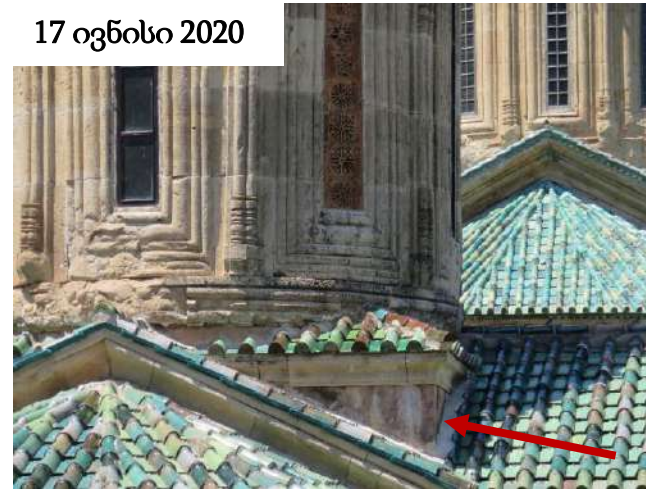
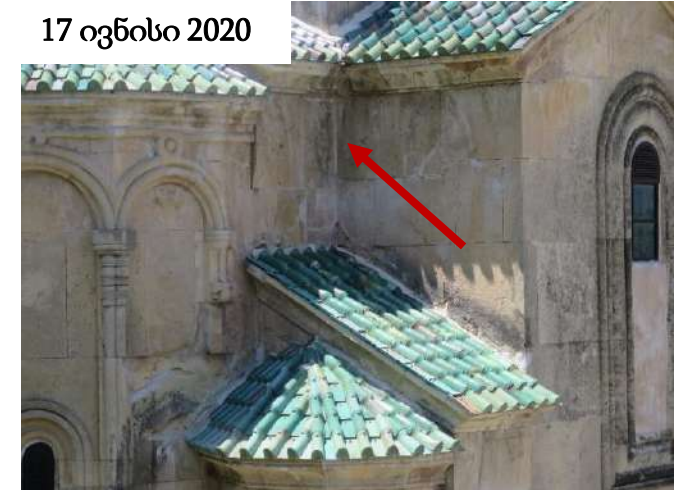
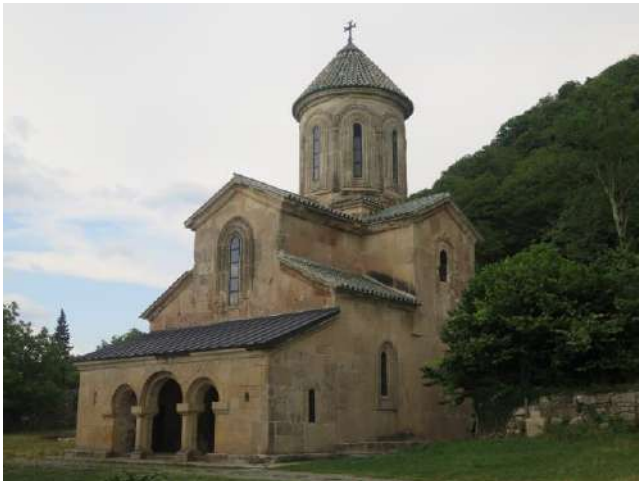
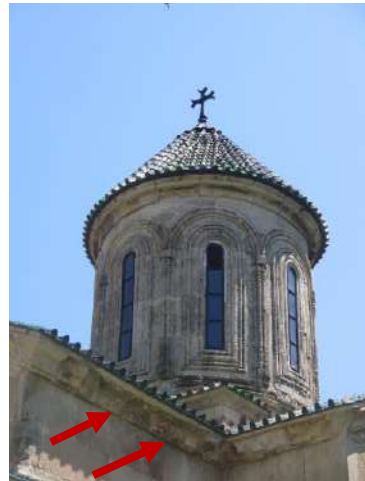
სამხრეთი და აღმოსავლეთი ფასადები

ქვემოთ (მაგალითის სახით) წარმოდგენილია სამხრეთი და აღმოსავლეთი ფასადების კარნიზებზე არსებული თეთრი ნადები და გამუქებული ადგილები (აღნიშნულია წითელი ისრებით)

სამომავლოდ, აუცილებელია, ყველა ფასადის კარნიზების მდგომარეობის მონიტორინგის წარმოება.

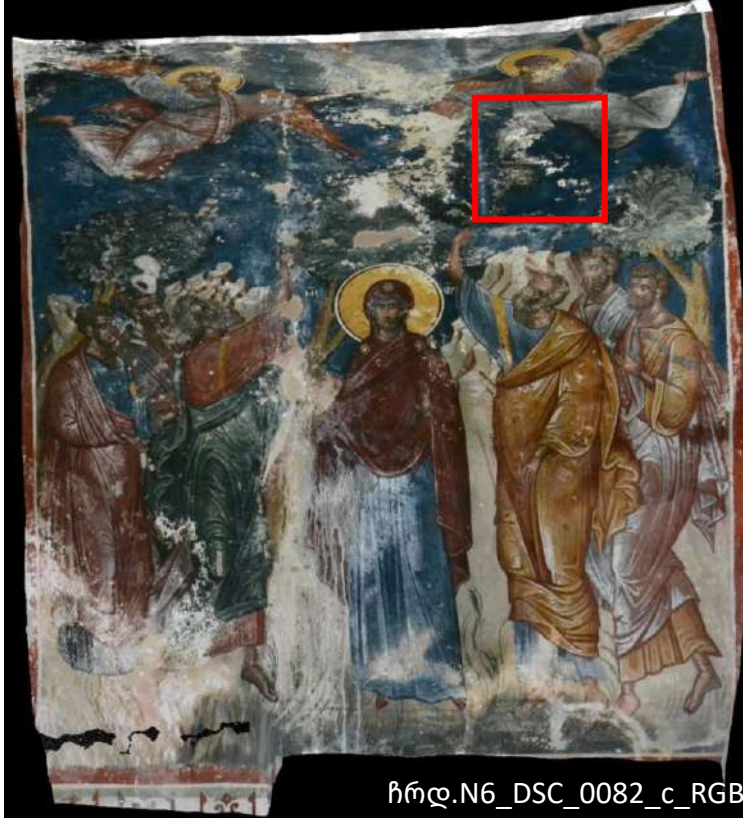
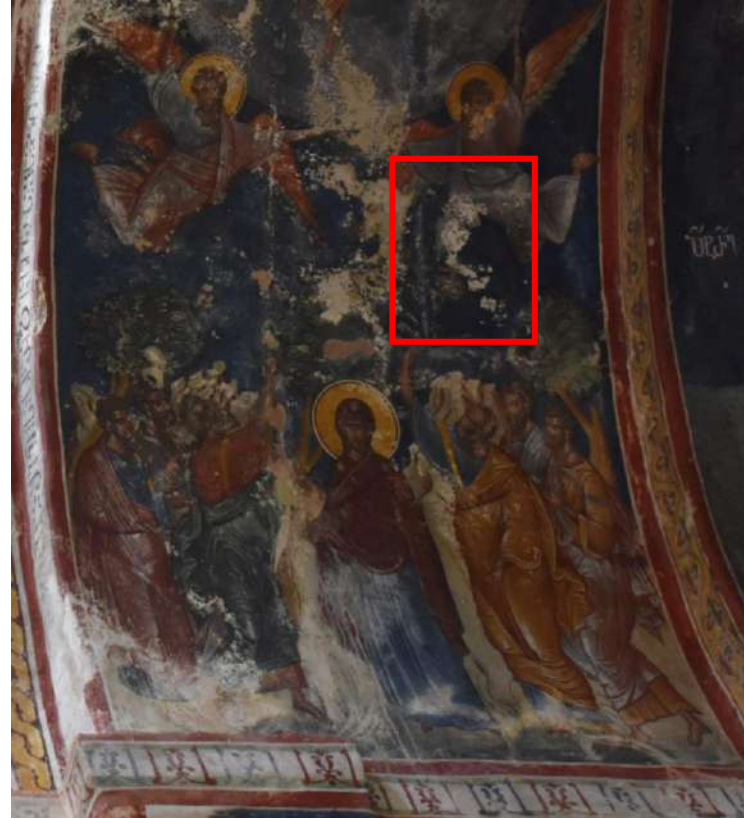
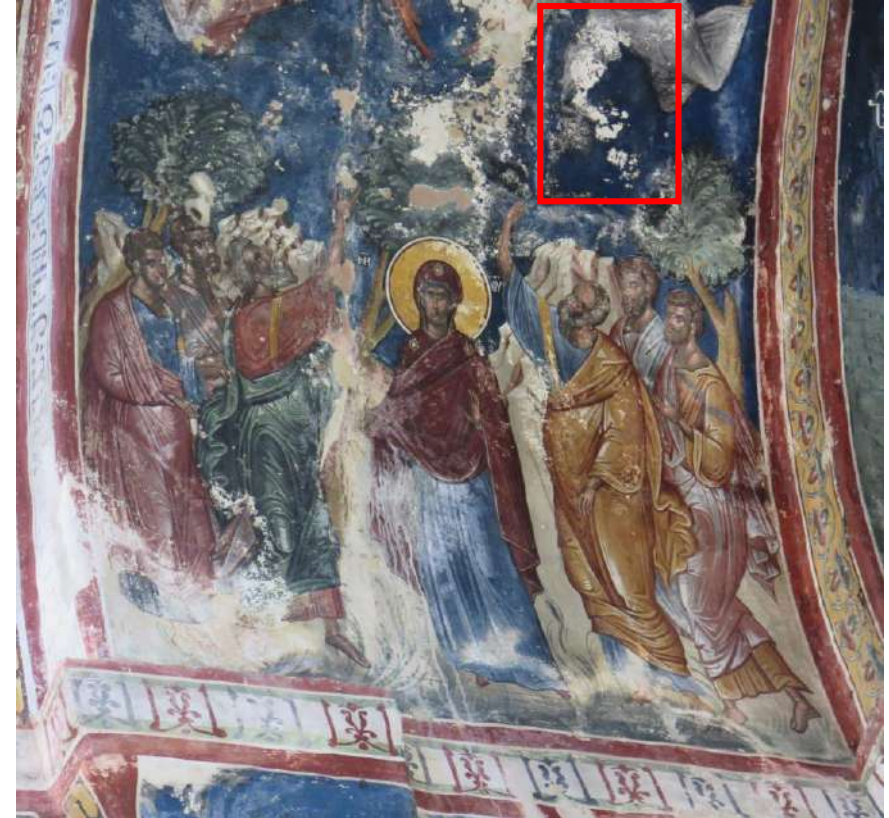
აღმოსავლეთი მკლავი

ვიზუალური დაკვირვებით თვალით ხილული შესაძლო განსხვავება შეინიშნება

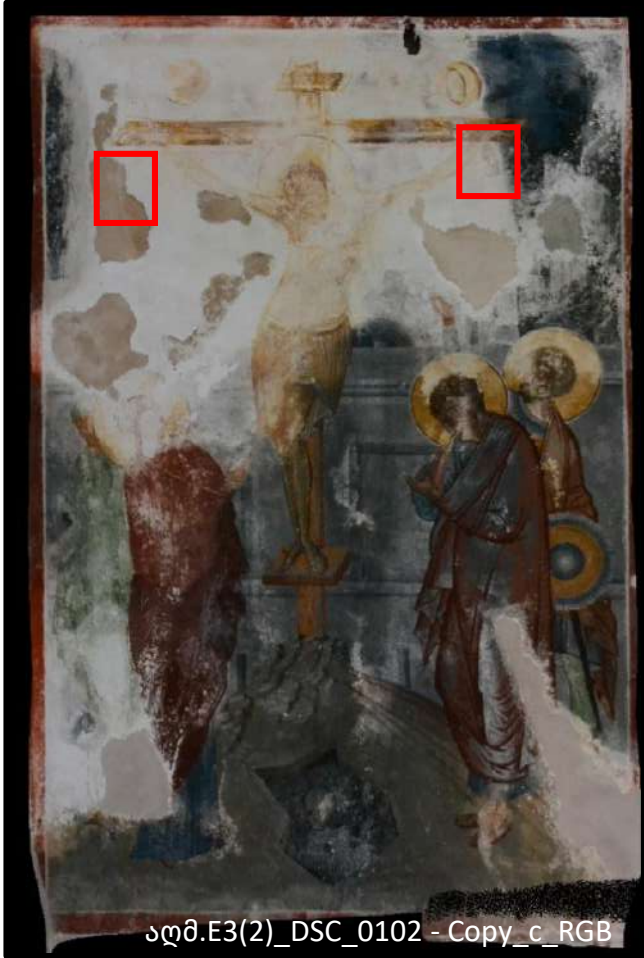
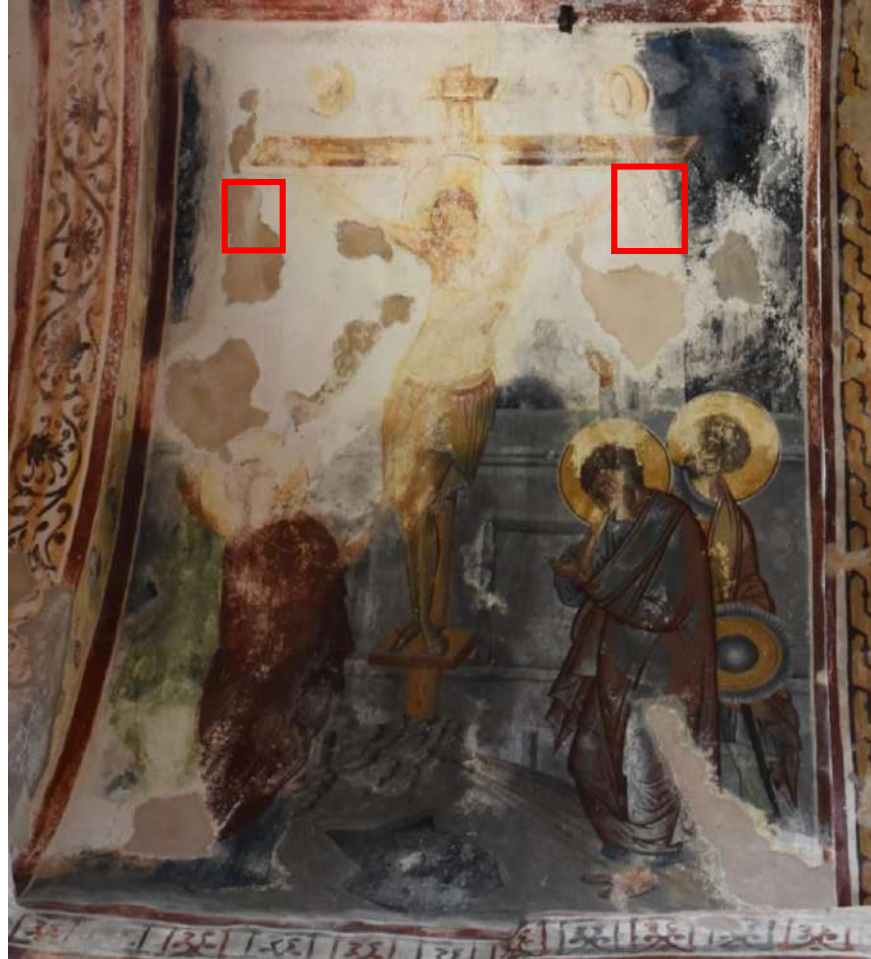
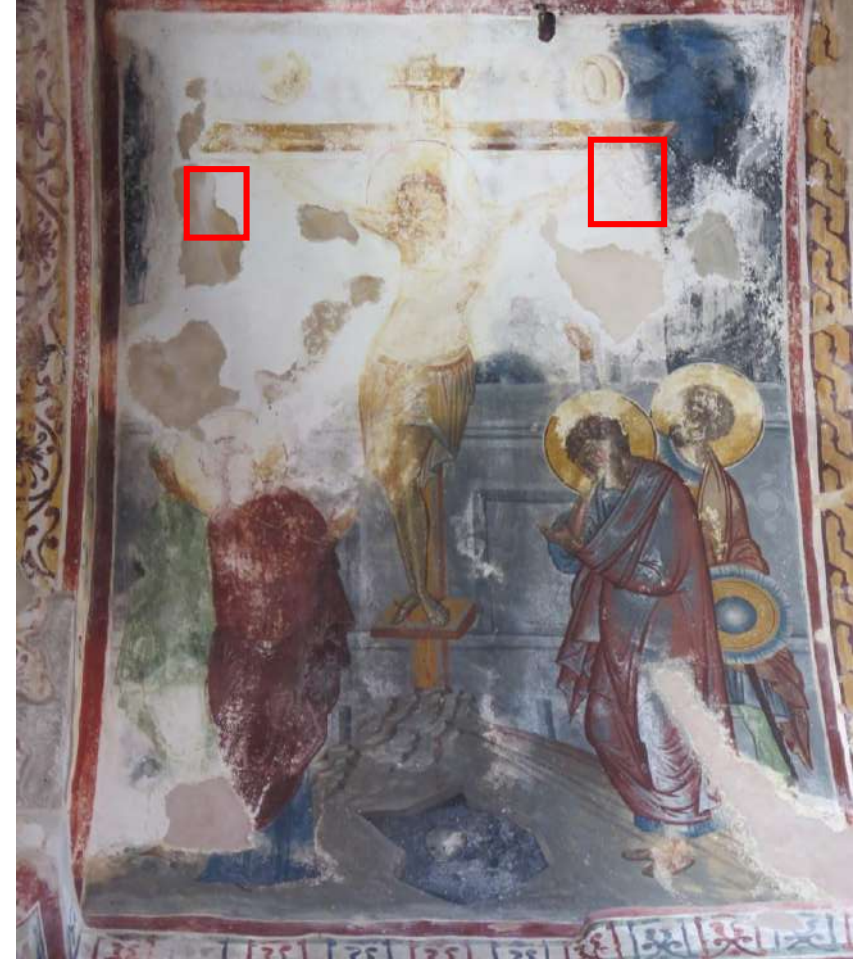
ჩრდილოეთი მკლავის აღმოსავლეთი კედელი

ვიზუალური დაკვირვებით თვალით ხილული შესაძლო განსხვავება შეინიშნება
