საქართველოს კულტურული მემკვიდრეობის დაცვის ეროვნული სააგენტოს სამუშაო
ჯგუფის მივლინება მსოფლიო მემკვიდრეობის ძეგლზე „გელათის მონასტერი“

16-19 ივნისი, 2020წ

საველე დათვალიერებისა და ჩატარებული სამუშაოების ანგარიში

ანგარიში N1

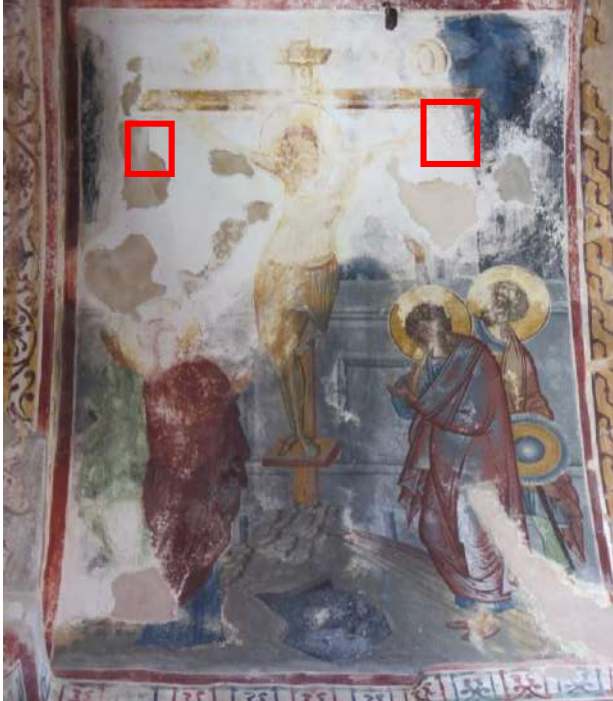
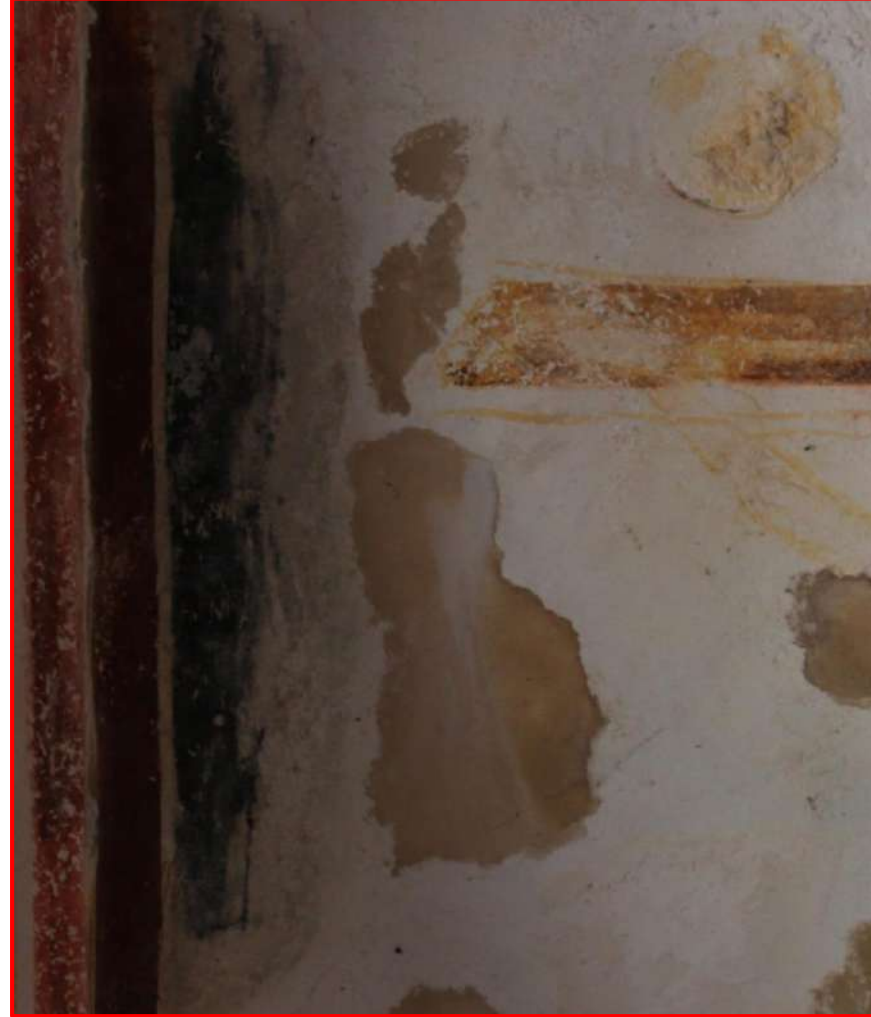
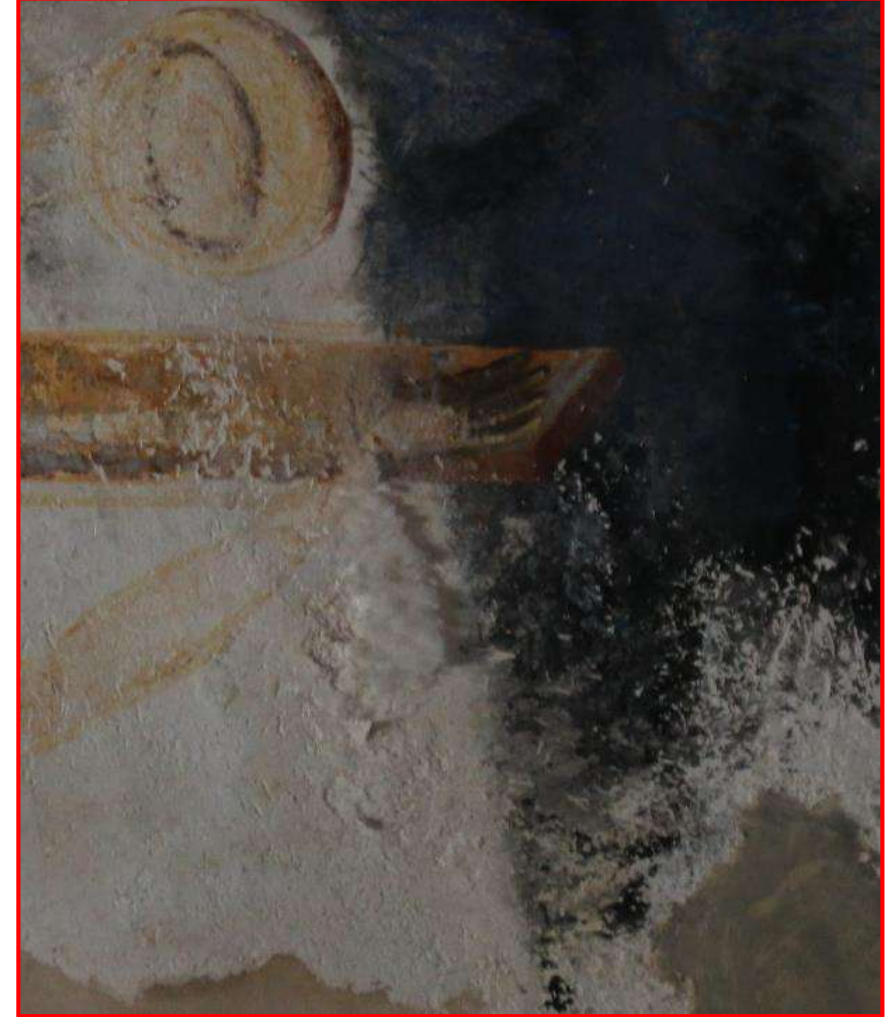
ჩრდილოეთი მკლავის აღმოსავლეთი კედელი

ჯვარცმის სცენაზე წარმოდგენილი დაზიანების ორი მონაკვეთის მაკრო ფოტოები, გადაღებული 2020 წლის 17 ივნისს.

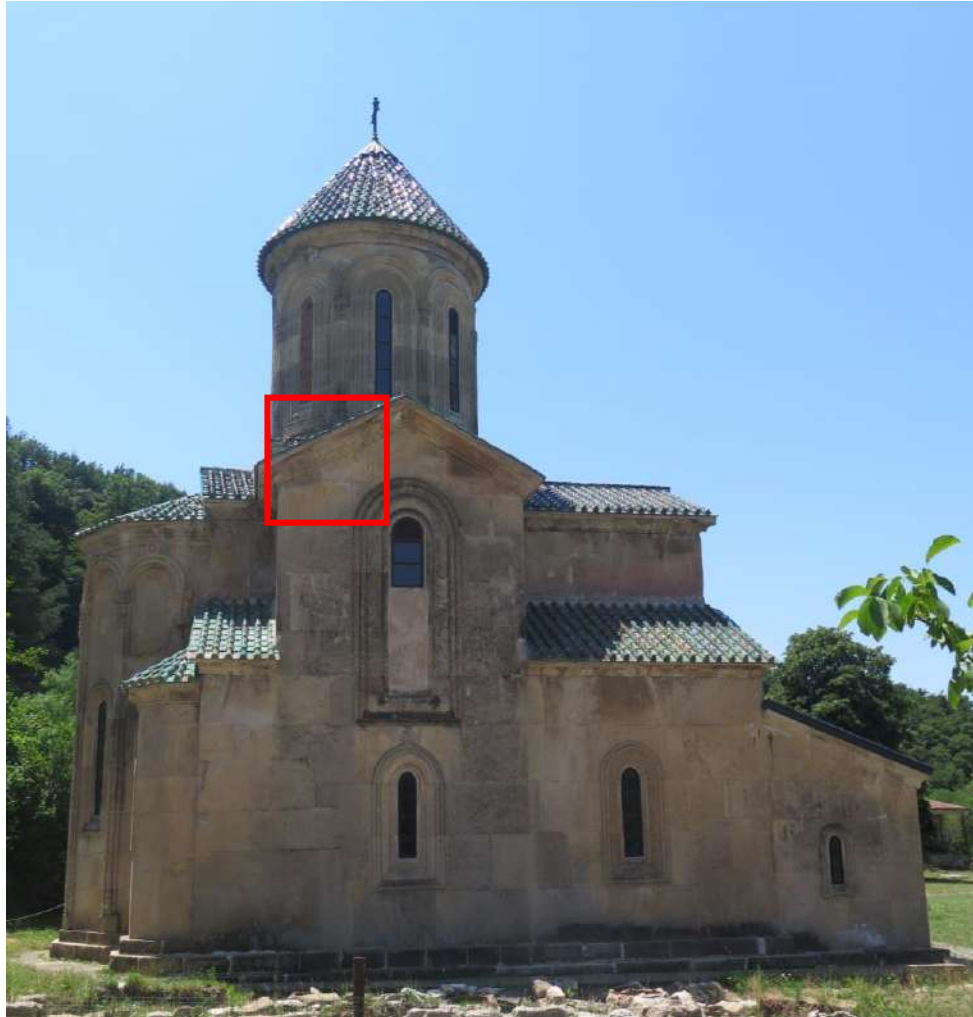
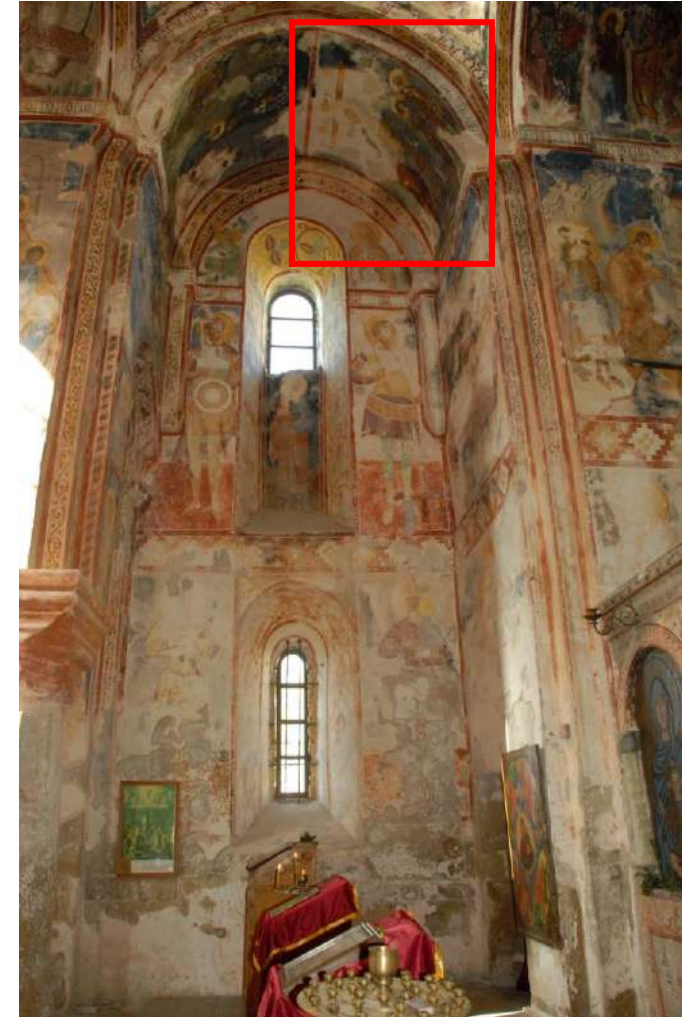
ჩრდილოეთი მკლავის აღმოსავლეთ კედელი

იმის დასადგენად, არის თუ ინტერიერში არსებული კედლის მხატვრობის დაზიანების გამომწვევი მიზეზი ეკლესიის ექსტერიერის მხრიდან წარმოდგენილი დაზიანების პროცესის სავარაუდო მონაკვეთები, აუცილებელია, ფასადების მდგომარეობის მონიტორინგის წარმოება.

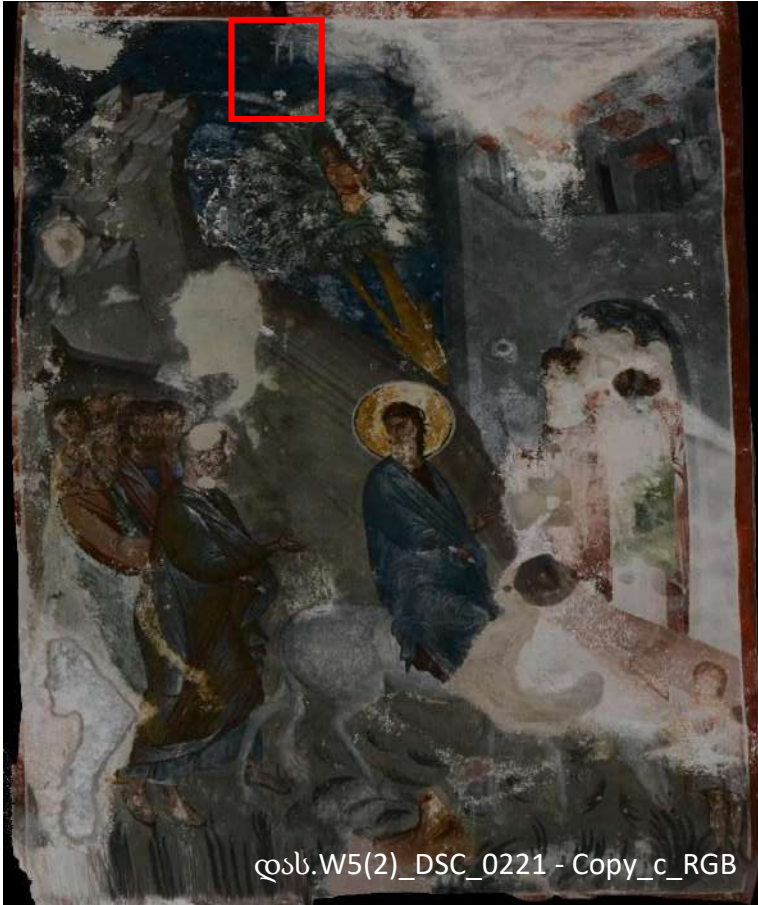
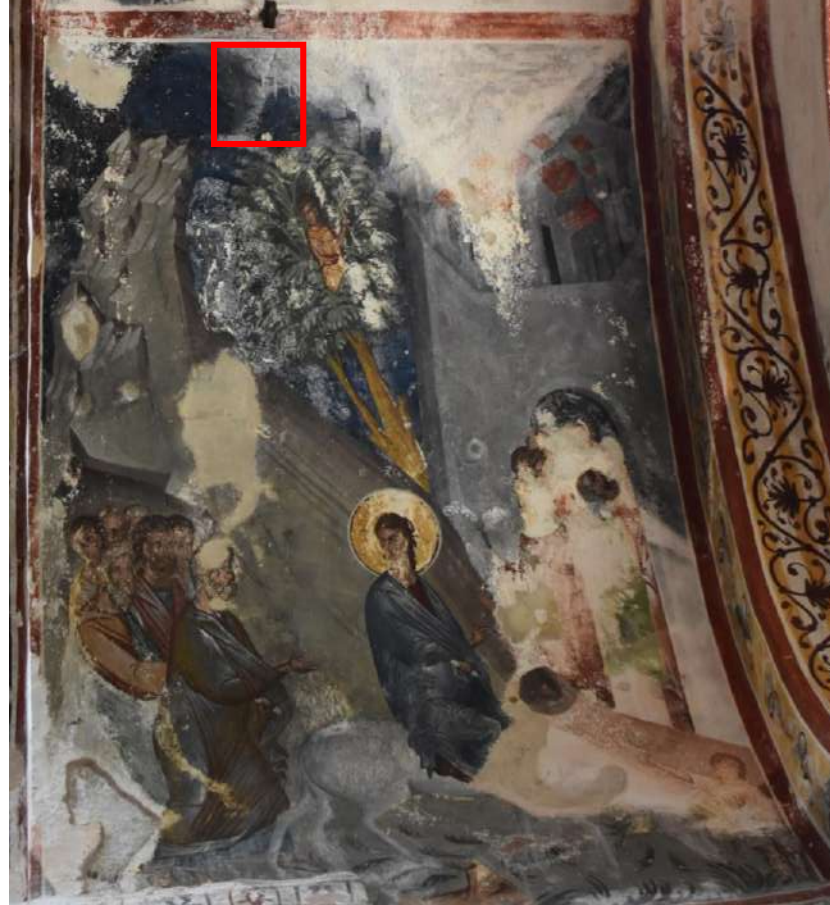
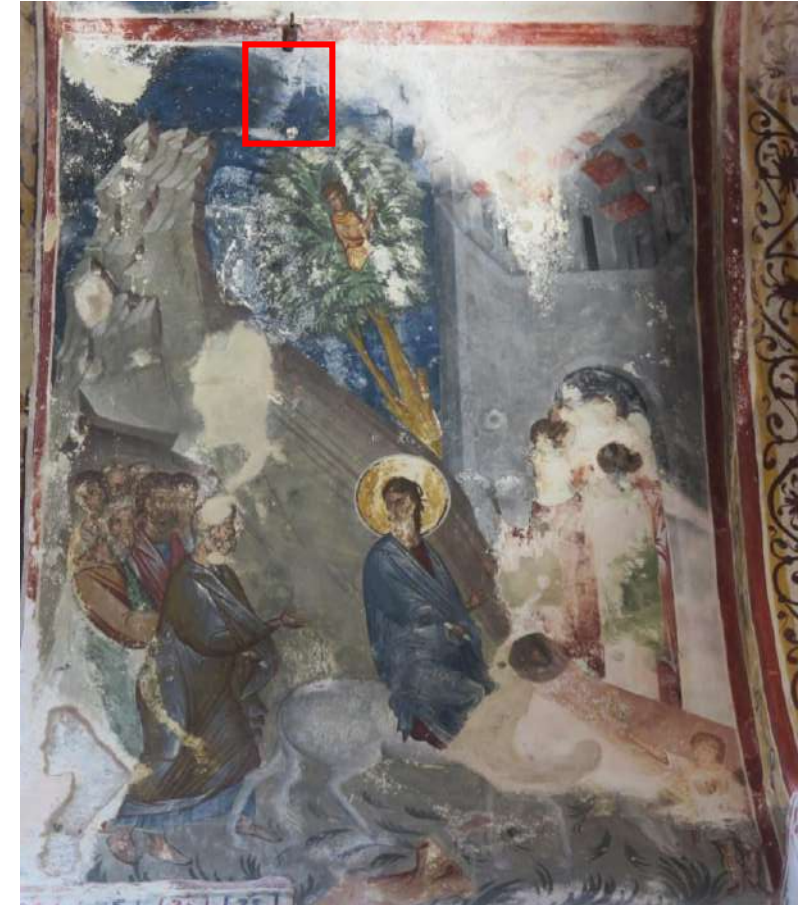
ვიზუალური დაკვირვებით თვალით ხილული განსხვავება შეინიშნება

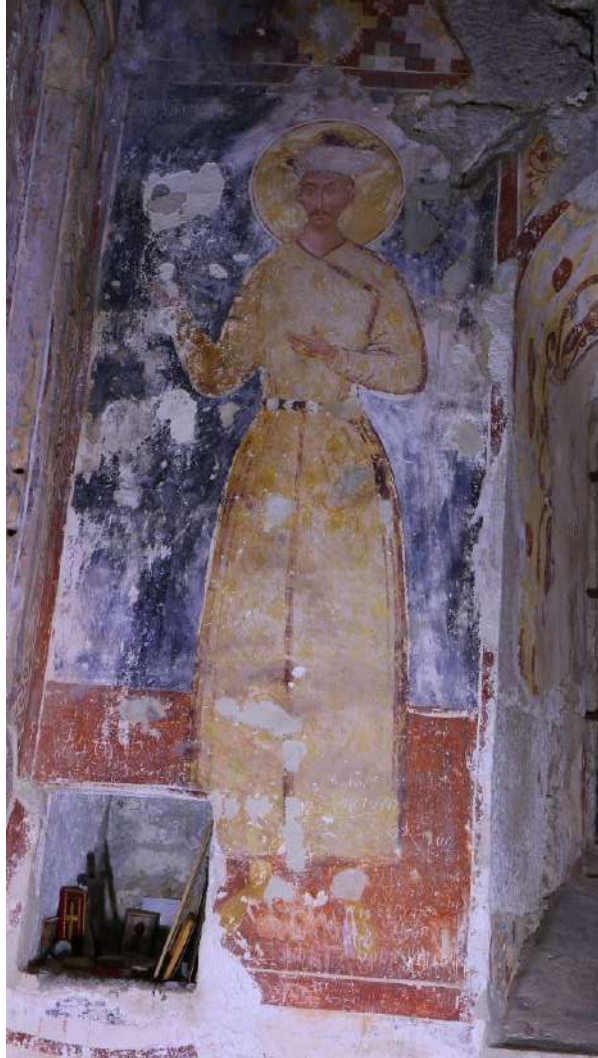
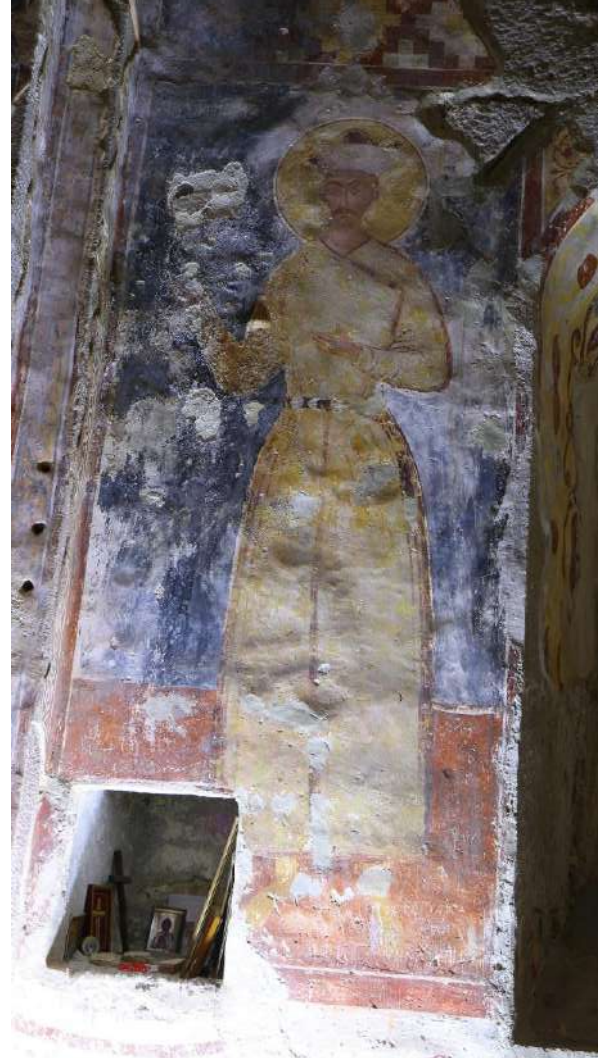
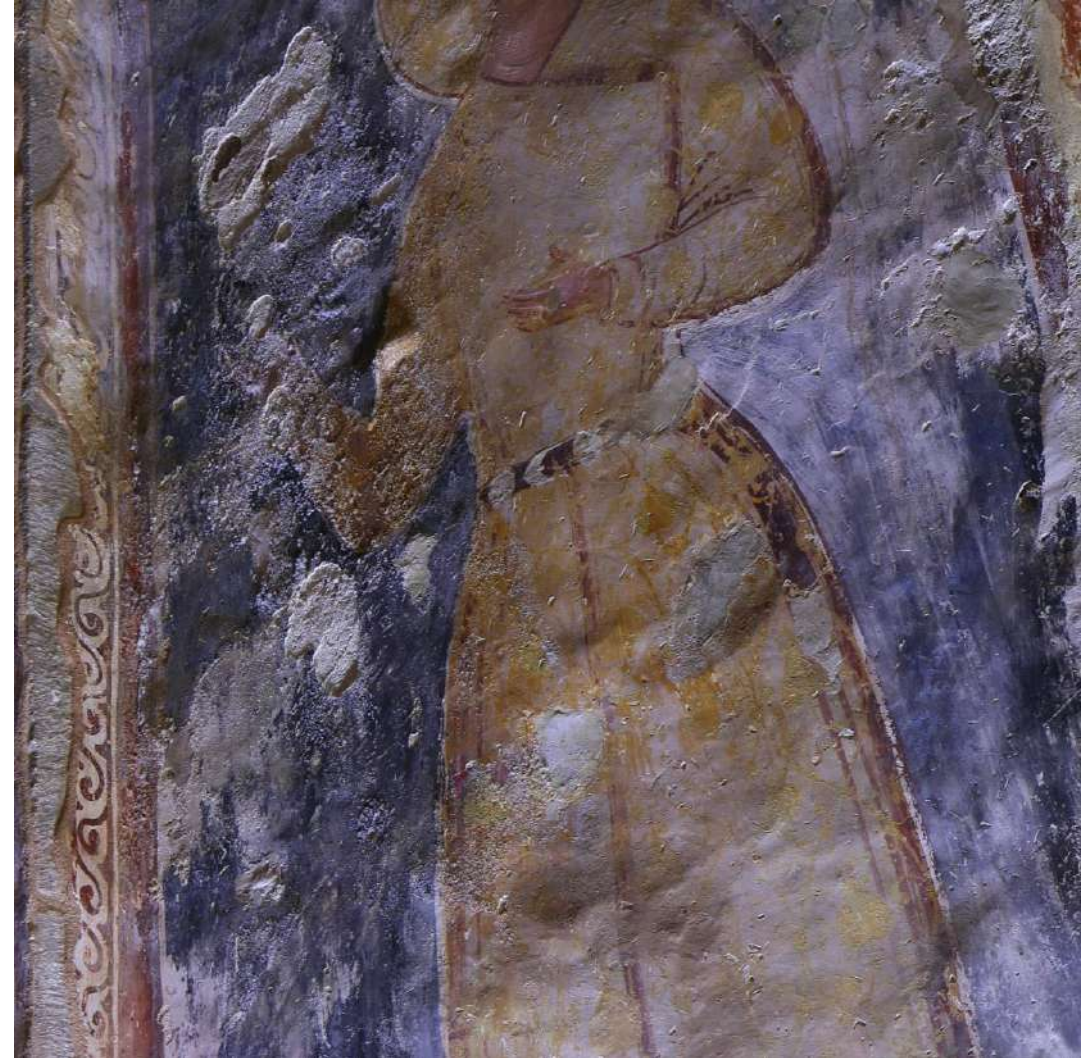
სამხრეთი მკლავის სამხრეთი კედელი

ქტიტორის ფიგურა, ფოტოები გადაღებულია პირდაპირი (მარცხნივ) და გვერდითი განათების (შუაში და მარჯვნივ) დახმარებით, 2020 წლის 18 ივნისს.

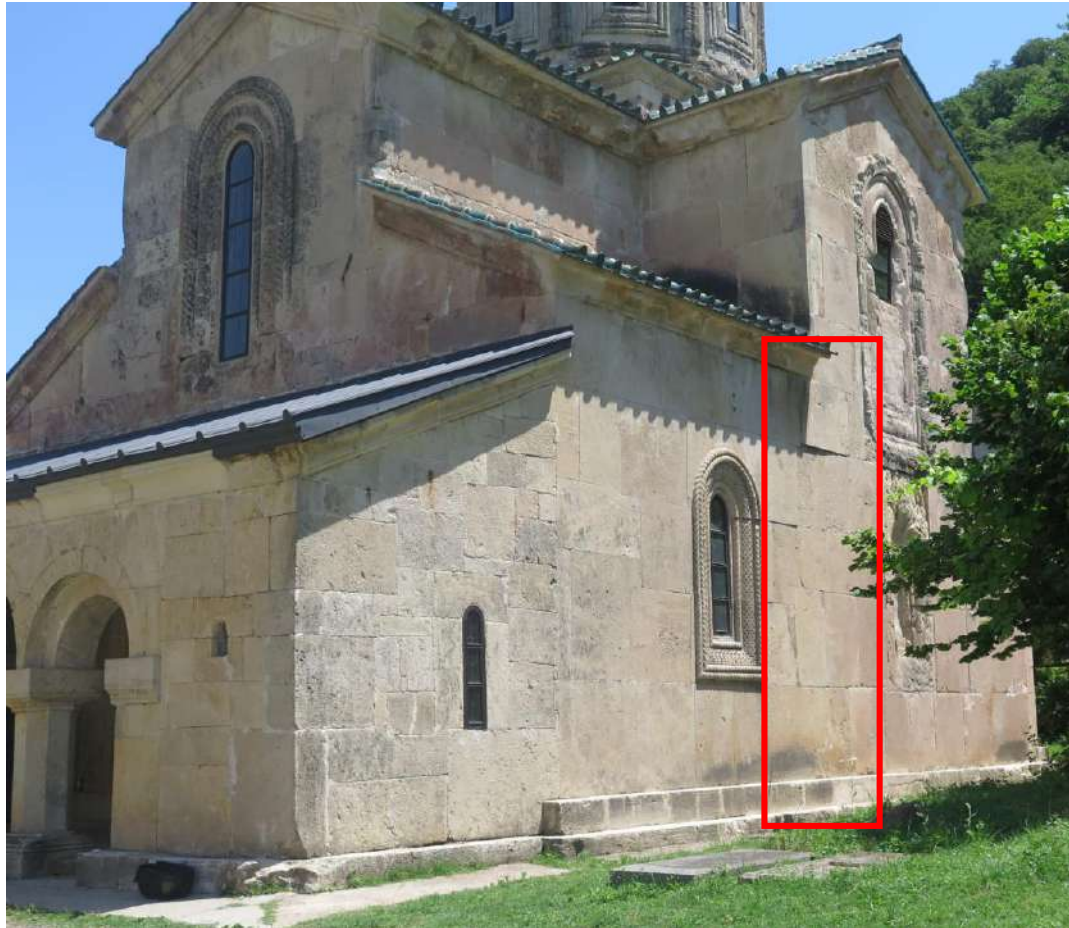
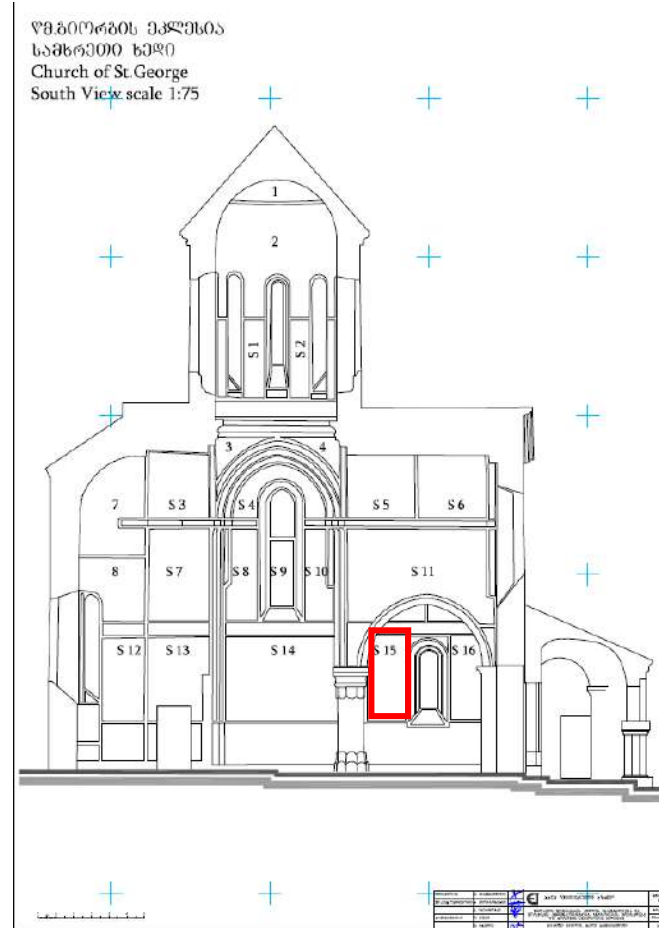
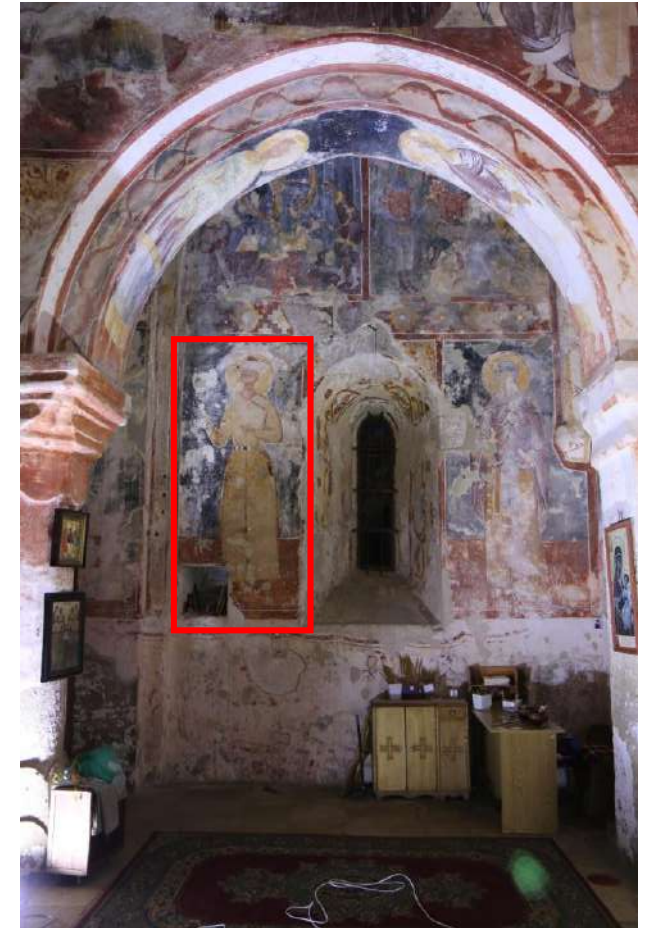
სამხრეთი მკლავის სამხრეთი კედელი

ფასადზე მონიშნულია დაზიანების გამომწვევი სავარაუდო წყარო: დაზიანებული კედლის მხატვრობის მოპირდაპირე მხარეს, ფასადის მხრიდან, კედლის თითქმის მთელ სიმაღლეზე შეინიშნება წყობის ნაკერების გახსნილობა, ხოლო კედლის შუაწელზე ერთი ქვა დაძრულია და გადმოწეულია ფასადის სიბრტყიდან დაახლოებით 5-10სმ. სავარაუდებელია, რომ სახურავიდან გადმოსული წყალი ხვდება გამოწეულ ქვაზე და მიუყვება გახსნილ ნაკერებს, საიდანაც შესაძლოა ხდებოდეს წყლის ინფილტრაცია ინტერიერში.

იმის დასადგენად, არის თუ ინტერიერში არსებული კედლის მხატვრობის დაზიანების გამომწვევი მიზეზი ეკლესიის ექსტერიერის მხრიდან წარმოდგენილი დაზიანების პროცესის სავარაუდო მონაკვეთები, აუცილებელია, ფასადების მდგომარეობის მონიტორინგის წარმოება.

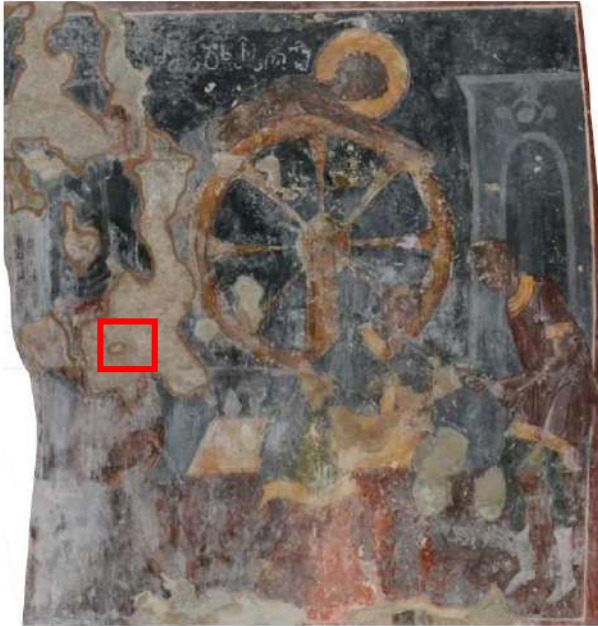
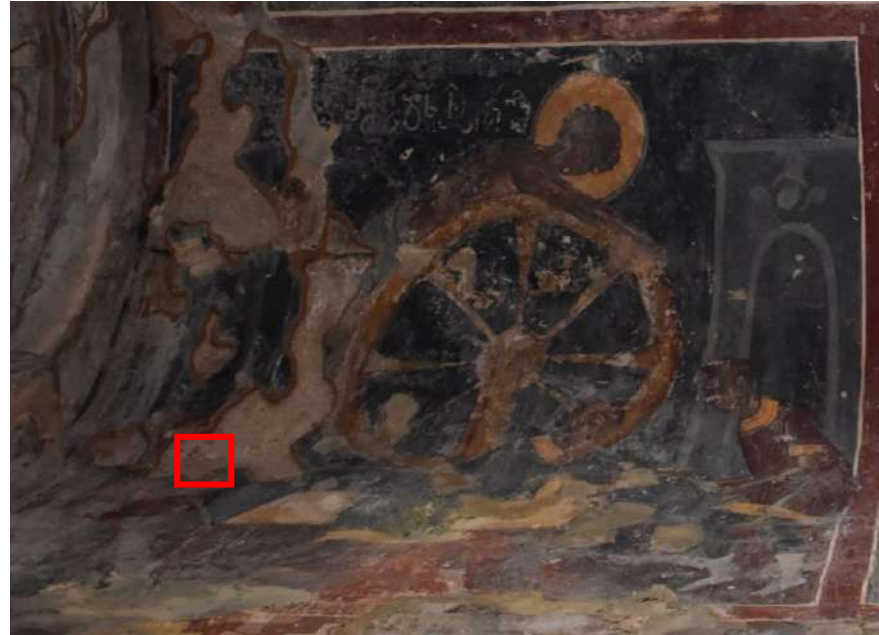
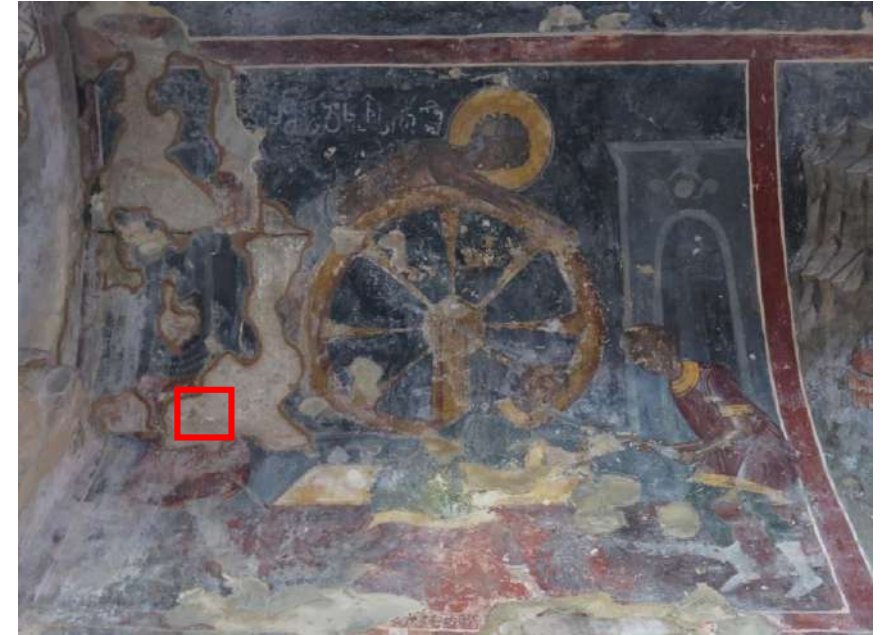
ვიზუალური დაკვირვებით თვალით ხილული მცირე განსხვავება შეინიშნება

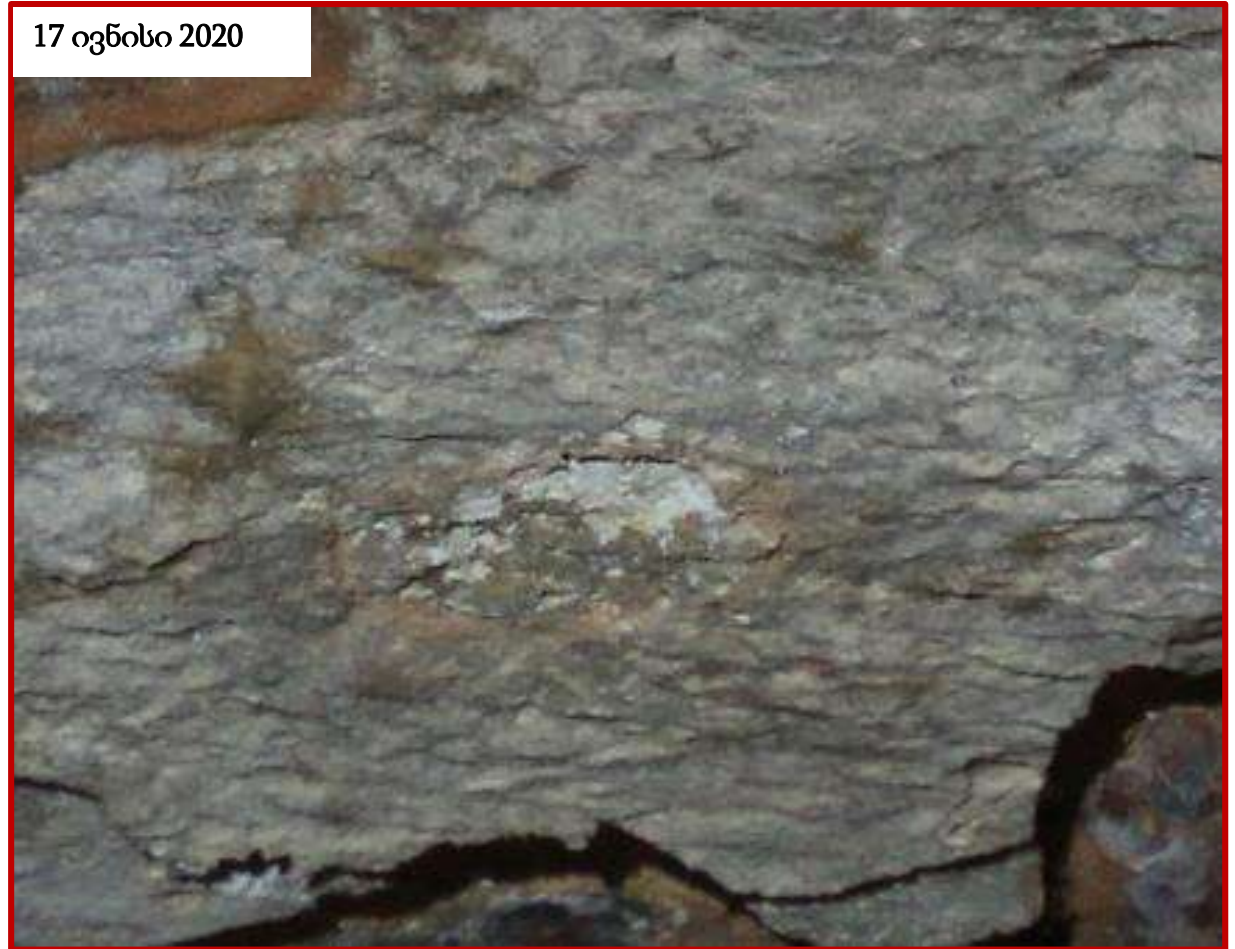
17 ივნისი 2020

წმ. გიორგის წამება ურმის თვალზე, ფოტოები გადაღებულია პირდაპირი განათების დახმარებით, 2020 წლის 17 ივნისს. სავარაუდოა, რომ მოცემულ მონაკვეთში თეთრი ფერის მონაკვეთს გარშემო ჰქონდა მუქი ფერის ქიმი, რომელიც დღეს ჩამოვარდნილია.

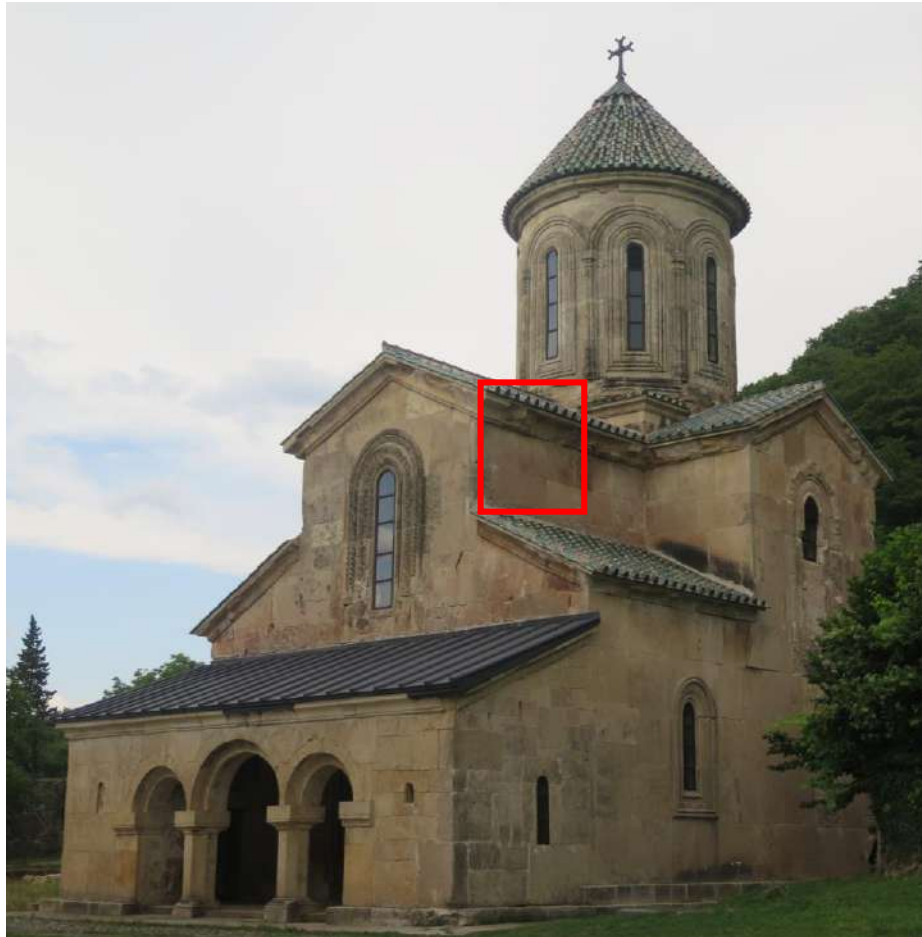
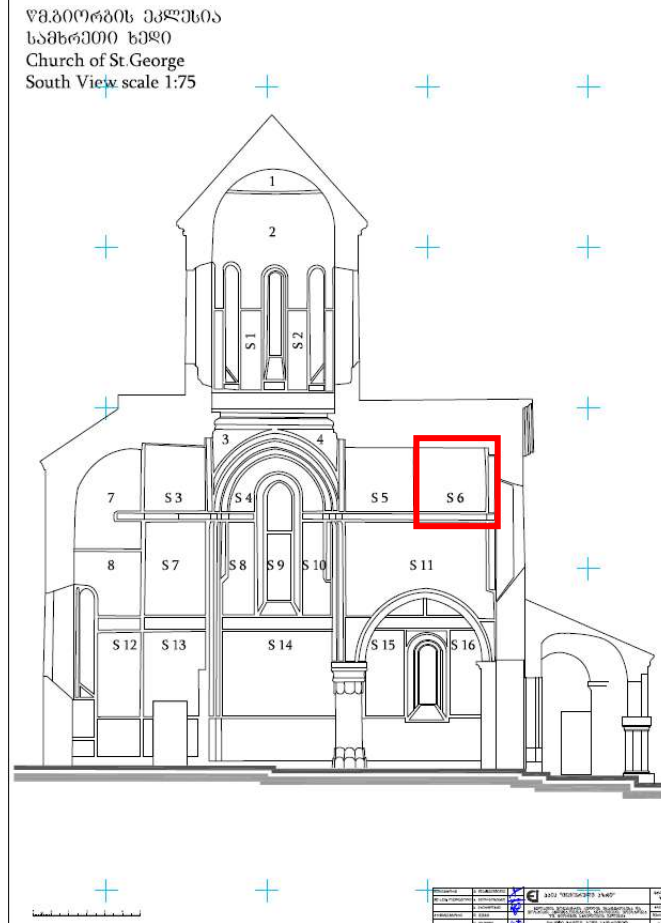
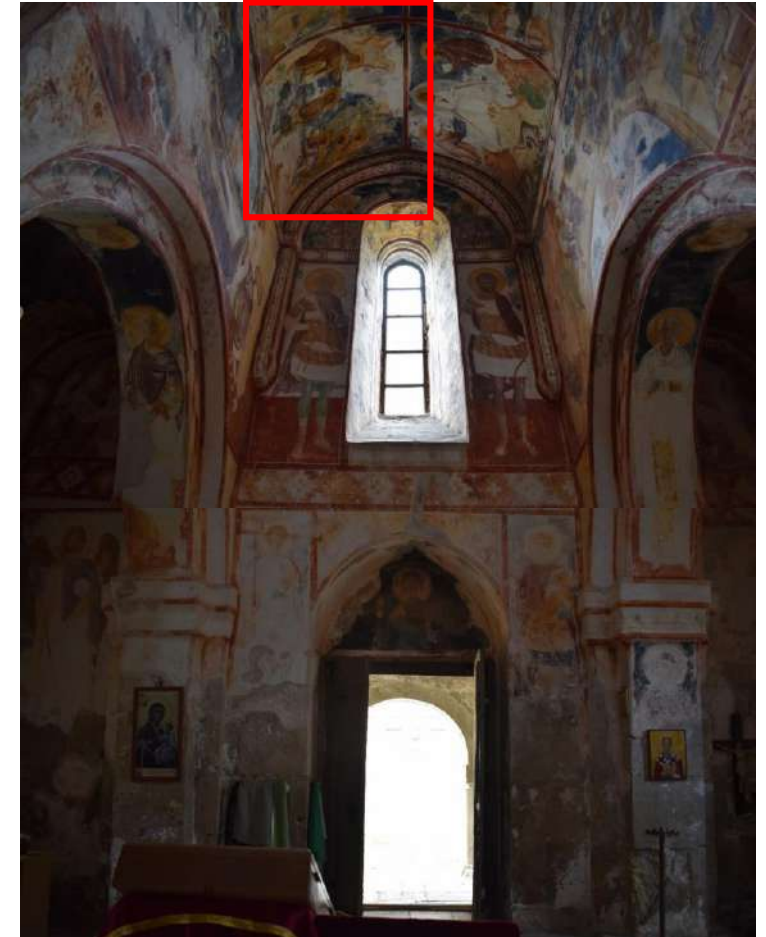
დასავლეთი მკლავი, სამხრეთი კედელი (კამარა)

იმის დასადგენად, არის თუ ინტერიერში არსებული კედლის მხატვრობის დაზიანების გამომწვევი მიზეზი ეკლესიის ექსტერიერის მხრიდან წარმოდგენილი დაზიანების პროცესის სავარაუდო მონაკვეთები, აუცილებელია, ფასადების მდგომარეობის მონიტორინგის წარმოება.

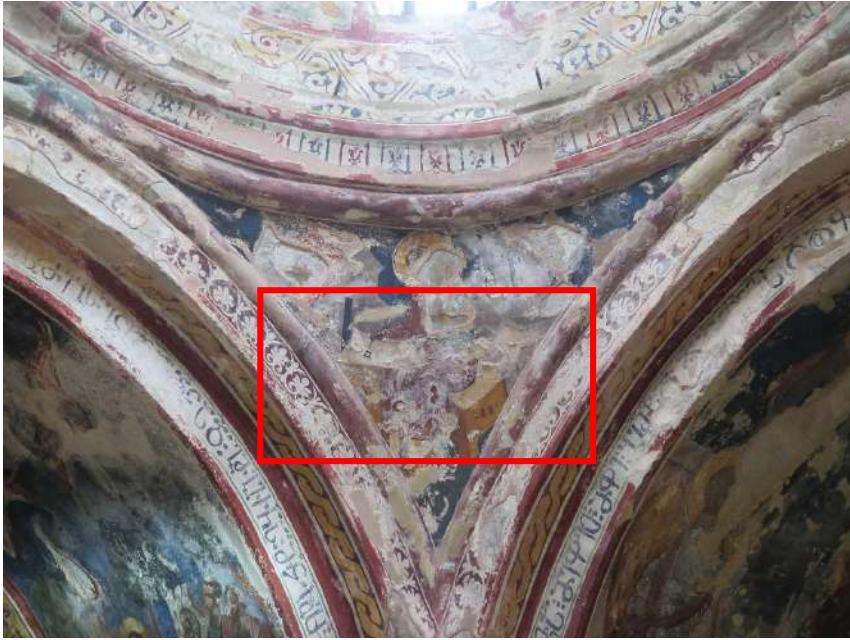
ხარაჩოდან, ვიზუალური დაკვირვებით, მხატვრობის ზედაპირი დაფარული სხვადასხვა სისქის მარილის კრისტალებით. ფოტოები გადაღებულია 2020 წლის 19 ივნისს.

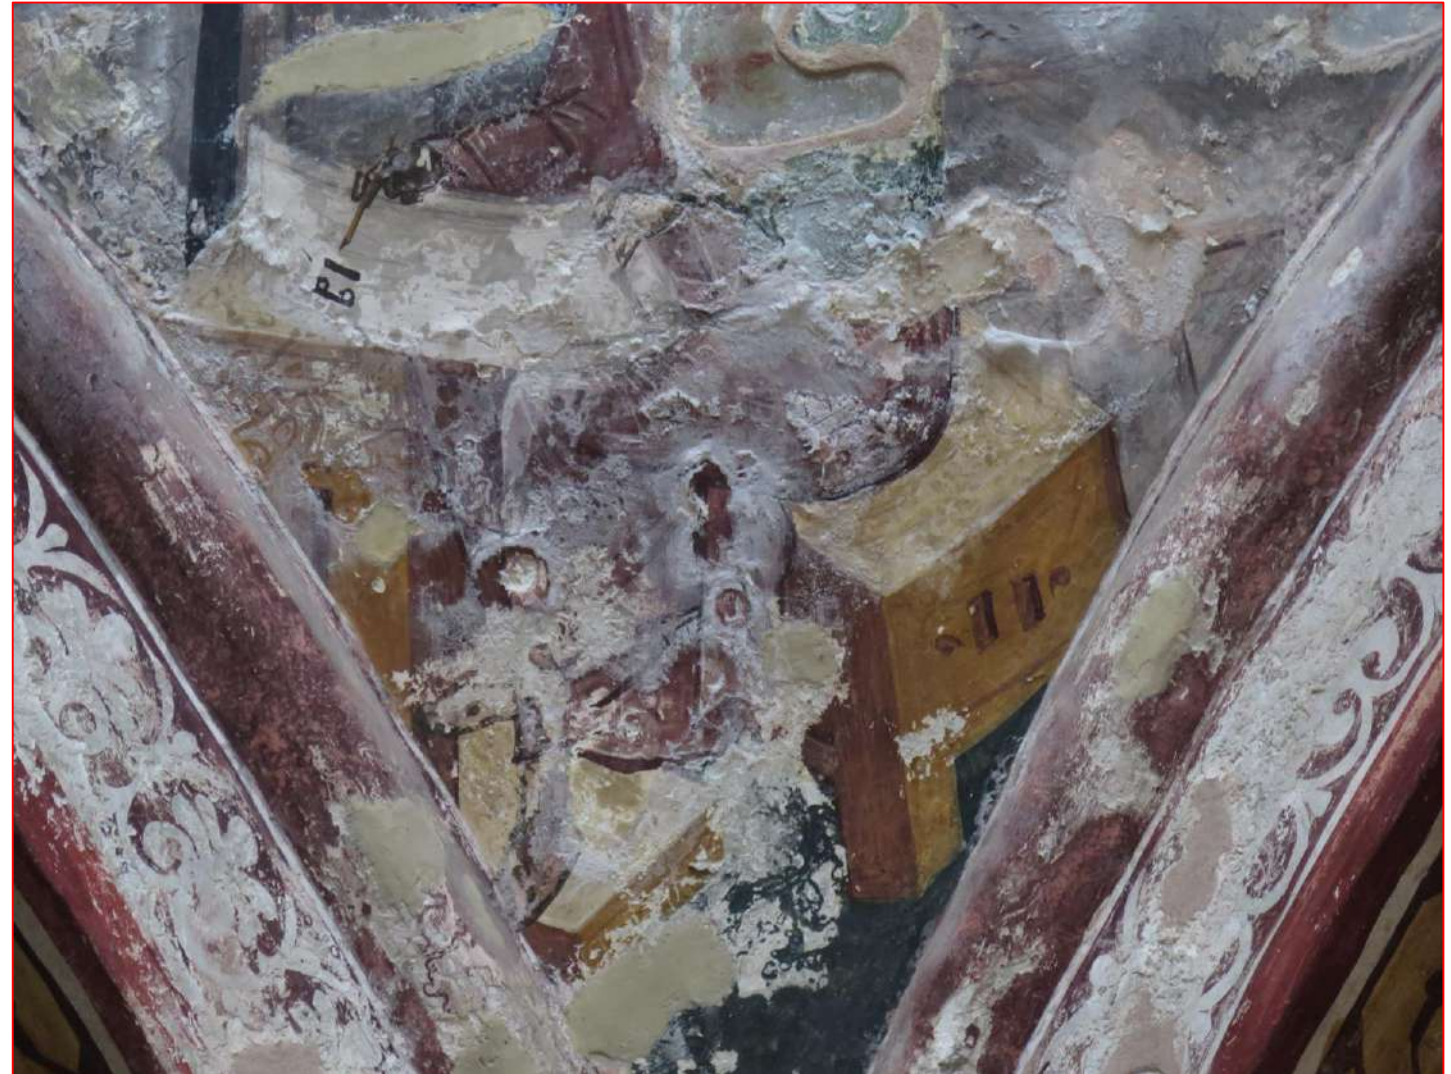
მონასტრის წევრებისა და დამხმარეების თქმით, გუმბათქვეშა სივრცეში, სამხრეთ-დასავლეთ ბურჯთან და ჩრდილოეთ კედლის აღმოსავლეთ ნაწილში, იატაკზე მუდმივად აღინიშნება, ძალიან წვრილი, ჩამოცვენილი ნაწილაკები.

მოცემულ მონაკვეთში აღმართული ხარაჩოს დამხარებით, მოხდა გუმბათის ყელის ქვედა ნაწილისა და აფრების უფრო ახლოდან დათვალიერება, პირდაპირი და გვერდითი განათების დახმარებით და გამოითქვა ვარაუდი, თუ საიდან შეიძლება ხდებოდეს მოცემული ნაწილაკების ჩამოცვენა.

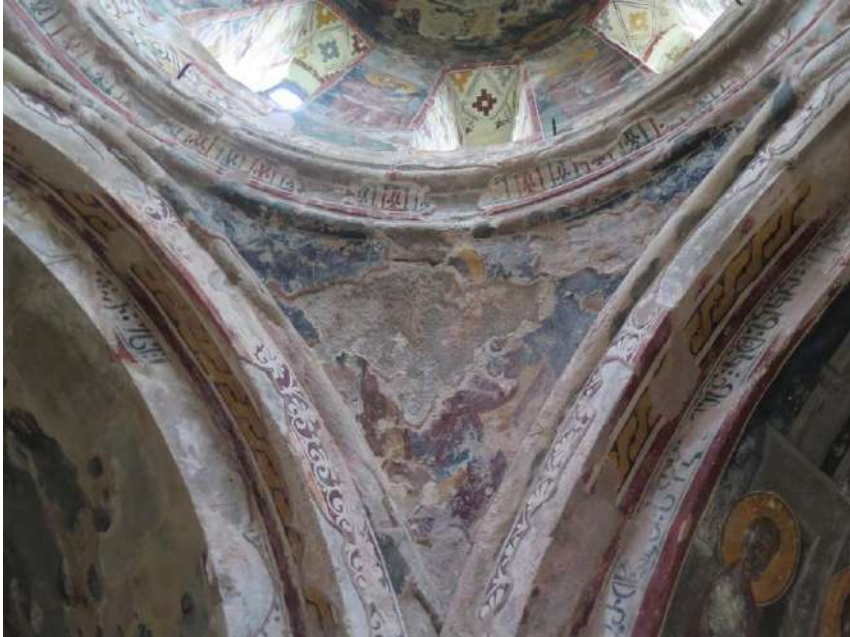
სამხრეთ-დასავლეთი აფრა

ხარაჩოვან, ვიზუალური დაკვირვებით, სამხრეთ დასავლეთ აფრის ქვედა ნაწილში, წითელი ფერის არშიაზე, აღინიშნება ნალესობის ორი დანაკარგი, რომელთა მდგომარეობა არასტაბილურია. ფოტოები გადაღებულია 2020 წლის 19 ივნისს.

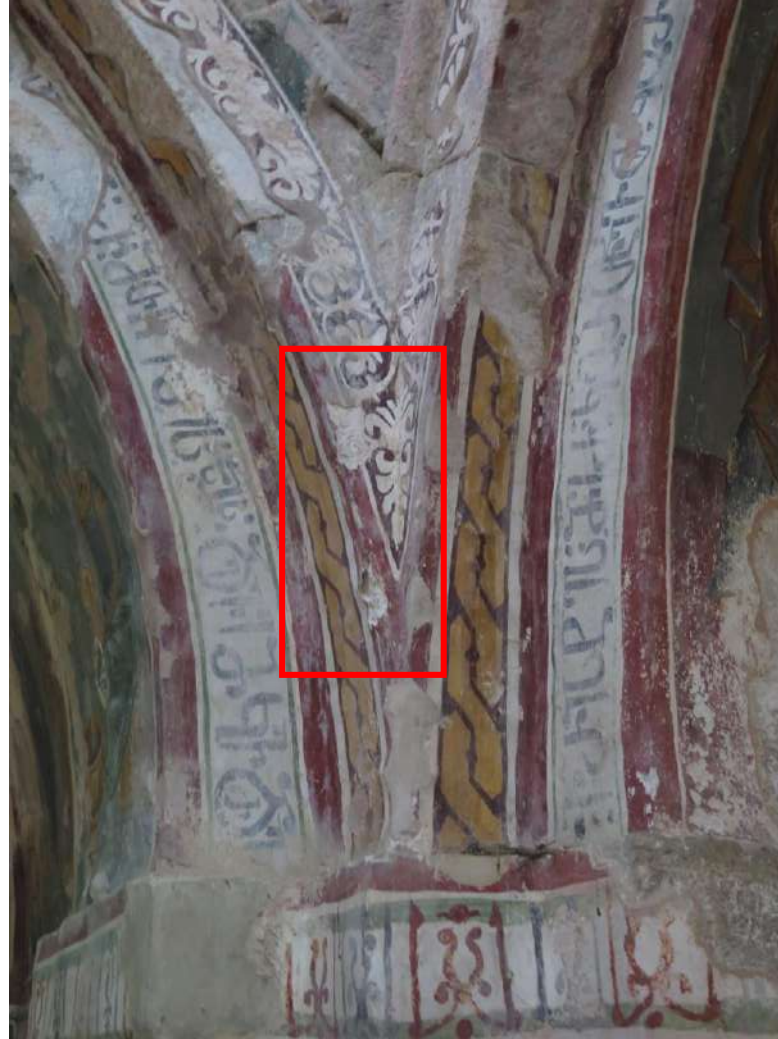
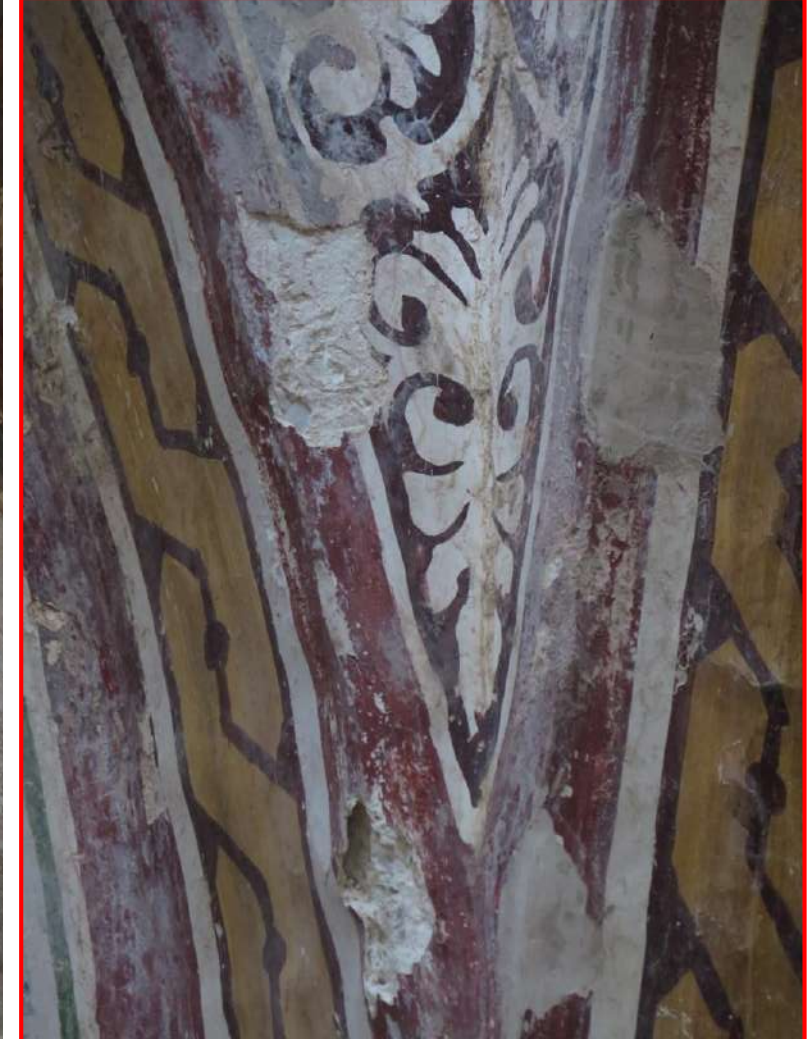
ზემოთ: სამხრეთ-დასავლეთი აფრა.

მარჯვნივ და შუაში: სამხრეთ-დასავლეთი აფრის ქვედა ნაწილი, რომელზეც აღნიშნულია მარჯვნივ წარმოდგენილი მაკრო ფოტოს მდებარეობა.

ხარაჩოვან, ვიზუალური დაკვირვებით, მხატვრობის ზედაპირი დაფარული სხვადასხვა სისქის მარილის კრისტალებით. ფოტოები გადაღებულია 2020 წლის 19 ივნისს.

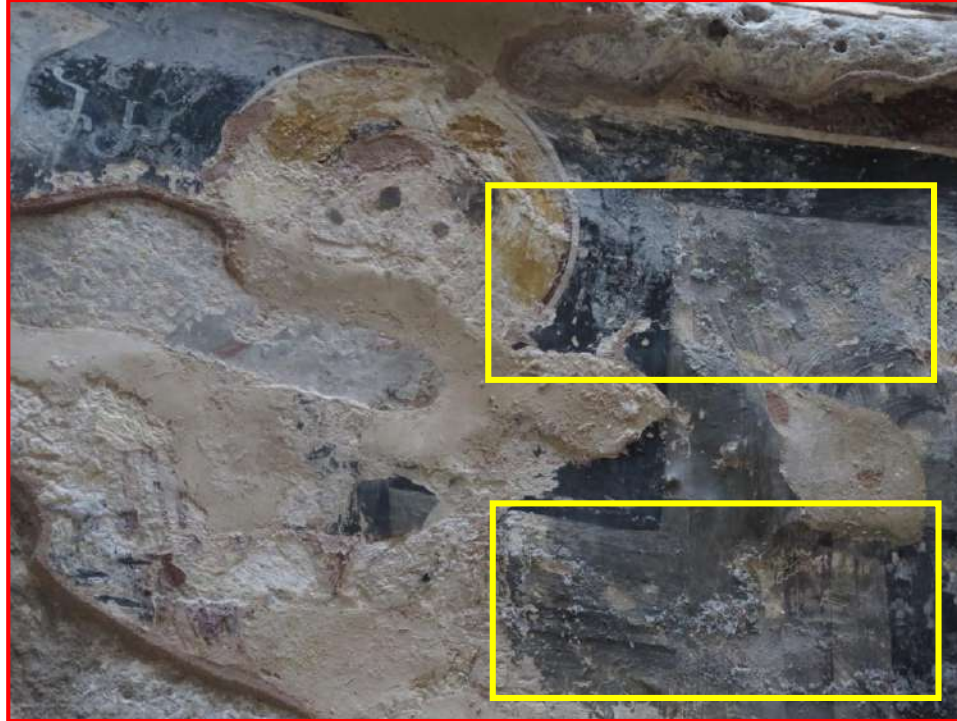
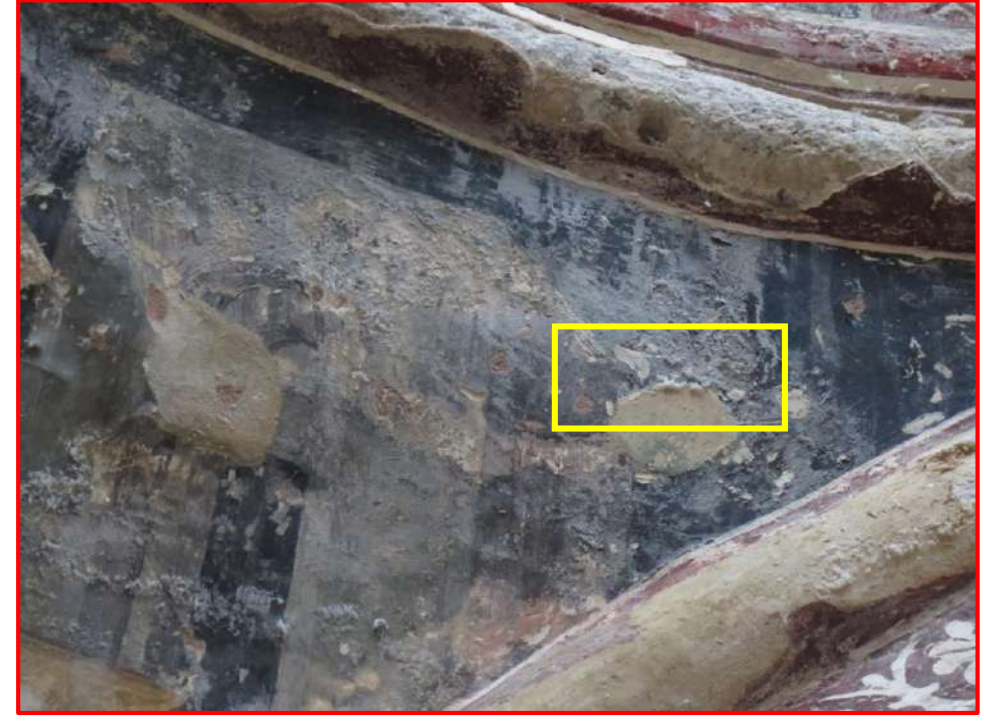
ზემოთ: ჩრდილო-დასავლეთ აფრა.

მარჯვნივ და შუაში: ჩრდილო-დასავლეთ აფრის დეტალები, სადაც აღინიშნება მარილის კრისტალები (აღნიშნულია ყვითელი ფერის მართკუთხედებით).

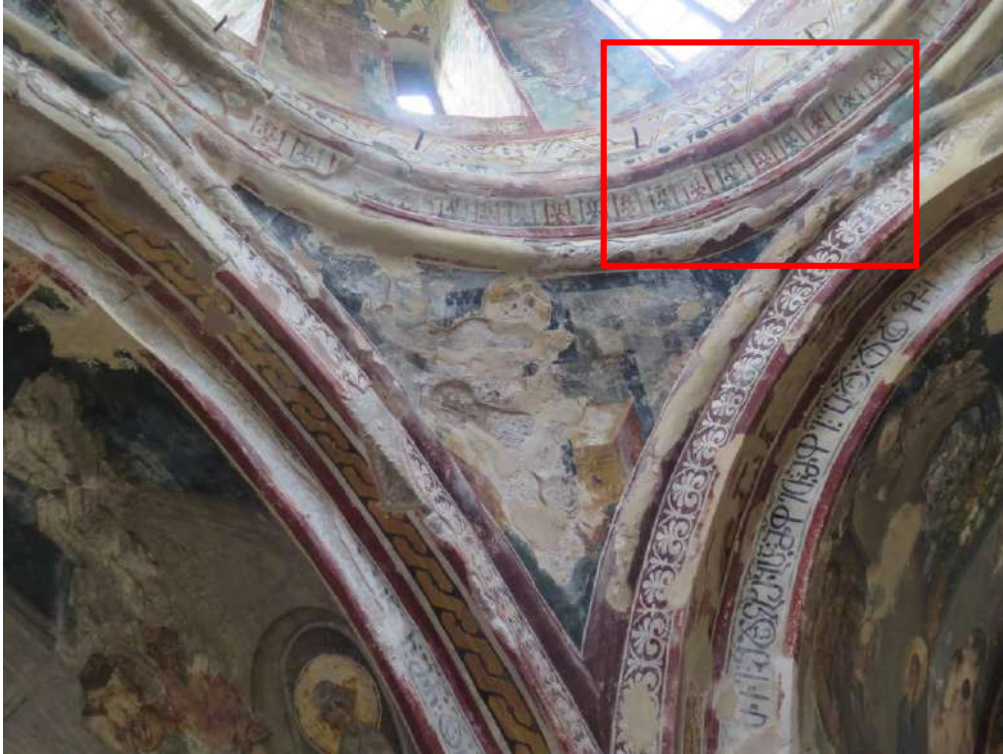
სამხრეთ-დასავლეთი აფრა

ხარაჩოდან, ვიზუალური დაკვირვებით, მხატვრობის ზედაპირი დაფარული სხვადასხვა სისქის მარილის კრისტალებით (აღნიშნულია ყვითელი ფერის მარტკუთხედებით). ფოტოები გადაღებულია 2020 წლის 19 ივნისს.
