საქართველოს კულტურული მემკვიდრეობის დაცვის ეროვნული სააგენტოს სამუშაო
ჯგუფის მივლინება მსოფლიო მემკვიდრეობის ძეგლზე „გელათის მონასტერი“

16-19 ივნისი, 2020წ

საველე დათვალიერებისა და ჩატარებული სამუშაოების ანგარიში

ანგარიში N1

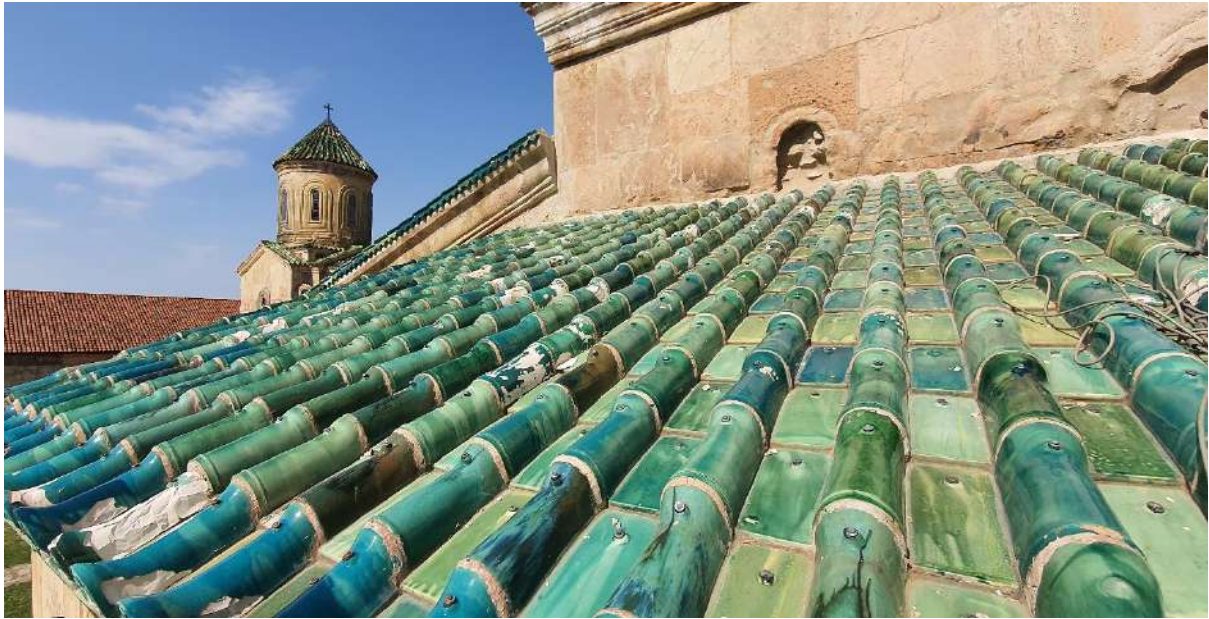
ადგილზე მოხდა გადახურვების ახლოდან დათვალიერება (სამხრეთ ფასადის დასავლეთ მონაკვეთში). კრამიტის მდგომარეობა ძალიან მძიმეა: აქერცლილი და ზოგან

მოშორებულია ჭიქური ფენა; დაზარალი და დატეხილია კრამიტები; გაშიშვლებულია გადახურვის კირის დულაბი.

აღნიშნული დაზიანებები ძირითადად გავრცელებულია ზედა, ღარიან კრამიტებზე, ანტეფიქსებზე და ლავგარდანზე მოსაწყობ, ე.წ. ფარდისებრ კრამიტებზე.

იმ გარემოების გათვალისწინებით, რომ მიუხედავად გადახურვის მოწყობის იდენტური ტექნიკისა, მსგავსი დაზიანებები არ აღინიშნება წითელი კერამიკით დამზადებულ კრამიტებზე, სავარაუდებელია, რომ თეთრი კერამიკით დამზადებული ფიზიკო-მექანიკური მახასიათებლები განსხვავებულია, რამაც გამოიწვია აღნიშნული დაზიანებები. საჭიროა ლაბორატორიულად მოხდეს კრამიტების შედარება და მათი ფიზიკო-მექანიკური მახასიათებლების შედარება, რათა სამომავლოდ თავიდან იქნეს არიდებული შეცვლილი კრამიტების შემდგომი დაზიანება.

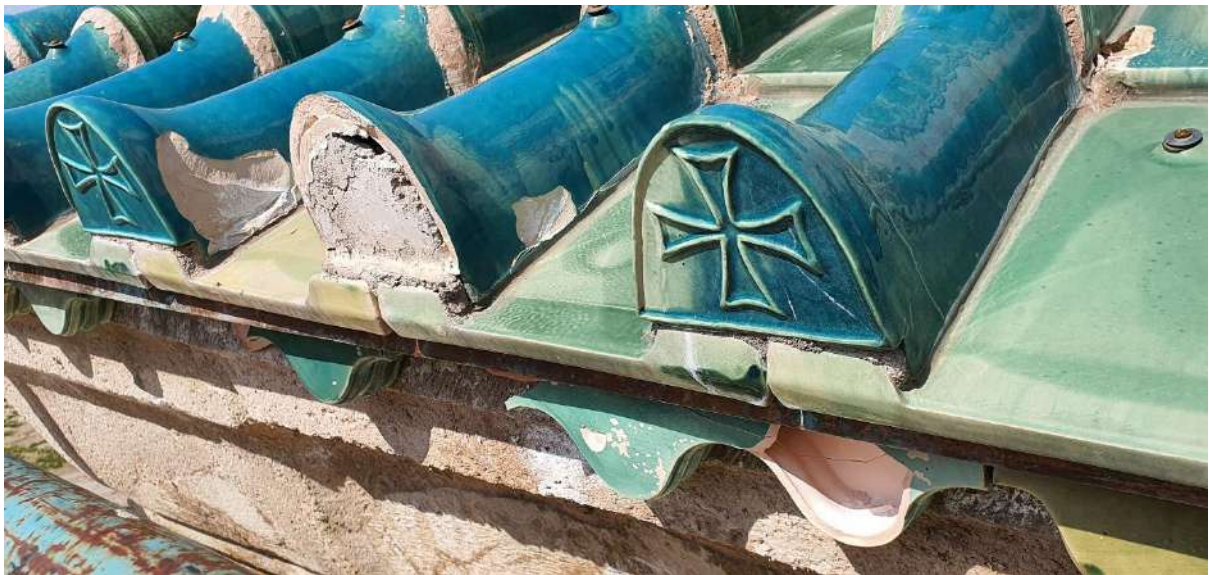
მართალია ხარაჩოს არქონის გამო სამუშაო ჯგუფს არ მიეცა გადახურვის ახლოდან სრულად დათვალიერების შესაძლებლობა, თუმცა შორიდან დაკვირვებითაც ჩანს რომ აღნიშნული დაზიანებები ვრცელდება ტაძრის ყველა მხარეს, სადაც გამოყენებულია თეთრი კერამიკით დამზადებული კრამიტი. თუმცა, ყველაზე მძლავრად დაზიანებულია სამხრეთი მხარე, სადაც ტემპერატურული სხვაობა უფრო დიდია.

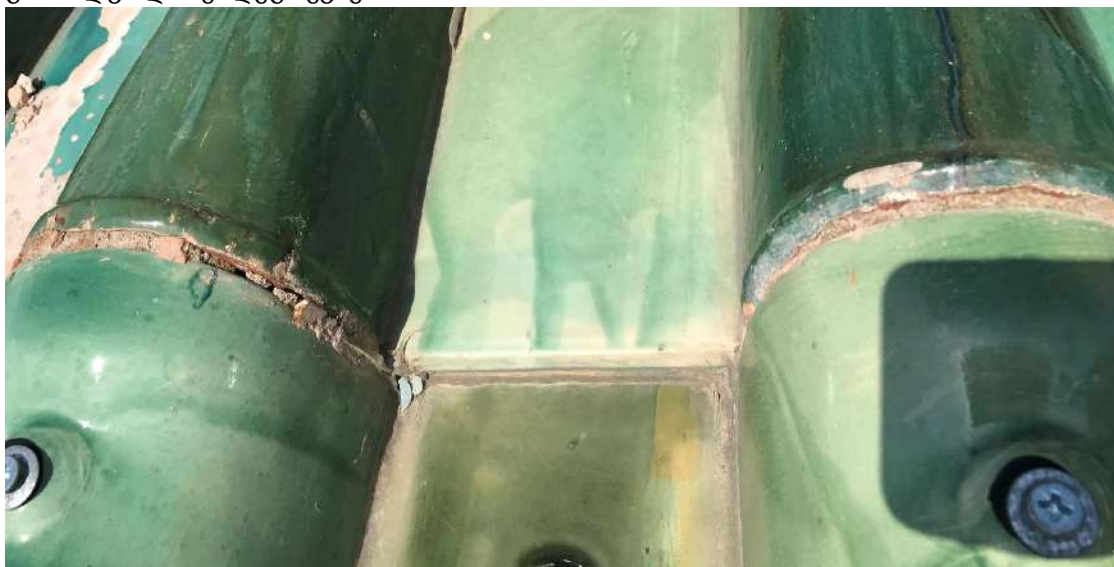
- კრამიტების გადაბმის ადგილას წარმოქმნილი ნაკერები შევსებულია კირის დულაბით, რომელიც ზოგ ადგილას უკვე ამოცვენილია, საიდანაც დროთა განმავლობაში შესაძლებელია შეიქმნას წყლის ინფილტრაციის პრობლემა. შესაბამისად, საჭიროა ნაკერების ალტერნატიული მეთოდით/მასალით შევსების განხილვა და შემდეგ შევსება;

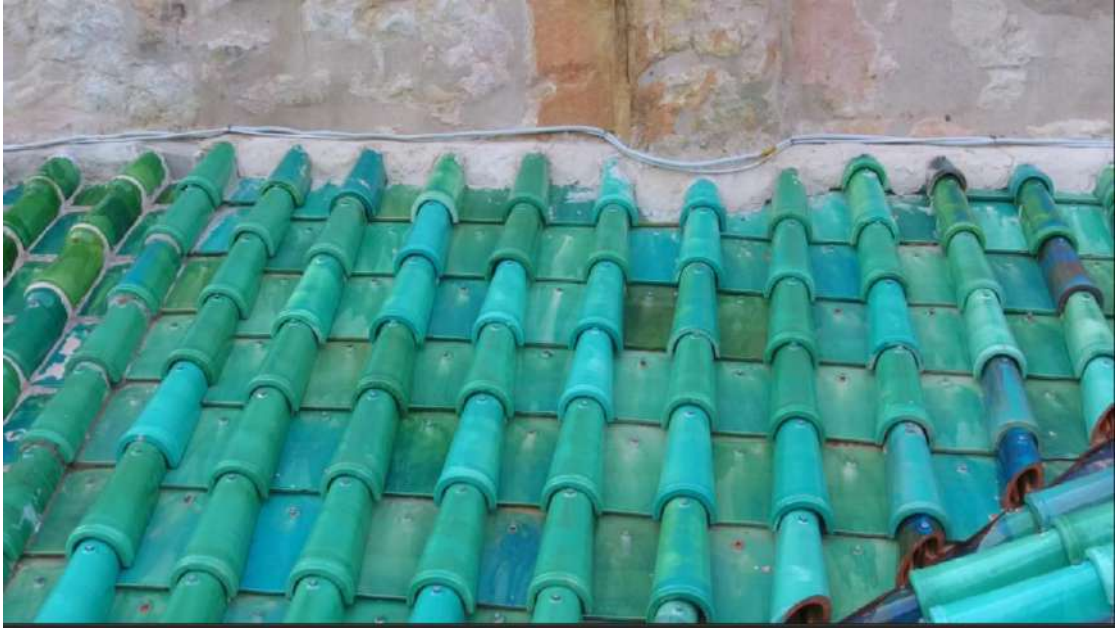
- ზოგ ადგილას კრამიტების გადაბმის ადგილას წარმოქმნილი ნაკერები შევსებული არ არის. რამაც შეიძლება შემდგომში წყლის ინფილტრაციის პრობლემა შექმნას.

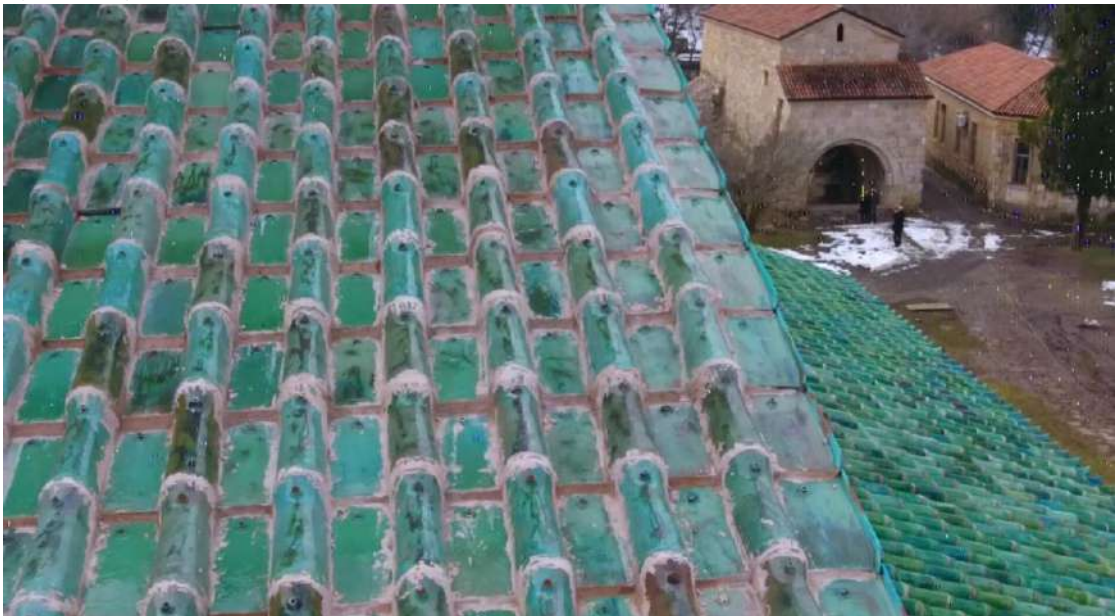
- კრამიტების გადაბმის ადგილას წარმოქმნილი ნაკერები შევსებულია კირის დულაბით. ზოგ ადგილას სამუშაო სუფთად არ არის შესრულებული და დასვრილია კრამიტები.

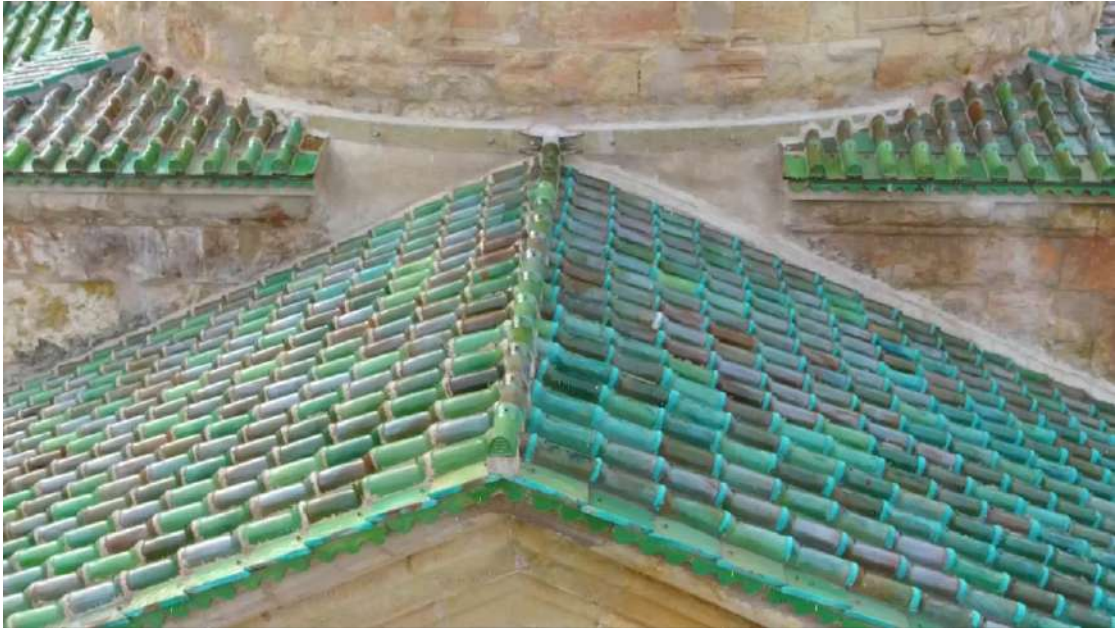
- ზოგან, კრამიტების გადაბმის ადგილას წარმოქმნილი ნაკერებზე კირის დულაბი დაფერილია მკვეთრი მწვანე ფერის საღებავით. აუცილებელია ამ შევსებების მოხსნა და ხელახლა შევსება კირის დულაბით;

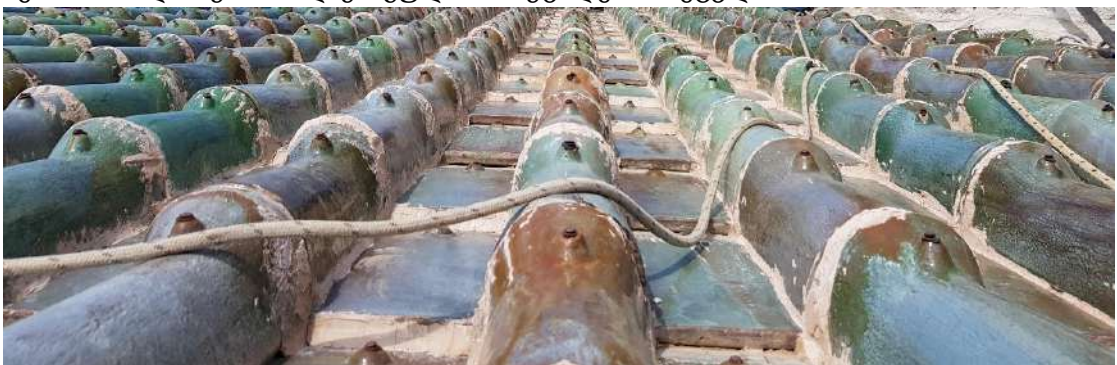
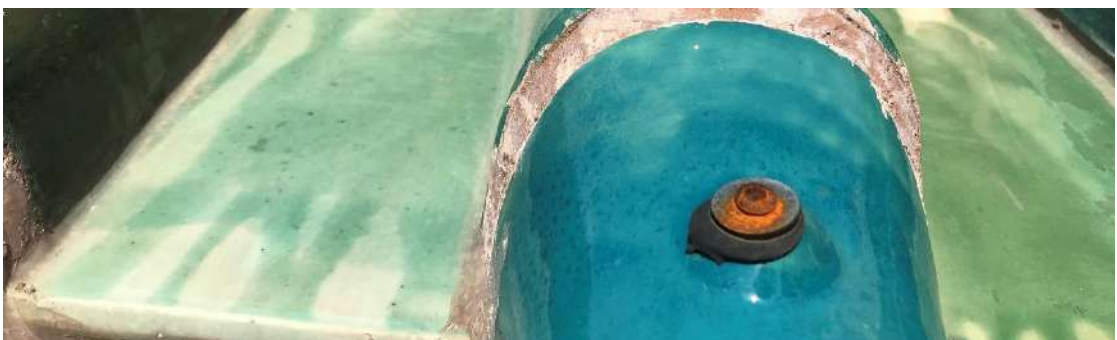
- კრამიტები დულაბში ჩამაგრებულია უჟანგავი ლითონის სამსჭვალეებით, თუმცა უმეტეს შემთხვევაში სამსჭვალეები უკვე დაჟანგულია. ჟანგვის პროცესის პროგრესირებამ შესაძლოა გამოიწვიოს კრამიტების შემდგომი დაზიანება. შესაბამისად, საჭიროა დაჟანგული სამსჭვალეების შეცვლა.

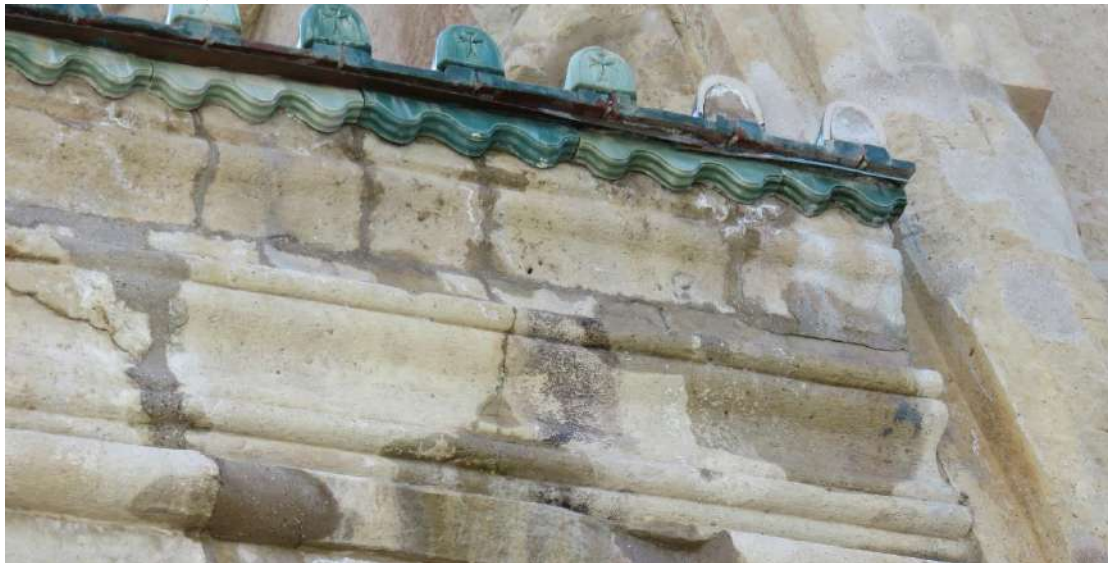
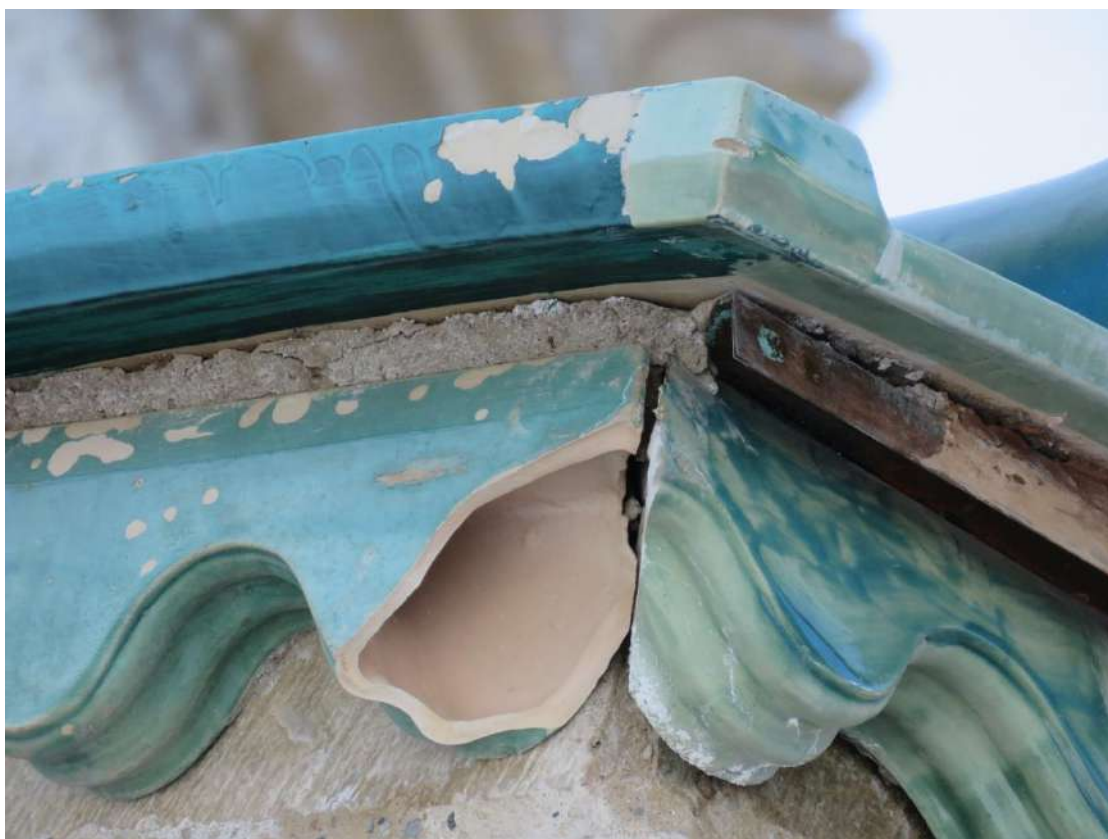
- პროექტის მიხედვით, ლავგარდანზე მოსაწყობ, ე.წ. ფარდისებრ კრამიტსა და ზედა, ბრტყელ კრამიტს შორის საცრემლე უნდა მოწყობილიყო იმგვარად, რომ უკანასკნელი, ბრტყელ კრამიტიდან უნდა იყოს გამოცდენილი რამდენიმე სანტიმეტრით.

თუმცა ადგილზე დათვალიერებისას ჩანს, რომ უმეტეს შემთხვევაში საცრემლე მოწყობილია ბრტყელი კრამიტის პირის შიგნით, ხოლო ზოგ ადგილას საერთოდ არაა მოწყობილი.

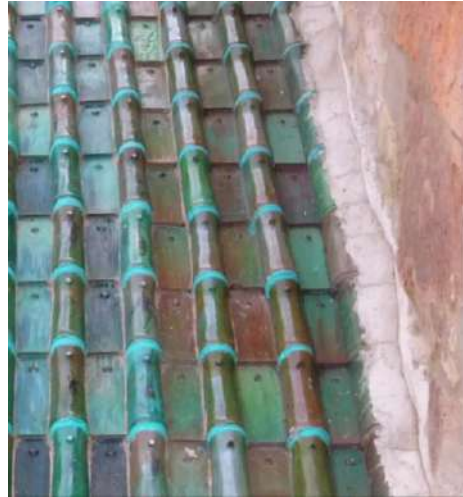
- ვიზუალური დათვალიერებისას გამოვლინდა, რომ კედელისა და გადახურვის შეპირაპირების ზოგ ადგილას ბზარია გაჩენილი, რაც ხშირ შემთხვევაში არასათანადოდ დამუშავებული შევსებების გამო უნდა იყოს. ამ ბზარებიდან შესაძლებელია შეიქმნას წყლის ინფილტრაციის პრობლემა. ეს მონაკვეთები არც სპეციალური ჰიდროსაიზოლაციო მასალითაა დამუშავებული.

- კედლისა და გადახურვის შეპირაპირების ადგილას არასათანადოდ შესრულებული შევსებების ჩანაცვლება;
- წყალთან დაკავშირებული პრობლემების სრულად აღმოფხვრის მიზნითა და კედლებისა (ექსტერიერში და ინტერიერში) და კარნიზების დასველების მიზეზი დადგინდეს. ამ მიზნით, ჩატარდეს შესაბამისი კვლევები (მათ შორის: გეოფიზიკური კვლევები, მარილების ტიპოლოგიის განსაზღვრა და ა.შ), რომლის

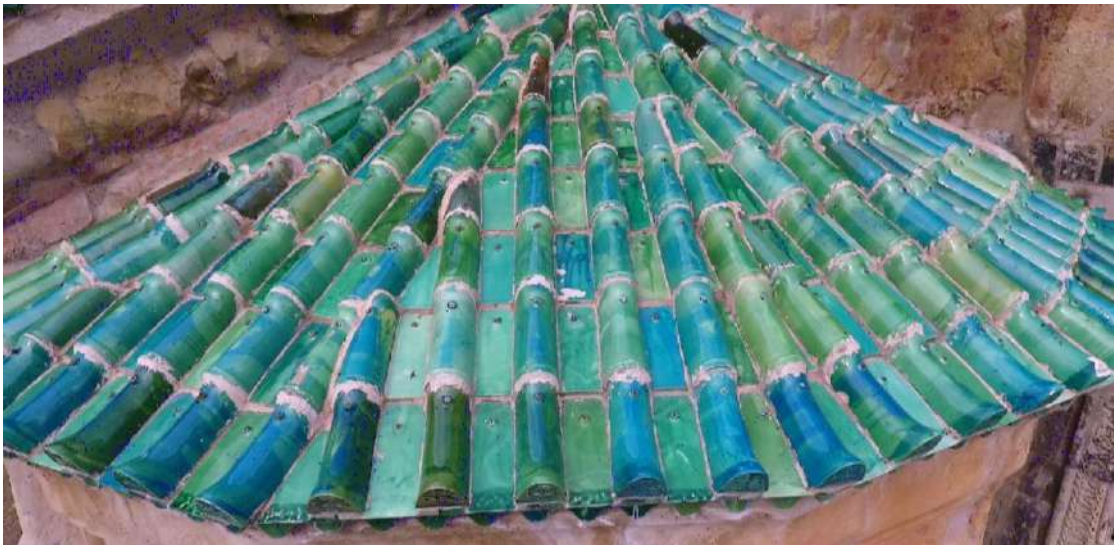
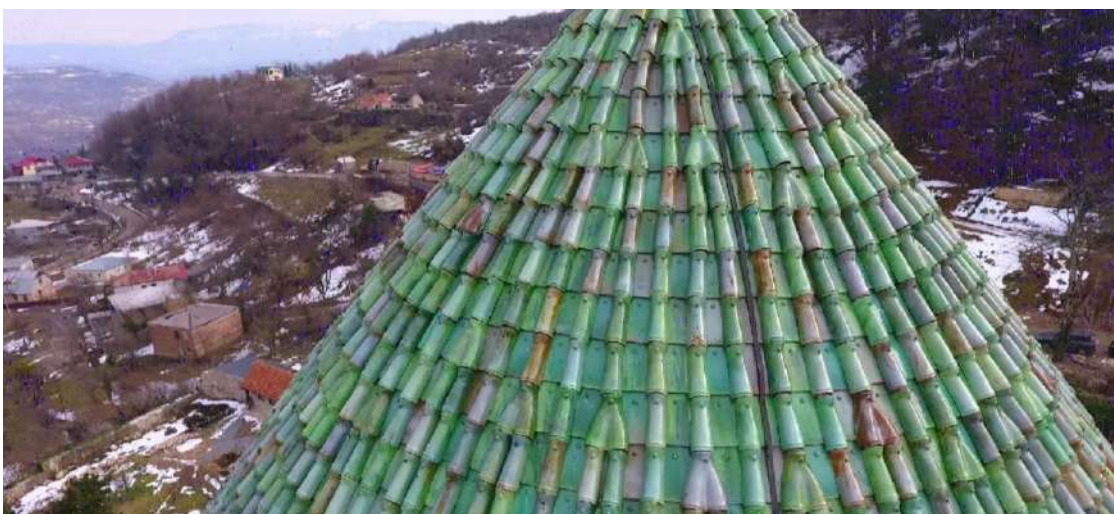
- აფსიდების გადახურვებზე, ნაცვლად სპეციალური გადამყვანების როგორც ეს გუმბათზეა, კრამიტების შეპირაპირების ადგილას გამოყენებულია გადაჭრილი კრამიტები.

- ამასთან, გაიწმინდოს ფასადებზე თეთრი ნადებით (სავარაუდოდ მარილი) დაფარული მონაკვეთები ქვის კონსერვაციის სპეციალისტთა მიერ, რათა არ მოხდეს ქვის ზედაპირების შემდგომი დაზიანება;
- მომზადდეს ხარაჩოს პროექტი (ექსტერიერისა და ინტერიერისთვის), რომლის მიხედვითაც მოეწყობა გამართული, შრომის უსაფრთხოების სტანდარტების შესაბამისი ხარაჩო, სათანადო რაოდენობის ფენილებით, მოაჯირებითა და დამცავი ბადეებით, რათა მოხდეს ზემოთ ჩამოთვლილი სამუშაოების შესრულება.
- აფსიდების გადახურვებზე, კრამიტების შეპირაპირების ადგილას მოეწყოს სპეციალური გადაწყვენები, გუმბათის მსგავსად.

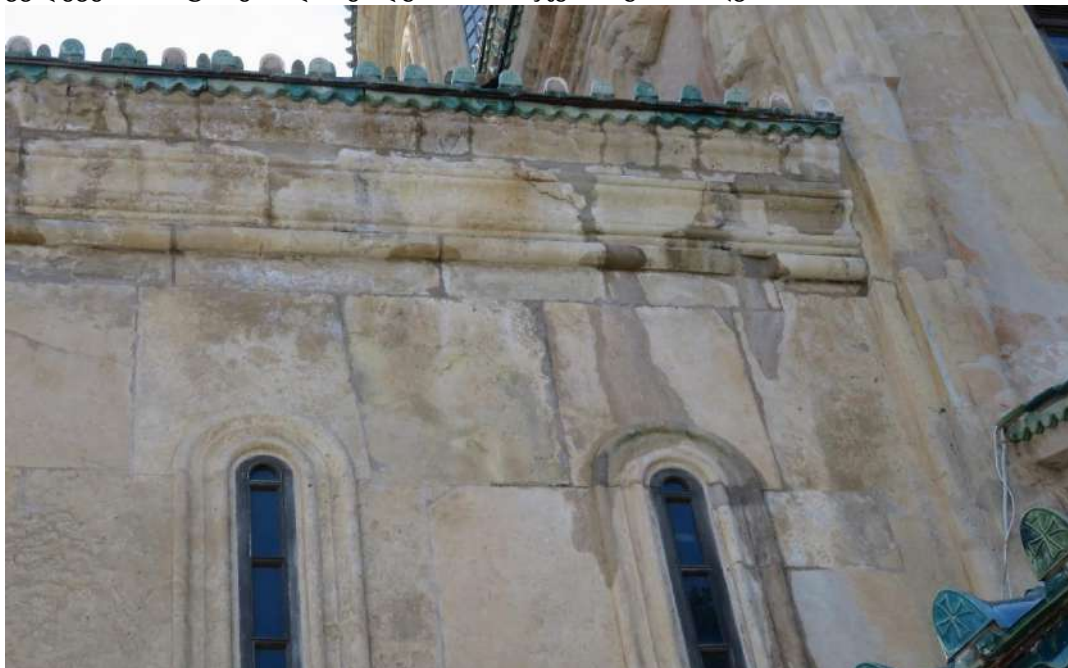
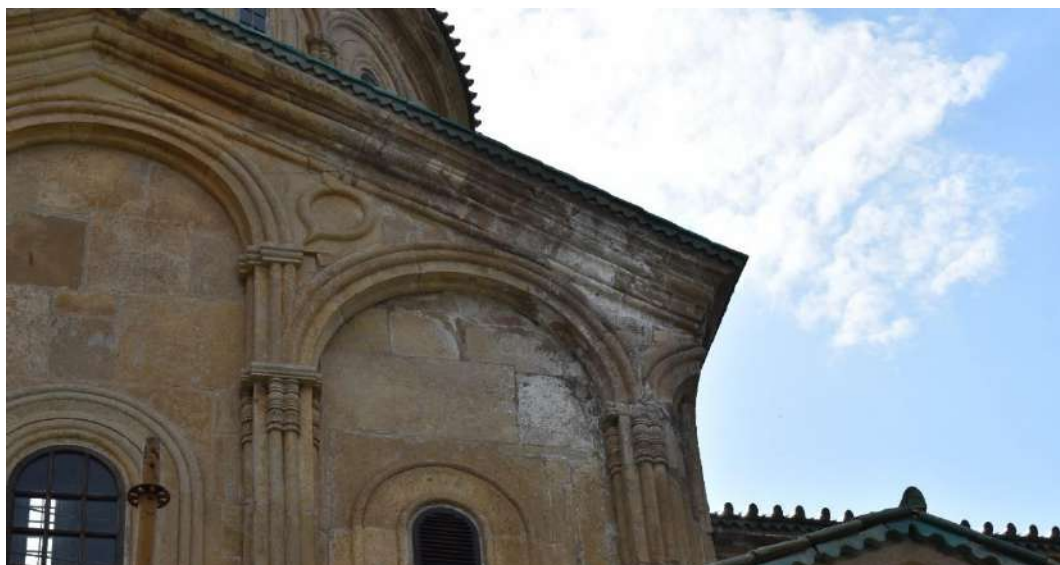
- ვიზუალურ დათვალიერებით ჩანს, რომ ზოგ ადგილას კედლები და კარნიზები სველდება. შედეგად, ეს ადგილები ფერშეცვლილია, ზოგან კი გამომარილების კვალიც ჩანს. სავარაუდოდ, წყლის ინფილტრაცია გაუმართავი გადახურვიდან უნდა ხდებოდეს. პრობლემის მიზეზის დასადგენად აუცილებელია შესაბამისი კვლევების ჩატარება და შემდგომი ნაბიჯების განსაზღვრა.

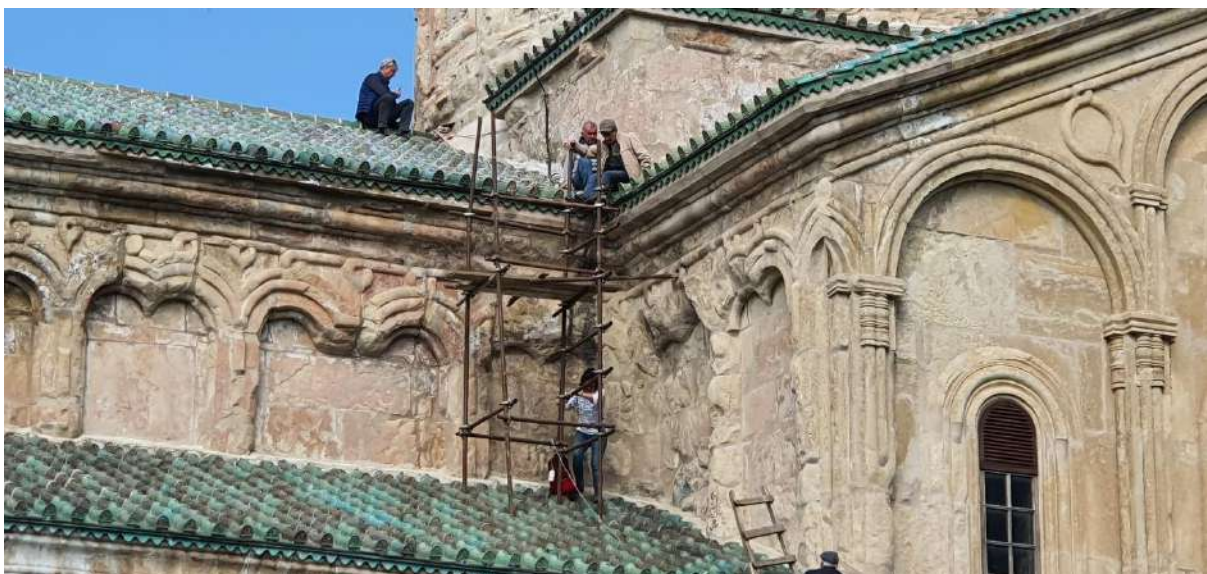
ტაძარზე მოწყობილი დროებითი სეგმენტური ხარაჩო არამყარ და არასაიმედოა, არ არის საკმარისი ფენილები, მოაჯირები, საყრდენები მტვრისგან დამცავი ბადეები. ის არ შეესაბამება შრომის უსაფრთხოების სტანდარტებს.

- დასავლეთ მკლავში მოეწყოს გამართული, შრომის უსაფრთხოების სტანდარტების შესაბამისი ხარაჩო, სათანადო რაოდენობის ფენილებით, მოაჯირებითა და დამცავი ბადეებით, რათა მოხდეს ზემოთ ჩამოთვლილი სამუშაოების შესრულება. ხარაჩო უნდა მიდიოდეს დასავლეთ მკლავის სამხრეთ კედელზე სრულად, ისე რომ მისვლა შესაძლებელი იყოს დასავლეთ კედელზეც; გარდა კამარის დონის სართულისა, სასურველია მოეწყოს მეორე სართულიც მის ქვემოთ.

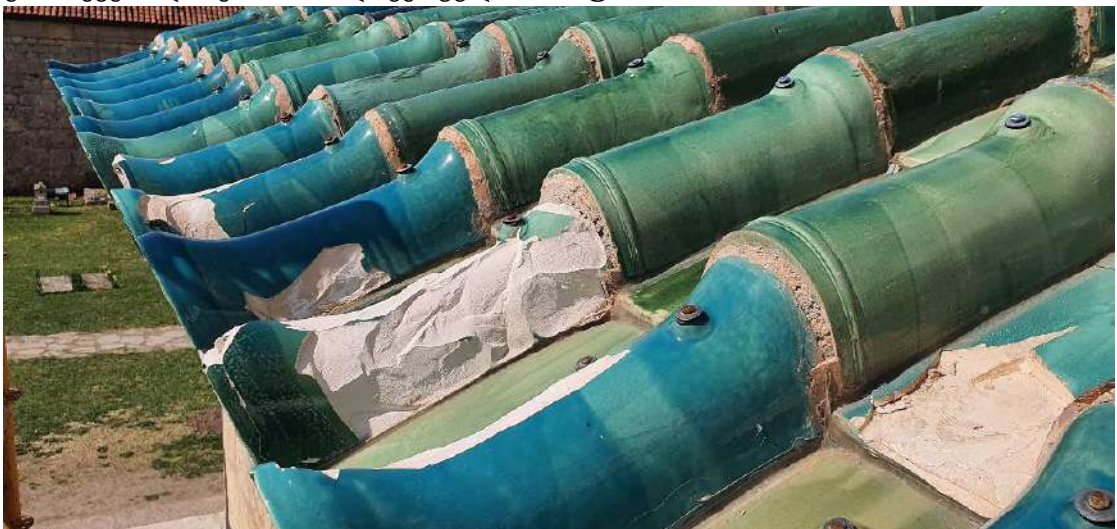
1. პრობლემატურია კრამიტით გადახურვის (საბურველის) საკითხი, ტაძრის კალთები დახურულია უხარისხო კრამიტით, რომელთაც დაწყებული აქვთ განშრევა და შესაბამისად აქერცვლა (იხ. სურ. N1).

სურ. 1. დაზიანებული კრამიტის ფრაგმენტი

სასურველია შეიცვალოს დაზიანებული ნაწილი, რაც ვფიქრობ უფრო მასშტაბურ სამუშაოს გულისხმობს, ვიდრე ერთი შეხედვით ჩანს;

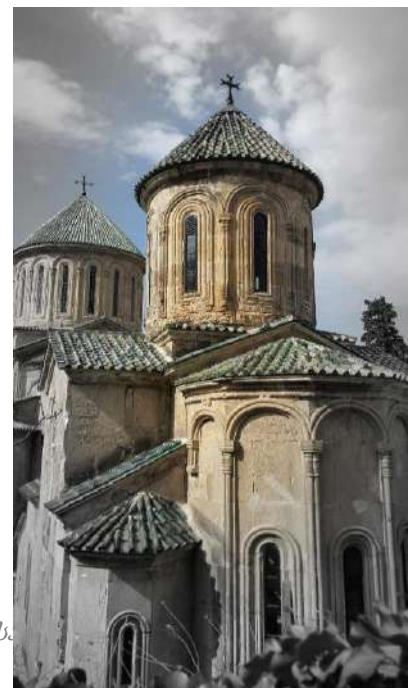
2. ასევე პრობლემატურია გარკვეულ ლოკაციებზე წყლის ჩადინების საკითხი, რაც, ვფიქრობ გამოიწვია გადახურვასა და კედლებს შორის კავშირის დარღვევამ, ჩვენი სპეციალისტების მიერ მოხდა ადგილზე დათვალიერება და „ნაკერების“ შემოწმება, რაც არასწორადაა შესრულებული (სურ. N2-3);

სურ. 2 გადახურვების პრობლემური ადგილები

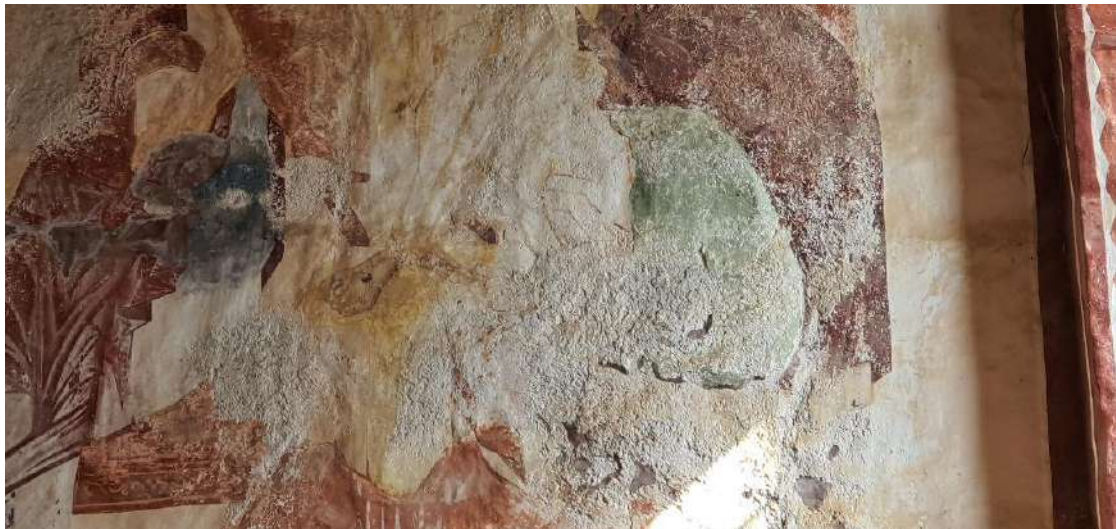
3. სასურველია გაჩნდეს ჟოლობები, რაც დაეხმარება წყალს მიმართულების მიღებაში, შესაბამისად ზედმეტი წყალი არიდებულ იქნება კედლებიდან, სადაც ამოგოზვა შესრულებულია კედლებისკენ დახრით - რაც შეცდომაა;
4. წარმოების დროს დაშვებულმა შეცდომებმა მიგვიყვანა კიდევ უფრო სიღრმისეულ პრობლემებამდე, დასველებული კედლებიდან წყალი ჟონავს ინტერიერში და დაზიანებულია მხატვრობა (იხ. სურ. N4).

სურ. 4. დაზიანებული კედლის მხატვრობა

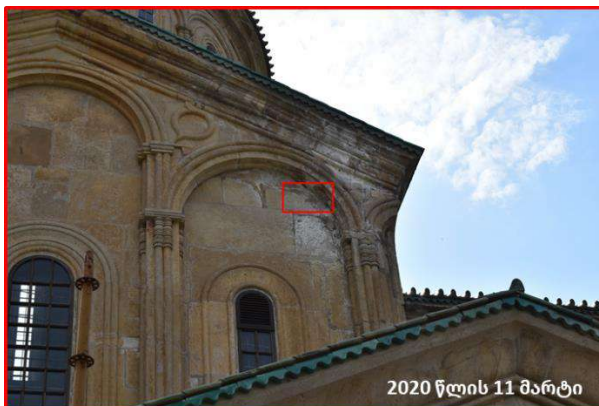
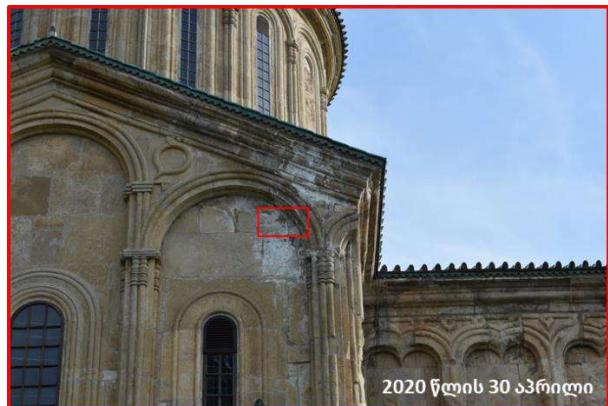
ადგილმდებარეობა: ჩრდილოეთ მკლავის ფასადის ჩრდილო-დასავლეთი ღიობის ზედა კუთხე

მდგომარეობის აღწერა: 2020 წლის 11 მარტის მდგომარეობასთან შედარებით 30 აპრილს თეთრი კრისტალური ნადების მცირედი ზრდა დაფიქსირდა.

მდგომარეობის ინტერპრეტაცია: ემპირიული დაკვირვების შედეგად თეთრი ნადები წარმოადგენს მარილებს. მარილის კრისტალიზაციის ხარისხის მიხედვით შეიძლება განისაზღვროს გამომარელების ასაკი/სტადია/პერიოდი. შედარებით ახლადგამომარელებული კრისტალები ფაფუკი, თოვლისებური მასით ხასიათდება, ხოლო, სქელი ქერქისებრი ნადები მიაწინებს მის ხანგრძლივი კრისტალიზაციის პროცესზე. კრისტალიზაციის პროცესის დაჩქარება ხდება, როდესაც მეტალის ატომები და მჟაური ნაშთის მოლეკულები ერთმანეთში ბმებს წარმოქმნიან და მყარდებიან. ადვილად ხსნადი მარილები წყალში იონებად იშლებიან, შესაბამისად, წყლის აორთქლება მათ გამყარების პროცესს ხელს უწყობს. ვინაიდან, 11 მარტის შემდგომ ტემპერატურამ მოიმატა და ტენიანობამ მცირედით დაიკლო, სავარაუდოა, რომ კედლის ფასადის ქვებში არსებულმა წყლის ნაწილაკებმა აორთქლება დაიწყო. შესაბამისად, ვაწყდებით მარილის გამოკრისტალების ახალ ფრაგმენტებს.

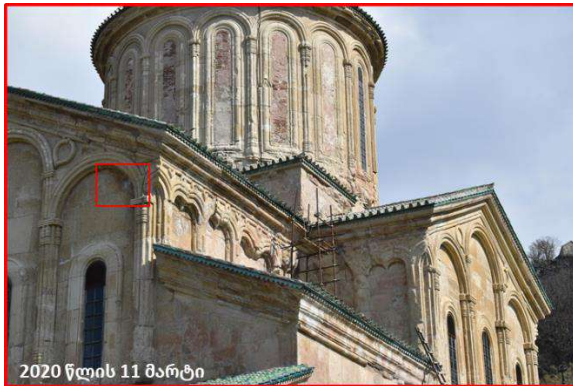
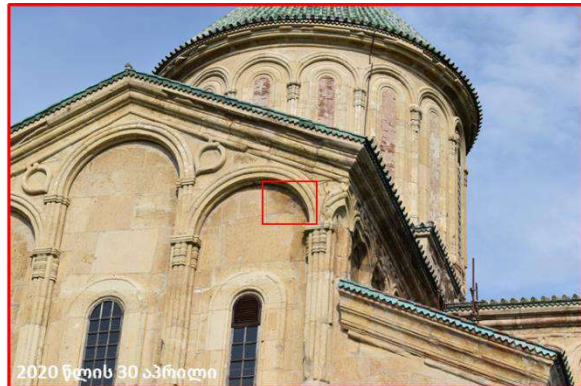
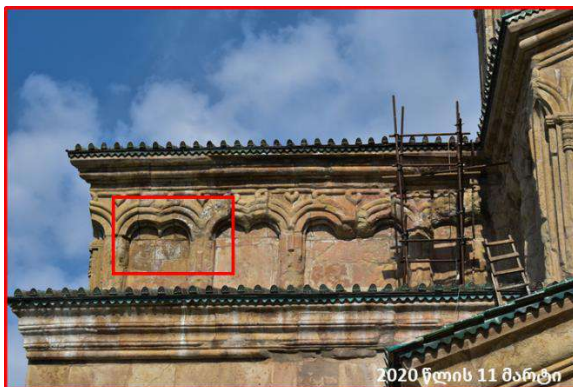
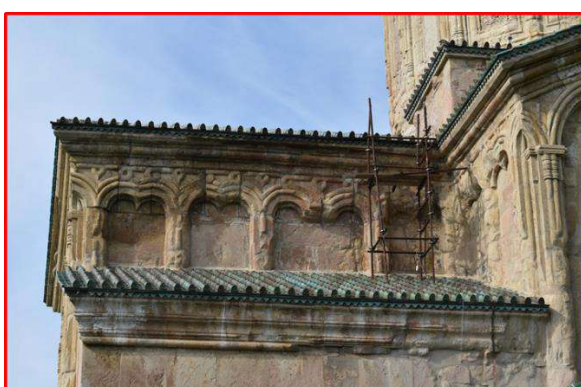
ადგილმდებარეობა: დასავლეთი მკლავის ფასადის სამხრეთი და დასავლეთ კედლები

მდგომარეობის აღწერა: უმეტესწილად 11 მარტს დაფიქსირებული თეთრი ნადები კვლავ კედლის ზედაპირზეა, თუმცა და ადგილებში შეინიშნება **ნადების მცირედი კლება**. ქვის ზედაპირზე კვლავ შეინიშნება მუქი ფერის ლაქა (სისველე), რომელიც ინტერიერში სარკისებურად აისახება.

მდგომარეობის ინტერპრეტაცია: როგორც ზემოთ აღინიშნა, ემპირიული დაკვირვების შედეგად თეთრი ნადები წარმოადგენს მარილებს. მარილის კრისტალიზაციის ხარისხის მიხედვით (ნაფიფქი, სქელი ნადები) შეიძლება განისაზღვროს გამომარეობის ასაკი/სტადია/პერიოდი. ჩრდილოეთ მკლავისგან განსხვავებით დასავლეთ მკლავზე შენიშნული გამომარეობის კლება შეიძლება უკავშირდებოდეს წყლის ზემოქმედებას. როგორც ზემოთ აღინიშნა, წყალში ადვილად ხსნადი მარილები დისოცირდებიან, იონებად იშლებიან. ახლად გამომარეობული მასა უფრო მარტივად ურთიერთქმედებს წყალთან, ვიდრე კარგად კრისტალიზებული მარილები. **სავარაუდოა, რომ ჩრდილოეთ მკლავზე წყლის ზემოქმედება კვლავ მიმდინარეობს, ვინაიდან ვხედავთ მარილების დაშლის პროცესს**, იმისდა მიუხედავად, რომ ტემპერატურა მომატებულია და კლიმატური გარემოპირობები ხელსაყრელია მარილების გამყარებისთვის. ქვის ზედაპირზე შემჩნეული ლაქა, სავარაუდოდ, სტრუქტურაში ტენის დიდი რაოდენობით აიხსნება, რასაც ადასტურებს ინტერიერში გამოვლენილი კედლის მხატვრობის დასავლეთ მკლავის კუთხე - ფერწერა საგრძნობლად გამუქებულია.

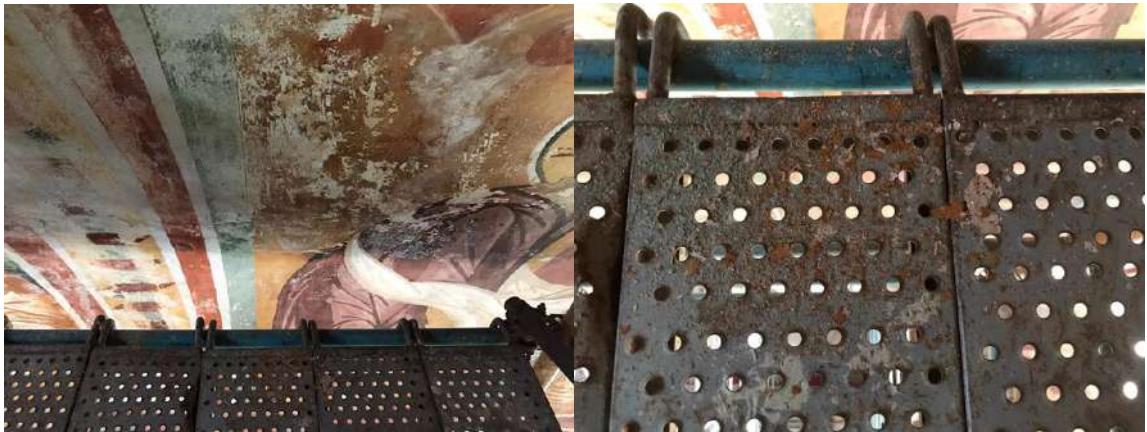
1. **ფერწერული ფენის ახალი დანაკარგი:** ფერწერული ფენის ფრაგმენტული ცვენა, რომელიც აკუმულირდა ხარაჩოს ზედაპირზე. ფერწერული ფენა ორი სახის იყო:
 - ორიგინალი ფერწერული ფენის ცვენა
 - წინა ჩარევების დროს ნალესობის შევსებაზე დატანილი ტონირების საღებავის ცვენა.

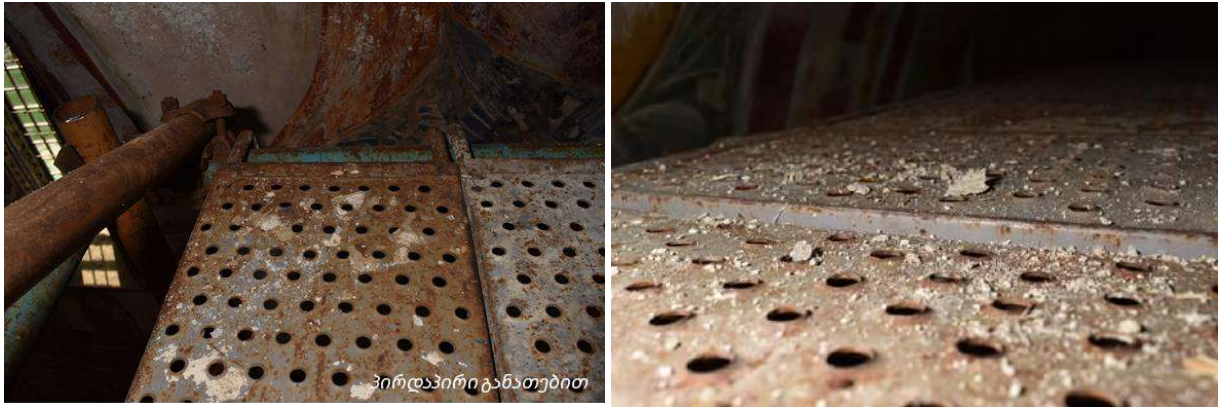
2. **შელესილობის ფენისა და წინა ჩარევის დროს შესრულებული შეკეთებების ახალი დანაკარგი:** შელესილობის ფენის მცირე ფრაგმენტების ცვენა, რომელიც აკუმულირდა ხარაჩოს ზედაპირზე. ჩამოცვნილი ნალესობის მცირე ფრაგმენტები ოთხი სახის იყო:
 - ორიგინალი ნალესობა, რომელსაც ნამჯა აქვს გარეული
 - წინა ჩარევის დროს შესრულებული ნაცრისფერი შევსება
 - წინა ჩარევის დროს შესრულებული მუქი შინდისფერი კიდეების გამაგრება და შევსება
 - წინა ჩარევის დროს შესრულებული მოკრემისფრო ჩასასხმელი ხსნარი (განშრევის ამოსავსებად)

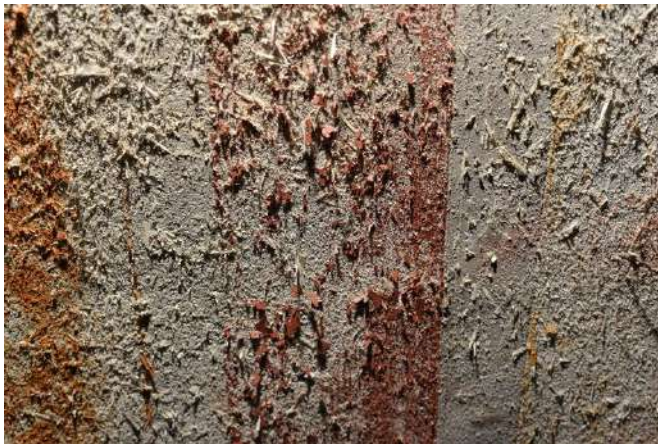
3. ფერწერის ფენის ახალი კოჰიზიური და ადჰიზიური პრობლემები (აქერცვლა და გაფხვიერება).

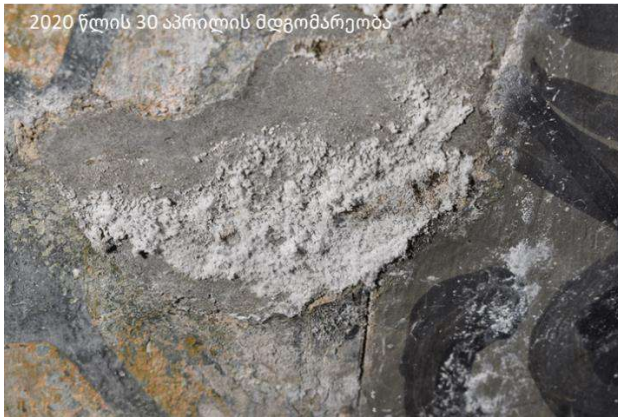
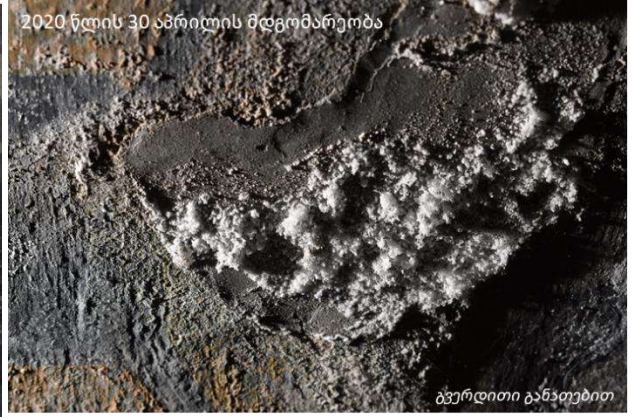
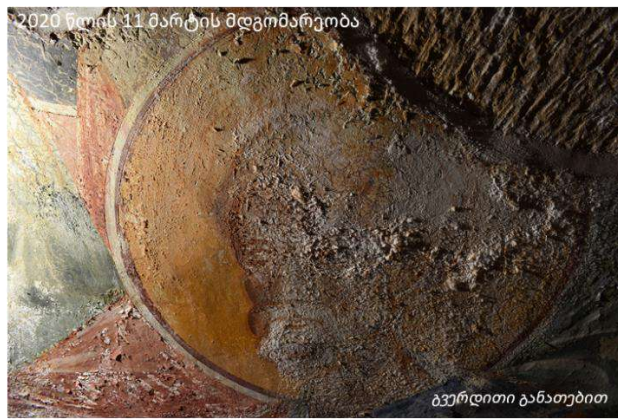
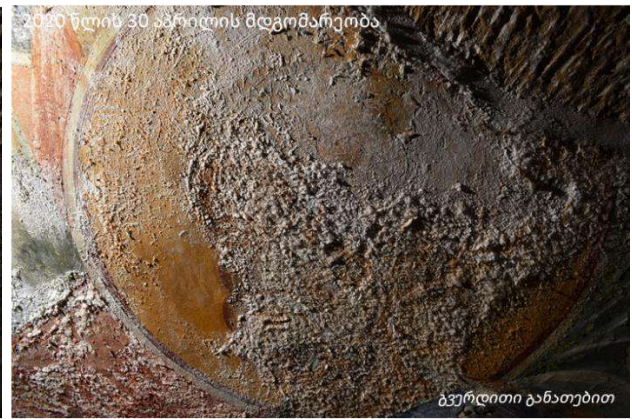
4. მარლის კრიტალიზაციის ციკლი. გამომარილება აქტიურად მიმდინარეობს. ვხვდებით გასქელებულ მყარ ნადებსა და ახლად გამოკრისტალეულ ნაფიფქს. 11 მარტთან შედარებით მარილების ფერწერულ ზედაპირზე გამოკრისტალეების ხარისხი/რაოდენობა მკვეთრად მეტია.

გამომარილება უმეტესად გავრცელებულია წინა ჩარევის დროს გამოყენებულ სარესტავრაციო მასალაზე (შევსებასა და ტონირებაზე). აღსანიშნავია ნაცრისფერი შევსების გამომარილება, რომელიც იწვევს მასალის ცვენას.

გამომარილებას ვხვდებით ორიგინალ ტექნოლოგიაზეც, უმეტესად ნალესობისა და ფერწერულ ფენაზე (ფიგურების სახეებსა და დრაპირებაზე).

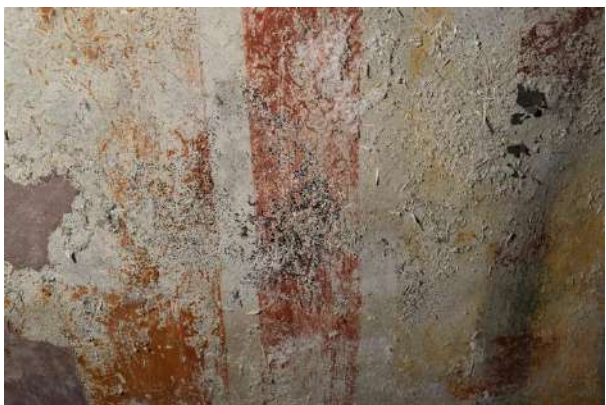
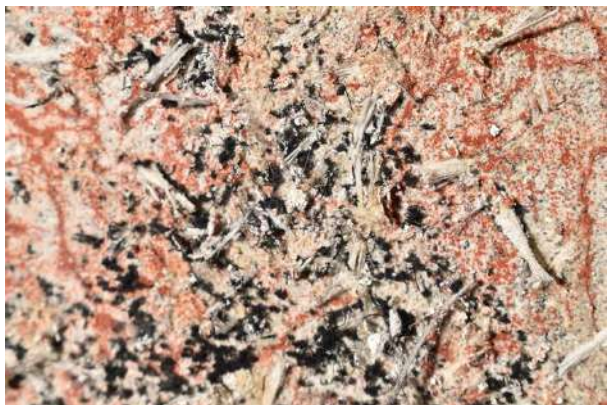
5. ბიოდაზიანება- შავი ფერის მცირე ზომის კოლონიური დეპოზიტები.

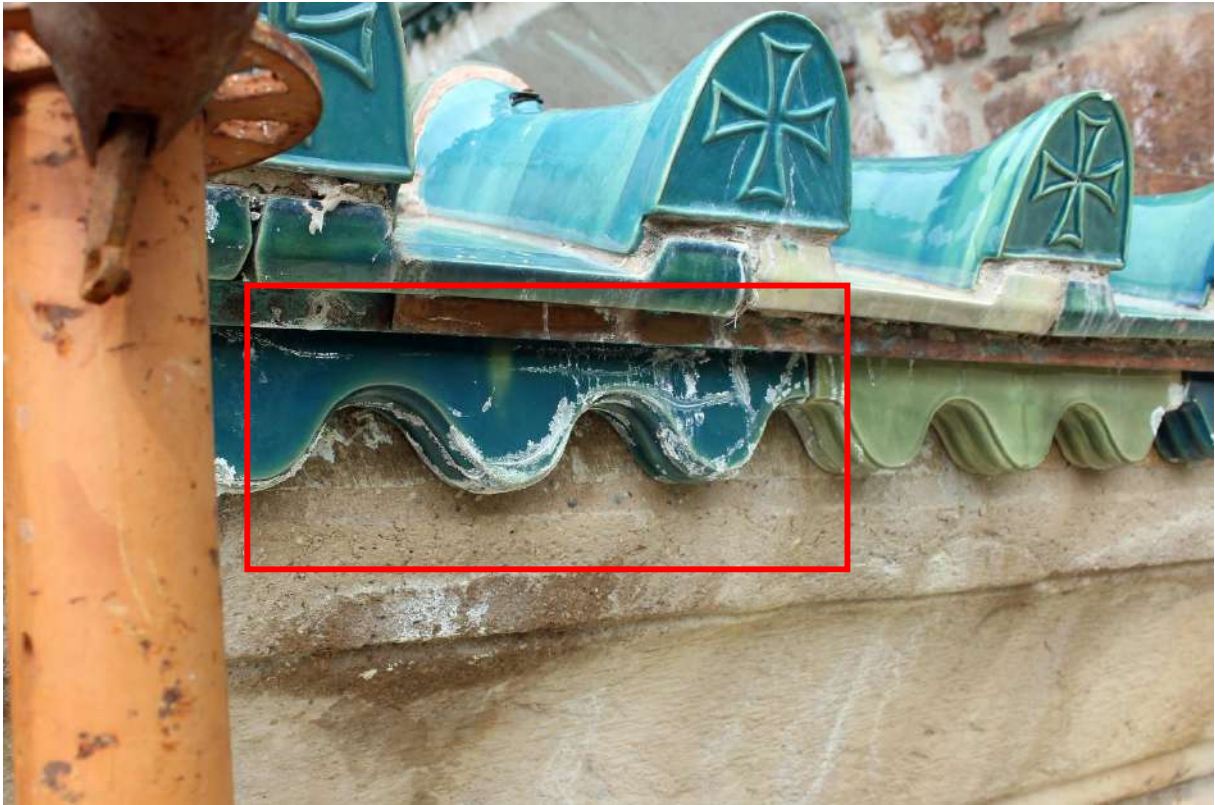
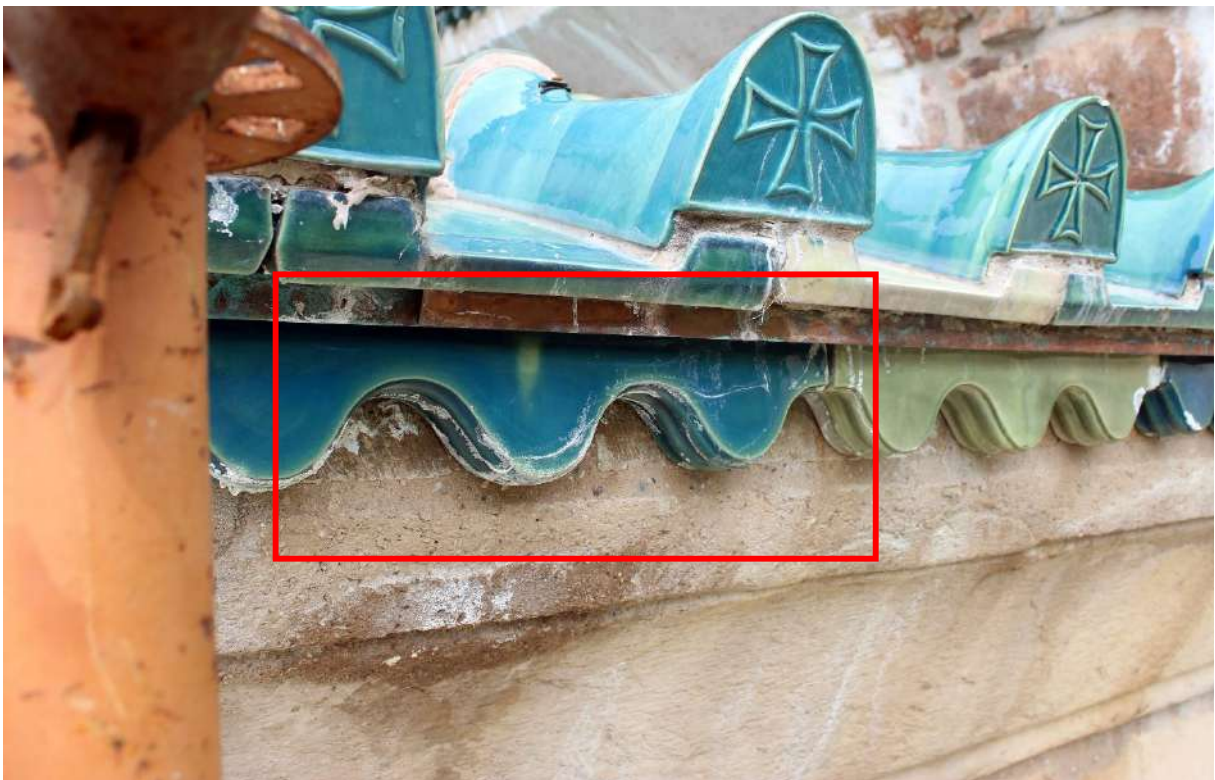
მიმდინარე წლის 30 აპრილს განხორციელებული მისიის ფარგლებში დამატებით კიდევ ერთი დაზიანების ტიპი გამოვლინდა. ტემპერატურის მატებით გამოწვეული გარემოპირობების ცვლილებასთან ერთად, კრამიტებზე ზოგ ადგილას მომატებულია თეთრი ნადები(სავარაუდოდ მარილი), რომელიც ხშირ შემთხვევაში მიკრობზარებს მიუყვება. აღნიშნული ნადების არსებობის გამო შესაძლებელი გახდა ერთი შეხედვით საღ კრამიტებზე არსებული მიკრობზარების დანახვა.

ნადების დიდი ნაწილი, კრამიტის ზედაპირის სველი ქსოვილით მსუბუქი გაწმენდის შედეგად შორდება და ბზარები თითქმის შეუმჩნეველი ხდება.

აღნიშნული მიკრობზარების დაფიქსირება 11 მარტის მისიის დროს ვიზუალური დაკვირვებით ვერ მოხერხდა. თუმცა, მიკრობზარების გამოვლენა ნადების გაჩენის ფონზე, კიდევ ერთხელ

ადასტურებს იმას, რომ კრამიტების ნაწილობრივი შეცვლის შემთხვევაში, შეიძლება ვერ შეიცვალოს ისეთი კრამიტები, რომლებზეც მხოლოდ მიკრობზარები აღინიშნება, რაც შემდგომ წლებში დიდი ალბათობით პროგრესირდება და საბოლოოდ კრამიტების დატეხვას გამოიწვევს. შესაბამისად, მიზანშეწონილია ტაძრის გადახურვისათვის გამოყენებული თეთრი კერამიკისგან დამზადებული კრამიტის სულად შეცვლა.

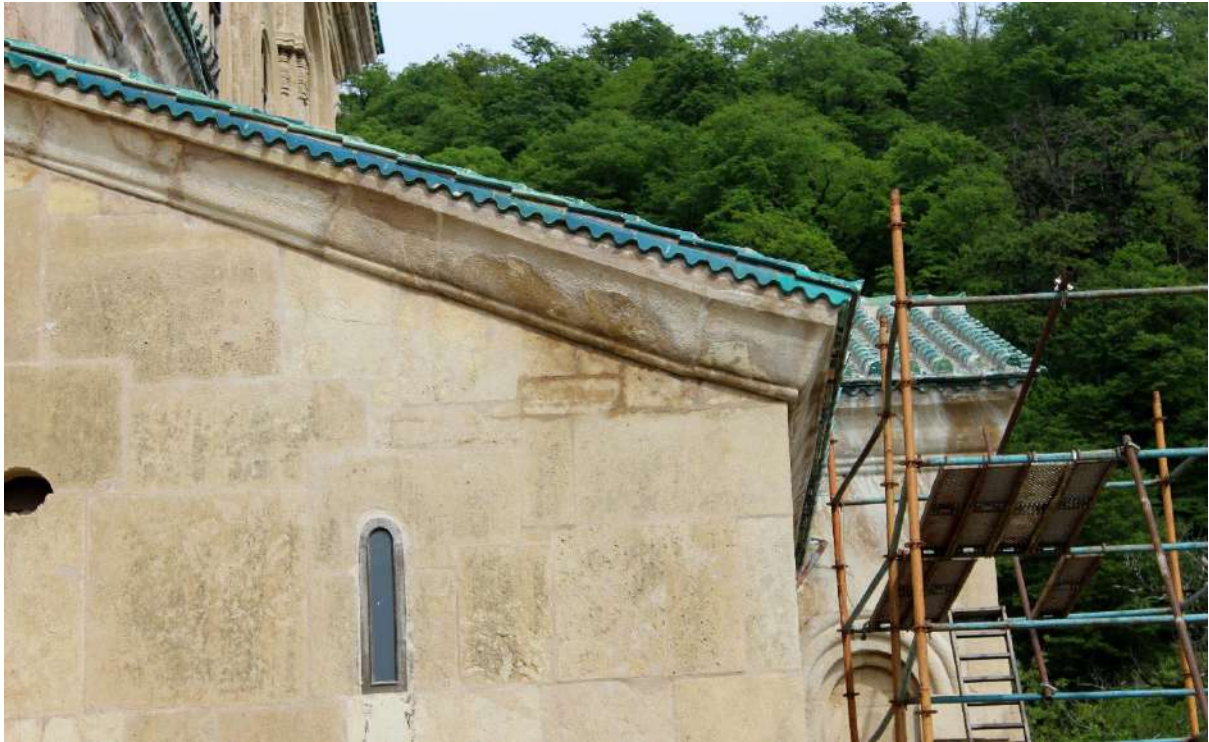
გარდა ზემოაღნიშნულისა, სამხრეთ-დასავლეთი ეკვდერის ფასადებზე, კარნიზების ქვემოთ შეინიშნება გამუქებული ლაქები.

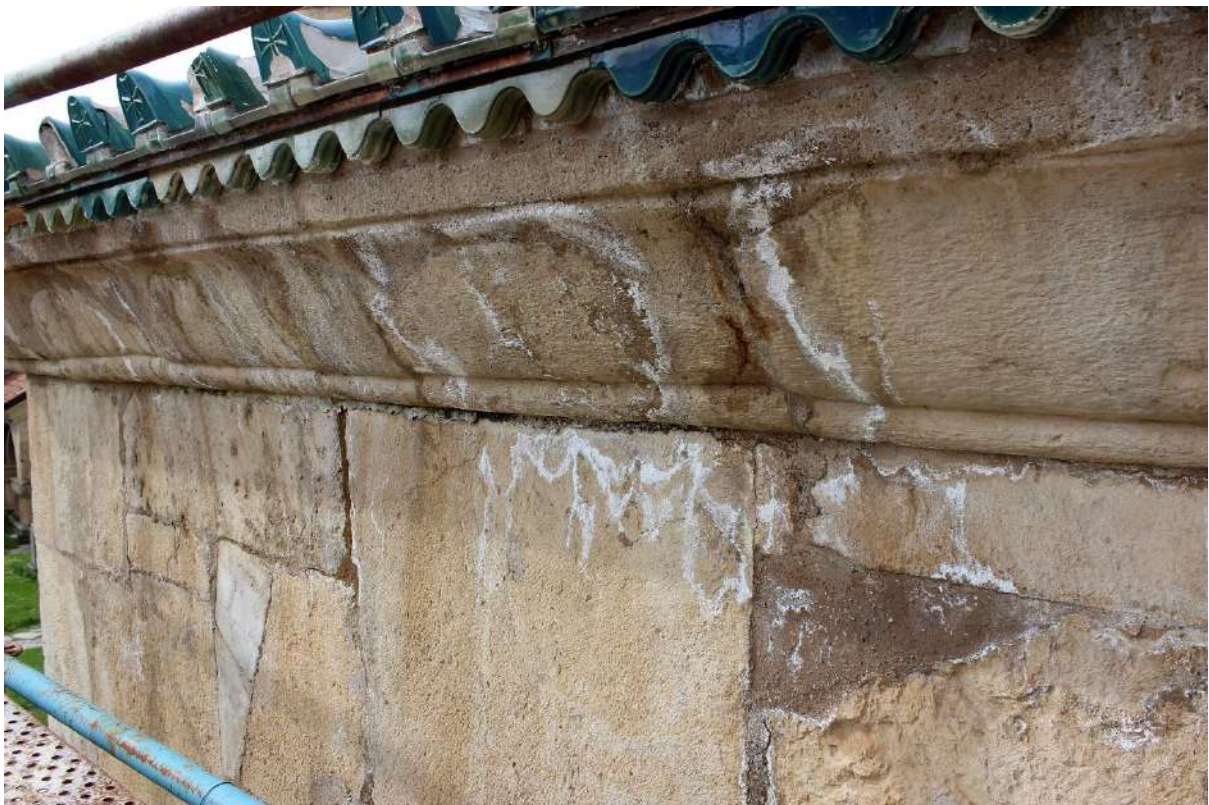
ხარაჩოს მეშვეობით შესაძლებელი გახდა სამხრეთი კედლის ახლოდან დათვალიერება. შედეგად ჩანს, რომ კედლის დიდი მონაკვეთზე ნაკერები სველია და ქვებზე თეთრი ნადები (სავარაუდოდ მარილი) შეინიშნება.
