საქართველოს კულტურული მემკვიდრეობის დაცვის ეროვნული სააგენტოს სამუშაო
ჯგუფის მივლინება მსოფლიო მემკვიდრეობის ძეგლზე „გელათის მონასტერი“

16-19 ივნისი, 2020წ

საველე დათვალიერებისა და ჩატარებული სამუშაოების ანგარიში

ანგარიში N1

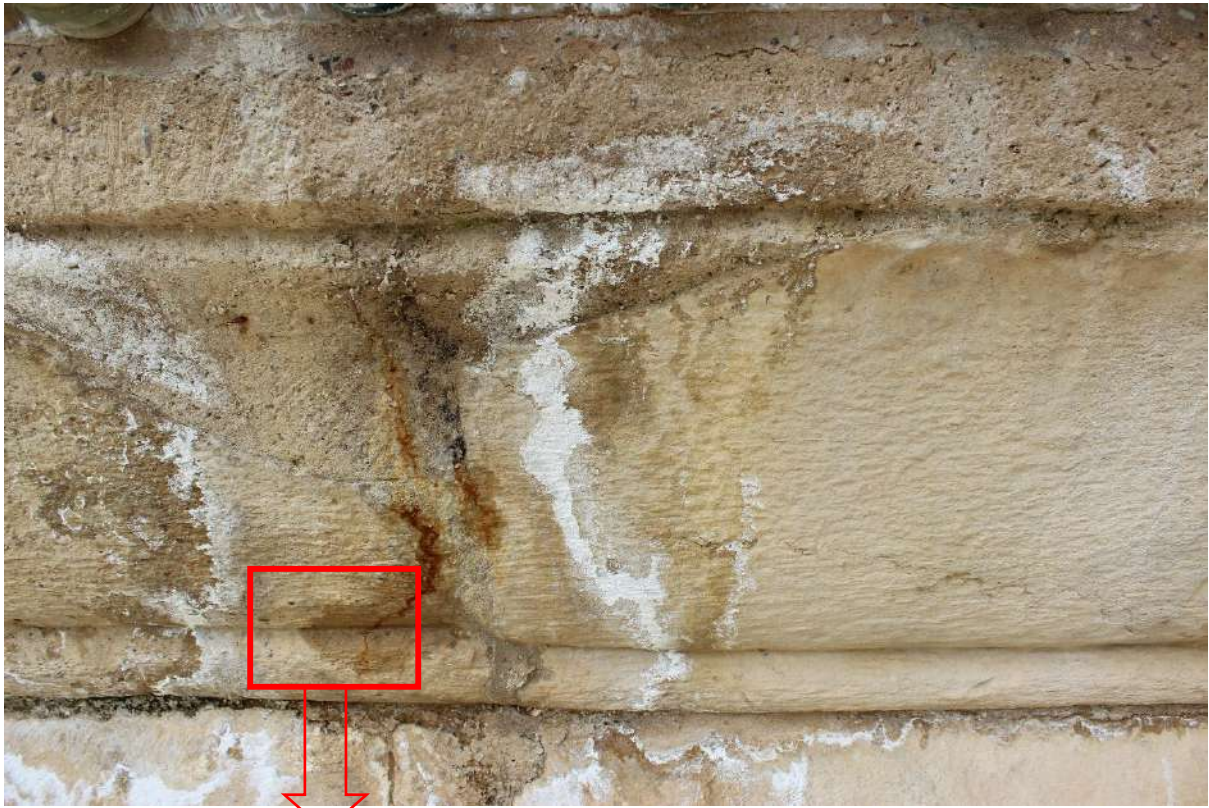
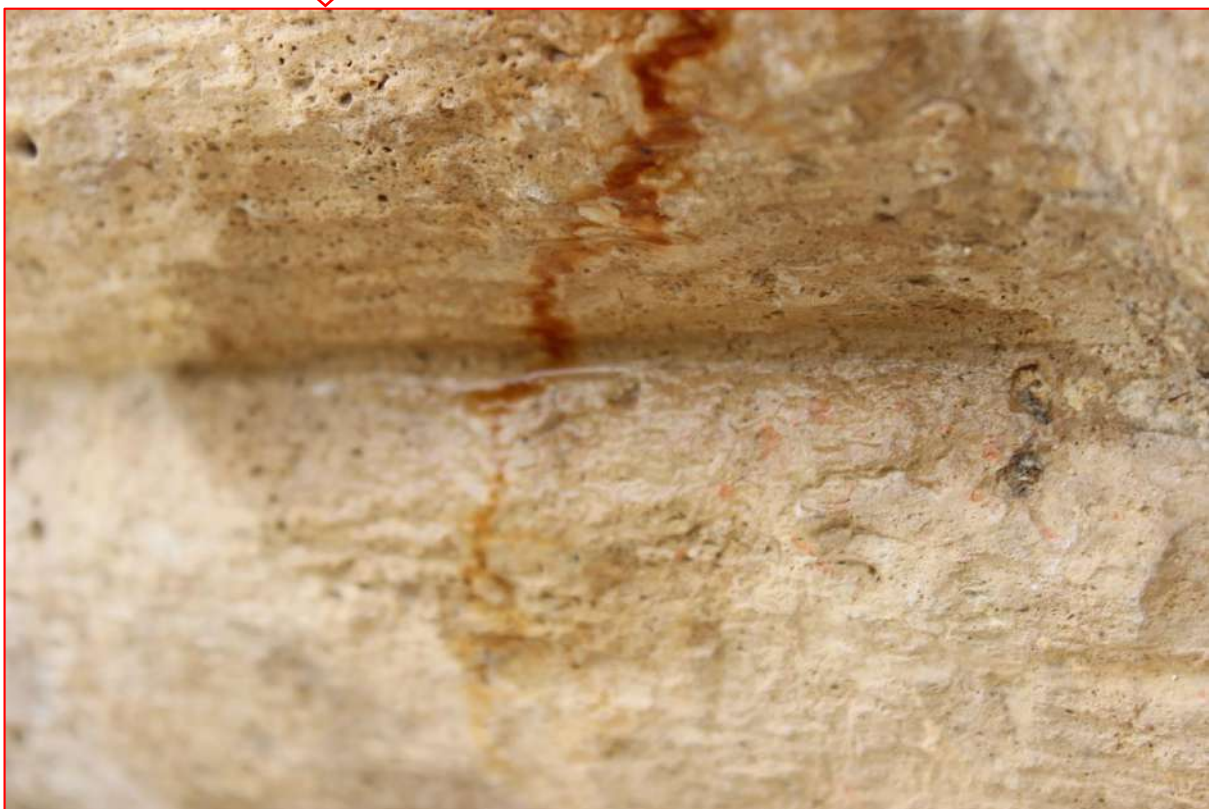
დაზიანებულია ქვის საკონსერვაციო სამუშაოებისას შესრულებული შევსებები და ზოგ ადგილას მოშორებულია საფუძველს. მეტიც, ერთ-ერთ ქვაზე არსებული მიკრობზართან აკუმულირდება წვეთები, რომელიც ვიზუალური დაკვირვებით კედლის შიგნიდან უნდა გამოდიოდეს.

სავარაუდებელია, რომ ფასადების ზედა მონაკვეთების დანესტიანება/დასველება უკავშირდება კრამიტების დაზიანებას და ჰიდროსაიზოლაციო ფენა ვერ უზრუნველყოფს დაზიანებული გადახურვიდან წყლის ინფილტრაციის პრევენციას. შედეგად კედლის სტრუქტურაში ხვდება წყალი, თუმცა ჰიდროსაიზოლაციო ფენის არსებობის გამო ვერ ხდება მისი აორთქლება და გამოსასვლელს პოულობს კედლის ზედაპირზე. იმ გარემოების გათვალისწინებით, რომ დაზიანებულ გადახურვებზე კრამიტების შეცვლა ხანგრძლივი პროცესია, კედლის სტრუქტურაში წყლის ინფილტრაციის თავიდან არიდების მიზნით, რამაც შესაძლოა დააზიანოს კედლის მხატვრობა, გადაუდებლად საჭიროა დროებითი გადახურვების მოწყობა.

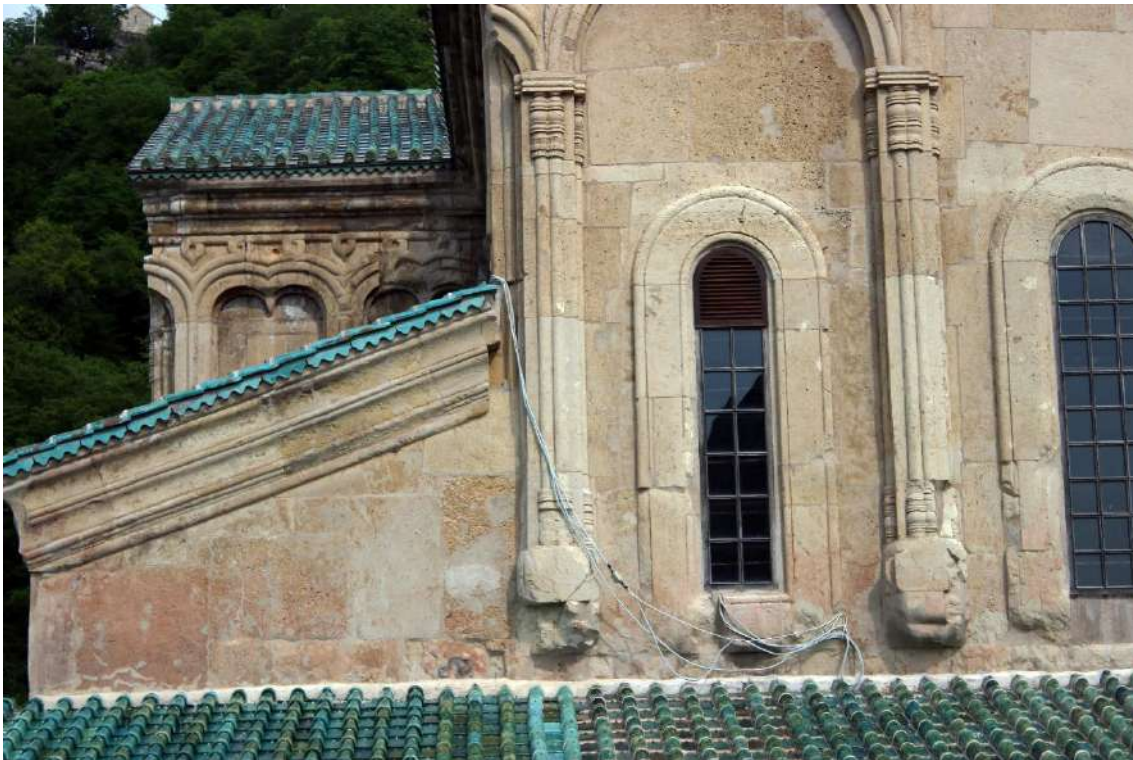
დამატებით, უნდა აღინიშნოს, რომ სახურავებისა და ფასადების რეაბილიტაციისას, მოიხსნა სპეციალურ არხები, რომელშიც განლაგებული იყო გელათის სამონასტრო კომპლექსის გარემოს მონიტორინგის სისტემაში შემავალი მეტეოსადგურის მთავარ ჩამწერ ბლოკთან დამაკავშირებელი სადენები. შედეგად, აღნიშნული სადენები ამჟამად ფასადებსა და სახურავებზე მოუწესრიგებლადაა მიტოვებული.

გამოვლენილი ხარვეზების გამოსასწორებელი სამუშაოების მიმდინარეობის პროცესში აუცილებელია ისევ მოეწყოს სპეციალური არხები, რომელშიც მოწესრიგებულად განლაგდება სადენები.

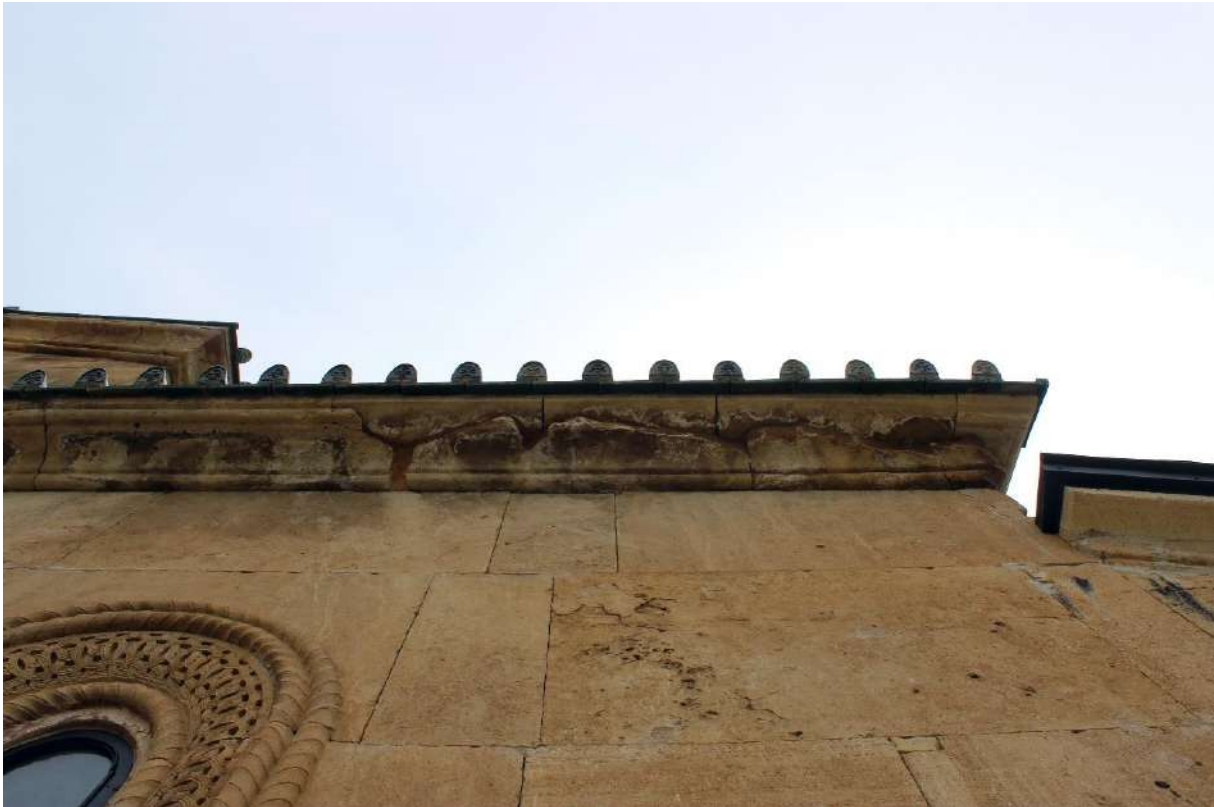
არ არის მოწყობილი საცრემლეები, რის გამოც როგორც ჩანს კარნიზები სველდება და აღინიშნება თეთრი ნადები (სავარაუდოდ მარილი). ამასთან, როგორც მონასტერში მცხოვრები სასულიერო პირებისგან გავიგეთ წვიმის დროს ტაძრ(ებ)ის კედლები (არამართო წმ. გიორგის სახელობის ტაძრის) მძლავრად სველდება.

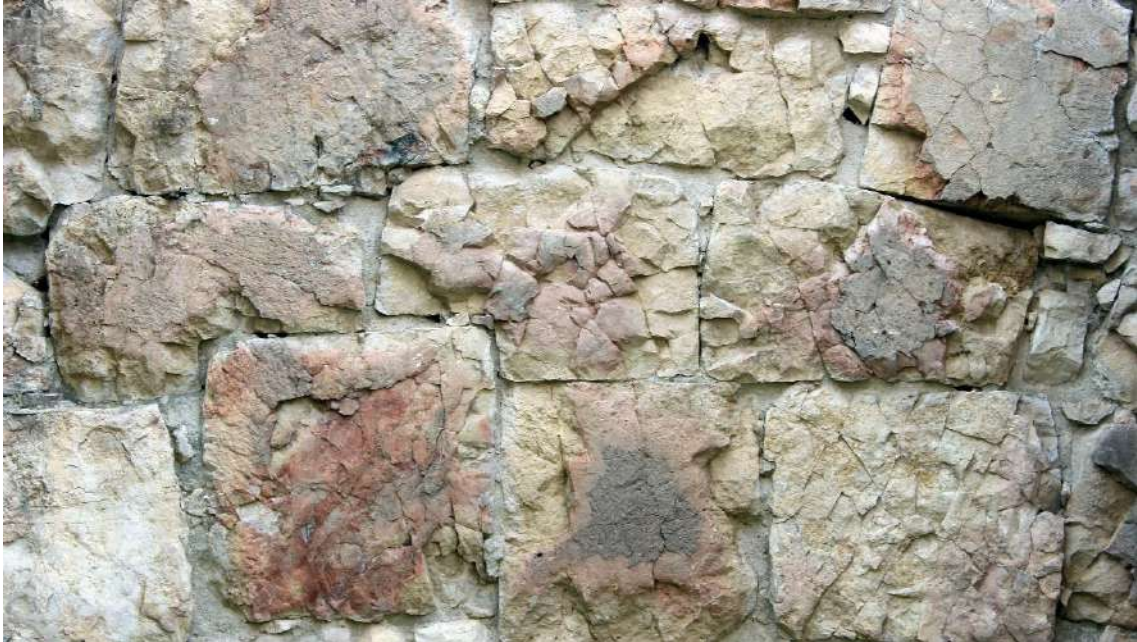
ქვის დაზიანებებს შორის, ყველაზე მეტად გავრცელებულია ფრაგმენტირება, ქვის კვადრები წვრილი ბზარებითაა დანაწევრებული.

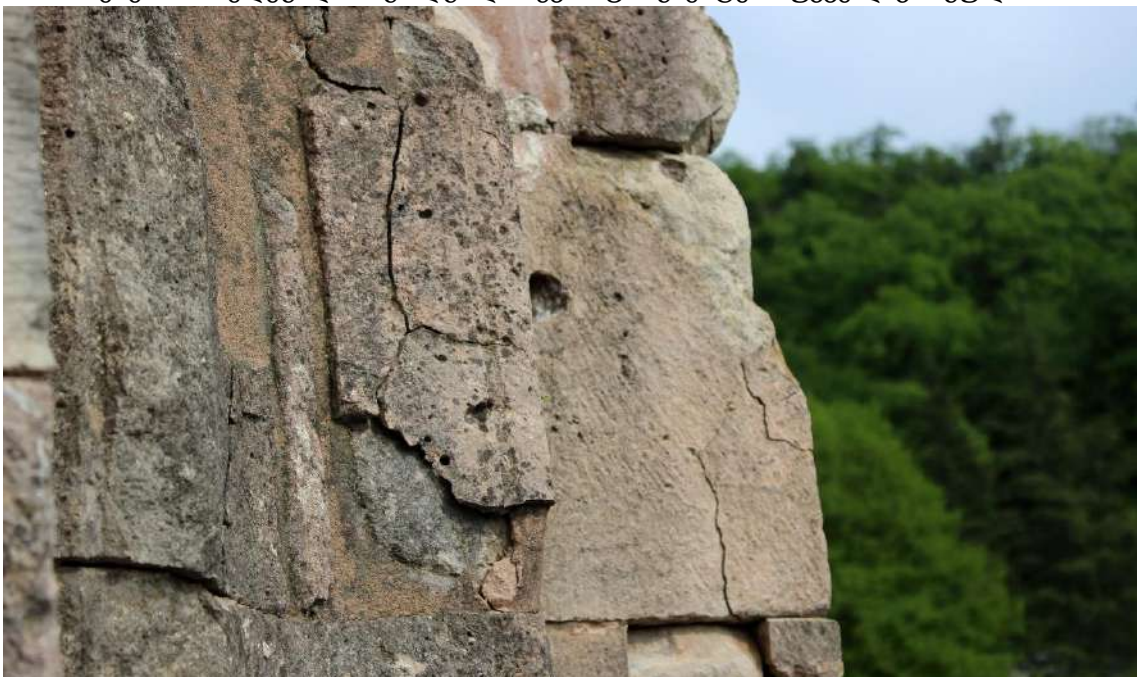
ასევე გავრცელებულია სხვადასხვა ტიპის ბზარები. განსაკუთრებით საყურადღებოა კედლებისა და კონსტრუქციული ელემენტების კუთხეებზე არსებულ ქვებზე არსებული ბზარები, რაც როგორც დაკვირვებით ჩანს, გამოწვეულია ხანგრძლივი დროის მანძილზე ქვების ერთმანეთზე პირდაპირი შეხებით. შედეგად ზოგ ადგილას ქვის ფრაგმენტები უკვე დაკარგულია.

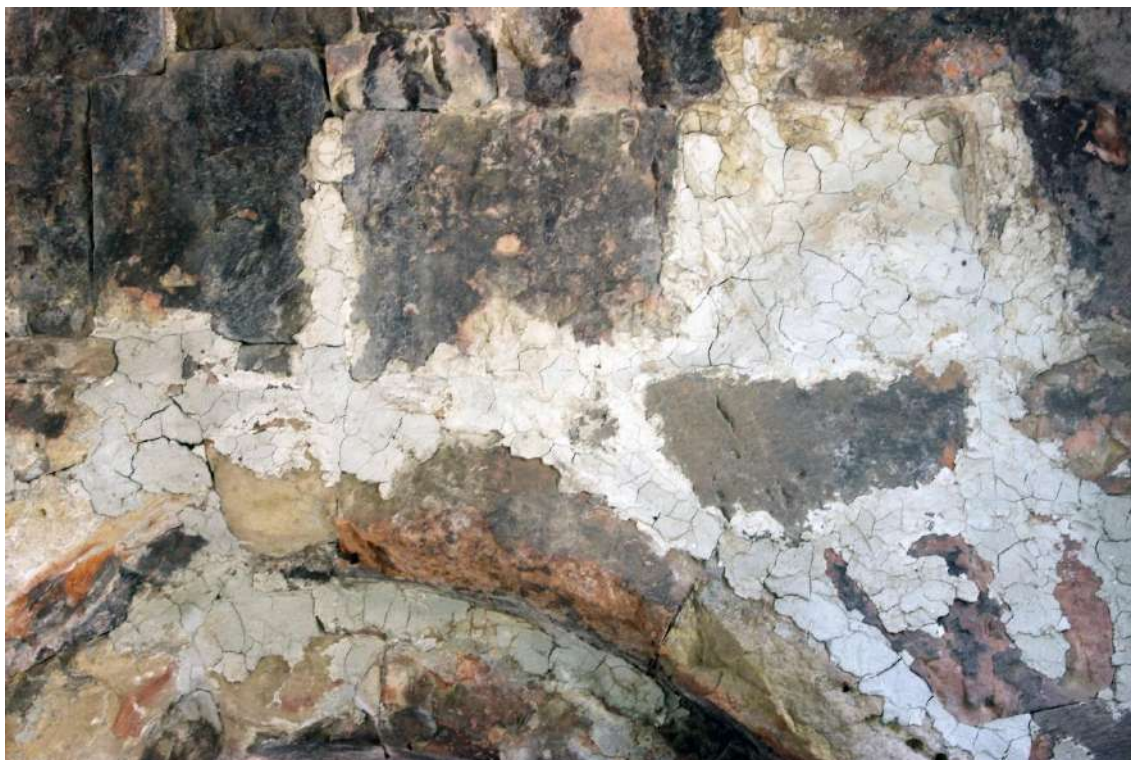
წინა პერიოდის ჩარევები - კვადრებს შორის დუღაბის შევსებები დაზიანებულია.

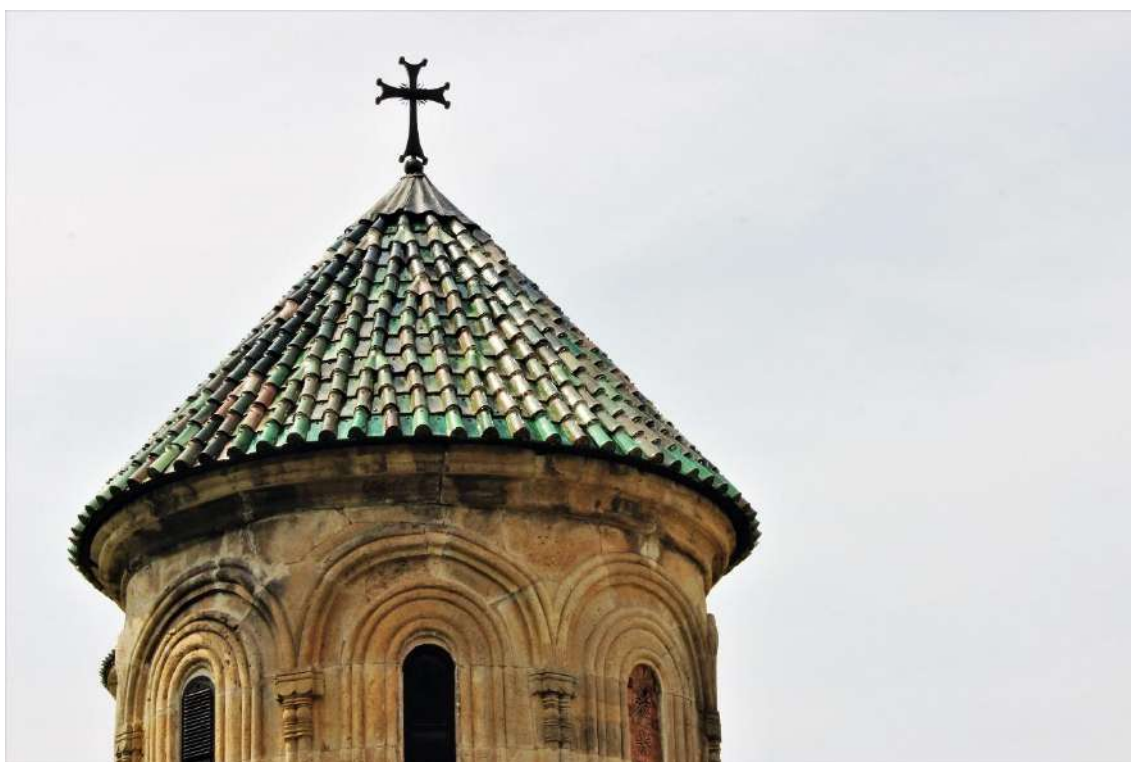
კომპლექსში შემავალ ნაგებობებზე აღინიშნება თეთრი ნადები (სავარაუდოდ მარილი), რომელიც მეტ-ნაკლები სიმძლავრითაა გამოხატული. ზოგ შემთხვევაში მისი არსებობა შეიძლება დაკავშირებული იყოს სახურავების რეაბილიტაციის პროექტთან მაგ. წმ. გიორგის სახელობის ტაძარი, ღვთისმშობლის სახელობის ტაძარი.

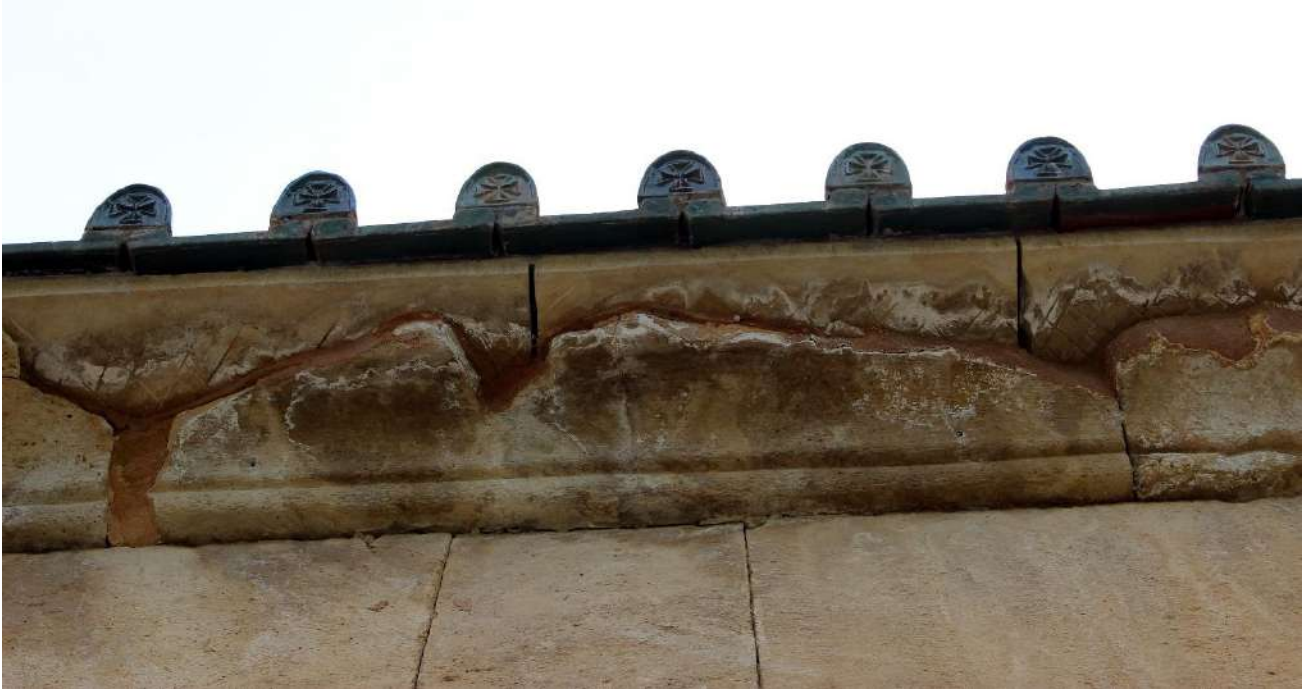
ზოგ შემთხვევაში, კი მათი წარმომავლობა სტრუქტურებისა და ნიადაგთან პირდაპირ კავშირით შეიძლება იყოს გამოჩვეული, მაგ. დავითის კარიბჭე, წმ. ნიკოლოზის სახელობის ტაძარი.

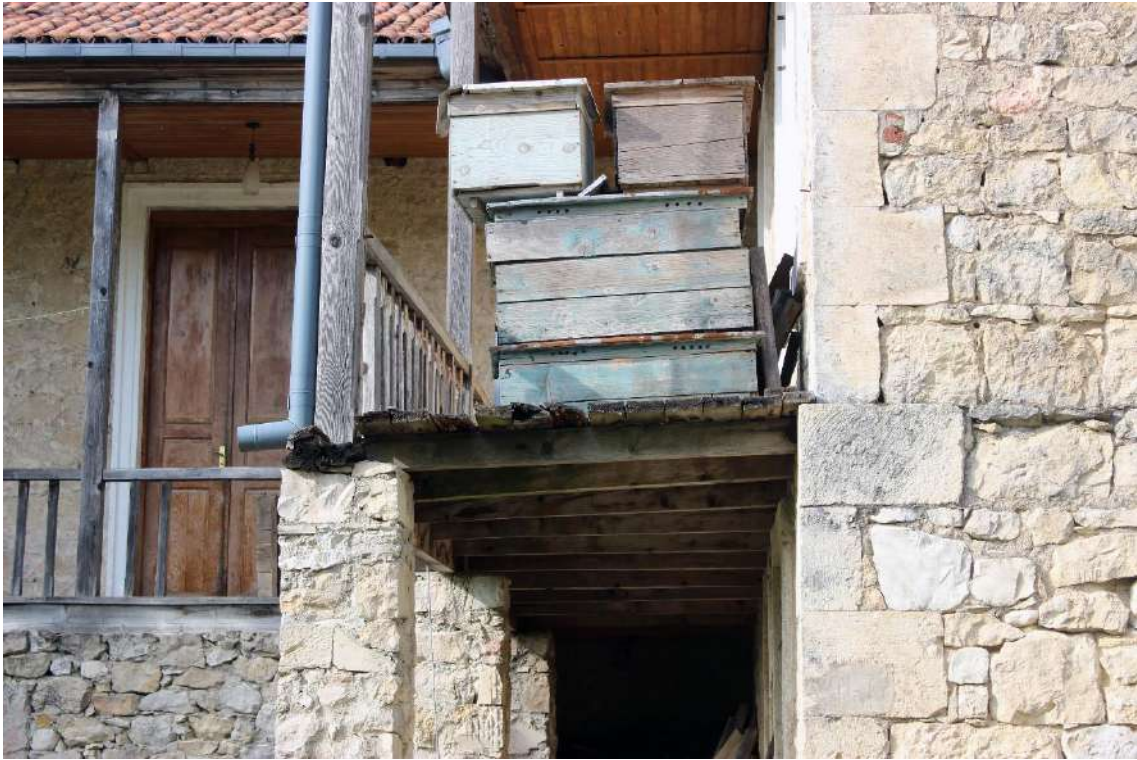
ეპისკოპოს გაბრიელ ქიქოძის სახლის ხის აივნები დაზიანებულია, ზოგი დეტალი კი დაკარგულია. ეზოს მხრიდან აივნის მოაჯირს ნაწილი აღარ აქვს და საფრთხის შემცველია. აღნიშნული პრობლემის მოწესრიგების გადაუდებელ საჭიროებაზე მიუთითეს მონასტერში მცხოვრებმა სასულიერო პირებმაც.

ზემოაღნიშნული დაზიანებები საყურადღებოა და მნიშვნელოვანია მათი გამომწვევი მიზეზების კვლევა და შესაბამისი გამოსასწორებელი ღონისძიებების დასახვა, რაც აუცილებელია მსოფლიო მემკვიდრეობის ძეგლის მდგომარეობის თავიდან აცილებისათვის. პირველ რიგში, მიზანშეწონილია ინდივიდუალურად შეფასდეს კომპლექსში შემავალი შენობა-ნაგებობებისა და კედლის მხატვრობების მდგომარეობა, რის შედეგადაც განისაზღვრება ჩასატარებელი კვლევებისა და სამუშაოების პრიორიტეტულობა და რიგითობა, განისაზღვრება ჩარევების მეთოდოლოგია და შემუშავდება შესაბამისი პროექტები. აღნიშნულ კვლევებსა და პროექტებზე დაყრდნობით კი დაიგეგმება და თანმიმდევრულად განხორციელდება წინასწარგანსაზღვრული ღონისძიებები.

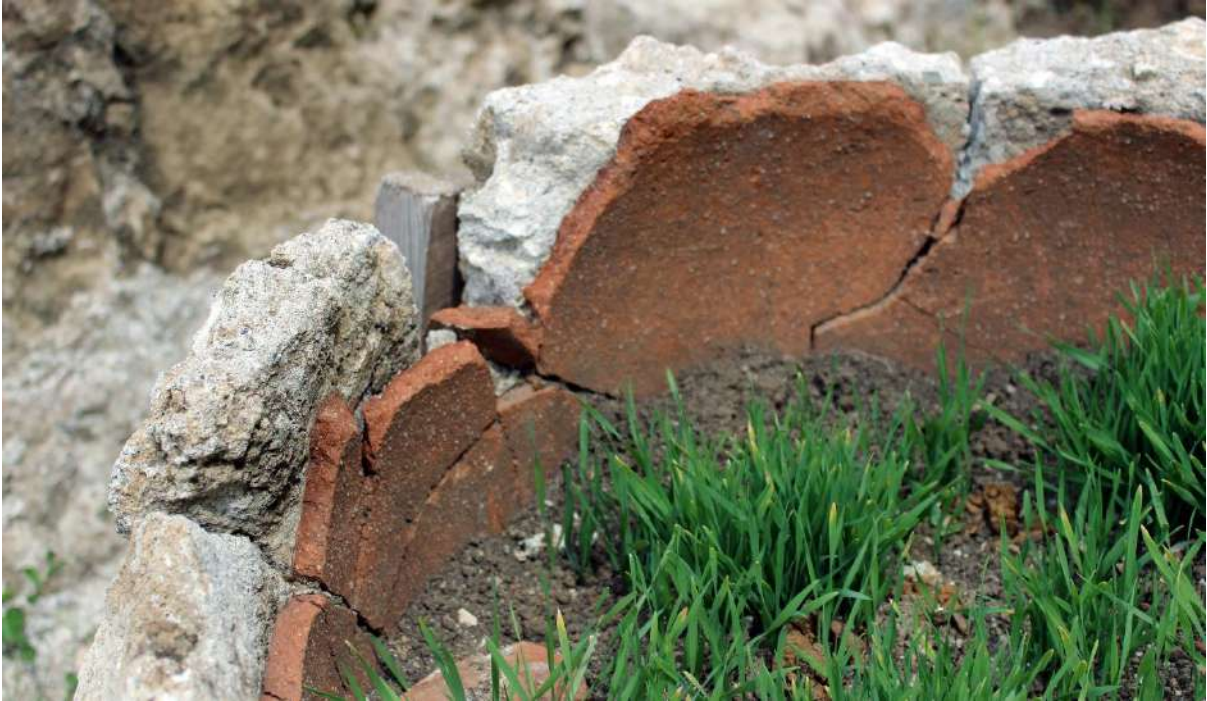
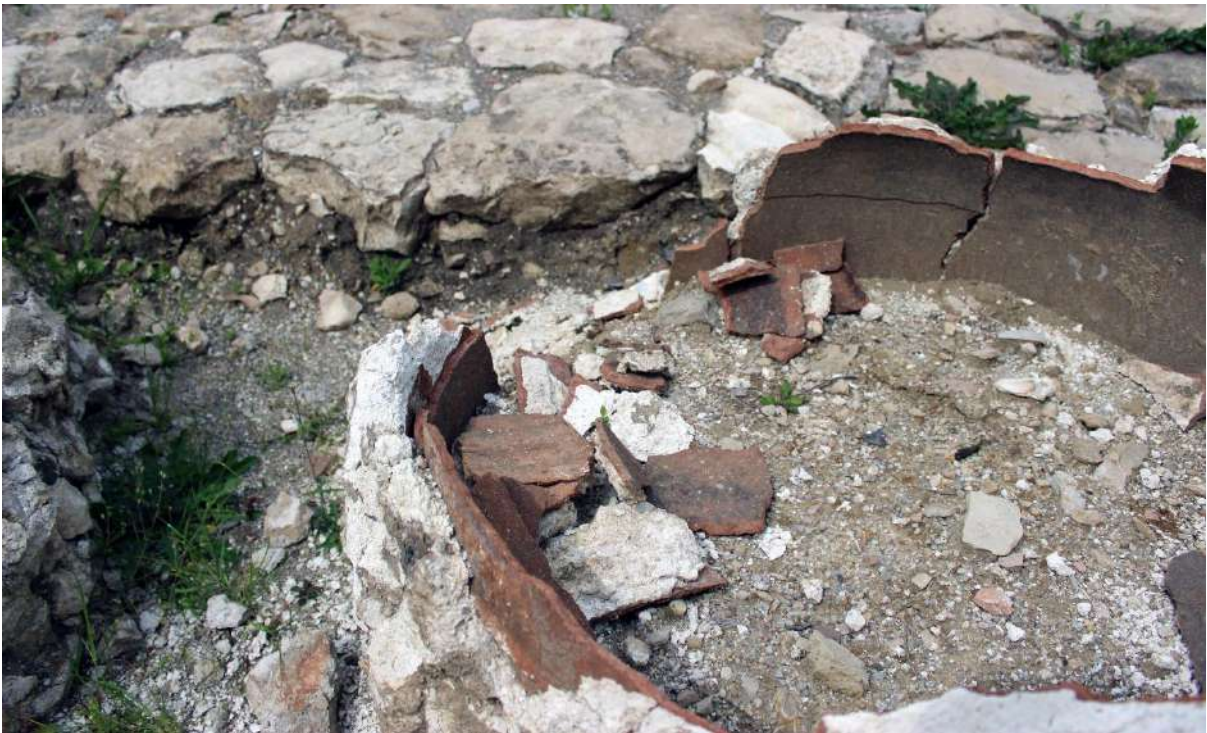
არქეოლოგია წმ. გიორგის ტაძრის მიმდებარედ

სადრენაჟე სისტემის მოწყობის პროცესში წმ. გიორგის ტაძრის მიმდებარედ მრავალფენიანი არქეოლოგიური ობიექტი გამოვლინდა. ამ ეტაპისთვის არქეოლოგიური ობიექტის ნაწილია გამოვლენილი და იგეგმება კვლევის გაგრძელება. თუმცა, იმ გარემოების გათვალისწინებით, რომ გამოვლენილ არქეოლოგიურ ობიექტზე შესაბამისი საკონსერვაციო სამუშაოები არ ჩატარებულა, ვიზუალური დაკვირვებით არქეოლოგიურ ობიექტზე პროგრესირებადი დაზიანება შეინიშნება. ძირითადად დაზიანებულია კერამიკული ობიექტები.

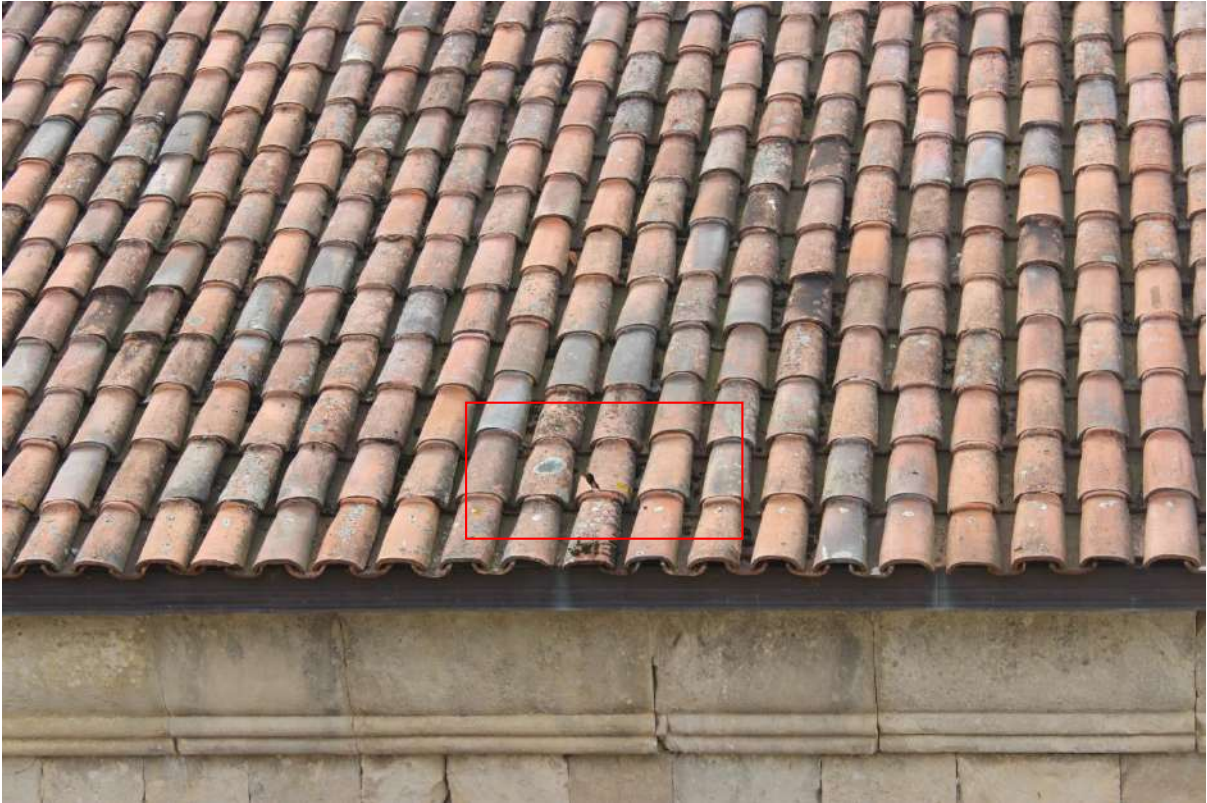
- გელათის აკადემიის გადახურვაზე, ზოგან კრამიტი გატეხილია. საჭიროა სახურავების მუდმივი მონიტორინგი და დაზიანებული კრამიტების შეცვლა, რათა თავიდან იქნეს აცილებული შემდგომი დაზიანებები.

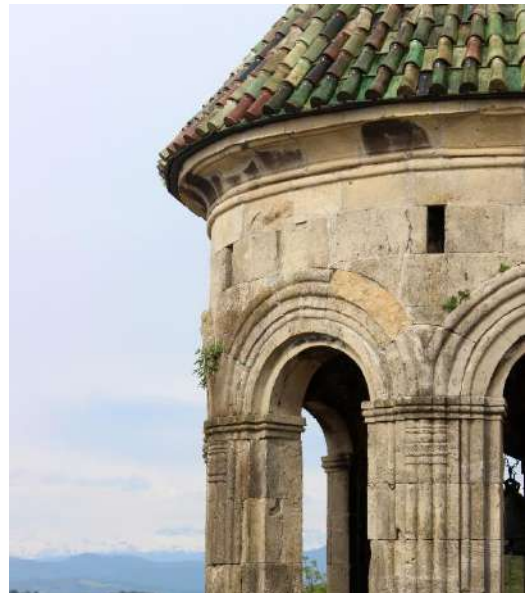
- შენობებზე, ზოგ შემთხვევაში ახლად რეაბილიტირებულ შენობებზეც, ამოსულია სხვადასხვა სახის მცენარე, რაც დროთა განმავლობაში კედლის სტრუქტურას დააზიანებს. საჭიროა მუდმივად ხდებოდეს ზედაპირების მცენარეული საფარისგან გასუფთავება. მცენარეები კედლებიდან არ უნდა მოშორდეს ძალის გამოყენებით, არამედ ძირთან მაქსიმალურად ახლოს გადაიჭრას და დამუშავდეს შესაბამისი ჰერბიციდით, რათა თავიდან იქნეს აცილებული კედლების მექანიკური დაზიანება.

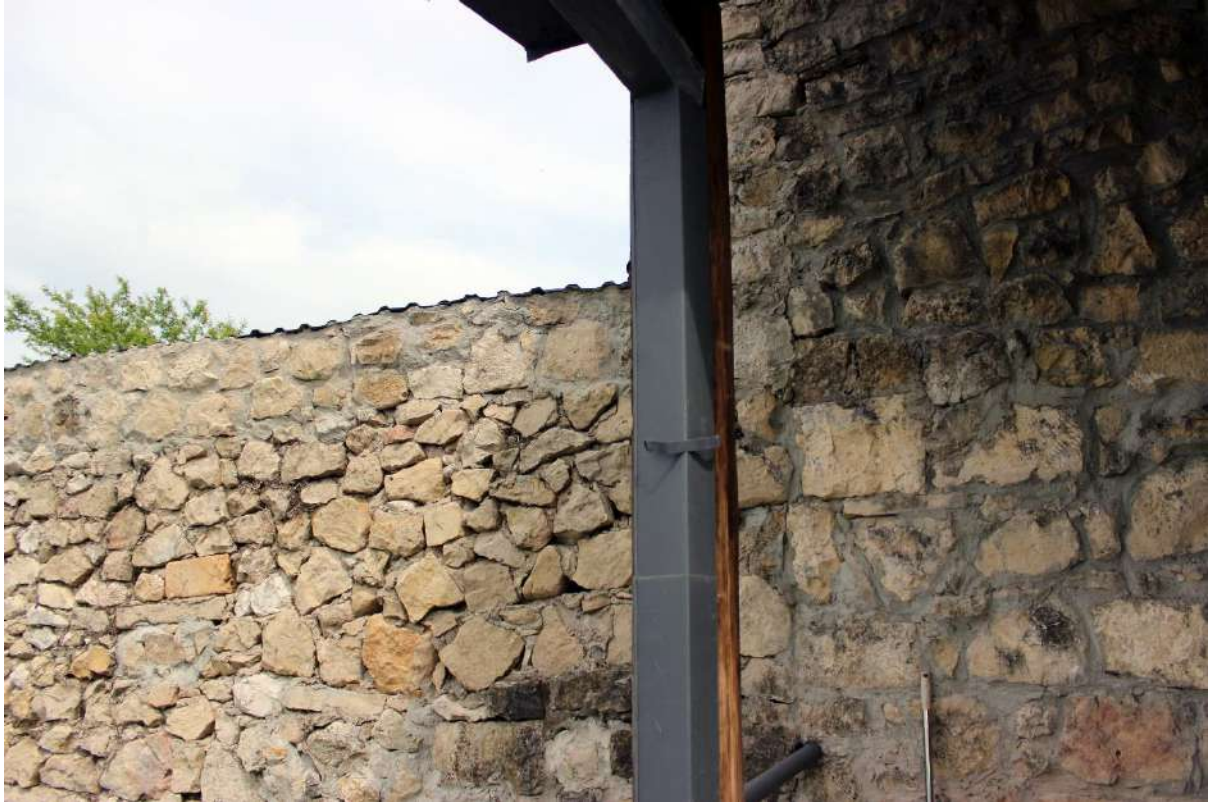
- 2019 წელს, კომპლექსის ტერიტორიაზე არსებულ სან.კვანძის რეაბილიტაცია განხორციელდა. ჟოლობები ნაწილობრივ უკვე დაზიანებულია. საჭიროა დაზიანებული სამაგრების შეკეთება.

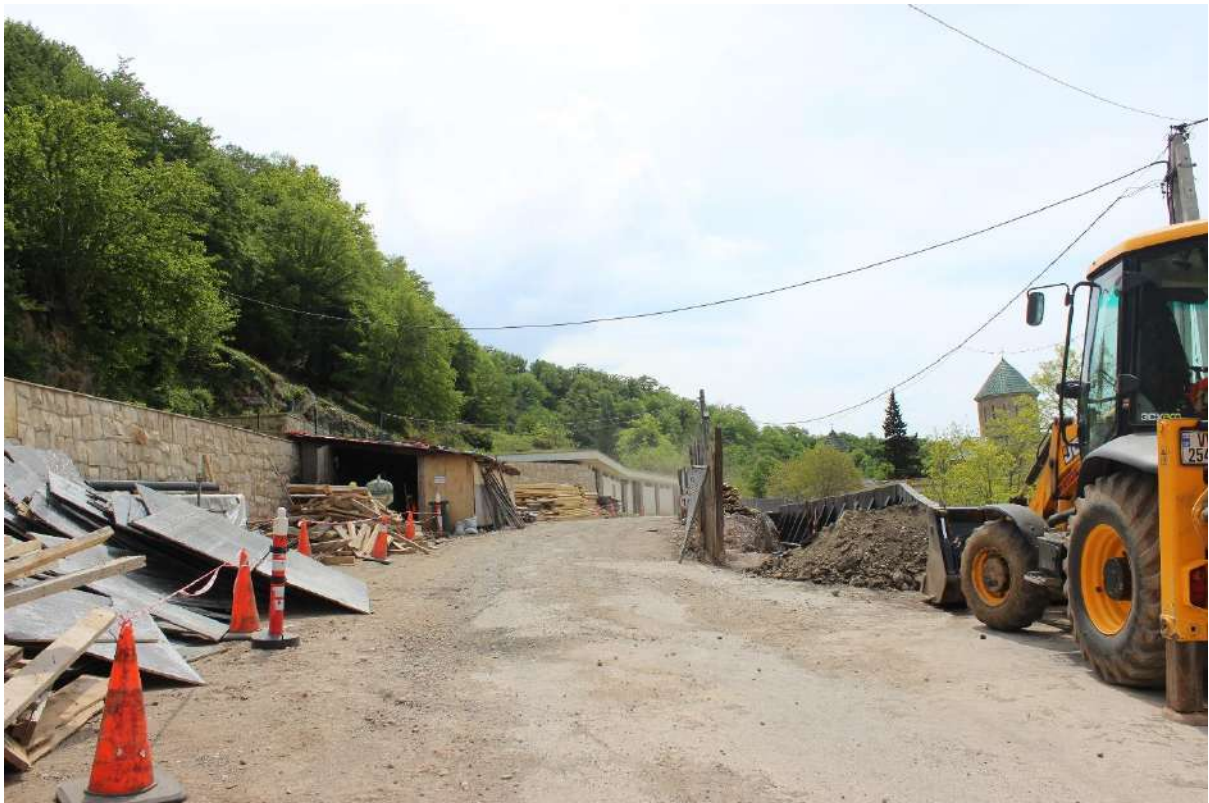
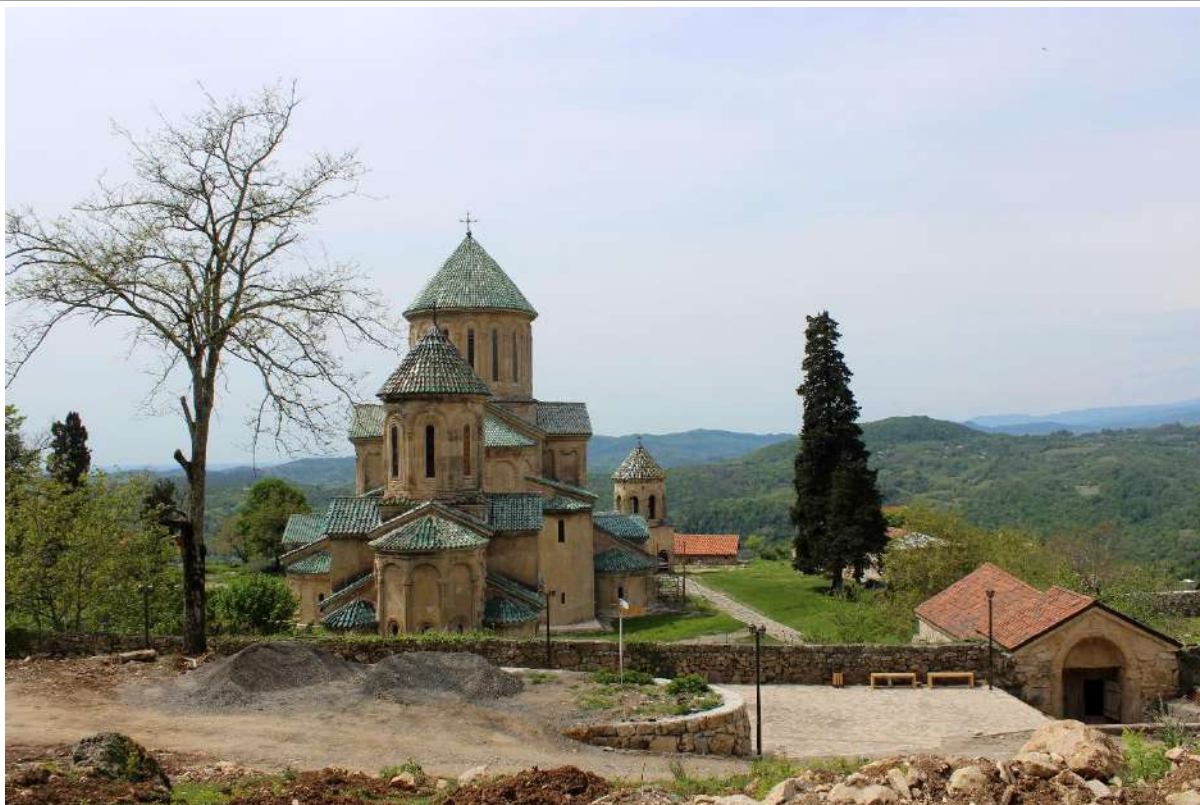
- იმ გარემოების გათვალისწინებით, რომ 30 აპრილის მისიის მიზანი მიმდინარე სამუშაოების მონიტორინგი არ ყოფილა, მისიის წევრებს არ შეუფასებიათ მიმდინარე სამუშაოების წარმოების პროცესი. თუმცა, უნდა აღინიშნოს, რომ სამუშაოების მიმდინარეობისათვის საჭირო დამხმარე ნაგებობები და სათავსები ინტენსიურადაა განლაგებული და ხელს უშლის მსოფლიო მემკვიდრეობის ძეგლის აღქმას მისასვლელის მხრიდან.
- ტროტუარების მოწყობისათვის საჭირო ქვის დამუშავება მიმდინარეობს სამონასტრო კომპლექსთან უშუალო სიახლოვეს მშრალი წესით, რის გამოც გამოიყოფა დიდი რაოდენობით მტვერი, რაც: ა. საზიანოა ადამიანების ჯანმრთელობისათვის; ბ. დეპოზიტის სახით დაილექება ძეგლის ზედაპირებზე;
- ზოგადად სარეაბილიტაციო არეალი მოუწესრიგებელია და გაფანტულია სამშენებლო მასალები მთელ ტერიტორიაზე, რაც მსოფლიო მემკვიდრეობის ძეგლის ვიზუალურ სახეს აკნინებს.

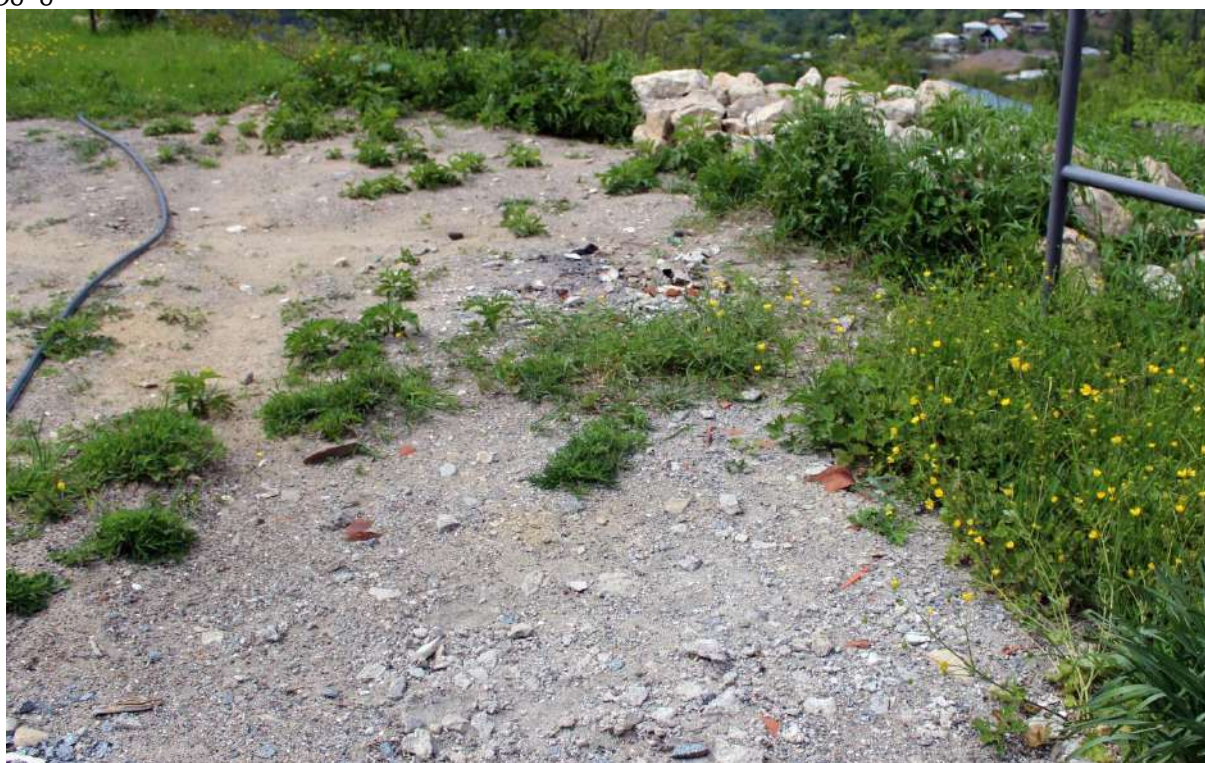
მონასტრის ტერიტორიაზე გაფანტულია სამშენებლო ნაგავი, განსაკუთრებით ხშირია კრამიტების ნატეხები.

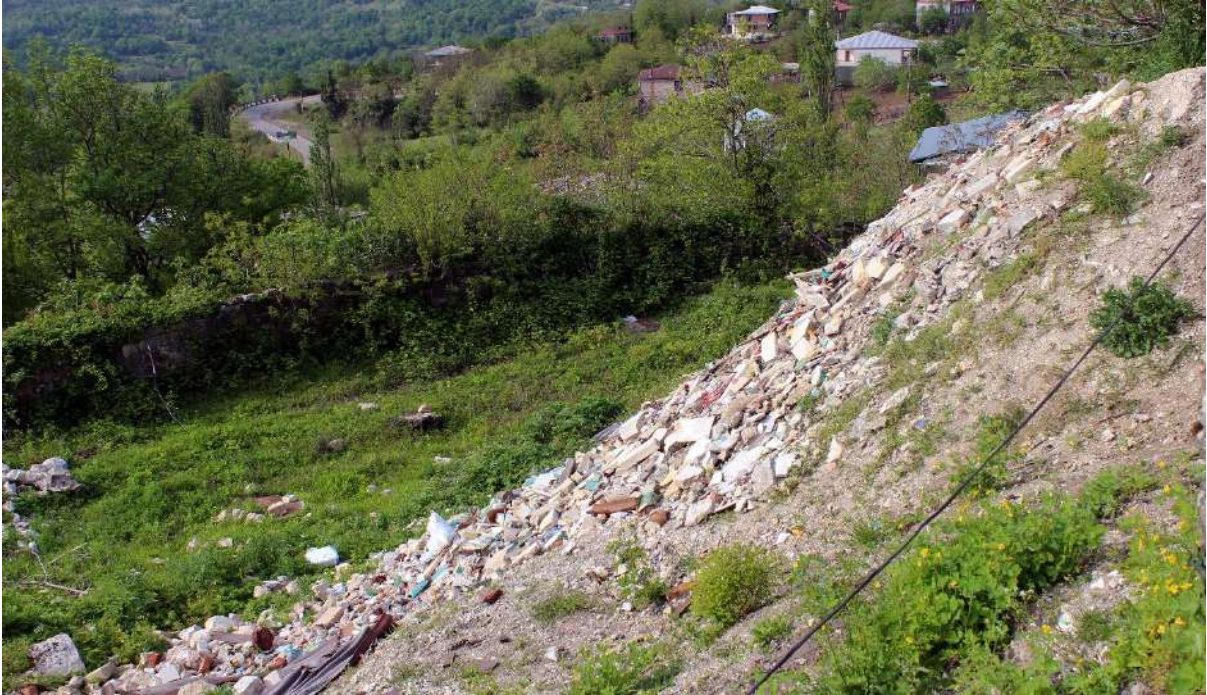
ა. ახლად რეაბილიტირებული ზეთსახდელის დასავლეთით, ბუნებრივ ფერდზე. ამ ადგილად ძირითადად დაზიანებული კრამიტები და ქვის ნატეხებია დაყრილი.

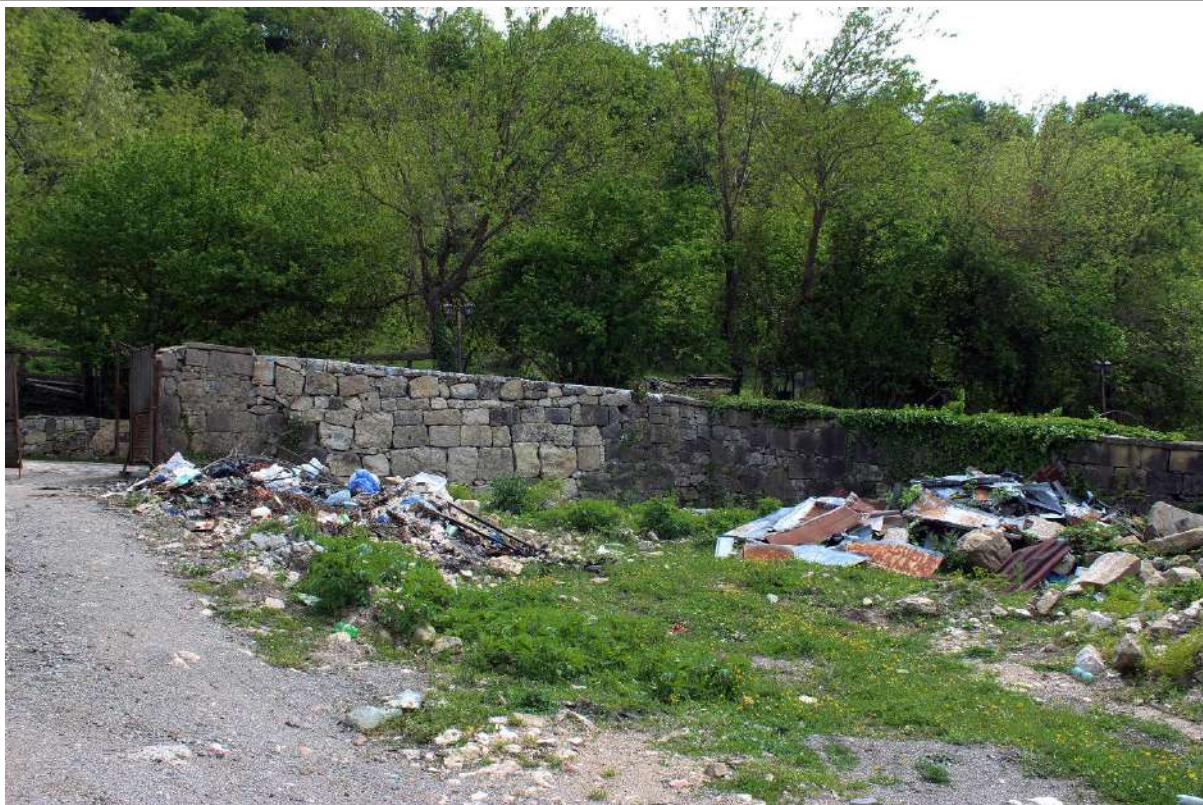
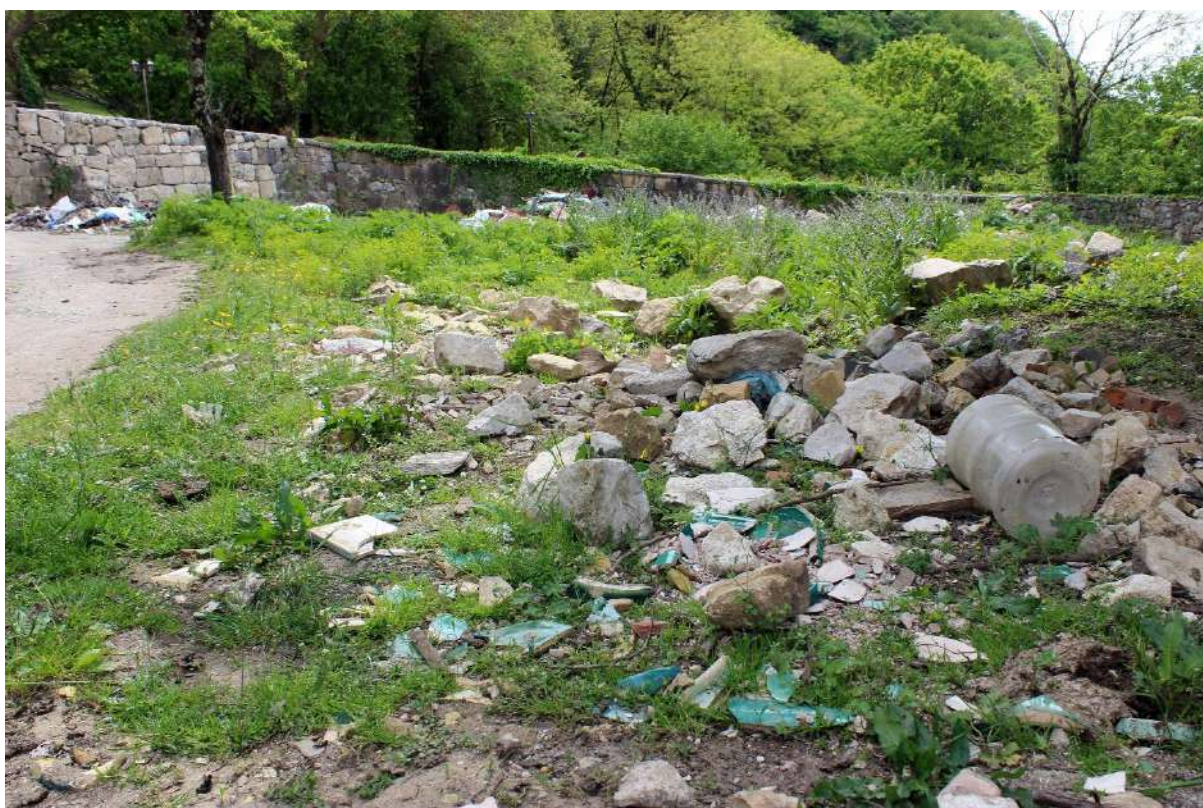
ბ. ეპისკოპოს გაბრიელ ქიქოძის სახლის ეზოში, მიმოფანტულია სხვადასხვა სახის სამშენებლო ნარჩენი და ნაგავი: ტაძრიდან მოხსნილი თუნუქის ფურცლები, ქვის და კრამიტის ნატეხები, ხარაჩოს დამცავი ბადის ნარჩენები და სხვა.

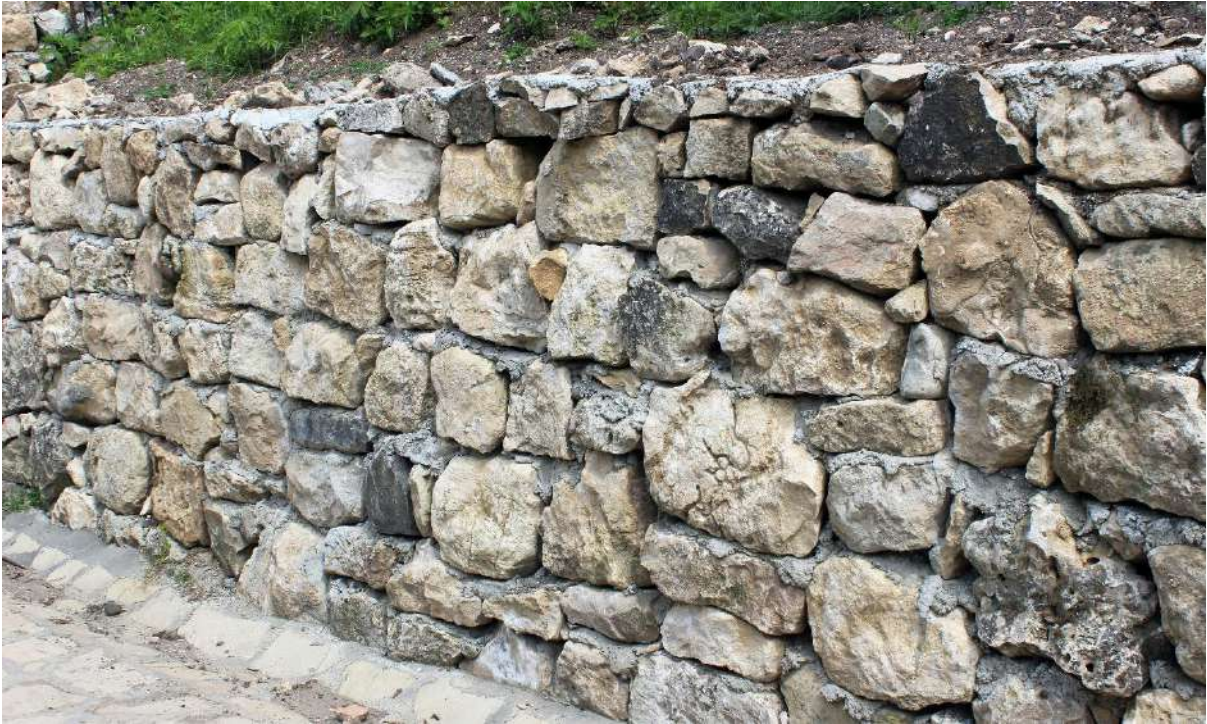
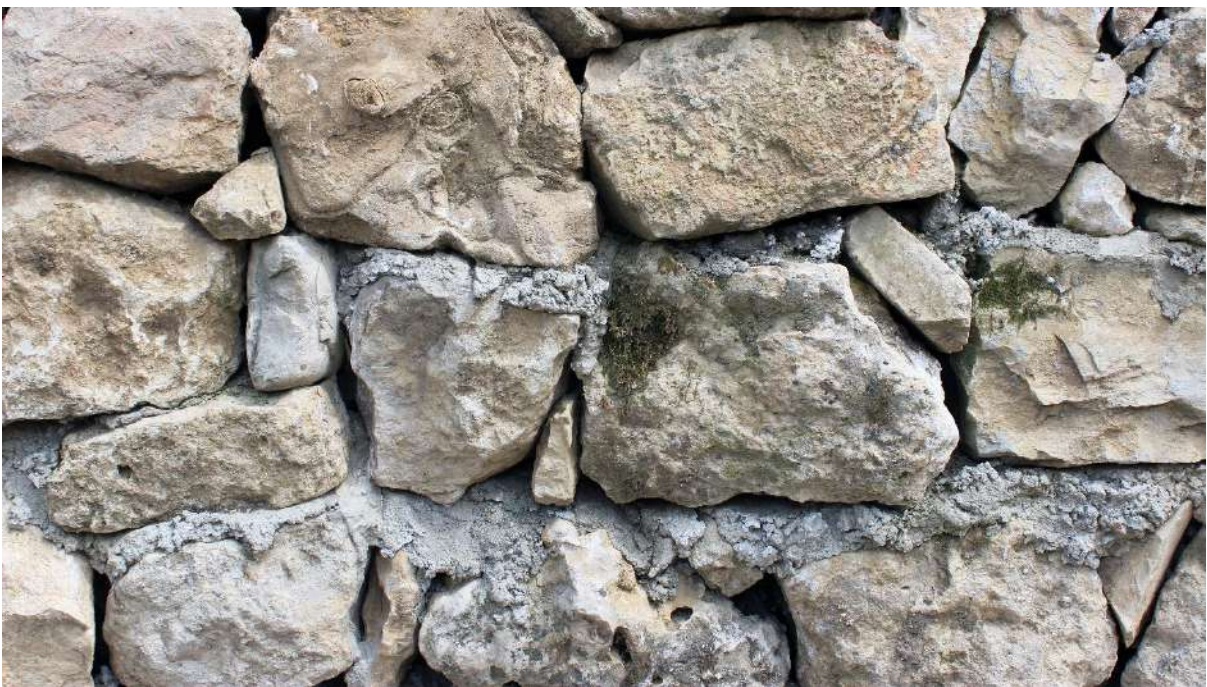
ფერდის საყრდენი კედლის სამუშაოები დაბალი ხარისხით, უსუფთაოდაა შესრულებული. ქვებს შორის ნაკერები ზოგან შევსებულია, ზოგან არა. დულაბი ზოგ ადგილას ზედაპირიდან ჩამოწეულია.

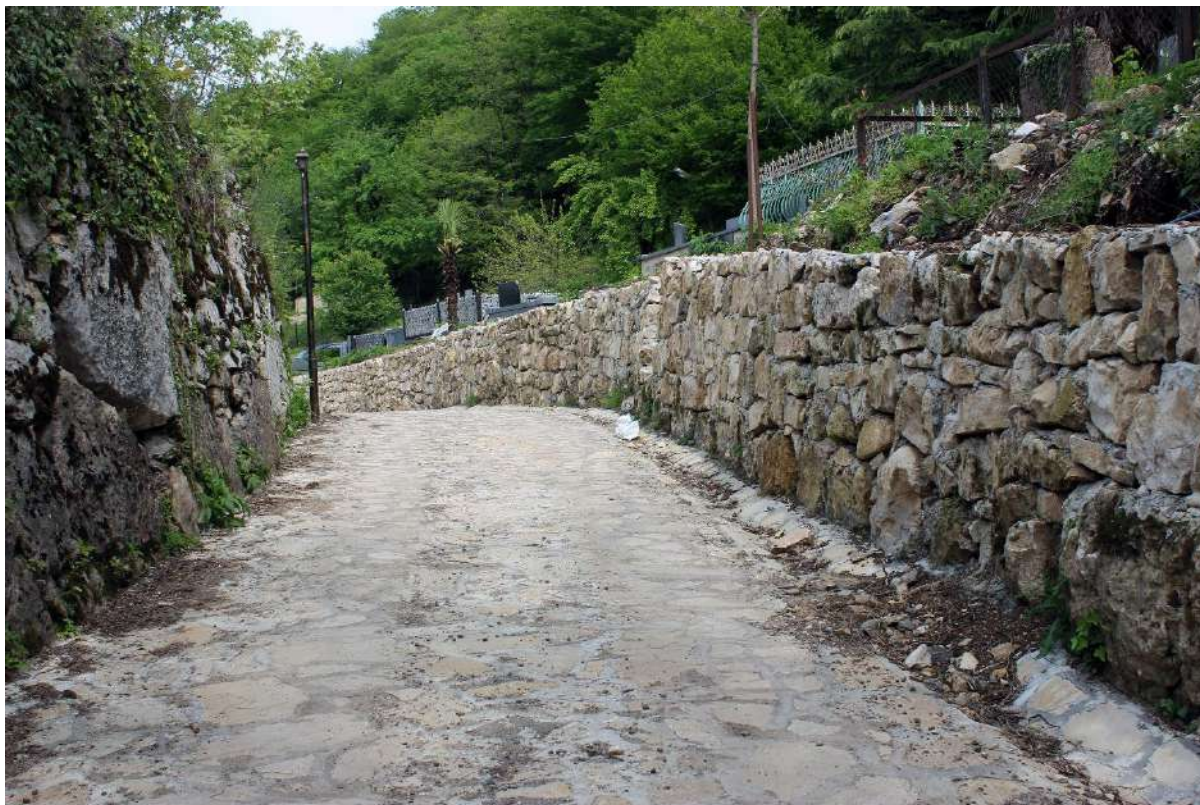
ზოგადად ტერიტორია მოუვლელია, ნაგვის ურნები სავსეა, სანიაღვრეები ზოგ ადგილას გადაკეტილია ფერდიდან ჩამონაშალი მიწით.
