საქართველოს კულტურული მემკვიდრეობის დაცვის ეროვნული სააგენტოს სამუშაო
ჯგუფის მივლინება მსოფლიო მემკვიდრეობის ძეგლზე „გელათის მონასტერი“

16-19 ივნისი, 2020წ

საველე დათვალიერებისა და ჩატარებული სამუშაოების ანგარიში

ანგარიში N1

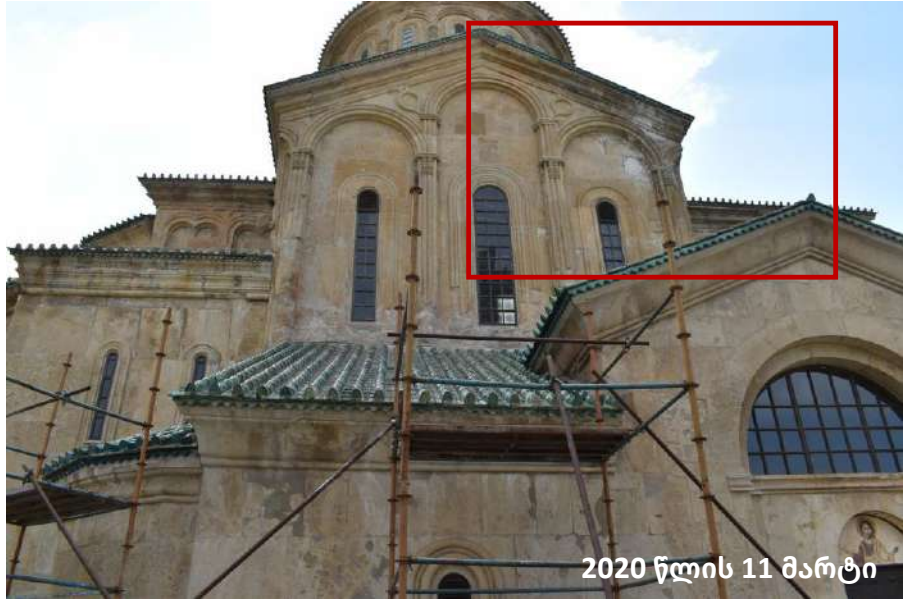
2020 წლის 11 მარტი

2020 წლის 11 მარტის ფოტოზე ტაძრის ჩრდილოეთ მკლავის დასავლეთ კუთხეში, კრამიტის გადახურვის ქვემოთ, ქვის ზედაპირზე აღინიშნება თეთრი ფერის ნაღები. თეთრი შეფერილობის ნაღები, სავარაუდოდ, მარილის კრისტალებია.

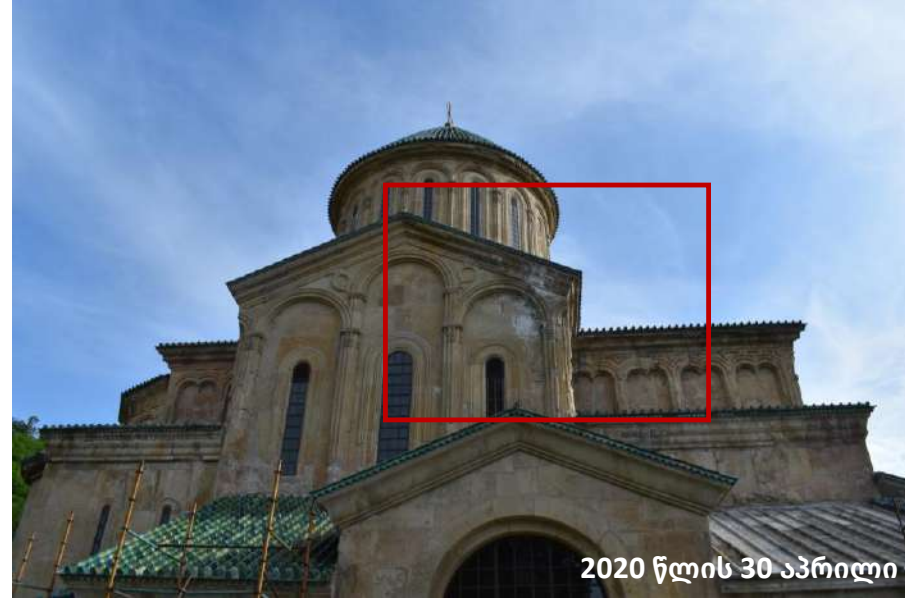
2020 წლის 30 აპრილი

მდგომარეობის აღწერა: 2020 წლის 11 მარტის მდგომარეობასთან შედარებით 30 აპრილს თეთრი კრისტალური ნაღების მცირედი ზრდა დაფიქსირდა.

მდგომარეობის ინტერპრეტაცია: ემპირიული დაკვირვების შედეგად თეთრი ნაღები წარმოადგენს მარილებს. მარილის კრისტალიზაციის ხარისხის მიხედვით შეიძლება განისაზღვროს გამომარილების ასაკი/სტადია/პერიოდი. შედარებით ახლადგამომარილებული კრისტალები ფაფუკი, თოვლისებური მასით ხასიათდება, ხოლო, სქელი ქერქისებრი ნაღები მიანიშნებს მის ხანგრძლივი კრისტალიზაციის პროცესზე. კრისტალიზაციის პროცესის დაჩქარება ხდება, როდესაც მეტალის ატომები და მჟაური ნაშთის მოლეკულები ერთმანეთში ბმებს წარმოქმნიან და მყარდებიან. ადვილად ხსნადი მარილები წყალში იონებად იშლებიან, შესაბამისად, წყლის აორთქლება მათ გამყარების პროცეს ხელს უწყობს. ვინაიდან, 11 მარტის შემდგომა ტემპერატურამ მოიმატა და ტენიანობამ მცირედით დაიკლო, სავარაუდოა, რომ კედლის ფასადის ქვებში არსებულმა წყლის ნაწილაკებმა აორთქლება დაიწყო. შესაბამისად, ვაწყდებით მარილის გამოკრისტალების ახალ ფრაგმენტებს.

2020 წლის 30 აპრილის ფოტოზე თეთრი ნაღების მცირედი ზრდა (მარილის გამოკრისტალება) შეიმჩნევა.

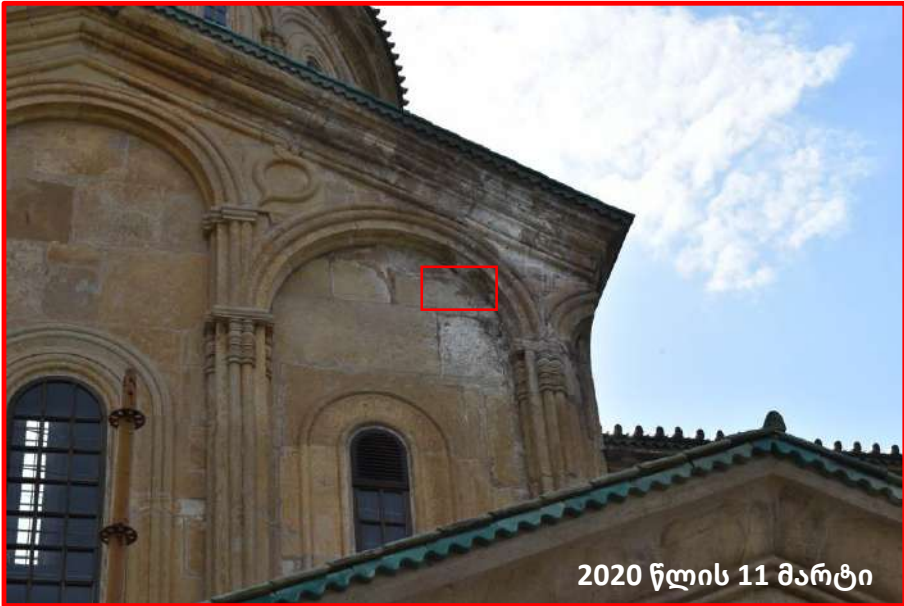
2020 წლის 11 მარტი

11 მარტის ფოტო ახლო ხედით. წითელ მართკუთხედში მონიშნულია ნაღების ზრდის სავარაუდო ლოკაცია.

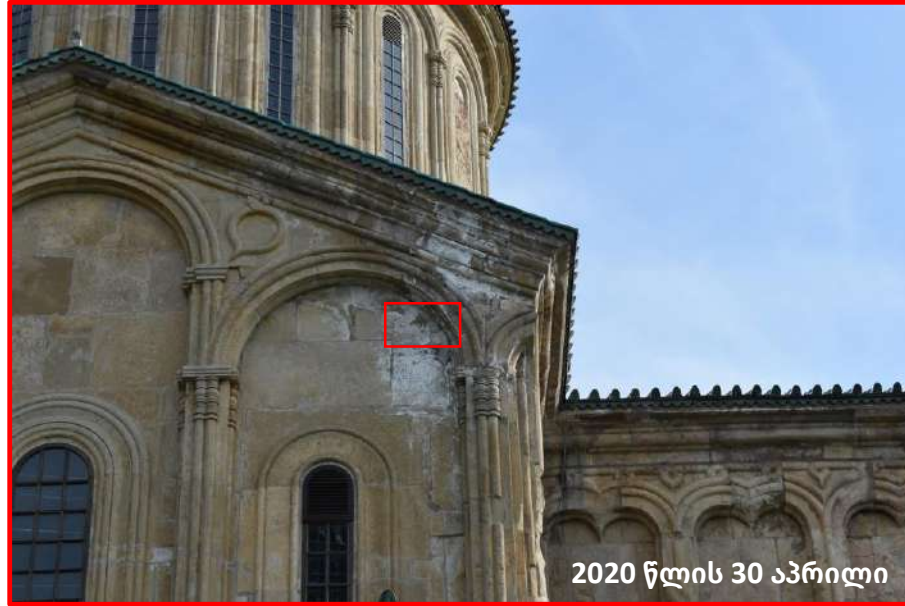
2020 წლის 30 აპრილი

30 აპრილის ფოტო ახლო ხედით. აღინიშნება თეთრი ნაღების მცირედი ზრდა (გამოკრისტალება). წითელ მართკუთხედში მონიშნულია ამ ნაღების სავარაუდო ლოკაცია.

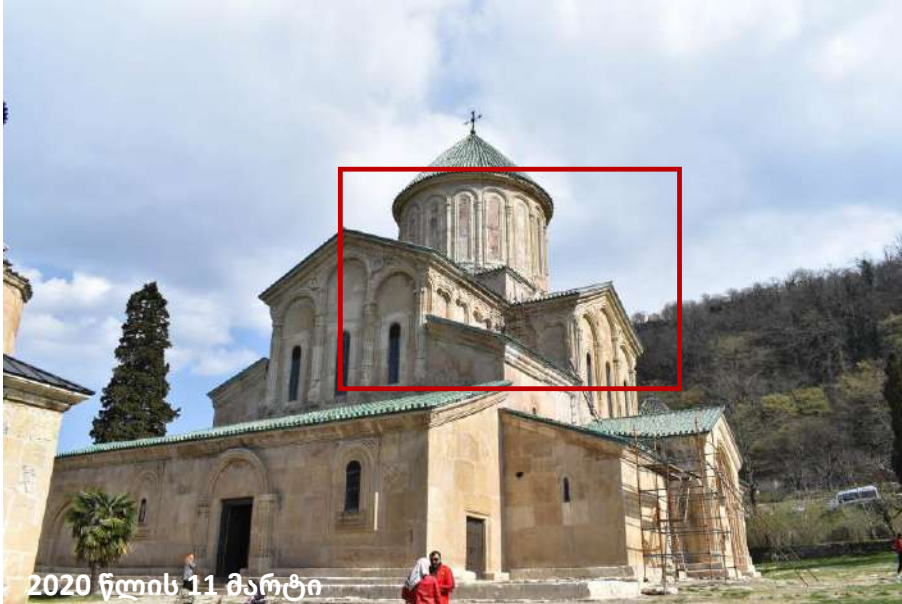
2020 წლის 11 მარტი

2020 წლის 11 მარტის ფოტოზე ტაძრის დასავლეთი მკლავის დასავლეთ კედელზე, თეთრი შეფერილობის მქონე ნაღები ფრაგმენტულად შეინიშნება.

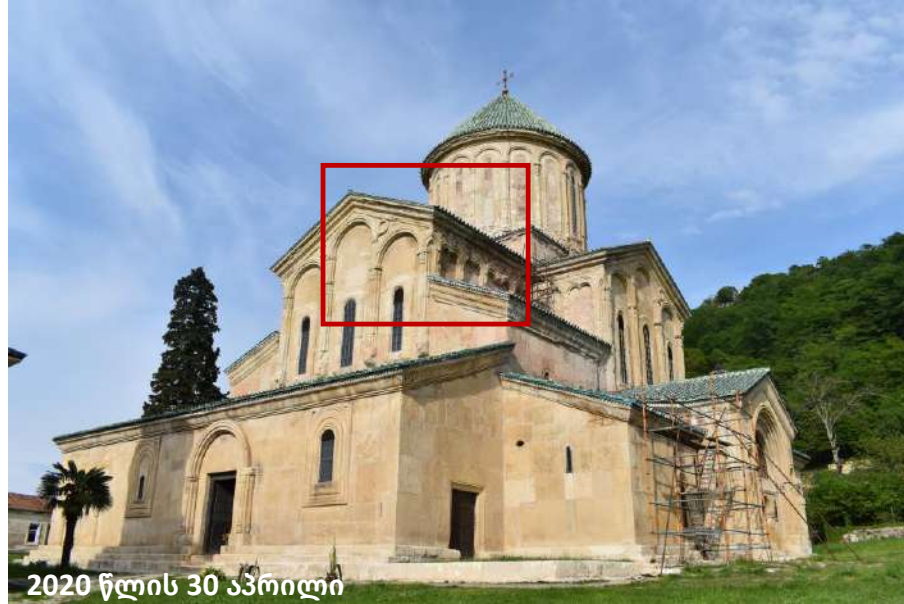
2020 წლის 30 აპრილი

2020 წლის 30 აპრილის ფოტოზე ტაძრის დასავლეთი მკლავის დასავლეთ კედელზე, თეთრი შეფერილობის მქონე ნაღები ნაკლებ შეინიშნება. სავარაუდოდ მარილის კრისტალური ნაღები ტენტან ურთიერთქმედებით იონებად დაიშალა.

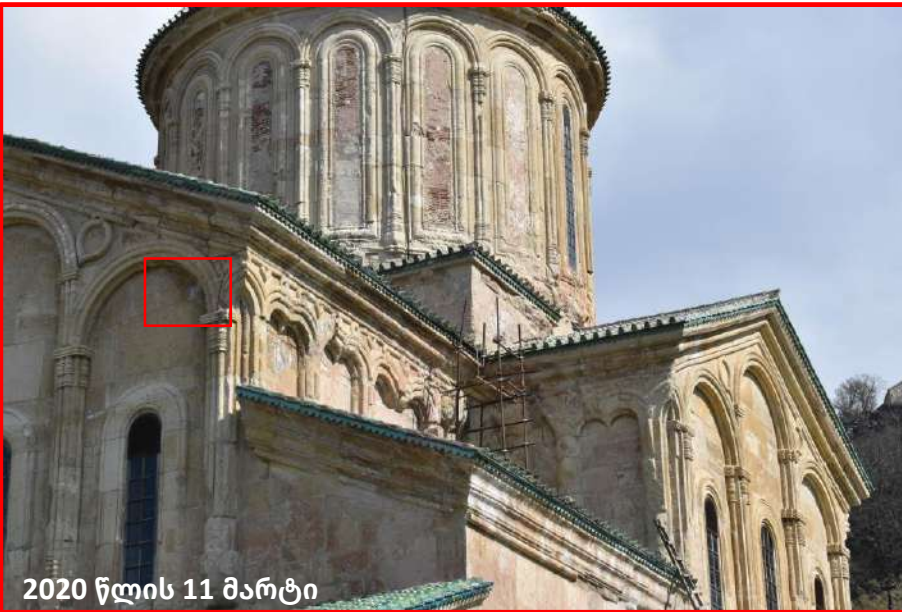
2020 წლის 11 მარტი

2020 წლის 11 მარტის მაკრო ფოტოზე წითელ ჩარჩოში მოქცეულია ქვისა და საკონსერვაციო შევსებების ფრაგმენტი, რომელზეც შეინიშნება თეთრი ნაღები და გამუქებული ზედაპირი, სავარაუდოდ გამოწვეულია ტენის დიდი რაოდენობით.

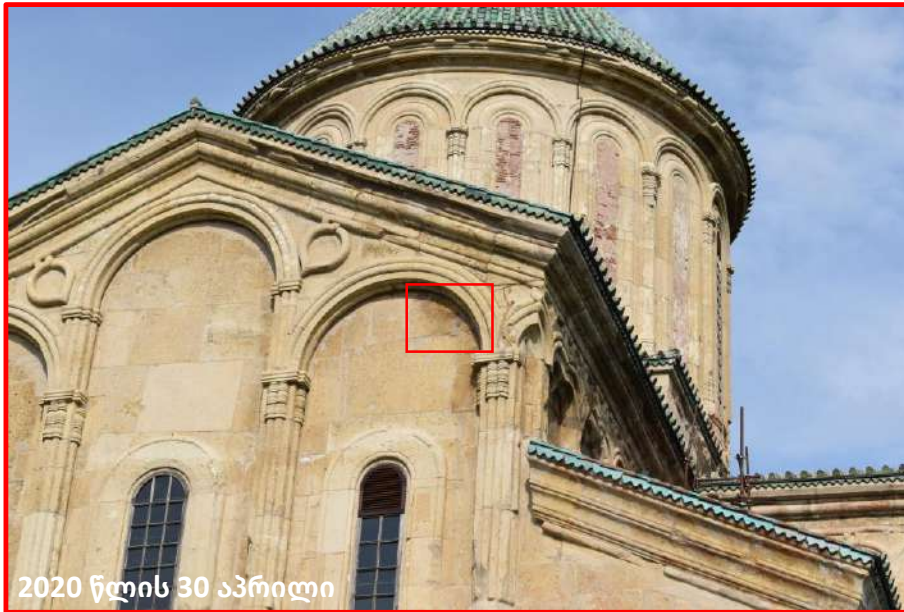
2020 წლის 30 აპრილი

2020 წლის 30 აპრილის მაკრო ფოტოზე წითელ ჩარჩოში მოქცეულ ფრაგმენტზე აღარ შეინიშნება თეთრი ნაღები, სავარაუდოდ კრისტალური მყარი მარილის მასა ტენტან ურთიერთქმედებით იონებად დაიშალა. ქვის გამუქებული ზედაპირი შენარჩუნებულია, სავარაუდოდ გამოწვეულია ტენის დიდი რაოდენობით.

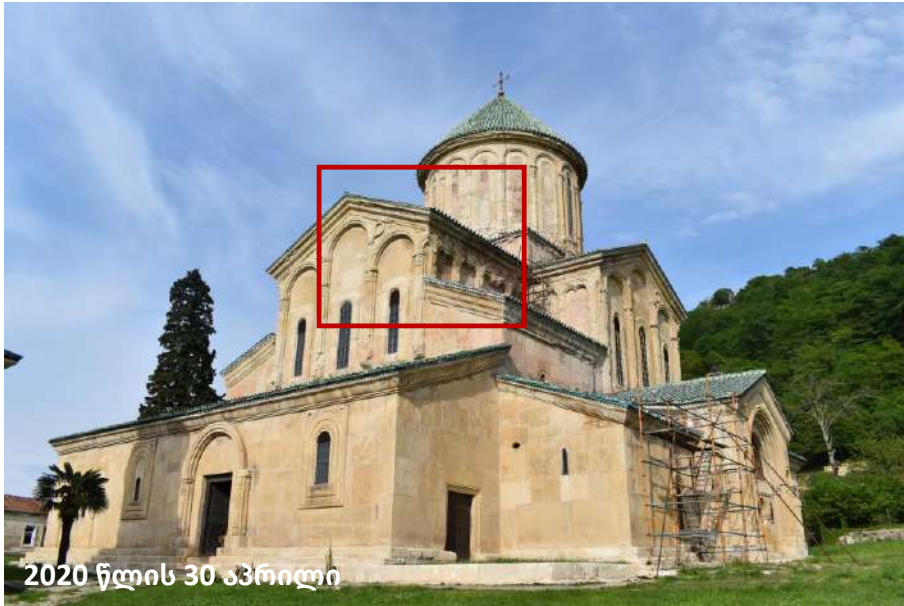
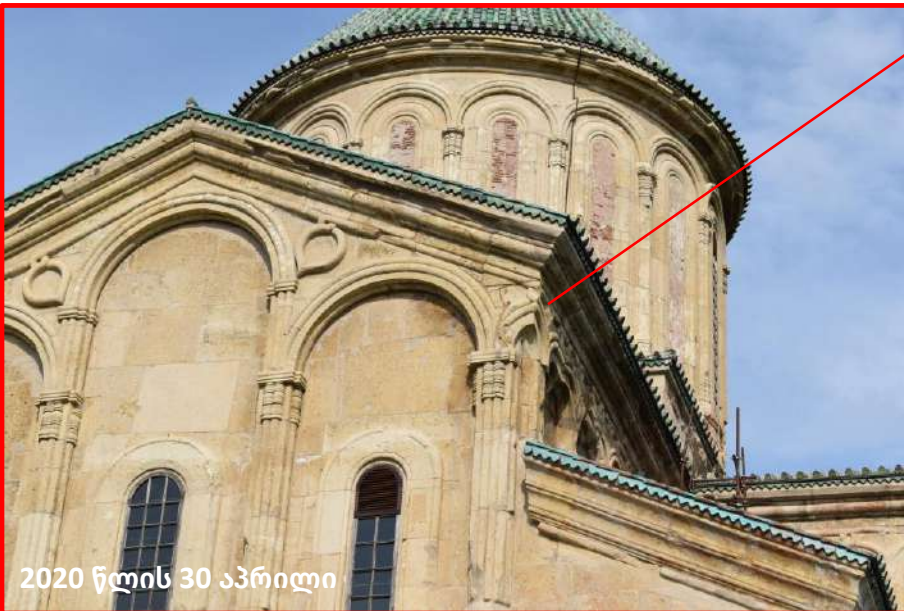
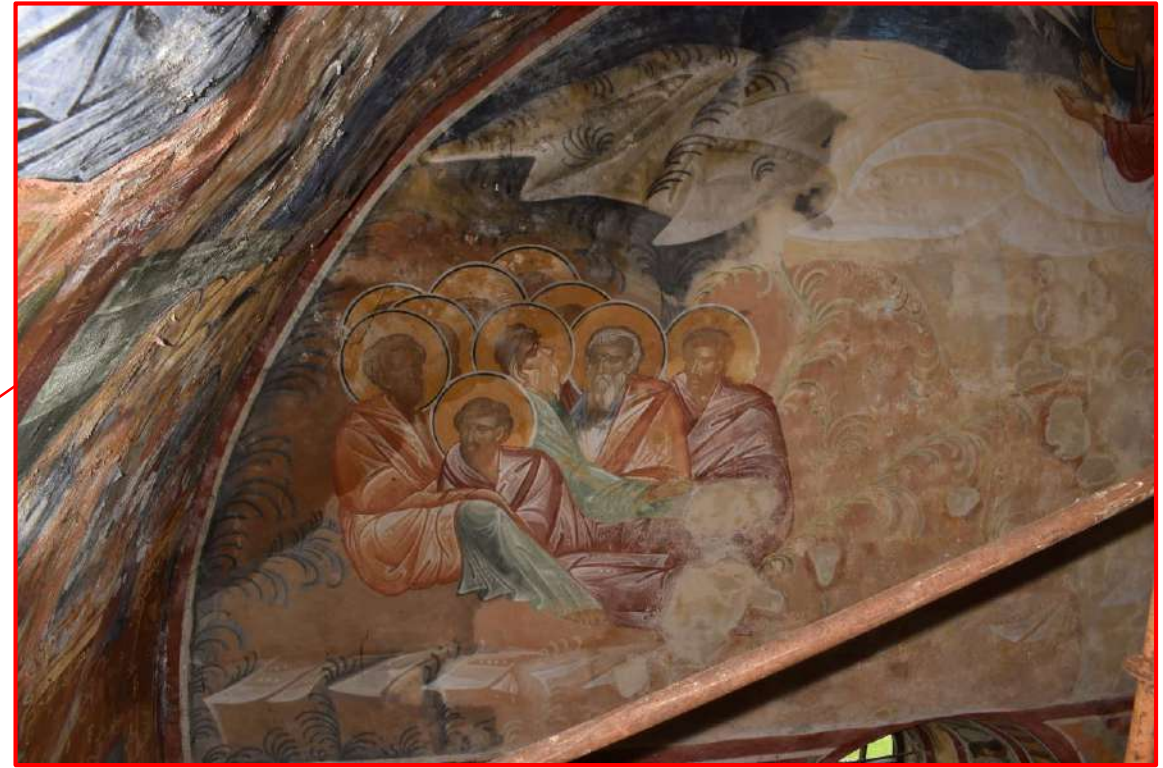
2020 წლის 30 აპრილის ფოტოზე წითელ ჩარჩოში ქვის გამუქებული ზედაპირი შენარჩუნებულია, სავარაუდოდ გამოწვეულია ტენის დიდი რაოდენობით. კედლის სისველე სარკისებურად აისახება ინერიერშიც.

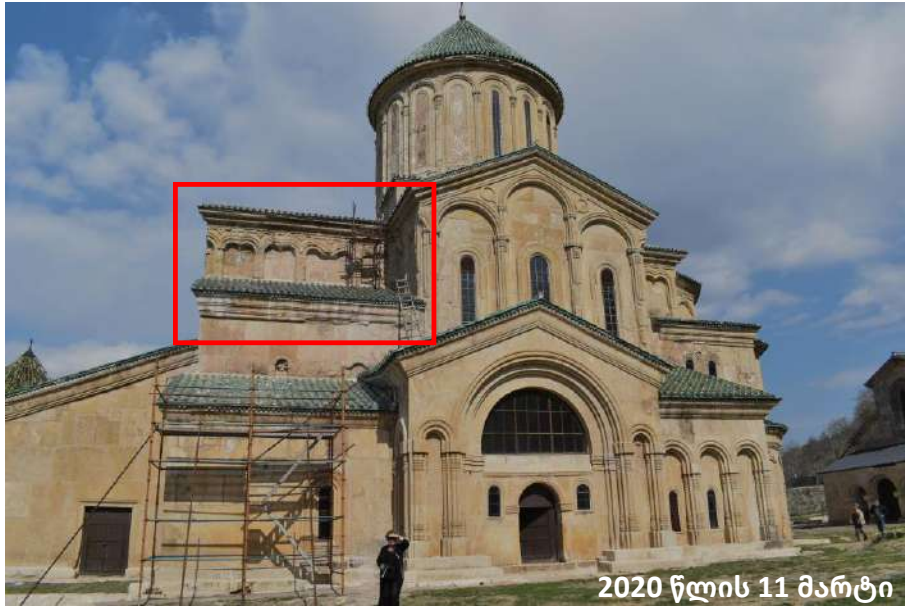
2020 წლის 11 მარტი

2020 წლის 11 მარტის ფოტოზე ტაძრის დასავლეთი მკლავის სამხრეთ კედელზე, თეთრი შეფერილობის მქონე ნაღები ფრაგმენტულად შეინიშნება.

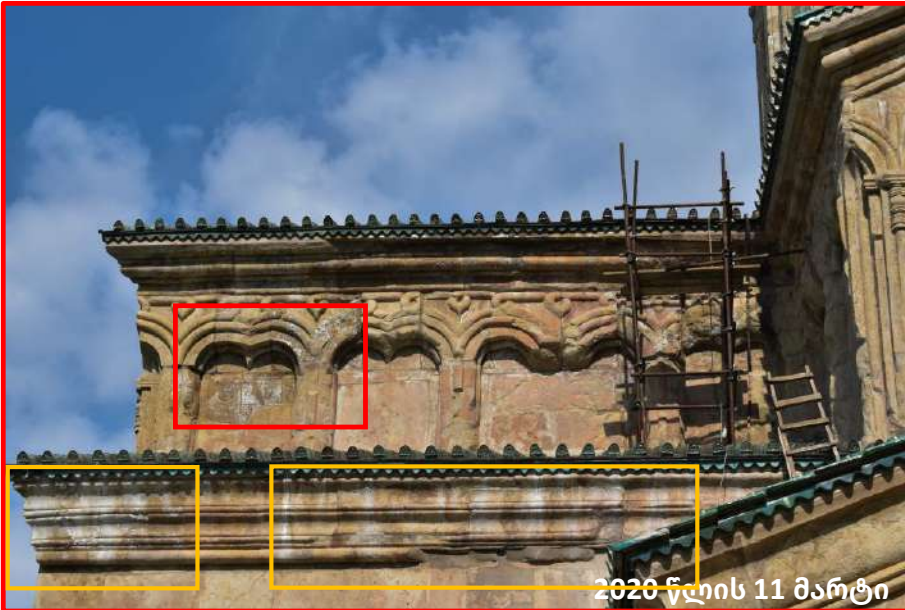
2020 წლის 11 მარტი

2020 წლის 11 მარტის მაკრო ფოტოზე მართკუთხედებით მონიშნულია თეთრი შეფერილობის მქონე ნაღები.

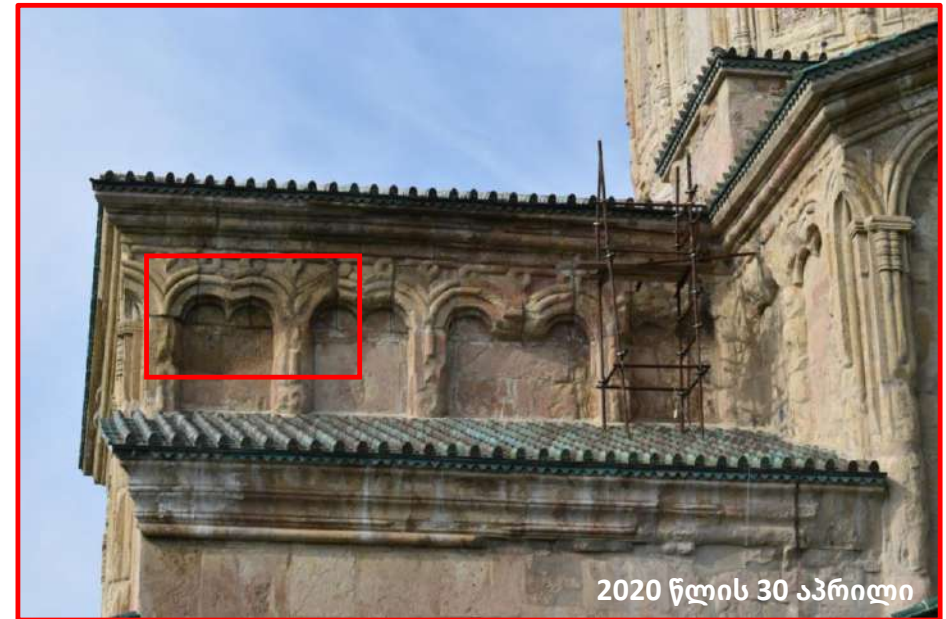
2020 წლის 30 აპრილი

2020 წლის 30 აპრილის მაკრო ფოტოზე ყვთელი ფერის მართკუთხედებით მონიშნულია თეთრი შეფერილობის მქონე ნაღები, რომელიც 11 მარტის მდგომარეობისგან ვიზუალურად თითქმის არ განსხვავდება. აღსანიშნავია წითელ მართკუთხედში მოქცეული სივრცე, რომელშიც მარილის კრისტალური ნაღები 30 აპრილს აღარ შეიმჩნევა. ფასადის კედელზე მკვეთრად განირჩევა მუქი შეფერილობის ლაქა, რომელიც სავარაუდოდ გამოწვეულია სტრუქტურაში ტენის მაღალი შემცველობით - სისველით.

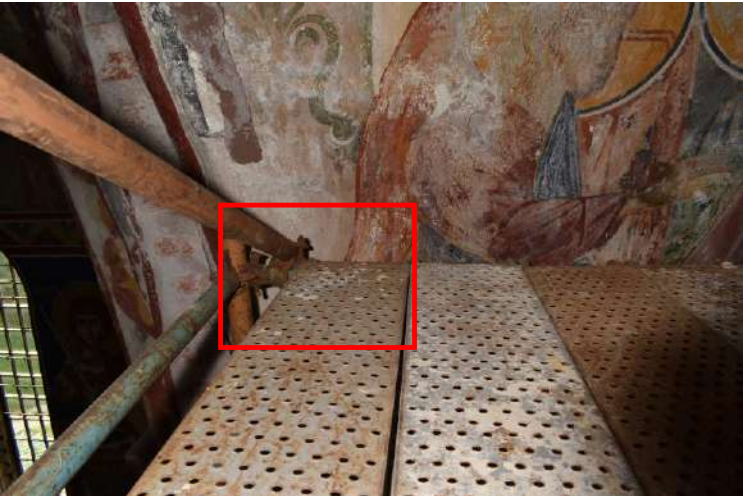
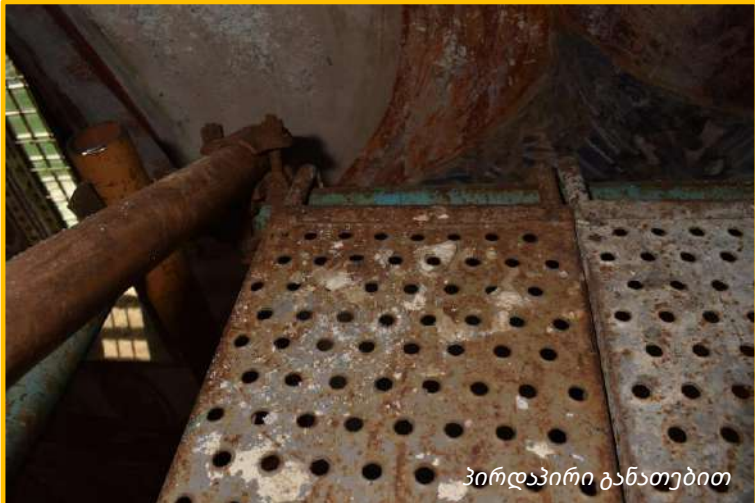
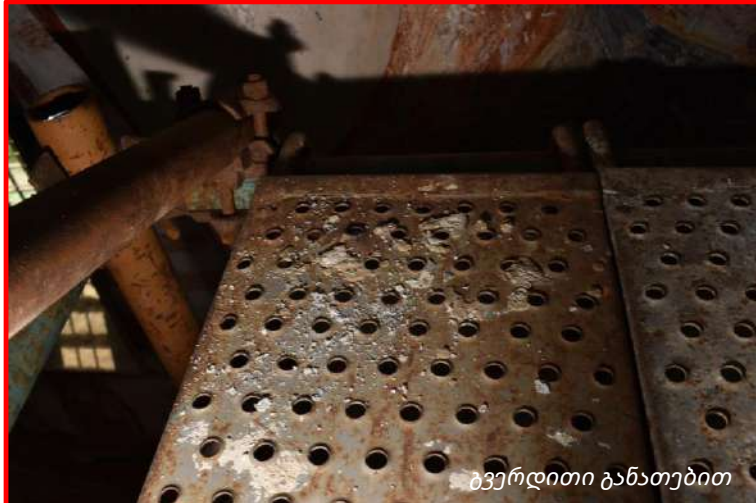
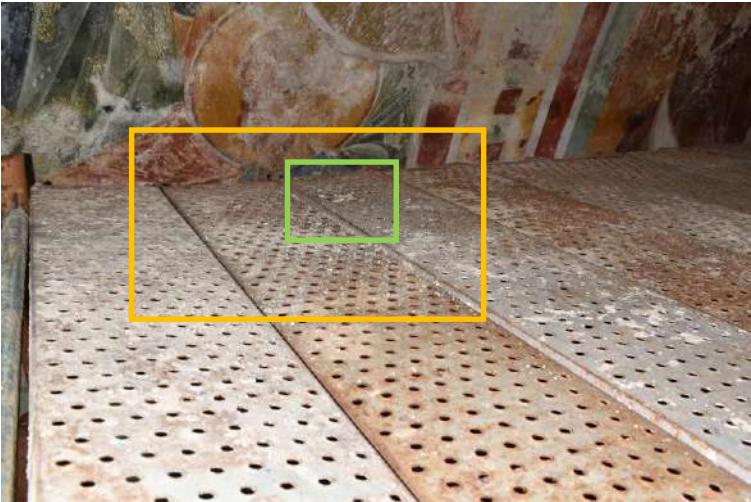
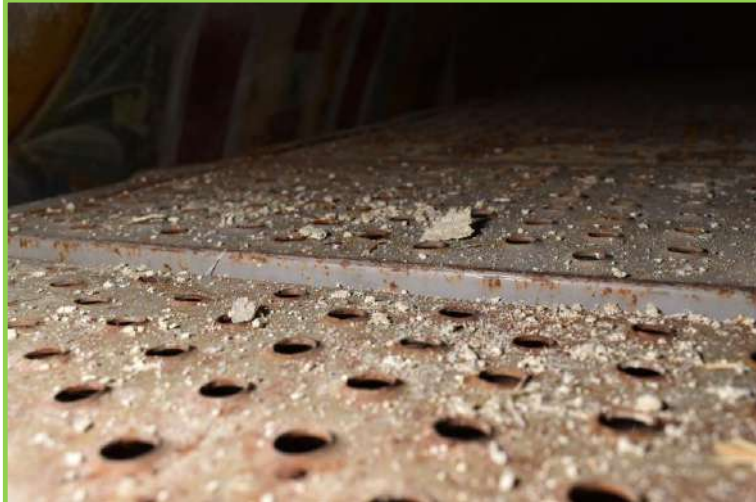
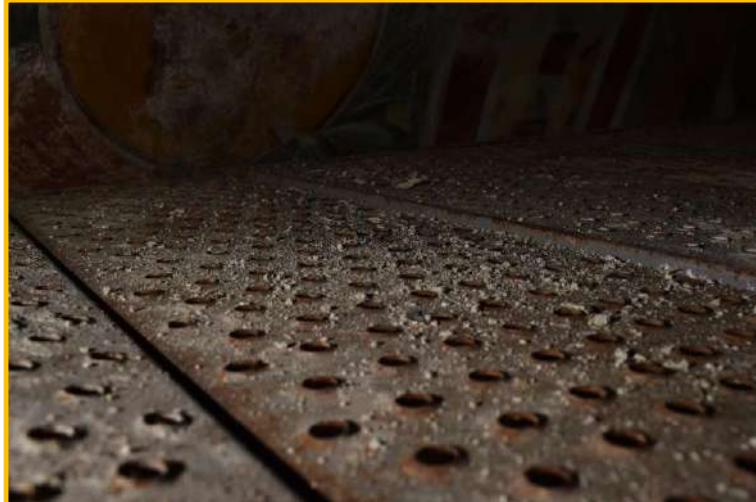
2. ნაღესობის ფენის დანაკარგი

ხარაჩოზე 2020 წლის 30 აპრილს ორიგინალი ნაღესობის დანაკარგი დიდი რაოდენობით დაფიქსირდა.

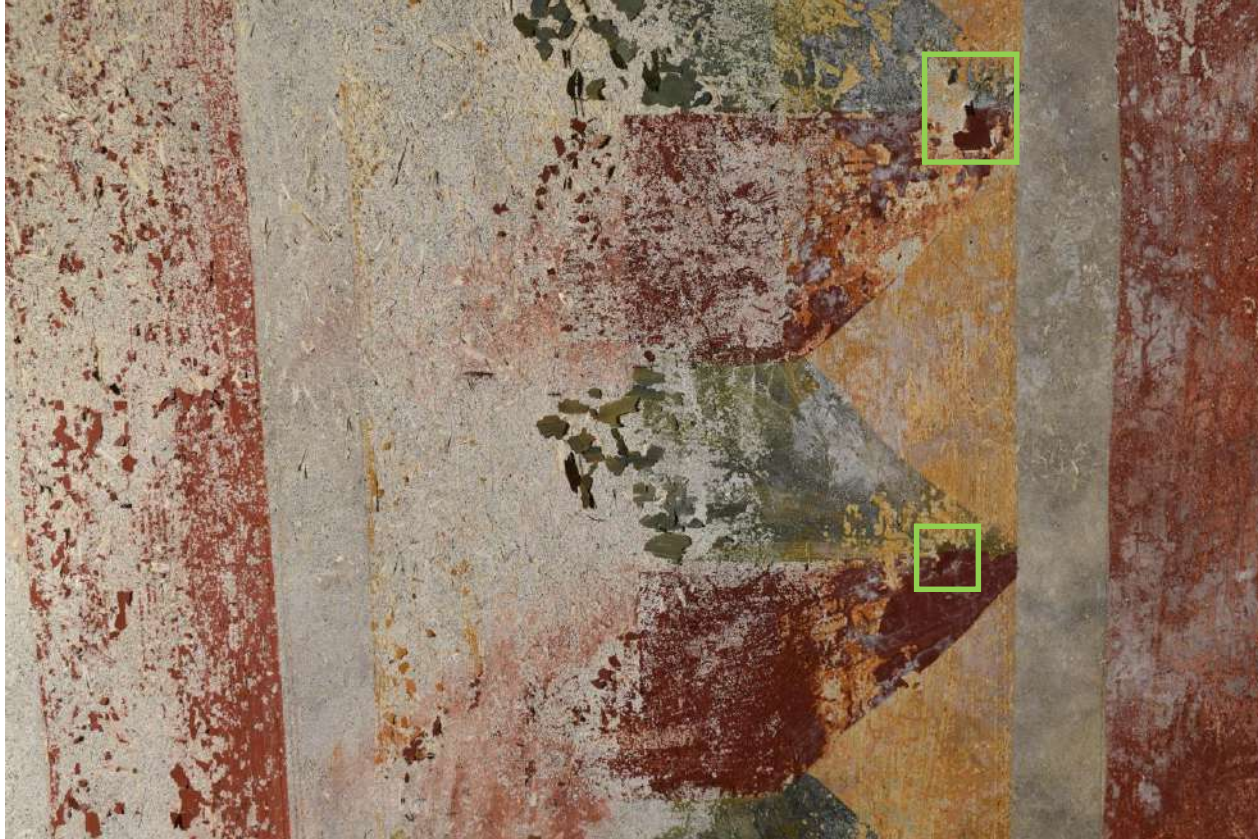
2020 წლის 11 მარტის მდგომარეობა

3.ფერის ფენის დაზიანების გავრცელებული ტიპებია დანაკარი, კოჭიზიური და ადჭიზიური კავშირის დარღვევა.

ფერის ფენის აქერცვლა, გაფხვიერება შემდგომ დანაკარგი აქტიურად მიდის. 2020 წლის 11 მარტისა და 30 აპრილის მდგომარეობის შედარებისას ფერწერული ფენის მნიშვნელოვანი დანაკარგი აღინიშნა.

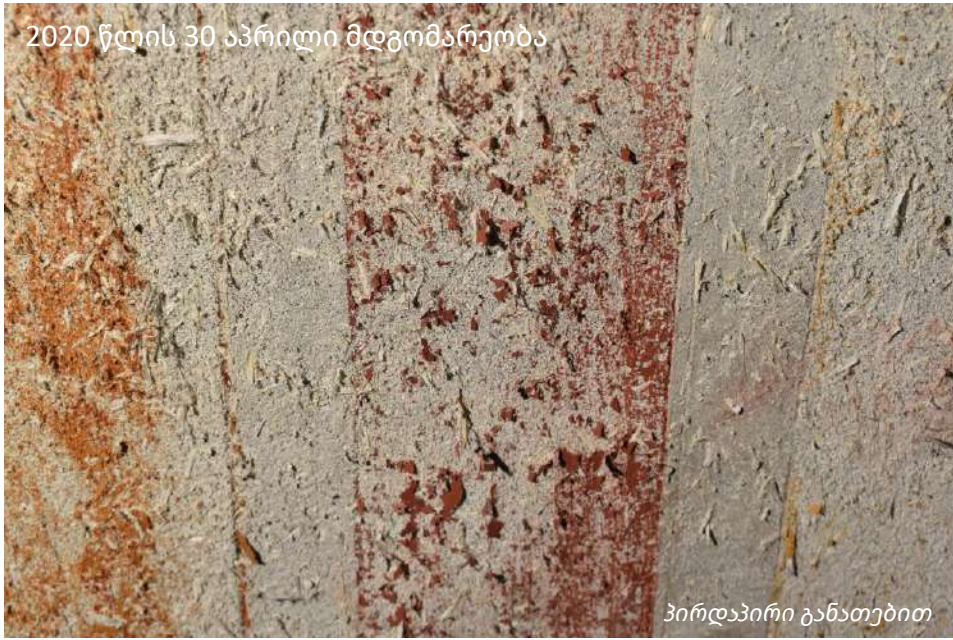
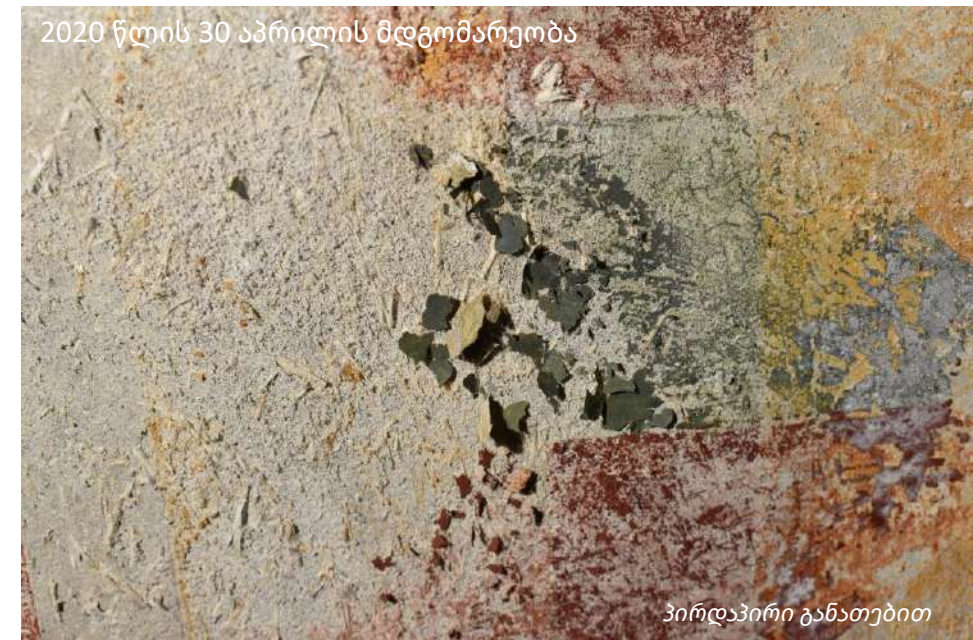
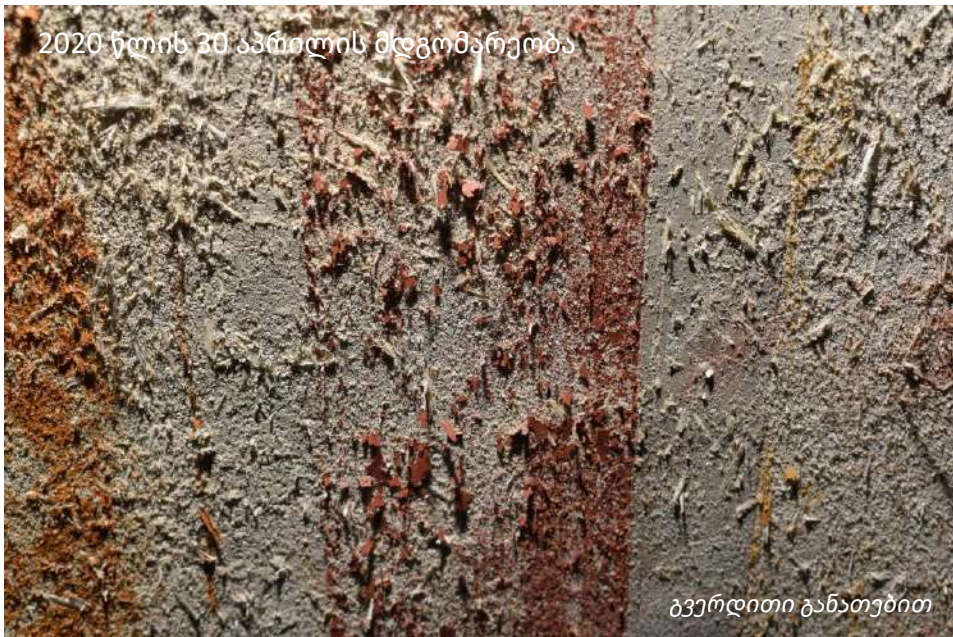
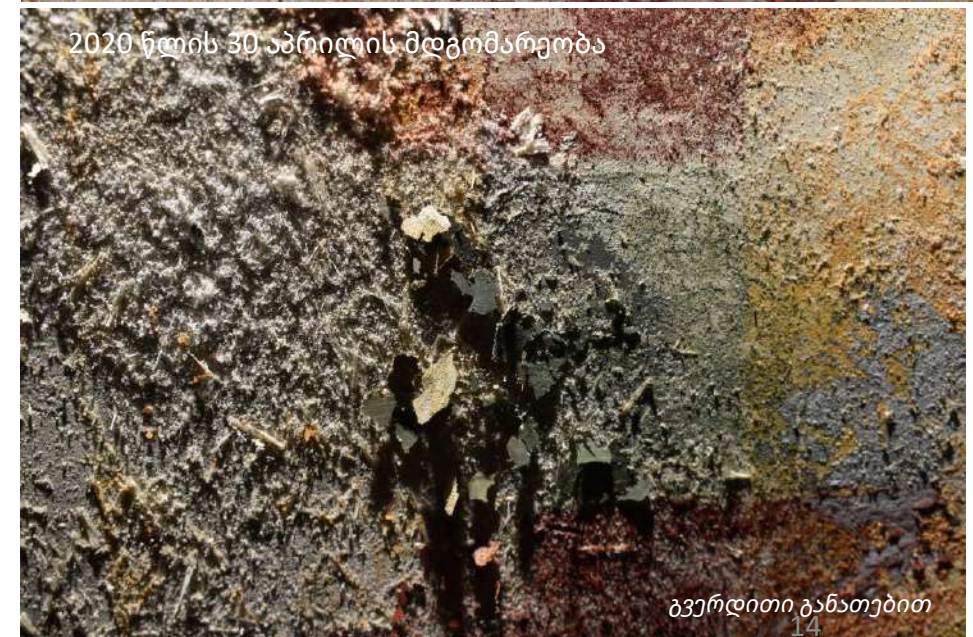
ფერის ფენის დაზიანების გავრცელებული ტიპებია დანაკარი, კოჭიზიური და ადჭიზიური კავშირის დარღვევა.

ფერის ფენის აქერცვლა, გაფხვიერება შემდგომ დანაკარგი აქტიურად მიდის. 2020 წლის 11 მარტისა და 30 აპრილის მდგომარეობის შედარებისას ფერწერული ფენის მნიშვნელოვანი დანაკარგი აღინიშნა.

ძირითადად ფერის დაზიანება მარილის კრისტალიზაციის მუდმივი ციკლითაა გამოწვეული.

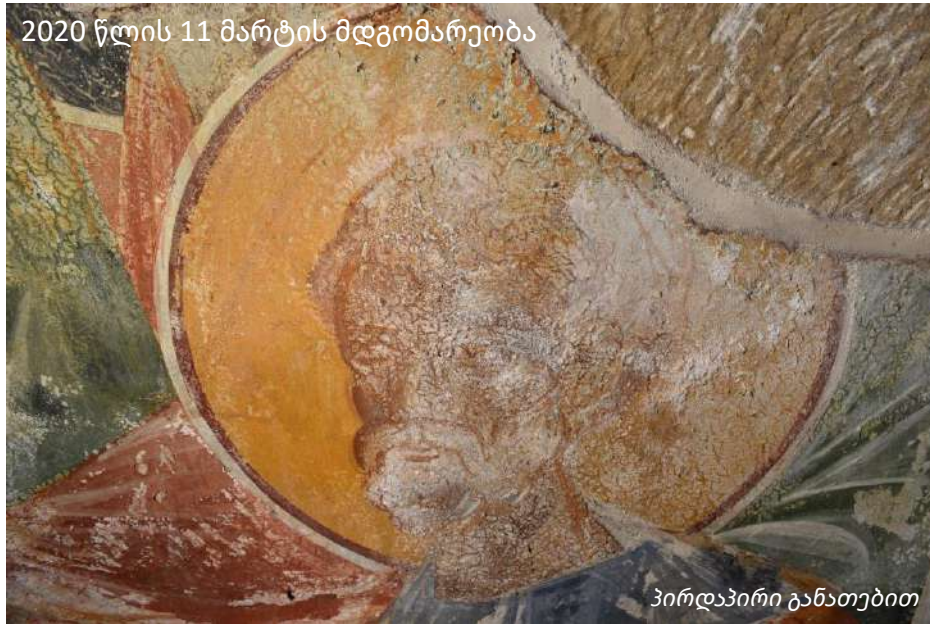
2020 წლის 11 მარტის მდგომარეობა

2020 წლის 11 მარტის მდგომარეობით ფერწერულ ზედაპირზე, განსაკუთრებით წმინდანის სახეზე ორი ტიპის გამომარჩილებაა. მყარი კრისტალური ნაღები და ნაფიფქ, რომელიც ლოკალურად შეიმჩნევა.

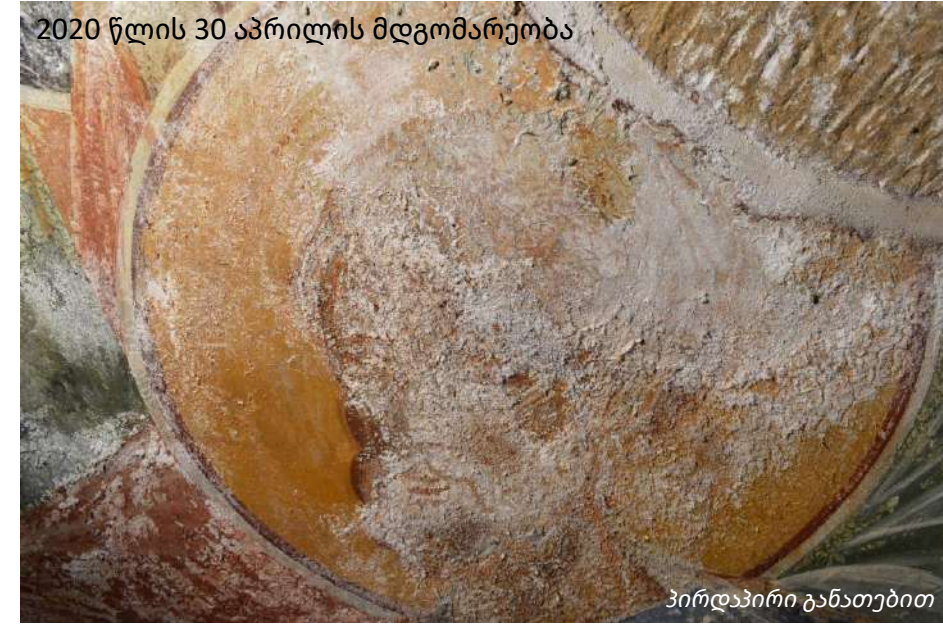
2020 წლის 30 აპრილის მდგომარეობა მკვეთრად განსხვავდება 11 მარტის მდგომარეობისგან. ფერწერულ ზედაპირზე მარჩილების კრისტალიზაციის პროცესი/ციკლები აქტიურია. ვხვდებით მეტი რაოდენობის მხარ ნაღებსა და ნაფიფქს.

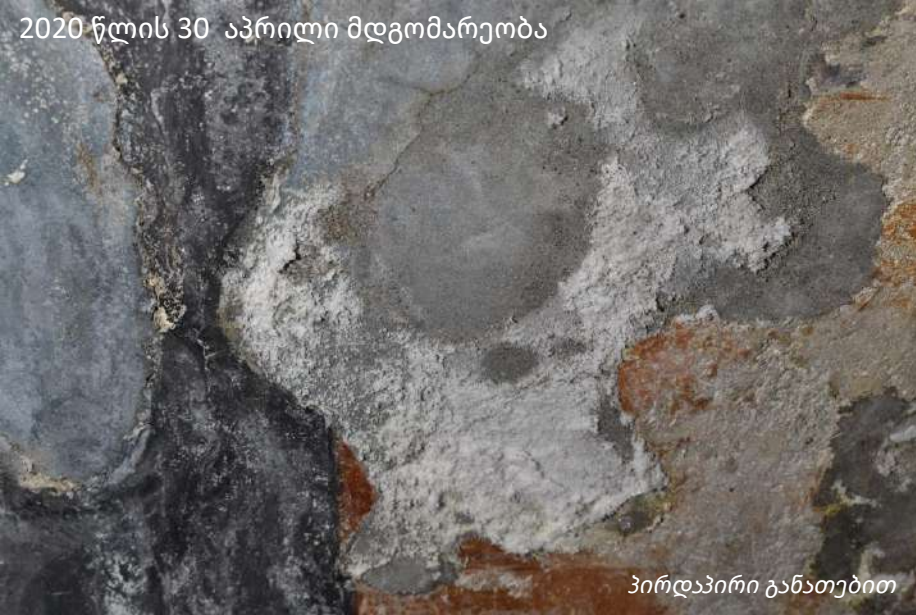
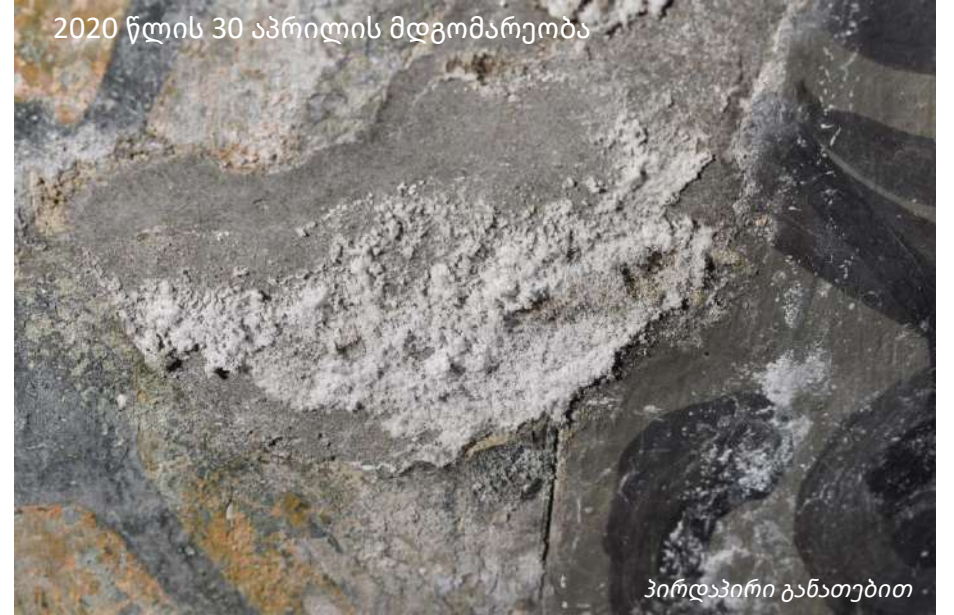
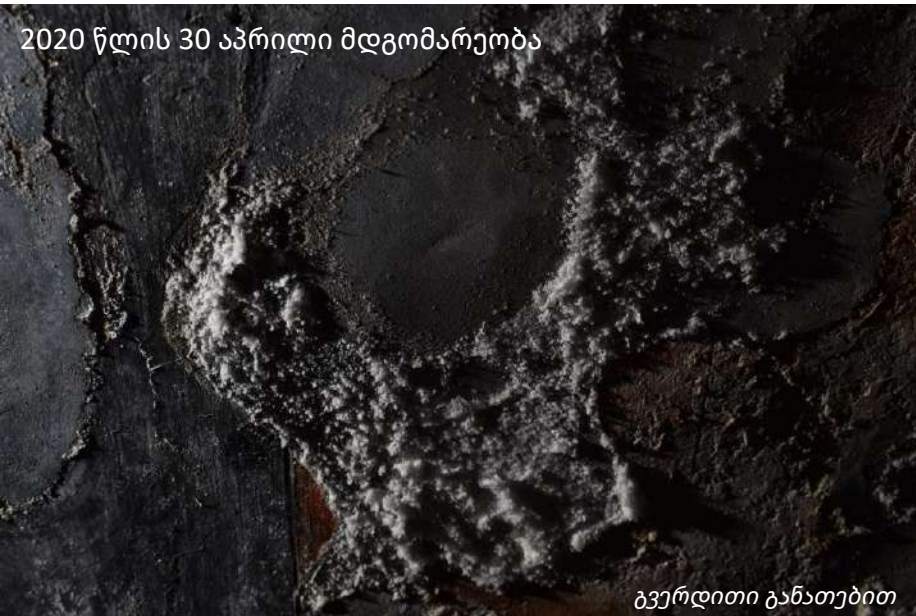
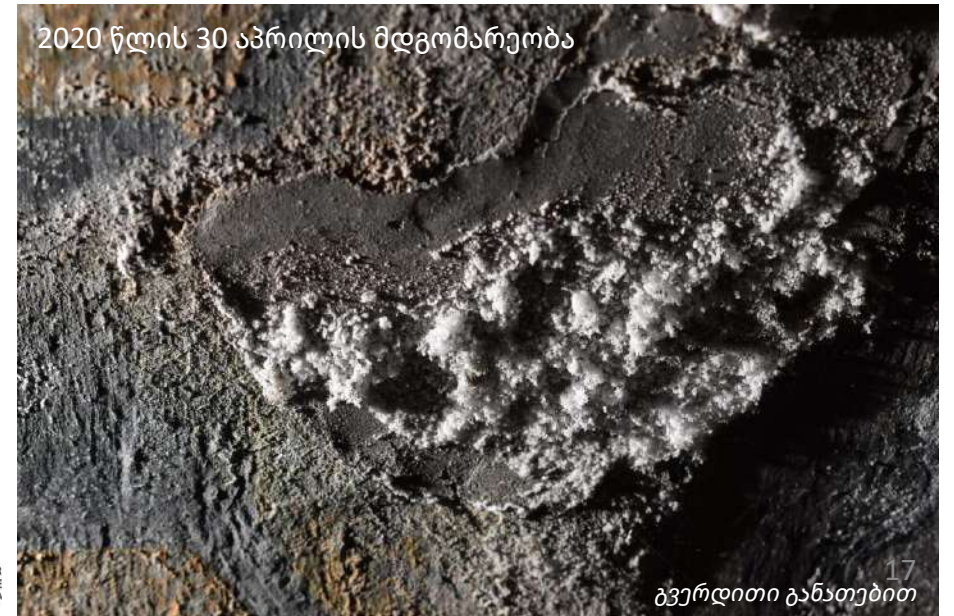
4. აღსანიშნავია, რომ წინა ჩარევის დროს გაკეთებულია საკონსერვაციო შევსება. მარილების დიდი რაოდენობა შევსებაზეა ლოკალიზებული.

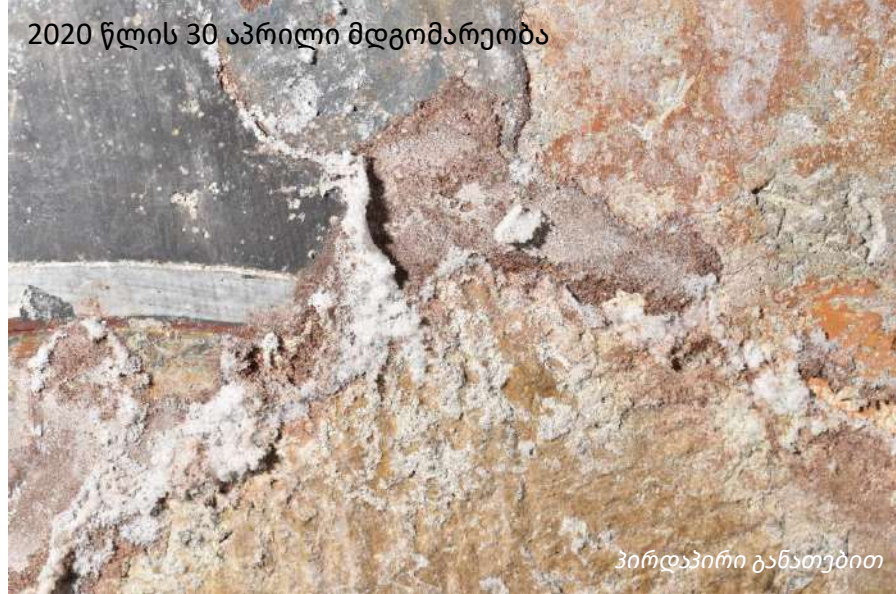
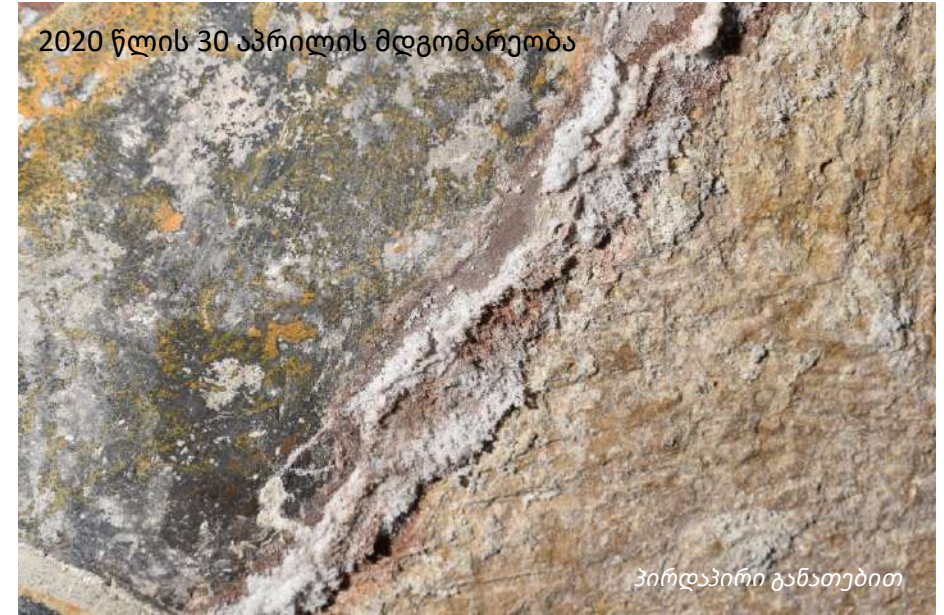
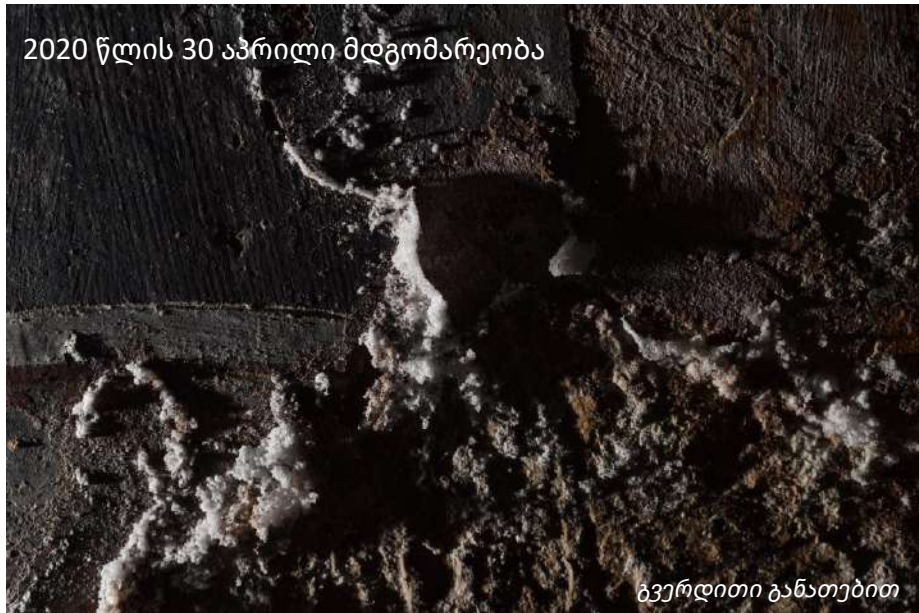
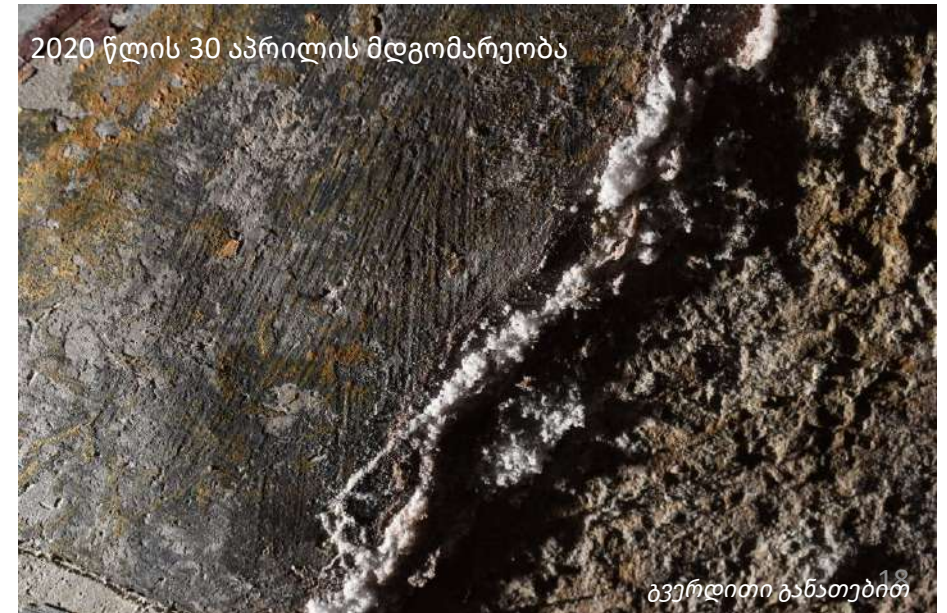
4. აღსანიშნავია, რომ წინა ჩარევის დროს გაკეთებულია კიდეების გამაგრება - მუქი შინდისფერი ხსნარით, რომელზეც მარილების დიდი რაოდენობაა ლოკალიზებული.

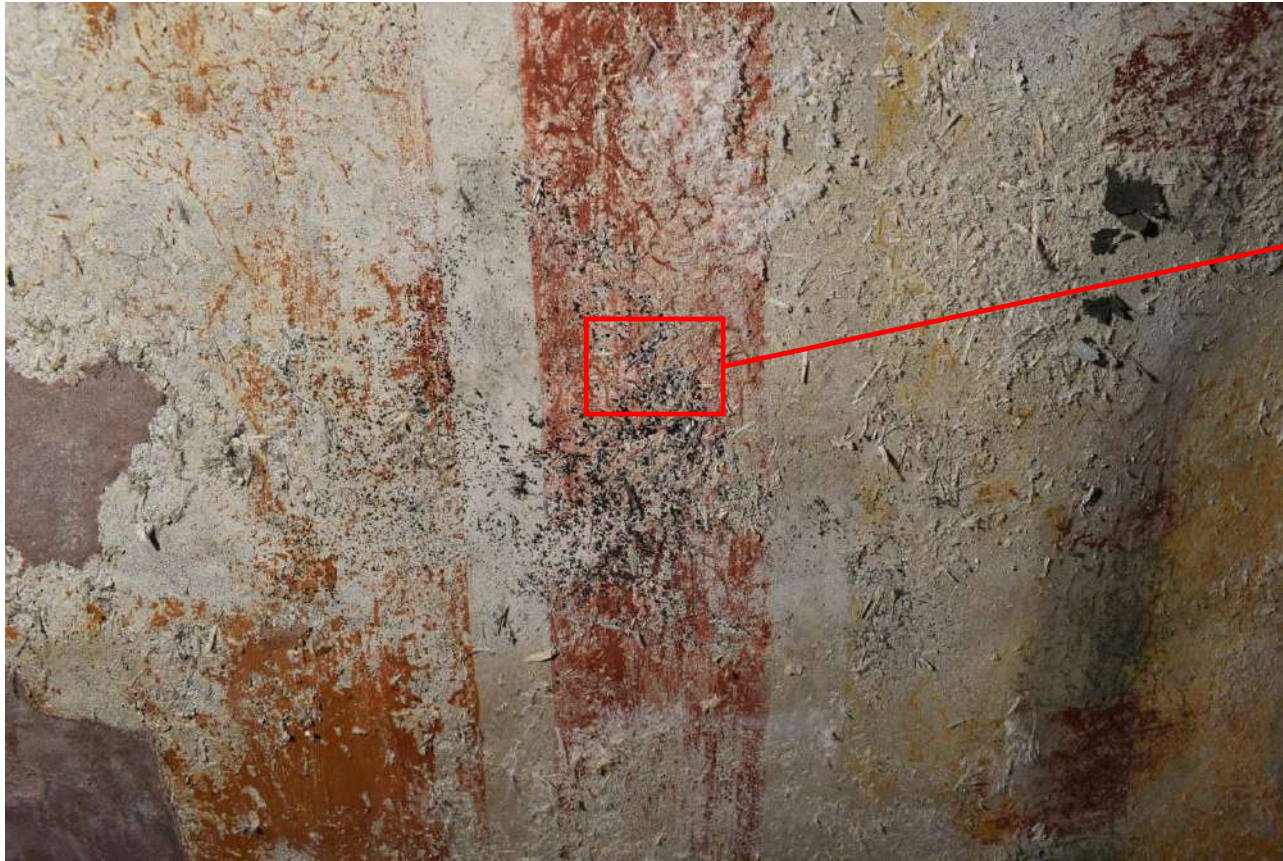
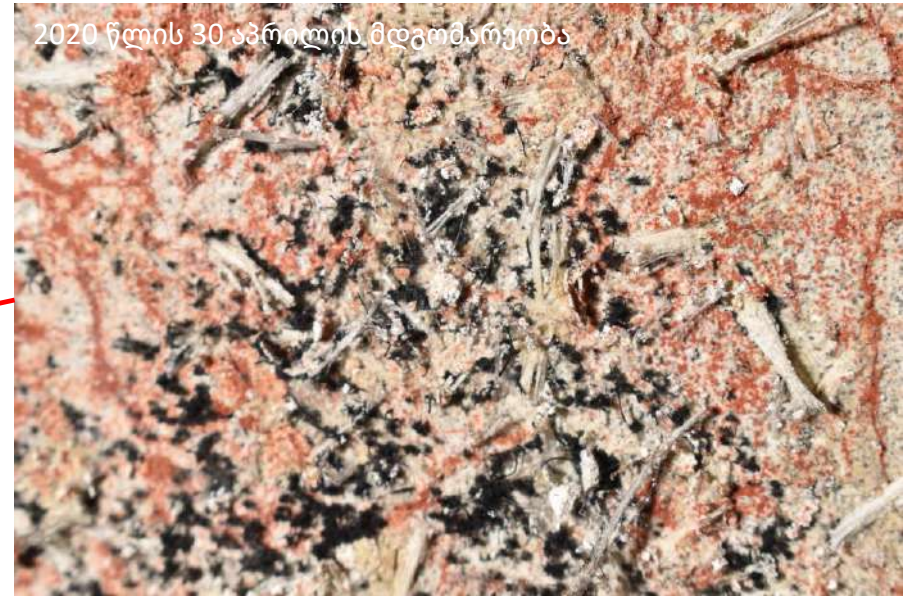
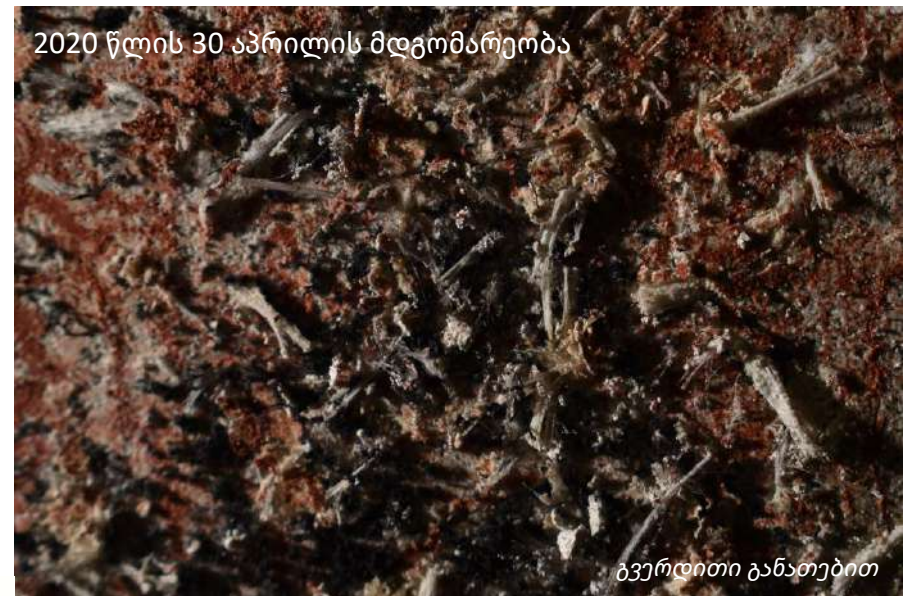
5. ბიოდაზიანება - შავი ფერის მცირე ზომის კოლონიური დეპოზიტები
