საქართველოს კულტურული მემკვიდრეობის დაცვის ეროვნული სააგენტოს სამუშაო
ჯგუფის მივლინება მსოფლიო მემკვიდრეობის ძეგლზე „გელათის მონასტერი“

16-19 ივნისი, 2020წ

საველე დათვალიერებისა და ჩატარებული სამუშაოების ანგარიში

ანგარიში N1

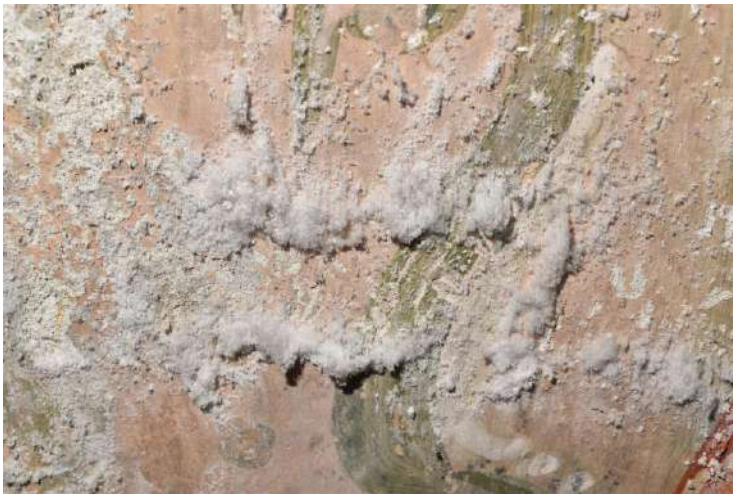
2020 წლის 30 აპრილის მდგომარეობა მარილის ნაწილობრივ მოხსნამდე.

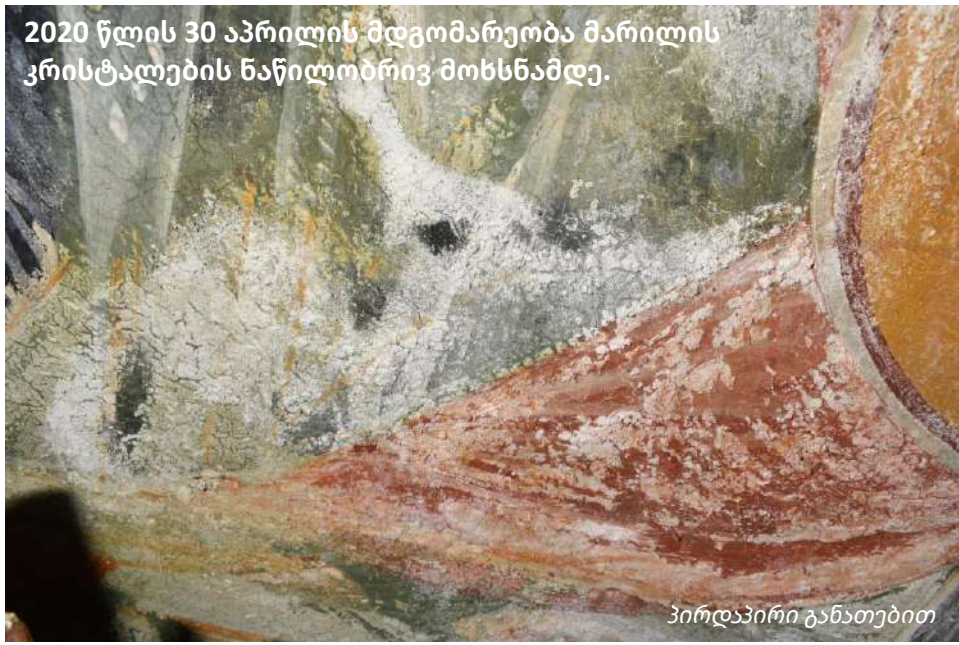
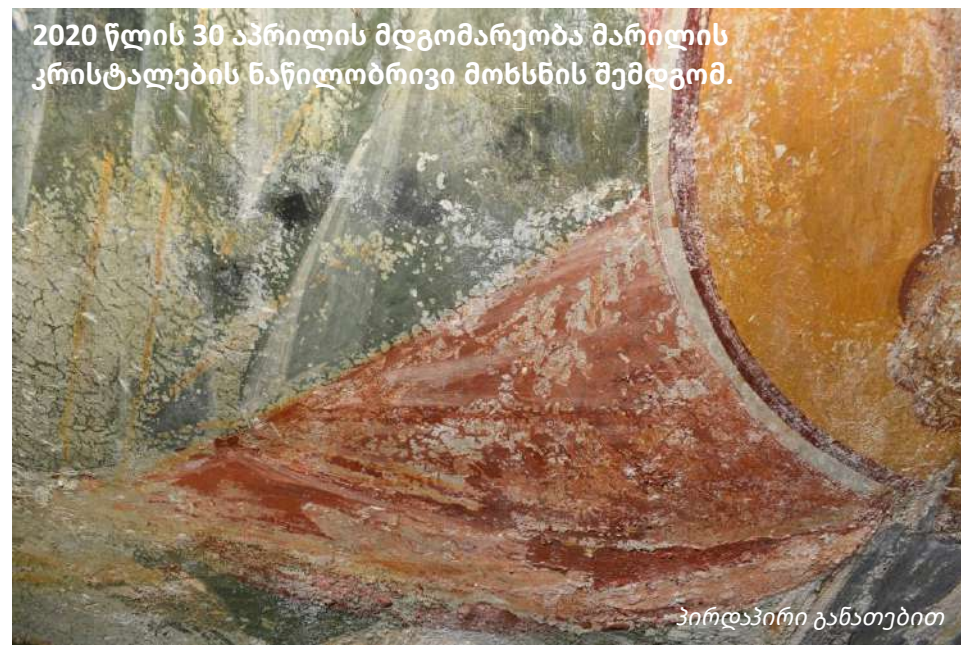
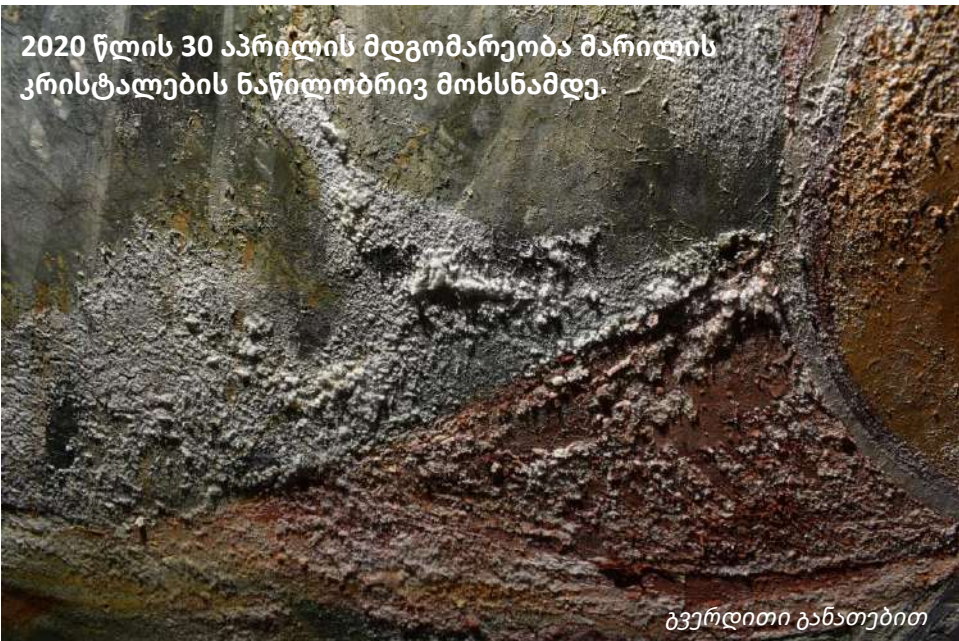
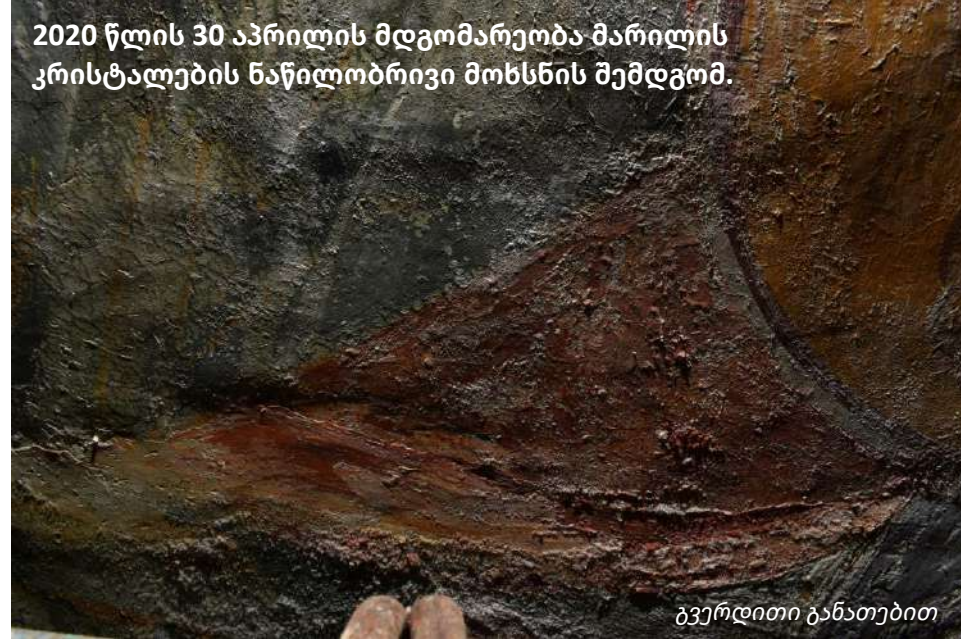
გადაუღებელი საკონსერვაციო ჩარევა: მხატვრობის ზედაპირიდან მარილის ნაწილობრივი მოხსნა

მონიტორინგისას 2020 წლის 11 მარტისა და 30 აპრილის ფოტოები შედარდა. ჩრდილოეთი მკლავის სამხრეთი კედლის მხატვრობის ზედა რეგისტრზე 30 აპრილს დაფიქსირდა მეტი გამომარჩევა. გამოვლინდა ახალი და/ან მეტი რაოდენობის მარილის ორი ტიპი: მყარი კრისტალური ნაღები და ნაფიფქი. გარდა ამისა, ხარაჩოზე დაფიქსირდა ჩამოცვენილი ფერის ფენისა და ნალესობის ფრაგმენტები.

აღნიშნული დაკვირვებები ადასტურებს დაზიანების აქტიურობას. ფერის ფენისა და ნალესობის ფრაგმენტების ცვენა გამოწვეულია მარილების ფორმირების ციკლით. მარილის კრისტალების მოცულობაში მუდმივი ცვლა, რაც გამოწვეულია მარილის დისოციაცია/იონებად დაშლითა და შემდეგ დაგკრისტალდება/გამყარებით, ხელს უწყობს ორიგინალი ტექნოლოგიის დაზიანებას.

ვიზიტის შედეგად მოხდა გამომარჩევის ნაწილობრივი მოხსნა, რაც დაზიანების შენელებასა და გამომარჩევის მონიტორინგს უწყობს ხელს.

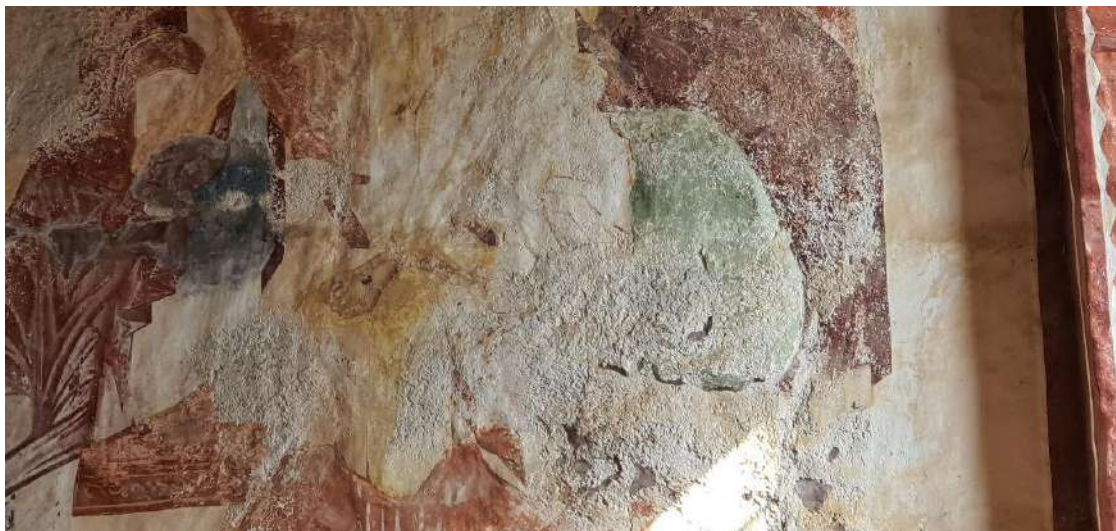
სურ. 4. დაზიანებული კედლის მხატვრობა

3. სასურველია გაჩნდეს ჟოლობები, რაც დაეხმარება წყალს მიმართულების მიღებაში, შესაბამისად ზედმეტი წყალი არიდებულ იქნება კედლებიდან, სადაც ამოგოზვა შესრულებულია კედლებისკენ დახრით - რაც შეცდომაა;
4. წარმოების დროს დაშვებულმა შეცდომებმა მიგვიყვანა კიდევ უფრო სიღრმისეულ პრობლემებამდე, დასველებული კედლებიდან წყალი ჟონავს ინტერიერში და დაზიანებულია მხატვრობა (იხ. სურ. N4).

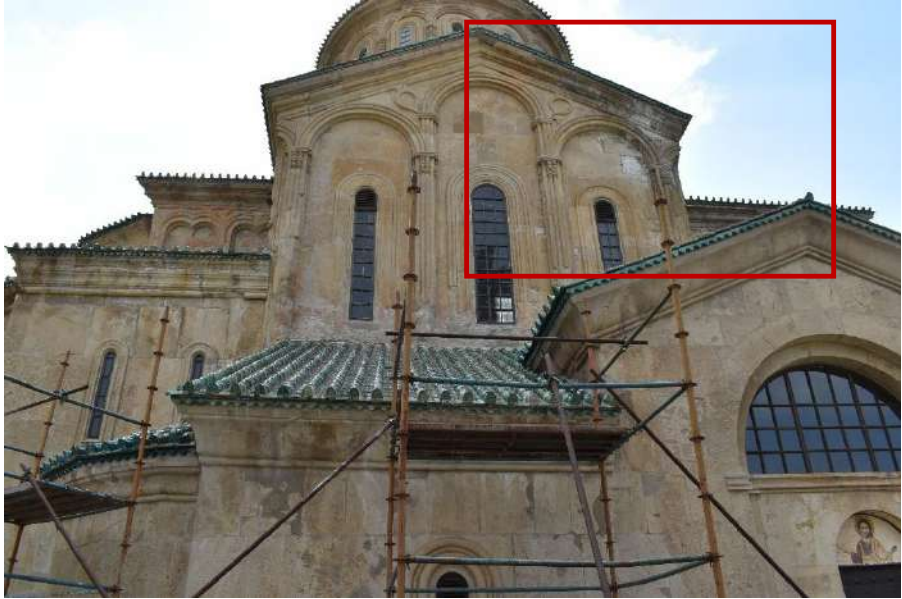
ტაძრის ჩრდილოეთ მკლავის დასავლეთ კუთხეში, კრამიტის გადახურვის ქვემოთ, ქვის ზედაპირზე აღინიშნება თეთრი ფერის ნაღები. თეთრი შეფერილობის ნაღები, სავარაუდოდ, მარილის კრისტალებია.

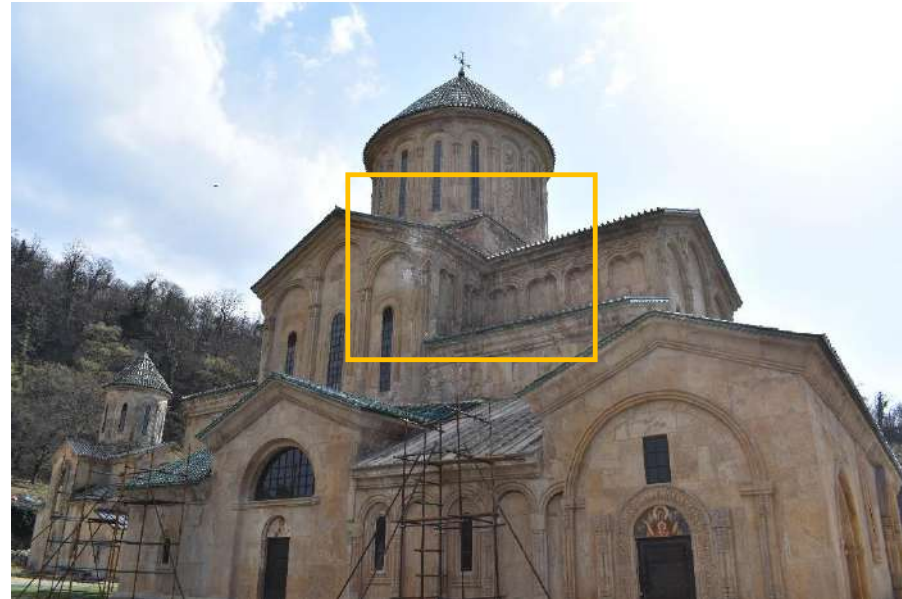
ტაძრის ჩრდილოეთ მკლავის დასავლეთ კედელზე, თეთრი ნაღების გავრცელების მასშტაბი შედარებით მცირეა, თუმცა დაზიანების ლოკალური არეები მიწის დონიდან მაინც შიმჩნევა.

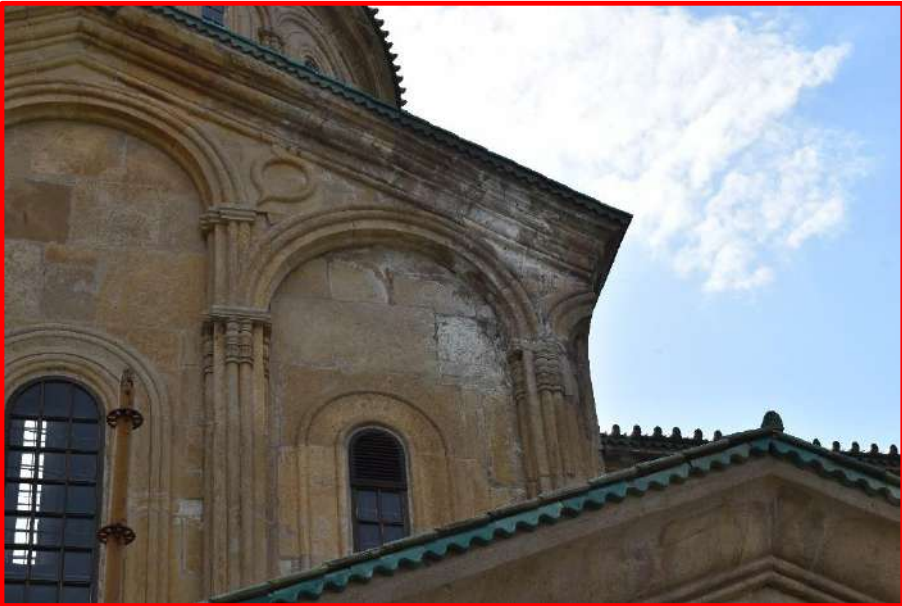
ჩრდილოეთი მკლავის ფასადი, ფოტო ახლო ხედით.

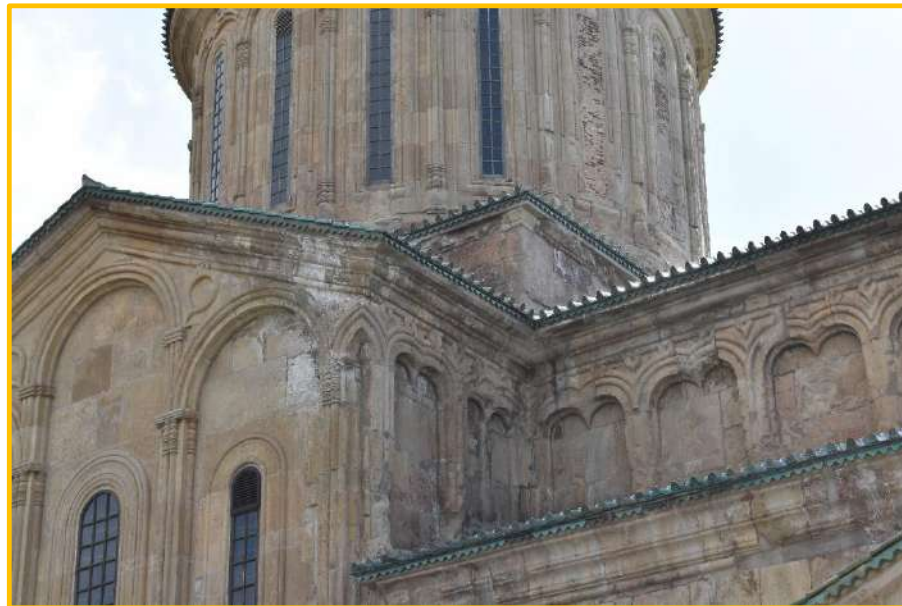
ტაძრის ჩრდილოეთი მკლავის დასავლეთი კედელი, ფოტო ახლო ხედით.

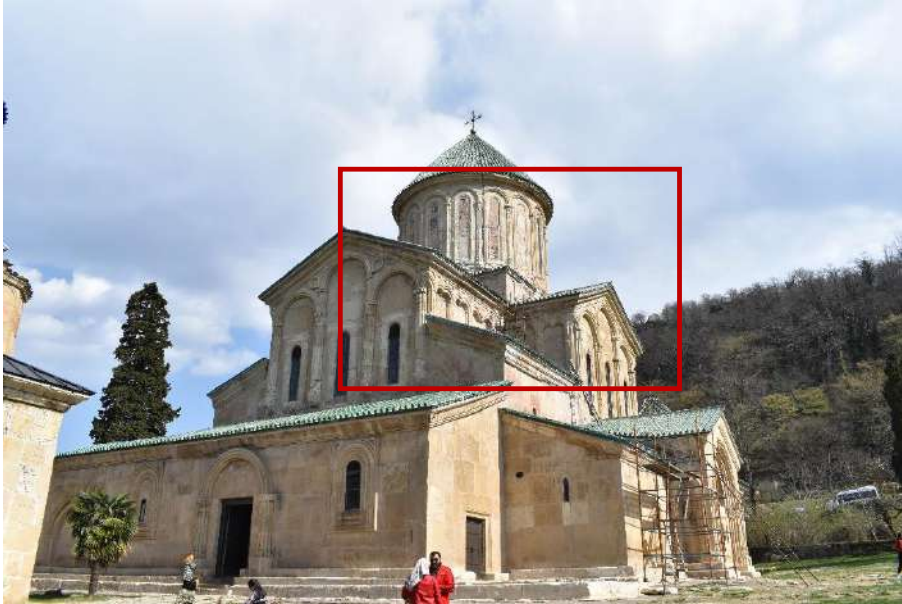
ტაძრის დასავლეთი მკლავის დასავლეთ კედელზე, თეთრი შეფერილობის მქონე ნაღები ფრაგმენტულად შეინიშნება.

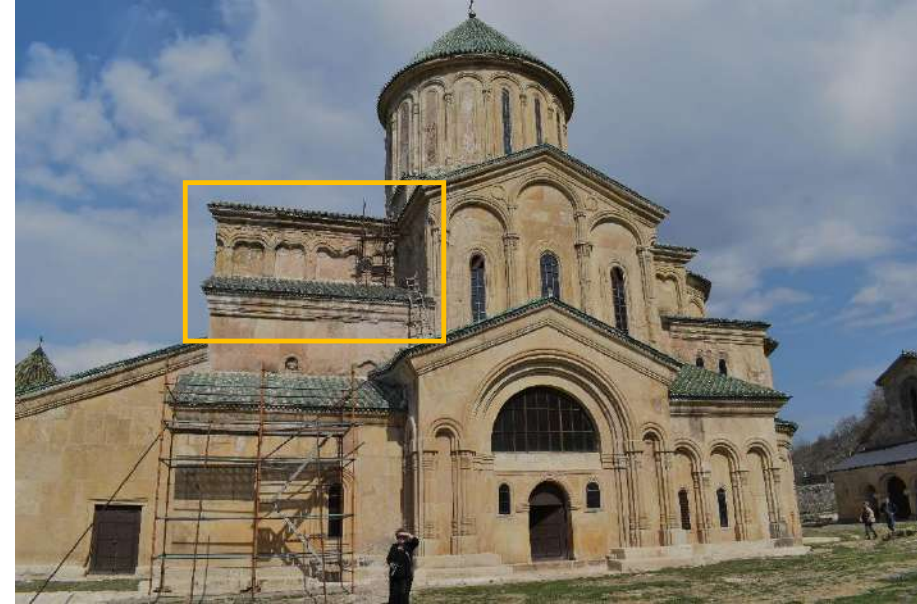
ტაძრის სამხრეთ ფასადზე, დასავლეთი მკლავის კედელზე, შინიშნება სხვადასხვა ფორმის თეთრი ნაღები, სავარაუდოდ მარილის კრისტალები.

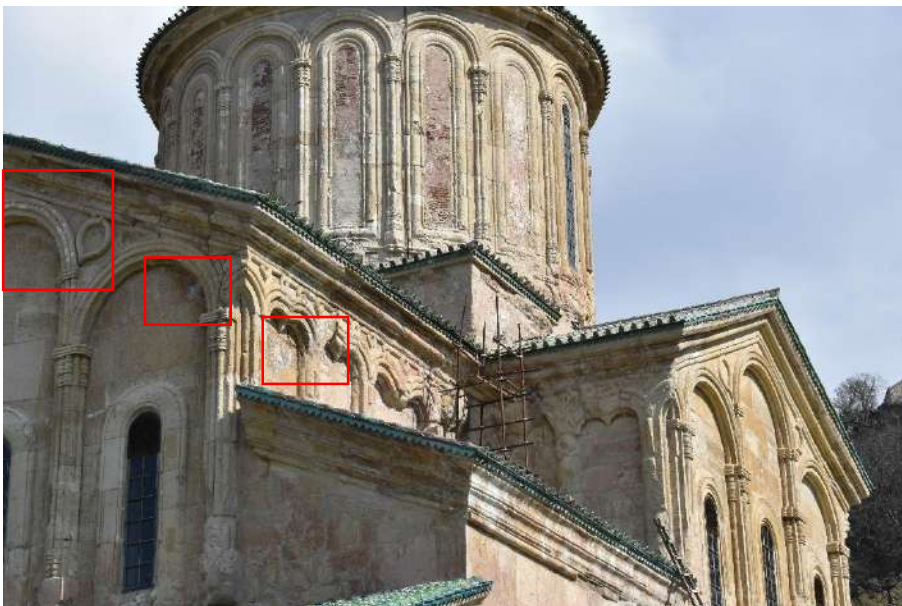
ტაძრის დასავლეთი მკლავის დასავლეთ კედელზე, თეთრი შეფერილობის მქონე ნაღები ფრაგმენტულად შეინიშნება, ის წითელ ჩარჩოში მოქცეული ნაწილები.

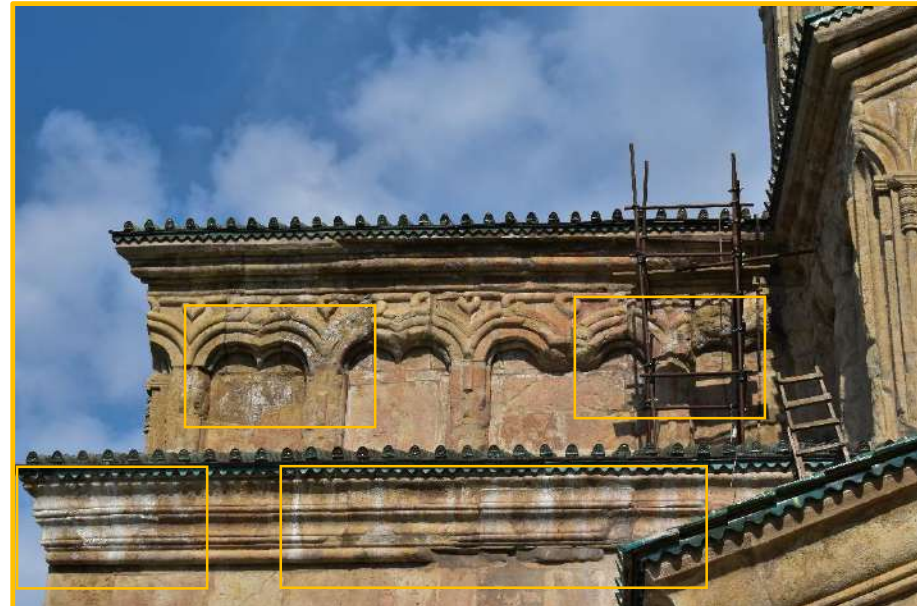
მოჭიქული კრამიტის ქვევით კარნიზის მთელ გაყოლებაზე თეთრი ნაღები შეინიშნება. თეთრი აბკის ფორმა და დისტრიბუცია შესაძლოა მიანიშნებდეს კრამიტიდან ჩამოსული წყლის ქვის ზედაპირზე დინების მიმართულებას და, შესაბამისად, მარილების ამ ადგილებში აქტივიზაციას.

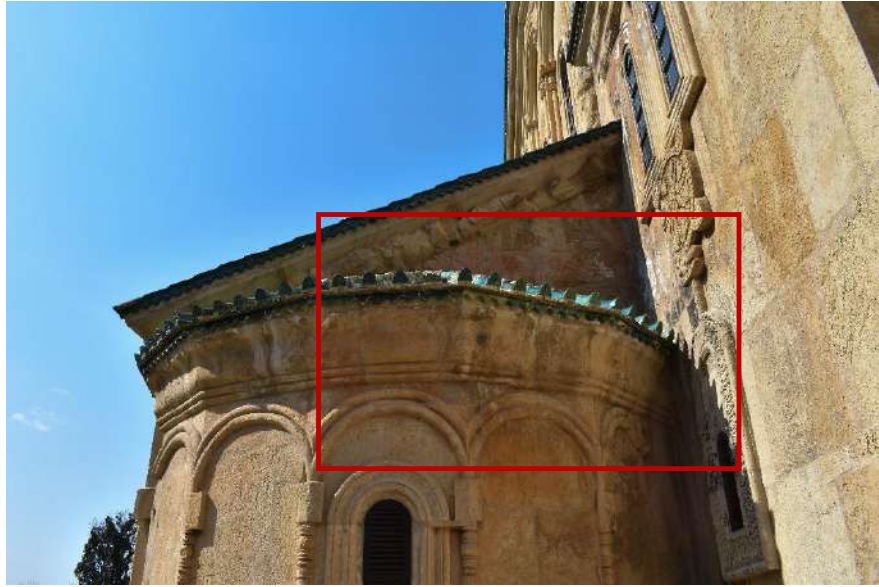
ტაძრის აღმოსავლეთ ფასადზე სამხრეთ ეკვდერის გადახურვაში გამოყენებული კრამიტი ფრაგმენტულად დამტვრეულია. ასევე აღინიშნება, კრამიტიდან ქვაზე გადმომავალი ინფილტრაციის კვალი. თეთრ ნაღებს კვლავაც ვხვდებით.

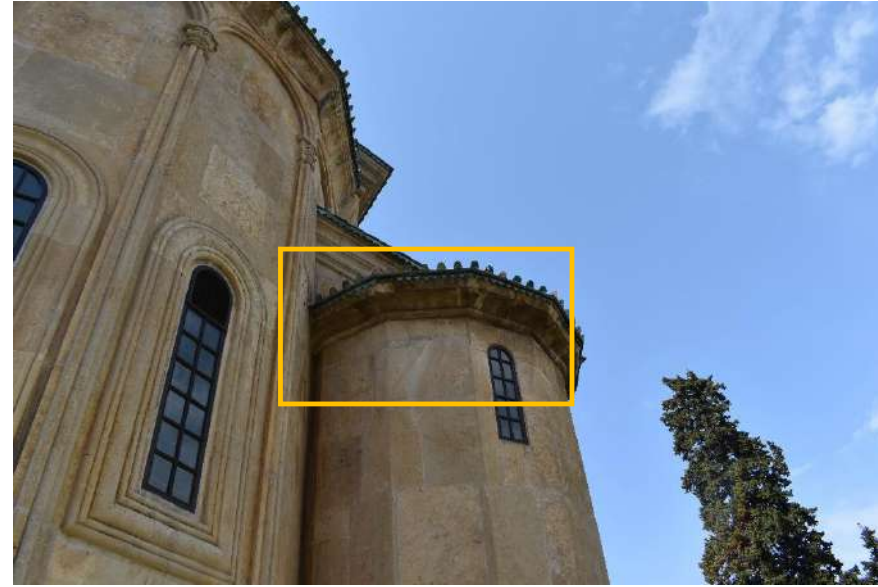
ტაძრის აღმოსავლეთ ფასადზე ჩრდილოეთ ეკვდერის გადახურვაში გამოყენებული კრამიტი ფრაგმენტულად არის დამტვრეული. ასევე აღინიშნება კრამიტიდან ქვაზე გადმომავალი ინფილტრაციის კვალი.

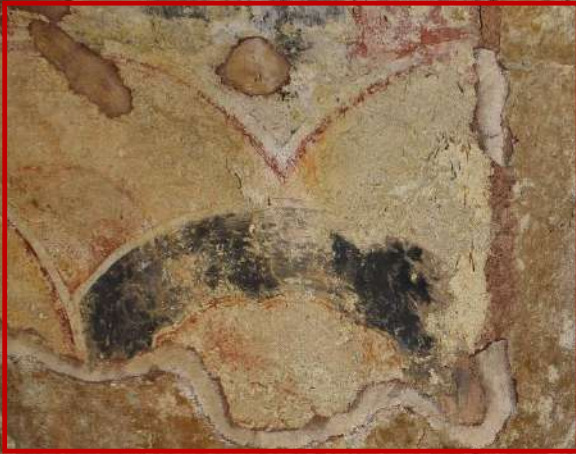
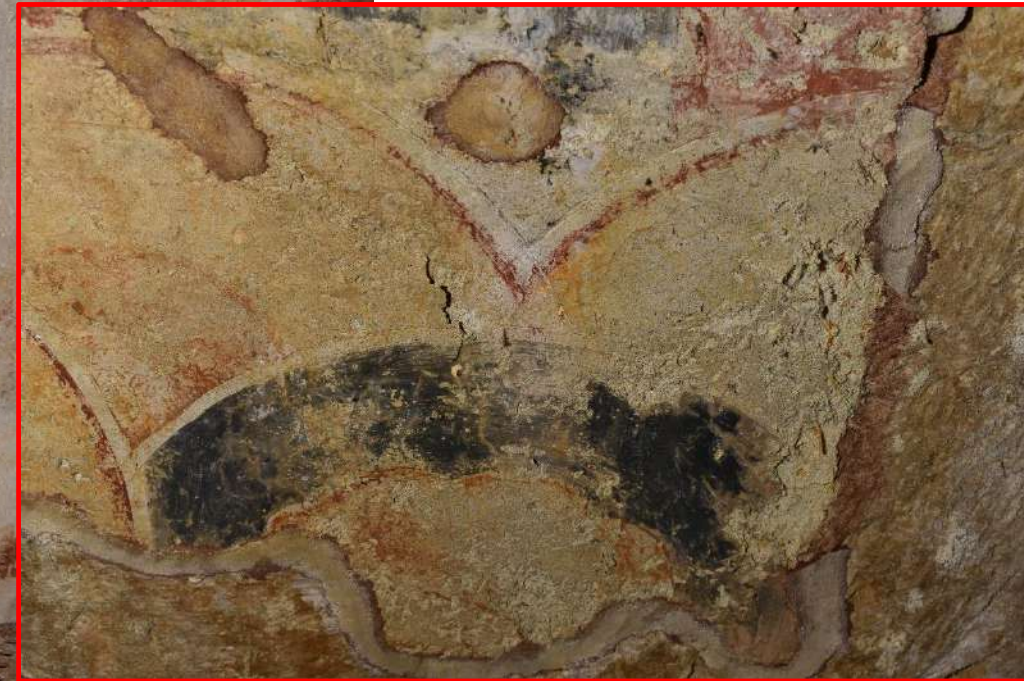
ტაძრის დასავლეთი მკლავის სამხრეთი კედლის ზედა რეგისტრში, აღმოსავლეთ მხარეს არსებული სცენის ცენტრალურ ნაწილში აღინიშნება დაზიანების უკვე აღნიშნული ტიპები.

მაკრო ფოტოზე ნათლად ჩანს ნალესობის ფენის სიყვითლე, განსაკუთრებით ნალესობის ნაწილობრივ დანაკართან. აღნიშნული ფაქტი მიანიშნებს მულესილობის ფენის ნესტისგან გაჯერებულობას (ფერის ალტერაციას).

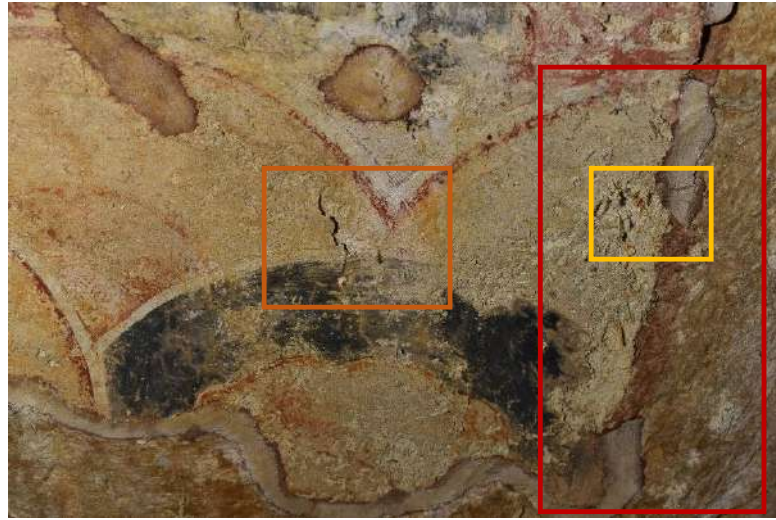
შელესილობის დაზიანების ტიპები:

1. ქიმის დანაკარგი და განშრევა (საფუძვლის ფენას მოცილება)
2. შელესილობის ამოტეხვები და გამომარილება
3. შელესილობის ფენებს შორის კავშირის დაკარგვა (ადჰიზიური კავშირის დაკარგვა)

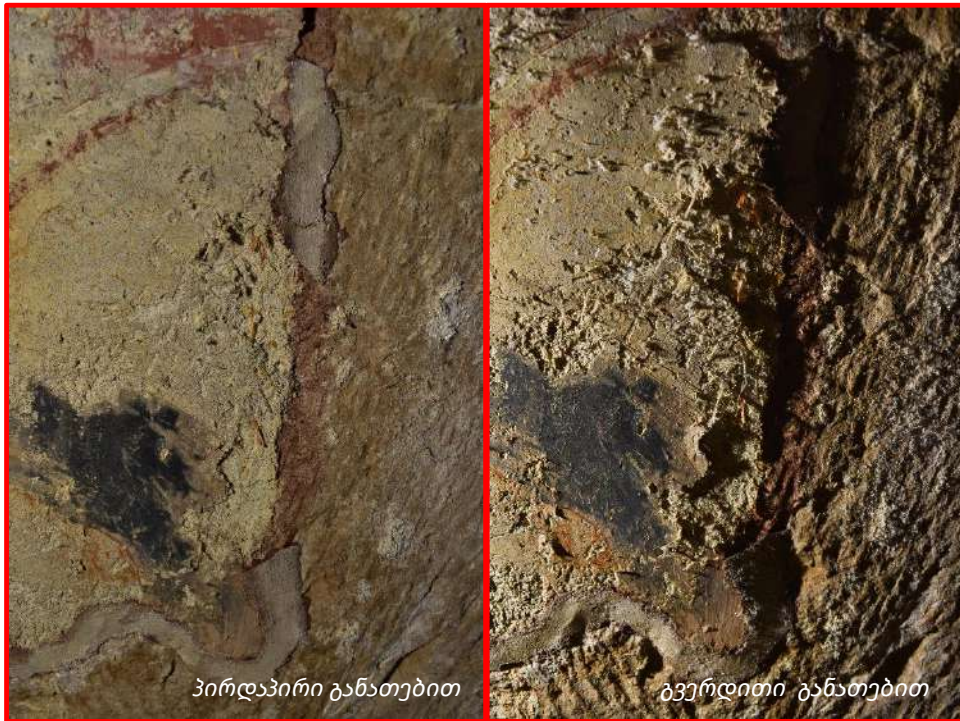
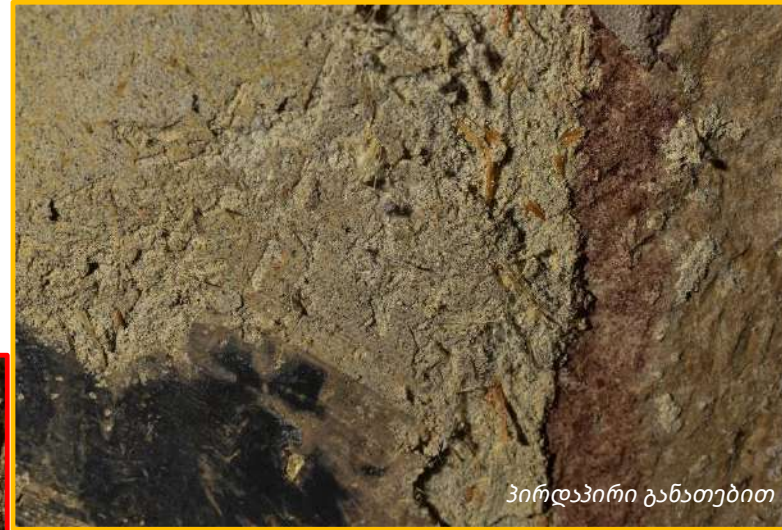
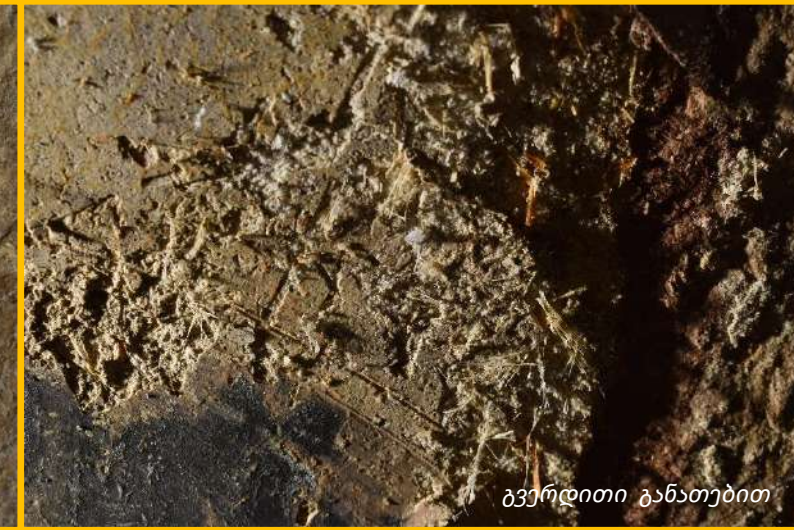
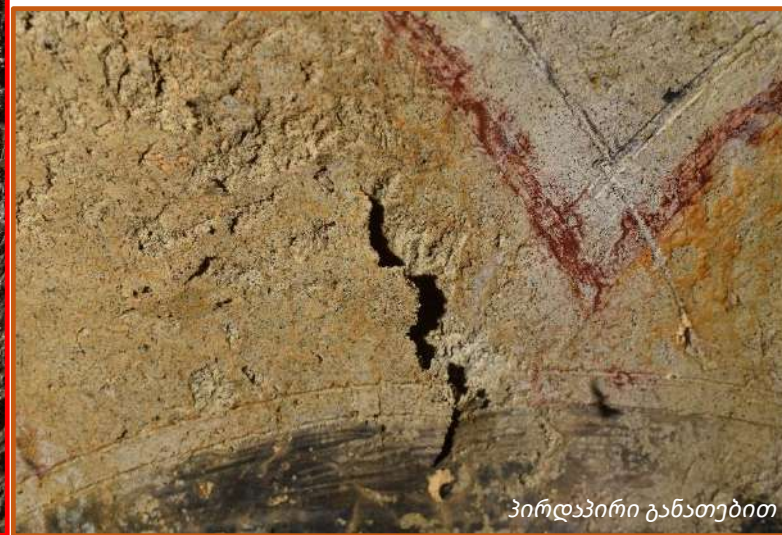
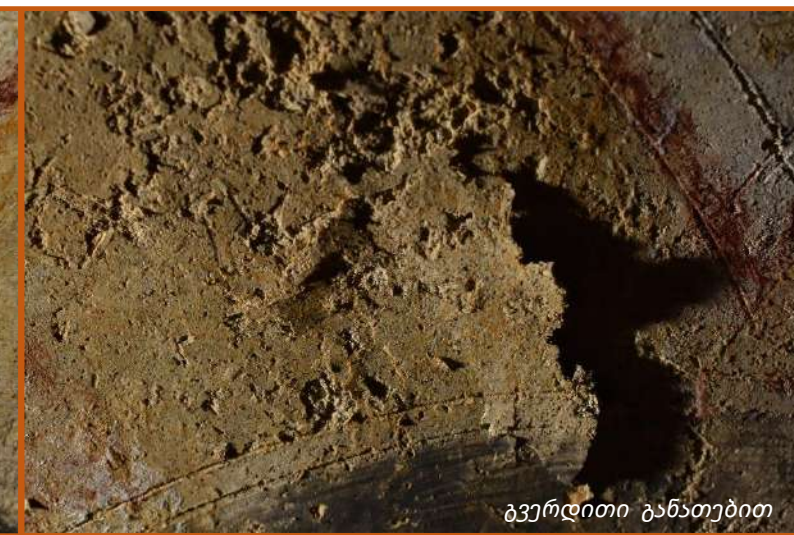
ამოტეხვები და გამომარილება

წინა პერიოდის საკონსერვაციო ჩარევის დროს გაკეთებული ქიმის დანაკარგი.

გვხვდება შელესილობის ფენის ახალი დანაკარგის ადგილი, რომელიც თეთრი ფერის ფრაგმენტით დგინდება.

ქვის ზედაპირზე არსებული მარილის კრისტალები.

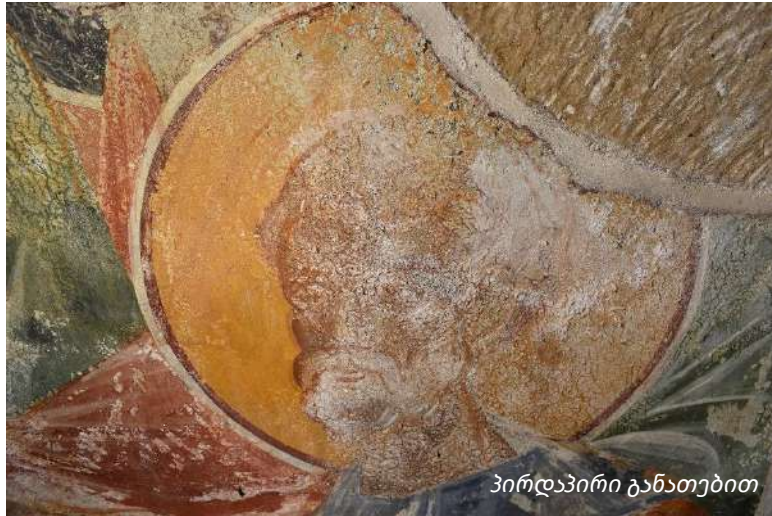
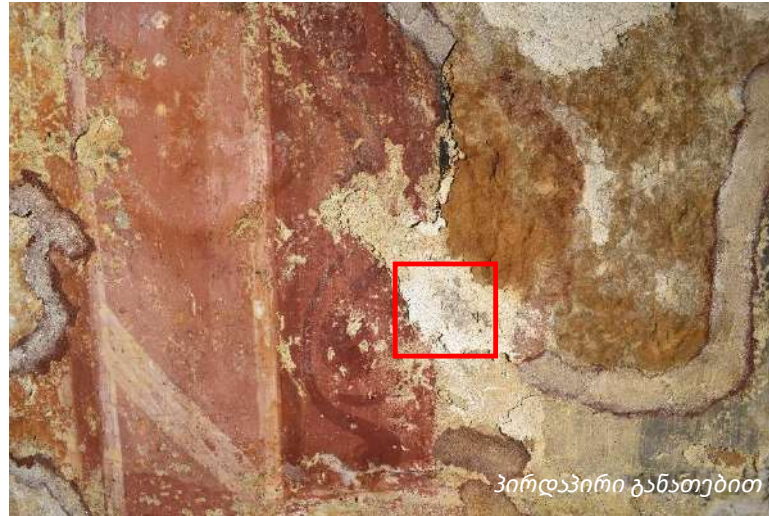
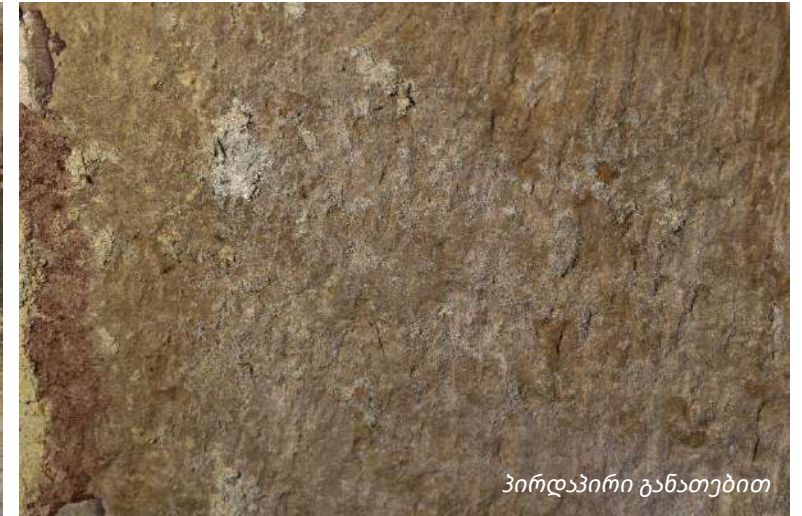
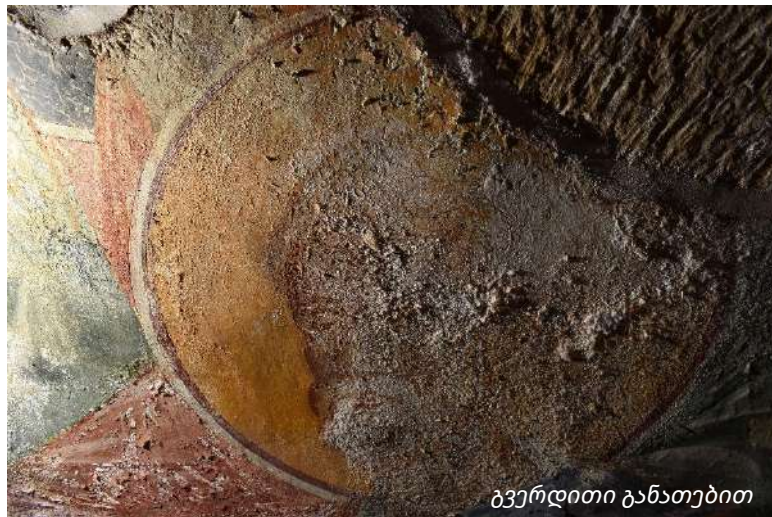
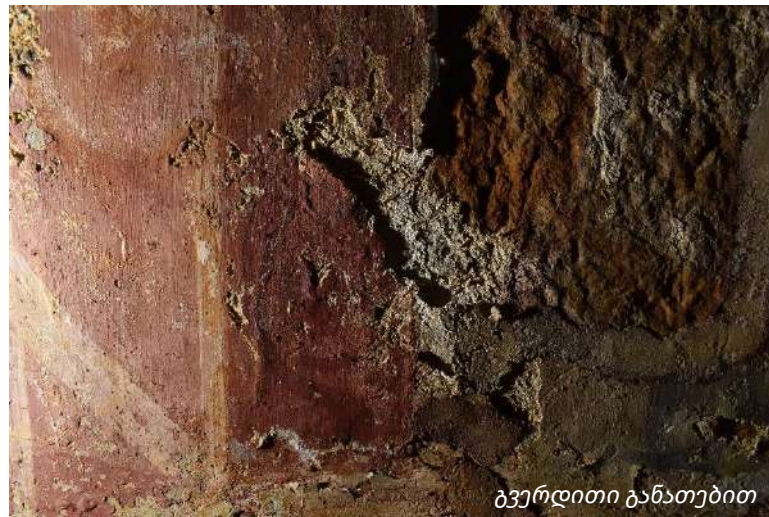
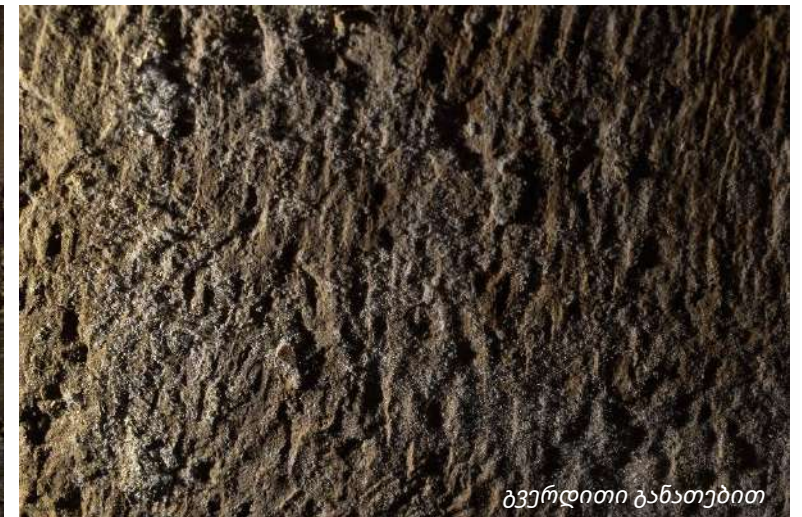
სველი ქიმის ფრაგმენტული დანაკარგი ახალია. ზედაპირზე ჯერ კიდევ შეიჩნევა საკონსერვაციო ხსნარის კვალი.

ქიმის ფრაგმენტული დანაკარგი ახალია, თუმცა სცენის ამ ნაწილში საკონსერვაციო ხსნარის კვალი მშრალია.

კომბინირებული დაზიანების ტიპი სცენის ზედა ნაწილშიც გვხვდება. განშრელებისა და გამომარილების დაზიანება ნათლად განირჩევა.

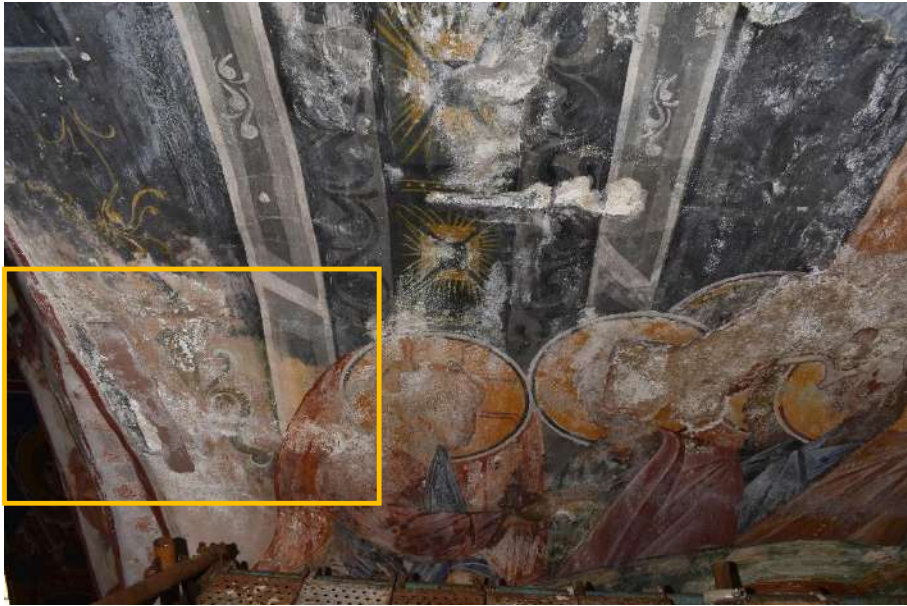
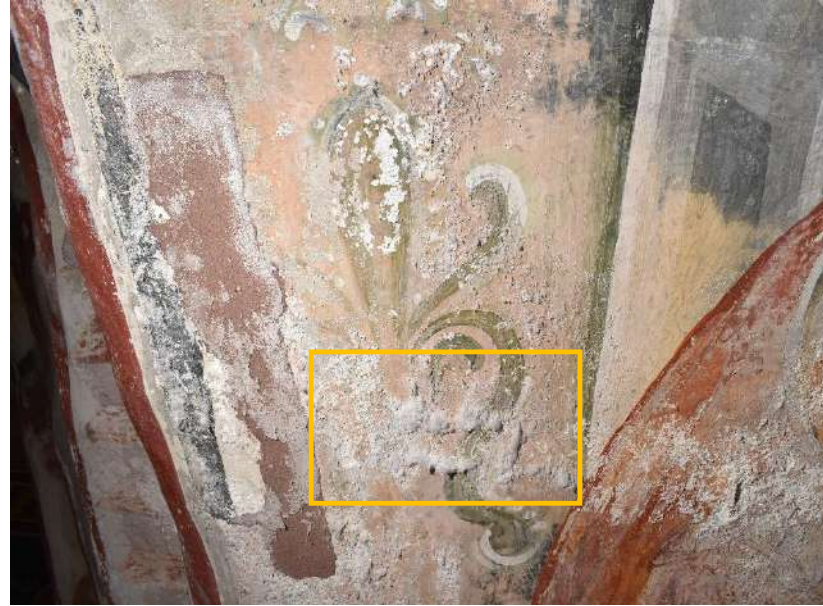
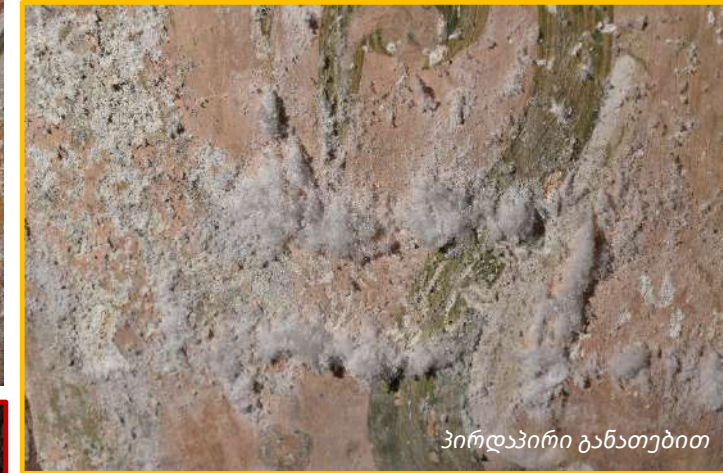
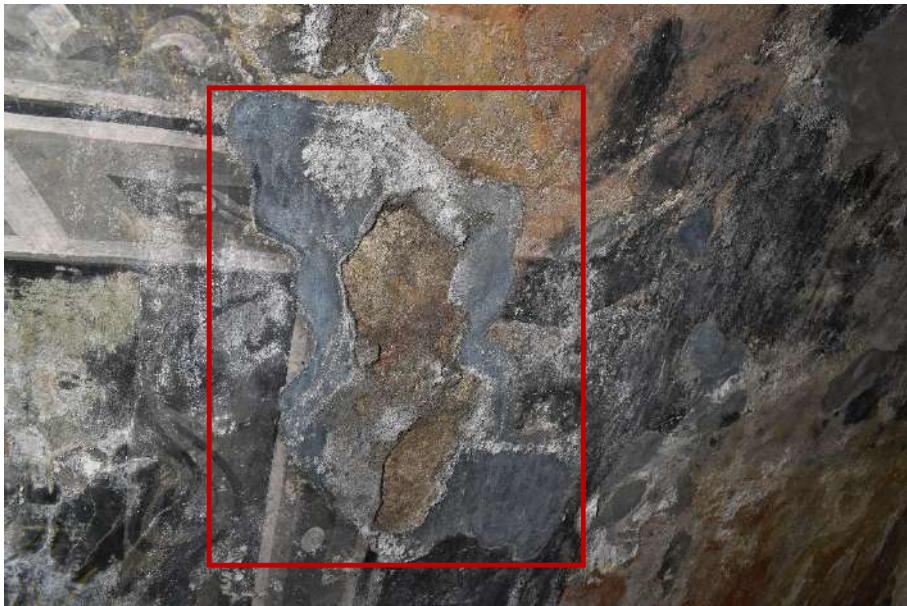
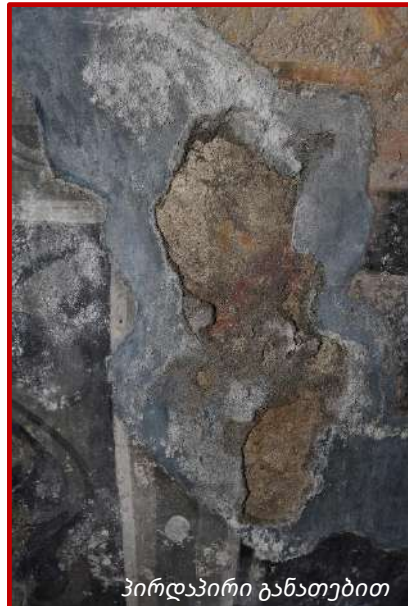
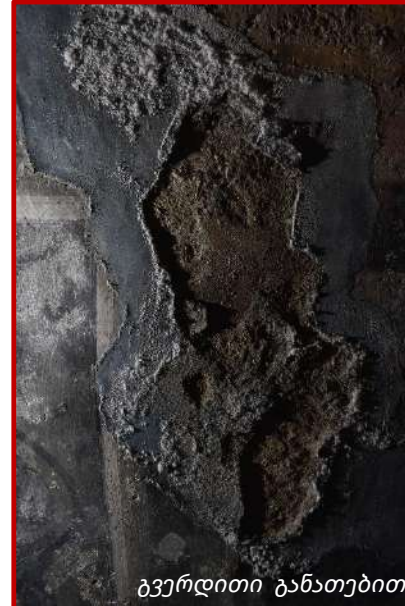
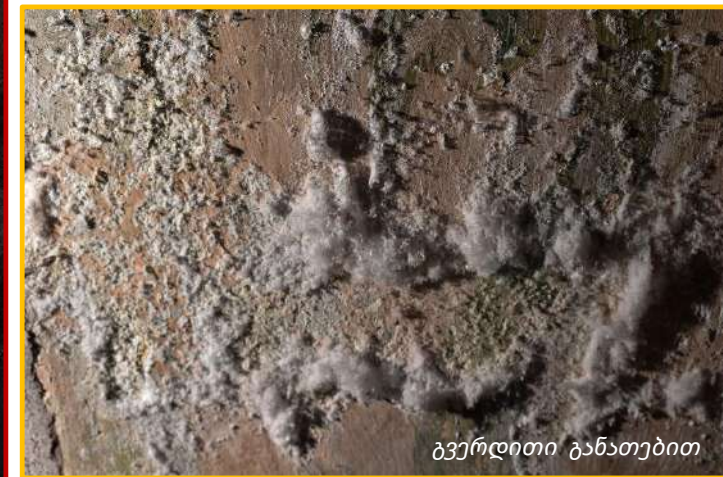
გვხვდება გამომარილების ორი ტიპი:

1. ნაფიფქი
2. მყარი კრისტალური ფენა

წითელ ჩარჩოში მოქცეულ ფოტოებში ნათლად განირჩევა მყარი კრისტალური ნადები, რაც მიუთითებს გამომარილების სიძველეზე.

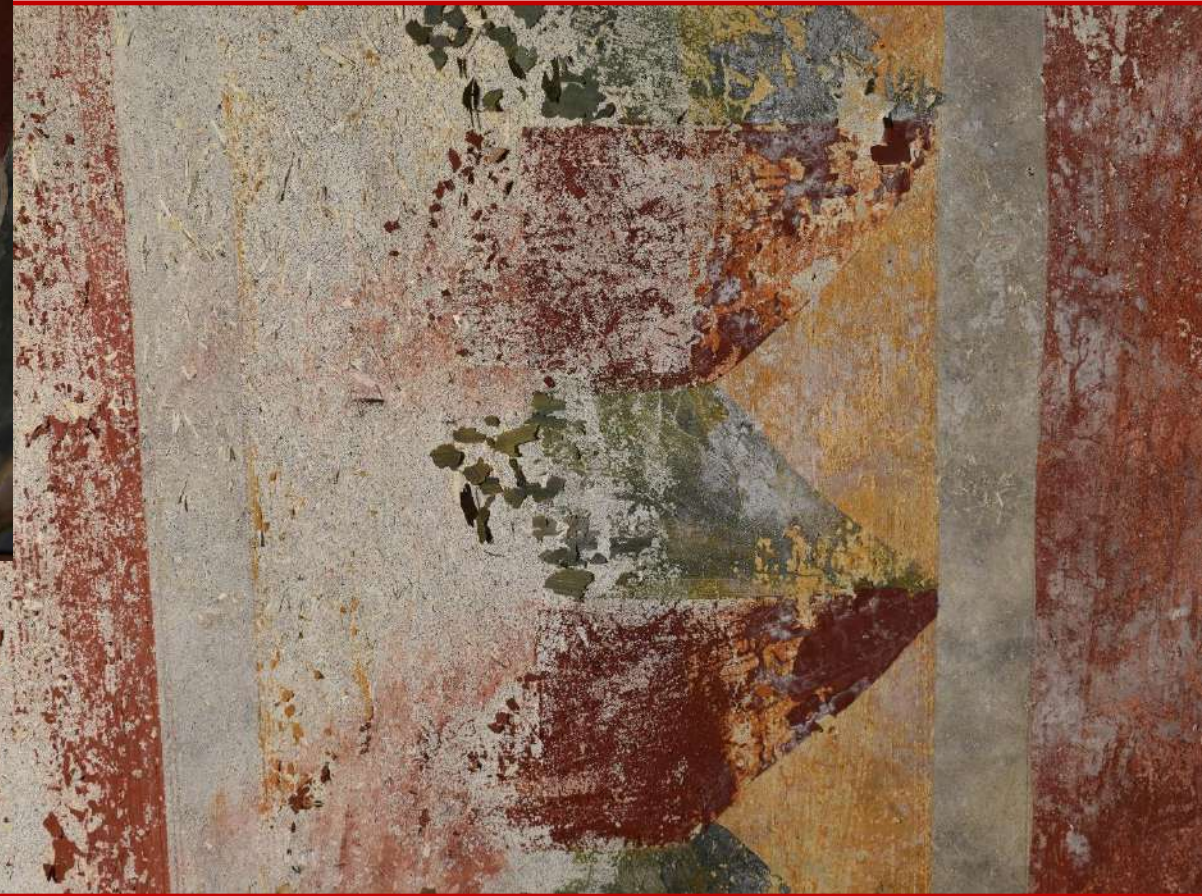
ფერის ფენის დაზიანების გავრცელებული ტიპებია დანაკარი, კოჭიზიური და ალჭიზიური კავშირის დარღვევა.

კოჭიზიური კავშირის დაკარგვა ნიშნავს ფერის ფენის პიგმენტებს შორის კავშირის დაკარგვას, გაფხვიერებას. ალჭიზიური კავშირის დაკარგვა ნიშნავს ფერის ფენასა და მის საფუძველს შორის სიცარიელეს, აქერცვლას.

ფოტოზე განიჩევა
აქერცვლა და
გაფხვიერება,
მარილის მყარი
ნაღებთან ერთად.
