ანგარიში N1

გელათის ღვთისმშობლის
შობის სახელობის ტაძარი

გადახურვის, ფასადებისა და
კედლის მხატვრობის

გეგმიური მონიტორინგი

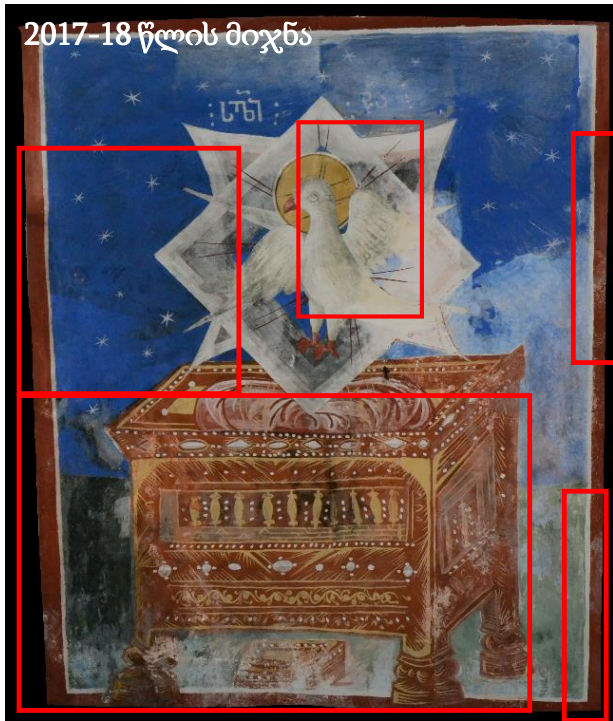
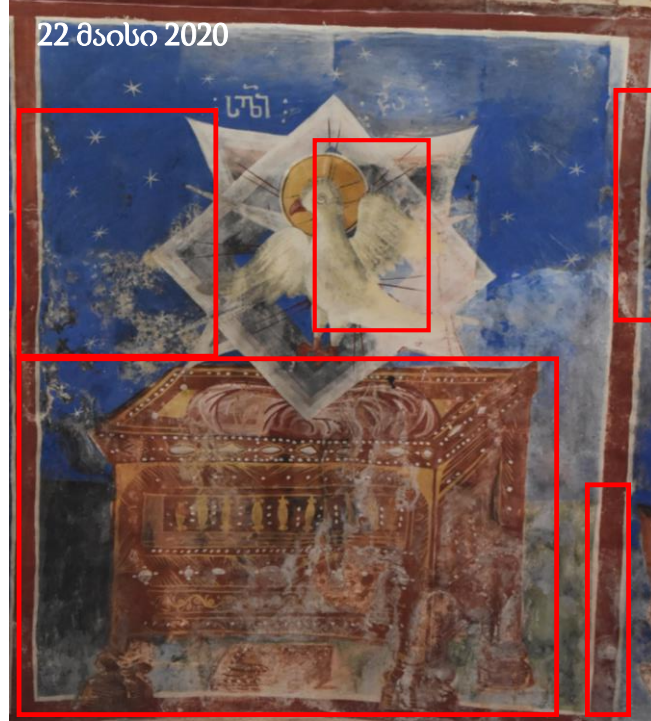
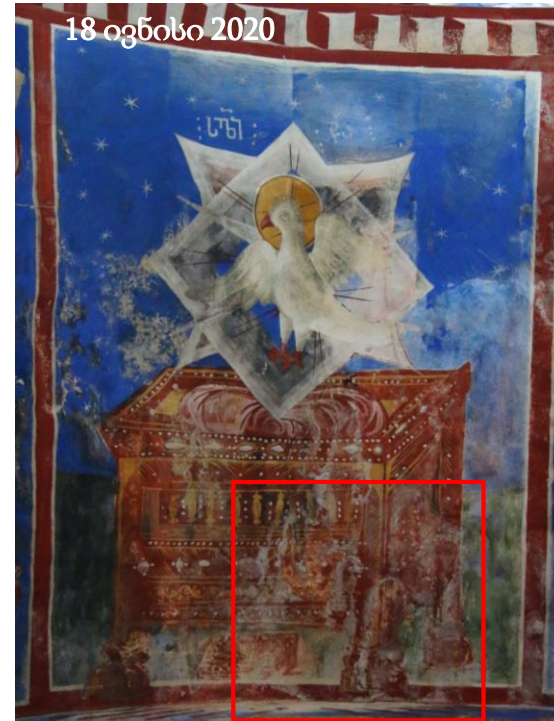
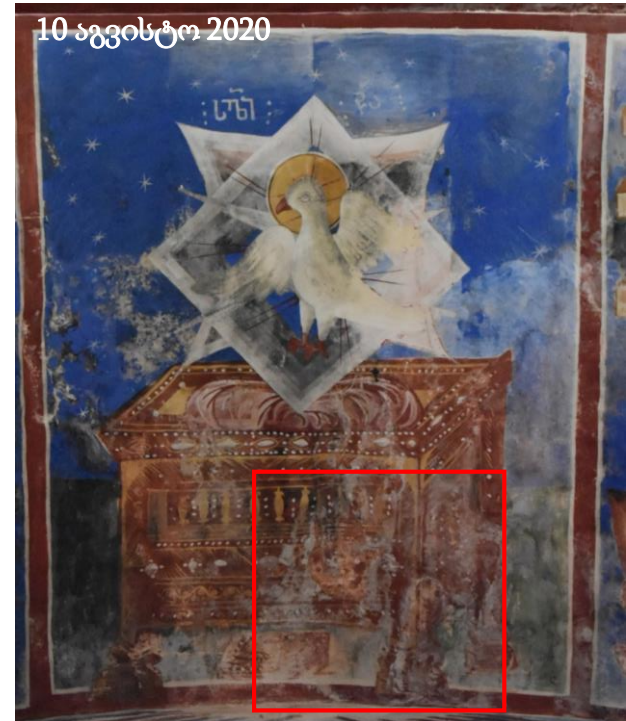
გეგმა

მნიშვნელოვნად გაუარესებულია მდგომარეობა
აღინიშნება ფერის ფენის დანაკარი და გამომარილება

გაუარესება არ შეინიშნება

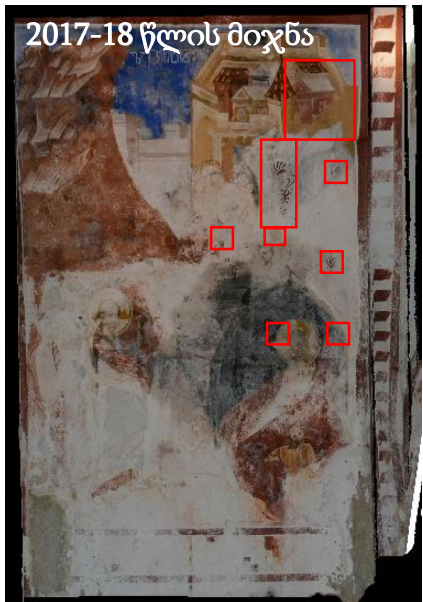
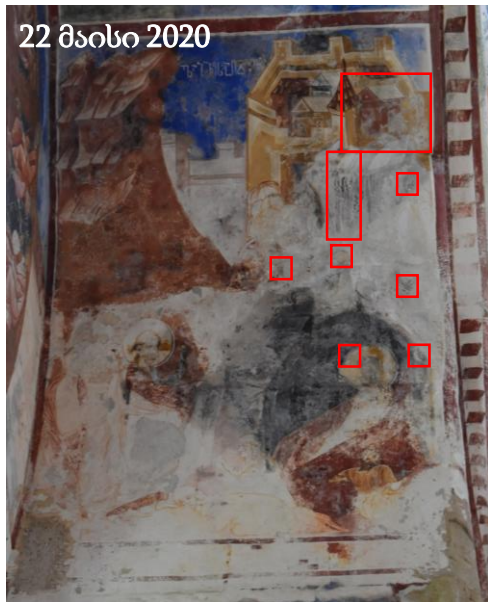
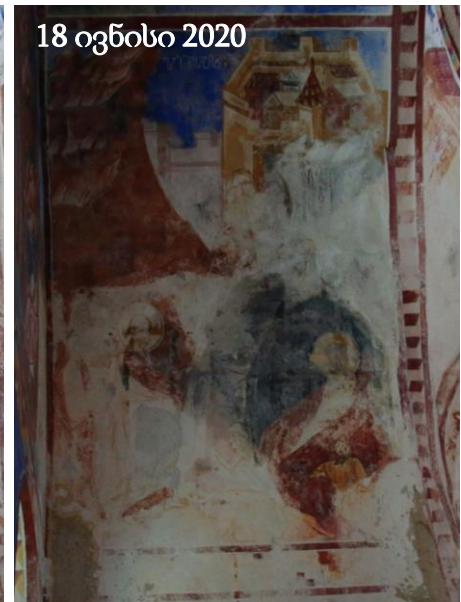
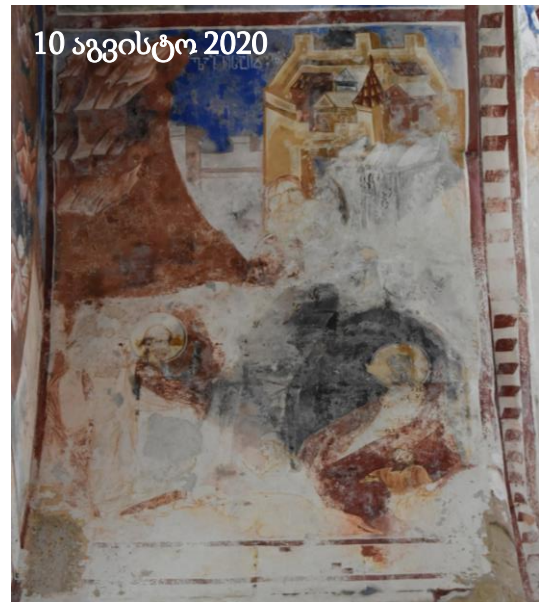
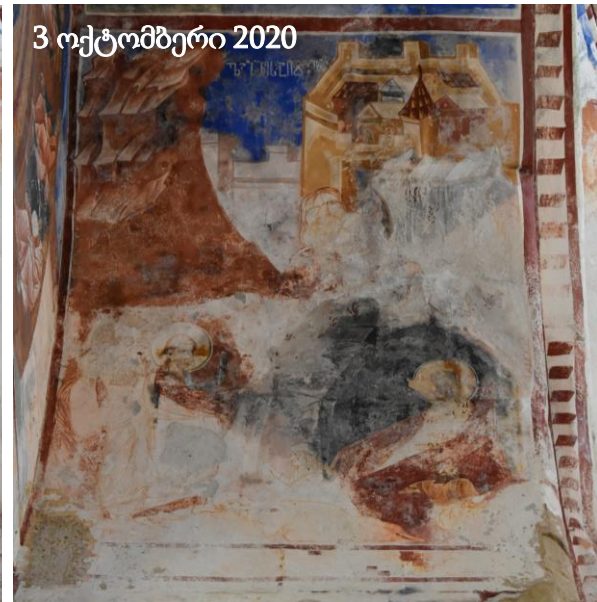
აღმ. ჭრილი

მნიშვნელოვნად გაუარესებულია მდგომარეობა აღინიშნება დიდი რაოდენობის გამომარილება

მდგომარეობა სტაბილურია

შენიშვნა: დაზიანება ჩრდილოეთი მკლავის კედლის მხატვრობაზე 2019 წელს გამოვლინდა

2017 წელსა და 2020 წლის მაისის მდგომარეობის ვიზუალური დაკვირვებით თვალით ხილული ძლიერი განსხვავება შეიმჩნევა (გამომარილება). 22 მაისის მერე მდგომარეობის მცირედი ცვლილება აღინიშნება. 2020 წლის 3 ოქტომბრის მდგომარეობით მკვეთრი ცვლილება არ ფიქსირდება.

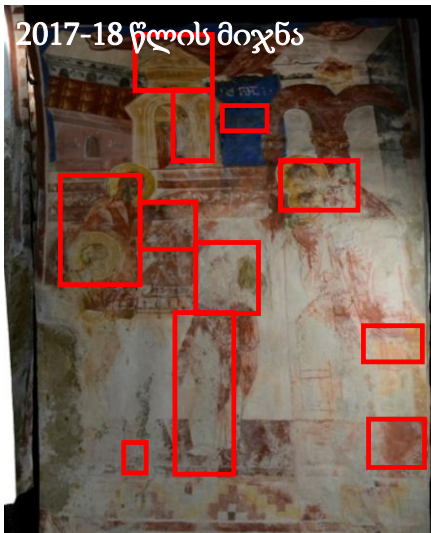
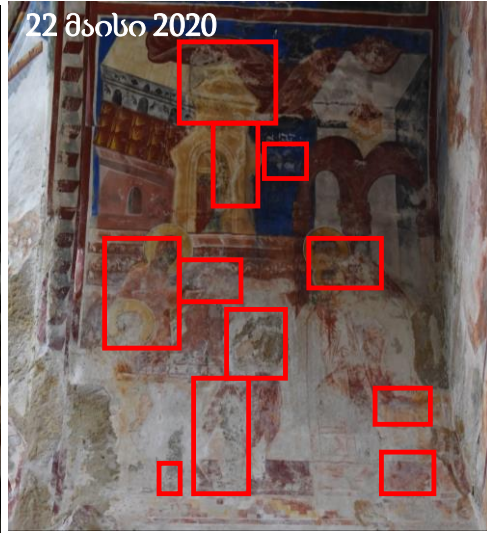
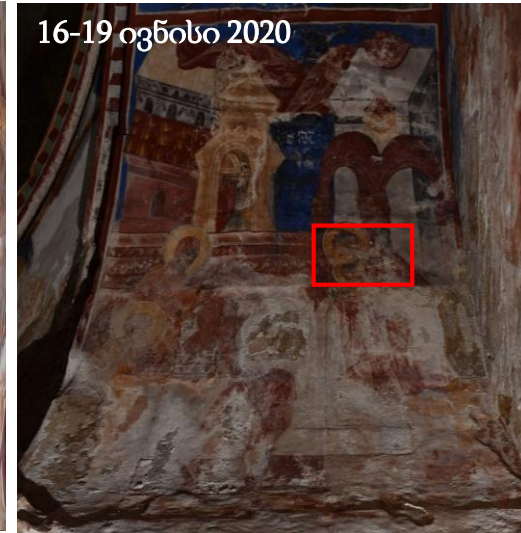
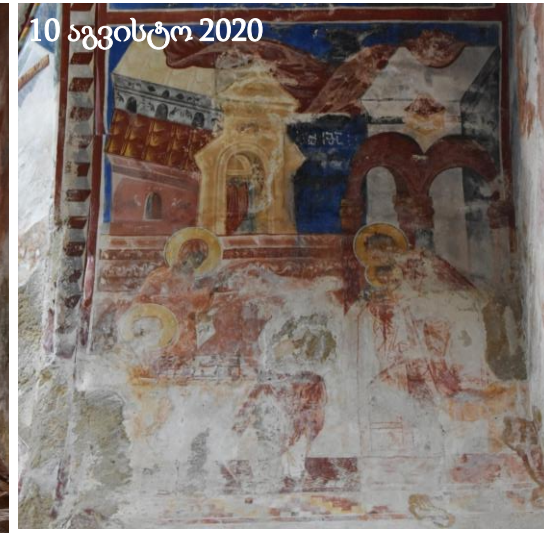
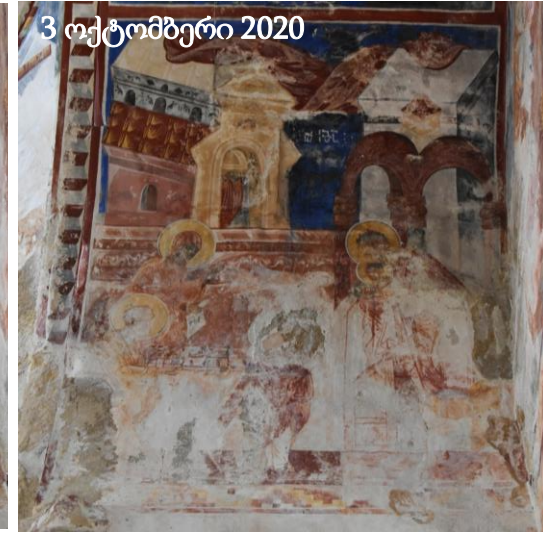
დას. ჭრილი

მნიშვნელოვნად გაუარესებულია მდგომარეობა აღინიშნება დიდი რაოდენობის გამომარილება და დანაკარგი

ზედაპირზე შეინიშნება მარილის ნადებების ზრდა

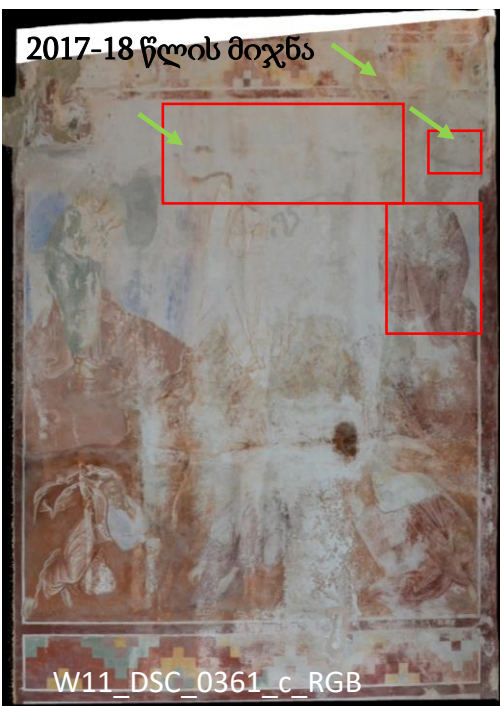
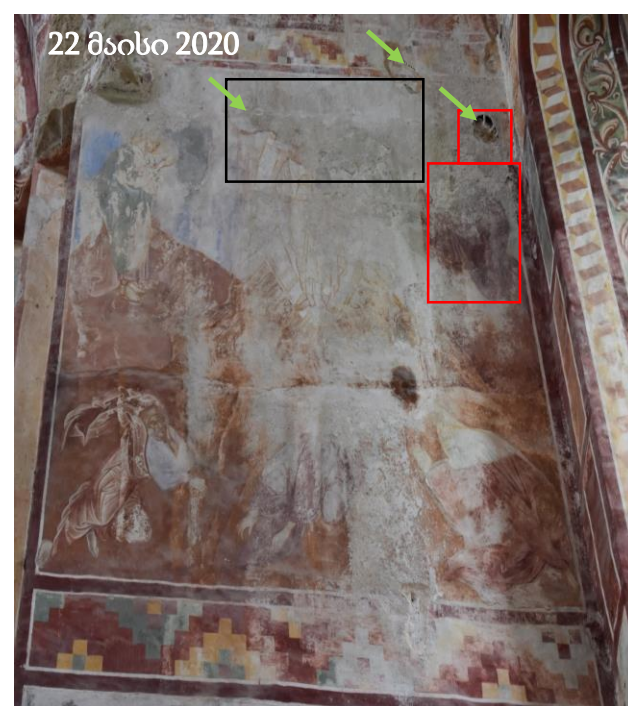
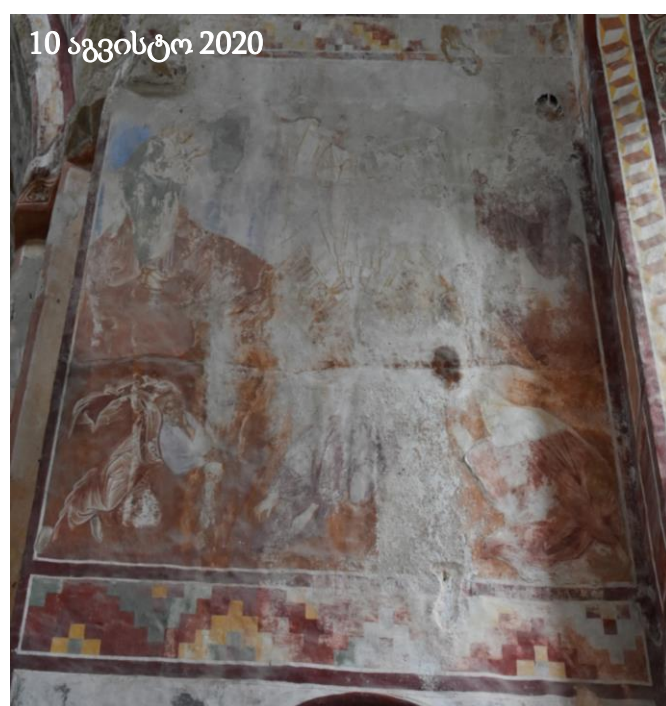
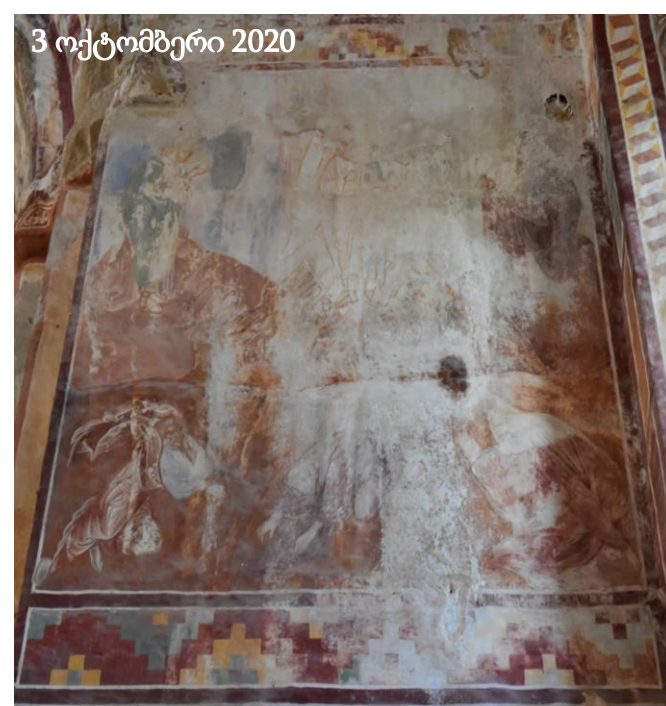
დას. ჭრილი

თვალთ ხილული მკვეთრი გაუარესება არ შეინიშნება

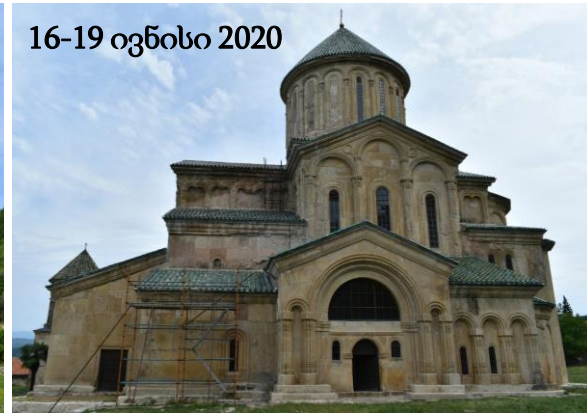
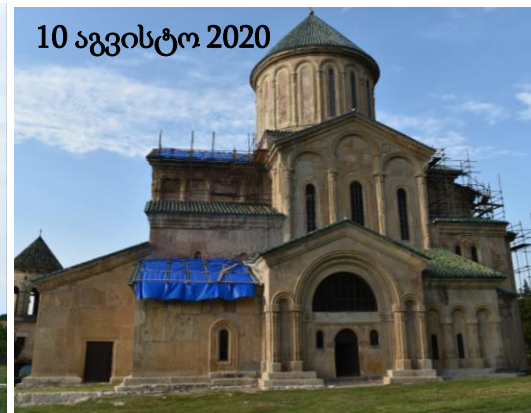
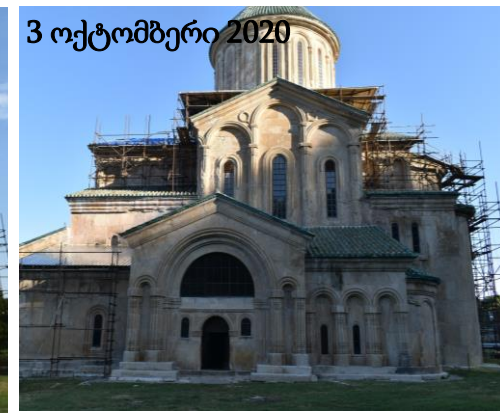
დაზიანების ტიპი: გამომარილება, შეკეთებისა და ქვის ფერი სახეცვლა/შემუქება (სავარაუდო ტენის შემცველობა)

2020 წლის 3 ოქტომბრის მდგომარეობით დაზიანების აქტივიზაცია: არ ფიქსირდება. დაზიანება სტაბილურია.

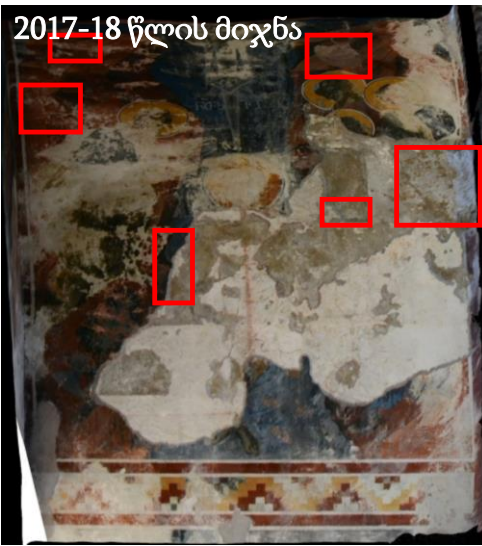
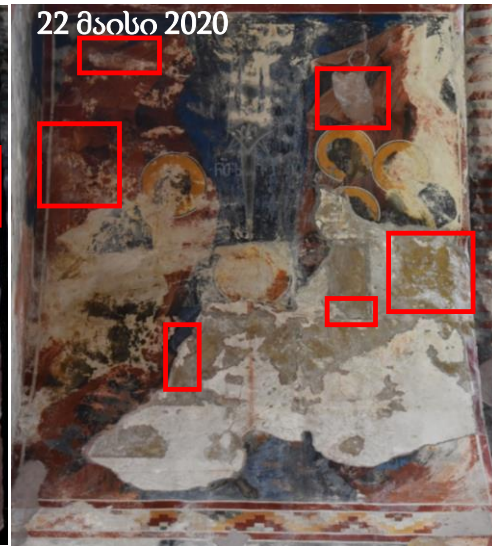
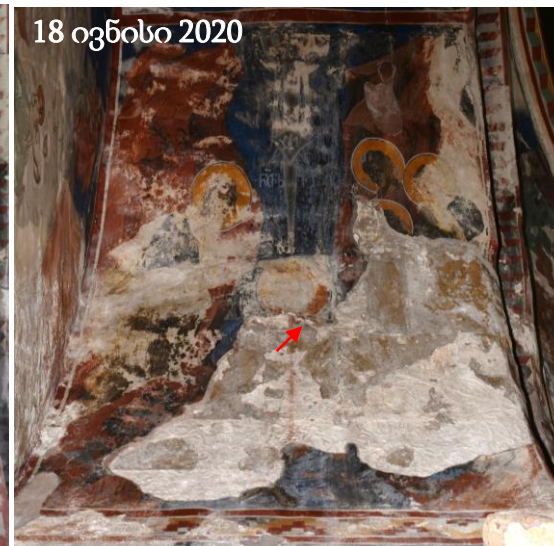
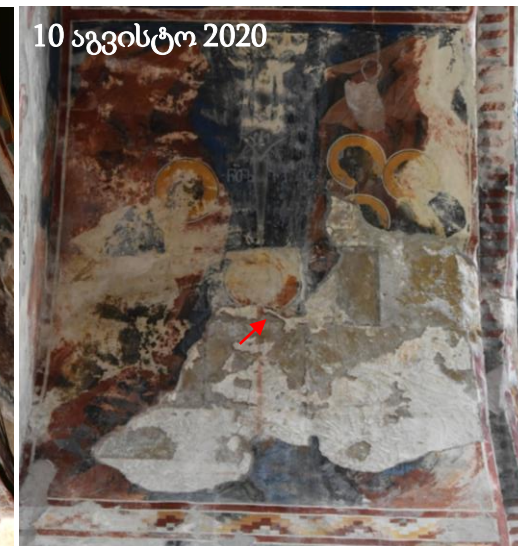
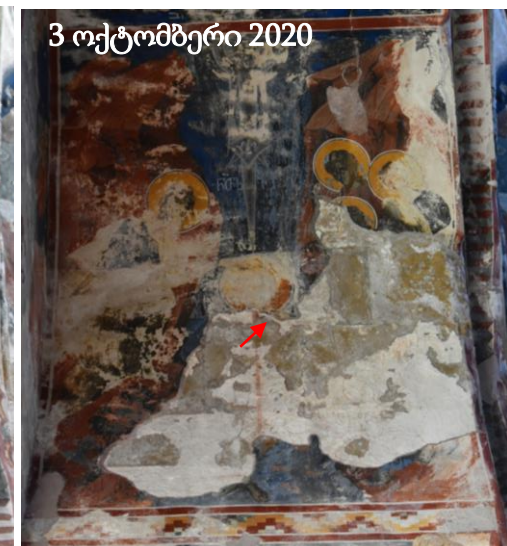
კამარის დასავლეთი მხარე

დაზიანების ტიპი: გამომარილება (მყარი კრისტალური ნადები). გვხვდება ქვაზე, ფერწერულ და ნაღესობის ფენაზე და შეკეთებებზე.

2017 წელსა და 2020 წლის მაისის მდგომარეობის ვიზუალური დაკვირვებით თვალთ ხილული ძლიერი განსხვავება შეიმჩნევა. 22 მაისის მერე მდგომარეობის მკვეთრი ცვლილება არ აღინიშნება. 2020 წლის 18 ივნისის მდგომარეობით დაზიანება სტაბილურია, თუმცა 10 აგვისტოს მონიტორინგმა მარილის სავარაუდო ჩამოვარდნა დააფიქსირა. 3 ოქტომბერს კვლავ ფიქსირდება ქიმზე ახალი გამომარილება.

გამომარილება. ერთ ადგილას მარილის დანაკარგი

განსხვავება არ შეინიშნება

ქიმზე მარილის შემცირება/ჩამოვარდნა

ქიმზე კვლავ ახალი გამომარილება

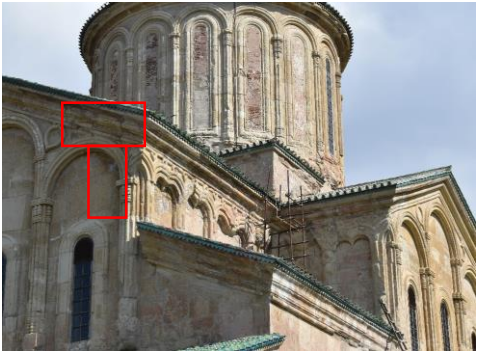
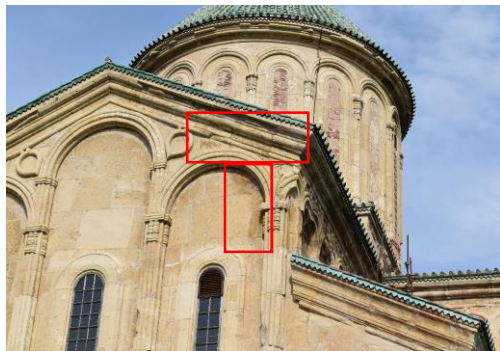
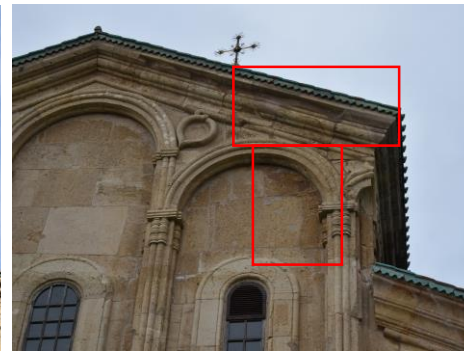
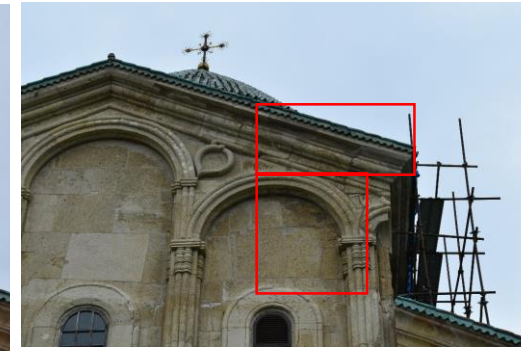
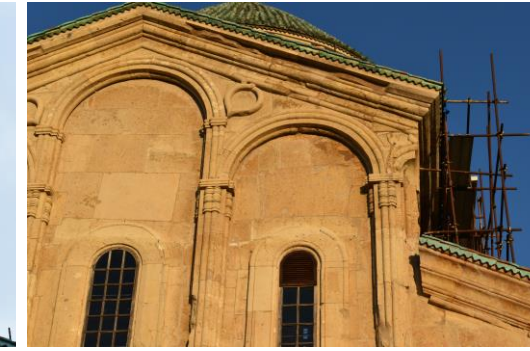
დასავლეთი კედელი

- 2020 წლის 11 მარტი - ქვისა და შეკეთებების ფერის სახეცვლა (ტენის შემცველობა), გამომარილება
- 2020 წლის 30 აპრილი - 2020 წლის 11 მარტისგან განსხვავებით მარილის ნადები მკვეთრად შემცირებულია
- 2020 წლის 16 ივნისი - 30 აპრილთან შედარებით მარილის კრისტალები აღარ ფიქსირდება, მხოლოდ ტენის ლაქაა შენარჩუნებულია.

- 2020 წლის 11 აგვისტო - 16 ივნისის შემდეგ სისველე შენარჩუნებულია

- 2020 წლის 3 ოქტომბერი - 11 აგვისტოს შემდეგ მდგომარეობის ცვლილება არ შეინიშნება.
- ივლისის პირველ ნახევარში მოხდა მთავარი ტაძრის დასავლეთ მკლავზე დროებით „ტენტი“ გადახურვა
- სექტემბრის მეორე ნახევარში დასრულდა მთავარი ტაძრის გუმბათის ყელის ძირში მყარი დროებითი გადახურვის შიფიცრა და დაიფარა ლითონის ფირფიტებით („ტენტი“ კვლავ ადგილზეა)

11 მარტის მსგავსად სისველე კვლავ შესამჩნევია, თუმცა 30 აპრილს ფიქსირდება ნაკლები რაოდენობის მარილის ნადები, ვიდრე წინა მონიტორინგის დროს.

მარილის კრისტალები არ ფიქსირდება. კვლავ შეინიშნება მხოლოდ სისველე.

კვლავ შეინიშნება მხოლოდ სისველე.

ვიზუალური დაკვირვებით ლაქა არ გაზრდილა.

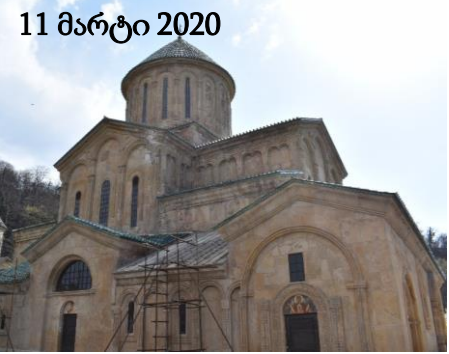
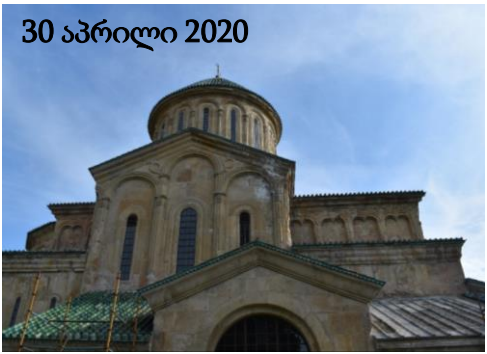
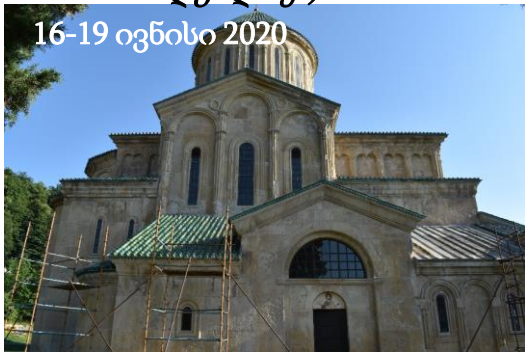
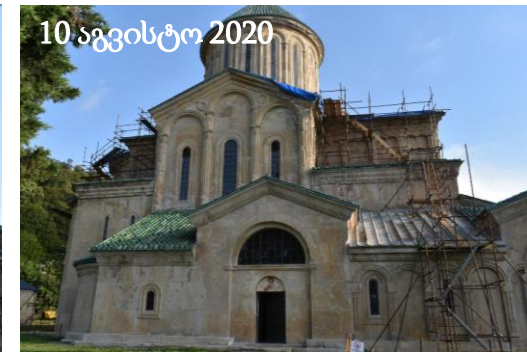
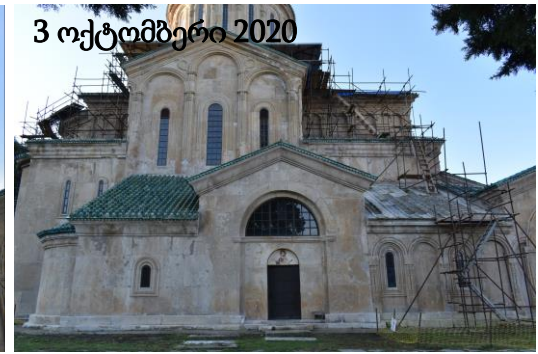
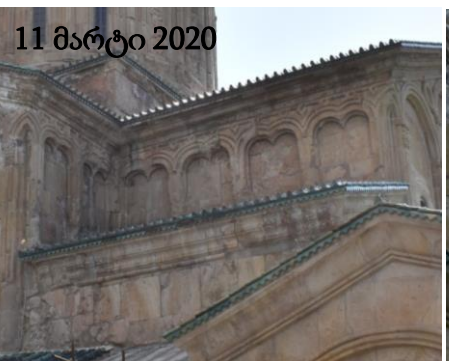
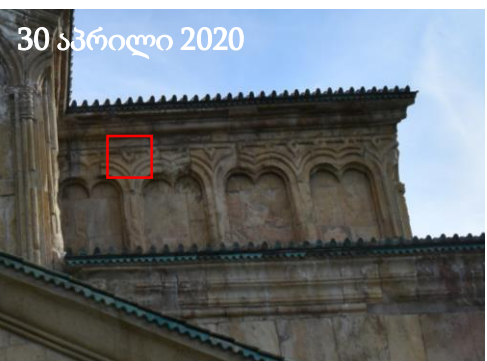
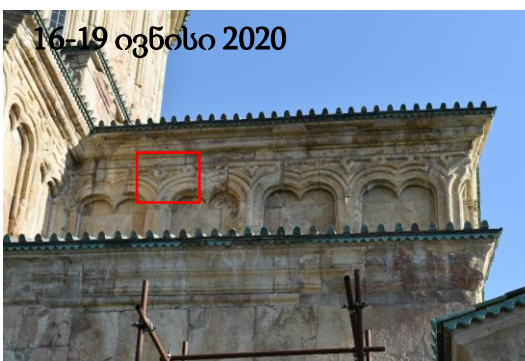
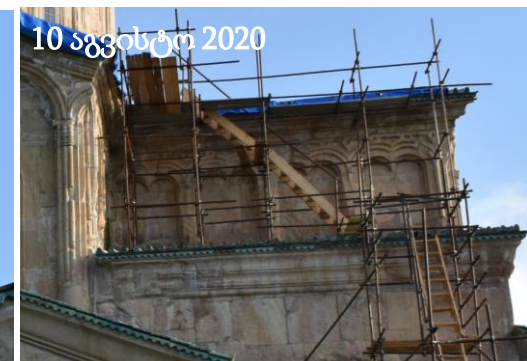
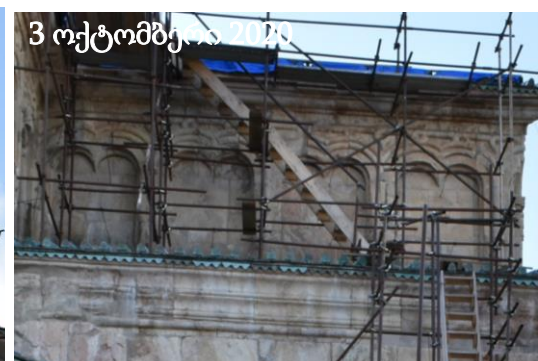
ჩრდილოეთის კედელი

- 2020 წლის 11 მარტი - მდგომარეობა სტაბილურია
 - 2020 წლის 30 აპრილი - მდგომარეობა სტაბილურია
 - 2020 წლის 16 ივნისი - ლოკალურად შეინიშნება მცირედი გამომარჩევა (იხ. წილეთი ჩარჩოები).

- 2020 წლის 10 აგვისტო - მდგომარეობა სტაბილურია

- 2020 წლის 3 ოქტომბერი - მდგომარეობა სტაბილურია
- *ივლისის პირველ ნახევარში* მოხდა მთავარი ტაძრის დასავლეთ მკლავზე დროებით „ტენტით“ გადახურვა
 - *სექტემბრის მეორე ნახევარში* დასრულდა მთავარი ტაძრის გუმბათის ყელის ძირში მყარი დროებითი გადახურვის შიფიცრა და დაიფარა ლითონის ფირფიტებით („ტენტი“ კვლავ ადგილზეა)

მდგომარეობა სტაბილურია

შეინიშნება მცირედი გამომარჩევა?

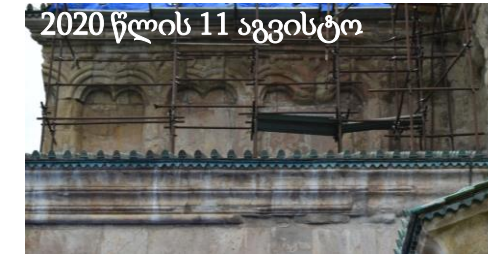
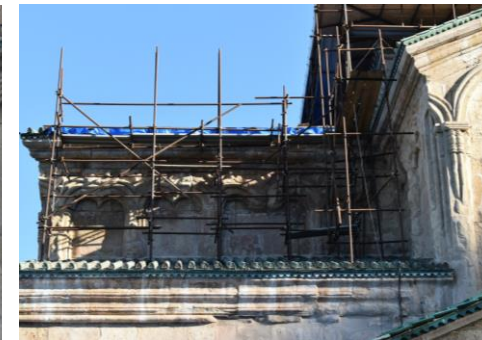
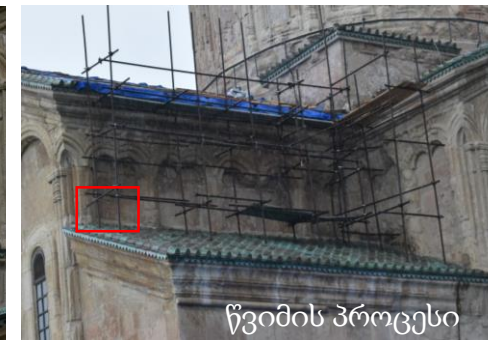
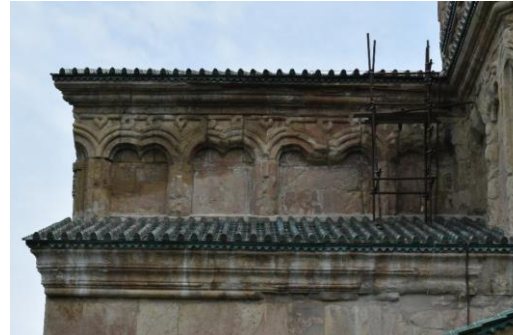
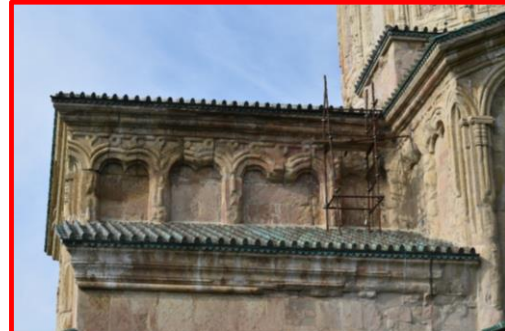
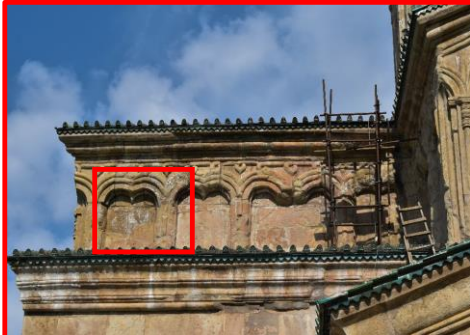
სამხრეთი კედელი

- 2020 წლის 11 მარტი - ქვისა და შეკეთებების ფერის სახეცვლა (ტენის შემცველობა), გამომარილება
- 2020 წლის 30 აპრილი - 2020 წლის 11 მარტისგან განსხვავებით მარილის ნადები აღარ ფიქსირდება, ხოლო ტენის შემცველი ლაქა გაზრდილია
- 2020 წლის 16 ივნისი - 30 აპრილს ტენის ლაქა გაზრდილია
- 2020 წლის 11 აგვისტო - 16 ივნისსთან შედარებით ტენის ლაქა შენარჩუნებულია, ხოლო წვიმის დროს შესაძლოა ქვედა ნაწილიც სველდებოდეს.
- 2020 წლის 3 ოქტომბერი - 11 აგვისტოს შემდგომ ტენის შემცველი ლაქის ზრდა არ შეინიშნება.

- ივლისის პირველ ნახევარში მოხდა მთავარი ტაძრის დასავლეთ მკლავზე დროებით „ტენტი“ გადახურვა
- სექტემბრის მეორე ნახევარში დასრულდა მთავარი ტაძრის გუმბათის ყელის ძირში მყარი დროებითი გადახურვის შიფიცრა და დაიფარა ლითონის ფირფიტებით („ტენტი“ კვლავ ადგილზეა)

სისველე კვლავ შესამჩნევია, თუმცა 30 აპრილს შეკეთებაზე არსებული 11 მარტის მარილის ნადები აღარ ფიქსირდება, ასევე აღსანიშნავია ტენის შემცველი ლაქის ზრდა.

შეინიშნება მხოლოდ სისველე და გაზრდილია ტენის შემცველი ლაქა.

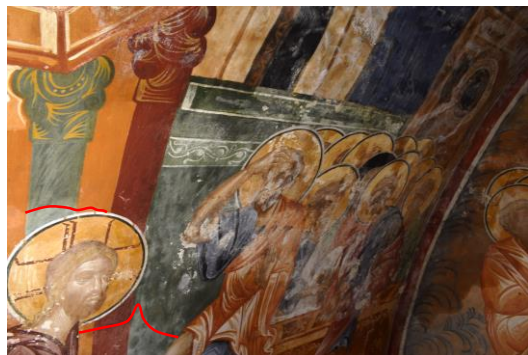
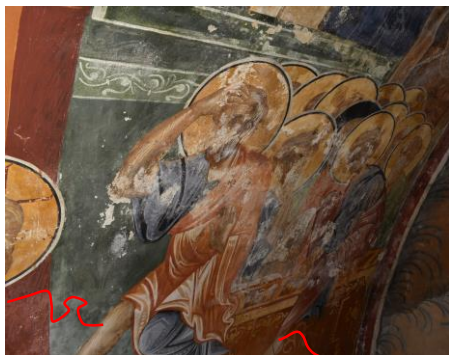
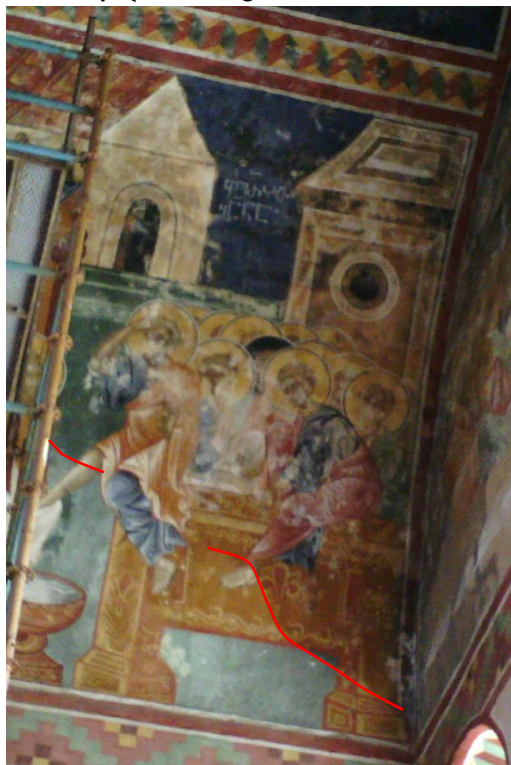
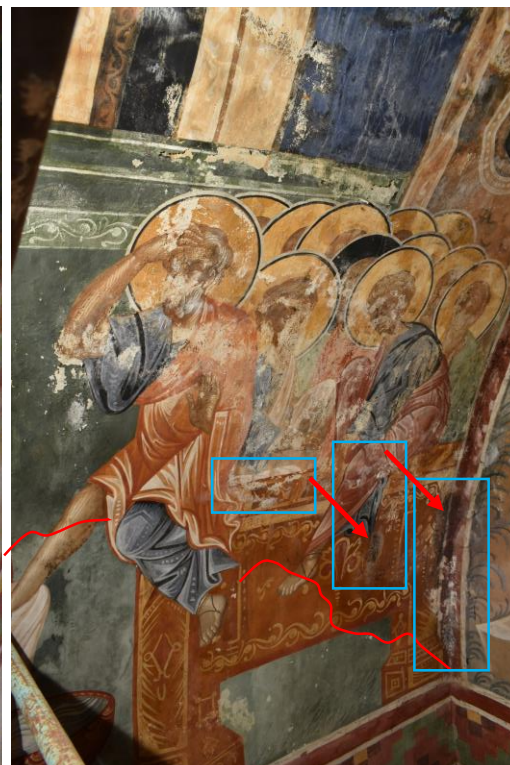
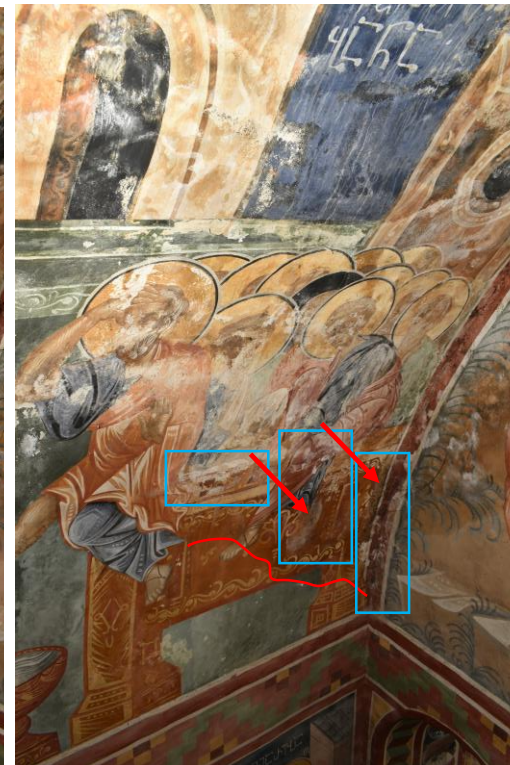
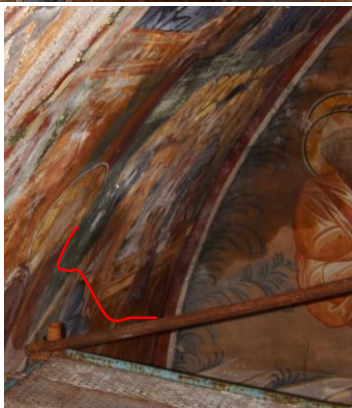
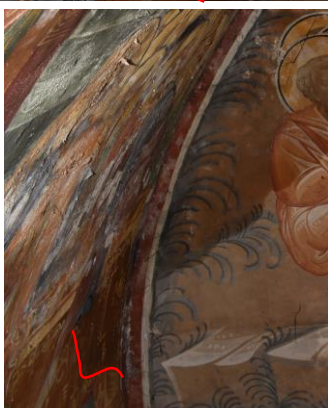
შეინიშნება ტენის შემცველი ლაქის ზრდა.

ტენის შემცველი ლაქა არ გაზრდილა.

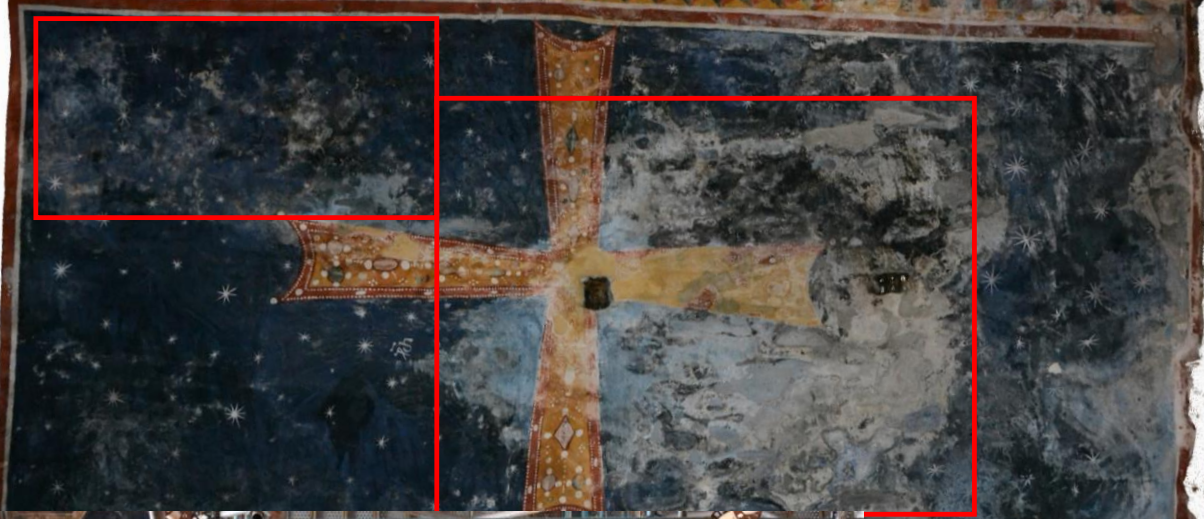
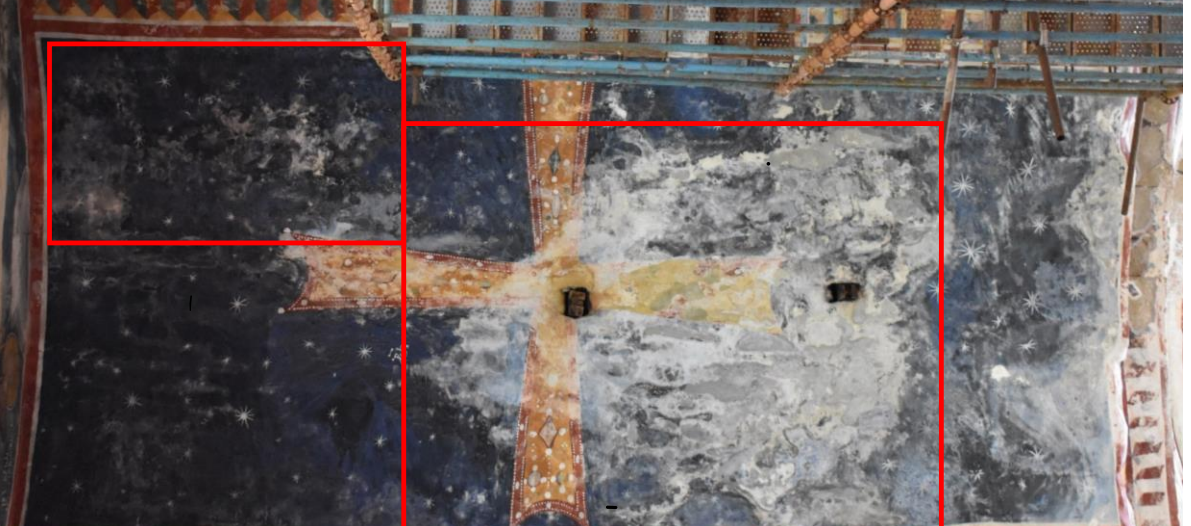
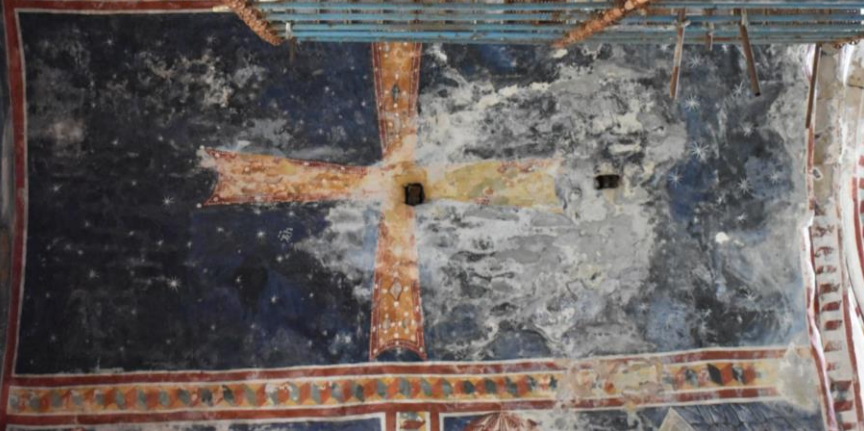
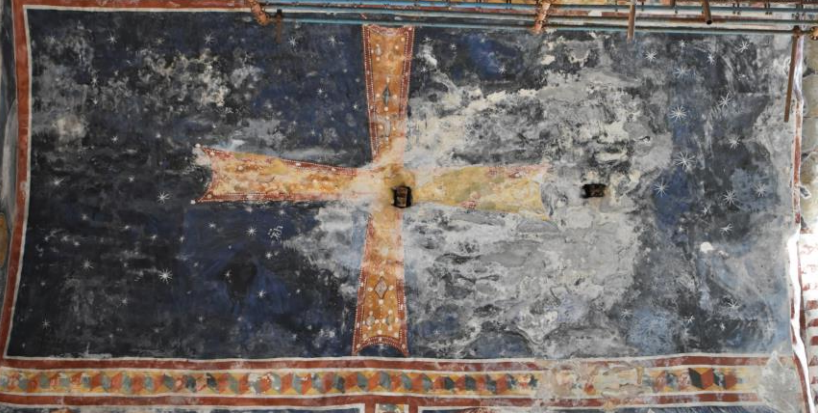
კამარის ცენტრალური ნაწილი

დაზიანების ტიპი: 1. გამომარილება

(მყარი კრისტალური ნადები). გვხვდება ფერწერულ და ნალესობის ფენაზე, ასევე შეკეთებებზე. 2. ნალესობისა და ფერის ფენის ადჰიზიური და კოჰიზიური კავშირის დარღვევა და მათი დანაკარგი

2020 წლის 2-3 ოქტომბერი მდგომარეობით
დაზიანების აქტივიზაცია: **ვიქსირდება**

ყოველდღიურია მარილის კრისტალების ცვენის პროცესი (წყარო: მონასტერის პერსონალი)

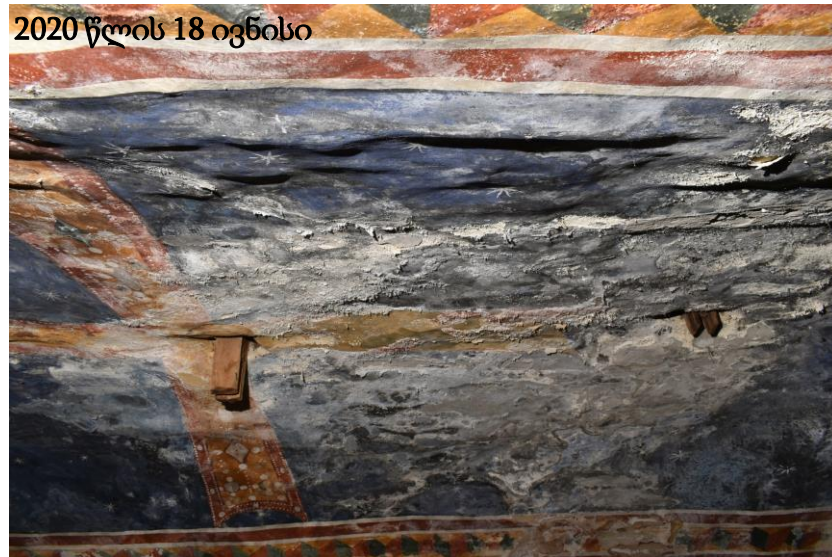
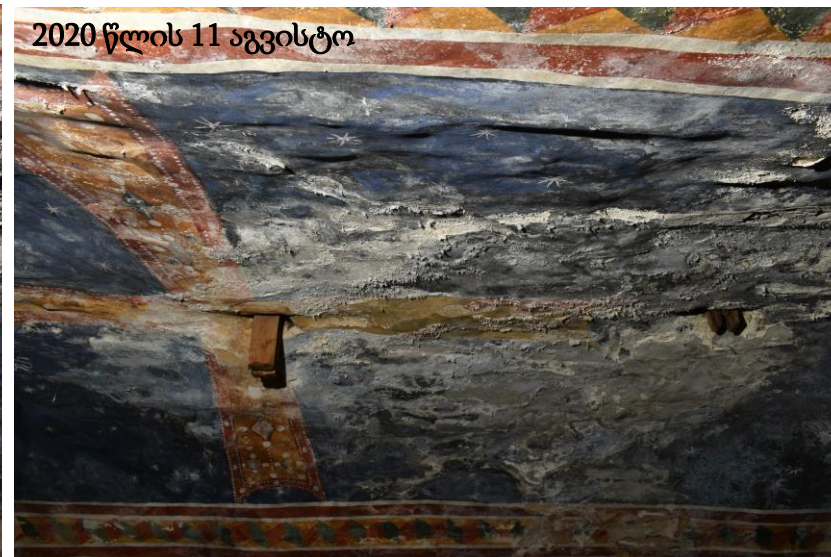
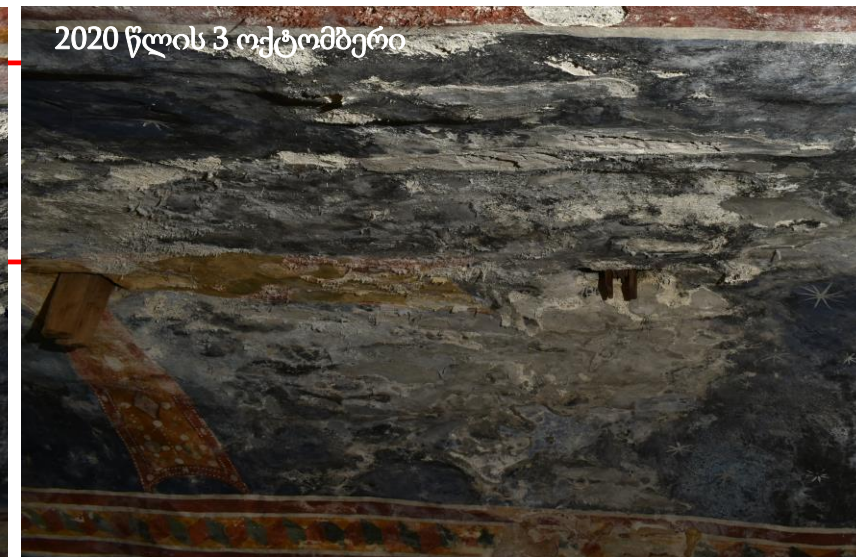
კამარის ცენტრალური ნაწილი

დაზიანების ტიპი: 1. გამომარილება

(მყარი კრისტალური ნადები). გვხვდება ფერწერულ და ნალესობის ფენაზე, ასევე შეკეთებებზე. 2. ნალესობისა და ფერის ფენის ადჰიზიური და კოჰიზიური კავშირის დარღვევა და მათი დანაკარგი

2020 წლის 18 ივნისის მდგომარეობით დაზიანების აქტივიზაცია: **ფიქსირდება**

ყოველდღიურია მარილის კრისტალების ცვენის პროცესი (წყარო: მონასტერის პერსონალი)

ფოტოზე ნათლად ჩანს მარილის კრისტალების განაწილება და მათ მიერ გამოწვეული ორიგინალი მასალისა და შეკეთებების დაზიანებები. ზედაპირიდან მოცილებული კრისტალური მასის ცვენის აქტიური პროცესი მიმდინარეობს.

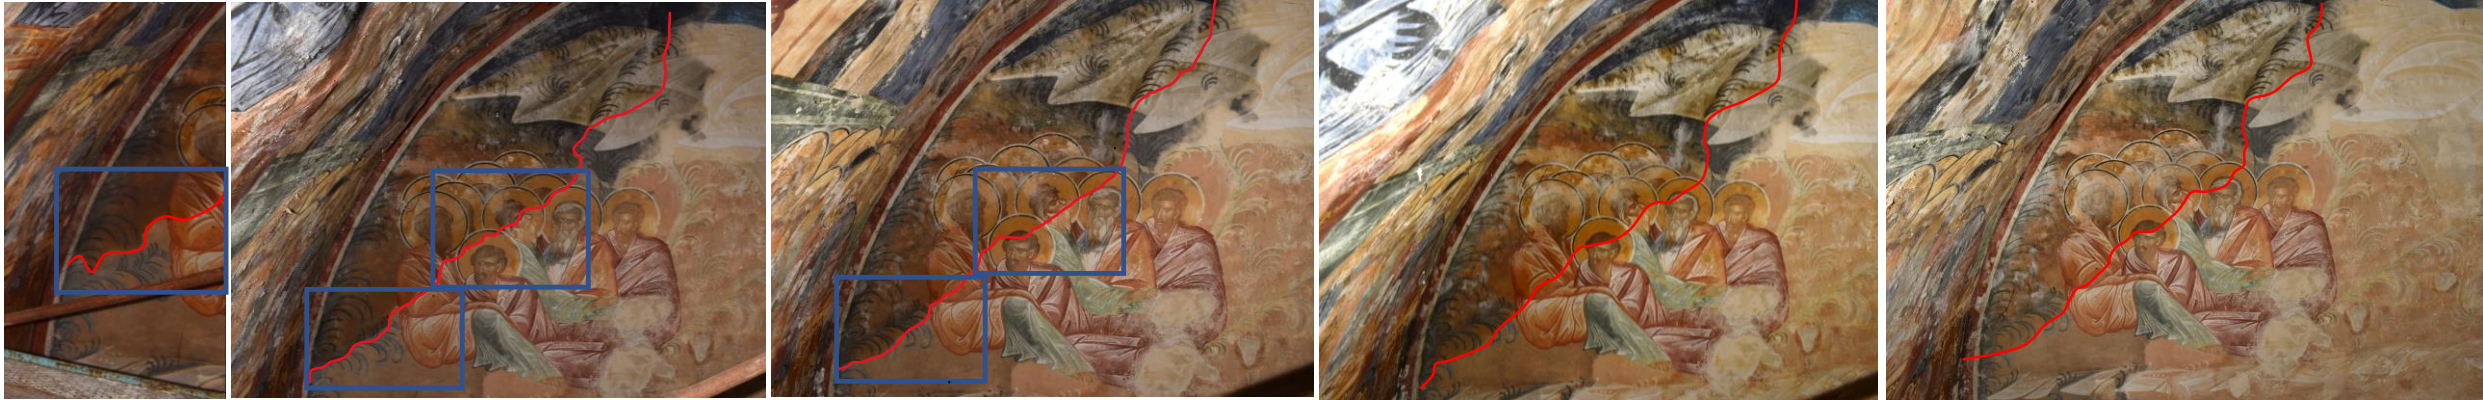
დასავლეთი კედელი

2020 წლის 11 მარტიდან მოყოლებული 11 აგვისტოს ჩათვლით, ინტერიერში დასავლეთი მკლავის სამხრეთ კედელზე ტენის შემცველი ლაქის ზრდა ფიქსირდებოდა, თუმცა 3 ოქტომბერს ინტერიერში ტენის შემცველი ლაქის ზრდა აღარ ფიქსირდება და აღინიშნება მეტი გამომარილება. გამომარილება ინტერიერში მხატვრობის გამოშრობის პროცესს უკავშირდება.

ვინაიდან, ივლისის თვეში განხორციელდა პრევენციული ზომები (დროებითი გადახურვა), შესაძლოა ინტერიერში ტენის შემცველი ლაქის ზრდის შეჩერება უკავშირდებოდეს წყლის ინფილტრაციის წყაროს შეფერხებას/შეჩერებას.

შეინიშნება ტენის შემცველი ლაქის მკვეთრი ზრდა.

ტენის შემცველი ლაქა არ გაზრდილა.

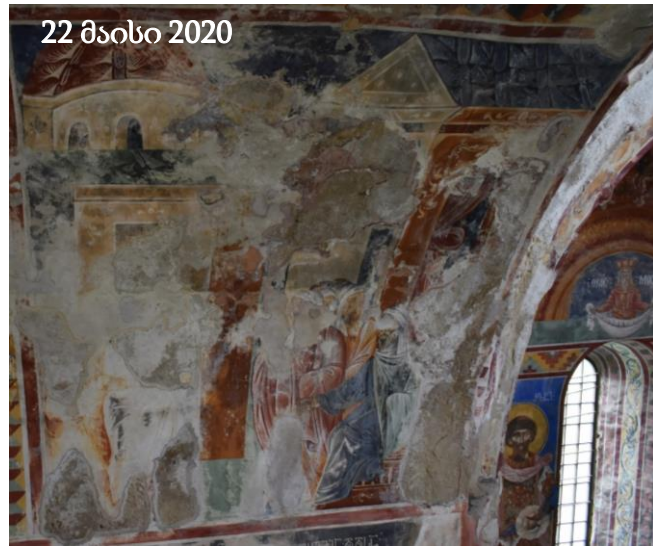
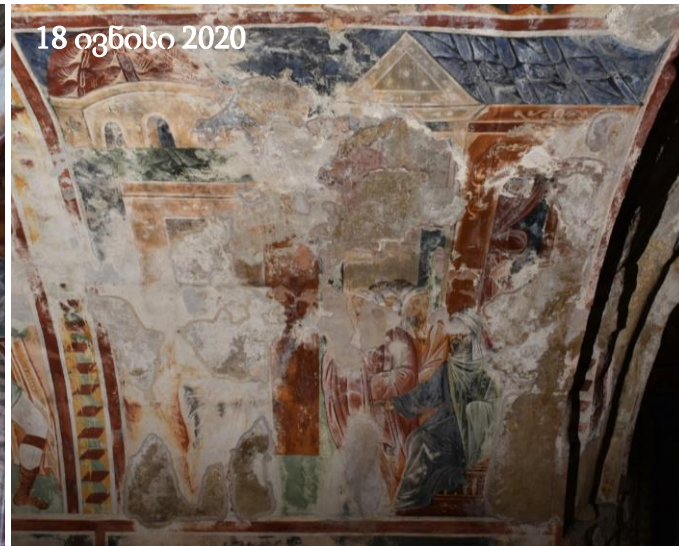
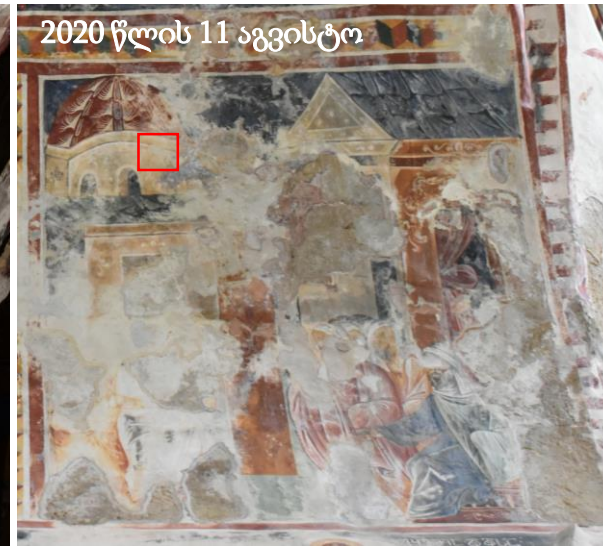
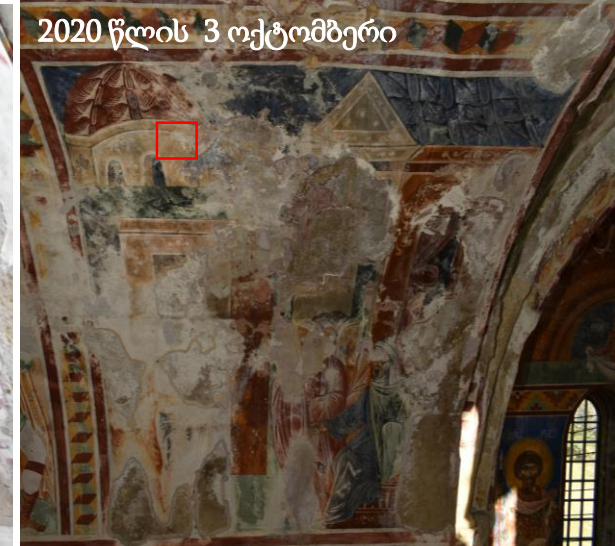
კამარის ჩრდილოეთი მხარე, მარჯვენა სკენა

დაზიანების ტიპი: 1. გამომარილება (მყარი კრისტალური ნაღები). გვხვდება ქვაზე, ფერწერულ და ნალესობის ფენაზე და შეკეთებებზე. 2. შეკეთების ფერის სახეცვლა/შემუქება (ტენის შემცველობა)

ვიზუალური დაკვირვებით 2017 წლის დეკემბრის, 2020 წლის 22 მაისისა და 18 ივნისისა და 11 აგვისტოს მდგომარეობით თვალთ ხილული განსხვავება არ შეინიშნება. 3 ოქტომბრის მდგომარეობით სავარაუდოა მცირედი ცვლილება.

განსხვავება არ შეინიშნება

შეინიშნება მცირედი ცვლილება (?)

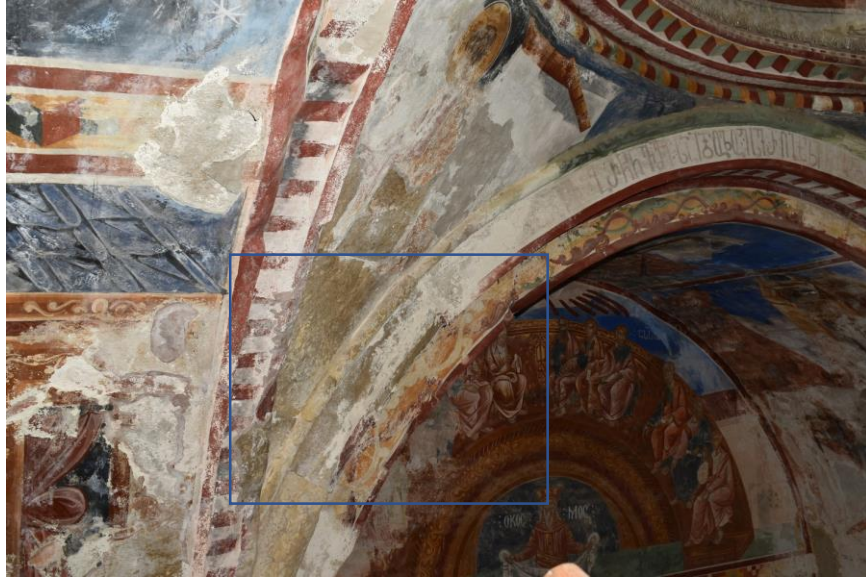
ჩრდილო-დასავლეთი აფრის ორნამენტულ მოჩარჩოებებზე დაფიქსირდა დაზიანებული შელესილობის ფენა, რომლის ფრაგმენტების ცვენაც აქტიურად მიმდინარეობს.

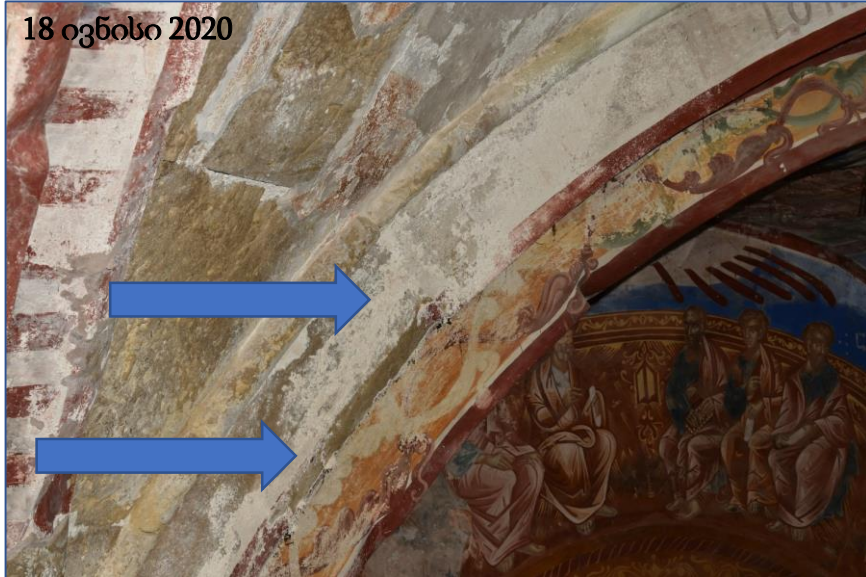
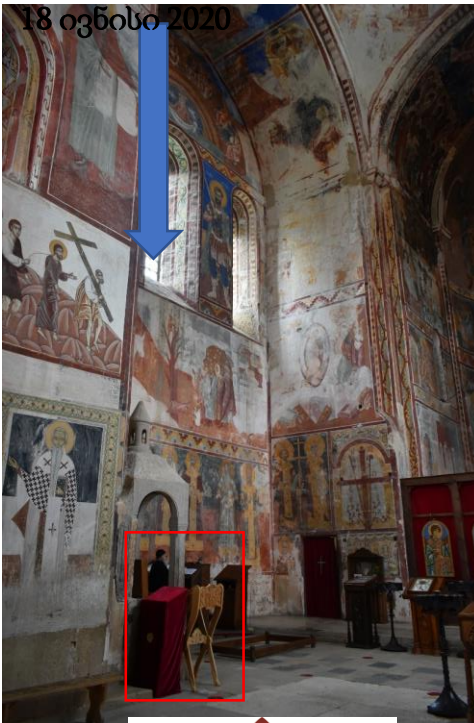
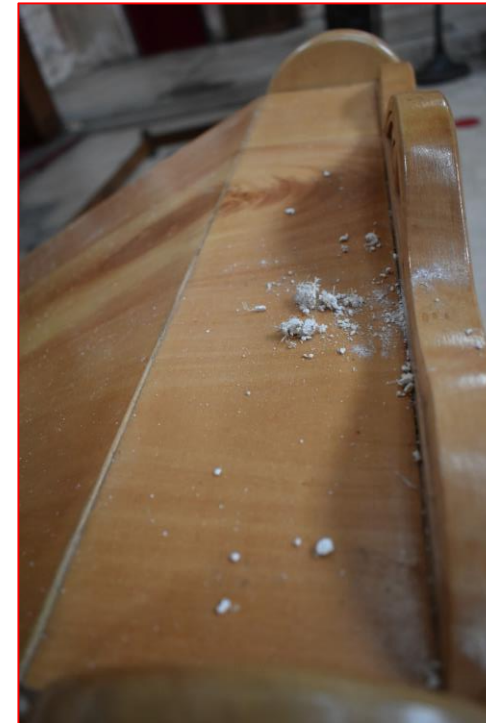
ჩრდილო-დასავლეთი აფრის ორნამენტული მოჩარჩოებიდან ჩამოცვენილი შელესილობის ფრაგმენტები
