ანგარიში N1

გელათის ღვთისმშობლის
შობის სახელობის ტაძარი

გადახურვის, ფასადებისა და
კედლის მხატვრობის

გეგმიური მონიტორინგი

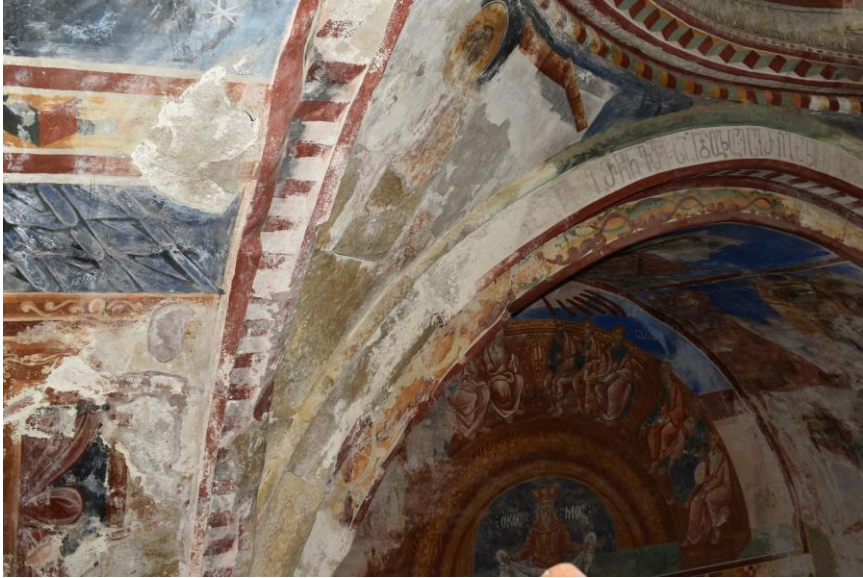
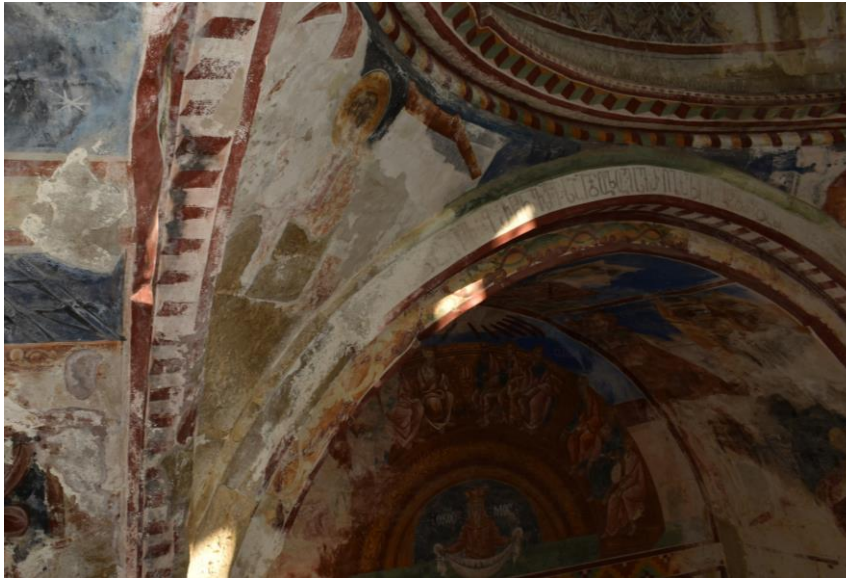
ვიზუალური დაკვირვებით 18 ივნისისა და 3 ოქტომბრის მდგომარეობას შორის თვალისათვის ხილული მკვეთრი ცვლილება არ ფიქსირდება.

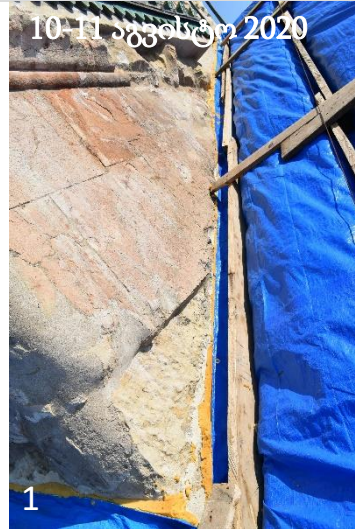
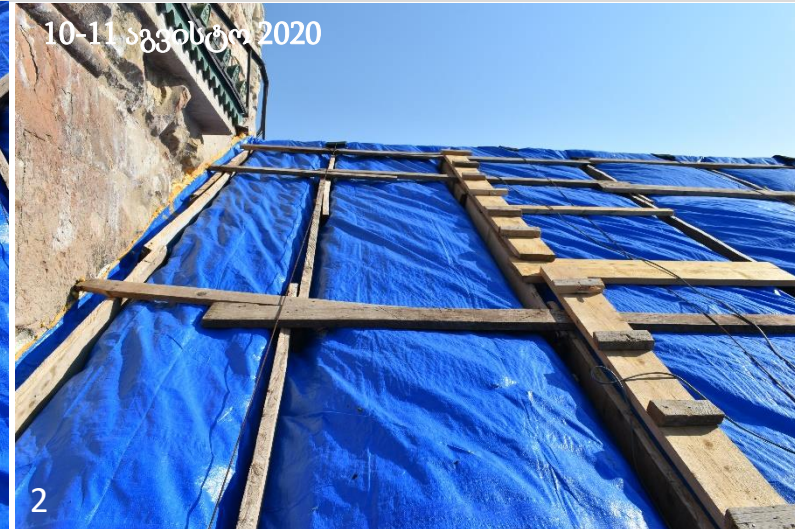
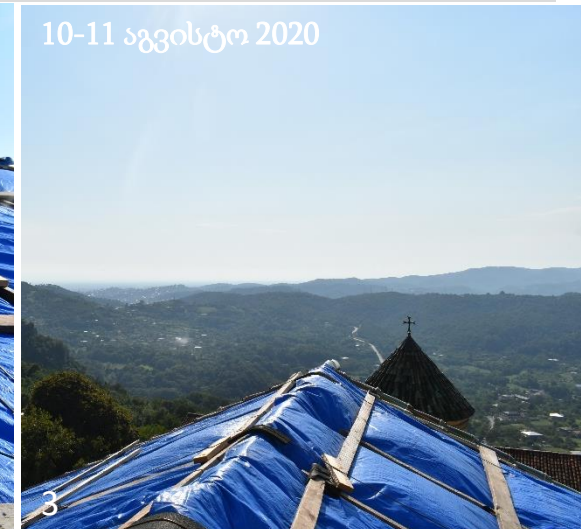
10-11 აგვისტოს ფოტოებზე (ზევით) მოცემულია დასავლეთი მკლავის ჩრდილოეთი ფერდი. ტრომპის კედელთან შეპირაპირების ადგილი დაფარულია/ ამოვსებულია საიზოლაციო ქაფით (1), ტენტი ჩამაგრებულია ხის ფიცრებით (2) ტენტი გადასულია ორივე ფერდზე (3).

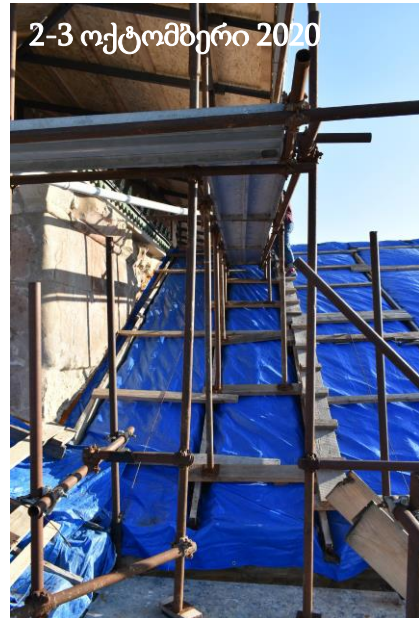
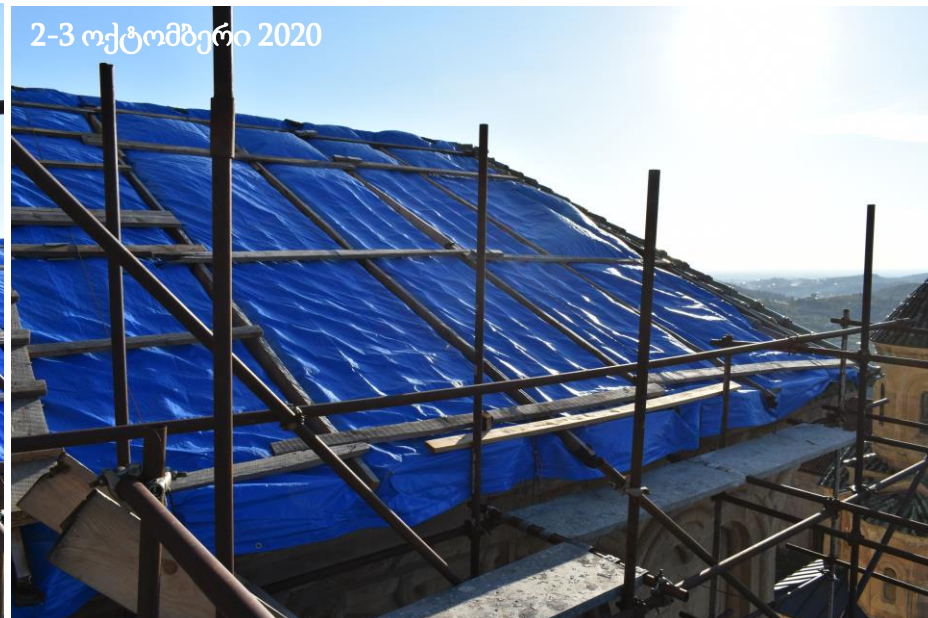
2-3 ოქტომბრის მდგომარეობით (ფოტოები მარჯვნივ). გუმბათის ყელის ძირას გამართული მყარი გადახურვა, რომელიც სრულად შეპირაპირების ადგილებს, ხოლო ნაწილობრივ დასავლეთ მკლავს ფარავს. 2-3 ოქტომბრის მდგომარეობით ტენტი კვლავ ადგილზე.

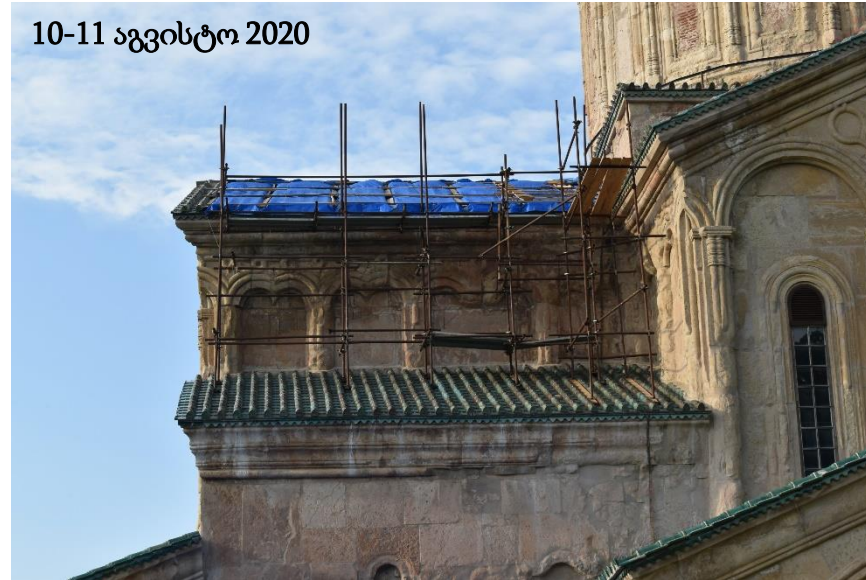
10-11 აგვისტო 2020

დასავლეთი მკლავის ორივე ფერდი კვლავ დაფარულია დროებითი „ტენტით“. გუმბათის ყელზე მიმდინარეობს მყარი დროებითი გადახურვის მოწყობა.

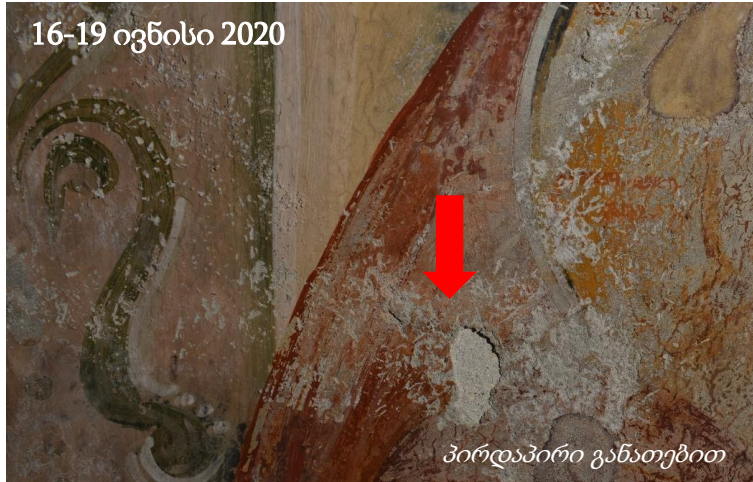
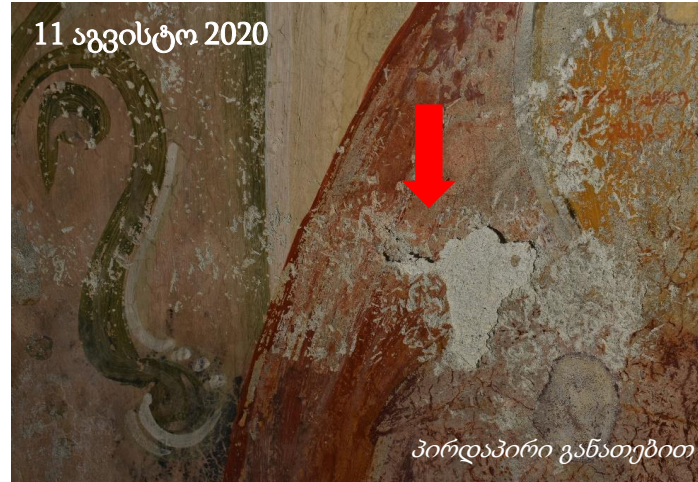
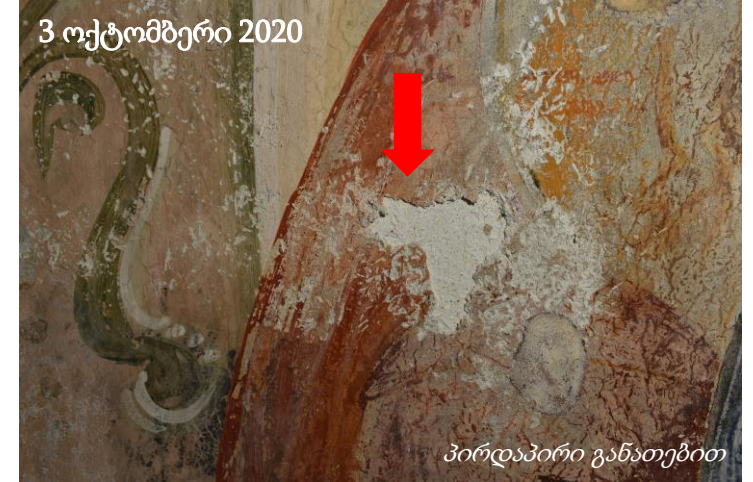
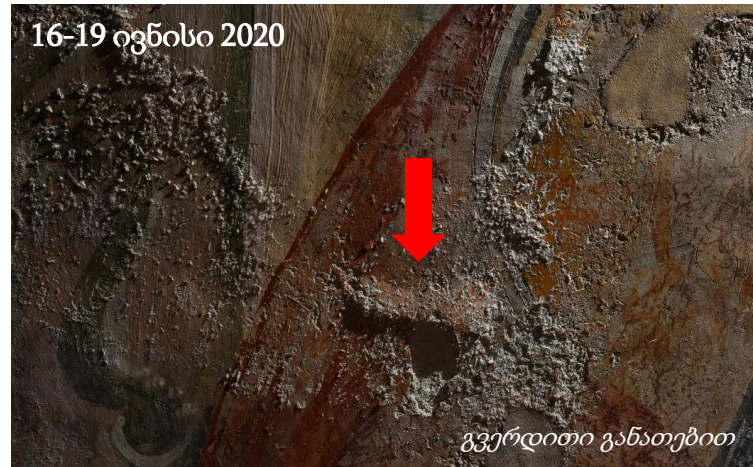
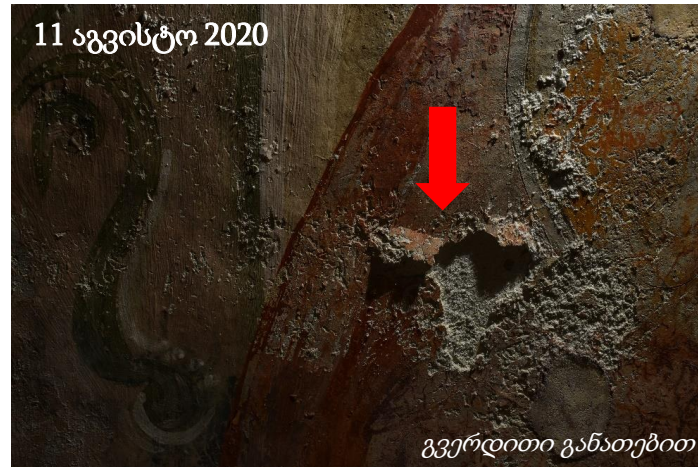
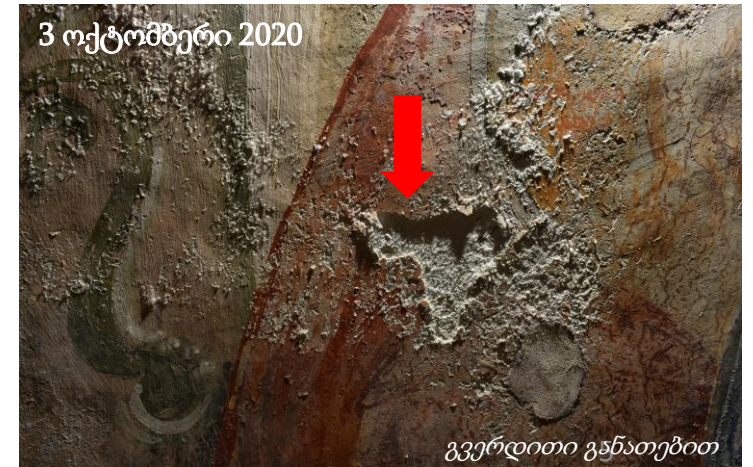
მხატვრობის მქონე
შელესილობის ფრაგმენტის
დანაკარგი

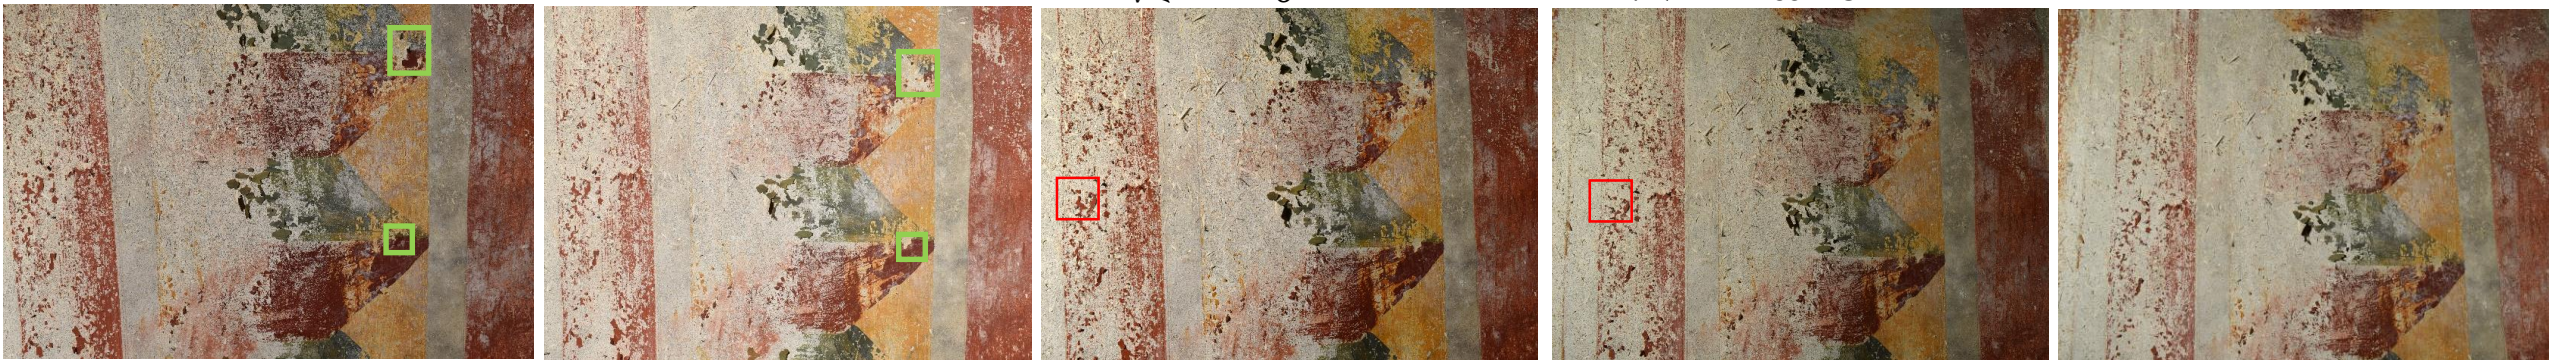
ფერის ფენის დაზიანების გავრცელებული ტიპებია დანაკარი, კოჰიზიური და ადჰიზიური კავშირის დარღვევა.

ფერის ფენის აქერცვლა, გაფხვიერება და შემდგომ დანაკარგი აქტიურად მიდის.

2020 წლის 11 მარტისა და 30 აპრილის მდგომარეობის შედარებისას ფერწერული ფენის მნიშვნელოვანი **დანაკარგი აღინიშნა**.

2020 წლის 19 ივნისის მდგომარეობით **გაუარესება არ შეინიშნება**.

2020 წლის 11 აგვისტოს მდგომარეობით **შეინიშნება ფერწერული ფენის დანაკარგი**

2020 წლის 3 ოქტომბრის მდგომარეობით ფერწერული ფენის **დანაკარგი არ შეინიშნება**

შეინიშნება ფერწერული
ფენის **დანაკარგი**

გაუარესება არ შეინიშნება

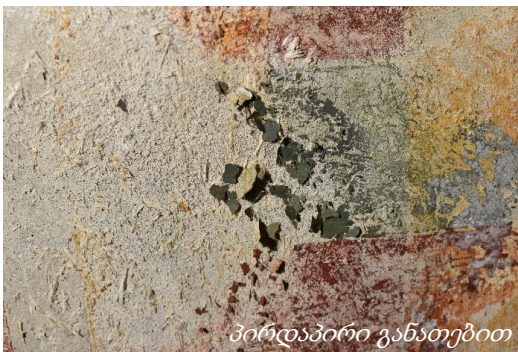
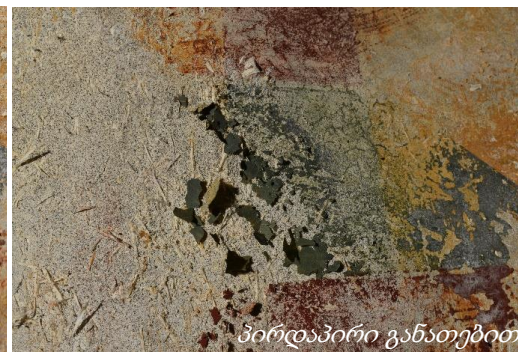
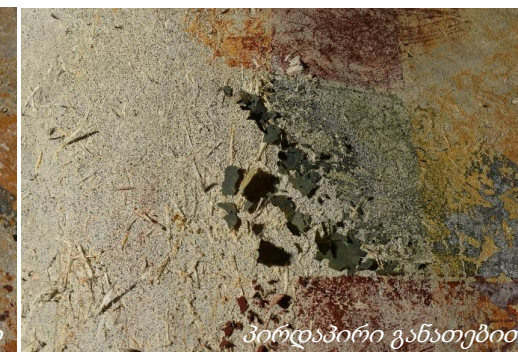
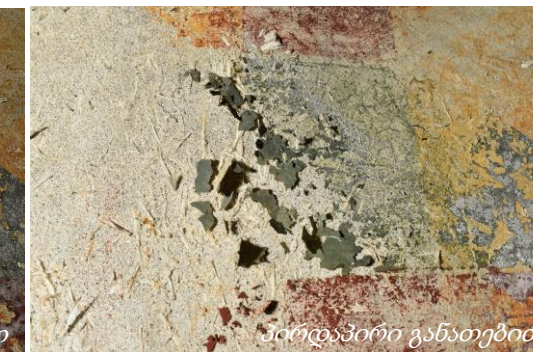
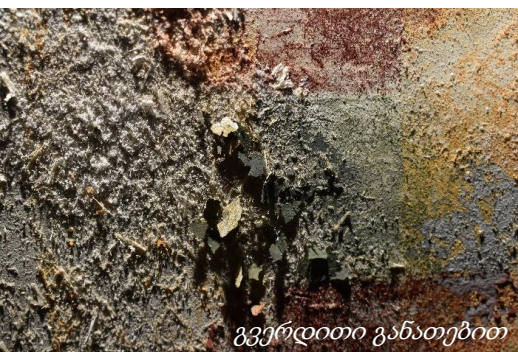
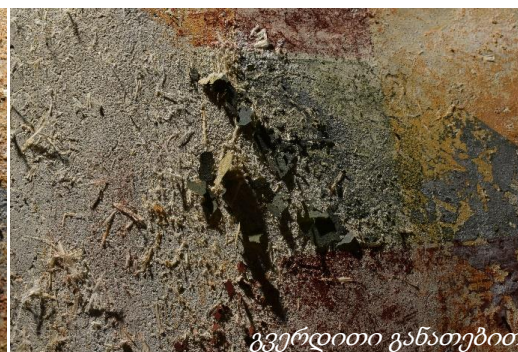
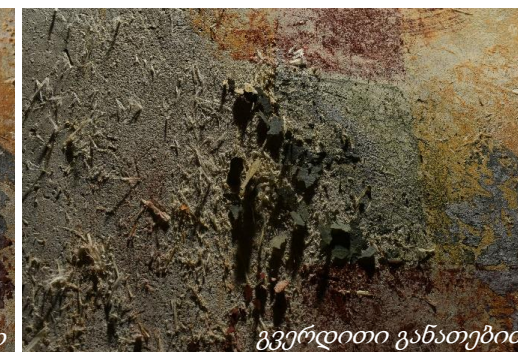
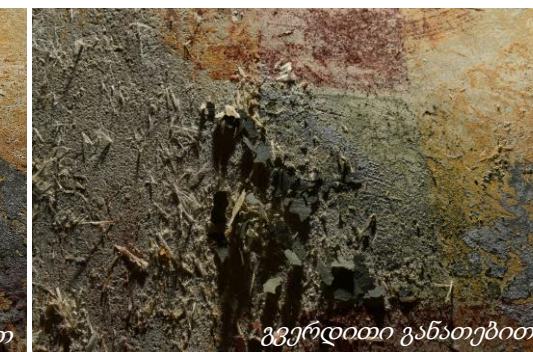
ფერის ფენის დანაკარგი მონიტორინგის ადგილას არ შეინიშნება

თუმცა 30 აპრილს დაფიქსირებული გამომარლება 17 ივნისს, 10 აგვისტოსსა და 3 ოქტომბრის ფოტოზე აღარ შეიმჩნევა.

გამომარლებასთან დაკავშირებული ცვლილება შესაძლოა დაკავშირებული იყოს:

1. მარლის კრისტალების ცვენასთან
2. კედლის სტრუქტურის დასველებასთან და მარლის იონებად დაშლასთან.

30 აპრილის ფოტოზე ფიქსირდება გამომარლება, რომელიც 19 ივნისის ფოტოზე ნაკლებ შესამჩნევია, 19 ივნისის შემდგომ მდგომარეობა შეუცვლელია.

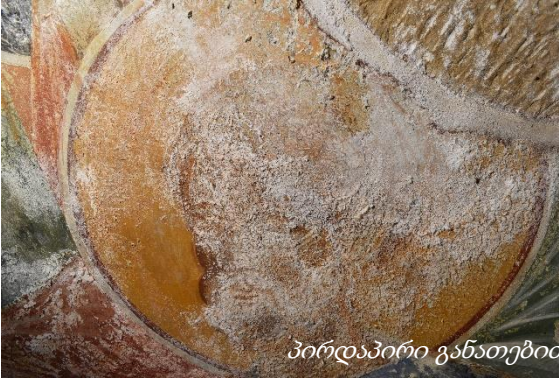
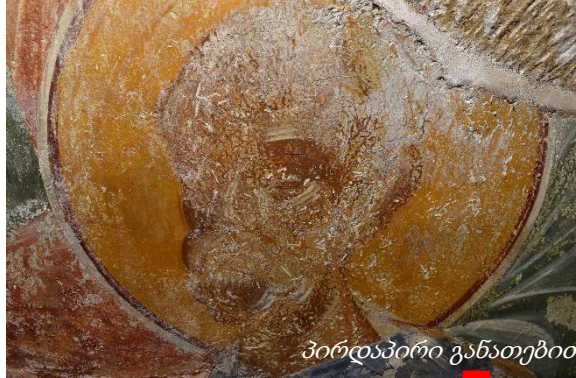
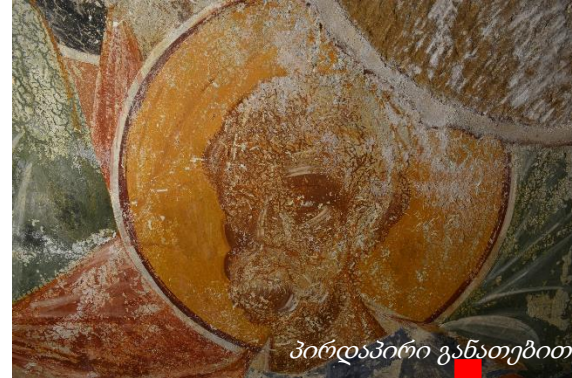
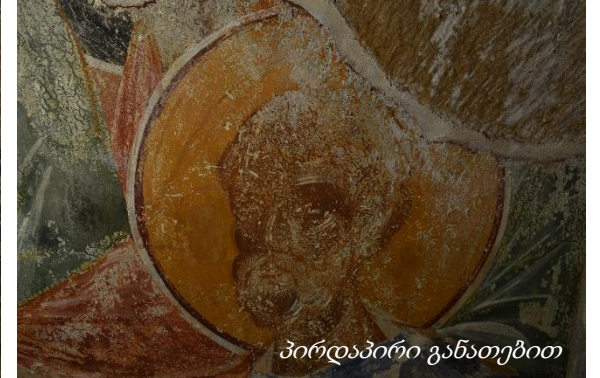
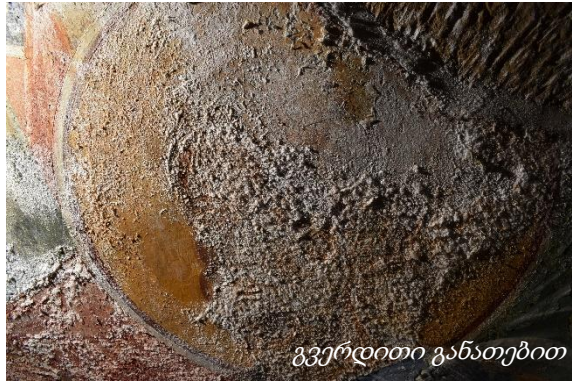
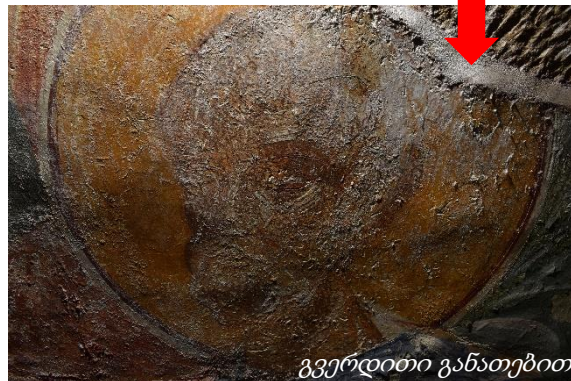
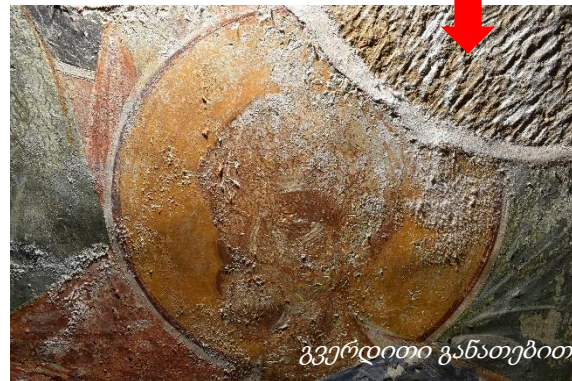
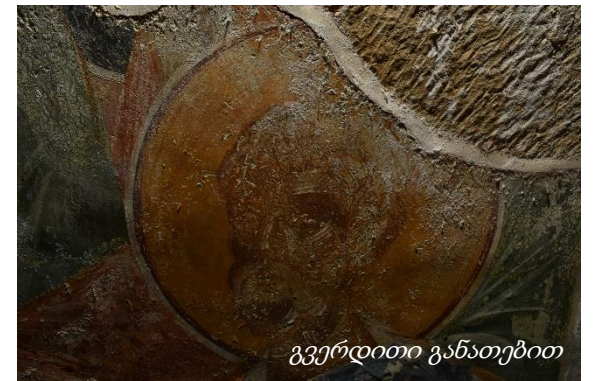
მონიტორინგის მიხედვით 19 ივნისის მარილის მოხსნის შემდგომ 11 აგვისტოს შედარებით მცირე რაოდენობის გამომარილება დაგვხვდა.

მეტი გამომარილება, შეცვლილია გამომარილების გავრცელების ფორმა/გადანაწილება

19 ივნისის გამომარილების მოხსნის შემდგომ 10 აგვისტოს 19 ივნისთან შედარებით ნაკლები გამომარილება დაფიქსირდა

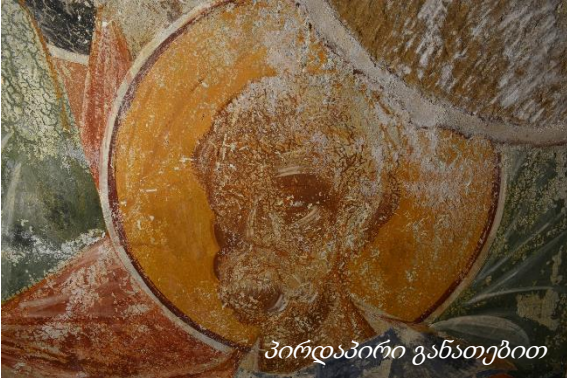
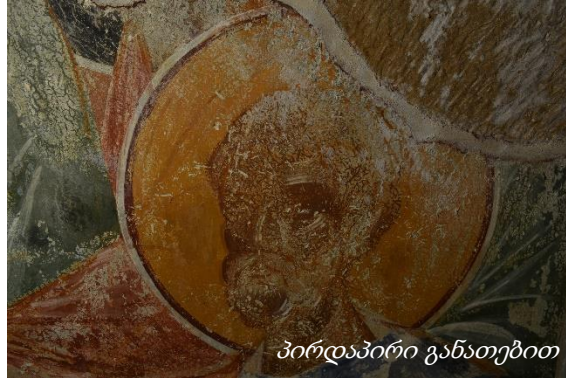
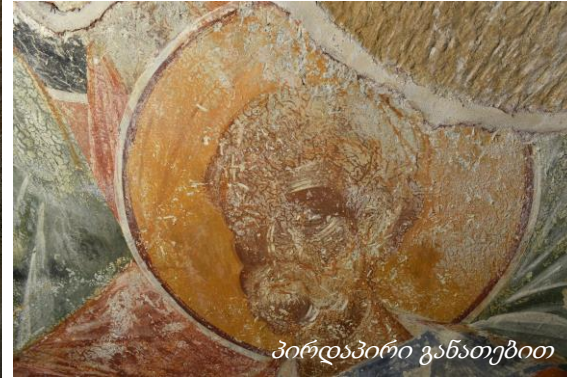
მონიტორინგის მიხედვით 11 აგვისტოს შემდგომ 3 ოქტომბერს ზედაპირზე მარილის გამოკრისტალების **ძლიერი აქტივობა დაფიქსირდა.**

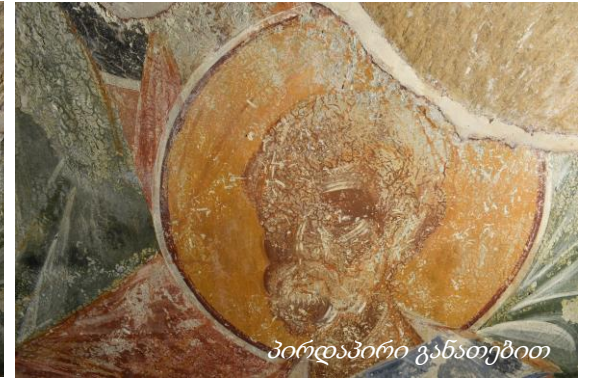
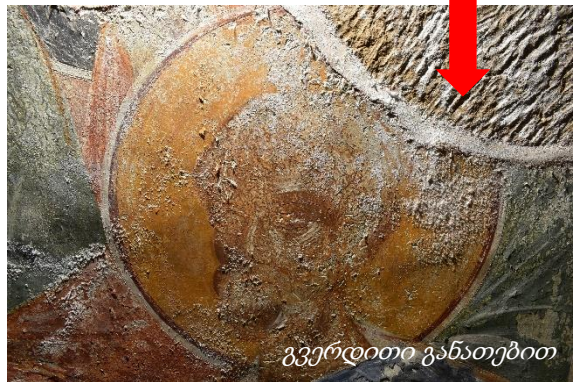
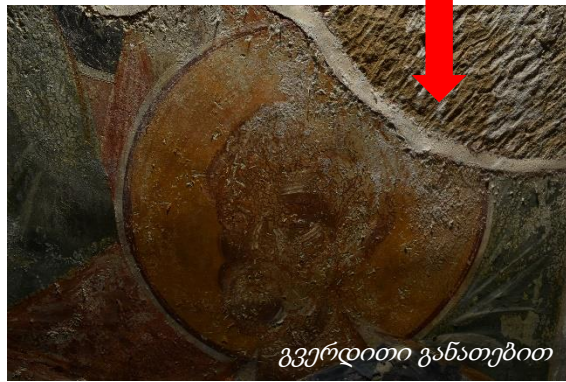
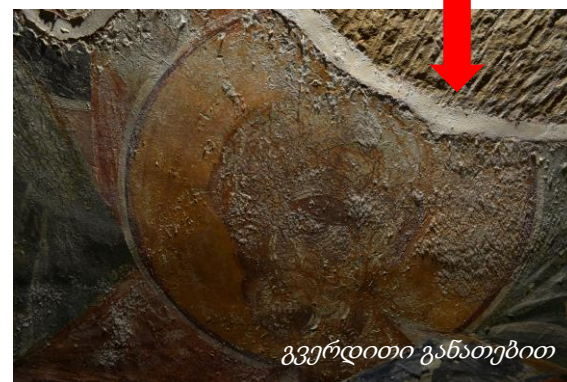
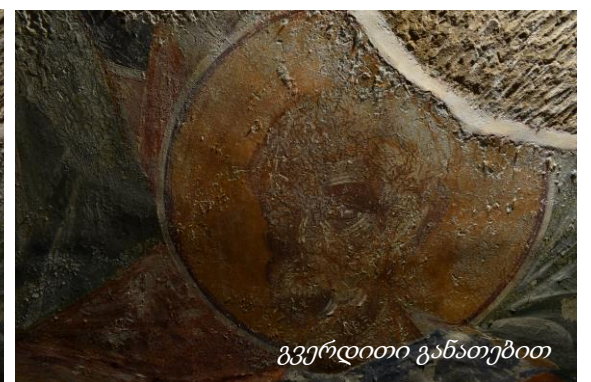
2020 წლის 3 ოქტომბრის მდგომარეობა მარილის ნაწილობრივ მოხსნის შემდგომ

19 ივნისის გამომარილებების მოხსნის შემდგომ 10 აგვისტოს 19 ივნისთან შედარებით ნაკლები გამომარილება დაფიქსირდა

10 აგვისტოს მარილების მოხსნის მერე 3 ოქტომბერს მეტი გამომარილება დაფიქსირდა

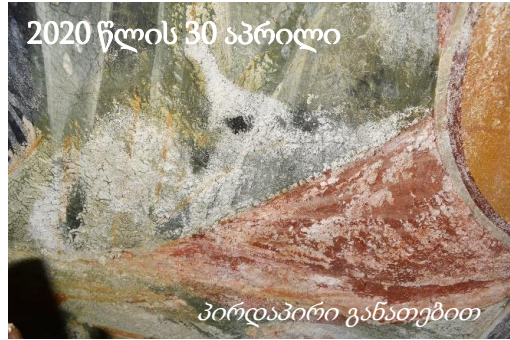
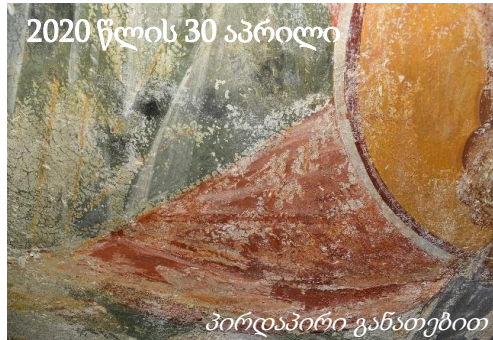
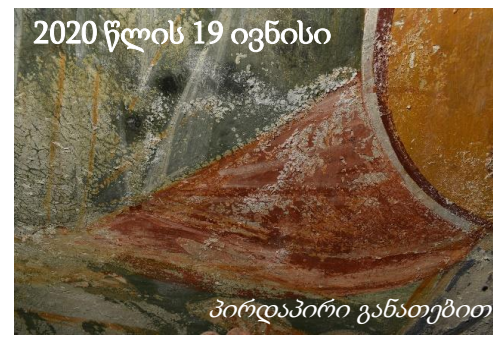
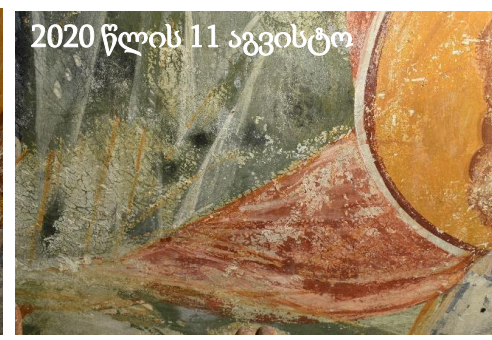
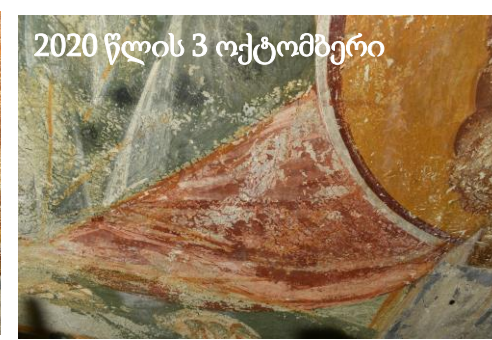
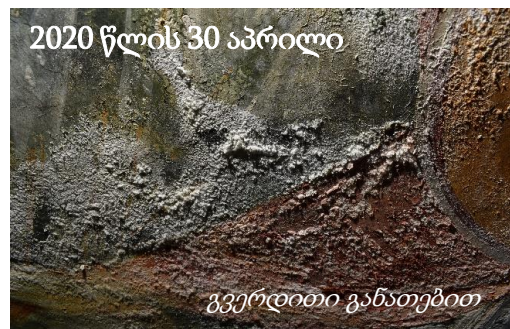
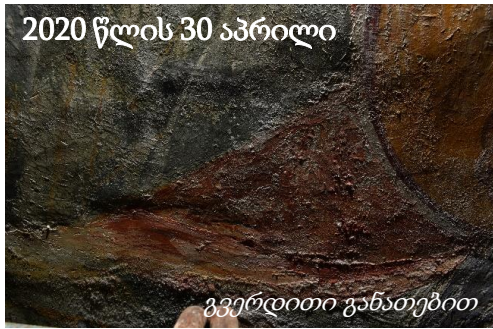
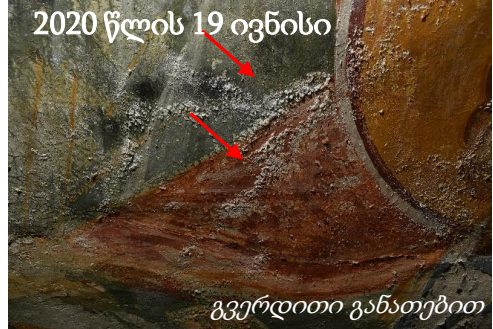
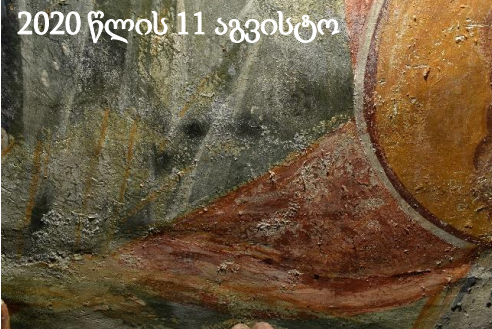
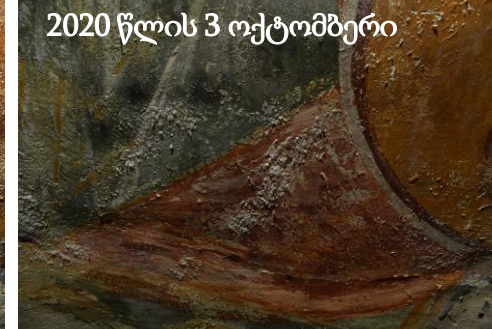
მონიტორინგის მიხედვით 30 აპრილის შემდგომ გამომარჩევის პროცესის აქტივობა ფიქსირდება (ბოლო მონაცემი 3 ოქტომბერი).

2020 წლის 30 აპრილის მდგომარეობა მარილის კრისტალების ნაწილობრივ მოხსნამდე.

2020 წლის 30 აპრილის მდგომარეობა მარილის კრისტალების ნაწილობრივი მოხსნის შემდგომ.

2020 წლის 19 ივნისის მდგომარეობა მარილის ნაწილობრივ მოხსნამდე

2020 წლის 11 აგვისტოს მდგომარეობა მარილის ნაწილობრივ მოხსნამდე

2020 წლის 3 ოქტომბრის მდგომარეობა მარილის ნაწილობრივ მოხსნამდე

ფიქსირდება გამომარჩევა

19 ივნისის გამომარჩევის მოხსნის შემდგომ 10 აგვისტოს 19 ივნისთან შედარებით ნაკლები გამომარჩევა დაფიქსირდა

11 აგვისტოს მარილების მოხსნის შემდგომ 3 ოქტომბერს შედარებით მეტი გამომარჩევა დაფიქსირდა

გადაუდებელი საკონსერვაციო პირდაპირი ჩარევა: მხატვრობის ზედაპირიდან მარილის ნაწილობრივი მოხსნა

მარილის კრისტალიზაციის პროცესით გამოწვეული ფერწერული ფენის დაზიანების შესანელებლად განხორციელდა გადაუდებელი პირდაპირი ჩარევა. ჩარევის მეთოდოლოგია ადგილზე ტესტირებების საფუძველზე შეირჩა (2020 წლის 30 აპრილს). მხატვრობის ზედაპირიდან მარილის ნაწილობრივი მოხსნის მეთოდოლოგია: მექანიკურად, რბილი ფუნჯის საშუალებით ზედაპირზე არსებული ახლად ფორმირებული კრისტალების/ნაფიფქის მოხსნა. მარილის მოხსნის პროცესი მიმდინარეობდა ზედა რეგისტრიდან ქვემოთ, რათა თავიდან აცილებულიყო მოხსნილი მარილის კრისტალების მხატვრობის ზედაპირზე მოხვედრა. მოხსნილი მარილის კრისტალები გროვდებოდა დასველებულ ქაღალდზე.

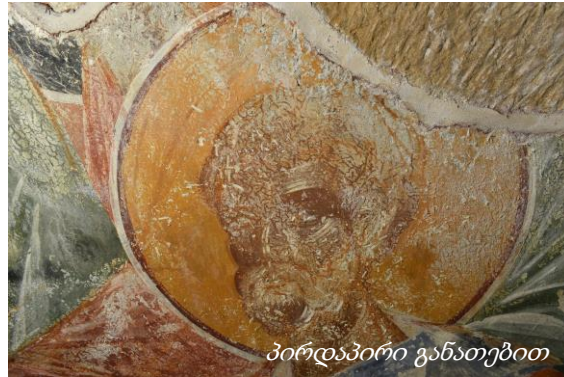
2020 წლის 3 ოქტომბრის მდგომარეობა
მარილის ნაწილობრივ მოხსნამდე

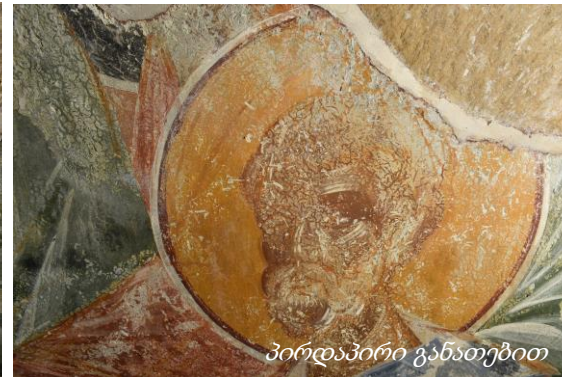
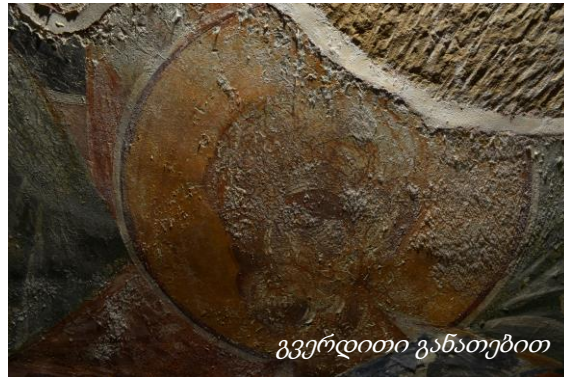
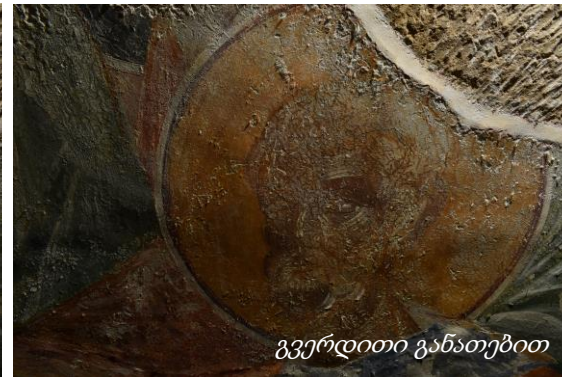
2020 წლის 3 ოქტომბრის მდგომარეობა
მარილის ნაწილობრივ მოხსნის შემდგომ

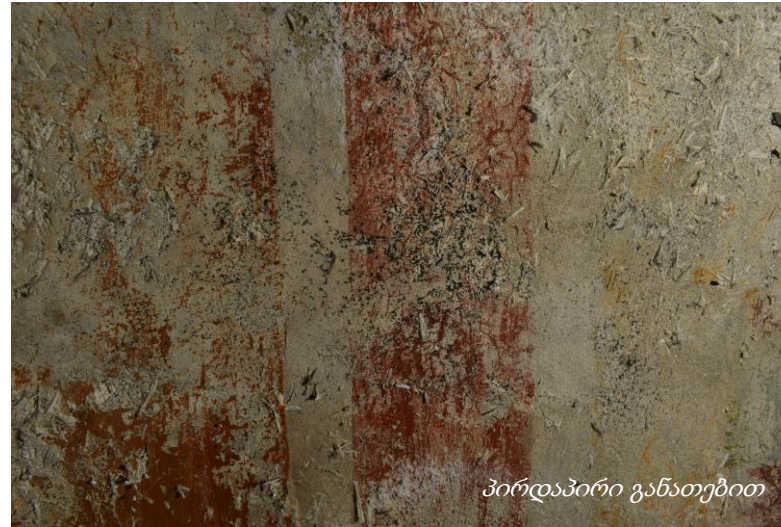
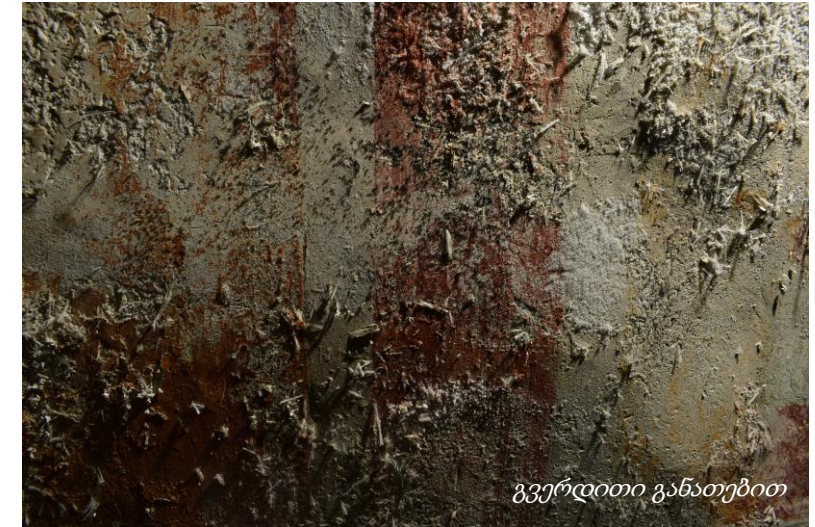
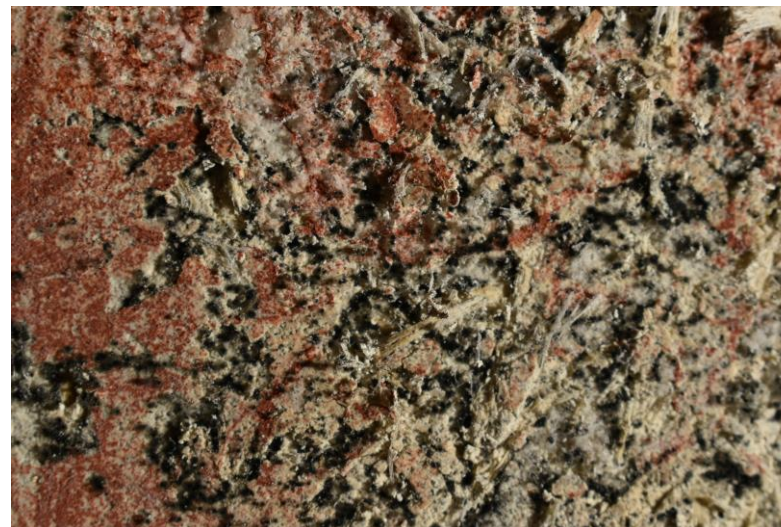
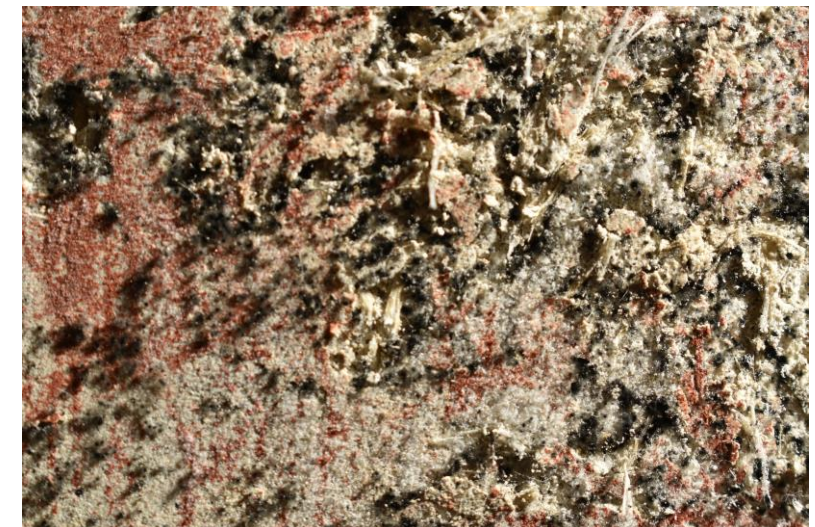
ლოკაცია: დასავლეთ მკლავის კამარა სამხრეთ და დასავლეთ კედლები, ზედა რეგისტრი.

კედლის მხატვრობის ბიოდაზიანება

ბიოლოგიური აქტივობა

ფორმა და ტექსტურა: მრგვალი რბილი (ბუსუსებიანი) ნაწილაკების ერთობლიობა, რომელიც ზედაპირზე რელიეფურად არის განაწილებული.

ფერი: შავი და მონაცრისფრო თეთრი (შესაძოა ფერები ერთმანეთში გარდამავალი იყოს)

განაწილება: ვხვდებით ფერწერულ და ნალესობის ფენებზე, აკუმულირებულია როგორც კედლების კუთხეებში ისე გაშლილ სიბრტყეებზეც.

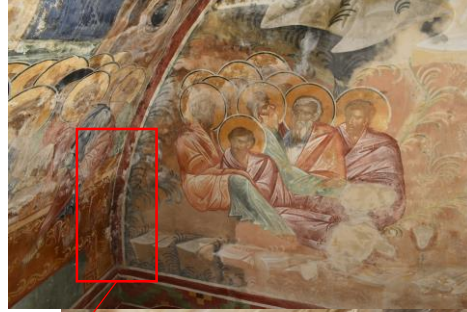
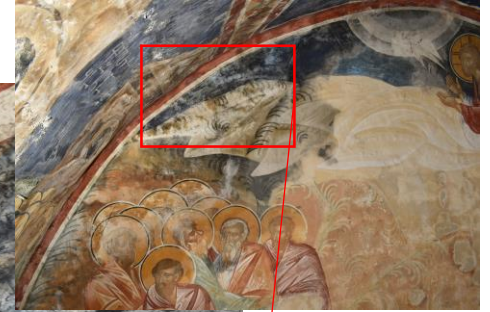
მთავარი ტაძარი, დასავლეთ მკლავი, სამხრეთ კედელი

კედლის მხატვრობის ბიოდაზიანება

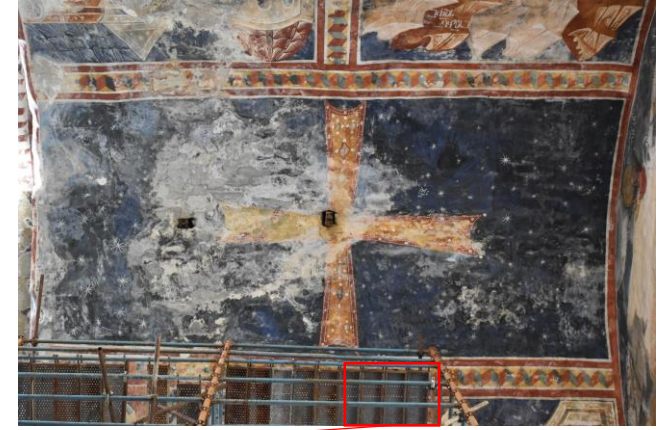
მთავარი ტაძარი,
დასავლეთ მკლავი,
კამარა

კედლის მხატვრობის ბიოდაზიანება

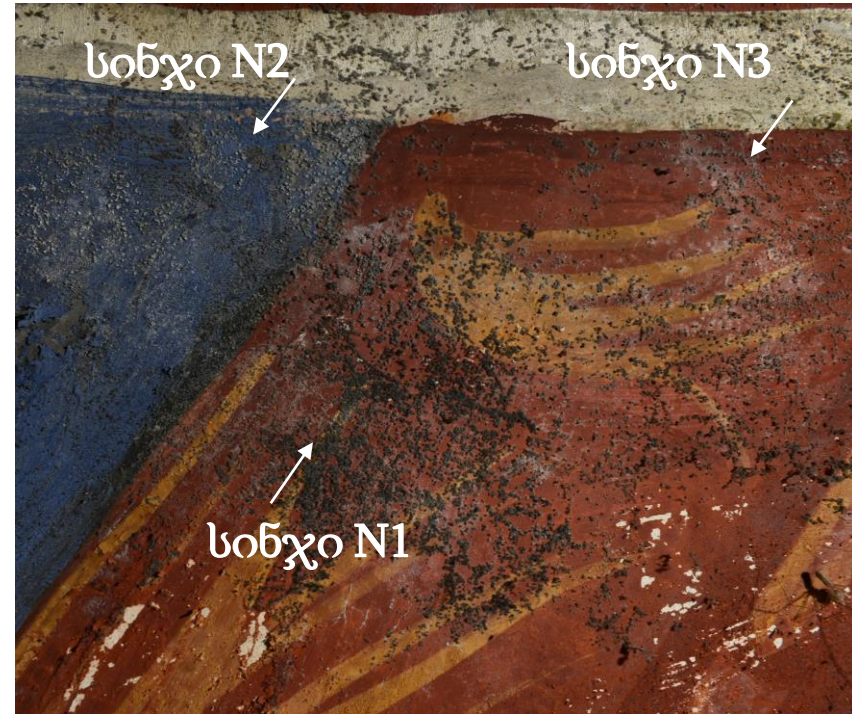
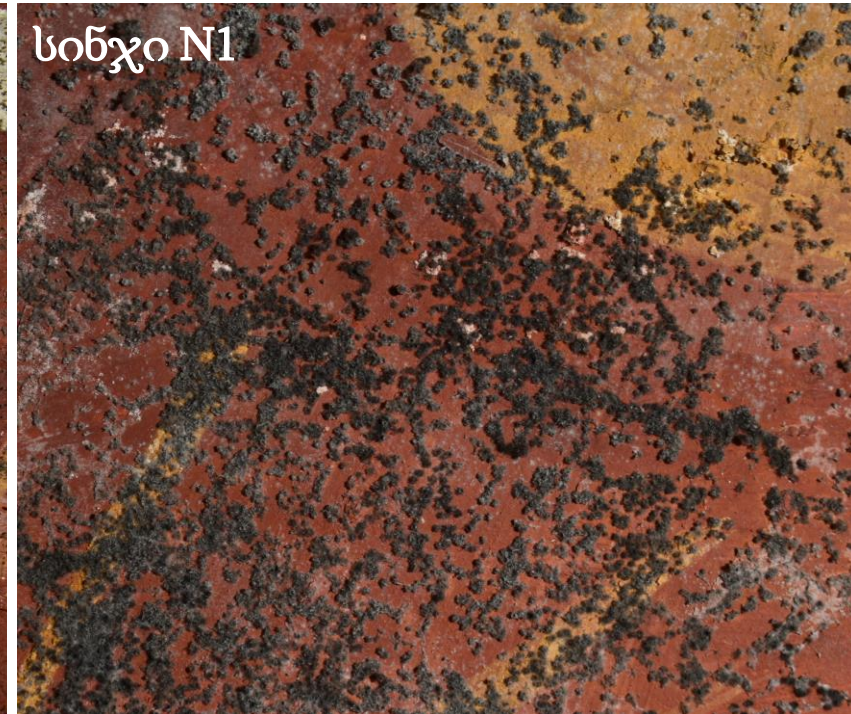
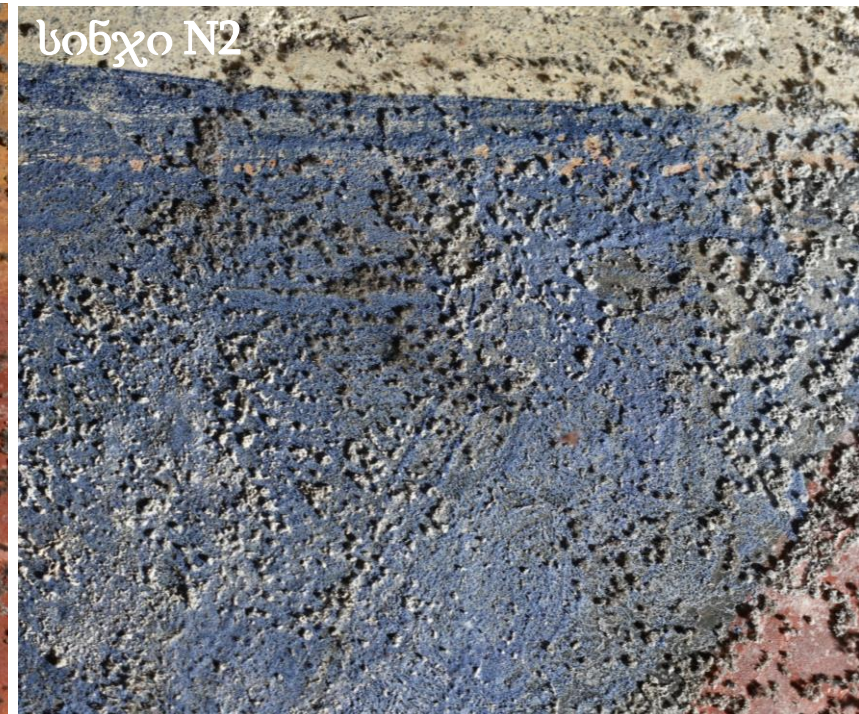
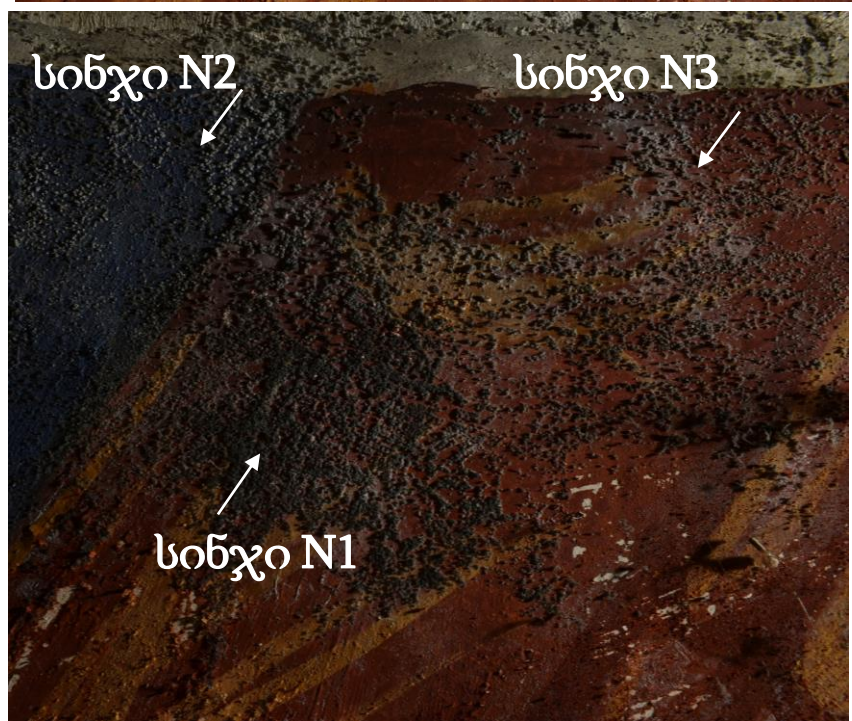
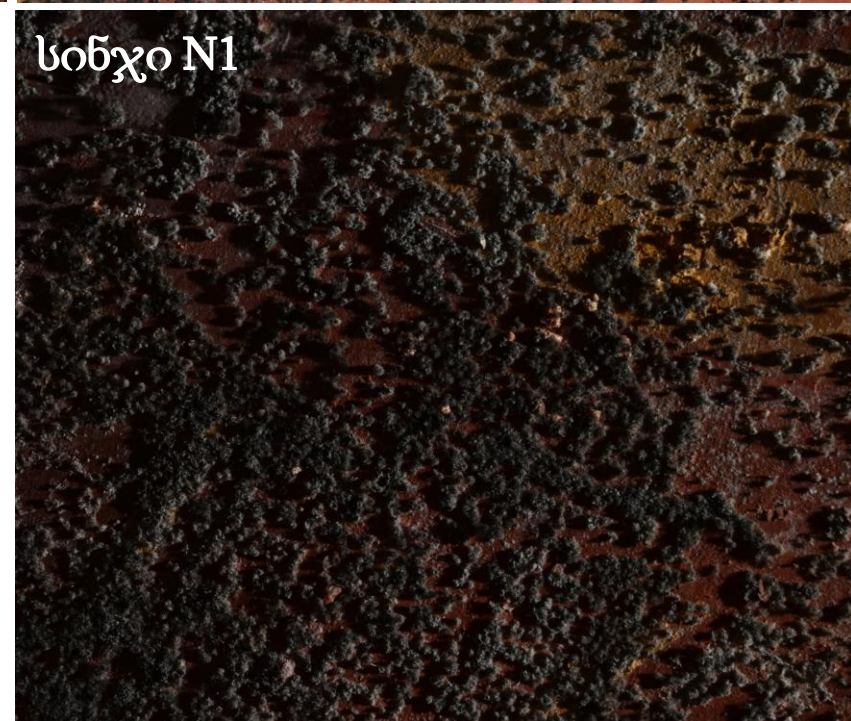
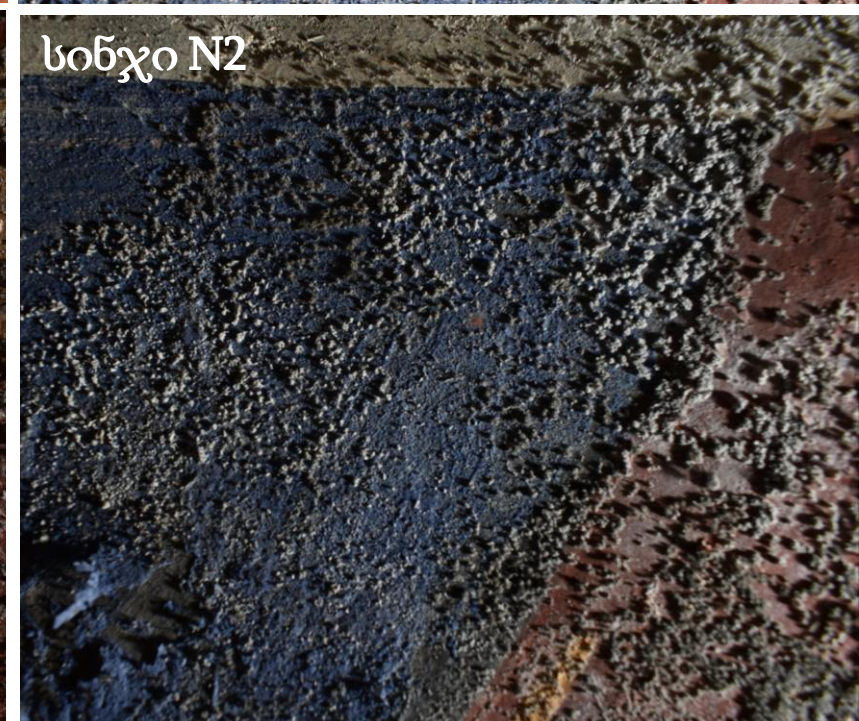
ტაძრის მთავარი სივრცის, დასავლეთ მკლავის სამხრეთ კამარაში არსებული შავი და თეთრი ფერის ბიოლოგიური ნადებიდან:

სინჯი N1: შავი ფერის ნადები, სინჯი აღებულია მხატვრობის წითელი ფერის ფენიდან

სინჯი N2: თეთრი ფერის ნადები, სინჯი აღებულია მხატვრობის ლურჯი ფერის ფენიდან

სინჯი N3: თეთრი ფერის ნადები, სინჯი აღებულია მხატვრობის წითელი ფერის ფენიდან

კომენტარი: რბილად იხსნებოდა სკალპელით და მთლიანად მოდიოდა ზედაპირიდან. მოჭიდება შავი ნადების მოჭიდება ზედაპირზე საკმაოდ სუსტი იყო.

ამჟამად. მიმდინარეობს სინჯების ლაბორატორიული კვლევა.
