ანგარიში N1

გელათის ღვთისმშობლის
შობის სახელობის ტაძარი

გადახურვის, ფასადებისა და
კედლის მხატვრობის

გეგმიური მონიტორინგი

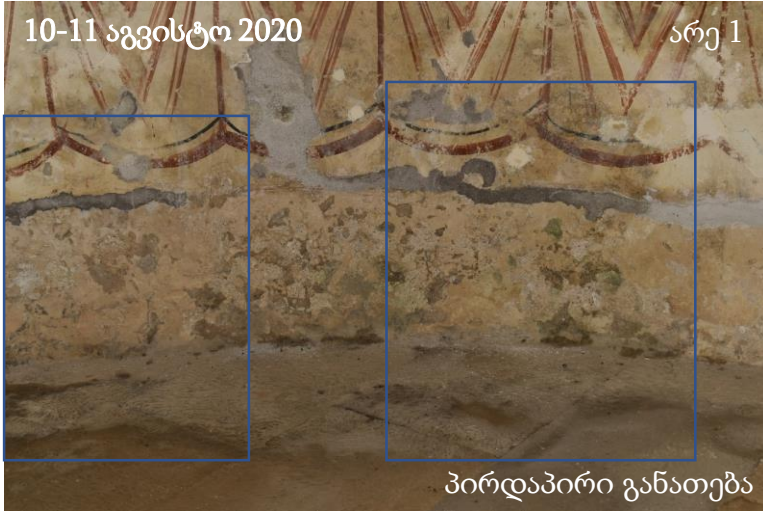
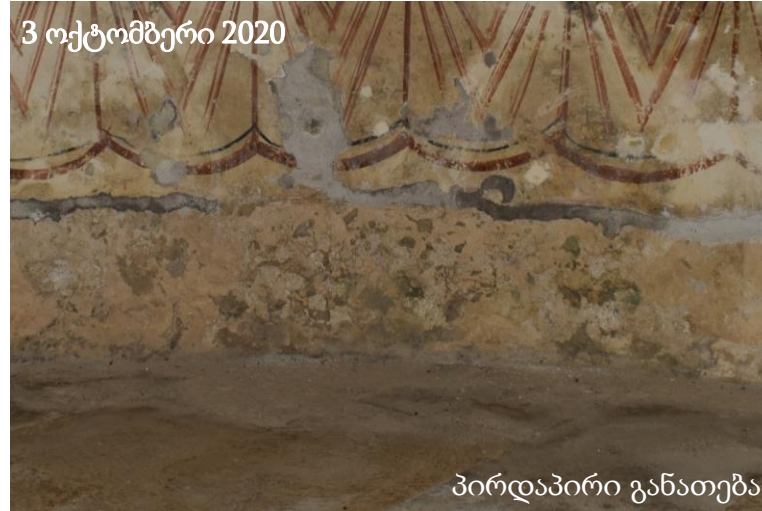
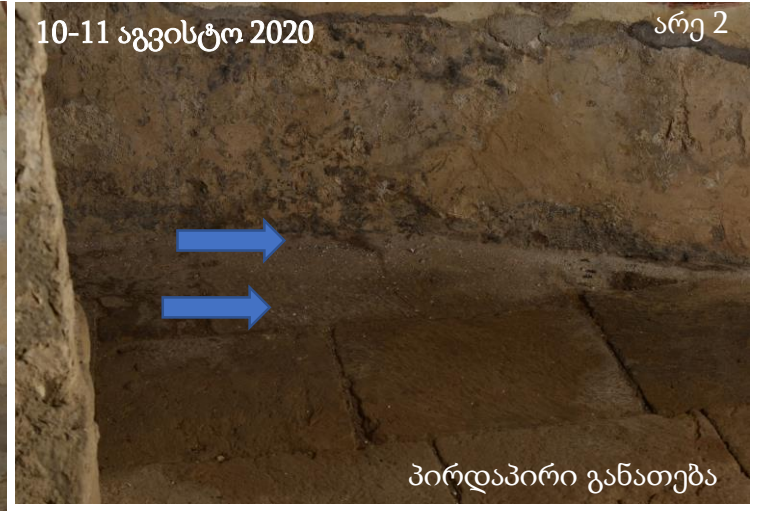
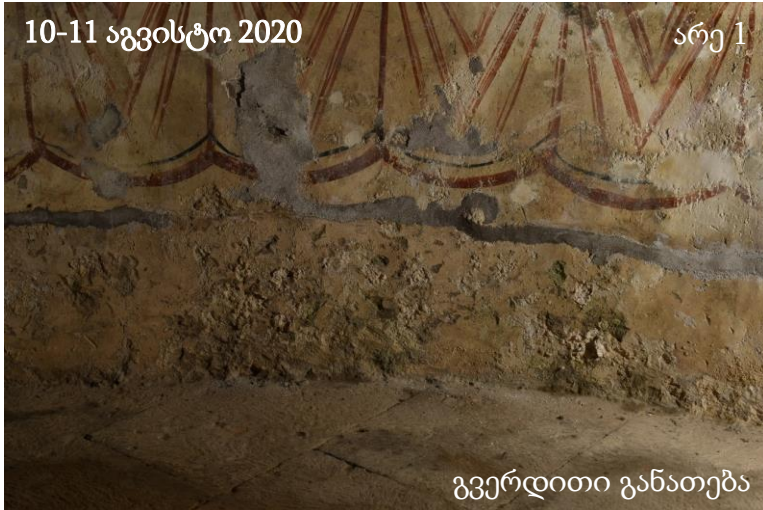
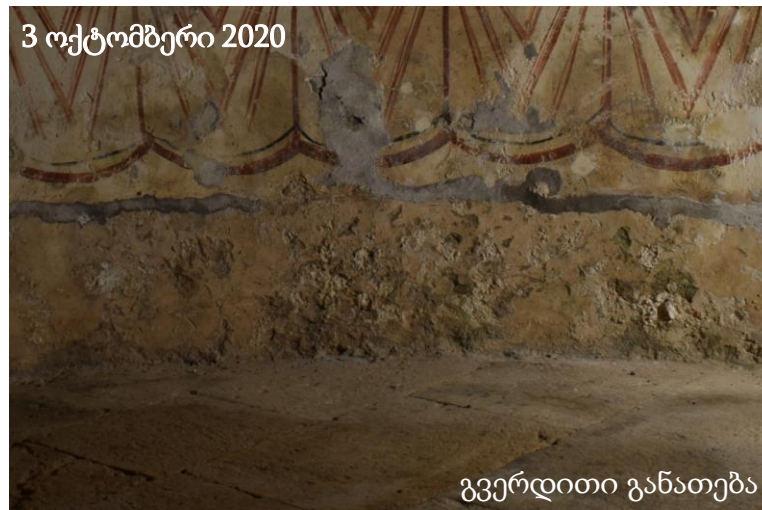
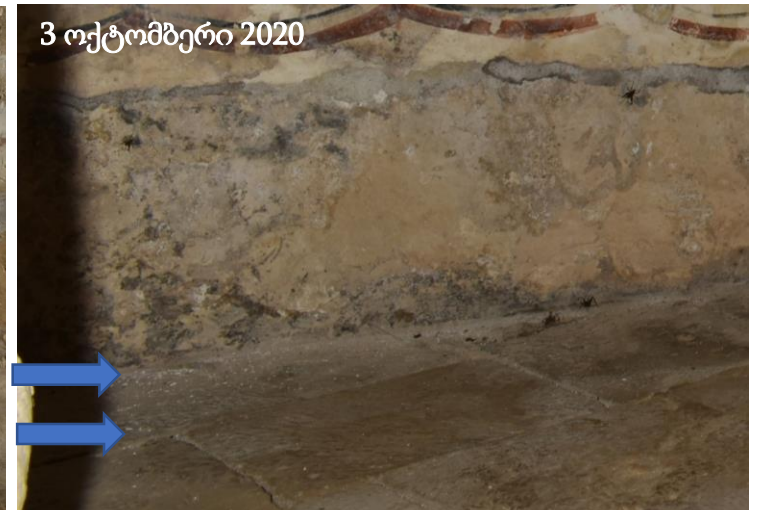
ლოკაცია: *ინტერიერი საკურთხეველი*

2017 წლისა და 2020 წლის შედარებითა ანალიზმა და მდგომარეობის ადგილზე ნახვამ ვერ გამოავლინა თვალთ ხილული ცვლილება, მიუხედავად იმისა, რომ ფასადზე ფიქსირდება მნიშვნელოვანი დაზიანებები. აღნიშნული არეები დაზიანების მაღალი რისკის ქვეშაა.

აფსიდის ჩრდილო-აღმოსავლეთ კუთხეში შეირჩა ორი მონაკვეთი, რომლიც ახალ სამონიტორინგე არედ განისაზღვრა. აღნიშნულ მონაკვეთებზე ფიქსირდება ნალესობის გაფხვიერება, ბიოაქტივობა, მცირედი ნაწილაკების ცვენა და იატაკის ქვისა და ნალესობის ფერის სახეცვლა/შემუქება.

2020 წლის 2-3 ოქტომბრის მდგომარეობით დაზიანება სტაბილურია.

*არე 2:
ჩამოცვენილი
პატარა
ფრაგმენტები.
შემუქებული
იატაკი,
ბიოაქტივობა,
შეკეთებების
ფერის
სახეცვლა.*

არე 1: მწვანე პატინა -ბიოაქტივობა, შეკეთებისა და შელესილობის ფერის სახეცვლა, ნალესობის გაფხვიერება.

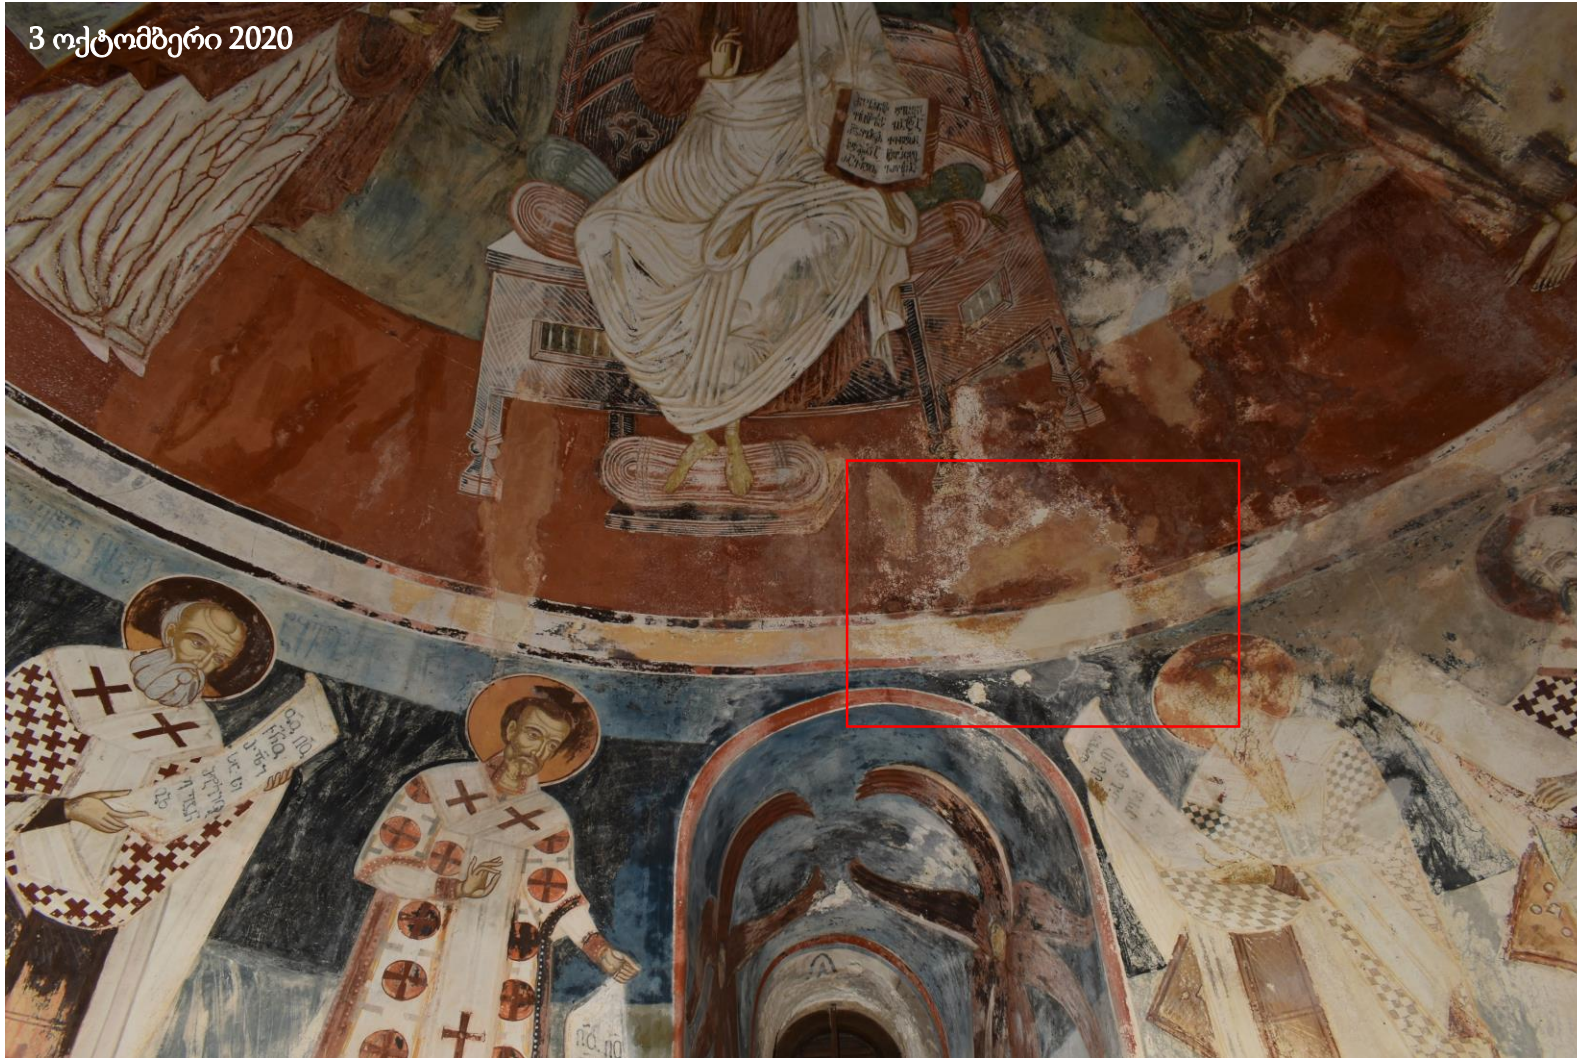
ლოკაცია: *ინტერიერი საკურთხეველი*

კომენტარი: მიუხედავად იმისა, რომ ფასადზე ფიქსირდება დაზიანებები. ინტერიერის მდგომარეობის ადგილზე ნახვამ ვერ გამოავლინა თვალით ხილული აქტიური დაზიანება. ამის მიუხედავად, აღნიშნული არეები დაზიანების მაღალი რისკის ქვეშაა.

3 ოქტომბერი 2020

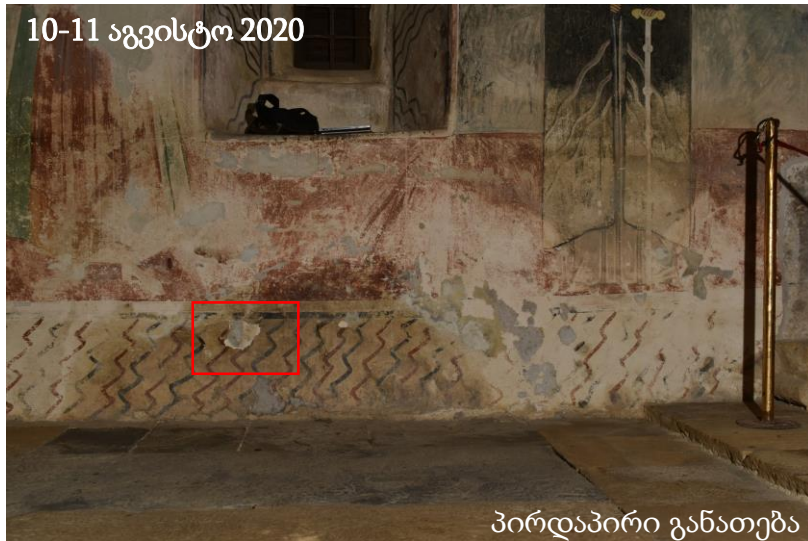
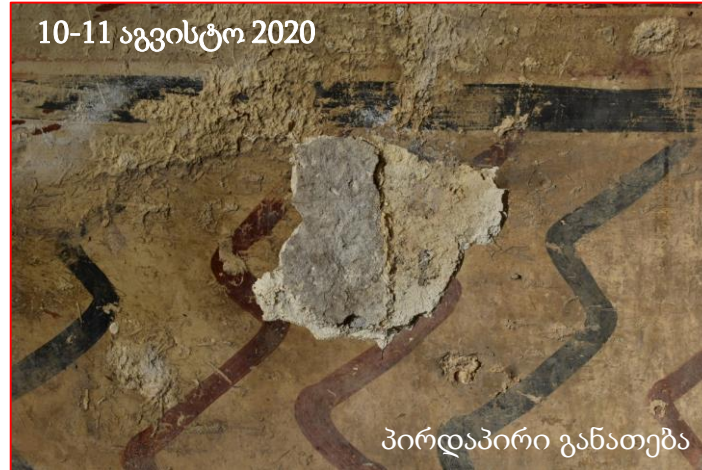
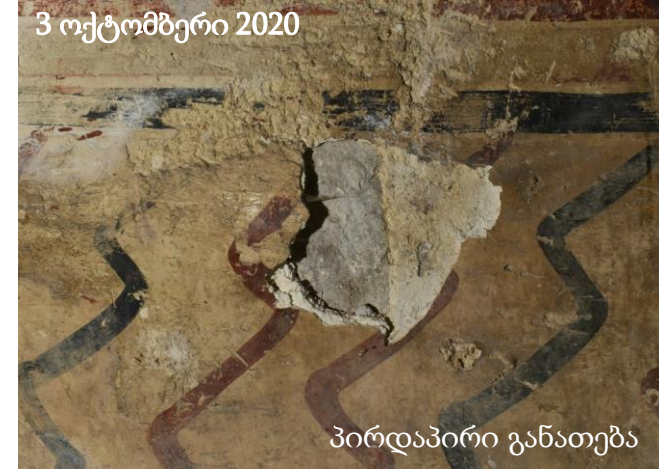
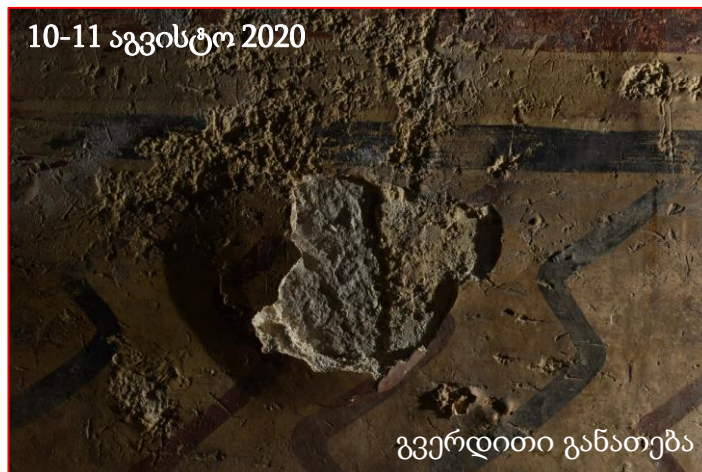
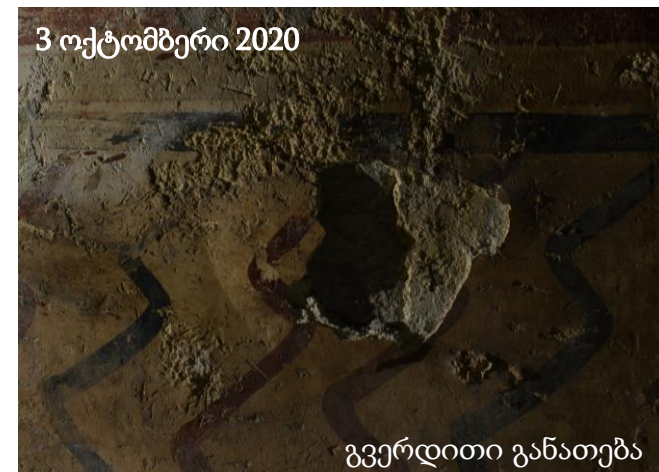
ლოკაცია: ჩრდილოეთი კედელი

2020 წლის 3 ოქტომბრის მდგომარეობით დაზიანება სტაბილურია

ჩრდილოეთის კედელზე შეირჩა ნალესობის დანაკარგი არე, რომელიც ახალ სამონიტორინგე მონაკვეთად განისაზღვრა. აღნიშნულ მონაკვეთებზე ფიქსირდება ნალესობის გაფხვიერება, განშრევა და იატაკის ქვისა და ნალესობის ფერის სახეცვლა/შემუქება.

მარჯვნივ მოცემულ ფოტოებზე ასახულია ჩრდილოეთი კედლის შელესილობის დაზიანებული ფენა. 3 ოქტომბრის მდგომარეობით დაზიანება სტაბილურია.

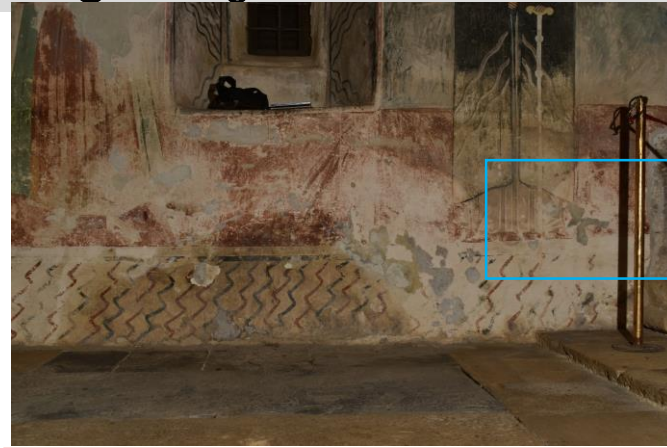
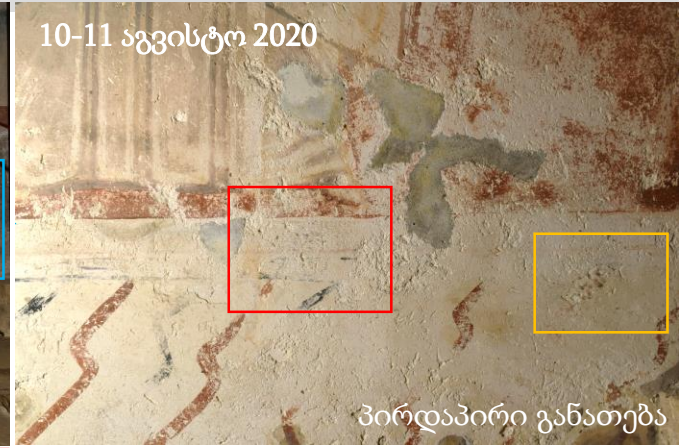
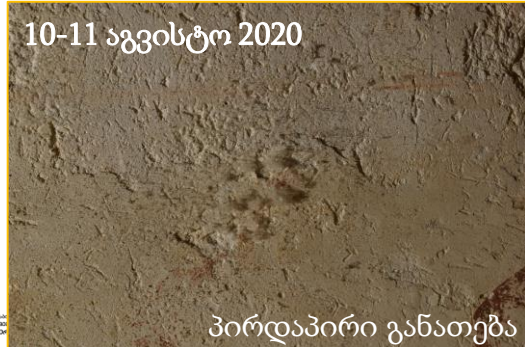
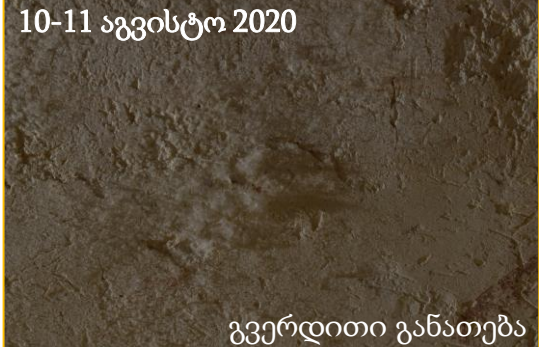
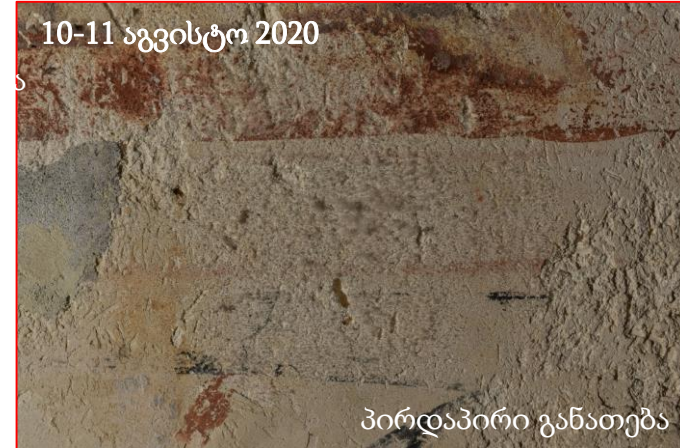
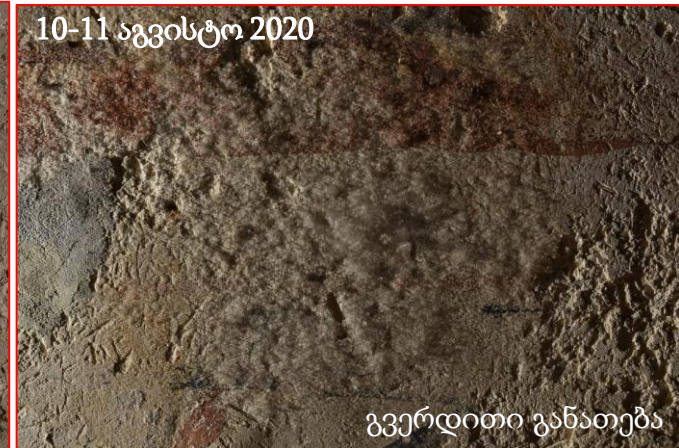
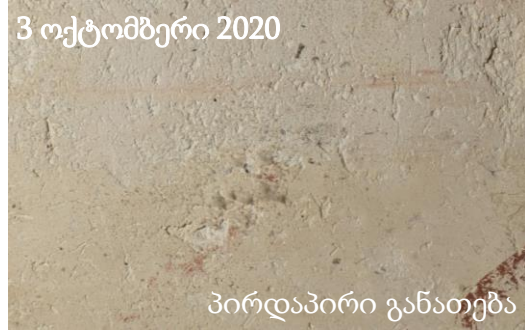
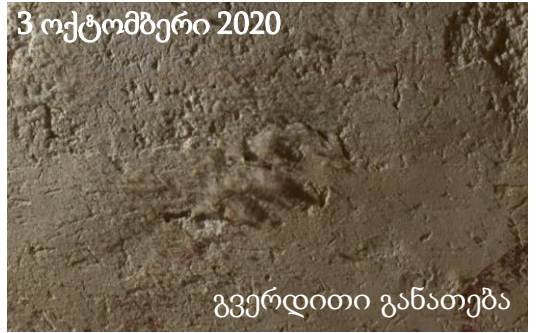
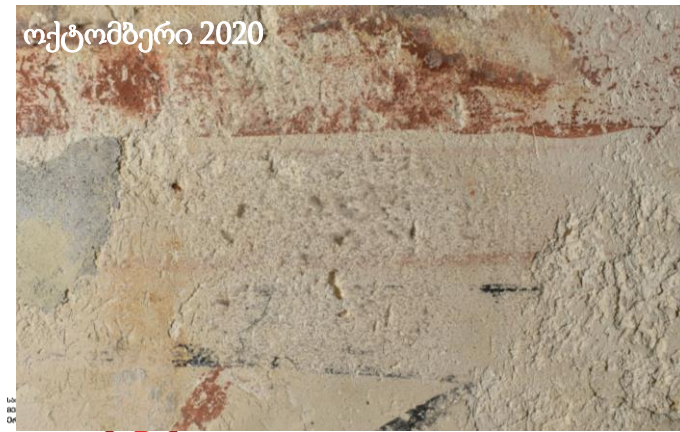
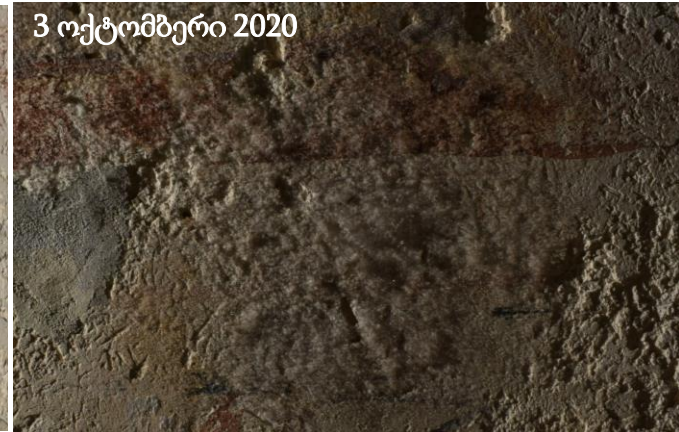
ლოკაცია: ინტერიერი საკურთხეველი

10-11 აგვისტოს გეგმიურ მონიტორინგზე დატალურად შემოწმდა ცოკოლის დასველებული არეები ინტერიერის მხრიდან. ჩრდილოეთის კედლის ინტერიერში დაფიქსირდა შელესილობის შემუქება და ახლად გამოკრისტალეებული მარილის ფაფუკი ფენები.

2020 წლის 3 ოქტომბრის მდგომარეობით ახლადგამოკრისტალეებული მარილების თვალით ხილული მკვეთრი ზრდა არ შეინიშნება.

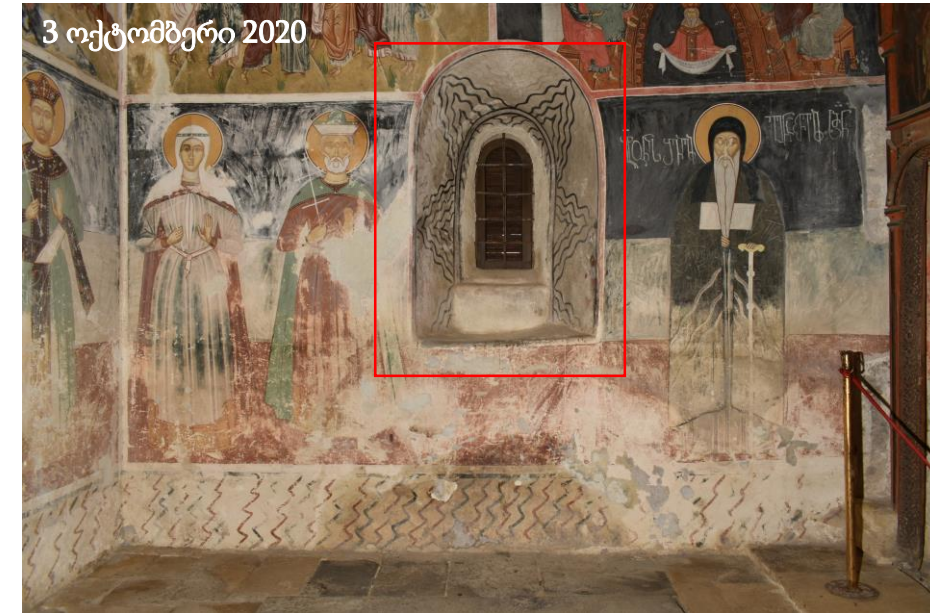
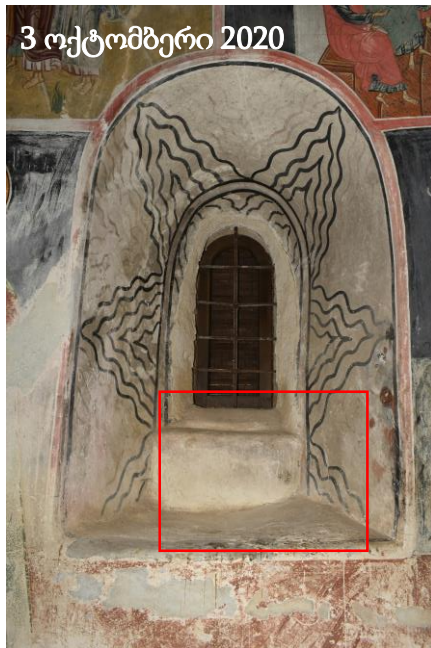
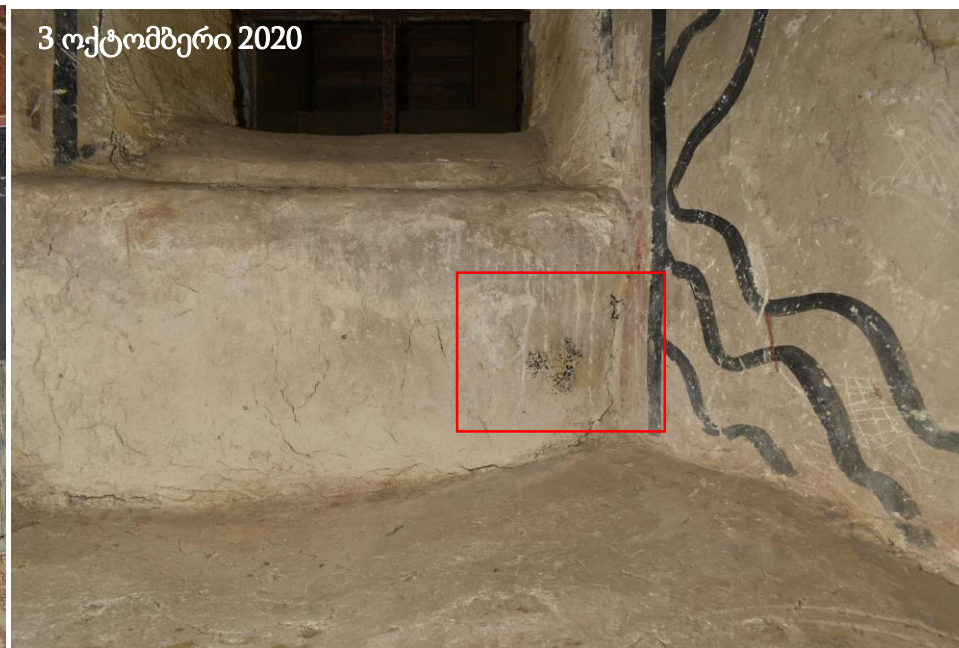
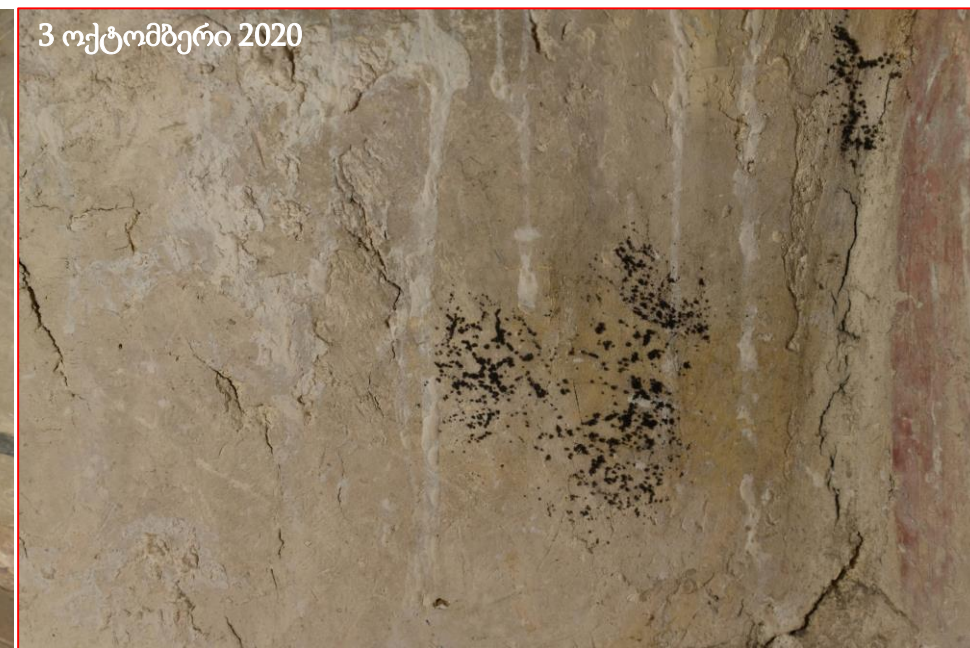
ლოკაცია: ტაძრის ჩრდილო-აღმოსავლეთი ეკვტერის, ჩრდილოეთ სარკმლის ქვედა ნაწილი.

მონიტორინგისას დაფიქსირდა მთავარი ტაძრის დასავლეთი მკლავის მგავსი ბიო აქტოვობა.

ბიოლოგიური აქტივობა

ფორმა და ტექსტურა: მრგვალი რბილი (ბუსუსებიანი) ნაწილაკების ერთობლიობა, რომელიც ზედაპირზე რელიეფურად არის განაწილებული.

ფერი: შავი

განაწილება: ვხვდებით ნალესობის ფენაზე, აკუმულირებული სარკმლის კუთხეში.

1. ტაძრის ჩრდილო-აღმოსავლეთი ეკვტერის, ჩრდილოეთ სარკმლის ქვედა ნაწილი, შავი ფერის ბიოლოგიური ნადები

სინჯი N4: შავი ფერის ნადები, სინჯი აღებულია თეთრი ფერის ნალესობიდან

კომენტარი: აღების დროს შავი ნადები მჭიდროდ იყო ნალესობაში ჩამჯდარი, შესაბამისად, ლაცენტით მოხდა მისი მოფხეკა.

დაზიანების კვლევის მიზნით სინჯის აღება და მისი ლაბორატორიული დამუშავება გადაწყდა.

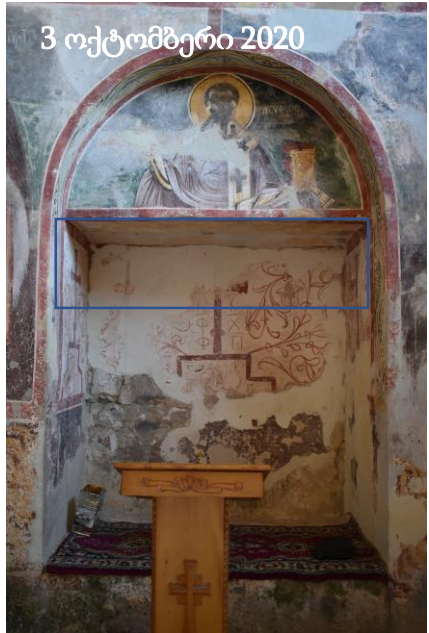
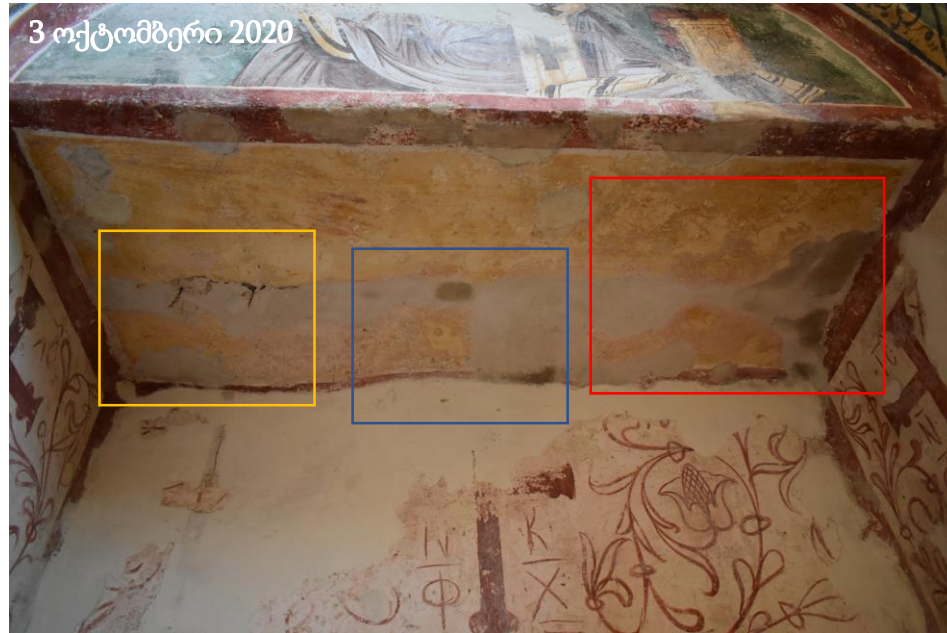
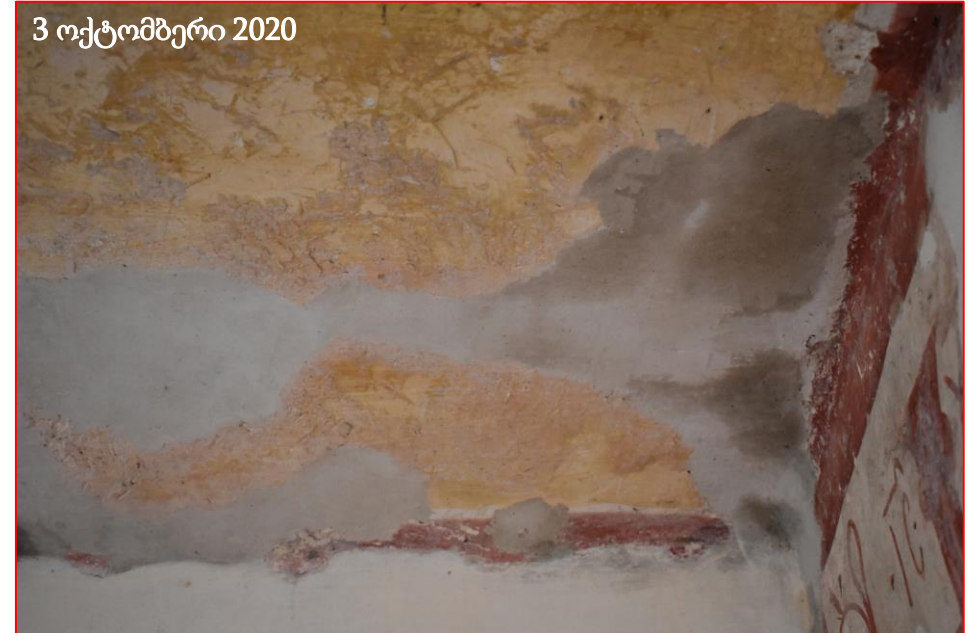
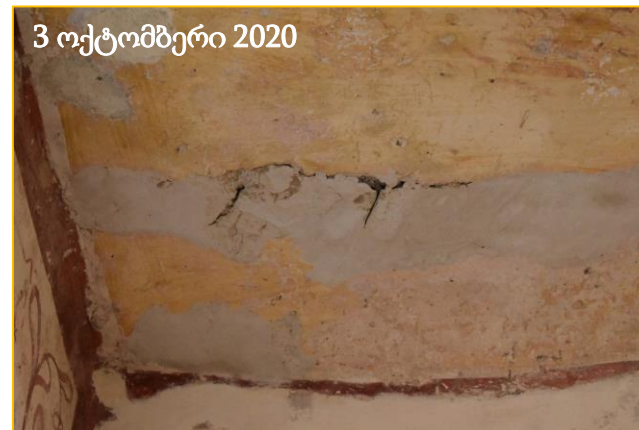
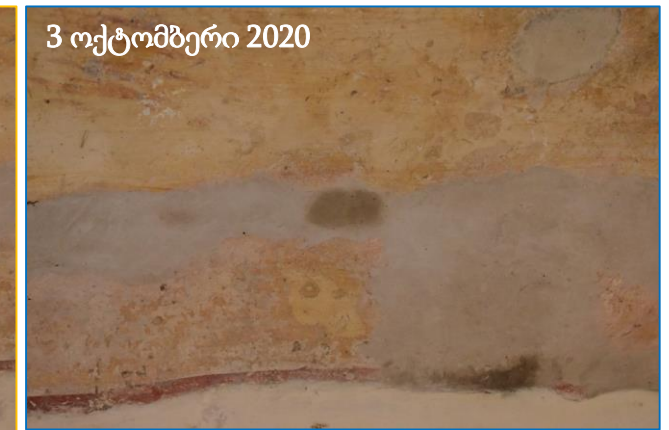
ჩრდილოეთ კარიბჭის მთელ სივრცეში თვალთ ხილული ახალი დაზიანების ტიპები არ გამოვლენილა. არსებული ისტორიული დაზიანებები სტაბილურია.

მონიტორინგის დეტალიზების მიზნით გადაწყდა ყველაზე სარისკო მონაკვეთის ახალ მაკრო მონიტორინგის არედ განისაზღვრა. ამისათვის შეირჩა დასავლეთ კედლის ნიშა, რათა მაქსიმალურად გადამოწმდეს ისტორიულ შეკეთებებზე არსებული ლაქის ზრდის აქტიურობის პროცესი.

ჩრდილოეთი კედელი, ნიშის ჭერი, ისტორიული შეკეთება, შემუქებული ლაქები, საიდანაც რამდენიმე წლის წინ წყლის ინფილტრაცია დაფიქსირდა.

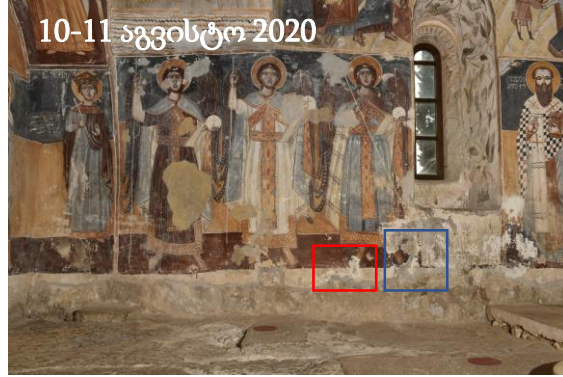
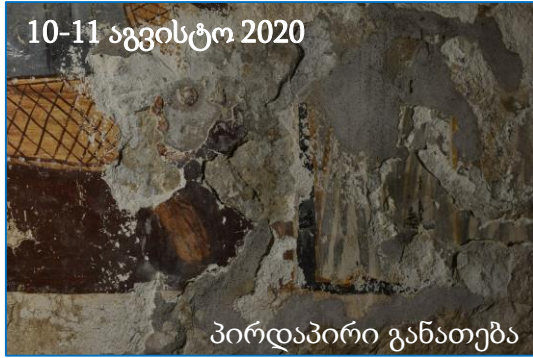
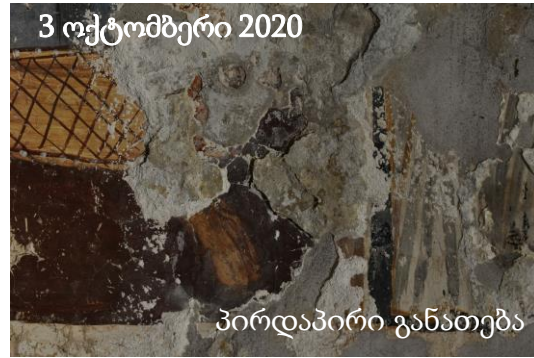
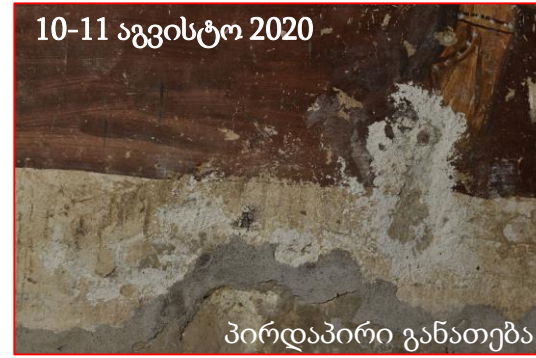
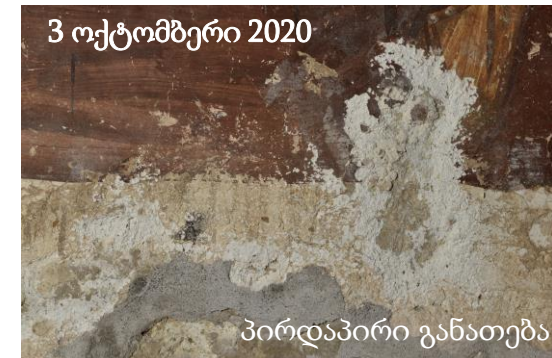
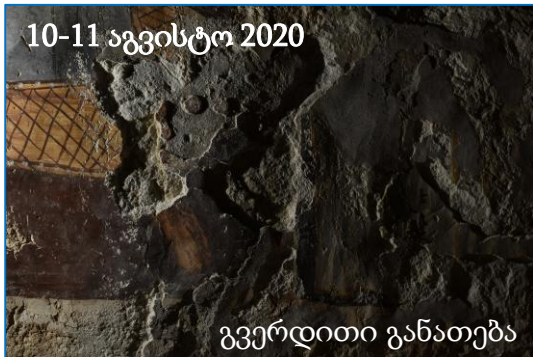
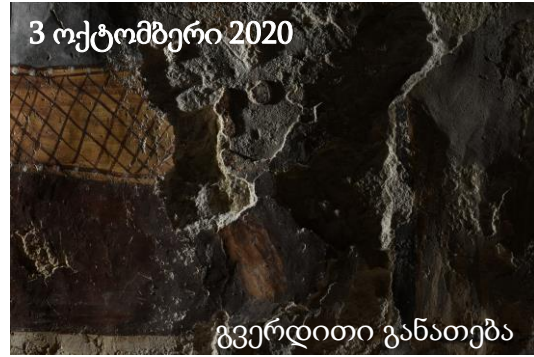
ჩრდილოეთი კედელი

2020 წლის 10-11 აგვისტოს გეგმიურ მონიტორინგზე დატალურად შემოწმდა ცოკოლის დასველებული არეები ინტერიერის მხრიდან. ჩრდილოეთის კედლის ინტერიერში დაფიქსირდა შელესილობისა და შეკეთებების დაზიანებები: დანაკარგი, გაფხვიერება, გამომარილება. 3 ოქტომბრის მდგომარეობით დაზიანება სტაბილურია.

2020 წლის 3 ოქტომბრის მდგომარეობით დაზიანება სტაბილურია

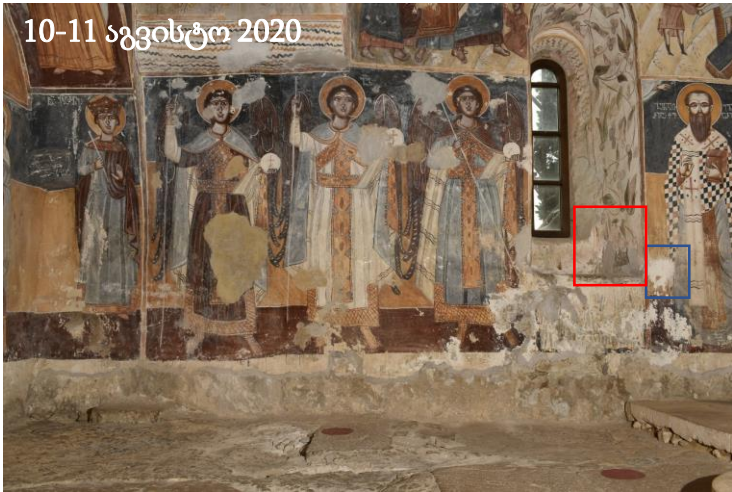
ჩრდილო-დასავლეთი ეკვდერი, ინტერიერი - მონიტორინგი

10-11 აგვისტოს გეგმიურ მონიტორინგზე დატალურად შემოწმდა სარკმლები, ინტერიერის მხრიდან, წირთხლში დაფიქსირდა შელესილობის დანაკარგი, გაფხვიერება. 2020 წლის 3 ოქტომბრის მდგომარეობით დაზიანება სტაბილურია

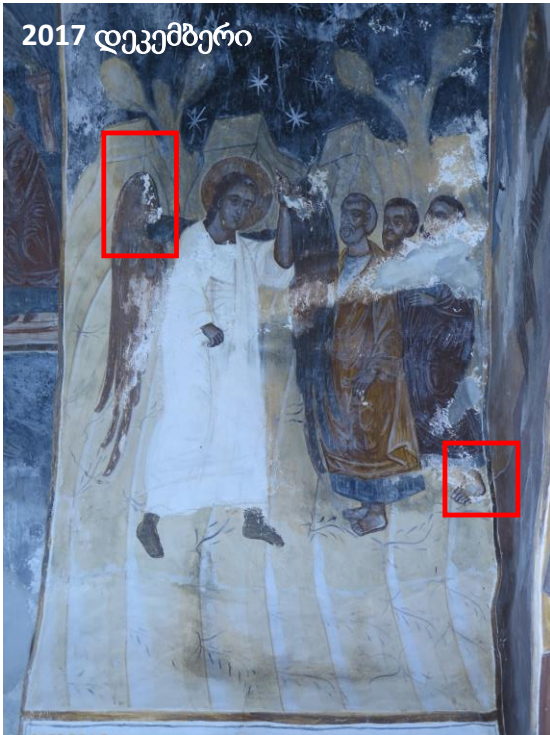
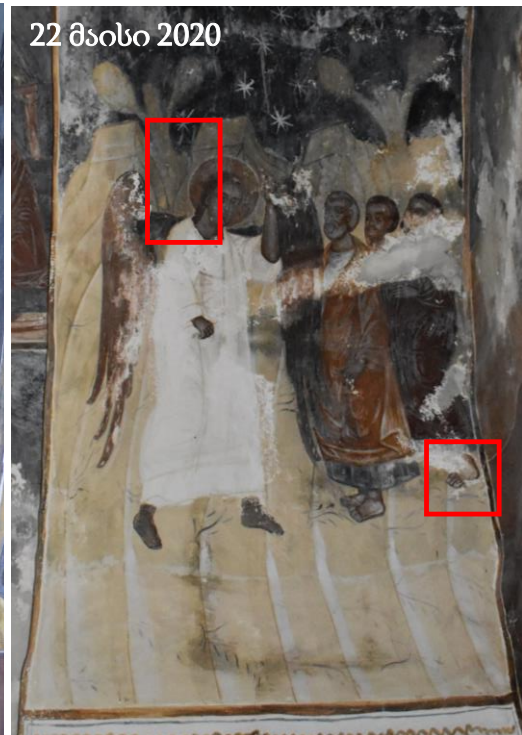
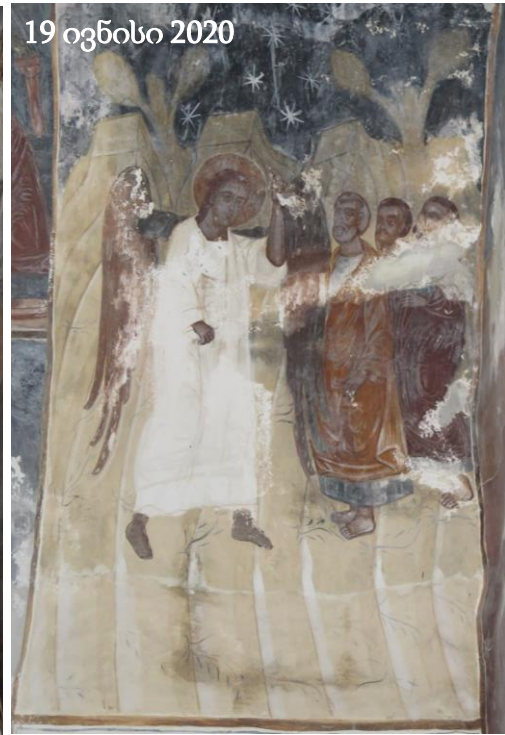
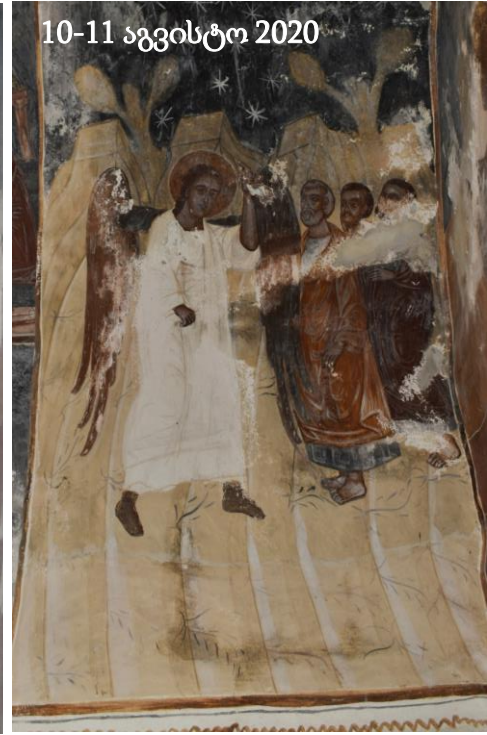
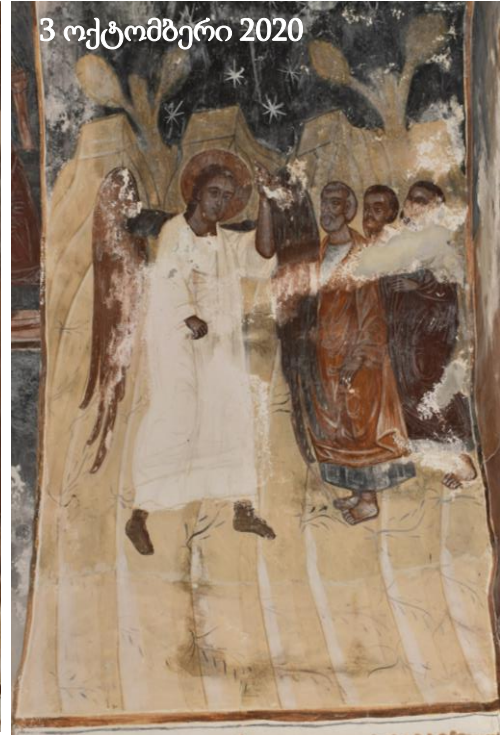
ლოკაცია: ინტერიერი სამხრეთი კედლის დასავლეთი ნაწილის კამარა

კომენტარი: 2017 წლისა და 2020 წლის 22 მაისის შედარებითა ანალიზმა და მდგომარეობის ადგილზე ნახვამ გამოავლინა თვალთ ხილული ცვლილება. 22 მაისის მერე 19 ივნის, 10-11 აგვისტოსა და 3 ოქტომბერს დაზიანების გაუარესება ვერ დაფიქსირდა.

ვიზუალური დაკვირვებით თვალთ ხილული განსხვავება შეინიშნა 2017 წლისა და 2020 წლის 22 მაისის ფოტოებზე. მდგომარეობის გაუარესება 19 ივნისს, 10-11 აგვისტოსა და 3 ოქტომბრის მდგომარეობით არ ფიქსირდება.

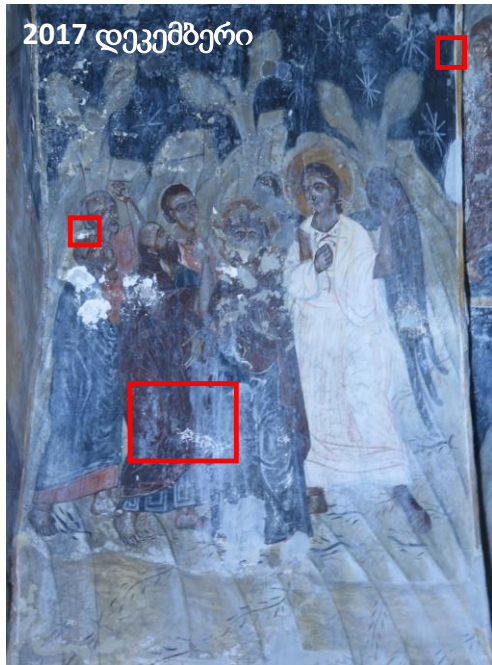
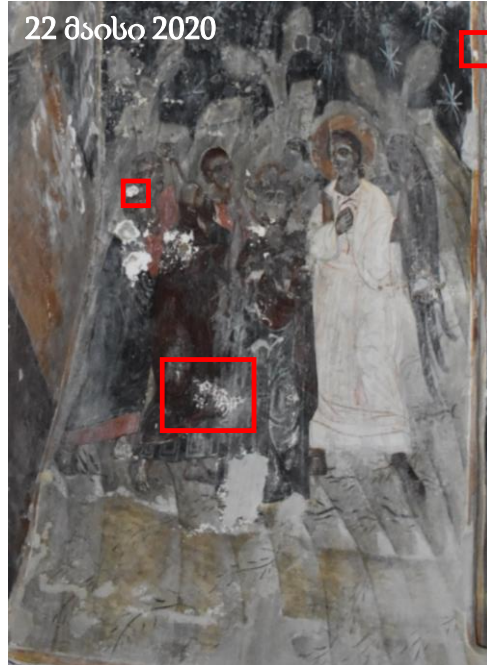
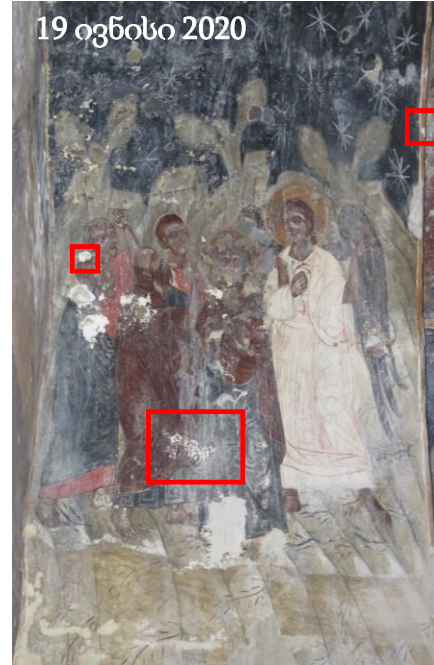
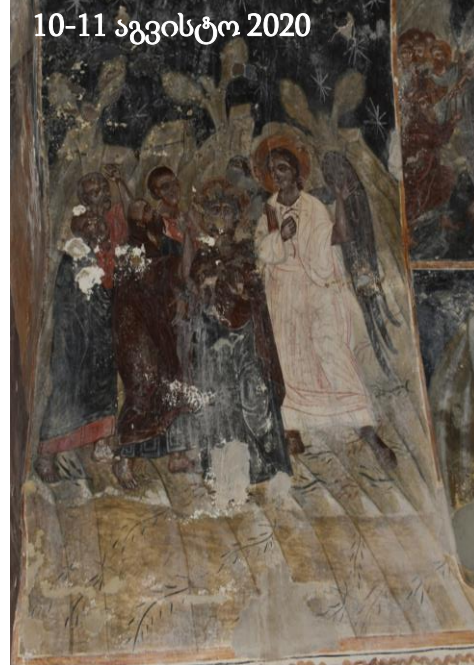
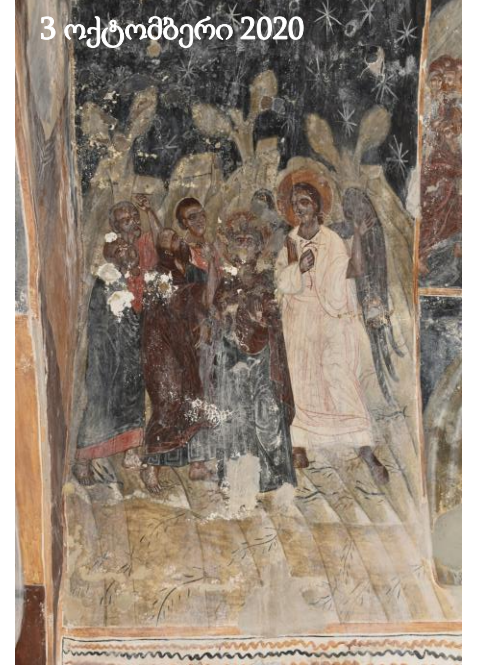
ლოკაცია: ინტერიერი ჩრდილოეთი კედლის დასავლეთი ნაწილის კამარა

კომენტარი: 2017 წლისა და 2020 წლის 22 მაისის შედარებითა ანალიზმა და მდგომარეობის ადგილზე ნახვამ გამოავლინა თვალით ხილული ცვლილება. 22 მაისის მერე 19 ივნისს, 10-11 აგვისტოსა და 3 ოქტომბერს დაზიანების გაუარესება ვერ დაფიქსირდა.

ვიზუალური დაკვირვებით თვალით ხილული განსხვავება შეინიშნა 2017 წლისა და 2020 წლის 22 მაისის ფოტოებზე. მდგომარეობის გაუარესება 19 ივნისს, 10-11 აგვისტოსა და 3 ოქტომბრის მდგომარეობით არ ფიქსირდება.

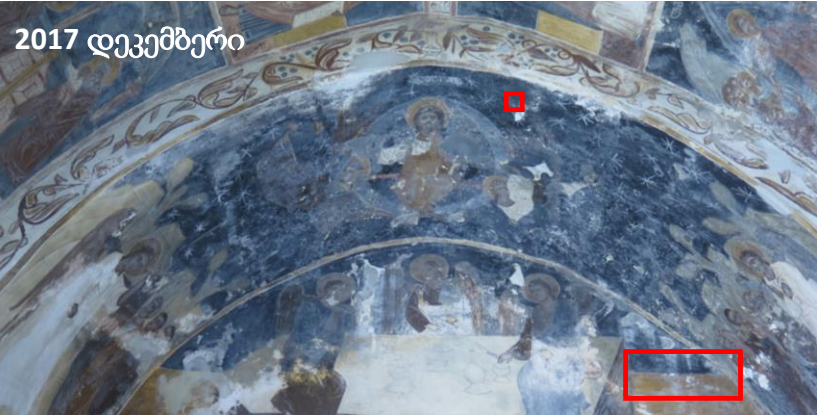
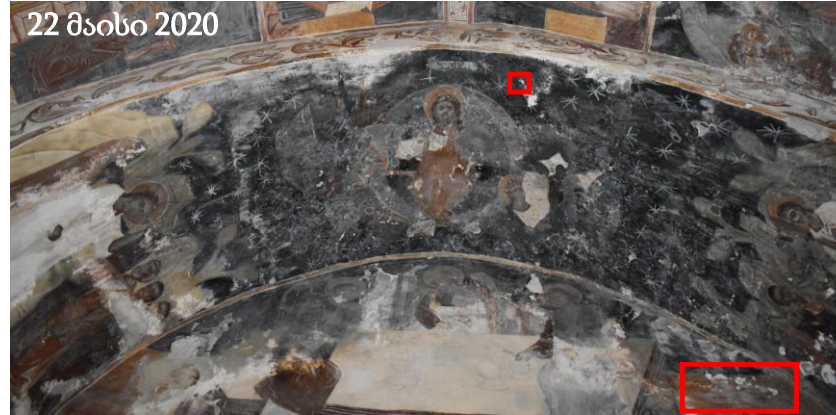
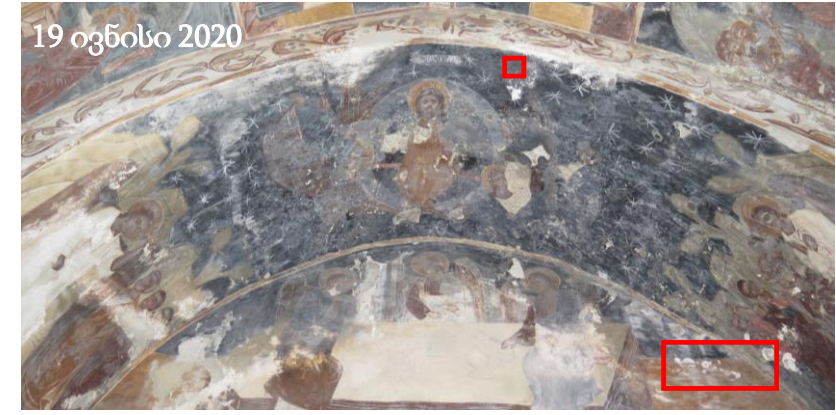
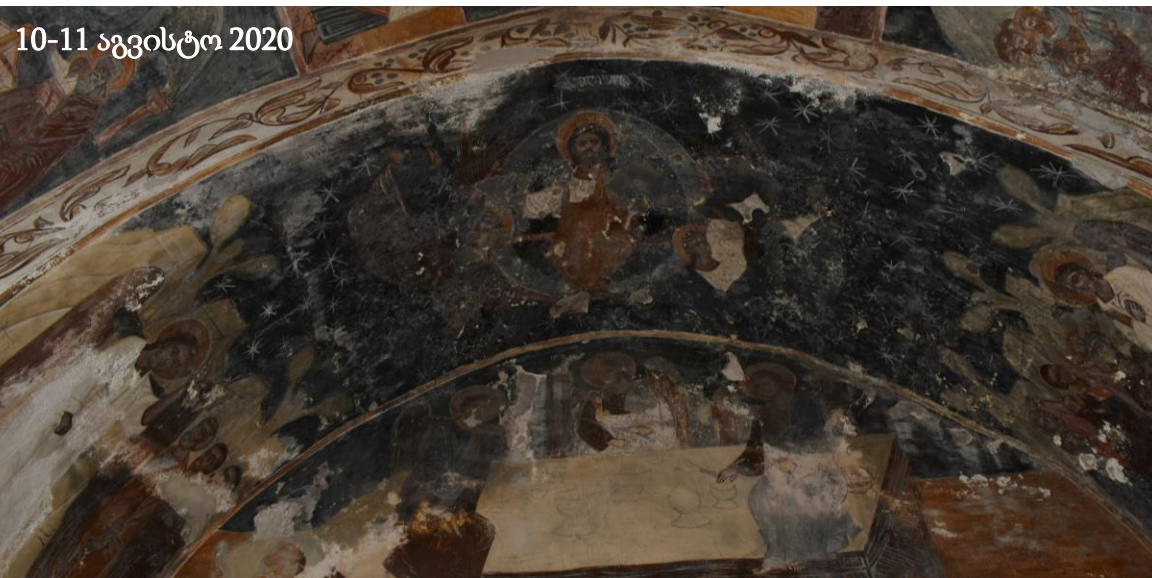
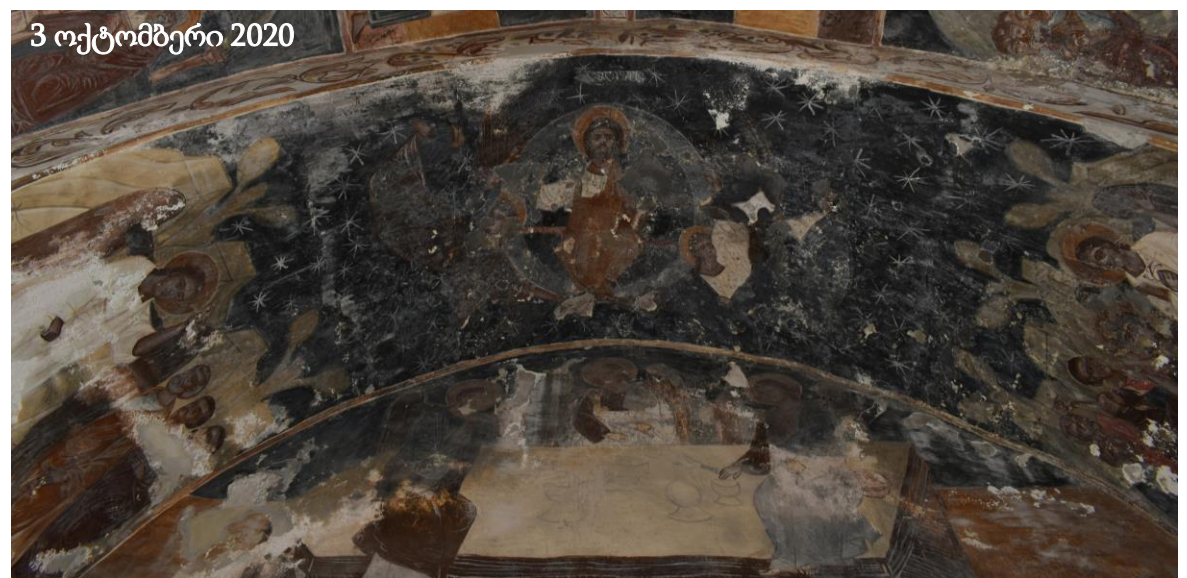
ლოკაცია: ინტერიერი დასავლეთი ნაწილის კამარა

კომენტარი: 2017 წლისა და 2020 წლის 22 მაისის შედარებითა ანალიზმა და მდგომარეობის ადგილზე ნახვამ გამოავლინა თვალით ხილული ცვლილება. 22 მაისის მერე დაზიანების გაუარესება არ ფიქსირდება.

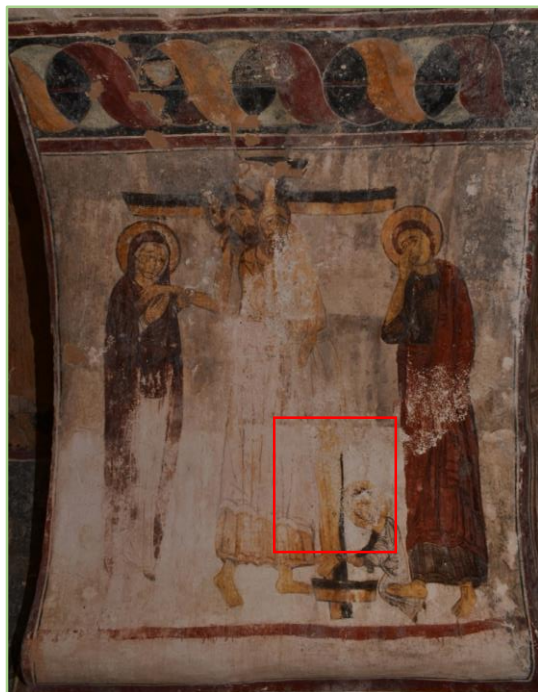
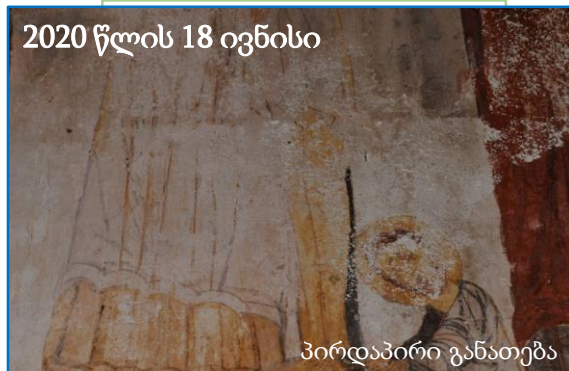
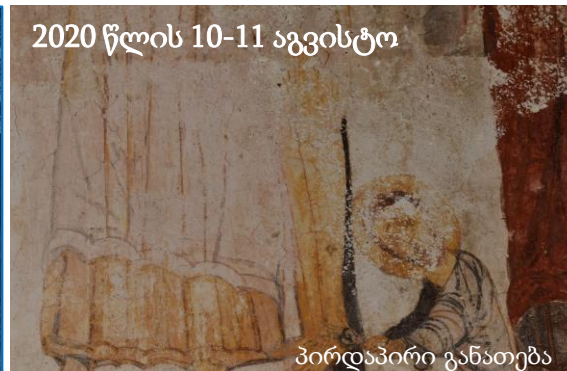
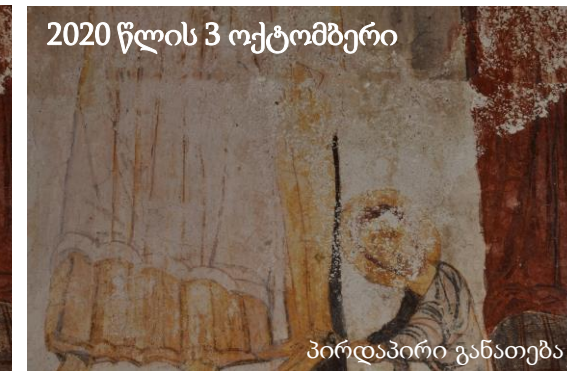
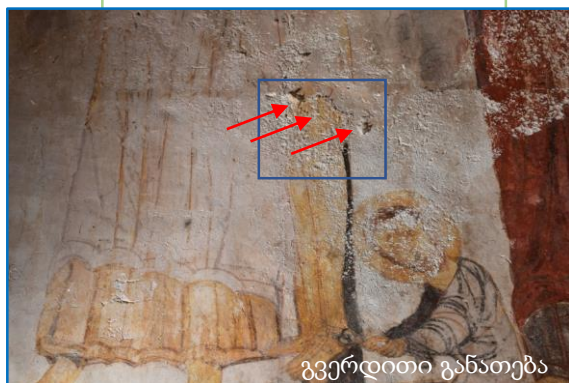
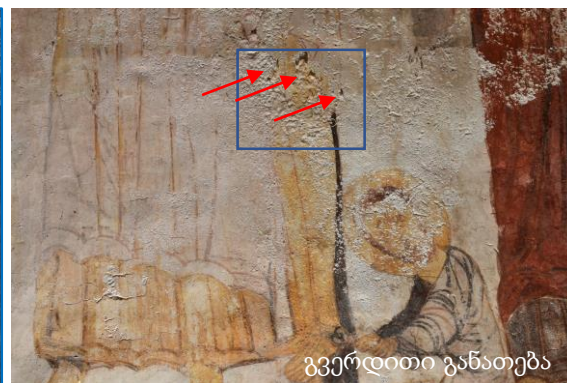
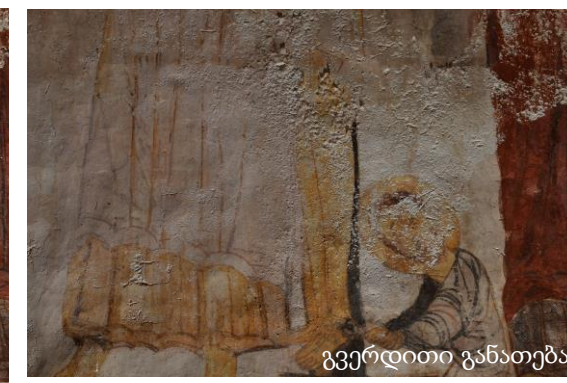
ლოკაცია: სამხრეთი კედლის ზედა რეგისტრი, დასავლეთი ნაწილი (1. ქრისტეს ფიგურის ქვედა ნაწილი)

დაზიანების ტიპი: გამომარილება და მასთან დაკავშირებული ორიგინალი მასალის დეგრადაცია

გამომარილების ტიპი: ნაფიფქი - ფაფუკი მასა, რომელიც ახლად გამომარილებულია.

მარილის კრისტალიზაციის ციკლისგან გამოწვეული ორიგინალი მასალის დაზიანება მოიცავს ფერის ფენისა და შელესილობის დანაკარგს, აქერცვლასა და გაფხვიერებას.

18 ივნისისა და 11 აგვისტოს მონიტორინგის შედეგებითა ანალიზმა ცხადყო დაზიანების აქტიურობა. ფერის ფენის დანაკარგი და აქერცვლა დაზიანების მიმდინარე პროცესია.

3 ოქტომბერს თვალით ხილული ცვლილება არ შეინიშნება.
