ანგარიში N1

გელათის ღვთისმშობლის
შობის სახელობის ტაძარი

გადახურვის, ფასადებისა და
კედლის მხატვრობის

გეგმიური მონიტორინგი

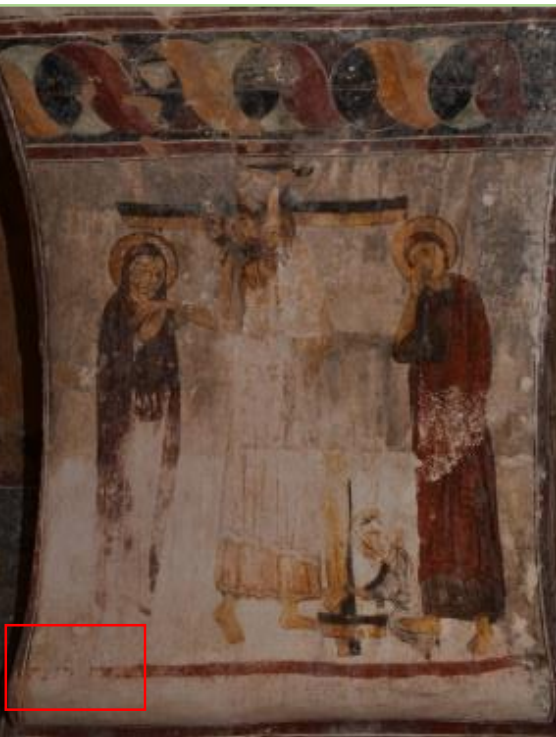
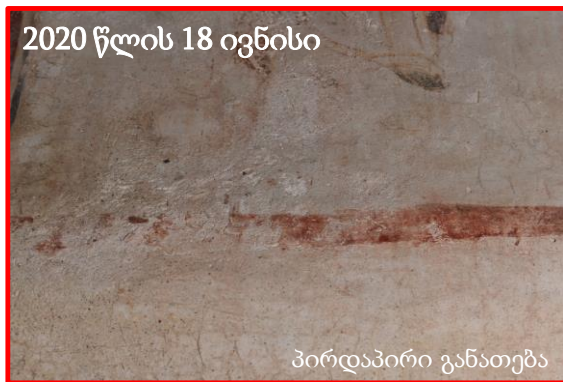
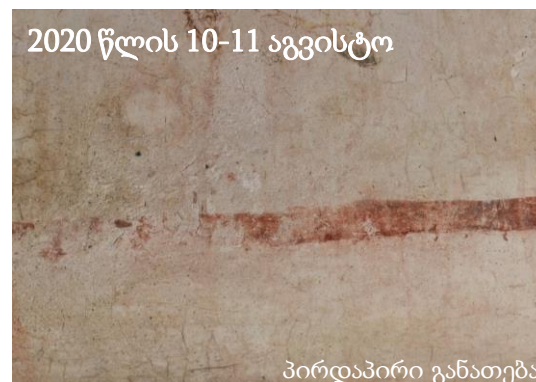
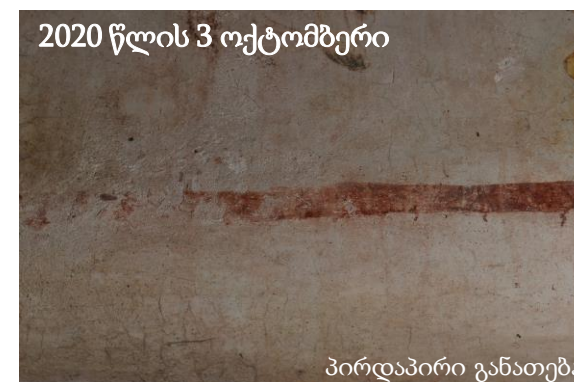
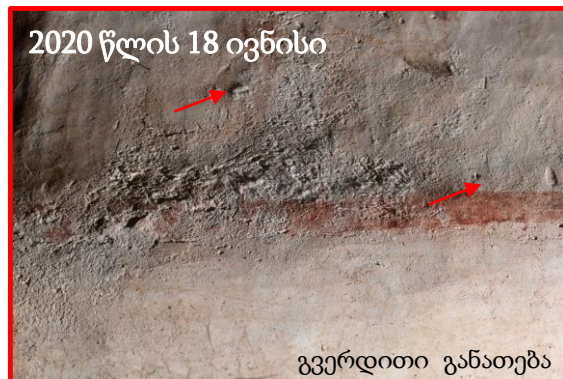
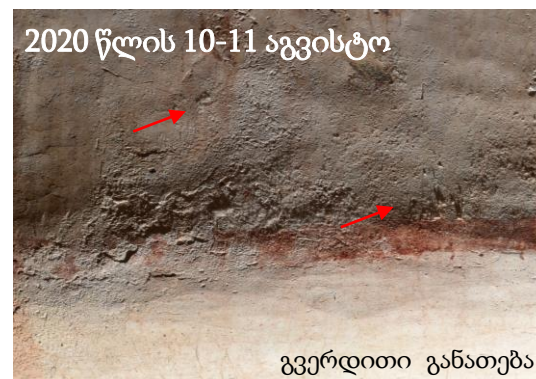
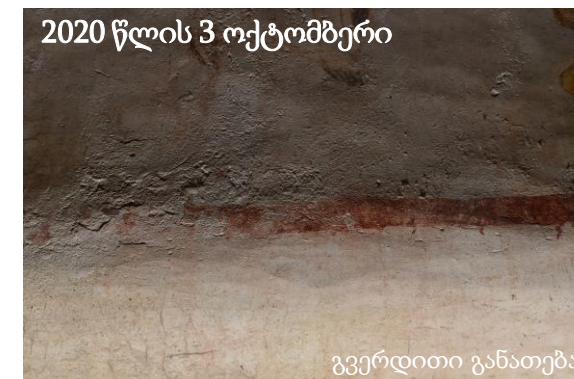
ლოკაცია: სამხრეთი კედლის ზედა რეგისტრი, დასავლეთი ნაწილი (2. სცენის მარცხენა ქვედა ნაწილი რეგისტრის ხაზთან)

დაზიანების ტიპი: გამომარილება და მასთან დაკავშირებული ორიგინალი მასალის დეგრადაცია

18 ივნისისა და 11 აგვისტოს მონიტორინგის შედეგებითა ანალიზმა ცხადყო დაზიანების აქტიურობა. ჩნდება ახლადგამოკრისტალეული მარილები, რომლებიც 18 ივნისს არ ფიქსირდებოდა.

3 ოქტომბერს თვალთ ხილული ცვლილება არ შეინიშნება.

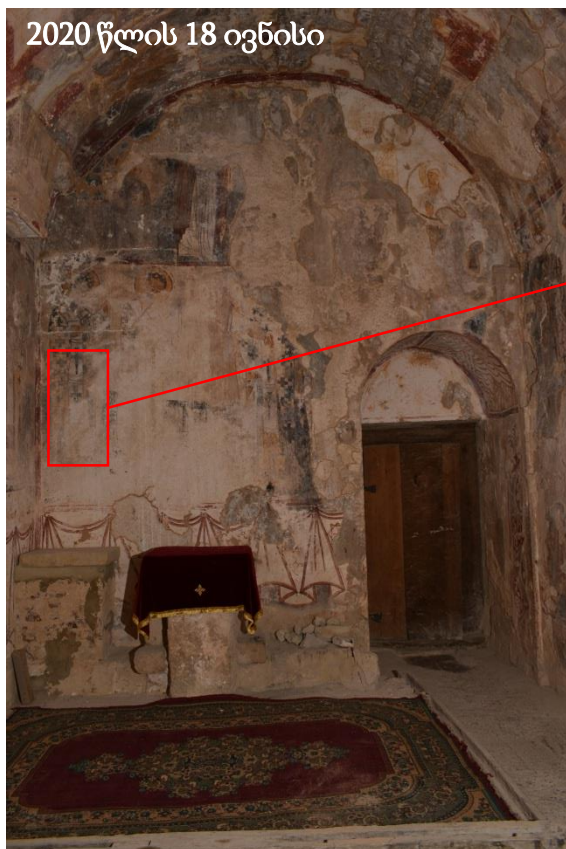
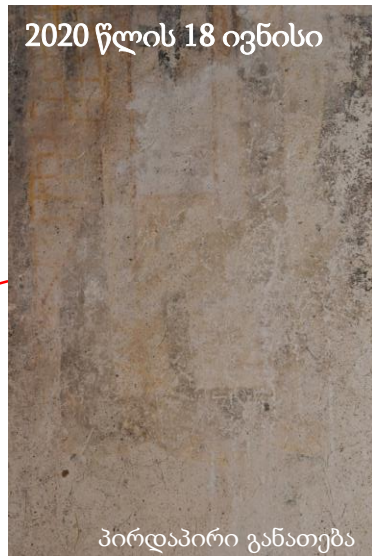
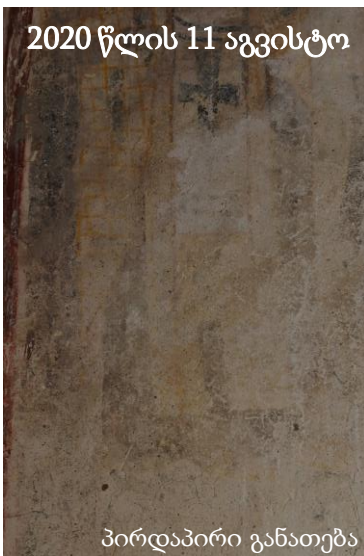
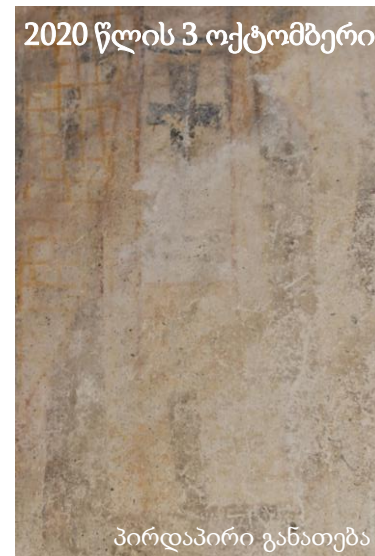
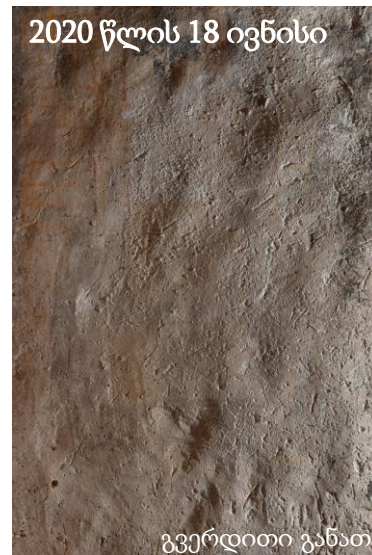
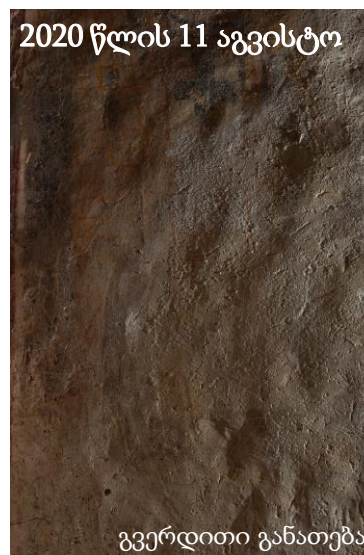
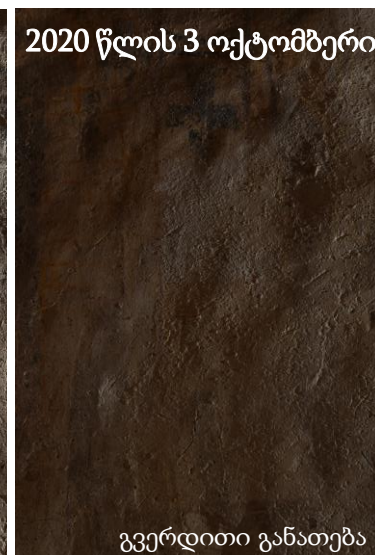
ლოკაცია: აღმოსავლეთი კედელი

დაზიანების ტიპი: გამომარილება

18 ივნისის, 11 აგვისტოსა და 3 ოქტომბრის მონიტორინგის შედარებით ანალიზმა თვალთ ხილული ცვლილება ვერ დააფიქსირა.

აღმოსავლეთი კედლის ქვედა რეგისტრზე, სცენის ჩრდილოეთ მხარეს, წმინდა მამის ფიგურაზე აღინიშნება გამომარილება, რომელსაც შესაძლოა თან ახლდეს ფერწერისა და შელესილობის ფენის დაზიანება გაფხვიერების სახით.

გამომარილების ტიპი: მყარი კრისტალური მასა - ნადებისა და მარცვლების სახით. მყარი მარილის მასა წვრილ წერტილებად, მარცვლების მსგავსად არის გამოკრისტალებული. აღნიშნული ტიპის გამომარილება კრისტალის სტრუქტურიდან/სიმტკიცეიდან გამომდინარე შედარებით ძველია. ამგვარი დაზიანება გვხვდება აღმოსავლეთი კედლის შელესილობასა და ფერწერულ ფენაზე;

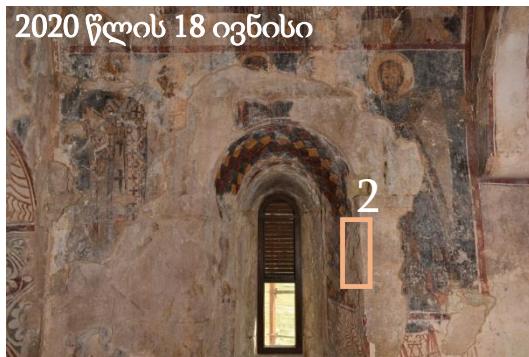
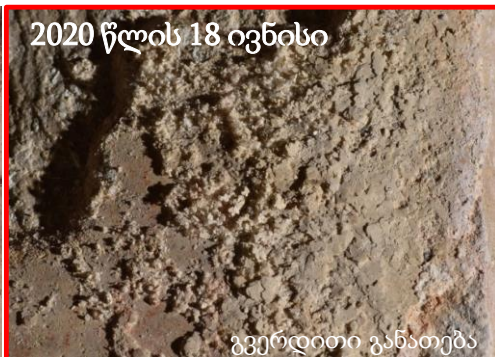
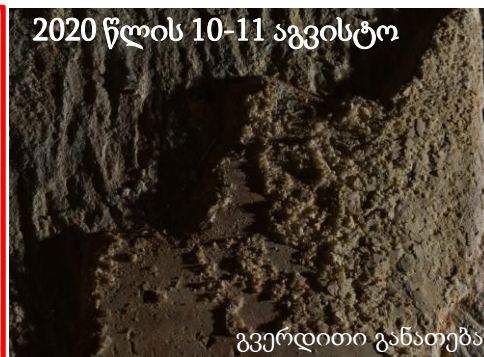
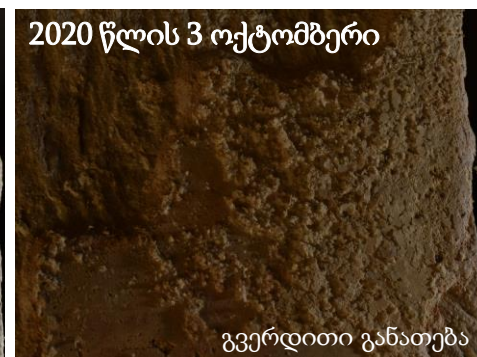
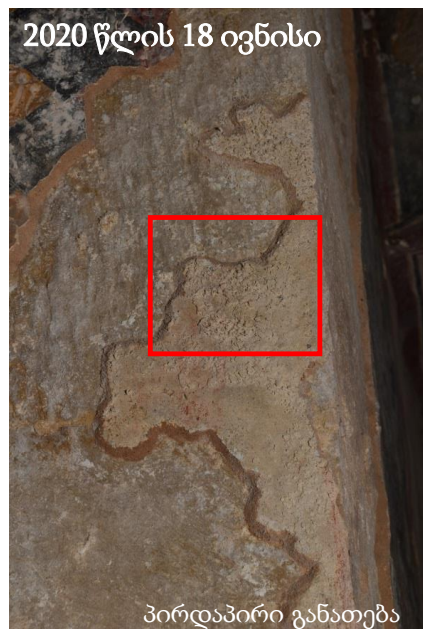
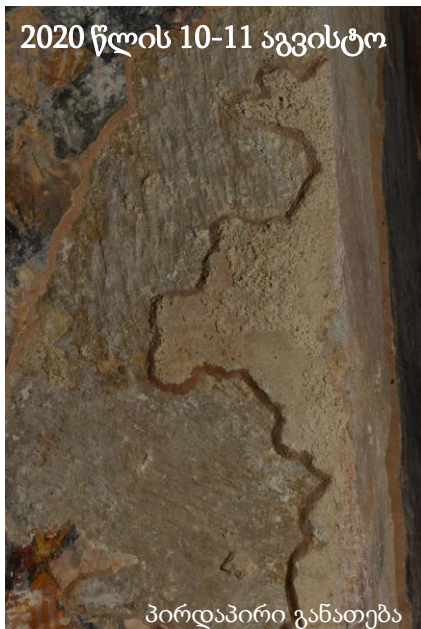
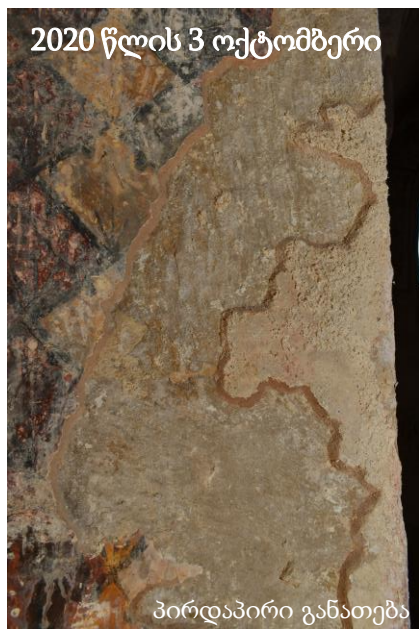
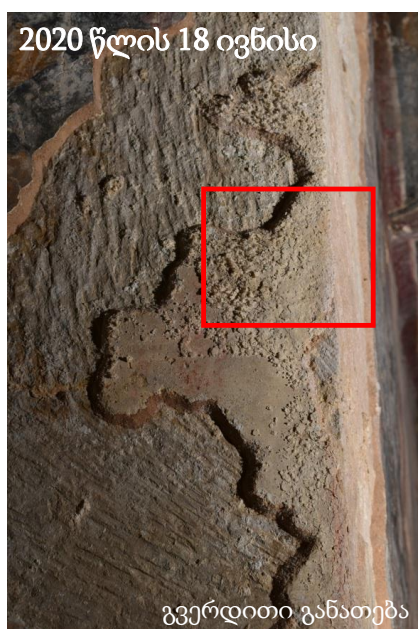
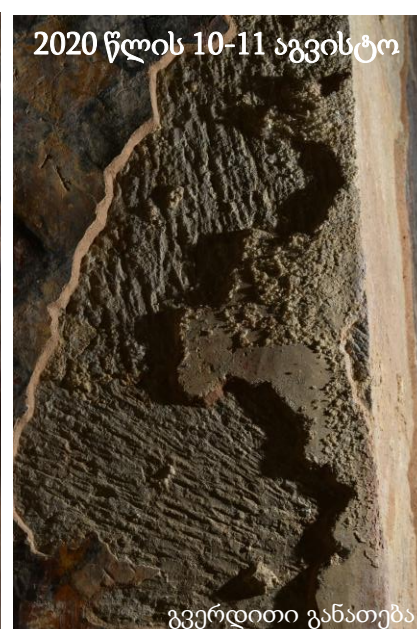
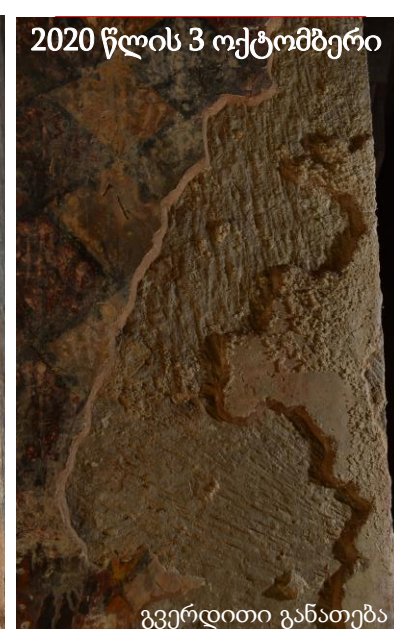
ლოკაცია: სამხრეთი კედელი, ქვედა რეგისტრი (2. ღიობის დასავლეთ წირთხლი)

დაზიანების ტიპი: გამომარილება

გამომარილების ტიპი: გამომარილების რამდენიმე მილიმეტრიანი ფენა, რომელიც ფერწერული ფენის ქვეშაა მოქცეული. მარლის კრისტალიზაციის ციკლისგან გამოწვეული ორიგინალი მასალის დაზიანება მოიცავს ფერის ფენასა და შელესილობის ფენას შორის ადჰიზიური კავშირის დაკარგვას/აქერცვლას.

2020 წლის 3 ოქტომბრის მდგომარეობით დაზიანების ცვლილება არ ფიქსირდება.

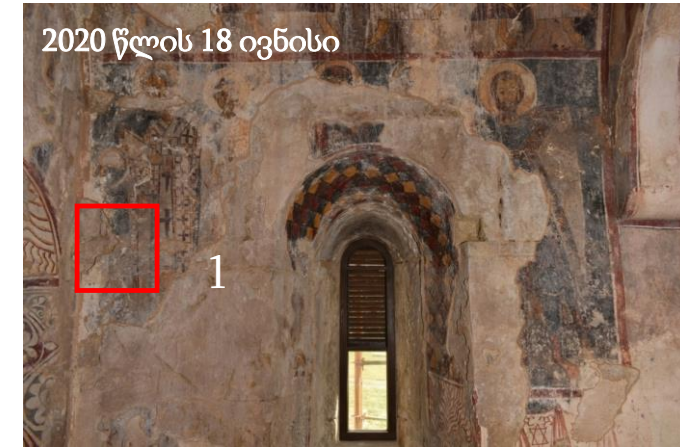
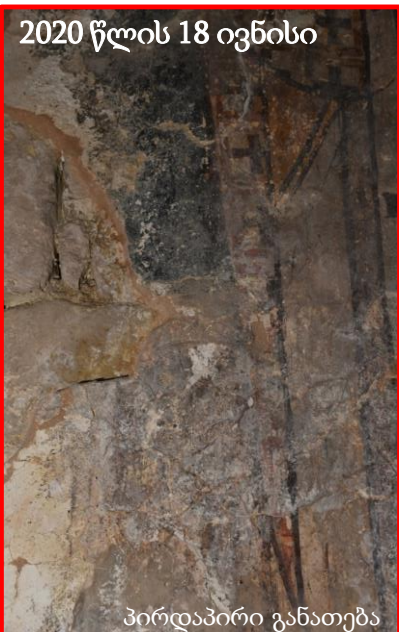
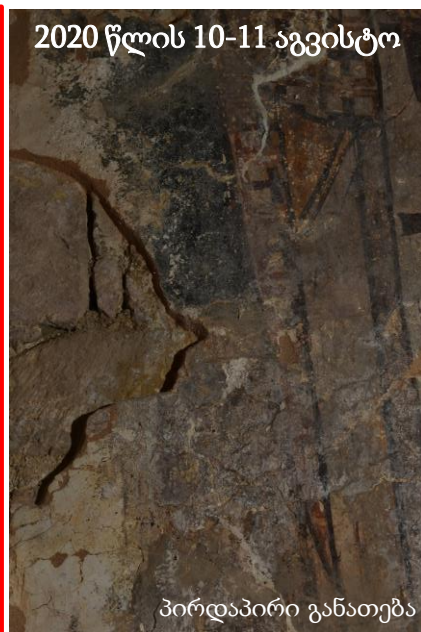
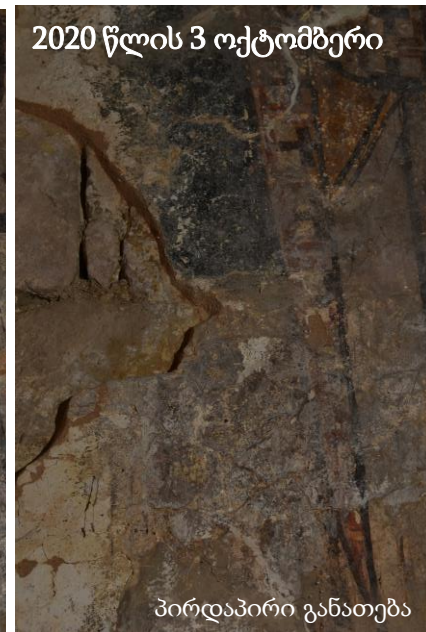
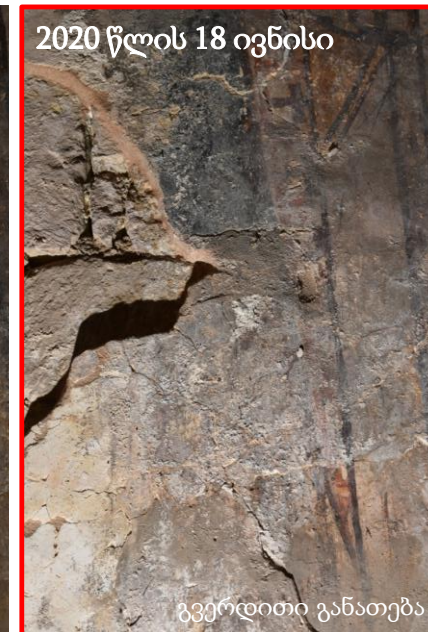
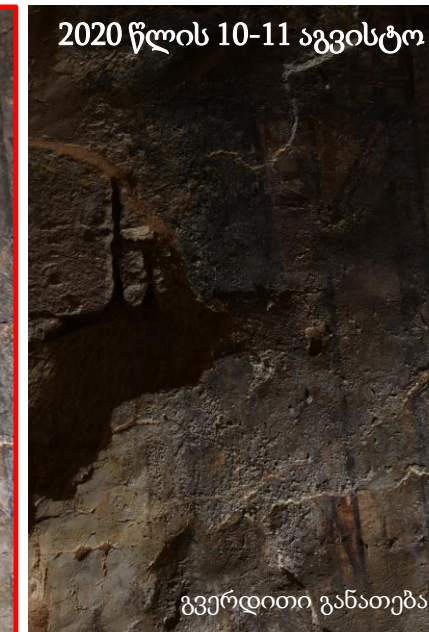
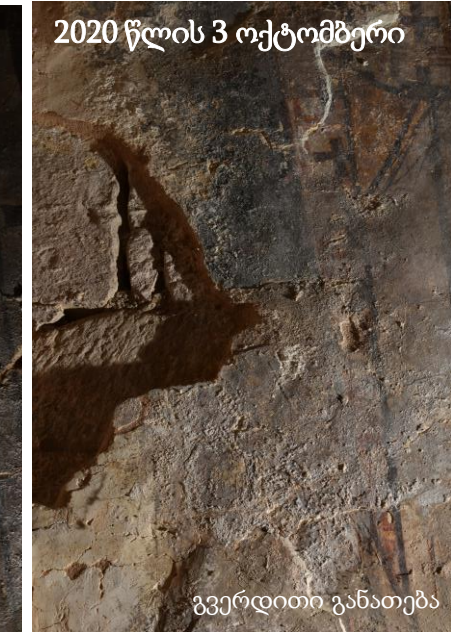
ლოკაცია: სამხრეთი კედელი, ქვედა რეგისტრი (1. აღმოსავლეთი მხარე წმინდა მამის ფიგურა)

დაზიანების ტიპი: გამომარილება

გამომარილების ტიპი: მყარი კრისტალური მასა - ნადების და მარცვლების სახით. ფუფხივით, ქერქისებრი შედარებით სქელი კრისტალური მასა, რომელიც ნადებივით ედება ზედაპირს. გარკვეულ ადგილებში მყარი მარილის მასა წვრილ წერტილებად, მარცვლების მსგავსად არის გამოკრისტალებული. აღნიშნული ტიპის გამომარილება, კრისტალის სტრუქტურიდან/სიმტკიცეიდან გამომდინარე, შედარებით ძველია.

18 ივნისის, 11 აგვისტოსა და 3 ოქტომბრის მონიტორინგის შედარებითა ანალიზმა თვალით ხილული ცვლილება ვერ დააფიქსირა.

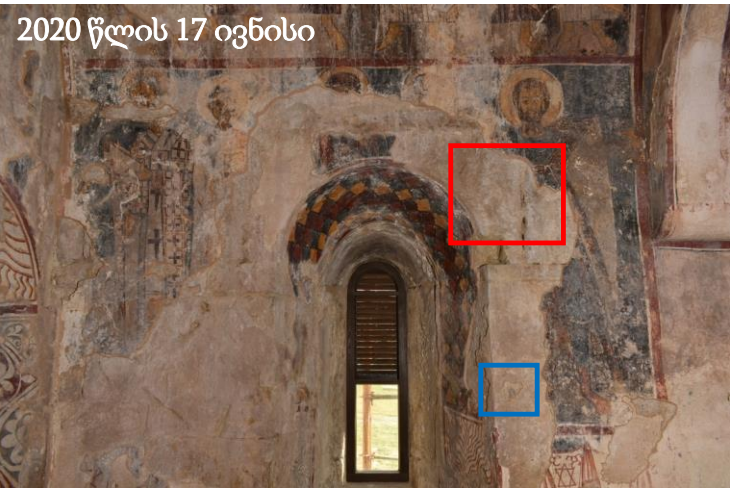
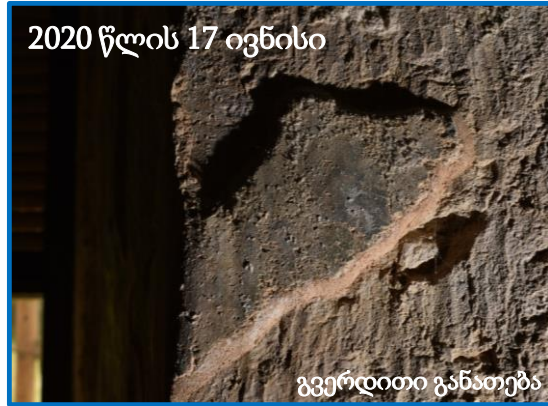
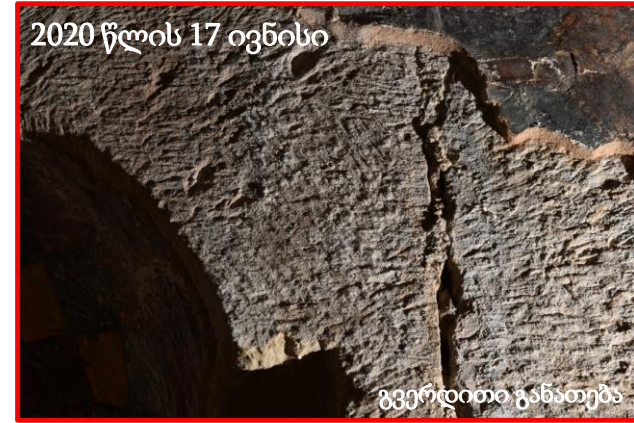
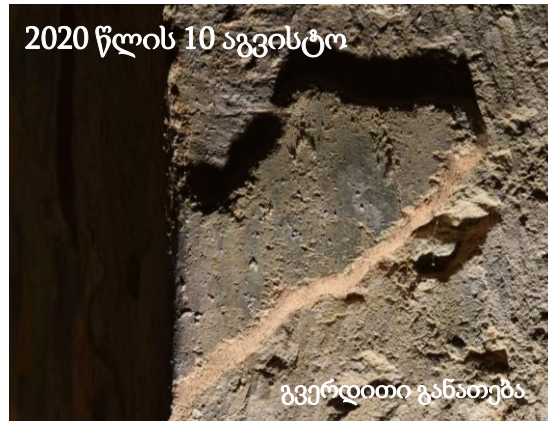
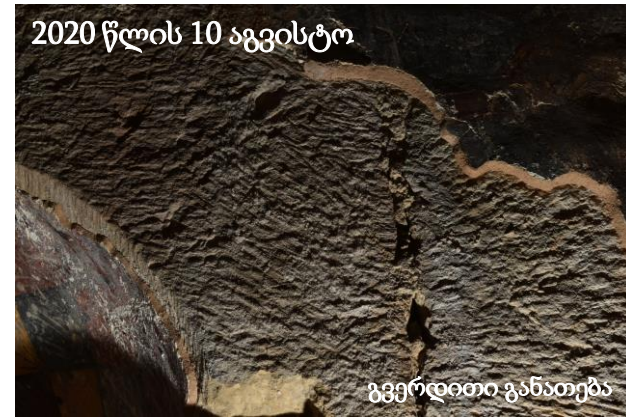
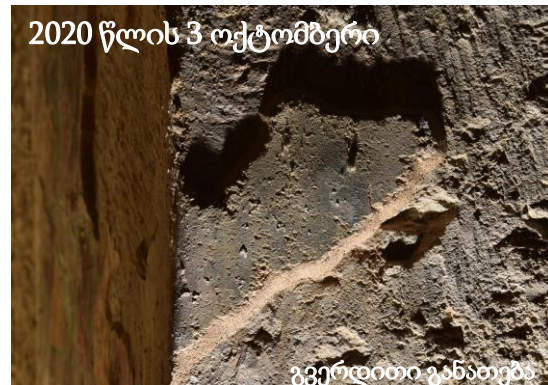
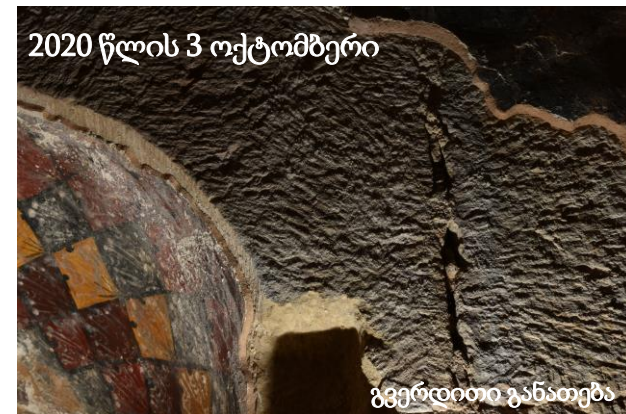
დაზიანების ტიპი:
 გამომარჩევა
 ლოკაცია: სამხრეთი კედელი

18 ივნისის, 11 აგვისტოსა და 3 ოქტომბრის მონიტორინგის შედეგებით ანალიზმა თვალისათვის ხილული ცვლილება ვერ დააფიქსირა.

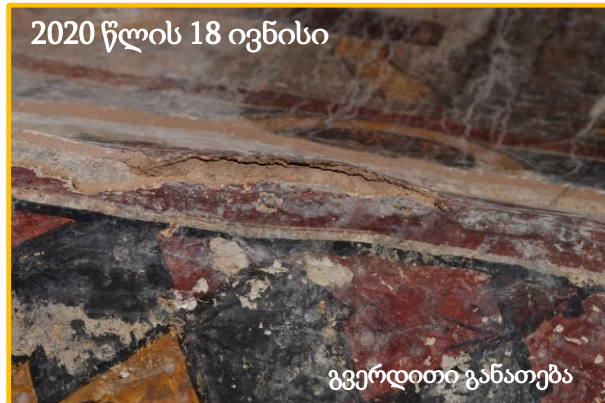
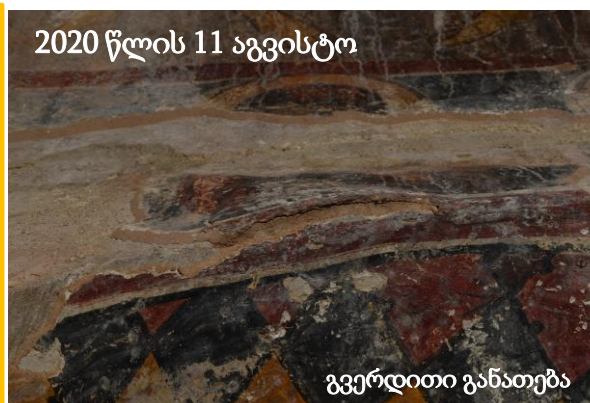
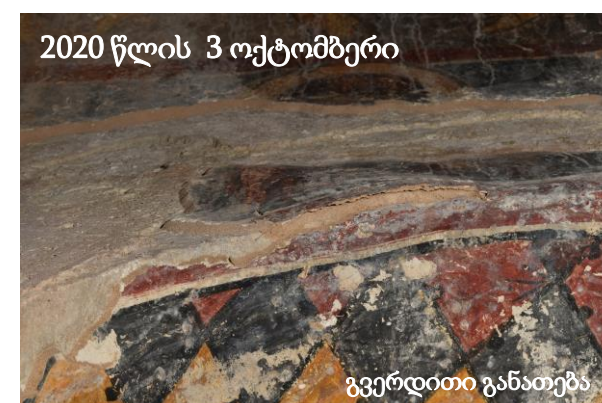
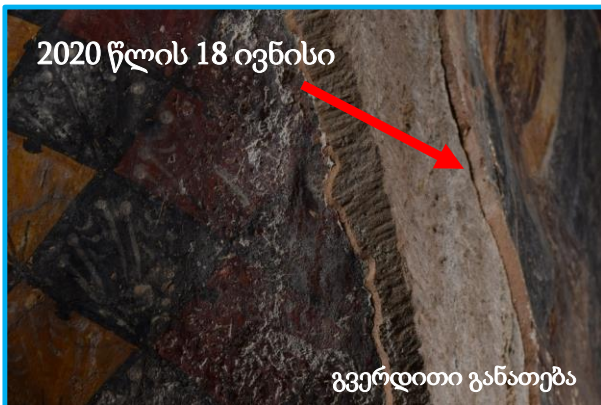
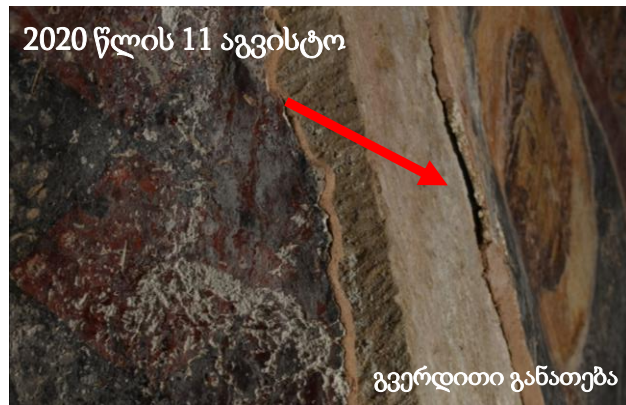
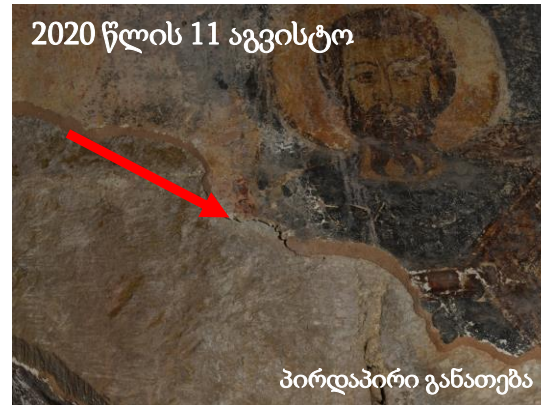
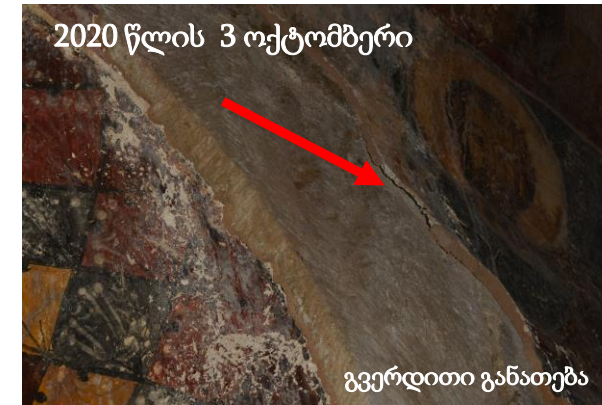
ლოკაცია: სამხრეთი კედელი, ქვედა რეგისტრი (ლიობთან)

18 ივნისისა და 11 აგვისტოს მონიტორინგის შედარებით ანალიზმა ცხადყო დაზიანების აქტიურობა. 18 ივნისს დაფიქსირებული განშრევაბული ქიმი 10 აგვისტოს ჩამოვარდნილი დაგვხვდა.

2013 წელს დატანილი ქიმები, რომლებიც კიდეების გამაგრების ფუნქციით გაკეთდა, ქვის ზედაპირს მოცილებულია. კავშირი დაკარგულია ქიმსა და ორიგინალ შელესილობას შორისაც.

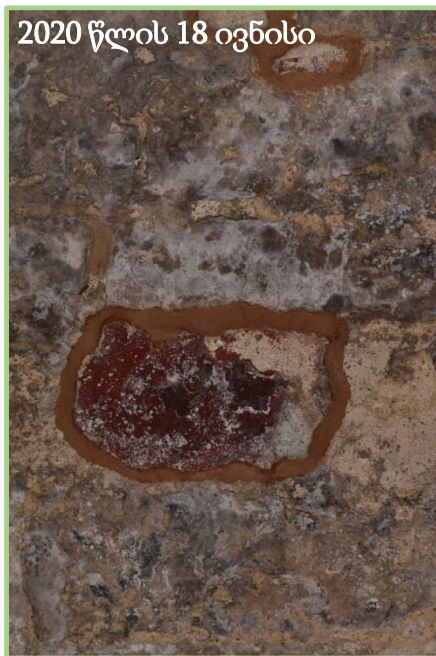
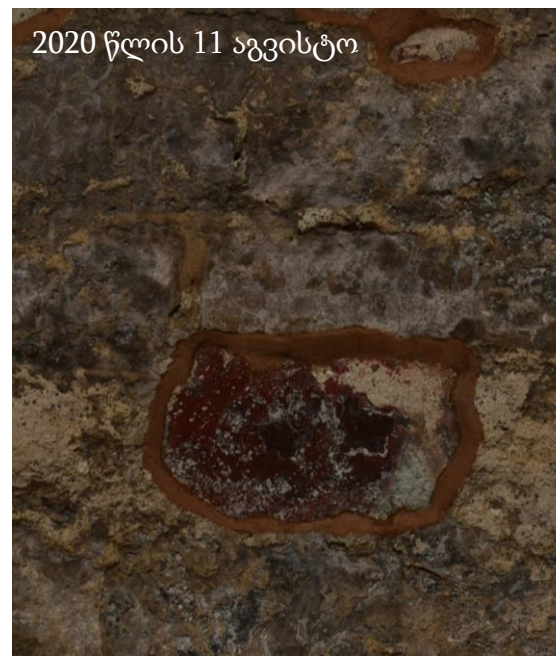
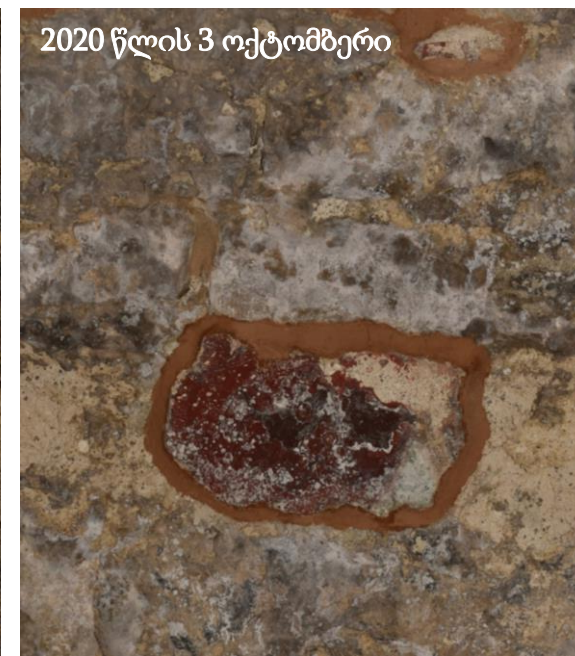
ლოკაცია: კამარის ცენტრალური ნაწილი

დაზიანების ტიპი: გამომარილება და შეკეთების ფერის სახეცვლა

დაზიანების ტიპი: შეკეთების ფერის სახეცვლა
 კამარის ცენტრში ქიმები და შევსებები შემუქებულია, რამაც გააჩინა საფუძვლიანი ეჭვი მის სავარაუდო სისველეზე.

დეტალურმა დაკვირვებამ გამოავლინა შემდეგი დაზიანების ტიპი: გამომარილება (ფუფხვიით, ქერქისებრი შედარებით სქელი კრისტალური მასა, რომელიც ნადებივით ედება ფერწერული ფენის ზედაპირს). აღსანიშნავია შედარებით მსუბუქი გამომარილების აკვი, რომელიც ქიმებზე შეინიშნება.

3 ოქტომბრის მდგომარეობით დაზიანება სტაბილურია.

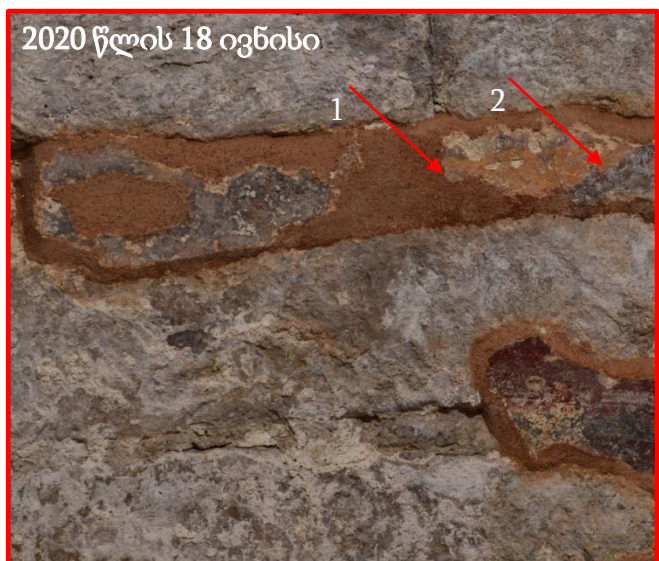
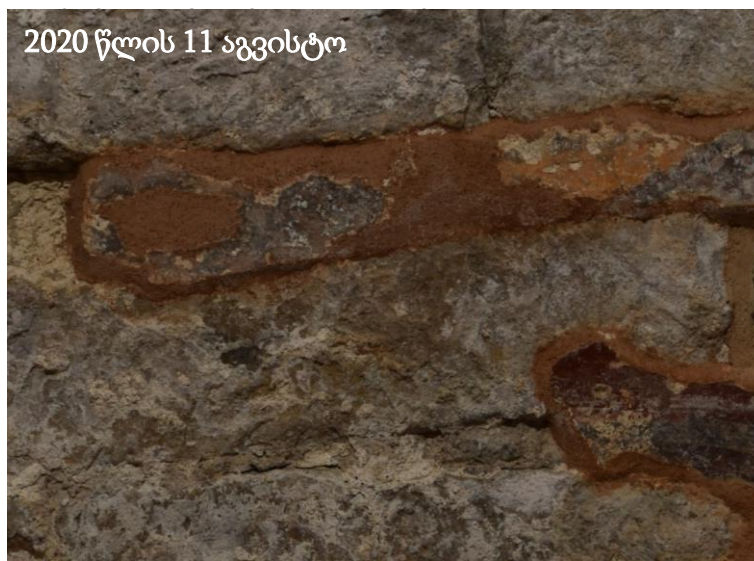
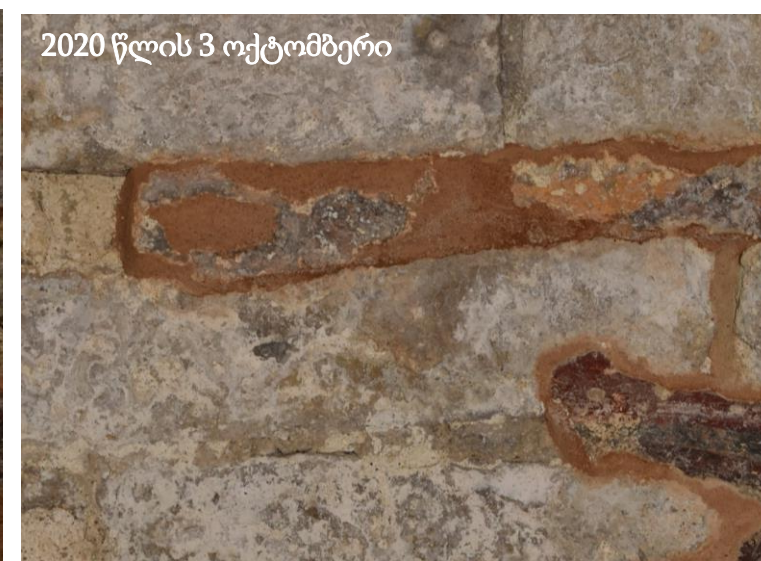
მარჯვნივ მოცემულ ფოტოზე მუქი შეფერილობის ქიმისა და შევსების გარჩევა ადვილად შეიძლება. შემუქებულ/ტენის შემცველი შეკეთებები მოყავისფრო შეფერილობისაა (1), მაშინ როდესაც დაუზიანებელი შეკეთებები მოვარდისფრო შეფერილობის (2).

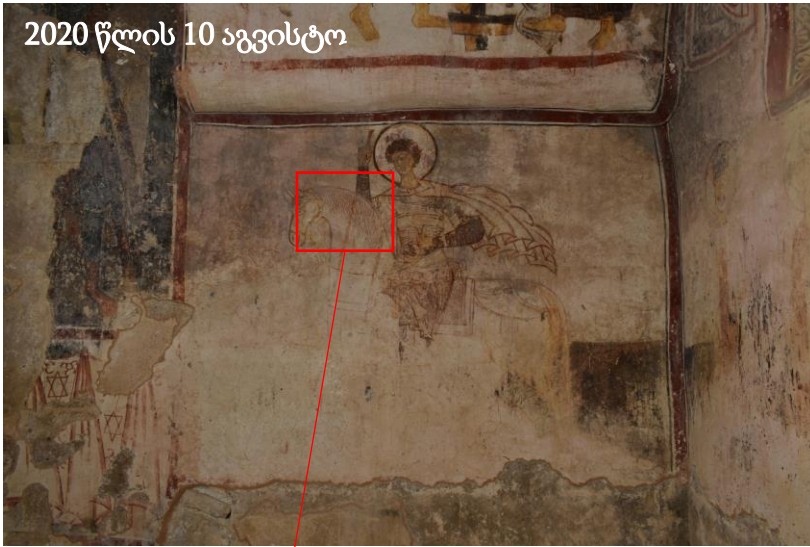
ლოკაცია: სამხრეთი კედელი, დასავლეთი სველა, ქვედა რეგისტრი

დაზიანების ტიპი: გამომარილება და შეკეთების ფერის სახეცვლა

გამომარილების ტიპი: კომბინირებული (ნაფიფქი და მყარი კრისტალური მასა)

ფასადზე არსებულ სველ არეებს (წვიმის დროს ნათლად აღიქმება) ინტერიერის მხრიდან გამომარილების დაზიანება აღენიშნება.

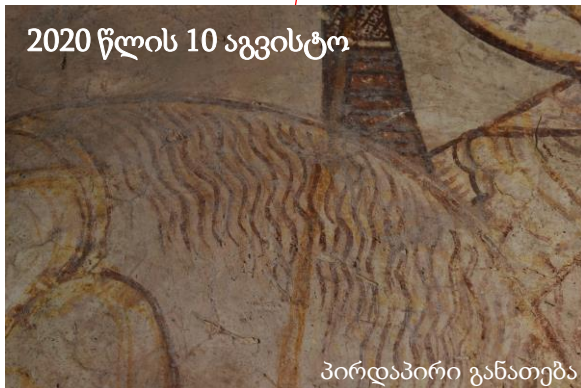
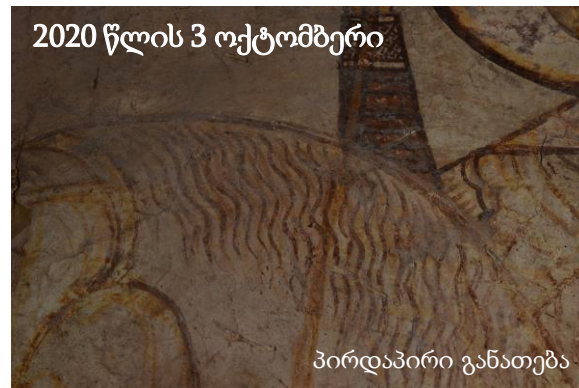
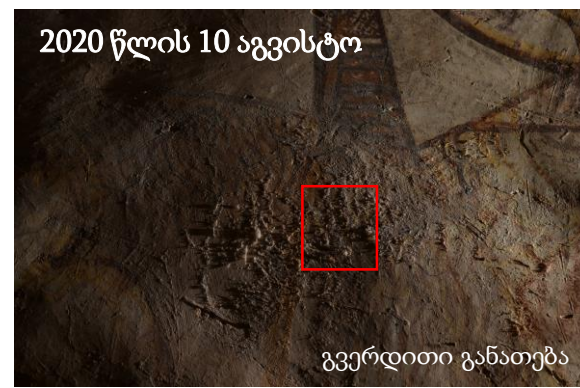
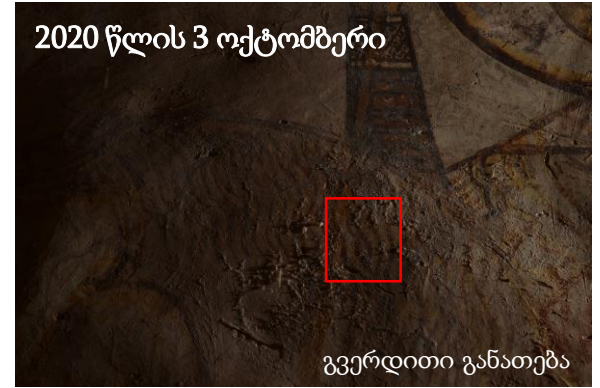
2020 წლის 10 აგვისტოსა და 3 ოქტომბრის შედარებითი ანალიზის თანახმად გამომარილების **ნაწილობრივი დანაკარგი აღინიშნება.**

გამომარილების **ნაწილობრივი დანაკარგი**

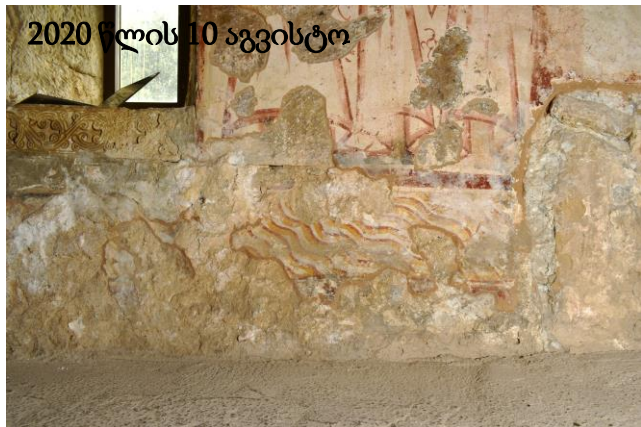
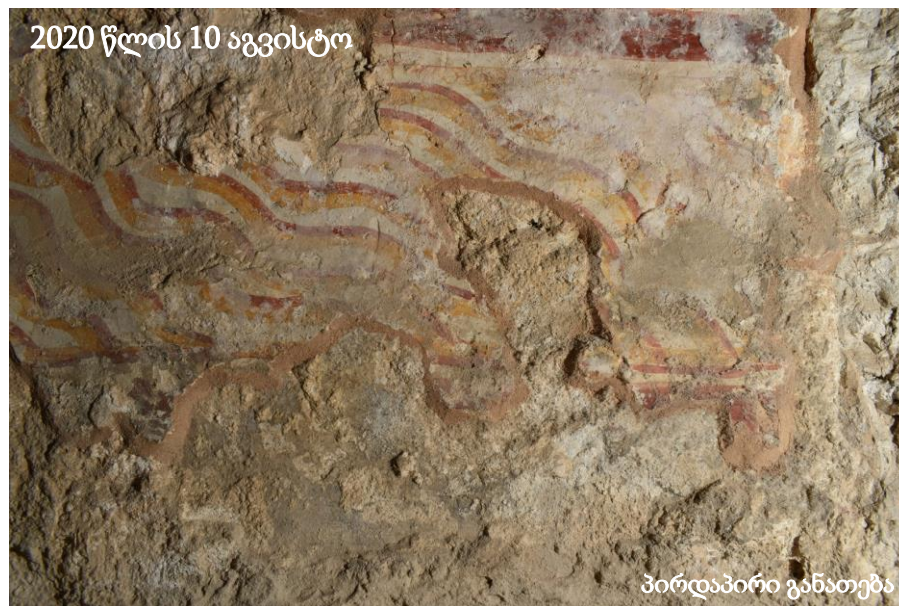
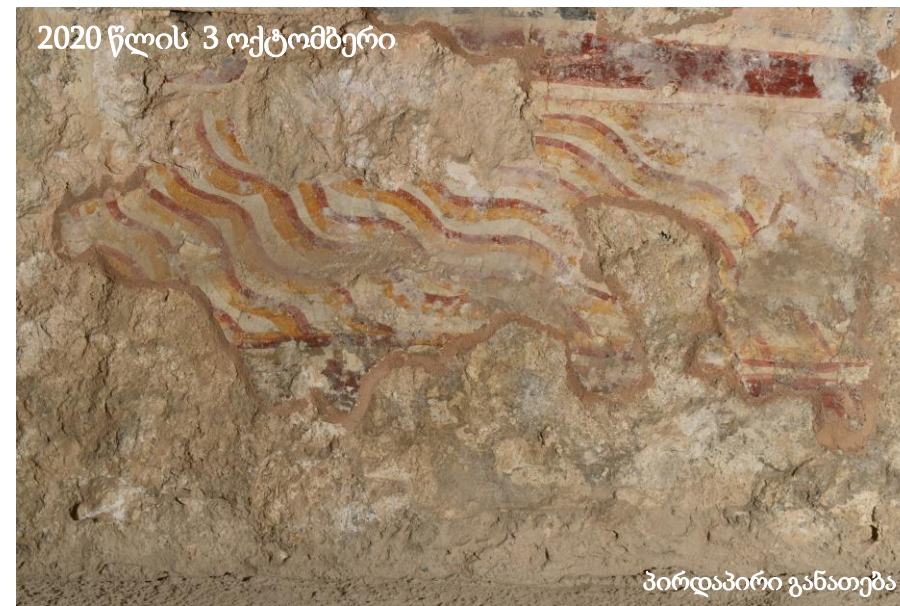
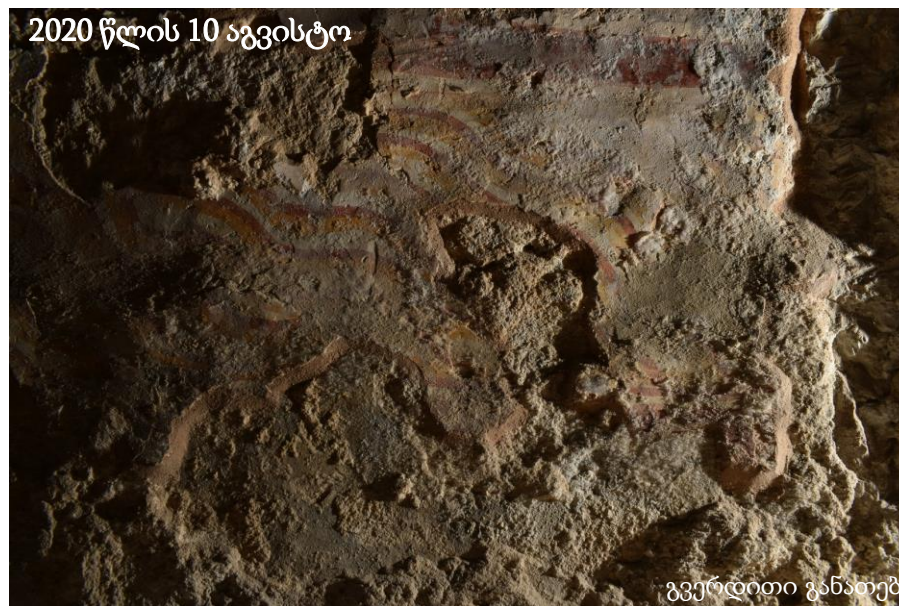
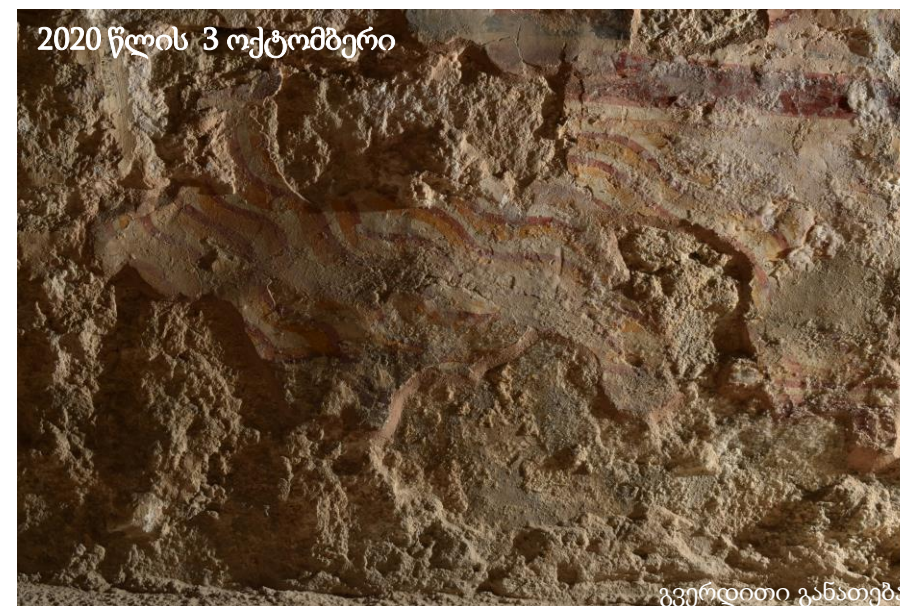
დაზიანების ტიპი: გამომარილება ლოკაცია: სამხრეთი კედელი, ქვედა რეგისტრი

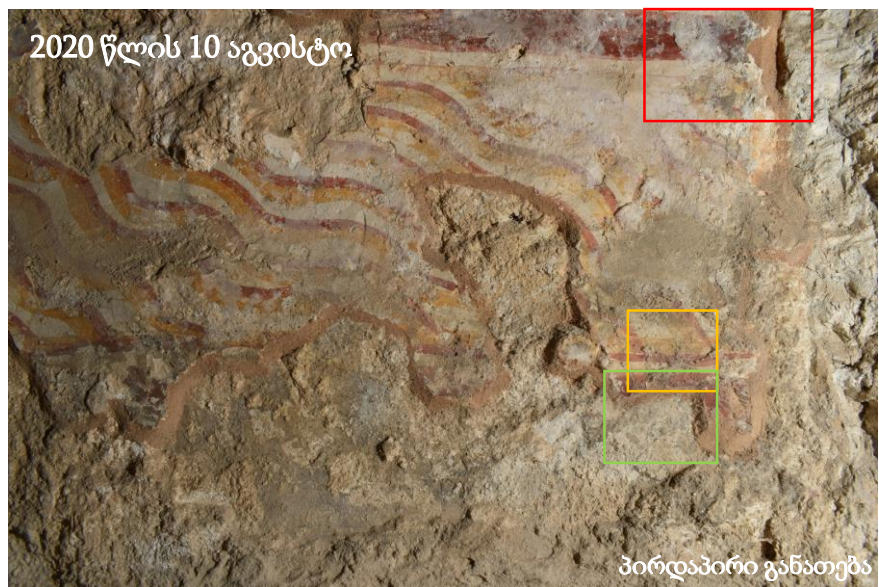
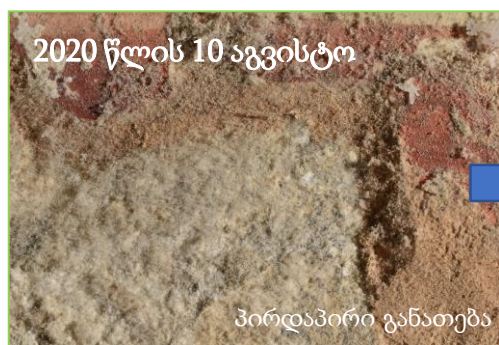
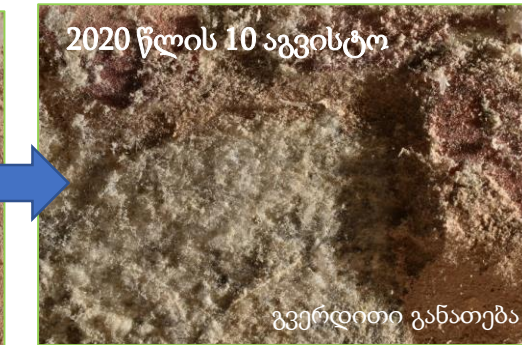
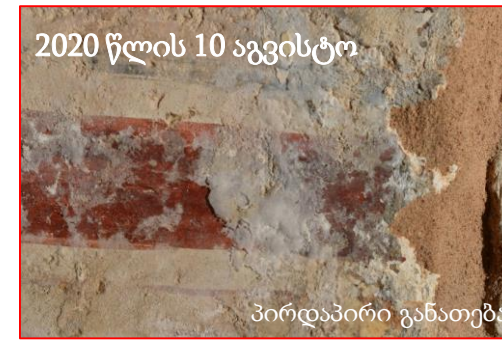
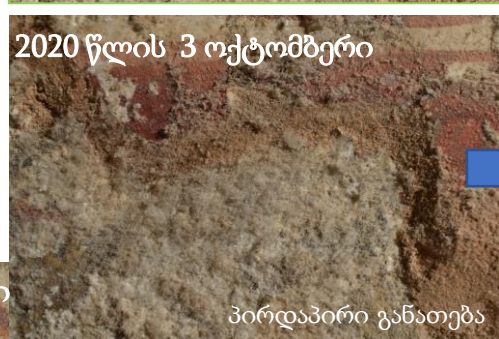
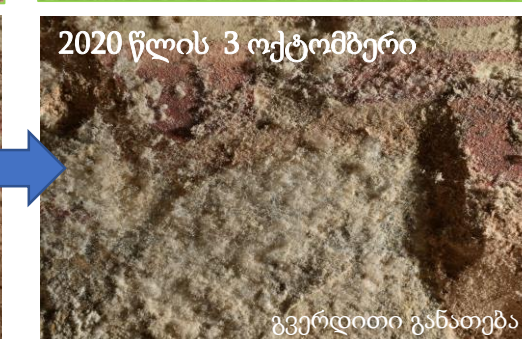
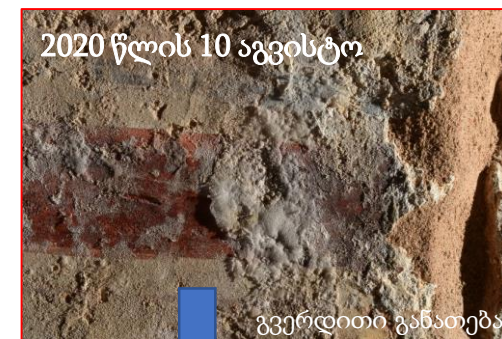
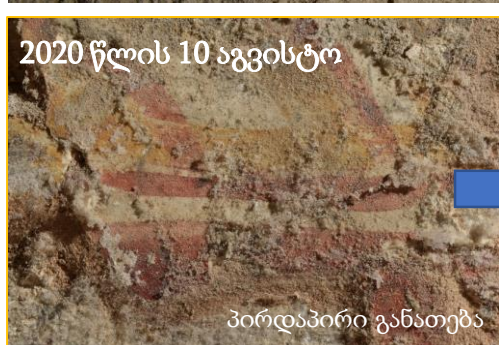
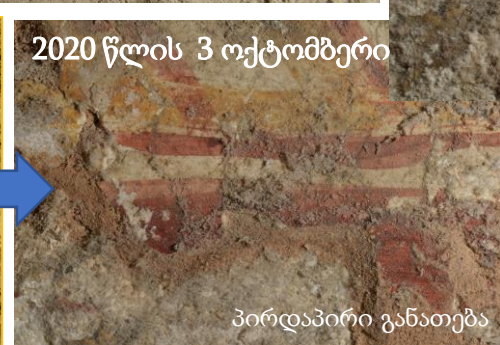
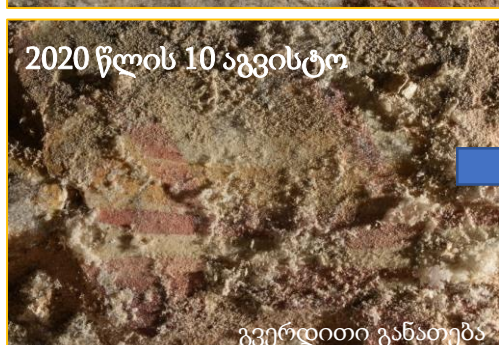
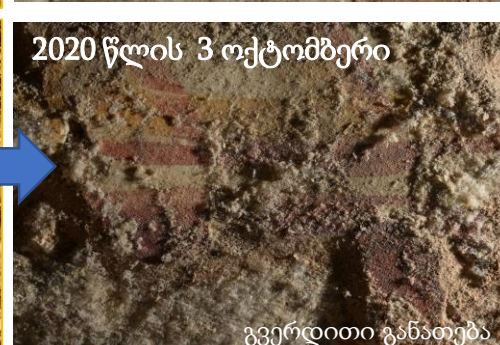
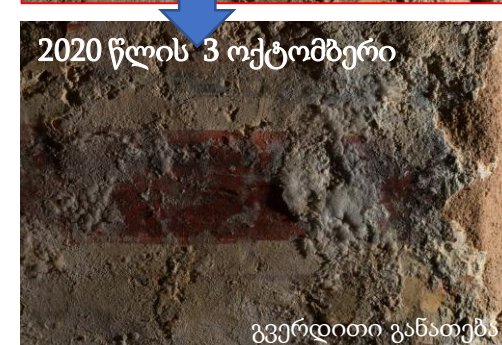
დაზიანების ტიპი: *გამომარილება* ლოკაცია: *სამხრეთი კედელი, ქვედა რეგისტრი*

2-3 ოქტომბრის მდგომარეობით დაზიანების ცვლილება არ შეინიშნება.

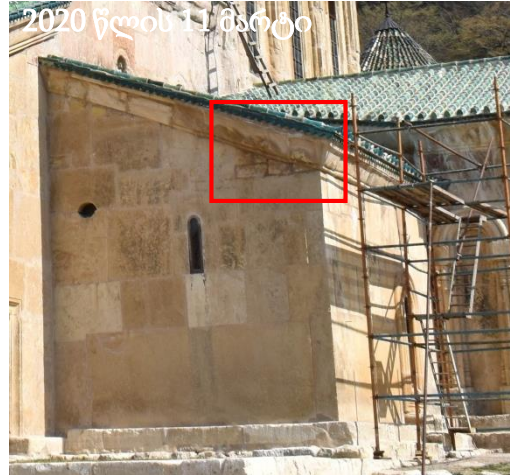
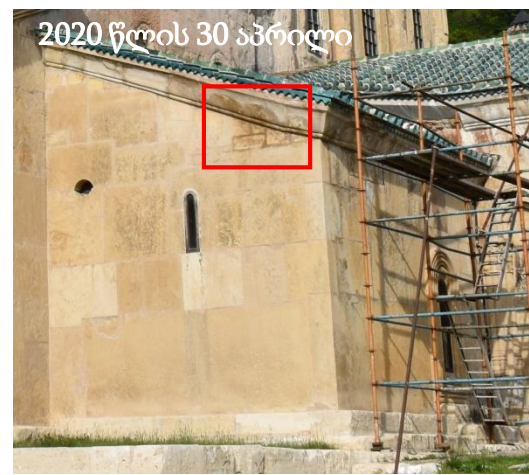
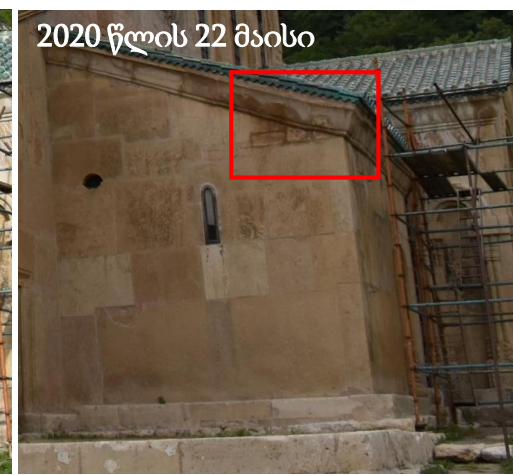
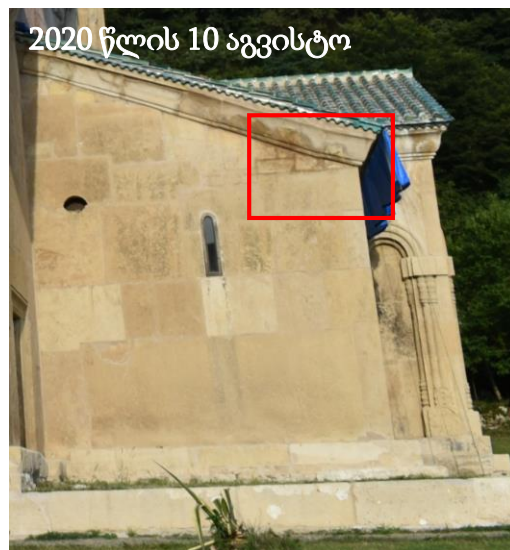
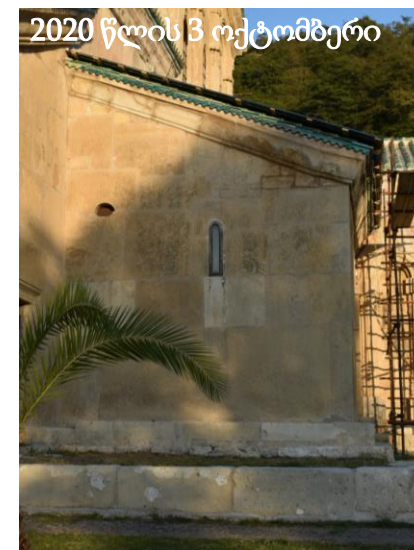
2019 წლის აპრილის ფოტოზე დაფიქსირებული სველი არეებიდან (იხ გვ 11), 2020 წლის მარტში სველი არე მხოლოდ დასავლეთ კედელზე ფიქსირდება, რომელიც სამონიტორინგე ადგილად შეირჩა

დასავლეთ კედელზე შერჩეული სამონიტორინგე არე მონიტორინგის ყველა ეტაპზე ინარჩუნებდა სიმუქეს, რაც მიუთითებს დაზიანების წყაროს შესაძლო აქტიურობაზე/არსებობაზე.

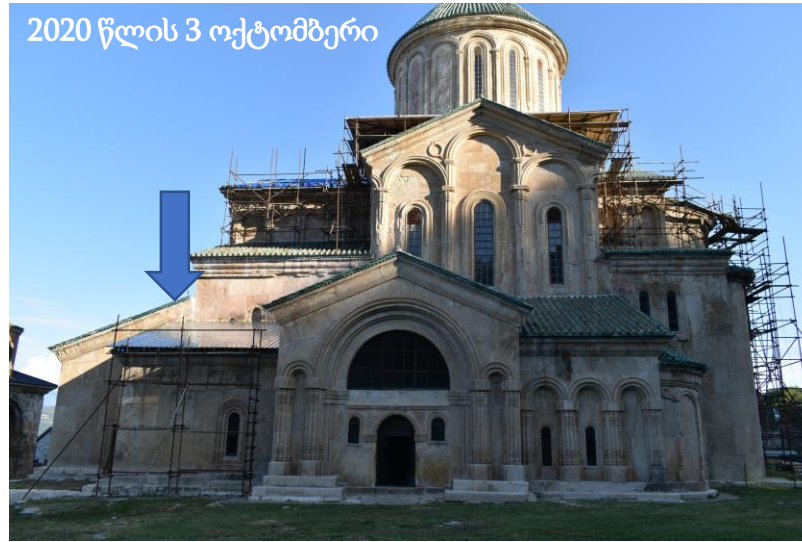
2020 წლის 3 ოქტომბერი

თუნუქით გადახურვა
