ანგარიში N1

გელათის ღვთისმშობლის
შობის სახელობის ტაძარი

გადახურვის, ფასადებისა და
კედლის მხატვრობის

გეგმიური მონიტორინგი

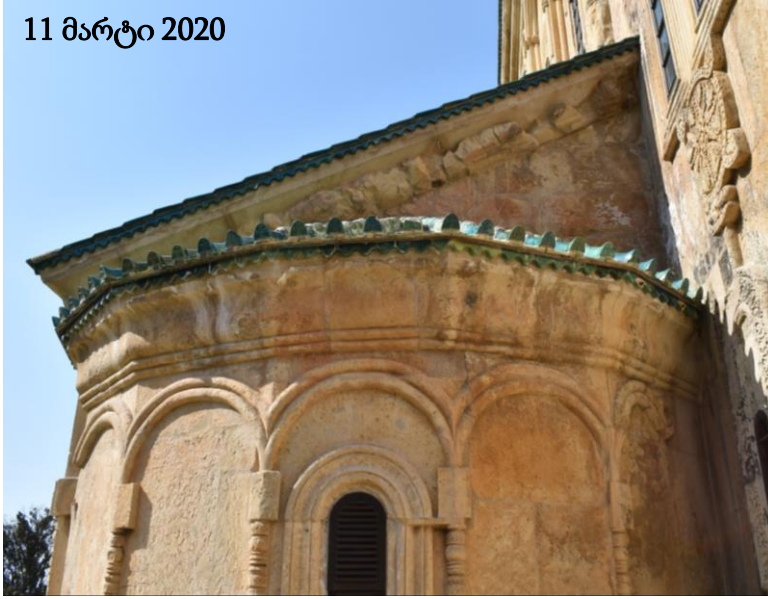
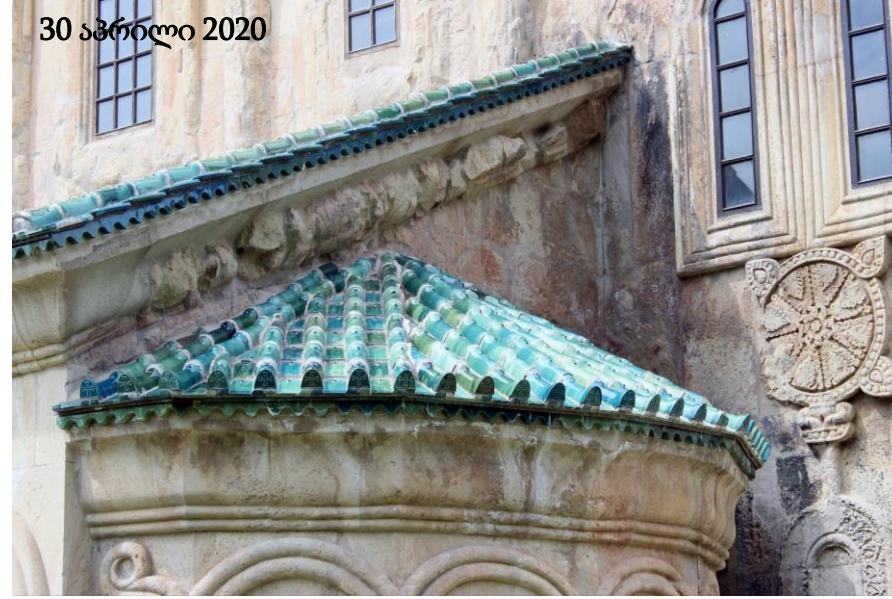
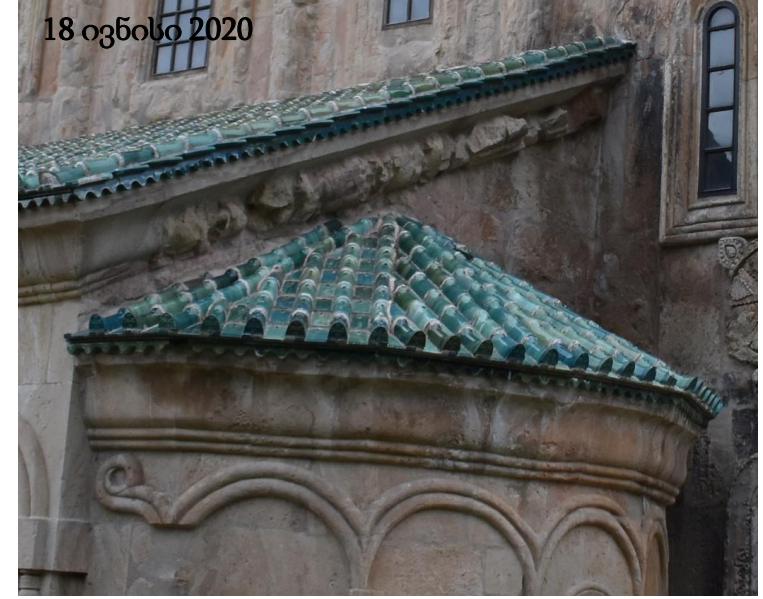
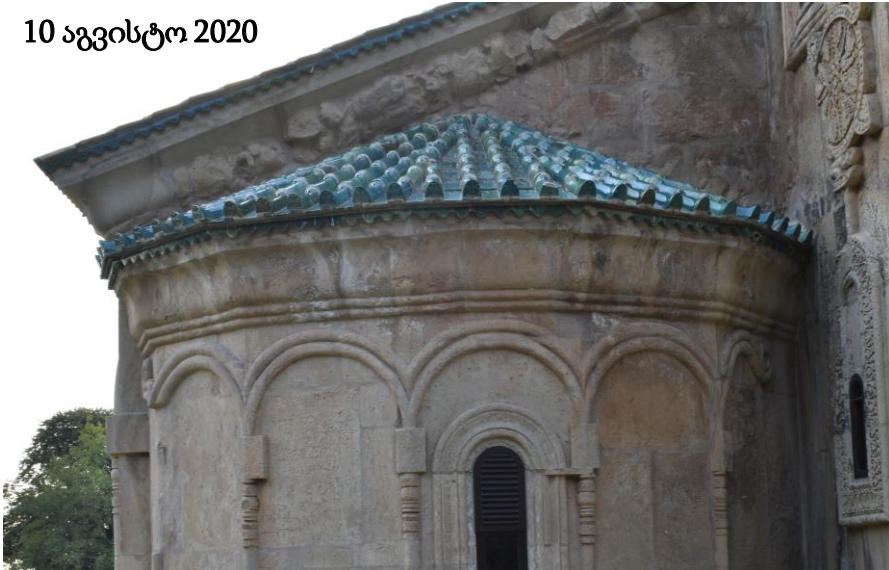
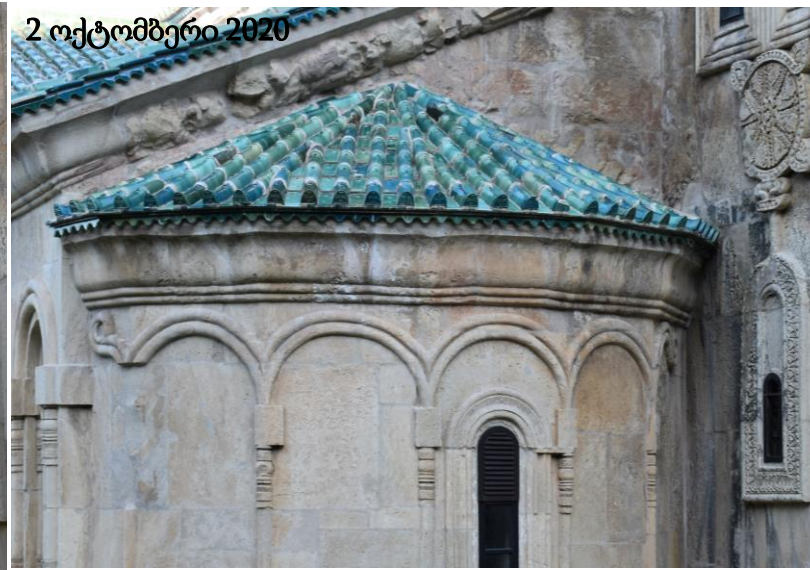
სამხრეთ-აღმოსავლეთი ეკვდერის აღმოსავლეთი ხედი

2020 წლის 30 აპრილის შემდგომ, 18 ივნისის, 10 აგვისტოსა და 2 ოქტომბრის მონაცემების მიხედვით მდგომარეობის თვალთ ხილული მკვეთრი გაუარესება არ შეიმჩნევა

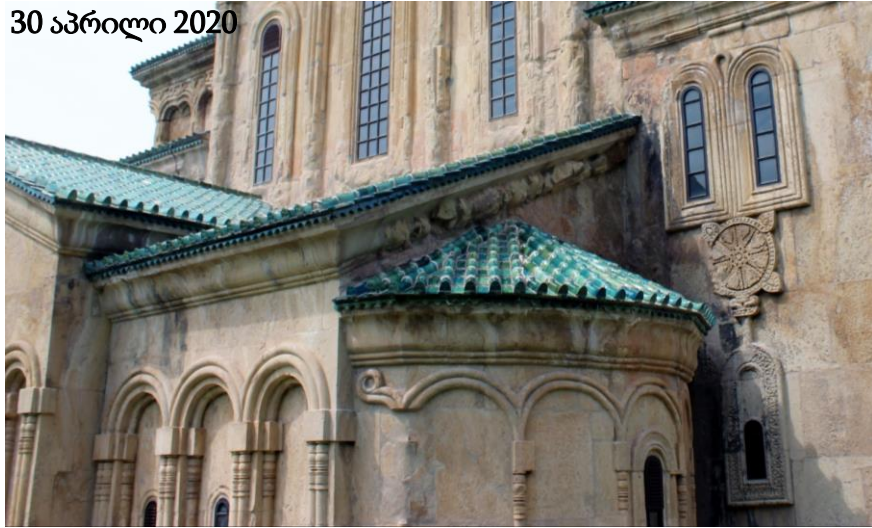
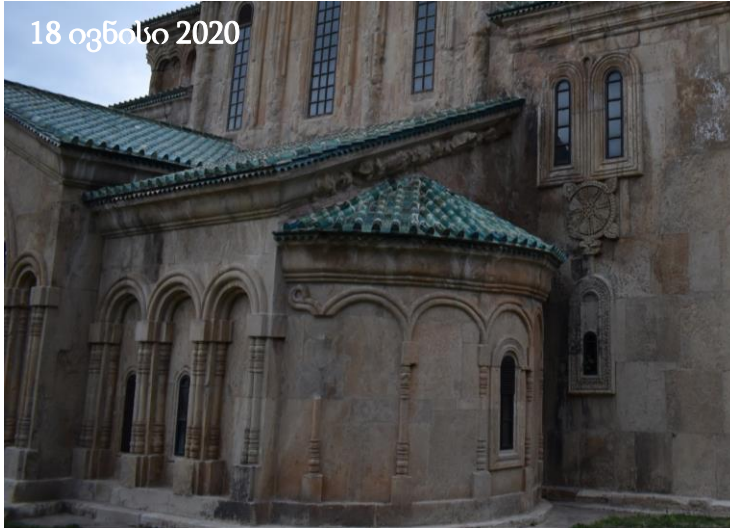
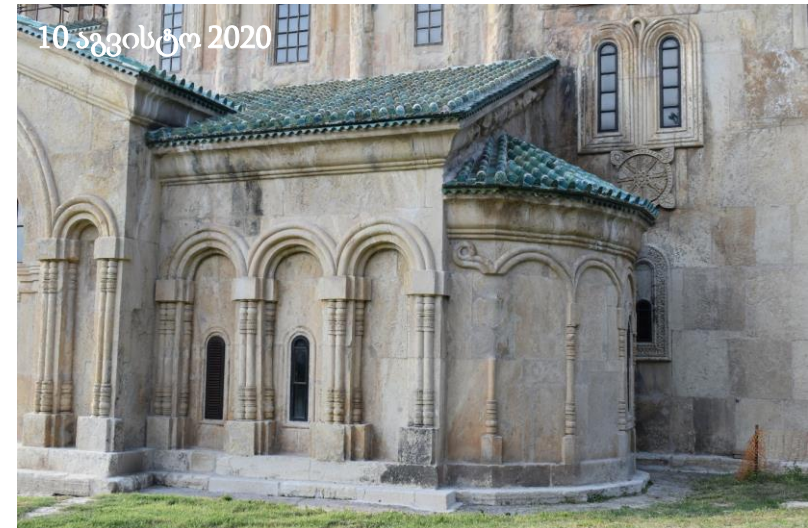
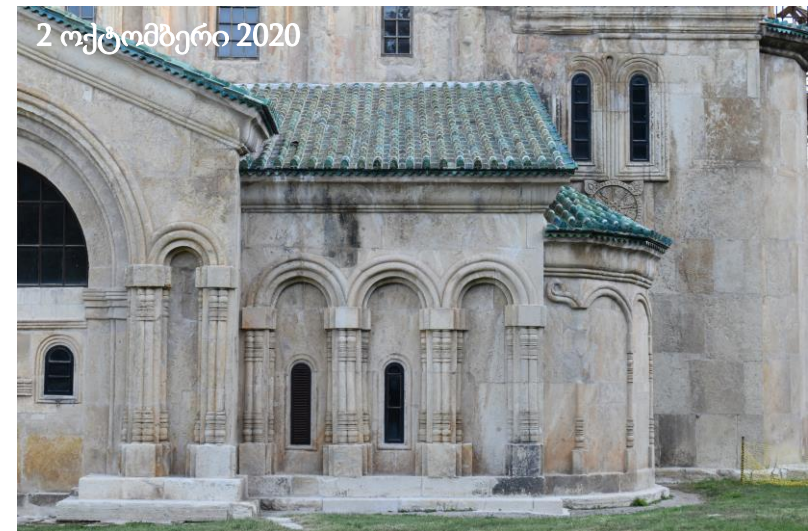
სამხრეთ-აღმოსავლეთი ეკვდერის სამხრეთი ხედი

2020 წლის 30 აპრილის შემდგომ, 18 ივნისის, 10 აგვისტოსა და 2 ოქტომბრის მონაცემების მიხედვით მდგომარეობის თვალთ ხილული მკვეთრი გაუარესება არ შეიმჩნევა

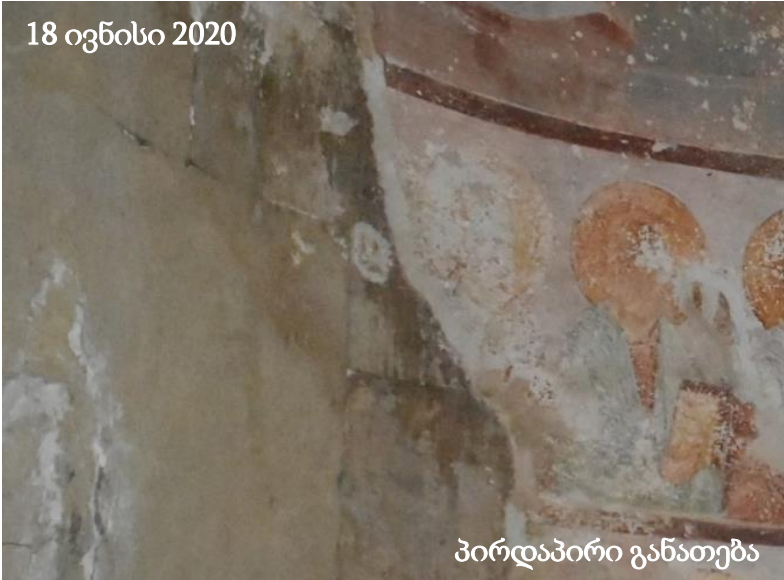
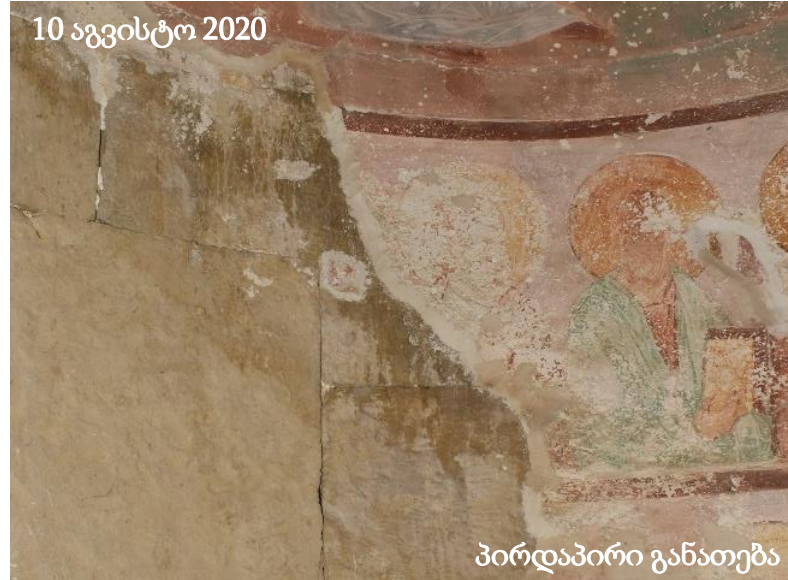
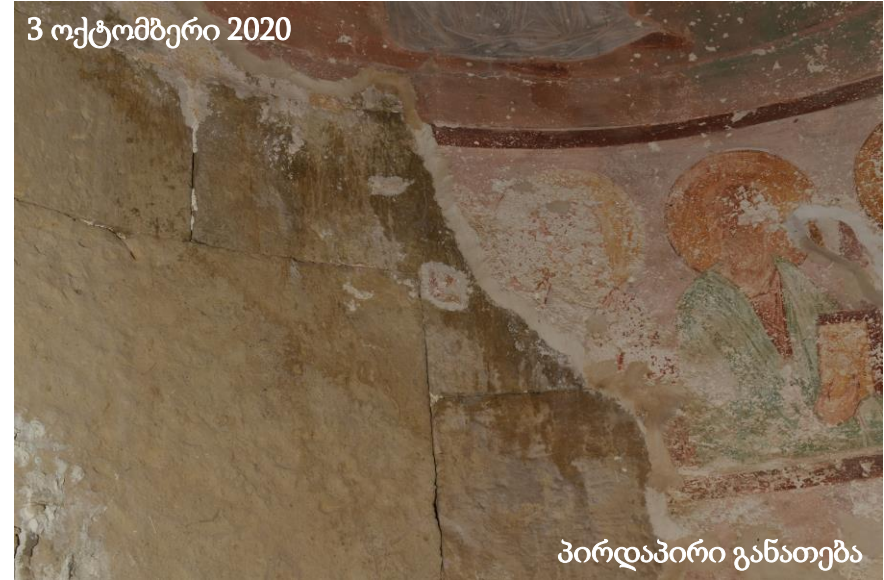
ლოკაცია: აღმოსავლეთის აფსიდი,
ჩრდილოეთი მხარე

დაზიანების ტიპი: ქვის ფერის
სახეცვლა/ შემუქება;
გამომარილება

18 ივნისის შემდგომ 10 აგვისტოსა და 2
ოქტომბრის მონაცემების მიხედვით
მდგომარეობის თვალთ ხილული მკვეთრი
გაუარესება არ შეიმჩნევა

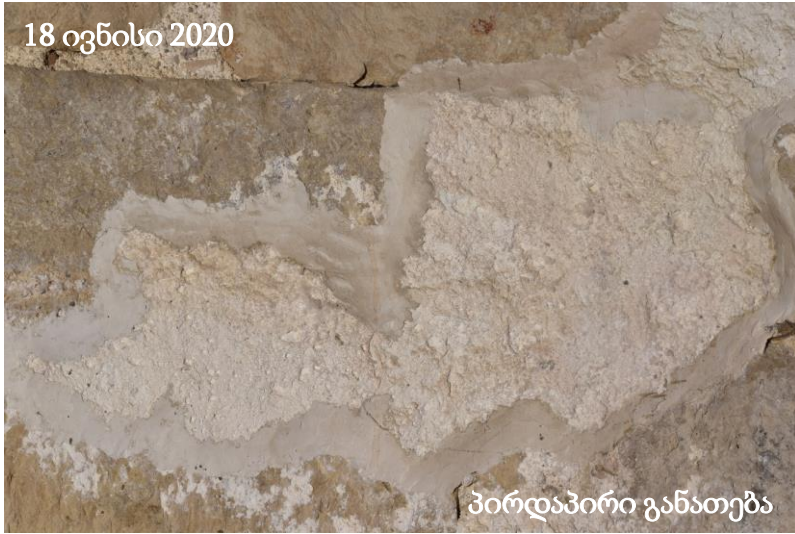
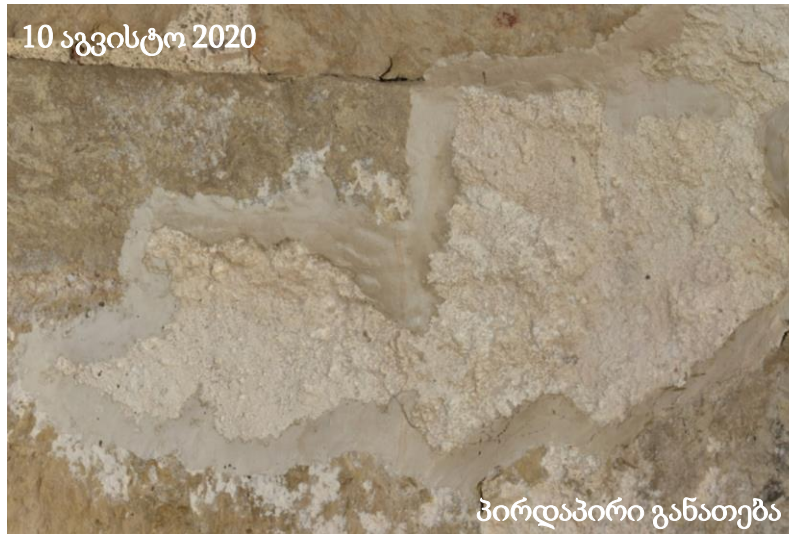
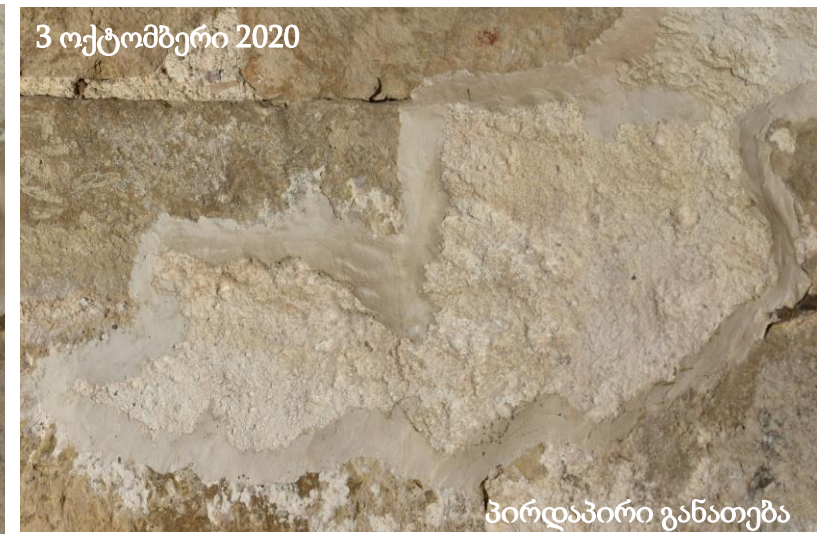
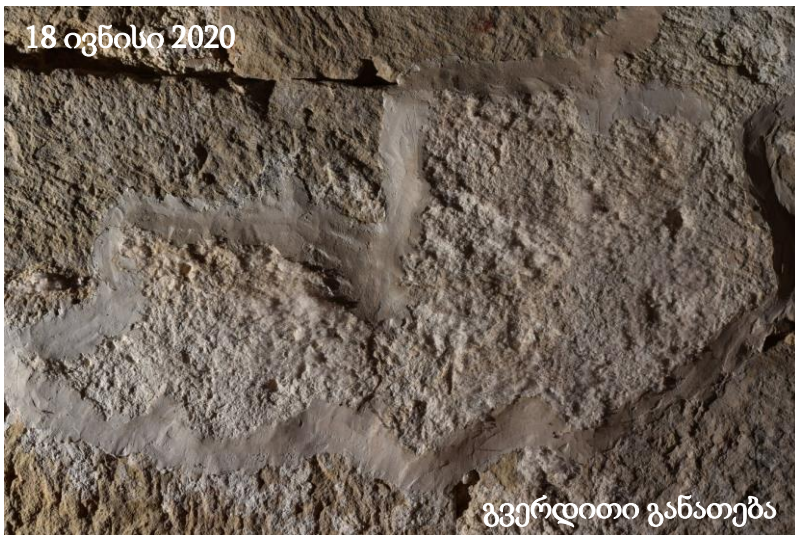
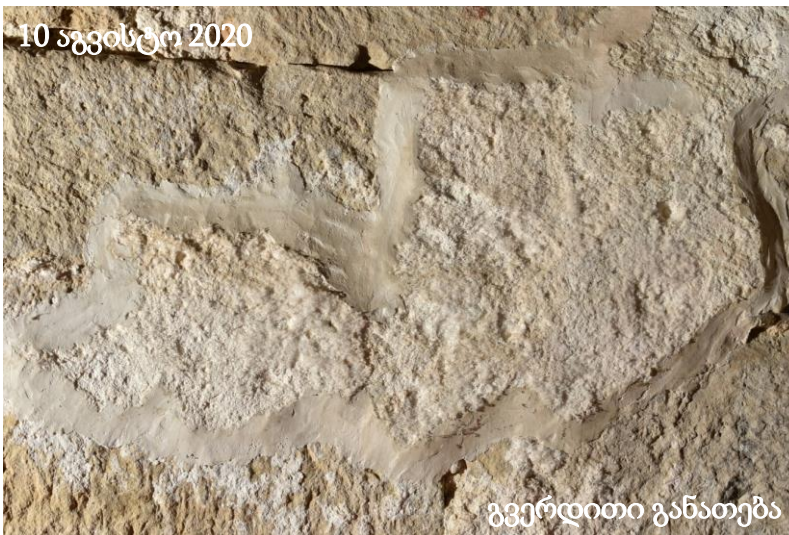
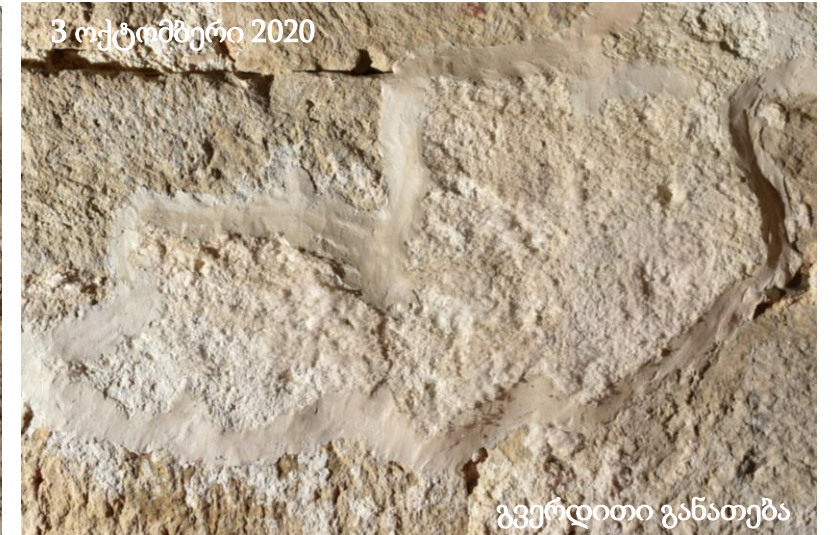
ლოკაცია: აღმოსავლეთის აფსიდი,
ჩრდილოეთი მხარე

დაზიანების ტიპი:
გამომარილება

18 ივნისის შემდგომ 10 აგვისტოსა და 2 ოქტომბრის მონაცემების მიხედვით მდგომარეობის
თვალთ ხილული მკვეთრი გაუარესება არ შეიმჩნევა.

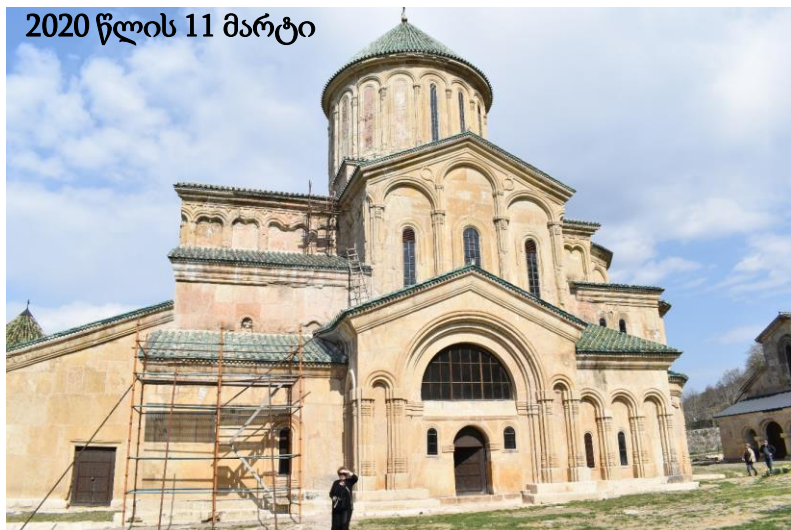
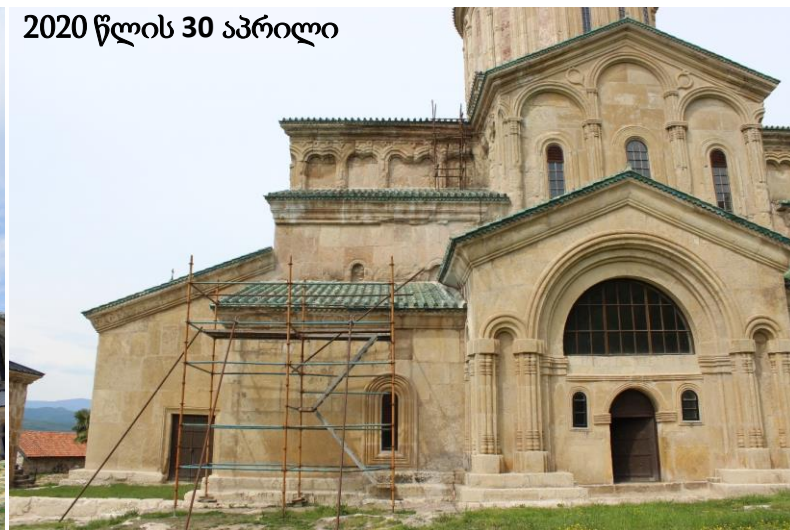
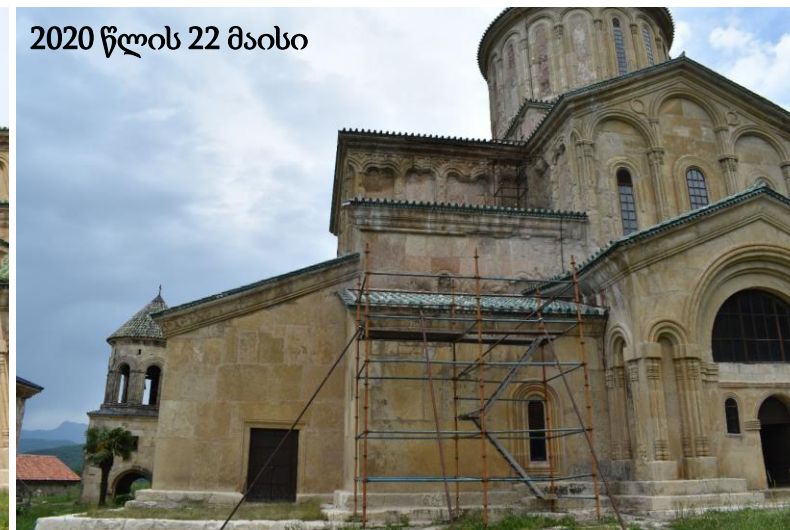
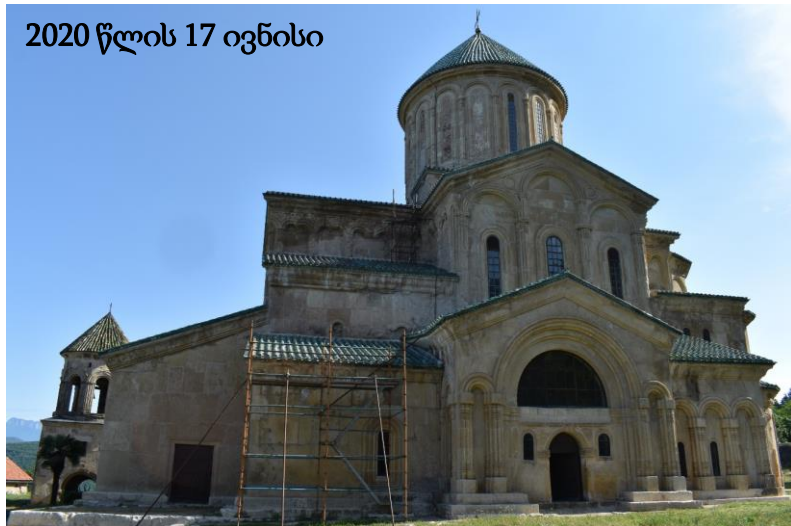
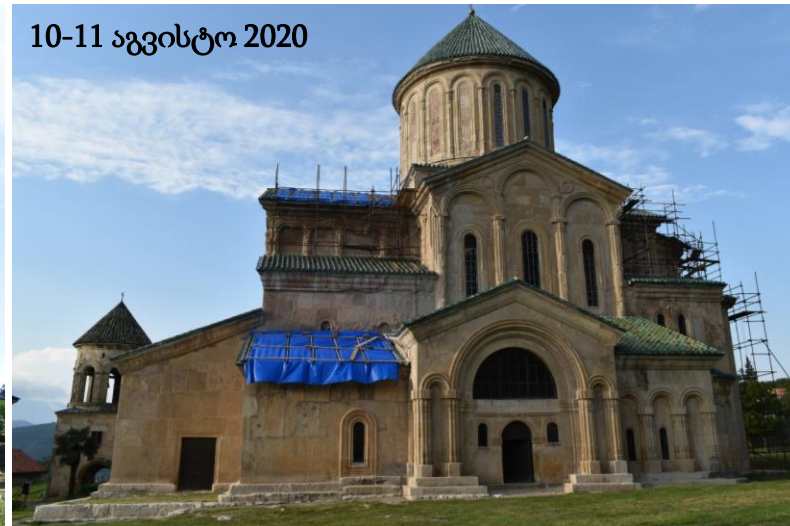
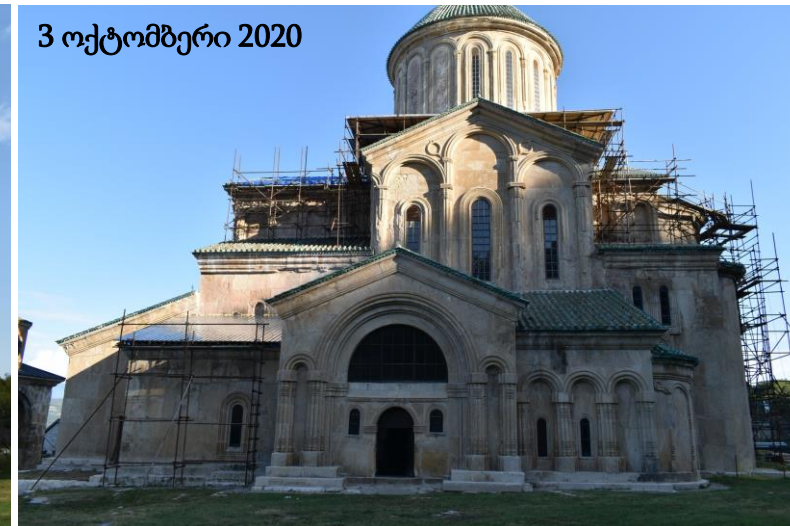
სამხრეთი კარიბჭე, ექსტერიერი, სამხრეთი კედელი - მონიტორინგი

2020 წლის მონიტორინგით, სამხრეთ კარიბჭის სამხრეთ კედელზე არ შეინიშნება მდგომარეობის ცვლილება.

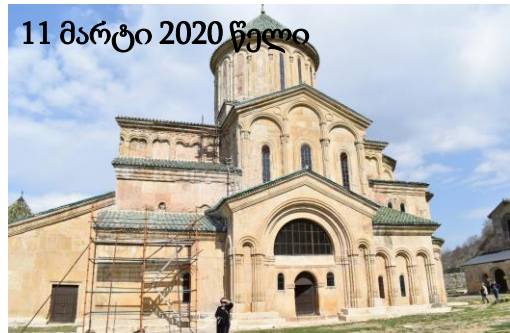
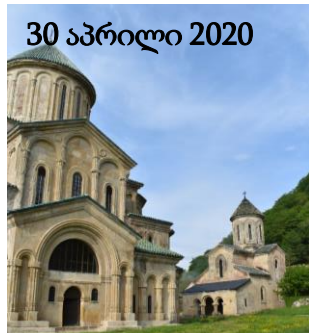
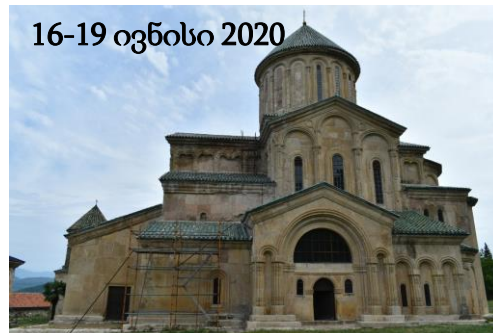
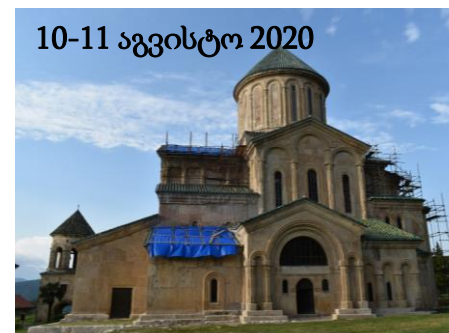
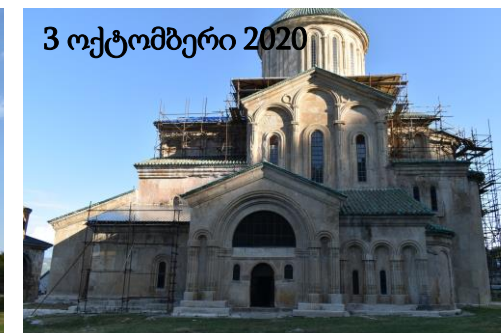
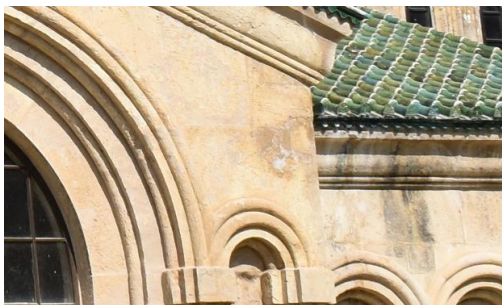
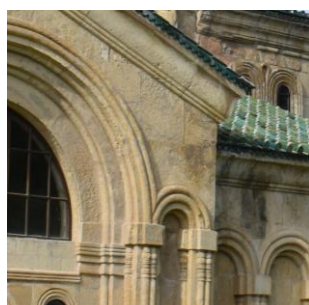
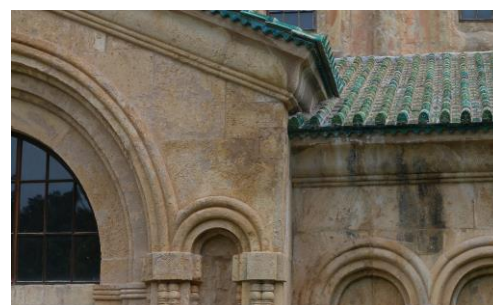
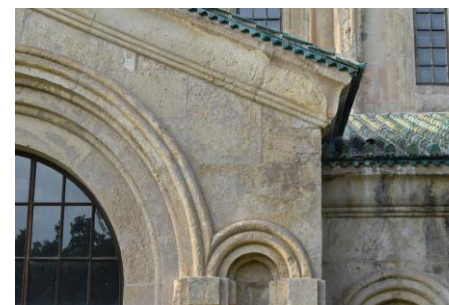
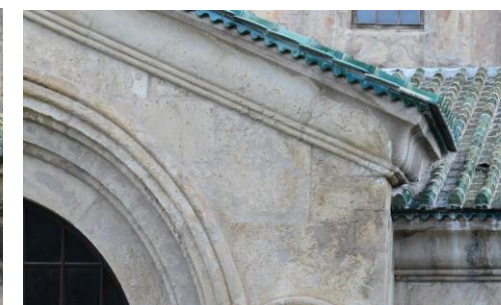
დაზიანების ტიპი: გამომარილება და ქვისა და შეკეთების ფერის სახეცვლა, განშრევა

სამხრეთი კედლის აღმოსავლეთ კუთხეში დაფიქსირებული *გამომარილება 11 მარტის მერე არ დაფიქსირებულა.*

ქვისა და შეკეთების ფერის სახეცვლა/ ტენიანობის შემცველობა შენარჩუნებულია. თუმცა მარილის კრისტალები 30 აპრილს აღარ შეიმჩნევა

30 აპრილის შემდეგ ივნისის, აგვისტოსა და ოქტომბრის თვეებში ცვლილება არ შეინიშნება. ქვისა და შეკეთების სიმუქე შენარჩუნებულია

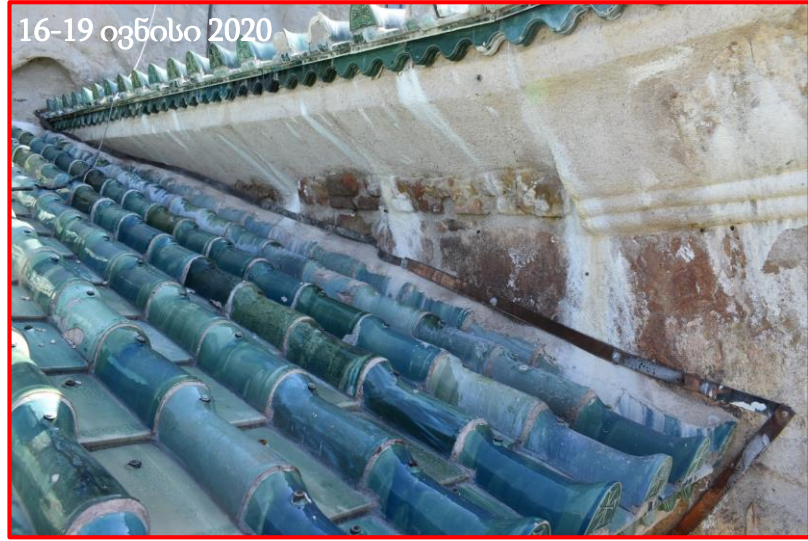
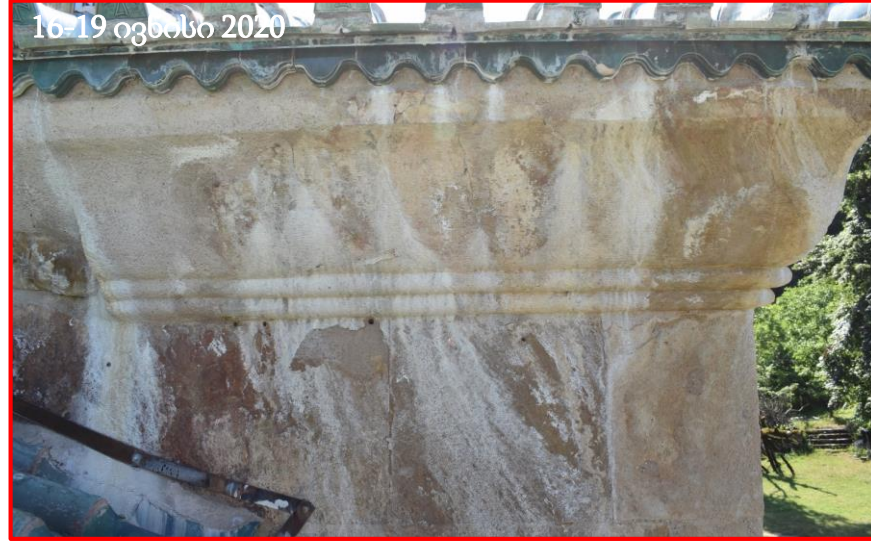
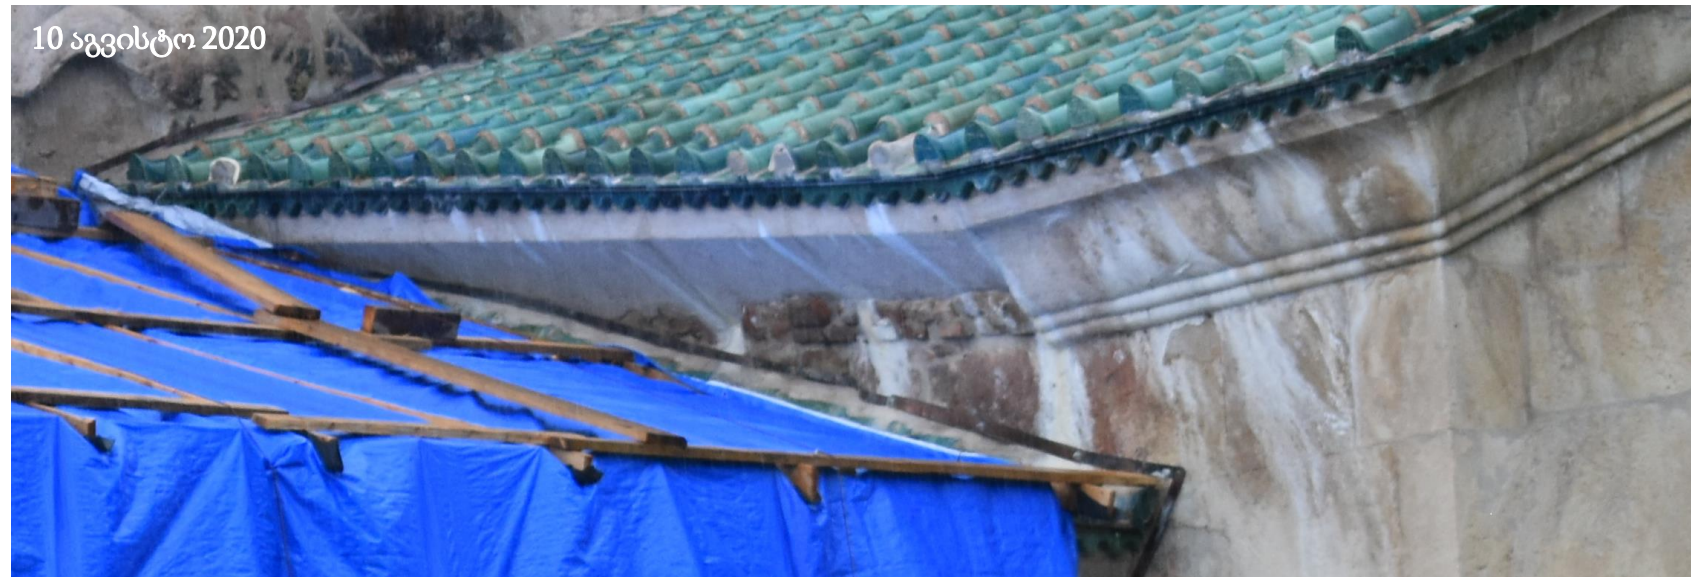
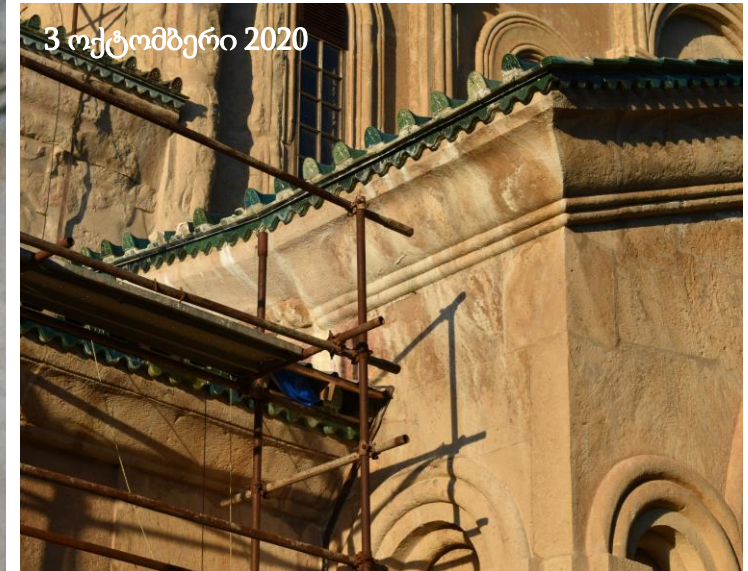
ლოკაცია: დასავლეთი კედლის ფრაგმენტი

დაზიანების ტიპი: გამომარილება

ფოტომონიტორინგის შედეგად 3 ოქტომბერს დაზიანების თვალით ხილული მკვეთრი გაუარესება არ ფიქსირდება, თუმცა წვიმის დროს კედლებზე და მარილის სქელ ნადებზე წყლის აქტიური ზემოქმედება გრძელდება.

მარილის ნადების კედლის ზედაპირზე განაწილება ემთხვევა მოჭიქული კრამიტის ბმებს, მარილი ვერტიკალურად მოყვება კედელს და ბოლოსკენ ფართოვდება. გამომარილება შეინიშნება ფარდებზე და მათ ქვეშ. აღნიშნული დაკვირვება მიუთითებს კრამიტის დაგების ტექნიკურ გაუმართაობასა და მისი ფიზიკური მახასიათებლების ნაკლოვანებაზე.

19 ივნისის შემდეგ მკვეთრი გაუარესება არ შეიმჩნევა.

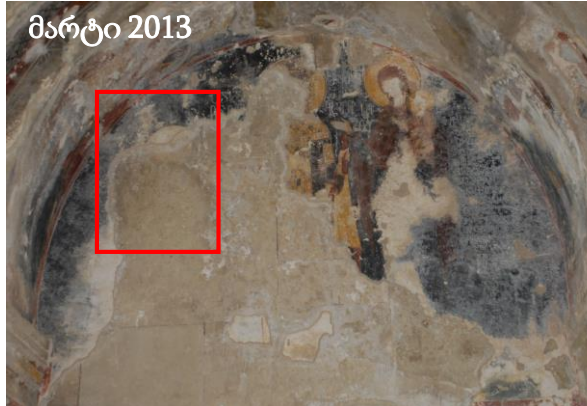
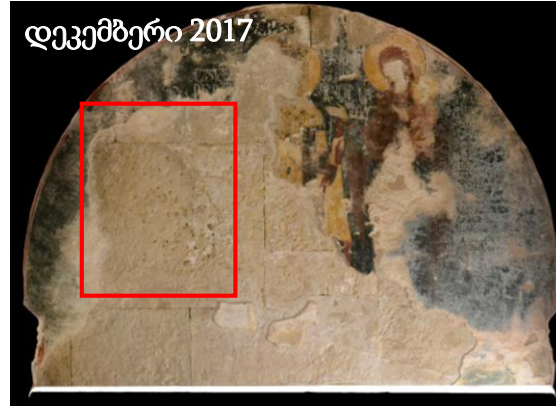
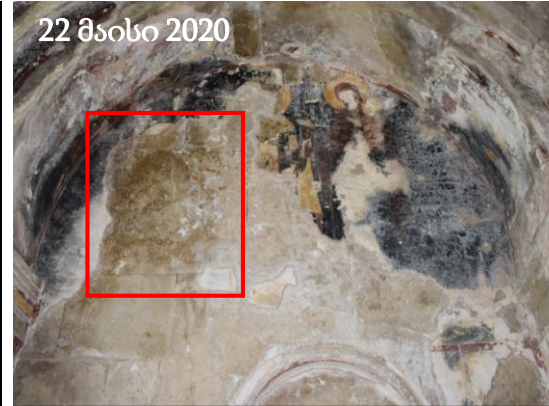
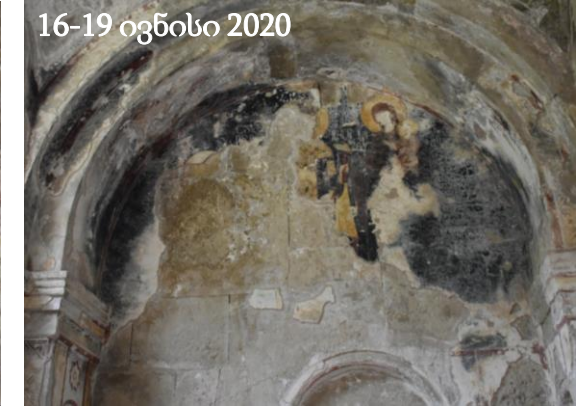
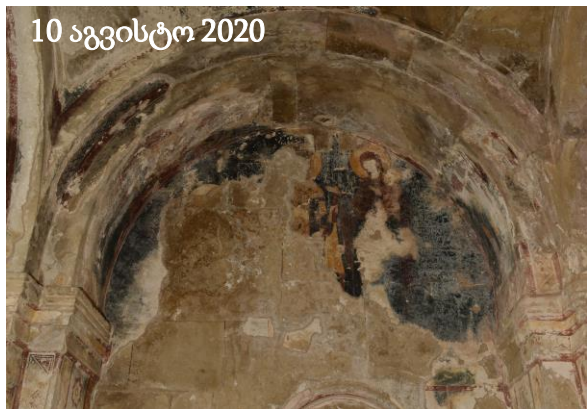
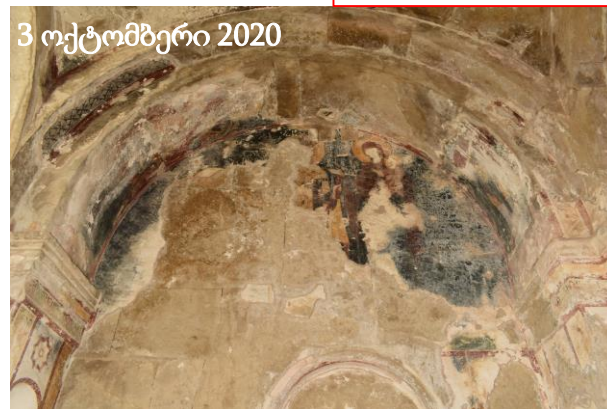
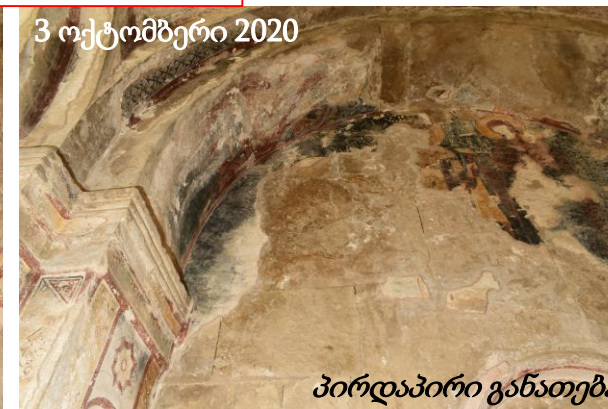
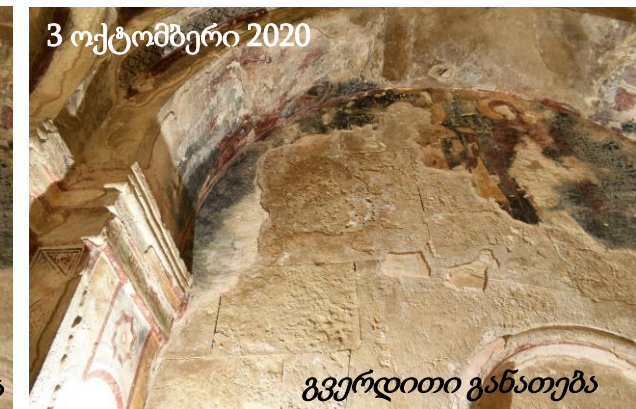
ლოკაცია: დასავლეთი კედელი

2013 წლის კედლის მხატვრობის საკონსერვაციო პროექტის განხორციელებისას დასავლეთ კედელზე სიმუქე მსუბუქად შეიმჩნევა, იგივე მდგომარეობა ფიქსირდება 2017 წლის დეკემბრის ფოტოზეც, ხოლო 2020 წლის 22 მაისს, დასავლეთი კედლის ქვის წყობის დიდი არე სახეცვლილია - აღნიშნება მუქი შეფერილობა. ივნისის, აგვისტოსა და ოქტომბრის ფოტოებზე მდგომარეობის გაუარესება არ ფიქსირდება.

დაზიანების ტიპი: ქვის შემუქება

მდგომარეობის მკვეთრი გაუარესება

ვიზუალური დაკვირვებით თვალით ხილული განსხვავება 2020 წლი 22 მაისის შემდგომ არ შეინიშნება

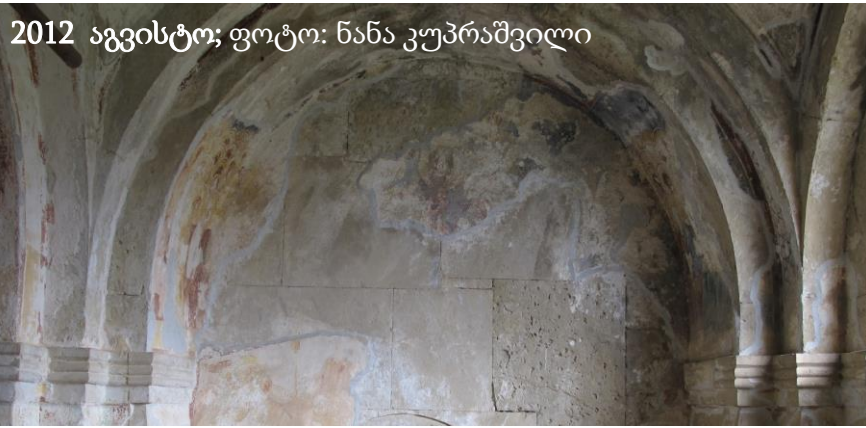
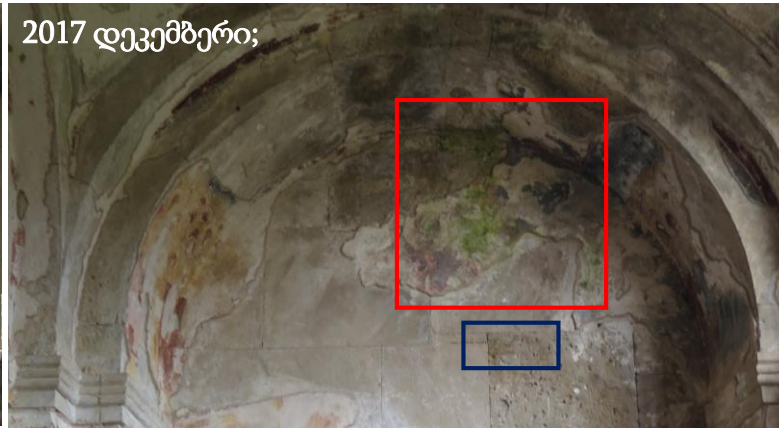
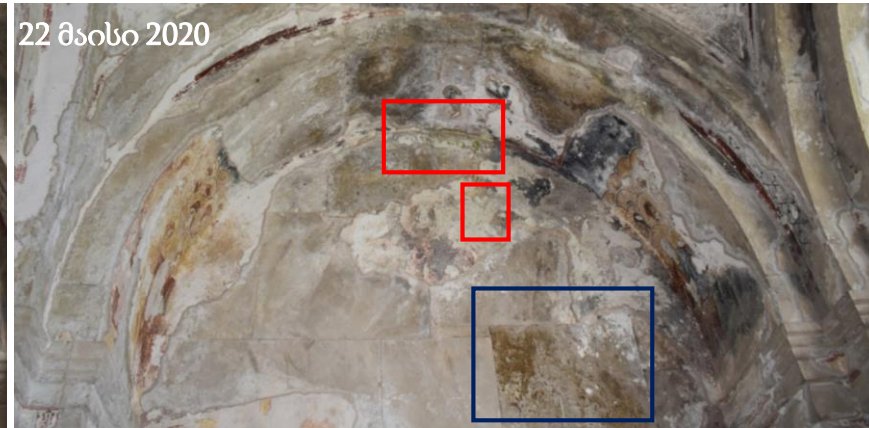
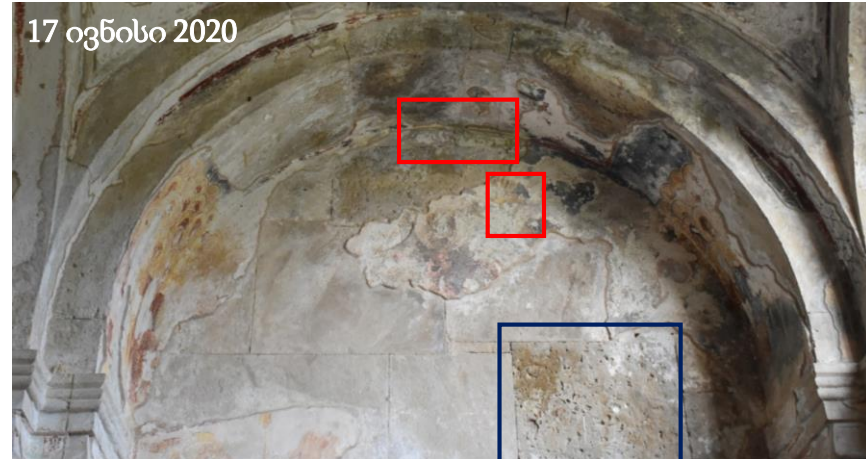
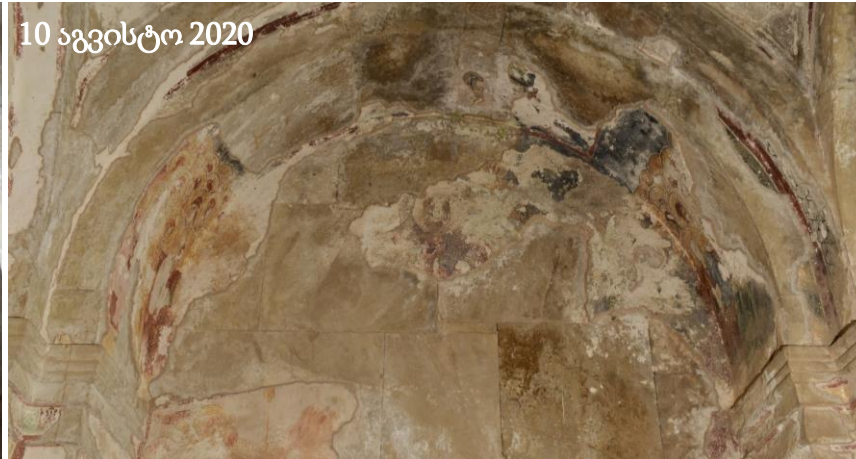
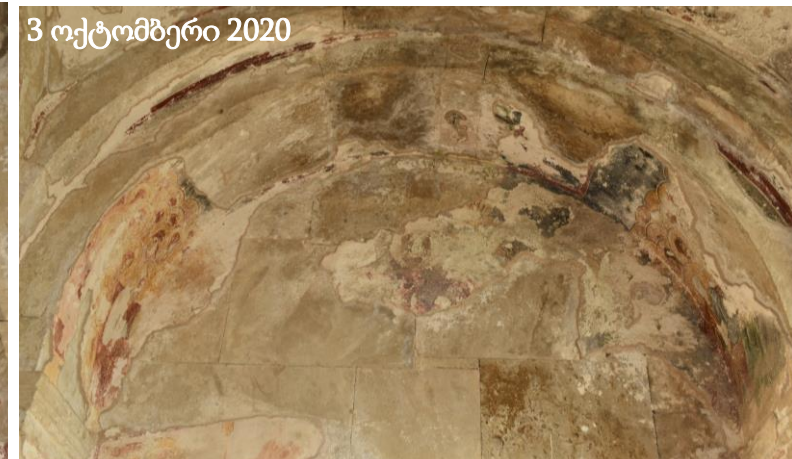
- 2012 წლის ფოტოზე, კარიბჭის აღმოსავლეთ კედელზე არ ფიქსირდება მნიშვნელოვანი დაზიანებები, თუმცა 2017 წელს გამოვლინდა ქვის შემუქებები (ლურჯი ჩარჩო) და ბიოაქტივობა (წითელი ჩარჩო).
- მწვანე ფერის ბიოლოგიური აგენტი ცენტრალურ და აღმოსავლეთ ნაწილში ორიგინალ ქვაზე, შელესილობაზე, მხატვრობასა და შეკეთებაზე დაფიქსირდა.

დაზიანების ტიპი: ქვის შემუქება და ბიოაქტივობა ლოკაცია: აღმოსავლეთი კედელი

- 2018 წელს მოხდა მისი შეწამვლა, რამაც მოაცილა მწვანე პატინა და დაუბრუნა ზედაპირს ორიგინალი სახე.
- 2020 წლის 22 მაისს ბიოაქტივობა კვლავ შეინიშნება, თუმცა ძალიან მცირე მასშტაბზე. ძირითადად კედლის სიბრტყეების ბმებთან.
- 2020 წლის 22 მაისს ქვის შემუქებული არე გაფართოებული და გამკვეთებულია, მაშინ როდესაც 17 ივნისის ფოტოზე თითქოს აღნიშნული სიმუქის კლება შეიმჩნევა (იხ. ლურჯო ჩარჩო).
- 19 ივნისის შემდგომ, 10 აგვისტოსა და 3 ოქტომბერს ბიოაქტივობისა და შემუქებული ქვის ცვლილება არ დაფიქსირდება.

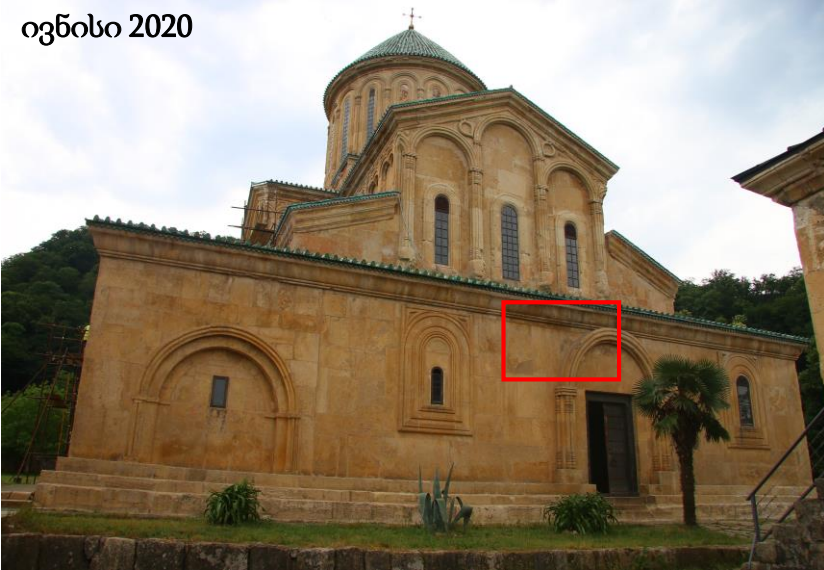
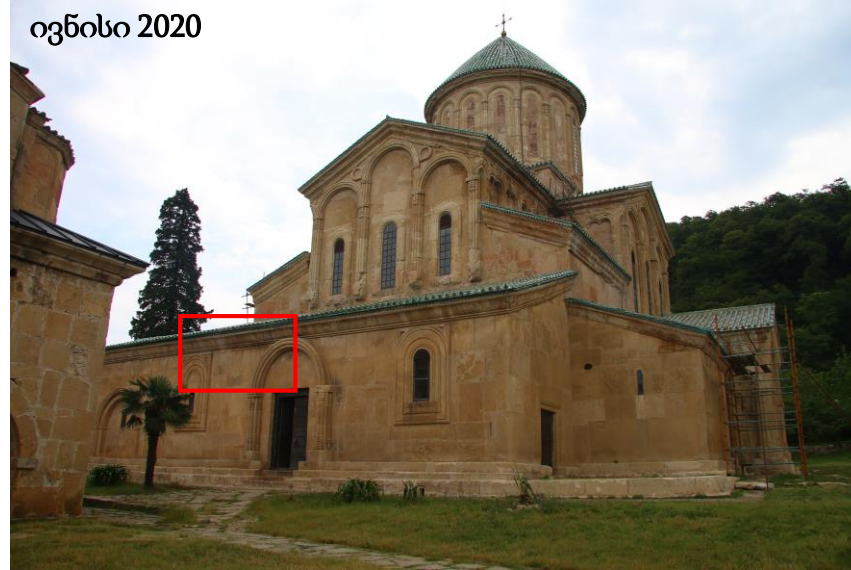
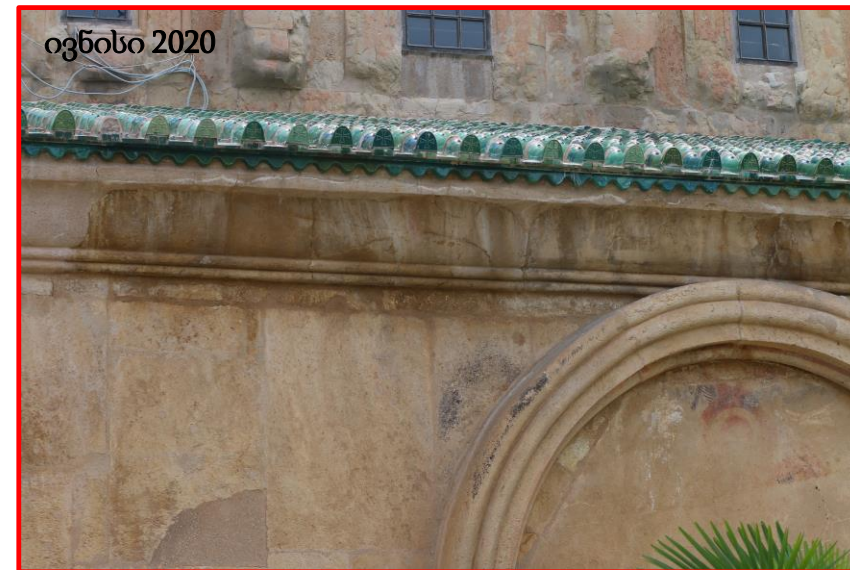
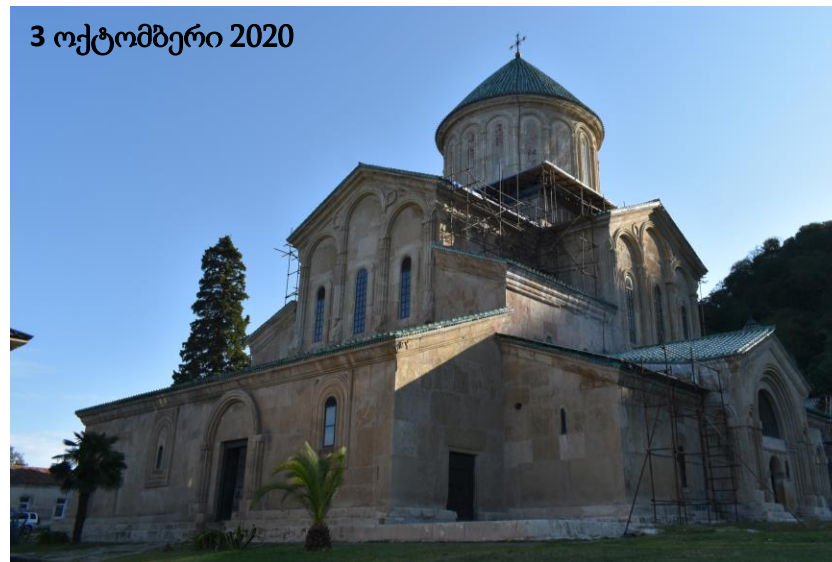
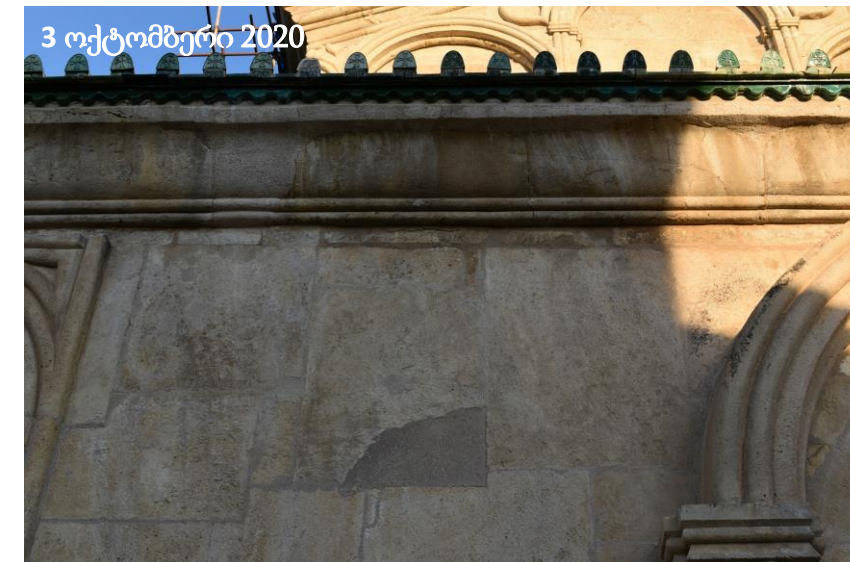
ლოკაცია: დასავლეთი ფასადი, შესასვლელი თაღის მალა არსებული კარნიზი

დაზიანების ტიპი: გამომარელება, ორიგინალი ქვისა და შეკეთებების ფერის სახეცვლა/შემუქება

კომენტარი: 2016 წლის ფოტოზე აღნიშნული დაზიანება არ ფიქსირდება

შენიშვნა: დაზიანების ცვლილება არ ფიქსირდება

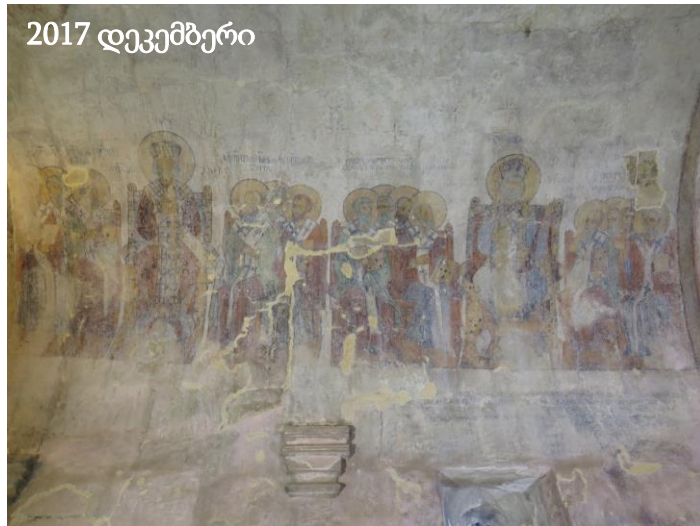
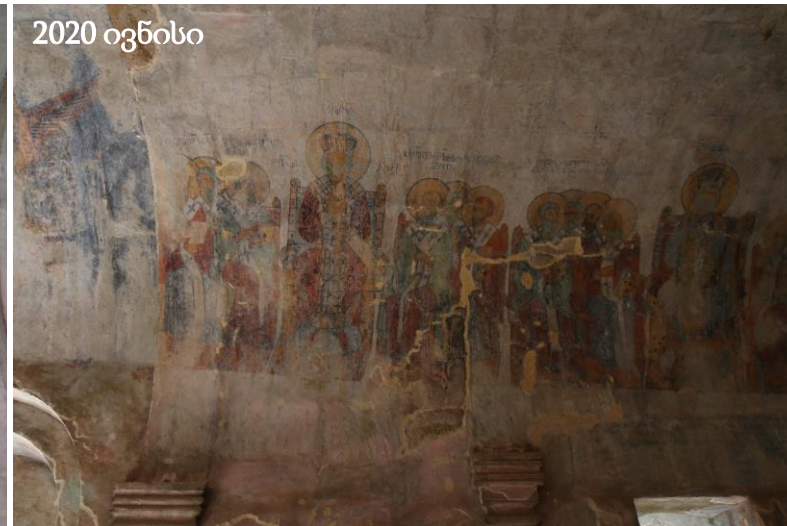
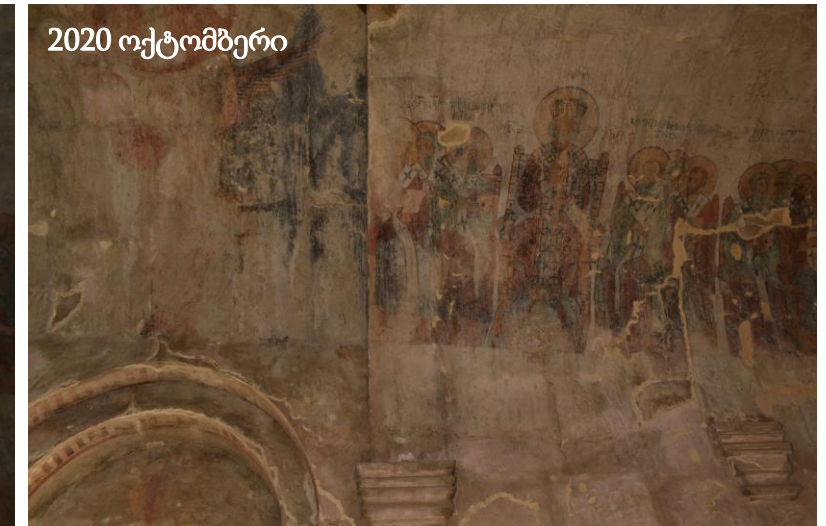
ლოკაცია: დასავლეთი კედელი, კამარა

შენიშვნა: თვალთ ხილული დაზიანება ან/და 2017 წლის მდგომარეობასთან განსხვავება არ შეინიშნება
