ანგარიში N1

გელათის ღვთისმშობლის
შობის სახელობის ტაძარი

გადახურვის, ფასადებისა და
კედლის მხატვრობის

გეგმიური მონიტორინგი

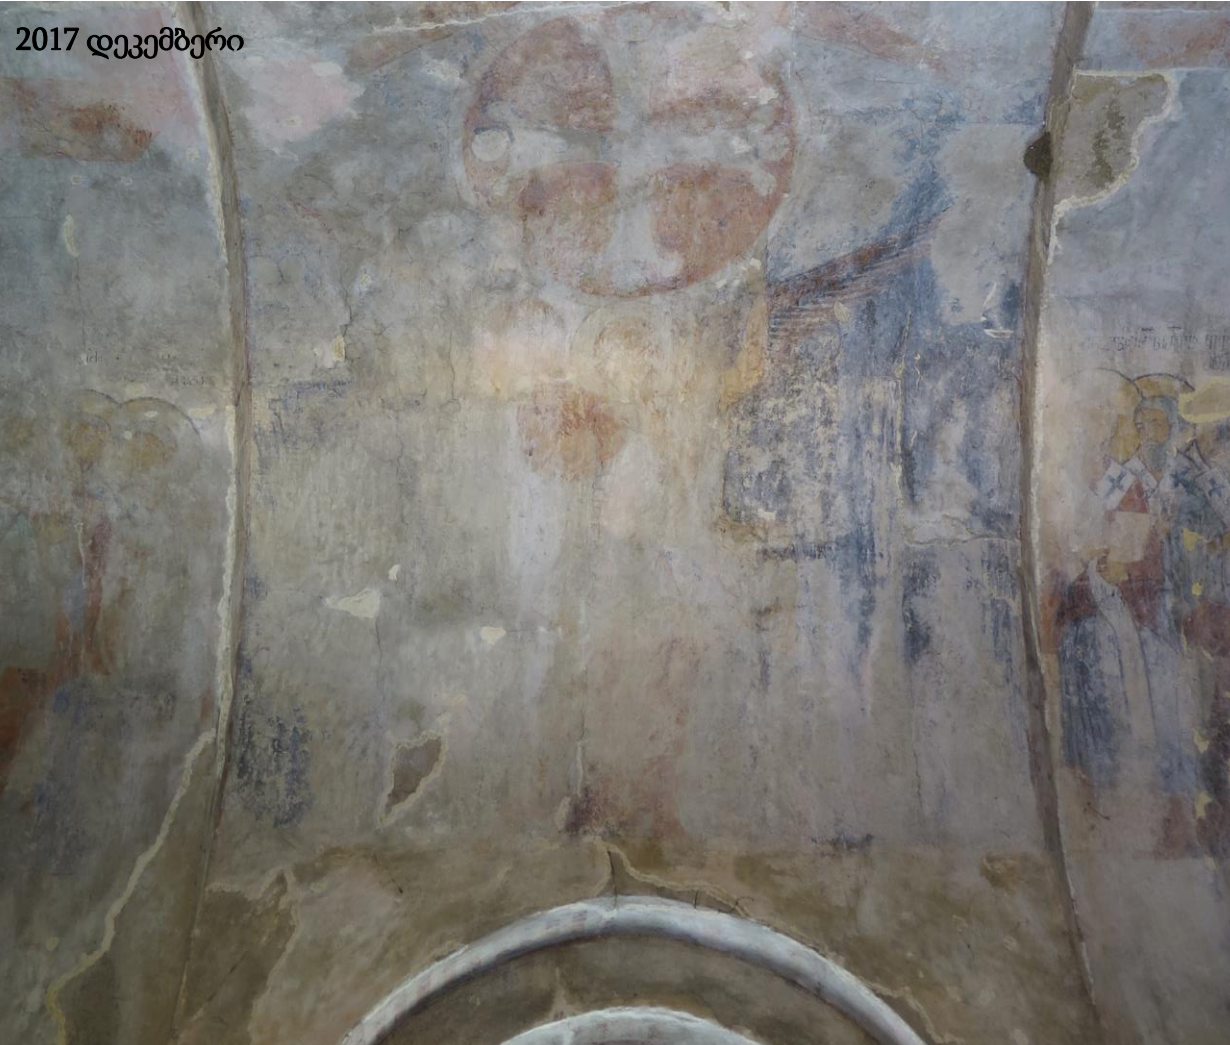
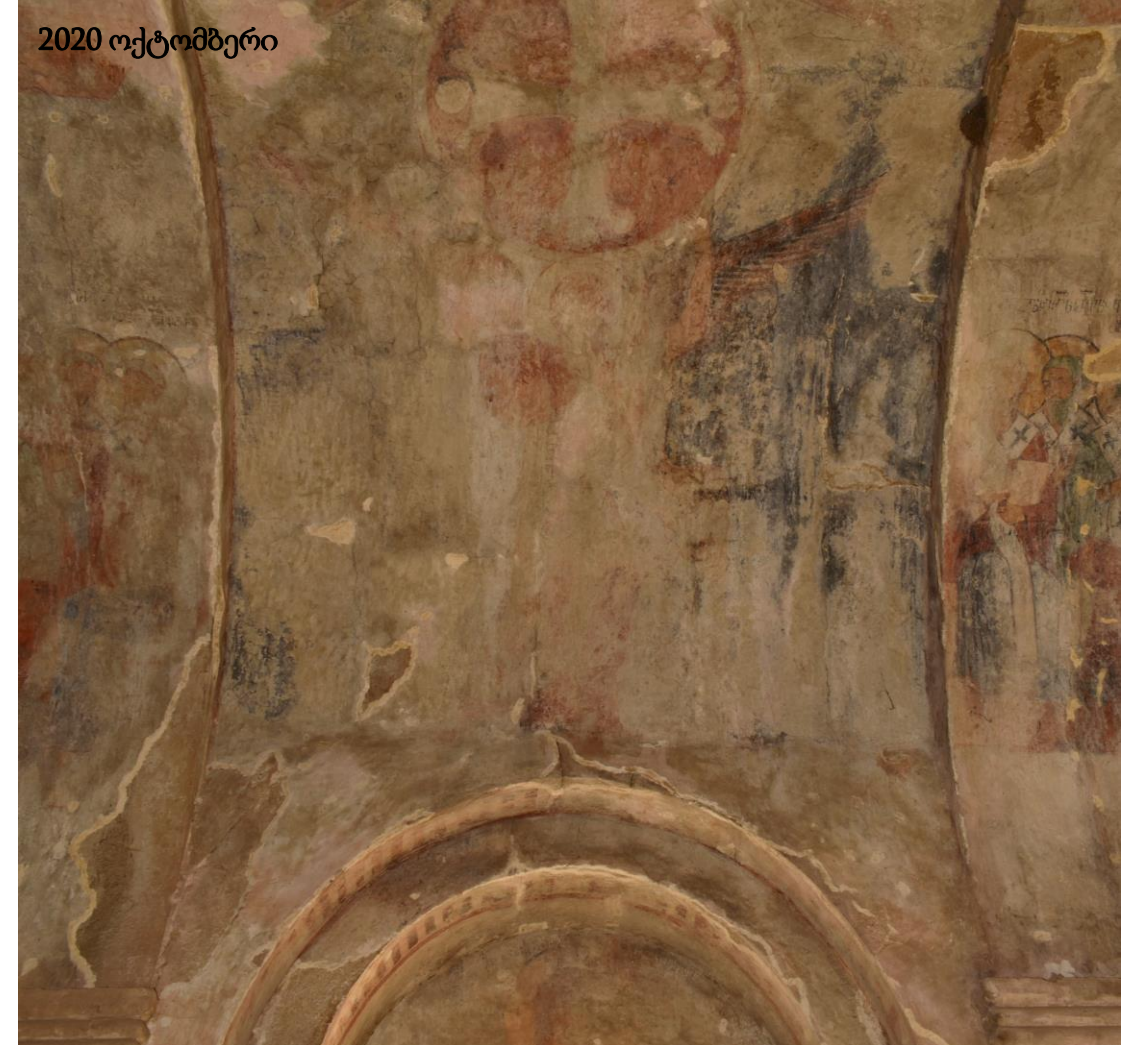
ლოკაცია: დასავლეთი მხარე შესასვლელის კამარა

შენიშვნა: თვალთ ხილული განსხვავება არ შეინიშნება

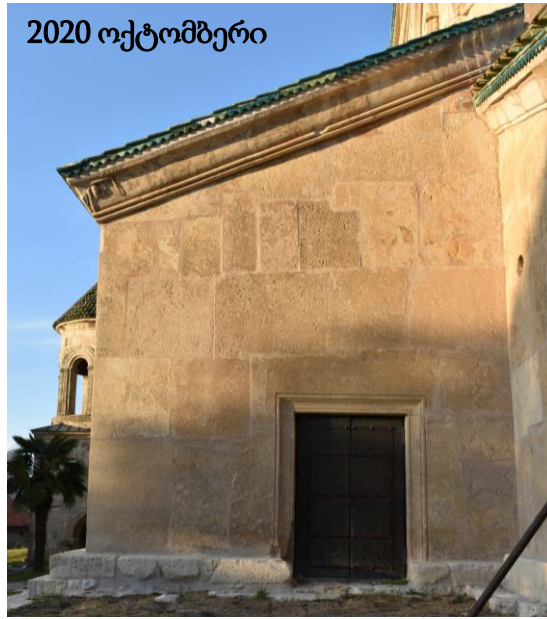
2020 ოქტომბერი

ლოკაცია: *სამხრეთ ფასადი კარნიზი*

დაზიანების ტიპი: *გამომარილება, ორიგინალი ქვისა და შეკეთებების ფერის სახეცვლა/შემუქება*

შენიშვნა: *თვალთ ხილული ცვლილება არ შეინიშნება*

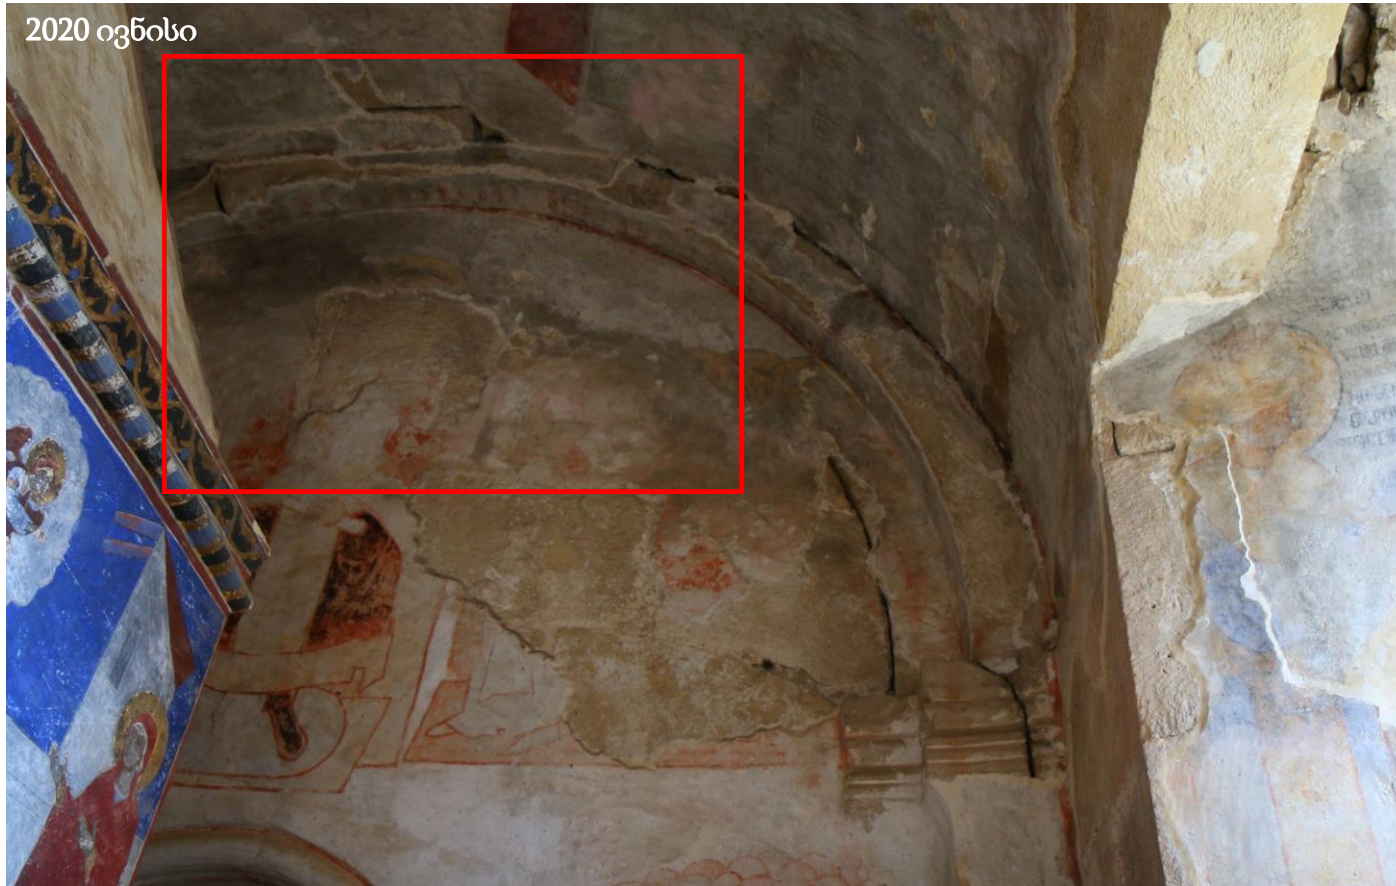
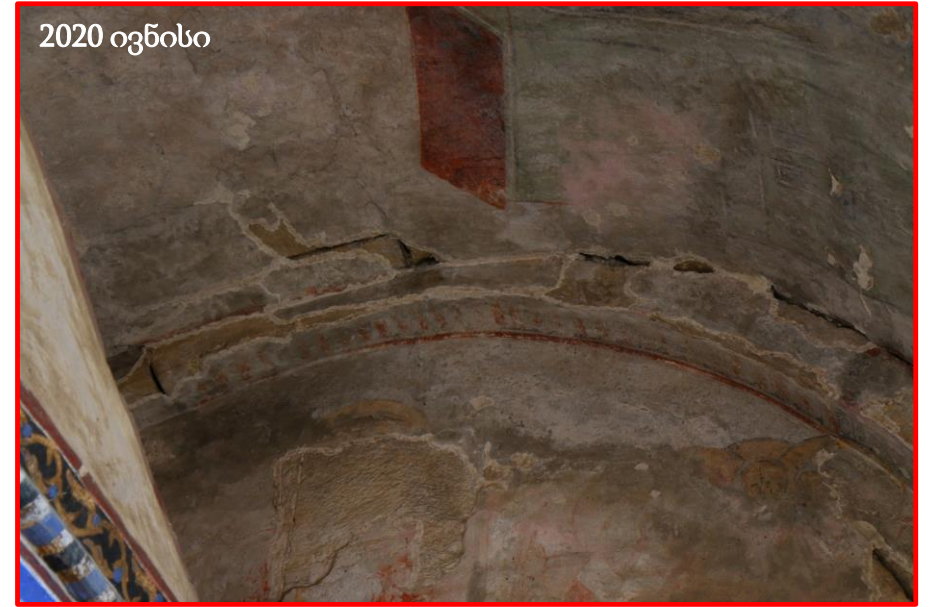
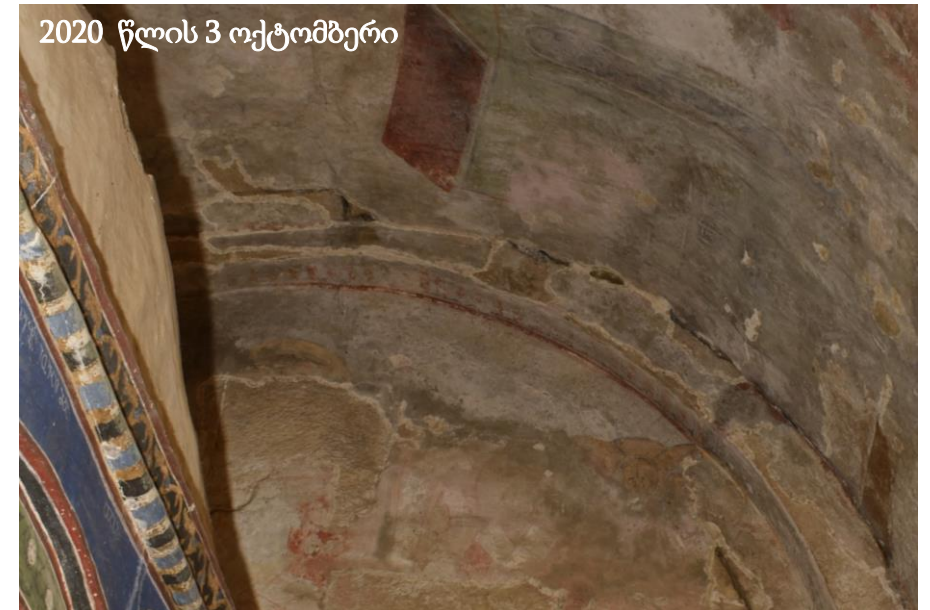
ნართექსი, ექსტერიერი, სამხრეთი კედელი - მონიტორინგი

ლოკაცია: სამხრეთი კედელი

დაზიანების ტიპი: *ფერწერული ფენის ფერის სახეცვლა (წითელი ისარი) ქვებს შორის ბზარი (ლურჯი ისარი)*

კომენტარი: გვერდითი განათებით ახალი დაზიანება არ შეინიშნება

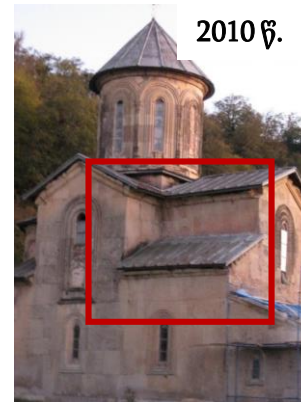
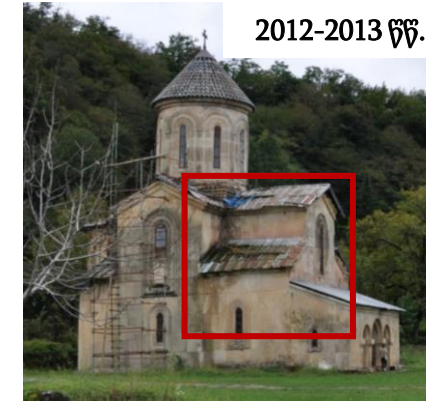
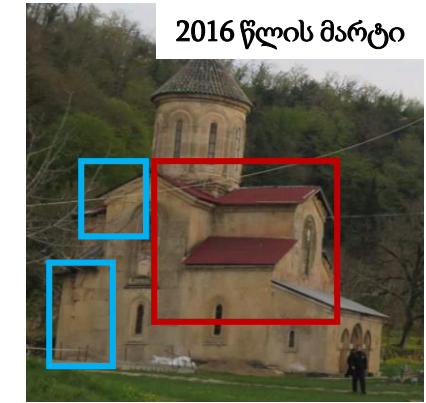
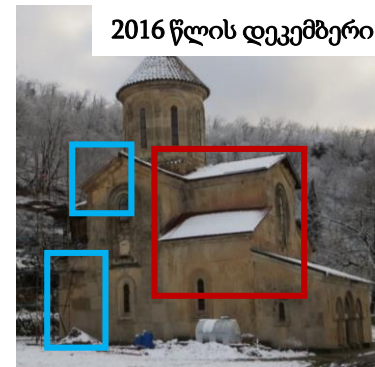
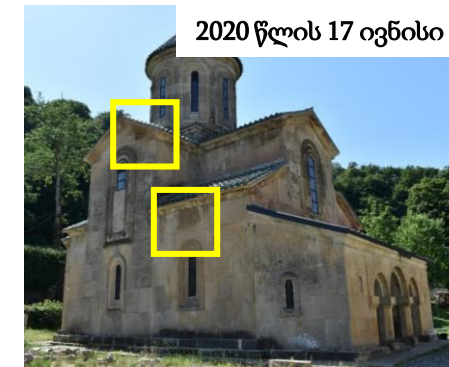
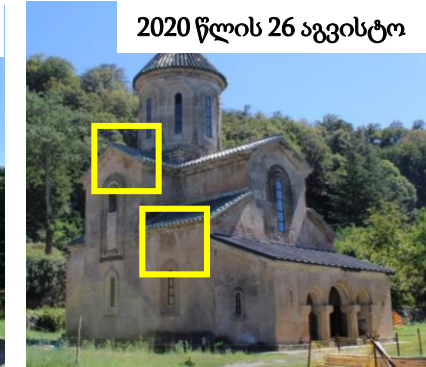
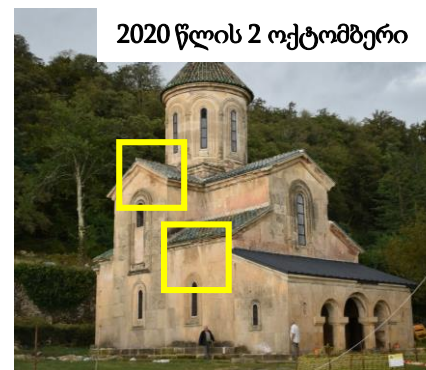
ექსტერიერი - ჩრდილო-დასავლეთი კუთხე

მარჯვნივ მოცემულ ფოტოებზე წარმოდგენილია წმინდა გიორგის ეკლესიის ჩრდილო-დასავლეთი კუთხე. 2010 წლიდან- დღემდე გადაღებულ ფოტოებზე ნათლად ჩანს, როგორც გადახურვის შეცვლის ეტაპები, ასევე გარკვეული მონაკვეთების მდგომარეობის რადიკალური ცვლილება.

განსაკუთებით, აღსანიშნავია, თუ როგორ იცვლება წითელი მართკუთხედით აღნიშნული მონაკვეთის მდგომარეობა წლების განმავლობაში.

1. მოცემულ მონაკვეთზე ყველაზე მძიმე მდგომარეობა ფიქსირდება 2012-2013 წლების ფოტოზე და 2016 წლის მარტისა და დეკემბრის ფოტოებზე (როდესაც გადახურვაზე დროებითი სახურავია მოწყობილი) მდგომარეობა გაუმჯობესებულია;

2. 2010 წლის ფოტოზე, აღინიშნება შავი ფერის, ვიწრო, ჰორიზონტალური ლაქა, რომელიც მკლავების გადაბმის ადგილს მიუყვება და ვიზუალური დაკვირვების საფუძველზე, სავარაუდოდ, 2020 წლის ფოტოზე ლაქის ფართობი გაზრდილია ვერტიკალური ღერძის მიმართულებით;

3. ჩრდილოეთ ფასადზე არსებული ორი, მუქი ფერის „ლაქა“ (აღნიშნულია 2020 წლის 17 ივნისის, 26 აგვისტოსა და 2 ოქტომბრის ფოტოებზე, ყვითელი მართკუთხედებით) შედარებით ინტენსიური სახით აღინიშნება 2012-2013 წლებისა და 2016 წლის დეკემბრის ფოტოებზე;

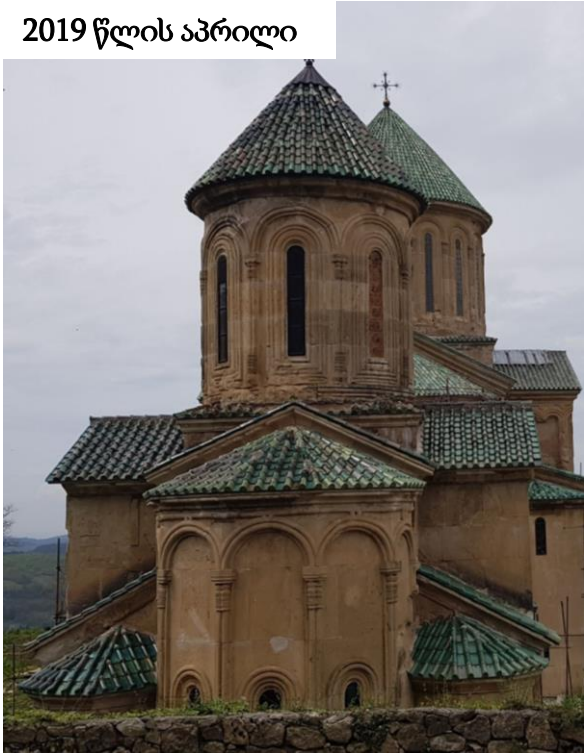
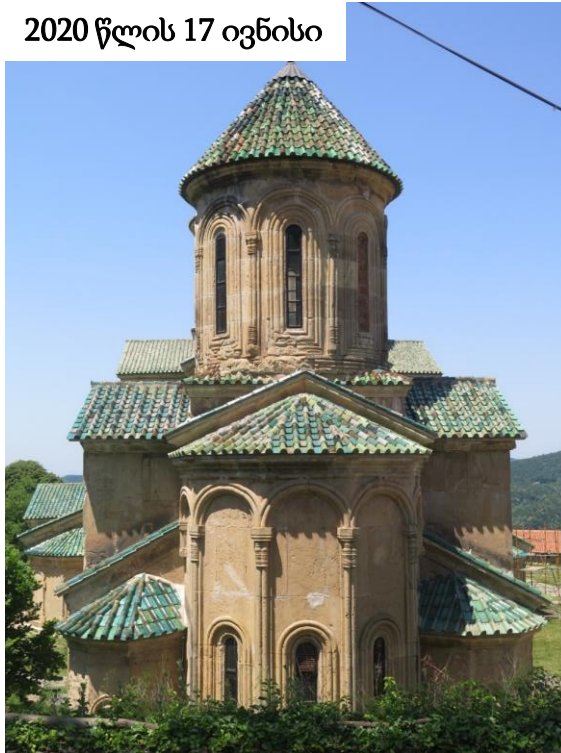
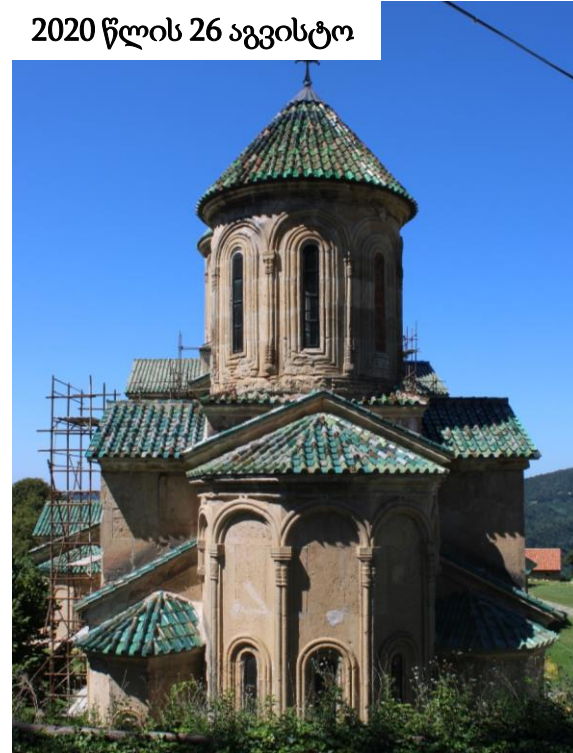
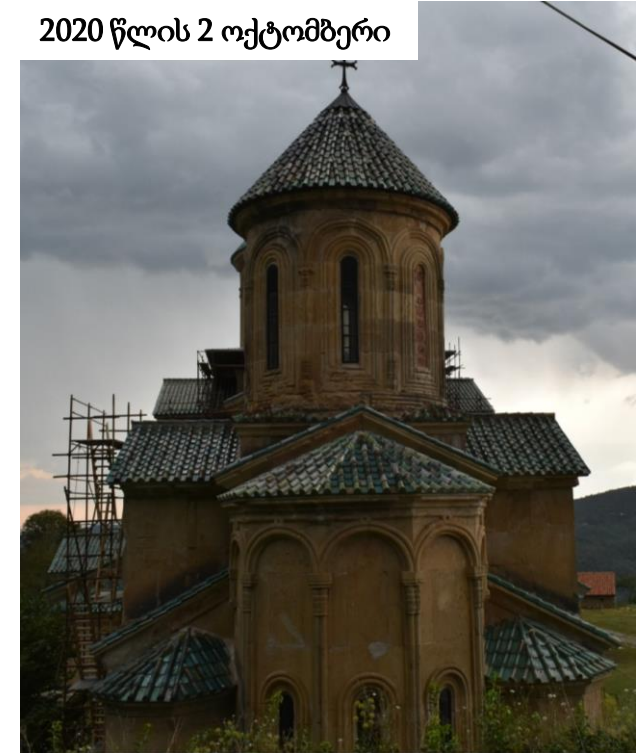
აღმოსავლეთი ფასადი

აღმოსავლეთ ფასადის ზედა ნაწილსა და გუმბათის აღმოსავლეთ წახნაგებზე თვალით ხილული ცვლილება არ აღინიშნება.

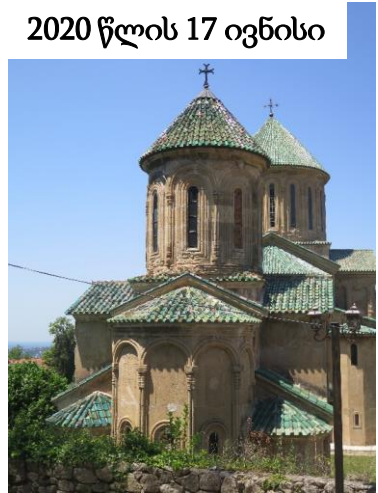
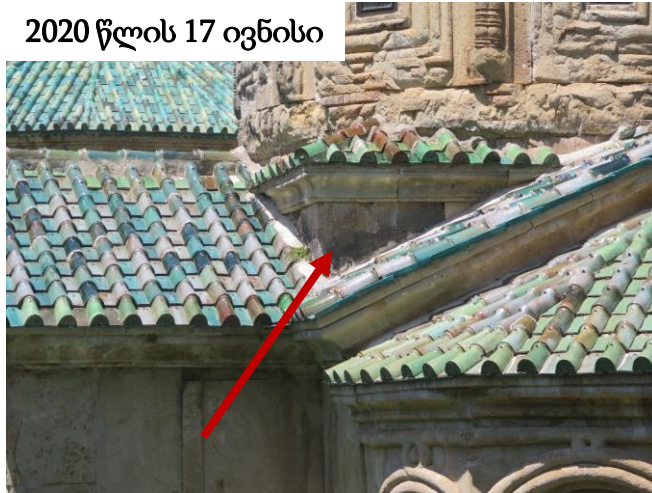
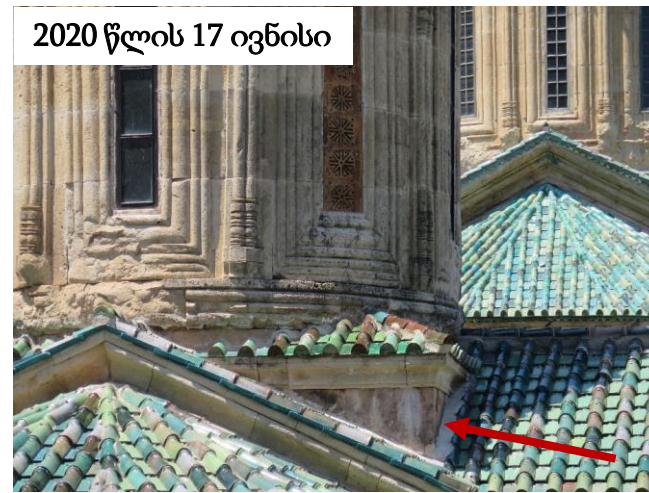
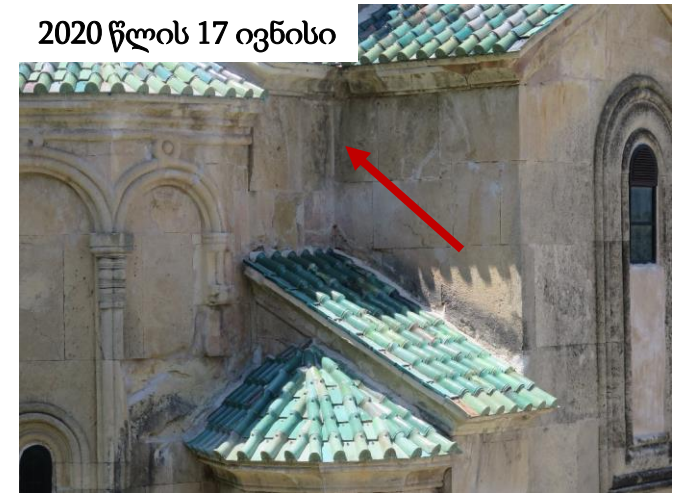
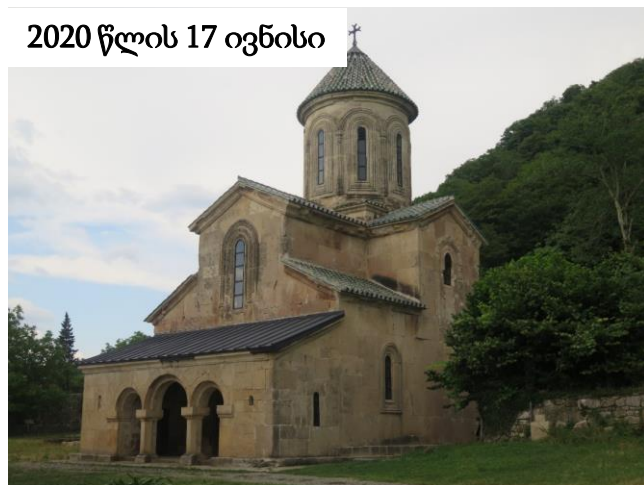
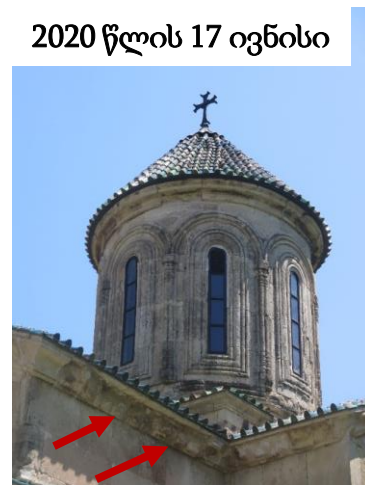
სამხრეთი და აღმოსავლეთი ფასადები

ქვემოთ (მაგალითის სახით) წარმოდგენილია სამხრეთი და აღმოსავლეთი ფასადების კარნიზებზე არსებული თეთრი ნადები და გამუქებული ადგილები (აღნიშნულია წითელი ისრებით).

სამომავლოდ, აუცილებელია, ყველა ფასადის კარნიზების მდგომარეობის მონიტორინგის წარმოება.

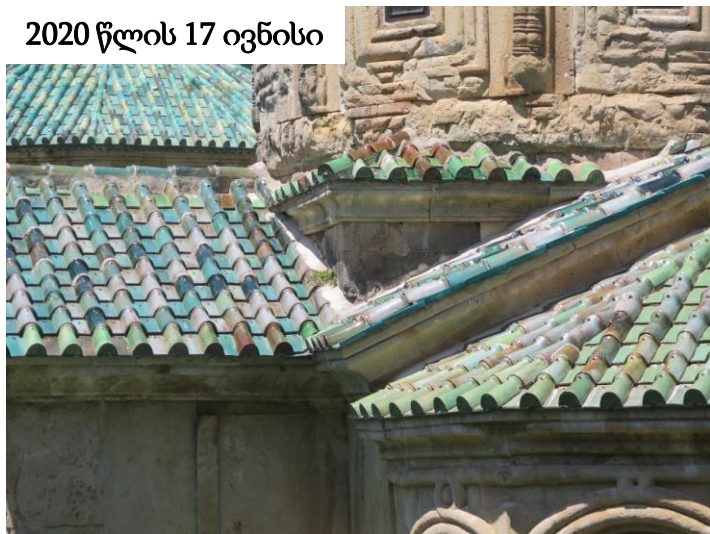
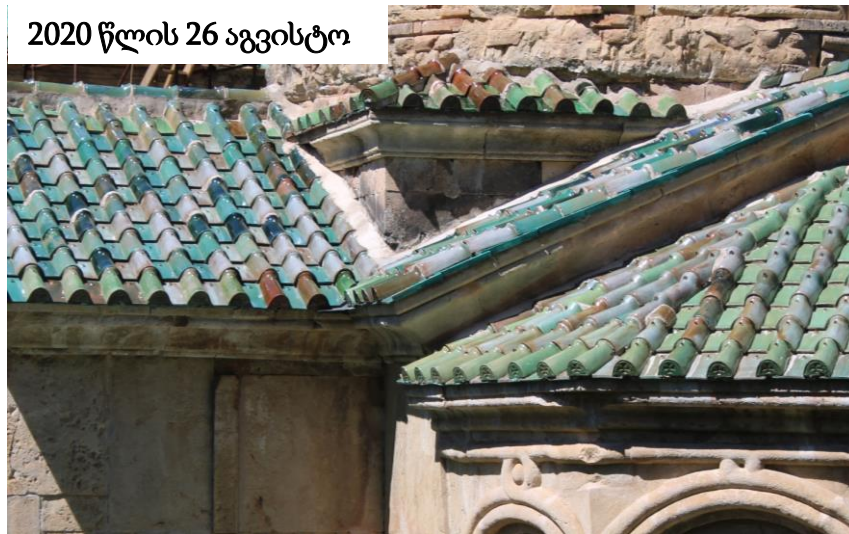
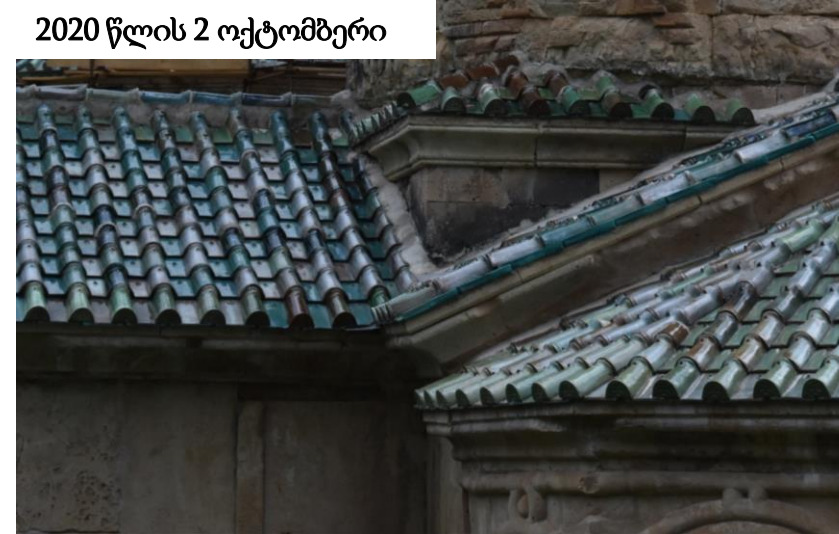
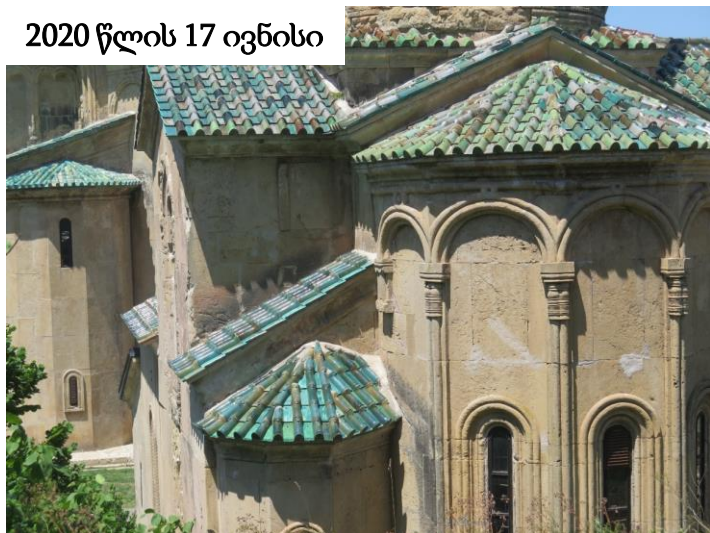
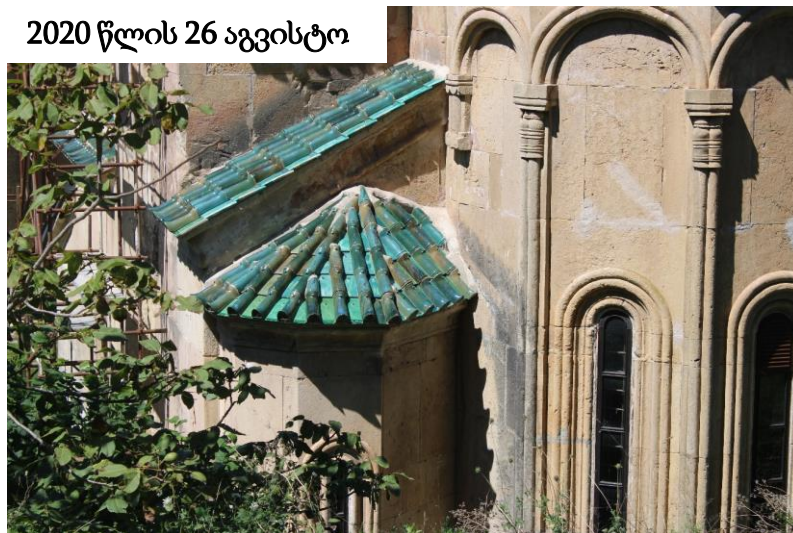
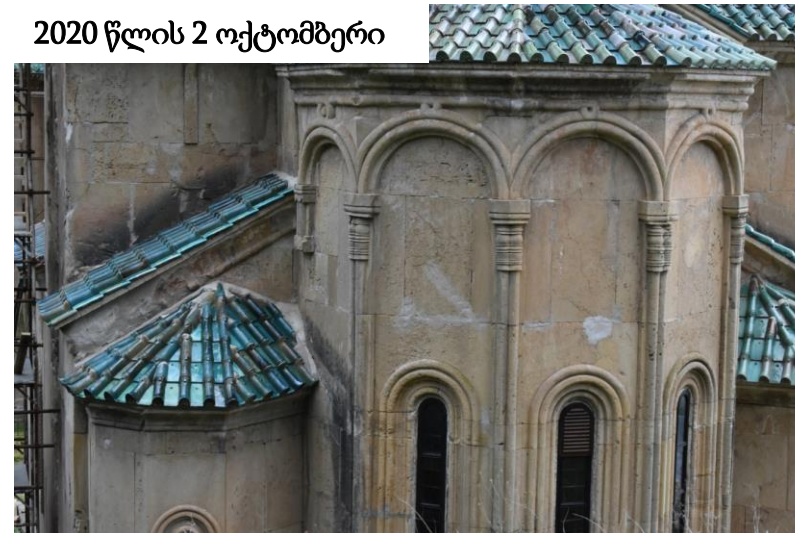
აღმოსავლეთი ფასადი

აღმოსავლეთ ფასადის საარქივო ფოტოების არ არსებობის გამო, შეუძლებელი იყო მდგომარეობის შედარებითი ანალიზის განხორციელება, თუმცა **სამომავლოდ, აუცილებელია, აღმოსავლეთ კედლის, ჩრდილოეთ და სამხრეთ მკლავებსა და სამკვეთლო-სადიაკვნესთან შეერთების ადგილების მდგომარეობის მონიტორინგი. 2020 წლის 17 ივნისს, 26 აგვისტოსა და 2 ოქტომბერს გადაღებულ ფოტოებს შორის, თვალით ხილული, რადიკალური ცვლილება არ აღინიშნება.**

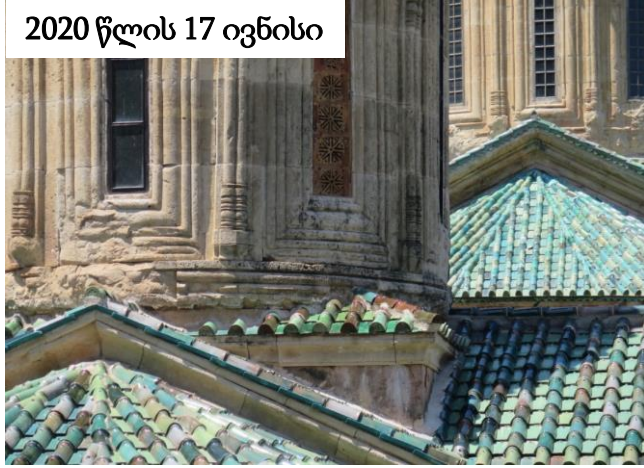
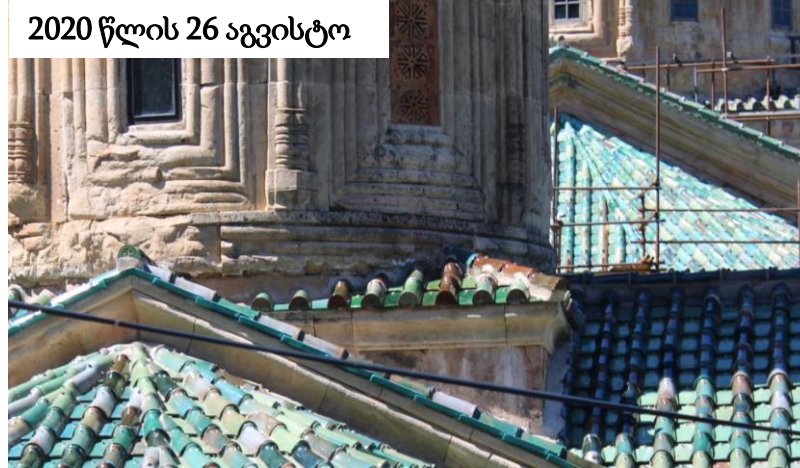
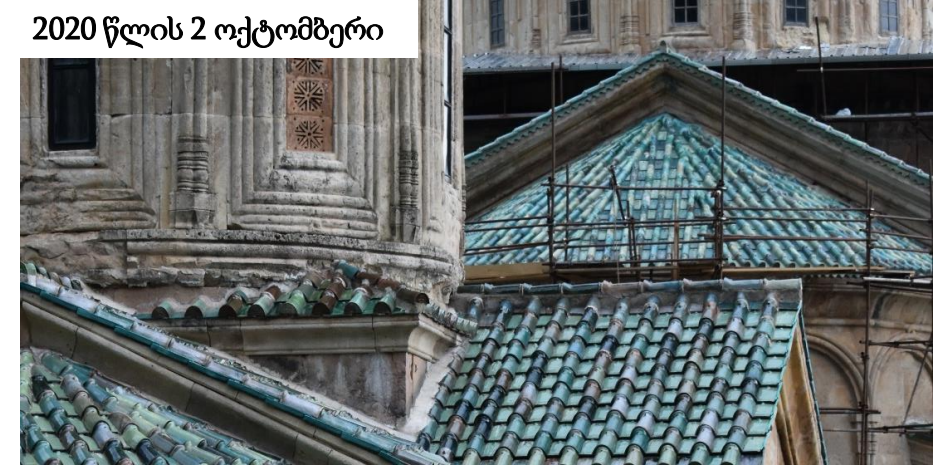
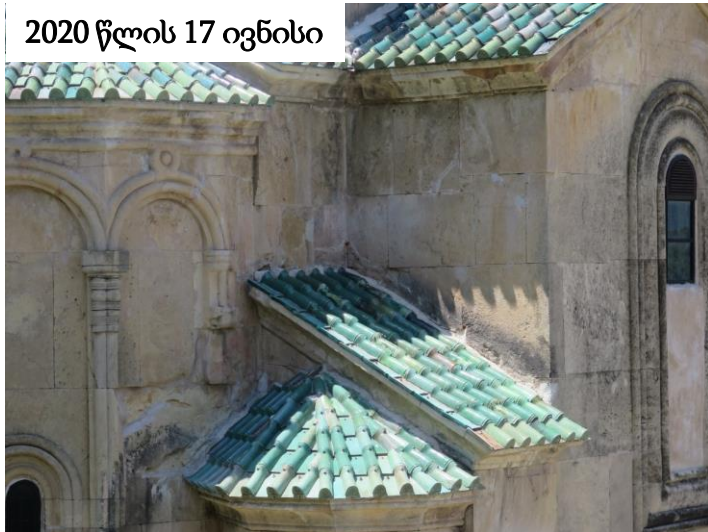
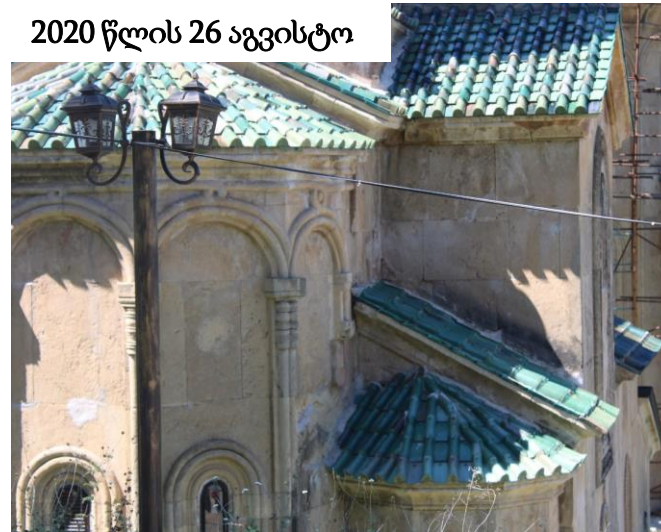
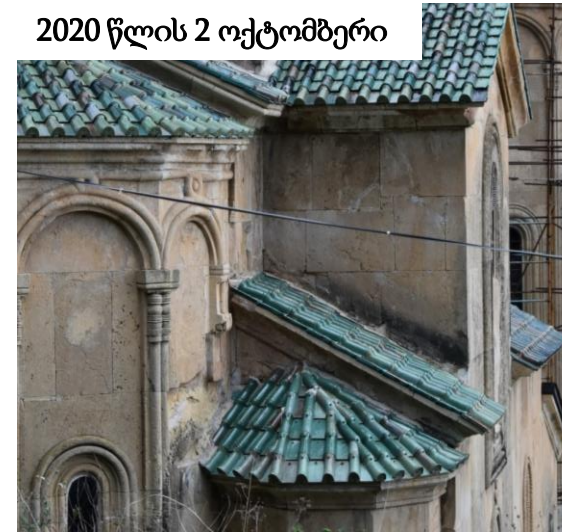
აღმოსავლეთი ფასადი

აღმოსავლეთ ფასადის საარქივო ფოტოების არ არსებობის გამო, შეუძლებელი იყო მდგომარეობის შედარებითი ანაღზის განხორციელება, თუმცა **სამომავლოდ, აუცილებელია, აღმოსავლეთ კედლის, ჩრდილოეთ და სამხრეთ მკლავებსა და სამკვეთლო-სადიაკვნესთან შეერთების ადგილების მდგომარეობის მონიტორინგი. 2020 წლის 17 ივნისს, 26 აგვისტოსა და 2 ოქტომბერს გადაღებულ ფოტოებს შორის, თვალით ხილული, რადიკალური ცვლილება არ აღინიშნება.**

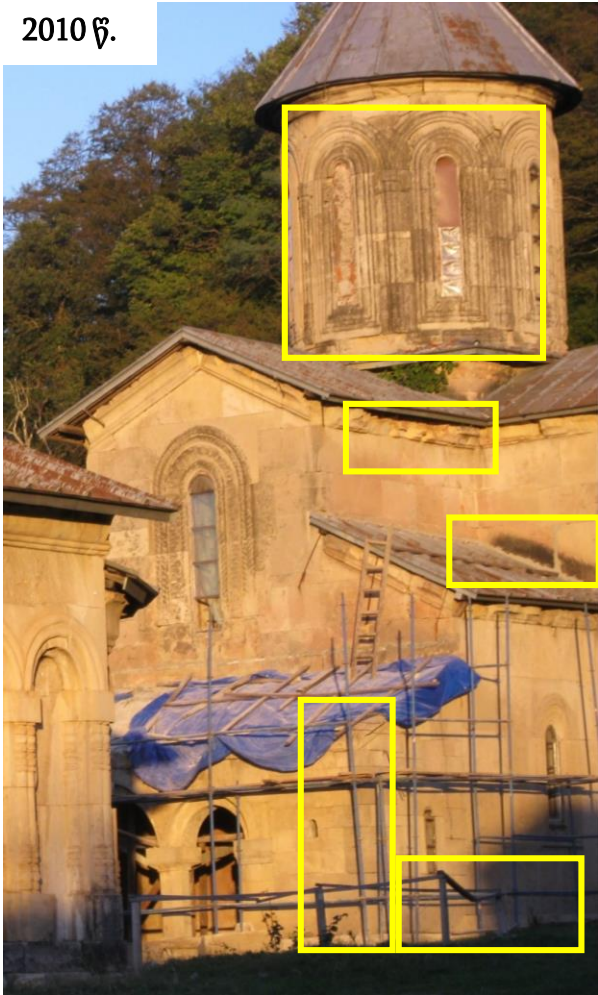
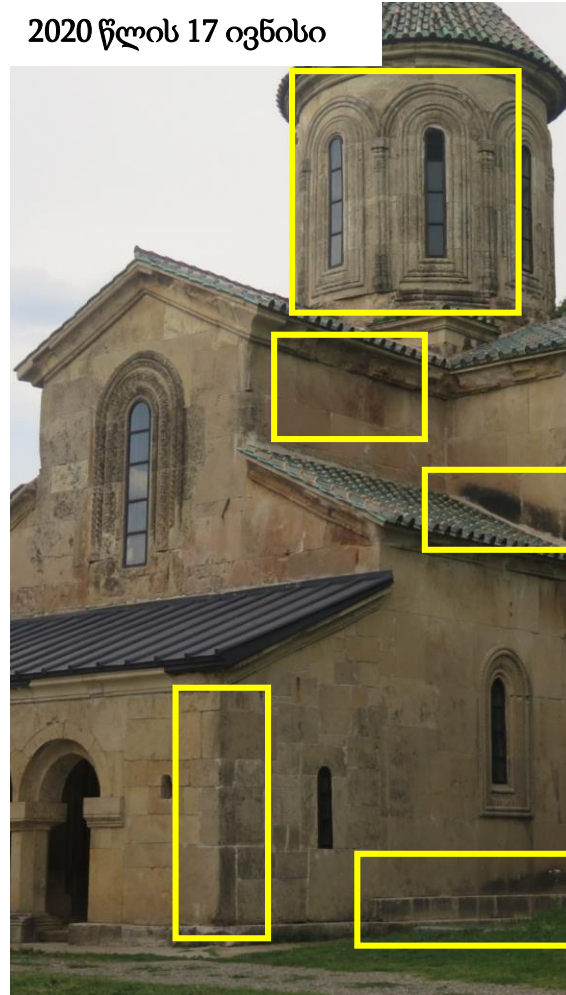
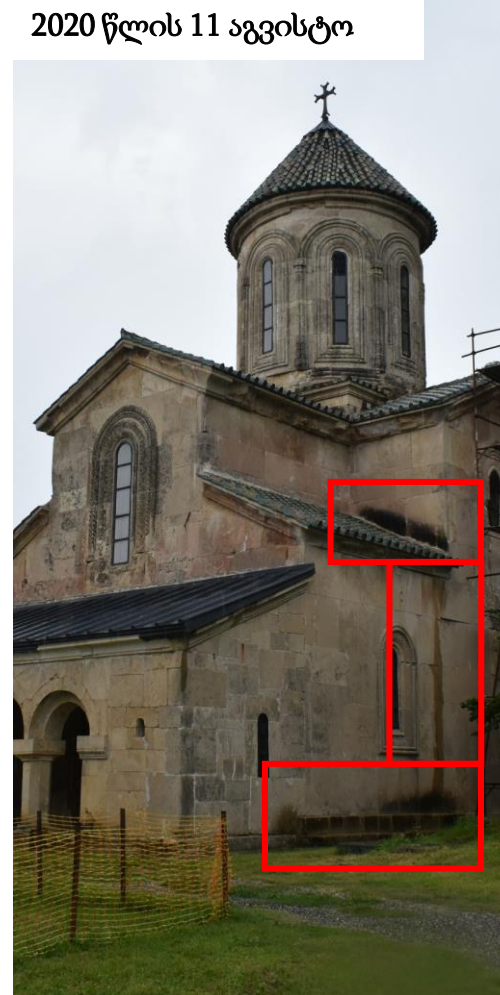
სამხრეთ-დასავლეთი ფასადი

სამხრეთ-დასავლეთ კუთხეში, ფასადსა და გუმბათზე, ყვითელი ფერის მართკუთხედებით მონიშნულია ის მონაკვეთები, სადაც ვიზუალურად განირჩევა განსხვავება, თითქოს, შავი ფერის „ლაქები“-ს ფართობი მომატებულია 2020 წლის 17 ივნისს გადაღებულ ფოტოზე. 2020 წლის 11 აგვისტოს, წვიმის დროს გადაღებულ ფოტოზე ნათლად ჩანს თუ როგორ ხვდება გადახურვიდან ჩამონადენი წვიმის წყალი ქვებს შორის ნაკერებში და ასევე, როგორ სველდება ცოკოლის ეს მონაკვეთი.

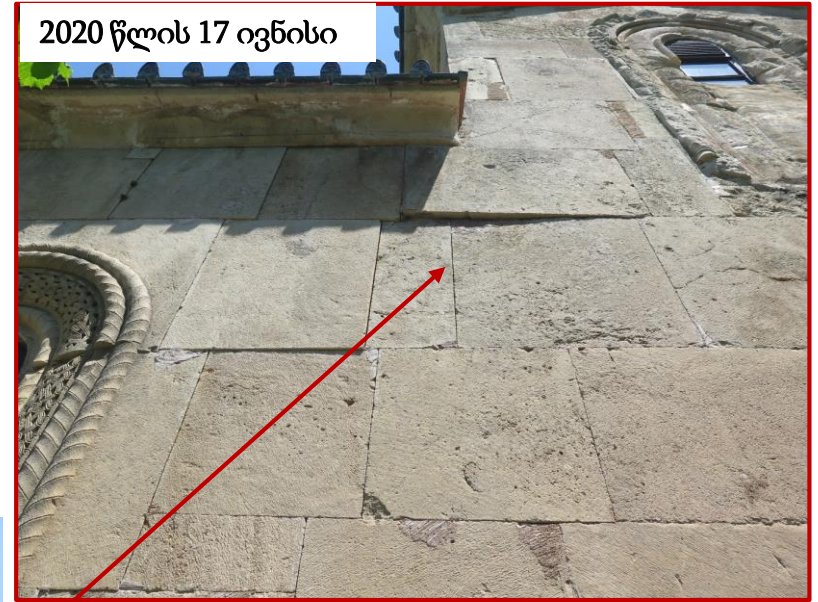
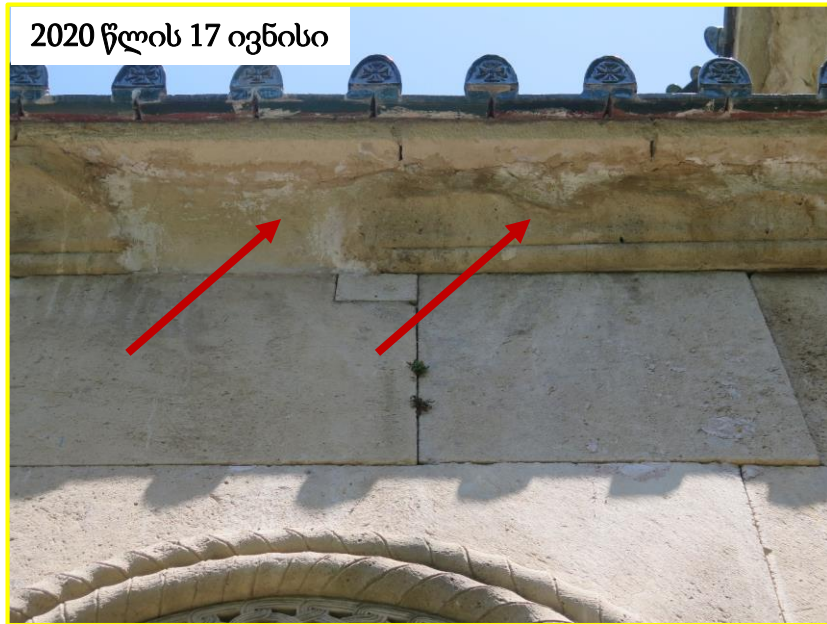
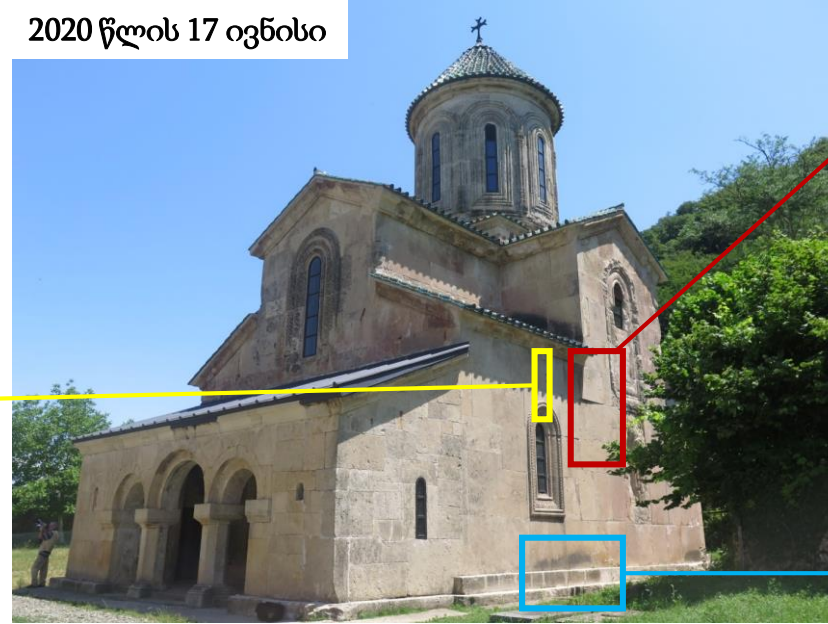
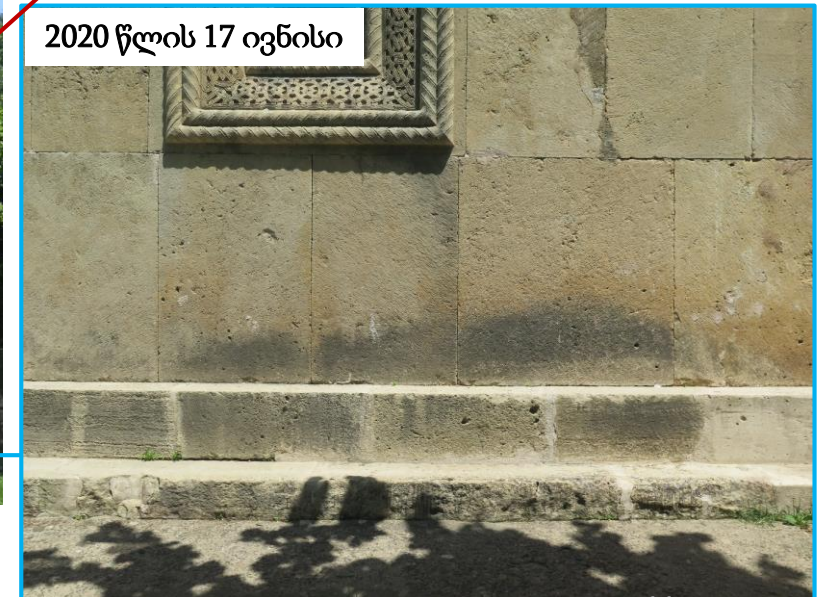
სამხრეთი ფასადი

სამხრეთ ფასადის დეტალური საარქივო ფოტოების არ არსებობის გამო, შეუძლებელი იყო მდგომარეობის შედარებითი ანალიზის განხორციელება, თუმცა 2020 წლის 17 ივნისის მდგომარეობით, ფასადის ცენტრალურ ნაწილში (და ლოკალურად სხვადასხვა მონაკვეთში) აღინიშნება:

1. შავი ფერის, დიდი ზომის „ლაქა“ კედლის ქვედა ნაწილში (ფოტოებზე აღნიშნულია ლურჯად)
2. ქვის წყობაზე არსებული ბზარები და ნაკერის გახსნილობები, რომელთა დროებითად ამოვსება მოხდა 2020 წლის 26 აგვისტოს (ფოტოებზე აღნიშნულია წითლად)
3. ქვების შეერთების ადგილებში გაზრდილი მცენარე (ფოტოებზე აღნიშნულია ყვითლად)
4. კარნიზებზე არსებული თეთრი ნადები და გამუქებული ადგილები (აღნიშნულია წითელი ისრებით)

სამომავლოდ, აუცილებელია, სამხრეთ ფასადის მდგომარეობის მონიტორინგის გაგრძელება.

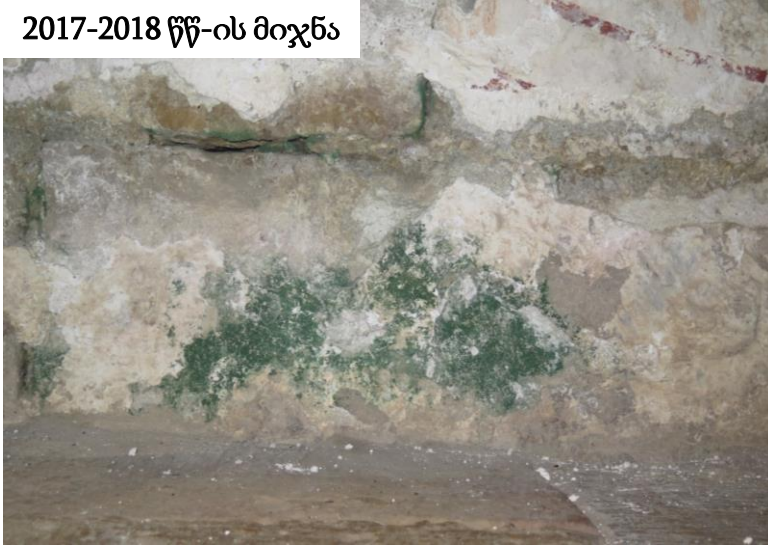
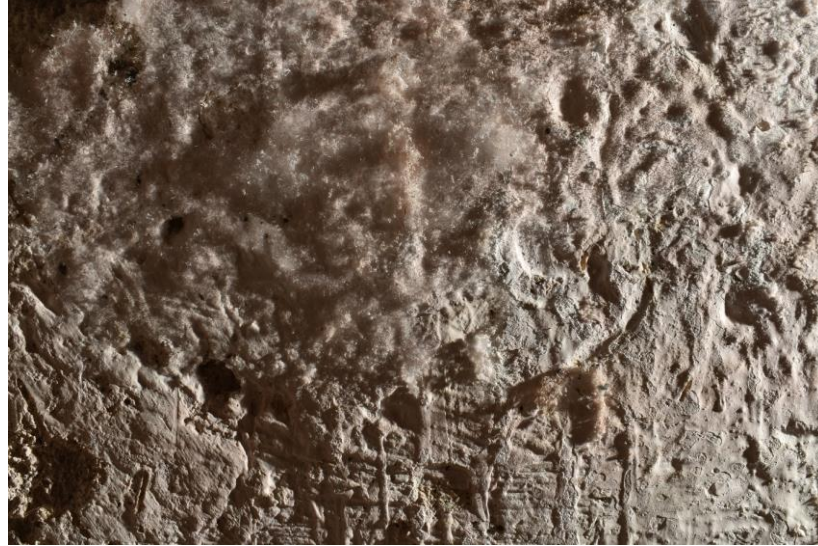
2017-2018 წწ-ის მიჯნა

ეკლესიის ინტერიერი: ჩრდილოეთ კედელზე არსებული სქელი, ფაფუკი გამომარილების მაგალითი.

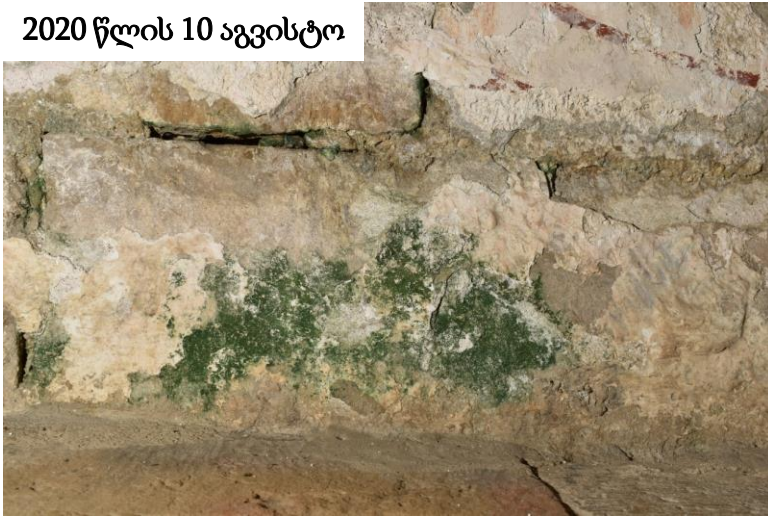
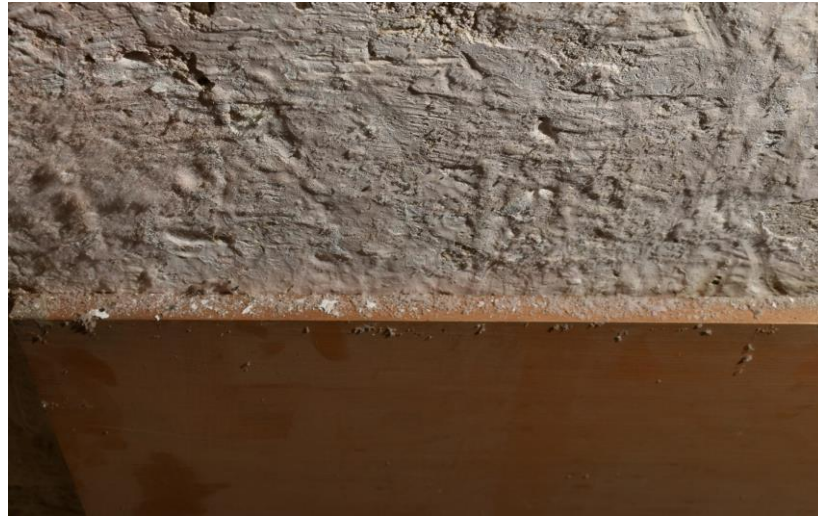
2020 წლის 10 აგვისტო

ეკლესიის ინტერიერი: ჩრდილოეთ კედლის დასავლეთ ნაწილში, კედელზე მიყუდებულ ფიცარზე ნათლად ჩანს კედლიდან ჩამოცვენილი მარილის ნაწილაკები.

ეკლესიის ინტერიერი: ჩრდილოეთ კედელზე არსებული მწვანე ფერის ბიოლოგიური დაზიანების მაგალითი.
