ანგარიში N1

გელათის ღვთისმშობლის
შობის სახელობის ტაძარი

გადახურვის, ფასადებისა და
კედლის მხატვრობის

გეგმიური მონიტორინგი

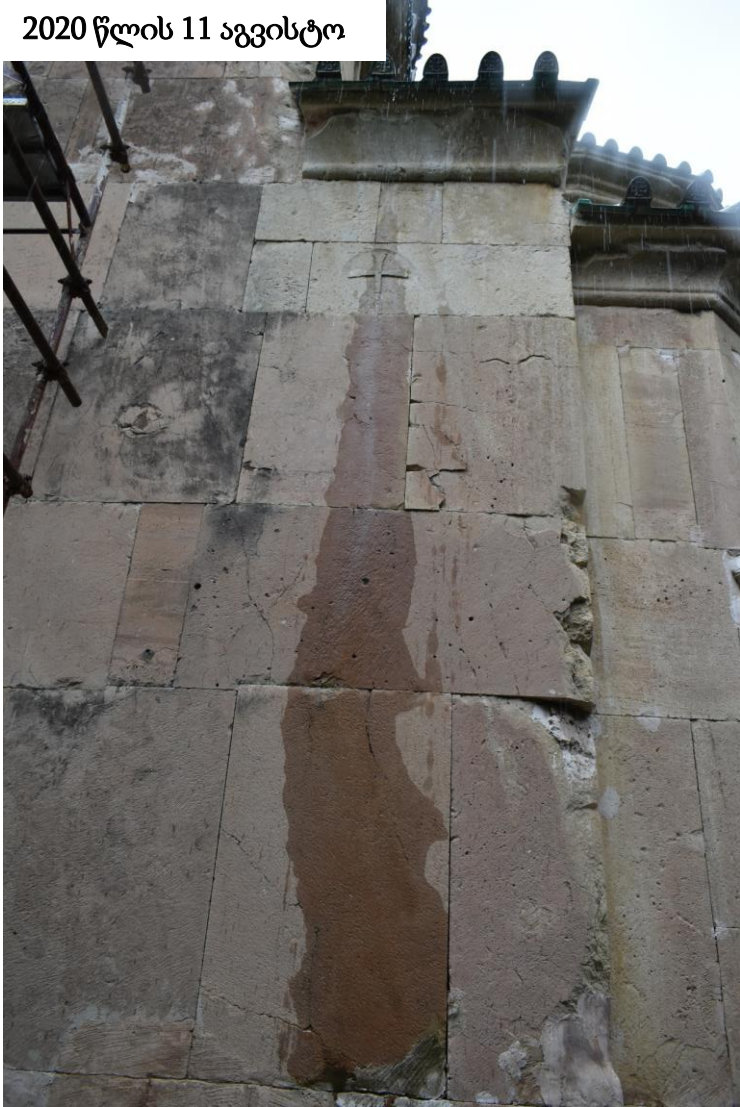
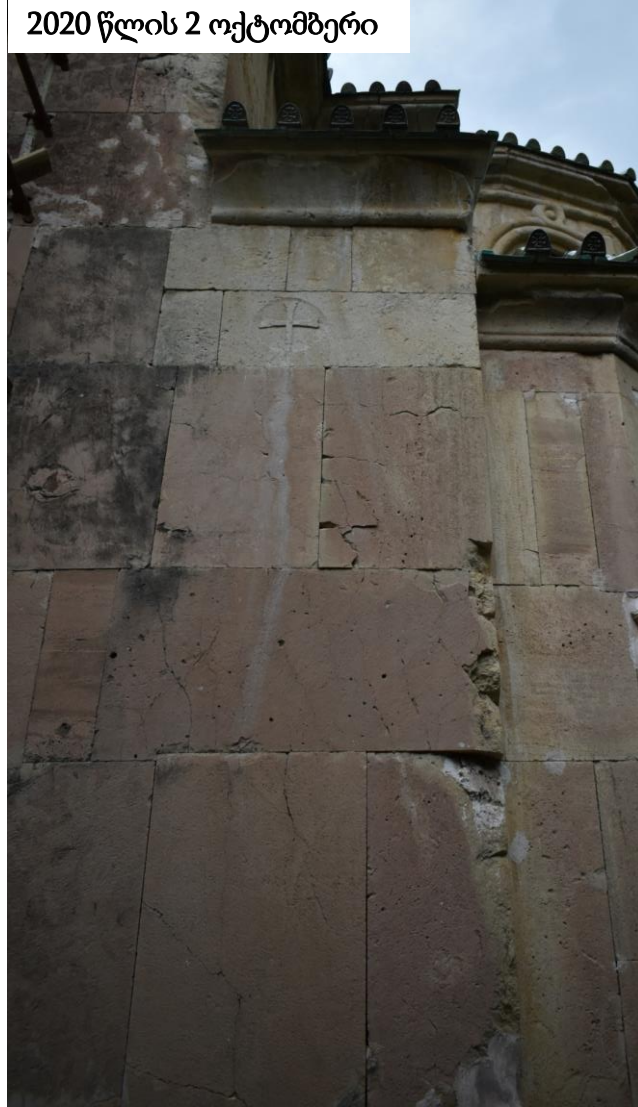
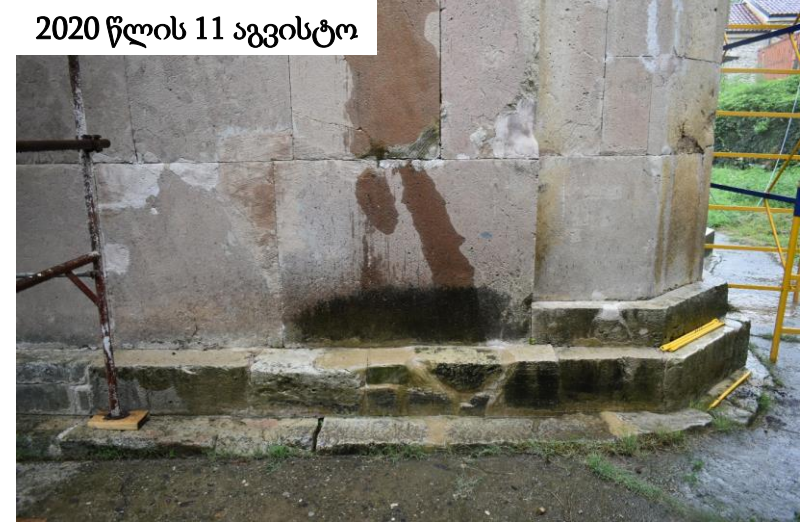
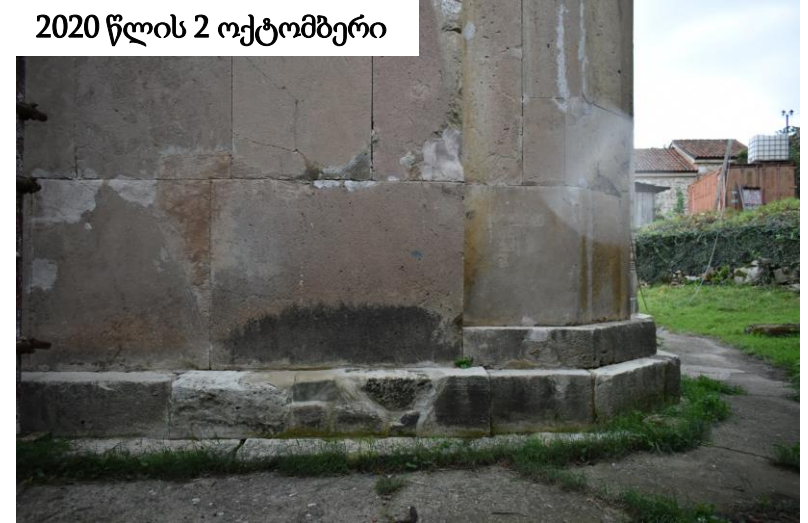
სამხრეთი ფასადი

სამხრეთი ფასადის აღმოსავლეთი ნაწილი, გადაღებული 2020 წლის 11 აგვისტოს, წვიმის დროს. მარცხენა ფოტოზე ასახულია კედლის ზედა ნაწილი, სადაც გადახურვიდან ჩამოედინება წვიმის წყალი ფასადზე. მარჯვენა ფოტოზე, წარმოდგენილია ცოკოლისა და კედლის ქვედა ნაწილის მდგომარეობა.

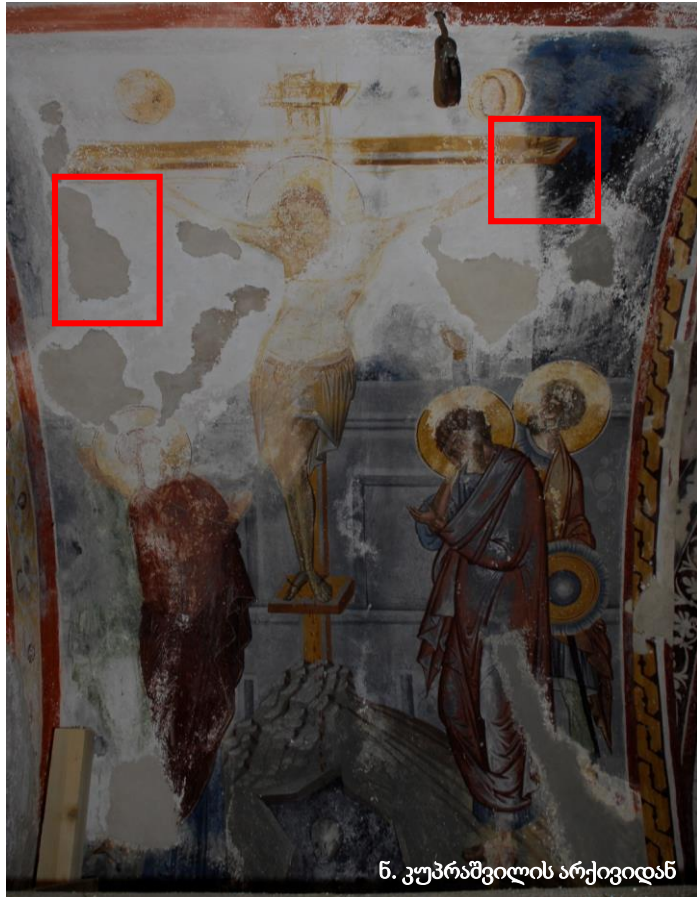
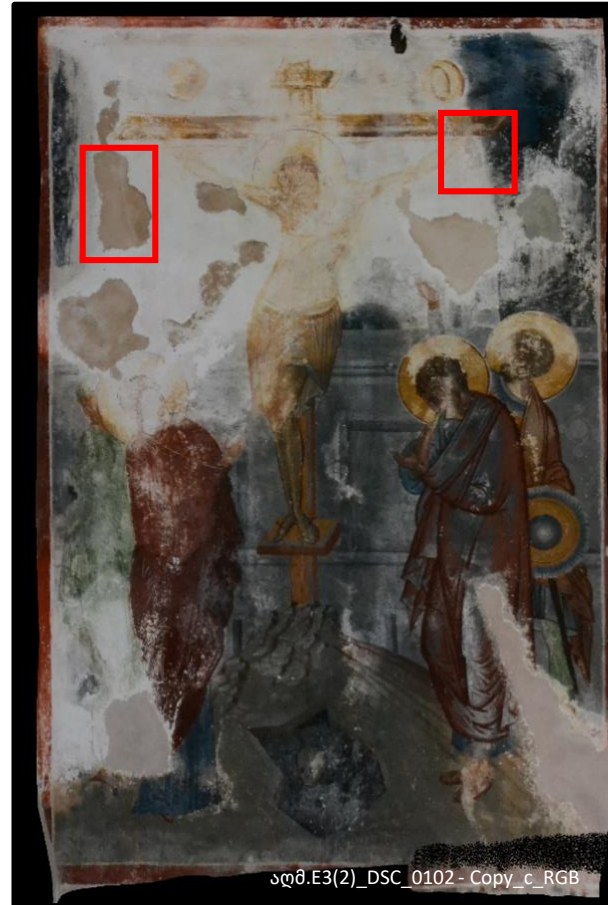
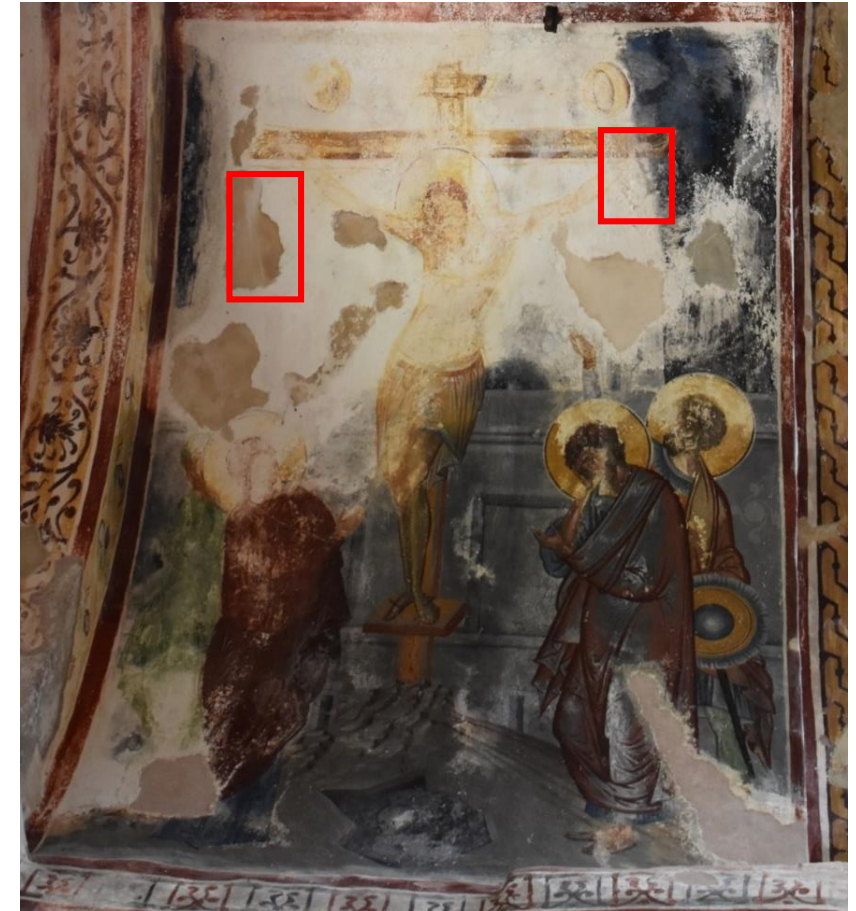
ჩრდილოეთი მკლავის აღმოსავლეთი კედელი

ვიზუალური დაკვირვებით, 2010-2011 წწ., 2017-2018 წლების მიჯნასა და 2020 წლის 22 მაისს გადაღებულ ფოტოებს შორის თვალისათვის ხილული შესაძლო განსხვავება შეინიშნება, თუმცა 2020 წლის 17 ივნისს, 10 აგვისტოს და 2 ოქტომბერს გადაღებული ფოტოების მიხედვით, მდგომარეობა სტაბილურია.

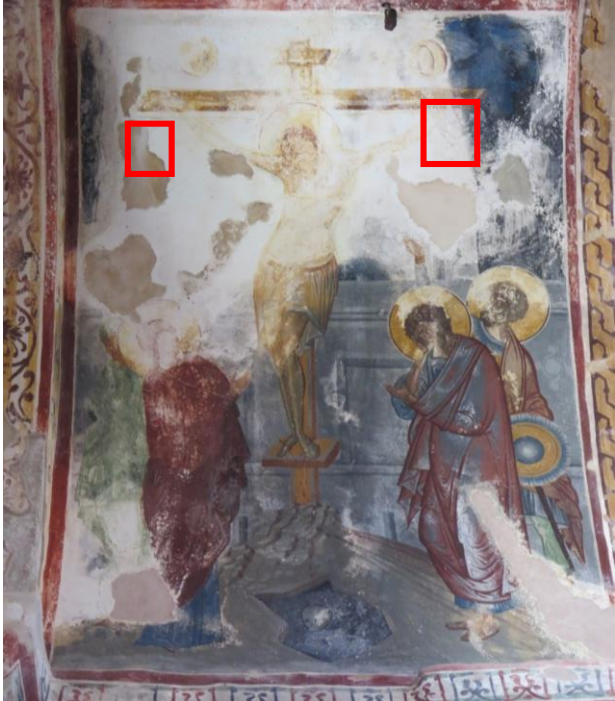
ჩრდილოეთი მკლავის აღმოსავლეთი კედელი

ჯვარცმის სცენაზე წარმოდგენილი დაზიანების ორი მონაკვეთის მაკრო ფოტოები, გადაღებული 2020 წლის 17 ივნისს.

იმის დასადგენად, არის თუ ინტერიერში არსებული კედლის მხატვრობის დაზიანების გამომწვევი მიზეზი ეკლესიის ექსტერიერის მხრიდან წარმოდგენილი დაზიანების პროცესის სავარაუდო მონაკვეთები, აუცილებელია, ფასადების მდგომარეობის მონიტორინგის გაგრძელება.

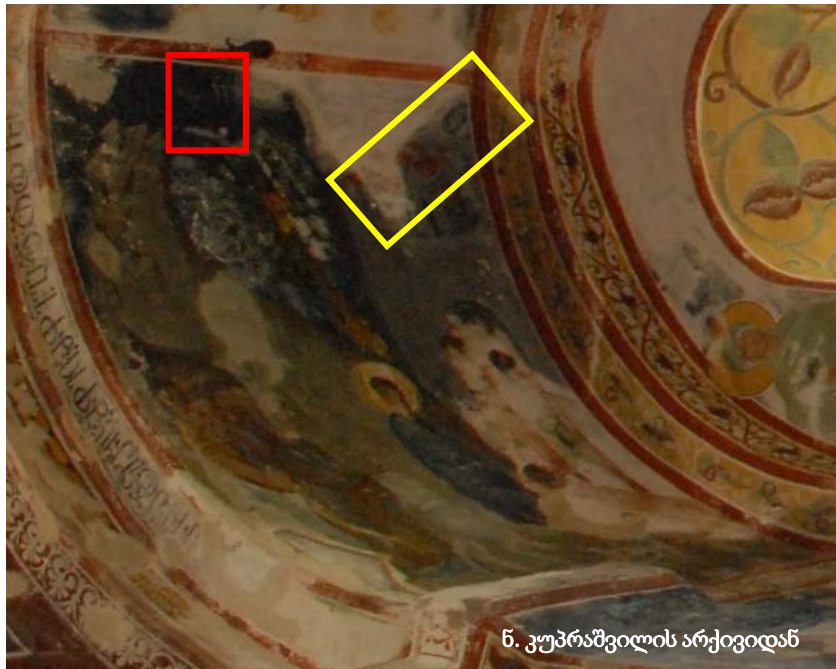
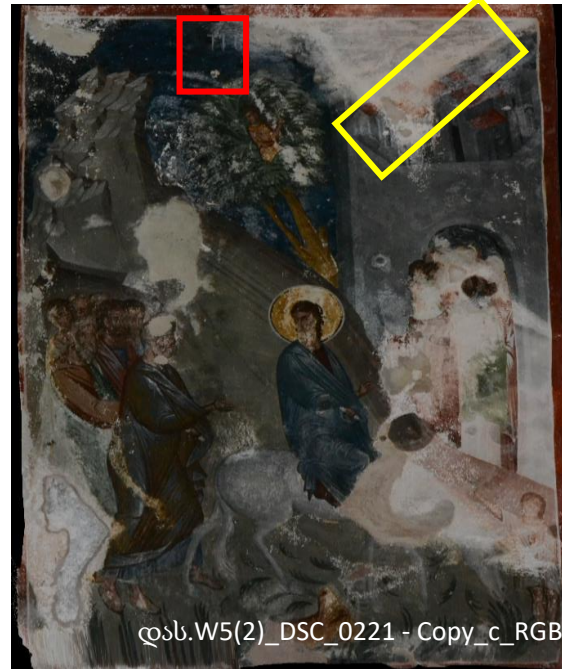
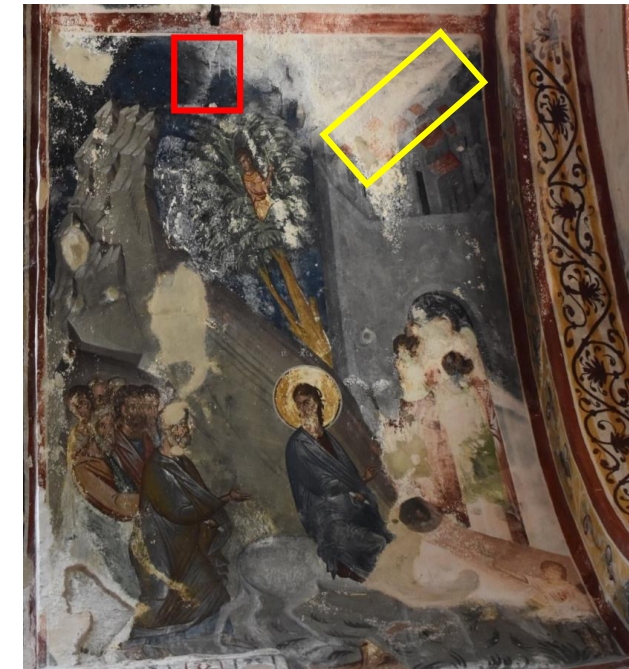
ჩრდილოეთი მკლავის დასავლეთი კედელი

ვიზუალური დაკვირვებით, 2010-2011 წწ-ის, 2017-2018 წლების მიჯნასა და 2020 წლის 22 მაისს გადაღებულ ფოტოებს შორის თვალთ ხილული განსხვავება შეინიშნება, თეთრი ფერის ნადების გაჩენა ან/და ინტენსივობის მომატების სახით. 2020 წლის 22 მაისსა და 17 ივნისსა გადაღებულ ფოტოებში, თვალთ ხილული ცვლილება არ დაფიქსირებულა, თუმცა **10 აგვისტოს გადაღებული ფოტოების მიხედვით, მდგომარეობა არასტაბილური იყო. 10 აგვისტოსა და 2 ოქტომბერს აღბეჭდილ მდგომარეობებს შორის, თვალთ ხილული, სხვაობა არ განიჩნება.**

ორივე სამონიტორინგე მონაკვეთზე (ფოტოებზე აღნიშნულია წითელი და ყვითელი მართკუთხედებით) აღინიშნება ცვლილება:

1. წითლად მონიშნულ მონაკვეთზე დაზიანების არეალი სავარაუდოდ გაზრდილია
2. ყვითლად მონიშნულ მონაკვეთზე აღინიშნება თეთრი ფერის ნადების (სავარაუდოდ მარილის) დაკარგვა, რაც შეიძლება გამოწვეული იყოს მარილის სქელი, მყარი ფენის ჩამოვარდნით ან მარილის კრისტალების დაშლით.

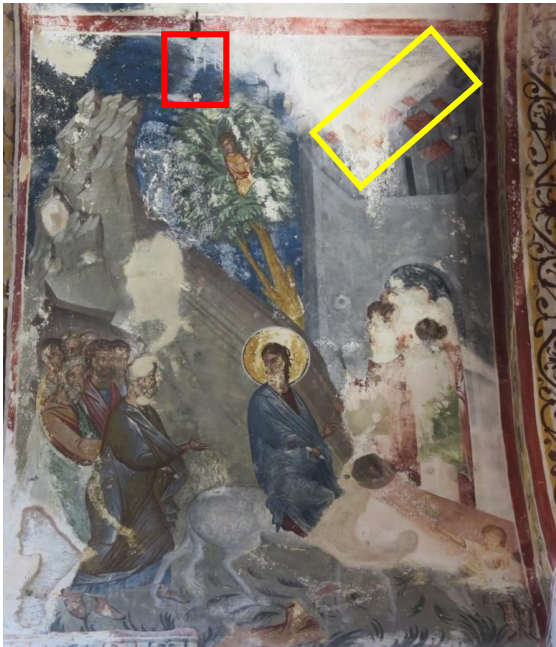
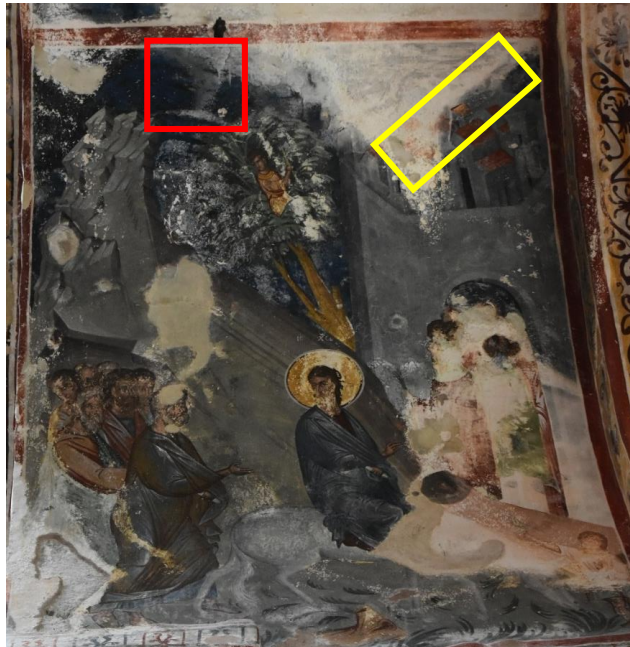
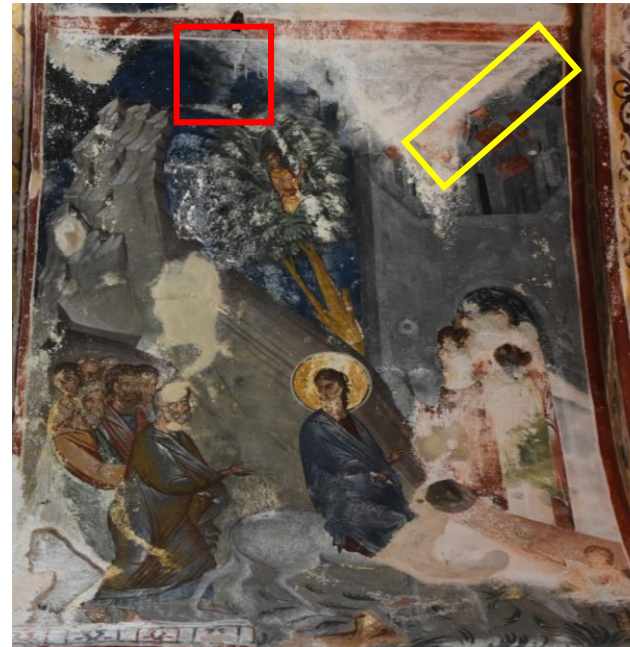
ჩრდილოეთი მკლავის დასავლეთი კედელი

ვიზუალური დაკვირვებით, 2010-2011 წწ-ის, 2017-2018 წლების მიჯნასა და 2020 წლის 22 მაისს გადაღებულ ფოტოებს შორის თვალისათვის ხილული განსხვავება შეინიშნება, თეთრი ფერის ნაღების გაჩენა ან/და ინტენსივობის მომატების სახით. 2020 წლის 22 მაისსა და 17 ივნისსა გადაღებულ ფოტოებში, თვალისათვის ხილული ცვლილება არ დაფიქსირებულა, თუმცა **10 აგვისტოს გადაღებული ფოტოების მიხედვით, მდგომარეობა არასტაბილური იყო. 10 აგვისტოსა და 2 ოქტომბერს აღბეჭდილ მდგომარეობებს შორის, თვალისათვის ხილული, სხვაობა არ განიჩნება.**

ორივე სამონიტორინგე მონაკვეთზე (ფოტოებზე აღნიშნულია წითელი და ყვითელი მართკუთხედებით) აღინიშნება ცვლილება:

1. წითლად მონიშნულ მონაკვეთზე დაზიანების არეალი სავარაუდოდ გაზრდილია
2. ყვითლად მონიშნულ მონაკვეთზე აღინიშნება თეთრი ფერის ნაღების (სავარაუდოდ მარილის) დაკარგვა, რაც შეიძლება გამოწვეული იყოს მარილის სქელი, მყარი ფენის ჩამოვარდნით ან მარილის კრისტალების დაშლით.

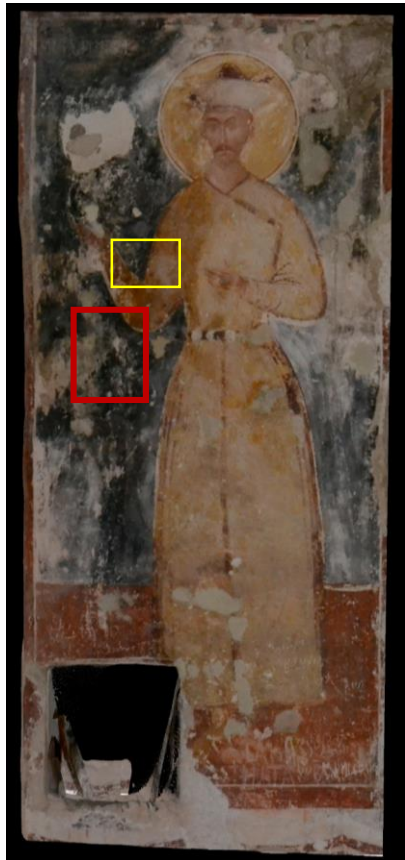
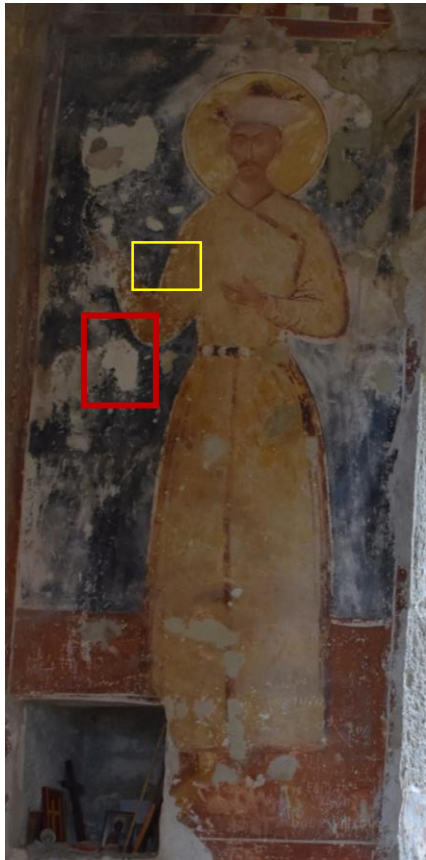
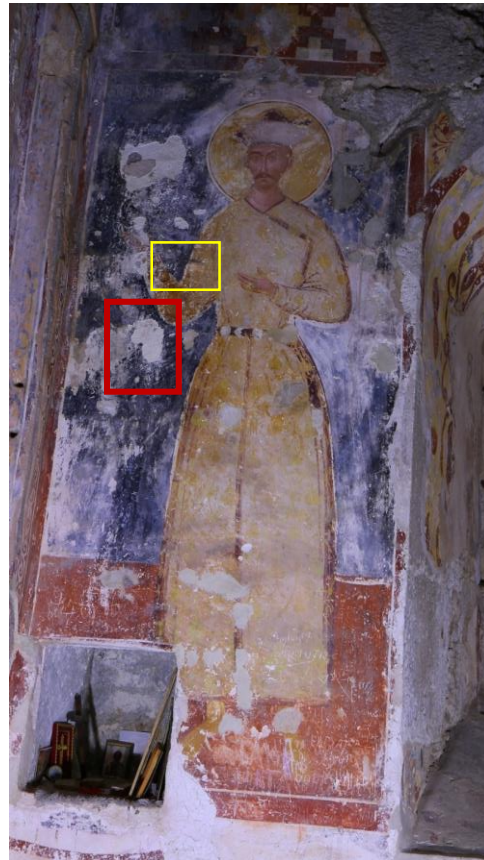
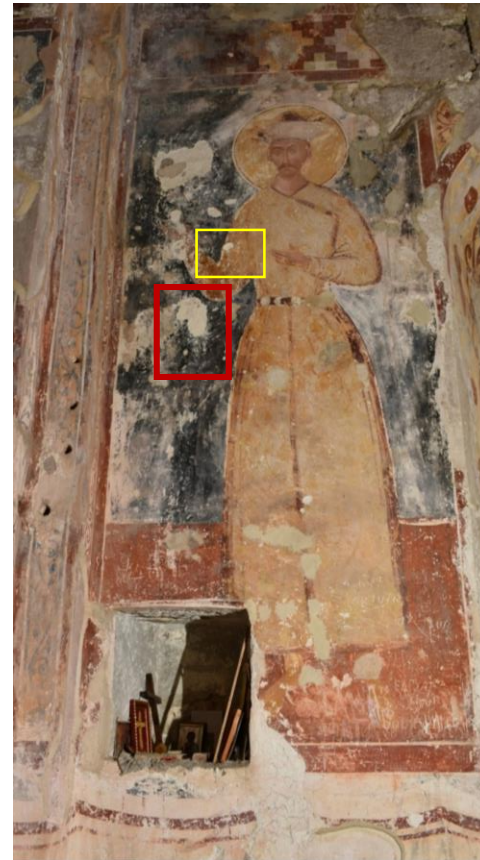
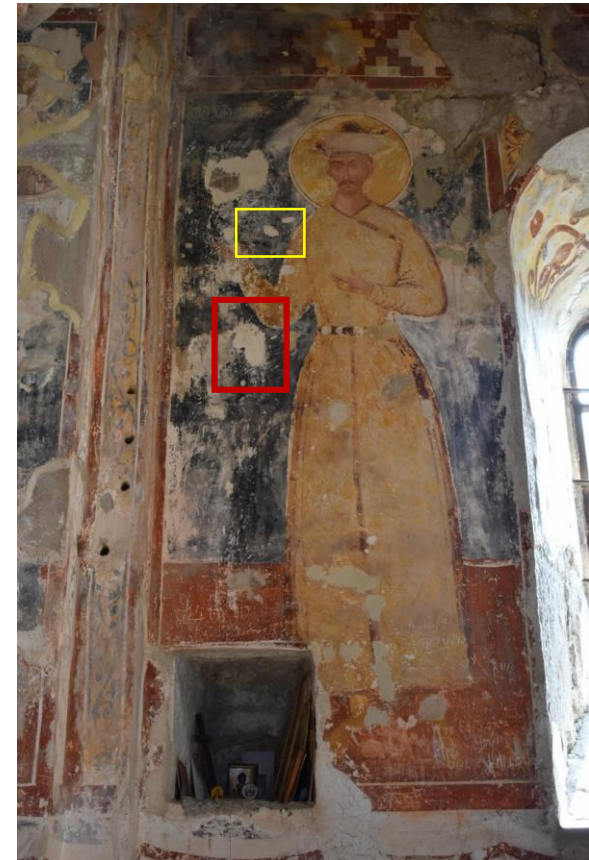
სამხრეთი კედელი

ვიზუალური დაკვირვებით, 2017-2018 წლების მიჯნასა და 2020 წლის 22 მაისს გადაღებულ ფოტოებს შორის განსხვავება აღინიშნება, მხატვრობის დანაკარგის სახით (ფოტოებზე მონიშნულია წითელი მართკუთხედით). 2020 წლის 22 მაისსა და 17 ივნისს გადაღებულ ფოტოებში, აღინიშნება ცვლილება (ფოტოებზე მონიშნულია ყვითელი მართკუთხედით) და 10 აგვისტოს გადაღებული ფოტოების მიხედვით, მდგომარეობა არასტაბილურია და აღინიშნება ნალესობისა და ფერწერული ფენის დანაკარგი. მოცემული მონაკვეთის დროებითად გამაგრება მოხდა 2020 წლის 26 აგვისტოს.

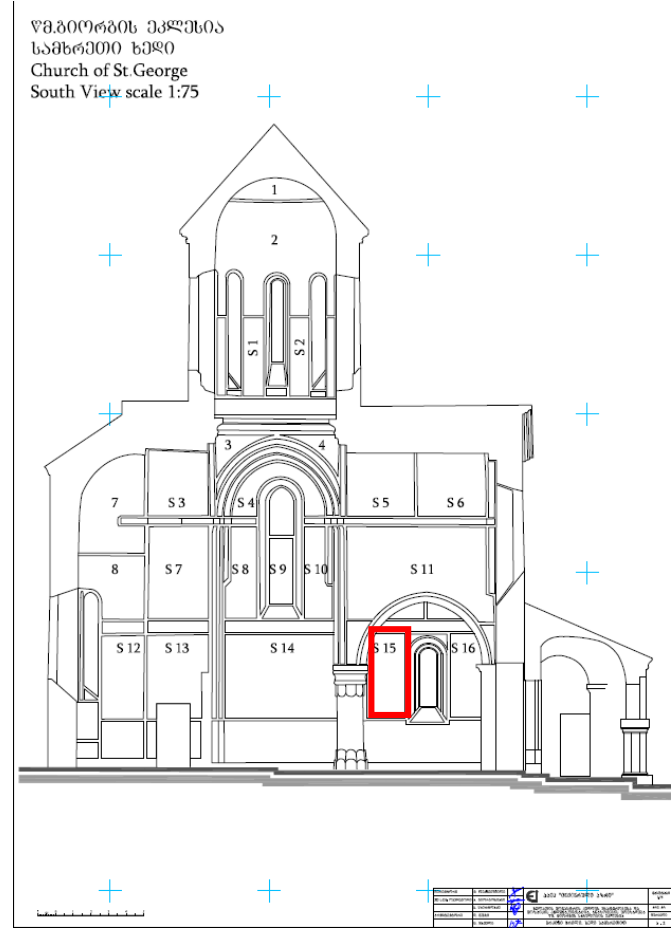
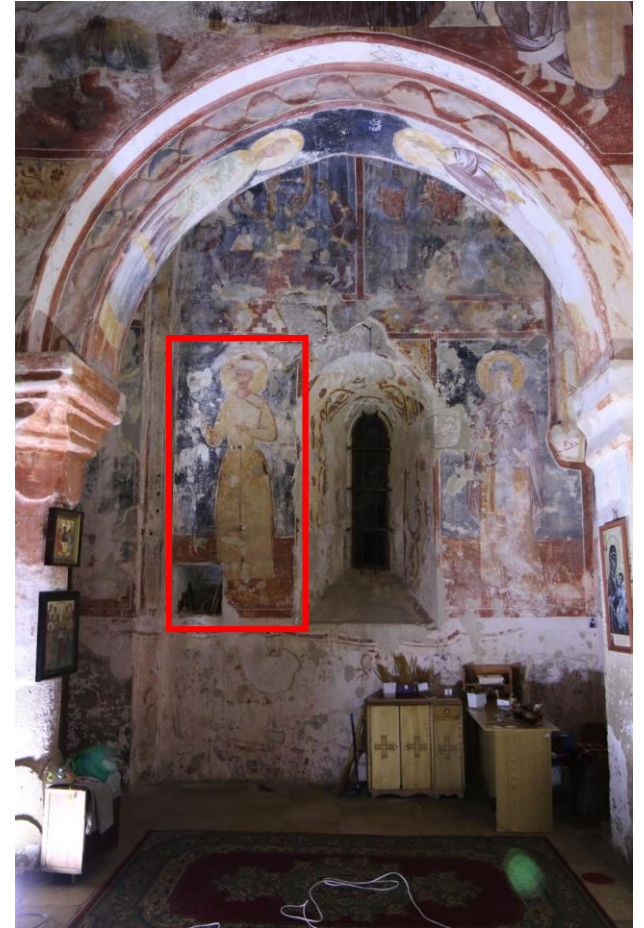
სამხრეთი მკლავის სამხრეთი კედელი

ფასადზე მონიშნულია დაზიანების გამომწვევი წყარო: დაზიანებული კედლის მხატვრობის მხარე, ფასადის მხრიდან, კედლის თითქმის მთელ სიმაღლეზე აღინიშნება ქვის წყობის ნაკერების გახსნილობა, ხოლო კედლის შუაწელზე ერთი ქვა დამძვლილია და გამოჩეულია ფასადის სიბრტყიდან დაახლოებით 2-5 სმ-ით. სავარაუდოა, რომ სახურავიდან გადმოსული წყალი ხვდება გამოჩეულ ქვაზე და მიუყვება გახსნილ ნაკერებს, საიდანაც ხდება წყლის ინფილტრაცია ინტერიერში.

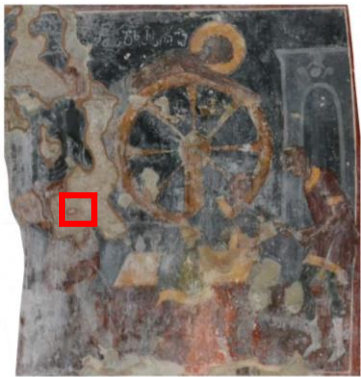
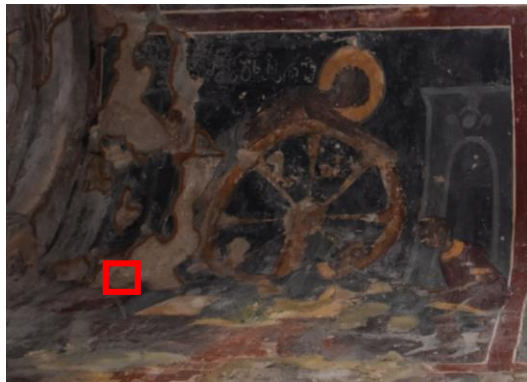
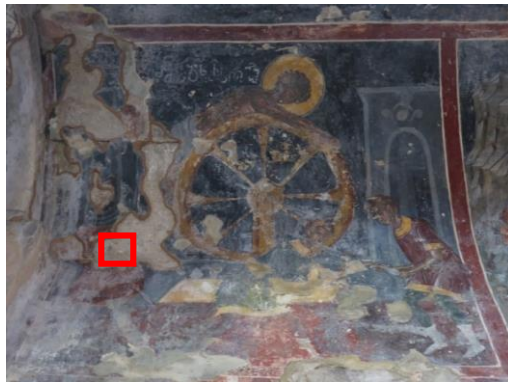
სამხრეთ-დასავლეთი კამარა, სამხრეთი მხარე

ვიზუალური დაკვირვებით, 2017-2018 წლების მიჯნასა და 2020 წლის 22 მაისს გადაღებულ ფოტოებს შორის თვალისათვის ხილული განსხვავება შეინიშნება მუქი ფერის ქიმის ჩამოვარდნის სახით (ფოტოებზე მონიშნულია წითელი მართკუთხედით), თუმცა 2020 წლის 17 ივნისსა, 10 აგვისტოს და 2 ოქტომბერს გადაღებული ფოტოების მიხედვით, მდგომარეობა სტაბილურია.

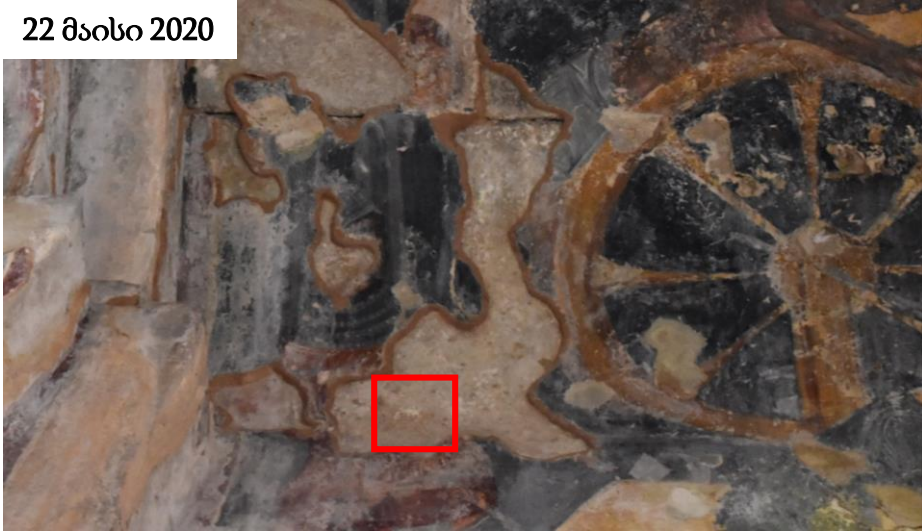
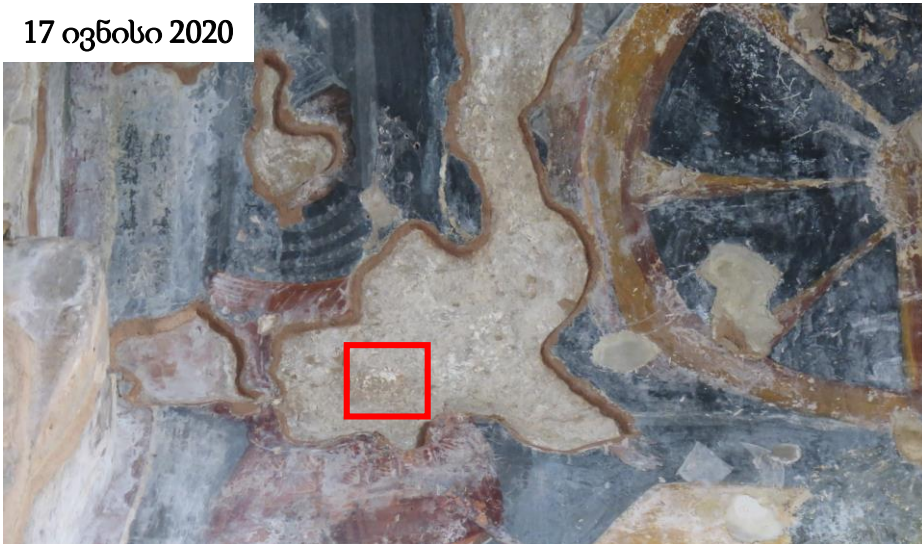
სამხრეთ-დასავლეთი კამარა, სამხრეთი მხარე

წმ. გიორგის წამება ურმის თვალზე, ფოტოები გადაღებულია პირდაპირი განათების დახმარებით, 2020 წლის 22 მაისსა და 17 ივნისს. სავარაუდოა, რომ მოცემულ მონაკვეთში თეთრი ფერის მონაკვეთს გარშემო ჰქონდა მუქი ფერის ქიმი, რომელიც დღეს ჩამოვარდნილია.

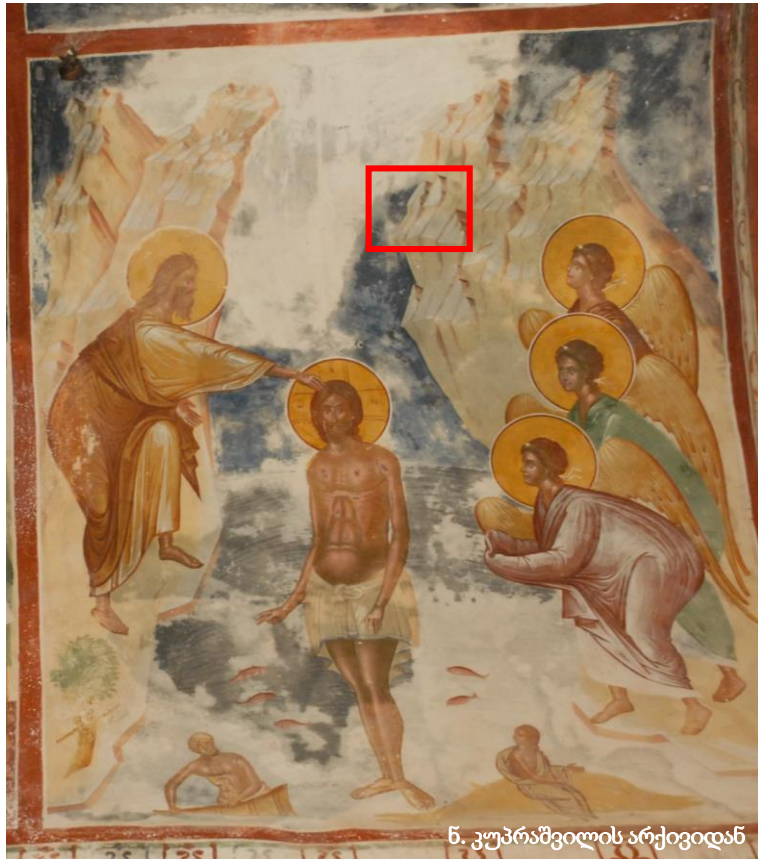
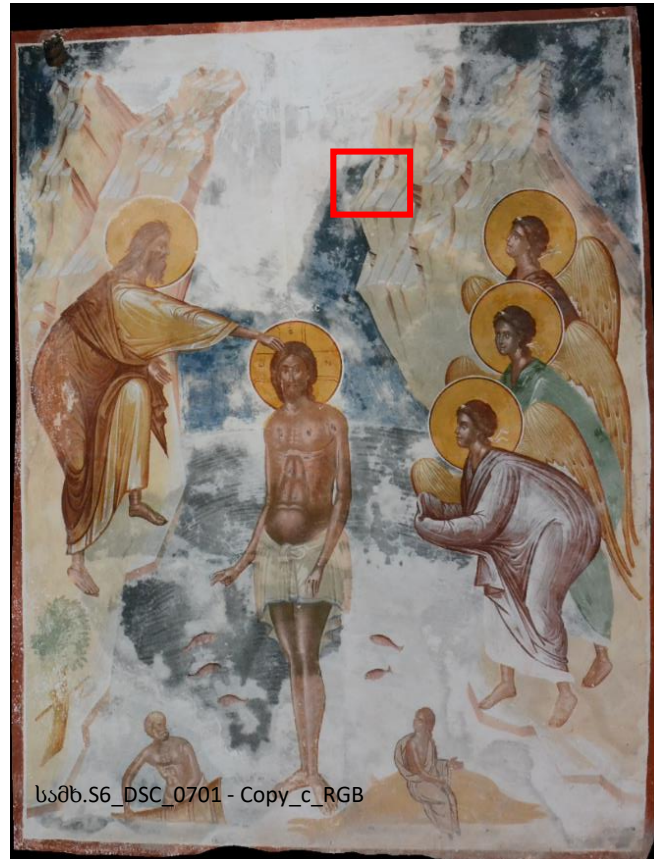
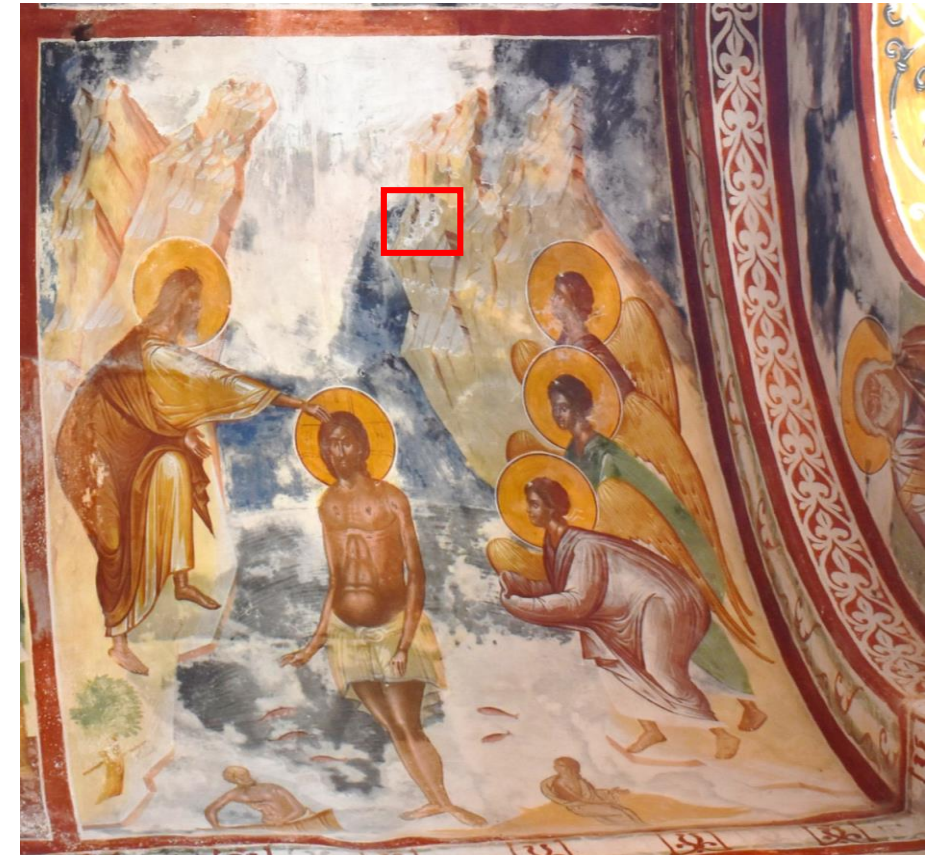
დასავლეთი მკლავი, სამხრეთი კედელი (კამარა)

ვიზუალური დაკვირვებით, 2010-2011 წწ-ის, 2017-2018 წლების მიჯნასა და 2020 წლის 22 მაისს გადაღებულ ფოტოებს შორის თვალისათვის ხილული განსხვავება შეინიშნება თეთრი ფერის ნაღების ან ფერწერული ფენის დანაკარგების სახით (ფოტოებზე მონიშნულია წითელი მართკუთხედით), თუმცა 2020 წლის 17 ივნისს, 10 აგვისტოს და 2 ოქტომბერს გადაღებული ფოტოების მიხედვით, მდგომარეობა სტაბილურია.

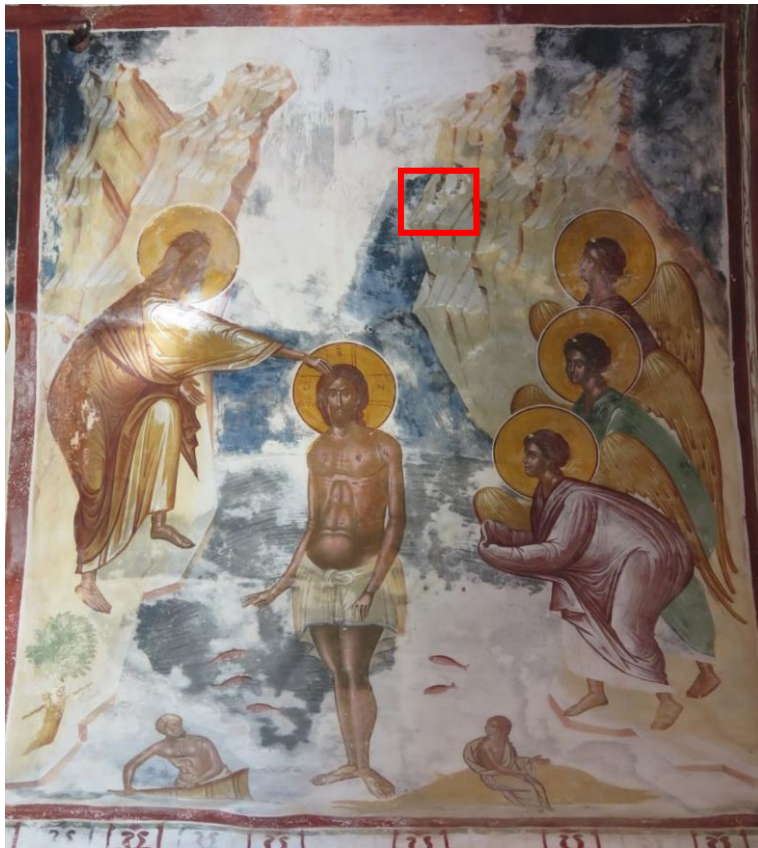
დასავლეთი მკლავი, სამხრეთი კედელი (კამარა)

ვიზუალური დაკვირვებით, 2010-2011 წწ-ის, 2017-2018 წლების მიჯნასა და 2020 წლის 22 მაისს გადაღებულ ფოტოებს შორის თვალისათვის ხილული განსხვავება შეინიშნება თეთრი ფერის ნაღების ან ფერწერული ფენის დანაკარგების სახით (ფოტოებზე მონიშნულია წითელი მართკუთხედით), თუმცა 2020 წლის 17 ივნისს, 10 აგვისტოს და 2 ოქტომბერს გადაღებული ფოტოების მიხედვით, მდგომარეობა სტაბილურია.

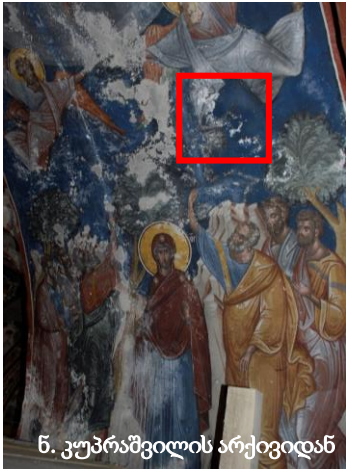
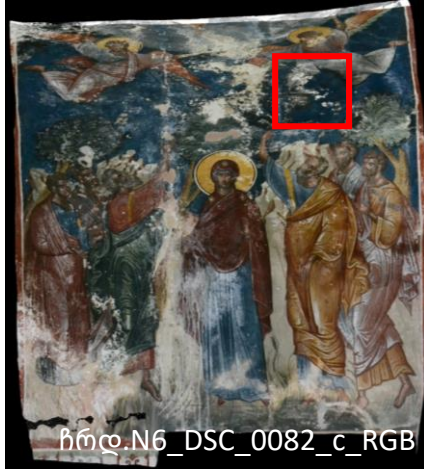
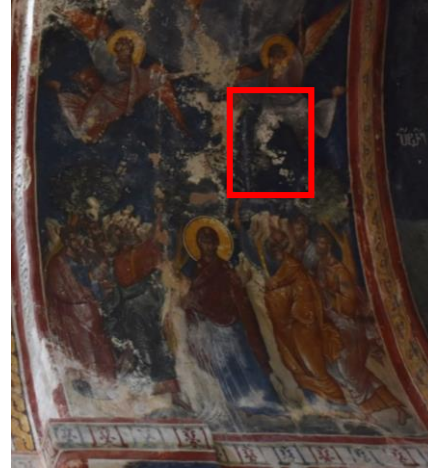
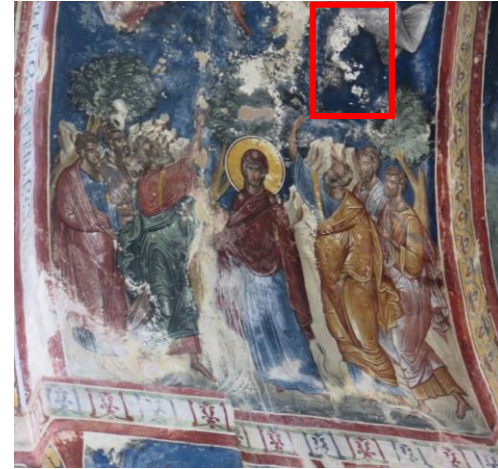
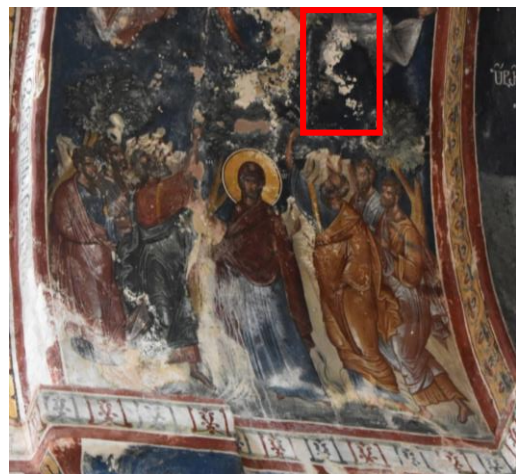
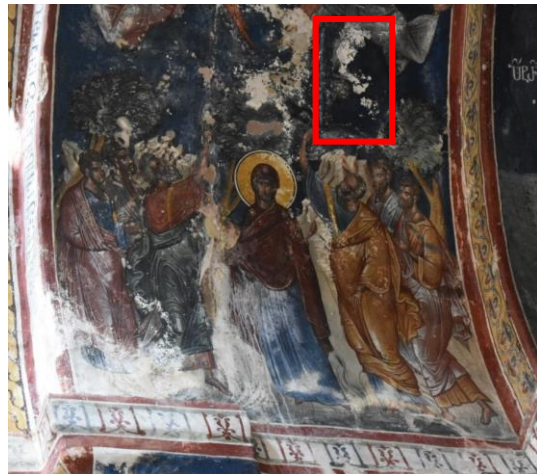
აღმოსავლეთი მკლავი, ზემა (ჩრდილოეთის მხარე)

ვიზუალური დაკვირვებით, 2010-2011 წწ-ის, 2017-2018 წლების მიჯნასა და 2020 წლის 22 მაისს გადაღებულ ფოტოებს შორის თვალისათვის ხილული შესაძლო განსხვავება შეინიშნება, თუმცა 2020 წლის 17 ივნისს, 10 აგვისტოს და 2 ოქტომბერს გადაღებული ფოტოების მიხედვით, მდგომარეობა სტაბილურია.

იმის დასადგენად, არის თუ ინტერიერში არსებული კედლის მხატვრობის დაზიანების გამომწვევი მიზეზი ეკლესიის ექსტერიერის მხრიდან წარმოდგენილი დაზიანების პროცესის სავარაუდო მონაკვეთები, აუცილებელია, ფასადების მდგომარეობის მონიტორინგის გაგრძელება.

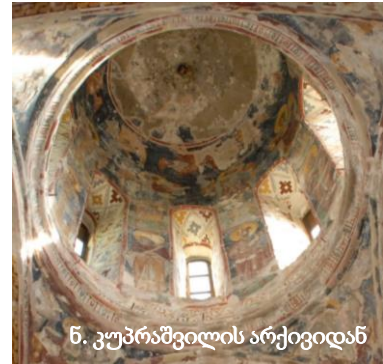
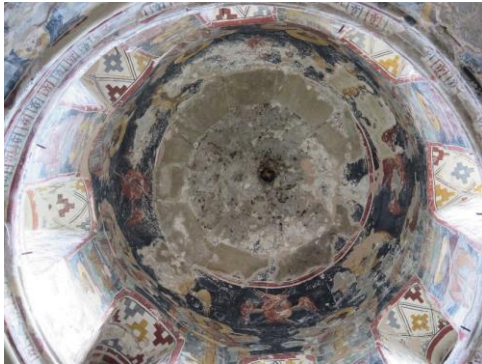
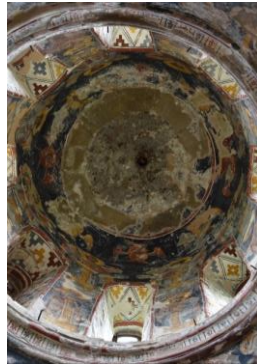
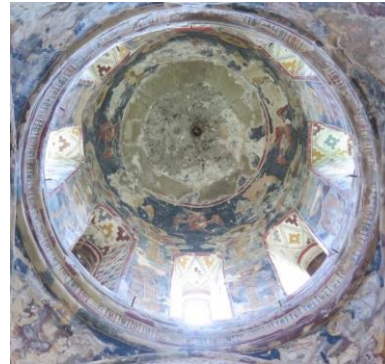
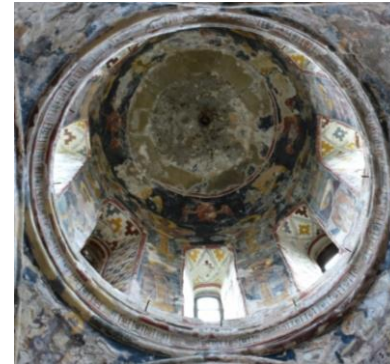
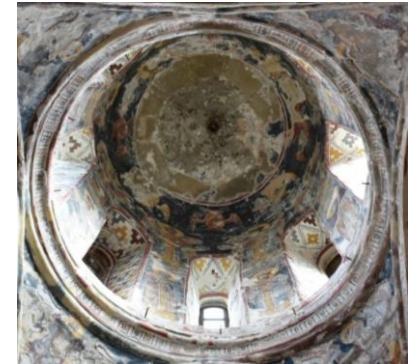
2010-2011 წლებში, 2017-2018 წლების მიჯნასა და 2020 წლის განმავლობაში გადაღებული ფოტოების შედარებით ანალიზის მიხედვით, გუმბათის სფეროში, თვალით ხილული, ცვლილება არ აღინიშნება.

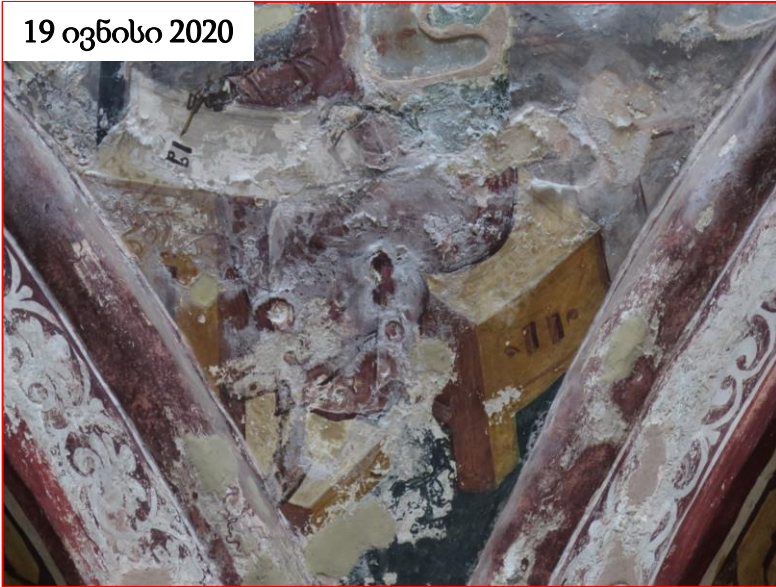
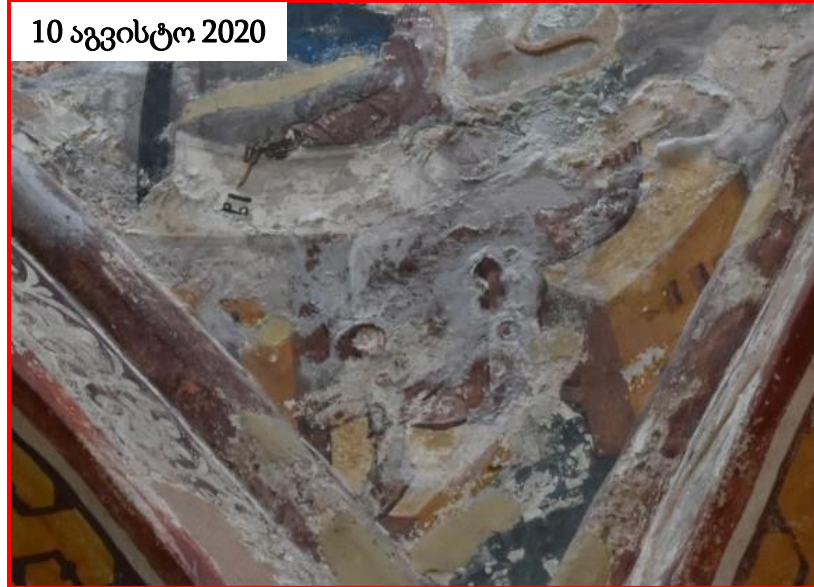
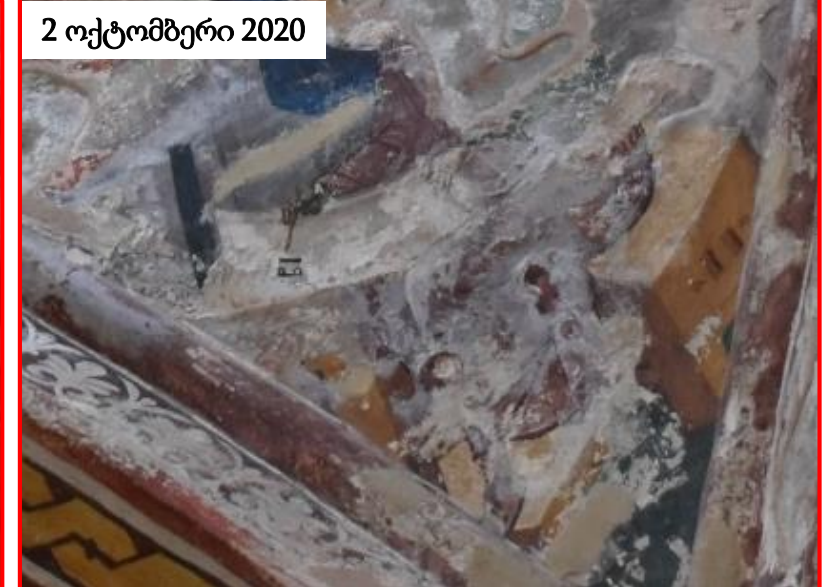
სამხრეთ-აღმოსავლეთი აფრა

ხარაჩოდან, ვიზუალური დაკვირვებით, მხატვრობის ზედაპირი დაფარულია სხვადასხვა სისქის მარილის კრისტალებით. ფოტოები გადაღებულია 2020 წლის 19 ივნისს, 10 აგვისტოს და 2 ოქტომბერს.

მონასტრის წევრებისა და დამხმარეების თქმით, გუმბათქვეშა სივრცეში, სამხრეთ-დასავლეთ ბურჯთან და ჩრდილოეთ კედლის აღმოსავლეთ ნაწილში, იატაკზე მუდმივად აღინიშნება, ძალიან წვრილი, ჩამოცვნილი ნაწილაკები.

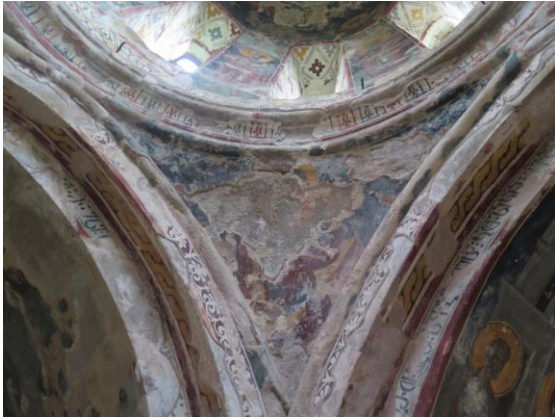
სამხრეთ-დასავლეთი აფრა

ხარაჩოდან, ვიზუალური დაკვირვებით, სამხრეთ-დასავლეთ აფრის ქვედა ნაწილში, წითელი ფერის არშიაზე, აღინიშნება ნალესობის ორი დანაკარგი, რომლებიც კრიტიკულ მდგომარეობაშია. ფოტოები გადაღებულია 2020 წლის 19 ივნისს და 2 ოქტომბერს. 10-11 აგვისტოს მისიის ფარგლებში მოხდა მოცემული მონაკვეთის მდგომარეობის გადამოწმება იატაკის დონიდან და თვალით ხილული, რადიკალური ცვლილება არ აღინიშნება, ისევე როგორც, 2 ოქტომბრის დათვალიერების შედეგად.

ზემოთ: სამხრეთ-დასავლეთ აფრა.
მარჯვნივ და შუაში: სამხრეთ-დასავლეთ აფრის ქვედა ნაწილი, მარჯვნივ: მაკრო ფოტო, გადაღებული 2 ოქტომბერს.

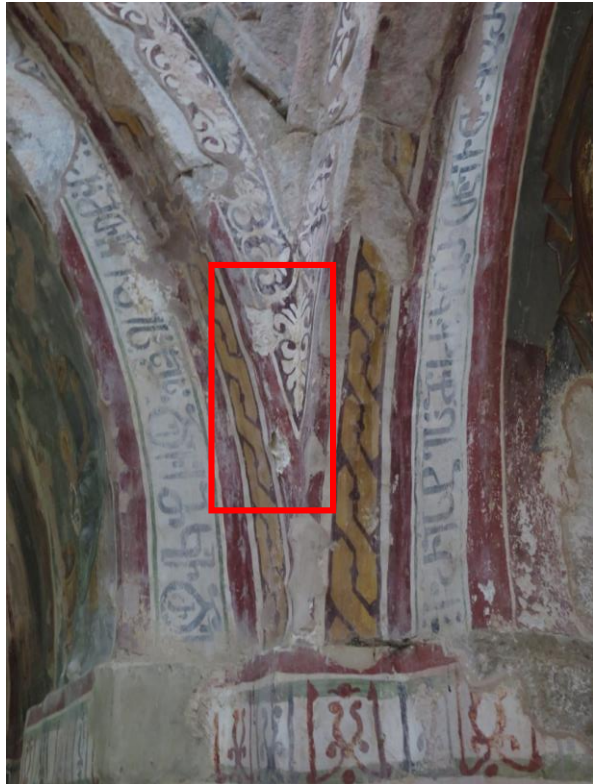
სამხრეთ-დასავლეთი აფრა

ხარაჩოვან, ვიზუალური დაკვირვებით, სამხრეთ-დასავლეთ აფრის ქვედა ნაწილში, წითელი ფერის არშიაზე, აღინიშნება ნალესობის ორი დანაკარგი, რომლებიც კრიტიკულ მდგომარეობაშია. ფოტოები გადაღებულია 2020 წლის 19 ივნისს და 2 ოქტომბერს. 10-11 აგვისტოს მისიის ფარგლებში მოხდა მოცემული მონაკვეთის მდგომარეობის გადამოწმება იატაკის დონიდან და თვალით ხილული, რადიკალური ცვლილება არ აღინიშნება, ისევე როგორც, 2 ოქტომბრის დათვალიერების შედეგად.

ზემოთ: სამხრეთ-დასავლეთ აფრა.
მარჯვნივ და შუაში: სამხრეთ-დასავლეთ აფრის ქვედა ნაწილი, მარჯვნივ: მაკრო ფოტო გადაღებული 2 ოქტომბერს.

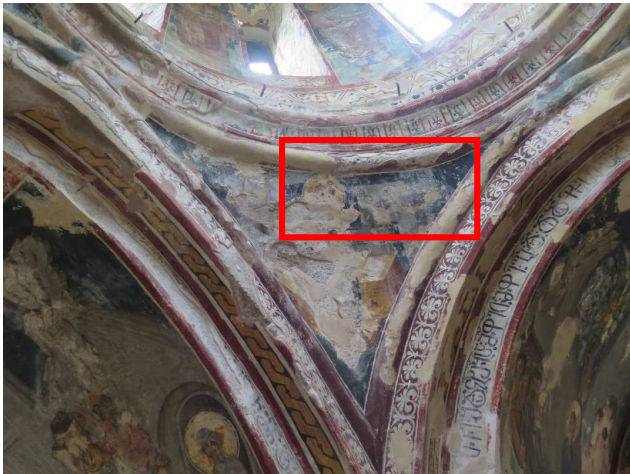
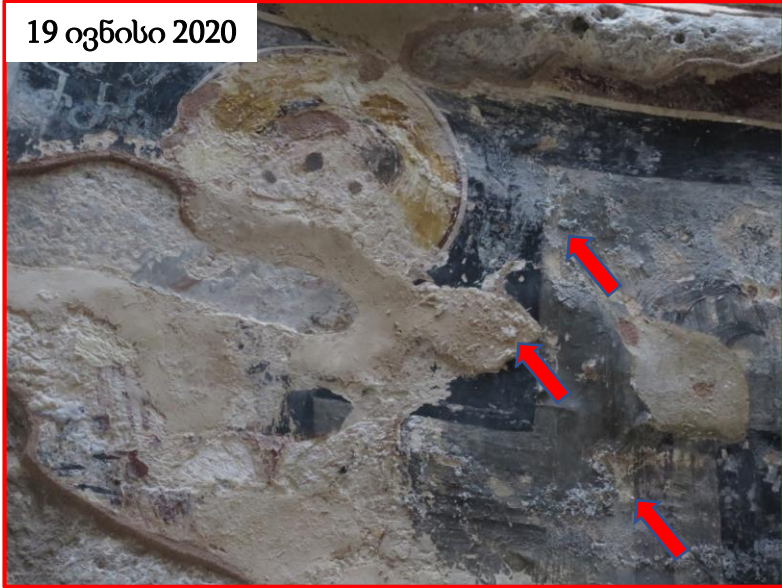
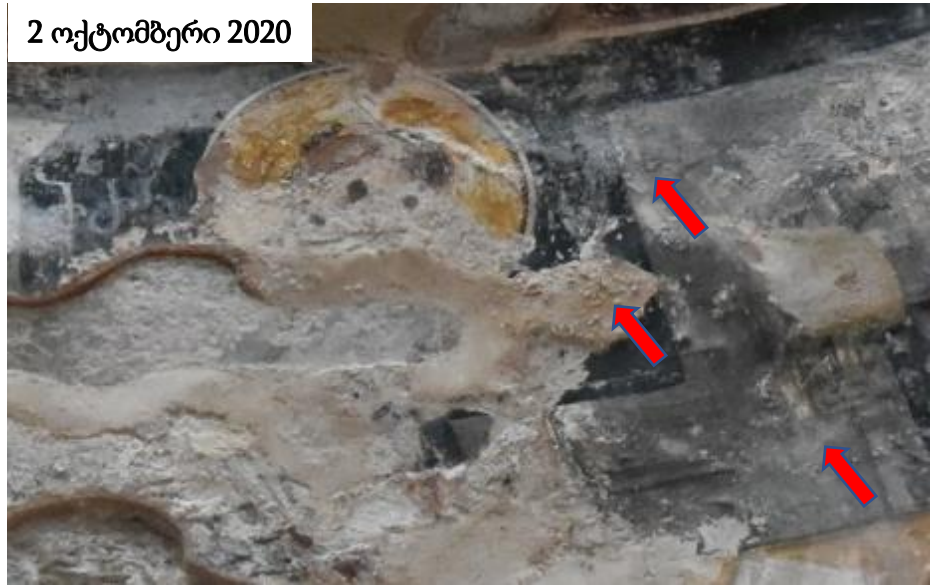
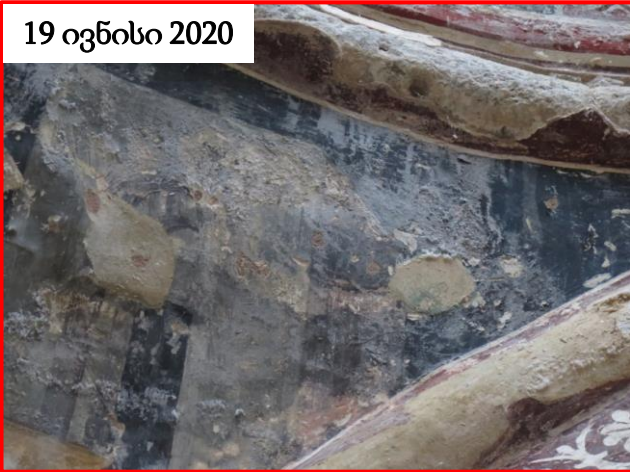
ჩრდილო-დასავლეთი აფრა

ხარაჩოდან, ვიზუალური დაკვირვებით, მხატვრობის ზედაპირი დაფარულია სხვადასხვა სისქის მარილის კრისტალებით. ფოტოები გადაღებულია 2020 წლის 19 ივნისს და 2 ოქტომბერს. 10-11 აგვისტოს მისიის ფარგლებში მოხდა მოცემული მონაკვეთის მდგომარეობის გადამოწმება იატაკის დონიდან და თვალით ხილული, რადიკალური ცვლილება არ აღინიშნებოდა, თუმცა 2 ოქტომბერს გადაღებულ ფოტოზე, განირჩევა შესაძლო ცვლილება, მარილის კრისტალების ჩამოცვენის ან/და დაშლის სახით.

ზემოთ და მარცხნივ: ჩრდილო-დასავლეთ აფრა.
ჩრდილო-დასავლეთ აფრის დეტალები, სადაც აღინიშნება მარილის კრისტალები ჩამოცვენა ან/და დაშლა (აღნიშნულია წითელი ფერის ისრებით).
