ანგარიში N1

გელათის ღვთისმშობლის
შობის სახელობის ტაძარი

გადახურვის, ფასადებისა და
კედლის მხატვრობის

გეგმიური მონიტორინგი

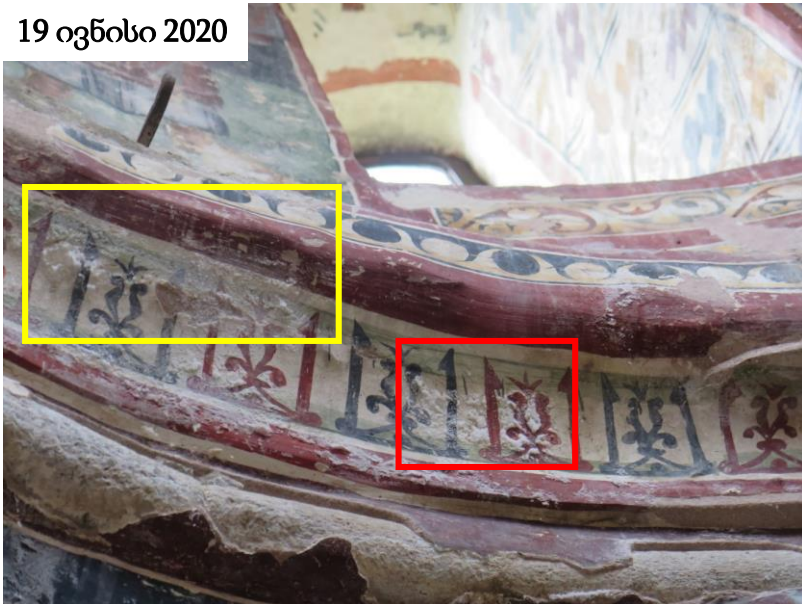
სამხრეთ-დასავლეთი აფრა

ხარაჩოძან, ვიზუალური დაკვირვებით, მხატვრობის ზედაპირი დაფარულია სხვადასხვა სისქის მარილის კრისტალებით (განსაკუთრებულად თვალსაჩინო ადგილი აღნიშნულია წითელი ფერის მართკუთხედებით). ფოტოები გადაღებულია 2020 წლის 19 ივნისს, 10 აგვისტოს და 2 ოქტომბერს.

ცვლილება აღნიშნება 19 ივნისსა და 10-11 აგვისტოს გადაღებულ ფოტოებს შორის მარილის კრისტალების ჩამოცვენის ან/და დაშლის სახით, განსაკუთრებით თვალსაჩინოა წითელი მართკუთხედით აღნიშნულ ნაწილზე.
