გრაფიკული დოკუმენტაცია / Graphic Documentation

ქედლის მხატვრობის გადაუდებელი საკონსერვაციო
ქარვის და საკონსერვაციო მეთოდოლოგიის
შერჩევითი განხორციელებული ტექნიკები

გელათის სამონასტრო
ხომავლასი ღვთისმშობლის
შობის ტაძარი

Church of the Nativity of
Virgin Mary

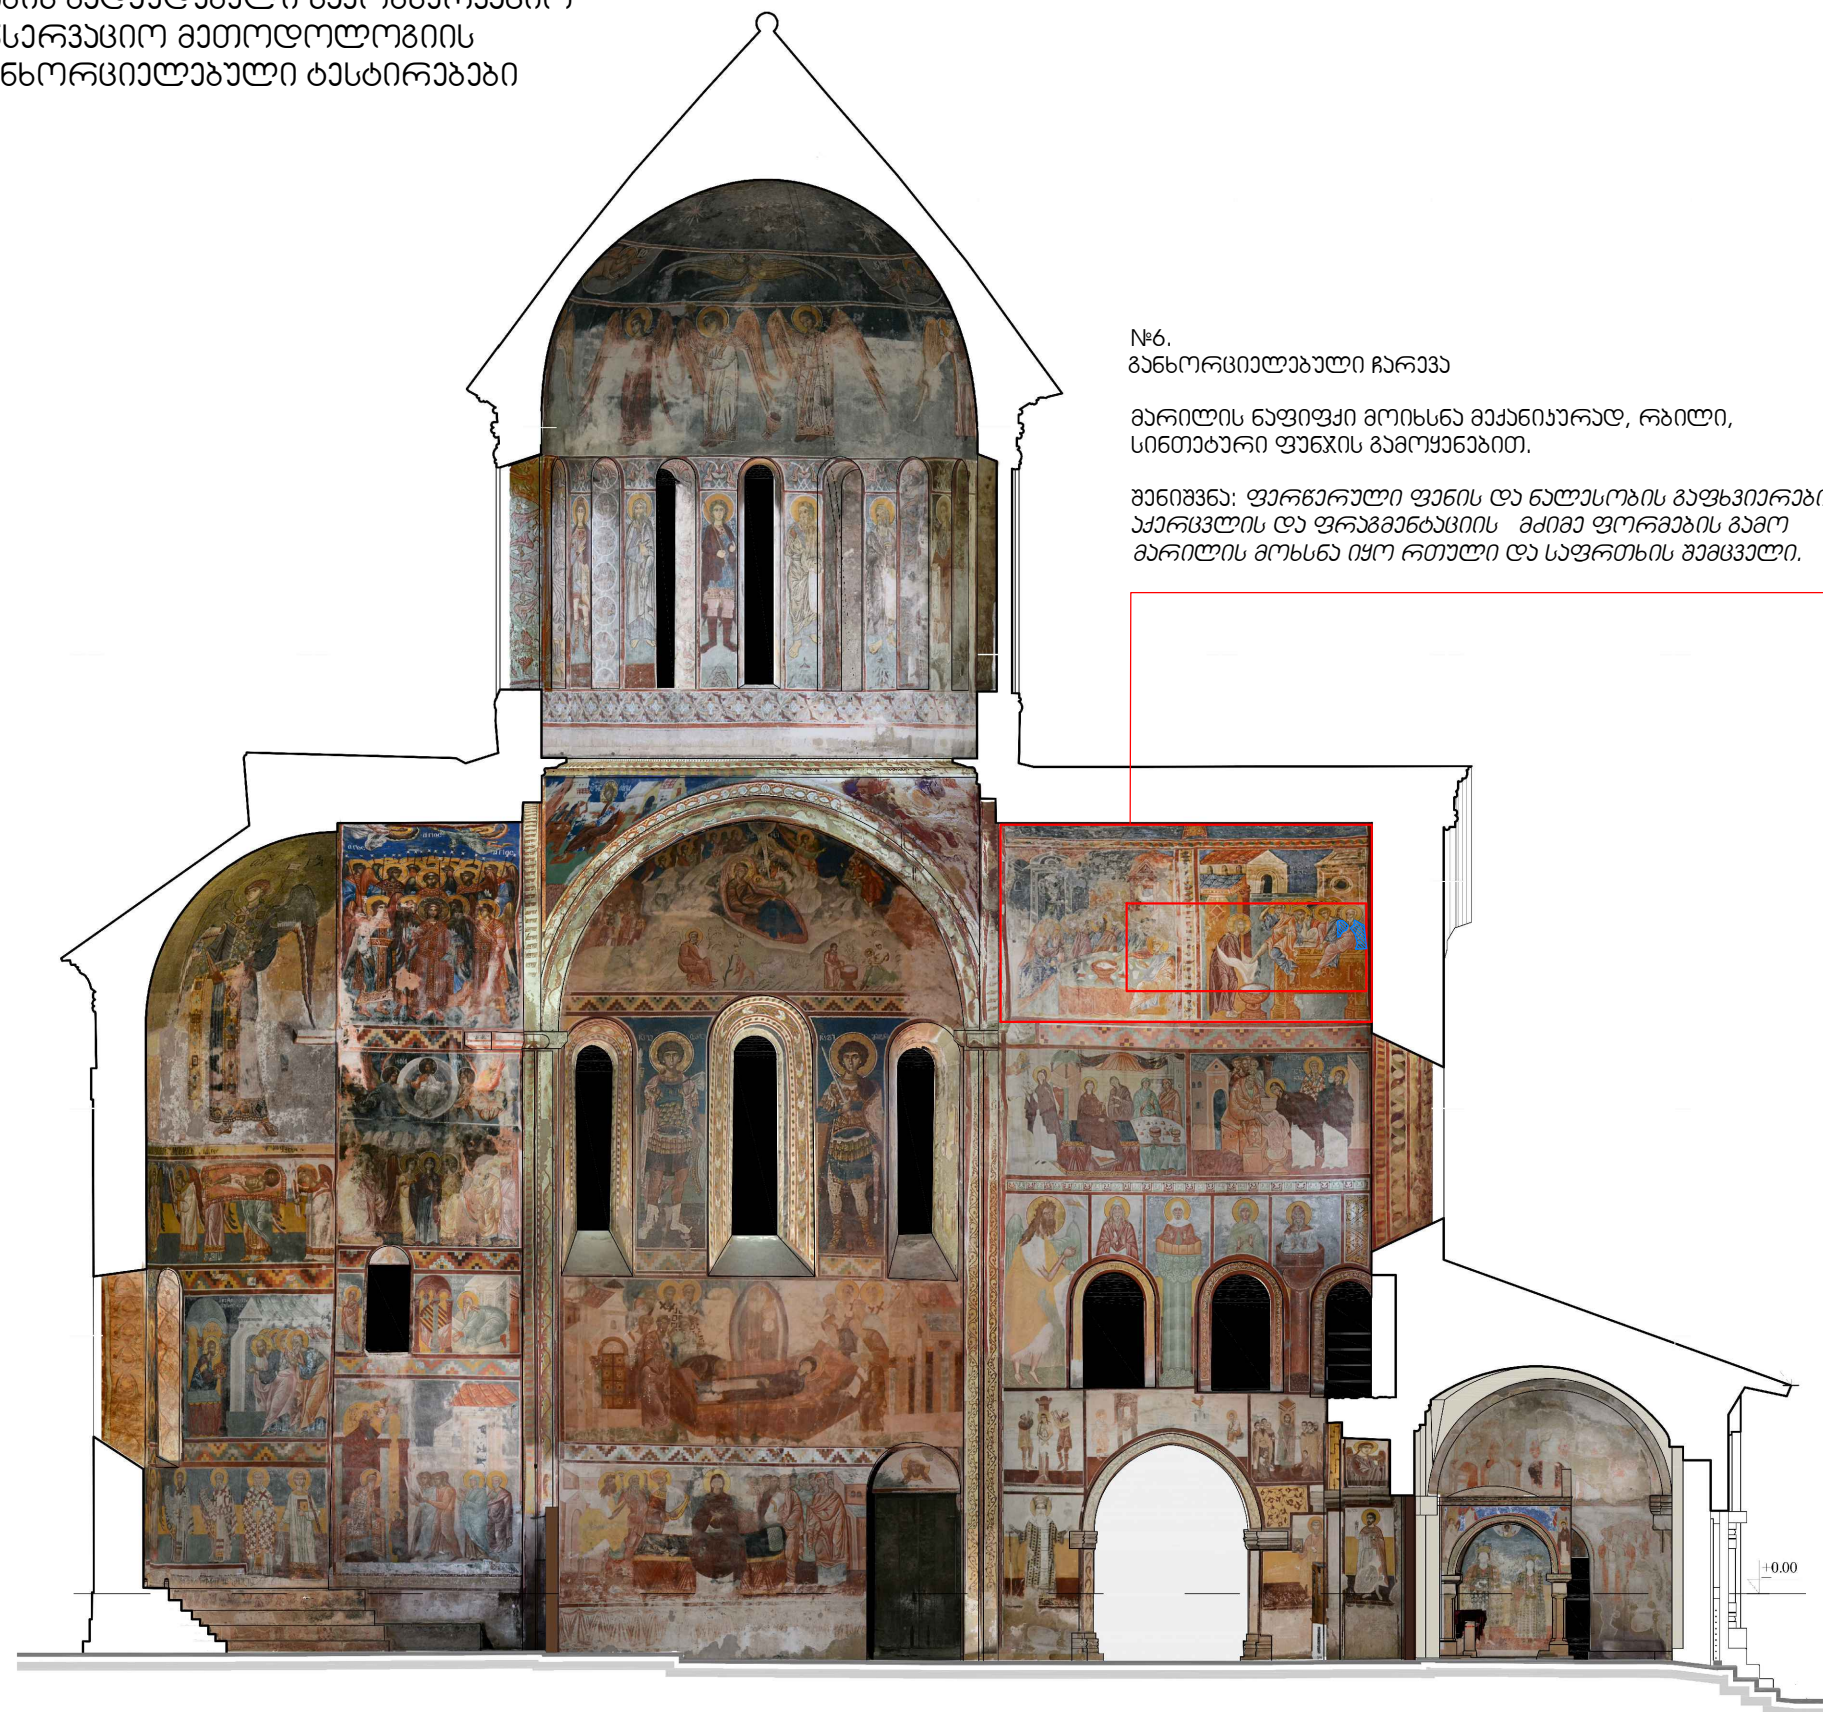
მარტილის ნაფიფი მონსნა მქანეურად, რბილი,
სინთეზური ფუნჯის გამოყენებით.

შანიშვნა: ფარნარული ფანის და ნალასობის გაფხვიარების,
ქარცვლის და ფრავმებაცის მიმე ფორმების გამო
მარტილის მონსნა იყო რთული და საფრთხის შემცვალი.

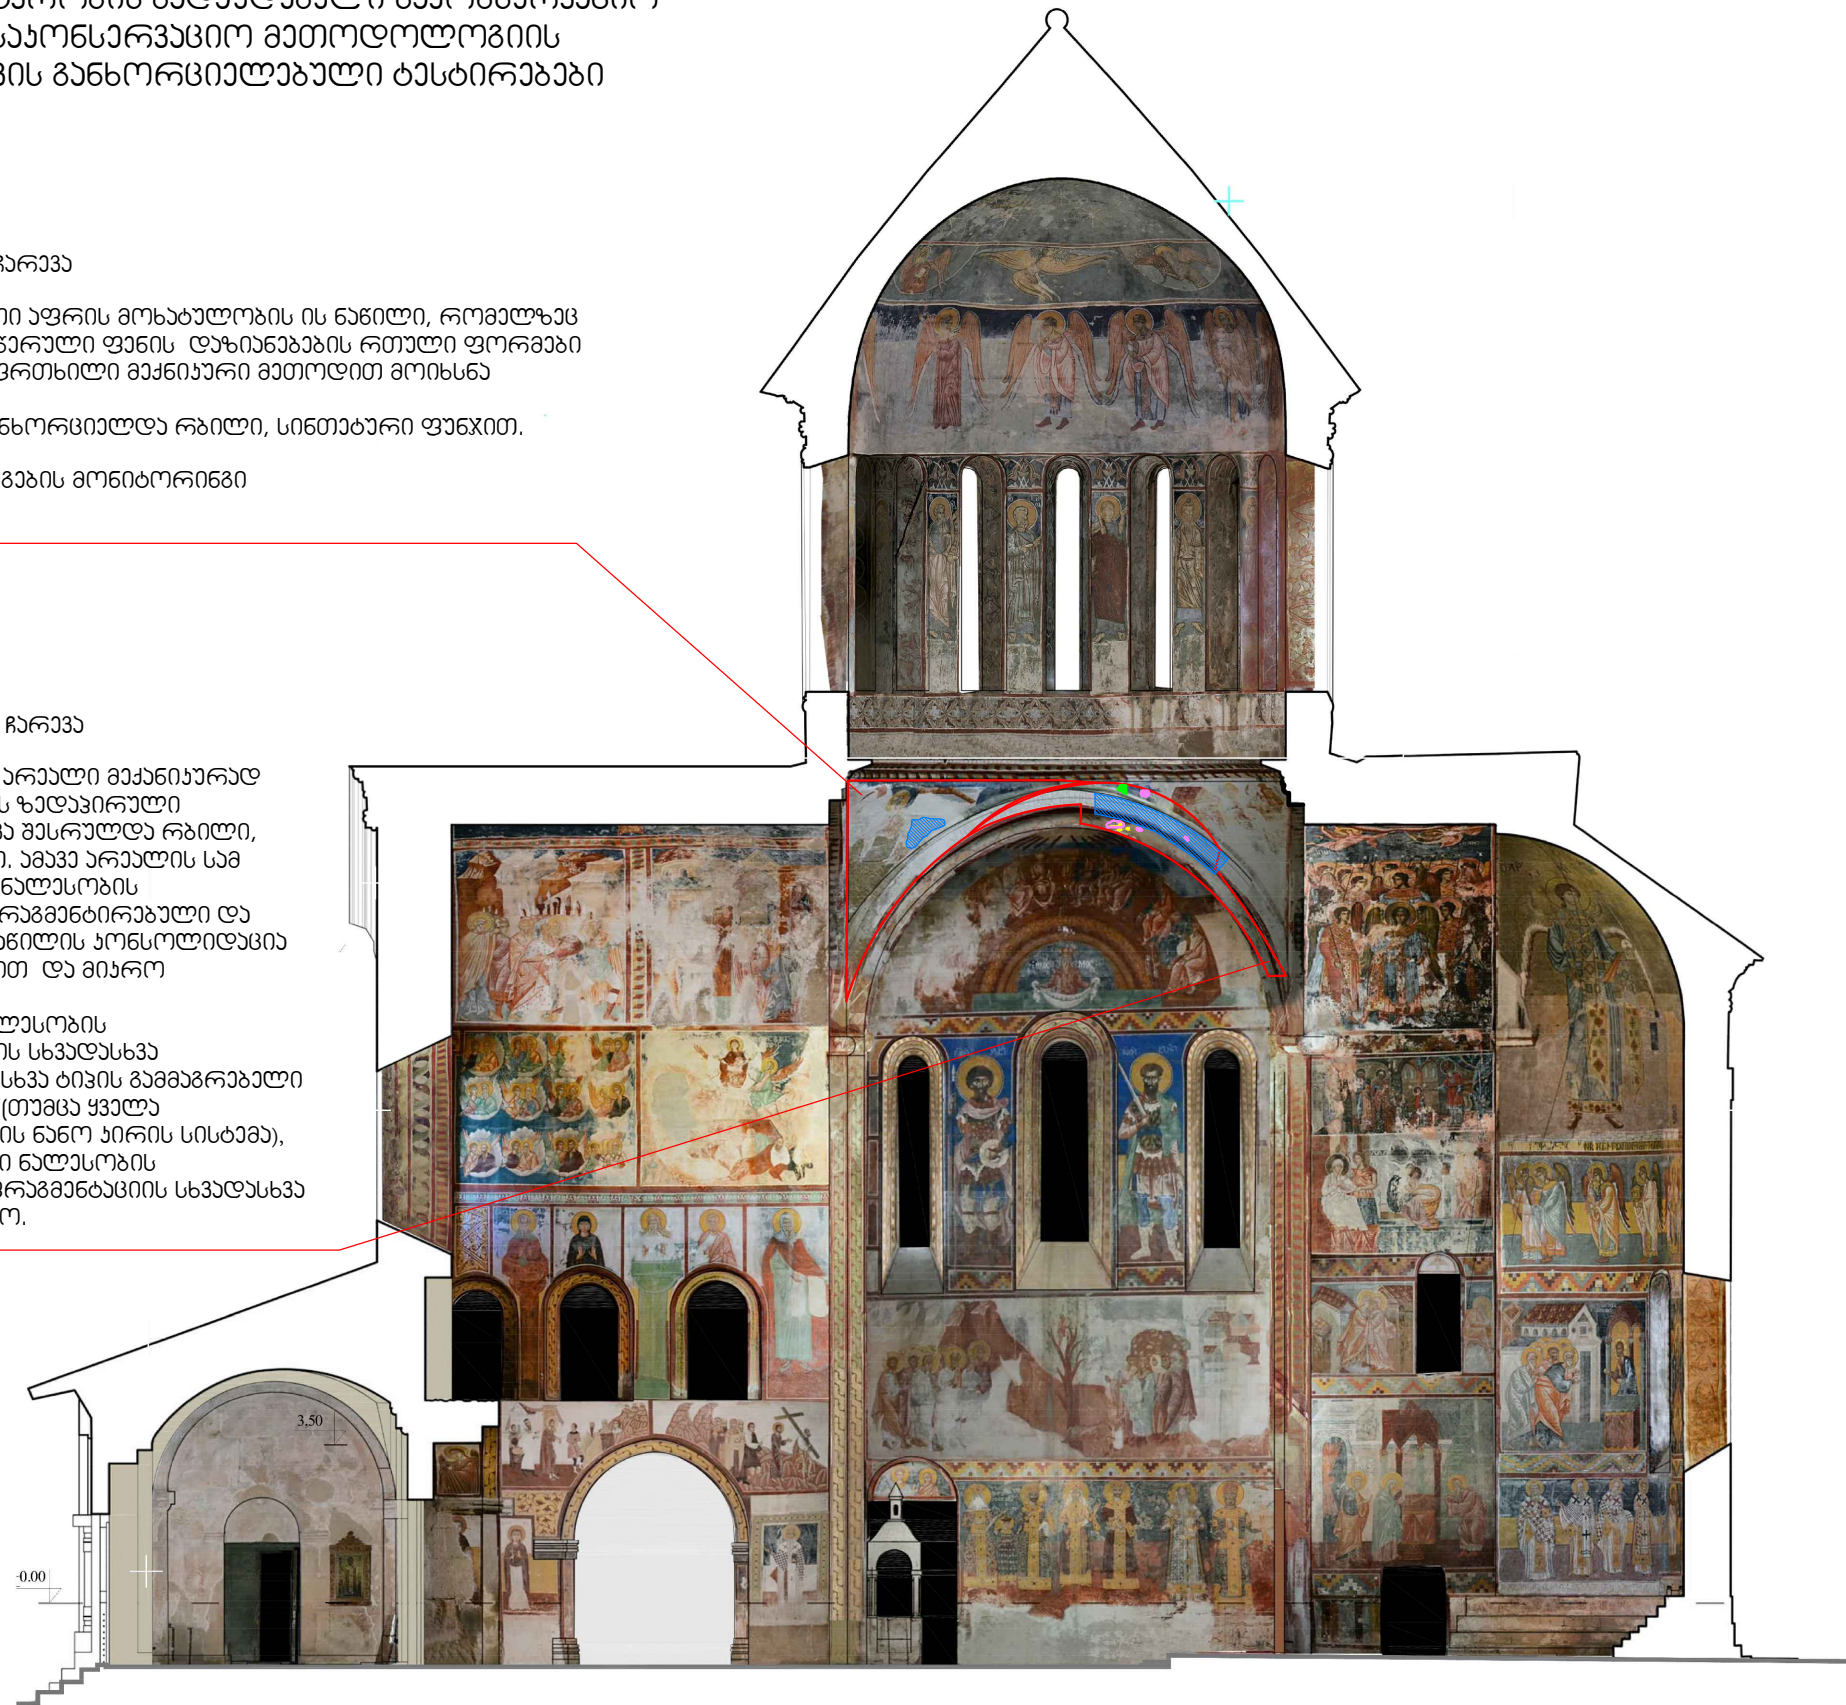
ჩრდილო-დასავლეთი აფრის მოხატულობის ის ნაწილი, რომელზეც
ნაღვლის და ფრესკული ფანის დაზიანების რთული ფორმა
არ აღინიშნებოდა, ფრესკული მანქანის მეთოდით მოიხსნა
მარილის ნაფიფი.
ფიზიკური ჩარკა განხორციელდა რბილი, სინთეტიკური ფაფით.

თაღის მოწინააღმდეგე არააღიარებულ
განხორციელებული მარილის ზღვრული
ნაფიფისგან. ჩარკა შესრულდა რბილი,
სინთეტიკური ფაფით. ამავე არააღიარებულ
ლოკაციაზე მოხდა ნაღვლის
გაფხვირებადი, ფრაგმენტირებადი და
გაცვლადობადი ნაწილის ქონსოლიდაცია
ნაღვლის სისტემით და მთავრო
ინექტირებით.
გაფხვირებადი ნაღვლის
ქონსოლიდაცისთვის სხვადასხვა
ლოკაციაზე, სხვადასხვა ტიპის გამაგრებადი
იქნა გამოყენებული (თუმცა ყველა
შემთხვევაში Calosil - ის ნაღვლის სისტემა),
აღნიშნული მიზანი ნაღვლის
გაფხვირების და ფრაგმენტაციის სხვადასხვა
ტიპი და ხარისხი იყო.

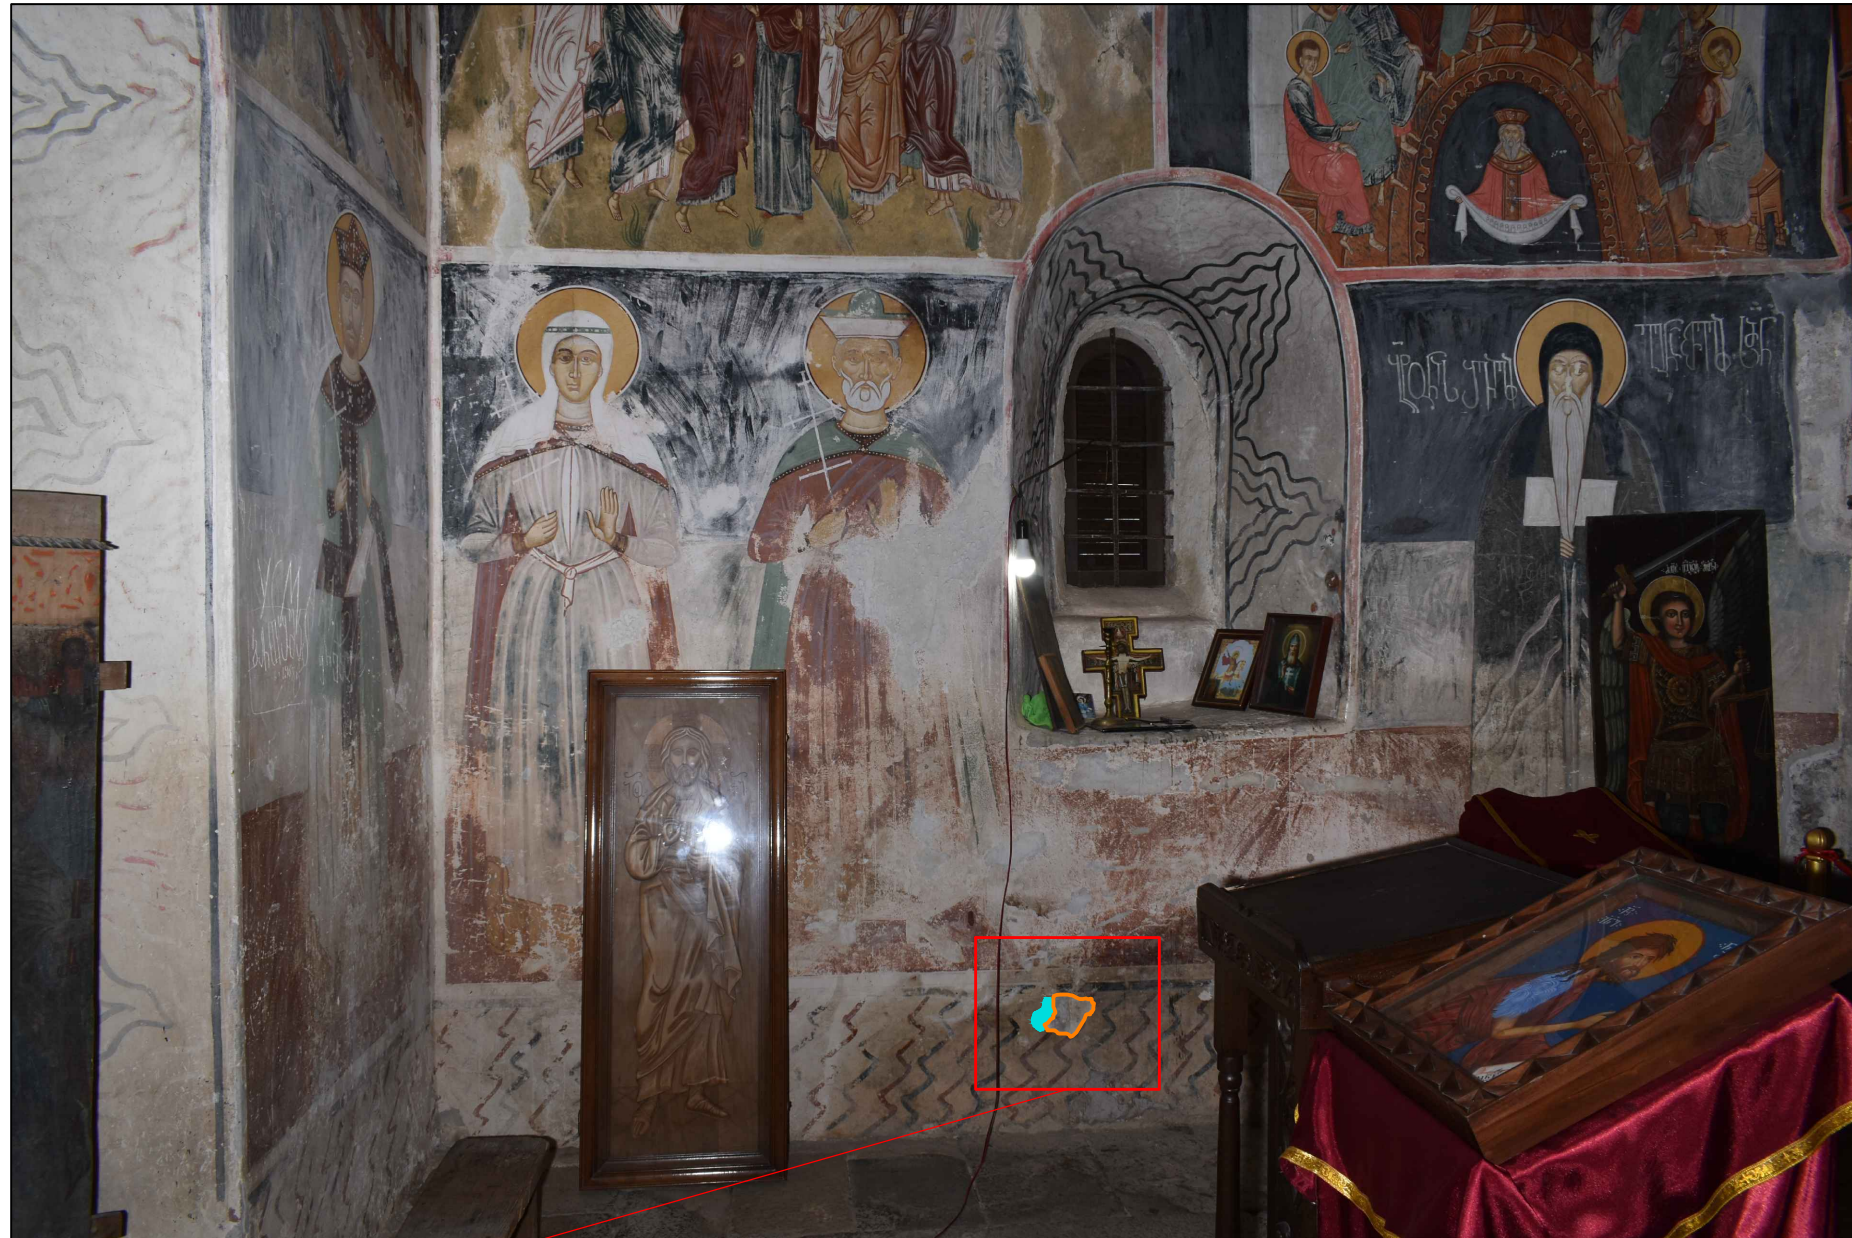
ნაღვლის დაზიანებული მოწვეთში განხორციელდა აირის ბაზა დაზიანებული ხსნარის ინექცია, ნაღვლის ქიმიკატი გამგრდა აირის ხსნარით, ხსნარის შევსება და შევსების თანაფარდობა განისაზღვრა ორიგინალი ნაღვლის ფიზიკური მახასიათებლების მიხედვით.

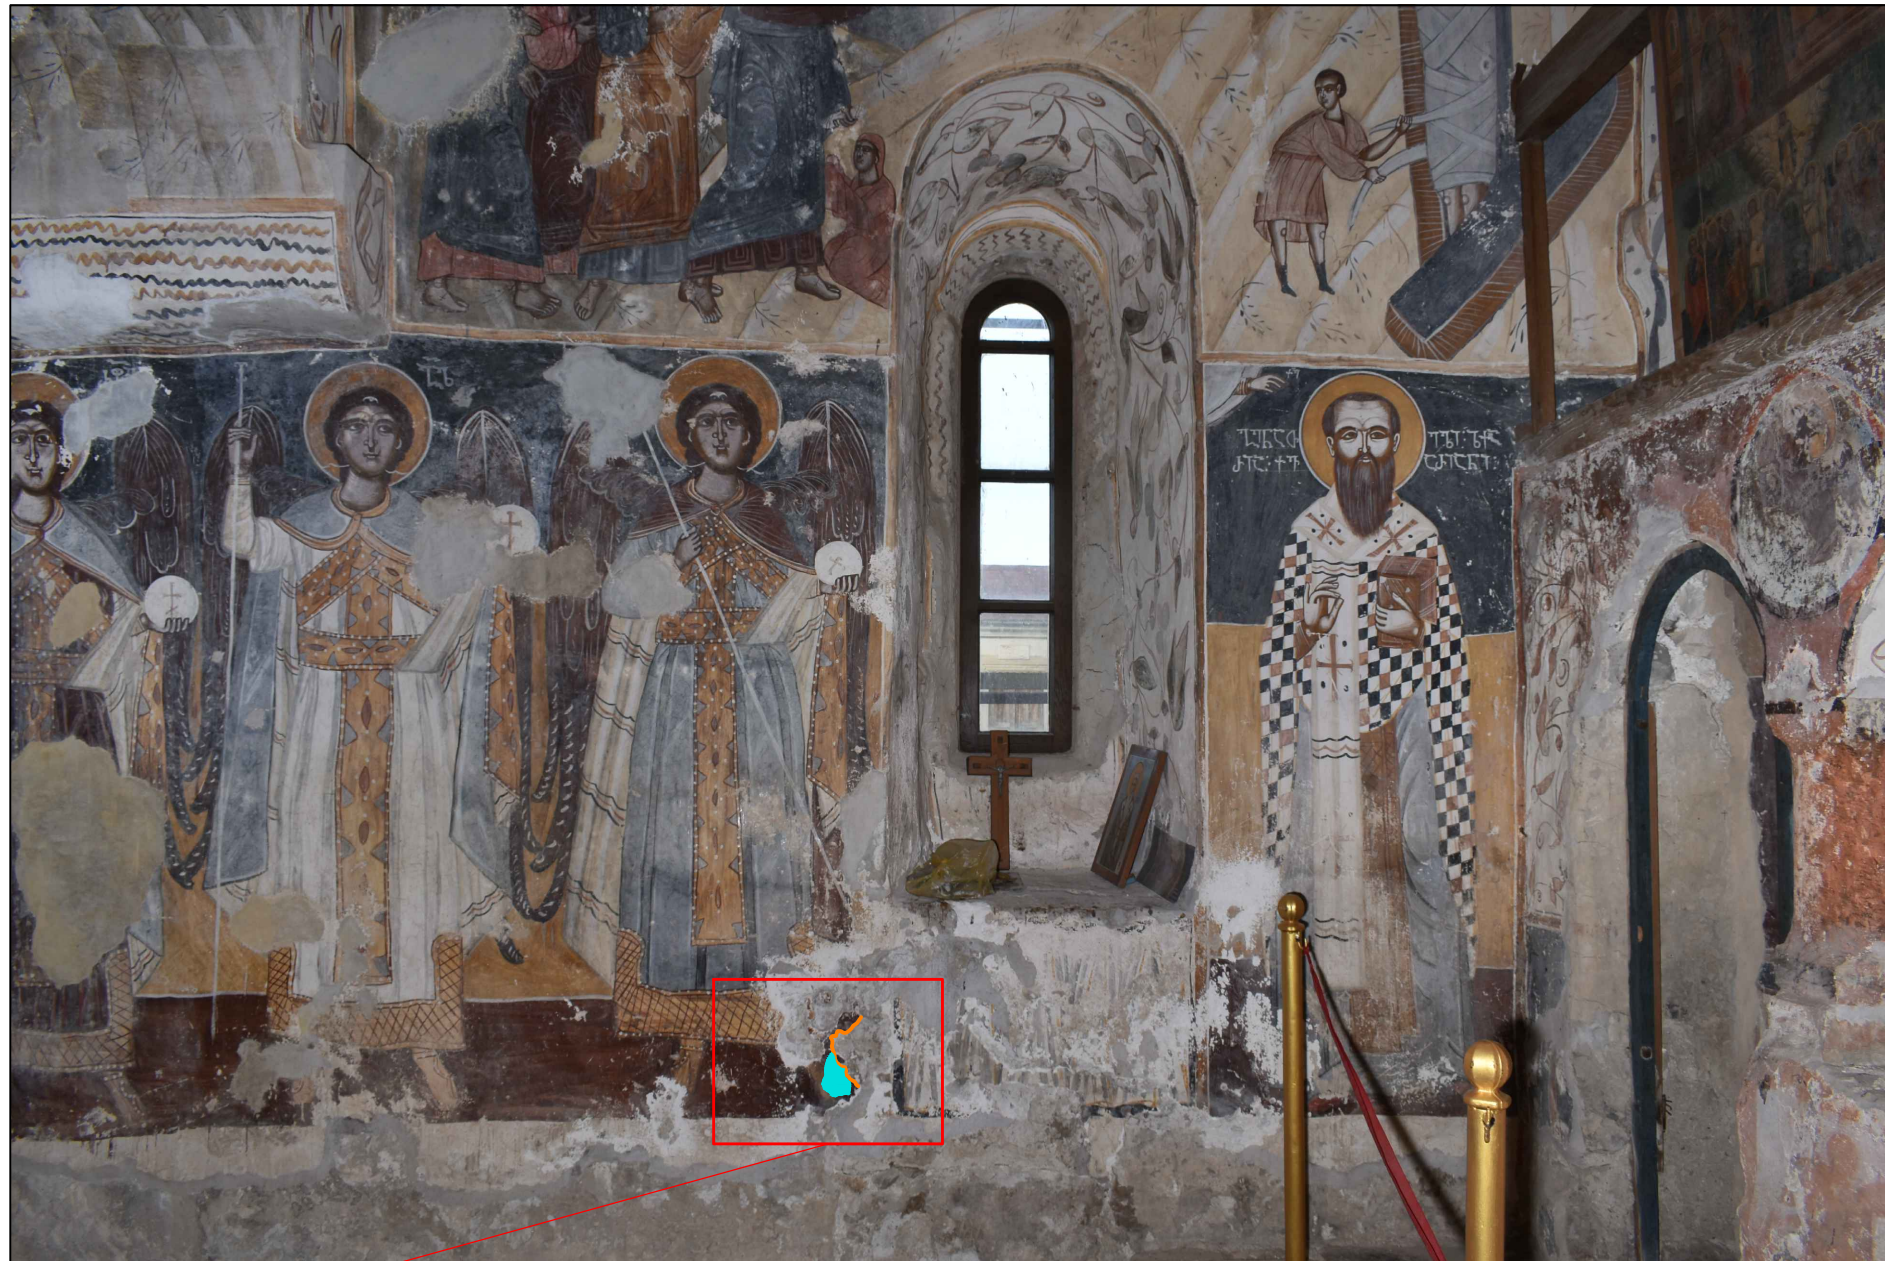
ნაღასობის დაზარალებული მოწვევით განხორციელდა ჯირის ბაზა დაზარალებული სხარის ინექცია, ნაღასობის
ქიმიკების გამოყენება ჯირის სხარით, სხარის შედგენილობა და შედგენილობის და შედგენილობის თანაფარდობა განისაზღვრა
ორიგინული ნაღასობის ფიზიკური მახასიათებლების მიხედვით.

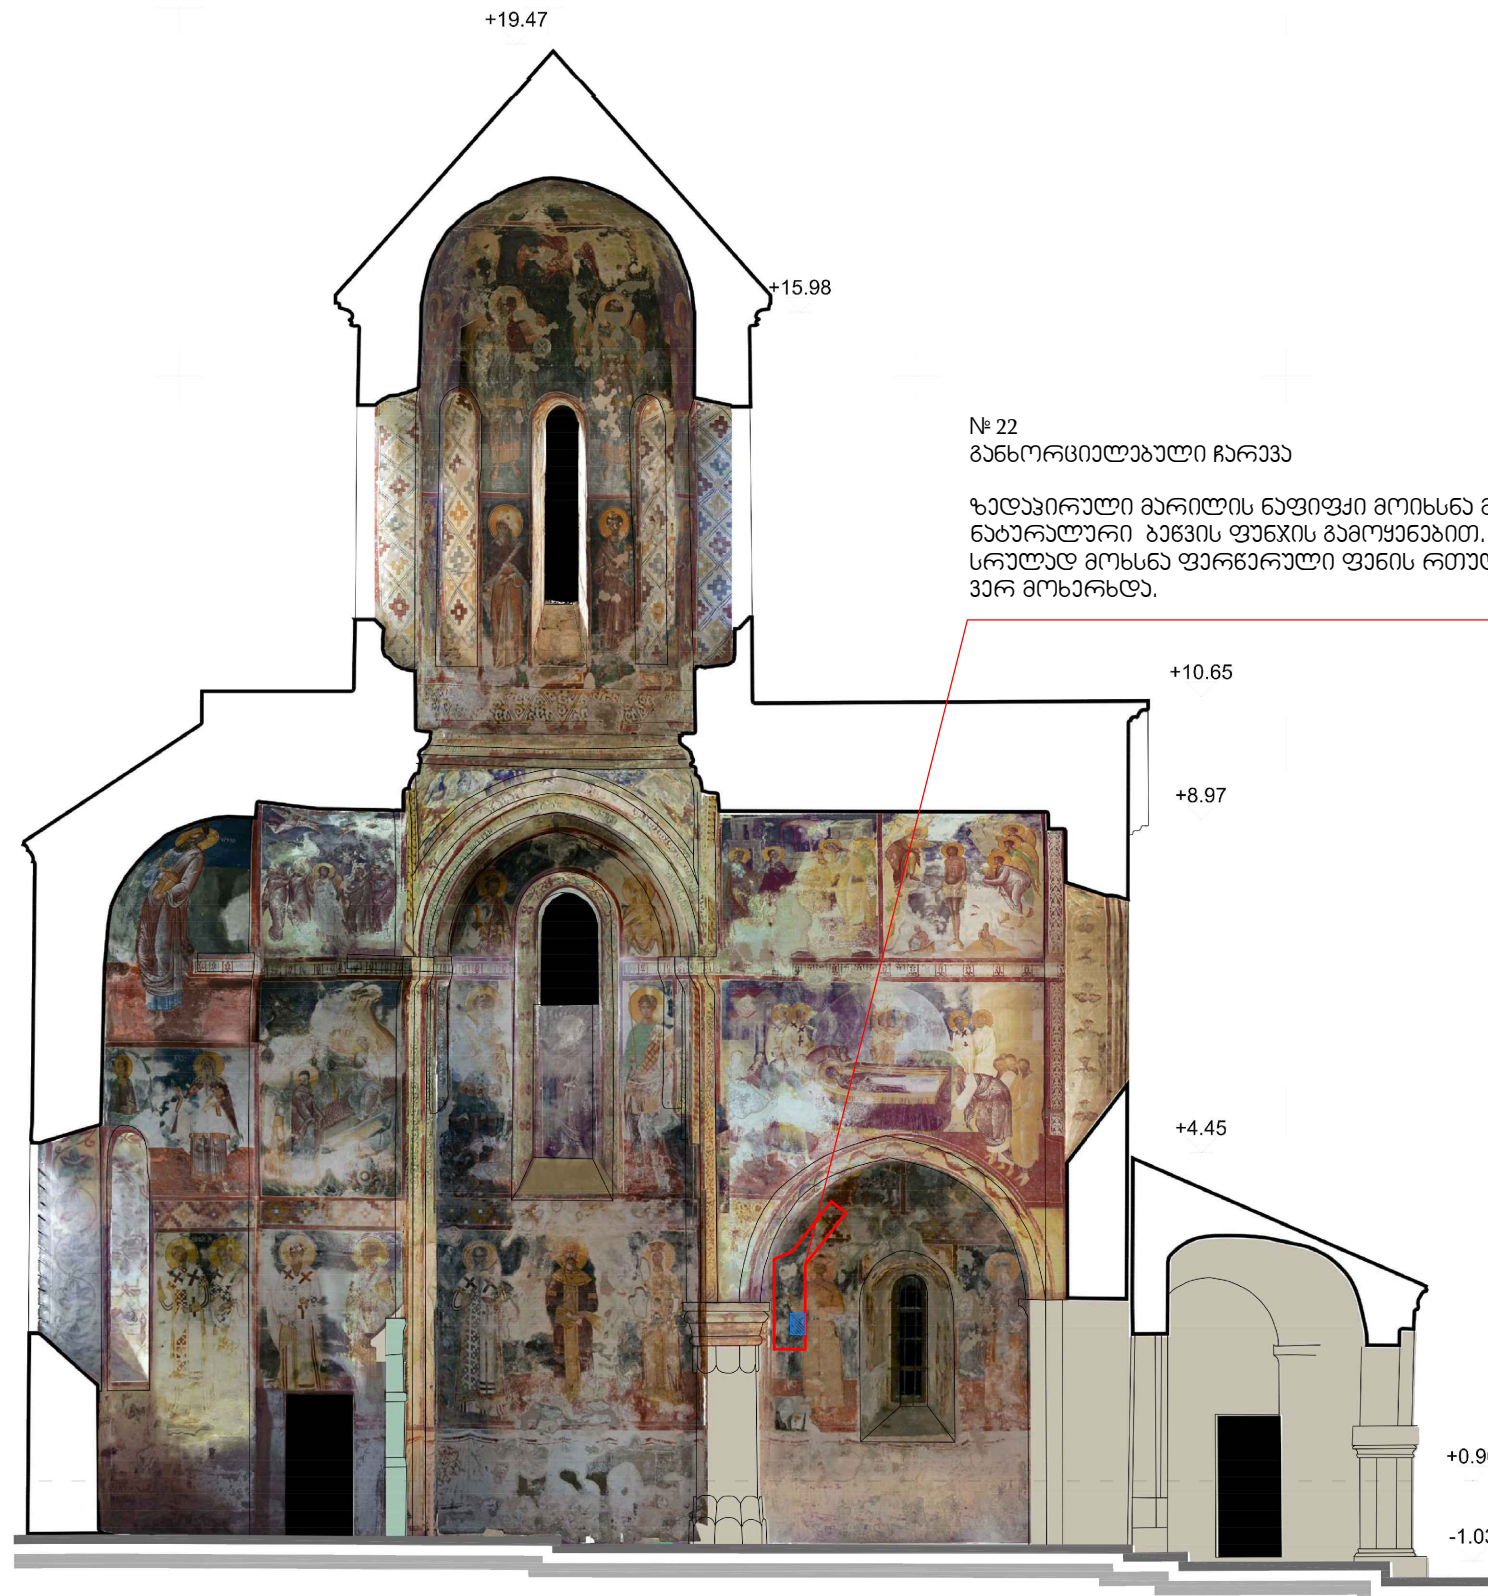
№22

ზღაპირული მარილის ნაფიჭი მოიხსნა მკაფიურად, რბილი, ნატურალური ხაზის ფაქის გამოყენებით. ზღაპირული მარილის სრულად მოხსნა ფარგარული ფანის რთული მდგომარეობის გამო ვერ მოხერხდა.

№ 22
განხორციელებული ჩარევა
