გელათის სამონასტრო კომპლექსი კედლის მხატვრობის კონსერვაციის პროგრამა

2024 წლის მარტში განხორციელებული
საკონსერვაციო ფიზიკური ჩარევის მონიტორინგი

დამკვეთი:
გელათის რეაბილიტაციის
დროებითი კომიტეტი

2024 წლის
მაისი - ივნისი

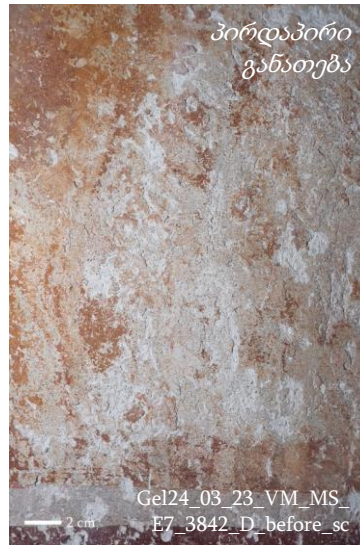
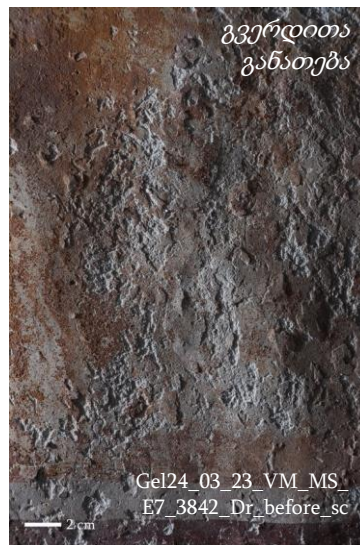
2024 წლის მარტის მდგომარეობა კონსოლიდაციამდე

ღვთისმშობლის შობის ტაძრის მთავარი სივრცე, ჩრდილოეთი მკლავი, აღმოსავლეთი კედელი (სცენა E7), ნალესობის ფენის კონსოლიდაცია:

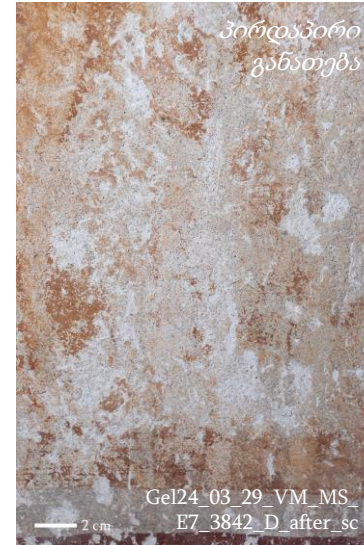
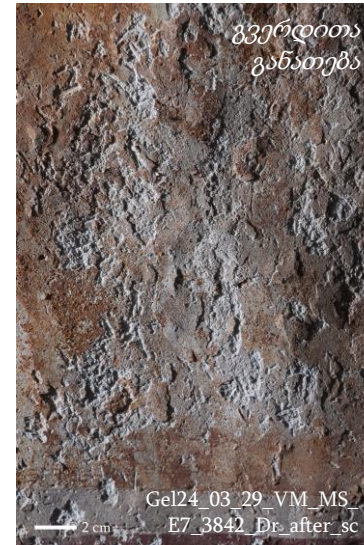
2024 წლის მარტის მდგომარეობა კონსოლიდაციის შემდგომ

კოჰიზიური კავშირის სტატუსი:
კოჰიზიური კავშირი ნაწილობრივ აღდგენილია

ზედაპირის სახეცვლა:
ზედაპირზე ცვლილება არ შეინიშნება

გამომარილების სტატუსი:
ზედაპირზე გამომარილება არ შეინიშნება.

საერთო მდგომარეობა:
სტაბილური

კომენტარი:
შესაძლოა საჭიროებდეს კონსოლიდანტის დამატებას.

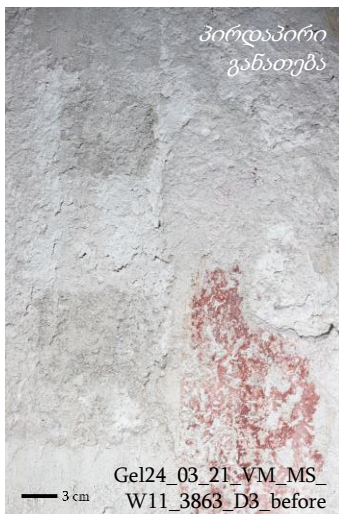
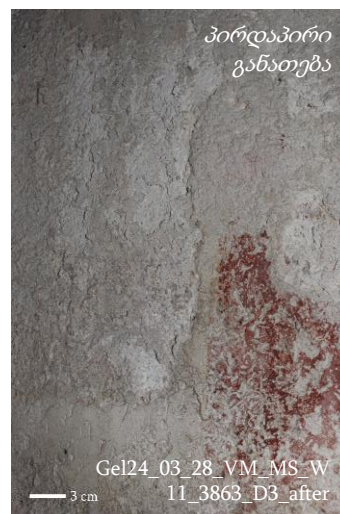
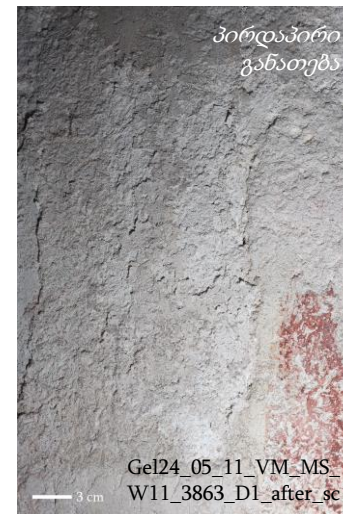
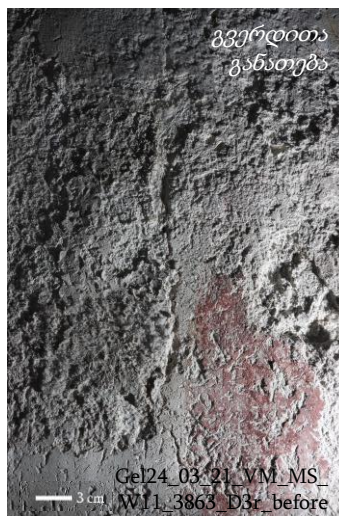
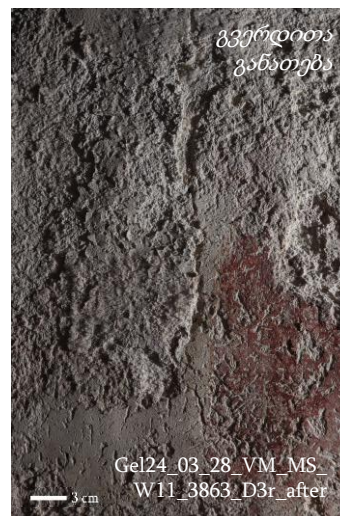
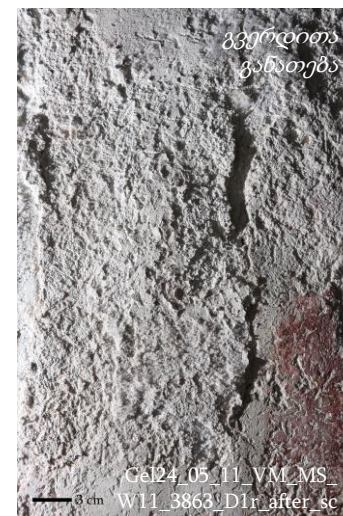
ღვთისმშობლის შობის ტაძრის მთავარი სივრცე, ჩრდილოეთი მკლავი, დასავლეთი კედელი (სცენა W11),

კოჰიზიური კავშირის სტატუსი:

კოჰიზიური კავშირი ნაწილობრივ აღდგენილია (ლოკაცია N1)

ზედაპირის სახეცვლა:

ზედაპირზე ცვლილება არ შეინიშნება (ლოკაცია N1,2,3)

გამომარილების სტატუსი:

კონსოლიდირებულ ზედაპირზე გამომარილება არ შეინიშნება. (ლოკაცია N1,2); გამომარილება შენარჩუნებულია ლოკაცია N3-ზე

საერთო მდგომარეობა: სტაბილური

კომენტარი: საჭიროებს კონსოლიდანტის დამატებას.

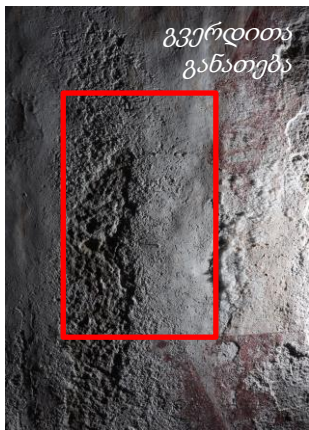
ჩარვეს ლოკაციები

ღვთისმშობლის შობის ტაძრის მთავარი სივრცე, ჩრდილოეთი მკლავი, დასავლეთი კედელი (სცენა W7),

კომბინირებული ჩარევა – ნალესობის ფენის კონსოლიდაცია და მარილების მოხსნა (იხ. 3.5 მარილების შემცირება/ მოხსნა):

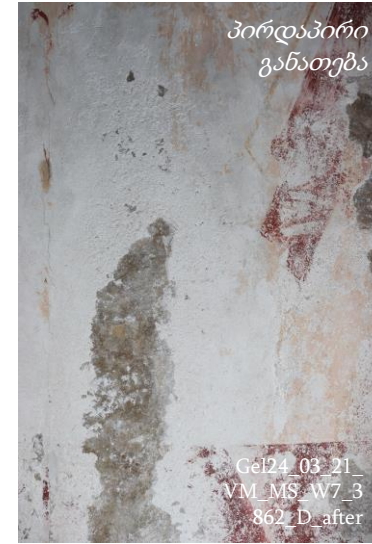
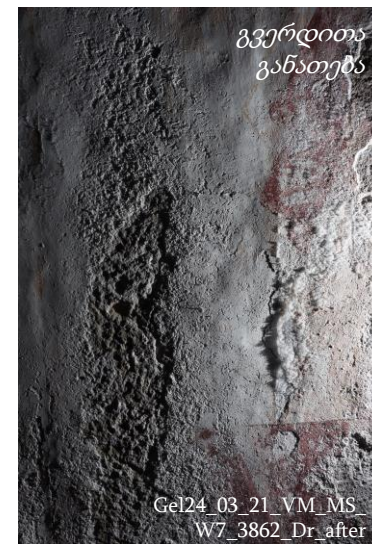
2024 წლის მარტის მდგომარეობა კონსოლიდაციის შემდგომ

კოჰიზიური კავშირის სტატუსი: კოჰიზიური კავშირი ნაწილობრივ აღდგენილია

ზედაპირის სახეცვლა: ზედაპირზე ცვლილება არ შეინიშნება

გამომარილების სტატუსი: კონსოლიდირებულ ზედაპირზე გამომარილება არ შეინიშნება.

საერთო მდგომარეობა: სტაბილური

კომენტარი: საჭიროებს კონსოლიდანტის დამატებას.

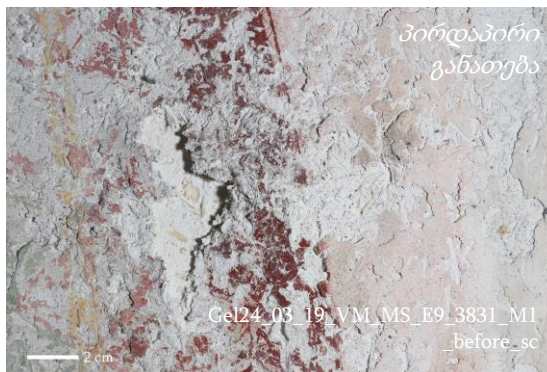
2024 წლის
მარტის
მდგომარეობა
ჩარევამდე

ღვთისმშობლის შობის ტაძრის ჩრდილოეთი მკლავი, აღმოსავლეთი კედელი, სცენა E9 ნალესობის ფენებს შორის კავშირის აღდგენა:

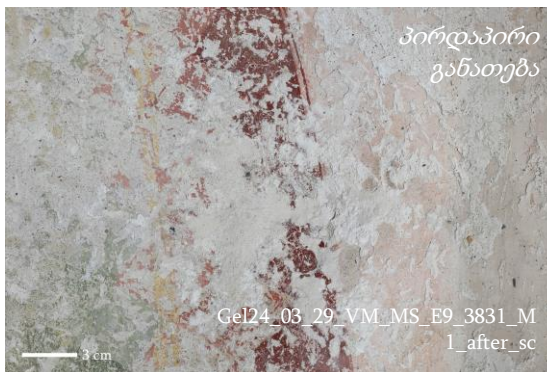
2024 წლის
მარტის
მდგომარეობა
ჩარევის
შემდგომ

კოჰიზიური კავშირის სტატუსი:
უმეტესად აღდგენილია

ადჰეზიური კავშირის სტატუსი:
აღდგენილია

ზედაპირის სახეცვლა:
შეესებულა ადგილის ზედაპირი ხაონიანია.

გამომარილების სტატუსი:
ზედაპირზე არ შეინიშნება გამომარილება

შეესების სტატუსი:
სტაბილური.

კომენტარი:
საჭიროებს მცირე რაოდენობის კონსოლიდანტის დამატებას.

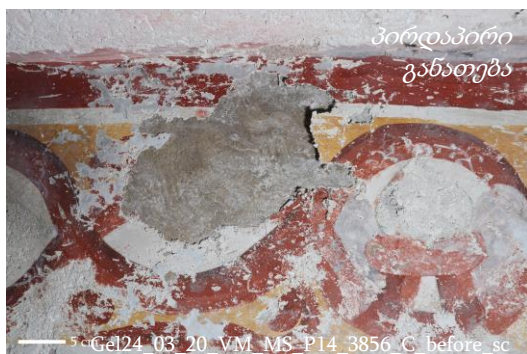
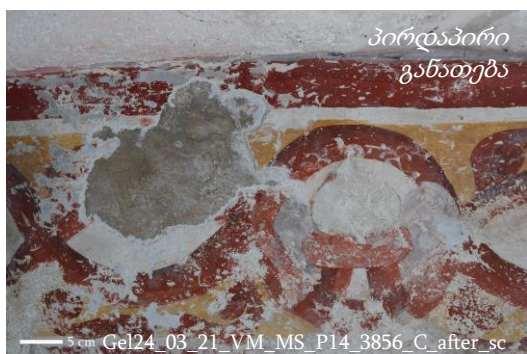
ღვთისმშობლის შობის ტაძრის დასავლეთი კამარის თალი, ნალესობის ფენასა და საფუძველს შორის კავშირის აღდგენა:

ზემოთ: 2024 წლის მარტი, ჩარევამდე.

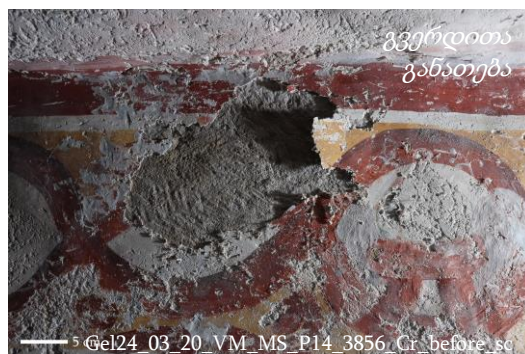
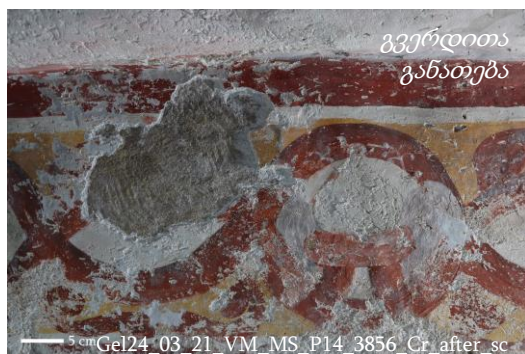
ზემოთ: 2024 წლის მარტი, გამაგრების და ინექტირების შემდეგ.

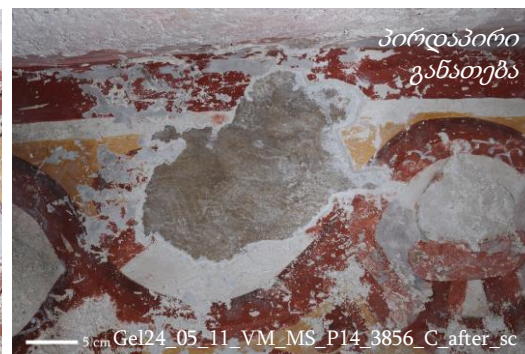
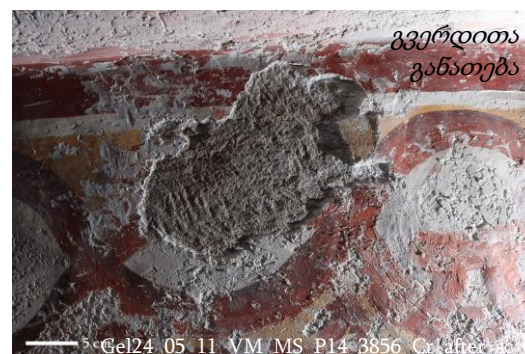
ადჰეზიური კავშირის სტატუსი:
აღდგენილია

ზედაპირის სახეცვლა:
ფრაგმენტი
დეფორმირებულია

გამომარილების სტატუსი:
ზედაპირზე არ შეინიშნება
გამომარილება

შეფასების სტატუსი:
სტაბილური.
კომენტარი:
N/A

ზემოთ: 2024 წლის მაისის მდგომარეობა სტაბილურია.

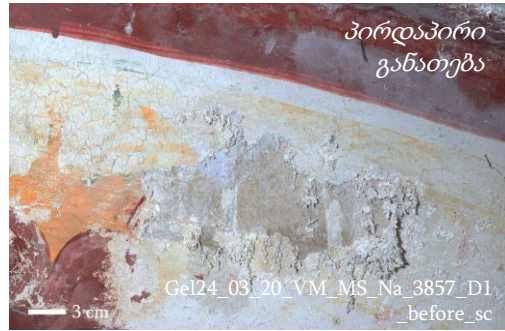
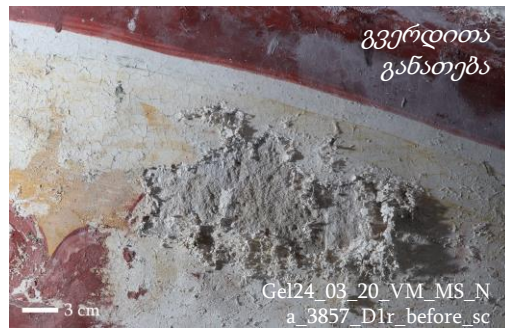
ზემოთ: ფოტოები ნალესობის გამაგრებამდე – მოცემულ მონაკვეთზე ნალესობა საფუძველს მოცილებული და გაფხვიერებულია. აღინიშნება მიკროფრაგმენტაციები – ნალესობის ფენა ფრაგმენტირებულია და კავშირი შენარჩუნებულია მხოლოდ ნალესობაში არსებული ორგანული ჩანარების მეშვეობით.

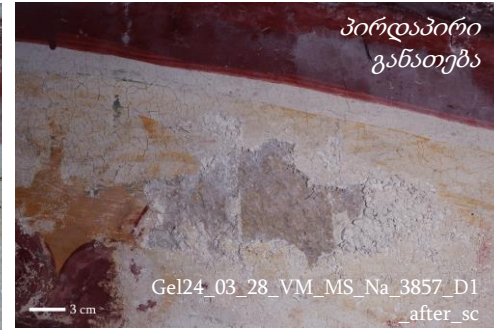
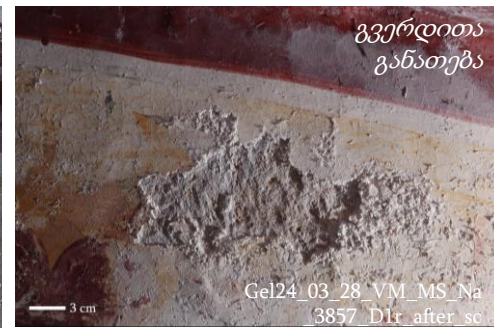
ზემოთ: ფოტოები ნალესობის კონსოლიდაციისა და მიკროინექტირების შემდგომ – განცალკევებული (დაშლილი) მონაკვეთის ერთიანობის აღდგენა მოხდა კომბინირებული ჩარევით – ნალესობა, პირველ რიგში, გამაგრდა კონსოლიდანტით, შემდგომ შპრიცისა და პიპეტის საშუალებით მოხდა მიკროსაინექციო ხსნარის დატანა, საბოლოოდ, კომპრესის დახმარებით ფრაგმენტირებული ნაწილები დაბრუნდა საფუძველთან.

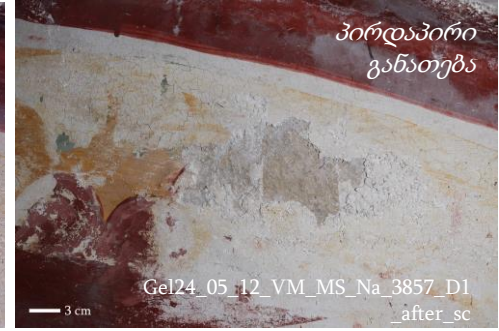
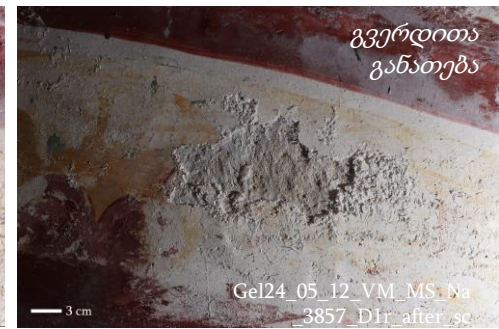
კოჰიზიური კავშირის სტატუსი:
ნაწილობრივ აღდგენილია

ადჰეზიური კავშირის სტატუსი:
აღდგენილია

შეფხვების სტატუსი:
სტაბილური.

კომენტარი:
საჭიროებს მცირე რაოდენობის
კონსოლიდანტის დამატებას.

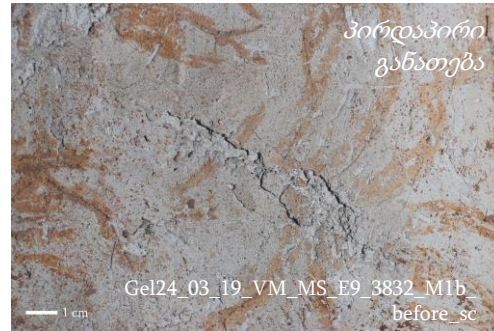
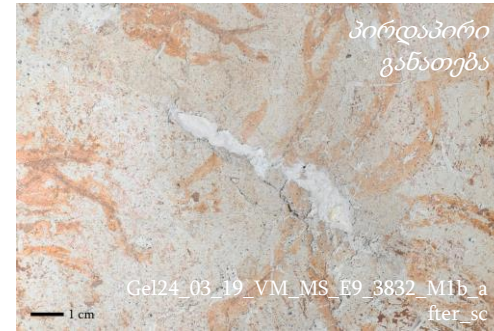
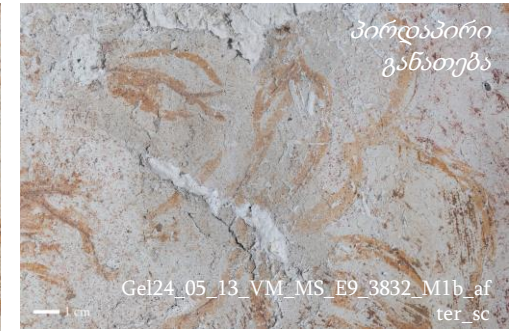
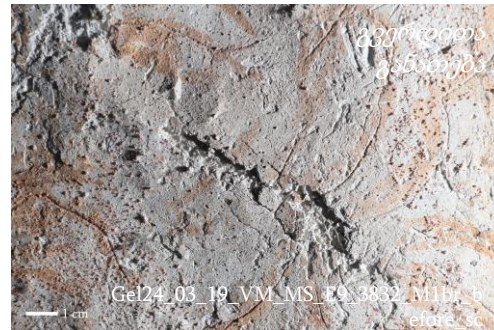
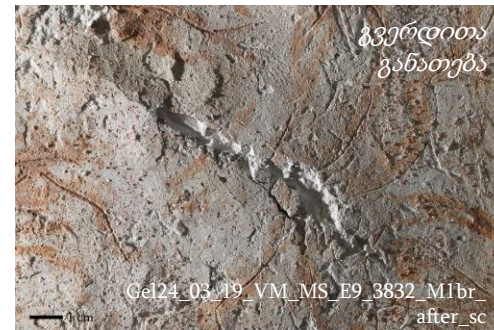
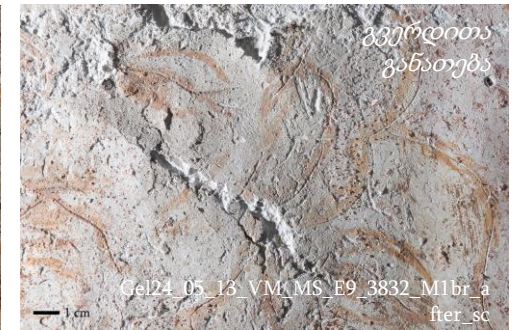
შეფხვების სტატუსი:
სტაბილური.

ზემოთ: ფოტოები ნაღესობის გამაგრებამდე – მოცემულ ნაღესობას აღენიშნებოდა დელამინირებული მოძრავი მიკროფრაგმენტები, რისი ჩამოვარდნის საშიშროებაც იყო.

ზემოთ: ფოტოები ნაღესობის კონსოლიდაციისა და მიკრო ინექტირების შემდგომ – მიკროსაინექციო ხსნარით დაფიქსირდა მოძრავი ფრაგმენტები და გამაგრდა მოწყვლადი კიდეები. მოცემულ მონაკვეთზე მიმდინარეობს მიკროსაინექციო ხსნარის მოქმედების შეფასების პროცესი. შემდგომ ეტაპზე იგეგმება დანაკარგის შეფხვა.

ზემოთ: 2024 წლის მაისის მდგომარეობა. გამაგრებული ადგილი და მიკრო ინექტირება სტაბილურია

კომენტარი:
საჭიროებს მცირე რაოდენობის
კონსოლიდანტის დამატებას და
დანაკარგის ადგილის შეფხვებას
წმინდა ხსნარით.

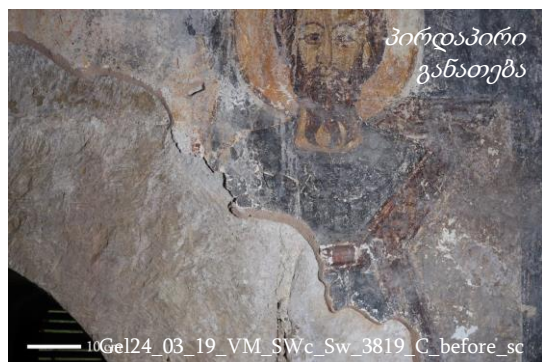
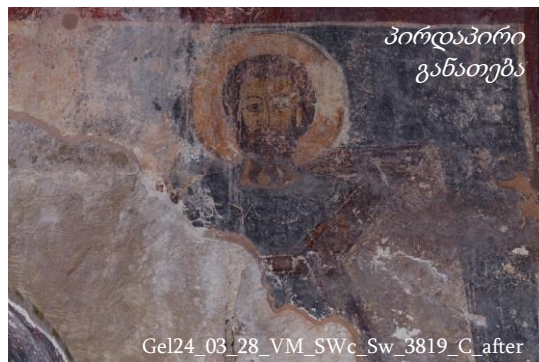
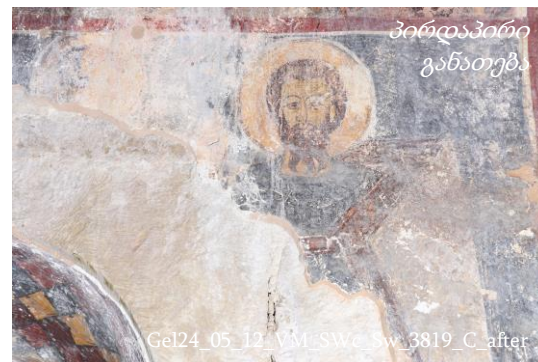
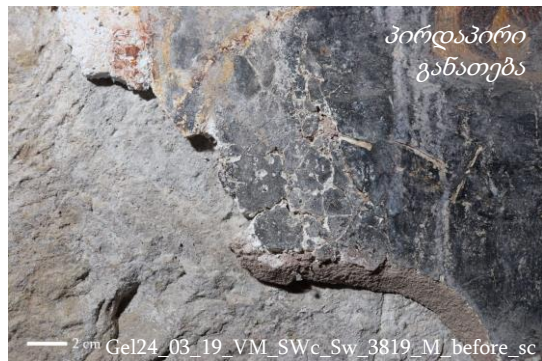
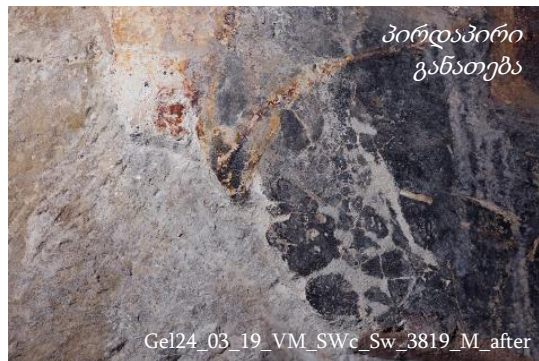
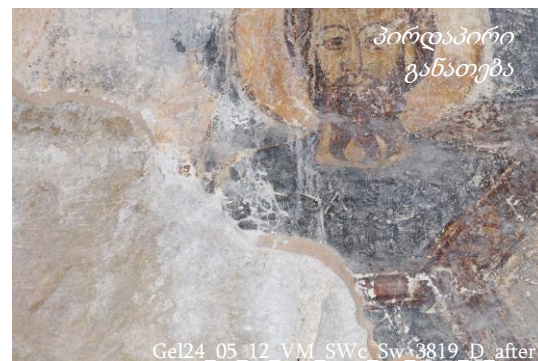
სამხრეთ-დასავლეთი ეკვდერი, სამხრეთი კედელი, საფუძველს დაცილებული ნალესობის ფენის გამაგრება:

ადჰეზიური კავშირის სტატუსი	ზედაპირის სახეცვლა	გამომარილების სტატუსი	საერთო მდგომარეობა	კომენტარი
აღდგენილია	არ შეინიშნება	ზედაპირზე არ შეინიშნება გამომარილება	სტაბილურია	N/A

ზემოთ: 2024 წლის მარტი, ინექტირებამდე.

ზემოთ: 2024 წლის მარტი ინექტირების და შევსების შემდეგ.

ზემოთ: 2024 წლიდან მაისი, მდგომარეობა სტაბილურია.

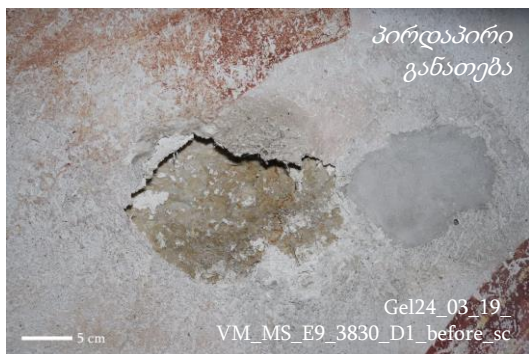
ღვთისმშობლის შობის ტაძრის მთავარი სივრცე, ჩრდილოეთი მკლავი, აღმოსავლეთი კედელი (სცენა E7), ნალესობის ფენასა და საფუძველს შორის კავშირის აღდგენა:

ზემოთ: 2024 წლის მარტი, ჩასხმამდე არსებული მდგომარეობა.

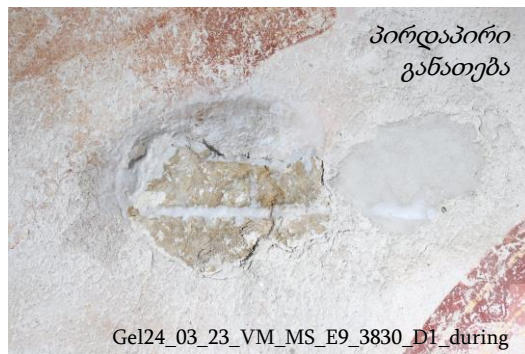
ზემოთ: 2024 წლის მარტი, ნალესობის ზედაპირი დროებითი გამაგრებით - ციკლოდოდეკანის გამოყენებით;

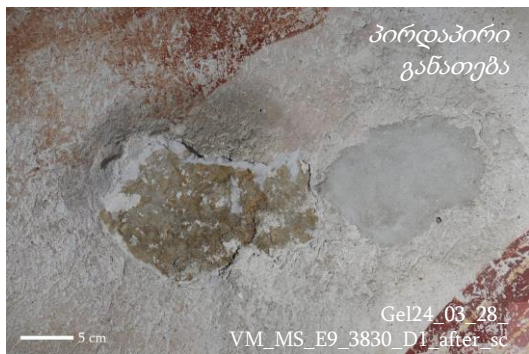
მარცხნივ: 2024 წლის მარტი, საინექციო ხსნარი შეყვანილია ნალესობასა და ქვას შორის სივარდილეში, შესაბამისად აღდგენილია კავშირი ნალესობასა და საფუძველს შორის, ხოლო ზედაპირული დროებითი გამაგრება სუბლიმირებულია. კონკრეტულ მონაკვეთზე ჩარევის ეფექტურობის მონიტორინგის მიზნით კიდეები ღია დარჩა. ჩარევის შეფასების შემდგომ ნალესობის ღია კიდეები საჭიროებისამებრ შეივსება.

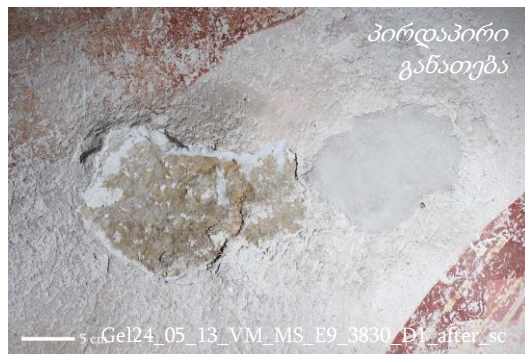
ზემოთ: 2024 წლის მაისი, მოცემული არეალის მდგომარეობა სტაბილურია.

კოჰიზიური კავშირის სტატუსი:
ნაწილობრივ აღდგენილია

აღჭივიური კავშირის სტატუსი:
აღდგენილია

შეფასების სტატუსი:
სტაბილური.

კომენტარი:
საჭიროებს მცირე რაოდენობის კონსოლიდანტის დამატებას და კიდეების გამაგრებას ხსნარის მეშვეობით.

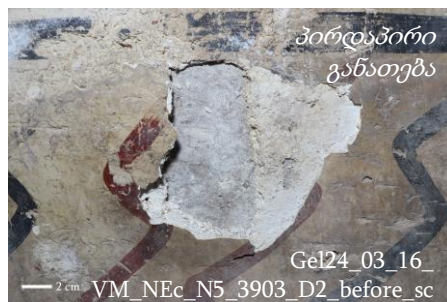
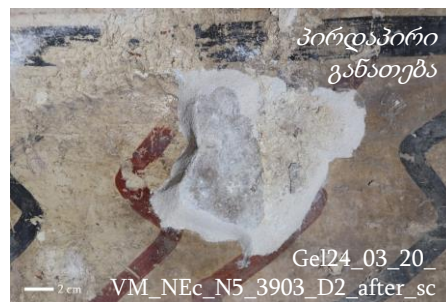
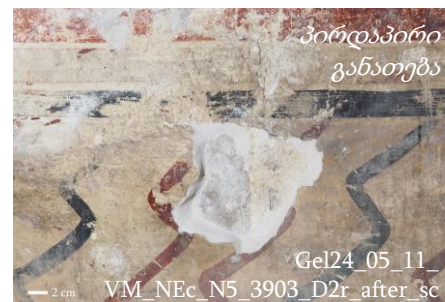
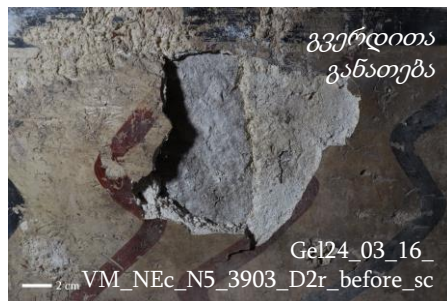
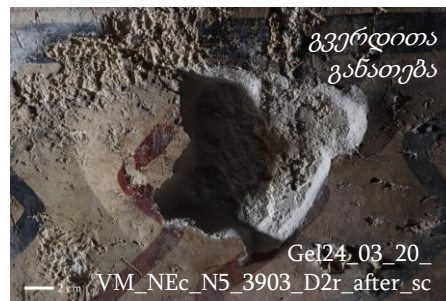
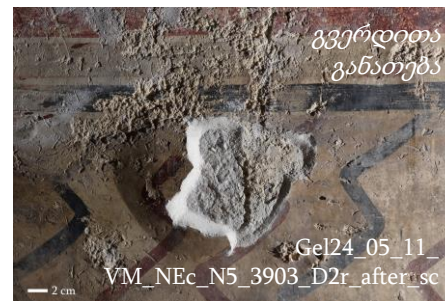
ღვთისმშობლის შობის ტაძრის ჩრდილო-აღმოსავლეთი ეკვტერი, ჩრდილოეთი კედელი, ნალესობის კიდეების გამაგრება:

შევსების/კიდეების გამაგრების სტატუსი	სტაბილური/გამაგრებული
გამომარიღების სტატუსი	შევსების ზედაპირზე ან ორიგინალი ნალესობის კიდეების ზედაპირზე არ შეინიშნება გამომარიღება.
შევსების ფერის ცვლილება	არ შეინიშნება.
შევსების სიმტკიცე/კუმშვა	დამაკმაყოფილებელია.
კიდეების მოჭიდების მდგომარეობა	კარგი

ზემოთ: ნალესობის მდგომარეობა ინექტირებისა და კიდეების გამაგრებამდე – მოცემულ მონაკვეთში ნალესობა განსრუვებულია. საფუძველს მოწყვეტილი მხატვრობა საჭიროებდა ინექტირებასა და კიდეების გამაგრებას.

ზემოთ: აღნიშნული ლოკაცია, მისი კრიტიკული მდგომარეობიდან გამომდინარე, შეირჩა შემდეგი სატესტო ჩარევებისთვის: ინექტირებისა და შესაბამისი კიდეების გასამაგრებელი ხსნარის შერჩევისთვის. პირველ ეტაპზე განხორციელდა ინექტირება, ხოლო შემდგომ კიდეების გამაგრება მოხდა ხსნარი N3-ის გამოყენებით. სატესტო ადგილის შეფასება მოხდა მახასიათებლების შემოწმებით, მათ შორის ვიზუალური კუთხით. შედეგების შეჯამების საფუძველზე შემუშავდა დამატებითი სატესტო ხნარები.

ზემოთ: 2024 წლის მასი. გამაგრებული კიდეების მდგომარეობა სტაბილურია. არ აქვს ცვლილებები.

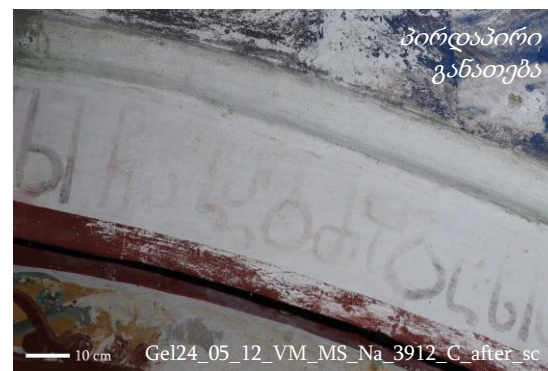
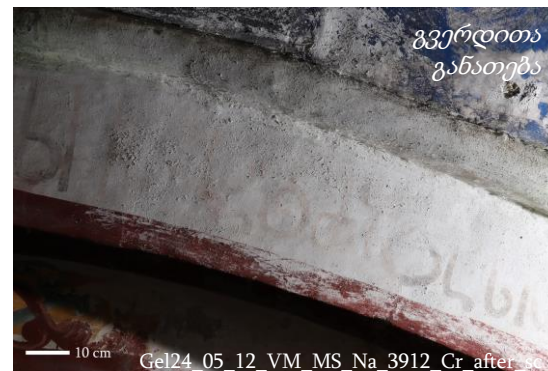
ახალი გამომარილების კვალი	ზედაპირის მდგომარეობა
არ არის	ნაღესობა გაფხვიერებულია, ზედაპირზე აღინიშნება ორგანული ჩანართები

ზემოთ: ნაფიფქი მარილების მოხსნამდე არსებული მდგომარეობა.

ზემოთ: ნაფიფქი მარილების ნაწილობრივი მოხსნის შემდეგ არსებული მდგომარეობა. 2024 წლის მარტი.

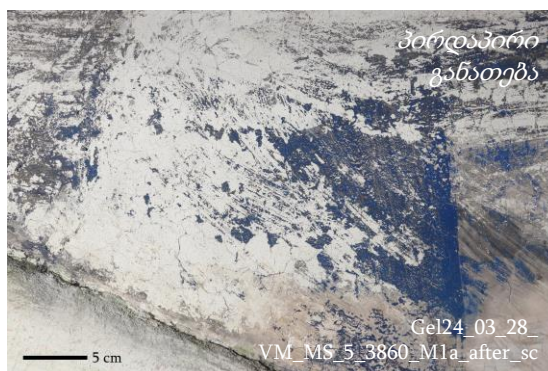
ადჰეზიური კავშირის სტატუსი:	გამომარილების სტატუსი:	ზედაპირის ოპტიკური ცვლილება	ბიოლოგიური აქტივობა
სტაბილური.	ზედაპირზე არ შეინიშნება გამომარილება.	არ არის	არ შეინიშნება.

ზემოთ: ფერწერის ფენის მდგომარეობა გამაგრებამდე – აქერცლილი ზედაპირი, დაკარგვის მაღალის რისკის ქვეშ.

ზემოთ: ფერწერის ფენის მდგომარეობა გამაგრების შემდეგ, კალოზილის კონსოლიდანტის გამოყენებით.
