გელათის სამონასტრო კომპლექსის კედლის მხატვრობის მდგომარეობის მონიტორინგი ხორციელდება ღვთისმშობლის შობის ტაძრის ყველა სივრცესა და წმ. გიორგის ტაძარში.

ანგარიშში წარმოდგენილია 2024 წლის თებერვლის მონიტორინგის ის ლოკაციები, რომელშიც დაფიქსირდა ცვლილებები - იხილეთ გვერდები: 2 – 12.

გელათის სამონასტრო
 ურბანული,
 ღვთისმშობლის შობის
 სახელობის ტაძარი

Gelati Monastery Complex,
 Church of Nativity of Virgin
 Mary

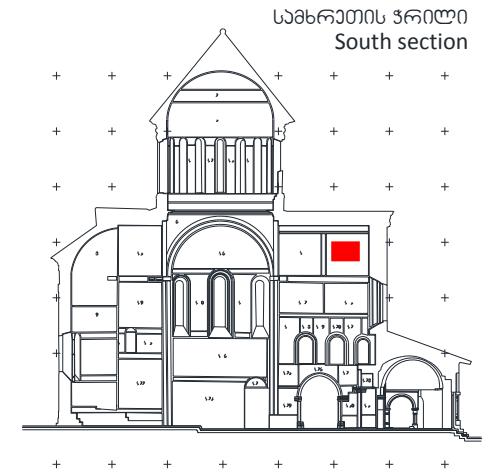
სამონიტორინგო არა
Monitoring area N 1

Condition phenomenon:

- Salt efflorescence
- Paint flaking
- Paint powdering
- Plaster powdering

Detected changes:

Paint loss

Risk of paint loss

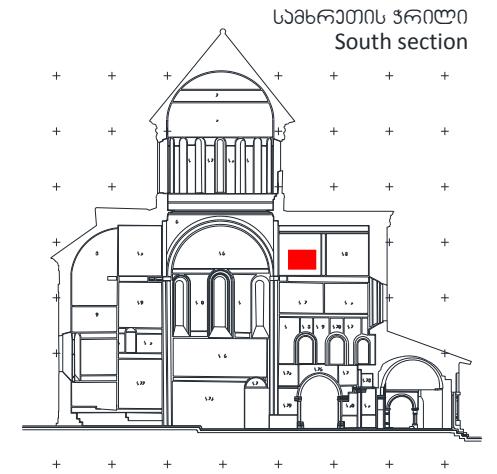
სამონიტორინგო არა
 Monitoring area N

Condition phenomenon:

- Salt efflorescence
- Paint flaking
- Paint powdering

Detected changes:

- Salt cycle
- Paint loss

High risk of paint loss

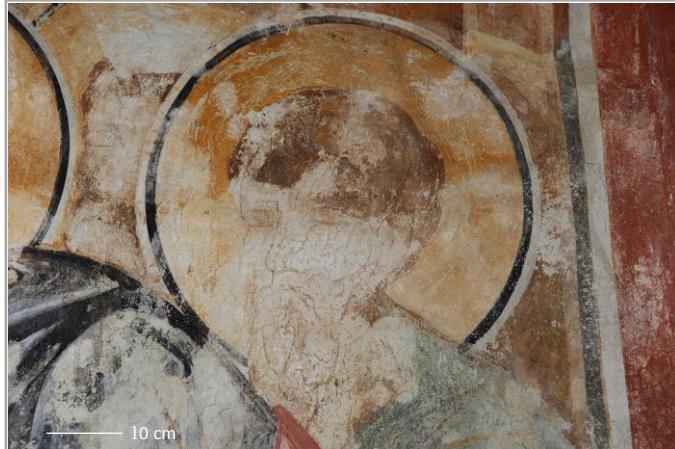
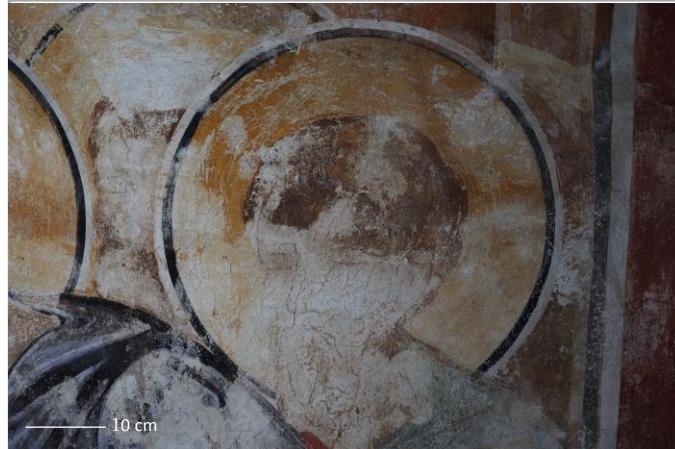
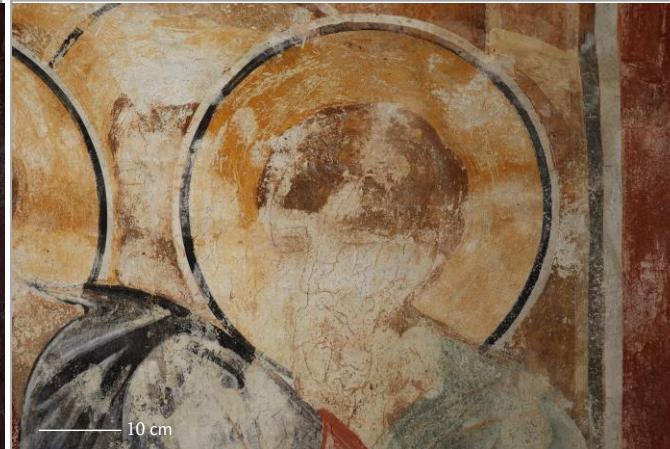
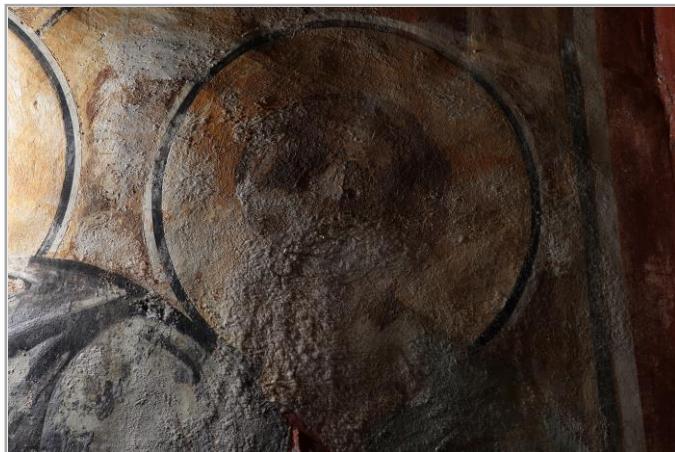
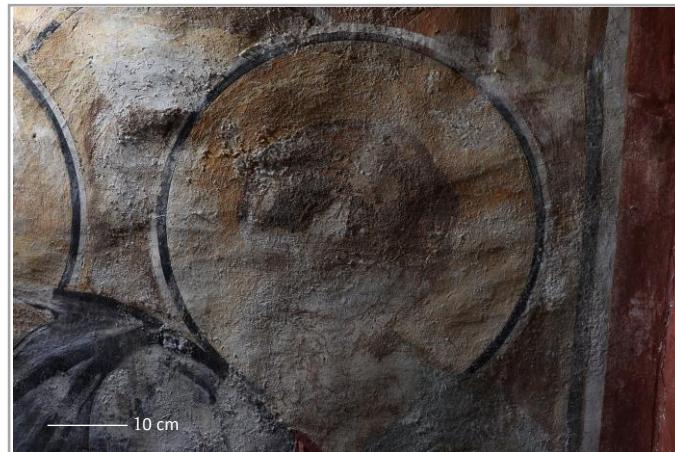
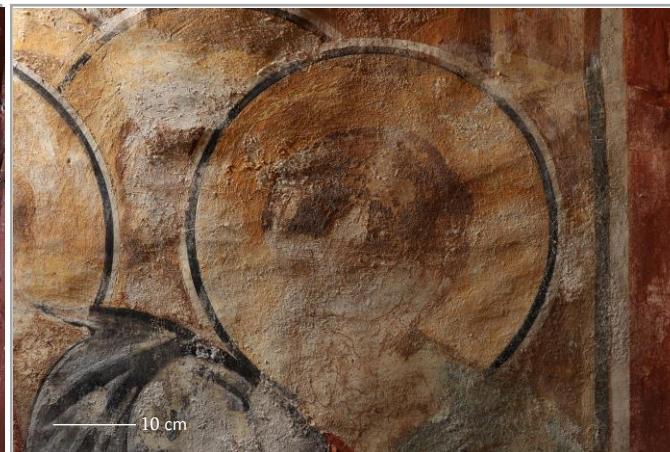
სამონიტორინგო არე
 Monitoring area N 2010

In December 2023, the process of **salt removal** was initiated for monitoring purposes. Subsequently, in February 2024, no salt activity was observed.

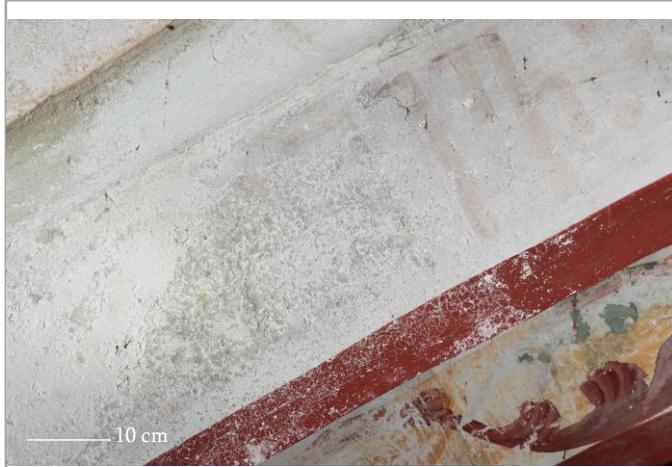
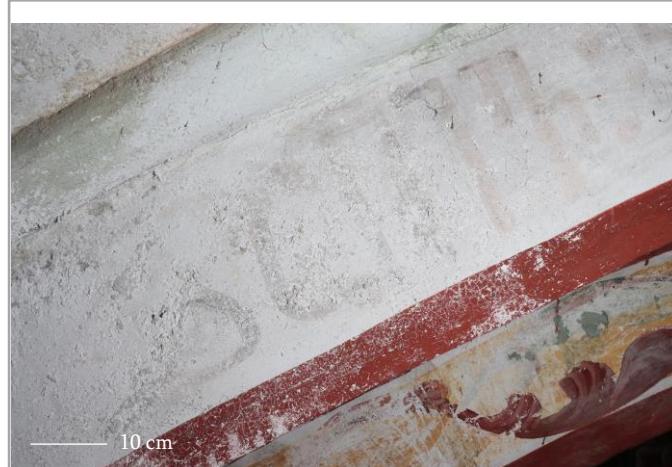
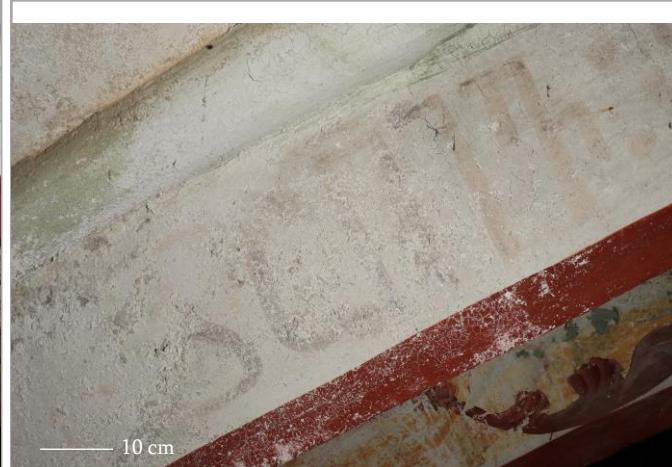
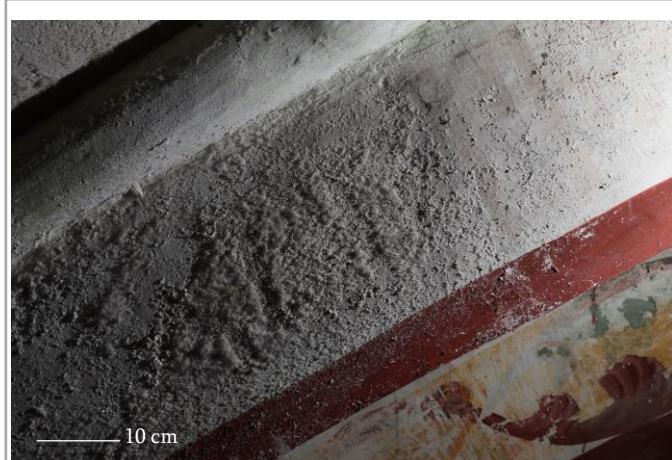
სამონიტორინგო არა
 Monitoring area N 2009

In December 2023, the process of **salt removal** was initiated for monitoring purposes. Subsequently, in February 2024, no salt activity was observed.

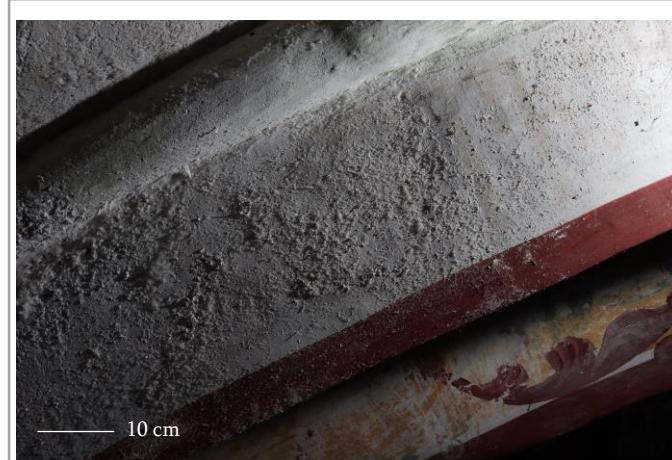
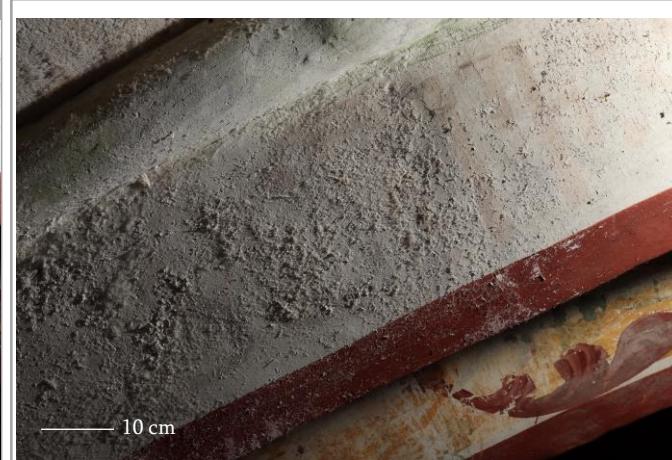
Before salt removal

After salt removal

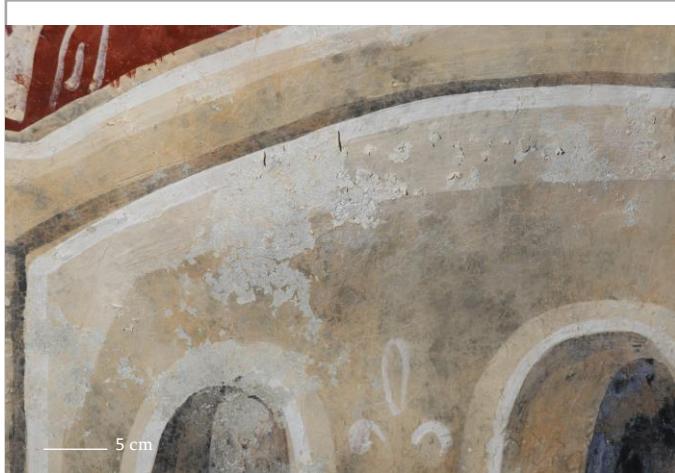
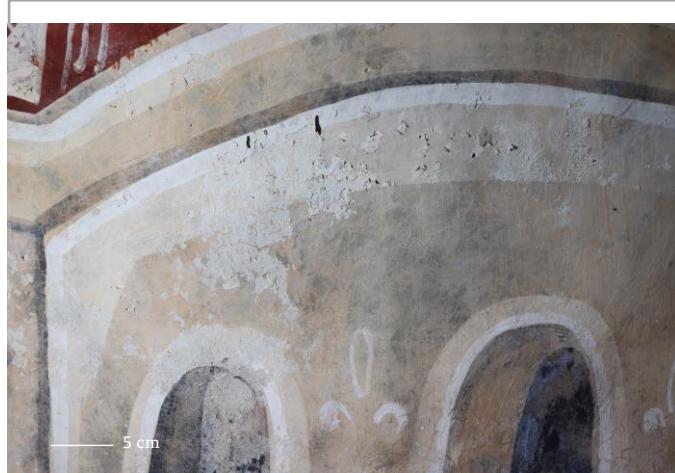
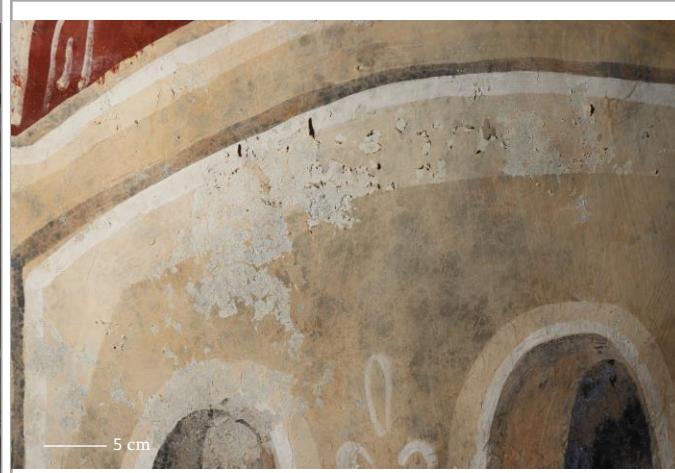
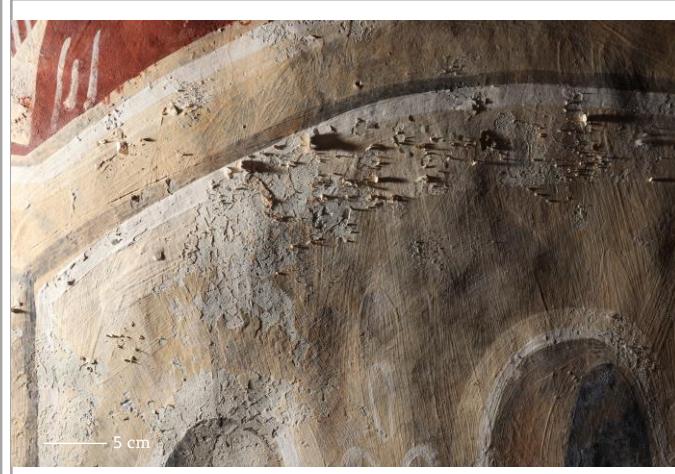
სამონიტორინგო არეა
 Monitoring area N 2023

Before salt removal

After salt removal

In December 2023, the process of **salt removal** was initiated for monitoring purposes. Subsequently, in February 2024, no salt activity was observed.

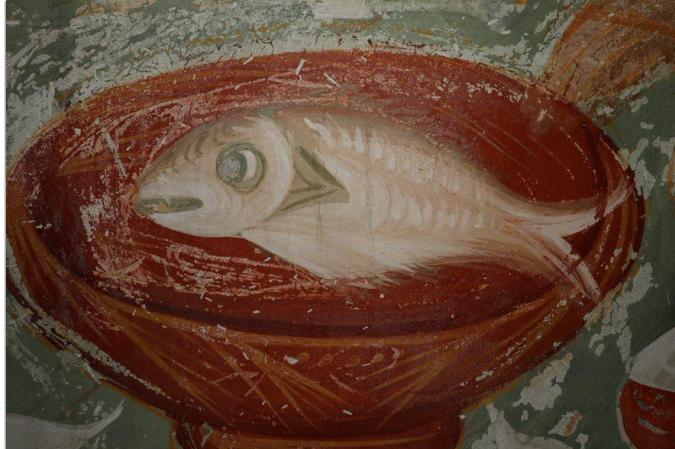
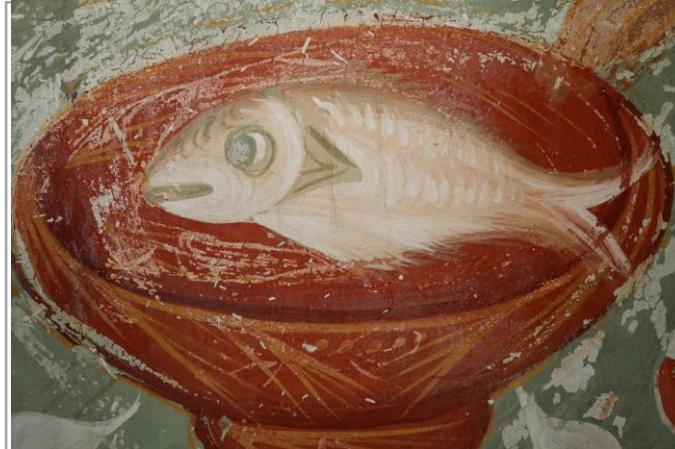
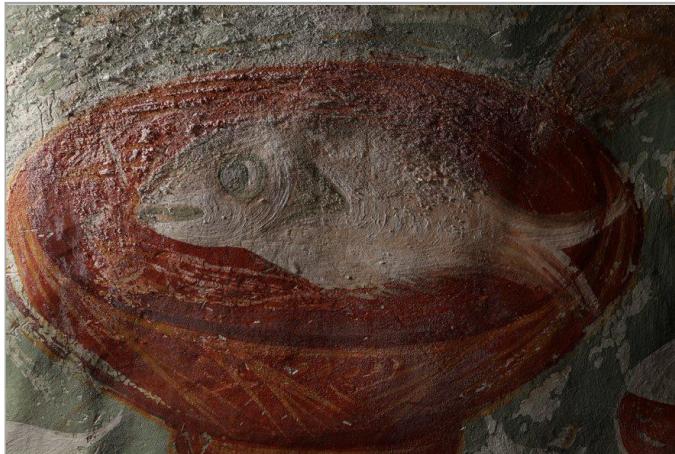
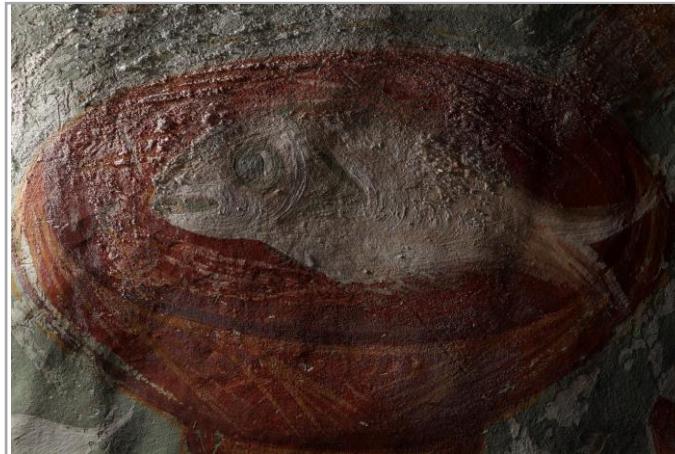
სამონიტორინგო არეა
 Monitoring area N2319

Before salt removal

After salt removal

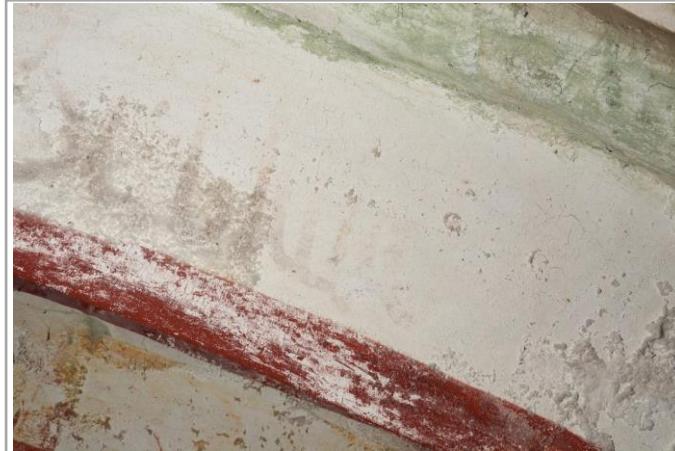
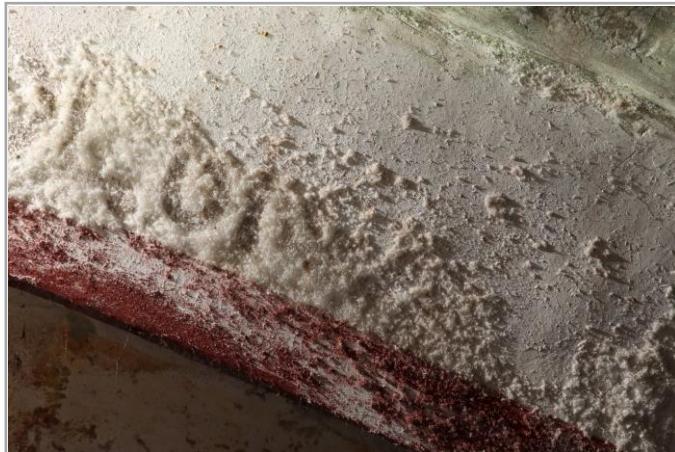
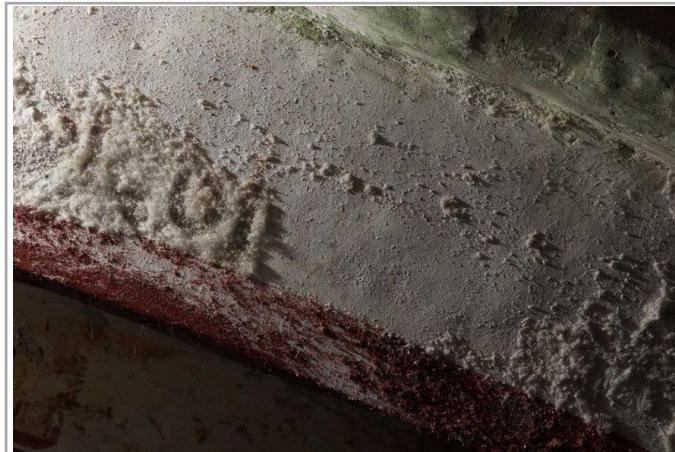
Before salt removal

After salt removal

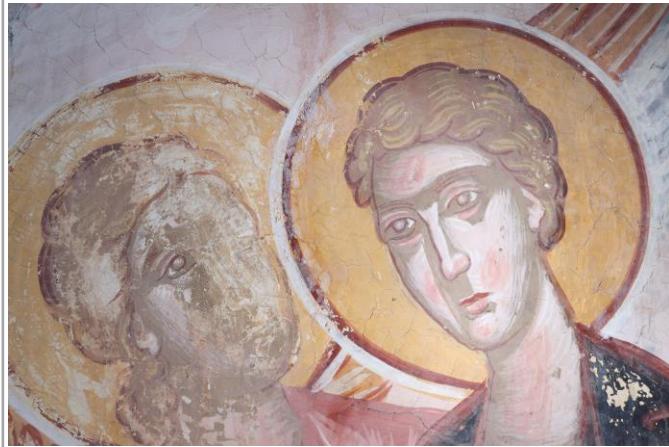
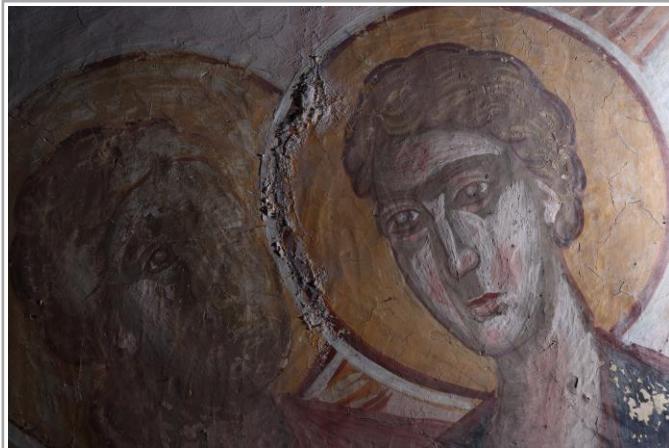
სამონიტორინგო არეა
 Monitoring area N2332

Before salt removal

On February 6-5th,
 There was a meteorological disaster
 which caused water infiltration on
 the North wall of the west arm.
 24th of February salts were observed.
