# Gelati Monastery Complex

## Wall Painting Condition Monitoring Salt Monitoring

June 2024  
ივნისი 2024

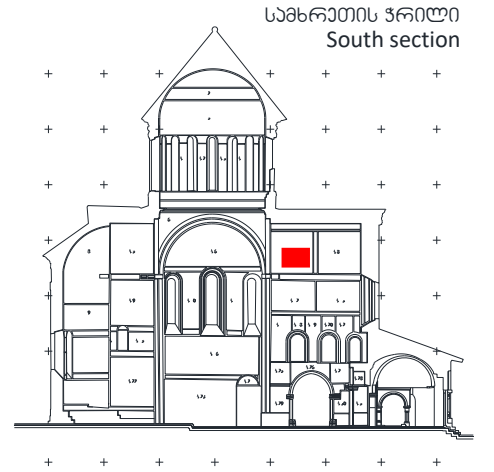
ხედლის მხატვრობის მდგომარეობის მონიტორინგი / Wall Painting Condition Monitoring  
 მთავარი სივრცე, დასავლეთი მხარე, სამხრეთი ხედალი / Main Space, West Arm, South wall

დაზიანების სტატუსი  
 Deterioration state

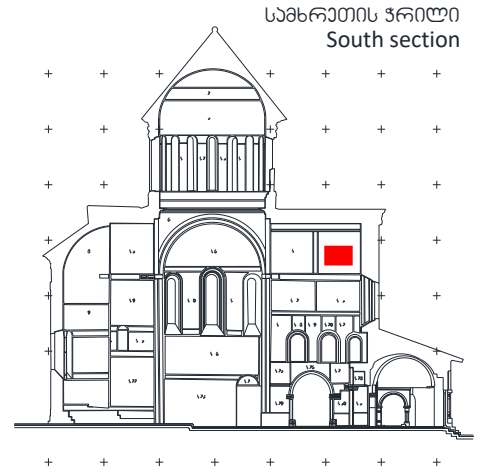
ხედლის მხატვრობის მდგომარეობის მონიტორინგი / Wall Painting Condition Monitoring  
 მთავარი სივრცე, დასავლეთი მხარე, სამხრეთი ხეივანი / Main Space, West Arm, South wall

დაზიანების სტატუსი  
 Deterioration state

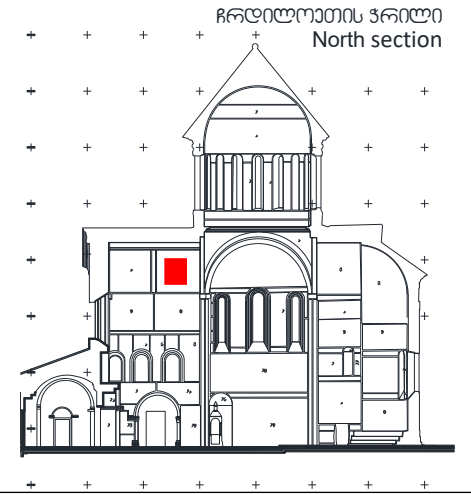
ხედლის მხატვრობის მდგომარეობის მონიტორინგი / Wall Painting Condition Monitoring  
 მთავარი სივრცე, ჩრდილო-დასავლეთი აფრა / Main Space, North-West Pendentive

დაზიანების სტატუსი  
 Deterioration state

Note  
 Treatment was undertaken in 2021;  
 subsequently, salt activity was observed in  
 that area. Furthermore, the area has been  
 affected by water infiltration since February  
 2024.

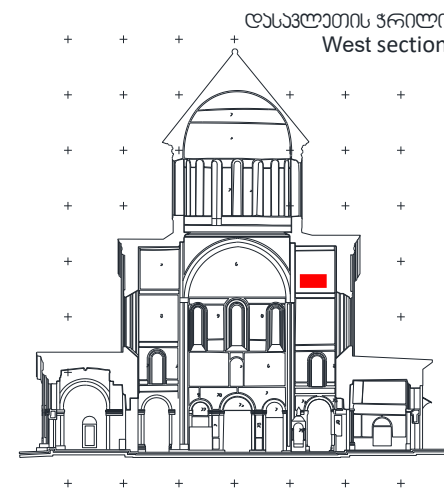
ხედლის მხატვრობის მდგომარეობის მონიტორინგი / Wall Painting Condition Monitoring  
 მთავარი სივრცე, ჩრდილოეთი მხლაპი, დასავლეთი ხედალი / Main Space, North Arm, West wall

დაზიანების სტატუსი  
 Deterioration state

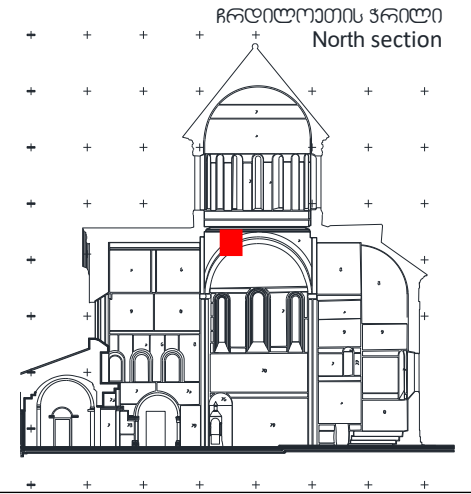
ხედლის მხატვრობის მდგომარეობის მონიტორინგი / Wall Painting Condition Monitoring  
 მთავარი სივრცე, ჩრდილო-დასავლეთი აფრა / Main Space, North-West Pendentive

დაზიანების სტატუსი  
 Deterioration state

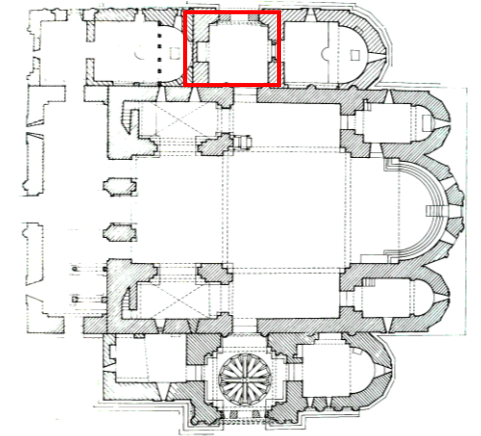
ხედლის მხატვრობის მდგომარეობის მონიტორინგი / Wall Painting Condition Monitoring  
 ჩრდილო-აღმოსავლეთი ეკლესია, ჩრდილოეთი ხედალი / North-East Chapel, North wall

**Condition phenomenon:**  
 Salt efflorescence

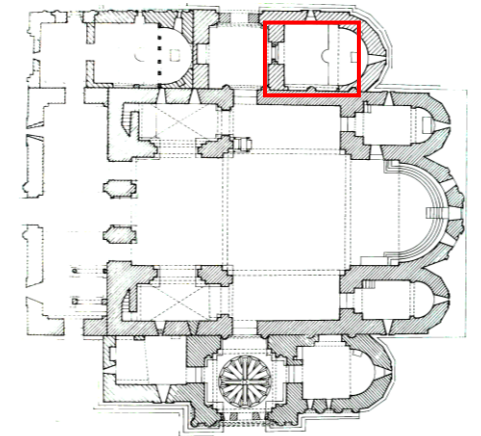
ხედლის მხატვრობის მდგომარეობის მონიტორინგი / Wall Painting Condition Monitoring  
ჩრდილო-აღმოსავლეთი ეკლესია, ჩრდილოეთი ხედალი / North-East Chapel, North wall

**Condition phenomenon:**  
Salt efflorescence

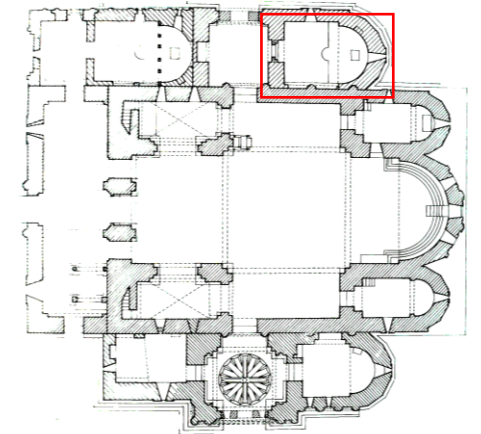
**Condition phenomenon:**  
 Salt efflorescence

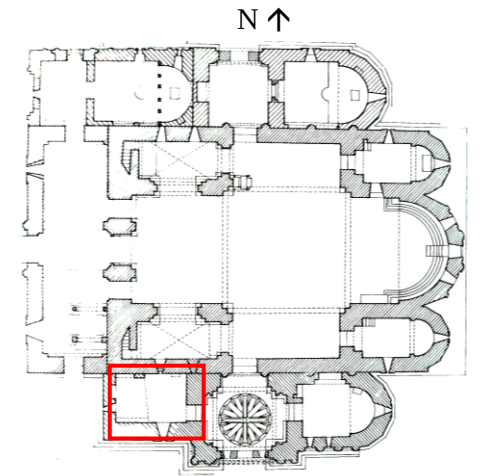
**Condition phenomenon:**  
 Risk of plaster layer loss.

**28/06/2024 – painted plaster loss  
 (Mechanical damage)**
