საქართველოს კულტურული მემკვიდრეობის დაცვის ეროვნული სააგენტოს სამუშაო
ჯგუფის მივლინება მსოფლიო მემკვიდრეობის ძეგლზე „გელათის მონასტერი“

10-11 იანვარი, 2021 წელი

გეგმიური მონიტორინგის ანგარიში

საქართველოს კულტურული
მემკვიდრეობის დაცვის
ეროვნული სააგენტო

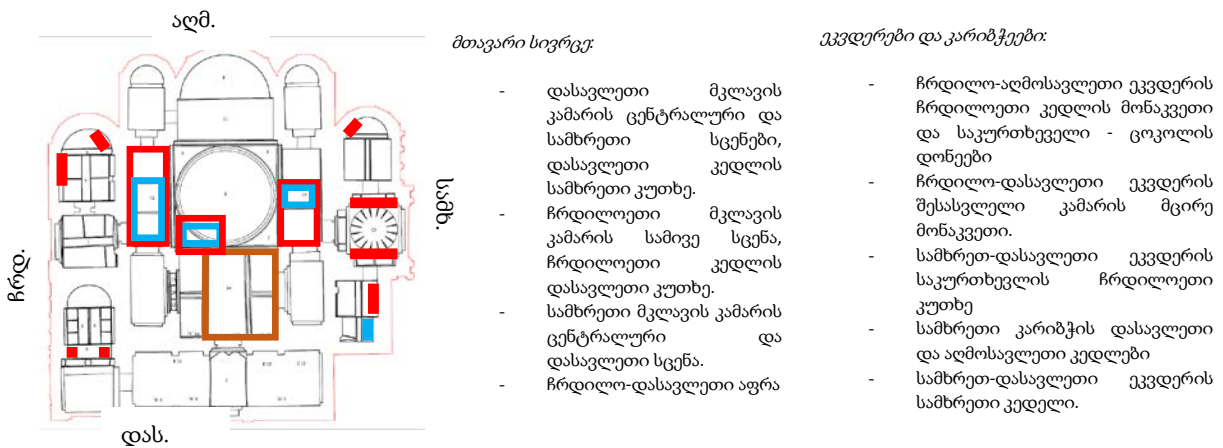
მთავარი ტაძრის გეგმა - კედლის მხატვრობის დაზიანებათა კატეგორიზაცია:

წითელ ჩარჩოში - ისტორიული დაზიანებები, რომელთა ფრაგმენტული გააქტიურებაც გადახურვის შემდგომ მოხდა, მაგრამ ამჟამად სტაბილურია.

ცისფერ ჩარჩოში - გადახურვის შემდგომ ფრაგმენტულად გაჩენილი დაზიანებები, საიდანაც მცირე ნაწილაკთა ცვენის პროცესი წელი, თუმცა მიმდინარეა.

ყავისფერ ჩარჩოში - ისტორიული და გადახურვის შემდგომ გაჩენილი დაზიანებები, რომელთა დეგრადაციისა და მცირე ნაწილაკების/ფრაგმენტების ცვენის პროცესი დღემდე აქტიურია.

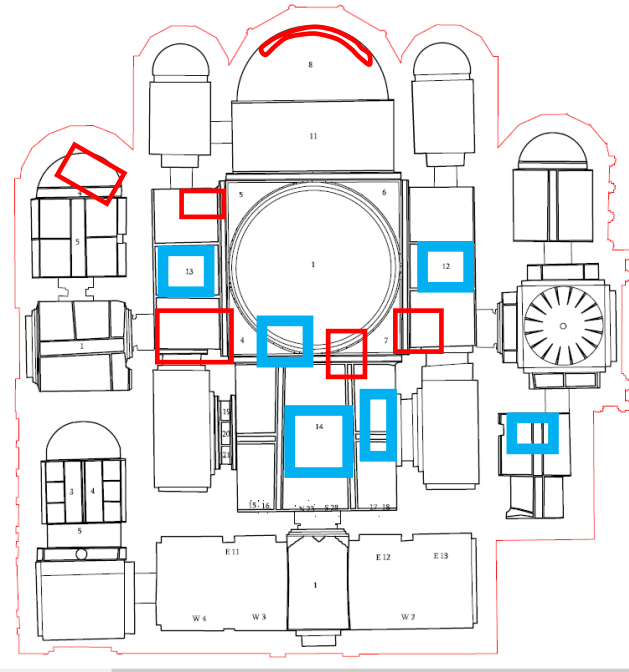
მცირე ნაწილაკების/ფრაგმენტების ცვენის პროცესი 2021 წლის იანვრის მდგომარეობითაც ფიქსირდება.

ღვთისმშობლის შობის სახელობის ტაძრის გეგმა; წითელი ჩარჩოებით აღნიშნულია ჩამოცვენილი ნაწილაკებისა და მარილის კრისტალების ლოკაციები. ლურჯი ჩარჩოთი მოცემულია კვლავ აქტიური ლოკაციები.

შენიშვნა: ნაწილაკების ცვენის პროცესი უმეტესწილად შესაძლოა დაკავშირებული იყოს დაზიანების აქტივიზაციის მექანიზმთან (გარემო პირობებთან). 11 აგვისტოს მონაცემებით წყლის ინფილტრაციის მიმდინარე პროცესი მხოლოდ დასავლეთ მკლავზე დაფიქსირდა, თუმცა 24 ნოემბრისა და 2021 წლის 11 იანვრის მონაცემებით აღნიშნული აქტივობა არ ფიქსირდება, რაც შესაძლოა დაკავშირებული იყოს სახურავის დროებით დაფარვასთან და ამ ეტაპზე წყლის ჩადინების წყაროს შეჩერებასთან.

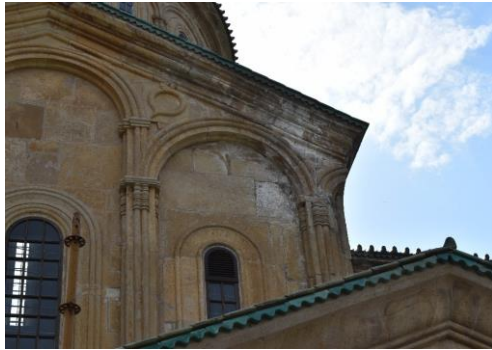
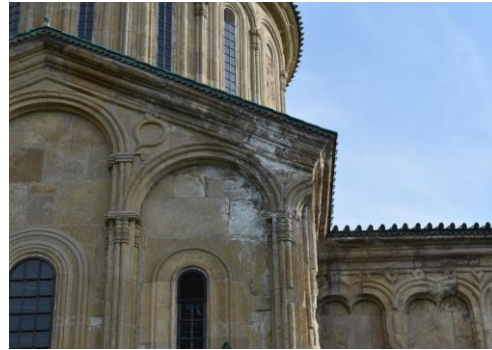
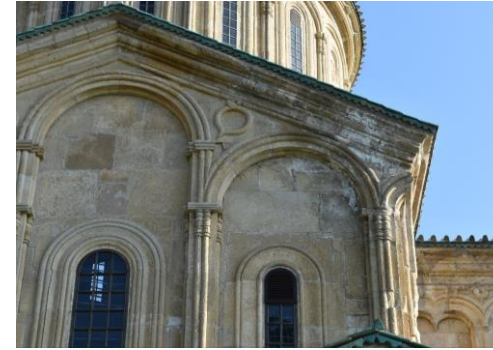
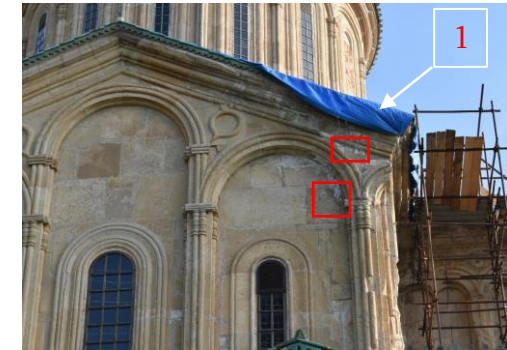
ჩრდილოეთი მკლავის ჩრდილოეთი კედელი - 2020 წლის 11 მარტი - 2021 წლის 11 იანვარი

მარილის გამოკრისტალების პროცესი აქტურია; შეინიშნება ნადების ზრდა.

შეინიშნება მარილის კრისტალური ნადების მკვეთრი შემცირება.

შეინიშნება მარილის კრისტალური ნადების მცირედი შემცირება. ნაკლებია როგორც გამომარილება, ასევე ქვის შემუქება.

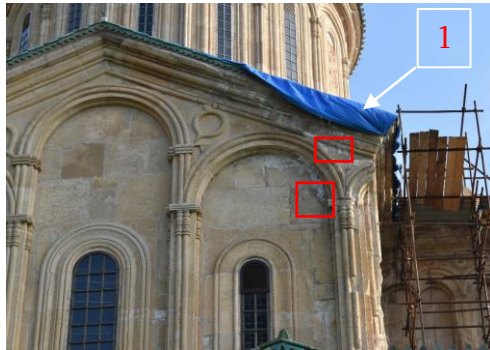
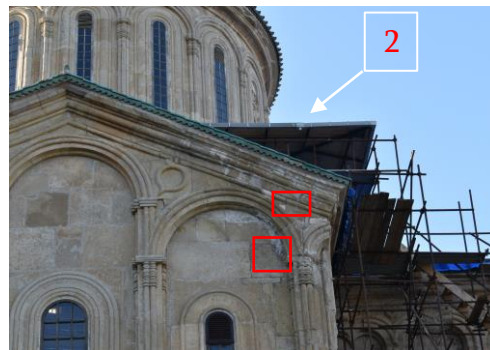
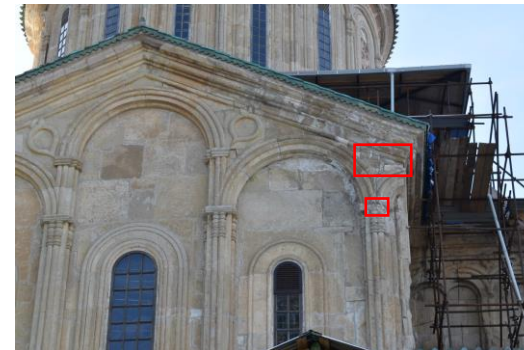
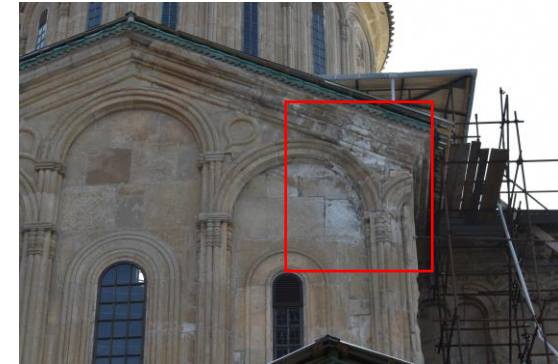
შეინიშნება მარილის კრისტალური ნადების მცირედი შემცირება. ნაკლებია როგორც გამომარილება, ასევე ქვის შემუქება.

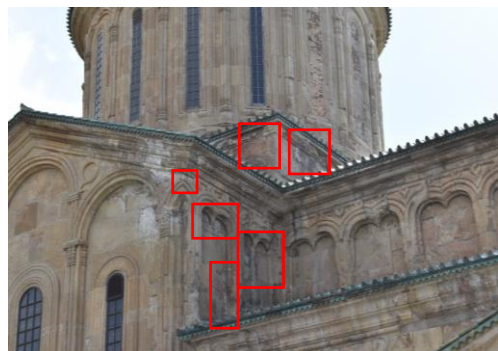
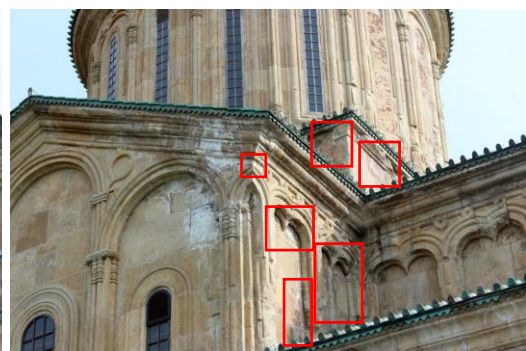
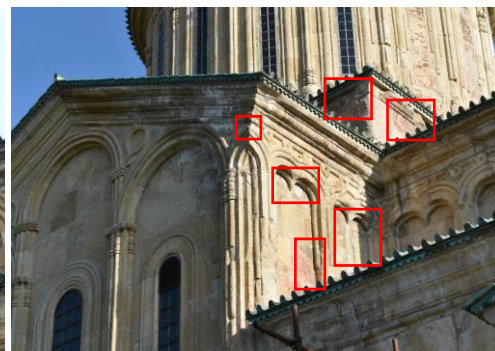
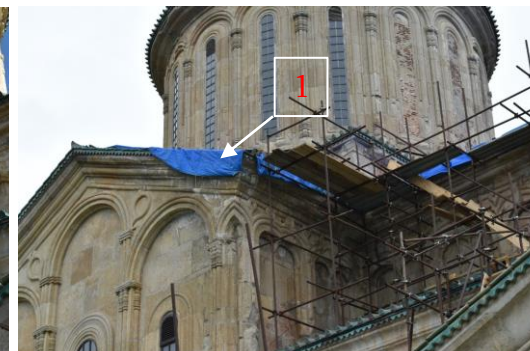
ჩრდილოეთის მკლავის დასავლეთი კედელი, დასავლეთი მკლავის ჩრდილოეთი კედელი და ჩრდილო-დასავლეთი ტრომპი

ცვლილება ვერ შეინიშნა

შეინიშნება მარილის კრისტალური ნადების მკვეთრი შემცირება.

შეინიშნება მარილის კრისტალური ნადების მცირედი შემცირება, უმეტესწილად იგივე მდგომარეობა.

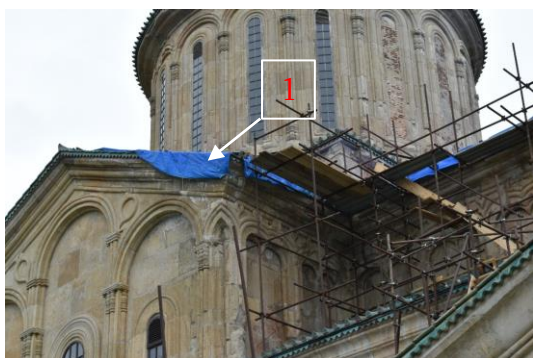
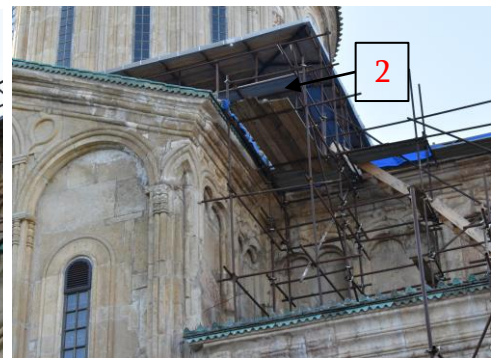
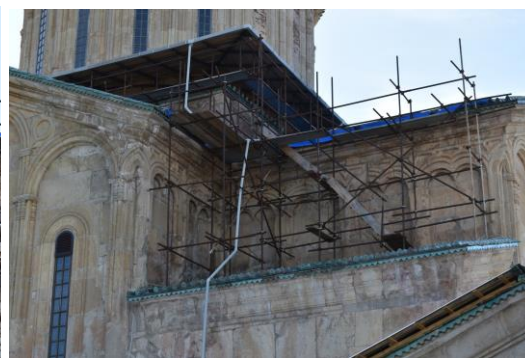
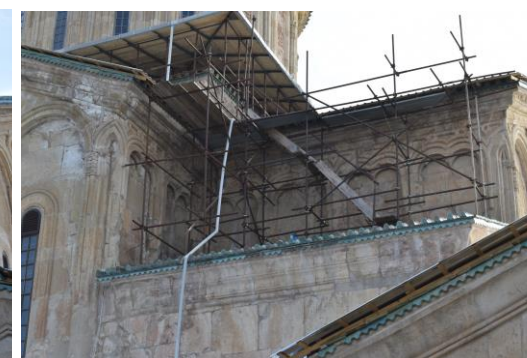
შეინიშნება იგივე მდგომარეობა.

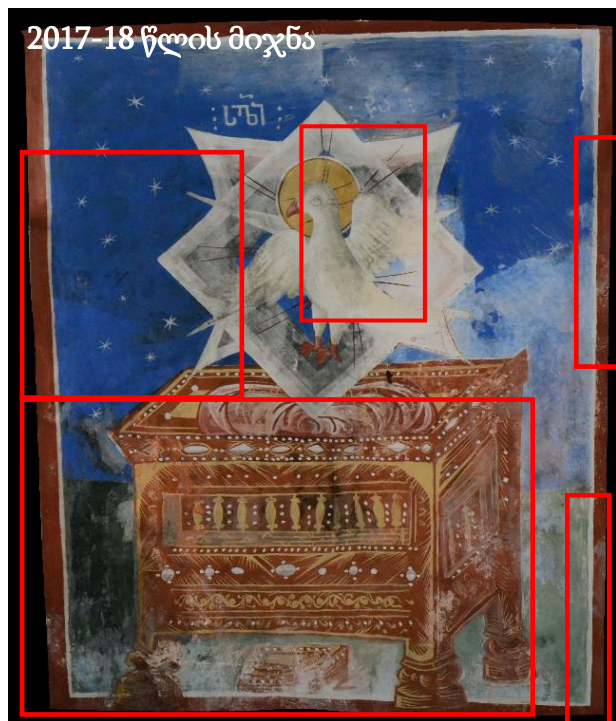
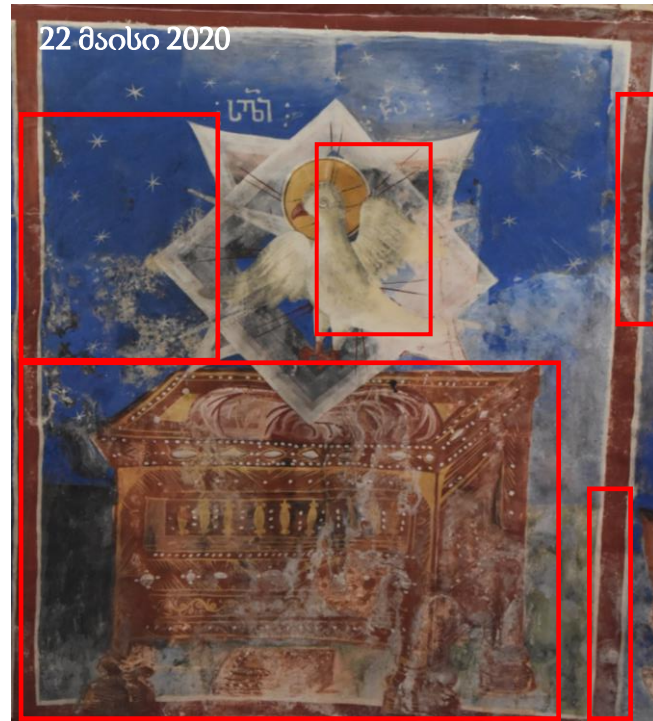
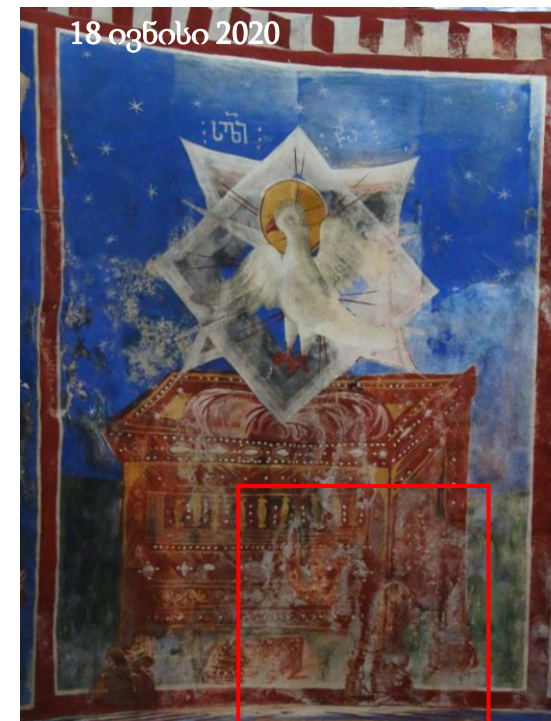
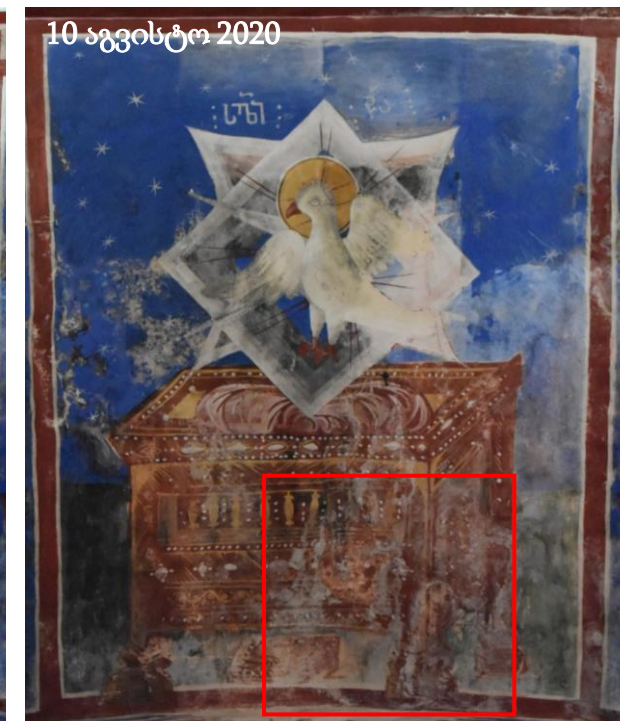
მნიშვნელოვნად გაუარესებულია მდგომარეობა
აღინიშნება ფერის ფენის დანაკარი და გამომარილება

გაუარესება არ შეინიშნება

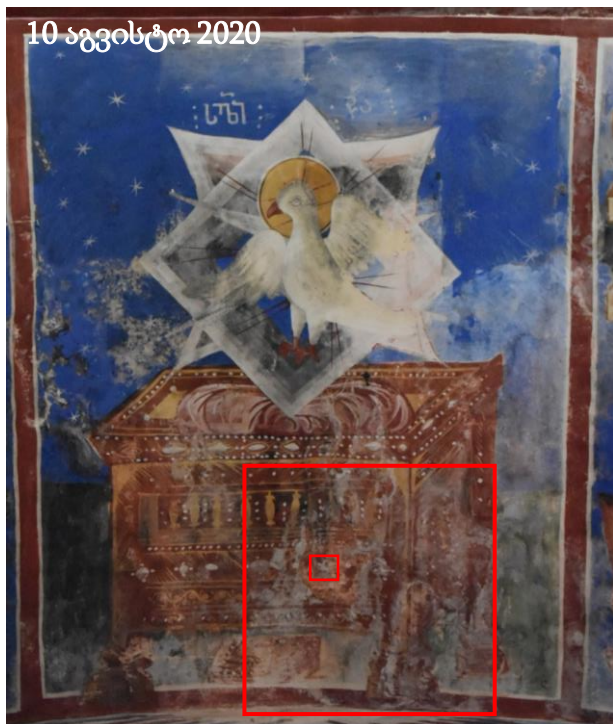
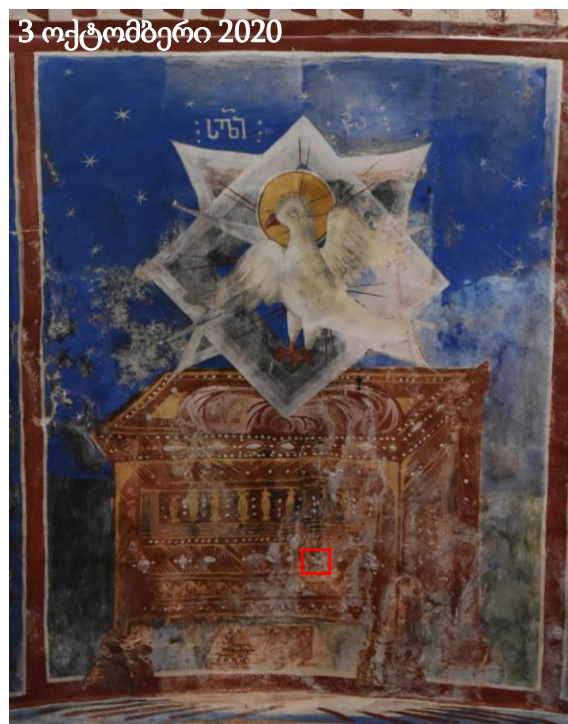
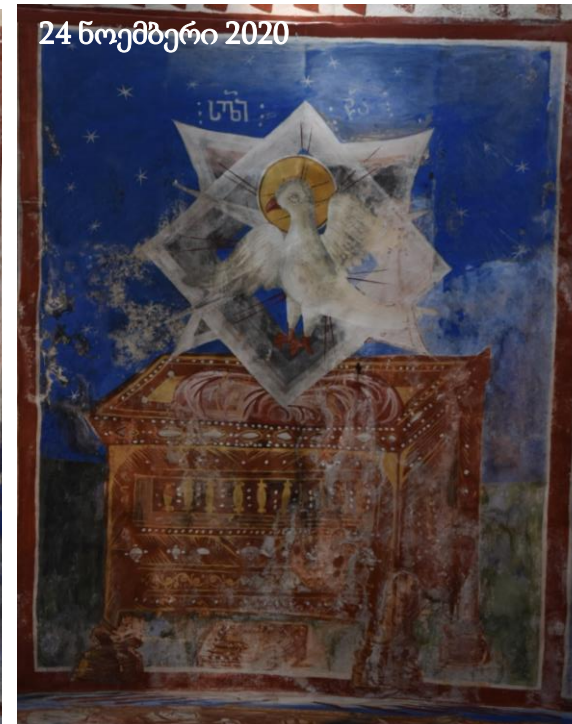
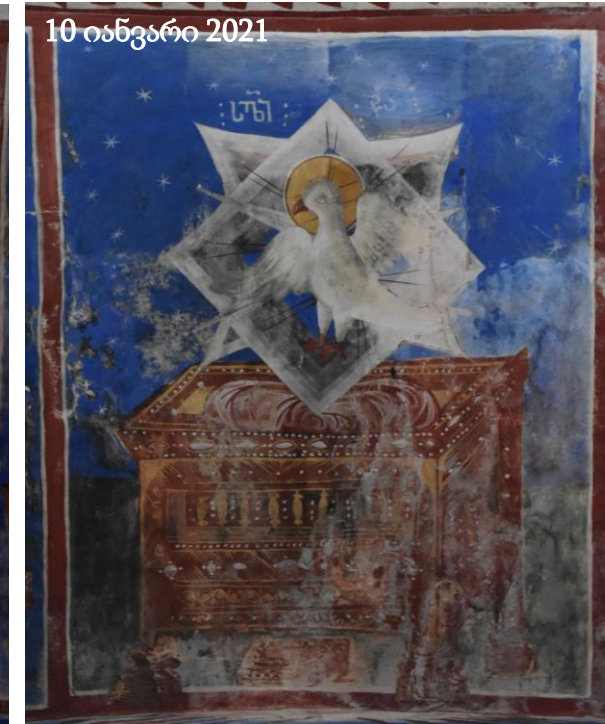
შეინიშნება მარილისა და მცირე ნაწილაკების დანაკარგი

ცვლილება არ შეინიშნება

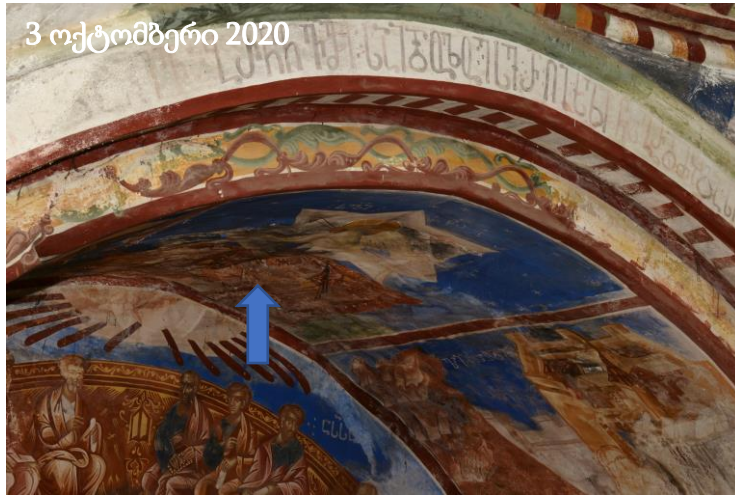
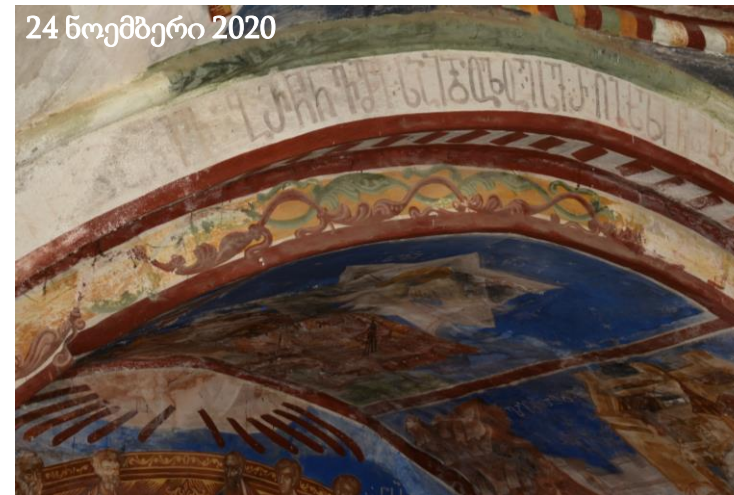
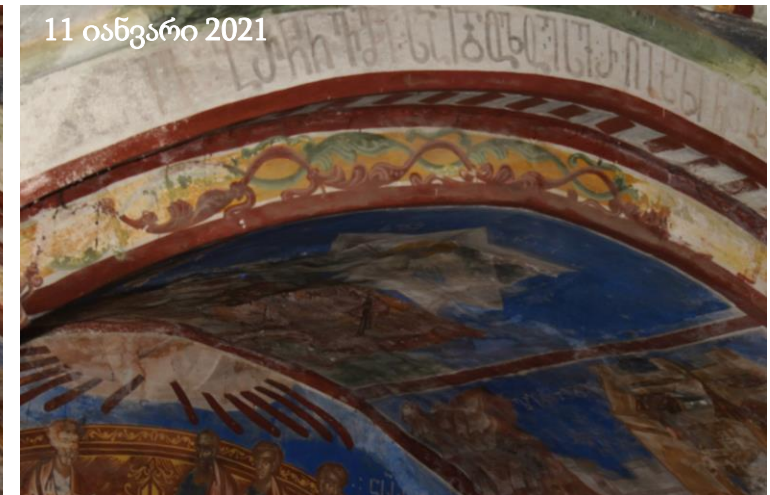
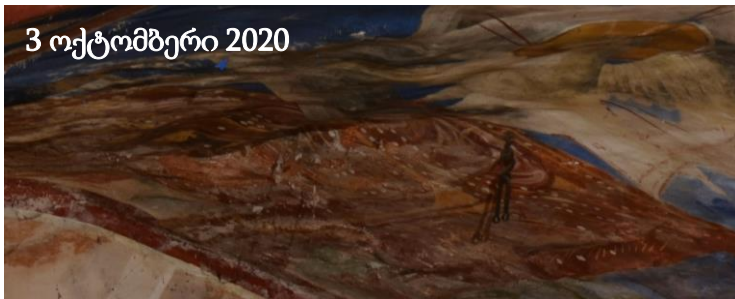
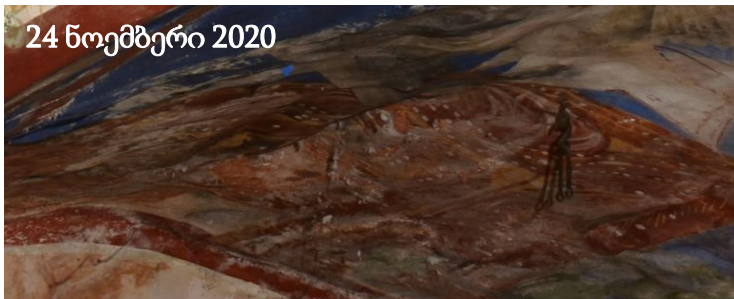
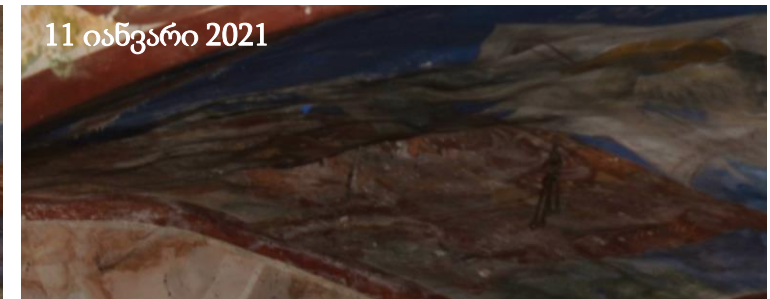
ფოტოებზე ნათლად ჩანს მხატვრობის დაზიანებული ზედაპირი, მარილის ნადები და ფერის ფენა, რომელთაც კავშირი დაკარგული აქვთ ზედაპირთან.

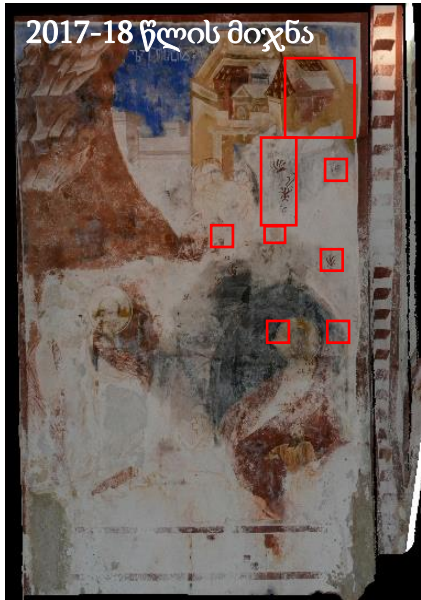
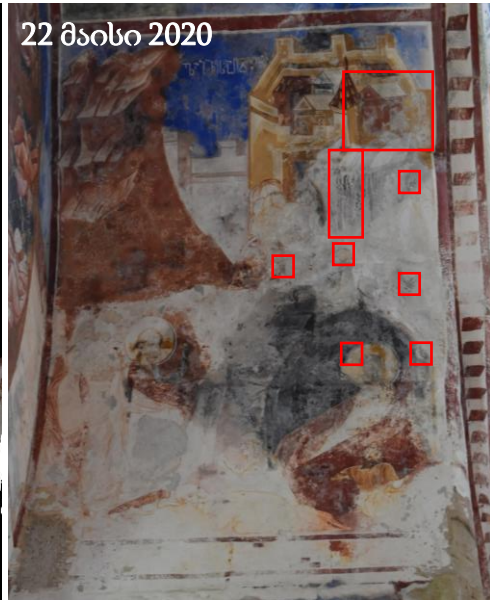
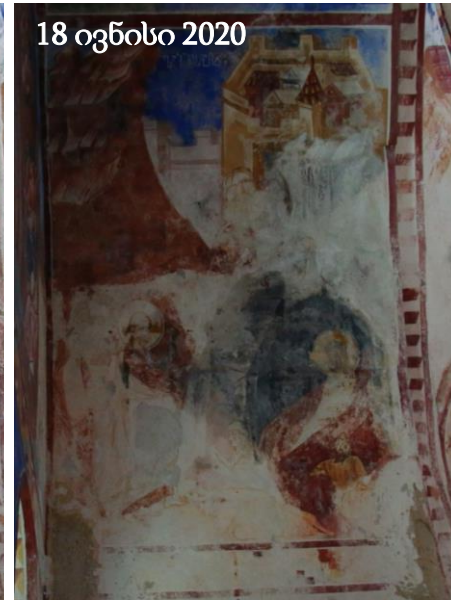
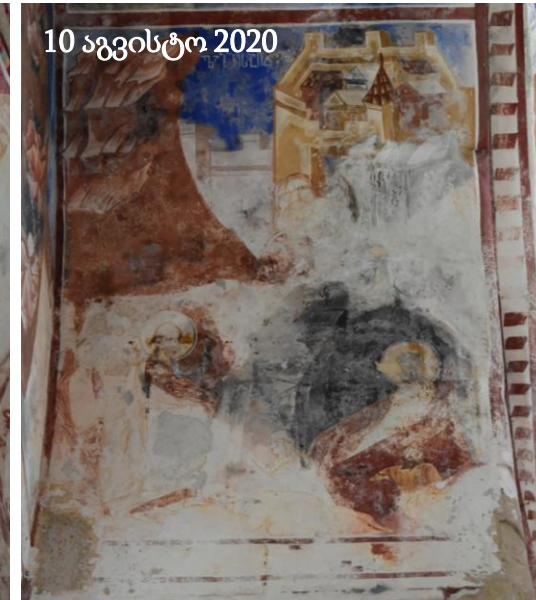
შენიშვნა: დაზიანება ჩრდილოეთი მკლავის კედლის მხატვრობაზე 2019 წელს გამოვლინდა

2017 წელს და 2020 წლის მაისის მდგომარეობის ვიზუალური დაკვირვებით თვალით ხილული ძლიერი განსხვავება შეიმჩნევა (გამომარილება), თუმცა 22 მაისის მერე მდგომარეობის ცვლილება არ აღინიშნება.

მნიშვნელოვნად გაუარესებულია მდგომარეობა აღინიშნება დიდი რაოდენობის გამომარილება

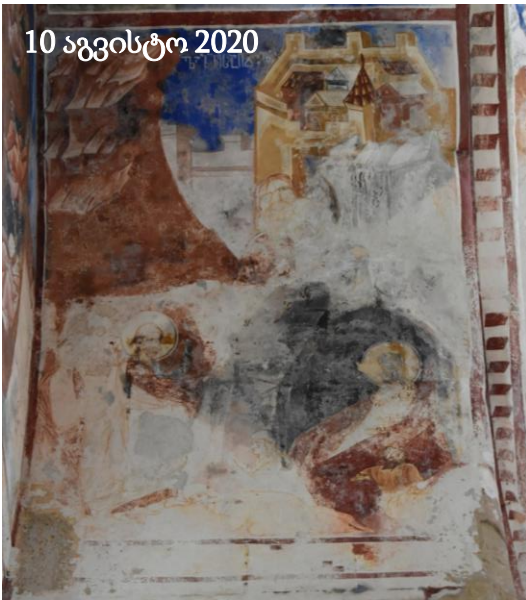
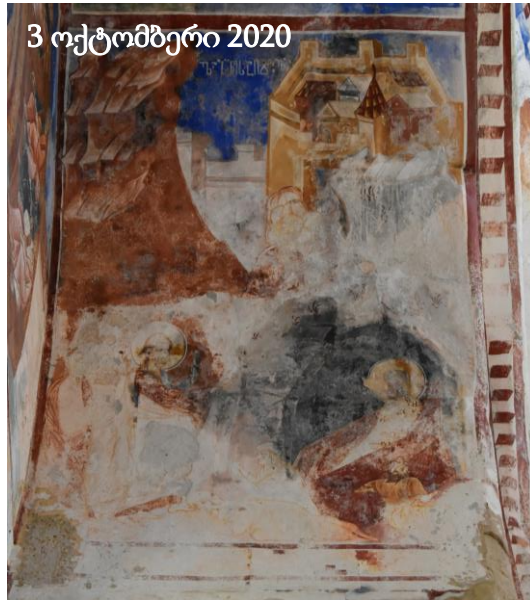
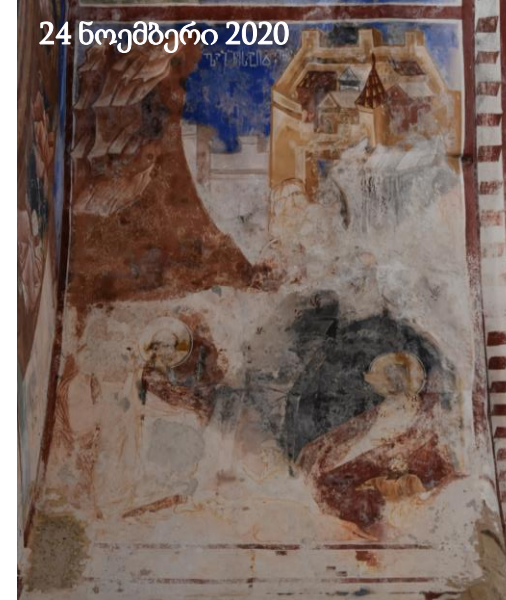
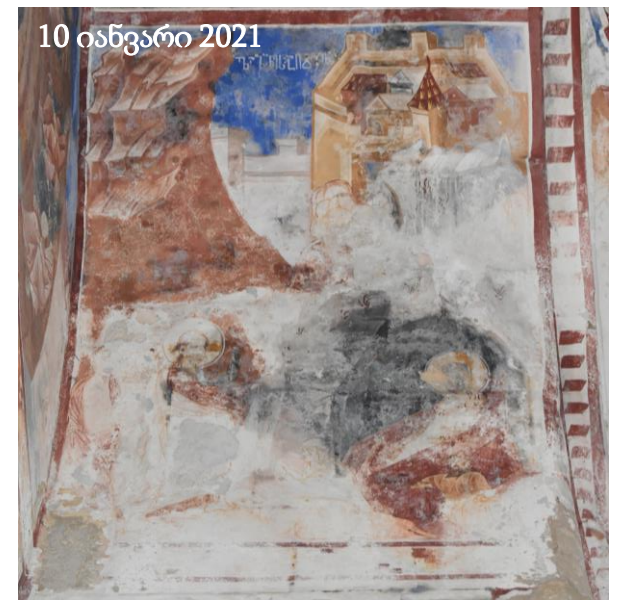
აღმ. ჭრილი

მდგომარეობა სტაბილურია

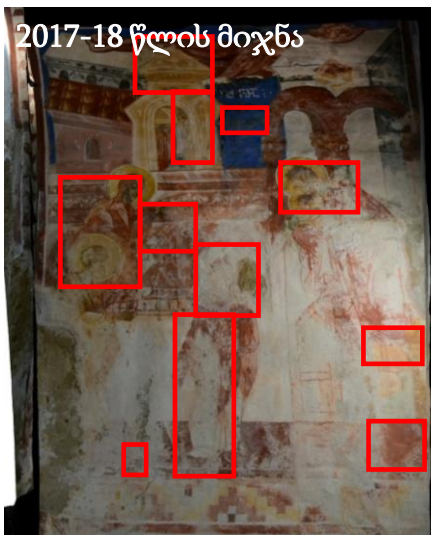
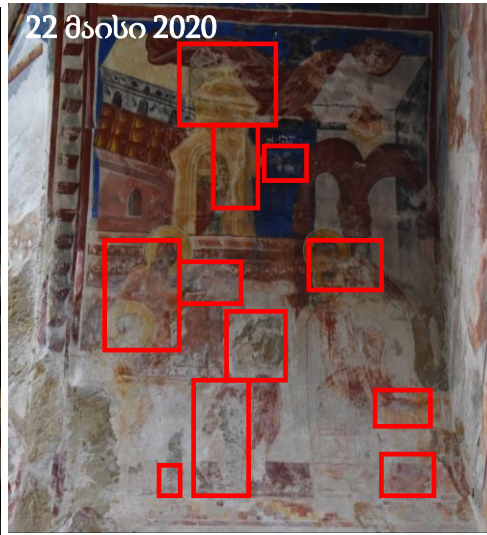
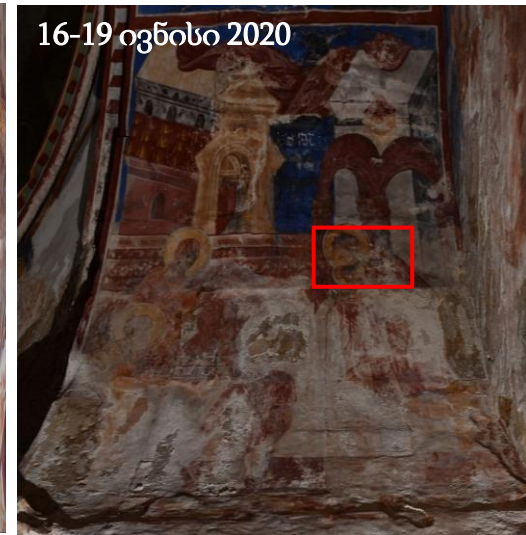
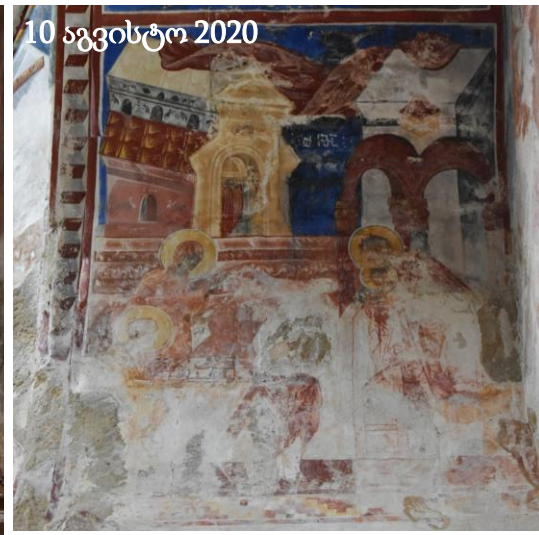
დას. ჭრილი

მნიშვნელოვნად გაუარესებულია მდგომარეობა აღინიშნება დიდი რაოდენობის გამომარილება და დანაკარგი

ზედაპირზე შეინიშნება მარილის ნადებების ზრდა

თვალთ ხილული მკვეთრი გაუარესება არ შეინიშნება

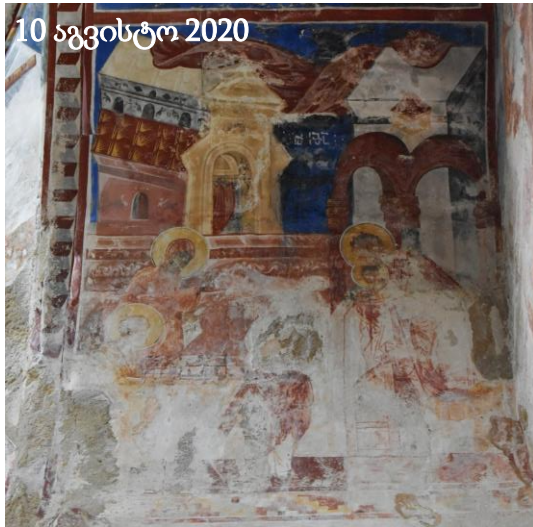
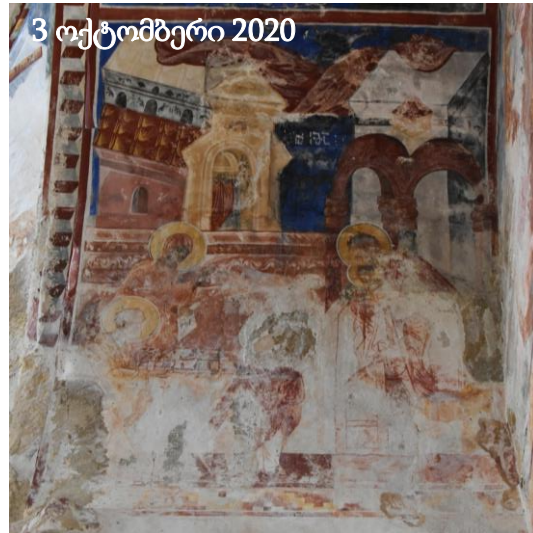
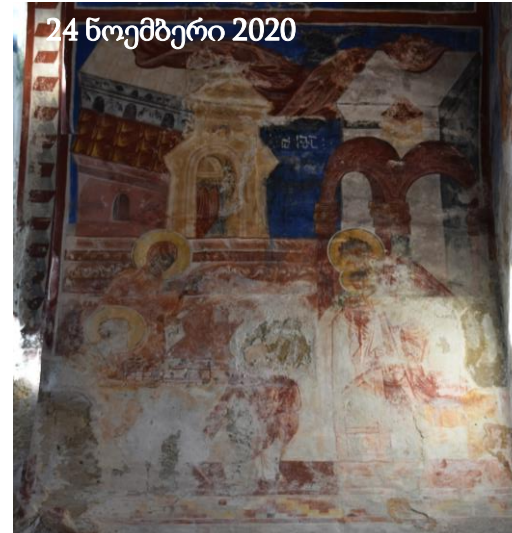
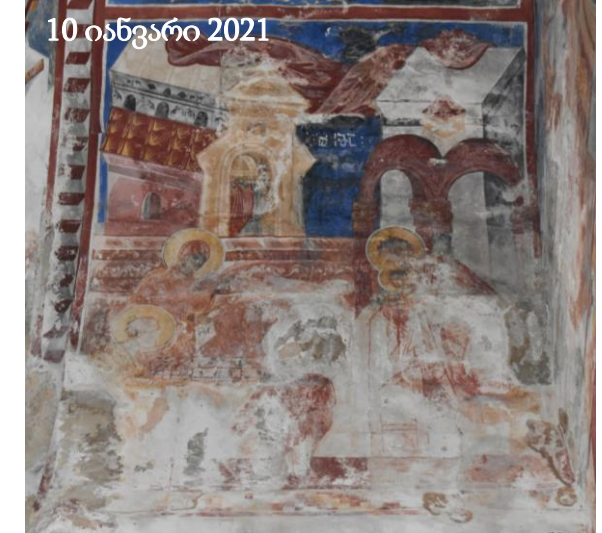
დას. ჭრილი

თვალით ხილული მკვეთრი გაუარესება არ შეინიშნება

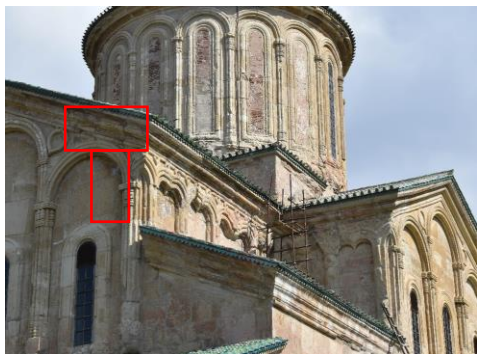
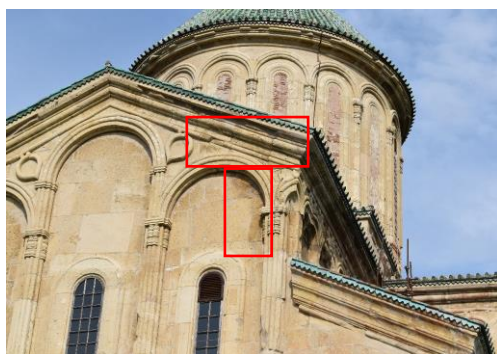
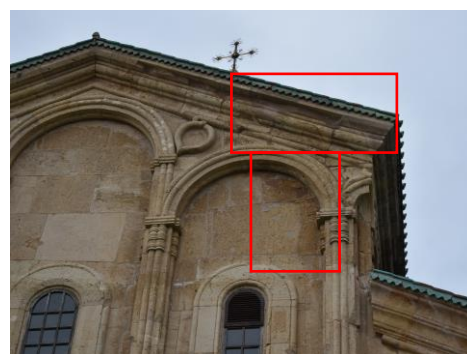
დასავლეთი მკლავის დასავლეთი კედელი

11 მარტის მსგავსად სისველე კვლავ შესამჩნევია, თუმცა 30 აპრილს ფიქსირდება ნაკლები რაოდენობის მარილის ნადები, ვიდრე წინა მონიტორინგის დროს.

მარილის კრისტალებ არ ფიქსირდება. კვლავ შეინიშნება მხოლოდ სისველე.

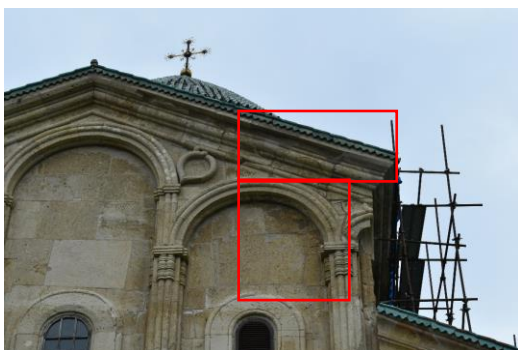
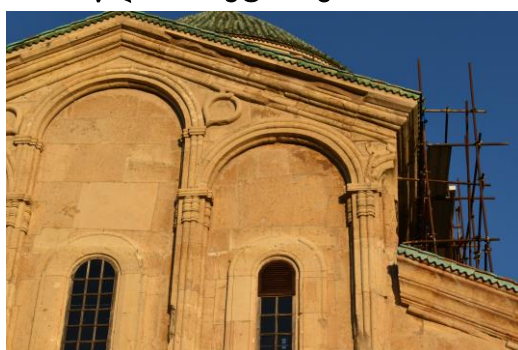
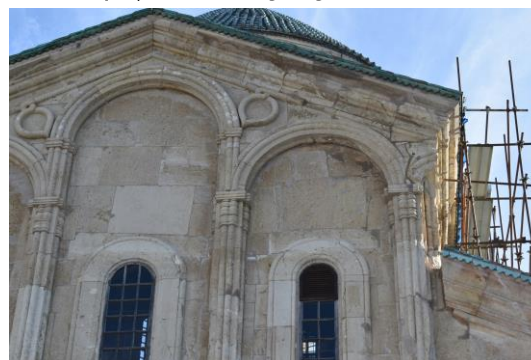
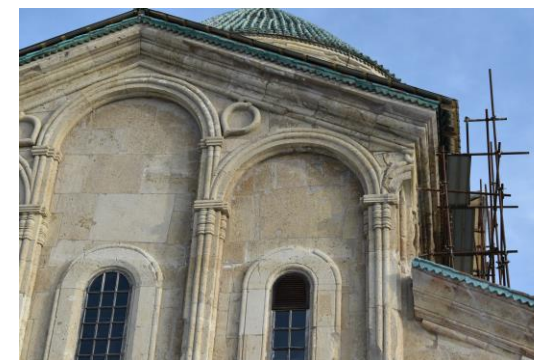
მონიტორინგის მიხედვით ქვის ლაქის ზრდა ამჟამად არ შეინიშნება.

ვიზუალური დაკვირვებით ლაქა არ გაზრდილა.

ვიზუალური დაკვირვებით შეკეთებებზე შეინიშნება გამომაროლება.

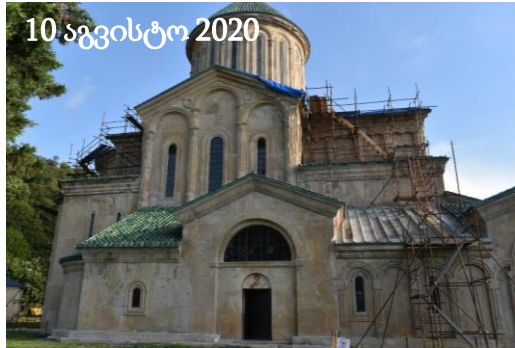
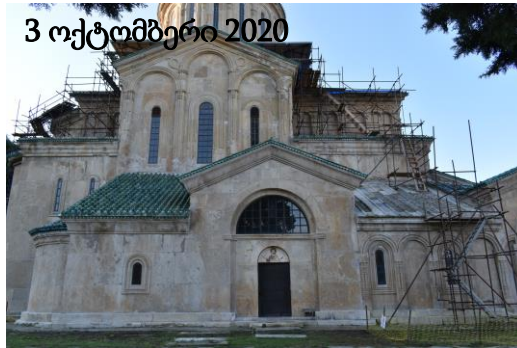
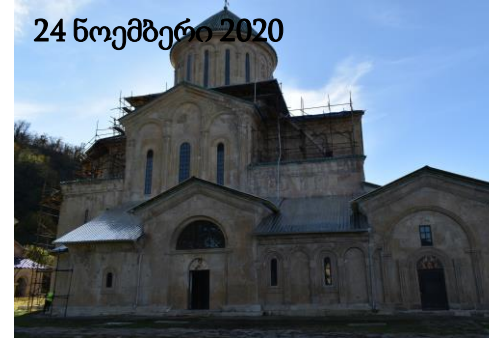
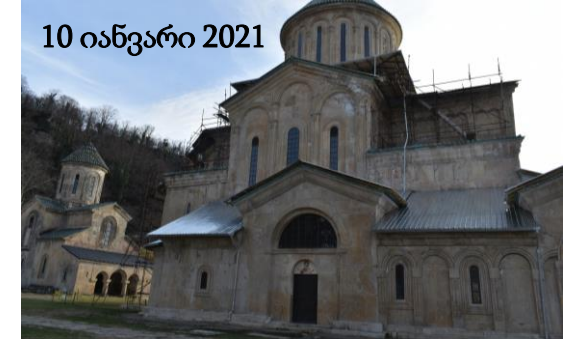
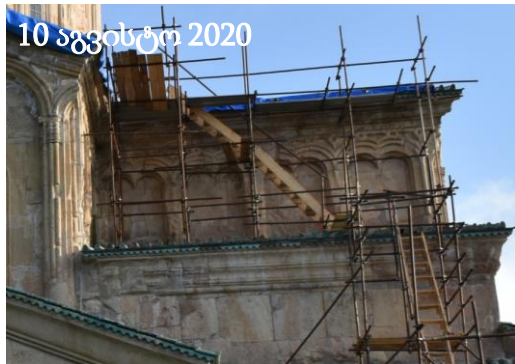
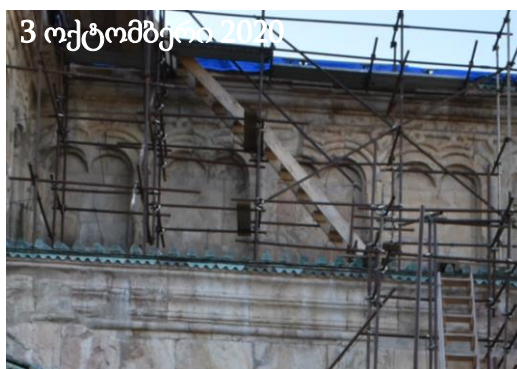
დასავლეთი მკლავის ჩრდილოეთის კედელი

მდგომარეობა სტაბილურია

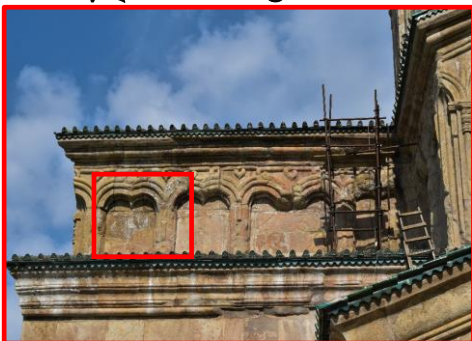
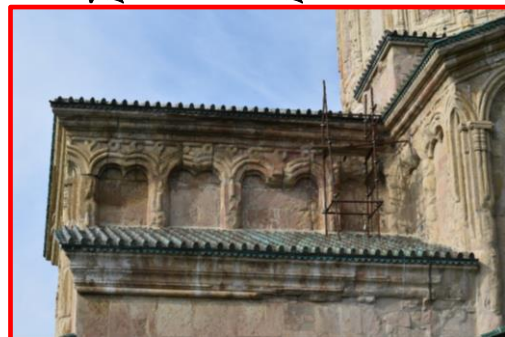
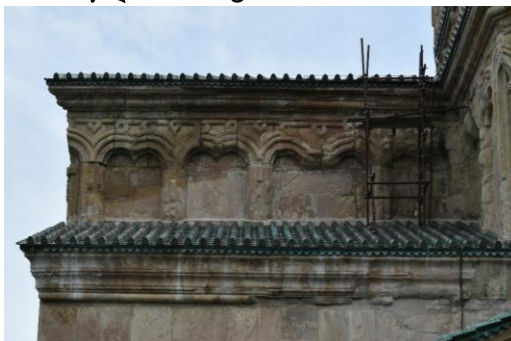
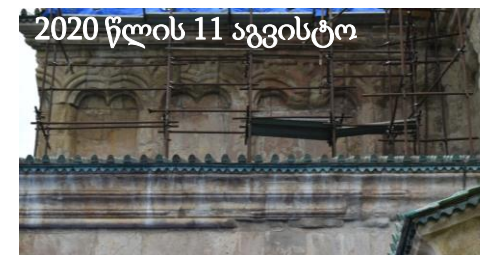
დასავლეთი მკლავის სამხრეთი კედელი

- 2020 წლის 16 ივნისი - 30 აპრილს ტენის ლაქა გაზრდილია
 - 2020 წლის 11 აგვისტო - 16 ივნისსთან შედარებით ტენის ლაქა შენარჩუნებულია, ხოლო წვიმის დროს შესაძლოა ქვედა ნაწილიც სველდებოდეს.

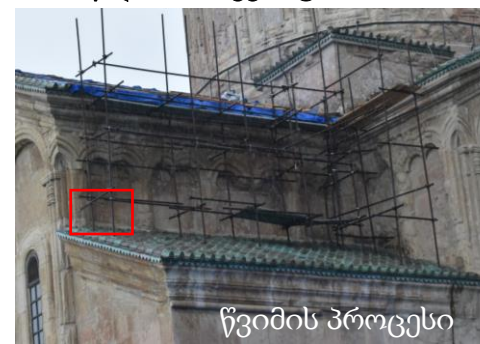
2020 წლის 11 აგვისტო

სისველე კვლავ შესამჩნევია, თუმცა 30 აპრილს შეკეთებაზე არსებული 11 მარტის მარილის ნადები აღარ ფიქსირდება, ასევე აღსანიშნავია ტენის შემცველი ლაქის ზრდა.

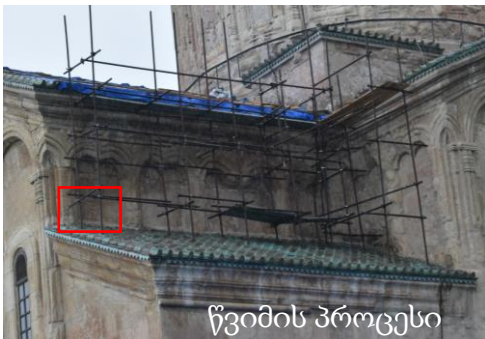
2020 წლის 11 აგვისტო

ტენის შემცველი
ლაქის ზრდა არ
შეინიშნება.

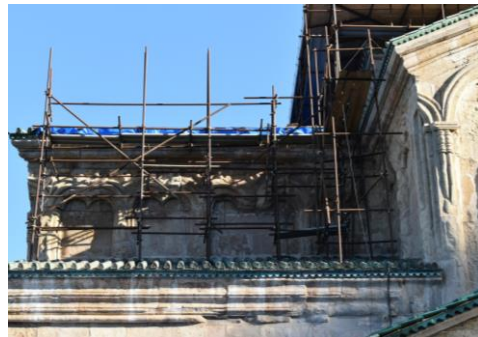
2020 წლის 3 ოქტომბერი

ტენის შემცველი
ლაქის ზრდა არ
შეინიშნება.

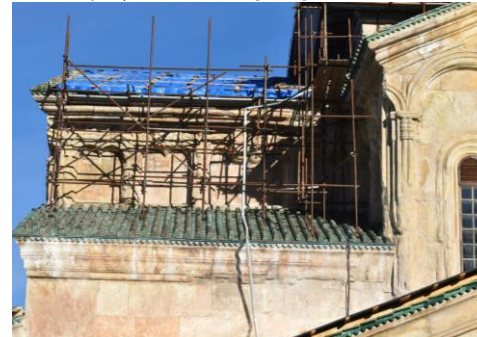
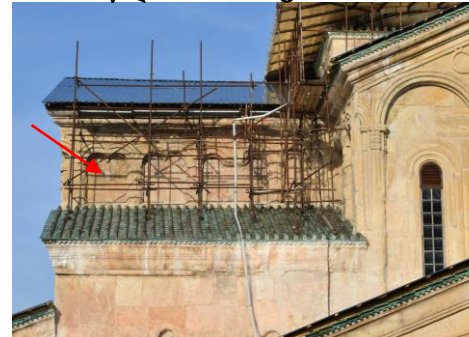
შეინიშნება
გამომარჩილება

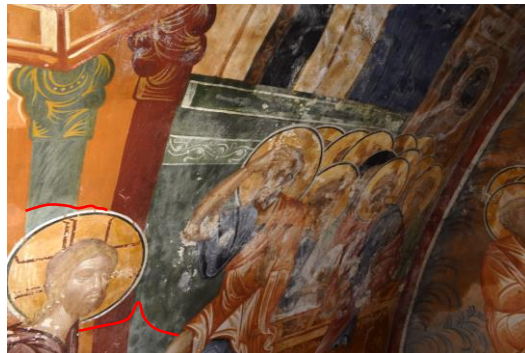
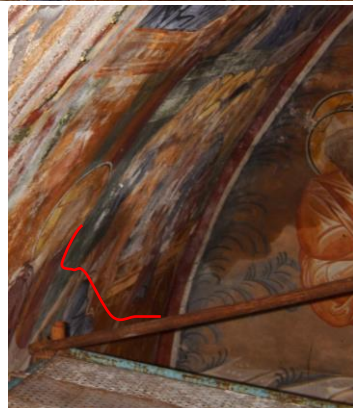
2020 წლის 11 მარტი

დასავლეთი მკლავის სამხრეთი კედლის ფეხთა ბანის სცენის კედლის მხატვრობის მდგომარეობა 2017 წლის დეკემბრის შემდგომ მკვეთრად გაუარესდა. მდგომარეობის გაუარესება წყლის ინფილტრაციასა და მისგან გამოწვეულ დაზიანებებს უკავშირდება. **2020 წლის 11 მარტის** მერე ტენის შემცველი ლაქის თვალით ხილული მკვეთრი ზრდა დაფიქსირდა, რომელიც **2020 წლის 11 აგვისტომდე** გაგრძელდა.

მდგომარეობის მკვეთრი გაუარესება

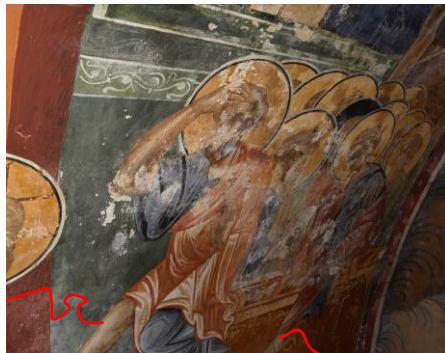
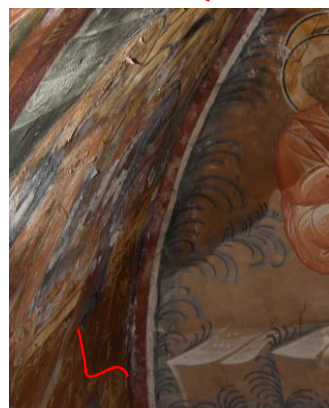
2020 წლის 30 აპრილი

შეინიშნება ტენის შემცველი ლაქის ზრდა.

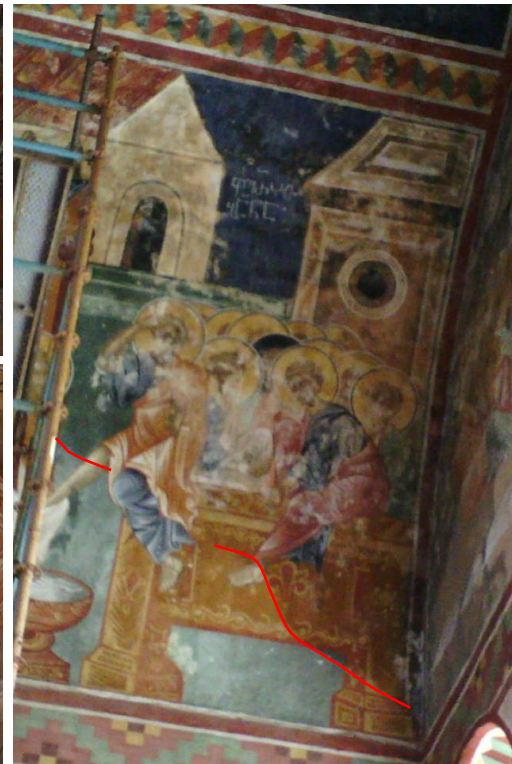
2020 წლის 16 ივნისი

შეინიშნება ტენის შემცველი ლაქის ზრდა.

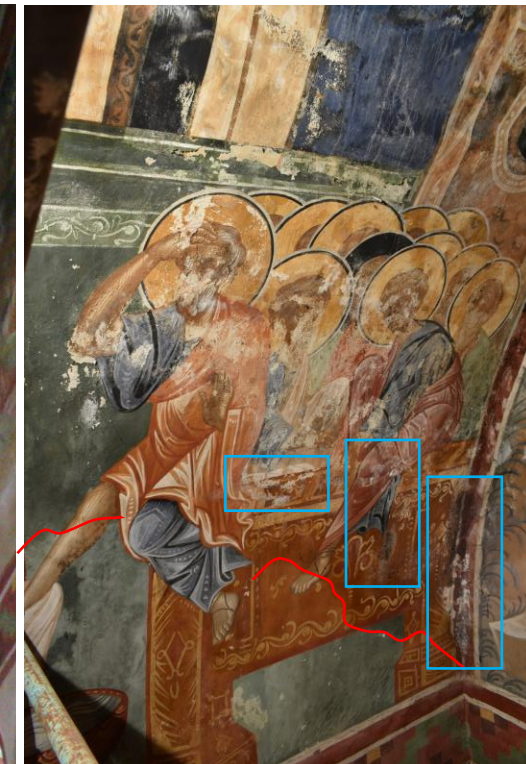
2020 წლის 11 აგვისტო

შეინიშნება ტენის შემცველი ლაქის ზრდა.

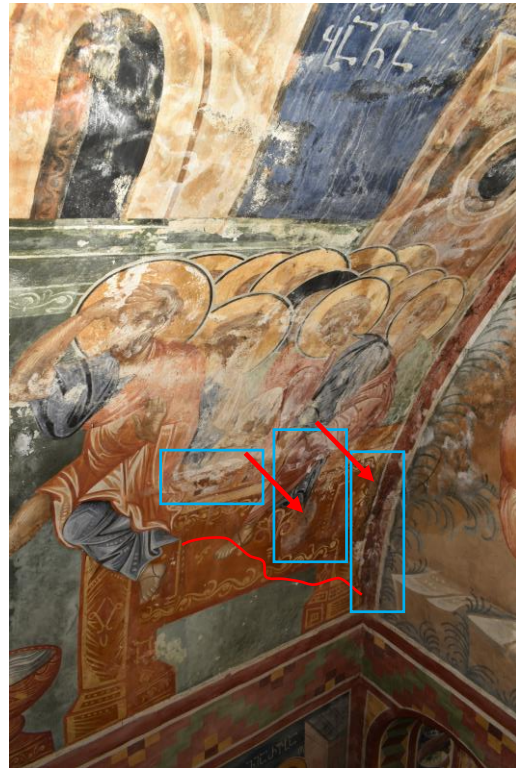
2020 წლის 3 ოქტომბერი

ინტერიერში სამხრეთ კედელზე 2020 წლის 11 აგვისტოს შემდგომ თვალით ხილული ტენის შემცველი ლაქის ზრდა არ შეინიშნება

ტენის შემცველი ლაქა არ გაზრდილა.

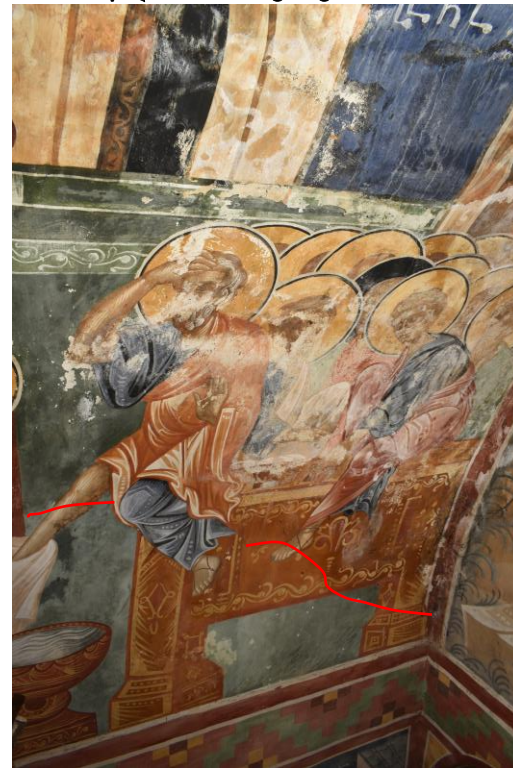
2020 წლის 24 ნოემბერი

ტენის შემცველი ლაქა არ გაზრდილა.

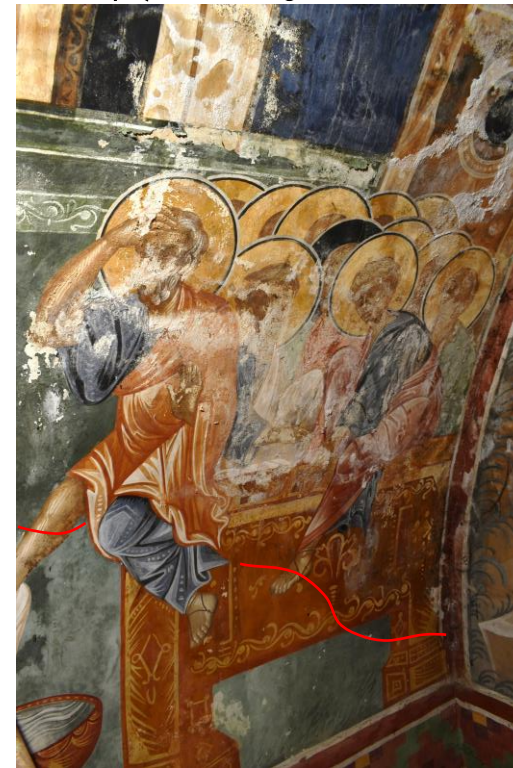
2021 წლის 11 იანვარი

ტენის შემცველი ლაქა არ გაზრდილა.

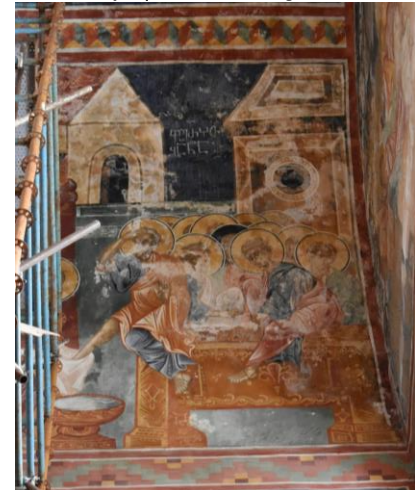
2021 წლის 21 იანვარი

დამატებითი ინფორმაცია: 2020 წლის 18 იანვარს დასავლეთი მკლავის დროებითი მყარი გადახურვა დაზიანდა, რომელიც შეკეთდა მომდევნო დღეებში. იმისათვის, რომ მომხდარიყო გადახურვაზე გაჩენილი პრობლემის გავლენის განსაზღვრა ინტერიერის კედლის მხატვრობაზე, მოხდა მხატვრობის მდგომარეობის ამსახველი 2021 წლის 11 იანვრის ფოტოს შედარება 21 იანვრის მდგომარეობასთან. აღნიშნული თარიღით ინტერიერში თვალის ხილული ცვლილება არ ფიქსირდება. საჭიროა გაგრძელდეს შემდგომი მონიტორინგი.
