საქართველოს კულტურული მემკვიდრეობის დაცვის ეროვნული სააგენტოს სამუშაო
ჯგუფის მივლინება მსოფლიო მემკვიდრეობის ძეგლზე „გელათის მონასტერი“

10-11 იანვარი, 2021 წელი

გეგმიური მონიტორინგის ანგარიში

საქართველოს კულტურული
მემკვიდრეობის დაცვის
ეროვნული სააგენტო

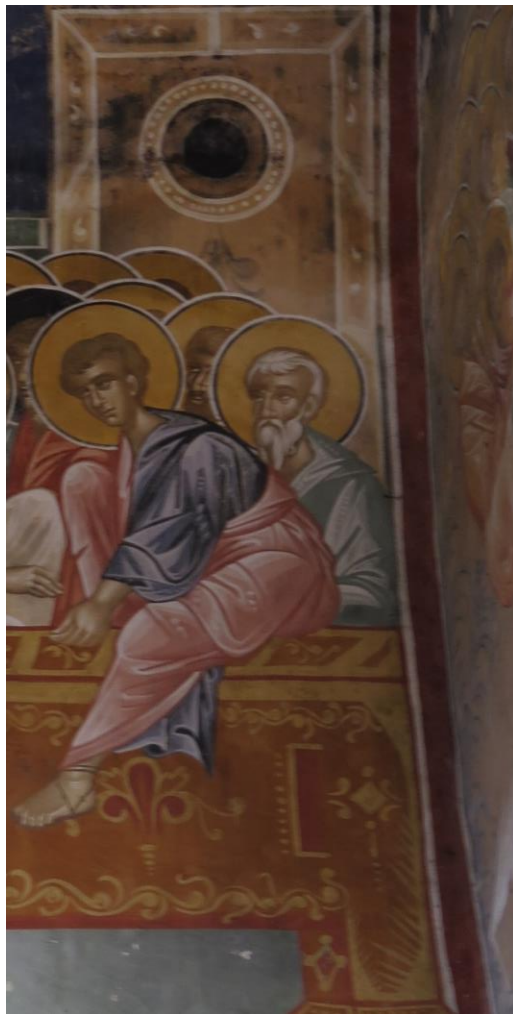
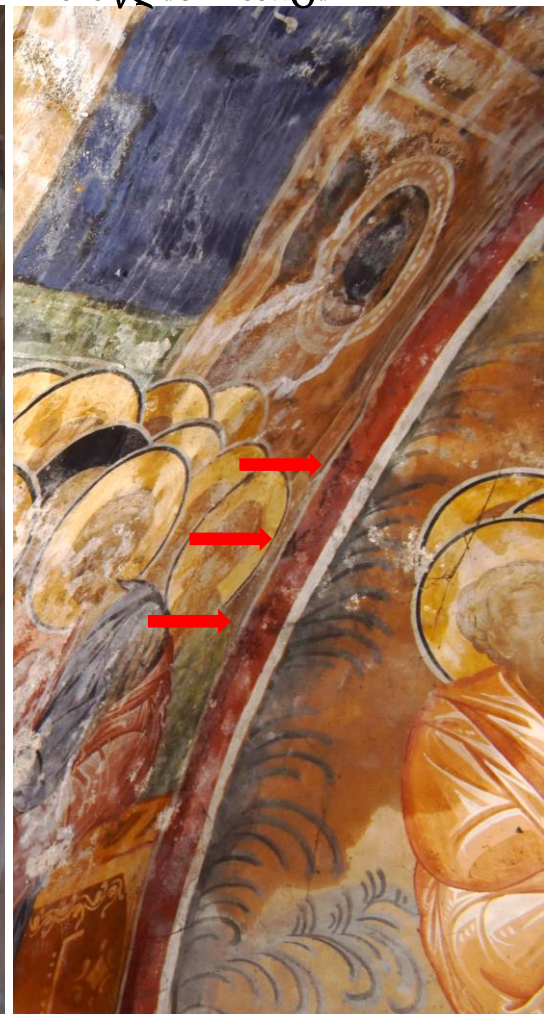
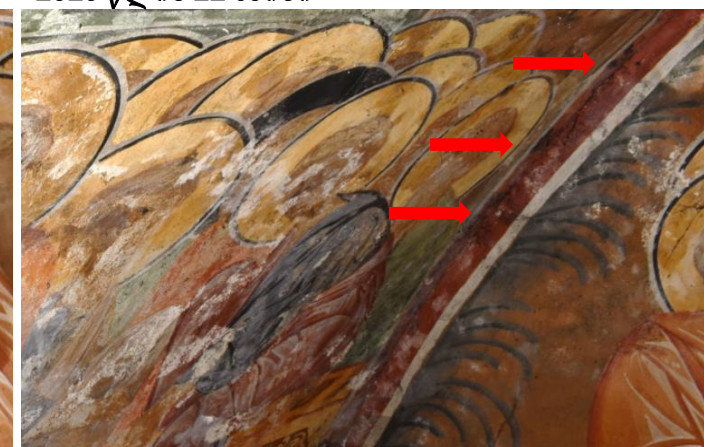
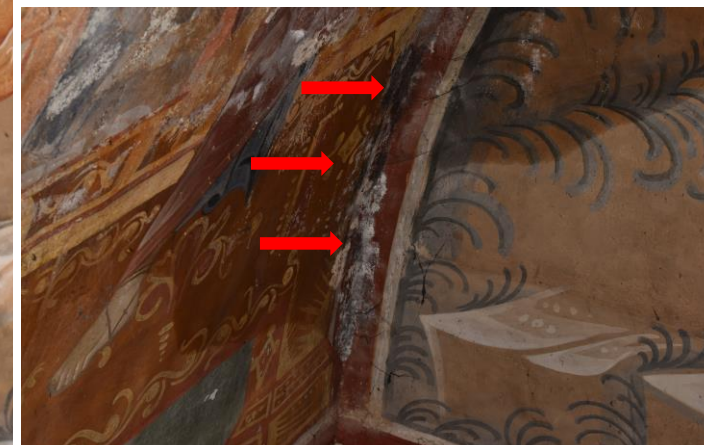
2017 წლის დეკემბრის მდგომარეობასთან შედარებით დასავლეთი მკლავის სამხრეთი კედლის ფეხთა ბანის სცენაზე დაფიქსირდა შავი ბიოლოგიური ნადების გამრავლების პროცესი, რომელიც 11 აგვისტომდე გაგრძელდა.

შავი ბიოლოგიური ნადების გაჩენა.

შენარჩუნებულია შავი ბიოლოგიური ნადები.

შავი ბიოლოგიური ნადების მკვეთრი გამრავლება.

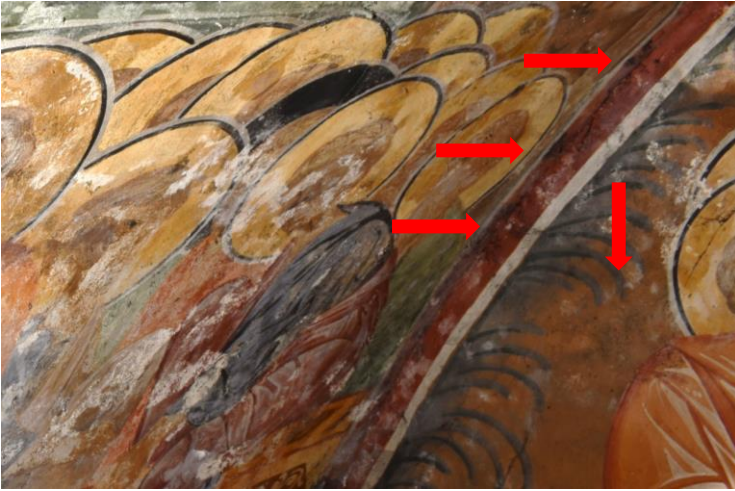
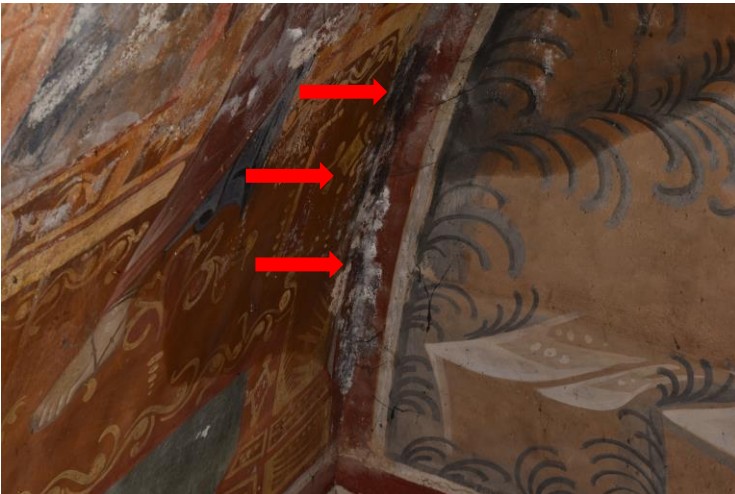
შავი ბიოლოგიური ნადების მკვეთრი გამრავლება ძველსა და ახალ ლოკაციებზე

შავი ბიოლოგიური ნადების მკვეთრი გამრავლება.

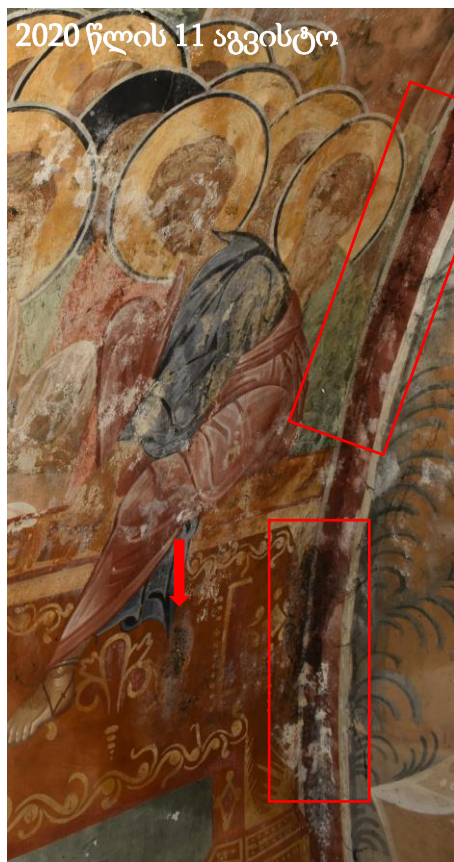
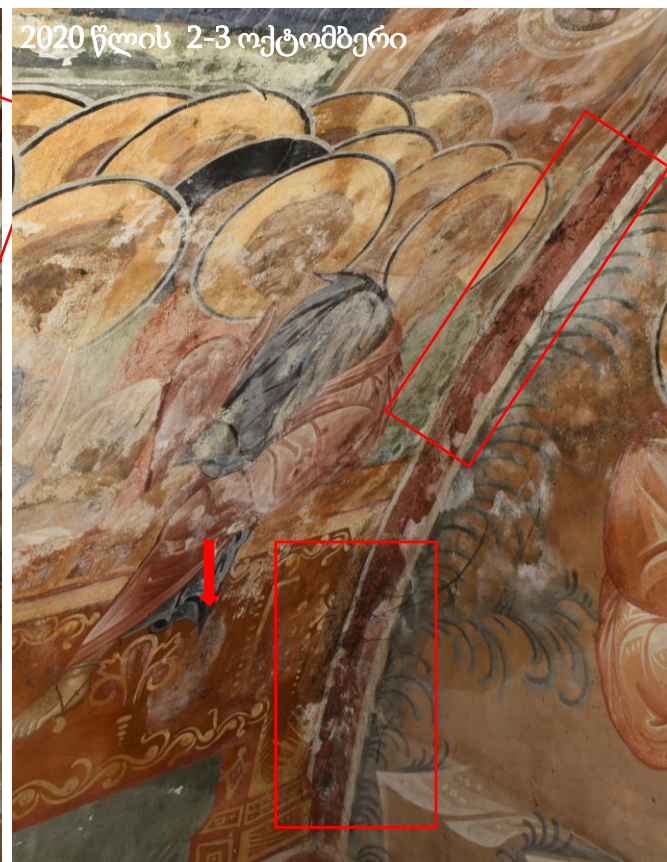
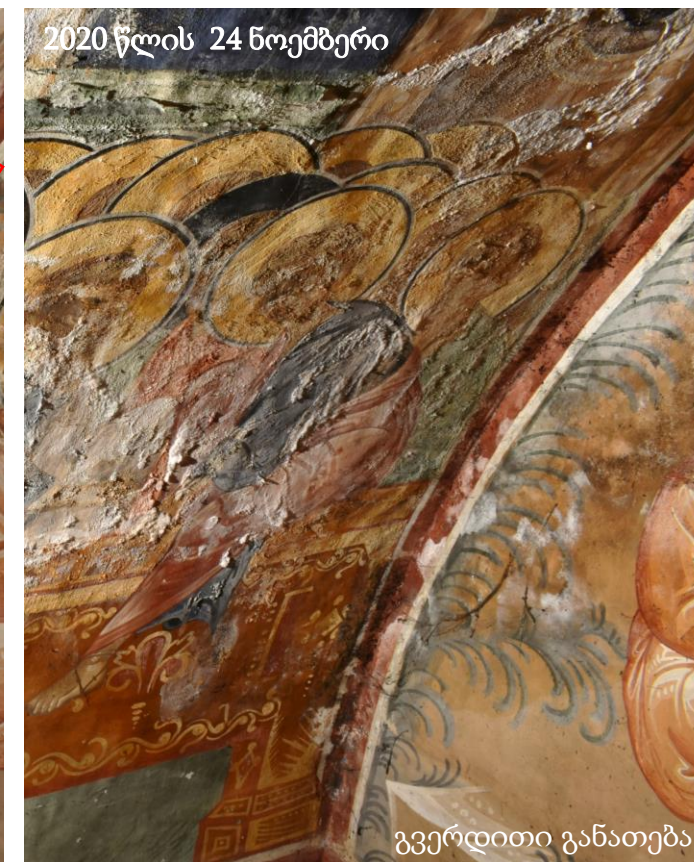
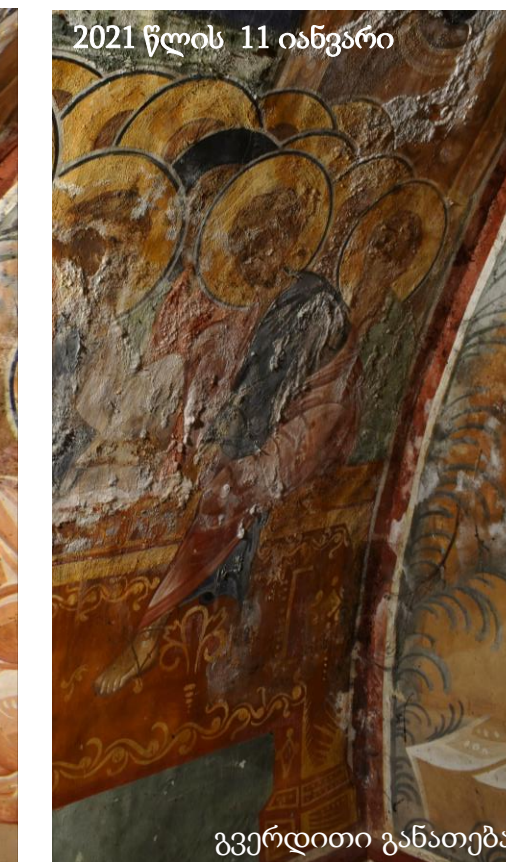
დასავლეთი მკლავის სამხრეთი კედლის ფეხთა ბანის სცენაზე დაფიქსირებული შავი ბიოლოგიური ნადების გამრავლების პროცესი რომელიც 11 აგვისტომდე გაგრძელდა, 3 ოქტომბერს შავი ნადების შემცირება დაფიქსირდა (რაც შესაძლოა წყლის ინფიტრაციის პროცესის შეჩერებას უკავშირდებოდეს). 24 ნოემბრისა და 2021 წლის 11 იანვრის მონაცემებით მდგომარეობის თვალთ ხილული ცვლილება არ შეინიშნება

შავი ბიოლოგიური ნადების შემცირება.

თვალთ ხილული განსხვავება არ შეიმჩნევა.

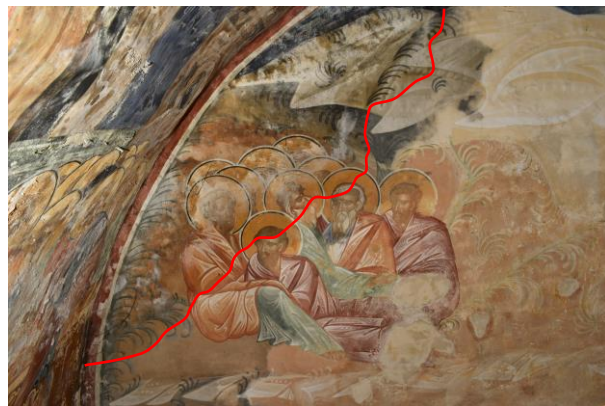
2020 წლის 3 ოქტომბერი

ტენის შემცველი ლაქა არ გაზრდილა.

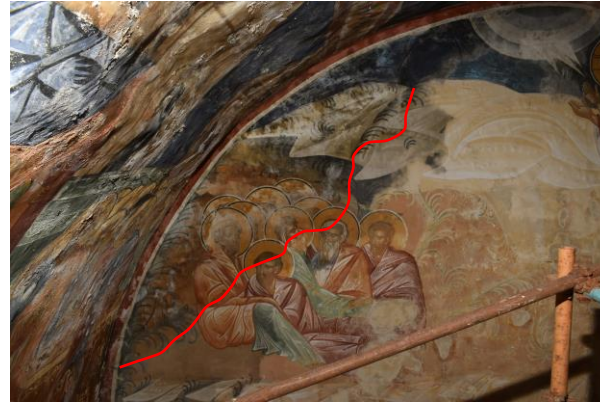
2020 წლის 24 ნოემბერი

ტენის შემცველი ლაქა არ გაზრდილა.

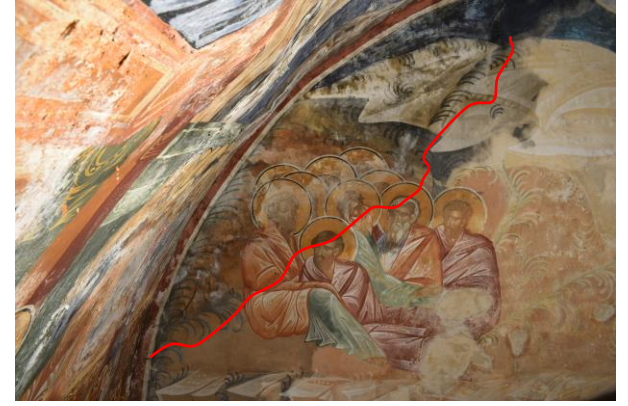
2021 წლის 11 იანვარი

ტენის შემცველი ლაქა არ გაზრდილა.

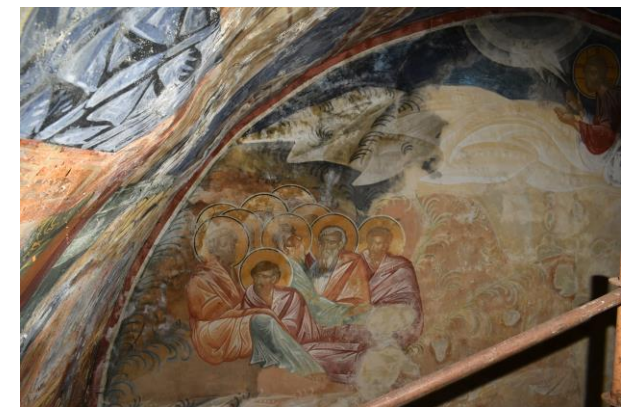
2021 წლის 21 იანვარი

დამატებითი ინფორმაცია: 2020 წლის 18 იანვარს დასავლეთი მკლავის დროებითი მყარი გადახურვა დაზიანდა, რომელიც შეკეთდა მომდევნო დღეებში. იმისათვის, რომ მომხდარიყო გადახურვაზე გაჩენილი პრობლემის გავლენის განსაზღვრა ინტერიერის კედლის მხატვრობაზე, მოხდა მხატვრობის მდგომარეობის ამსახველი 2021 წლის 11 იანვრის ფოტოს შედარება 21 იანვრის მდგომარეობასთან. აღნიშნული თარიღით ინტერიერში თვალით ხილული ცვლილება არ ფიქსირდება. საჭიროა გაგრძელდეს შემდგომი მონიტორინგი.

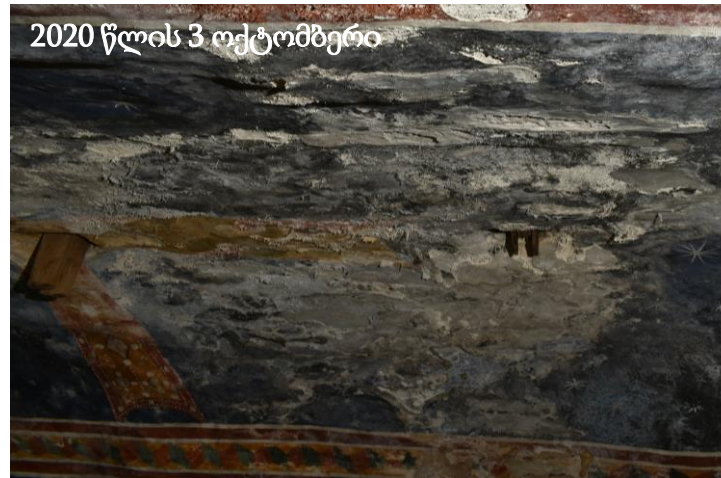
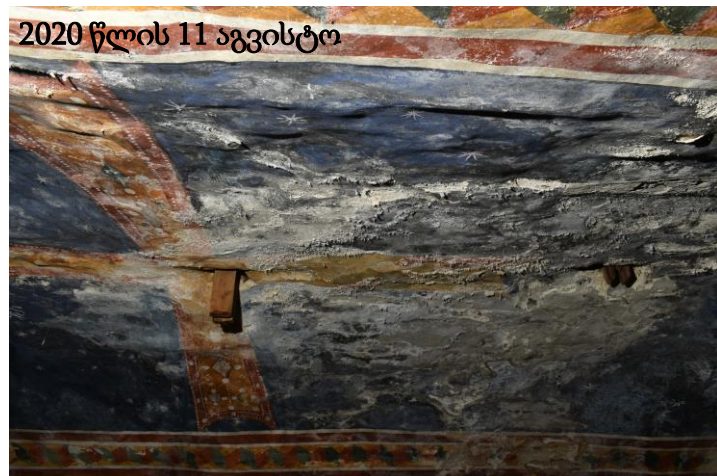
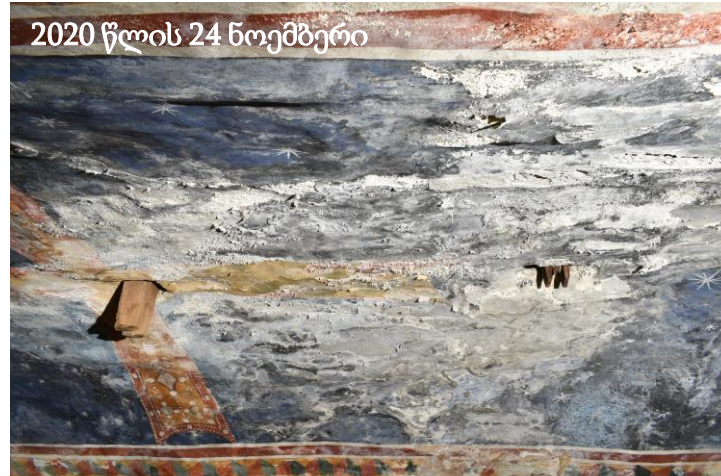
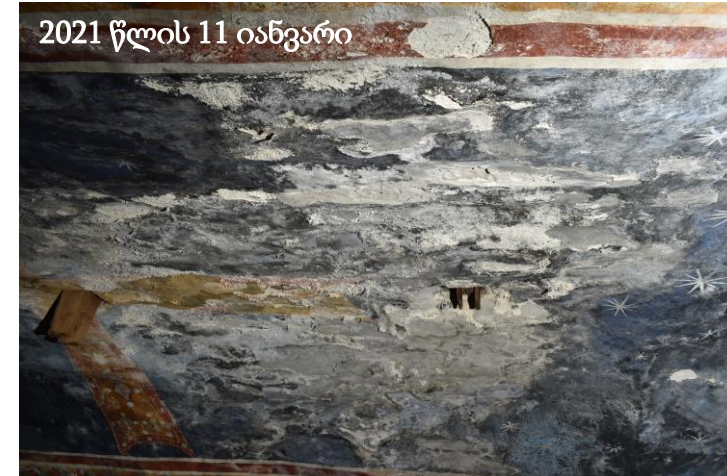
ფოტოზე ნათლად ჩანს მარილის კრისტალების განაწილება და მათ მიერ გამოწვეული ორიგინალი მასალისა და შეკეთებების დაზიანებები. ზედაპირიდან მოცილებული კრისტალური მასის ცვენის აქტიური პროცესი მიმდინარეობს.

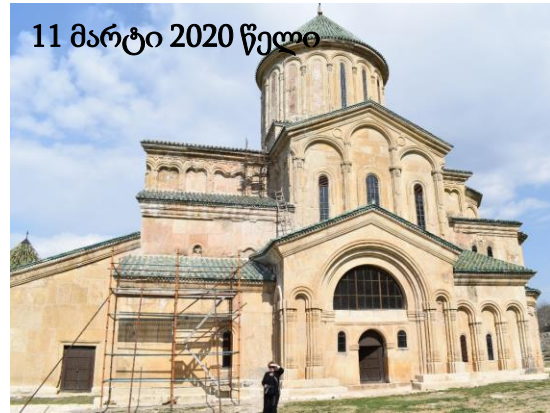
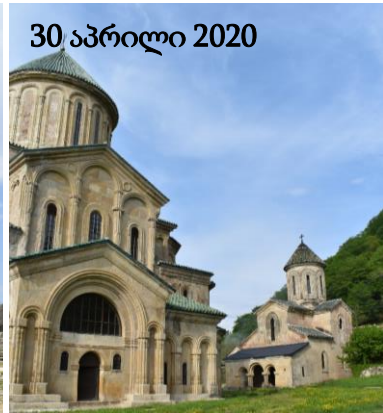
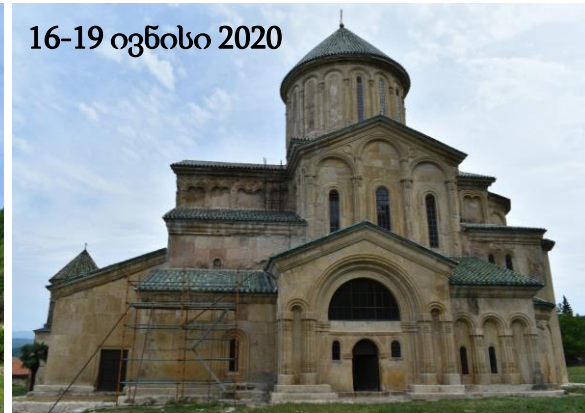
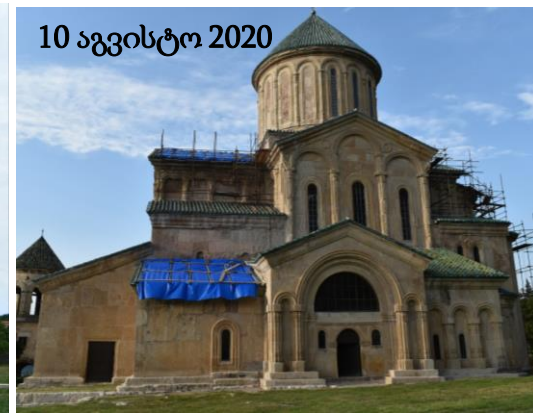
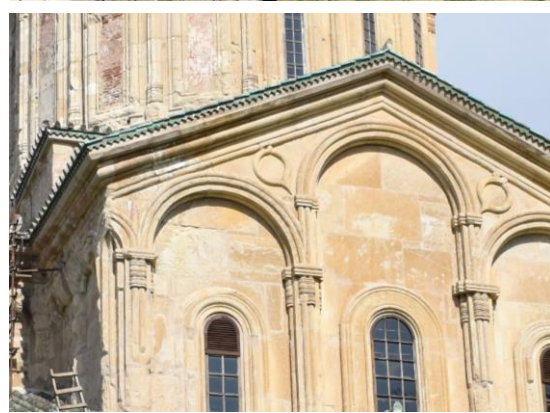
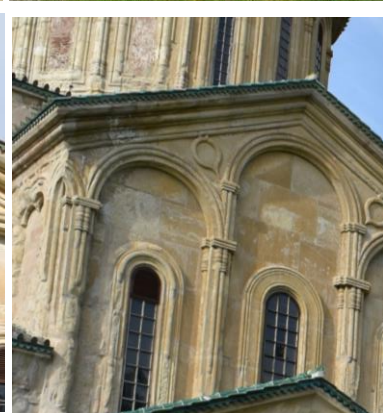
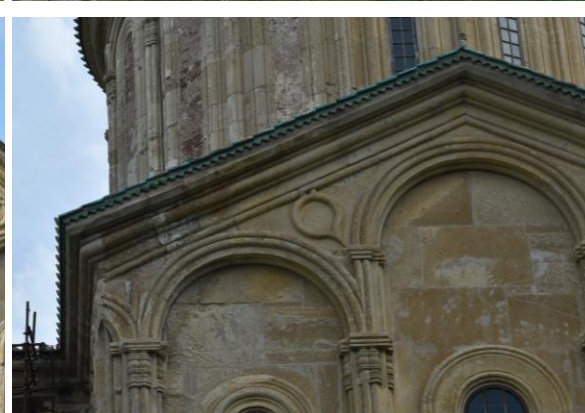
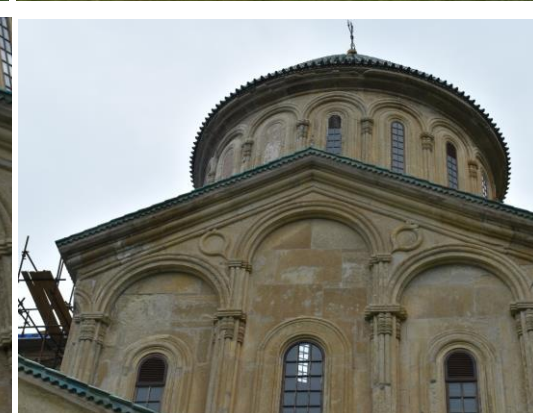
სამხრეთი კედელი

დაზიანების ტიპი: გამომარილება, შეკეთებისა და ქვის ფერი სახეცვლა/შემუქება (სავარაუდო ტენის შემცველობა)

2020 წლის 10 აგვისტოს მდგომარეობით დაზიანების აქტივიზაცია: არ ფიქსირდება. დაზიანება სტაბილურია.

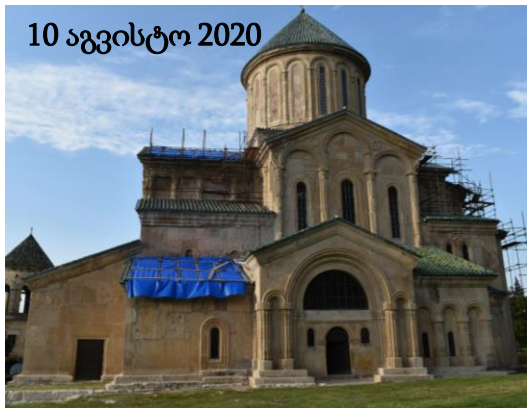
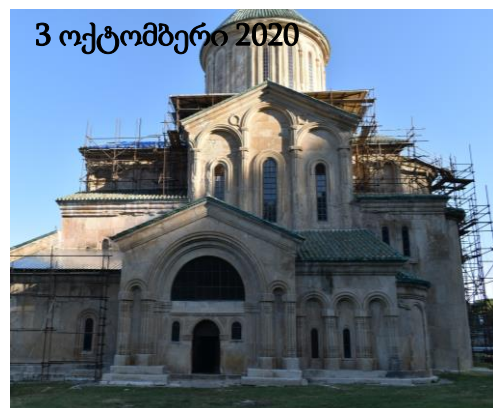
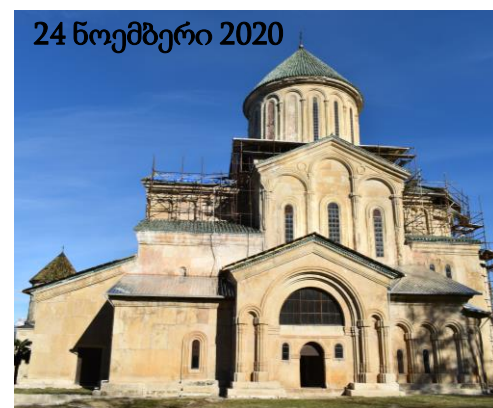
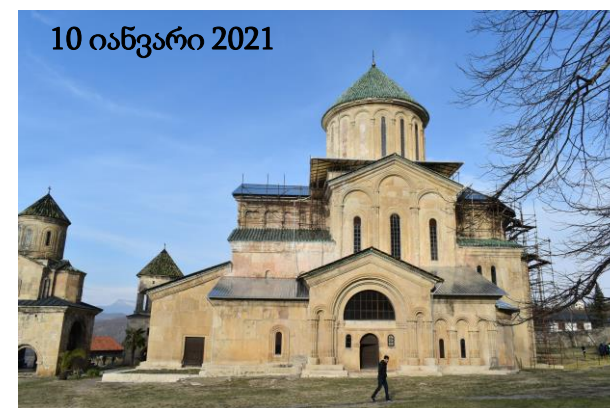
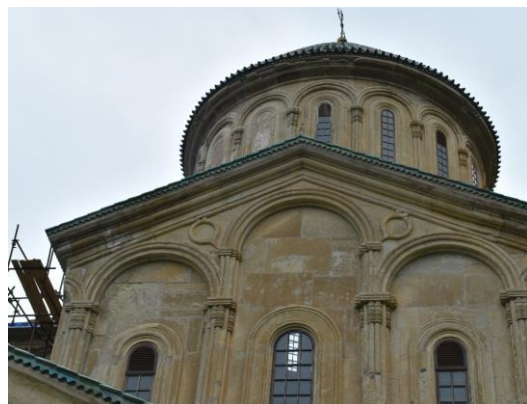
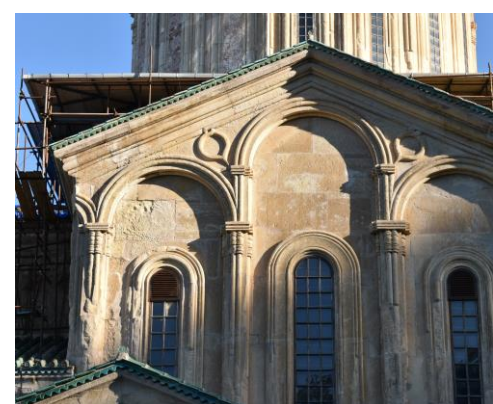
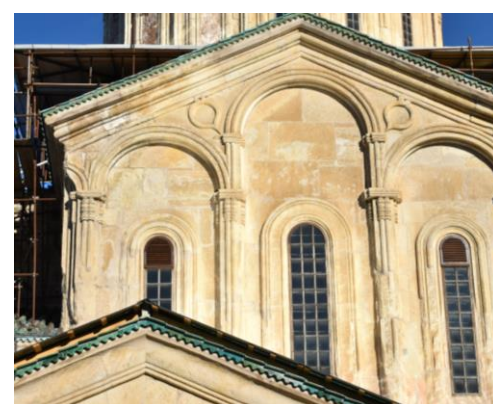
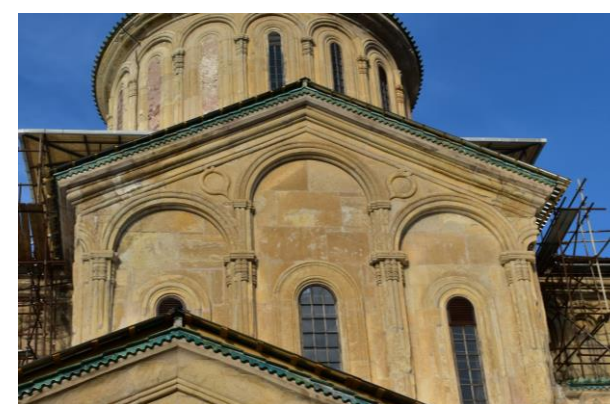
სამხრეთი კედელი

დაზიანების ტიპი: გამომარილება, შეკეთებისა და ქვის ფერი სახეცვლა/შემუქება (სავარაუდო ტენის შემცველობა)

2021 წლის 10 იანვრის მდგომარეობით დაზიანების აქტივიზაცია: არ ფიქსირდება. დაზიანება სტაბილურია.

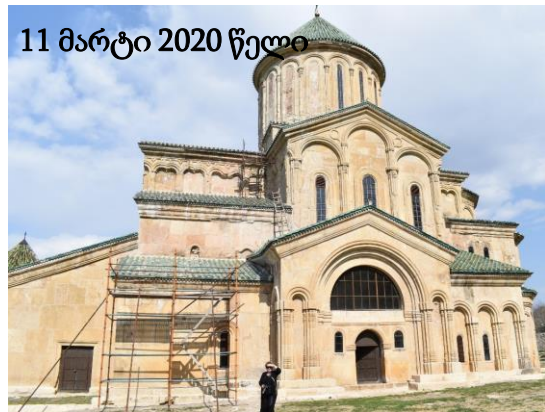
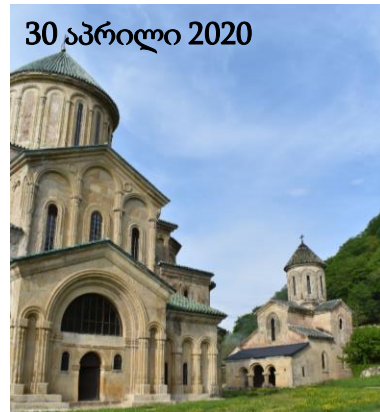
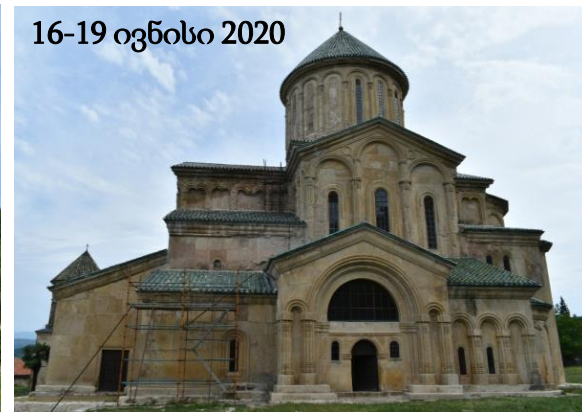
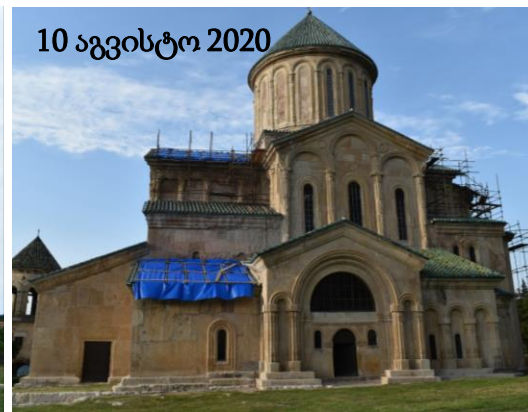
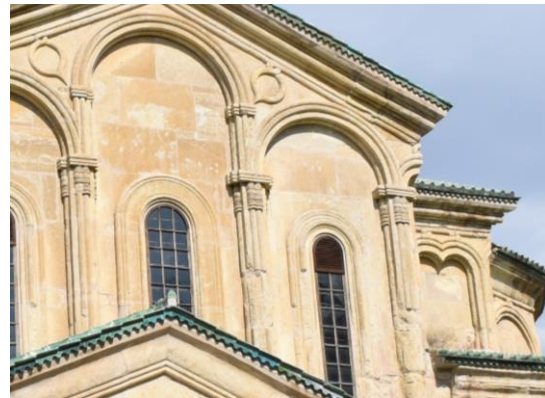
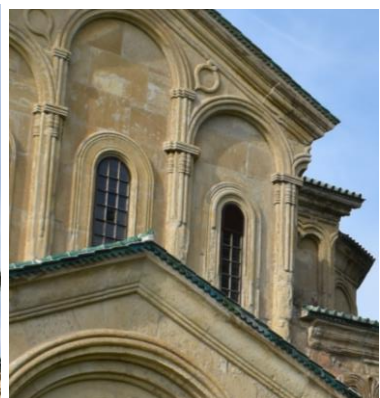
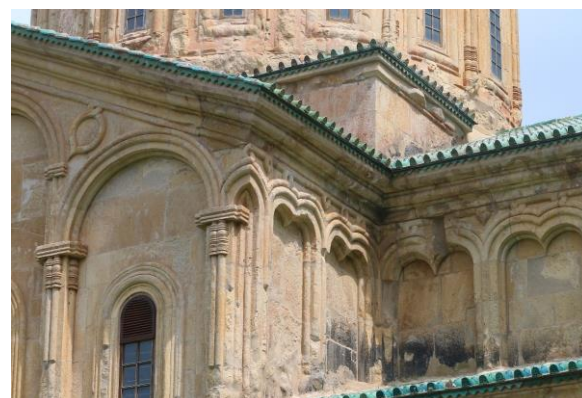
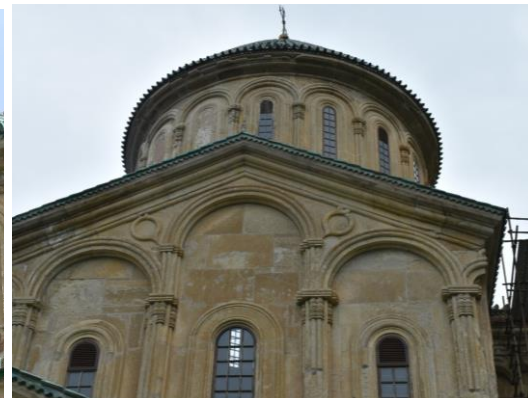
სამხრეთი კედელი

დაზიანების ტიპი: გამომარილება, შეკეთებისა და ქვის ფერი სახეცვლა/შემუქება (სავარაუდო ტენის შემცველობა)

2020 წლის 10 აგვისტოს მდგომარეობით დაზიანების აქტივიზაცია: არ ფიქსირდება. დაზიანება სტაბილურია.

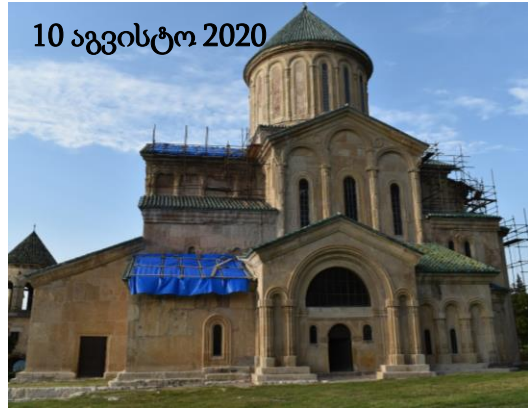
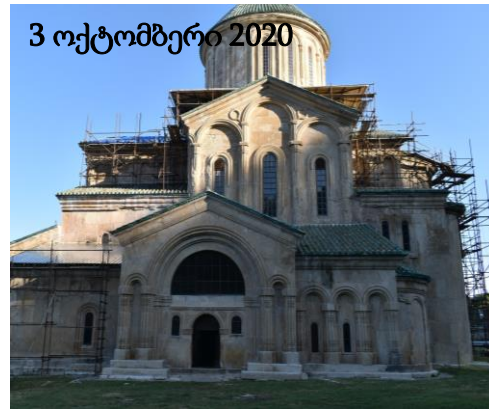
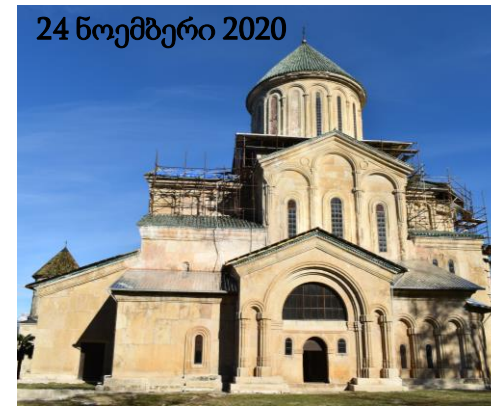
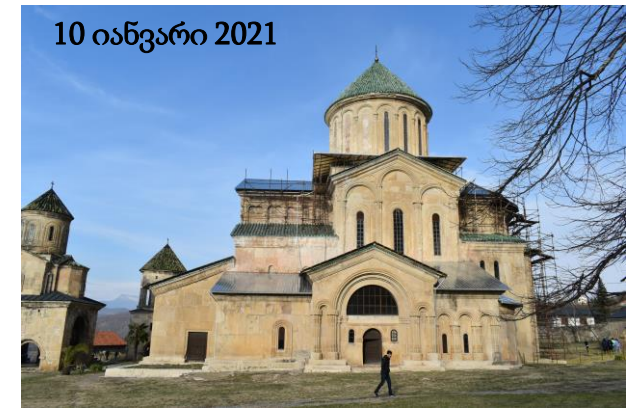
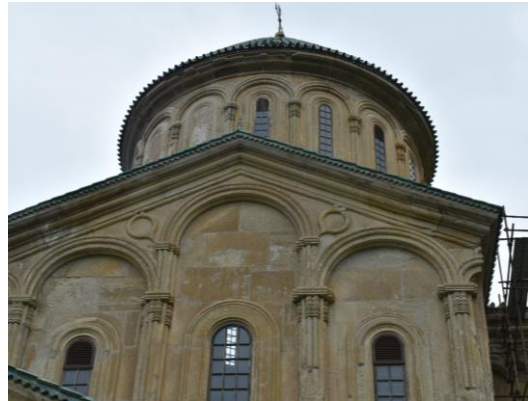
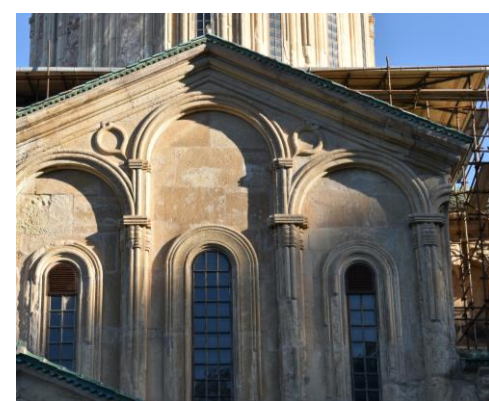
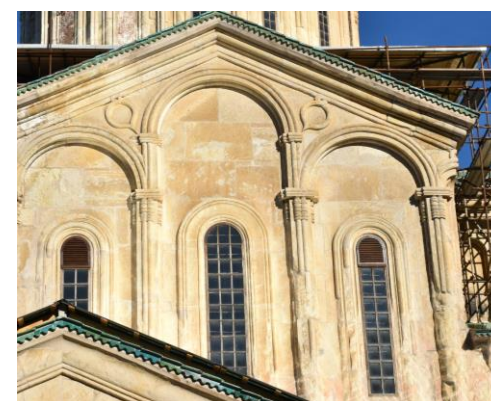
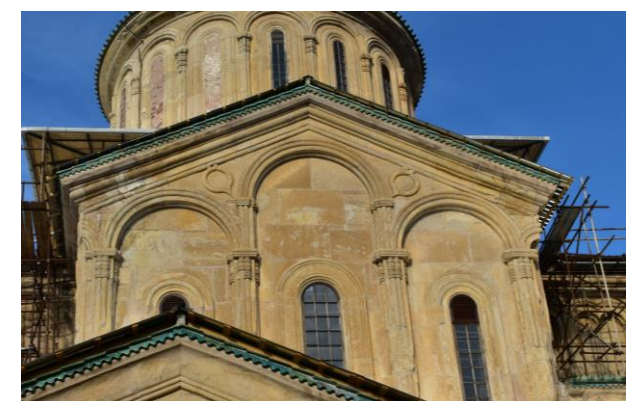
სამხრეთი კედელი

დაზიანების ტიპი: გამომარილება, შეკეთებისა და ქვის ფერი სახეცვლა/შემუქება (სავარაუდო ტენის შემცველობა)

2021 წლის 10 იანვრის მდგომარეობით დაზიანების აქტივიზაცია: არ ფიქსირდება. დაზიანება სტაბილურია.

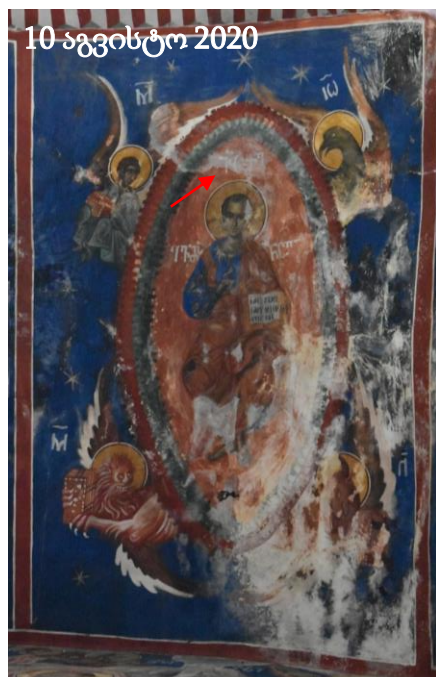
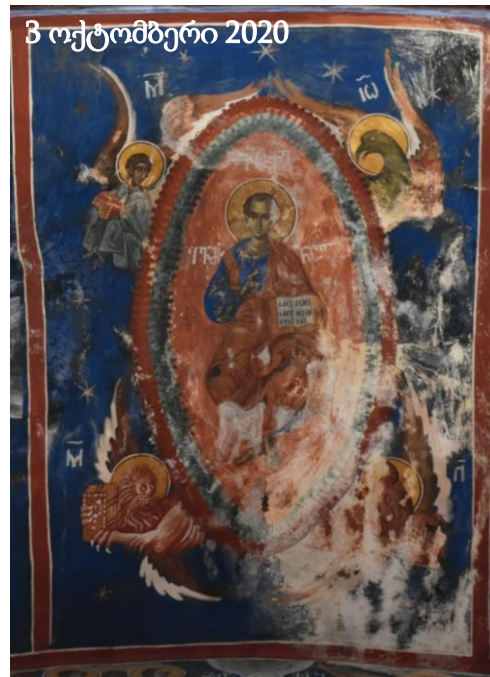
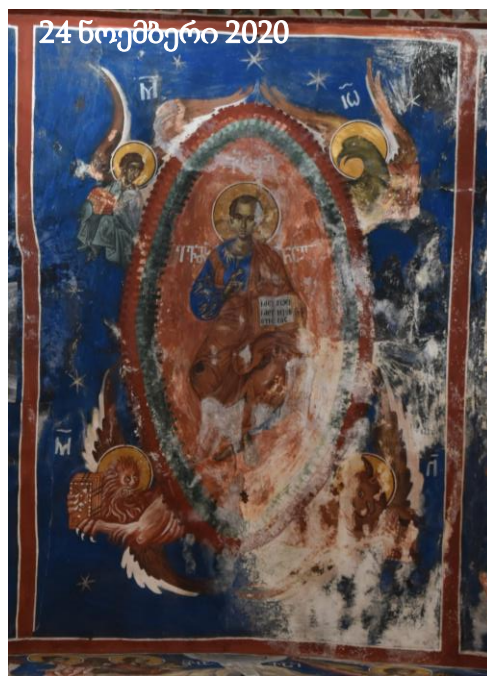
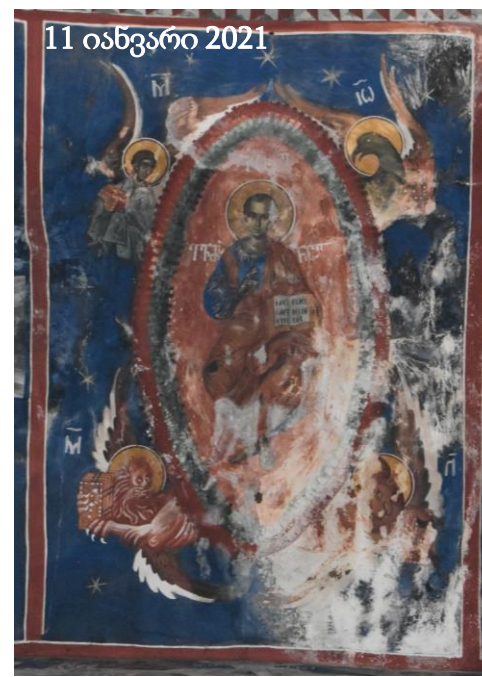
კამარის ცენტრალური ნაწილი

ძირითადი დაზიანების ტიპი: გამომარილება

2020 წლის 10 აგვისტოს შემდგომ მდგომარეობის თვალთ ხილული მკვეთრი ცვლილება არ ფიქსირდება.

ცვლილება არ შეინიშნება

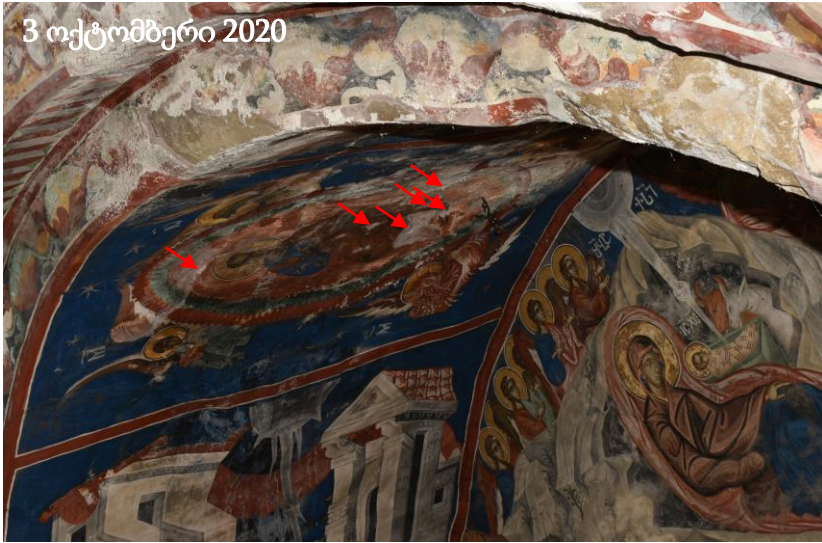
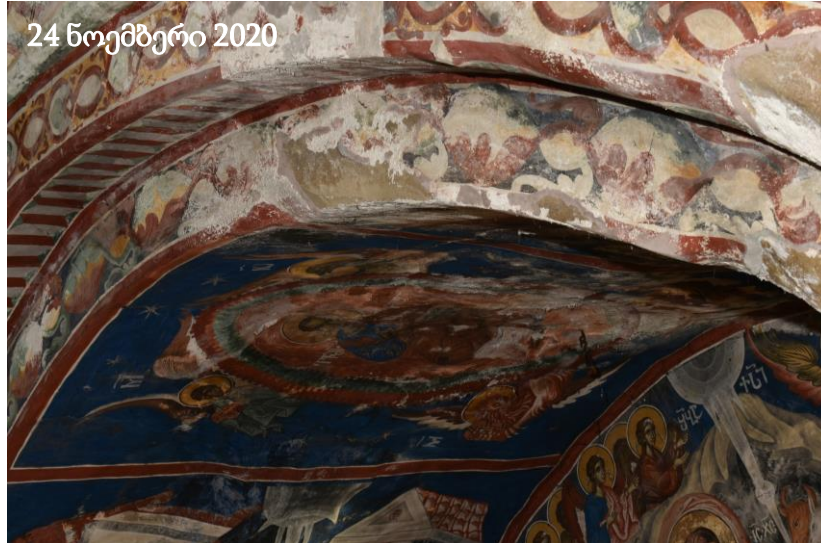
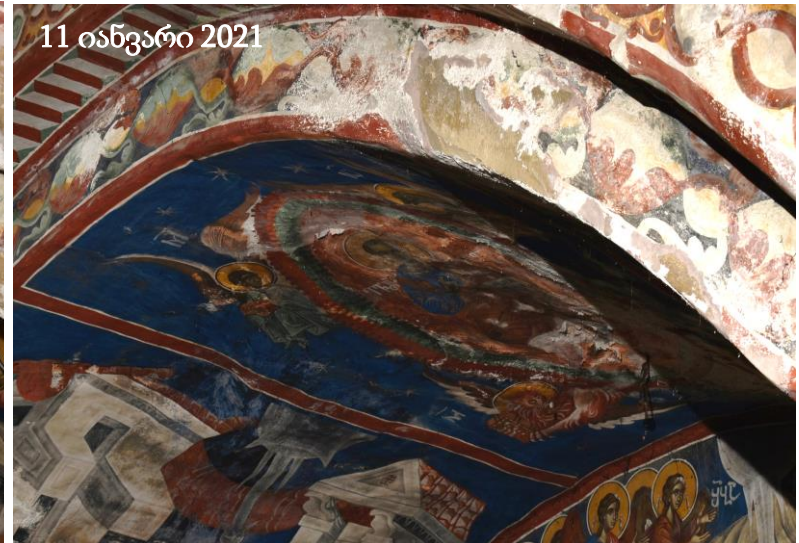
დაზიანების ტიპი: გამომარილება, ფერწერისა და ნალესობის ფენის ადჰიზიური კავშირის მორღვევა

2020 წლის 3 ოქტომბერი მდგომარეობით დაზიანება თვალნათელია. 10 აგვისტოს გაფიქსირებულ მარილის მყარი ფენის ფორმის ცვლილება უკავშირდებოდა მარილის ფენის დანაკარგს (ჩამოვარდნას), რაც 3 ოქტომბრის ფოტოში ნათლად დაფიქსირდა (იხ. წითელი ისრები). 24 ნოემბრისა და 2021 წლის 11 იანვრის მდგომარეობით კედელზე მვეთრი ცვლილება არ ფიქსირდება

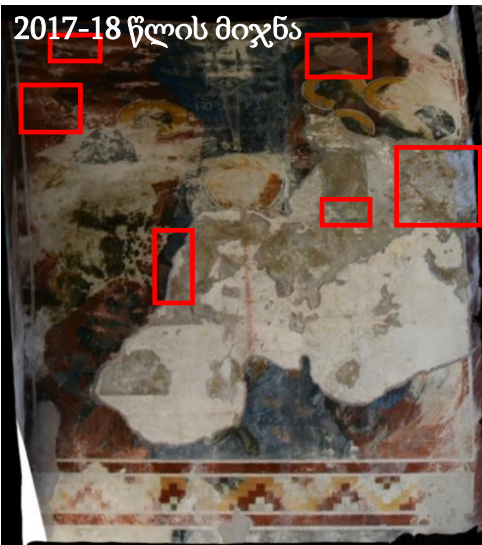
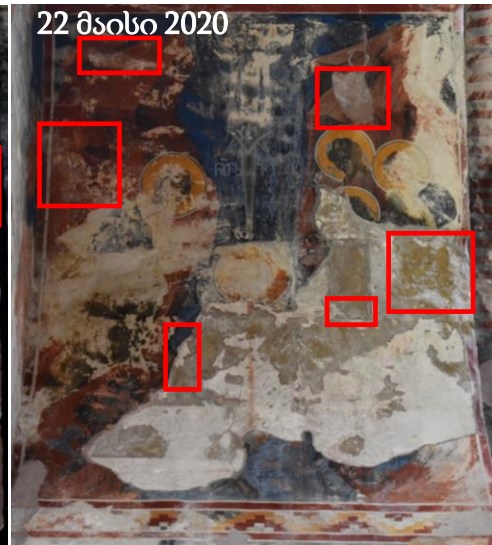
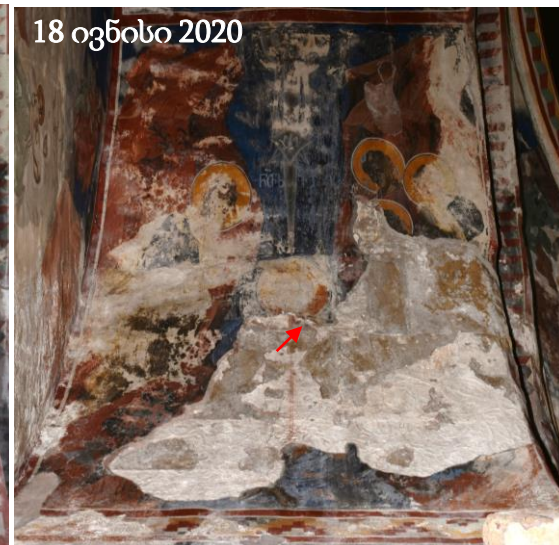
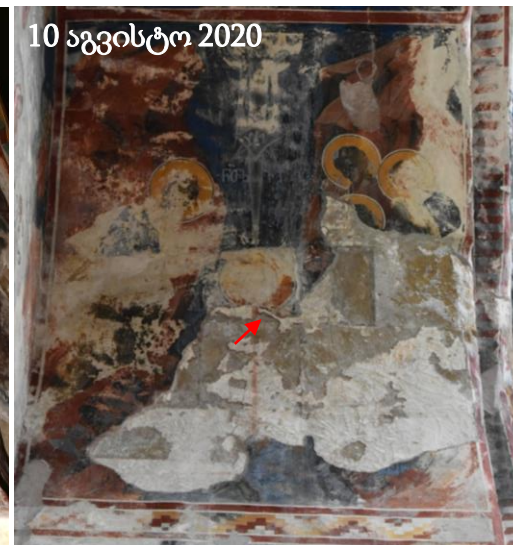
დას. ქრილი

ძირითადი დაზიანების ტიპი: გამომარილება (მყარი კრისტალური ნადები). გვხვდება ქვაზე, ფერწერულ და ნაღესობის ფენაზე და შეკეთებებზე.

2017 წელსა და 2020 წლის მაისის მდგომარეობის ვიზუალური დაკვირვებით თვალის ხილული ძლიერი განსხვავება შეიმჩნევა. 22 მაისის მერე მდგომარეობის მკვეთრი ცვლილება არ აღინიშნება. 2020 წლის 18 ივნისის მდგომარეობით დაზიანება სტაბილურია, თუმცა 10 აგვისტოს მონიტორინგმა მარილის სავარაუდო ჩამოვარდნა დააფიქსირა.

გამომარილება. ერთ ადგილას მარილის დანაკარგი

განსხვავება არ შეინიშნება

ქიმზე მარილის შემცირება/ჩამოვარდნა

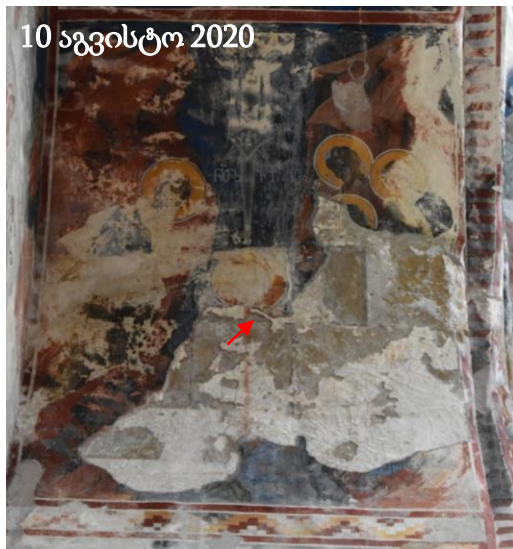
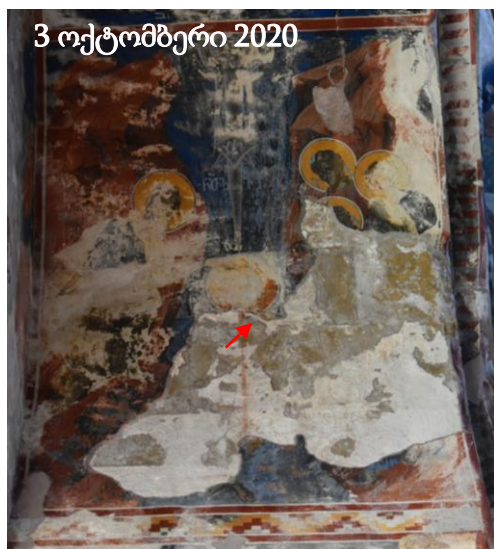
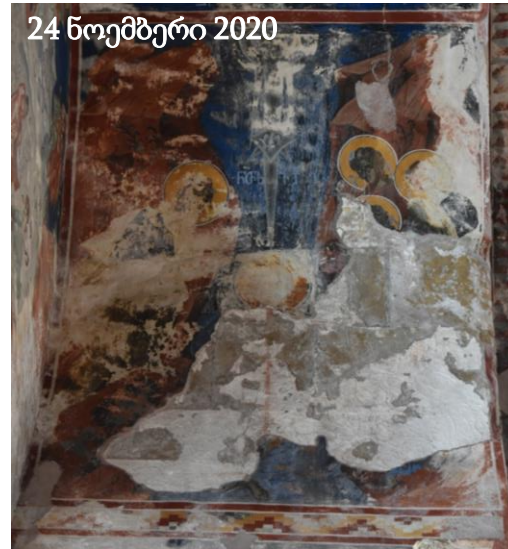
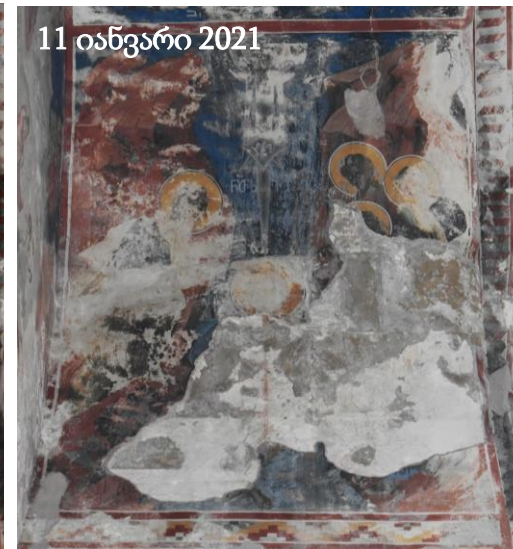
დას. ჭრილი

დაზიანების ტიპი: გამომარილება (მყარი კრისტალური ნადები). გვხვდება ქვაზე, ფერწერულ და ნაღესობის ფენაზე და შეკეთებებზე.

2020 წლის 3 ოქტომბერს ქიმზე კვლავ ვიქსირდება ახალი გამომარილება. 24 ნოემბერსა და 2021 წლის 11 იანვარს მდგომარეობის ცვლილება არ შეინიშნება.

ქიმზე კვლავ ახალი გამომარილება

მდგომარეობის ცვლილება არ შეინიშნება

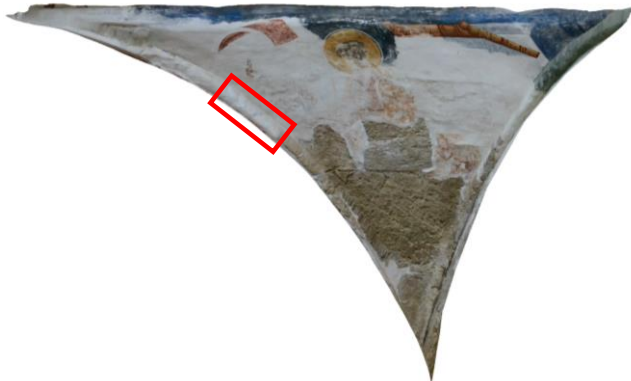
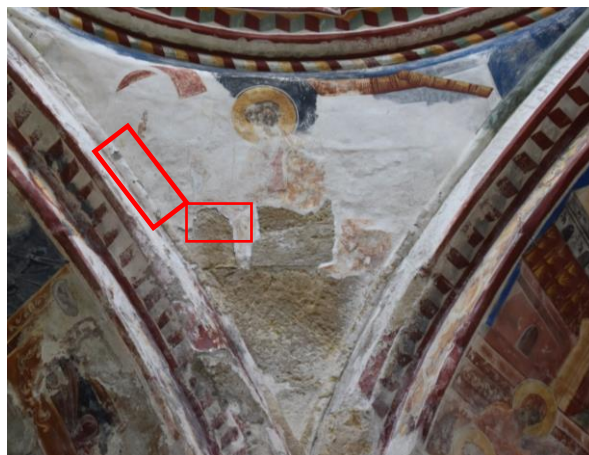
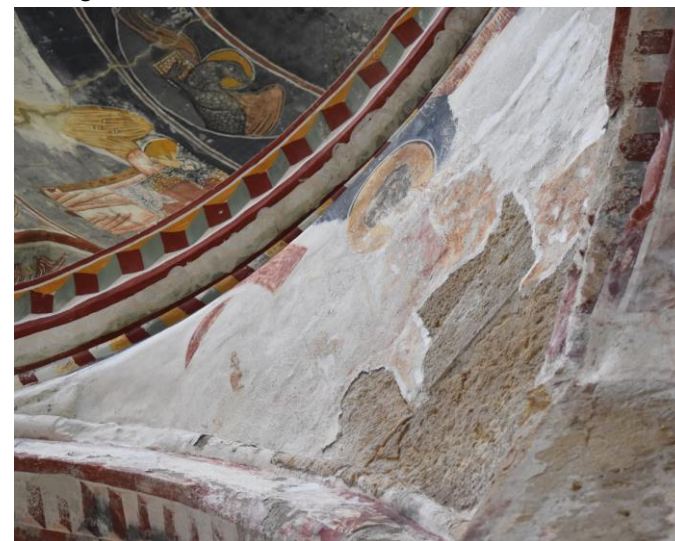
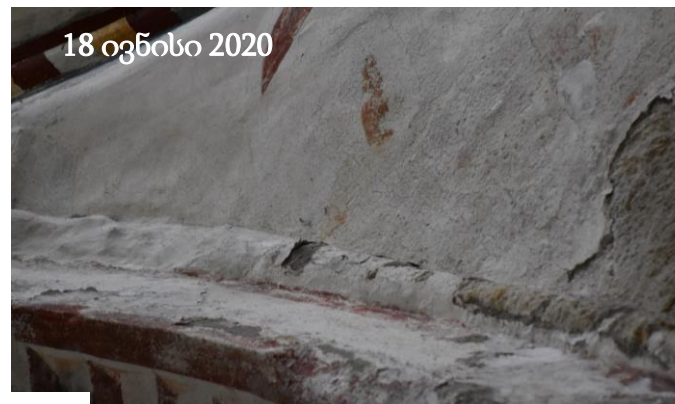
დაზიანების ტიპი: 1. განშრევა (ნალესობის ფენასა და საფუძვლის ფენას შორის კავშირის დაკარგვა)
2. ნალესობის დანაკარგი

ნალესობის განშრევა და დანაკარგი

ვიზუალური დაკვირვებით თვალით ხილული ძლიერი განსხვავება შეინიშნება 2017 წლისა და 2020 წლის 22 მაისის მდგომარეობას შორის.

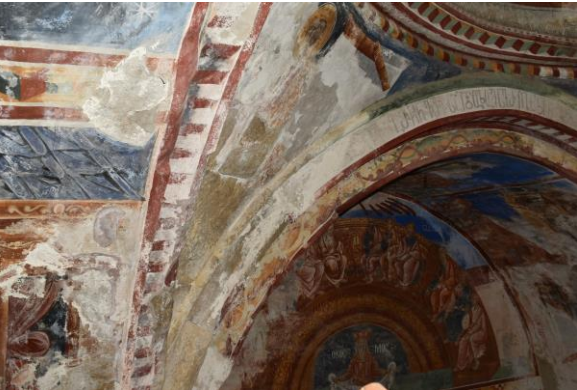
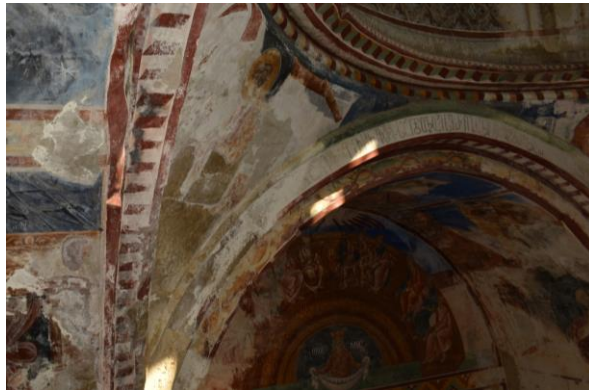
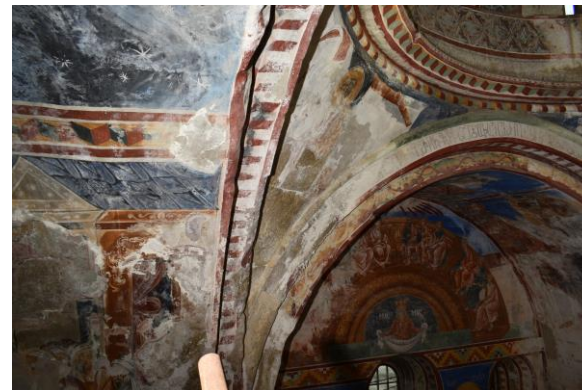
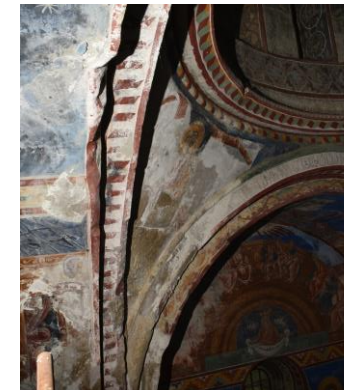
ვიზუალური დაკვირვებით 11 აგვისტოს, 3 ოქტომბრის, 24 ნოემბრისა და 2021 წლის 11 იანვრის მდგომარეობას შორის თვალთ ხილული მკვეთრი ცვლილება არ ფიქსირდება. თუმცა პატარა ნაწილაკების ცვენის პროცესი რეგულარულია.

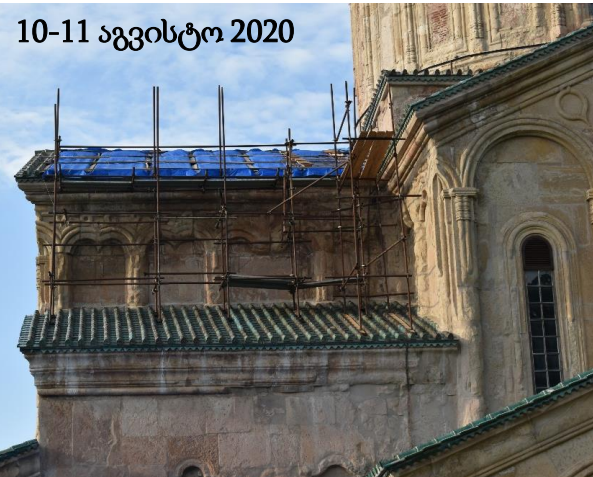
10-11 აგვისტო 2020

10-11 აგვისტოს მდგომარეობა:
დასავლეთი მკლავის ორივე ფერდი დაფარულია დროებითი „ტენტით“.

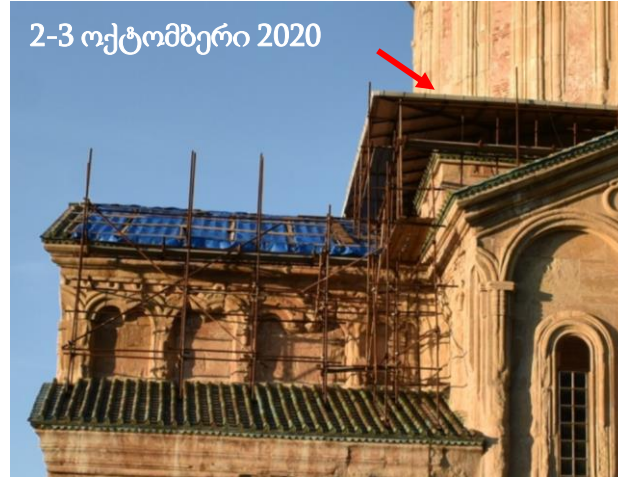
2-3 ოქტომბერი 2020

2-3 ოქტომბრის მდგომარეობა:
დასავლეთი მკლავის ორივე ფერდი კვლავ დაფარულია დროებითი „ტენტით“. გუმბათის ყელზე მიმდინარეობს მყარი დროებითი გადახურვის მოწყობა.

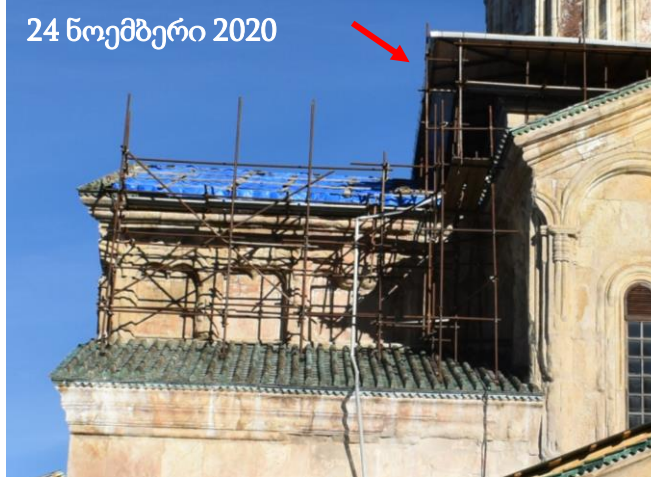
24 ნოემბერი 2020

24 ნოემბერი მდგომარეობა:
დასავლეთი მკლავის ორივე ფერდი კვლავ დაფარულია დროებითი „ტენტით“. გუმბათის ყელზე მყარი დროებითი გადახურვისა და ჟოლობების მოწყობა დასრულებულია.

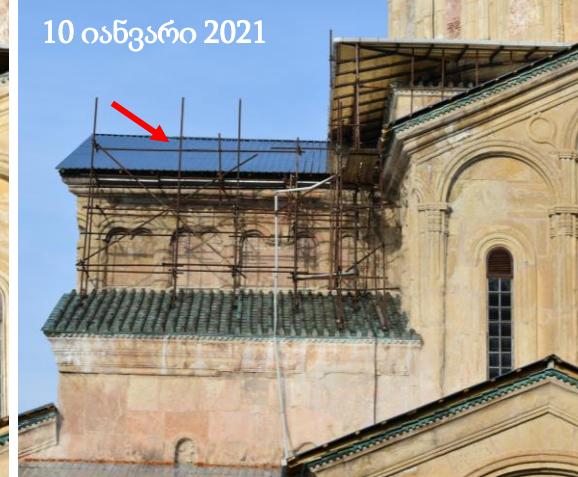
10 იანვარი 2021

2021 წლის 10 იანვრის მდგომარეობა:
დასავლეთი მკლავის ორივე ფერდი დაფარულია დროებითი მყარი გადახურვით. ფასადის დასველების პროცესი კვლავ მიმდინარეობს.
