საქართველოს კულტურული მემკვიდრეობის დაცვის ეროვნული სააგენტოს სამუშაო
ჯგუფის მივლინება მსოფლიო მემკვიდრეობის ძეგლზე „გელათის მონასტერი“

10-11 იანვარი, 2021 წელი

გეგმიური მონიტორინგის ანგარიში

საქართველოს კულტურული
მემკვიდრეობის დაცვის
ეროვნული სააგენტო

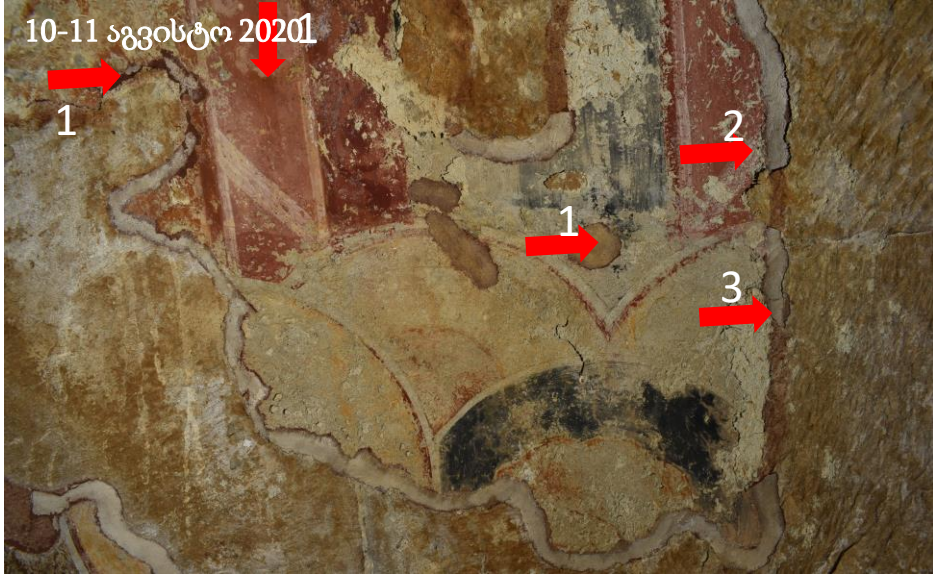
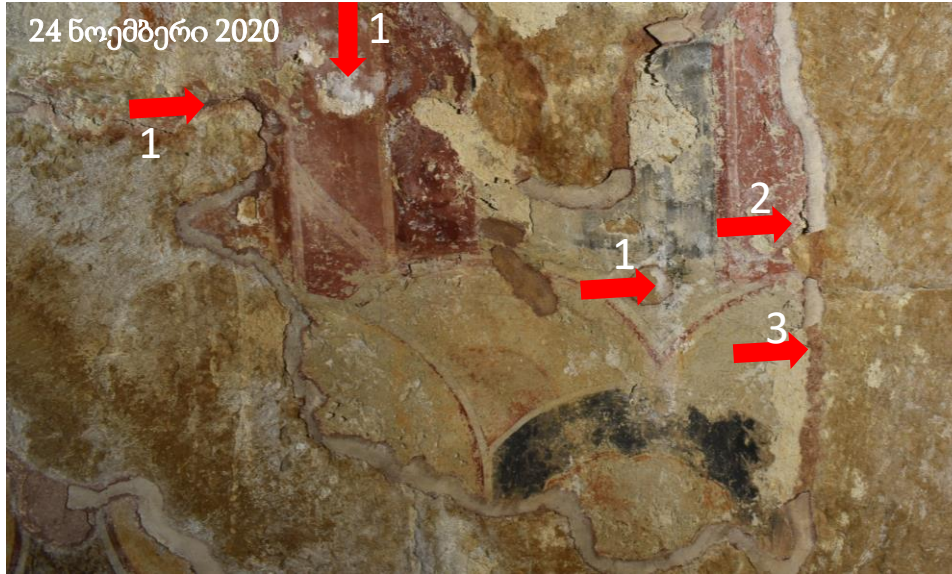
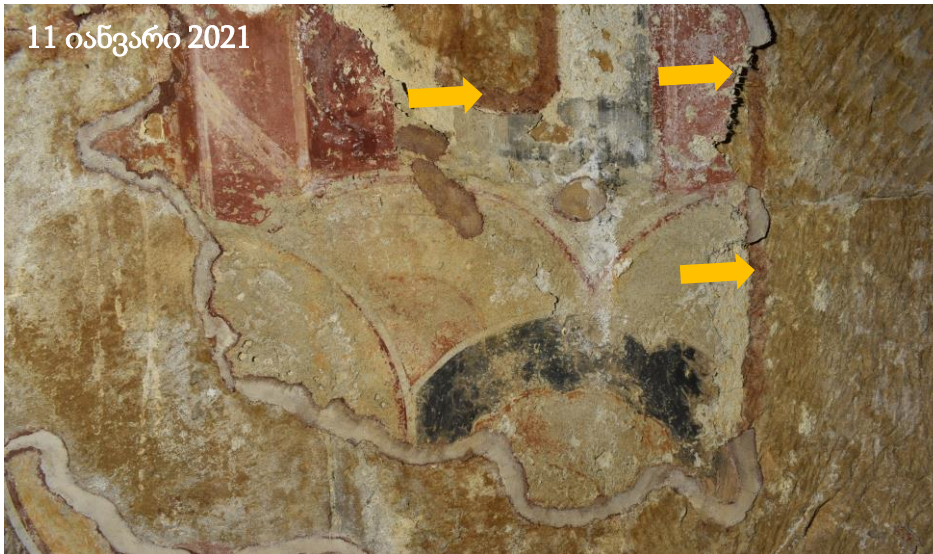
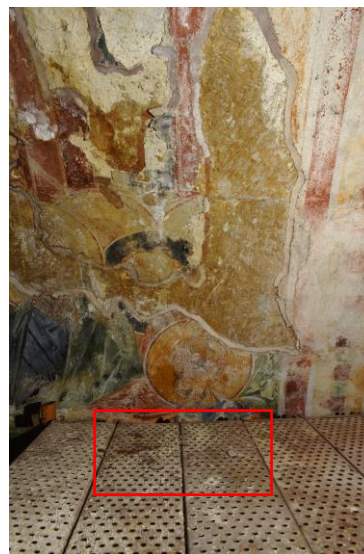
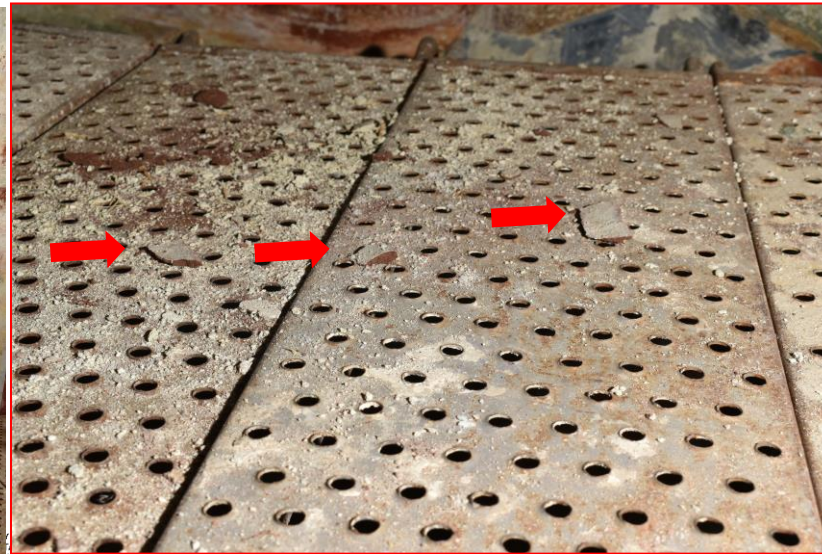
ფრაგმენტების დანაკარგი

2021 წლის 11 იანვრის მონაცემებით ორიგინალი და ისტორიული შეკეთებების ფრაგმენტების დანაკარგი, გამომარილება და განშრეების პროცესი მიმდინარეა.

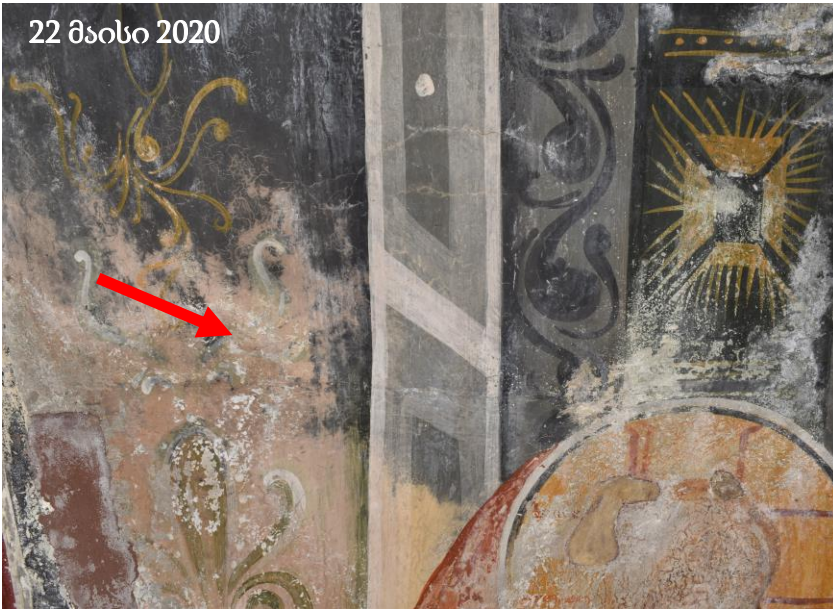
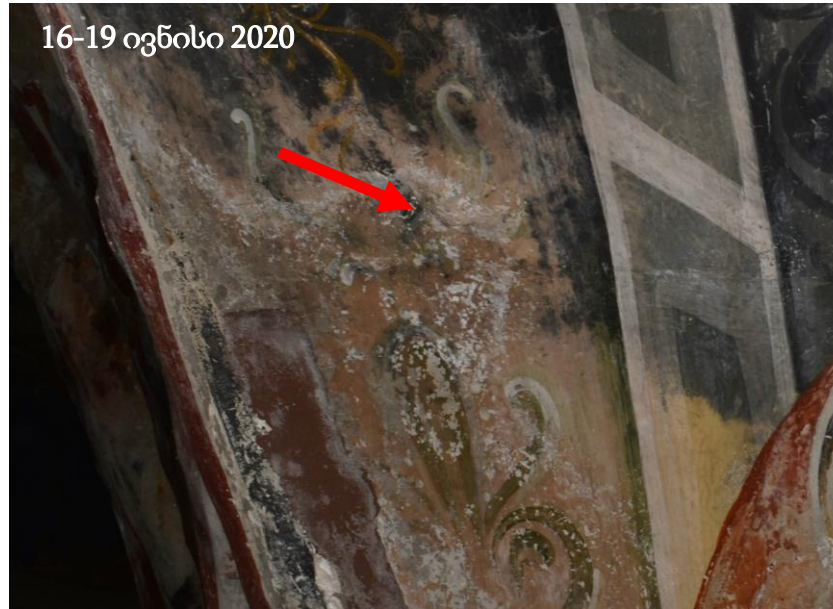
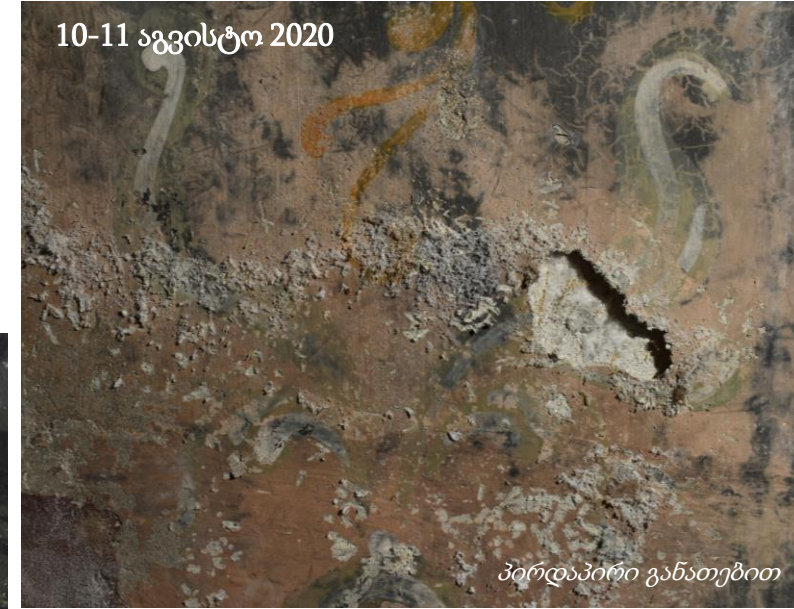
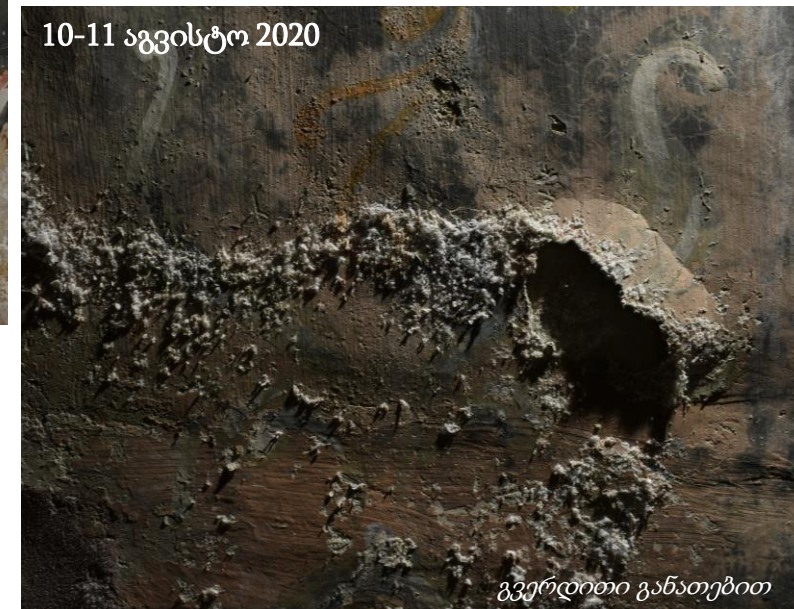
ფრაგმენტების დანაკარგი

მთავარი ტაძრის დასავლეთ მკლავში, დასავლეთ კედელზე აღმოსავლეთ მხარეს 22 მაისს დაფიქსირდა შელესილობის ფრაგმენტის განშრევა, რომელიც პროგრესირდა და 10-11 აგვისტოს ჩამოვარდა. განშრევისა, გამომარჩილებისა და ფრაგმენტების ცვენის პროცესი მას შემდეგ აქტიურია.

კედლის მხატვრობის ფრაგმენტების ცვენა

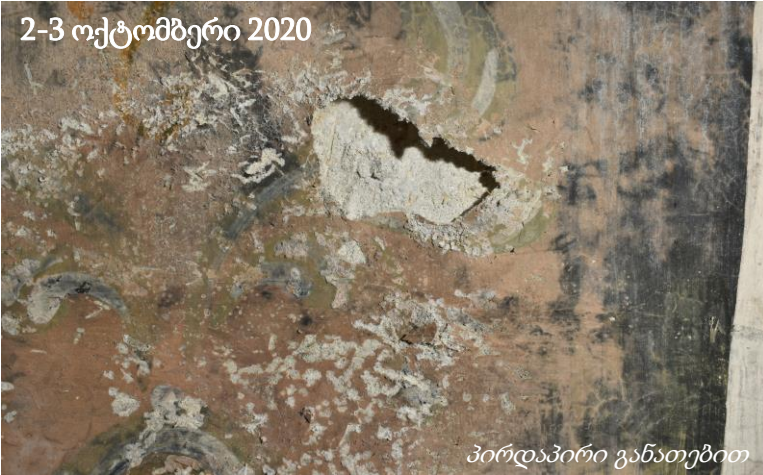
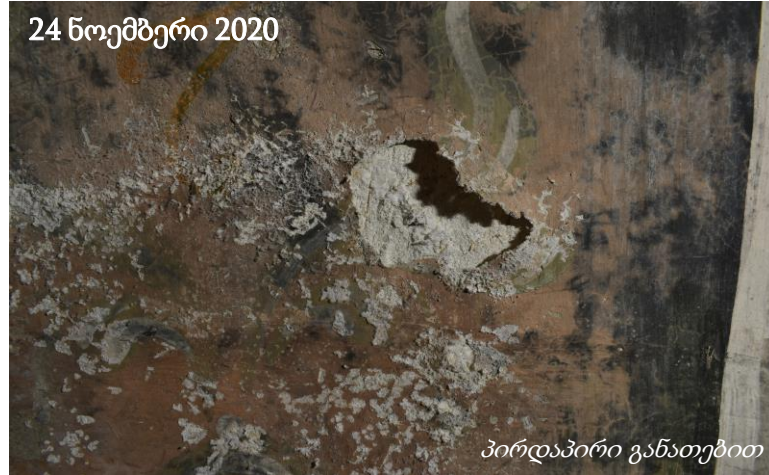
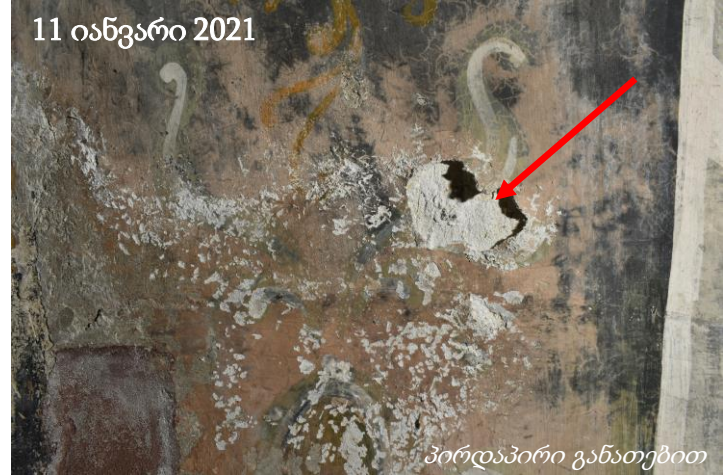
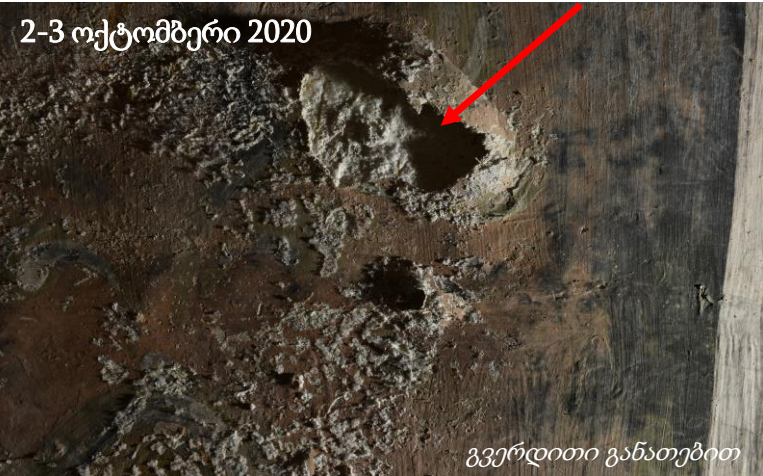
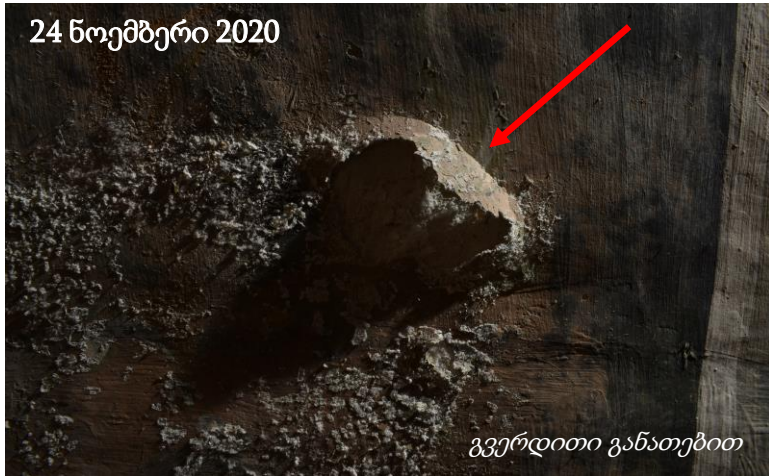
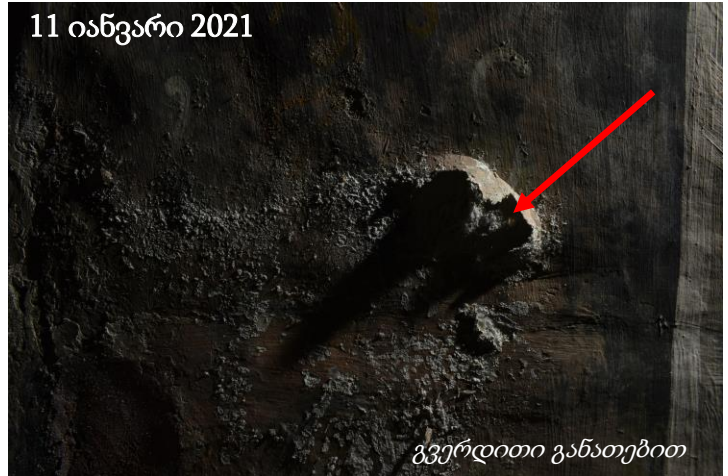
ფრაგმენტების განშრევა/დანაკარგი

მთავარი ტაძრის დასავლეთ მკლავში, დასავლეთ კედელზე აღმოსავლეთ მხარეს 22 მისს დაფიქსირდა შელესილოზის ფრაგმენტის განშრევა, რომელიც პროგრესირდა და 10-11 აგვისტოს ჩამოვარდა. 2-3 ოქტომბრის, 24 ნოემბრისა და 11 იანვრის მდგომარეობით განშრევა და გამომარილება პროგრესირებს, **ფრაგმენტების ცვენის პროცესი აქტიურია.**

ღია განშრევა

კედლის მხატვრობის ფრაგმენტების ცვენა

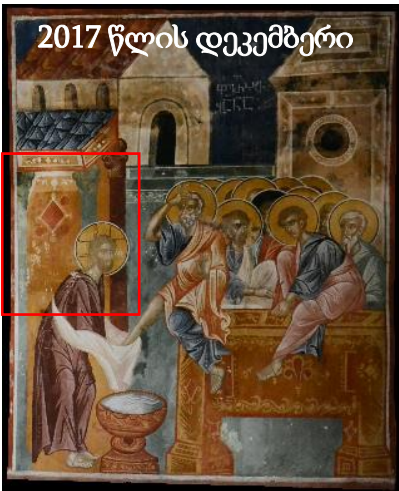
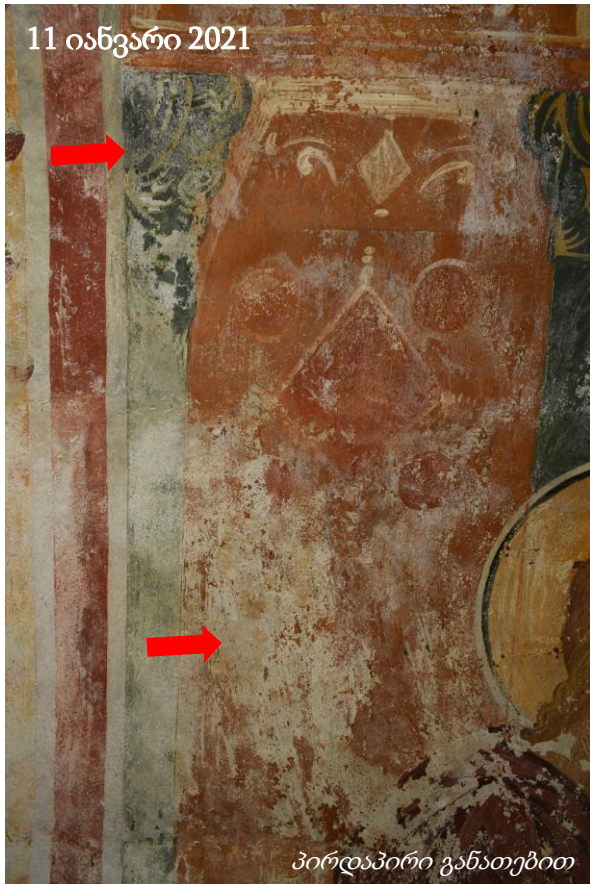
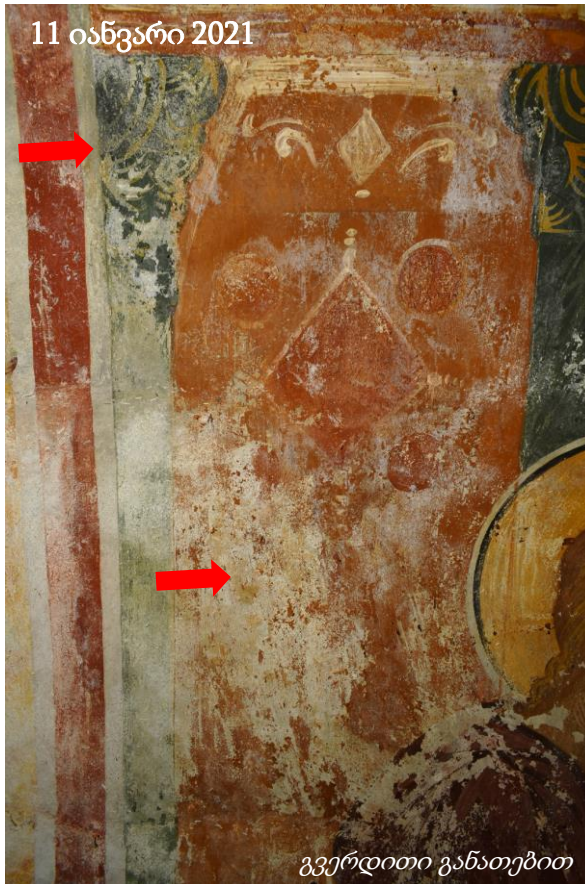
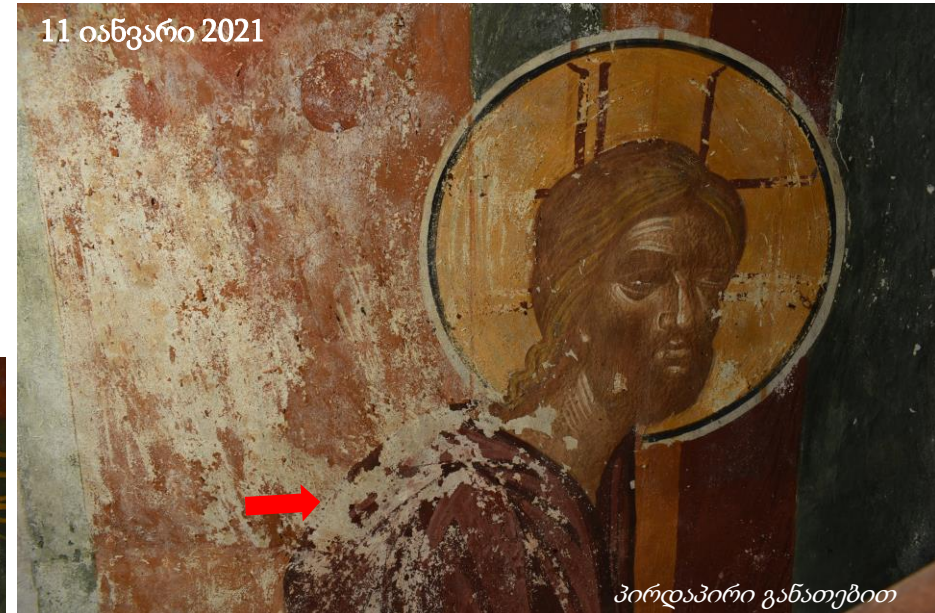
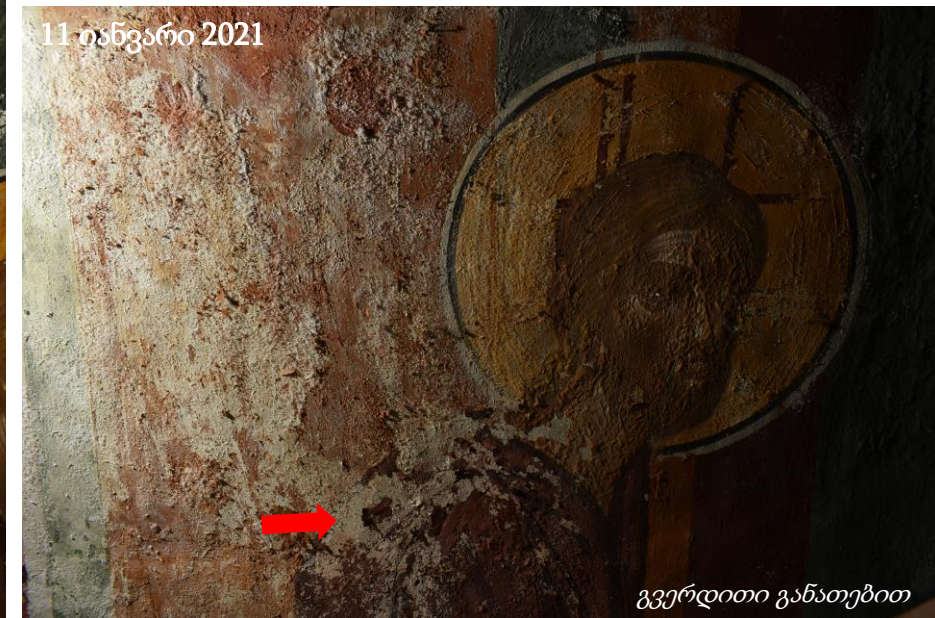
ფეხთა ბანის სცენის მარცხენა მონაკვეთში შეინიშნება დაზიანებები:

ფერწერული ფენის აქერცვლა (ადჰიზიური კავშირის მორღვევა ფენებს შორის), გაფხვიერება (კოჰიზიური კავშირის მორღვევა ნაწილაკებს შორის), რომელიც ძირითადად უკავშირდება გამომარილებას. მარილის კრისტალების ზედაპირზე გამოტანა იწვევს ფერწერული ფენის დაშლას.

აღნიშნულ მონაკვეთებზე ორიგინალი ფერწერული ფენა დაკარგვის მაღალი რისკი ქვეშ დგას.

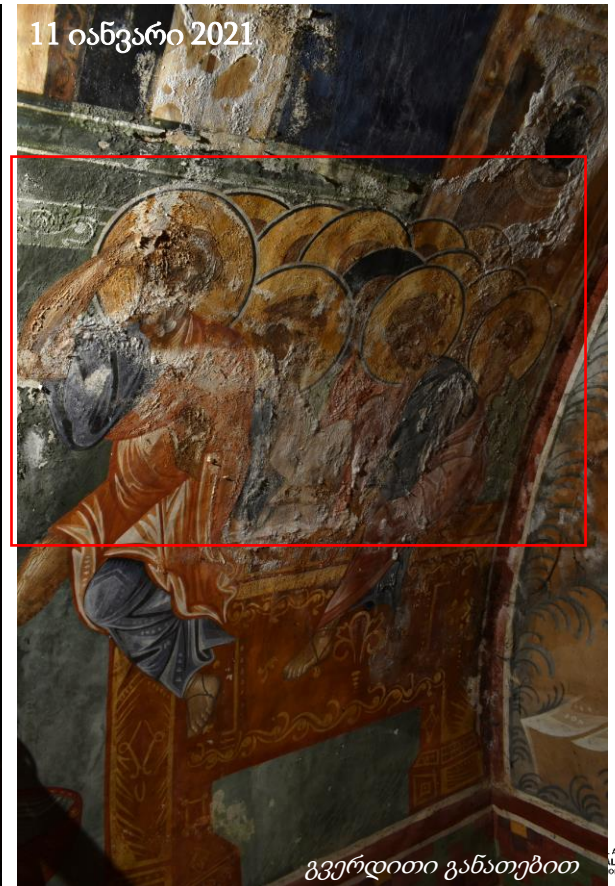
ფერწერის ფენის დაზიანების გავრცელებული ტიპებია კოჰიზიური და ადჰიზიური კავშირის დარღვევა, რომელიც ძირითადად უკავშირდება გამომარილებას. მარილის კრისტელების ზედაპირზე გამოტანა იწვევს ფერწერული ფენის დაშლას.

ფებთა ბანის სცენის ორიგინალი ფერწერული ფენა დაკარგვის მაღალი რისკის ქვეშ დგას.

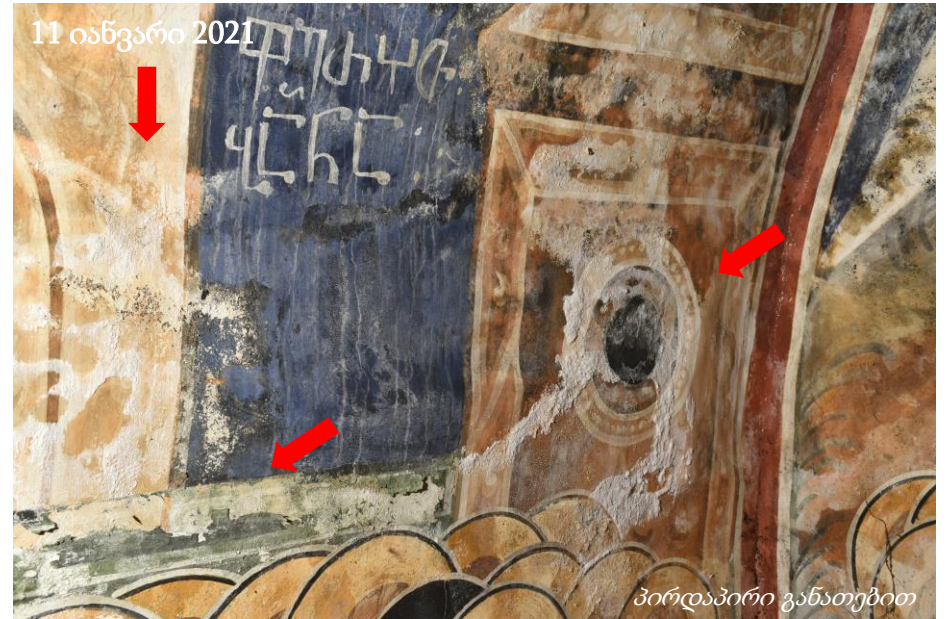
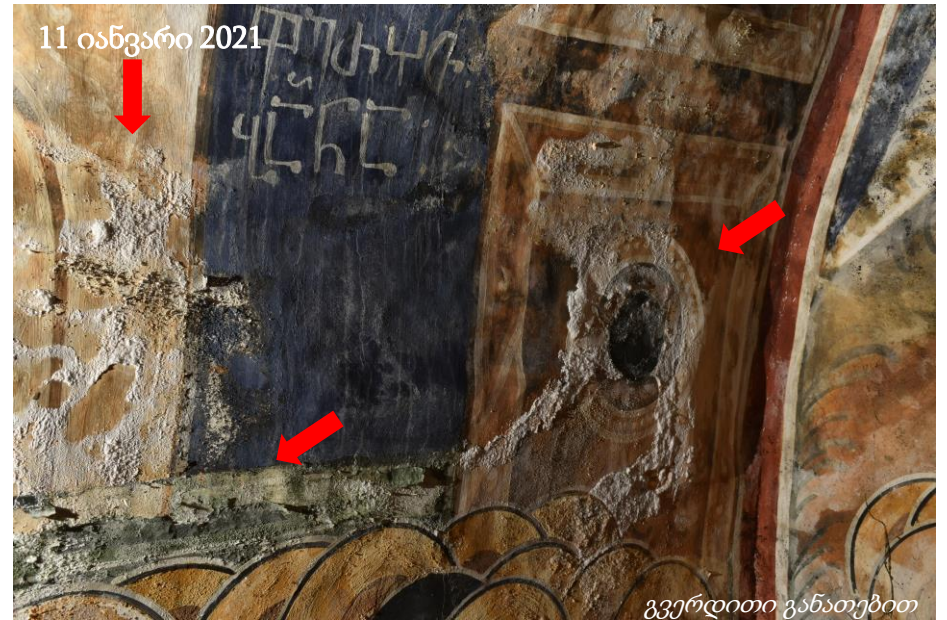
ფერწერის ფენის დაზიანების გავრცელებული ტიპებია კოჰიზიური და ადჰიზიური კავშირის დარღვევა, რომელიც ძირითადად უკავშირდება გამომარილებას. მარილის კრისტალების ზედაპირზე გამოტანა იწვევს ფერწერული ფენის დაშლას.

ფებთა ბანის სცენის ორიგინალი ფერწერული ფენა დაკარგვის მაღალი რისკის ქვეშ დგას.

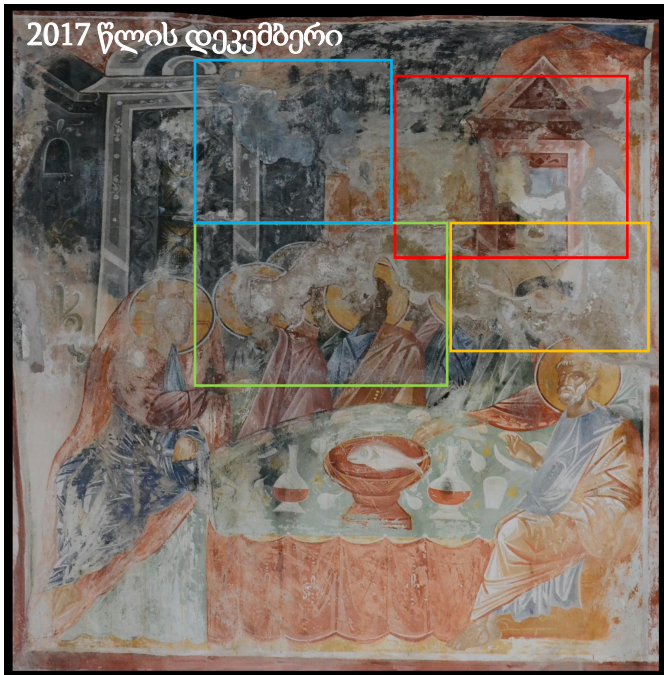
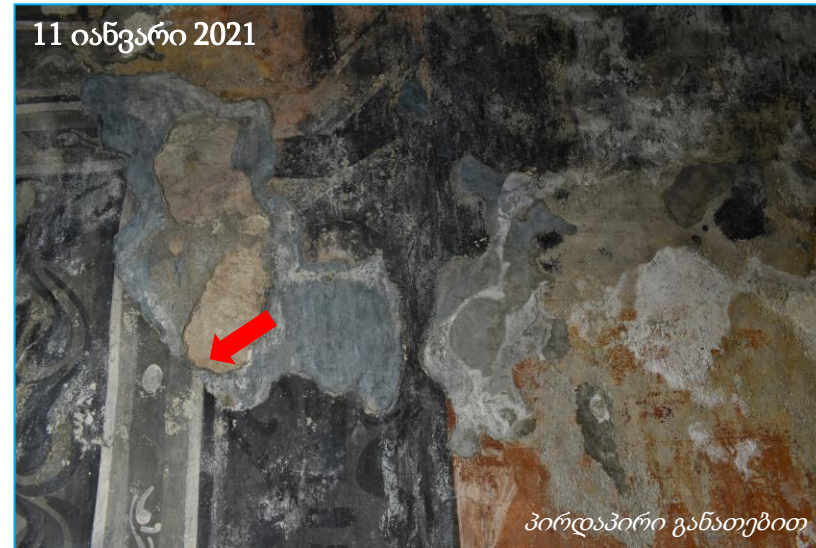
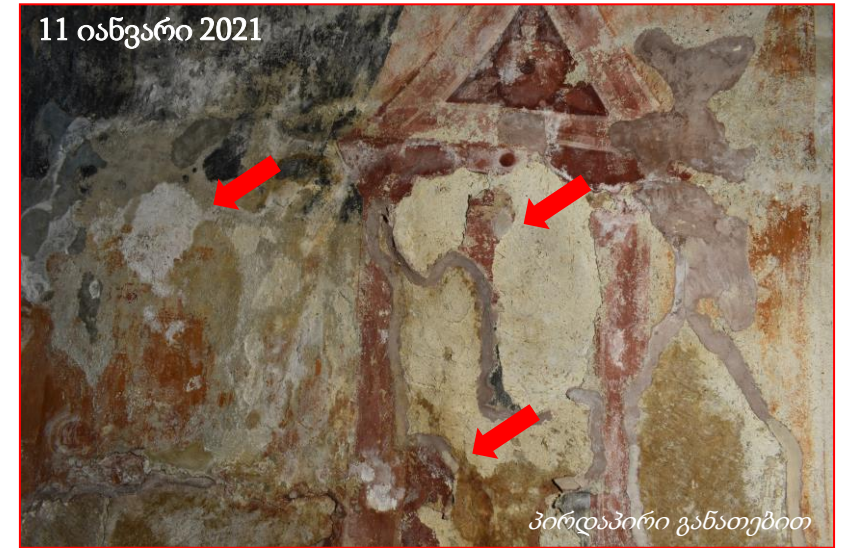
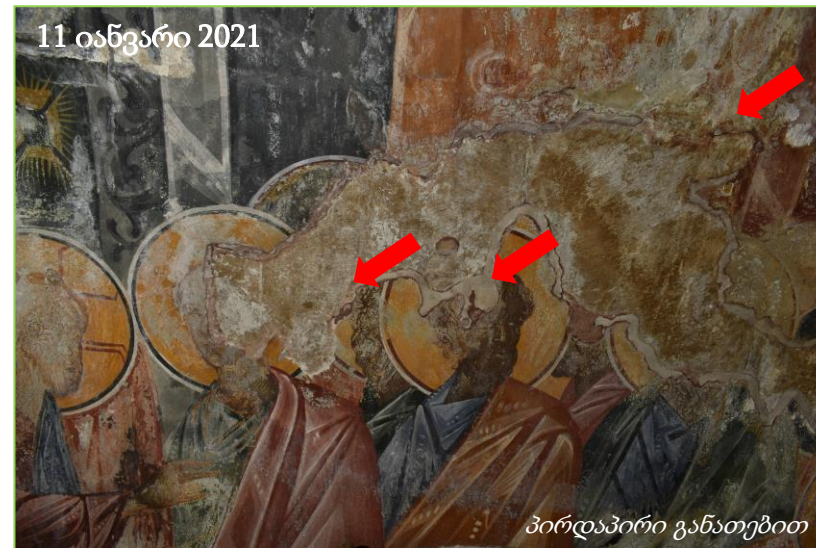
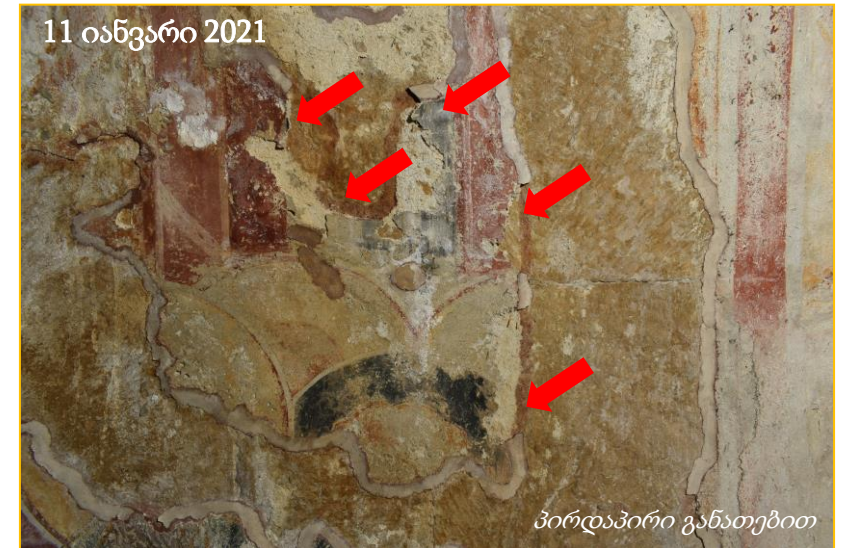
ნალესობისა და ფერწერის ფენების დაზიანების გავრცელებული ტიპებია კოჰიზიური და ადჰიზიური კავშირის დარღვევა, რომელიც ძირითადად უკავშირდება გამომარილებას. მარილის კრისტალების ზედაპირზე გამოტანა იწვევს ფენების დაშლას.

ფებთა ბანის სცენის მოცემული ორიგინალი მხატვრობისა და შეკეთებების დაკარგვის მაღალი რისკის ქვეშ დგას.

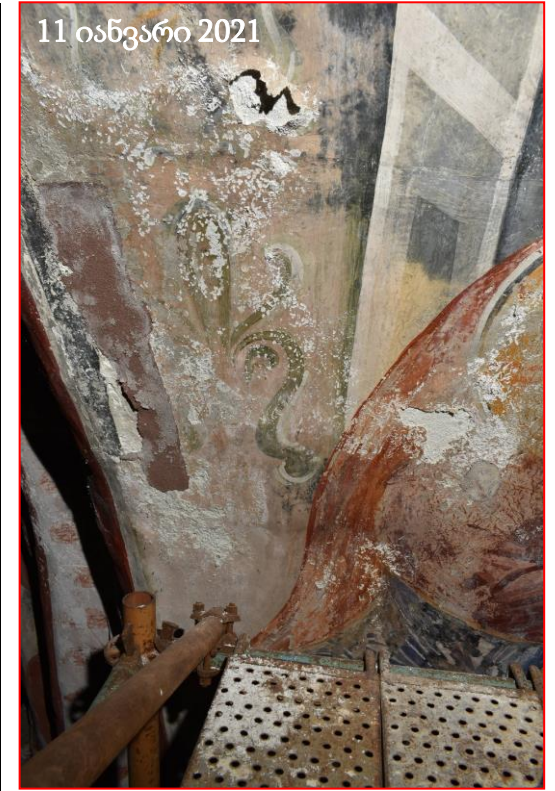
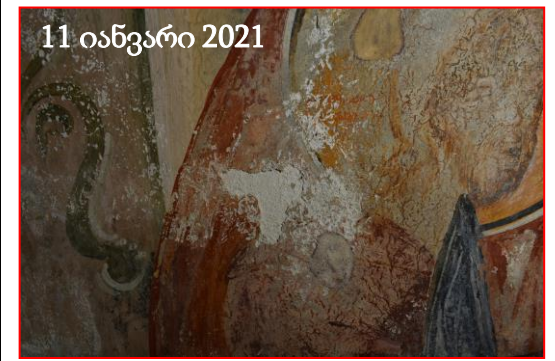
ნალესობისა და ფერწერის ფენების დაზიანების გავრცელებული ტიპებია კოჰიზიური და ადჰიზიური კავშირის დარღვევა, რომელიც ძირითადად უკავშირდება გამომარილებას. მარილის კრისტალების ზედაპირზე გამოტანა იწვევს ფენების დაშლას.

ფეხთა ბანის სცენის მოცემული ორიგინალი მხატვრობისა და შეკეთებების დაკარგვის მაღალი რისკის ქვეშ დგას.

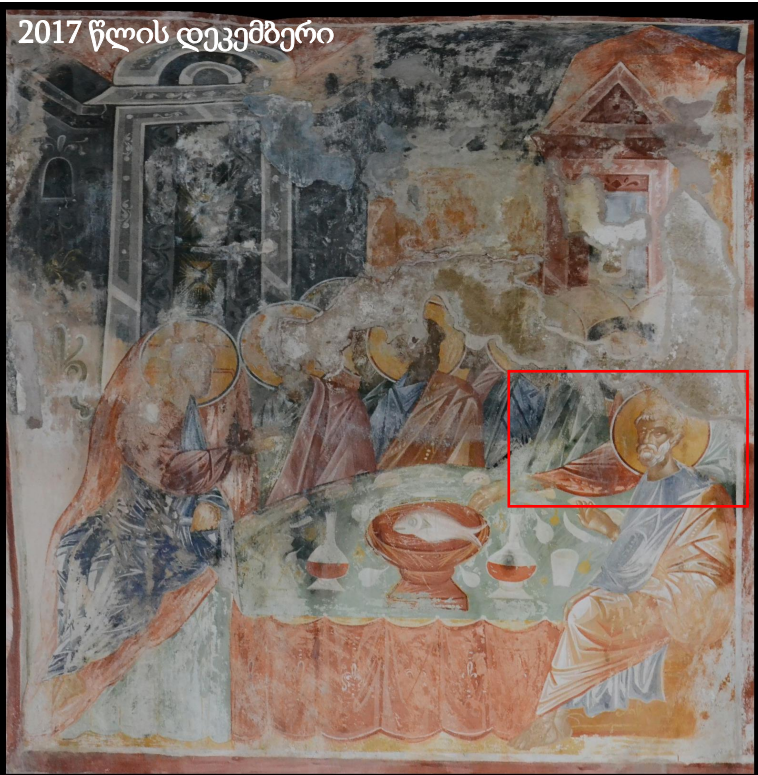
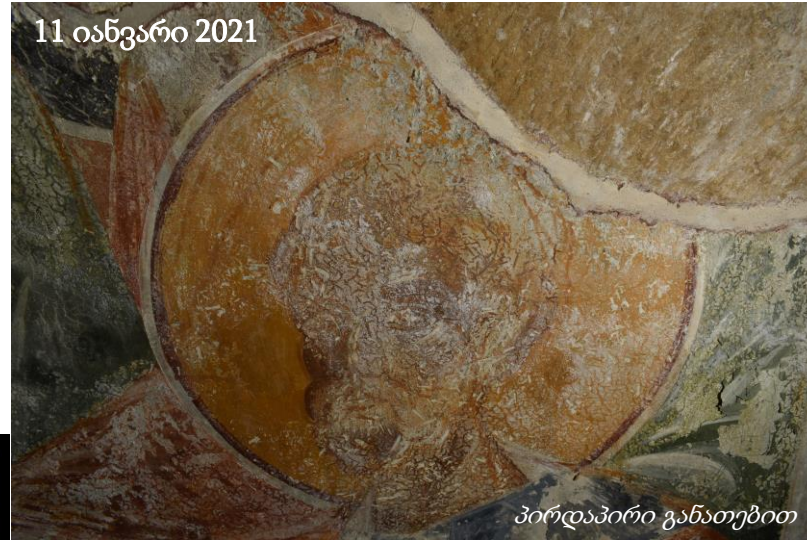
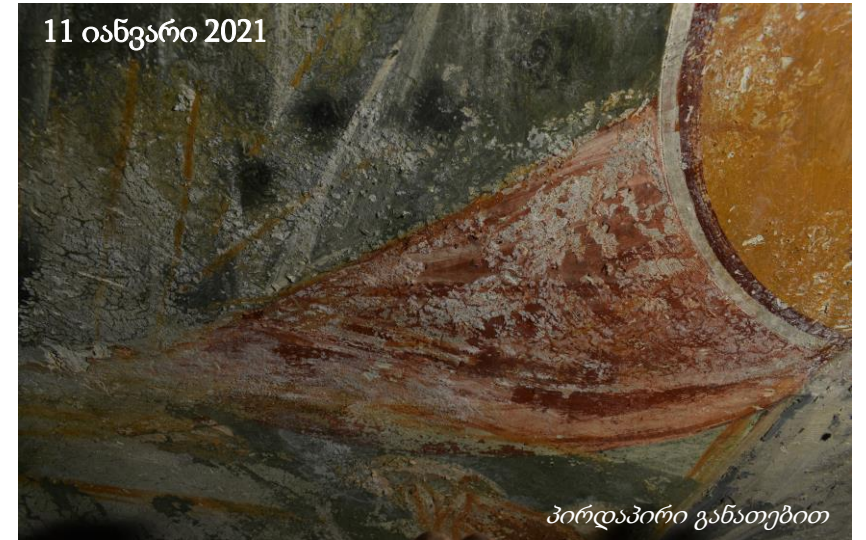
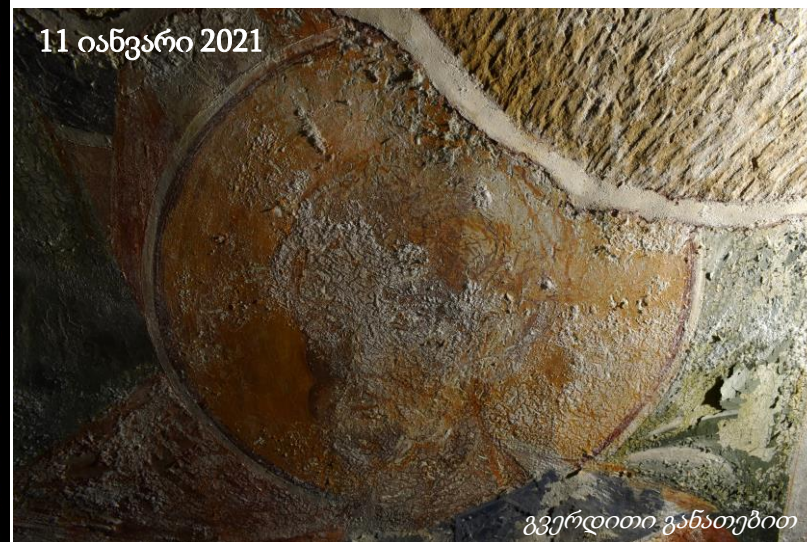
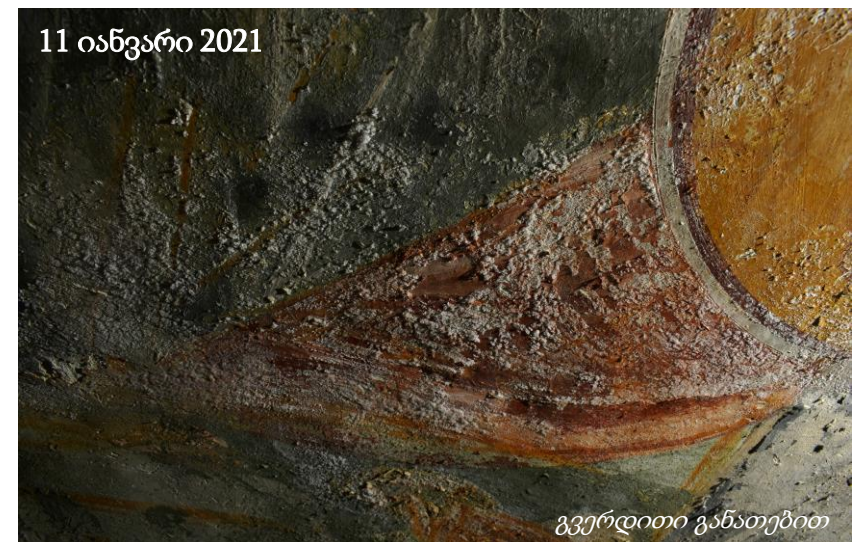
ნალესობისა და ფერწერის ფენების დაზიანების გავრცელებული ტიპებია კოჰიზიური და ადჰიზიური კავშირის დარღვევა, რომელიც ძირითადად უკავშირდება გამომარილებას. მარილის კრისტალების ზედაპირზე გამოტანა იწვევს ფენების დაშლას.

ფებთა ბანის სცენის მოცემული ორიგინალი მხატვრობისა და შეკეთებების დაკარგვის მაღალი რისკის ქვეშ დგას.

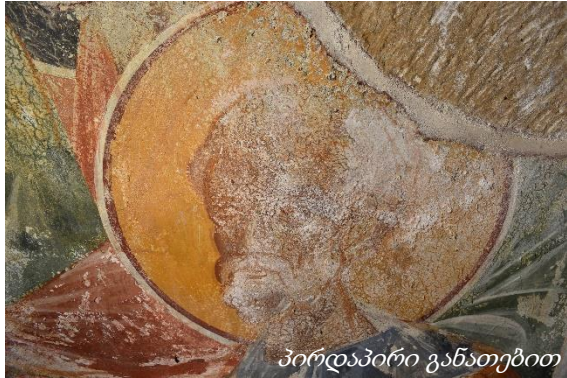
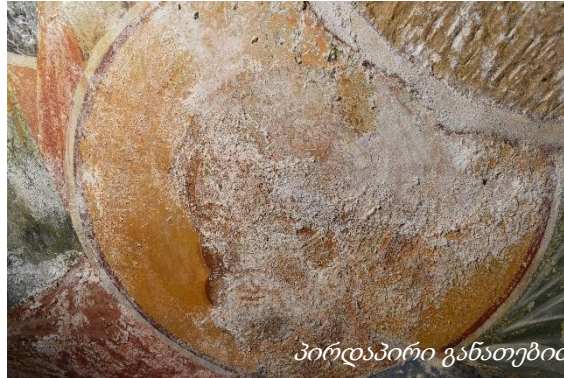
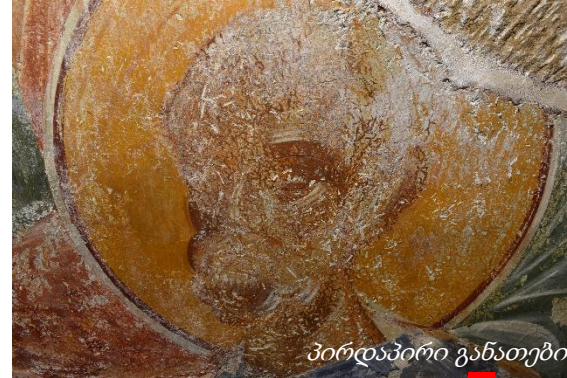
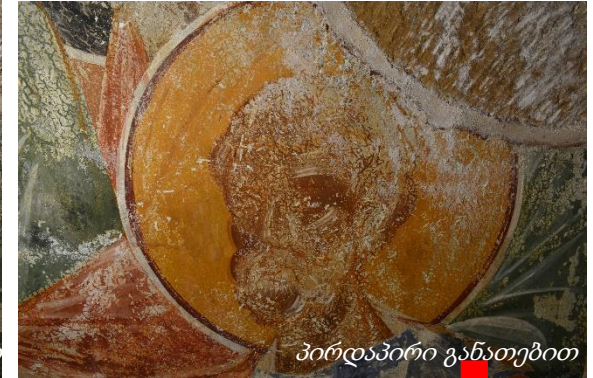
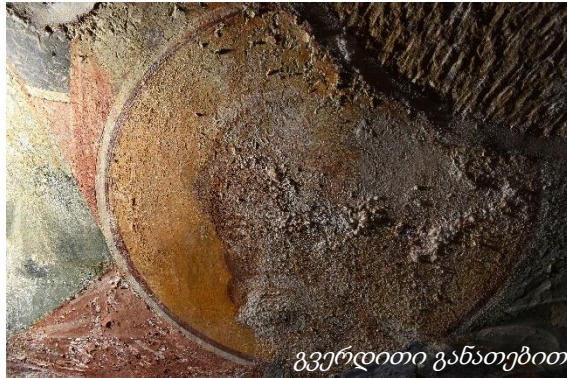
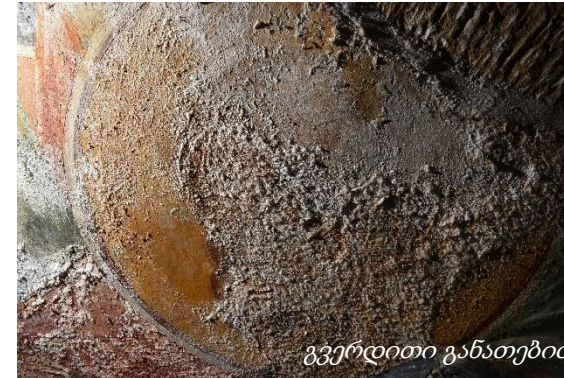
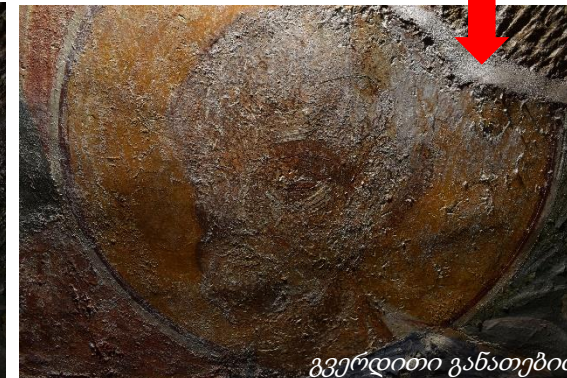
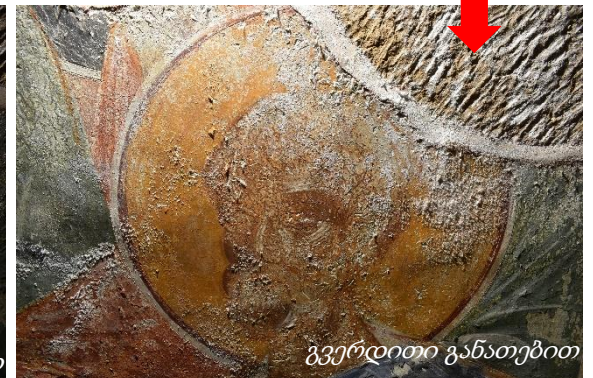
გამომარჩევა

მონიტორინგის მიხედვით 50-55 დღიანი ინტერვალის თანახმად 30 აპრილის შემდგომ 19 ივნისს გამომარჩევის პროცესის აქტივობა ფიქსირდება.

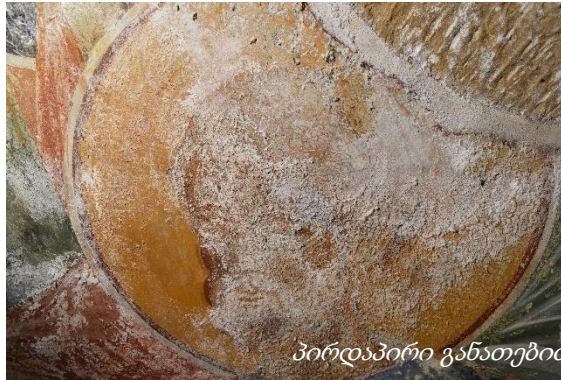
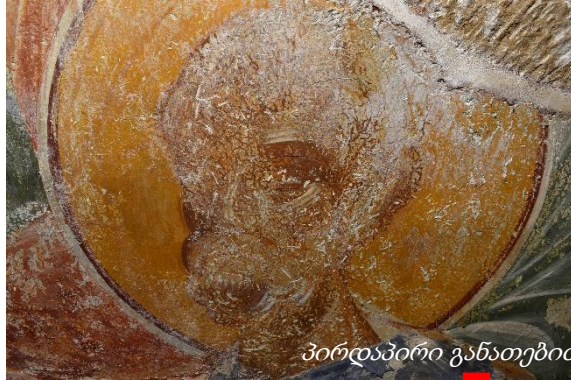
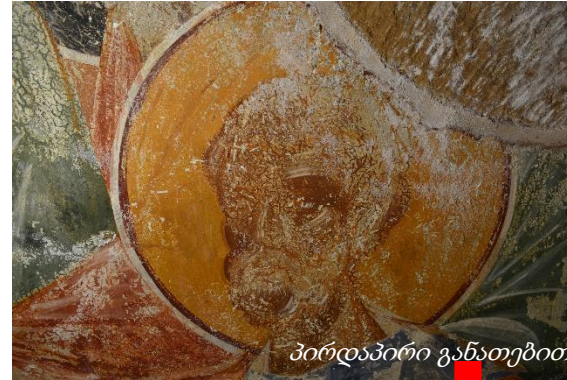
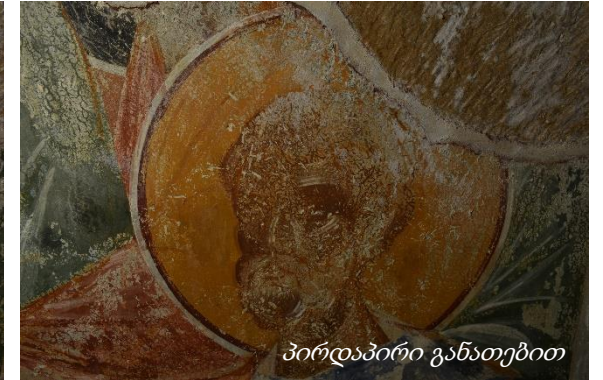
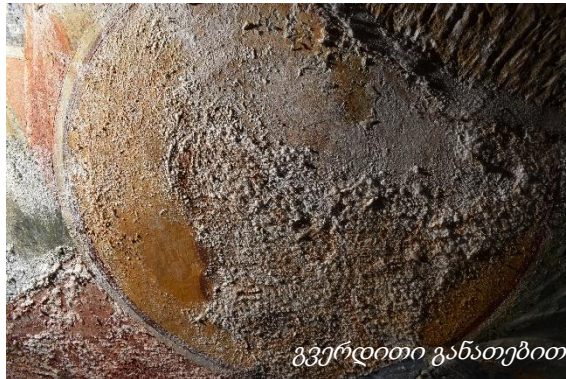
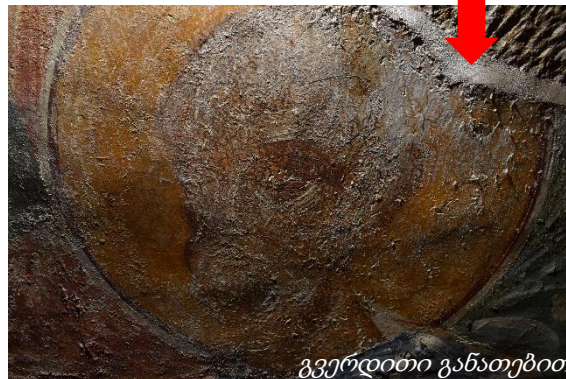
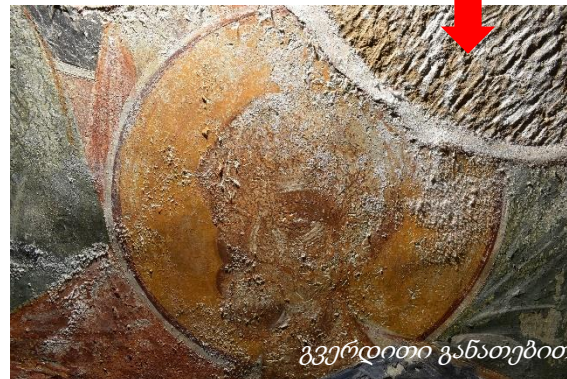
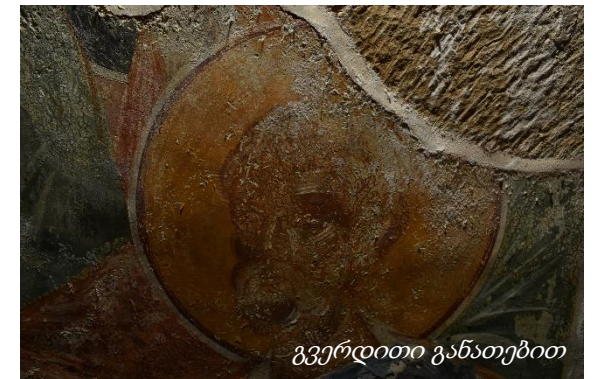
მეტი გამომარილება, შეცვლილია გამომარილების გავრცელების ფორმა/გადანაწილება

19 ივნისის გამომარილების მოხსნის შემდგომ 10 აგვისტოს 19 ივნისთან შედარებით ნაკლები გამომარილება დაფიქსირდა

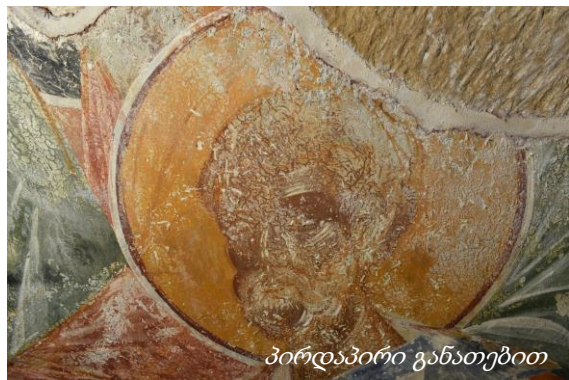
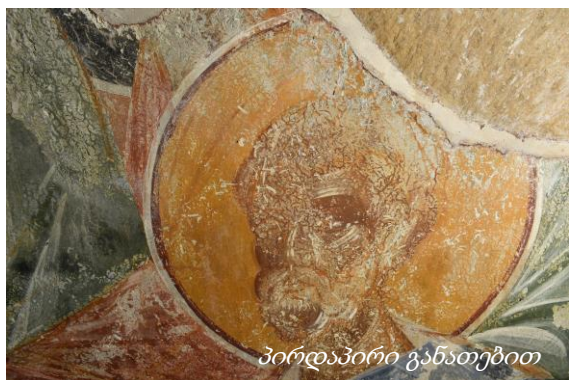
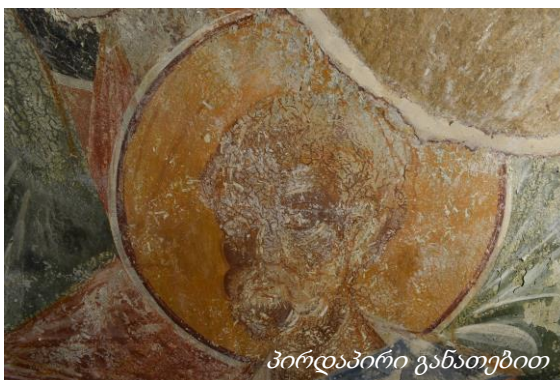
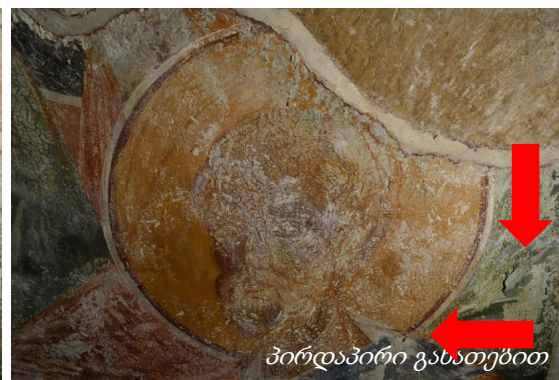
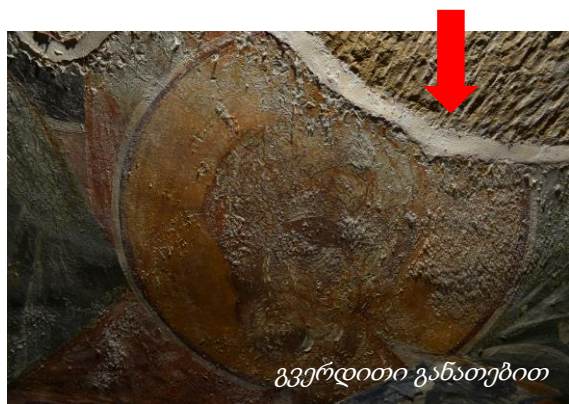
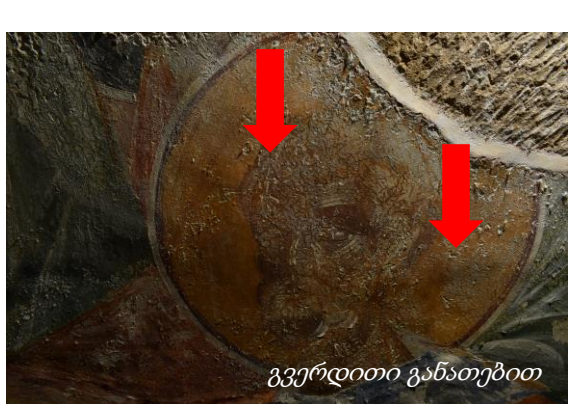
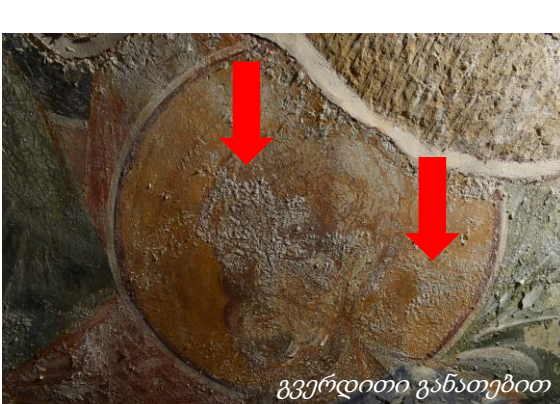
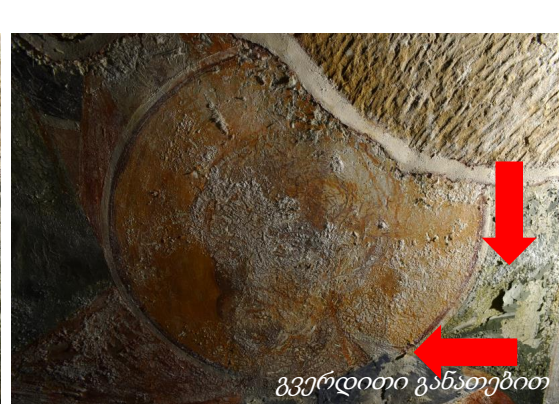
მონიტორინგის მიხედვით 3 ოქტომბრის შემდგომ 24 ნოემბერს გამომარჩევის ახალი კერები იჩენს თავს, მაშინ, როდესაც 3 ოქტომბერს დათხელებულ არეებზე ზრდა ნაკლებ შეინიშნება. 2021 წლის 11 იანვრის მდგომარეობით ფერწერული ფენის დაზიანება პროგრესირდა, ხოლო ზედაპირზე ვხვდებით მეტ გამომარჩევას.

3 ოქტომბერს მოხსნილი მარილების ლოკაციიდან ახალი გამომარჩევის კვალი არ ფიქსირდება, თუმცა სახეზე ახალი კერის აქტივიზაცია ფიქსირდება.

მეტი გამომარჩევა. ფერწერული ფენის დანაკარგი
