საქართველოს კულტურული მემკვიდრეობის დაცვის ეროვნული სააგენტოს სამუშაო
ჯგუფის მივლინება მსოფლიო მემკვიდრეობის ძეგლზე „გელათის მონასტერი“

10-11 იანვარი, 2021 წელი

გეგმიური მონიტორინგის ანგარიში

საქართველოს კულტურული
მემკვიდრეობის დაცვის
ეროვნული სააგენტო

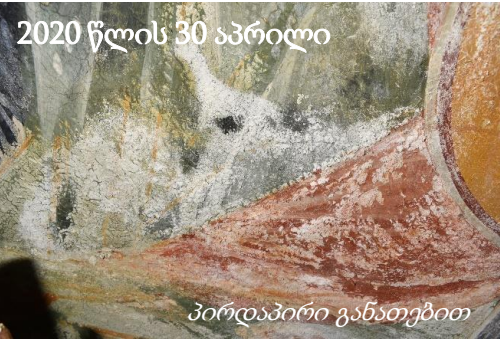
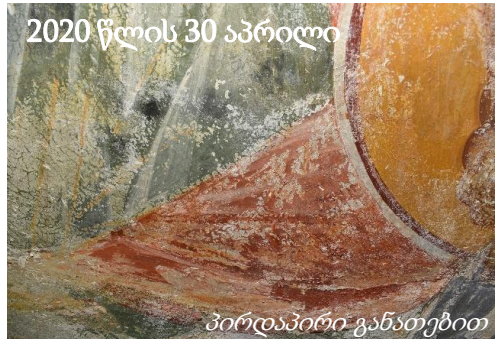
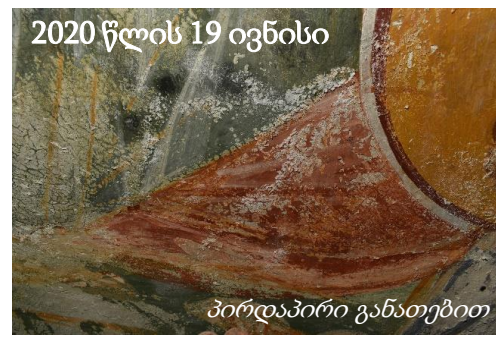
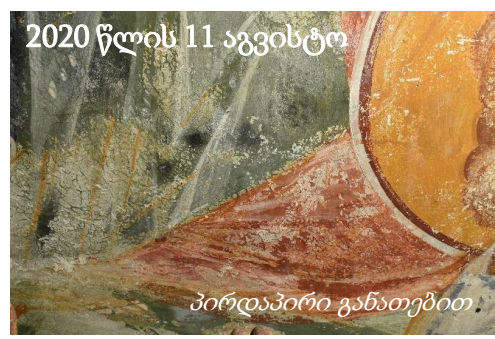
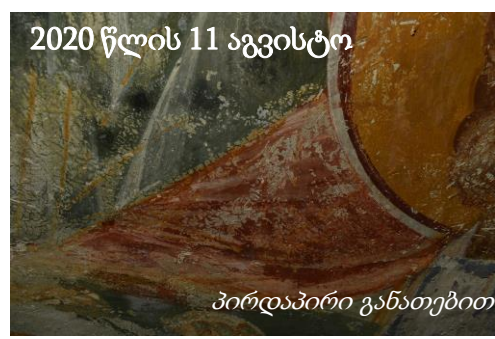
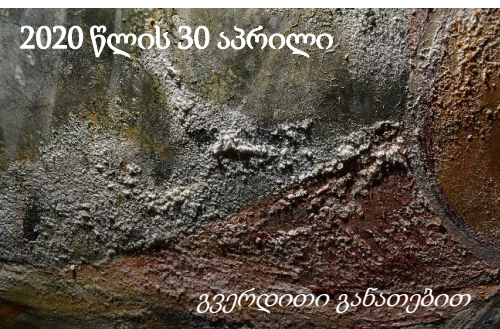
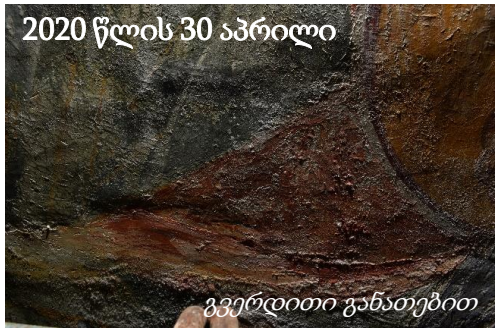
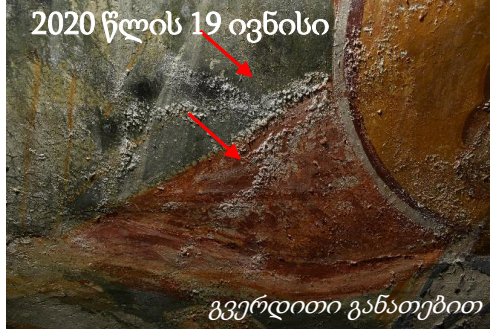
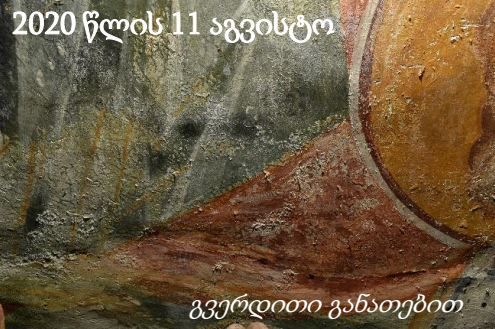
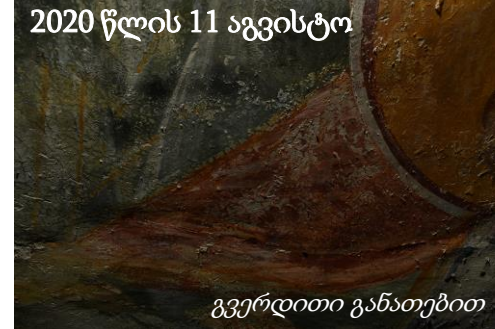
მონიტორინგის მიხედვით 50-55 დღიანი ინტერვალის თანახმად 30 აპრილის შემდგომ 19 ივნისს გამომარილების პროცესის აქტივობა ფიქსირდება, ნაკლები გამომარილება შეინიშნება 11 აგვისტოს.

ფიქსირდება **გამომარილება**

19 ივნისის გამომარილების მოხსნის შემდგომ 10 აგვისტოს 19 ივნისთან შედარებით **ნაკლები გამომარილება** დაფიქსირდა

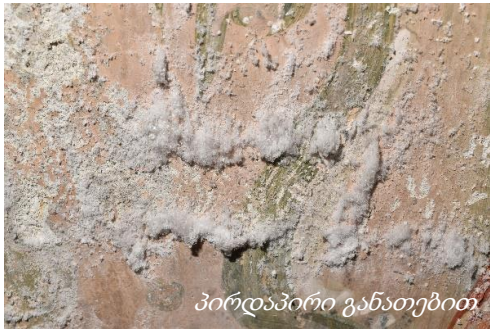
2020 წლის 30 აპრილის მდგომარეობა მარილის ნაწილობრივ მოხსნამდე.

მონიტორინგის მიხედვით 50-55 დღიანი ინტერვალის თანახმად 30 აპრილის შემდგომ 19 ივნისს გამომარილების პროცესის აქტივობა ფიქსირდება, ნაკლები გამომარილება შეინიშნება 11 აგვისტოს.

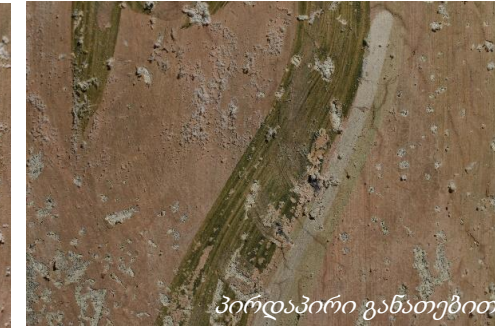
2020 წლის 11 აგვისტოს მდგომარეობა მარილის ნაწილობრივ მოხსნამდე

19 ივნისის გამომარილების მოხსნის შემდგომ 11 აგვისტოს 19 ივნისთან შედარებით ნაკლები გამომარილება დაფიქსირდა

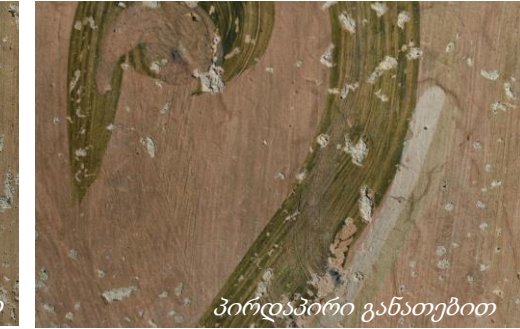
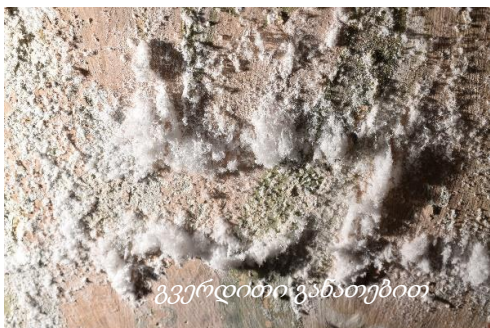
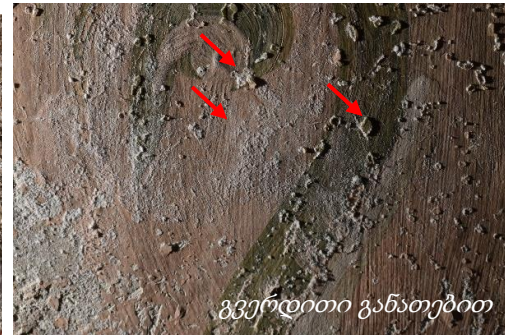
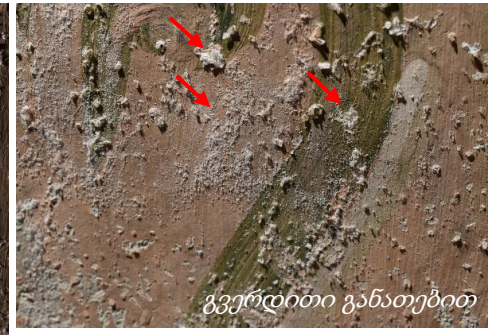
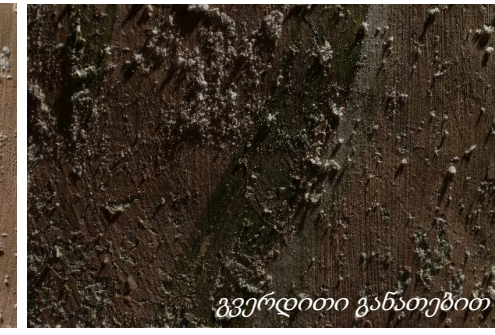
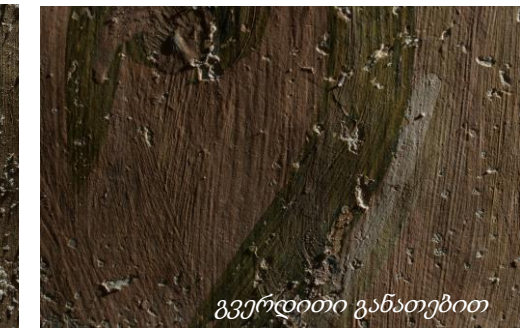
2020 წლის 11 აგვისტოს მდგომარეობა მარილის ნაწილობრივი მოხსნის შემდგომ.

ფერწერული ფენის დანაკარგი.
ფიქსირდება მარილის ახალი კრისტალები

11 აგვისტოსთან შედარებით მცირე გამომარილება ფიქსირდება 3 ოქტომბრის მდგომარეობით. მონიტორინგის მიხედვით 3 ოქტომბრის შემდგომ 24 ნოემბერს გამომარილება იმატებს. მარილის ნადების მცირედი ზრდა შეინიშნება 2021 წლის 11 იანვარსაც.

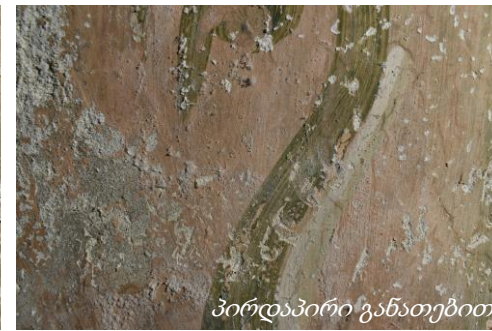
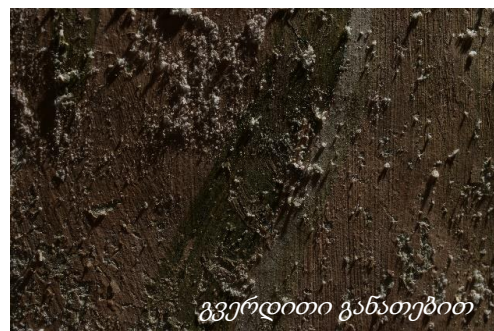
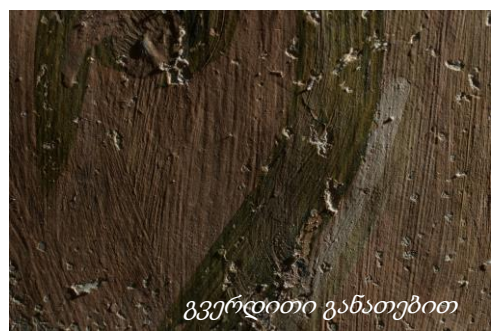
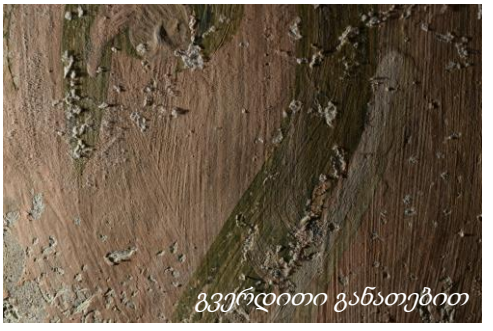
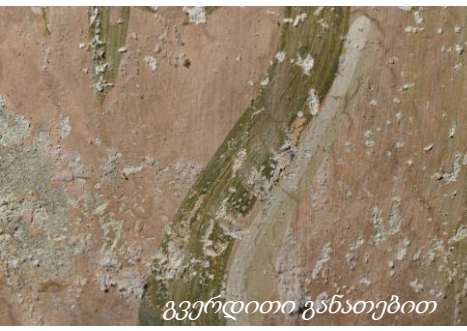
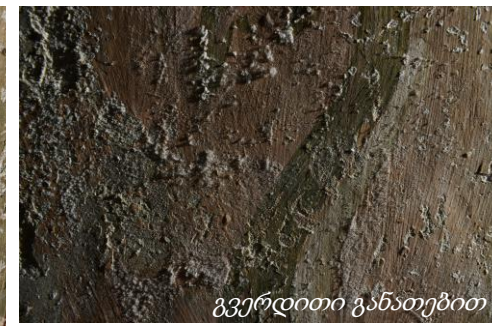
11 აგვისტოს მარილების მოხსნის შემდგომ 3 ოქტომბერს შედარებით მცირე გამომარილება დაფიქსირდა

3 ოქტომბერს მარილების მოხსნის შემდგომ 24 ნოემბერს შედარებით მეტი გამომარილება დაფიქსირდა

მარილის ნადების მცირედი ზრდა

2021 წლის 11 იანვრის მდგომარეობით, ფერწერულ ფენაზე გამოსული მარილის კრისტალები საკმაოდ მყარია და ადვილად არ მოყვება ფუნჯის მექანიკურ მონასმს. იმისათვის, რომ თავიდან აგვეცილებინა მარილების მოხსნის პროცესისას კედლის მხატვრობის მექანიკური დაზიანება, გადაწყდა, რომ გამოკრისტალებული მარილები ამ მონიტორინგისას არ მოხსნილიყო.

გადაუდებელი საკონსერვაციო პირდაპირი ჩარევა: მხატვრობის ზედაპირიდან მარილის ნაწილობრივი მოხსნა

მარილის კრისტალიზაციის პროცესით გამოწვეული ფერწერული ფენის დაზიანების შესანელებლად 2020 წლის 30 აპრილის შემდგომ ხორციელდებოდა გადაუდებელი პირდაპირი ჩარევა.

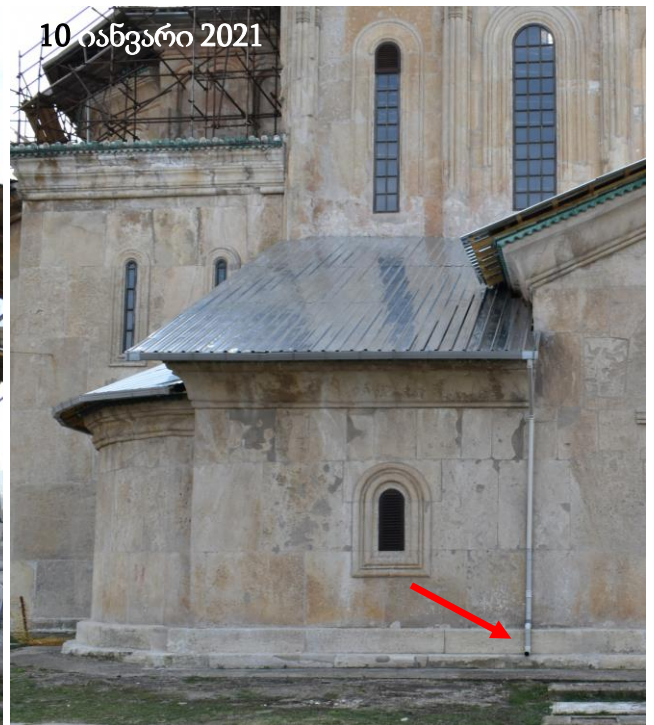
მთავარი ტაძარი, ჩრდილო-აღმოსავლეთი ეკვდერი

ჩრდილო-აღმოსავლეთი ეკვდერის საკურთხევლის დროებითი გადახურვა, სამხრეთ ნაწილში ძალიან დახრილია და ჟოლობები სრულად ვერ კრებენ წყალს, შესაბამისად ხდება ფასადის წყლის მიერ დასველება და ქვისა და შევსებების დაზიანება.

ჟოლობის მილები სრულდება სარინელთან, სადაც ხდება სახურავიდან შეკრებილი წყლის დაგროვება და შესაბამისად ცოკოლის დაზიანება.

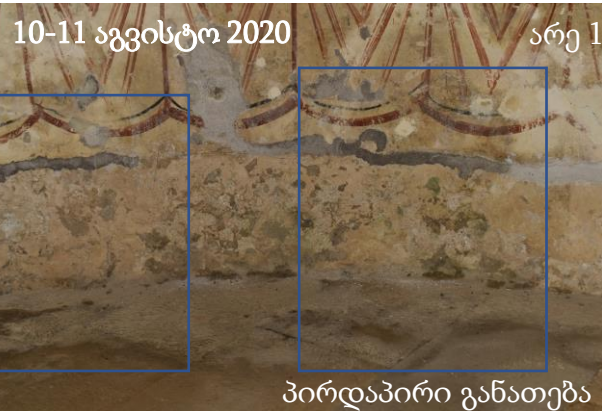
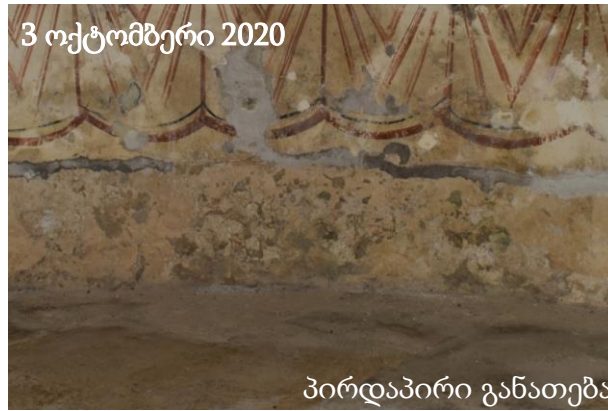
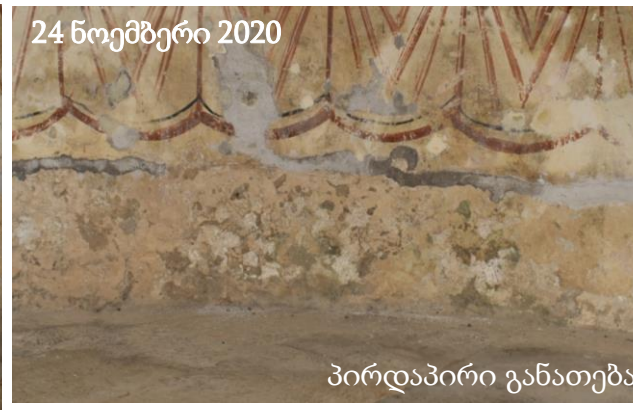
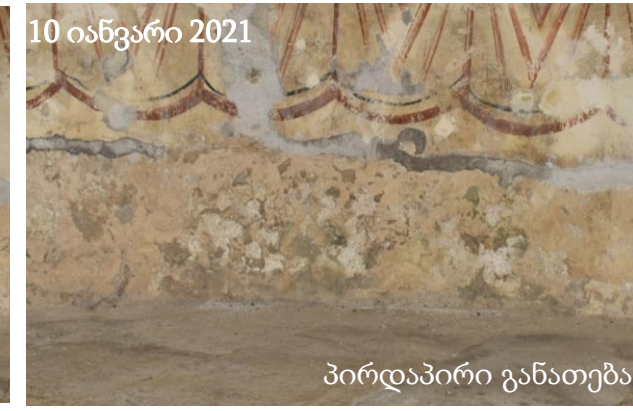
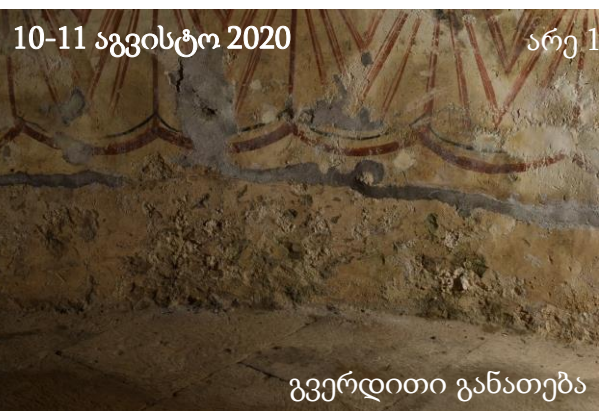
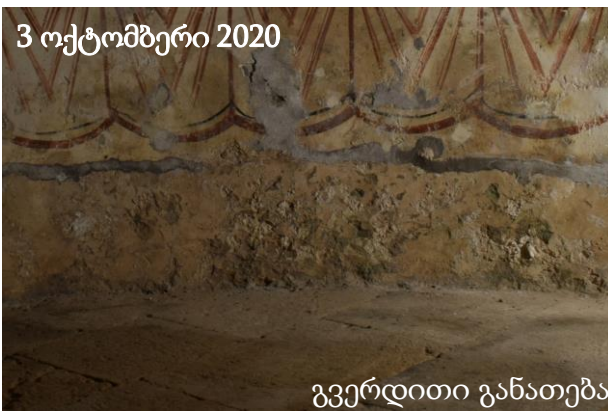
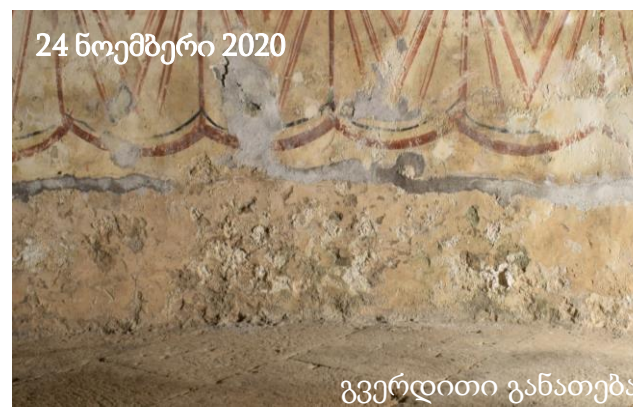
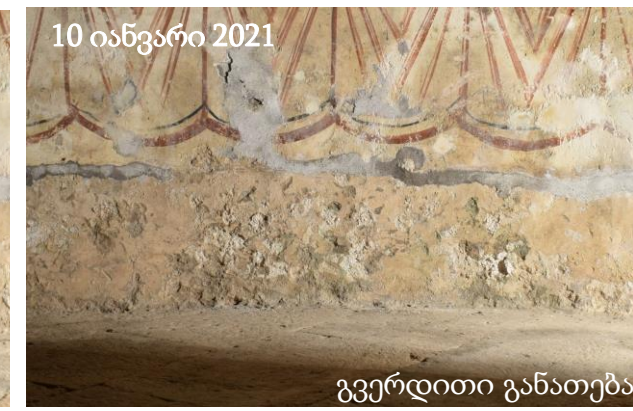
ლოკაცია: *ინტერიერი საკურთხეველი*

2017 წლისა და 2020 წლის შედარებითა ანალიზმა და მდგომარეობის ადგილზე ნახვამ ვერ გამოავლინა თვალთ ხილული ცვლილება, მიუხედავად იმისა, რომ ფასადზე ფიქსირდება მნიშვნელოვანი დაზიანებები. აღნიშნული არეები დაზიანების მაღალი რისკის ქვეშაა.

საკურთხევლის სამხრეთ ნაწილში ნალესობის გაფხვიერება, ბიოაქტივობა, მცირედი ნაწილაკების ცვენა და იატაკის ქვისა და ნალესობის ფერის სახეცვლა/შემუქება შეინიშნება.

2021 წლის 10 იანვრის მდგომარეობით კედელზე თვალთ ხილული ცვლილება არ შეინიშნება.

არე 1: მწვანე ფაქტინა -ბიოაქტივობა, შეკეთებისა და შელესილობის ფერის სახეცვლა, ნალესობის გაფხვიერება.

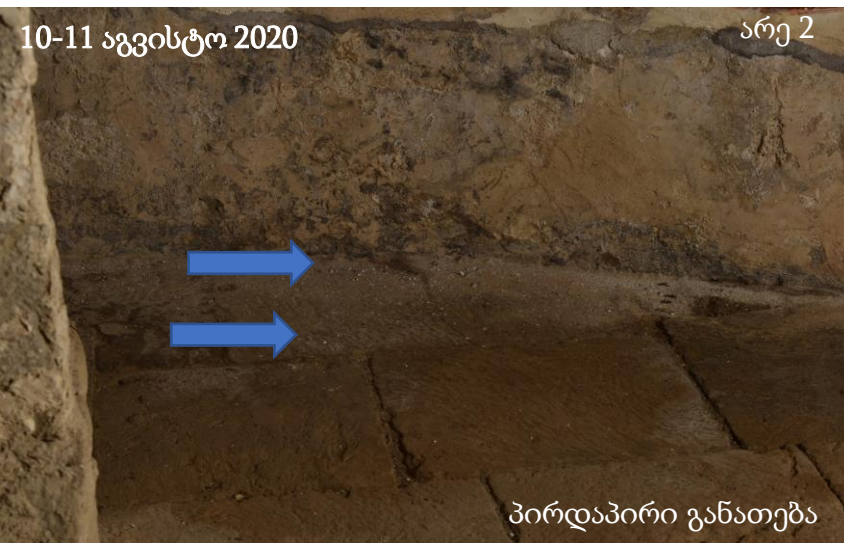
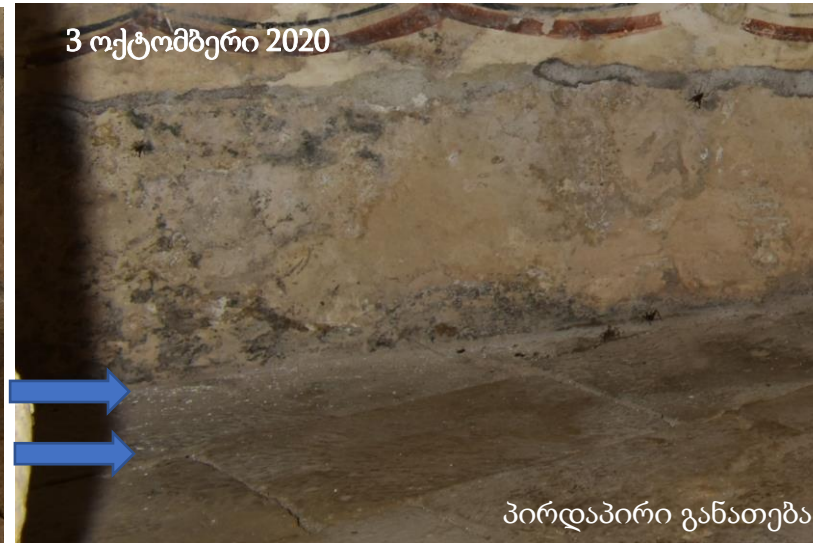
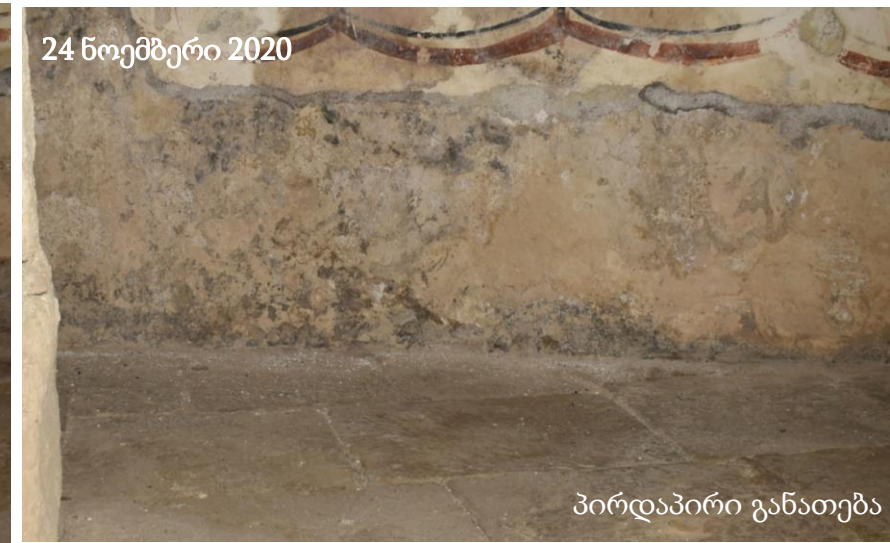
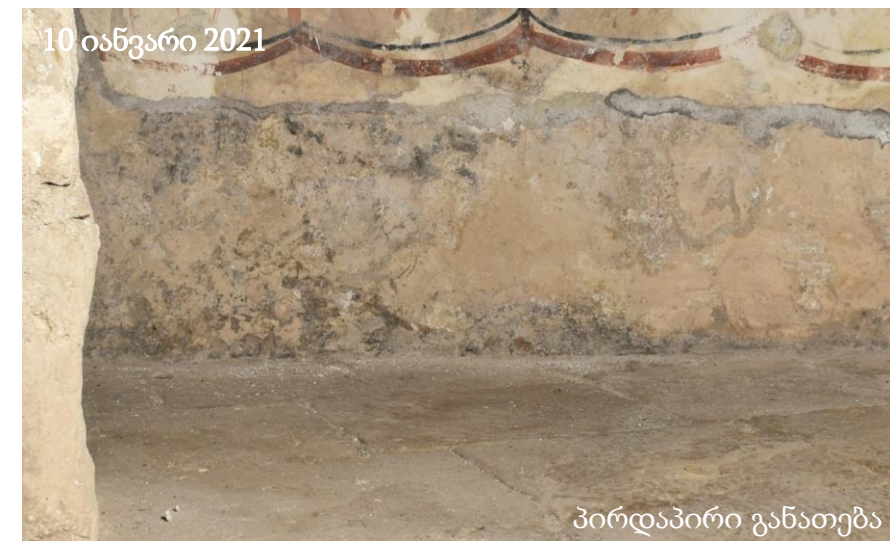
ლოკაცია: *ინტერიერი საკურთხეველი*

2017 წლისა და 2020 წლის შედარებითა ანალიზმა და მდგომარეობის ადგილზე ნახვამ ვერ გამოავლინა თვალით ხილული ცვლილება, მიუხედავად იმისა, რომ ფასადზე ფიქსირდება მნიშვნელოვანი დაზიანებები. აღნიშნული არეები დაზიანების მაღალი რისკის ქვეშაა.

2021 წლის 11 იანვრის მდგომარეობით კედელზე თვალით ხილული ცვლილება არ შეინიშნება, თუმცა იატაკზე მცირე ზომის ნაწილაკები კვლავ ფიქსირდება.

არე 1: მწვანე ფაქტინა -ბიოაქტივობა, შეკეთებისა და შელესილობის ფერის სახეცვლა, ნალესობის გაფხვიერება.

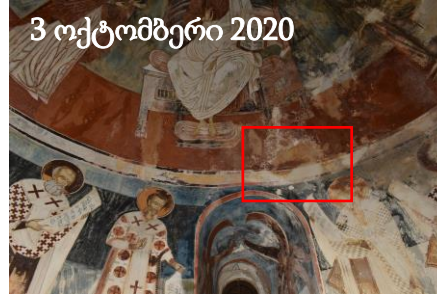
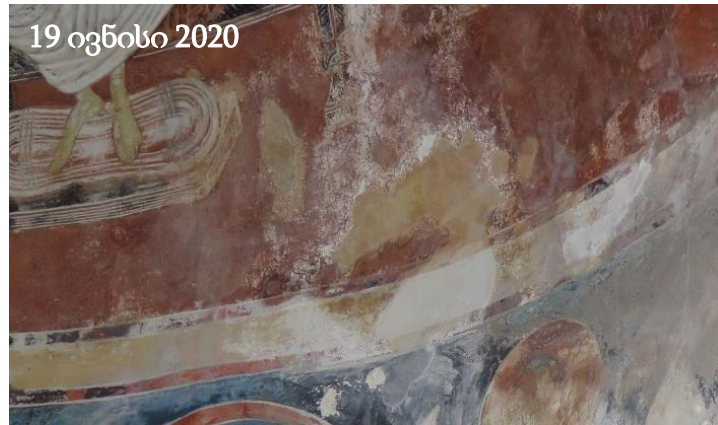
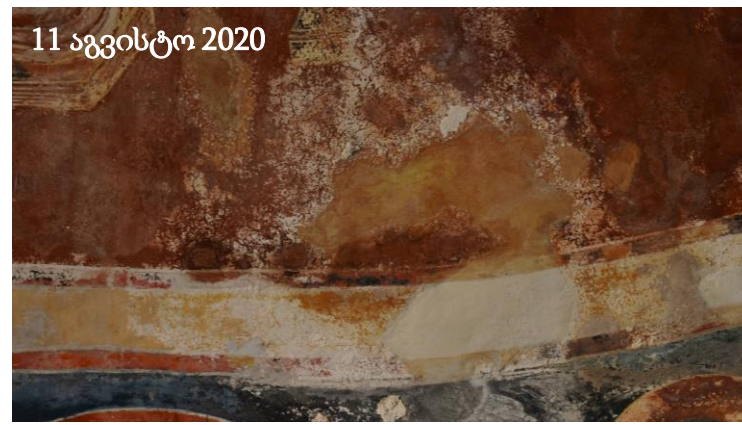
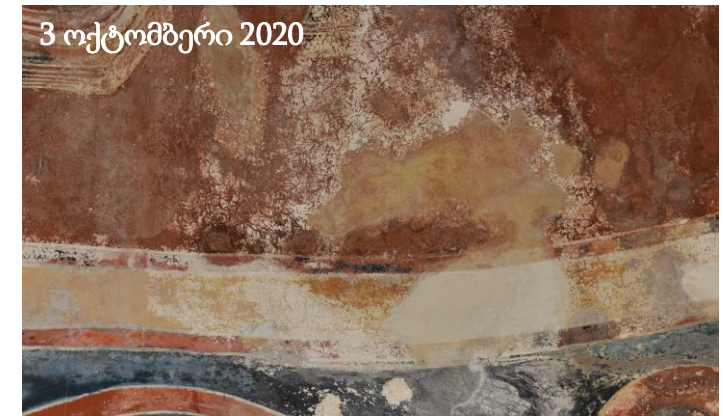
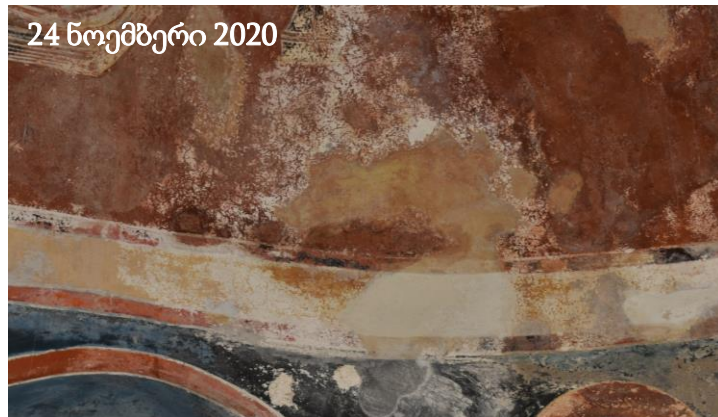
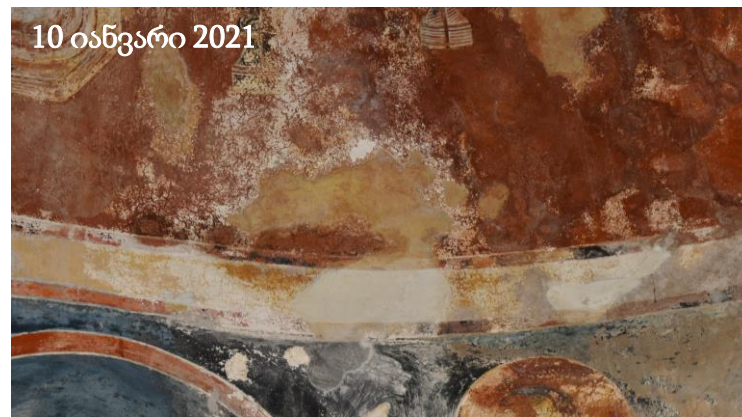
ლოკაცია: *ინტერიერი საკურთხეველი*

კომენტარი: მდგომარეობის ადგილზე ნახვამ *ვერ გამოავლინა თვალით ხილული აქტიური დაზიანება*, მიუხედავად იმისა, რომ ფასადზე ფიქსირდება დაზიანებები. აღნიშნული არეები დაზიანების მაღალი რისკის ქვეშაა.

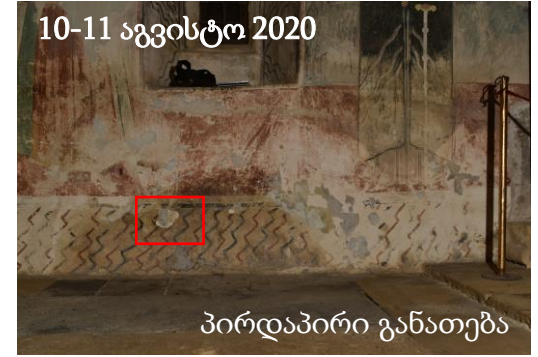
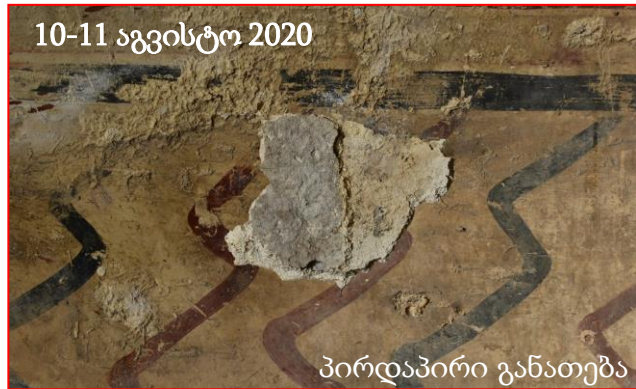
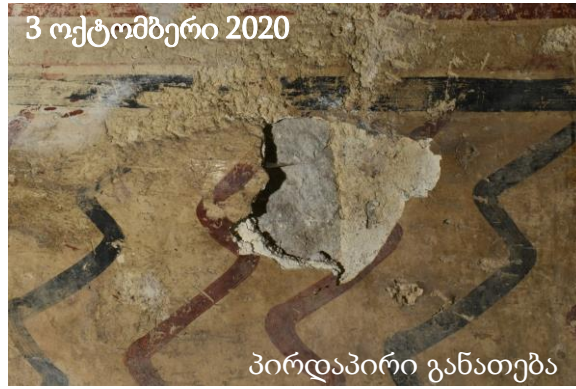
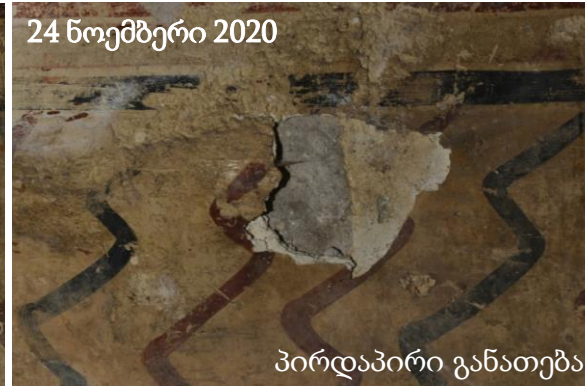
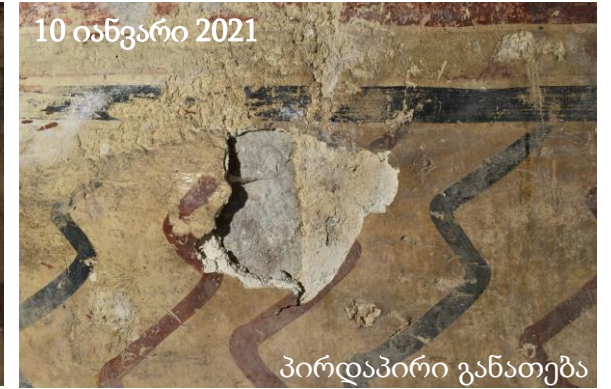
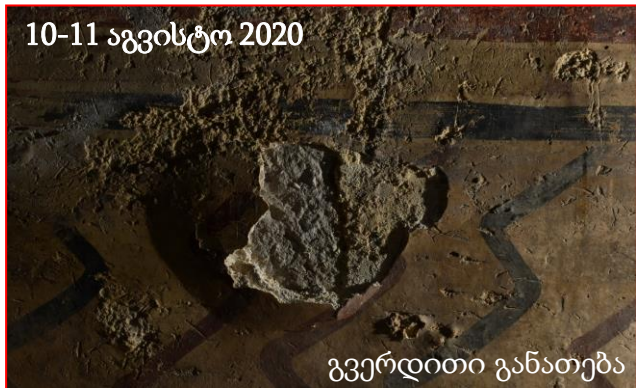
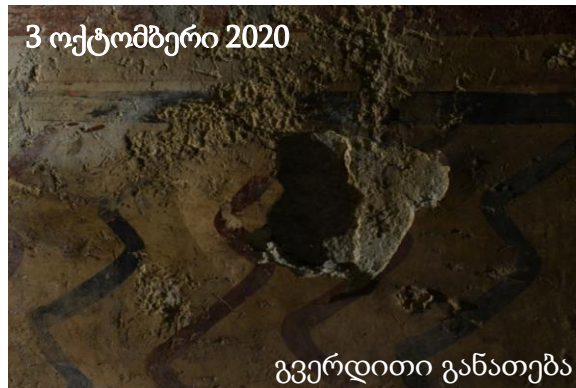
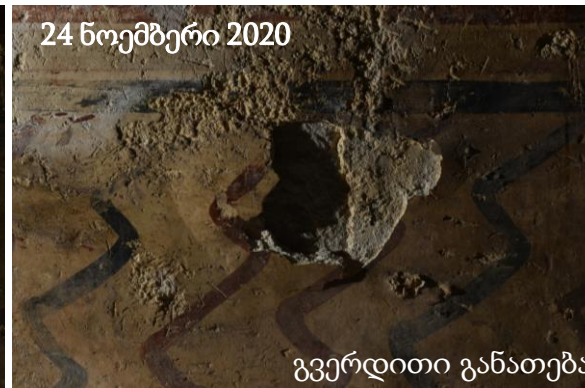
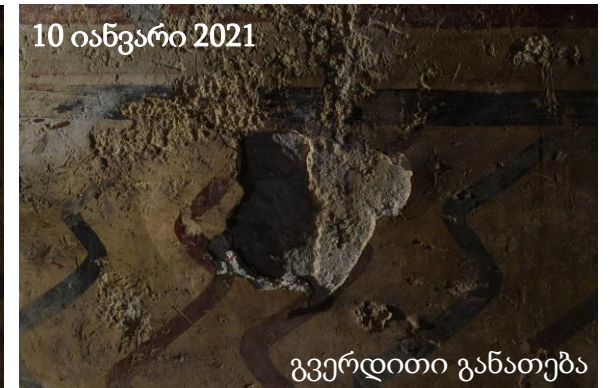
ლოკაცია: ჩრდილოეთი კედელი

სამონიტორინგე მონაკვეთზე ფიქსირდება გამომარილება, ნალესობის გაფხვიერება და განშრევა.

2021 წლის 10 იანვრის მდგომარეობით დაზიანება სტაბილურია

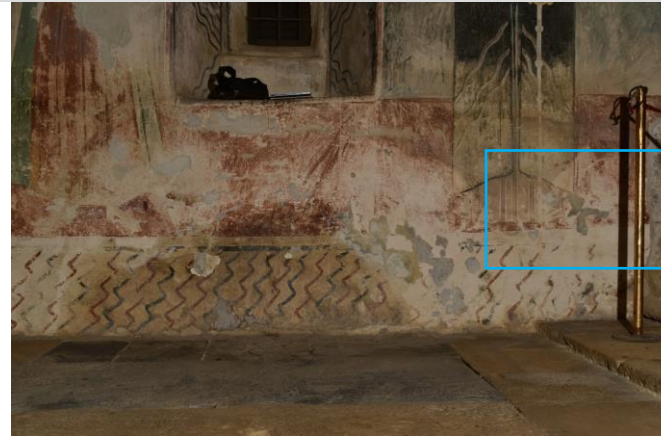
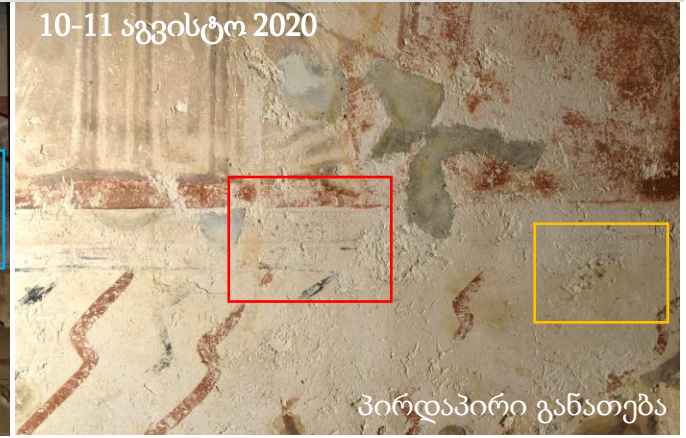
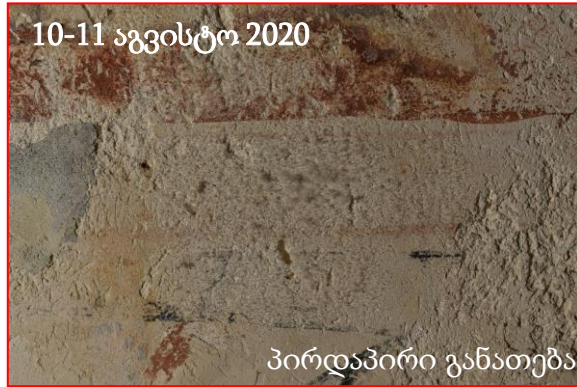
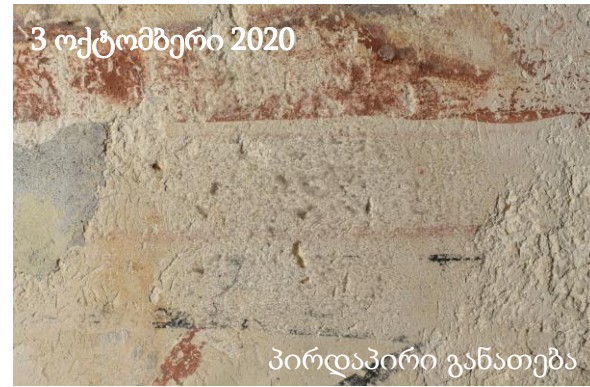
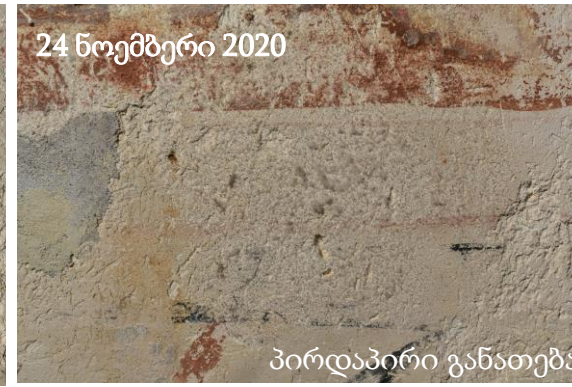
ლოკაცია: ინტერიერი საკურთხეველი

10-11 აგვისტოს გეგმიურ მონიტორინგზე დატალურად შემოწმდა ცოკოლის დასველებული არეები ინტერიერის მხრიდან. ჩრდილოეთის კედლის ინტერიერში დაფიქსირდა შელესილობის შემუქება და ახლად გამოკრისტალეებული მარილის ფაფუკი ფენები.

2021 წლის 10 იანვრის მდგომარეობით ახლადგამოკრისტალეებული მარილების თვალით ხილული მკვეთრი ზრდა არ შეინიშნება.

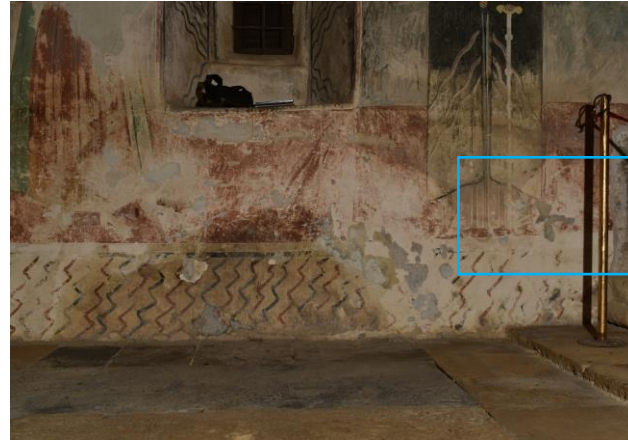
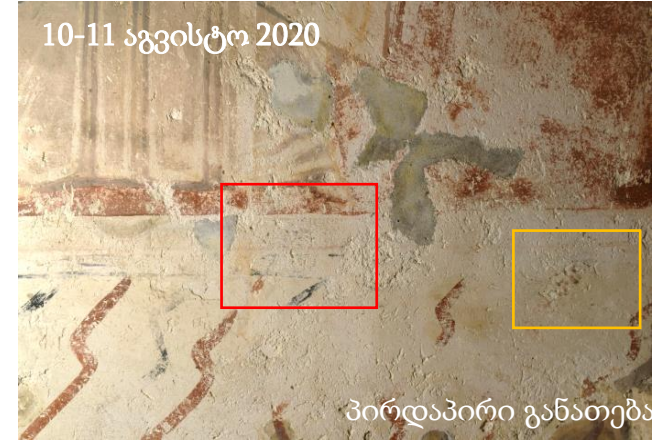
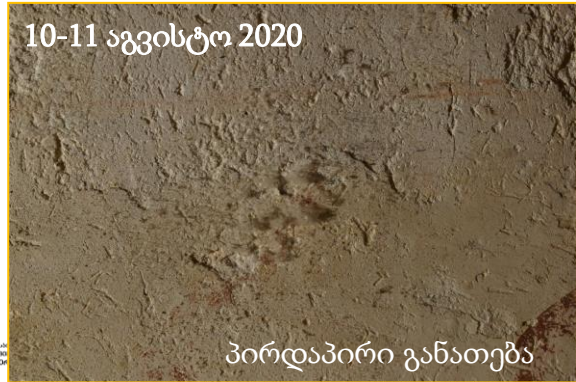
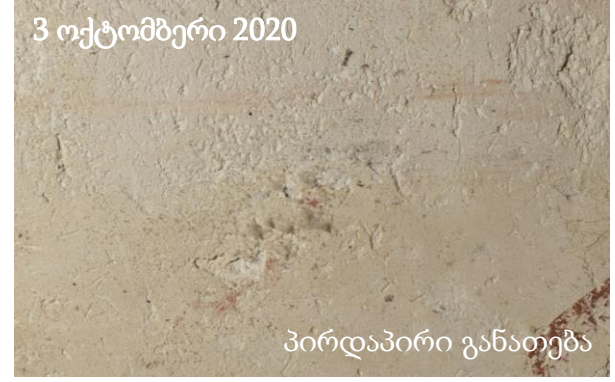
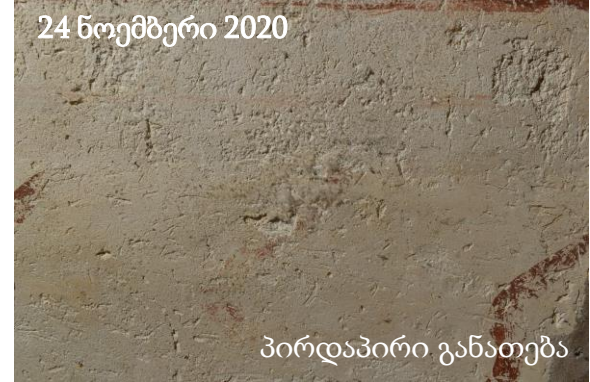
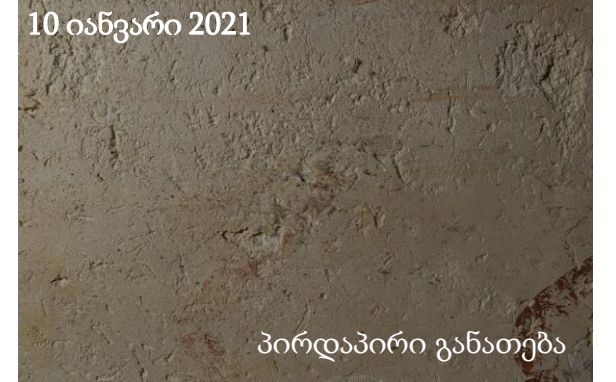
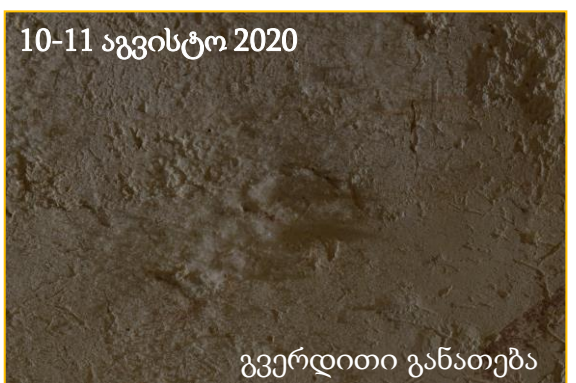
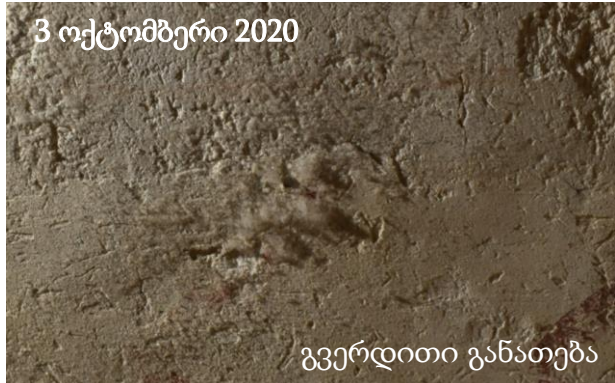
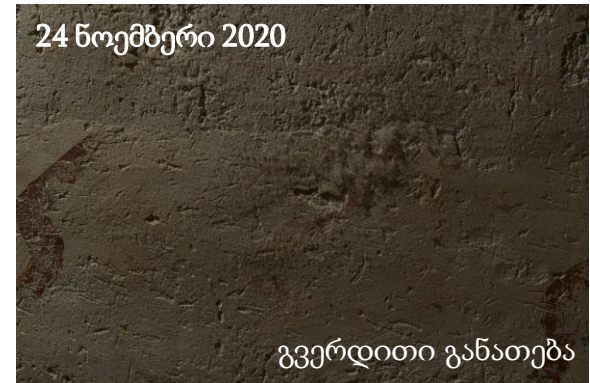
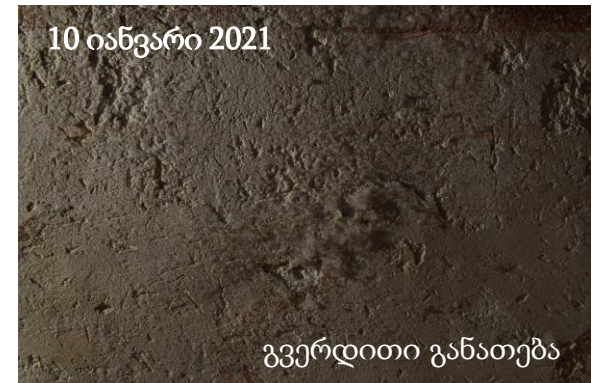
ლოკაცია: *ინტერიერი საკურთხეველი*

10-11 აგვისტოს გეგმიურ მონიტორინგზე დატალურად შემოწმდა ცოკოლის დასველებული არეები ინტერიერის მხრიდან. ჩრდილოეთის კედლის ინტერიერში დაფიქსირდა შელესილობის შემუქება და ახლად გამოკრისტალეებული მარილის ფაფუკი ფენები.

2021 წლის 10 იანვრის მდგომარეობით ახლადგამოკრისტალეებული მარილების თვალით ხილული მკვეთრი ზრდა არ შეინიშნება.

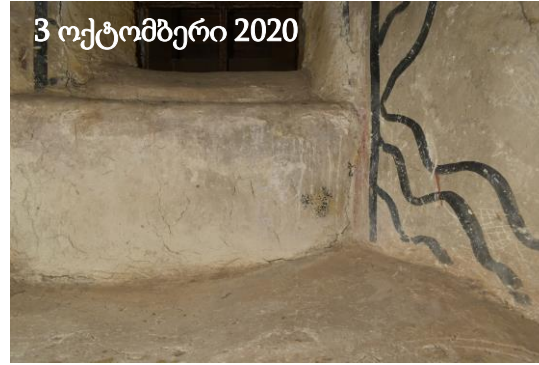
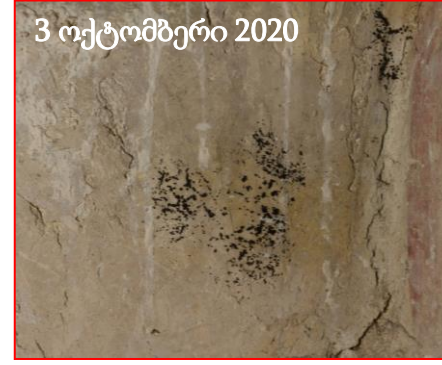
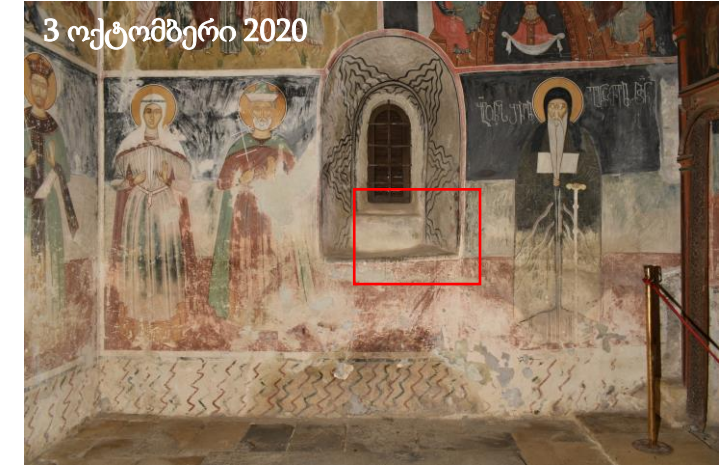
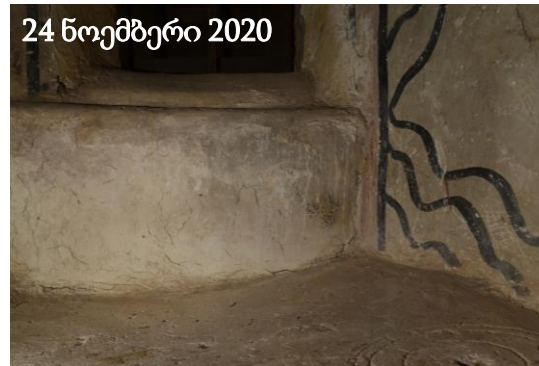
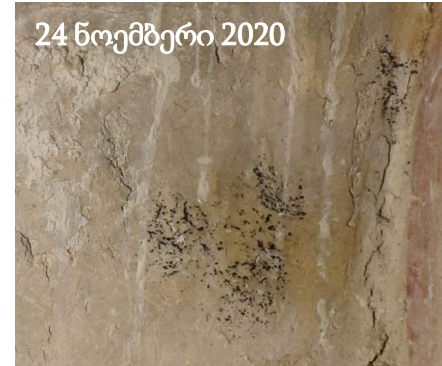
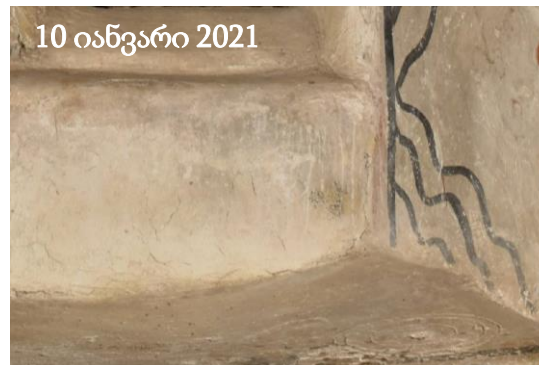
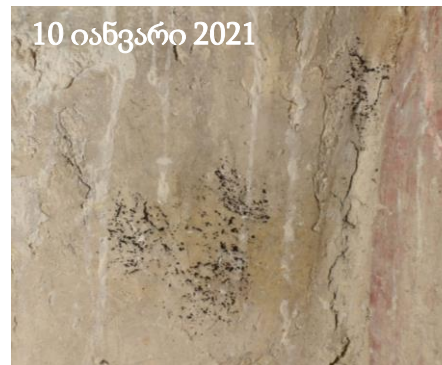
ლოკაცია: ტაძრის ჩრდილო-აღმოსავლეთი ეგვტერის, ჩრდილოეთ სარკმლის ქვედა ნაწილი.

დაზიანების ტიპი:

ბიოლოგიური აქტივობა

3 ოქტომბრის შემდგომ მდგომარეობა არ შეცვლილა.

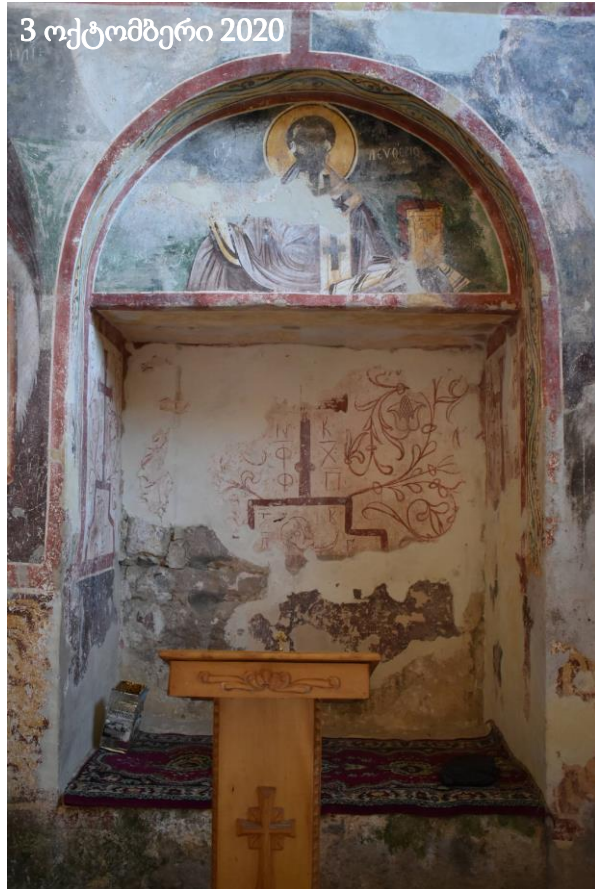
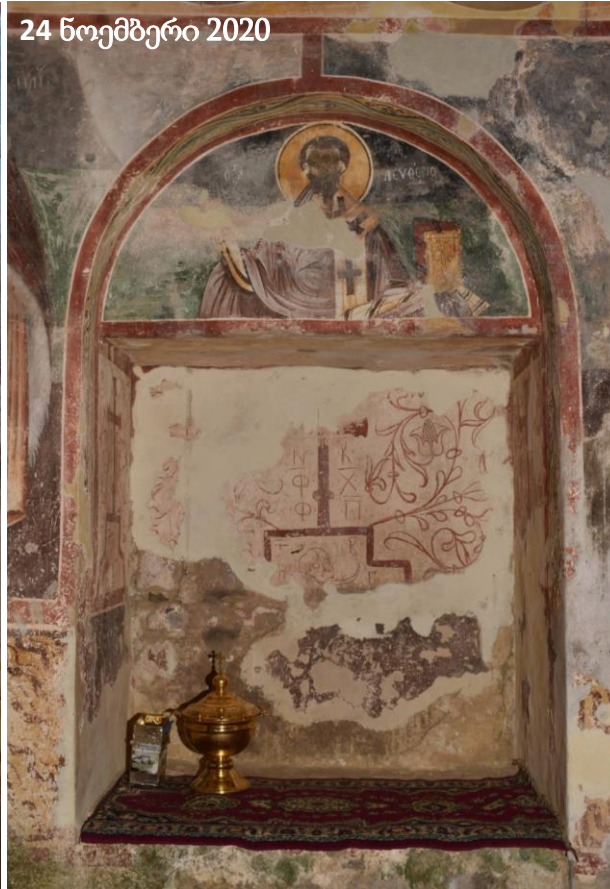
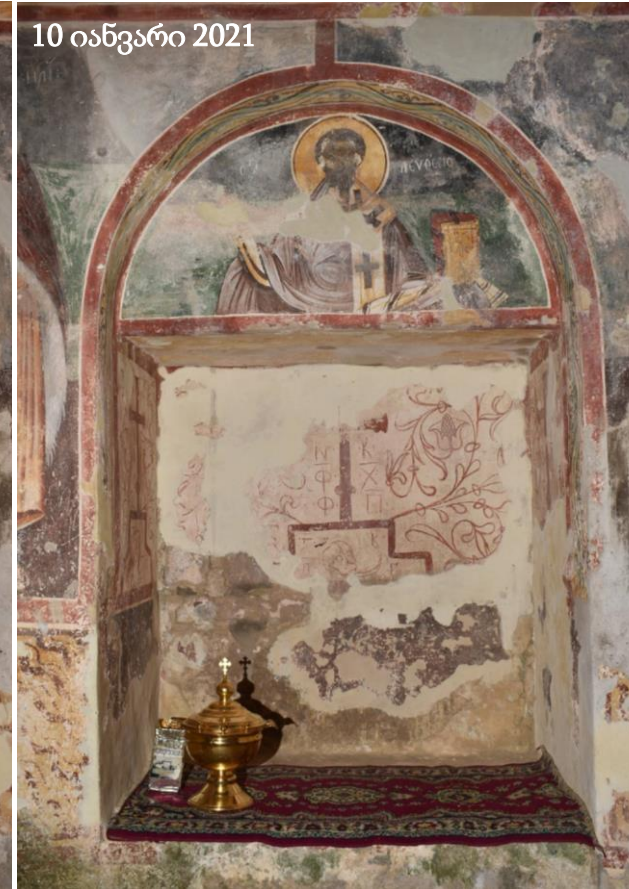
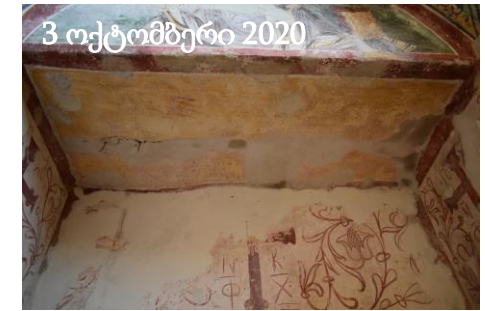
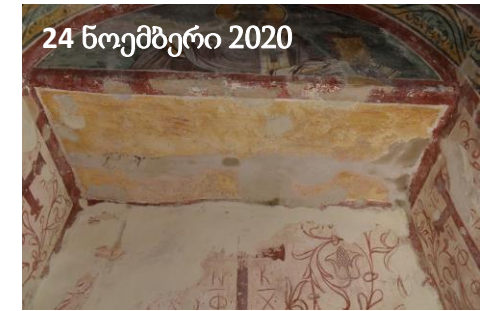
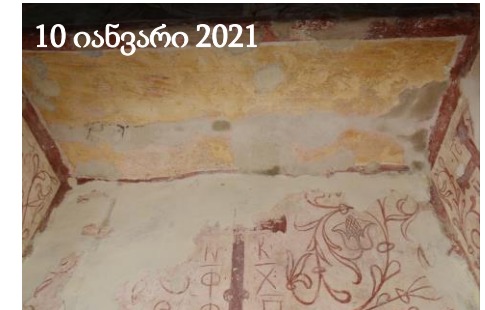
მონიტორინგის დეტალიზების მიზნით გადაწყდა ყველაზე სარისკო მონაკვეთის ახალ მაკრო მონიტორინგის არედ განისაზღვრა. ამისათვის შეირჩა დასავლეთ კედლის ნიშა, რათა მაქსიმალურად გადამოწმდეს ისტორიულ შეკეთებებზე არსებული ლაქის ზრდის აქტიურობის პროცესი.

3 ოქტომბრის, 24 ნოემბრისა და 2021 წლის 10 იანვრის მონიტორინგის მონაცემებით დაზიანების თვალთ ხილული აქტიურობა არ ფიქსირდება.

ჩრდილოეთი კედელი, ნიშის ჭერი, ისტორიული შეკეთება, შემუქებული ლაქები, საიდანაც რამდენიმე წლის წინ წყლის ინფილტრაცია დაფიქსირდა.

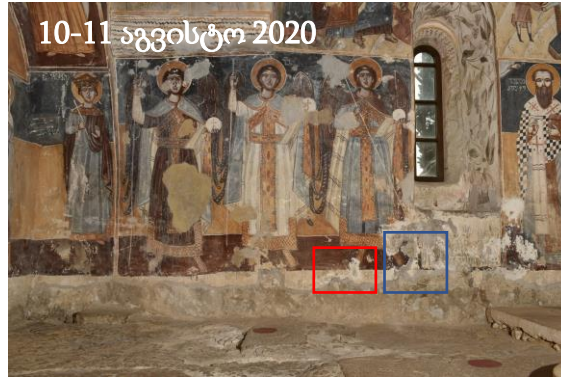
ჩრდილოეთი კედელი

2020 წლის 10-11 აგვისტოს გეგმიურ მონიტორინგზე დატალურად შემოწმდა ცოკოლის დასველებული არეები ინტერიერის მხრიდან. ჩრდილოეთის კედლის ინტერიერში დაფიქსირდა შელესილობისა და შეკეთებების დაზიანებები: დანაკარგი, გაფხვიერება, გამომარილება. 2021 წლის 11 იანვრის მდგომარეობით დაზიანების ცვლილება არ აღინიშნება.

2020 წლის 3 ოქტომბრის მდგომარეობით დაზიანება სტაბილურია

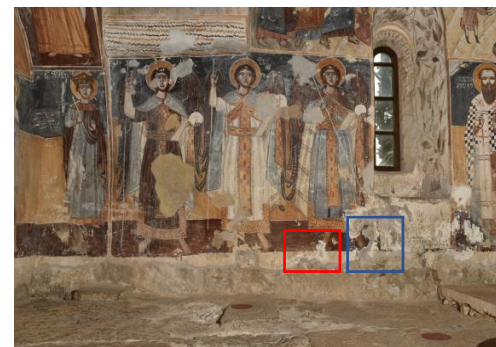
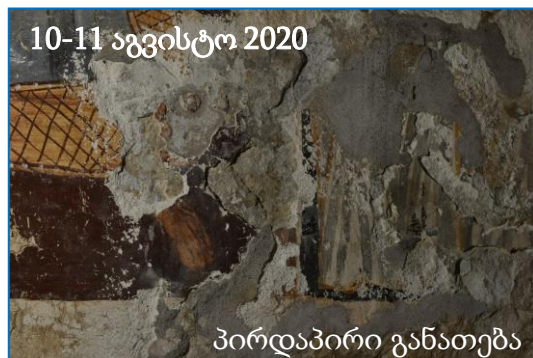
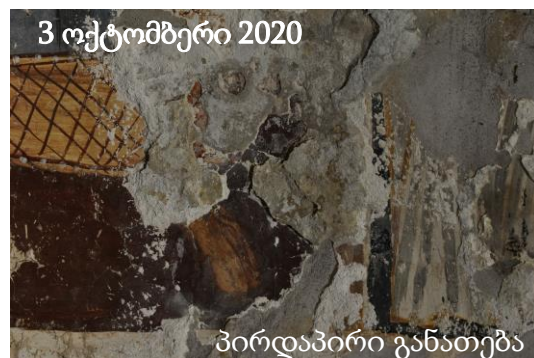
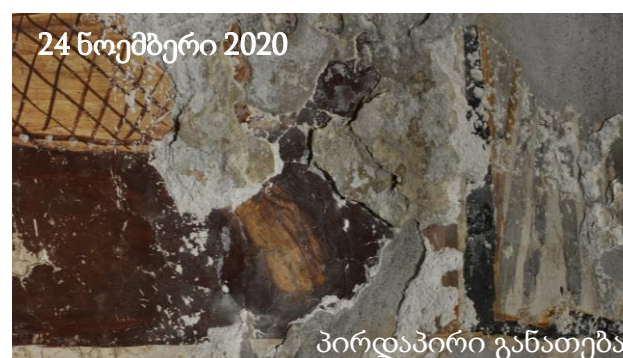
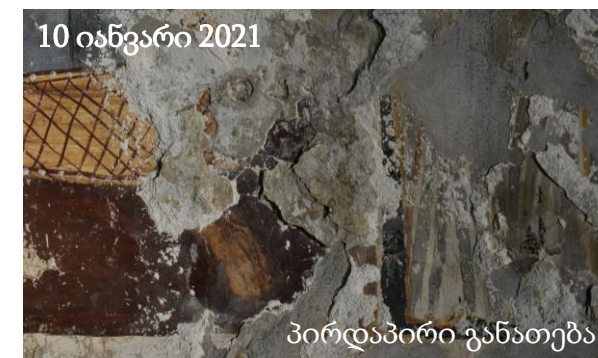
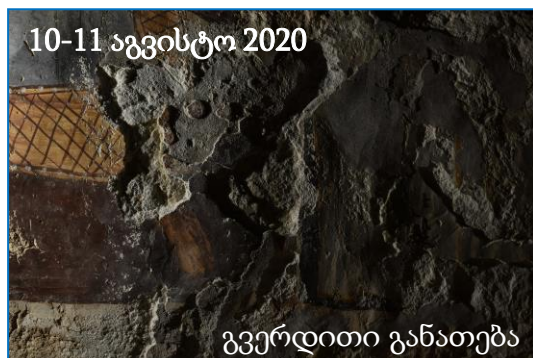
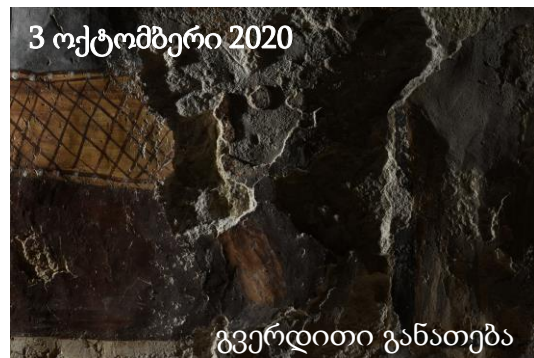
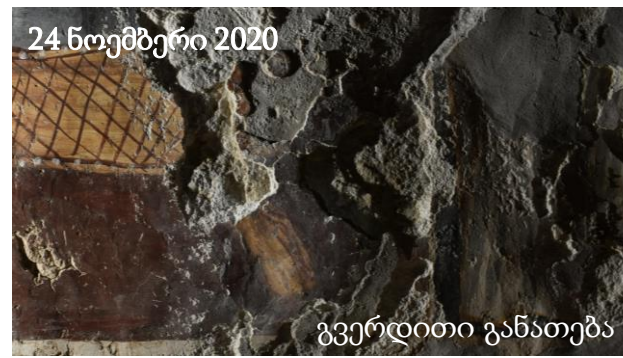
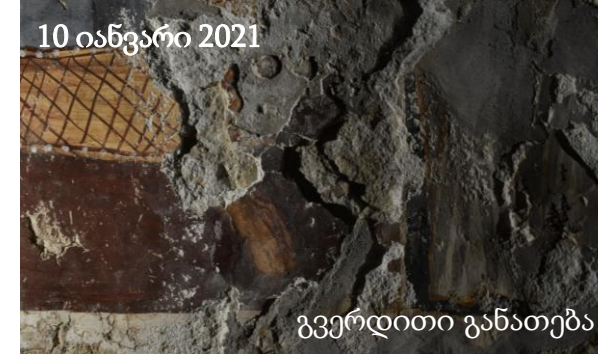
ჩრდილოეთი კედელი

2020 წლის 10-11 აგვისტოს გეგმიურ მონიტორინგზე დატალურად შემოწმდა ცოკოლის დასველებული არეები ინტერიერის მხრიდან. ჩრდილოეთის კედლის ინტერიერში დაფიქსირდა შელესილობისა და შეკეთებების დაზიანებები: დანაკარგი, გაფხვიერება, გამომარილება. 2021 წლის 11 იანვრის მდგომარეობით კედლის მხატვრობის თვალთ ხილული ცვლილება არ ფიქსირდება.

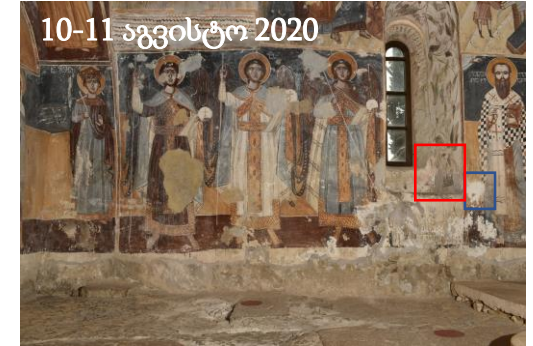
ჩრდილო-დასავლეთი ეკვდერი, ინტერიერი - მონიტორინგი

10-11 აგვისტოს გეგმიურ მონიტორინგზე დატალურად შემოწმდა ჩრდილოეთი კედლის ქვედა მხარე. სარკმელთან დაფიქსირდა შელესილობის დანაკარგი, გაფხვიერება. 2021 წლის 10 იანვრის მდგომარეობით დაზიანების თვალით ხილული ცვლილება არ ფიქსირდება.
