საქართველოს კულტურული მემკვიდრეობის დაცვის ეროვნული სააგენტოს სამუშაო
ჯგუფის მივლინება მსოფლიო მემკვიდრეობის ძეგლზე „გელათის მონასტერი“

10-11 იანვარი, 2021 წელი

გეგმიური მონიტორინგის ანგარიში

საქართველოს კულტურული
მემკვიდრეობის დაცვის
ეროვნული სააგენტო

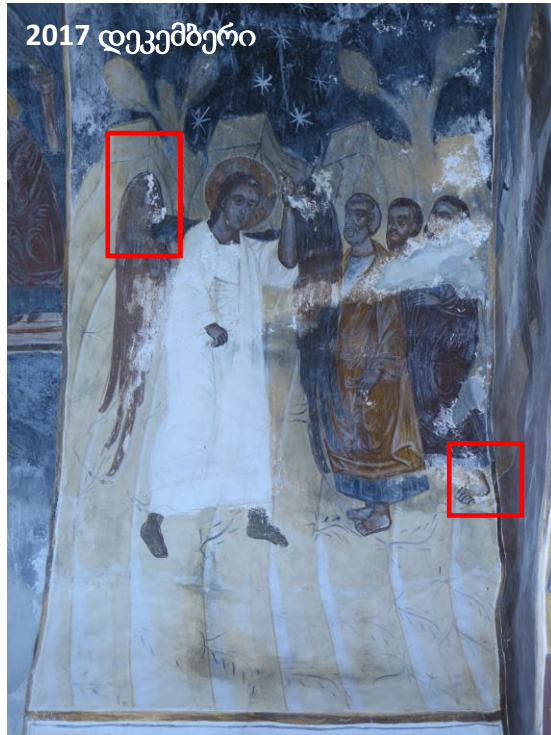
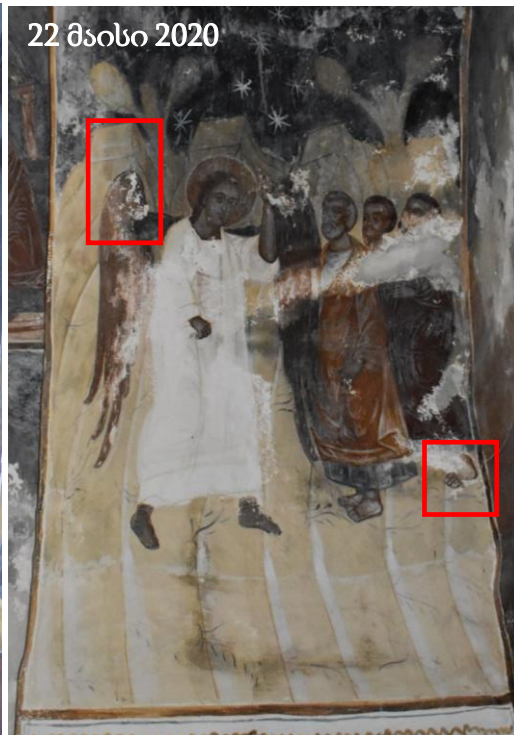
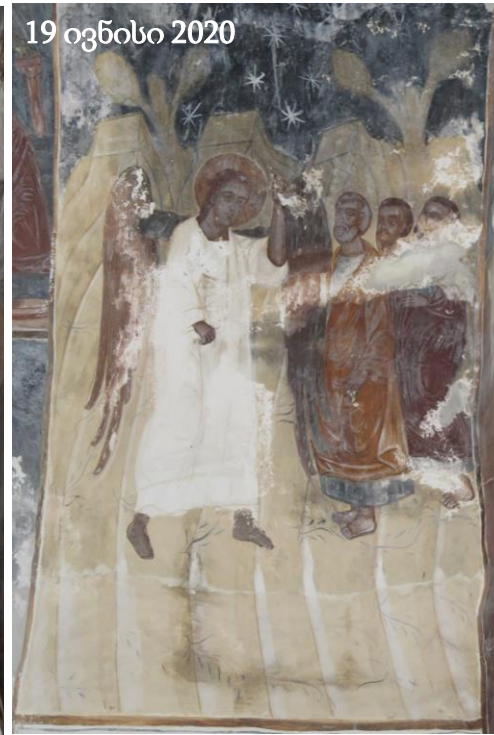
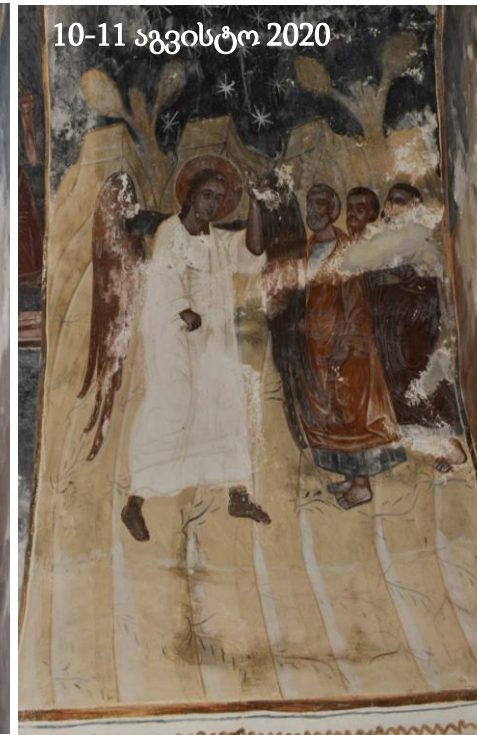
ლოკაცია: ინტერიერი სამხრეთი კედლის დასავლეთი ნაწილის კამარა

კომენტარი: 2017 წლისა და 2020 წლის 22 მაისის შედარებითმა ანალიზმა და მდგომარეობის ადგილზე ნახვამ გამოავლინა თვალით ხილული ცვლილება. 22 მაისის მერე კედლის მხატვრობის დაზიანების გაუარესება ვერ დაფიქსირდა.

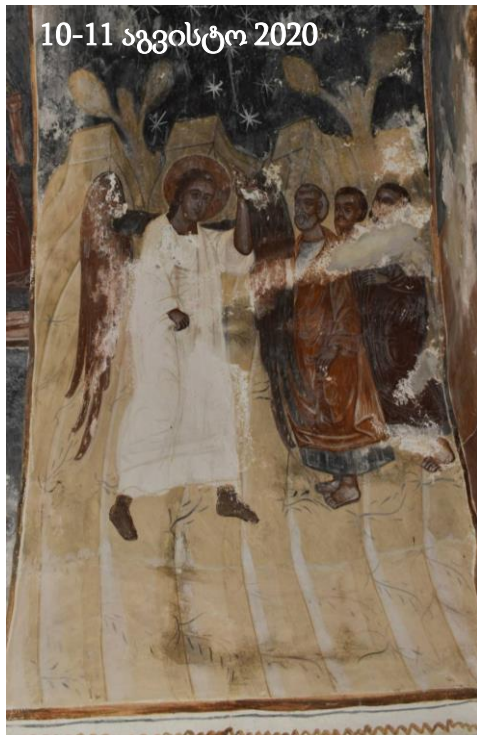
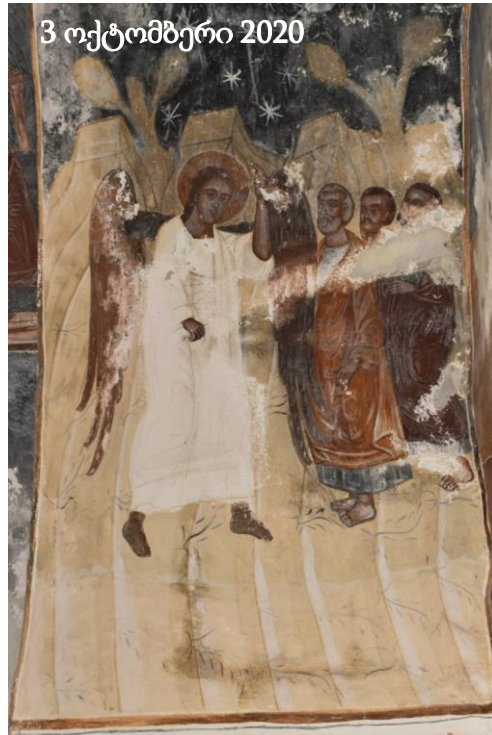
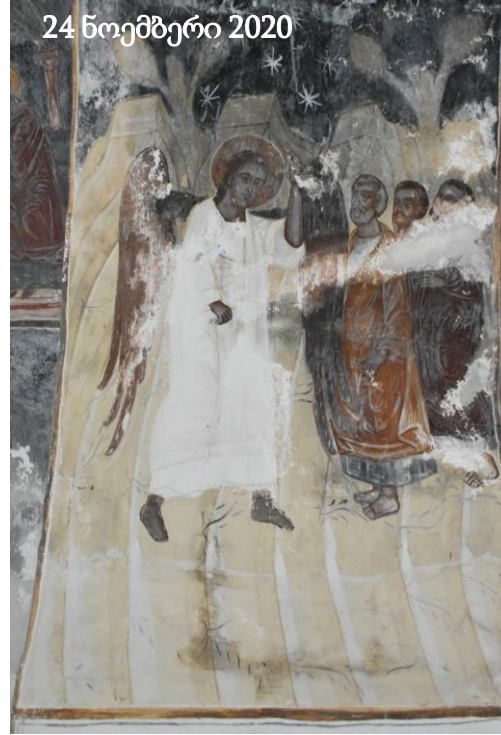
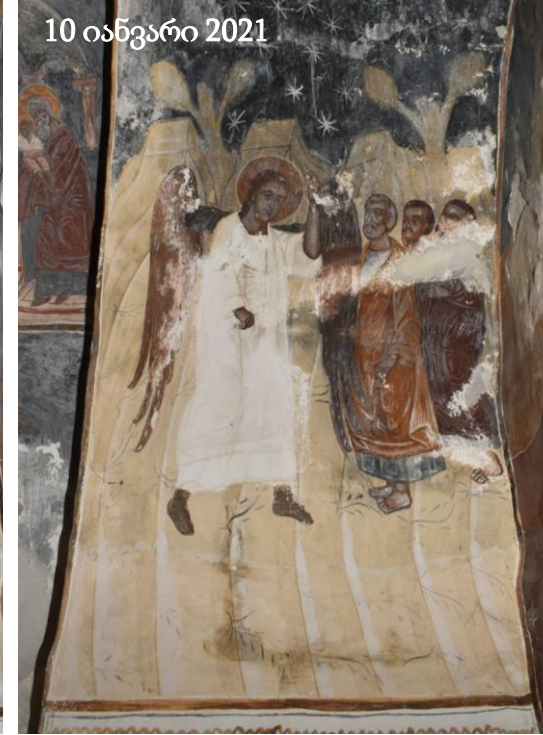
ლოკაცია: ინტერიერი სამხრეთი კედლის დასავლეთი ნაწილის კამარა

კომენტარი: 2017 წლისა და 2020 წლის 22 მაისის შედარებითმა ანალიზმა და მდგომარეობის ადგილზე ნახვამ გამოავლინა თვალით ხილული ცვლილება. 22 მაისის მერე კედლის მხატვრობის დაზიანების გაუარესება ვერ დაფიქსირდა.

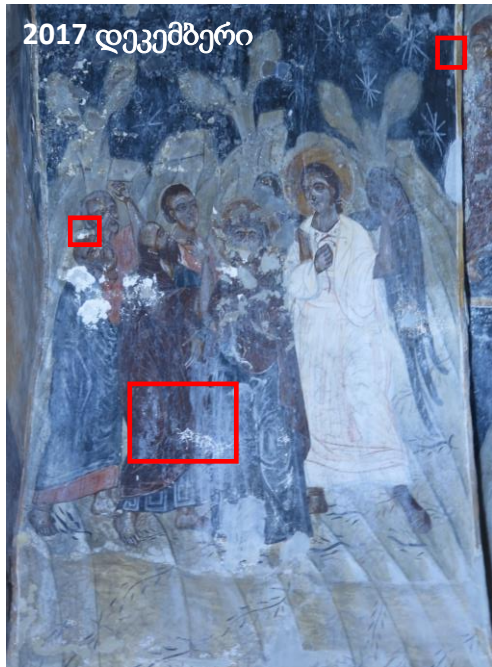
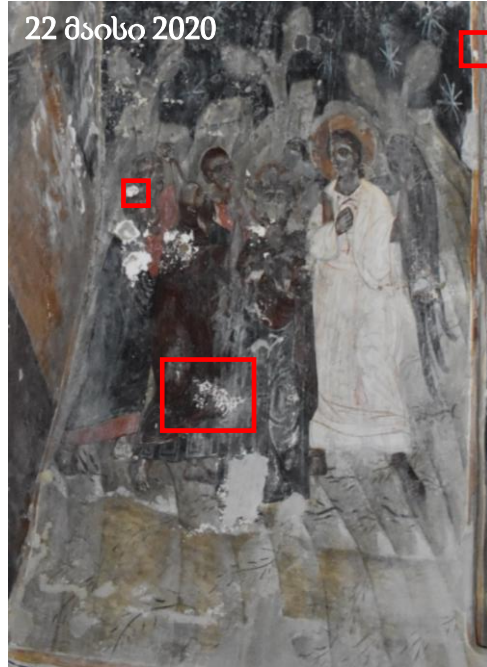
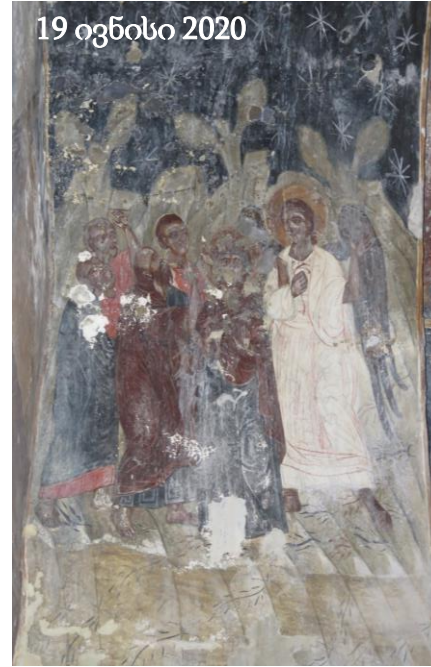
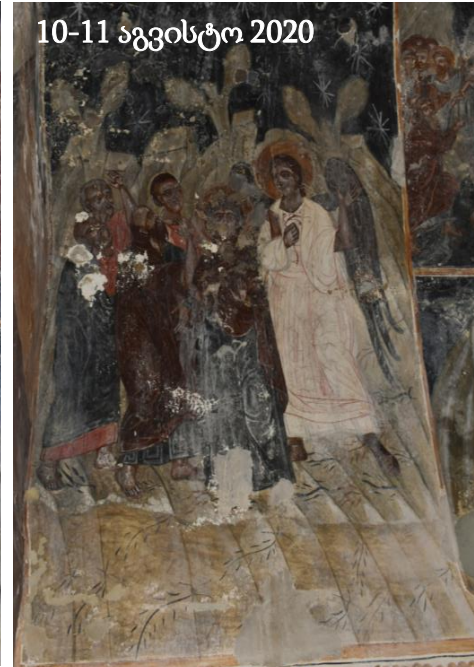
ლოკაცია: ინტერიერი ჩრდილოეთი კედლის დასავლეთი ნაწილის კამარა

კომენტარი: 2017 წლისა და 2020 წლის 22 მაისის შედარებითა ანალიზმა და მდგომარეობის ადგილზე ნახვამ გამოავლინა თვალით ხილული ცვლილება. 22 მაისის მერე კედლის მხატვრობის დაზიანების გაუარესება ვერ დაფიქსირდა.

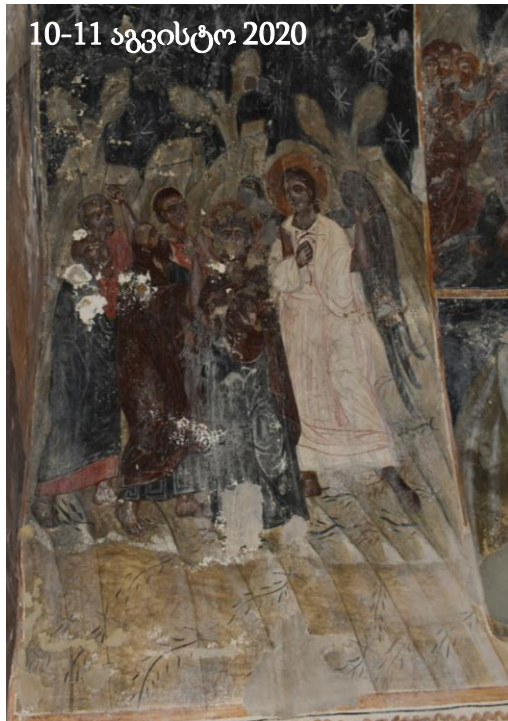
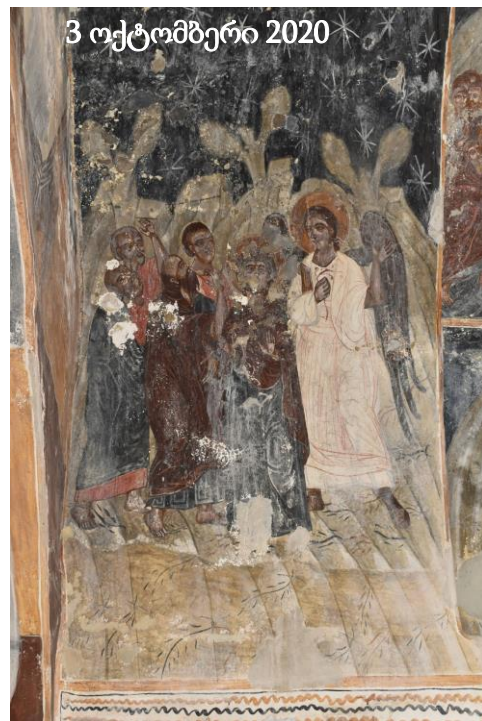
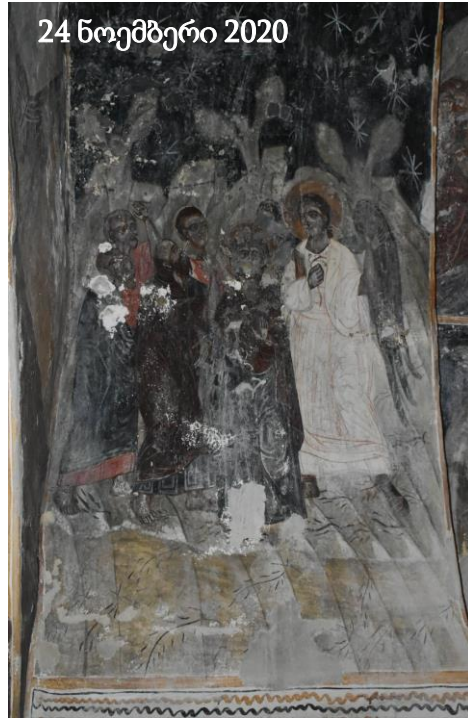
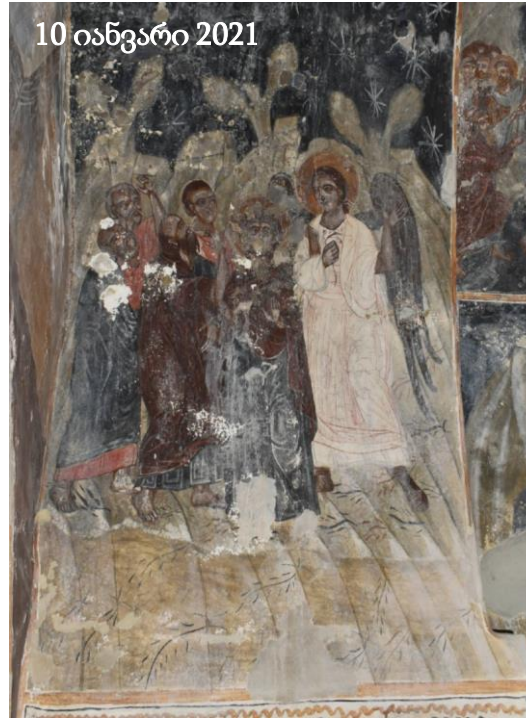
ლოკაცია: ინტერიერი ჩრდილოეთი კედლის დასავლეთი ნაწილის კამარა

კომენტარი: 2017 წლისა და 2020 წლის 22 მაისის შედარებითმა ანალიზმა და მდგომარეობის ადგილზე ნახვამ გამოავლინა თვალით ხილული ცვლილება. 22 მაისის მერე კედლის მხატვრობის დაზიანების გაუარესება ვერ დაფიქსირდა.

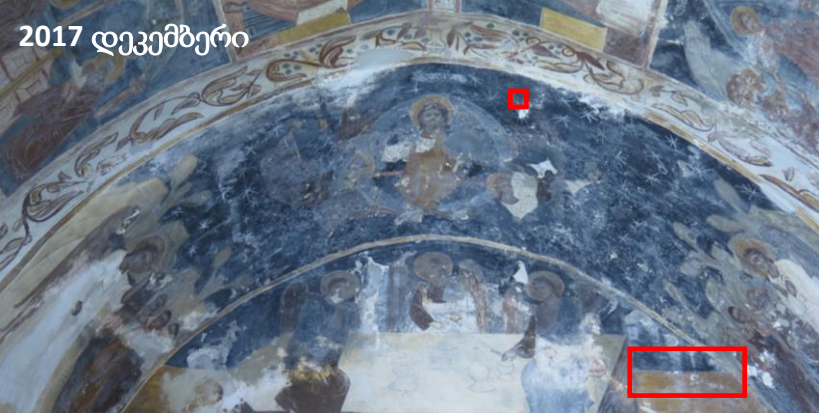
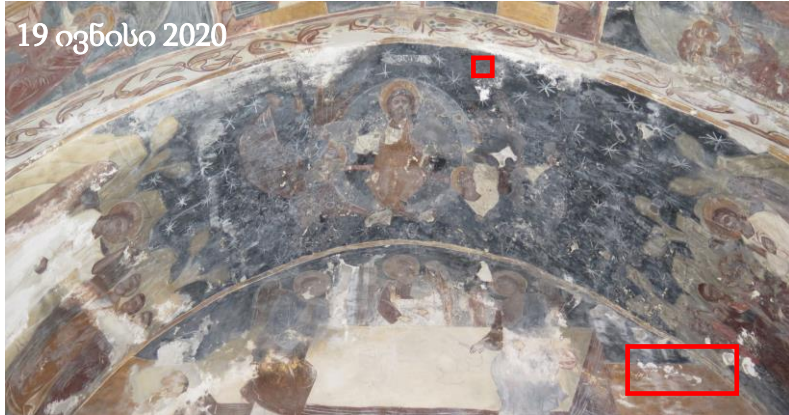
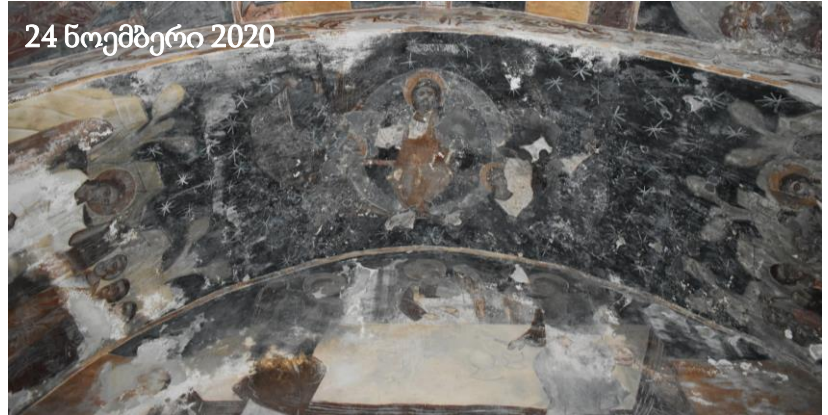
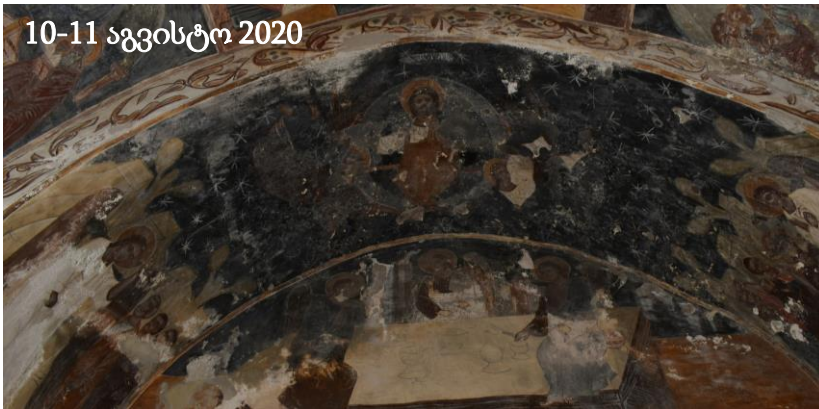
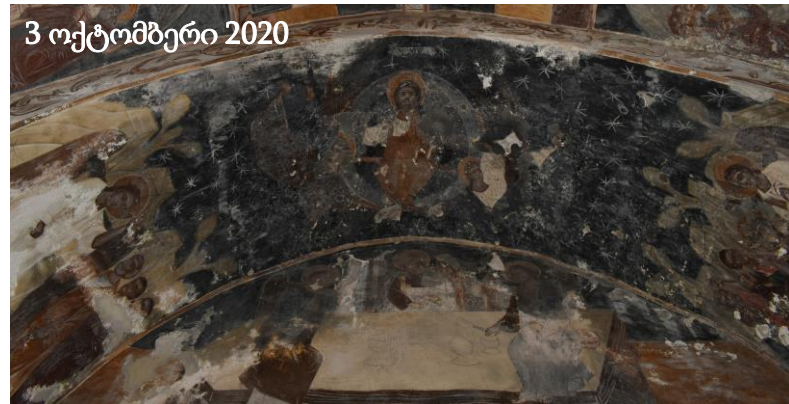
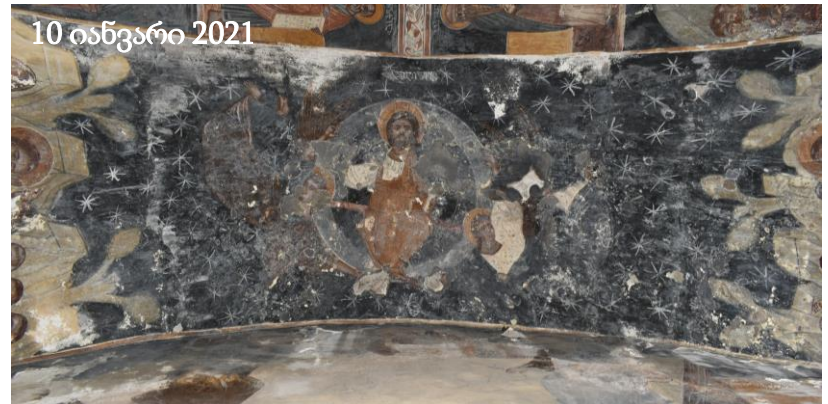
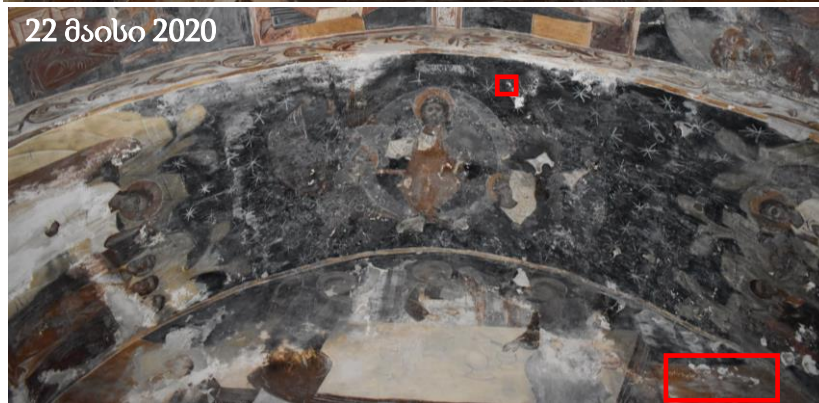
ლოკაცია: ინტერიერი დასავლეთი ნაწილის კამარა

კომენტარი: 2017 წლისა და 2020 წლის 22 მაისის შედარებითა ანალიზმა და მდგომარეობის ადგილზე ნახვამ გამოავლინა თვალთ ხილული ცვლილება. 22 მაისის მერე დაზიანების გაუარესება არ ფიქსირდება.

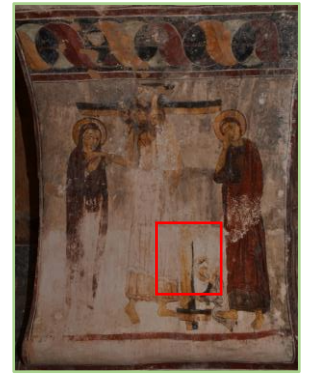
ლოკაცია: სამხრეთი კედლის ზედა რეგისტრი, დასავლეთი ნაწილი (1. ქრისტეს ფიგურის ქვედა ნაწილი)

დაზიანების ტიპი: გამომარილება და მასთან დაკავშირებული ორიგინალი მასალის დეგრადაცია

გამომარილების ტიპი: ნაფიფქი - ფაფუკი მასა, რომელიც ახლად გამომარილებულია. მარილის კრისტალიზაციის ციკლისგან გამოწვეული ორიგინალი მასალის დაზიანება მოიცავს ფერის ფენისა და შელესილობის დანაკარგს, აქერცვლასა და გაფხვიერებას.

დაზიანების აქტიურობა: აქტიურია

18 ივნისისა და 11 აგვისტოს მონიტორინგის შედარებით ანალიზმა ცხადყო **დაზიანების აქტიურობა**. ფერის ფენის დანაკარგი და აქერცვლა დაზიანების მიმდინარე პროცესია.

3 ოქტომბერს თვალთ ხილული ცვლილება არ შეინიშნება.

24 ნოემბერს ფერწერული ფენის **მდგომარეობა გაუარსედა** (ადჰიზიური კავშირის დაკარგვა შელესილობასა და ფერწერულ ფენას შორის).

10 იანვარს თვალთ ხილული ცვლილება არ შეინიშნება.

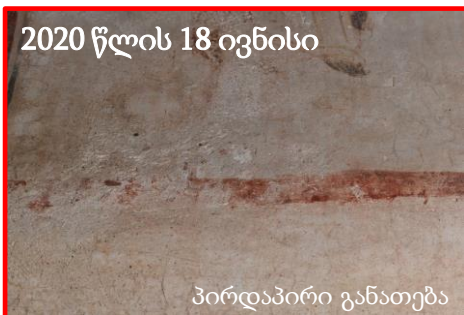
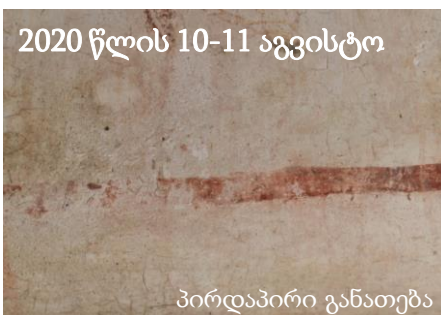
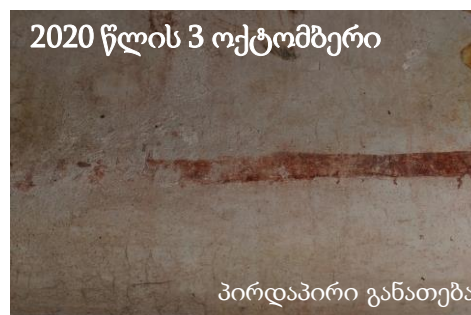
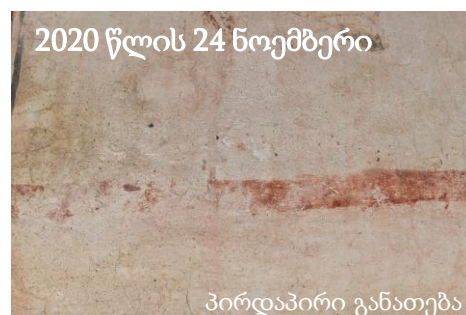
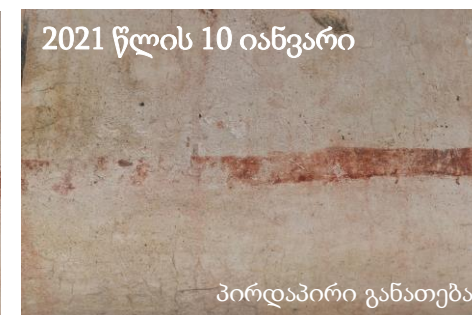
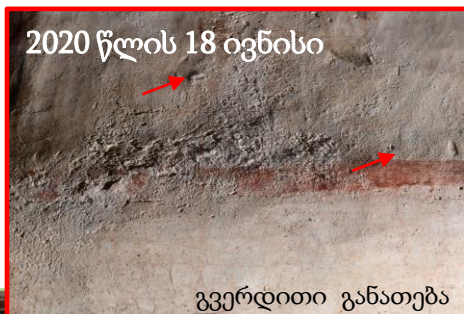
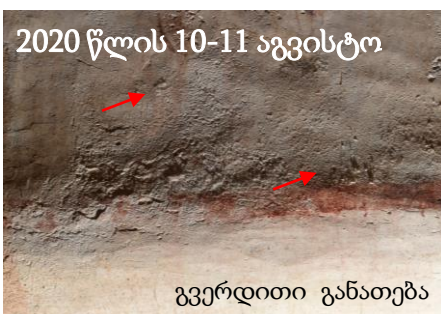
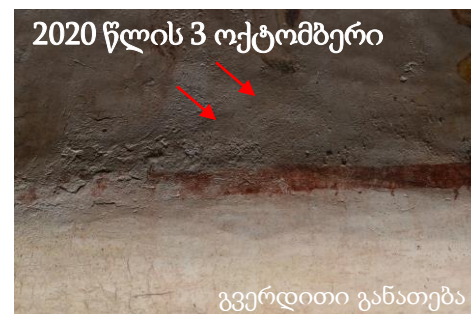
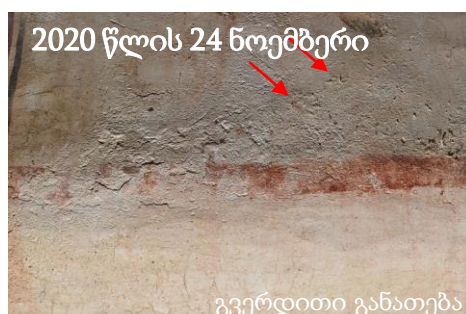
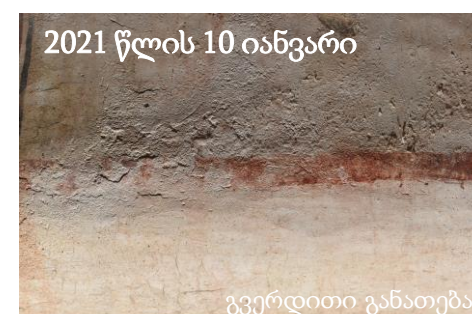
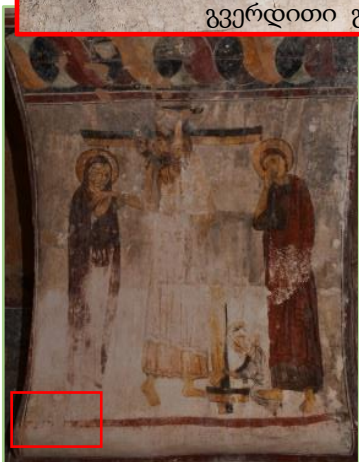
ლოკაცია: სამხრეთი კედლის ზედა რეგისტრი, დასავლეთი ნაწილი (2. სკენის მარცხენა ქვედა ნაწილი რეგისტრის ხაზთან)

დაზიანების აქტიურობა: აქტიურია

18 ივნისისა და 11 აგვისტოს მონიტორინგის შედარებით ანალიზმა ცხადყო **დაზიანების აქტიურობა**. ჩნდება ახლადგამოკრისტალეული მარილები, რომლებიც 18 ივნისს არ ფიქსირდებოდა.

3 ოქტომბერს თვალით ხილული ცვლილება არ შეინიშნება.

24 ნოემბერს ფერწერული ფენის **მდგომარეობა გაუარსდა** (ადჰიზიური კავშირის დაკარგვა შელესილობასა და ფერწერულ ფენას შორის).

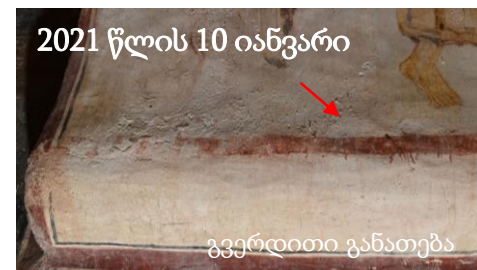
10 იანვარს დაფიქსირდა ახალი გამომარილება.

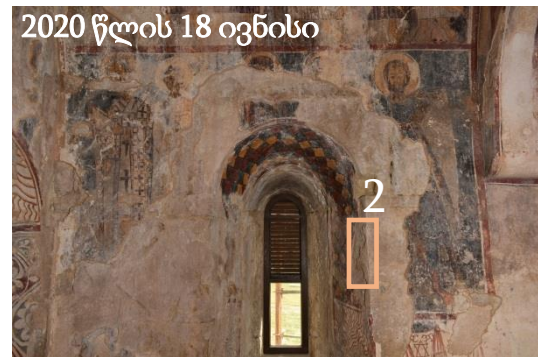
გამომარილების ტიპი: გამომარილების რამდენიმე მილიმეტრიანი ფენა, რომელიც ფერწერული ფენის ქვეშაა მოქცეული. მარტილი კრისტალიზაციის ციკლისგან გამოწვეული ორიგინალი მასალის დაზიანება მოიცავს ფერის ფენასა და შელესილობის ფენას შორის ადჰიზიური კავშირის დაკარგვას/აქერცვლას.

დაზიანების აქტიურობა: არ არის აქტიური

2020 წლის 24 ნოემბერი დაზიანების ცვლილება არ ფიქსირდება.

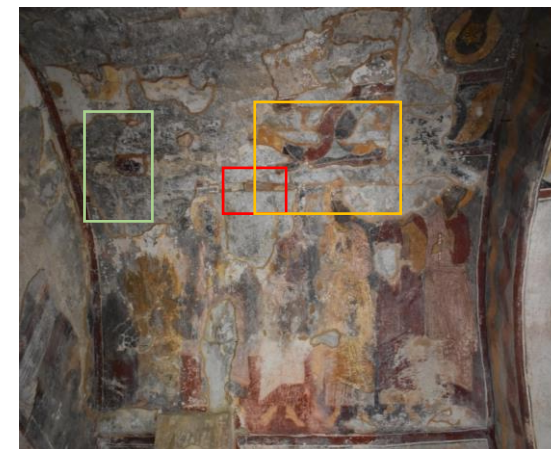
2020 წლის 18 ივნისი

დაზიანების ტიპი: წინა პერიოდის სარესტავრაციო ჩარევის (შეესებისა და ქიმების) დაზიანება: ბზარი, განშრევა

2021 წლის 11 იანვრის მდგომარეობით შეინიშნება შეკეთების ფერის გაღიავება (სავარაუდო შრობის პროცესი).

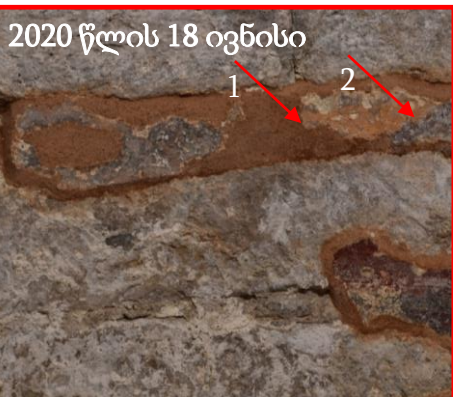
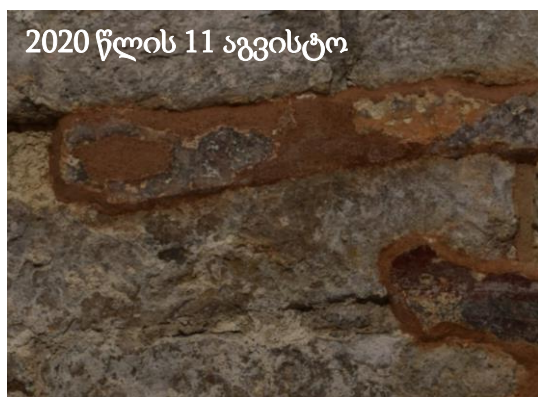
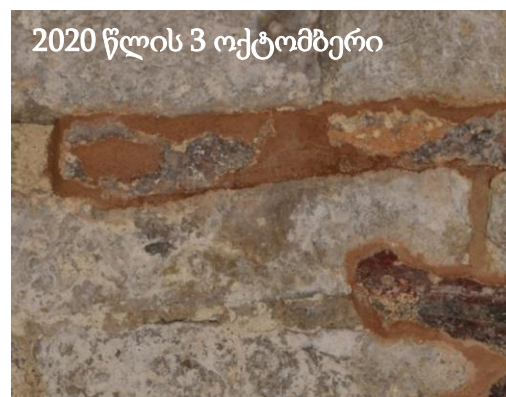
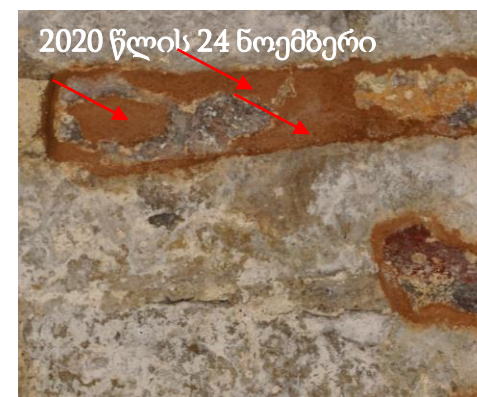
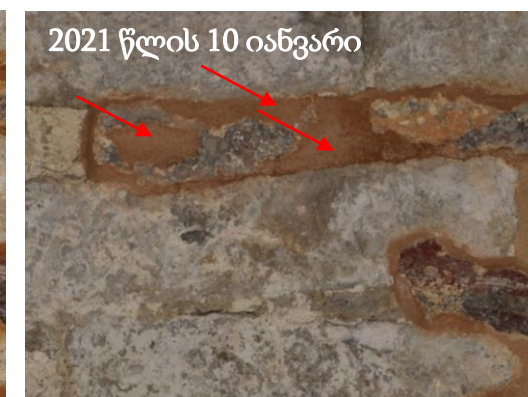
ქვემოთ მოცემულ ფოტოზე მუქი შეფერილობის ქიმისა და შევსების გარჩევა ადვილად შეიძლება. შემუქებულ/ტენისშემცველი შეკეთებები მოყავისფრო შეფერილობისაა (1), მაშინ როდესაც დაუზიანებელი შეკეთებები მოვარდისფრო შეფერილობის (2).

შეინიშნება შევსების ფერის სახეცვლა- გაღიავება (სავარაუდო შრობის პროცესი).

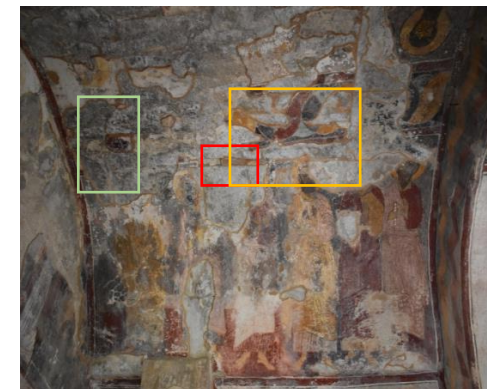
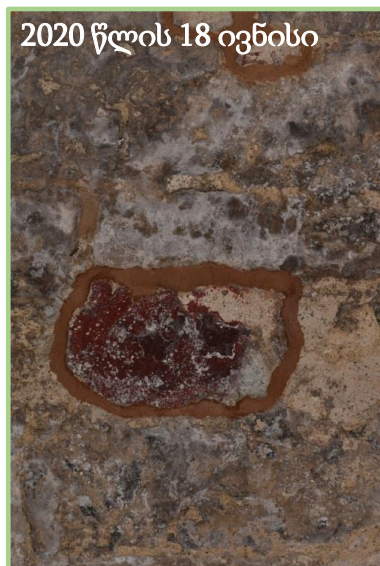
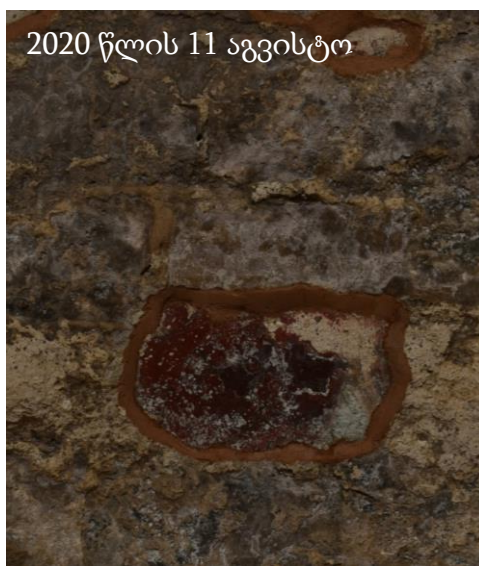
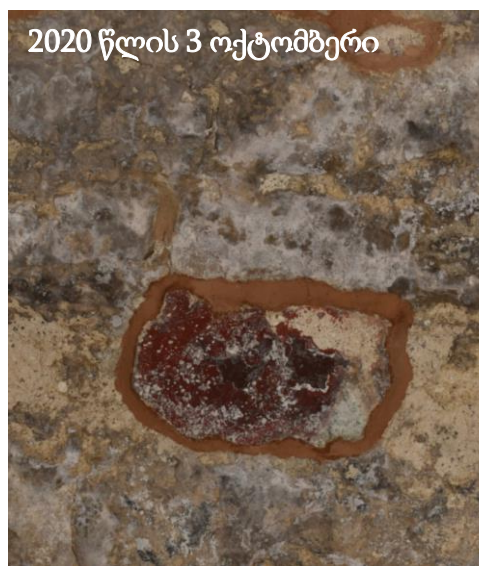
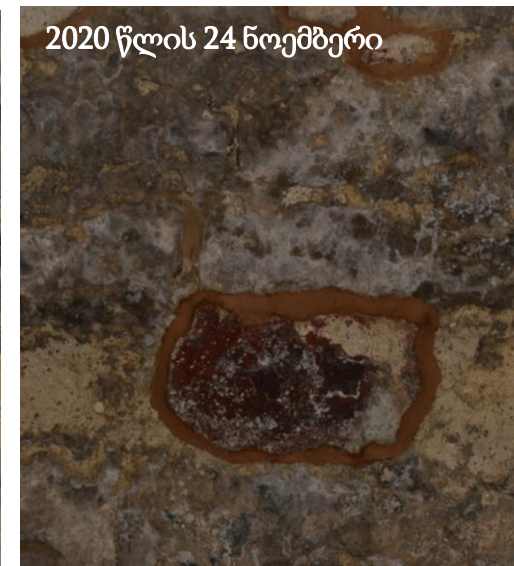
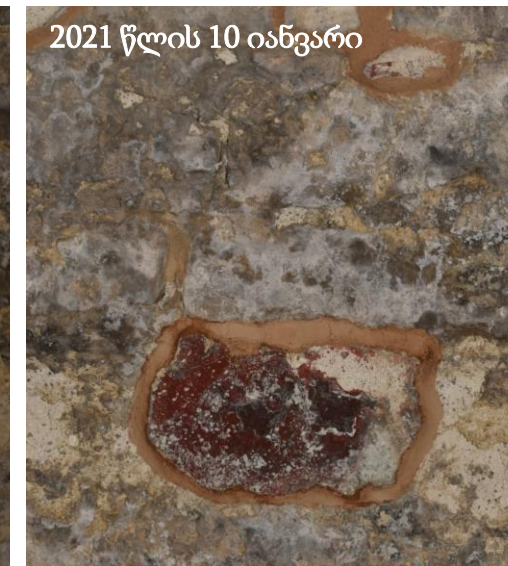
2020 წლის 18 ივნისი

2021 წლის 11 იანვრის მდგომარეობით შეინიშნება შეკეთების ფერის გაღიაება (სავარაუდო შრობის პროცესი).

შეინიშნება შევსების ფერის სახეცვლა-გაღიაება (სავარაუდო შრობის პროცესი).

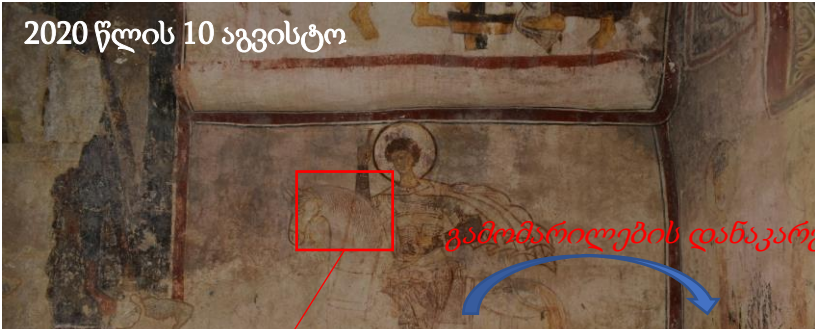
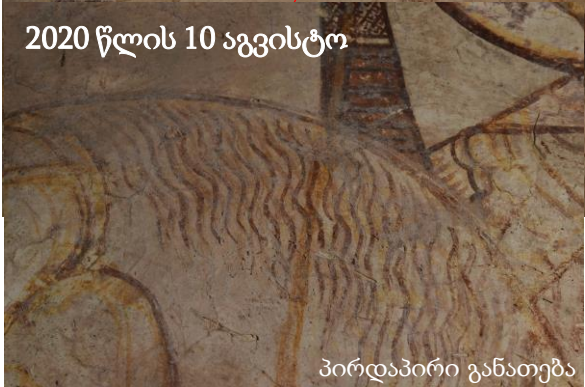
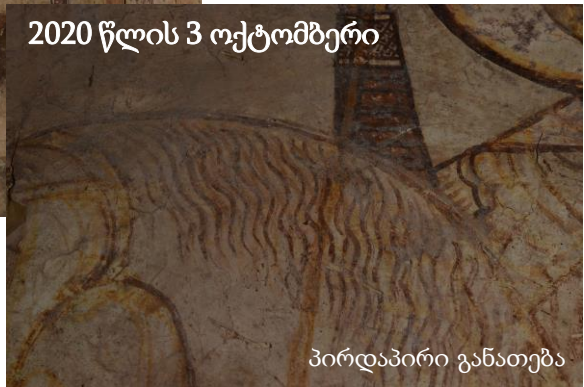
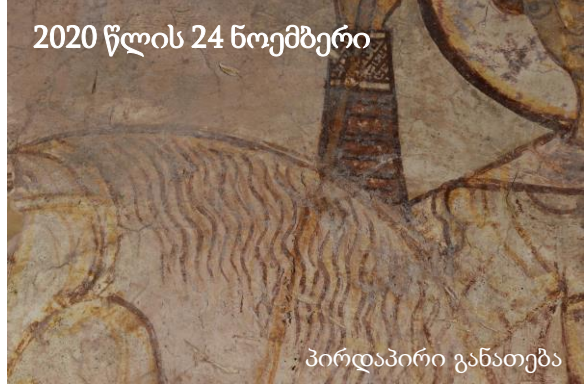
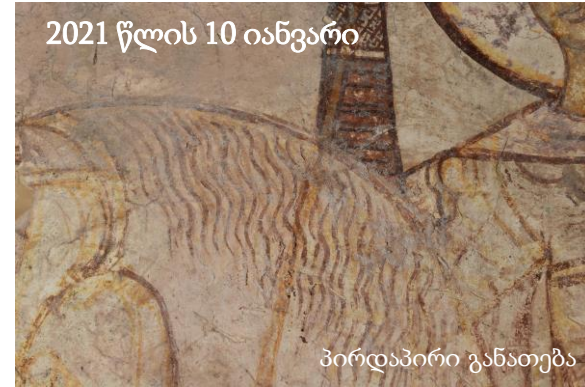
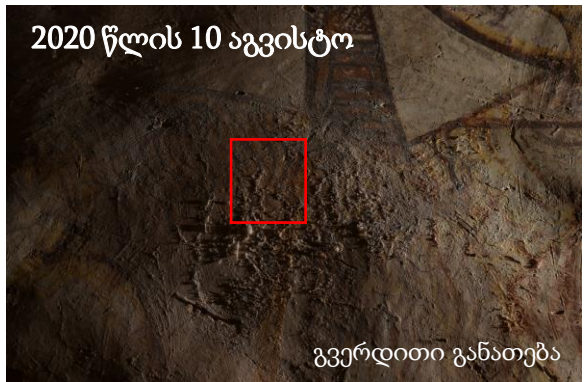
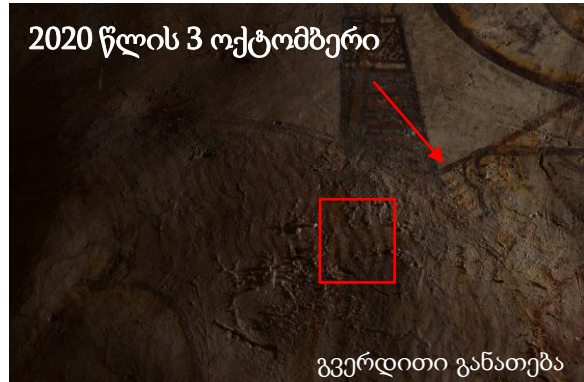
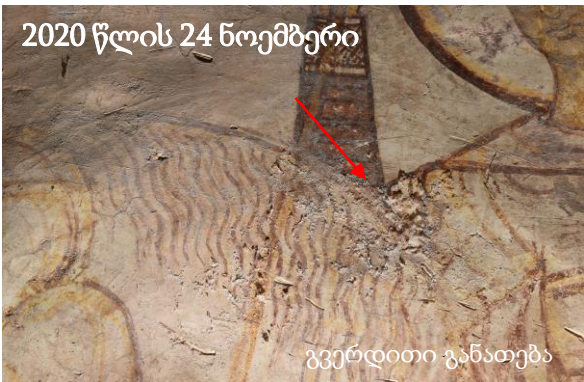
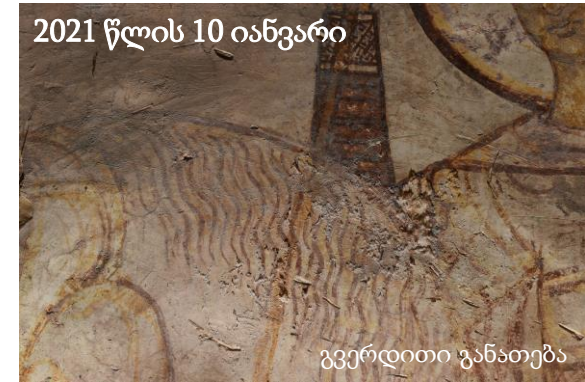
ლოკაცია: სამხრეთი კედელი, დასავლეთი სვეტა, ქვედა რეგისტრი

დაზიანების ტიპი: გამომარილება და შეკეთების ფერის სახეცვლა

გამომარილების ტიპი: კომბინირებული (ნაფიფქი და მყარი კრისტალური მასა)

ფასადზე არსებულ სველ არეებს (წვიმის დროს ნათლად აღიქმება) ინტერიერის მხრიდან გამომარილების დაზიანება აღენიშნება.

2020 წლის 24 ნოემბრის მდგომარეობით ფიქსირდება გამომარილება და ფერწერის ახალი დაზიანება.

2021 წლის 10 იანვრის მდგომარეობით კედლის მხატვრობის თვალით ხილული ცვლილება არ შეინიშნება, თუმცა ადგილი აქტიური დაზიანების მქონეა.

გამომარილების დანაკარგი

ახალი გამომარილება

ცვლილება არ შეინიშნება

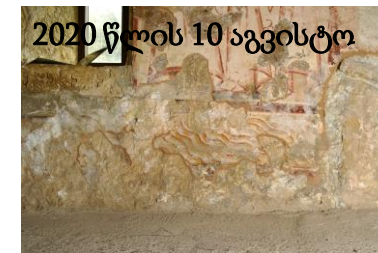
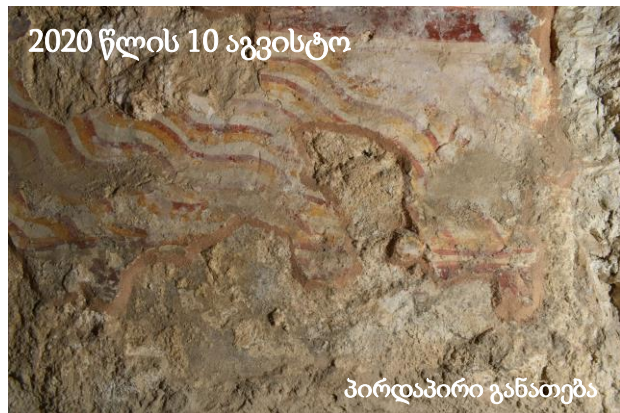
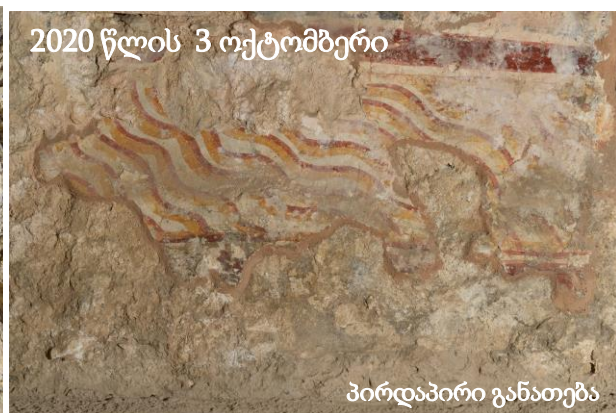
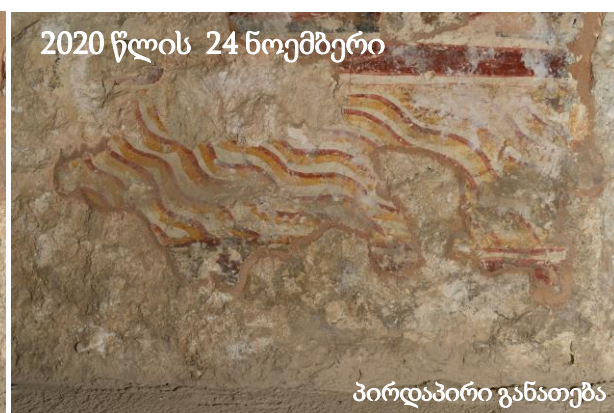
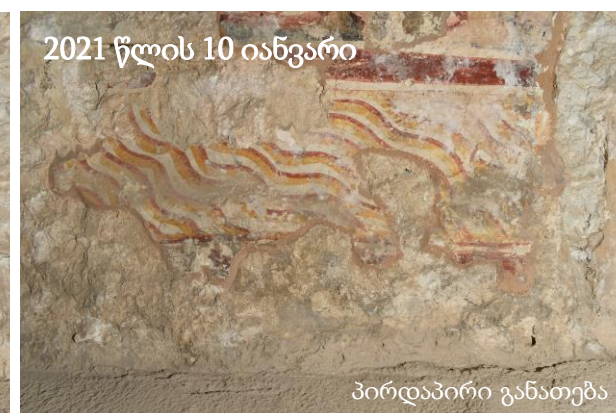
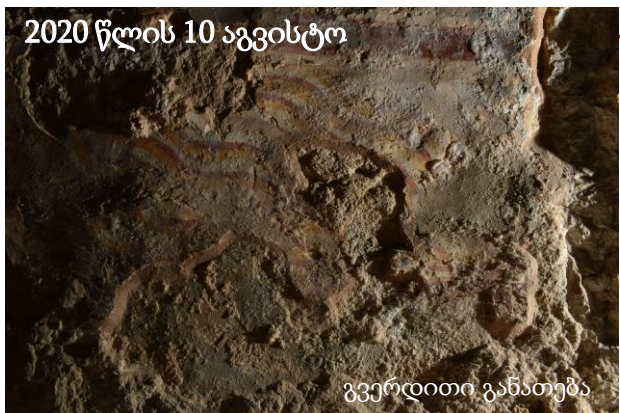
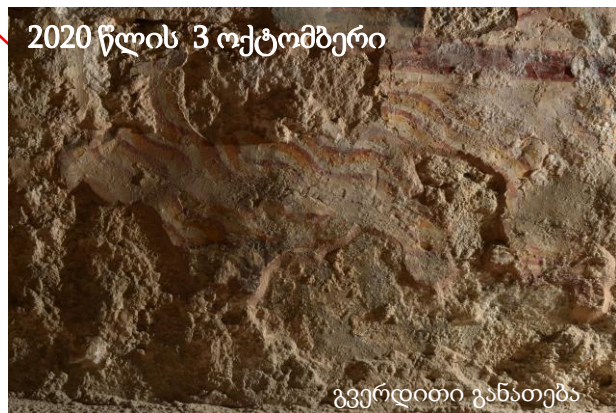
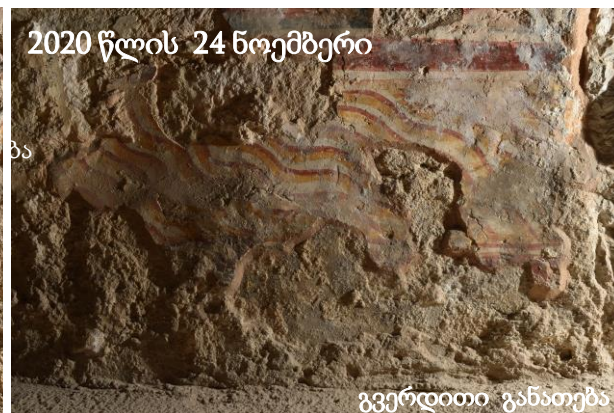
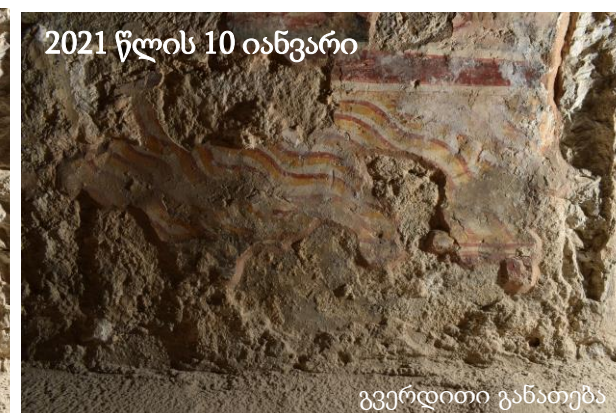
ლოკაცია: სამხრეთი კედელი, ქვედა რეგისტრი

დაზიანების ტიპი: გამომარილება

2021 წლის 10 იანვრის მდგომარეობით კედლის მხატვრობის დაზიანების თვალთ ხილული ცვლილება არ ფიქსირდება.

ცვლილება არ ფიქსირდება

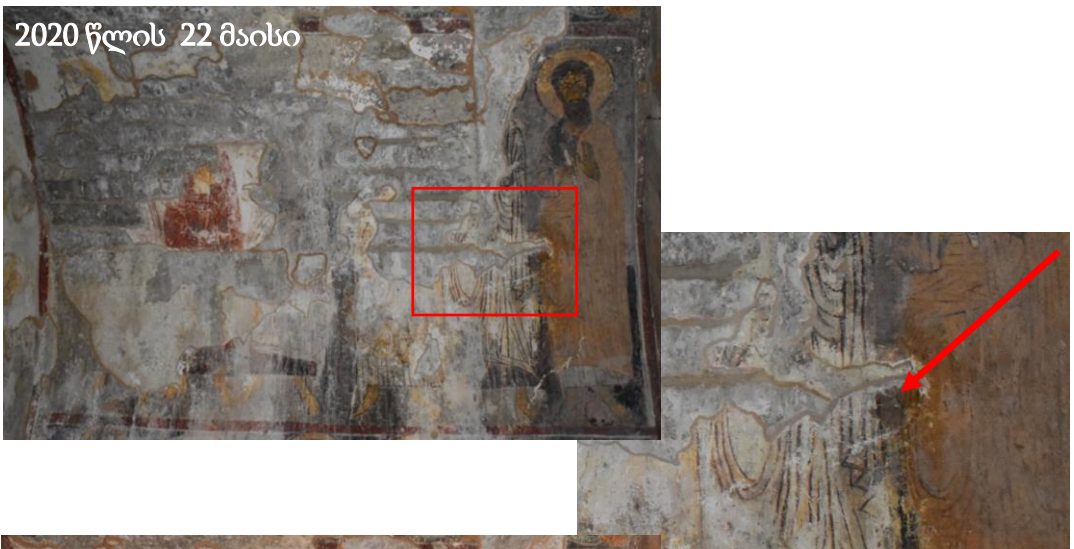
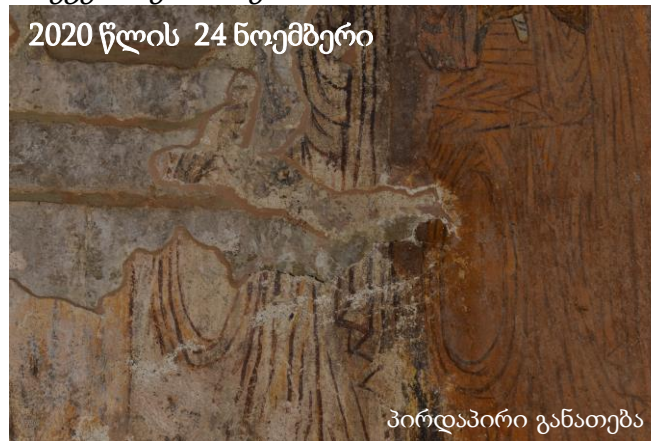
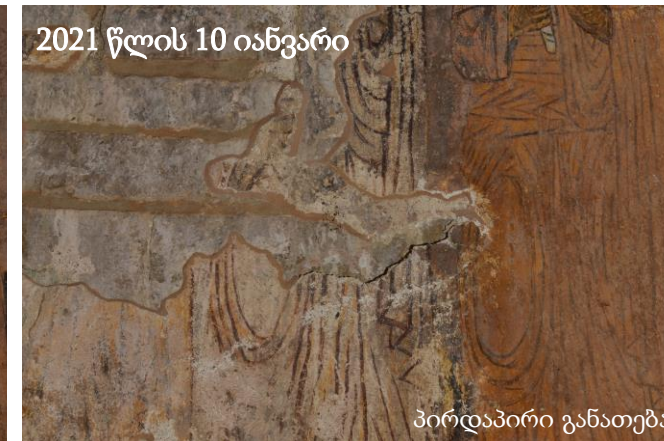
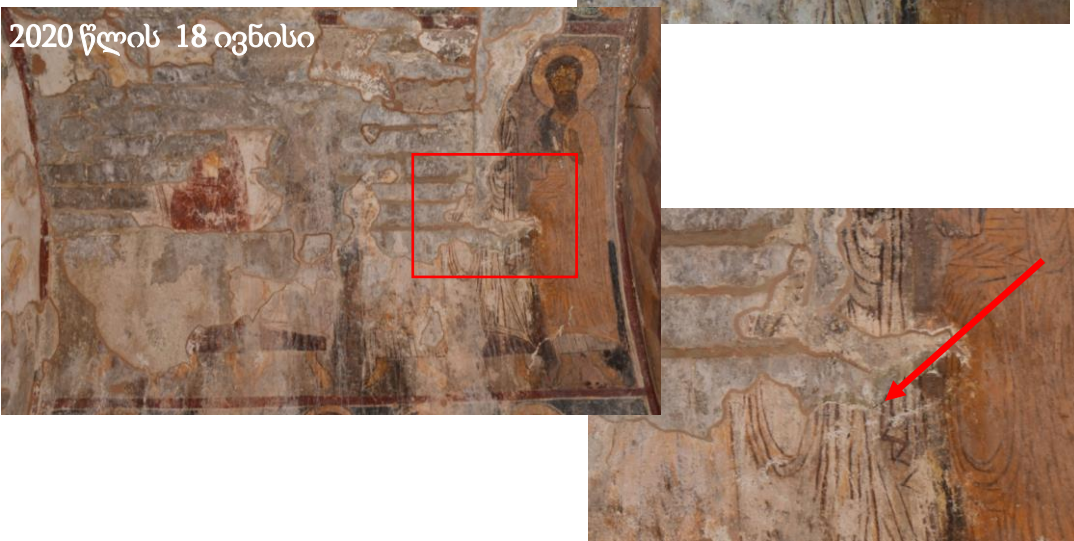
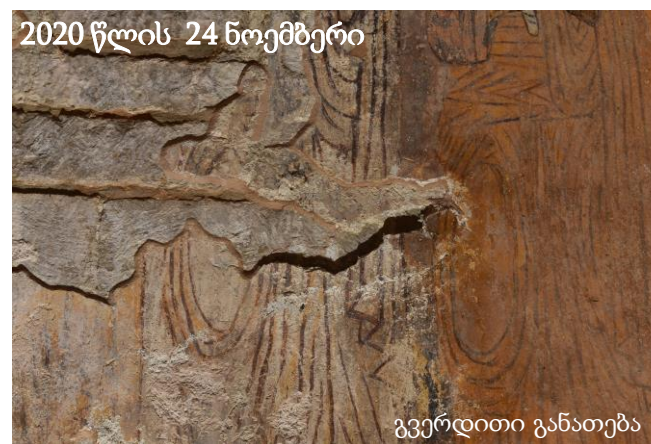
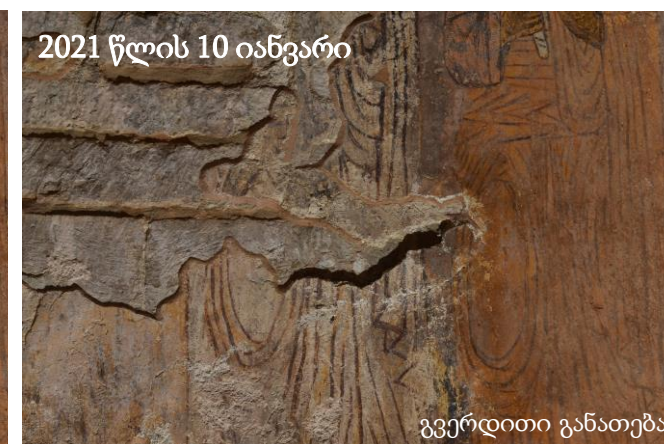
ლოკაცია: სამხრეთი კედელი, ზედა რეგისტრი

დაზიანების ტიპი: ფერწერიანი შელესილობის დანაკარგი

2020 წლის 22 მაისსა და 18 ივნისს შორის პერიოდში სამხრეთი კედლის ზედა რეგისტრიდან ჩამოვარდა მხატვრობის მქონე შელესილობის ფენა. ფრაგმენტს კიდებების გამაგრება ჰქონდა, რომელიც შელესილობასთან ერთად ჩამოვარდა. ამჟამად, ამ ადგილას განშრევება შეინიშნება.

2021 წლის 10 იანვრის მდგომარეობით კედლის მხატვრობის დაზიანების თვალთ ხილული ცვლილება არ ფიქსირდება.

დაზიანება კრიტიკულია

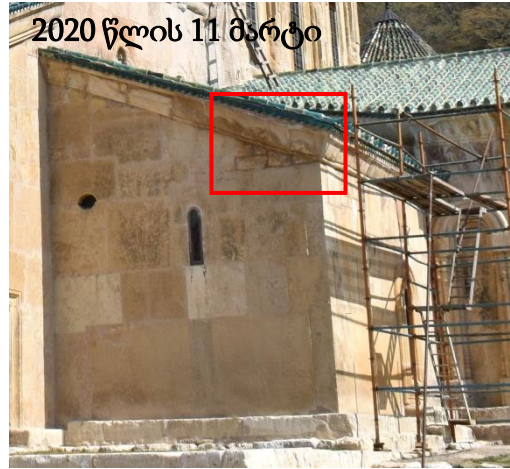
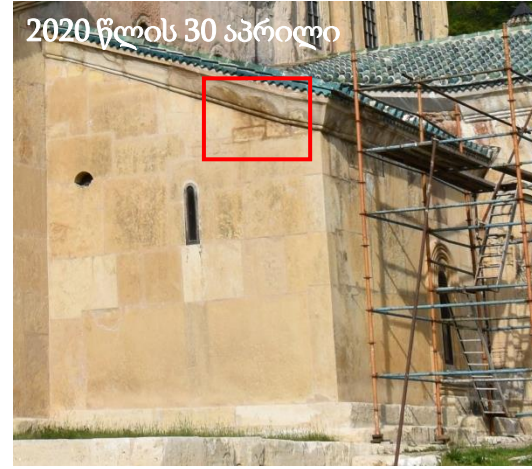
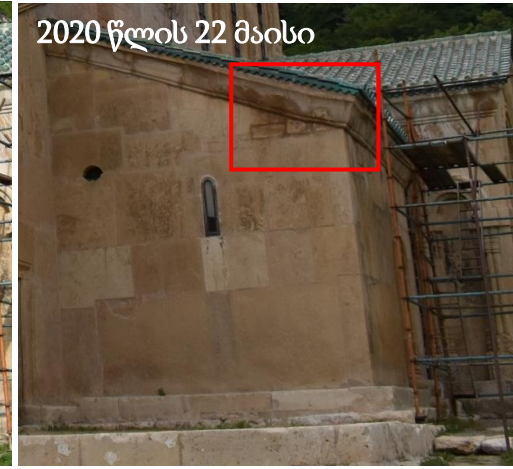
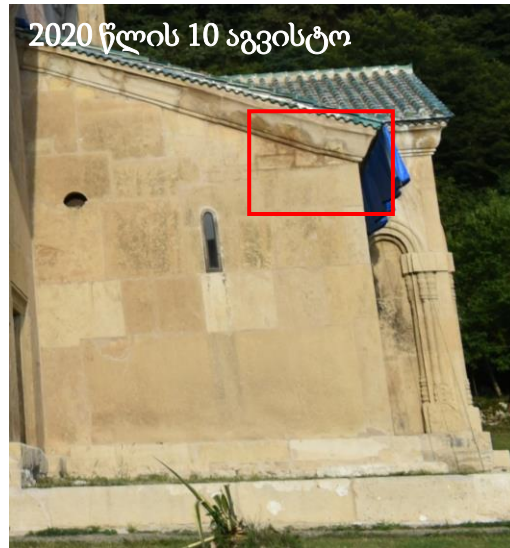
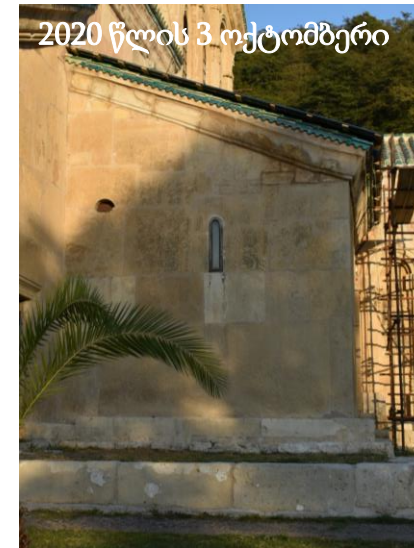
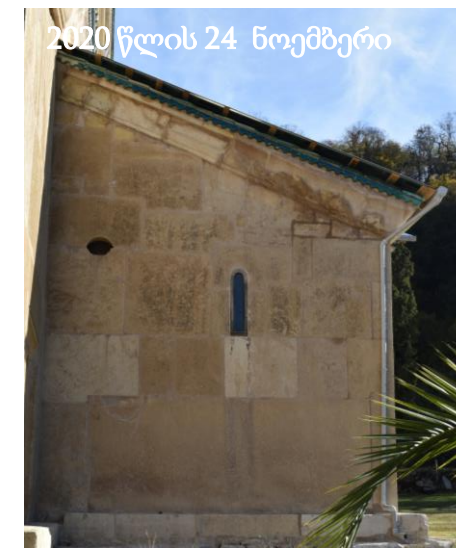
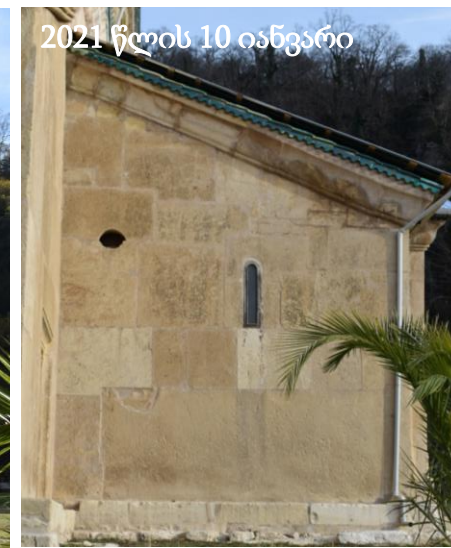
წმ. მარინეს სახელობის ეკვდერი, ექსტერიერი - მონიტორინგი

დასავლეთ კედელზე შერჩეული სამონტორინგე არე მონიტორინგის ყველა ეტაპზე ინარჩუნებდა სიმუქეს, რაც მიუთითებს დაზიანების წყაროს შესაძლო აქტიურობაზე/არსებობაზე.
