საქართველოს კულტურული მემკვიდრეობის დაცვის ეროვნული სააგენტოს სამუშაო
ჯგუფის მივლინება მსოფლიო მემკვიდრეობის ძეგლზე „გელათის მონასტერი“

10-11 იანვარი, 2021 წელი

გეგმიური მონიტორინგის ანგარიში

საქართველოს კულტურული
მემკვიდრეობის დაცვის
ეროვნული სააგენტო

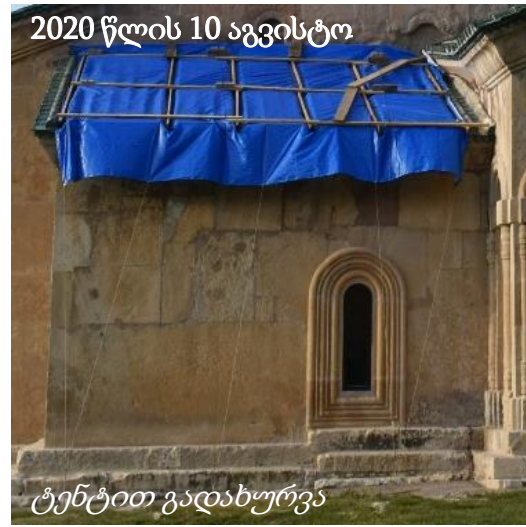
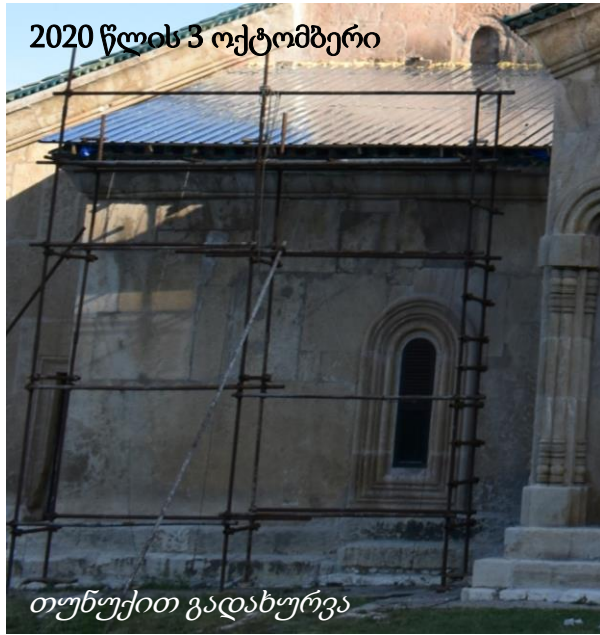
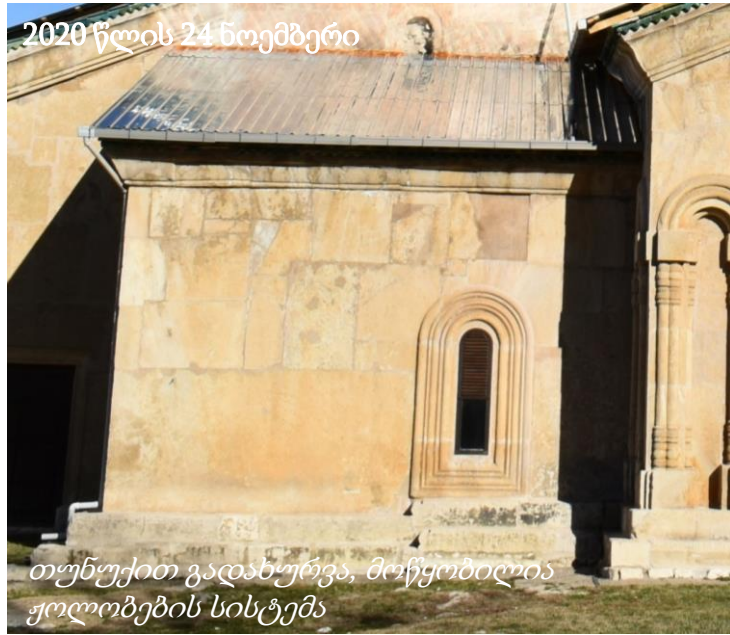
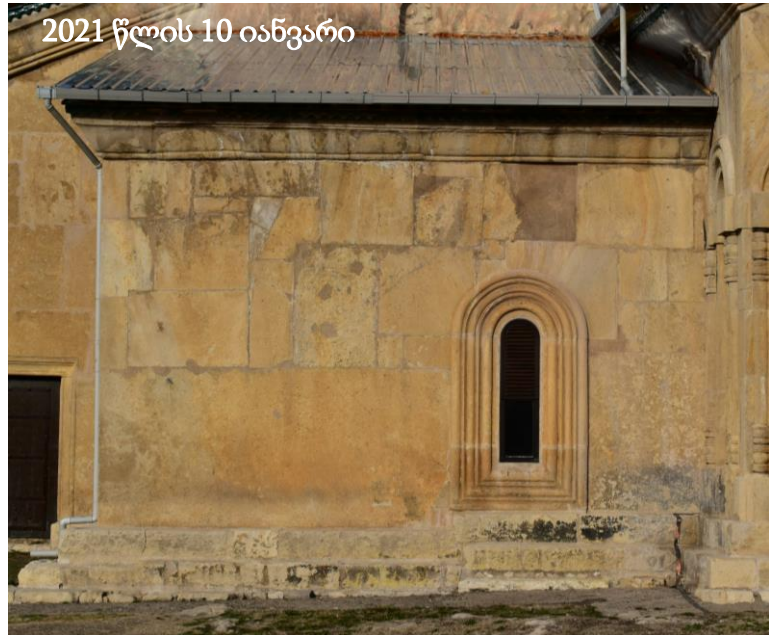
ტენტით გადახურვა

თუნუქით გადახურვა

თუნუქით გადახურვა, მოწყობილია ჟოლობების სისტემა

სამხრეთ ფასადზე ქვისა და შეკეთებების მონიტორინგის ყველა ეტაპზე შემუქვები შენარჩუნებულია.

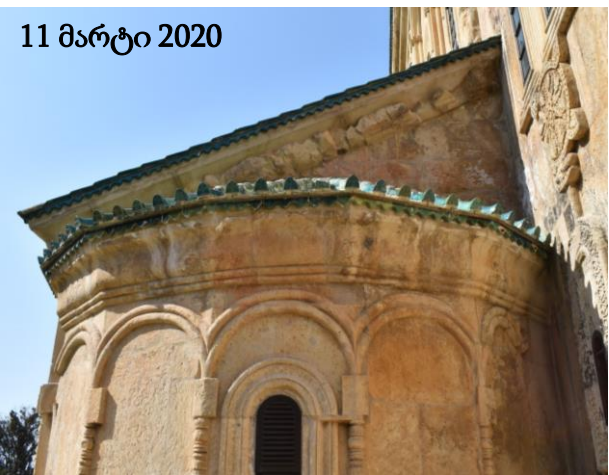
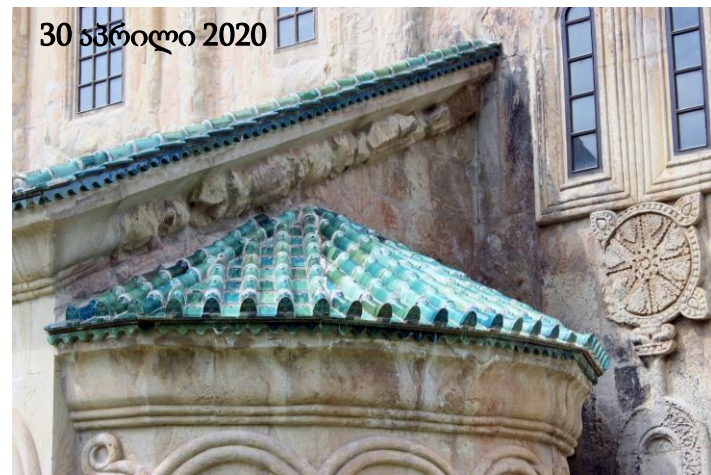
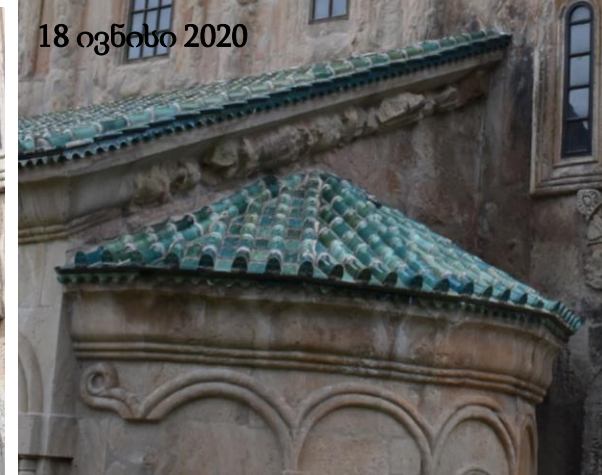
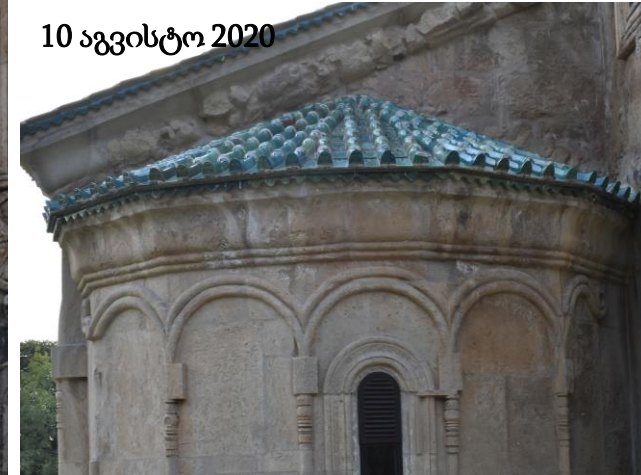
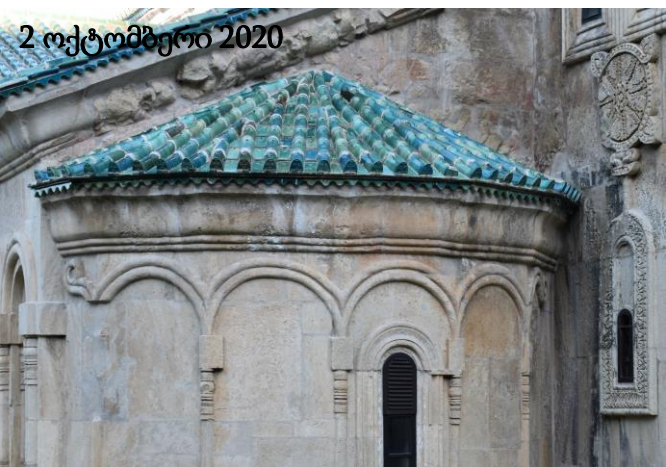
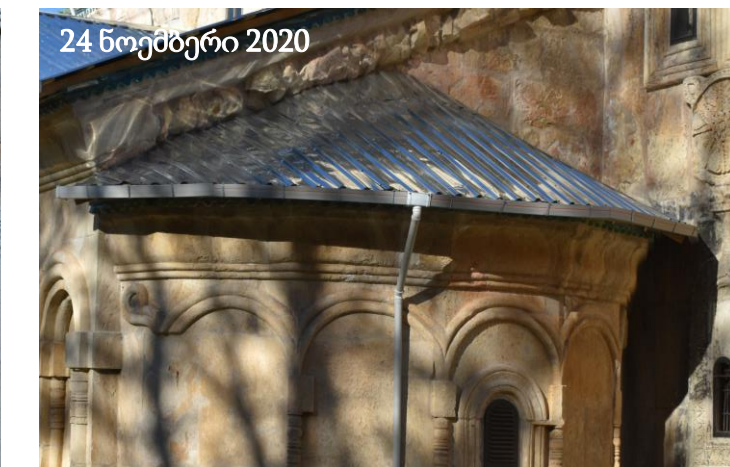
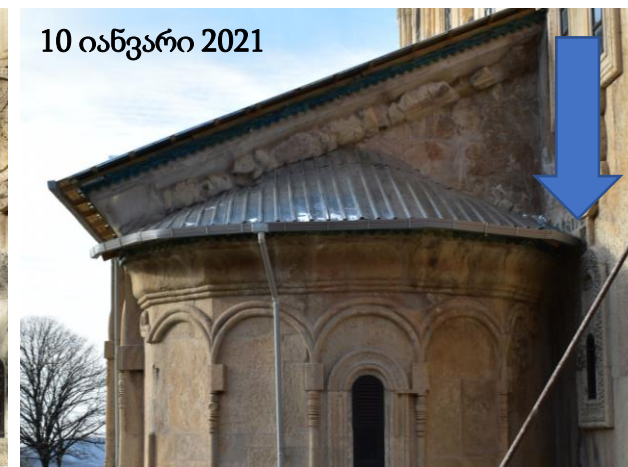
აღსანიშნავია, რომ დროებითი გადახურვისა და ჟოლობების სისტემას გარკვეული ხარვეზები აქვს. ეკვდერის კონქის გადახურვის დაქანება მიმართულია სადიაკვნეს კედლისკენ, რაც წვიმის დროს წყლის ინტენსიურ ზემოქმედებას ამ კუთხეში მიმართავს. ჟოლობების მილებს შორის კავშირი გაუმართავია, შესაბამისად, მილების ბმებიდან ხდება წყლის გამოჟონვა. წვიმის დროს ფასადების ცოკოლის დონის დასველება კვლავ აქტიურია. მილები მიმართულია სარინელზე რაც იწვევს ცოკოლის დონის დასველებას (კაპილარული აწევით).

2020 წლის 30 აპრილის შემდგომ, 18 ივნისის, 10 აგვისტოს, 2 ოქტომბრის, 24 ნოემბერისა და 2021 წლის 10 იანვრის მონაცემების მიხედვით მდგომარეობის თვალთ ხილული მკვეთრი გაუარესება არ შეიმჩნევა. ნოემბერში დასრულებულია დროებითი მყარი გადახურვის მოწყობა და დამონტაჟებულია ჟოლობების სისტემა. გარკვეული ხარვეზები შეინიშნება დროებით გადახურვასა და ჟოლობების სისტემაში. ეკდერის კონქის გადახურვის დაქანება მიმართულია სადიაკვნეს კედლისკენ, რაც წვიმის დროს წყლის ინტენსიურ ზემოქმედებას ამ კუთხეში მიმართავს. ჟოლობების მილებს შორის კავშირი გაუმართავია, შესაბამისად, მილების ბმებიდან ხდება წყლის გამოჟონვა.

წყლის აკუმულირება ხდება ისრით მითითებულ მონაკვეთში, კედლის ჩაყოლებაზე.

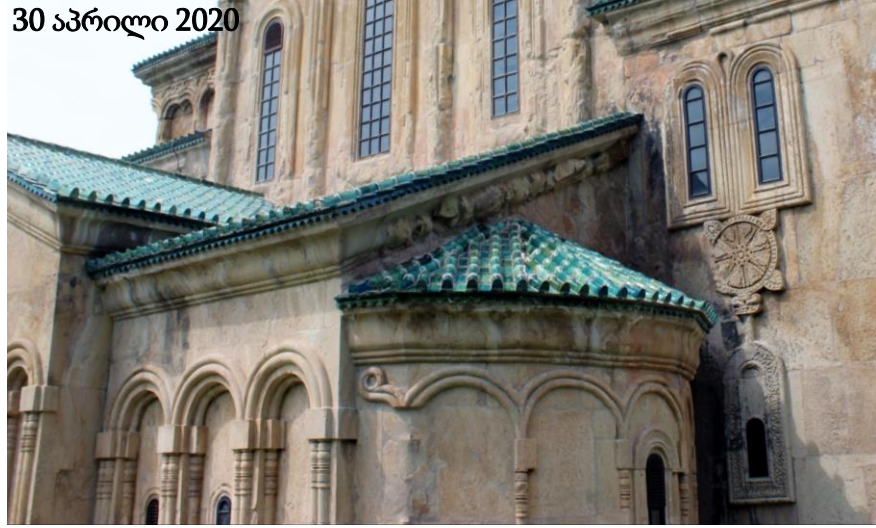
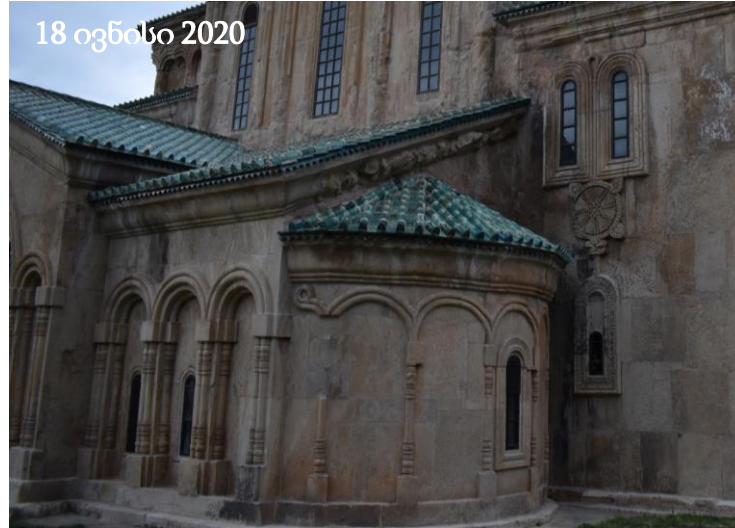
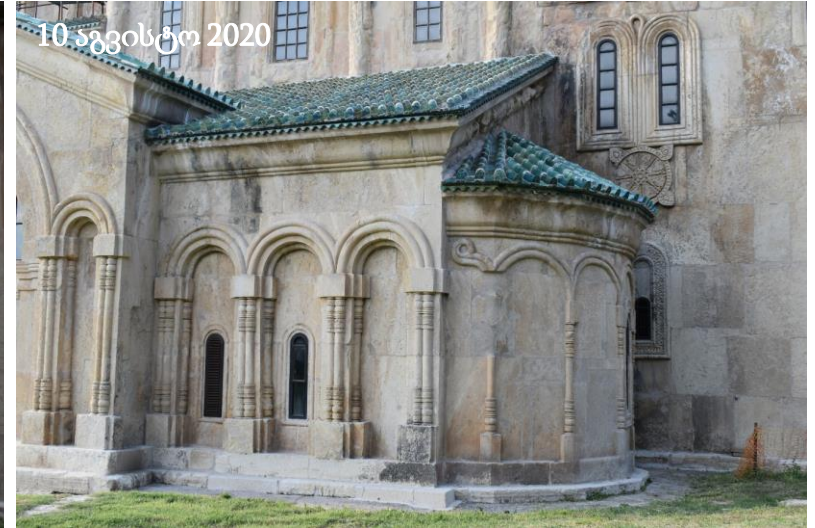
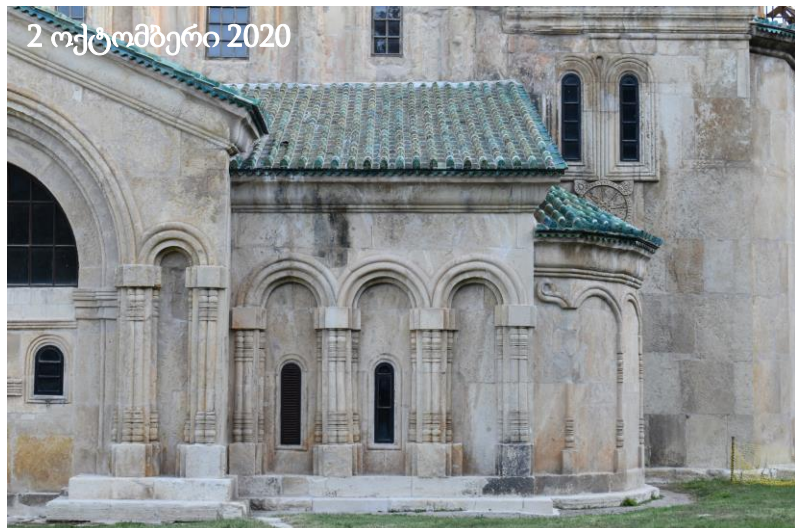
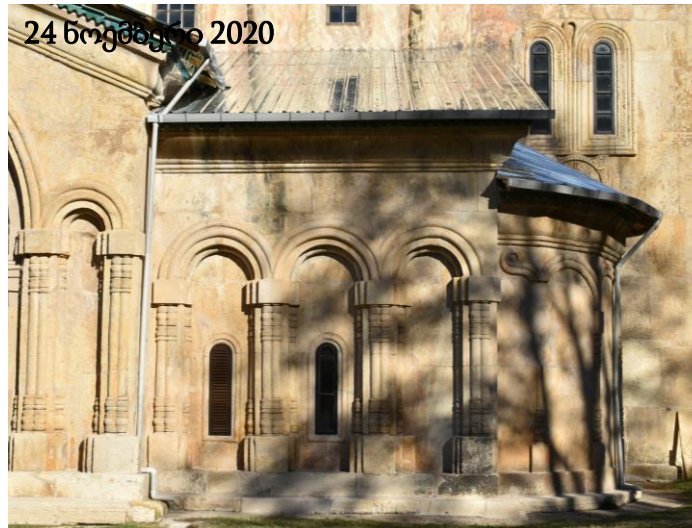
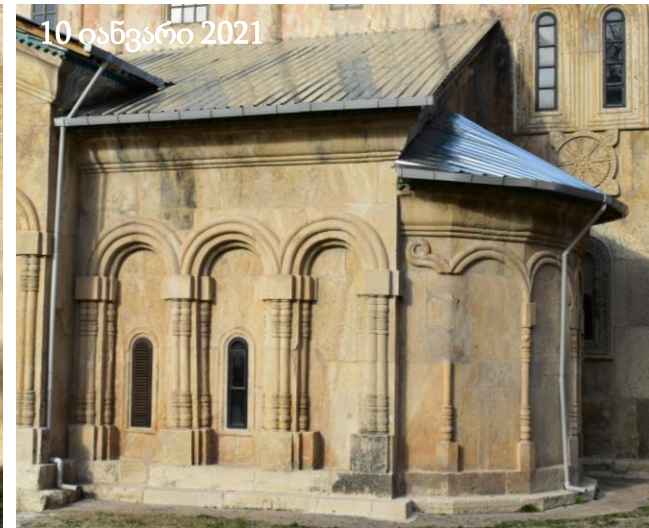
2020 წლის 30 აპრილის შემდგომ, 18 ივნისის, 10 აგვისტოს, 2 ოქტომბრის, 24 ნოემბრისა და 2021 წლის 10 იანვრის მონაცემების მიხედვით მდგომარეობის თვალთ ხილული მკვეთრი გაუარესება არ შეიმჩნევა. ნოემბერში დასრულებულია დროებითი მყარი გადახურვის მოწყობა და დამონტაჟებულია ჟოლობების სისტემა. აღსანიშნავია ჟოლობების სისტემის გაუმართაობა (ბმებს შორის სუსტი კავშირი). წვიმის დროს ფასადების ცოკოლის დონის დასველება კვლავ აქტიურია. მიღები მიმართულია სარინელზე რაც იწვევს ცოკოლის დონის დასველებას (კაპილარილი აწოვით).

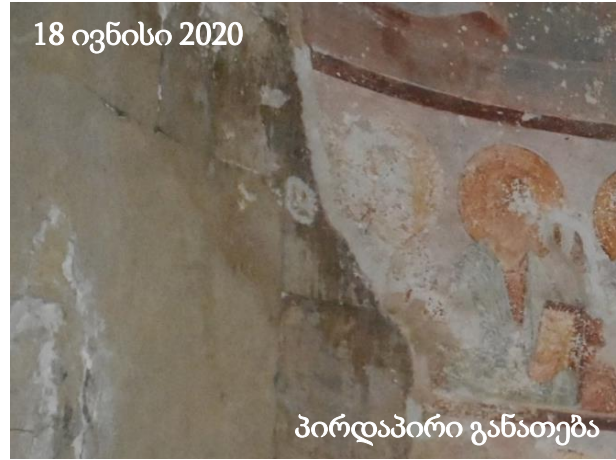
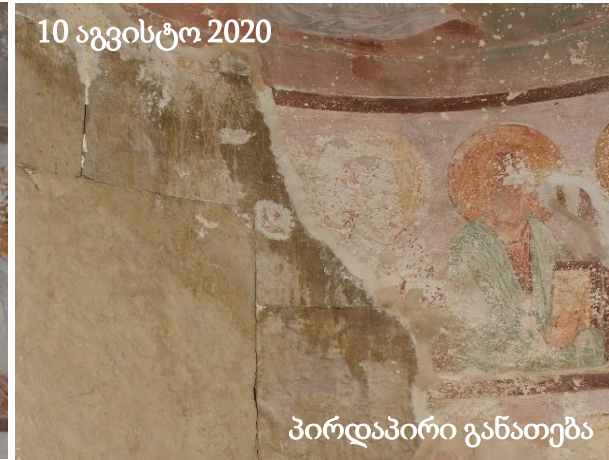
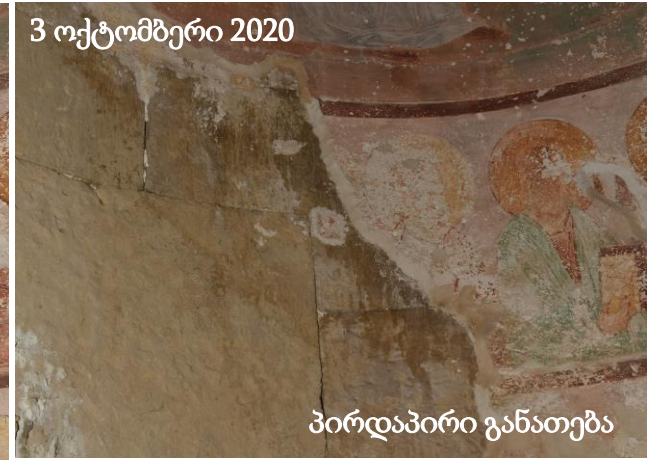
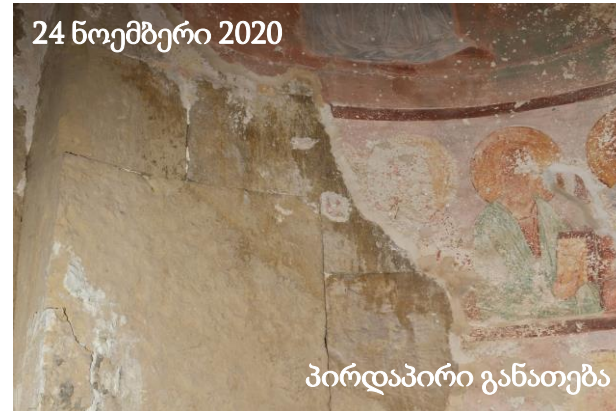
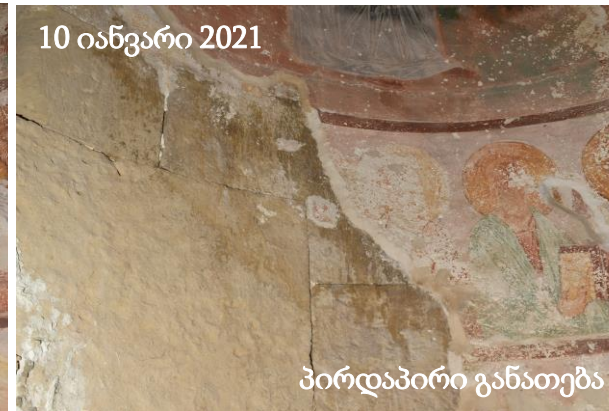
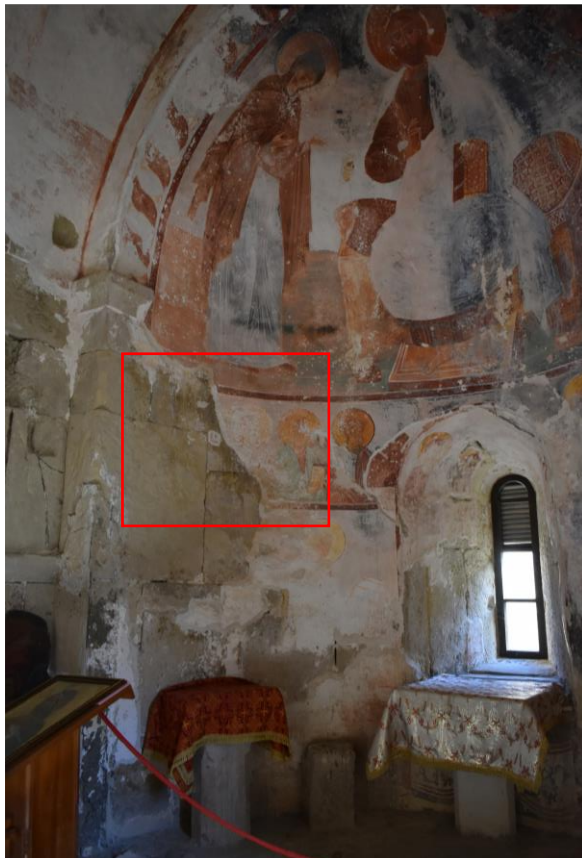
ლოკაცია: აღმოსავლეთის აფსიდი, ჩრდილოეთი მხარე

დაზიანების ტიპი: ქვის ფერის სახეცვლა/ შემუქება; გამომარილება

18 ივნისის შემდგომ, 10 აგვისტოს, 3 ოქტომბერს, 24 ნოემბერსა და 2021 წლის 10 იანვარს მდგომარეობის თვალთ ხილული გაუარესება არ შეიმჩნევა.

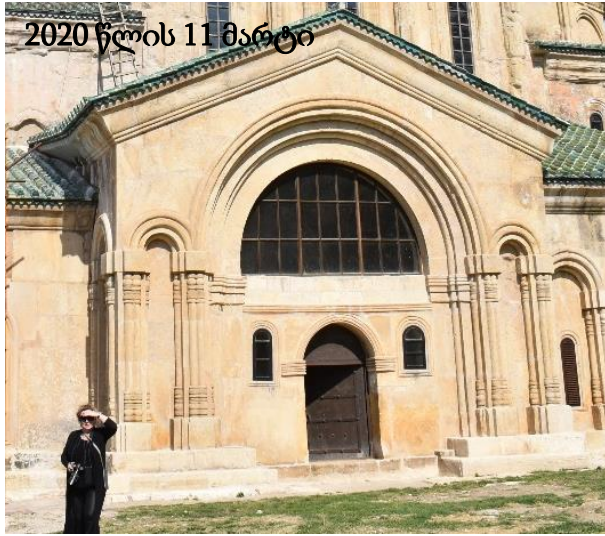
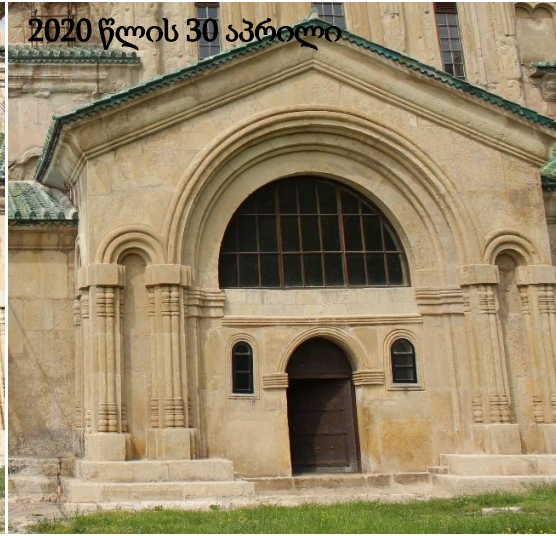
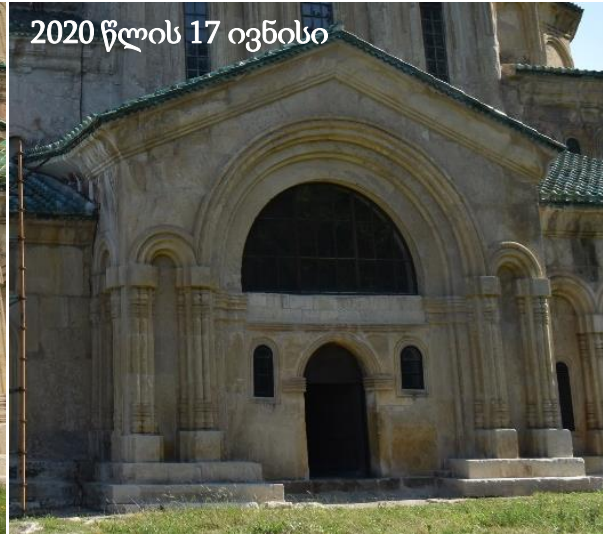
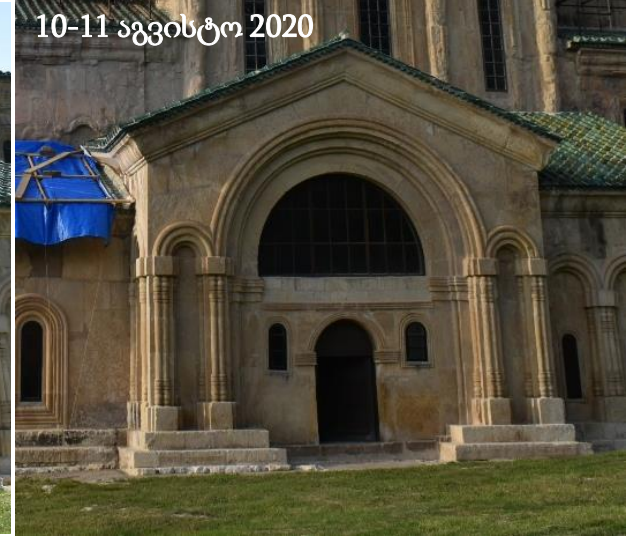
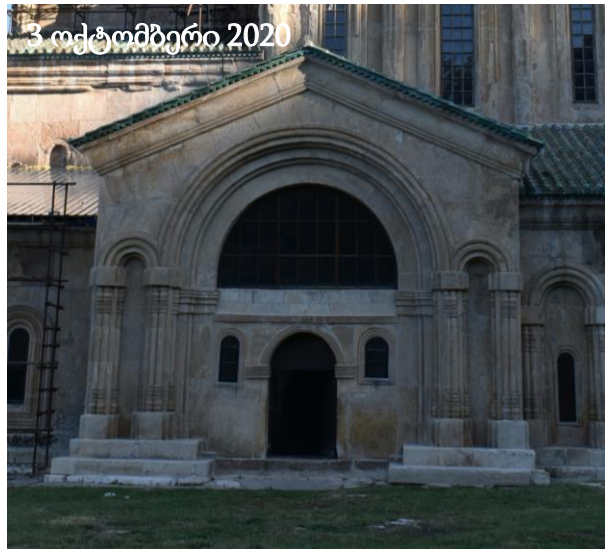
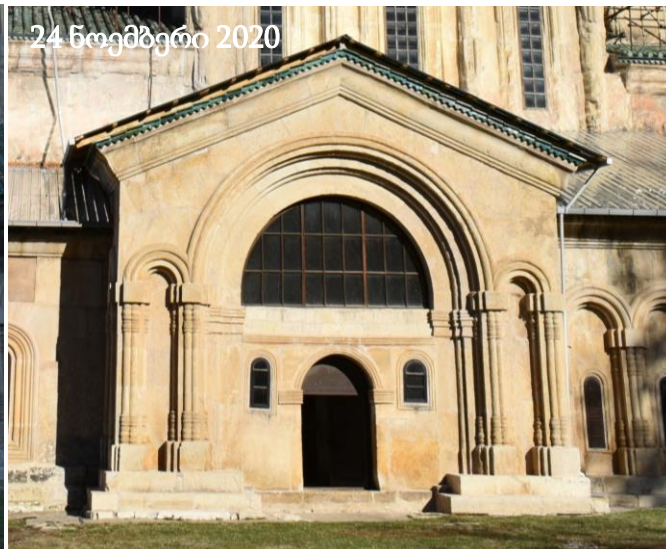
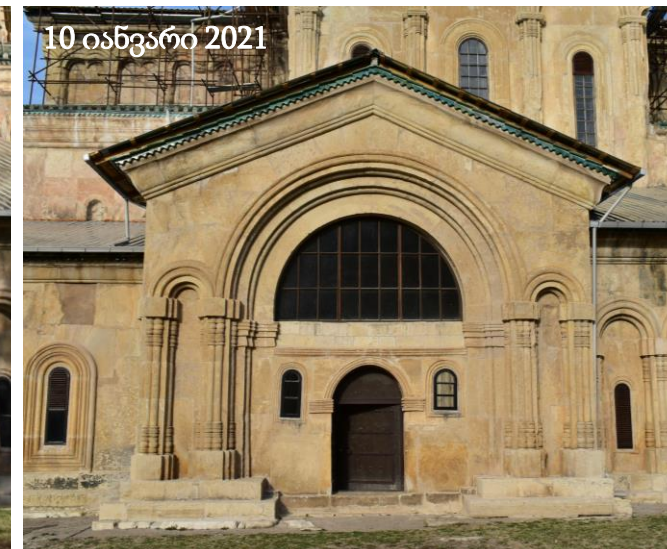
2020 წლისა და 2021 წლის 10 იანვრის მონიტორინგით, სამხრეთ კარიბჭის სამხრეთ კედელზე არ შეინიშნება მდგომარეობის ცვლილება.

დაზიანების ტიპი: გამომარილება და ქვისა და შეკეთების ფერის სახეცვლა, განშრევა

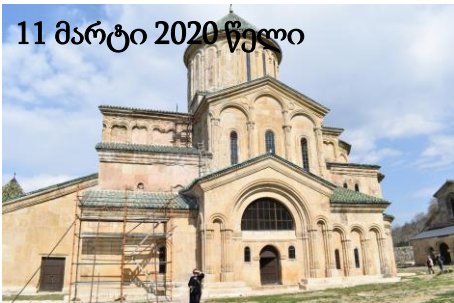
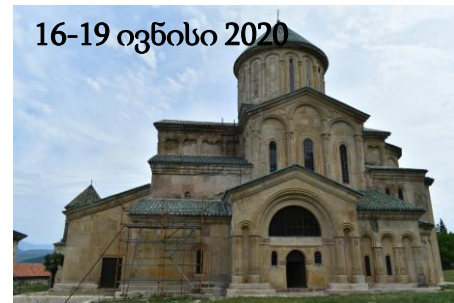
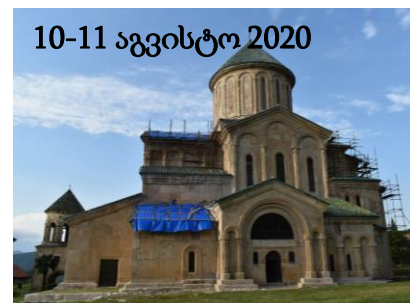
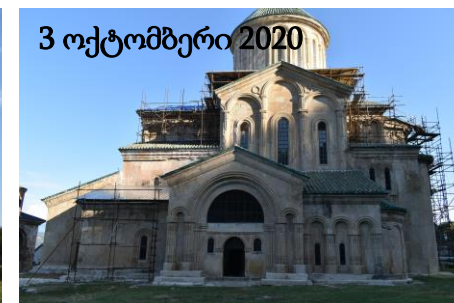
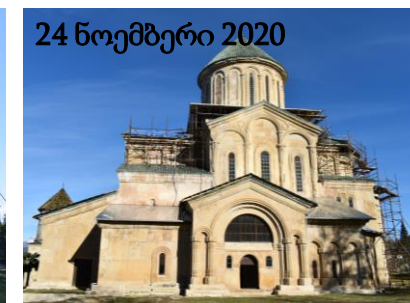
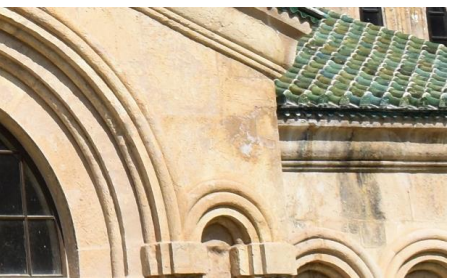
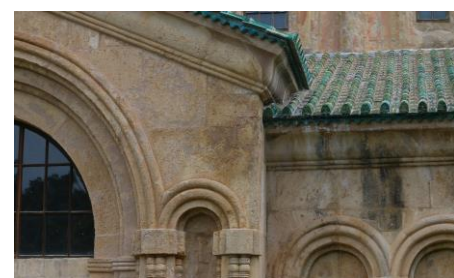
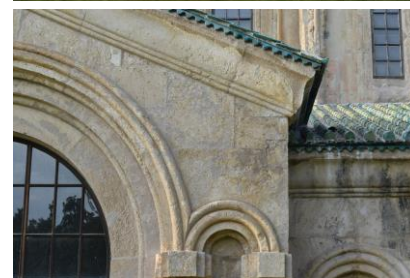
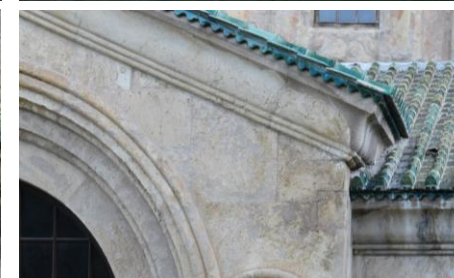
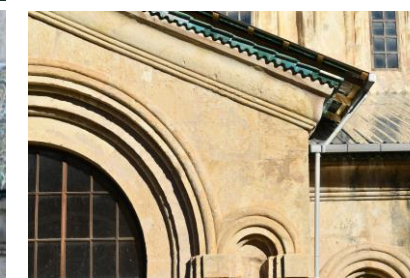
სამხრეთი კედლის აღმოსავლეთ კუთხეში დაფიქსირებული *გამომარილება 11 მარტის შემდგომ არ დაფიქსირებულა.*

ქვისა და შეკეთების ფერის სახეცვლა/ ტენიანობის შემცველობა შენარჩუნებულია. თუმცა მარილის კრისტალები 30 აპრილს აღარ შეიმჩნევა

30 აპრილის შემდეგ ივნისის, აგვისტოს, ოქტომბრის, ნოემბრისა და 2021 წლის იანვრის თვეებში ცვლილება არ შეინიშნება. ქვისა და შეკეთების სიმუქე შენარჩუნებულია

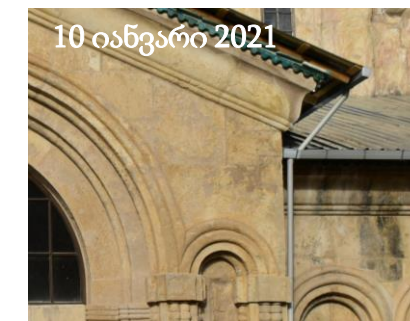
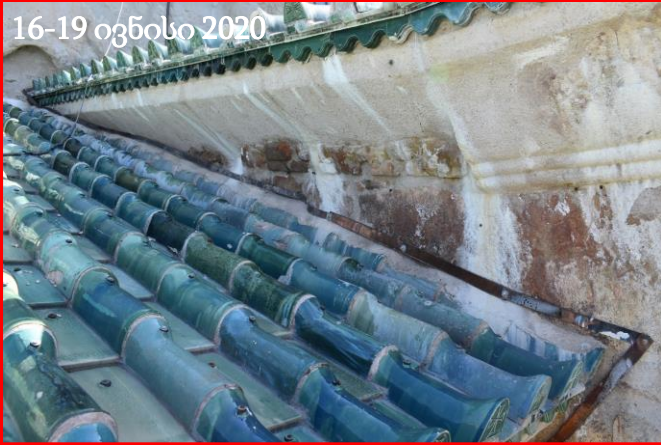
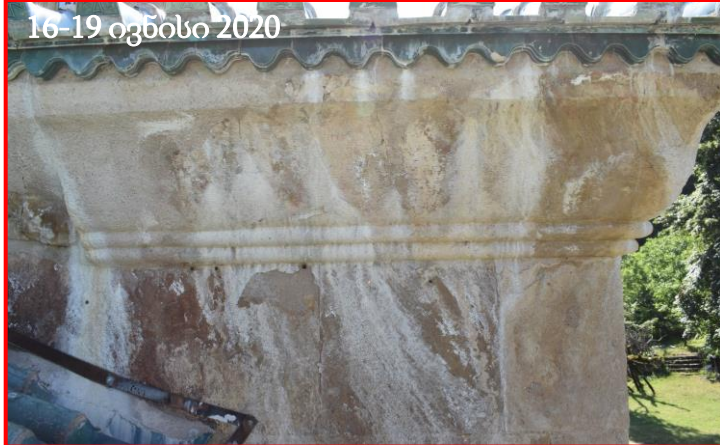
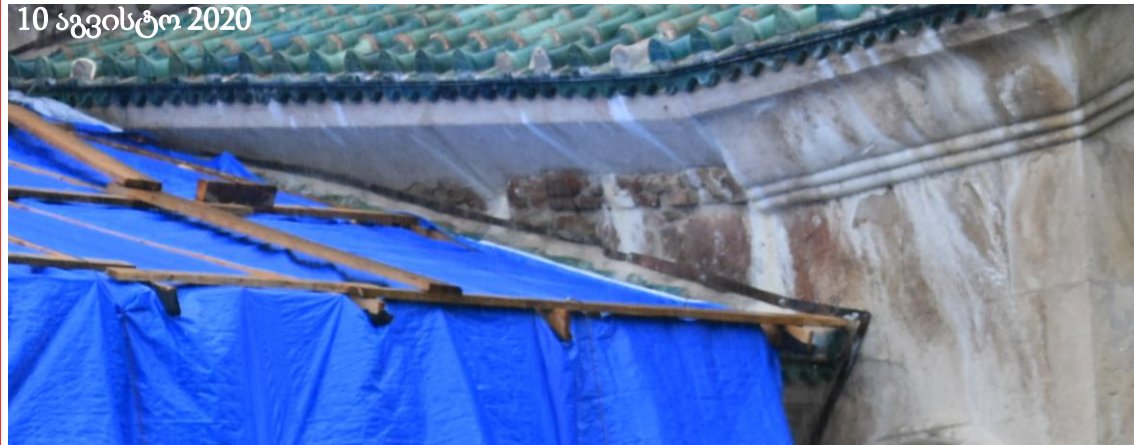
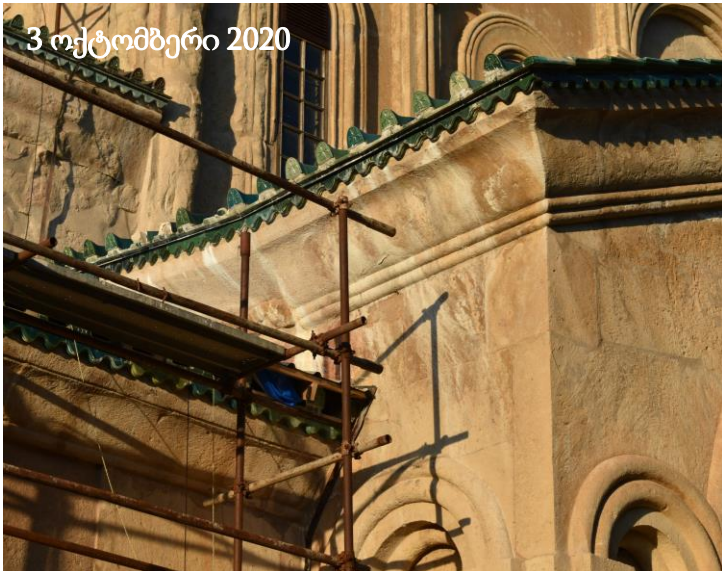
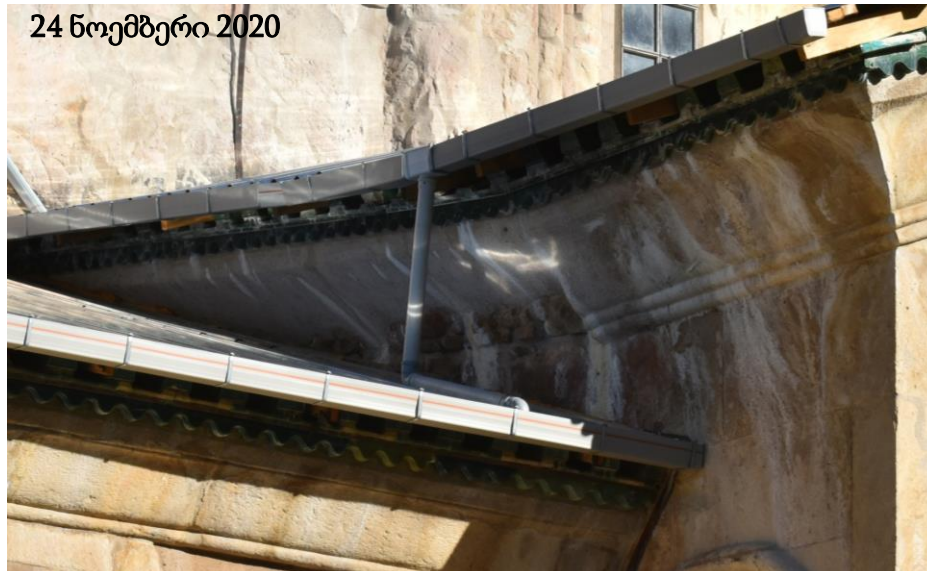
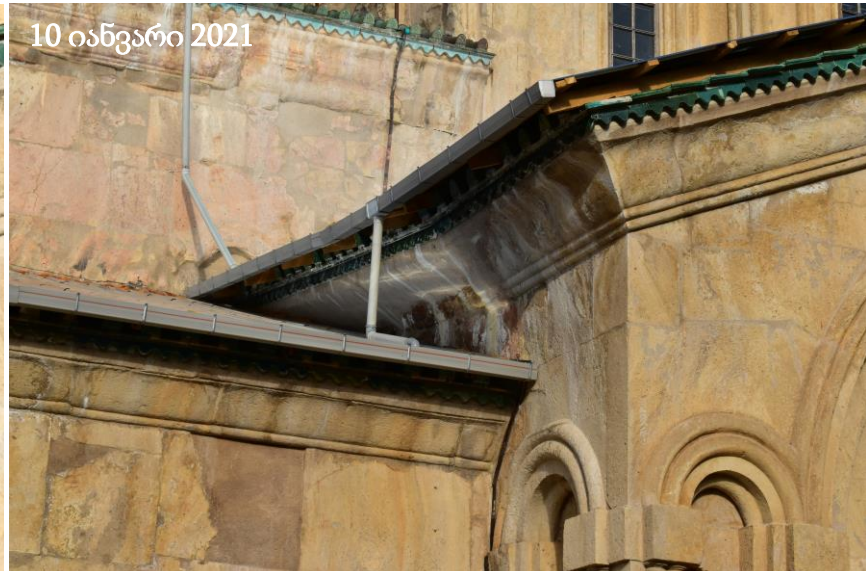
სამხრეთი კარიბჭე, ექსტერიერი , დასავლეთი კედელი- მონიტორინგი

დაზიანების ტიპი: გამომარილება

ლოკაცია: დასავლეთი კედლის ფრაგმენტი

ფოტომონიტორინგის შედეგად 3 ოქტომბერს, 24 ნოემბერსა და 2021 წლის 10 იანვარს თვალის ხილული მკვეთრი გაუარესება არ ფიქსირდება.

ნოემბერში თუნუქით გადახურვა დასრულებულია, მოწყობილია ჟოლობების სისტემა, რამაც წყლის კედელზე დინება უნდა შეაჩეროს.

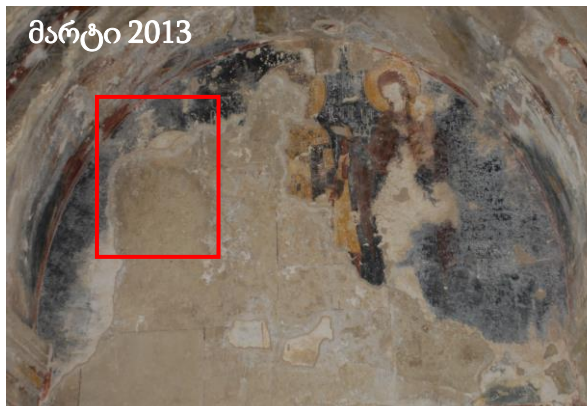
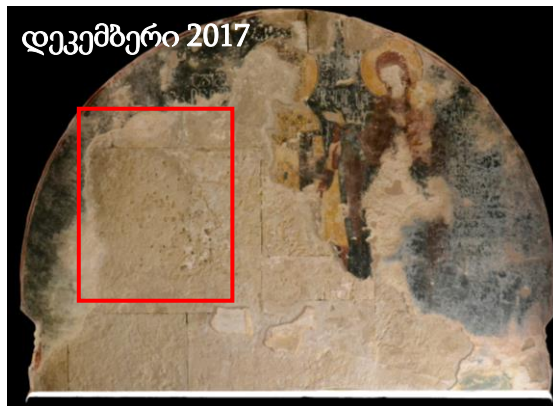
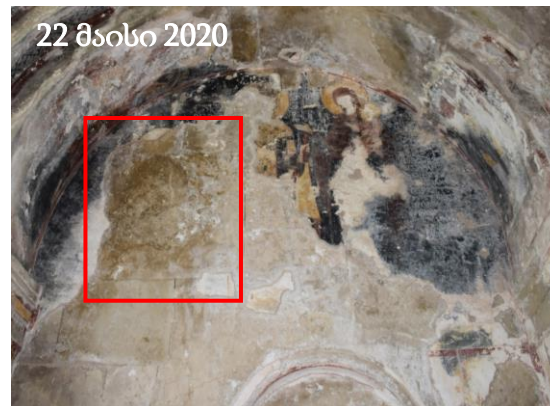
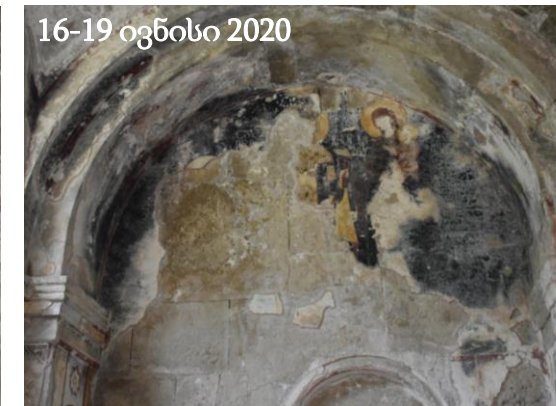
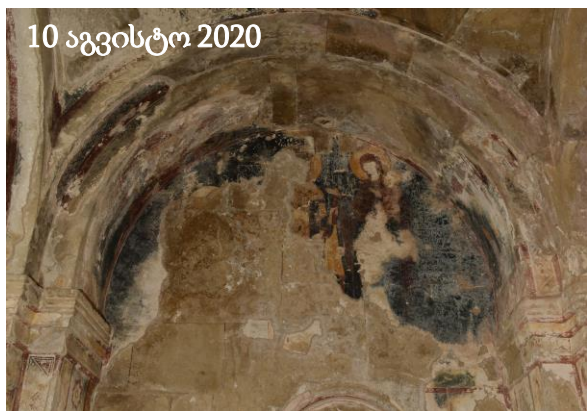
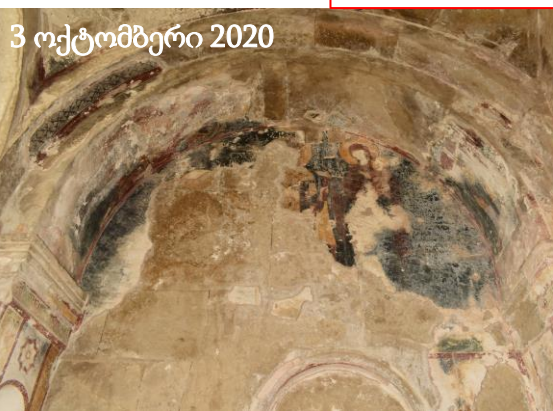
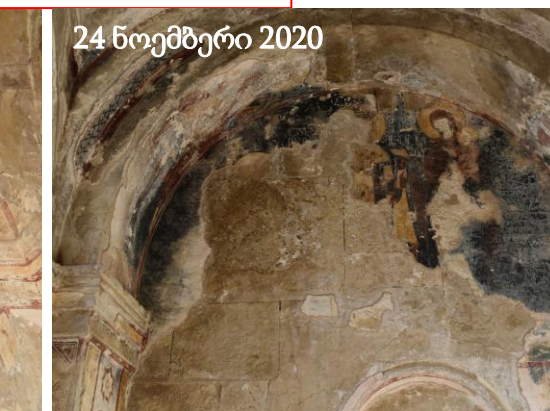
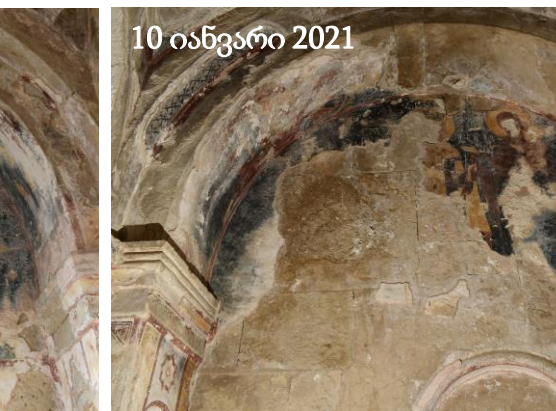
სამხრეთი კარიბჭე, ინტერიერი, დასავლეთი კედელი - მონიტორინგი

2013 წლის კედლის მხატვრობის საკონსერვაციო პროექტის განხორციელებისას დასავლეთ კედელზე სიმუქე მსუბუქად შეიმჩნევა, იგივე მდგომარეობა ფიქსირდება 2017 წლის დეკემბრის ფოტოზეც, ხოლო 2020 წლის 22 მაისს, დასავლეთი კედლის ქვის წყობის დიდი არე სახეცვლილია - აღენიშნება მუქი შეფერილობა. ივნისის, აგვისტოსა, ოქტომბრის, ნოემბრისა და 2021 წლის იანვრის ფოტოებზე მდგომარეობის გაუარესება არ ფიქსირდება.

დაზიანების ტიპი: ქვის შემუქება

ლოკაცია: დასავლეთი კედელი

მდგომარეობის მკვეთრი გაუარესება

ვიზუალური დაკვირვებით თვალით ხილული განსხვავება 2020 წლი 22 მაისის შემდგომ არ შეინიშნება

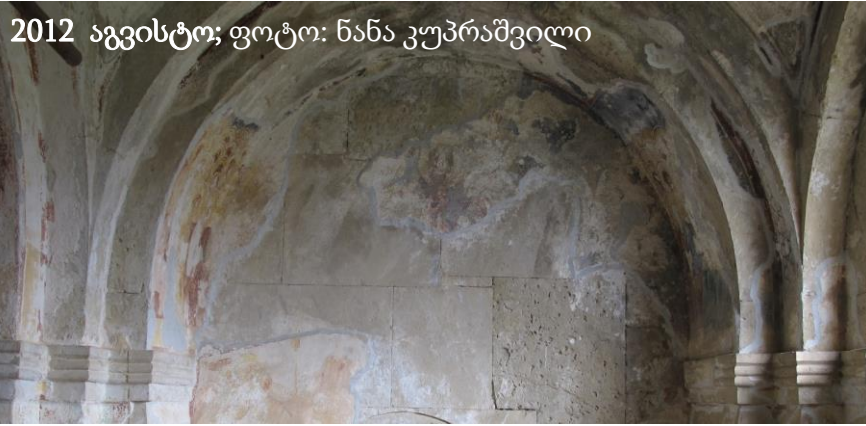
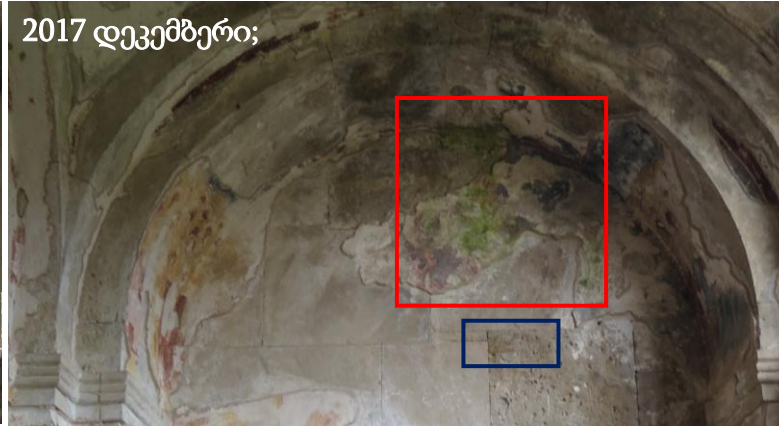
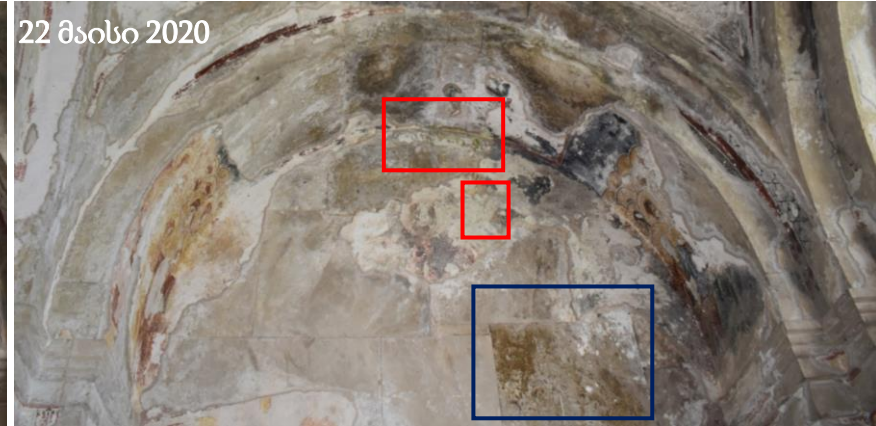
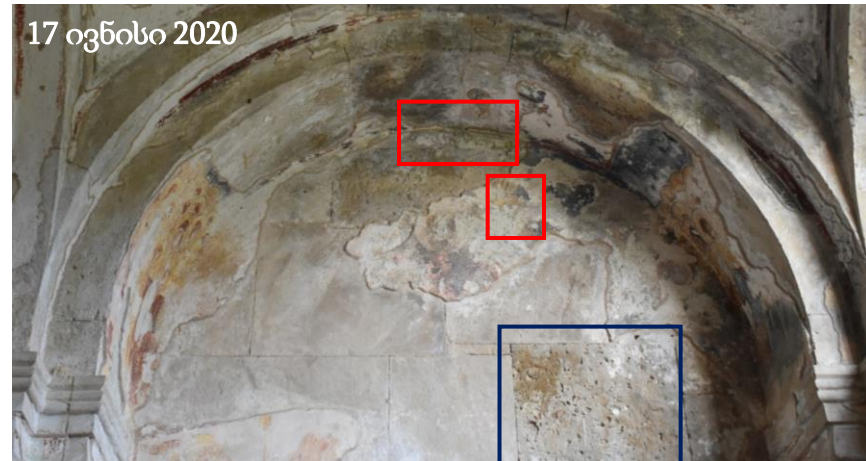
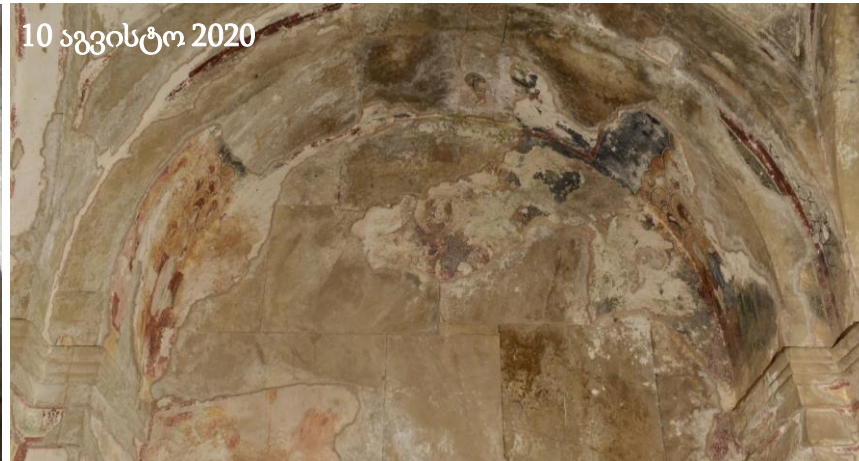
სამხრეთი კარიბჭე, ინტერიერი, აღმოსავლეთი კედელი - მონიტორინგი

- 2012 წლის ფოტოზე, კარიბჭის აღმოსავლეთ კედელზე მნიშვნელოვანი დაზიანებები არ ფიქსირდება, თუმცა 2017 წელს გამოვლინდა ქვის შემუქებები (ლურჯი ჩარჩო) და ბიოაქტივობა (წითელი ჩარჩო).
- მწვანე ფერის ბიოლოგიური აგენტი ცენტრალურ და აღმოსავლეთ ნაწილში ორიგინალ ქვაზე, შელესილობაზე, მხატვრობასა და შეკეთებაზე დაფიქსირდა.

დაზიანების ტიპი: ქვის შემუქება და ბიოაქტივობა ლოკაცია: აღმოსავლეთი კედელი

- 2018 წელს მოხდა მისი შეწამვლა, რამაც მოაცილა მწვანე პატინა და დაუბრუნა ზედაპირს ორიგინალი სახე.
- 2020 წლის 22 მაისს ბიოაქტივობა კვლავ შეინიშნება, თუმცა ძალიან მცირე მასშტაბზე. ძირითადად კედლის სიბრტყეების ბმებთან.
- 2020 წლის 22 მაისს ქვის შემუქებული არე გაფართოებული და გამკვეთრებულია, მაშინ როდესაც 17 ივნისის ფოტოზე თითქოს აღნიშნული სიმუქის კლება შეიმჩნევა (იხ. ლურჯო ჩარჩო).
- 17 ივნისის შემდგომ 2021 წლის 11 იანვრის მდგომარეობით ბიოაქტივობისა და შემუქებული ქვის ცვლილება არ დაფიქსირებულა.

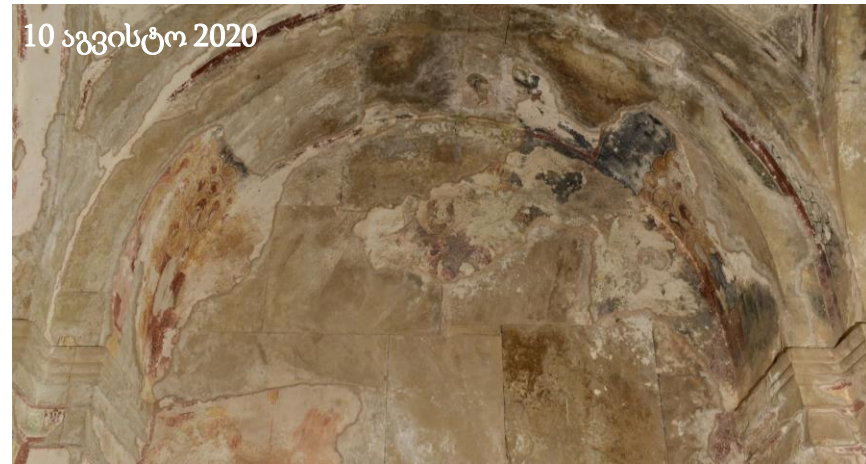
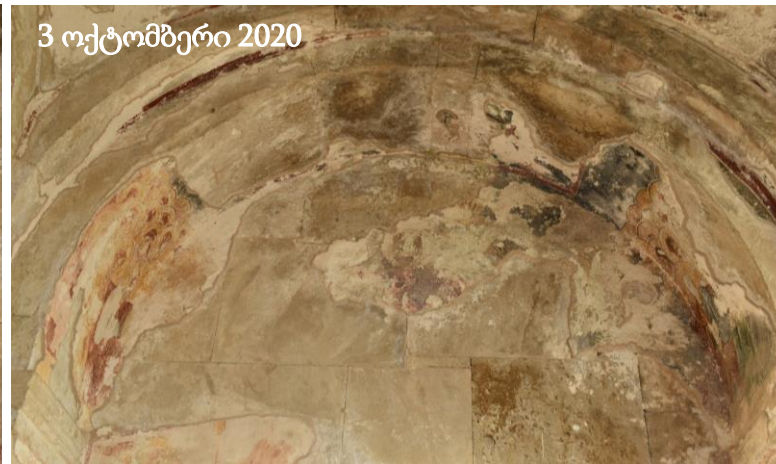
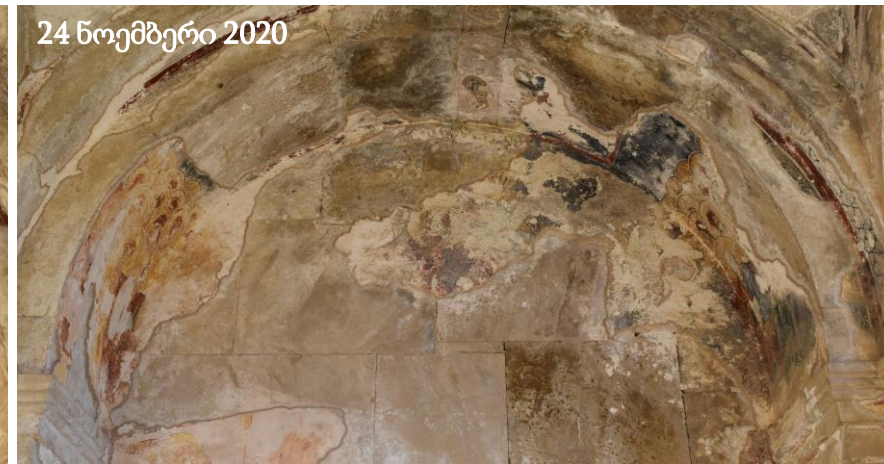
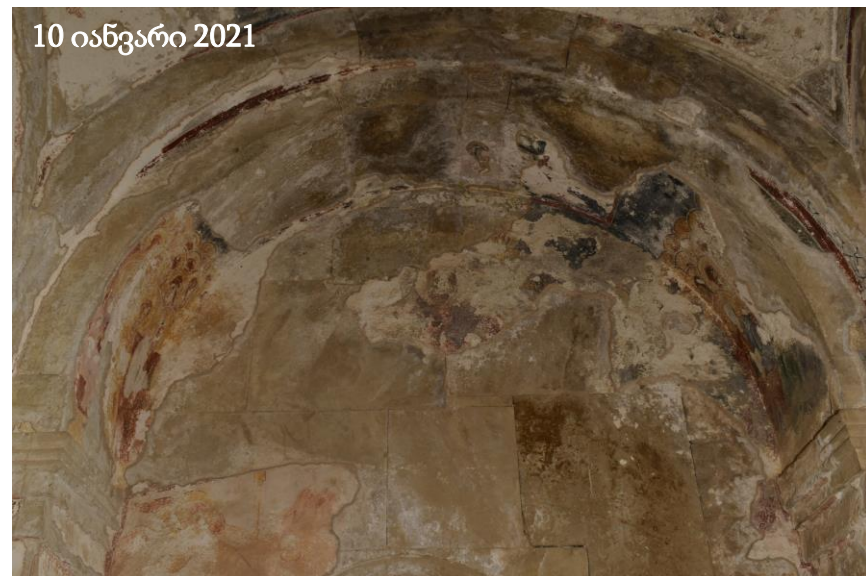
სამხრეთი კარიბჭე, ინტერიერი, აღმოსავლეთი კედელი - მონიტორინგი

დაზიანების ტიპი: ქვის შემუქება და ბიოაქტივობა

ლოკაცია: აღმოსავლეთი კედელი

- 17 ივნისის შემდგომ 2021 წლის 11 იანვრის მდგომარეობით ბიოაქტივობისა და შემუქებული ქვის ცვლილება არ დაფიქსირებულა.

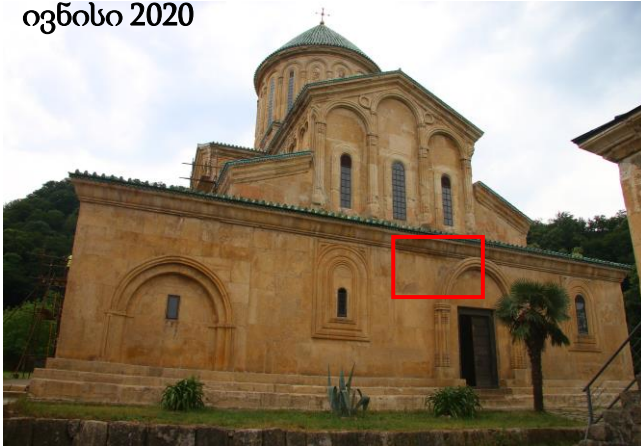
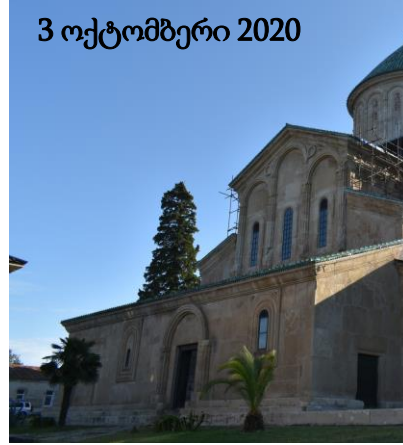
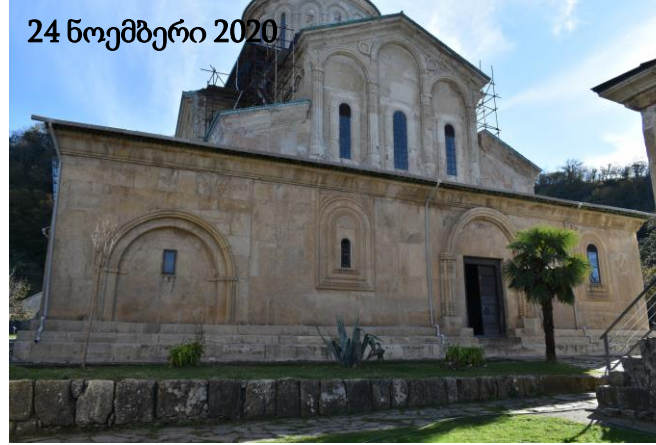
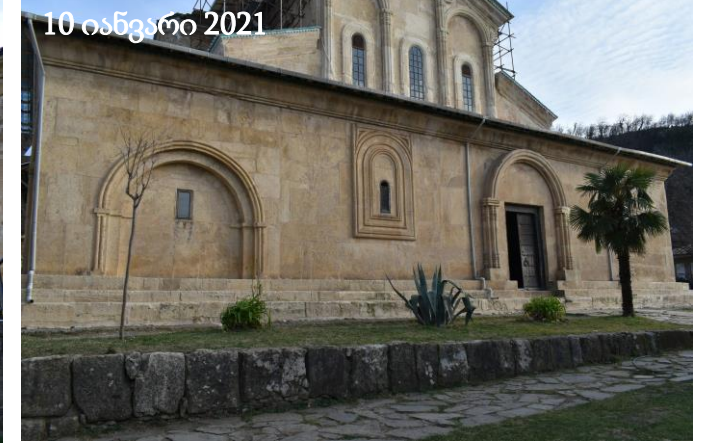
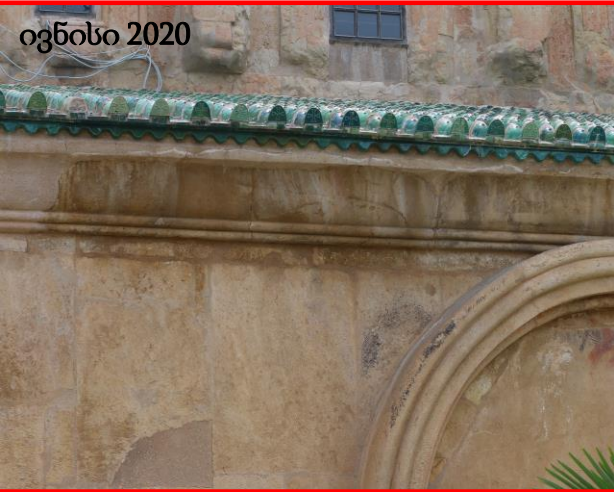
ნართექსი, ექსტერიერი, დასავლეთი კედელი - მონიტორინგი

ლოკაცია: დასავლეთი ფსადი, შესასვლელი თალის
მაღლა არსებული კარნიზი

დაზიანების ტიპი: გამომარილება, ორიგინალი
ქვისა და შეკეთებების ფერის სახეცვლა/შემუქება

კომენტარი: 2016 წელს დაზიანება არ ფიქსირდება
