საქართველოს კულტურული მემკვიდრეობის დაცვის ეროვნული სააგენტოს სამუშაო
ჯგუფის მივლინება მსოფლიო მემკვიდრეობის ძეგლზე „გელათის მონასტერი“

10-11 იანვარი, 2021 წელი

გეგმიური მონიტორინგის ანგარიში

საქართველოს კულტურული
მემკვიდრეობის დაცვის
ეროვნული სააგენტო

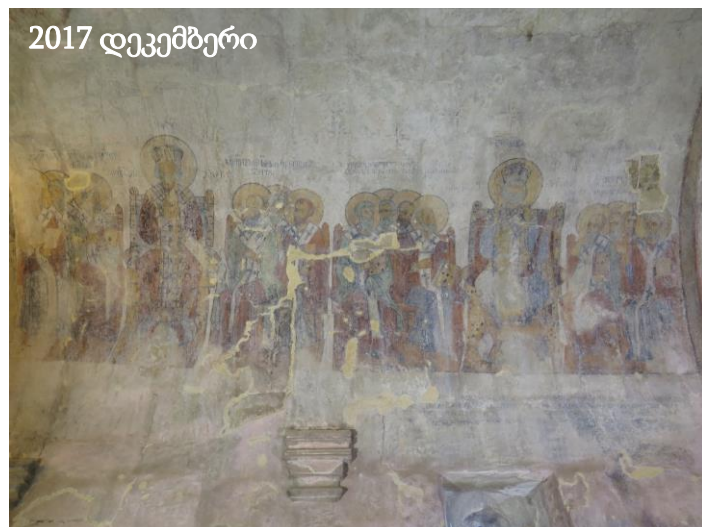
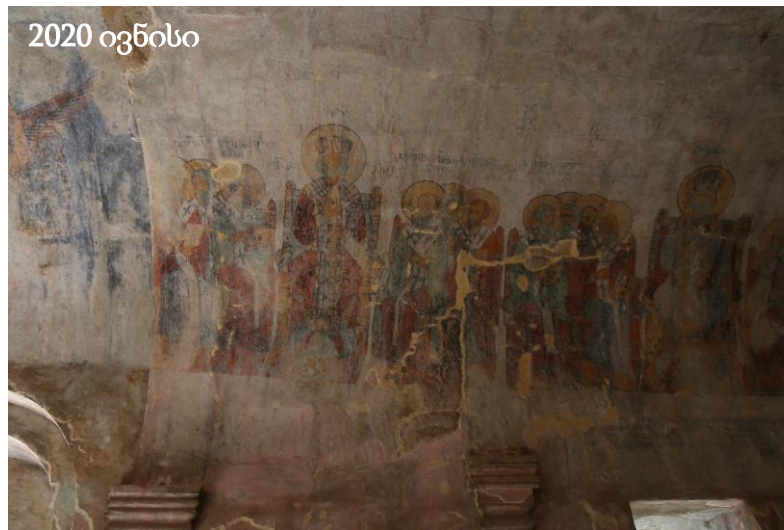
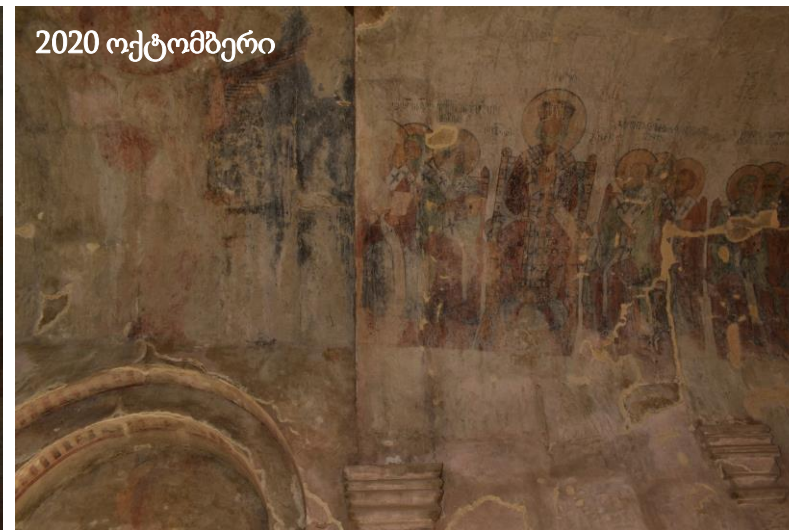
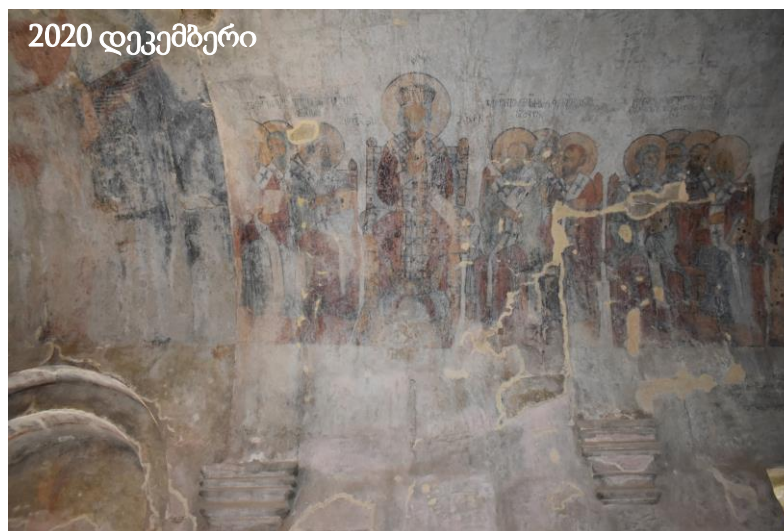
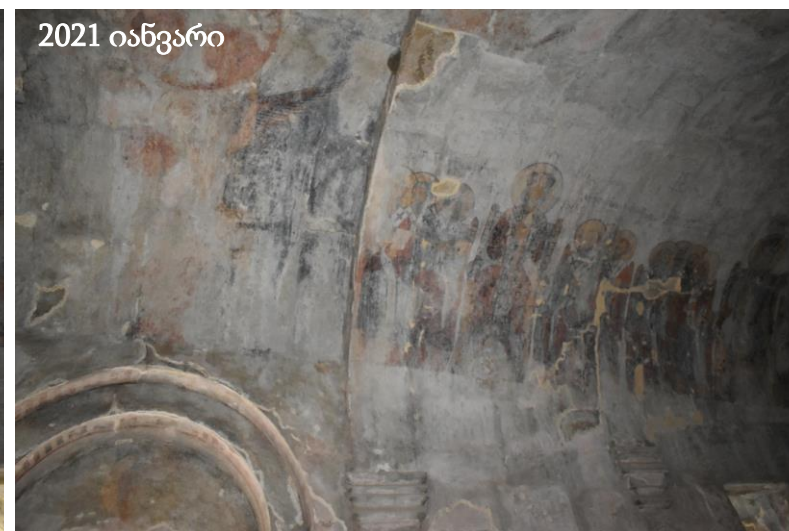
ნართექსი, ინტერიერი, დასავლეთი კედელი - მონიტორინგი

ლოკაცია: დასავლეთი კედელი, კამარა

შენიშვნა: თვალთ ხილული დაზიანება ან/და 2017 წლის მდგომარეობასთან განსხვავება არ შეინიშნება

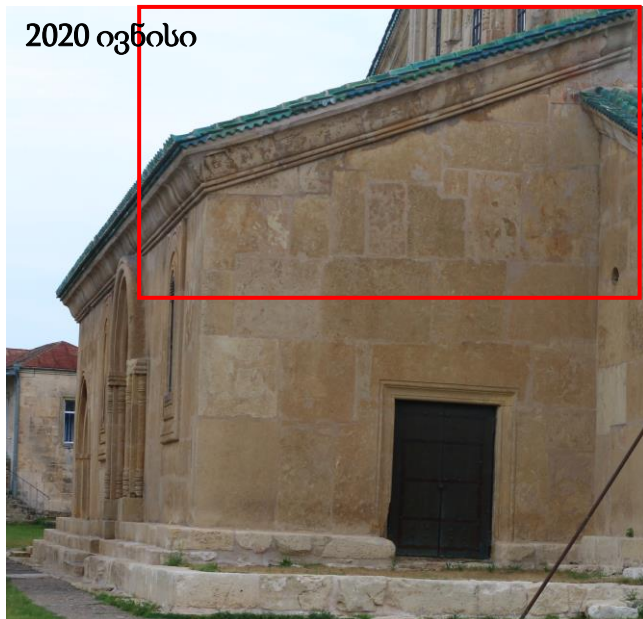
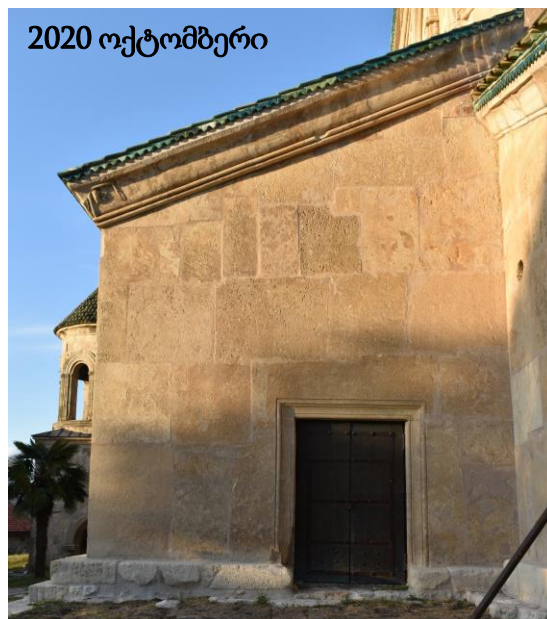
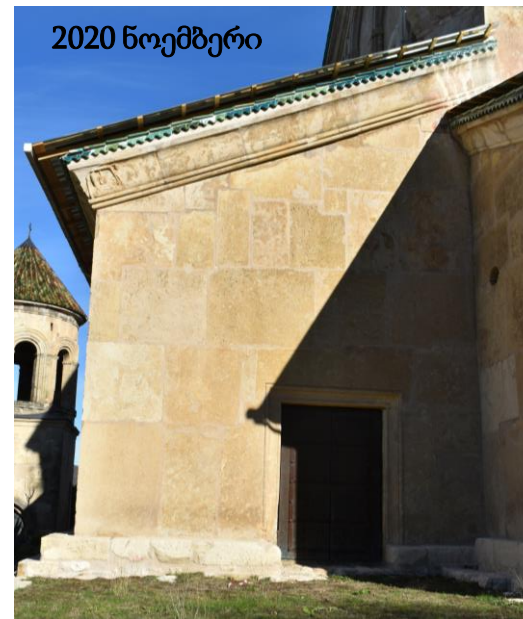
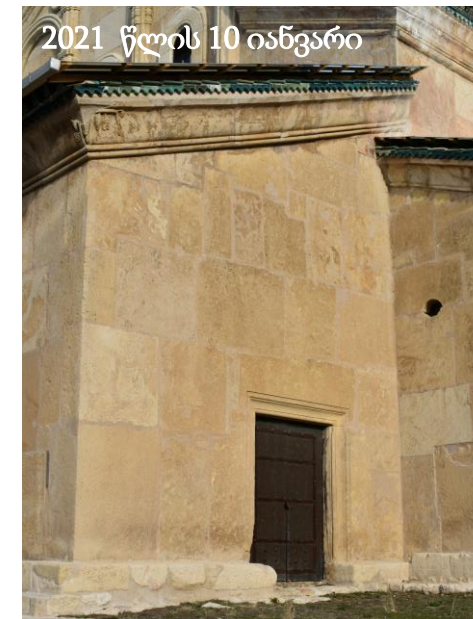
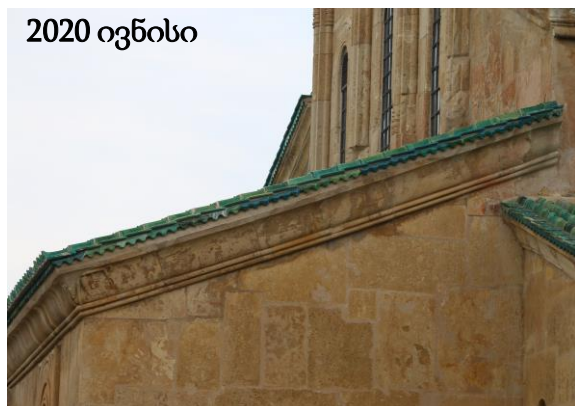
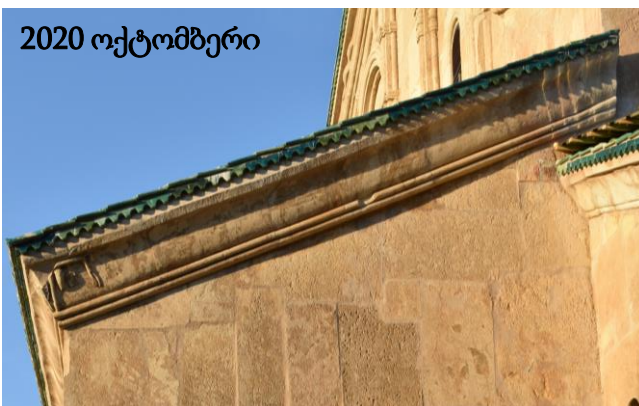
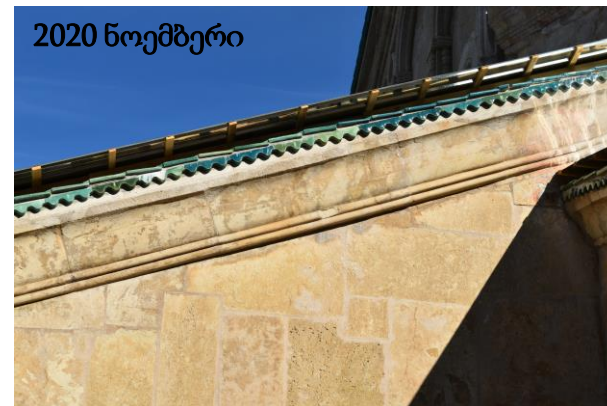
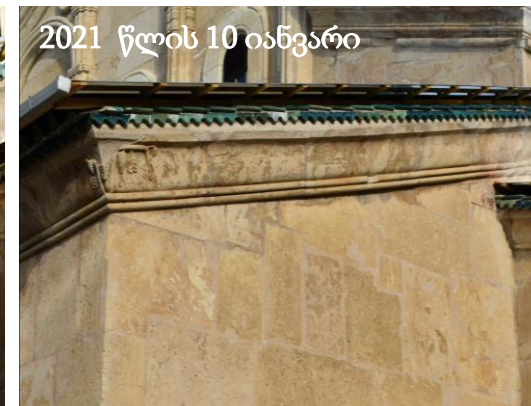
ნართექსი, ექსტერიერი, სამხრეთი კედელი - მონიტორინგი

ლოკაცია: სამხრეთ ფასადი კარნიზი

შენიშვნა: თვალთ ხილული ცვლილება არ შეინიშნება

დაზიანების ტიპი: გამომარჩევა, ორიგინალი ქვისა და შეკეთებების ფერის სახეცვლა/შემუქება

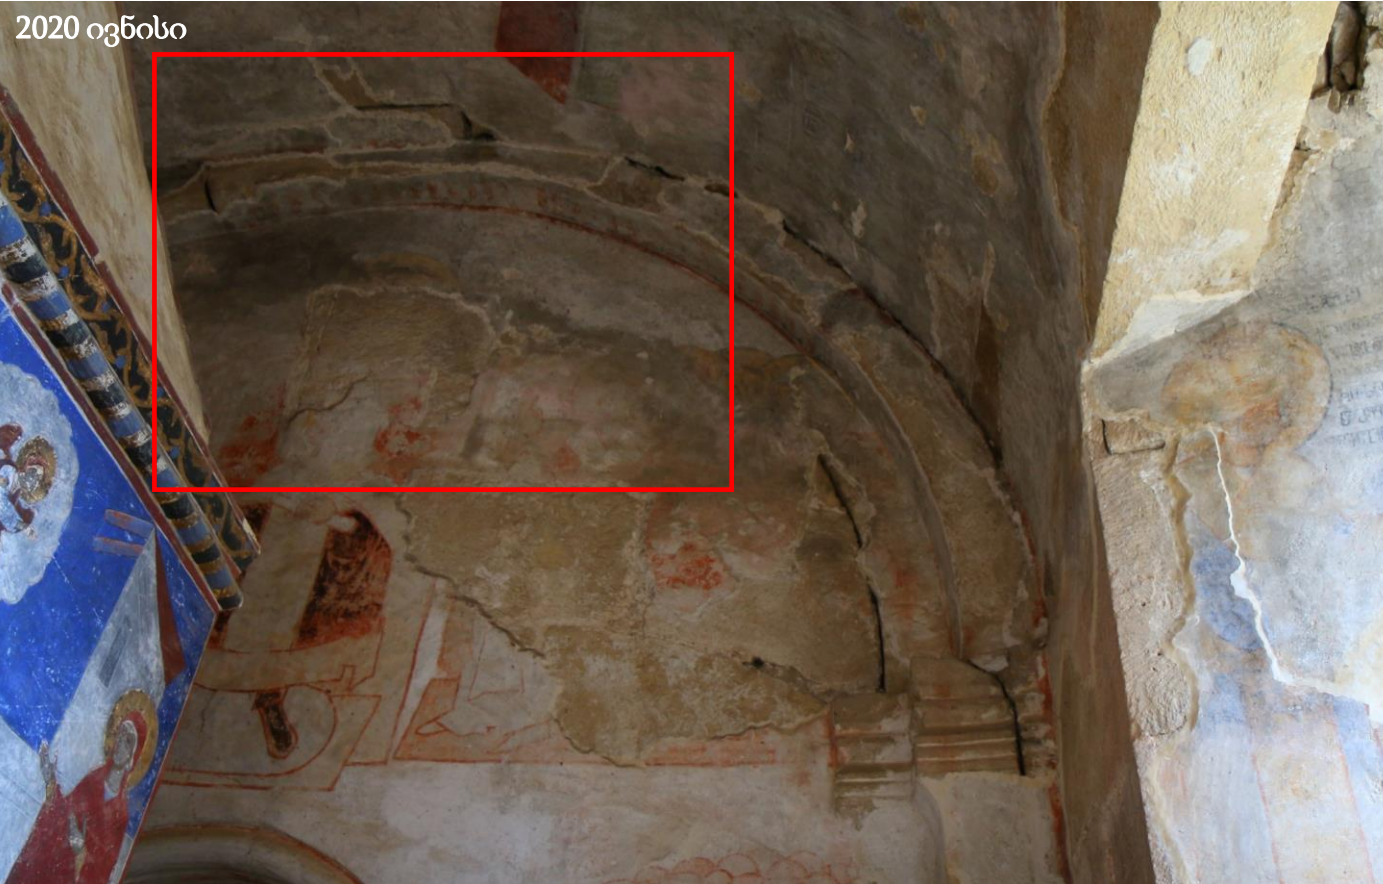
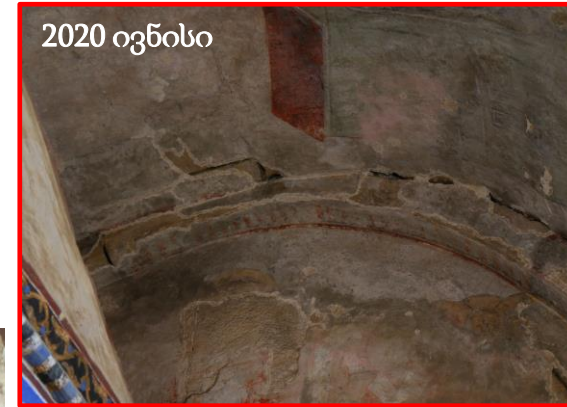
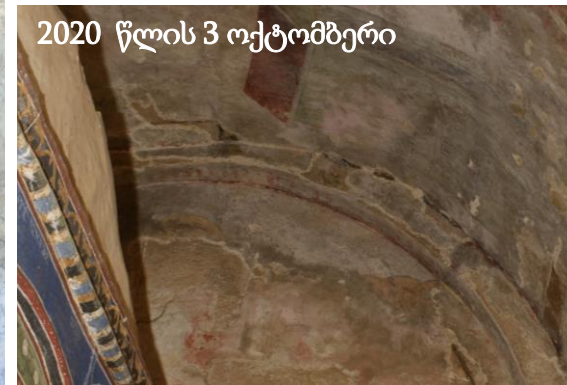
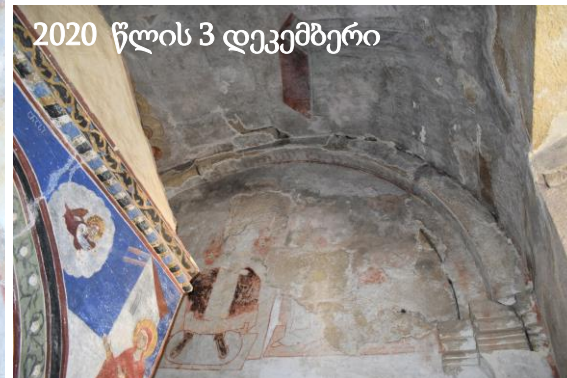
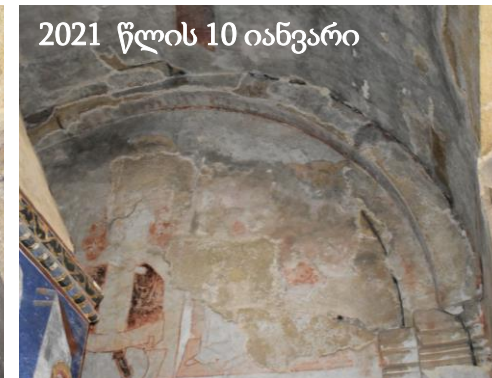
ნართექსი, ინტერიერი, სამხრეთი კედელი - მონიტორინგი

ლოკაცია: სამხრეთი კედელი

დაზიანების ტიპი: *ფერწერული ფენის ფერის სახეცვლა ქვებს შორის ბზარი*

კომენტარი: *ახალი დაზიანება არ შეინიშნება*

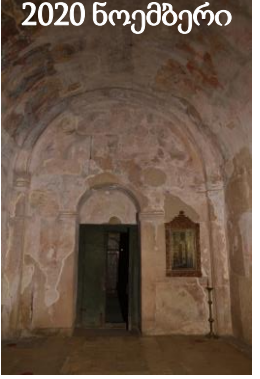
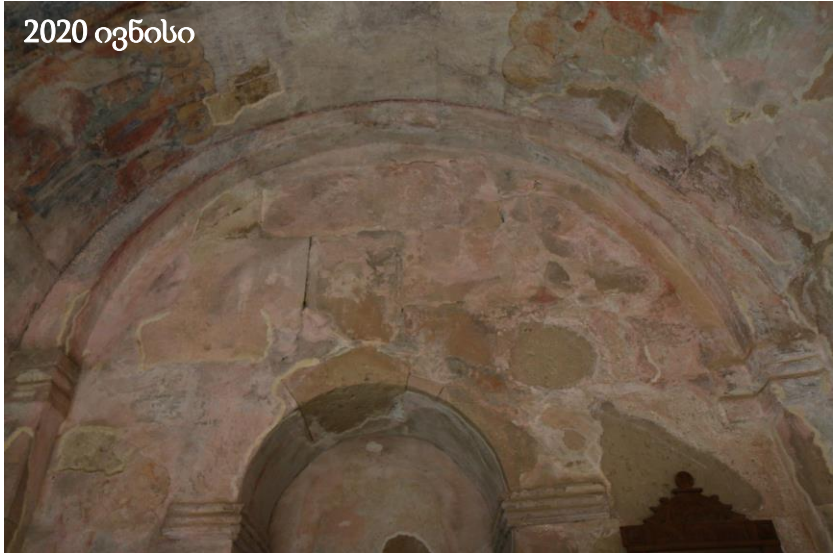
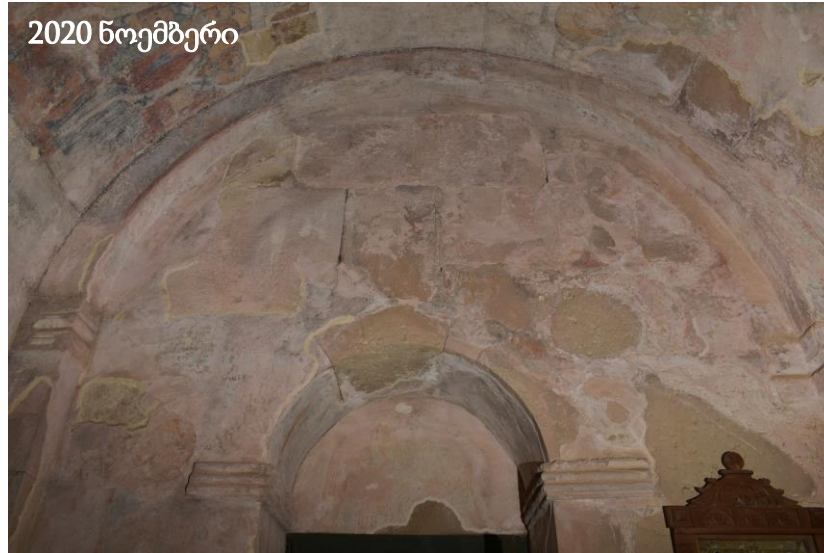
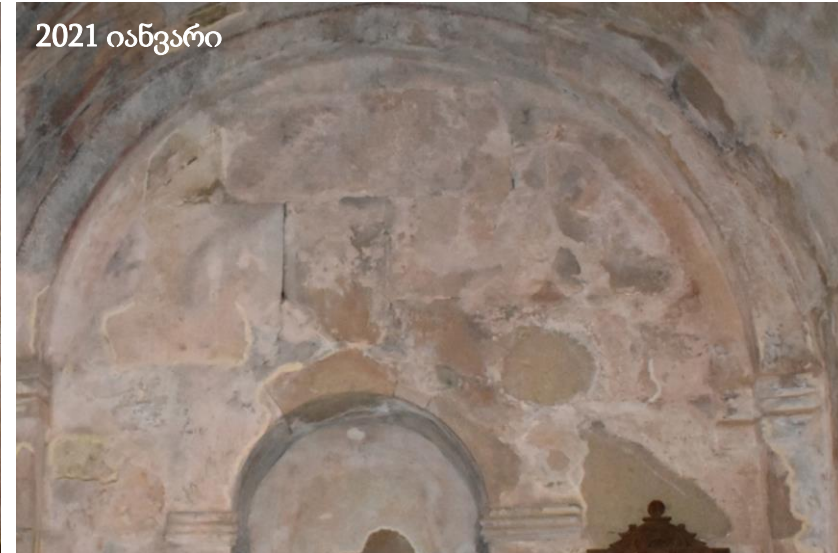
ნართექსი, ინტერიერი, ჩრდილოეთი კედელი - მონიტორინგი

ლოკაცია: ჩრდილოეთი კედელი

დაზიანების ტიპი: ნალესობის ფენის განშრევება, ბიოაქტივობა
(ვარდისფერი პატინა)

კომენტარი: ისტორიული დაზიანებები

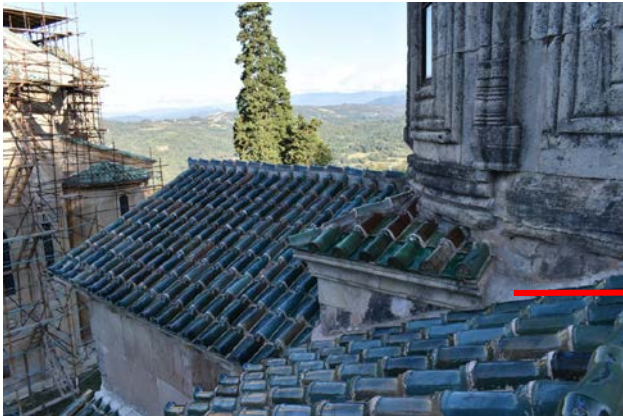
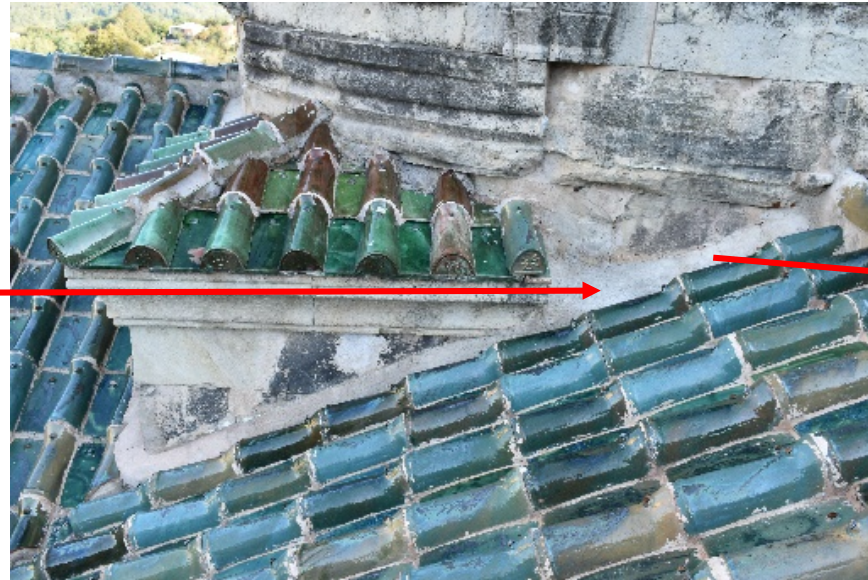
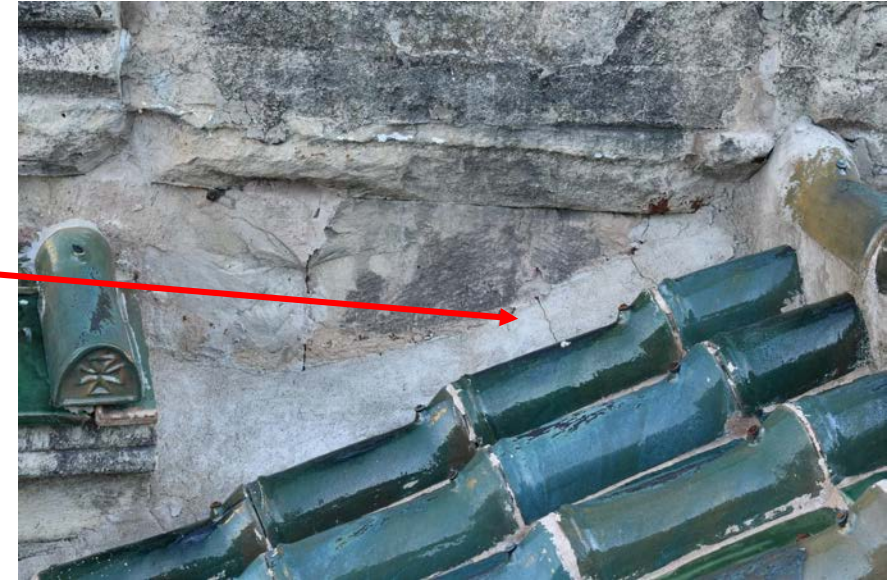
სამხრეთ-დასავლეთი აფრა, ხედი სამხრეთიდან.

- ტაძრის გადახურვებზე დაკვირვება და მდგომარეობის შეფასება განხორციელდა 2020 წლის 16-19 ივნისს დროებით გადაღებული ფოტოებისა და 26 აგვისტოს/2-3 ოქტომბერს, სამხრეთ ფასადის ცენტრალურ ნაწილში აღმართული ხარაჩოსა და მთავარი ტაძრის ხარაჩოდან წარმოებული დათვალიერებებისას;
- ტაძრის გადახურვებზე, მოჭიქული კრამიტის დაზიანება არ აღინიშნება;
- კედლების შეპირაპირებების ადგილებში არსებული შავი ფერის ლაქები დაკავშირებული უნდა იყოს წყლის შემკრები და გადამყვანი სისტემის არ არსებობასთან;
- კედლების შეპირაპირებების ადგილებში, მათ შორის აფრებსა და გუმბათს და აფრებსა და მკლავებს შორის, შევსებებზე არის მცირე რაოდენობით, წვრილი ბზარები, თუმცა 2020 წლის მაისიდან ნოემბრის ჩათვლით, წვიმის წყლის ინტერიერში ინფილტრაციის შემთხვევა არ დაფიქსირებულა.

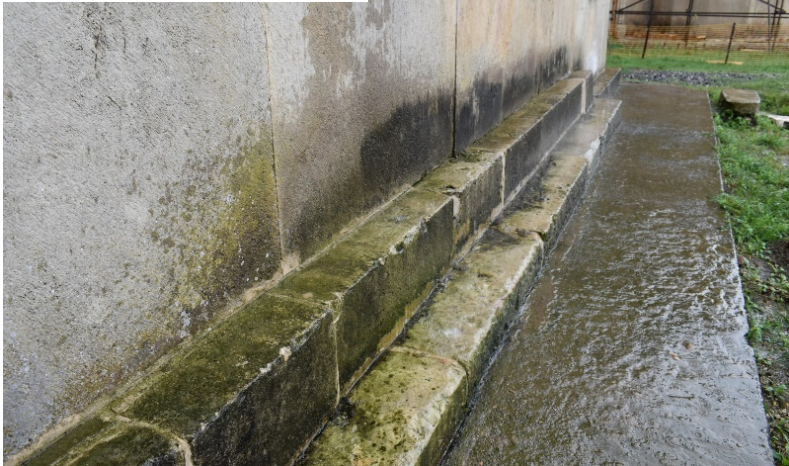
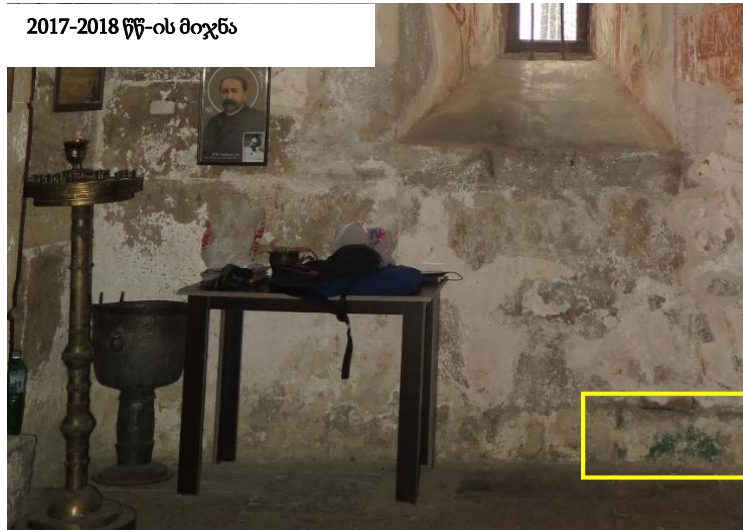
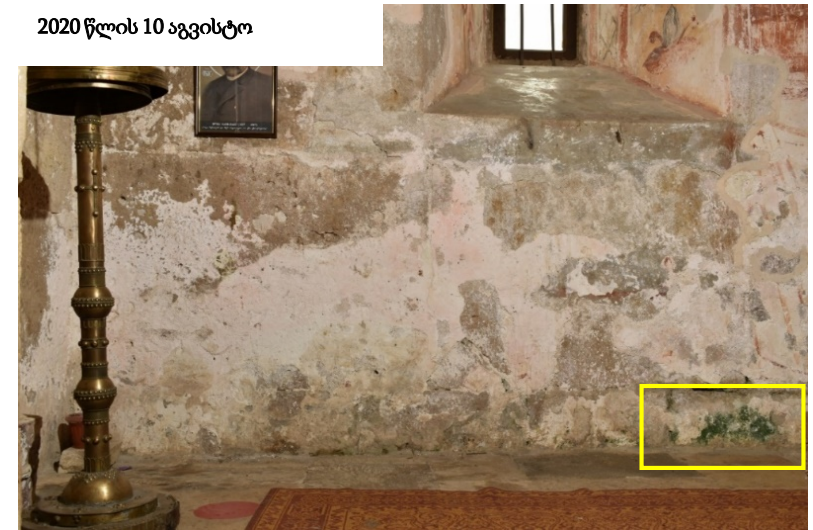
ჟოლობების არ არსებობის გამო, წვიმის წყალი სახურავიდან გადმოედინება კედლებზე, ეცემა ცოკოლის ქვებს და აკუმულირდება ტაძრის პერიმეტრის გარშემო, რაც იწვევს ტაძრის ფასადების, კარნიზების, ცოკოლისა და მიმდებარე ნაწილების დაზიანებას. ამის გამო, ტაძრის ინტერიერში, კედლების ქვედა ნაწილებში გვხვდება აქტიური ბიოდაზიანება (ნადები აღინიშნება 2017 წლის დეკემბერში გადაღებულ ფოტოებშიც) და მარილის კრისტალიზაციის პროცესი.

ტაძრის ფასადების, კარნიზების, ცოკოლისა და ცოკოლის მიმდებარე ნაწილების დაზიანების პროცესი მიმდინარეა, სამონიტორინგე ადგილებში არ აღინიშნება დაზიანების გაუარესების თვალთ ხილული პროცესი, თუმცა დაზიანების გამომწვევი მიზეზის- ჟოლობების არ არსებობის გამო, მოცემული მონაკვეთები კვლავაც კრიტიკულ მდგომარეობაშია.

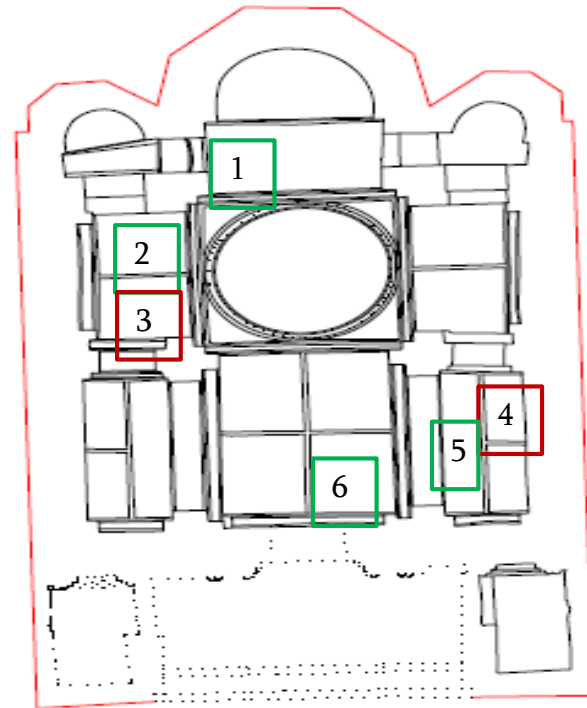
- 2020 წლის 22 მაისს განხორციელებული დათვალიერებისა და ფოტო დოკუმენტაციის (2017 და 2020 წლების) შედარების საფუძველზე გამოიკვეთა კედლის მხატვრობის 6 მონაკვეთი, სადაც აღინიშნებოდა ცვლილება;
- 2020 წლის 24 ნოემბრის შემაჯამებელი მონიტორინგის საფუძველზე დადგინდა, რომ მაისიდან ნოემბრის ჩათვლით, კედლის მხატვრობის მდგომარეობის ცვლილება გამოიხატებოდა 3 ძირითადი ფორმით:
 1. მარილების კრისტალების ჩამოცვენა ან/და დაშლა (ჩრდ-დას კამარა-იერუსალიმში შესვლის სცენა, აფრები)
 2. გაფხვიერებული შევსებების, ქიმებისა და ნალესობის უმცირესი ნაწილაკების ჩამოცვენა (აფრები, კედლების ქვედა ნაწილები)
 3. ორიგინალი ნალესობის განშრევა და დაკარგვა (სამხრ-დას კედელი, ქტიტორის ფიგურა)

1. აღმოსავლეთ მკლავი, ბემა (ჩრდილოეთის მხარე), ამაღლება
2. ჩრდილოეთი მკლავის აღმოსავლეთ კედელი, ჯვარცმა
3. ჩრდილოეთი მკლავის დასავლეთი კედელი, იერუსალიმში შესვლა
4. სამხრეთი კედელი, ქტიტორის გამოსახულება
5. სამხრეთ-დასავლეთ კამარა, სამხრეთის მხარე, წმ. გიორგის წამება ურმის თვალზე
6. დასავლეთ მკლავი, სამხრეთი კედელი (კამარა), ნათლისღება

- 2020 წლის ნოემბრის მდგომარეობით, მონიტორინგისთვის განსაზღვრული 6 ლოკაციიდან მხოლოდ ორ- **N3** და **N4** მონაკვეთში აღინიშნა ცვლილება/მდგომარეობის გაუარესება (2020 წლის განმავლობაში).

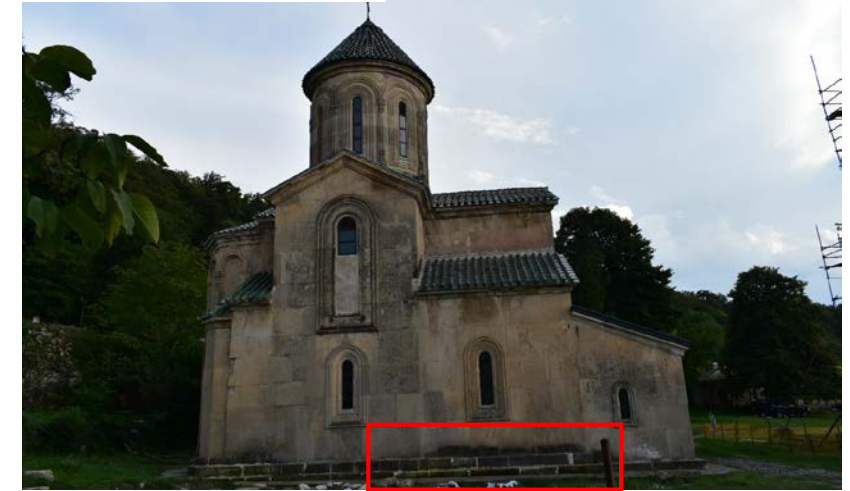
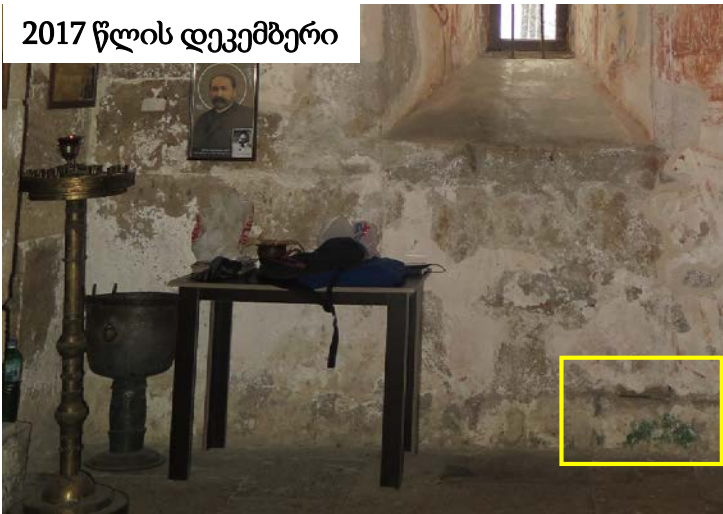
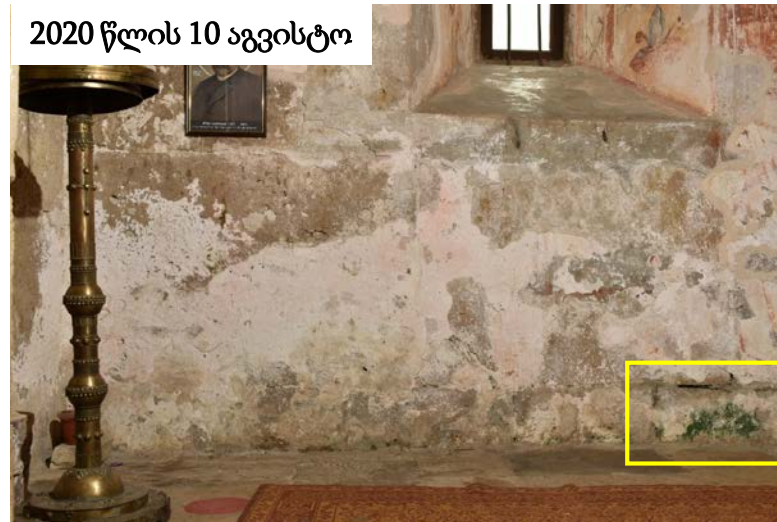
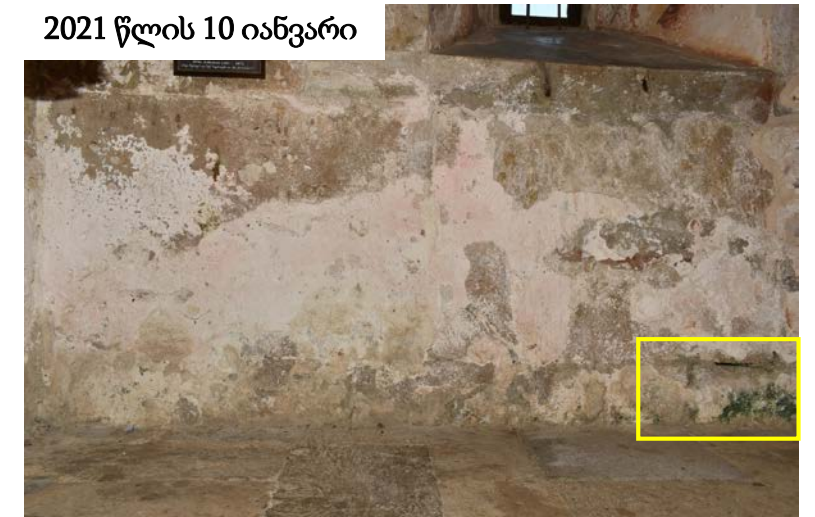
2020 წლის აგვისტო-ნოემბრის მონიტორინგის მისიების დროს, ინტერიერის დეტალურად დათვალიერების შედეგად, დადგინდა, რომ ჩრდილოეთ კედელზე, იატაკიდან 1-1,5 მეტრის სიმაღლეზე არის მარილის სქელი, ფაფუკი ნაფიფქი და ასევე, მწვანე ფერის ბიოლოგიური დაზიანება (ფოტოებზე ქვემოთ მონიშნულია ყვითელი ფერის მართკუთხედებით), რომელიც ასევე აღბეჭდილია 2017 წლის დეკემბერში გადაღებულ ფოტოზე.

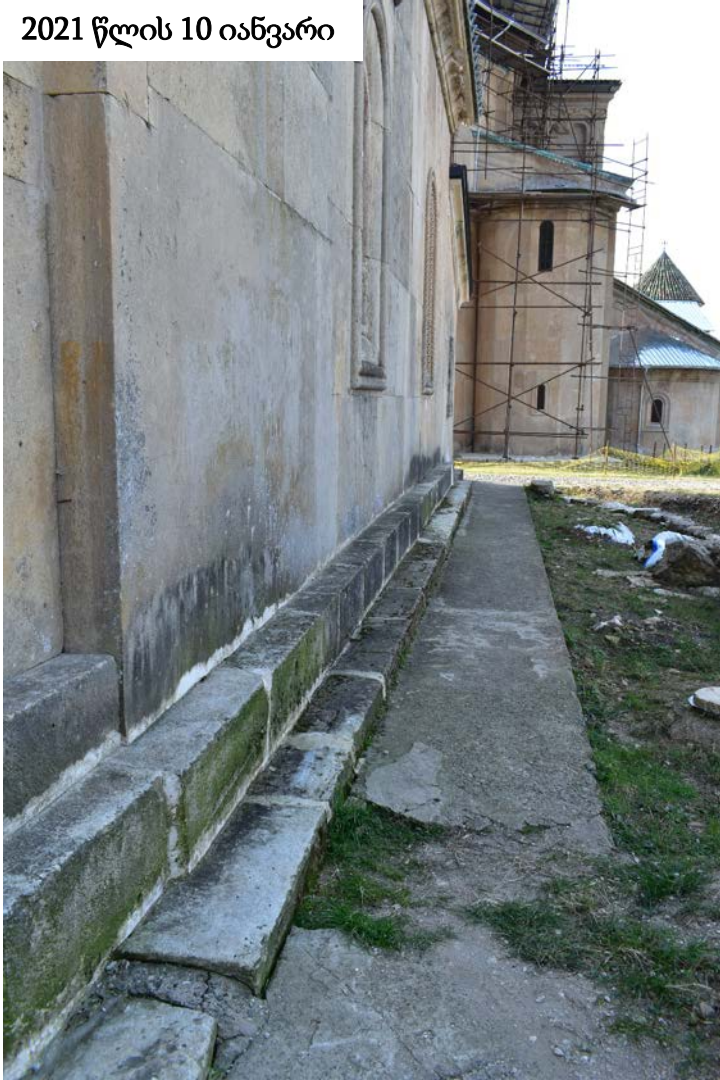
ჩრდილოეთი ფასადი

ჩრდილოეთი ფასადის დასავლეთი ნაწილი, გადაღებული 2021 წლის 10 იანვარს. კედლების ქვედა ნაწილებსა და ცოკოლის ქვებზე ნათლად ჩანს შავი ფერის ლაქები და მწვანე ფერის, სავარაუდოდ, ბიოლოგიური ნადები.

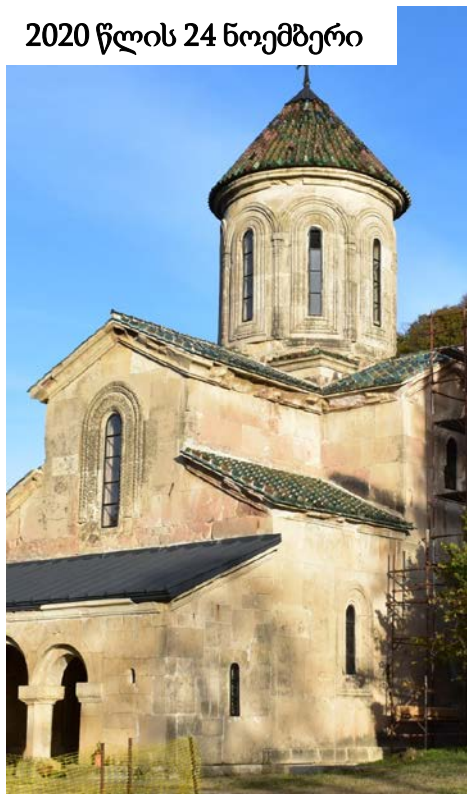
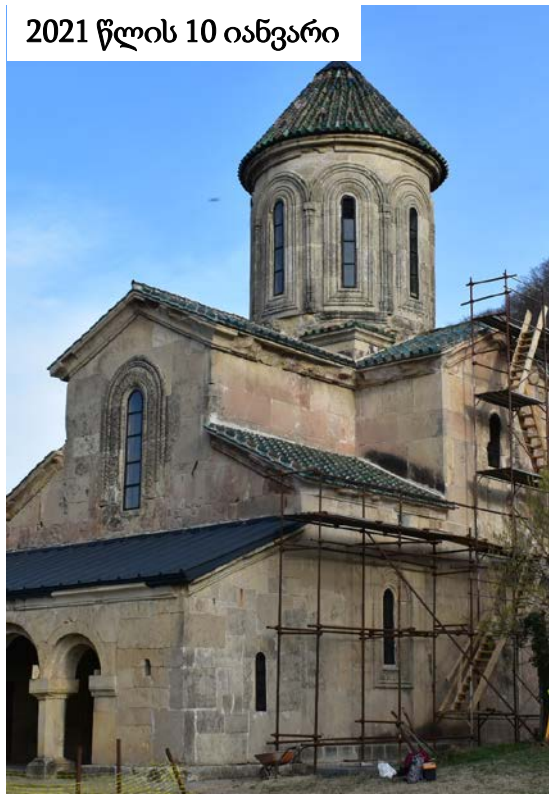
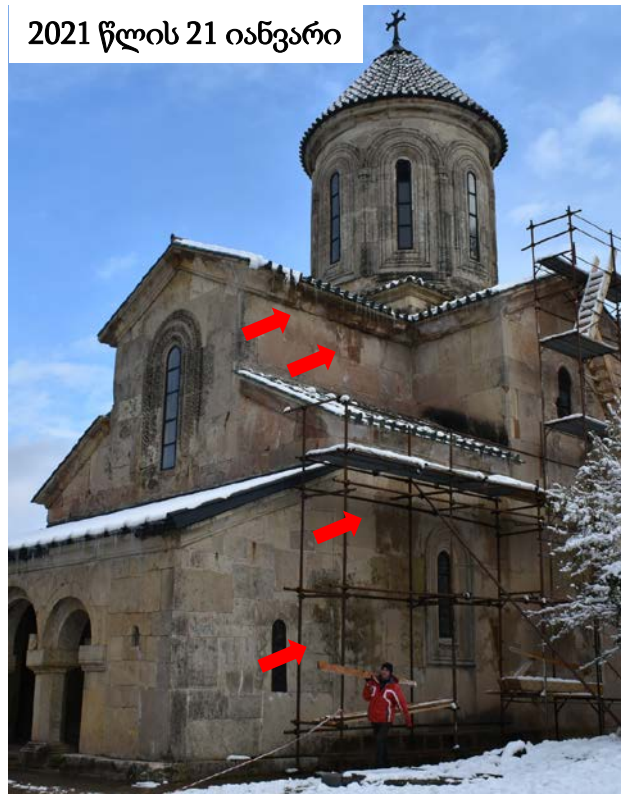
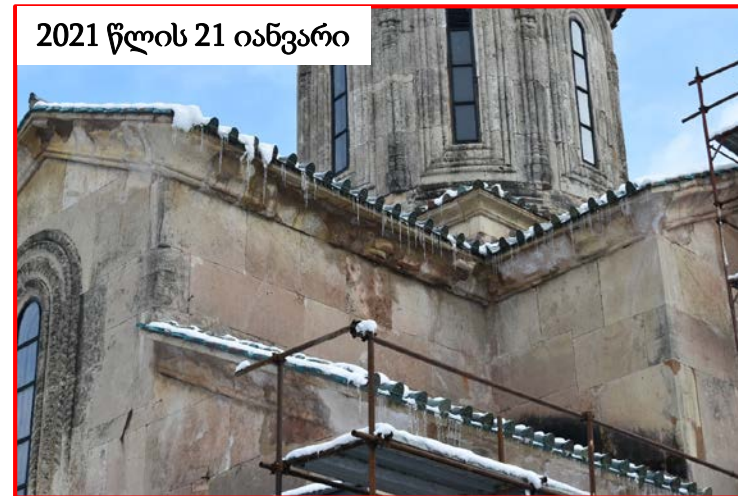
სამხრეთი ფასადის დასავლეთი ნაწილი

სამხრეთ ფასადზე, ისევე როგორც ტაძრის სხვა ნაწილებში, **საყურადღებოა კარნიზების მდგომარეობა, ვინაიდან წყალ შემკრები და გადამყვანი სისტემის არ არსებობის გამო, ეს მონაკვეთები და ფასადების შესაბამისი ნაწილები, მუდმივად ზიანდება წვიმის დროს.** სამხრეთ ფასადის დასავლეთ ნაწილში არსებული პრობლემისა და ჩატარებული შესაბამისი პრევენციული ღონისძიებების შესახებ დეტალური ინფორმაცია იხილეთ 2020 წლის გეგმიური მონიტორინგის ანგარიშებში.

2021 წლის 21 იანვრის არა გეგმიური მონიტორინგის დროს გადაღებულ ფოტოებზე ნათლად ჩანს, სამხრეთი ფასადის დასავლეთი ნაწილის საგანგაშო მდგომარეობა, დასავლეთი მკლავის სამხრეთ კედელზე, კარნიზსა და კედლის ცენტრში აღინიშნება სისველე, ისევე როგორც სამხრეთი ფასადის დასავლეთ ნაწილში, სარკმლის მარცხნივ.

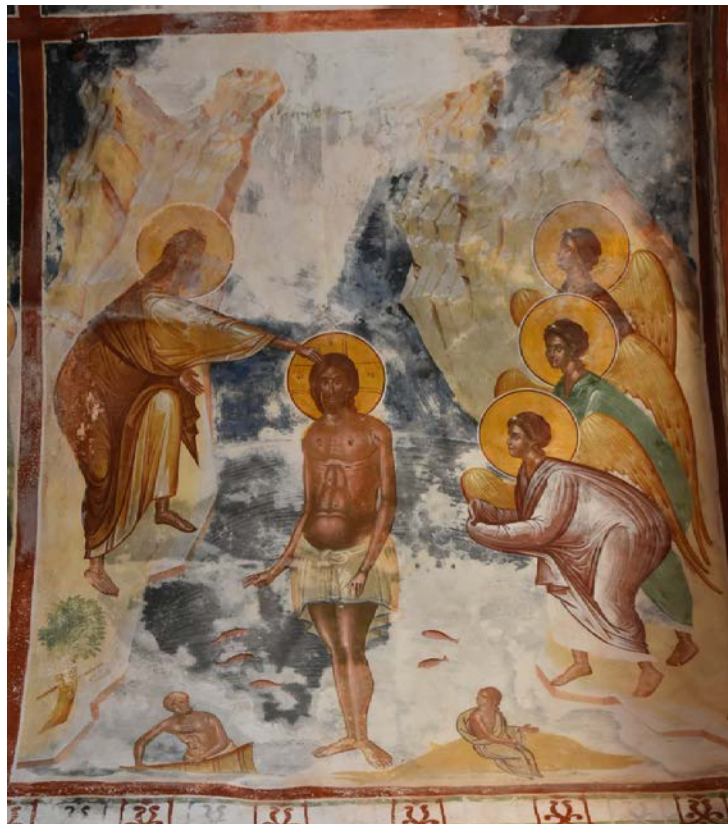
24 ნოემბერი 2020

ვიზუალური დაკვირვების საფუძველზე, 2020 წლის 24 ნოემბერსა და 2021 წლის 10 იანვარს გადაღებულ ფოტოებზე, კედლის მხატვრობის მდგომარეობა სტაბილურია, თუმცა 21 იანვარს გადაღებულ ფოტოზე აღინიშნება ცვლილებები (მინიშნებულია წითელი ფერის ისრებით), რაც, დიდი ალბათობით, დაკავშირებული უნდა იყოს დასავლეთ მკლავის სამხრეთი კარნიზისა და კედლის მდგომარეობასთან, რომელიც წარმოდგენილია მე-13 გვერდზე.

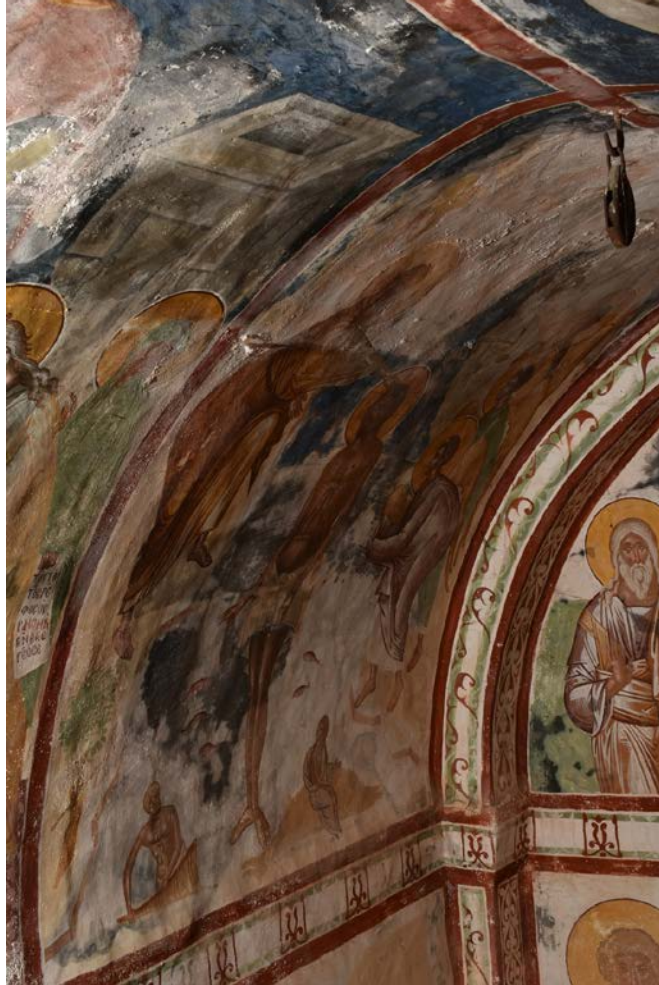
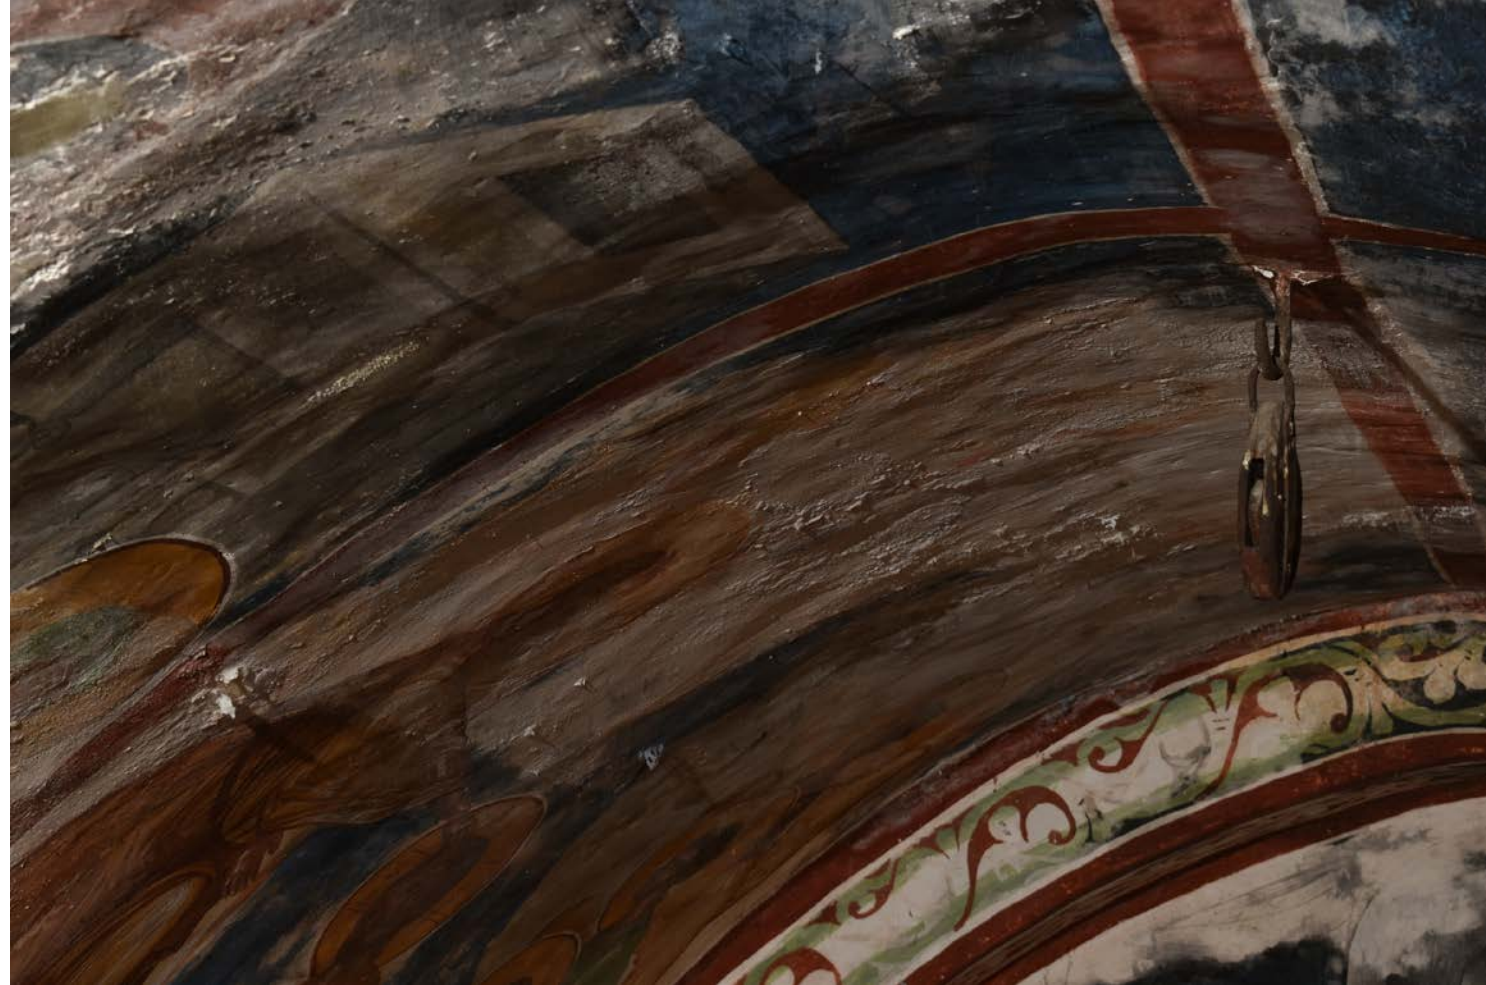
დასავლეთი მკლავი, სამხრეთი კედელი (კამარა)

დასავლეთ მკლავის სამხრეთი კედელი, ნათლისღების სცენა, ფოტოები გადაღებულია 2021 წლის 10 იანვარს, გუმბათქვეშა სივრცეში აგებული ხარახოდან, გვერდითი განათების დახმარებით.

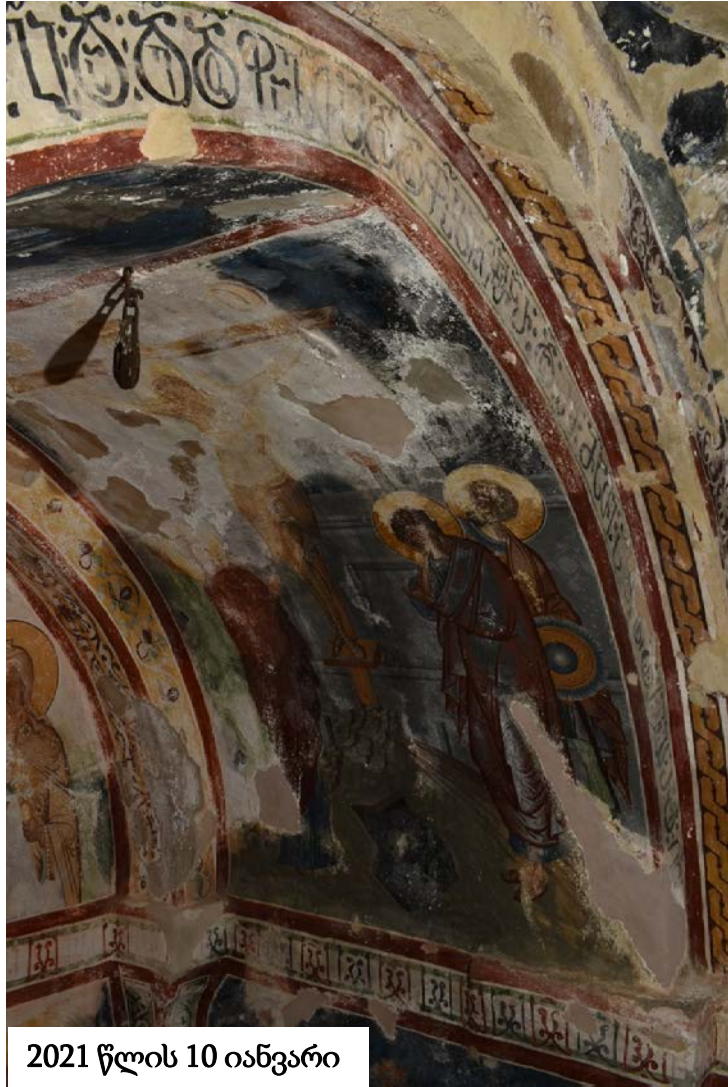
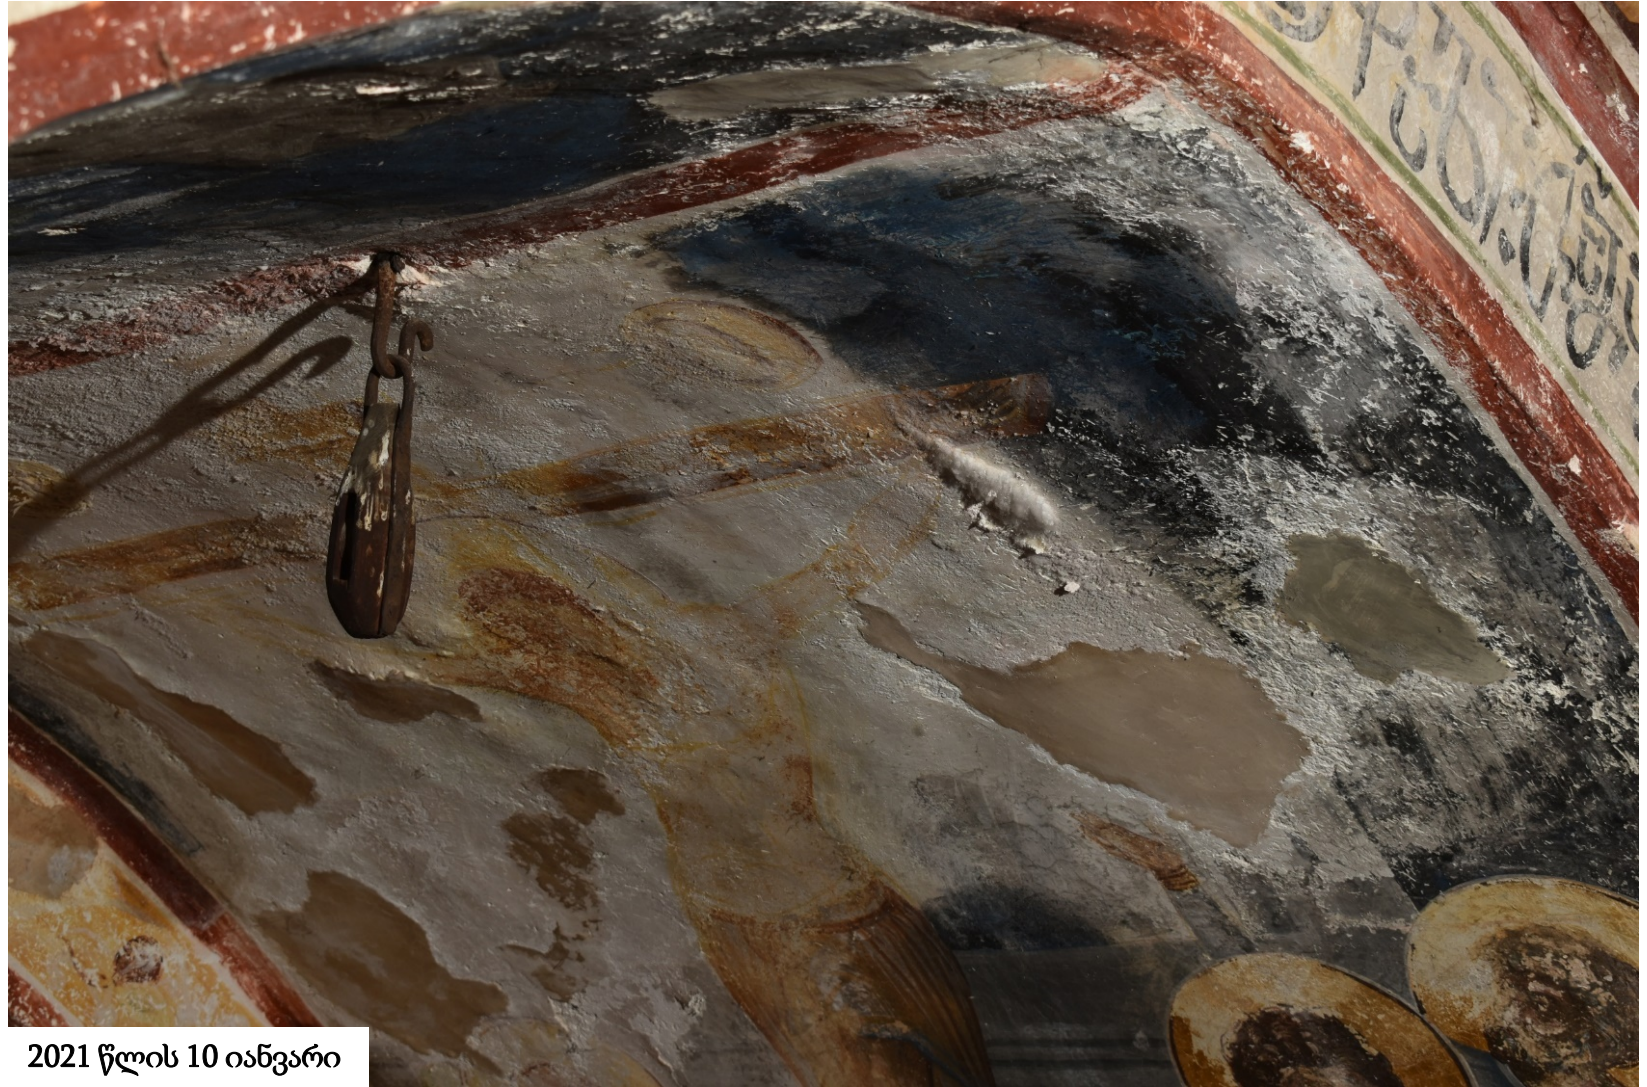
ჩრდილოეთი მკლავის აღმოსავლეთი კედელი

ჯვარცმის სცენა, ფოტოები გადაღებულია 2021 წლის 10 იანვარს, გუმბათქვეშა სივრცეში აგებული ხარაჩოდან, გვერდითი განათების დახმარებით.
