საქართველოს კულტურული მემკვიდრეობის დაცვის ეროვნული სააგენტოს სამუშაო
ჯგუფის მივლინება მსოფლიო მემკვიდრეობის ძეგლზე „გელათის მონასტერი“

10-11 იანვარი, 2021 წელი

გეგმიური მონიტორინგის ანგარიში

საქართველოს კულტურული
მემკვიდრეობის დაცვის
ეროვნული სააგენტო

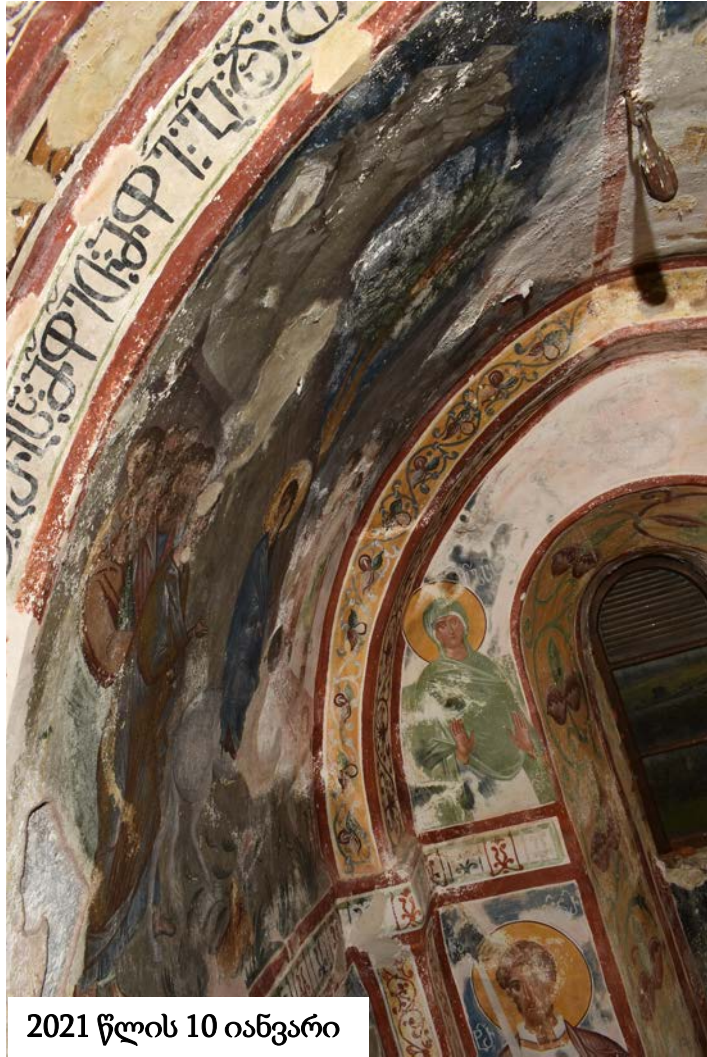
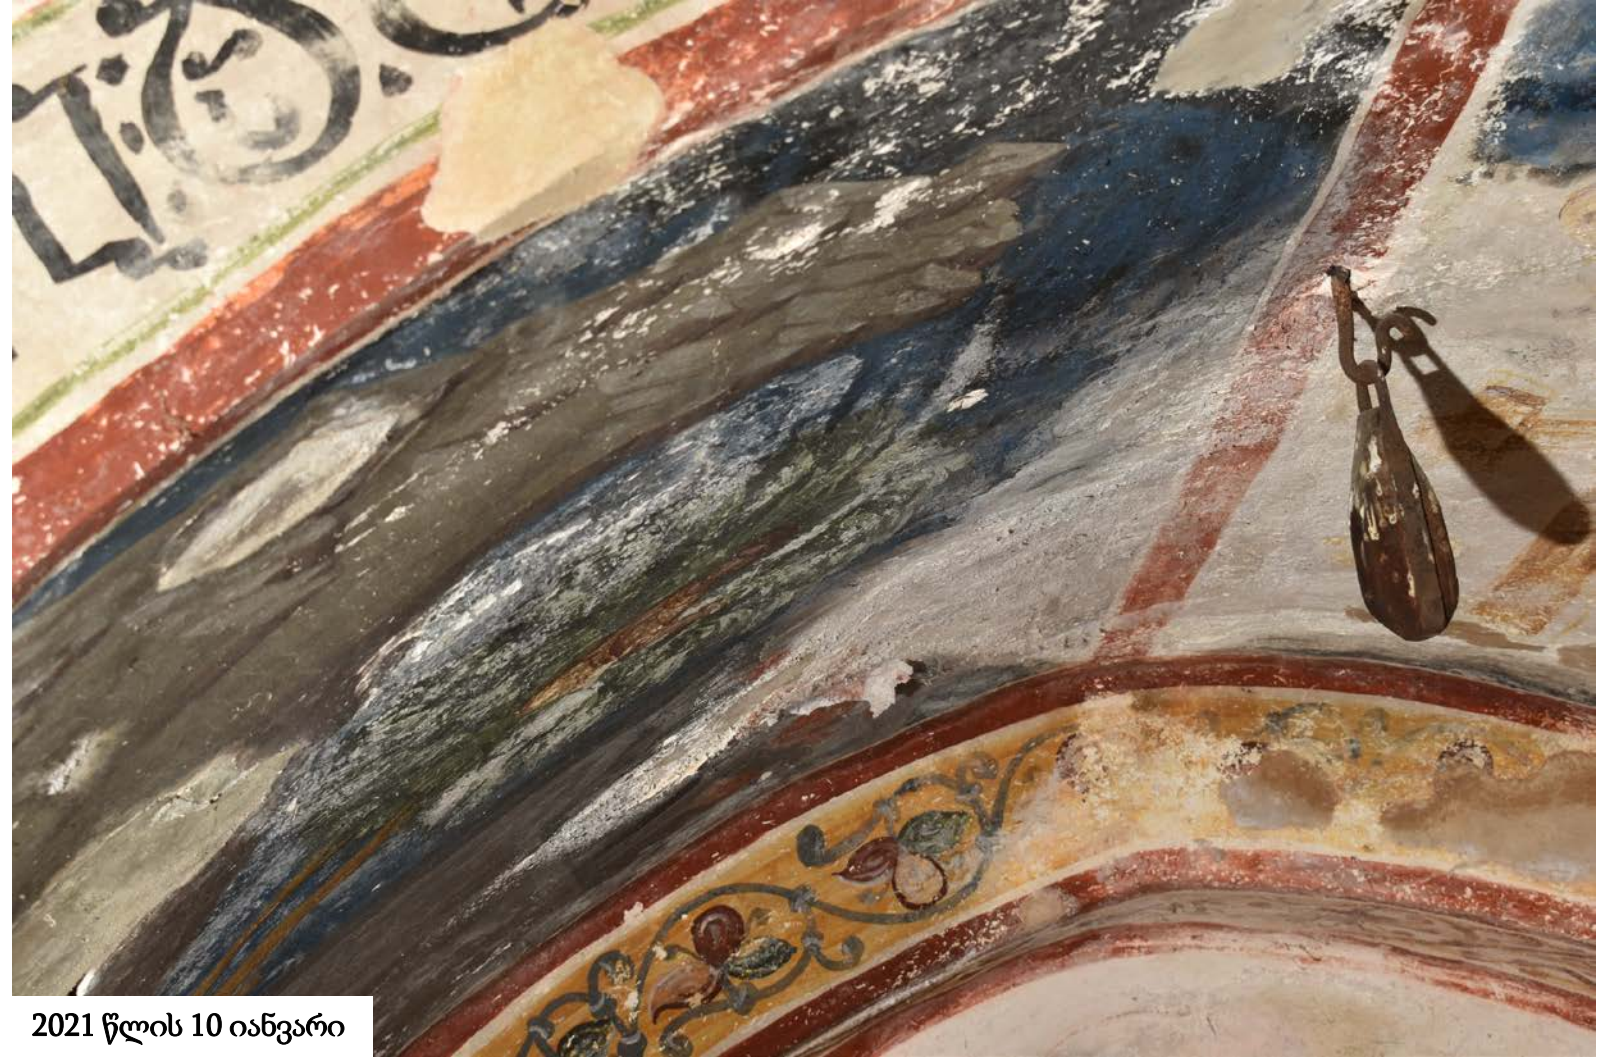
ჩრდილოეთი მკლავის დასავლეთი კედელი

იერუსალიმში შესვლის სცენა, ფოტოები გადაღებულია 2021 წლის 10 იანვარს, გუმბათქვეშა სივრცეში აგებული ხარაჩოდან, გვერდითი განათების დახმარებით.
