ანგარიში N1

გელათის ღვთისმშობლის  
შობის სახელობის ტაძარი

გადახურვის, ფასადებისა და  
კედლის მხატვრობის

გეგმიური მონიტორინგი

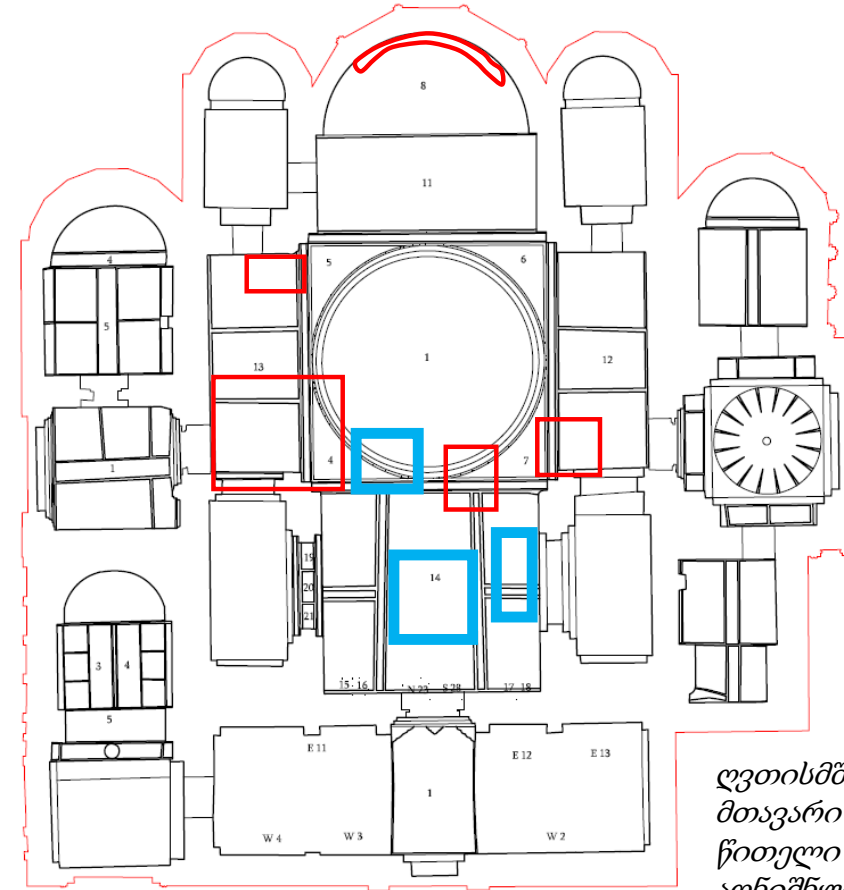
*ღვთისმშობლის ტაძრის მთავარი სივრცის გეგმა; წითელი ჩარჩოებით აღნიშნულია ჩამოცვენილი ფრაგმენტებისა და მარილის კრისტალების ლოკაციები. ლურჯი ჩარჩოთი მოცემულია 9-10 აგვისტოს დაფიქსირებული მცირე ზომის ჩამოცვენილი ფრაგმენტების ლოკაციები.*

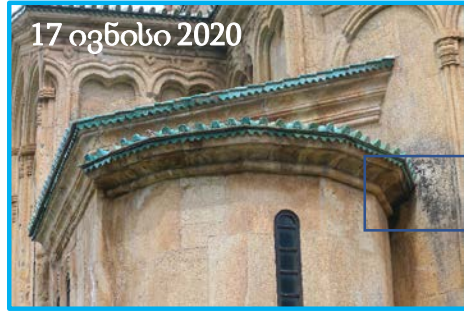
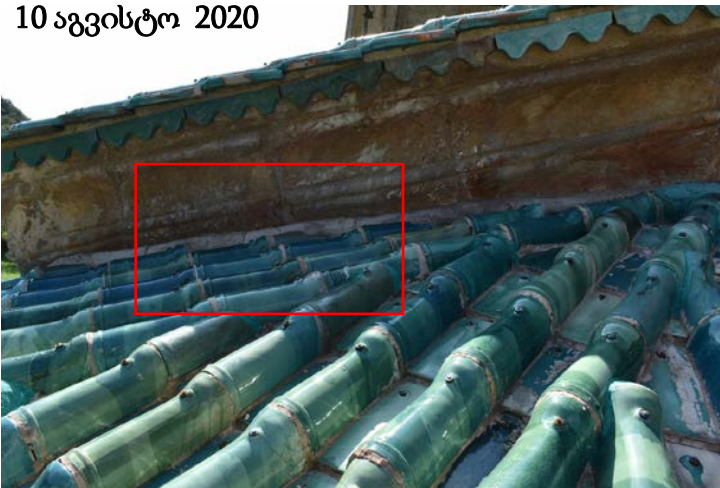
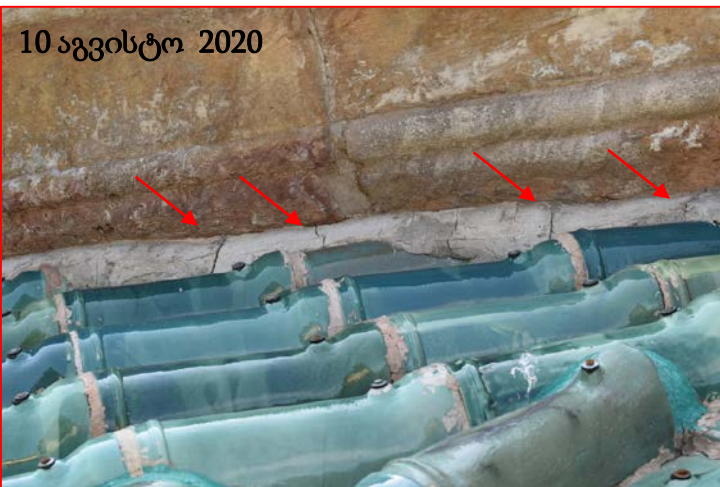
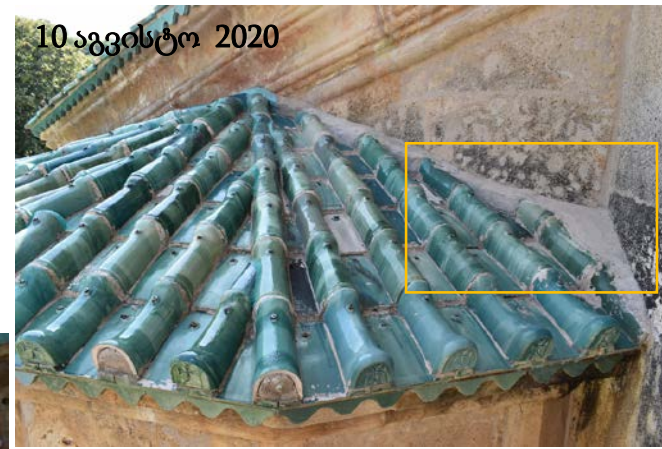
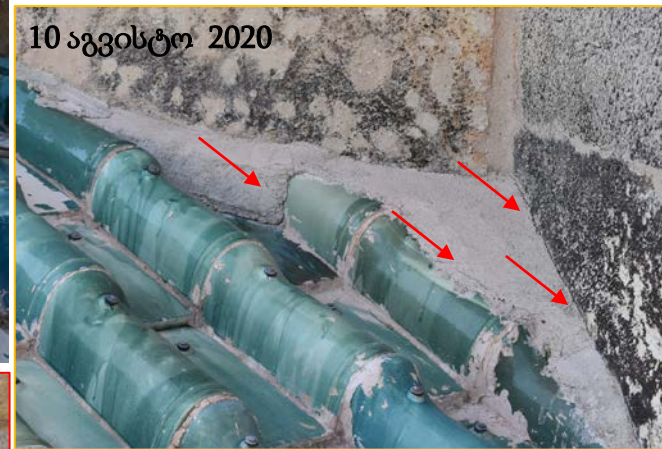
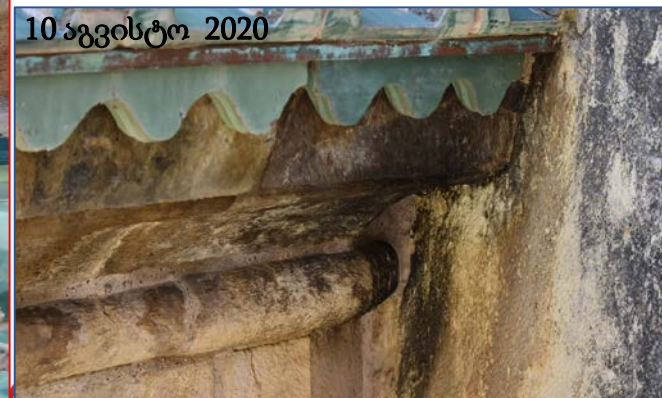
2) დაზიანება: შეპირაპირების ადგილას ნალესობა დაბზარულია.

შეპირაპირების ადგილას, ნალესობა დაბზარულია, ფოტოებზე დაბზარვა წითელი ისრითაა მითითებული. ლურჯ ჩარჩოში მოცემულია ბიოდაზიანება.

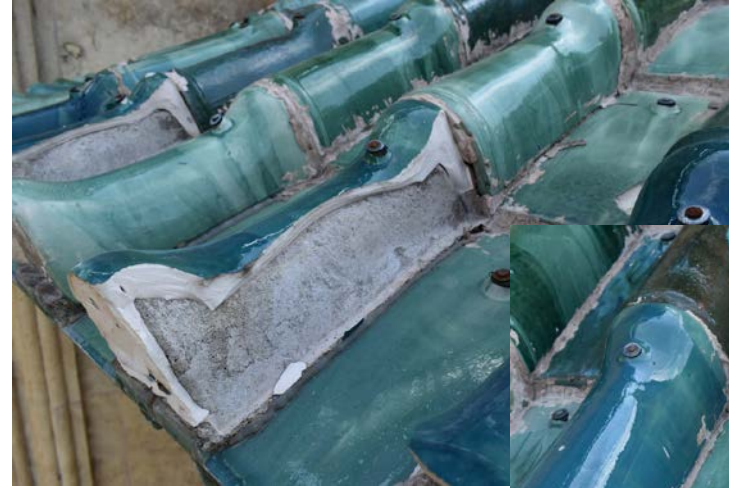
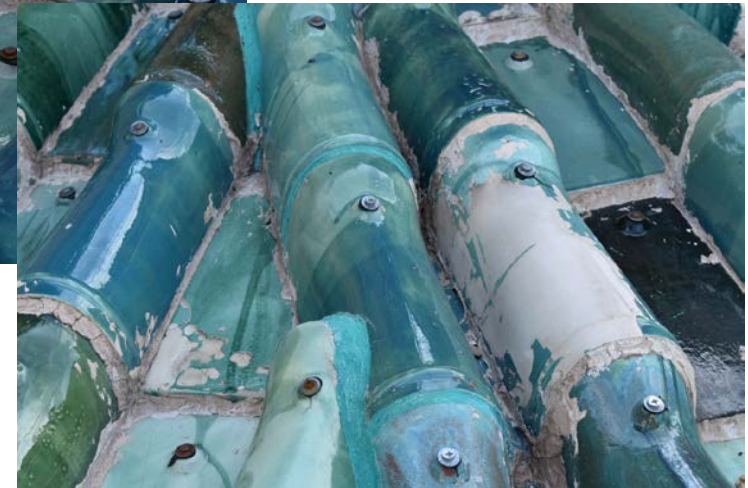
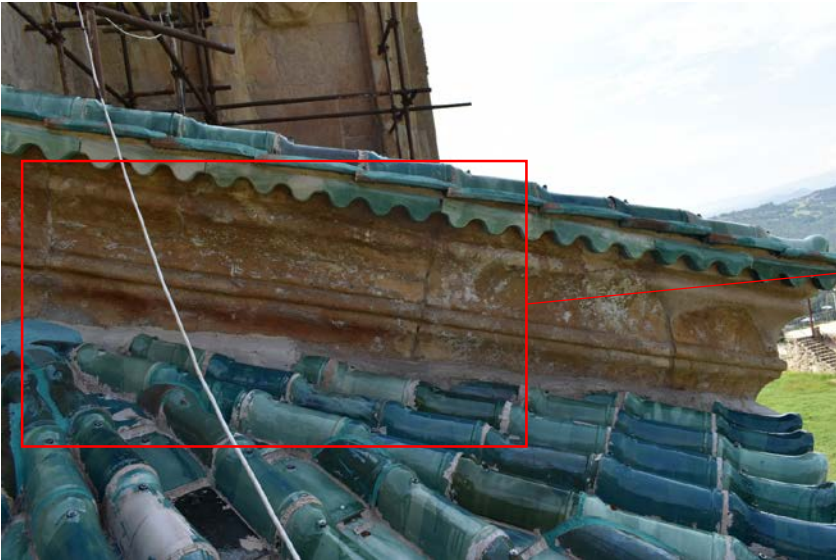
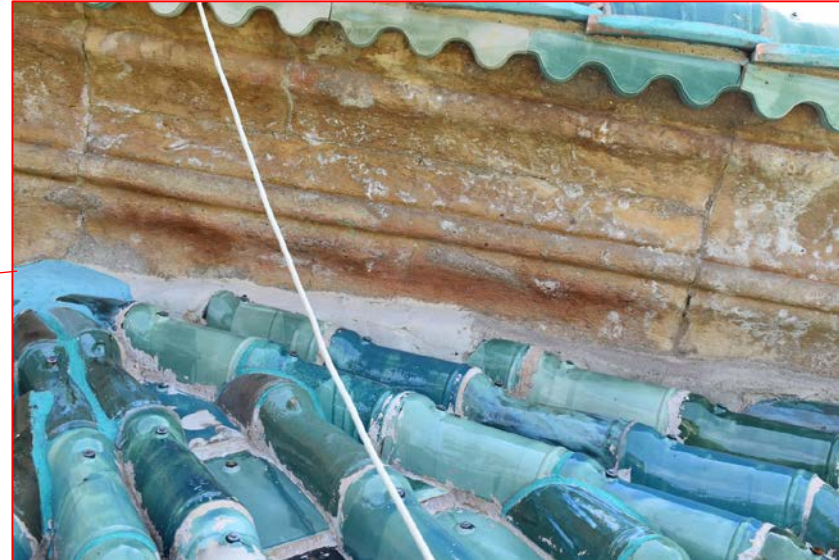
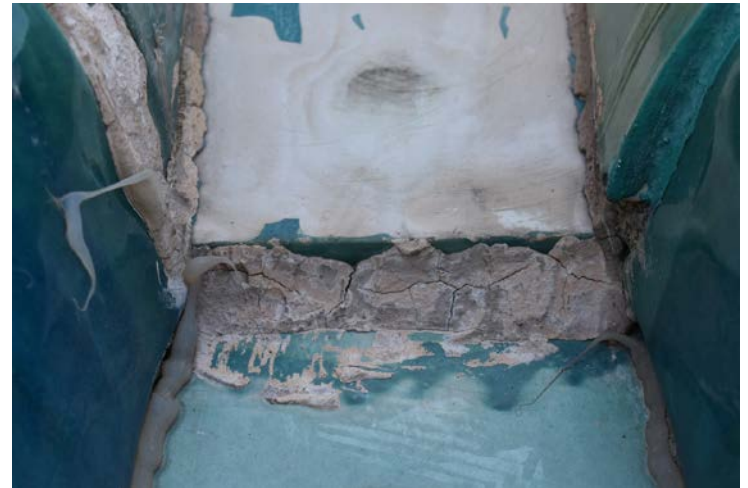
1) დაზიანება: დამტვრეული კრამიტი,

2) დაზიანება: კრამიტებს შორის შევსებები დაბზარული და დაკარგულია.

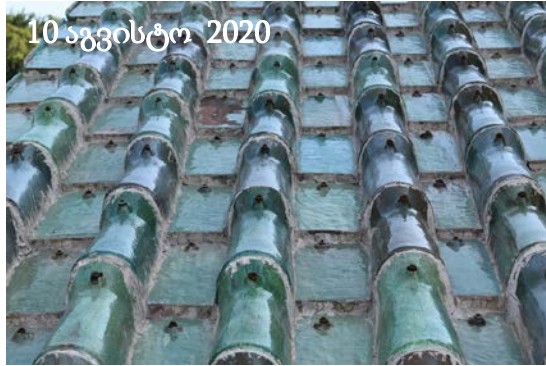
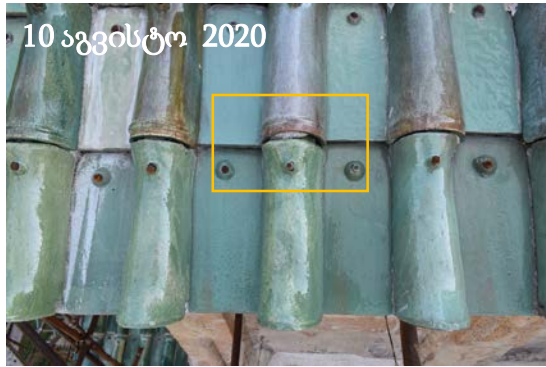
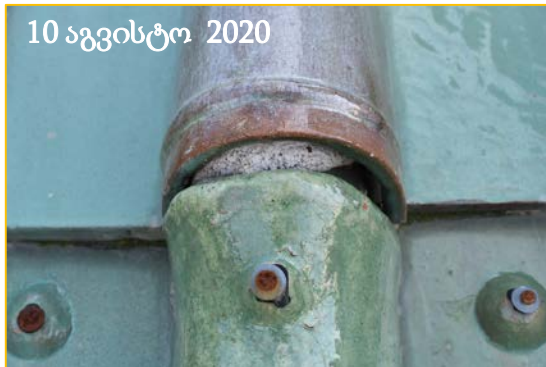
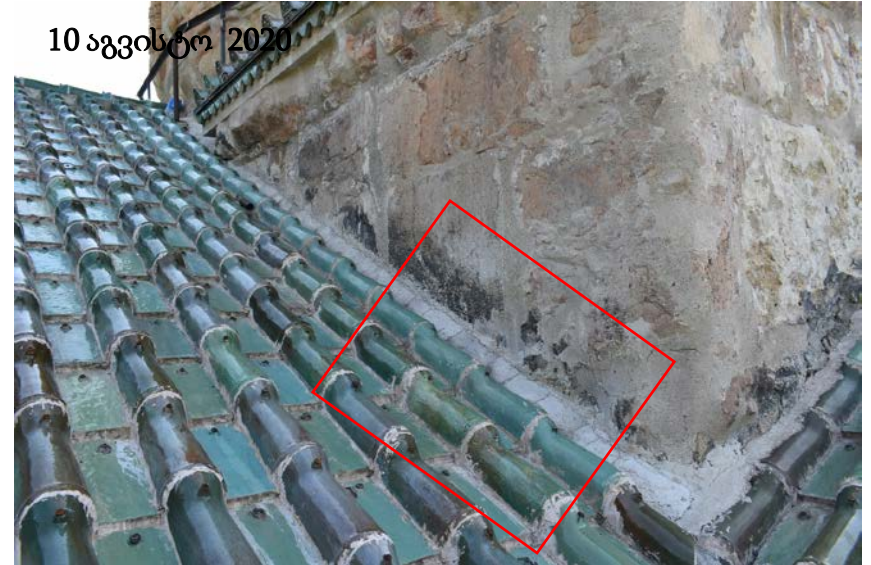
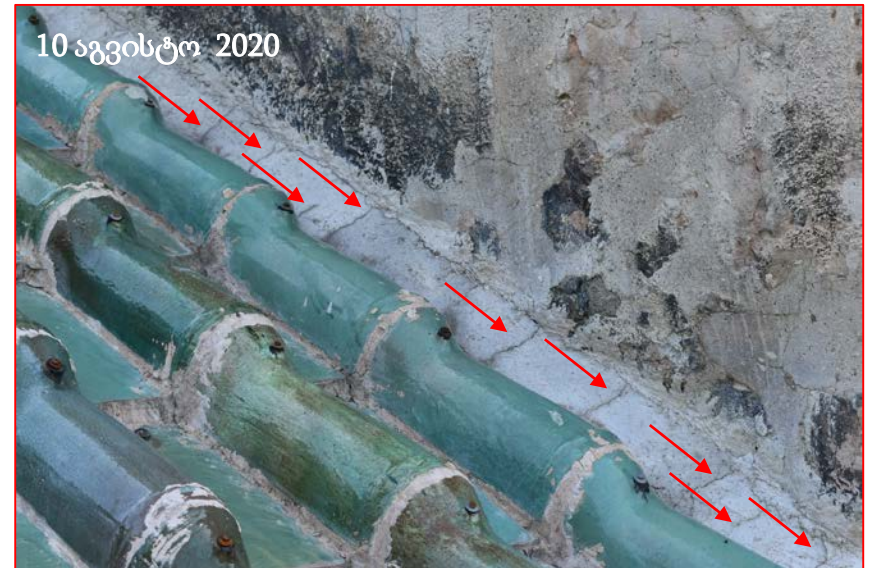
აღმოსავლეთი  
მკლავი  
გადახურვა

დაზიანება:  
შეპირაპირები  
ს ადგილას  
ნალესობა  
დაზარულია  
. კრამიტებს  
შორის  
შეხებები  
დაზარული  
და  
დაკარგულია.

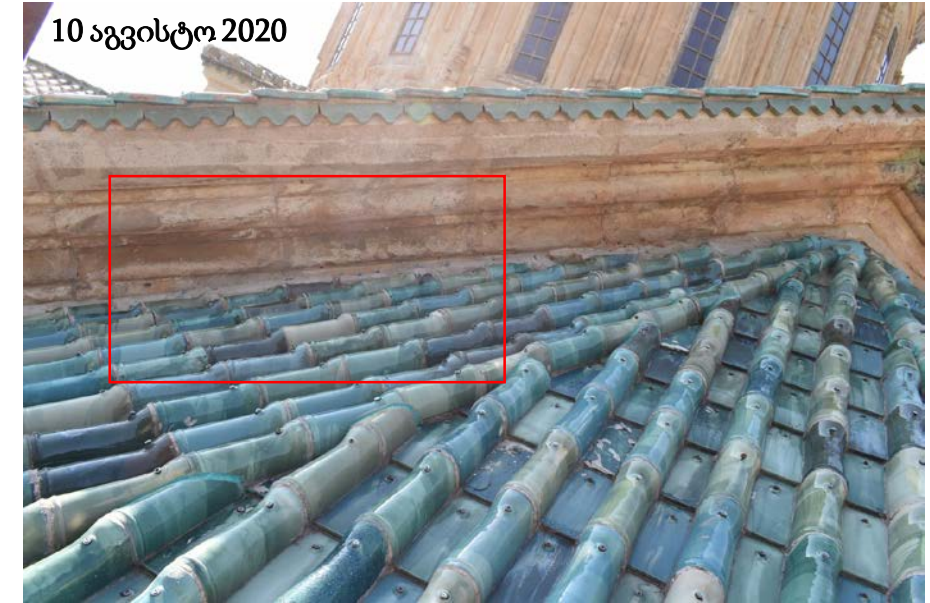
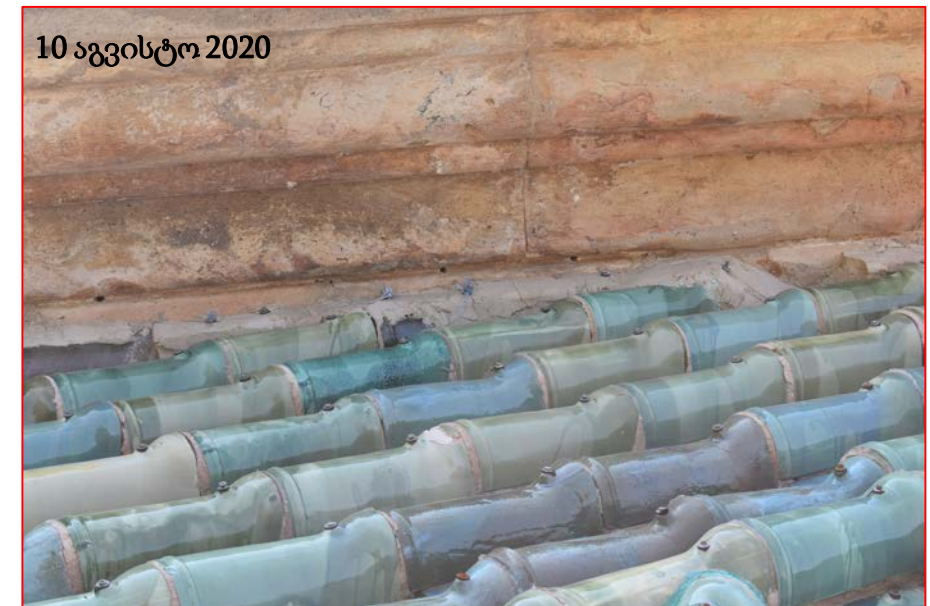
კონქი

დაზიანება: შეპირაპირების ადგილას ნალესობა დაზარულია.

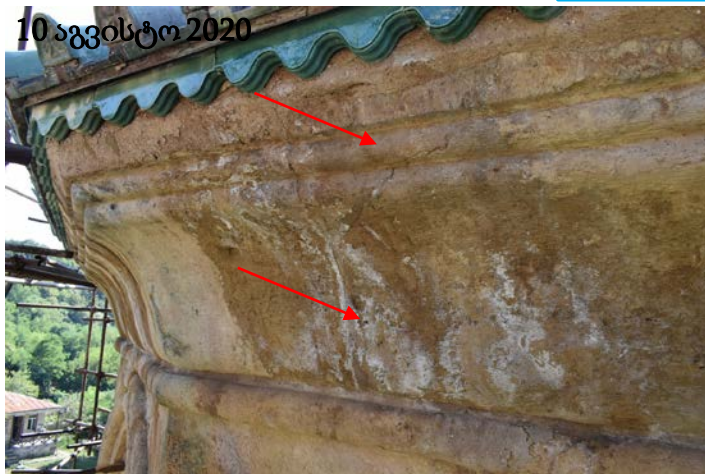
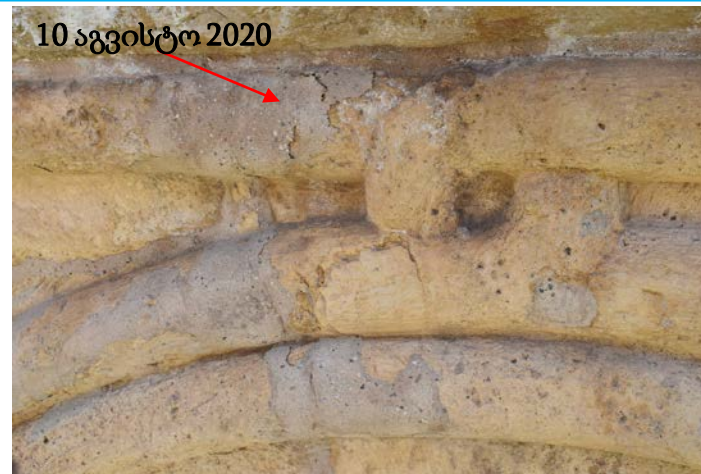
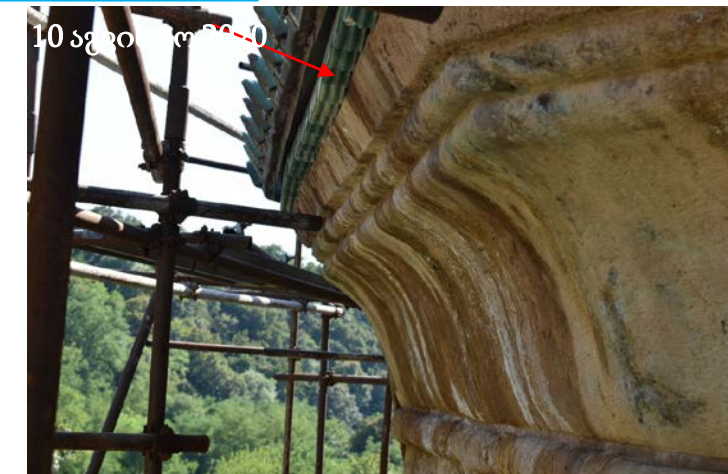
2) დაზიანება: ქვისა და შეკეთებების ფერის სახეცვლა/შემუქებები (ტენის შემცველობა); გამომარილება; განშრევა (მონიშნულია ისრებით

ფარდის ქვევიდან გამომავალი წყლის ზემოქმედებით ფასადის დაზიანებები:

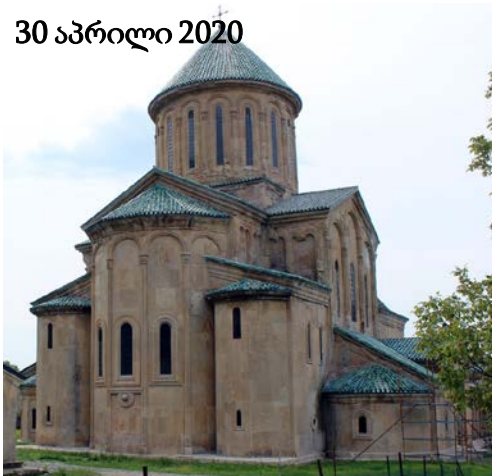
30 აპრილი 2020

**1) დაზიანება:** შავი ლაქები - ბიოდაზიანება (მონიშნულია წითელი ჩარჩოში)  
**აქტივიზაციის ხარისხი:** თვალისათვის ხილული პროგრესი არ შეინიშნება

**2) დაზიანება:** ქვისა და შეკეთებების ფერის სახეცვლა/შემუქებები (ტენის შემცველობა) (მონიშნულია ყვითელ ჩარჩოში)  
**აქტივიზაციის ხარისხი:** თვალისათვის ხილული პროგრესი არ შეინიშნება

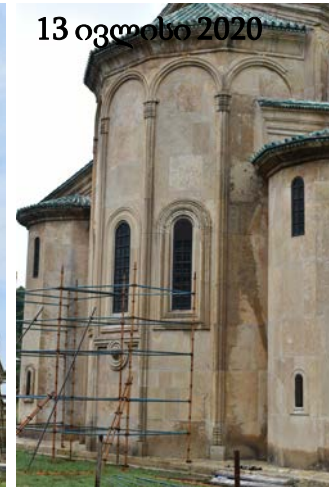
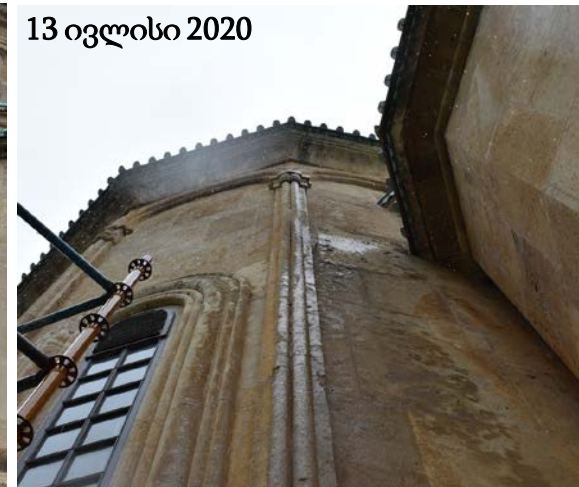
13 ივლისი 2020

13 ივლისის არაგეგმიურმა მონიტორინგმა, რომელიც წვიმის დროს განხორციელდა, ფასადზე წყლის მიგრაციის გზები აღბეჭდა.

განსაკუთრებით აღსანიშნავია საკურთხევლის ჩრდილოეთი ნაწილი, სადაც პასტოფორიუმის გადახურვიდან ჩამომავალი წყალი, მნიშვნელოვნად ასველებს კედელს. ასევე აღსანიშნავია, სამხრეთი პასტოფორიუმის კუთხეში საკურთხევლის დიობთან ბიოაქტივობა, რომელიც წყლის მიგრაციას უკავშირდება.

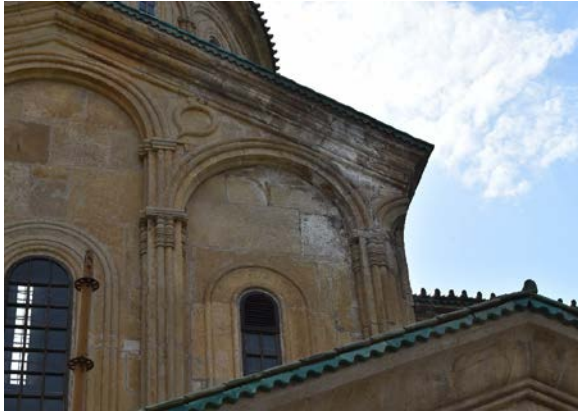
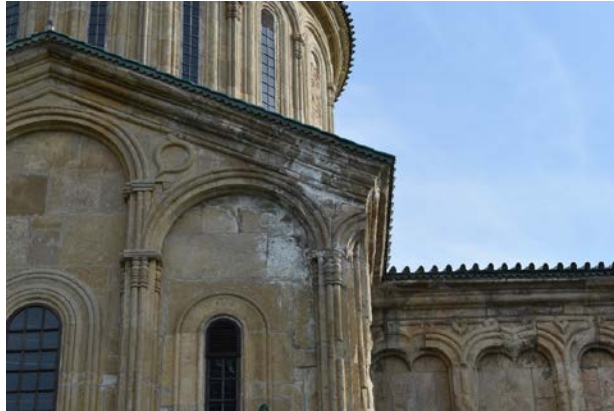
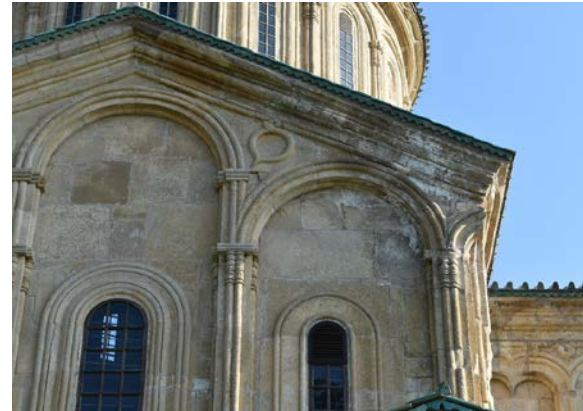
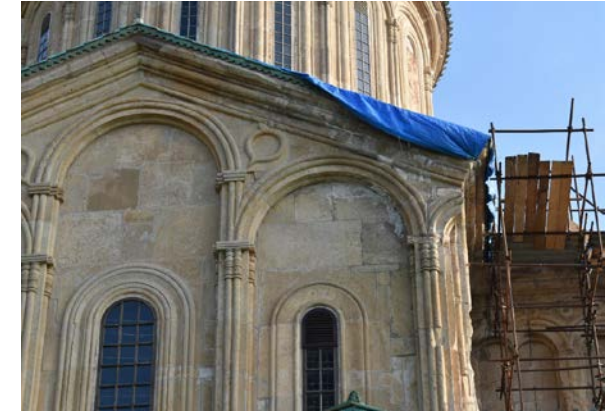
- 2020 წლის 11 მარტი - 2019 წლის აპრილთან შედარებით მეტი გამომარილება
- 2020 წლის 30 აპრილი - 2020 წლის 11 მარტთან შედარებით შეინიშნება მარილის ზრდა
- 2020 წლის 16 ივნისი - 30 აპრილთან შედარებით მარილის ნადების მცირედი შემცირება
- 2020 წლის 10 აგვისტო - 16 ივნისთან შედარებით მარილის ნადებისა და შემუქების შემცირება

მონიტორინგის მიხედვით მარილის კრისტალიზაციის პროცესი აქტიურია.

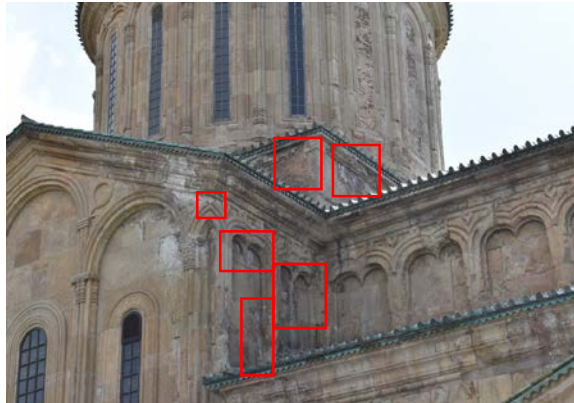
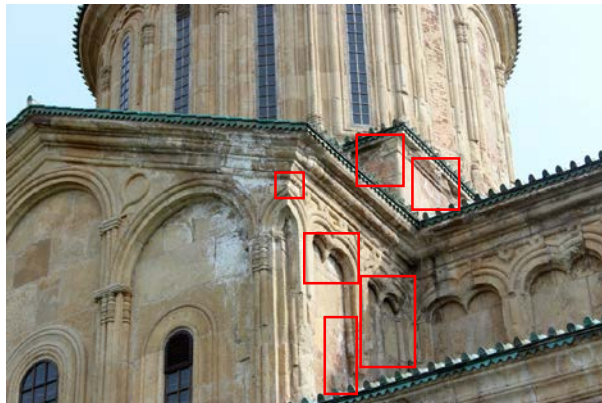
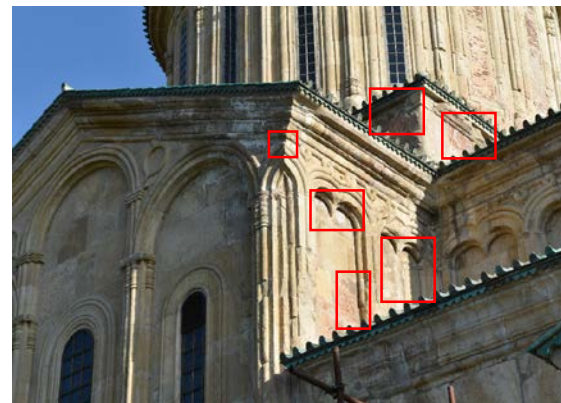
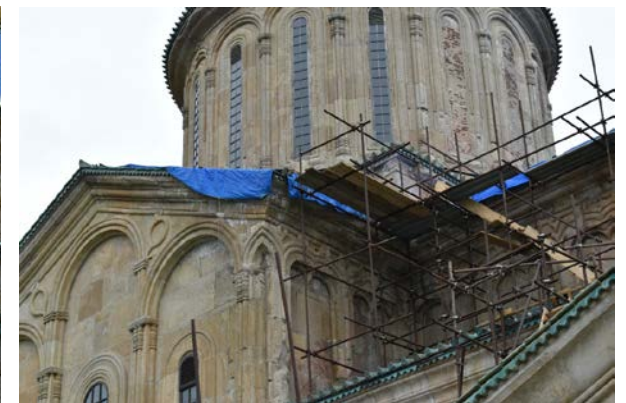
- 2020 წლის 11 მარტი - ქვისა და შეკეთებების ფერის სახეცვლა (ტენის შემცველობა), გამომარილება
- 2020 წლის 30 აპრილი - 2020 წლის 11 მარტთან შედარებით ცვლილება არ შეინიშნება
- 2020 წლის 16 ივნისი - 30 აპრილთან შედარებით მარილის ნადების მკვეთრი შემცირება
- 2020 წლის 10 აგვისტო - 16 ივნისთან შედარებით მცირედი ცვლილება

მონიტორინგის მიხედვით მარილის კრისტალიზაციის პროცესი აქტიურია.

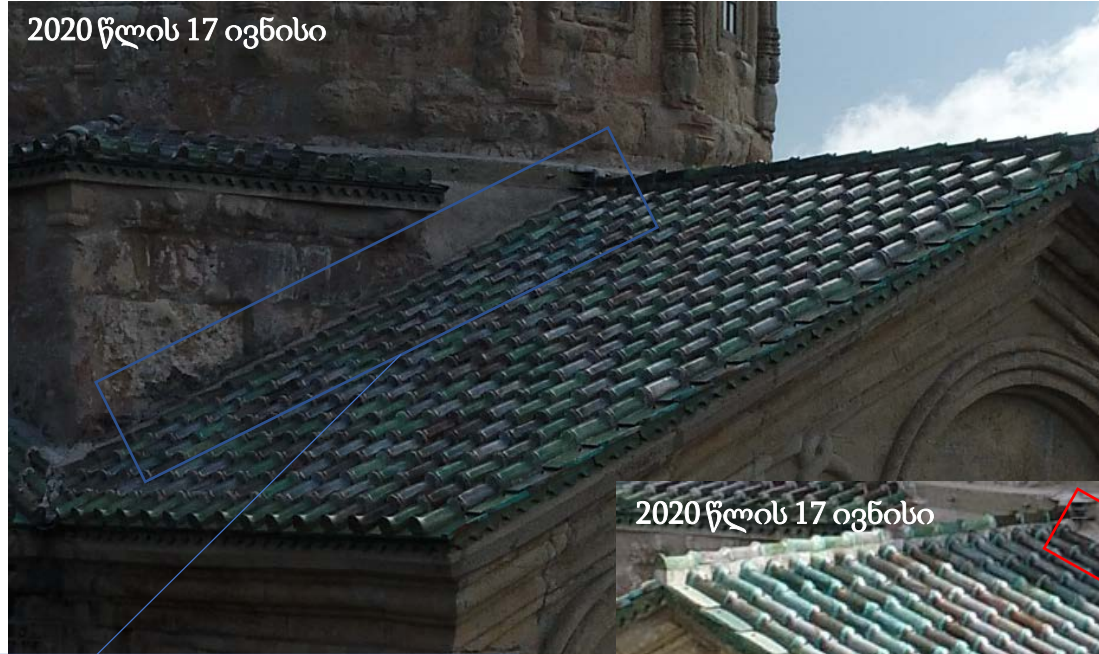
2020 წლის 10 აგვისტო

ჩრდილოეთი მკლავის დასავლეთ ფერდზე შეპრაპირებისა და კრამიტის ზედაპირები დროებით ლურჯი ტენტით არის დაფარული.

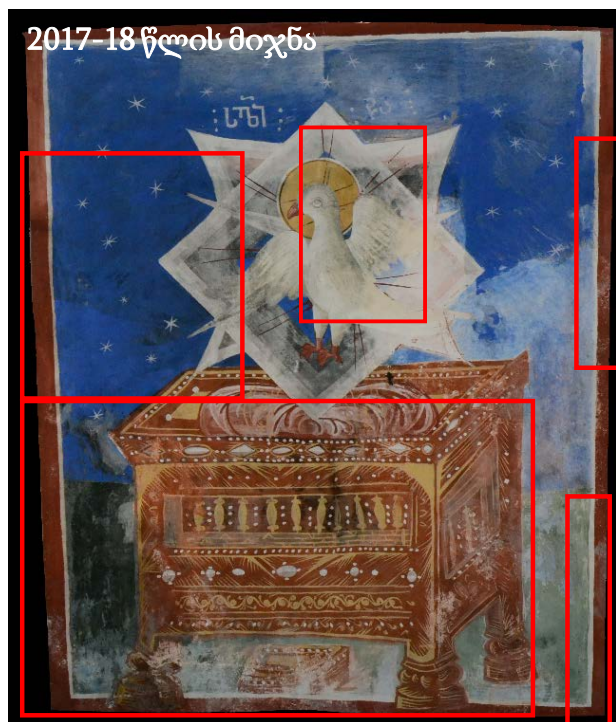
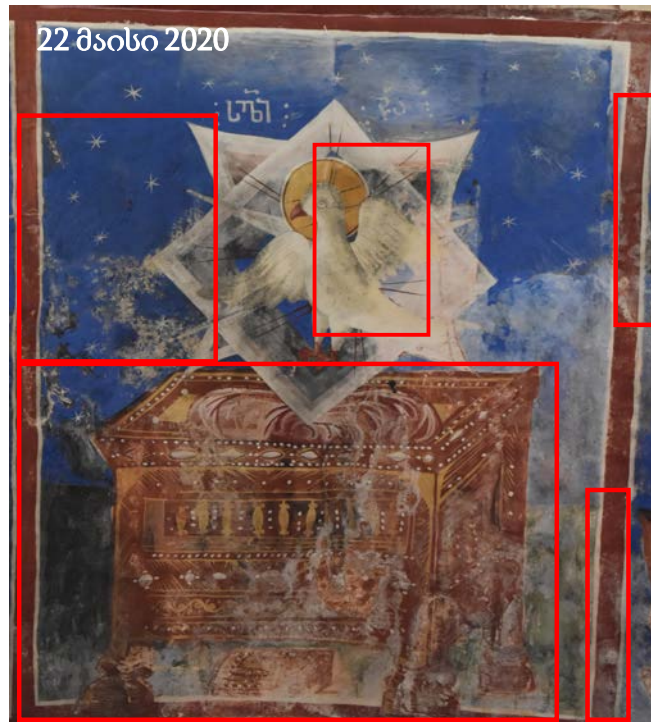
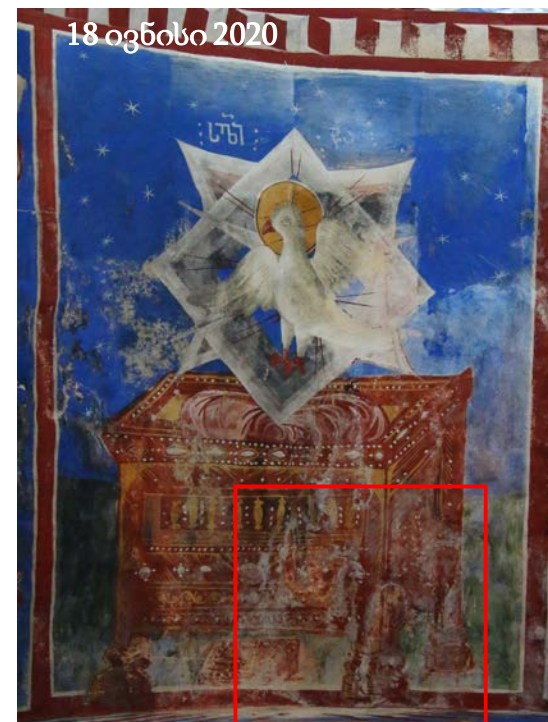
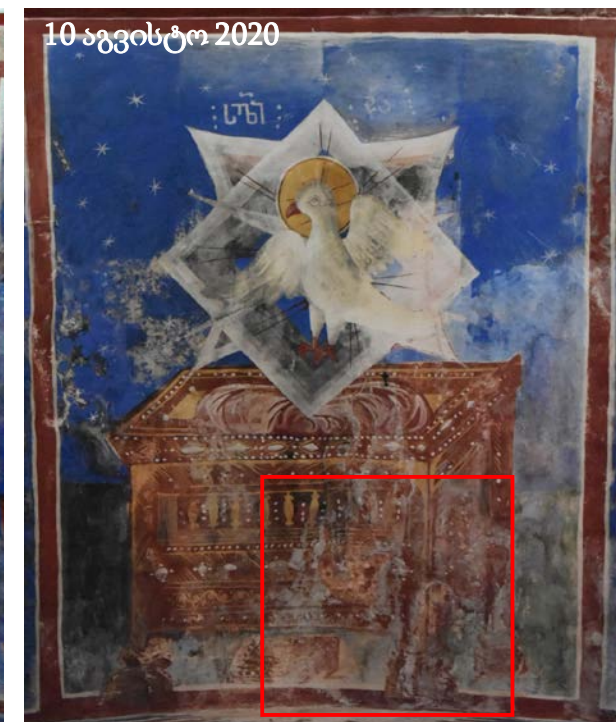
კამარის ცენტრალური ნაწილი

დაზიანების ტიპი: ფერის დანაკარგი, გამომარილება, სახეცვლა

2020 წლის 10 აგვისტო მდგომარეობით დაზიანების აქტივიზაციის ნიშნები

მნიშვნელოვნად გაუარესებულია მდგომარეობა  
აღინიშნება ფერის ფენის დანაკარი და გამომარილება

გაუარესება არ შეინიშნება

შეიმჩნევა გამომარილების მცირედი ზრდა

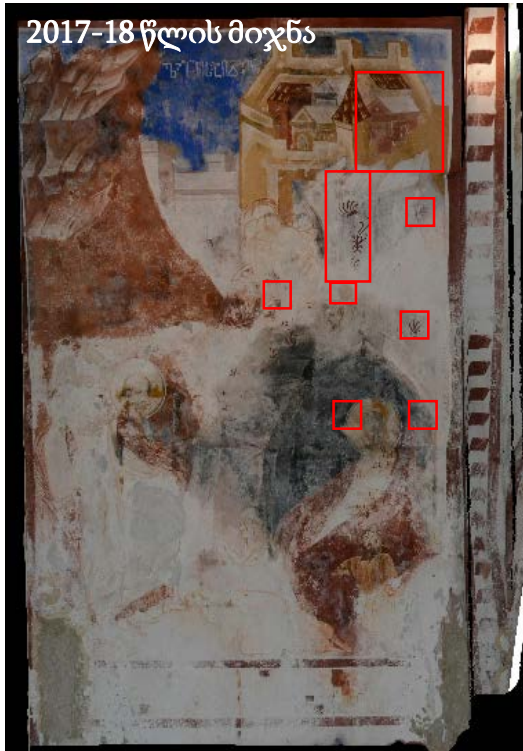
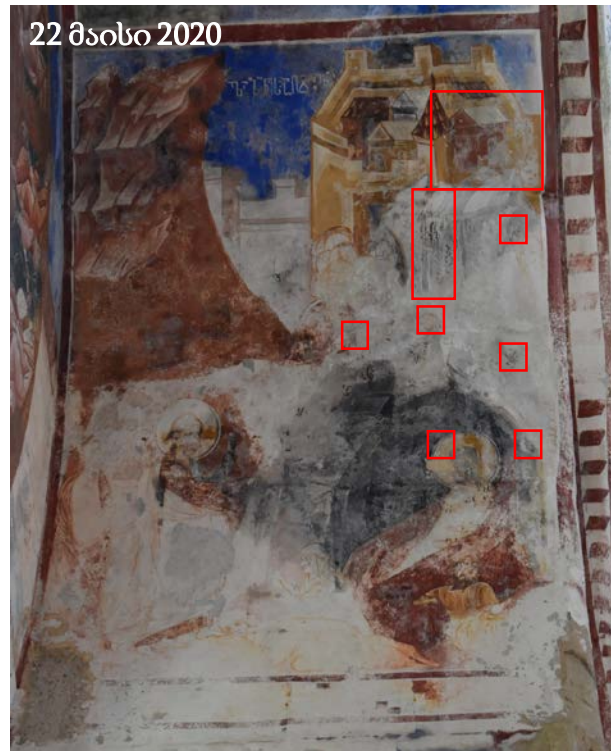
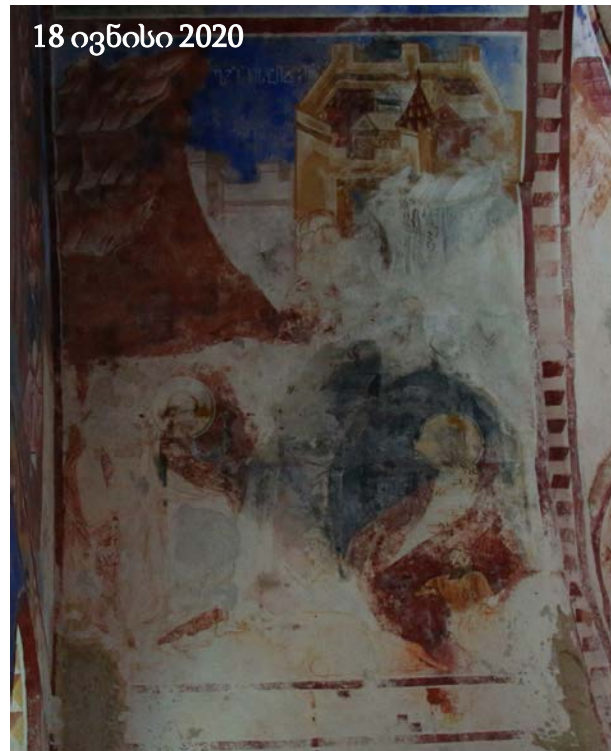
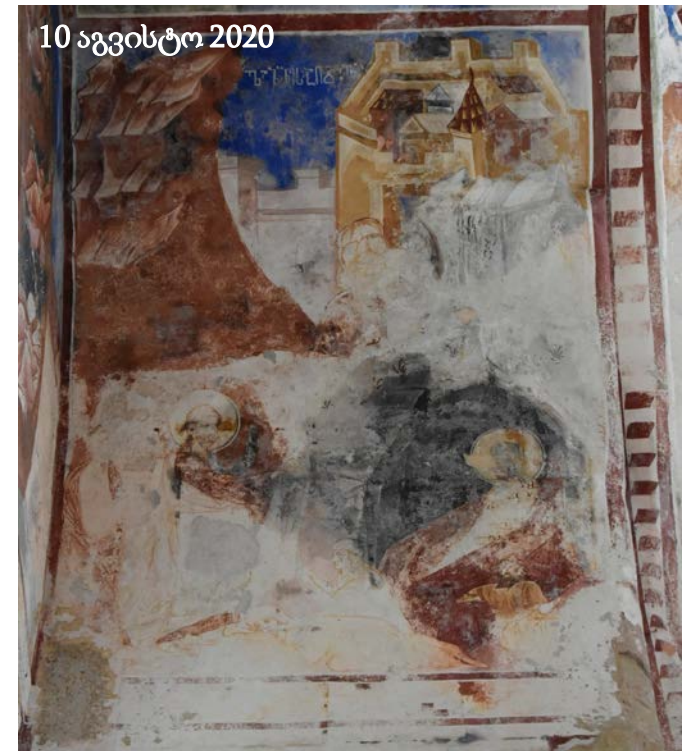
კამარის აღმოსავლეთი მხარე

დაზიანების ტიპი: ფერის დანაკარგი, გამომარილება

2020 წლის 10 აგვისტო მდგომარეობით დაზიანების აქტივიზაცია: არ ფიქსირდება

2017 წელსა და 2020 წლის მაისის მდგომარეობის ვიზუალური დაკვირვებით თვალთ ხილული ძლიერი განსხვავება შეიმჩნევა (გამომარილება), თუმცა 22 მაისის მერე მდგომარეობის ცვლილება არ აღინიშნება. 2020 წლის 10 აგვისტო მდგომარეობით დაზიანება სტაბილურია.

გაუარესება არ შეინიშნება

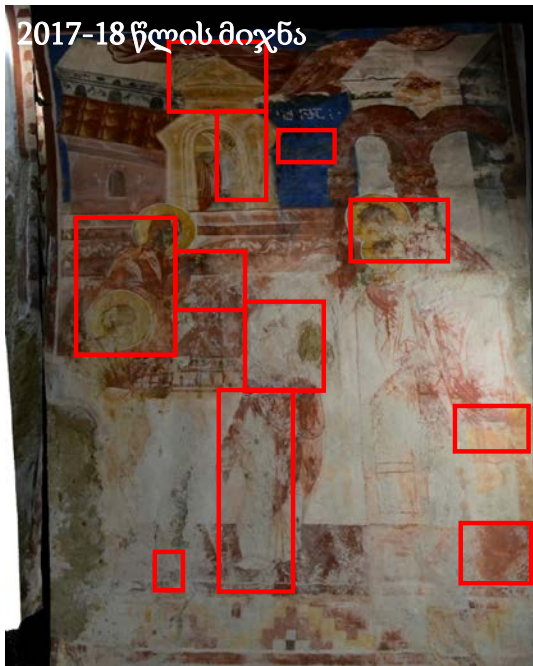
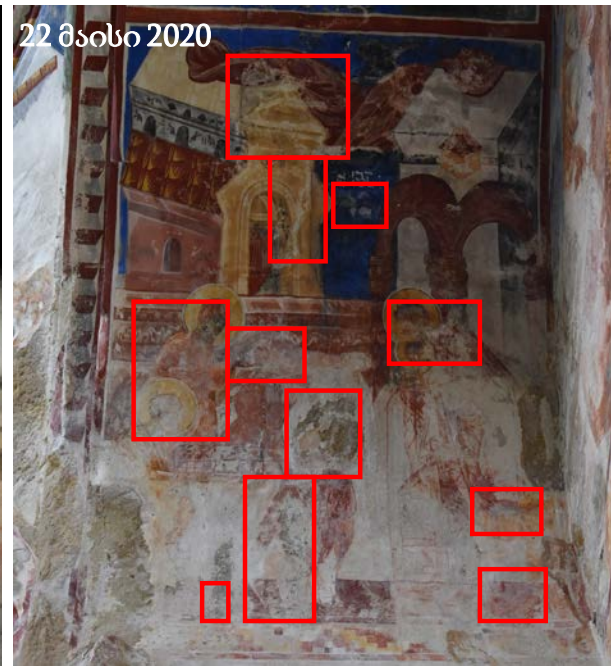
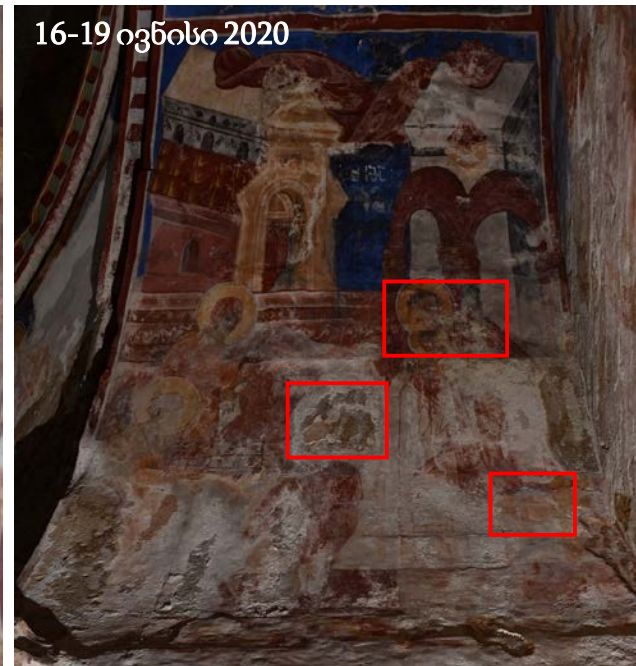
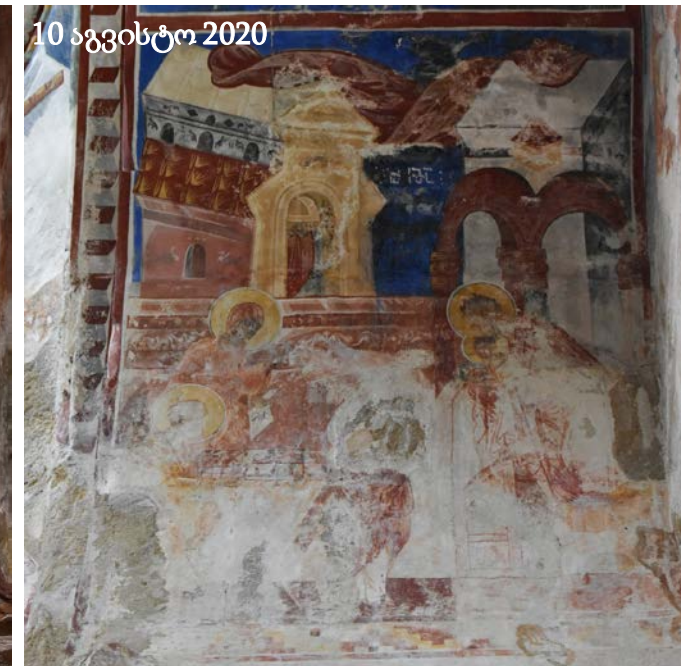
## კამარის დასავლეთი მხარე

დაზიანების ტიპი: ფერისა და შელესილობის დანაკარგი, ფენებს შორის ადჰიზიური კავშირის მორღვევა, გამომარილება

2017 წელსა და 2020 წლის მაისის მდგომარეობის ვიზუალური დაკვირვებით თვალით ხილული ძლიერი განსხვავება შეიმჩნევა (გამომარილება). 22 მაისის მერე მდგომარეობის მცირედი ცვლილება აღინიშნება. 2020 წლის 18 ივნისის მდგომარეობით დაზიანება, კერძოდ მარტილის კრისტალიზაციის პროცესი მიმდინარეა.

თვალთ ხილული გაუარესება არ შეინიშნება

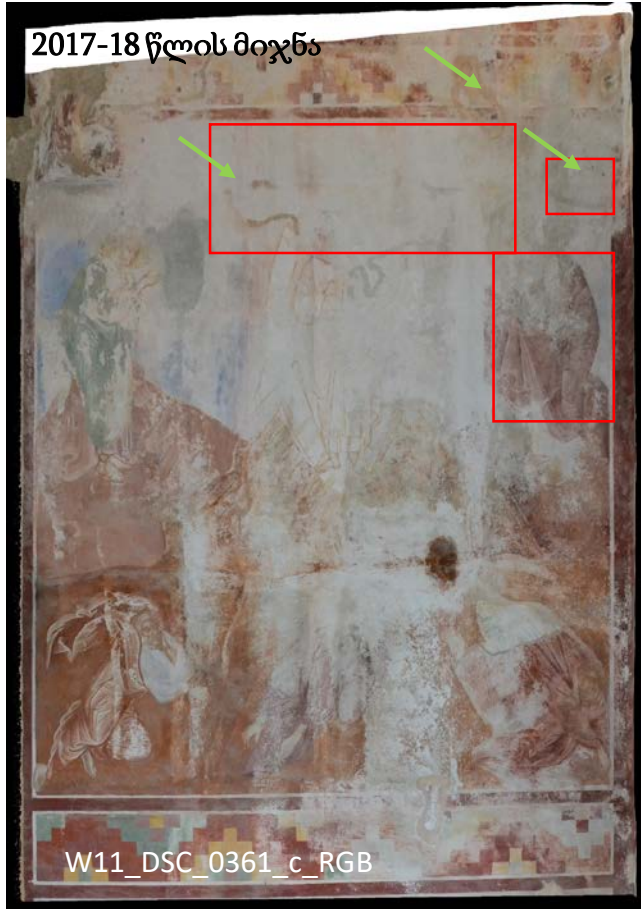
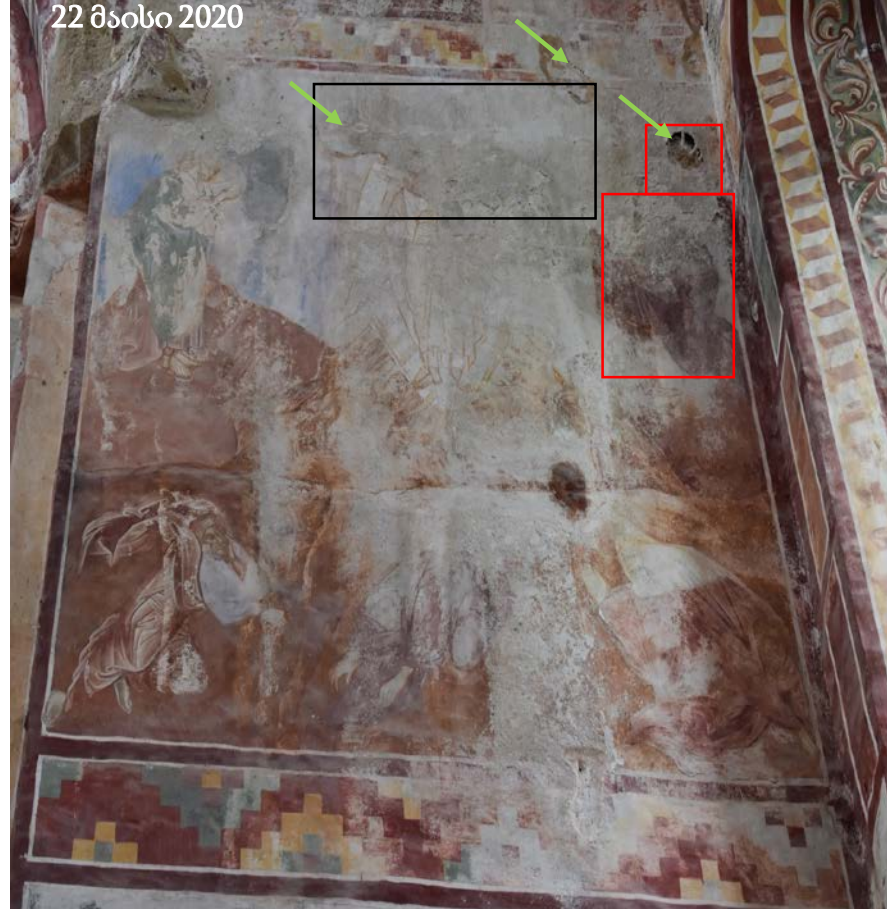
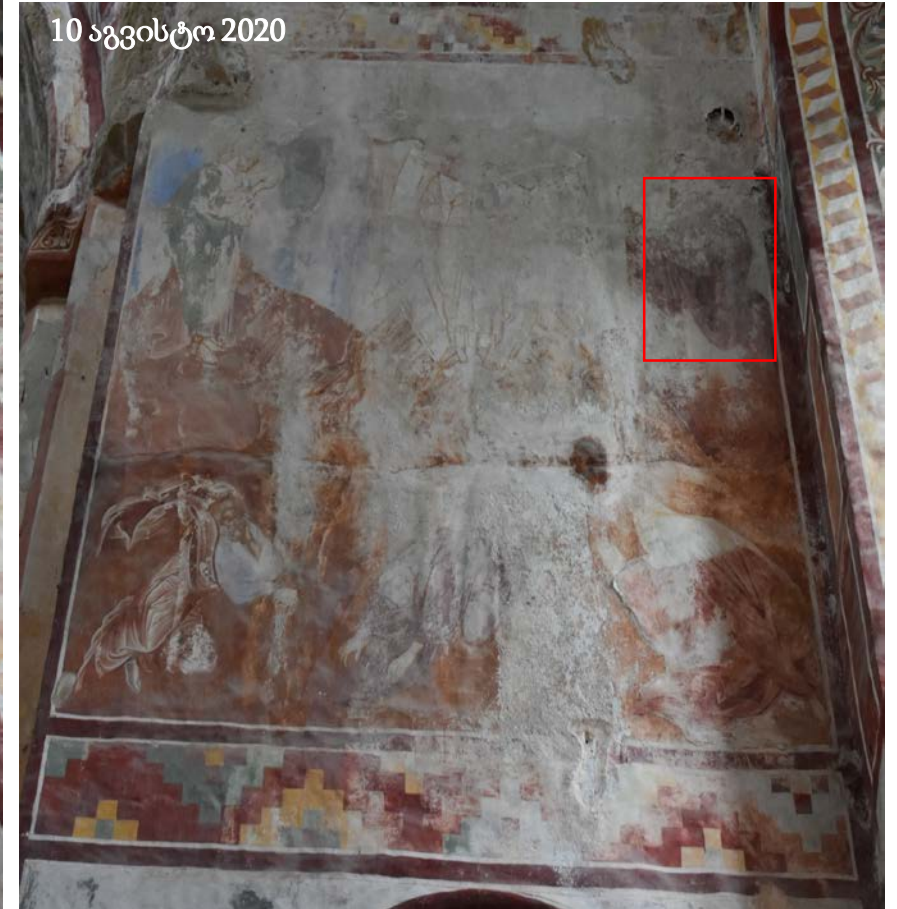
## დასავლეთი კედელი

დაზიანების ტიპი: გამომარილება, ფერის ფენისა და შელესილობის დანაკარგი, მასალაში კოჰიზიური კავშირის დარღვევა, ფენებს შორის ადჰიზიური კავშირის მორღვევა

2017 წელსა და 2020 წლის მაისის მდგომარეობის ვიზუალური დაკვირვებით თვალთ ხილული ძლიერი განსხვავება შეიმჩნევა. 22 მაისის მერე მდგომარეობის მკვეთრი ცვლილება არ აღინიშნება. 2020 წლის 10 აგვისტოს მდგომარეობით გამომარილების შესაძლო ზრდა შეიმჩნევა.

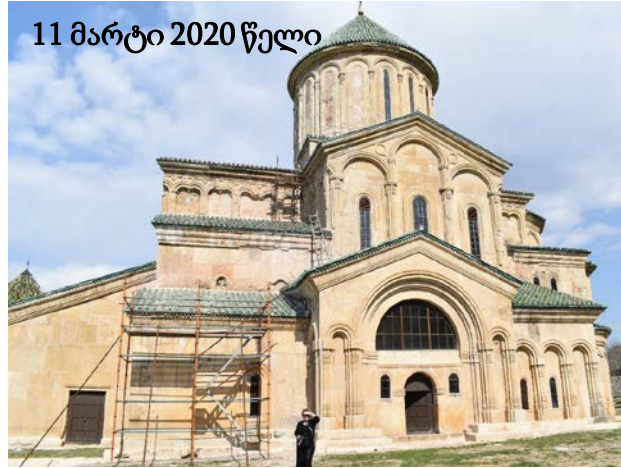
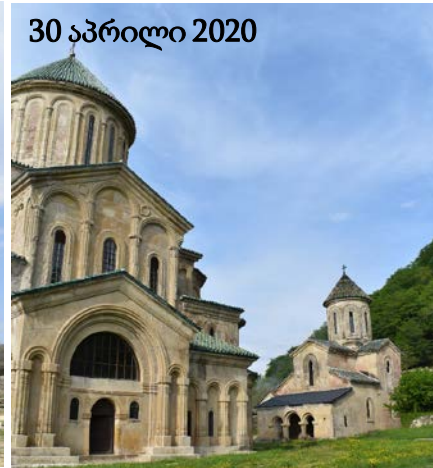
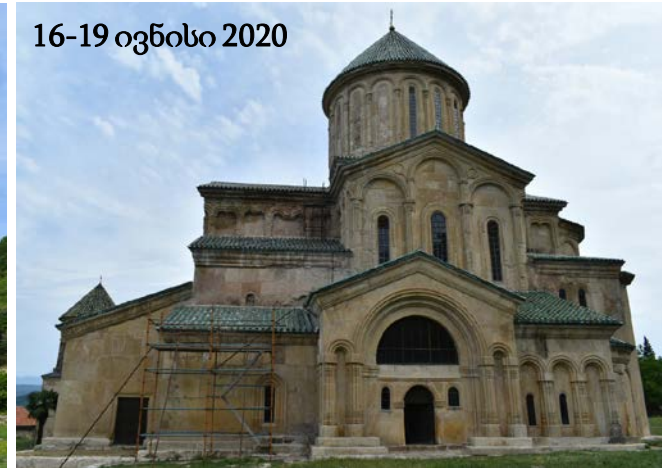
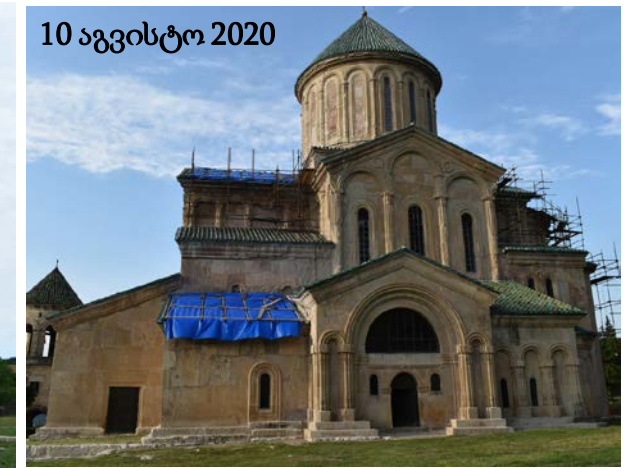
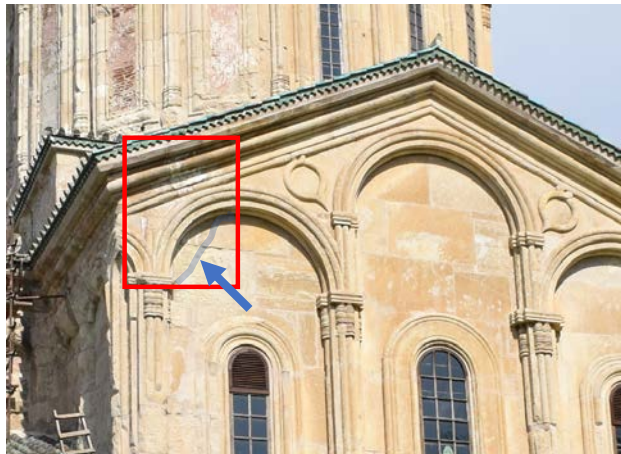
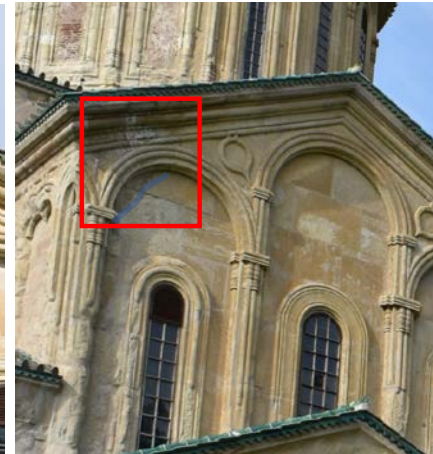
სამხრეთი კედელი

დაზიანების ტიპი: გამომარილება, შეკეთებისა და ქვის ფერი სახეცვლა/შემუქება (სავარაუდო ტენის შემცველობა

2020 წლის 10 აგვისტოს მდგომარეობით დაზიანების აქტივიზაცია: არ ფიქსირდება. დაზიანება სტაბილურია.
